**ASSUNTO:** Ofício SGP-23 nº 743/2025 - Indicação nº 237/25. Solicitação de serviços de tapa-buraco na Rua das Usinas, 251 - Vila Penteado.

TAPA BURACO CONSERVACAO PAVIMENTO

Ordem de Serviço: 11558211   Relatado Em: 28/03/25 16:28   Relatado Por: MAXADMIN   Status: FECHAR   Data do Status: 24/04/25 17:15   Dias: 27   Subprefeitura: FO

BURACO NA PISTA => ENDEREÇO: R DAS USINAS, 247  
BRASILANDIA - site: FO

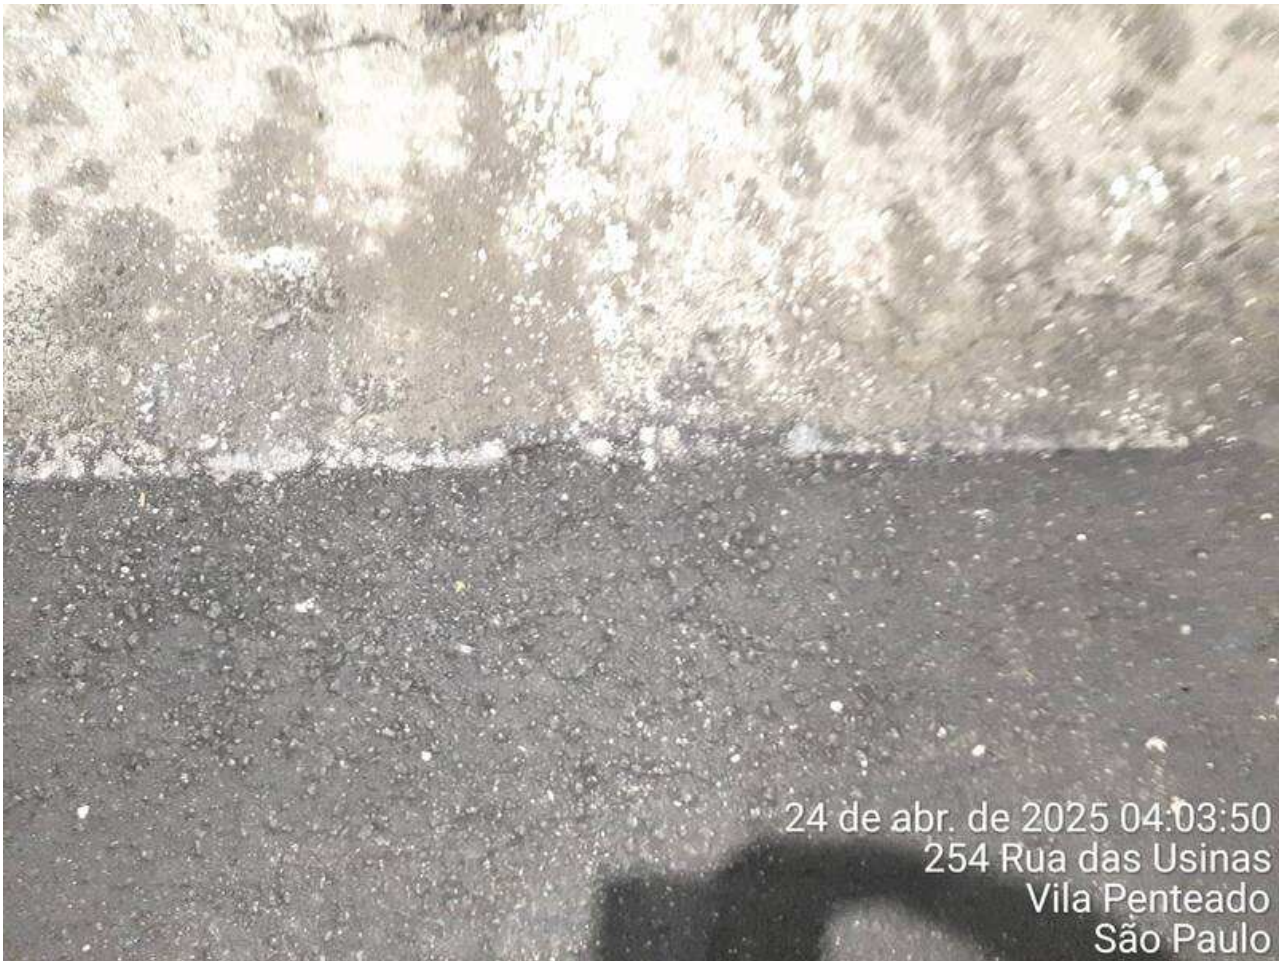
10 | ACABAMENTO → Irregularidade da via após caixa pronta: Item de OS APLICAÇÃO DE MASSA Origem: 11649013 - (Foto Capturada Em: 24/04/25 15:01, Por: mxintadm)

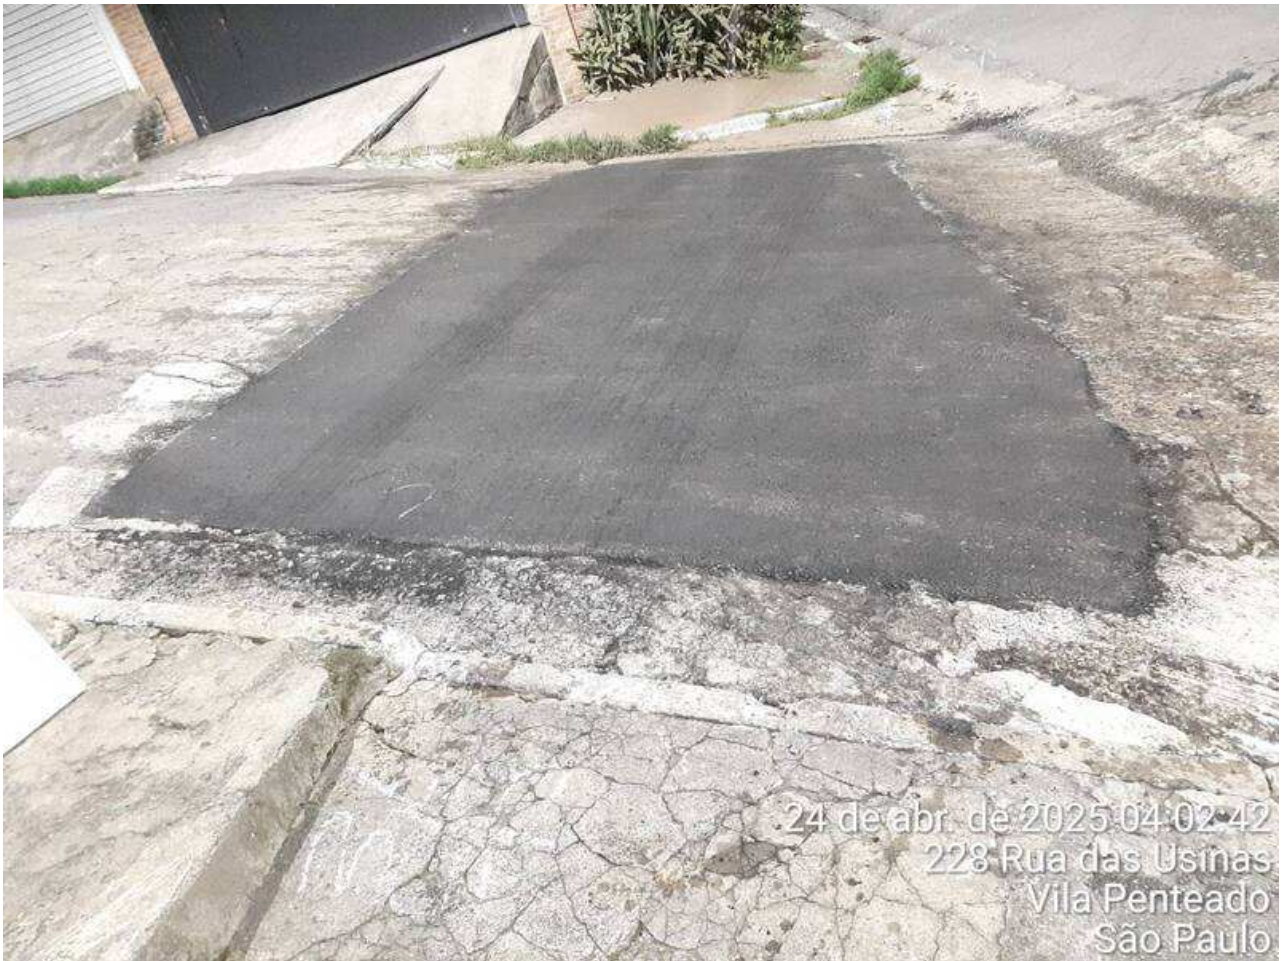
11 | ACABAMENTO → Nível com régua após caixa pronta: Item de OS APLICAÇÃO DE MASSA Origem: 11649013 - (Foto Capturada Em: 24/04/25 15:01, Por: mxintadm)

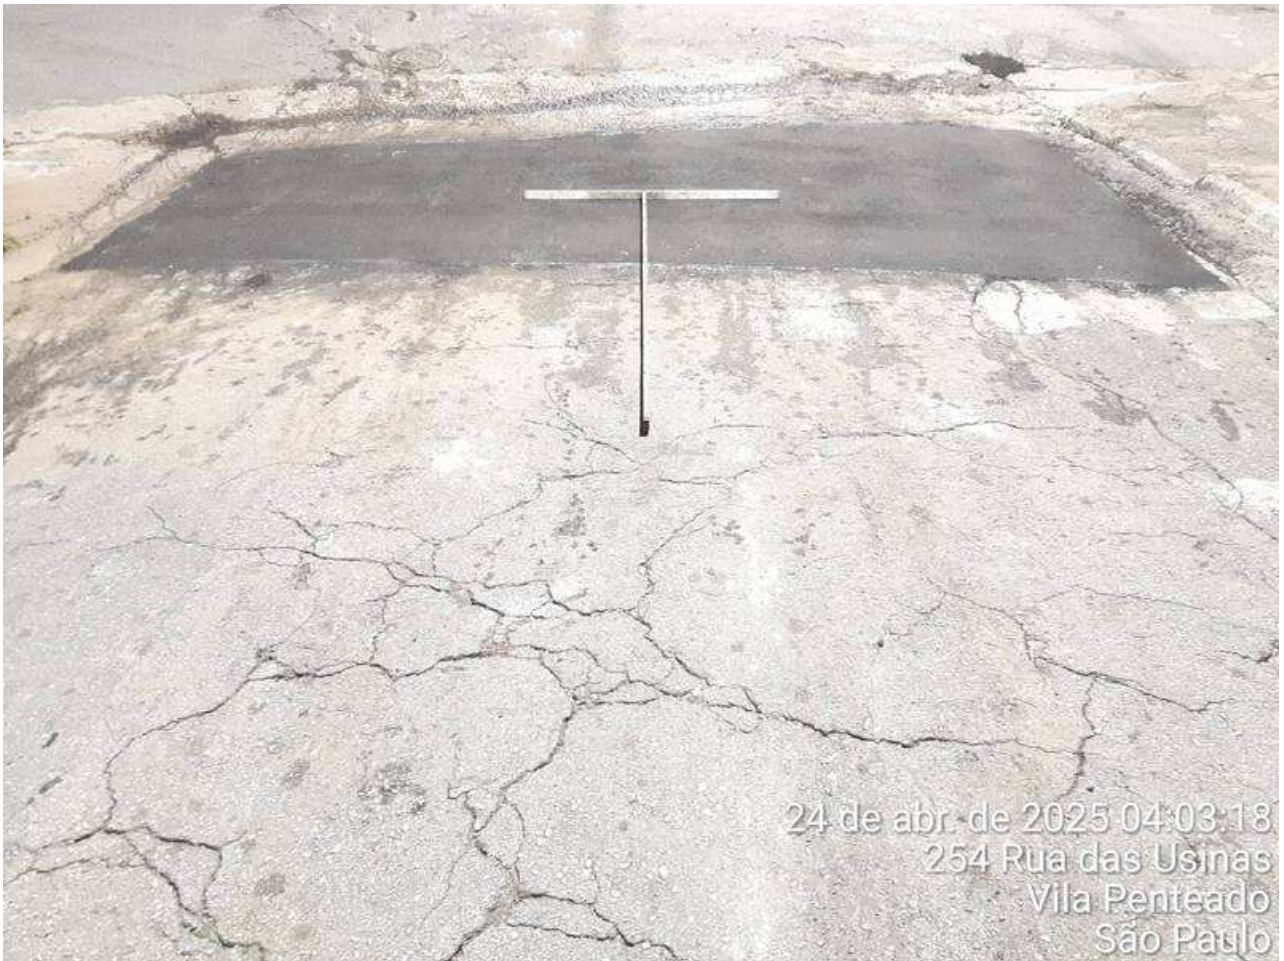
12 | ACABAMENTO → Nível com régua após caixa pronta: Item de OS APLICAÇÃO DE MASSA Origem: 11649013 - (Foto Capturada Em: 24/04/25 15:01, Por: mxintadm)
