**Ofício ATL SEI nº 144052690**

Reportando-me ao Ofício acima referenciado, encaminho-lhe cópia das informações prestadas pela Secretaria Municipal das Subprefeituras (SMSUB), a respeito do pedido de providências quanto à prestação de serviço de tapa-buraco e manutenção de via, especificamente, na Rua Xavier da Silva Ferrão, nº 131, Vila Morro Grande.

**PROCESSO 6010.2025/0003127-4**

TAPA BURACO CONSERVACAO PAVIMENTO - 13830550

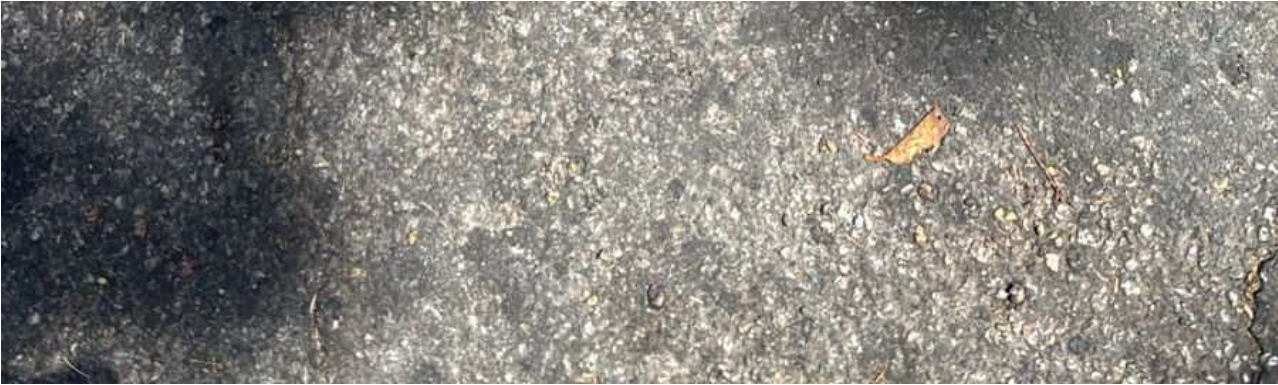
1 | OS TAPA BURACO CONSERVACAO PAVIMENTO Origem: 13830550 - (Foto Capturada Em: 06/09/25 11:22, Por: Tiago Soares Pompeu)

OS: 13830550  
Data: 06/09/2025 11:22  
Coordenadas: -23.47097, -46.70194  
Precisao em metros: 7.83;  
Logradouro: R. Xavier da Silva Ferrao, 116 - Sítio Morro Grande

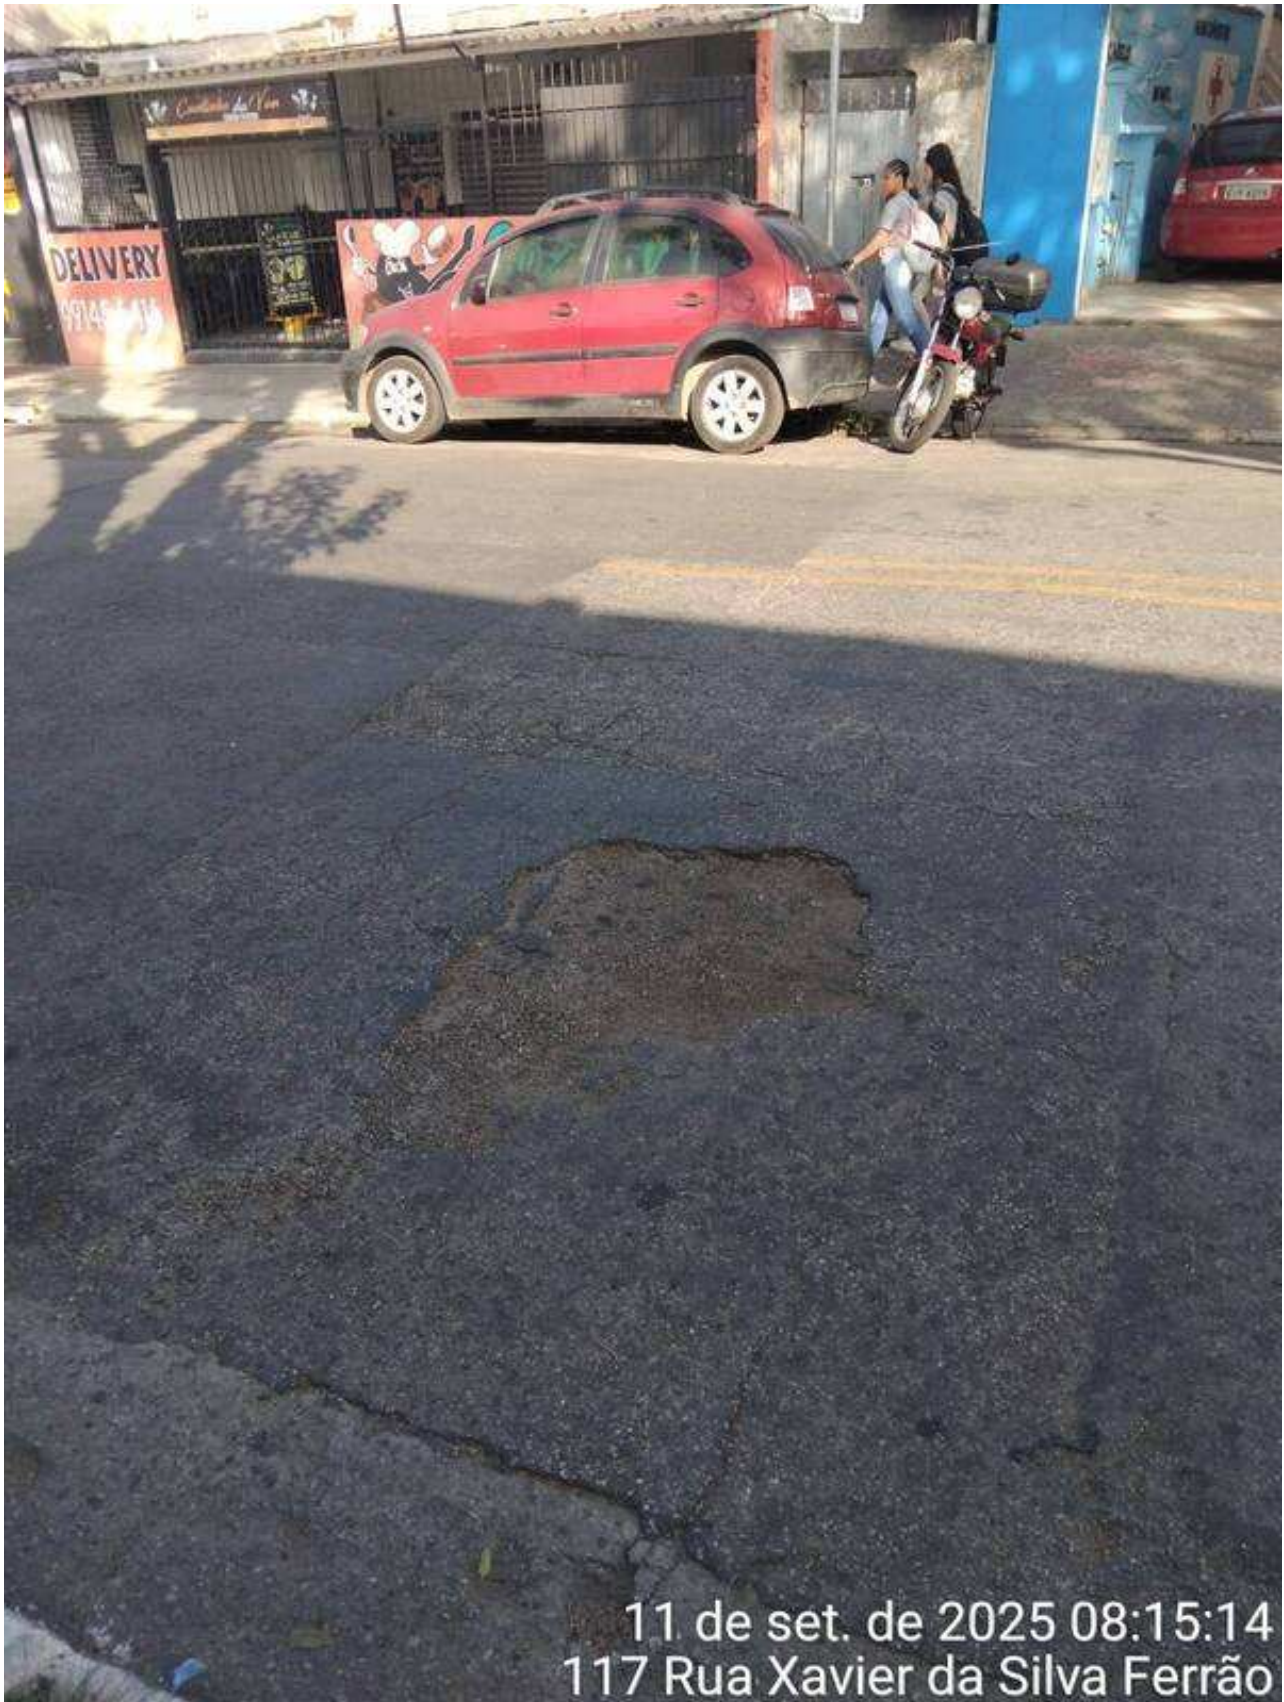
| 1 Inspeção: Item de OS Origem: 13870895 - (Foto Capturada Em: 11/09/25 20:51, Por: mxintadm) |

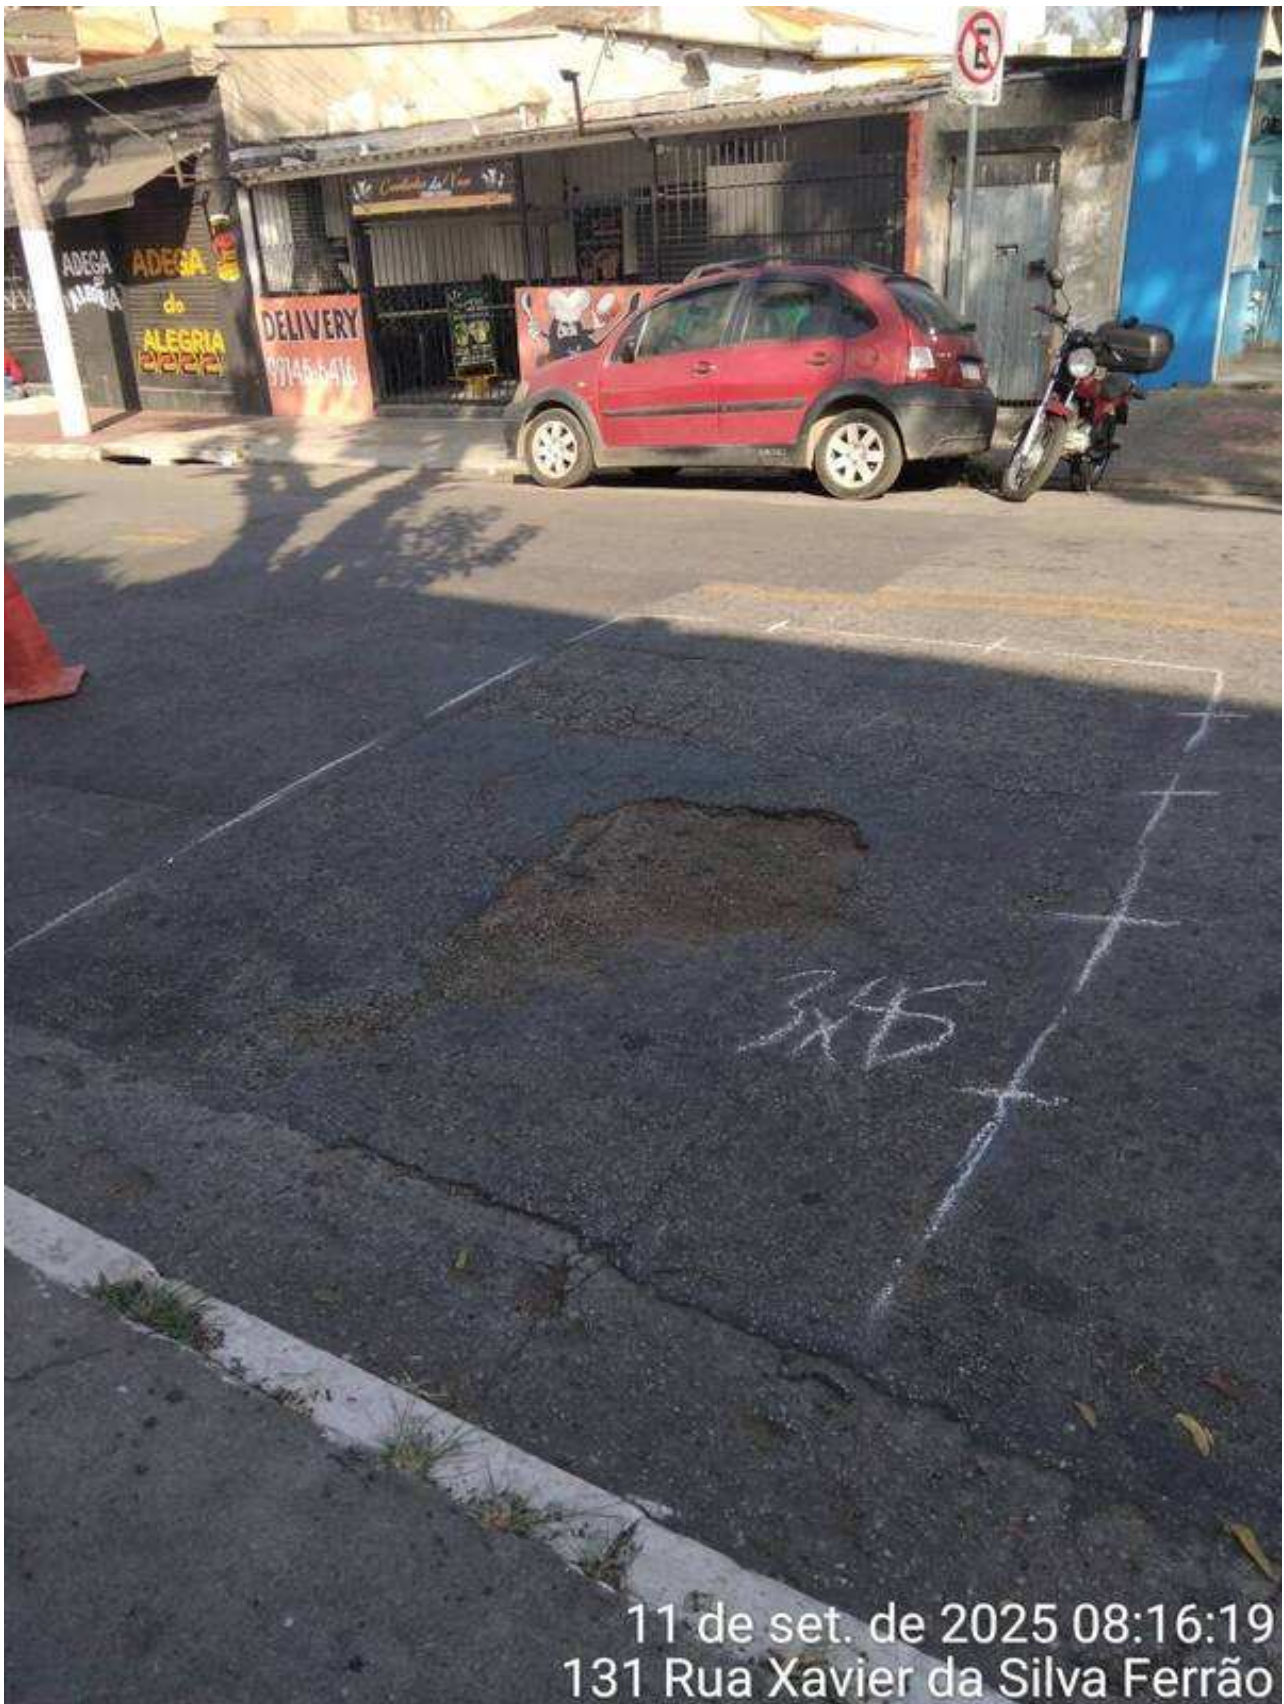
2 | Inspeção: Item de OS Origem: 13870895 - (Foto Capturada Em: 11/09/25 20:51, Por: mxintadm)

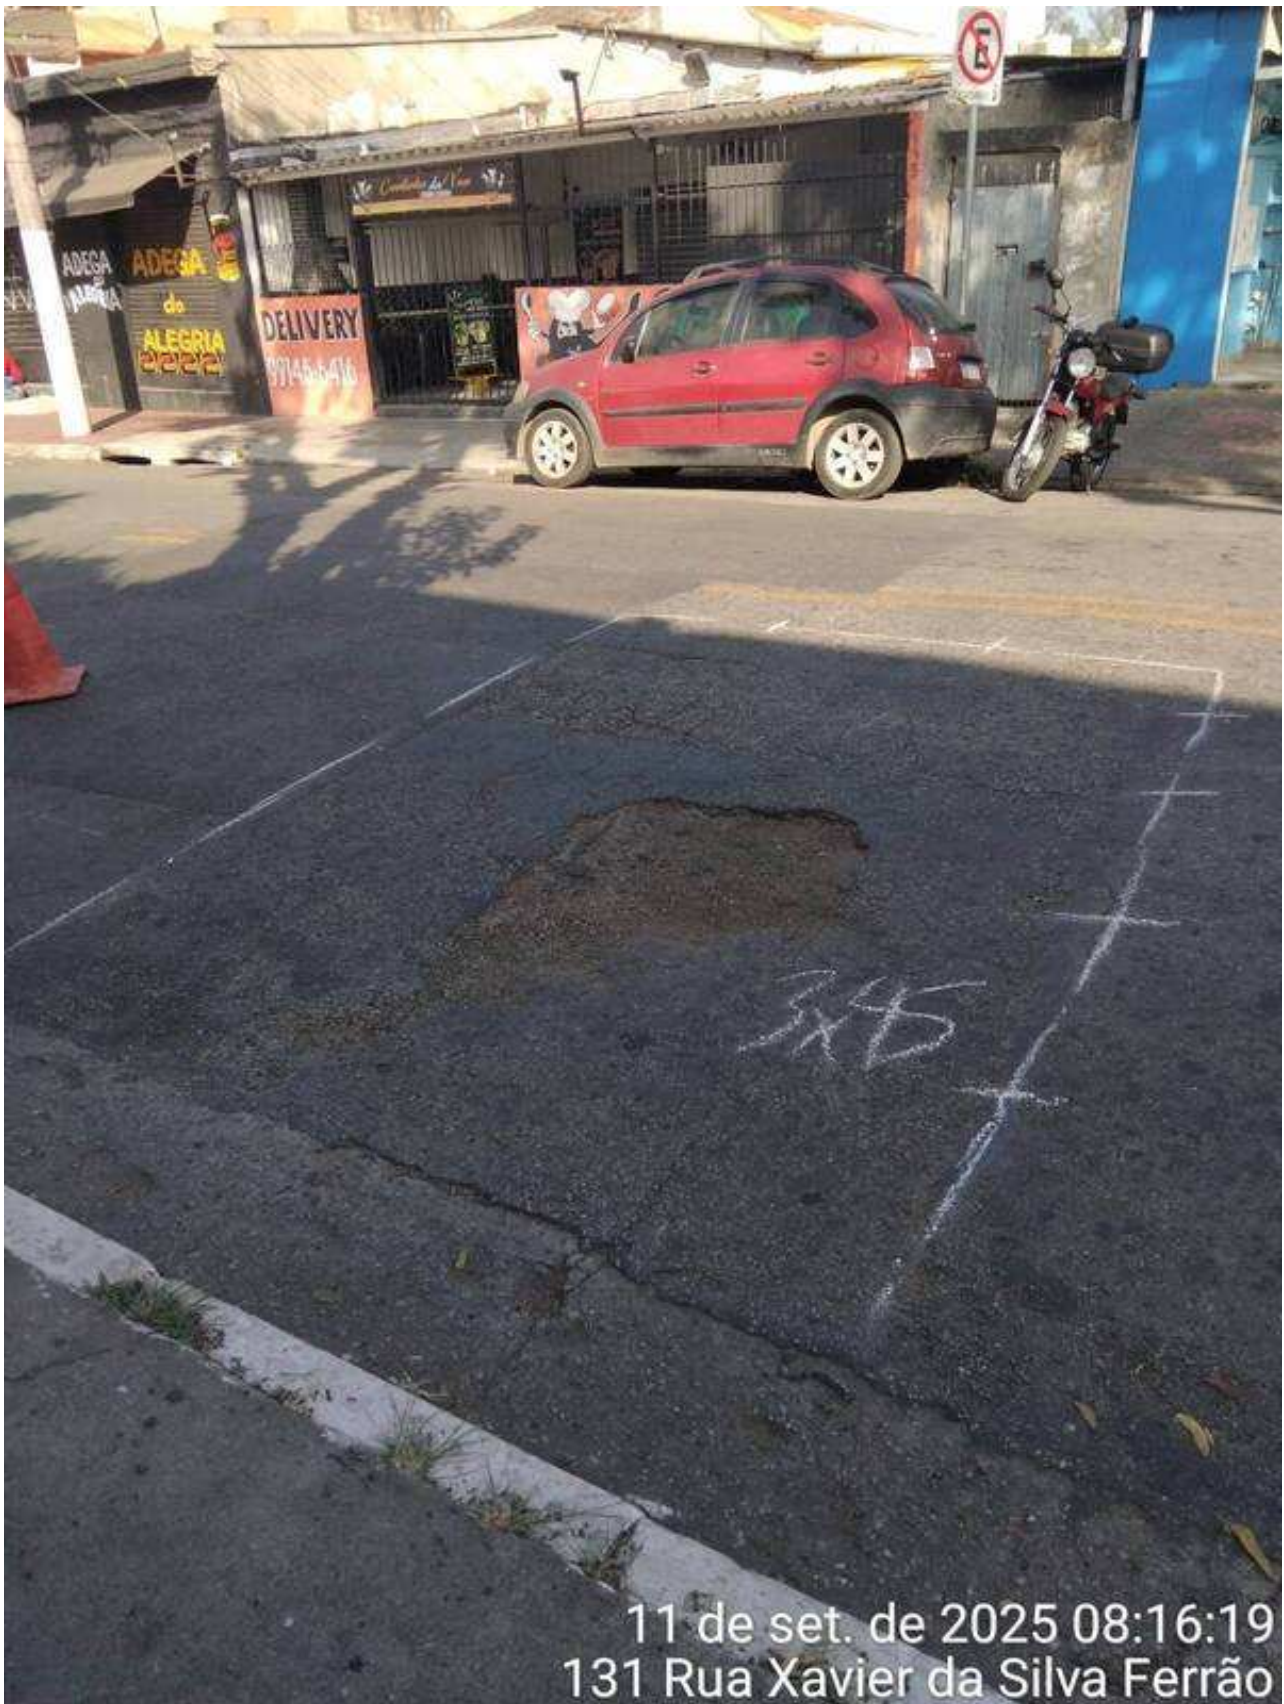
3 | Demarcação da caixa: Item de OS Origem: 13870895 - (Foto Capturada Em: 11/09/25 20:52, Por: mxintadm)

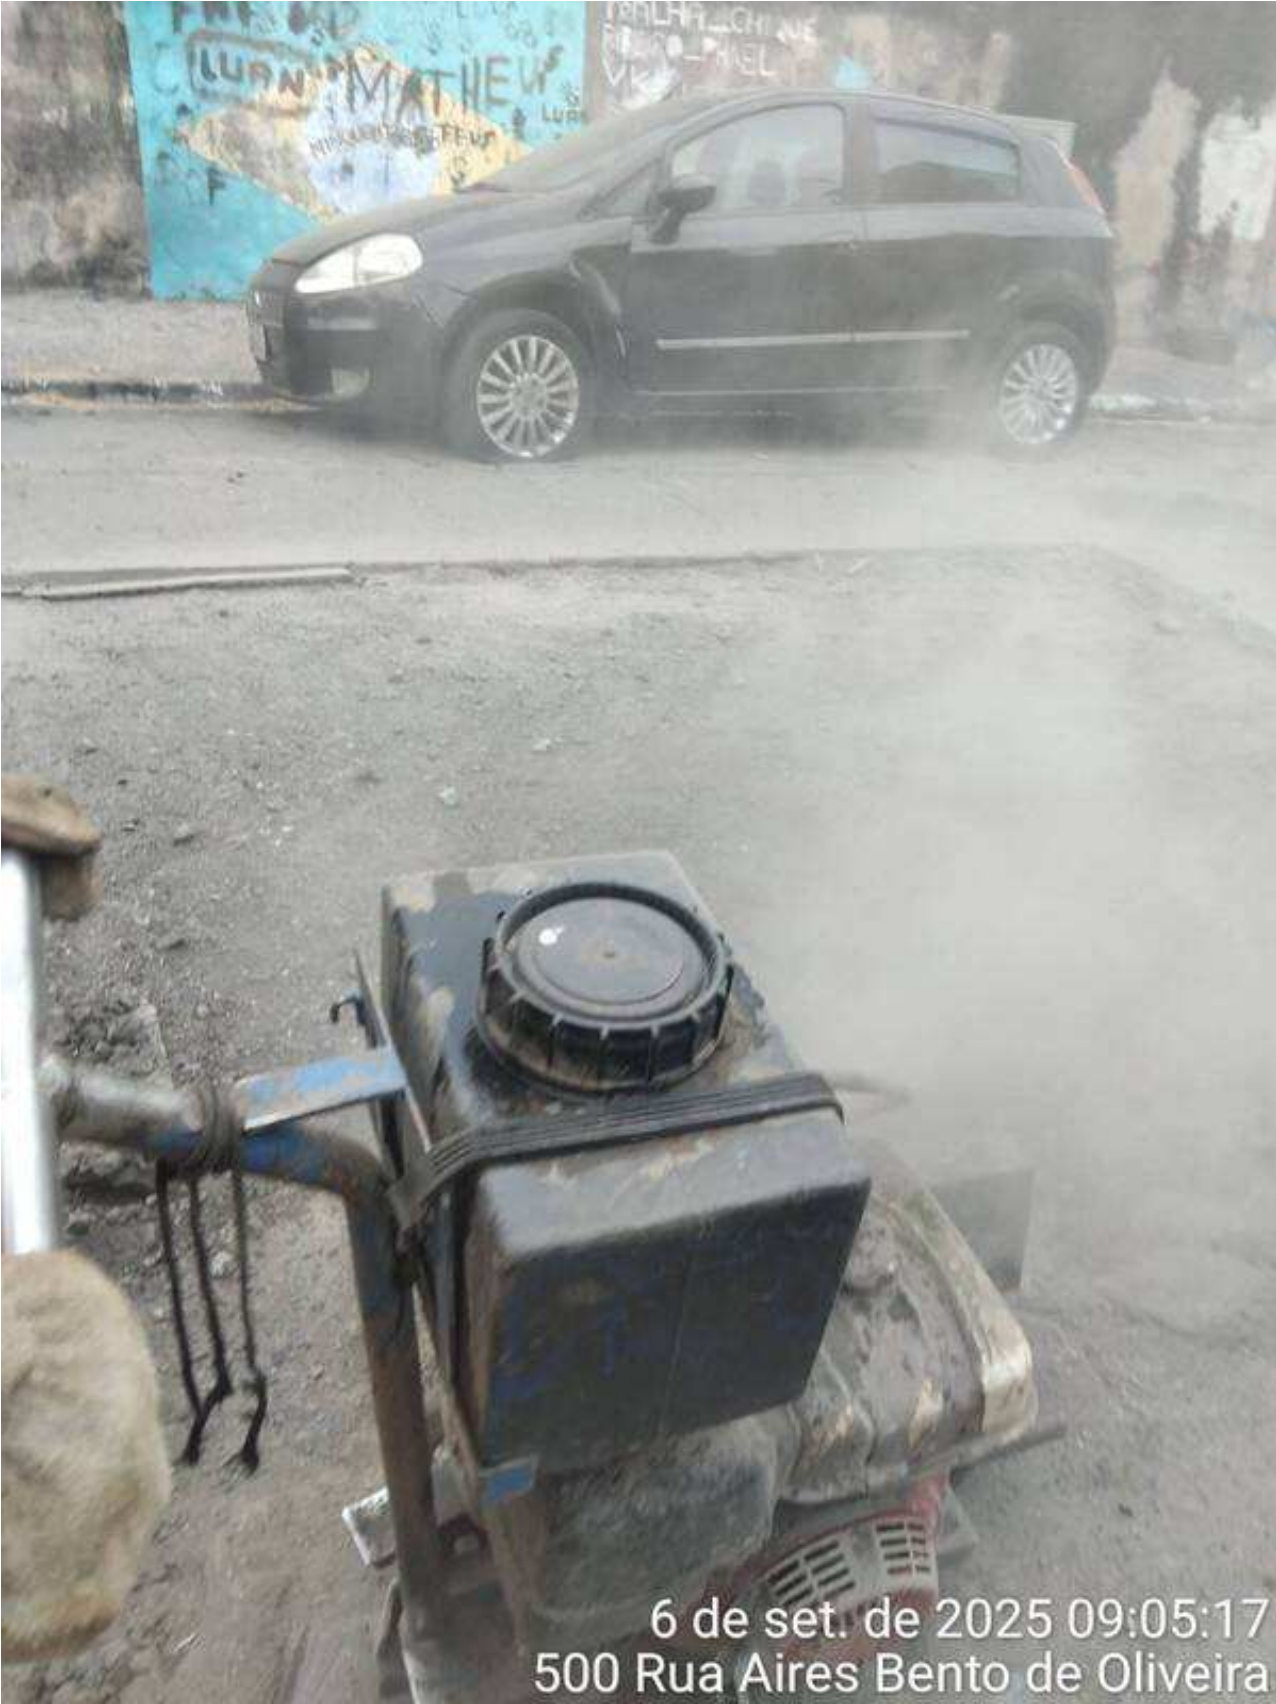
4 | RECORTE → Fresadora e serra clipper: Item de OS Origem: 13870895 - (Foto Capturada Em: 11/09/25 20:52, Por: mxintadm)

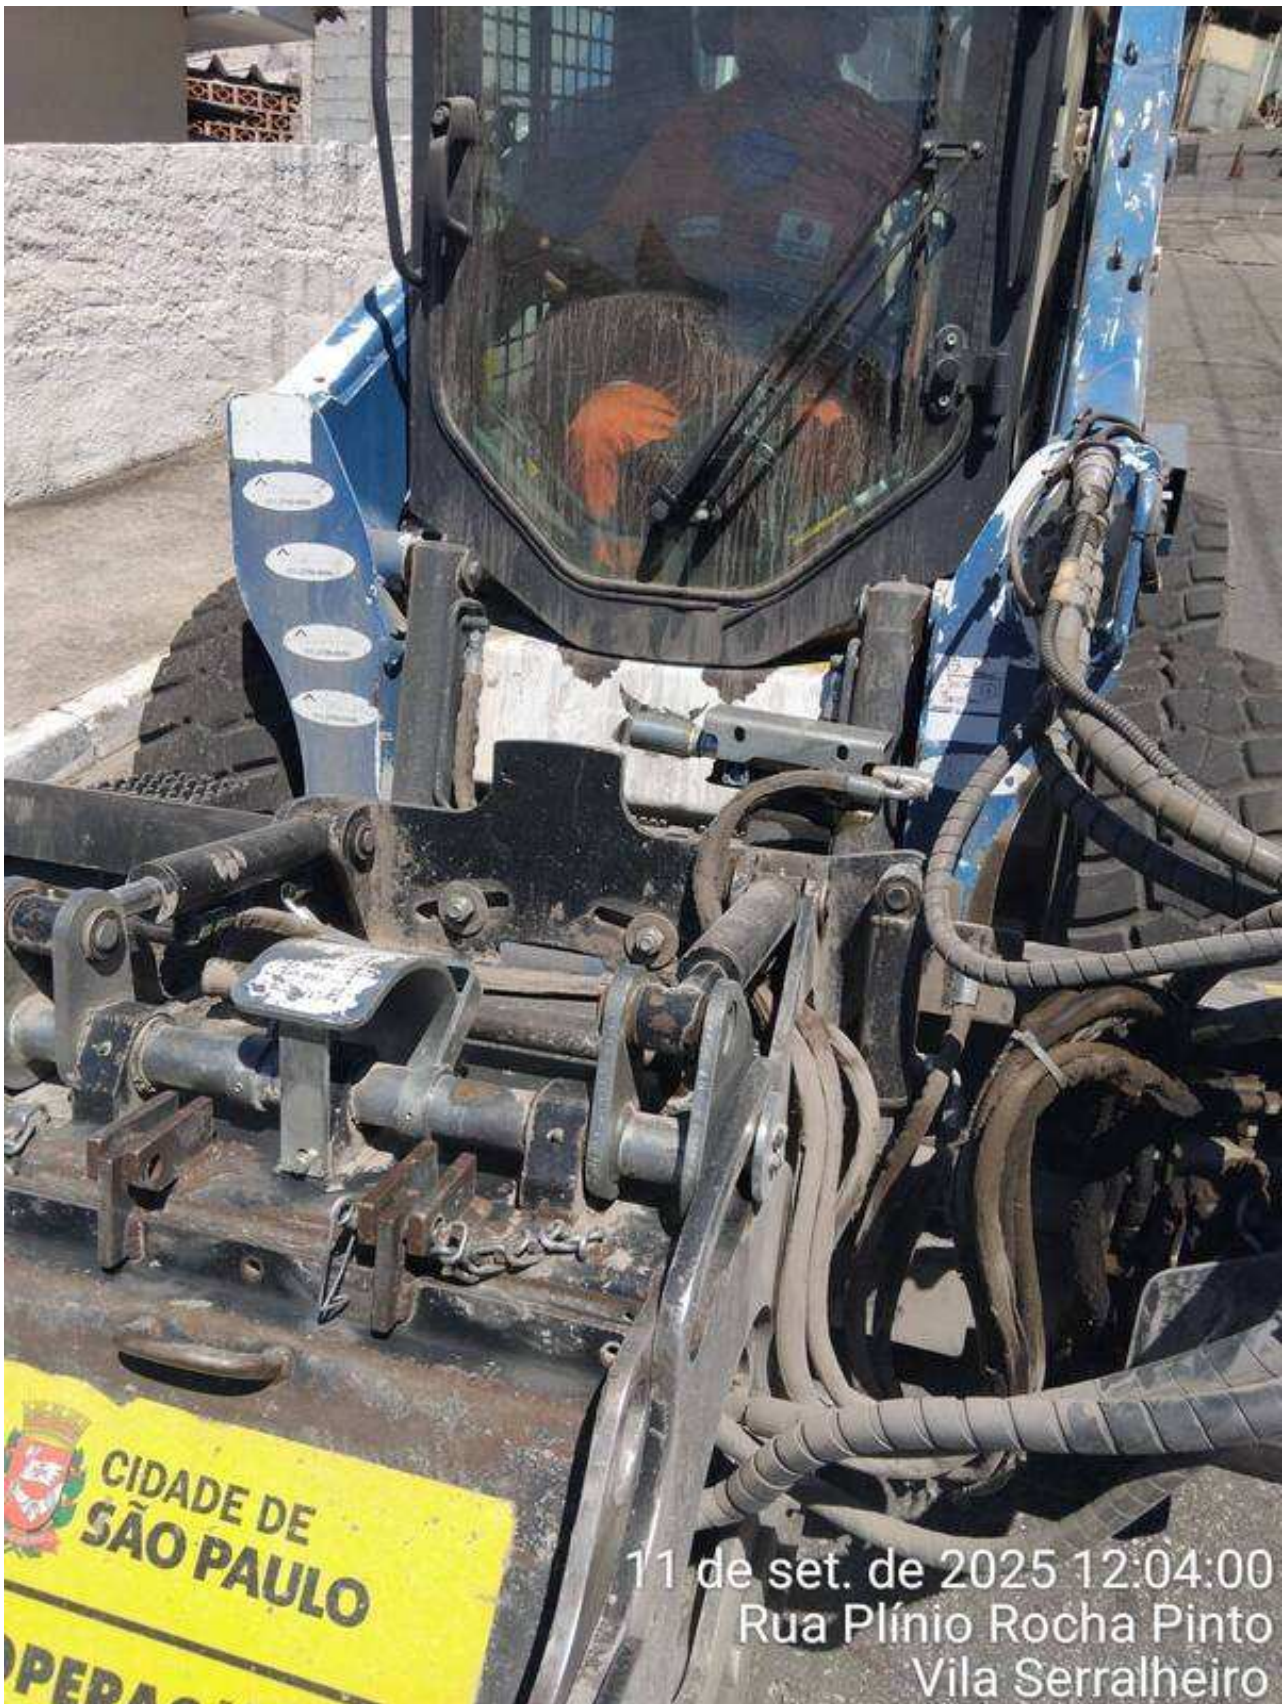
5 | RECORTE → Fresadora e serra clipper: Item de OS Origem: 13870895 - (Foto Capturada Em: 11/09/25 20:52, Por: mxintadm)

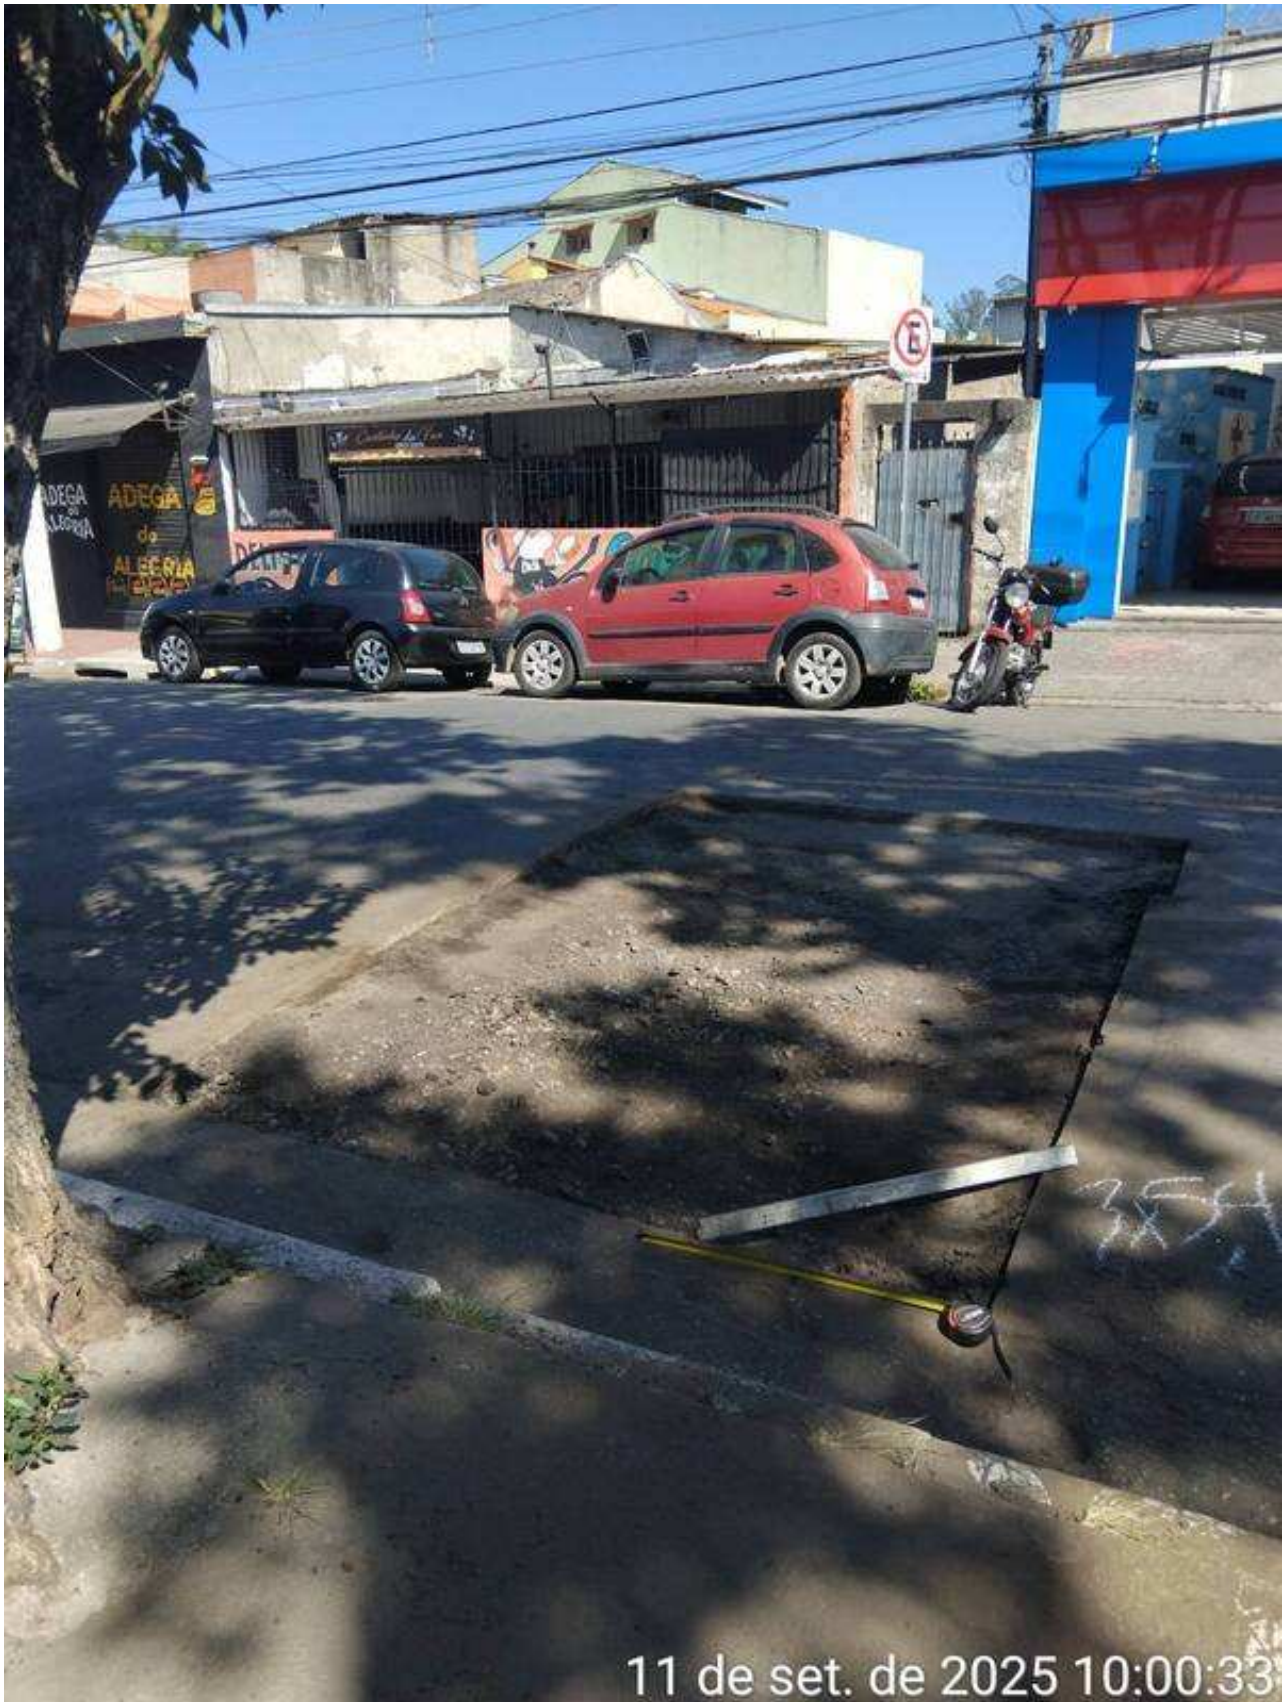
6 | RECORTE → Limpeza da caixa com a trena de 1m, após a serra clipper: Item de OS Origem: 13870895 - (Foto Capturada Em: 11/09/25 20:52, Por: mxintadm)

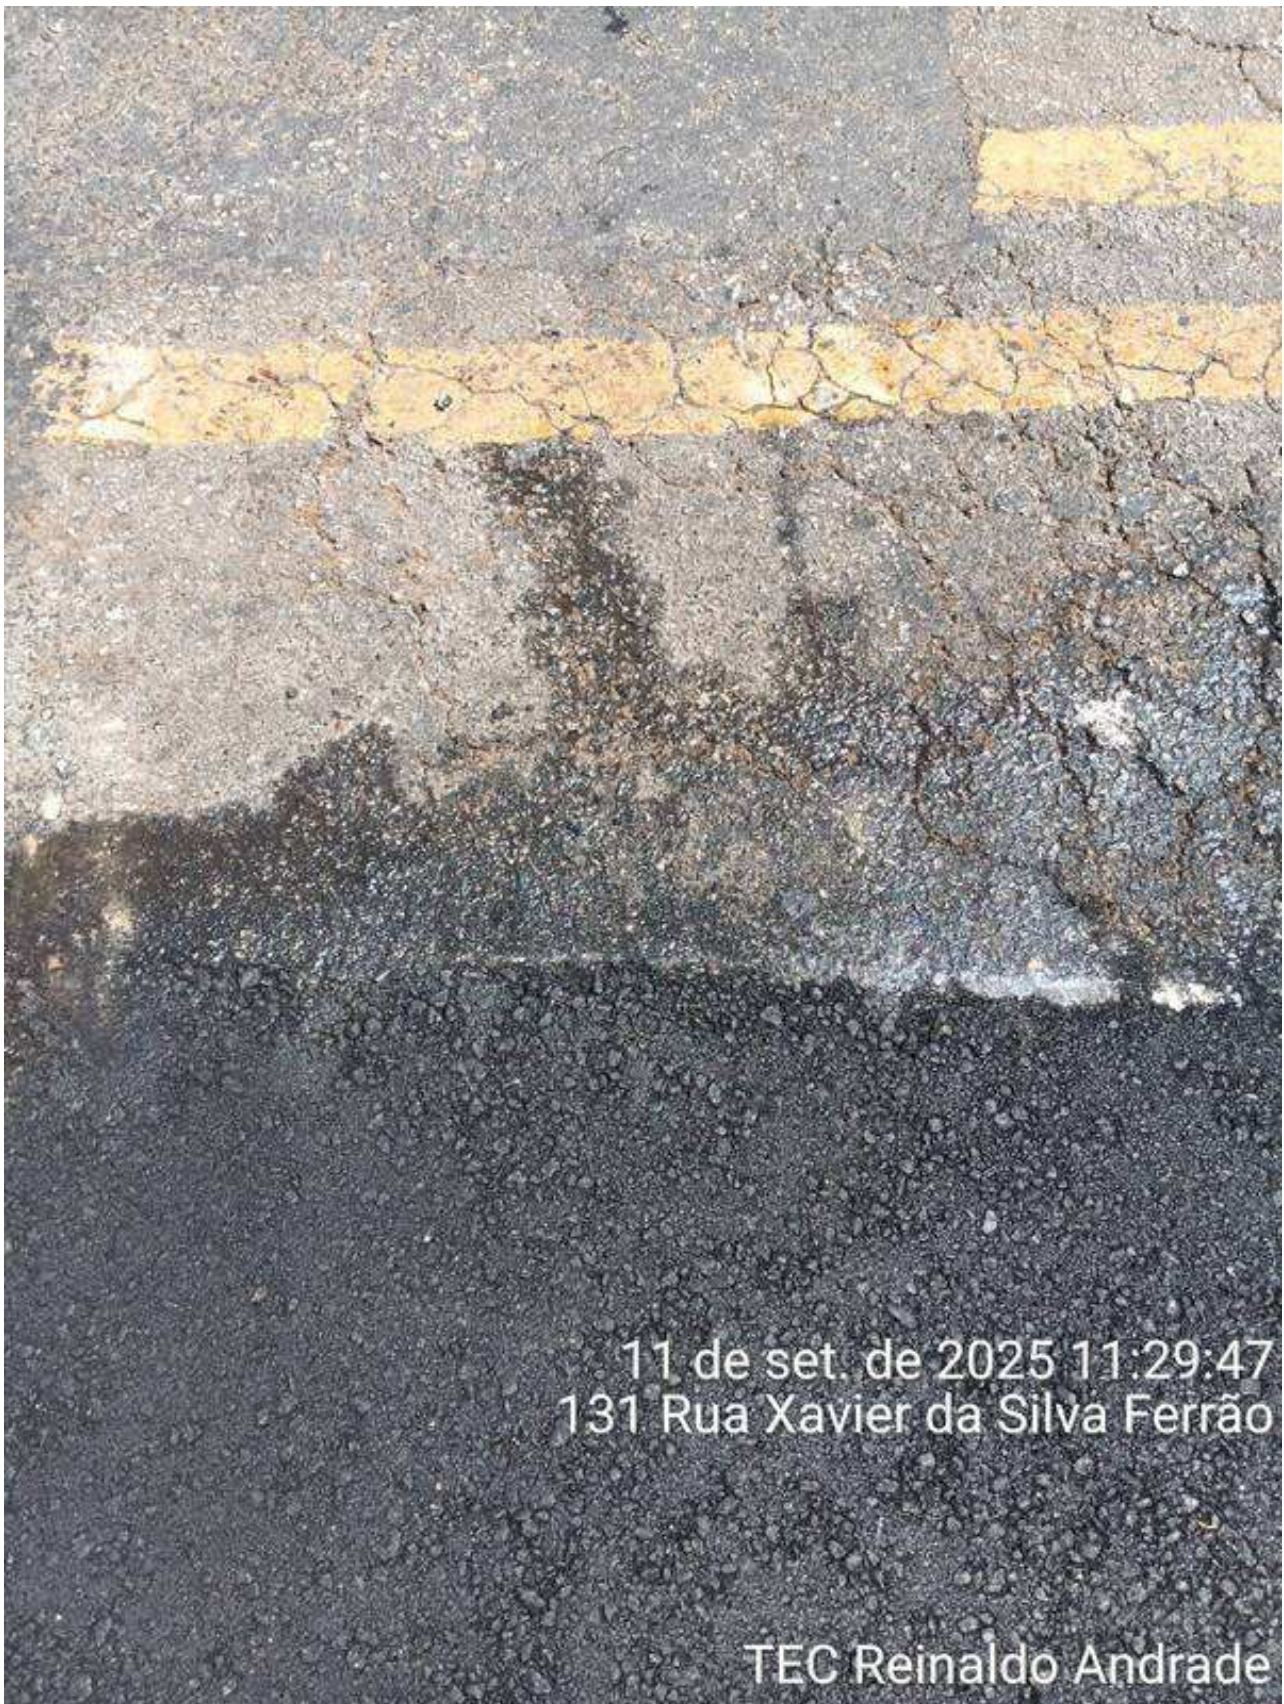
1 | ACABAMENTO → Irregularidade da via após caixa pronta: Item de OS Origem: 13870897 - (Foto Capturada Em: 11/09/25 22:31, Por: mxintadm)

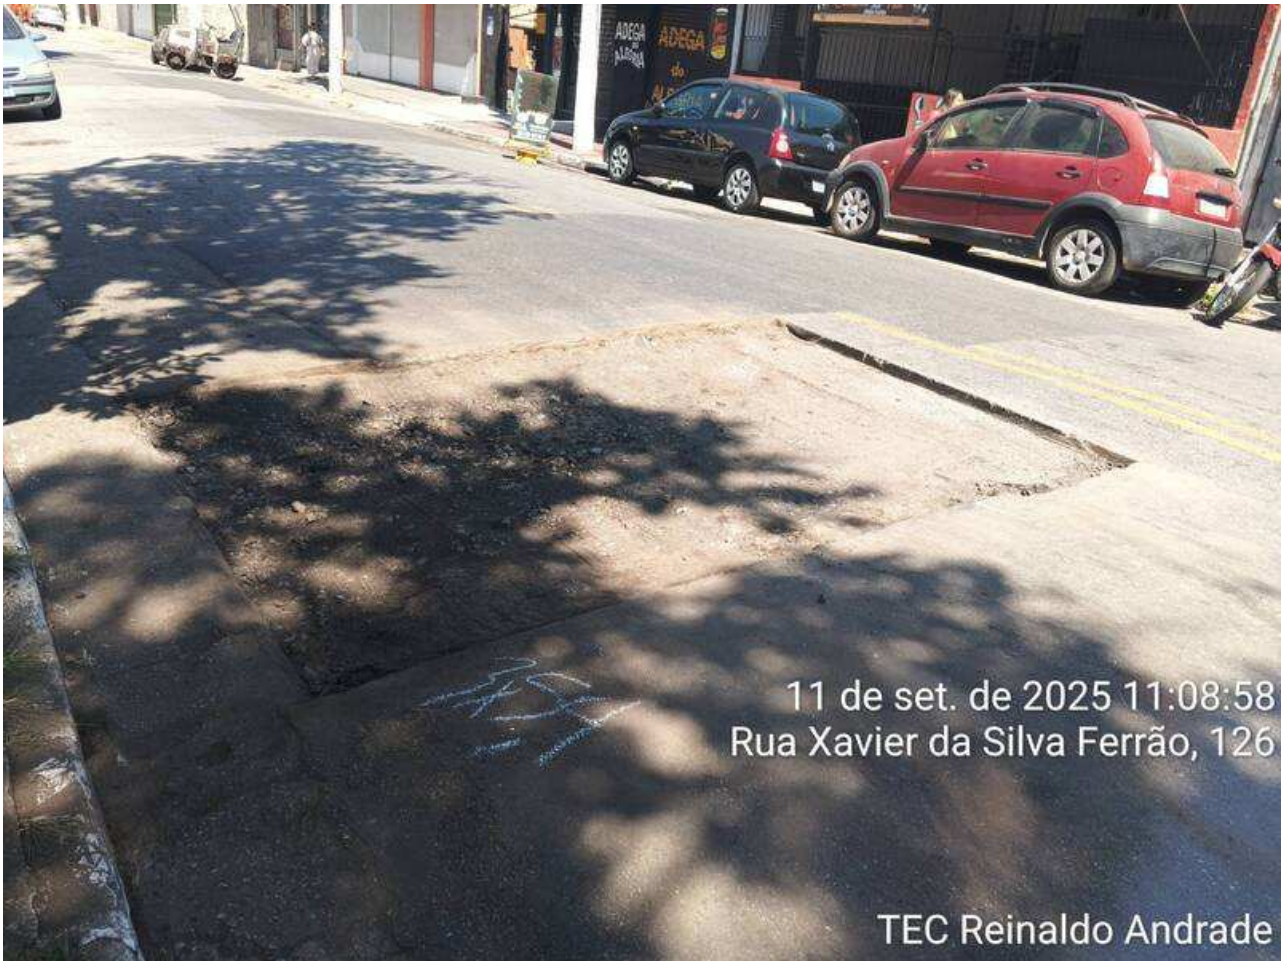
7 | COMPACTAÇÃO → Base: Item de OS Origem: 13870897 - (Foto Capturada Em: 11/09/25 22:33, Por: mxintadm)

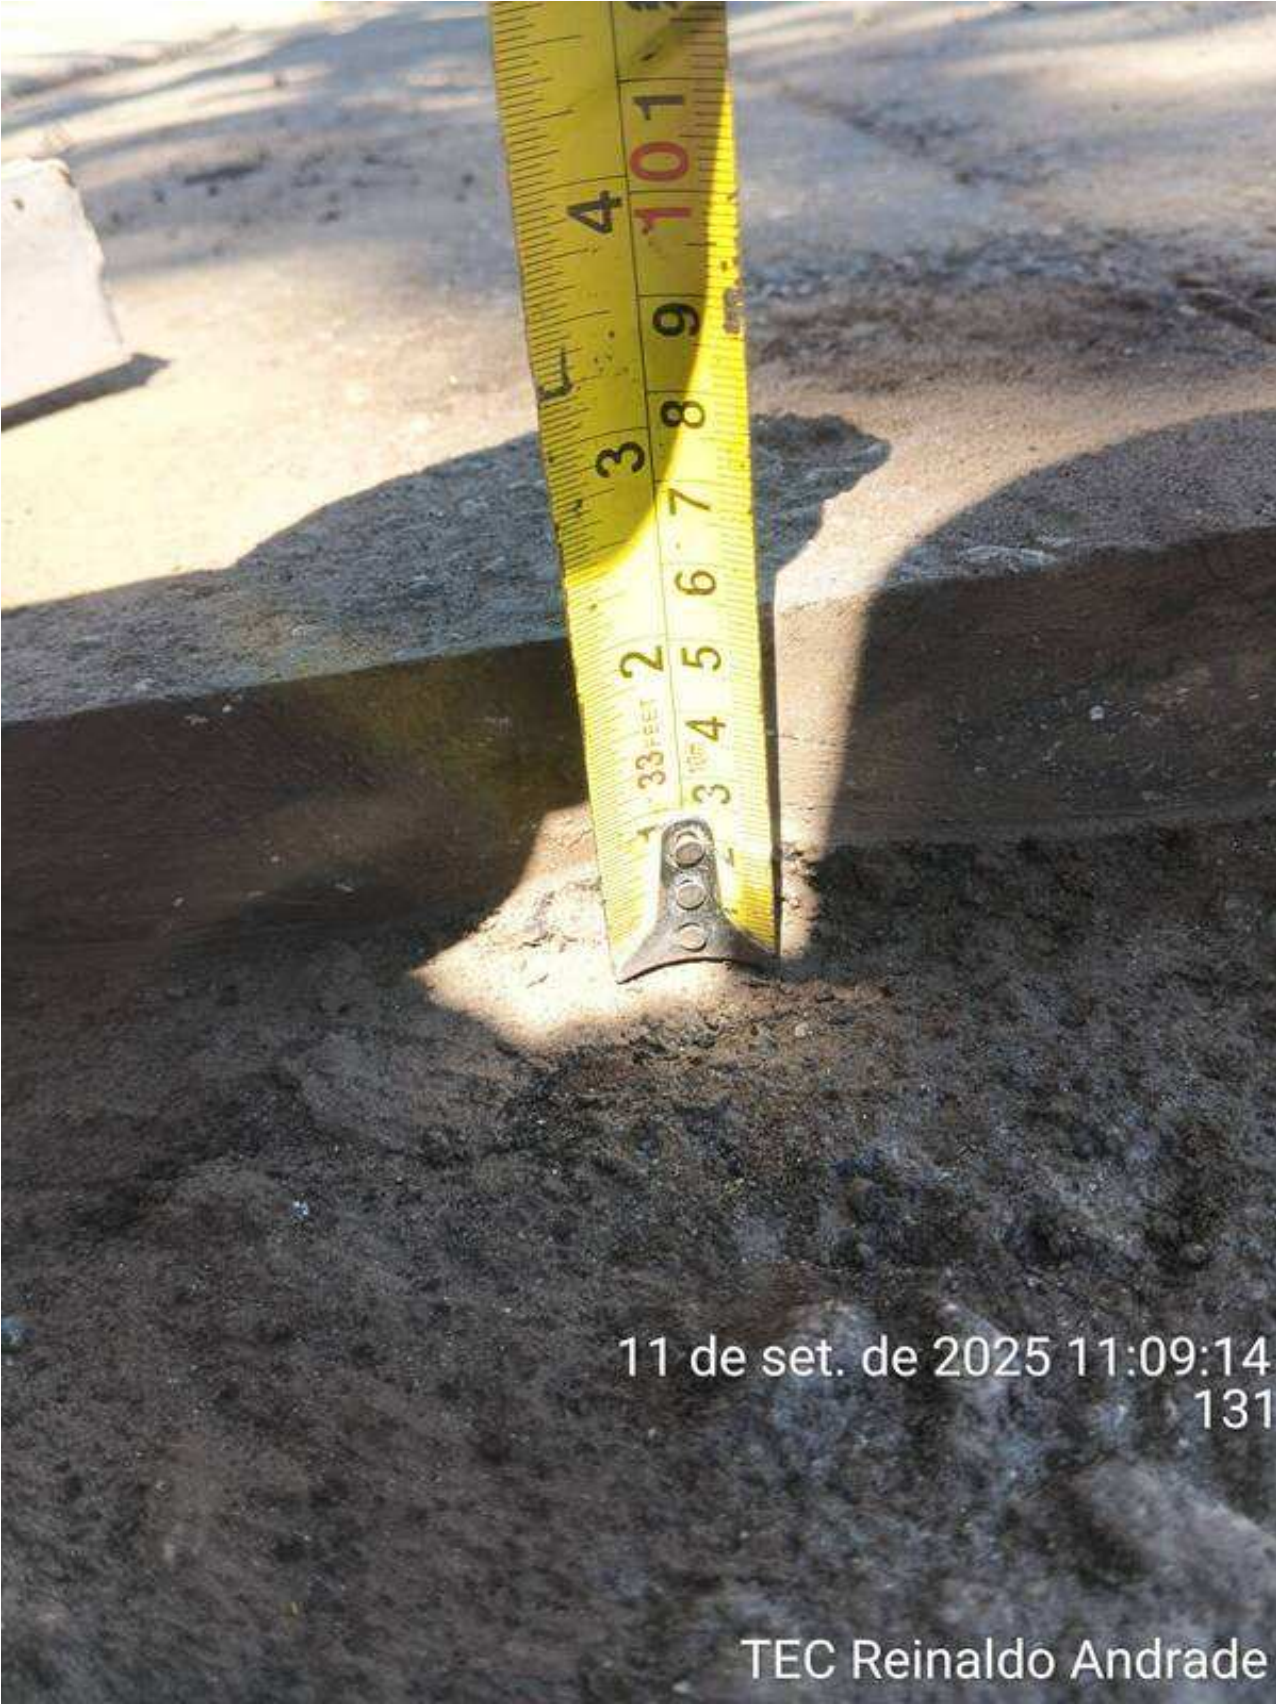
8 | PROFUNDIDADE → Registro da profundidade mais rasa da caixa com uso da trena: Item de OS Origem: 13870897 - (Foto Capturada Em: 11/09/25 22:33, Por: mxintadm)

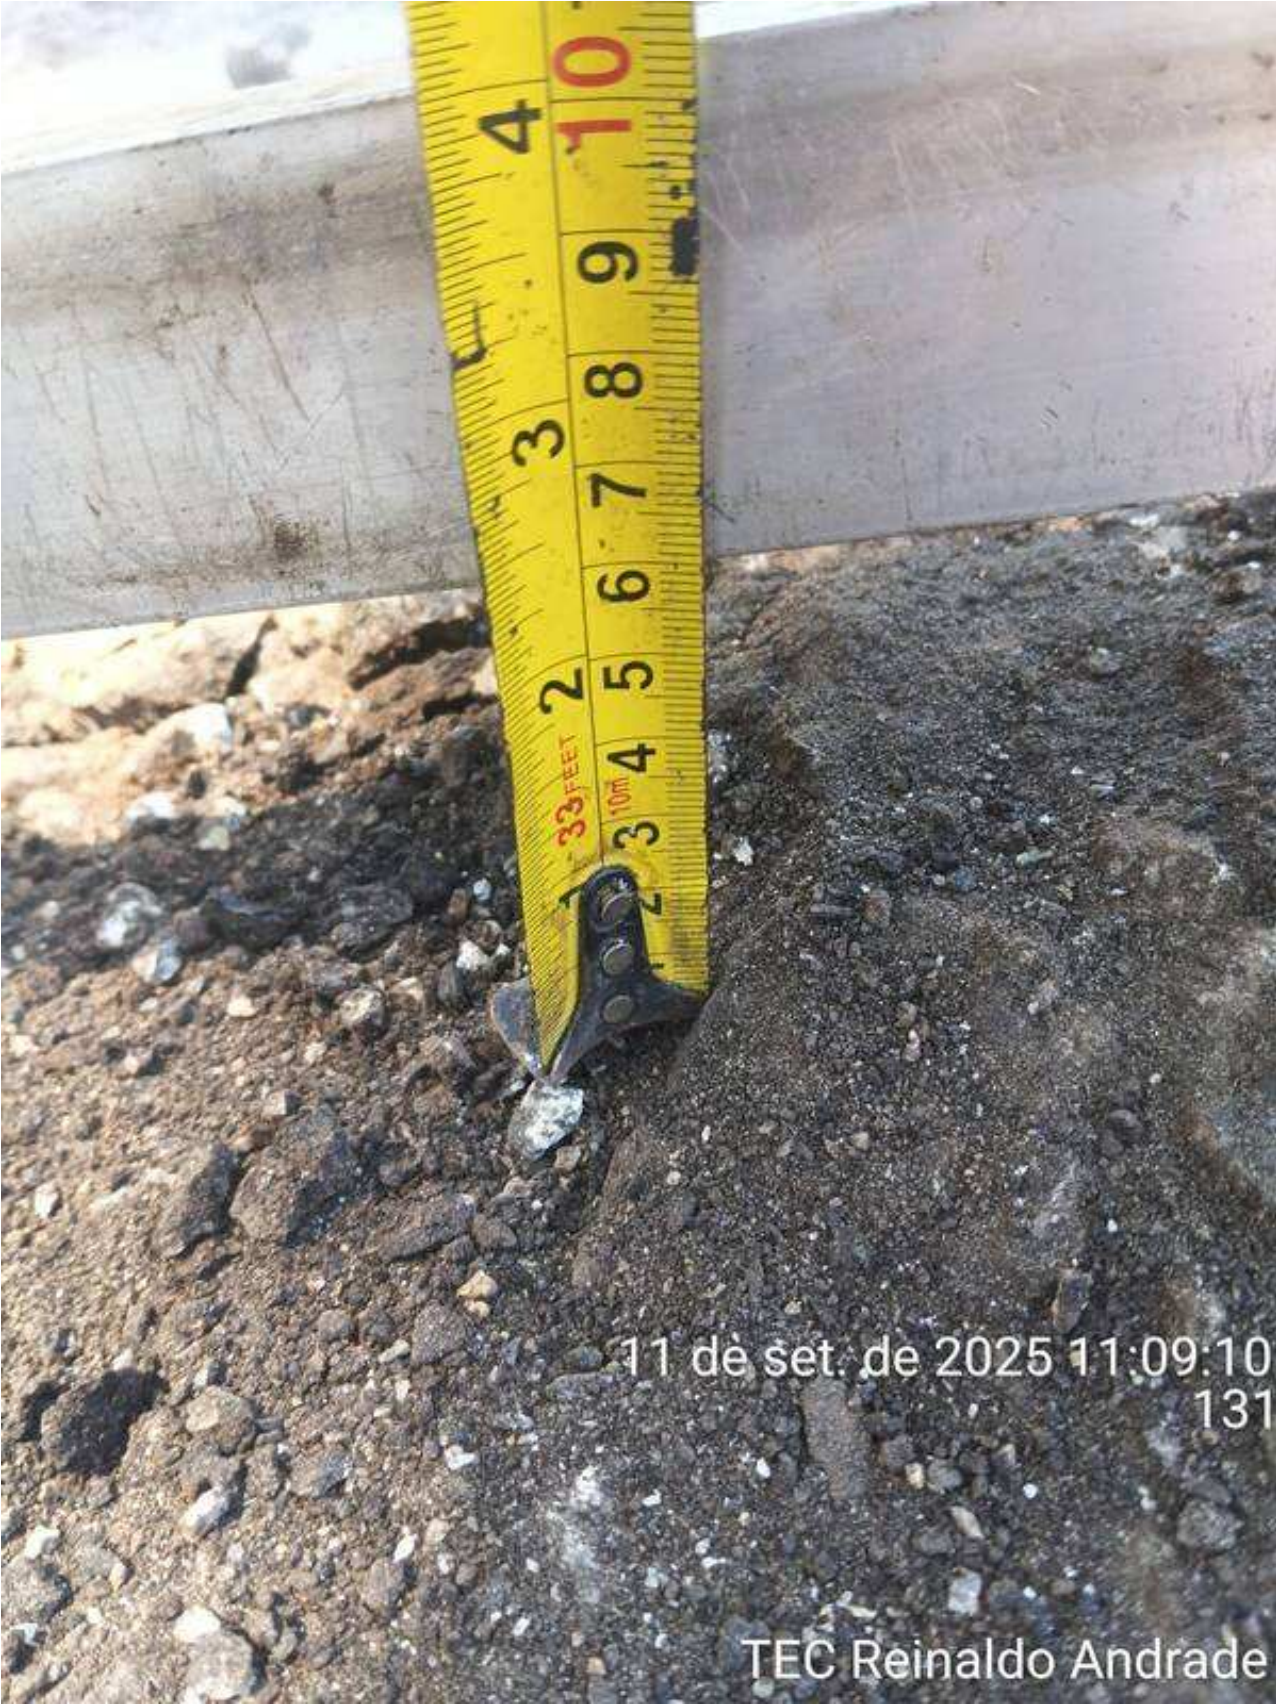
9 | PROFUNDIDADE → Registro da profundidade mais funda da caixa com uso da trena: Item de OS Origem: 13870897 - (Foto Capturada Em: 11/09/25 22:34, Por: mxintadm)

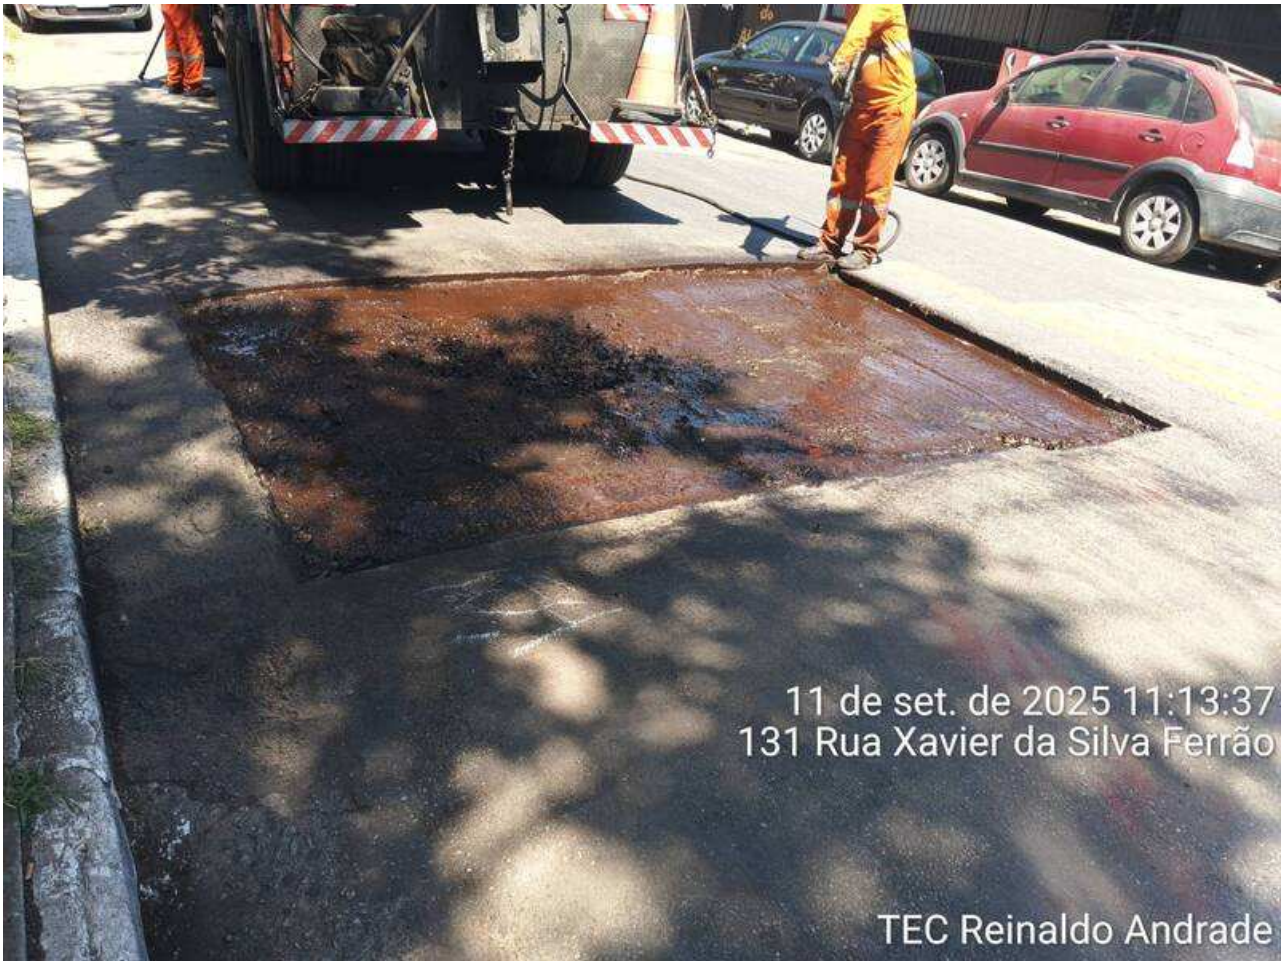
10 | APLICAÇÃO → Aplicação da Emulsão: Item de OS Origem: 13870897 - (Foto Capturada Em: 11/09/25 22:34, Por: mxintadm)
