**Ofício ATL SEI nº 144052690**

Reportando-me ao Ofício acima referenciado, encaminho-lhe cópia das informações prestadas pela Secretaria Municipal das Subprefeituras (SMSUB), a respeito do pedido de providências quanto à prestação de serviço de tapa-buraco e manutenção de via, especificamente, na Rua Xavier da Silva Ferrão, nº 131, Vila Morro Grande.

**PROCESSO 6010.2025/0003127-4**

TAPA BURACO CONSERVACAO PAVIMENTO - 13830550

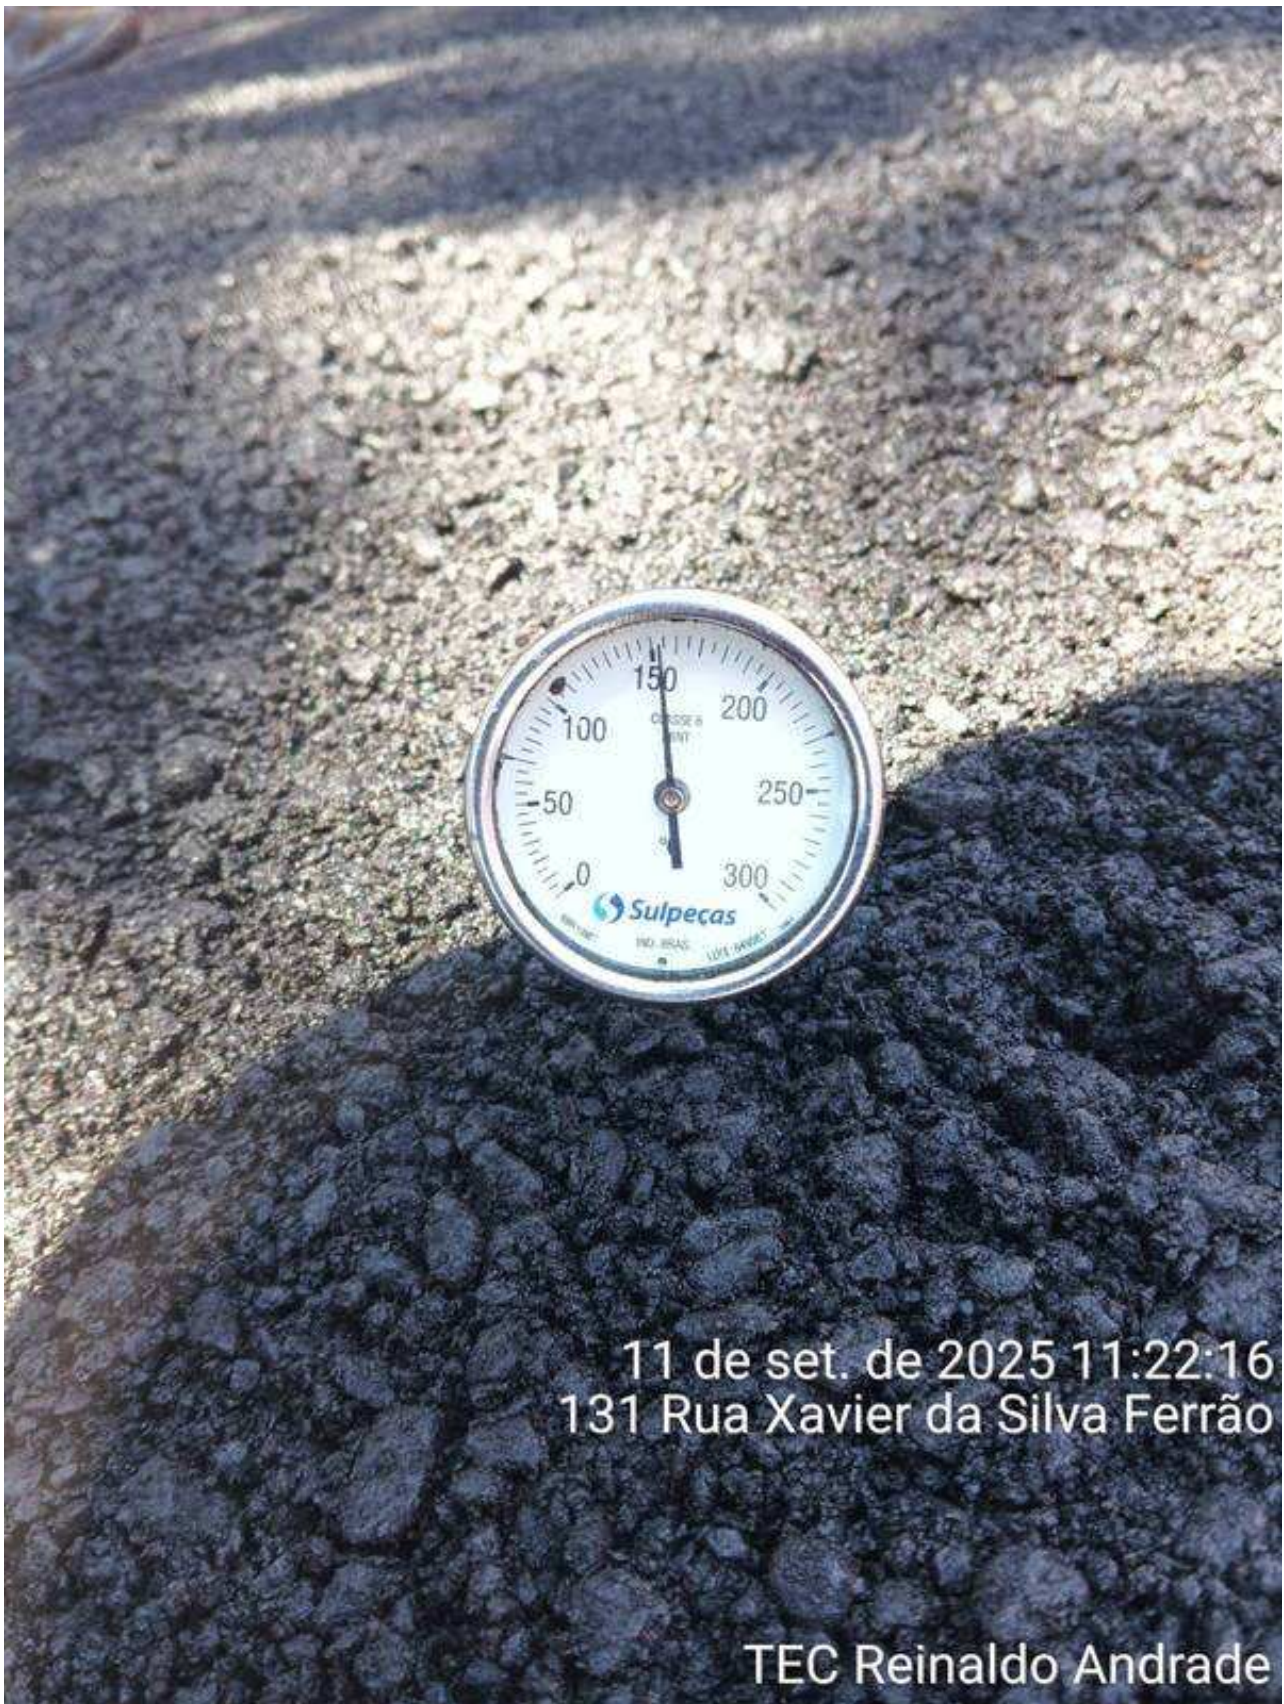
11 | APLICAÇÃO → Aplicação Massa Asfáltica (haste): Item de OS Origem: 13870897 - (Foto Capturada Em: 11/09/25 22:35, Por: mxintadm)
