**Ofício ATL SEI nº 144796310**

**ASSUNTO:** Ofício SGP-23 nº 1477/2025 - Indicação nº 614/2025. Solicitação de recapeamento na Rua Curuará, nº 117.

Ordem de Serviço SGZ

### TAPA BURACO DE CONCORDÂNCIA - 14191343

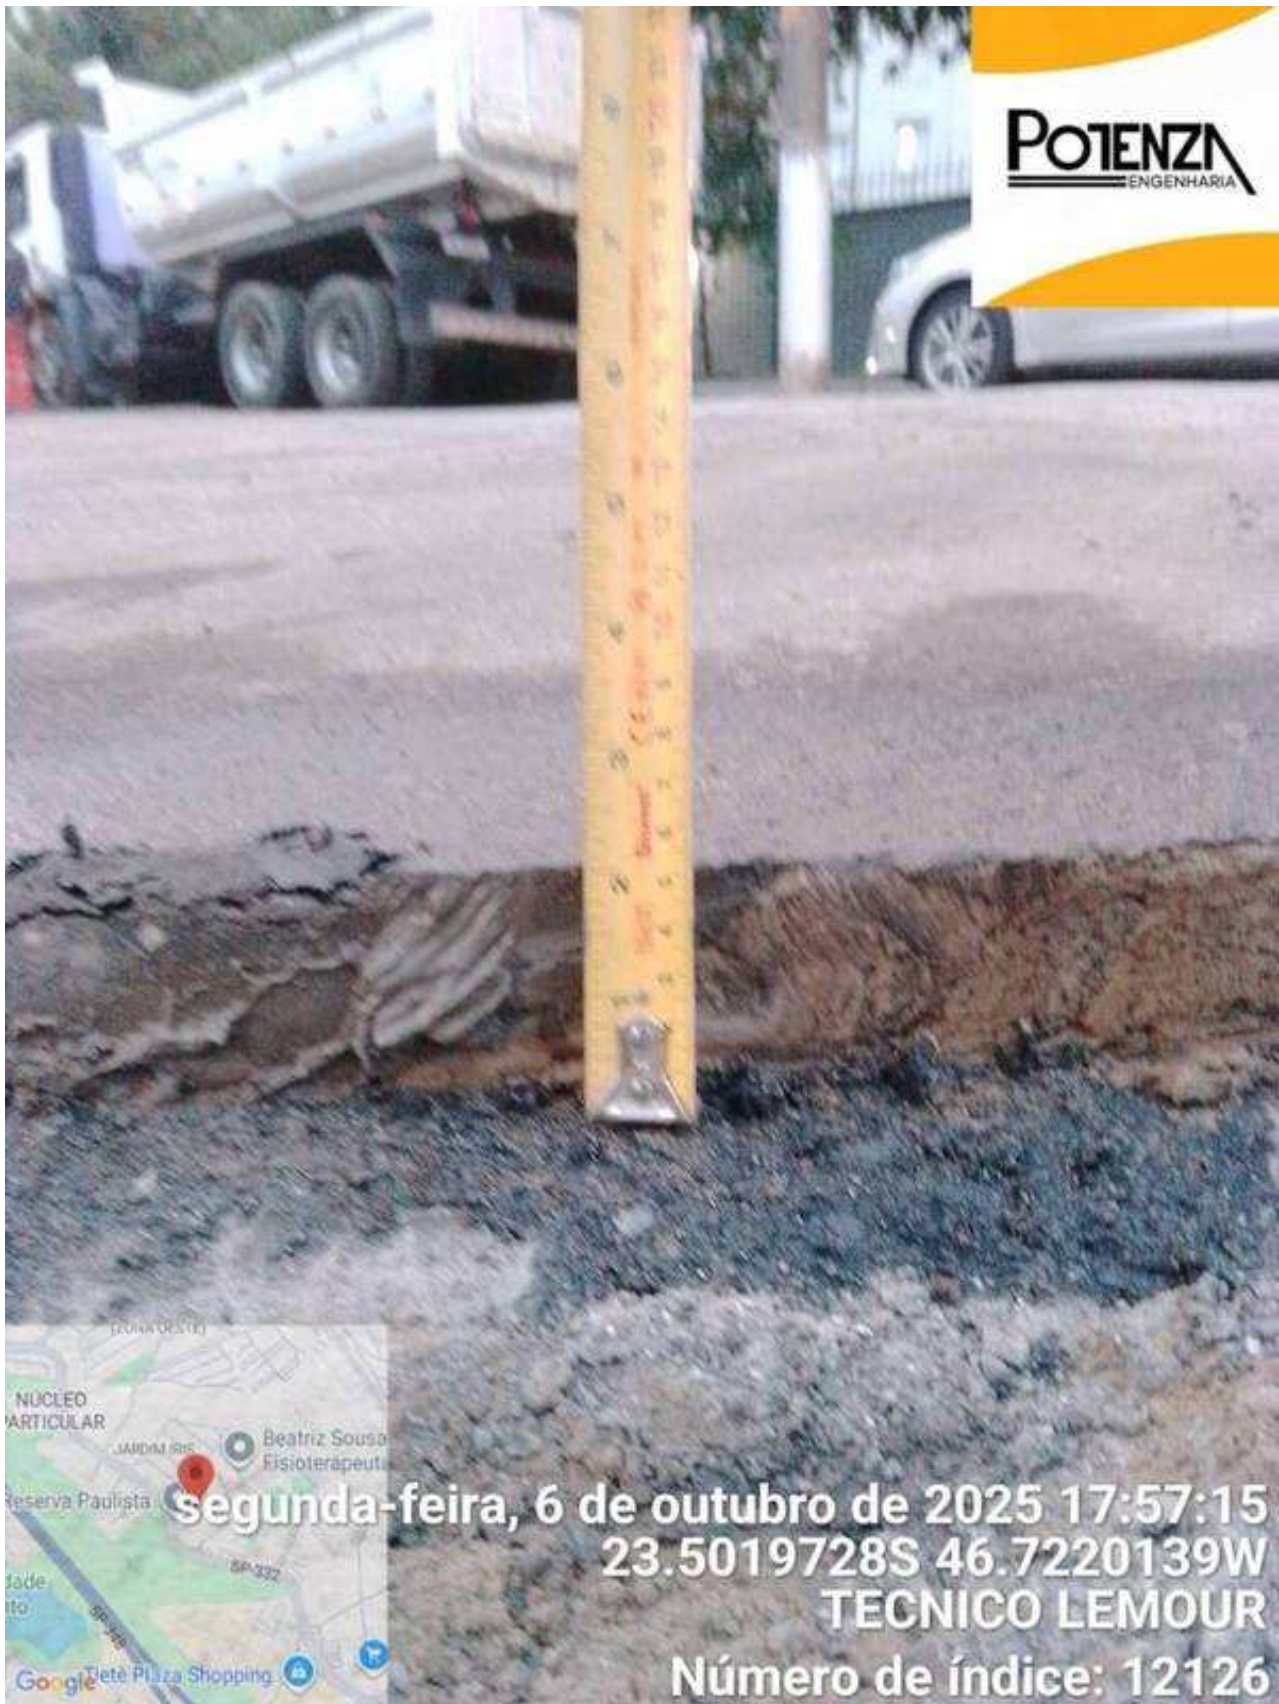
3 | **PROFUNDIDADE** → Registro da profundidade mais funda da caixa com uso da trena: Item de OS **APLICAÇÃO DE MASSA DA CONCORDÂNCIA** Origem: 14218075 - (Foto Capturada Em: 07/10/25 22:27, Por: mxintadm)

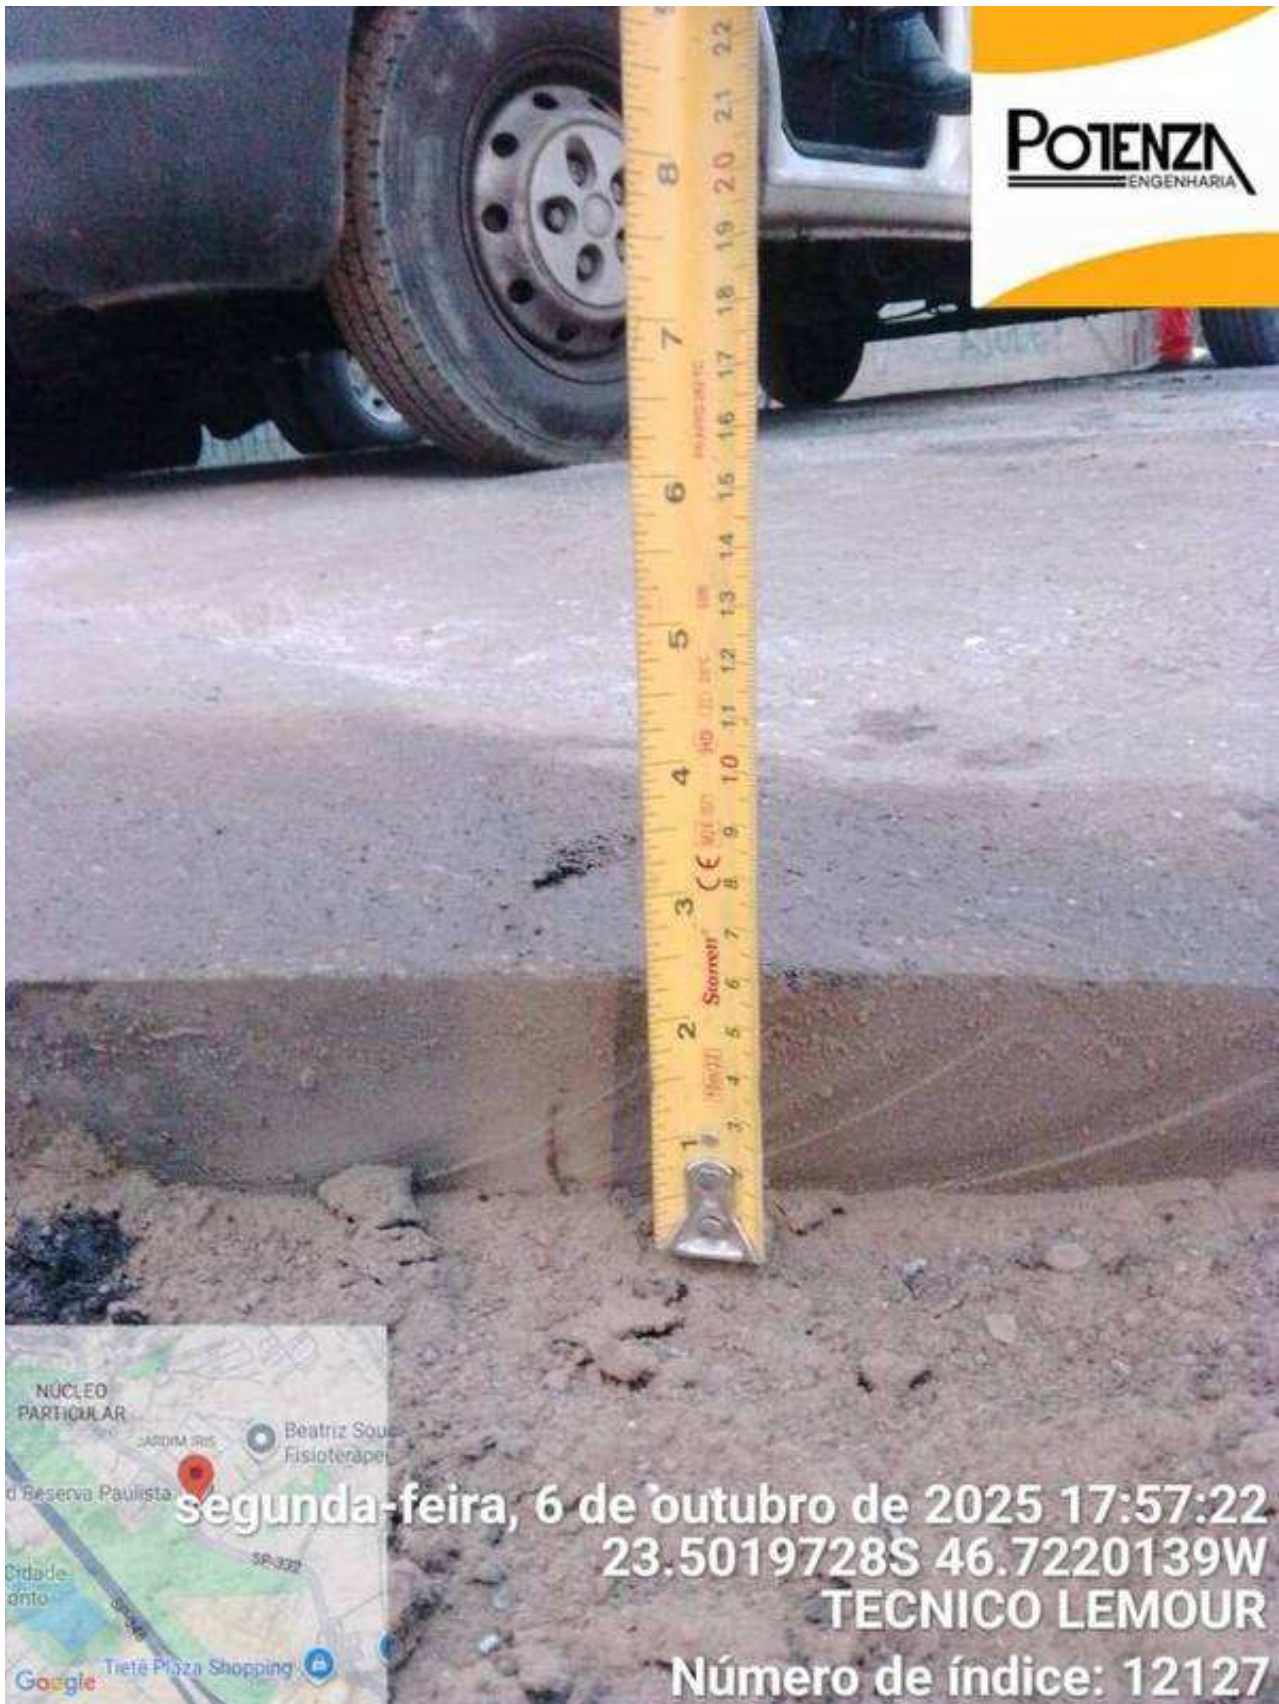
3 | **PROFUNDIDADE** → Registro da profundidade mais funda da caixa com uso da trena: Item de OS Origem: 14226685 - (Foto Capturada Em: 07/10/25 12:21, Por: mxintadm)

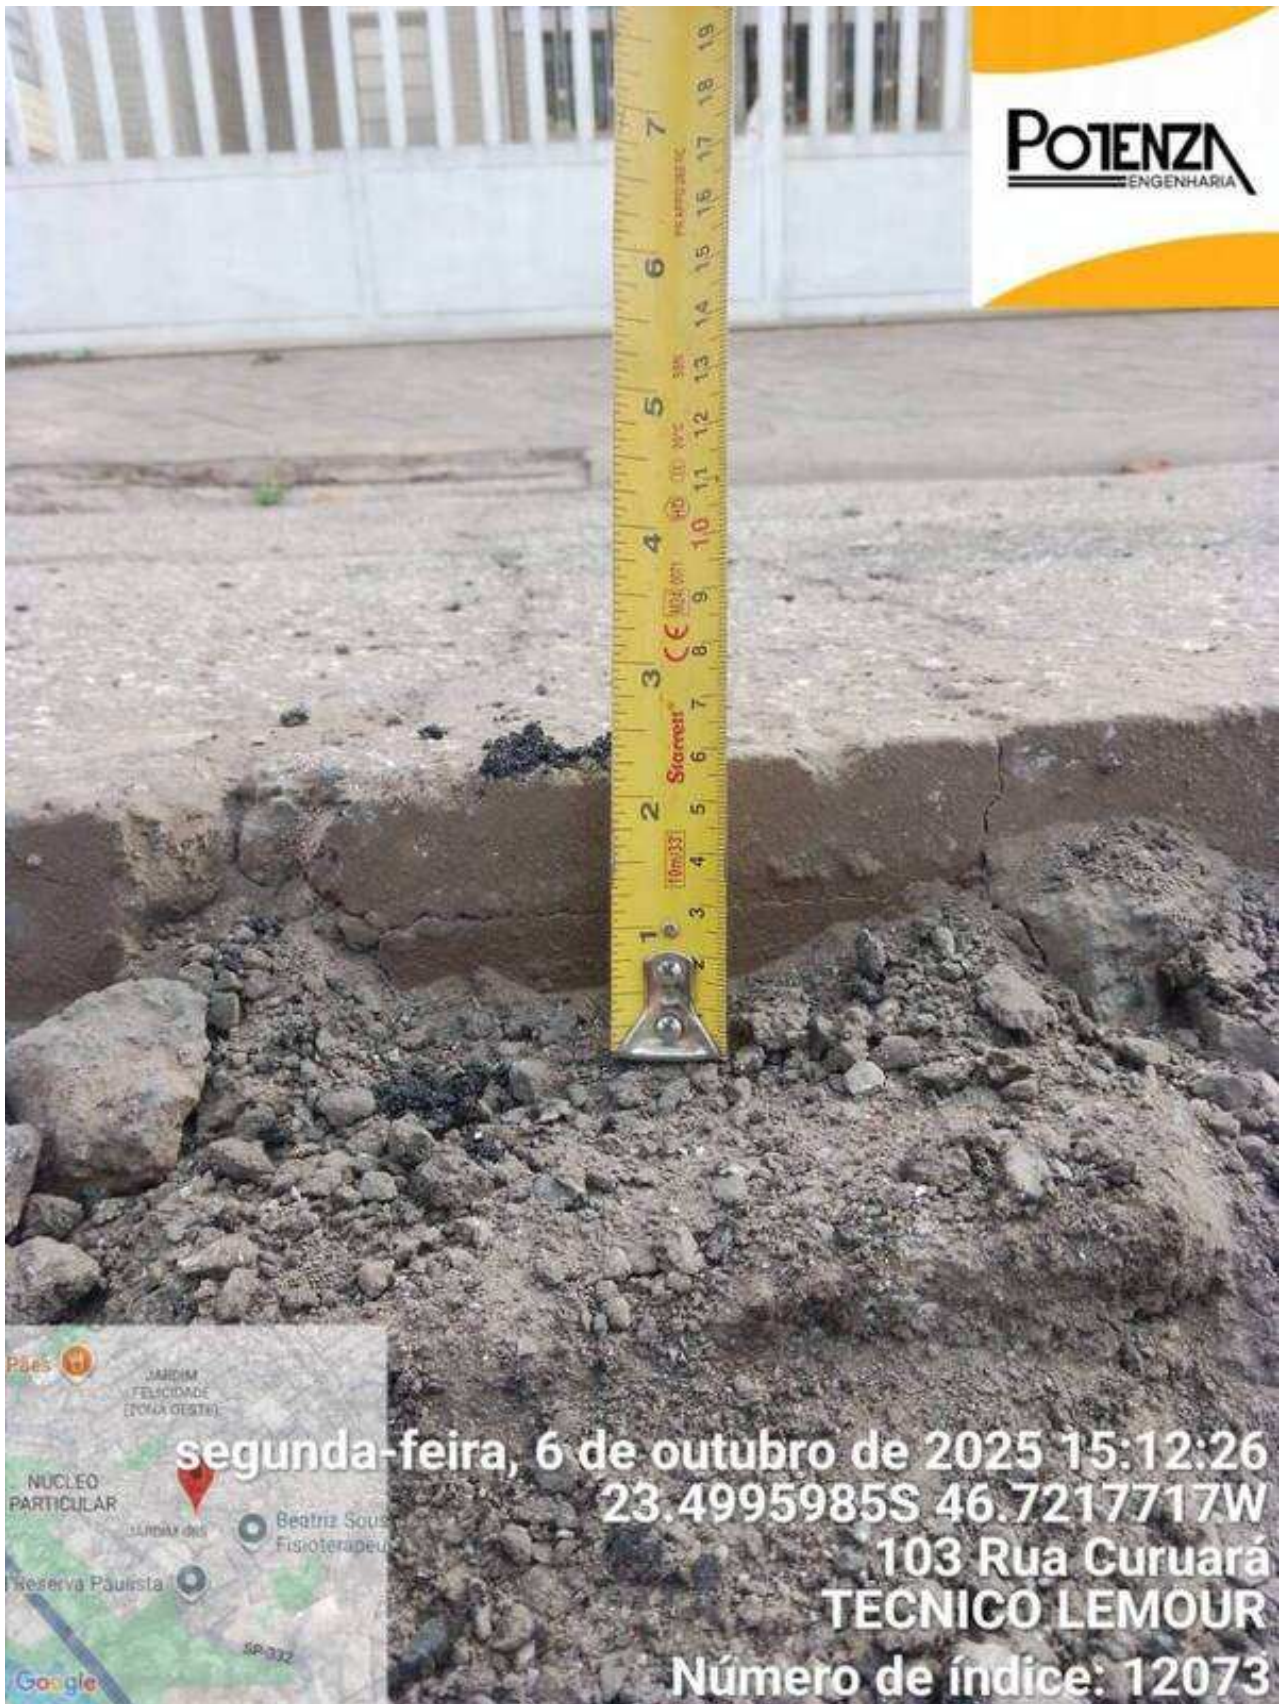
3 | **PROFUNDIDADE** → Registro da profundidade mais funda da caixa com uso da trena: Item de OS Origem: 14221800 - (Foto Capturada Em: 06/10/25 21:24, Por: mxintadm)

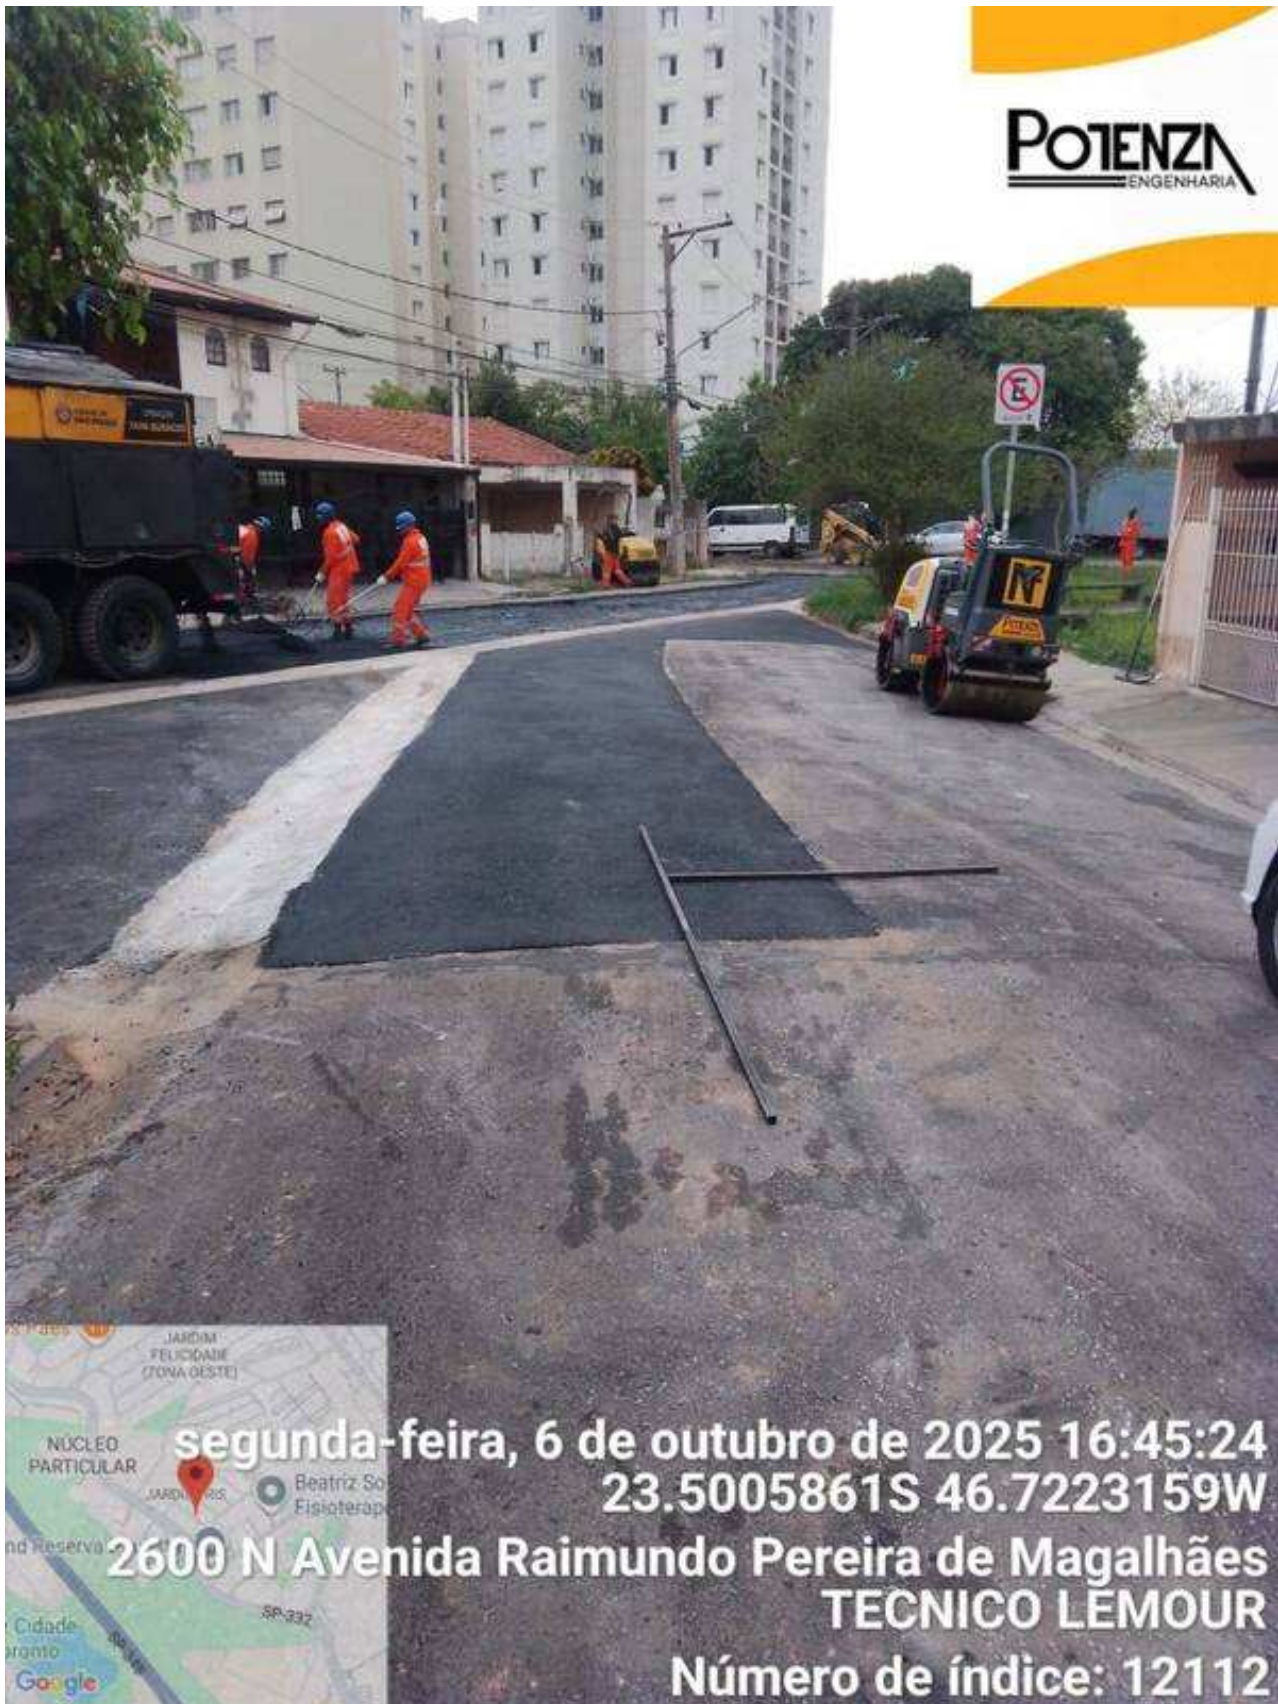
12 | ACABAMENTO → Irregularidade da via após caixa pronta: Item de OS Origem: 14221800 - (Foto Capturada Em: 06/10/25 21:28, Por: mxintadm)

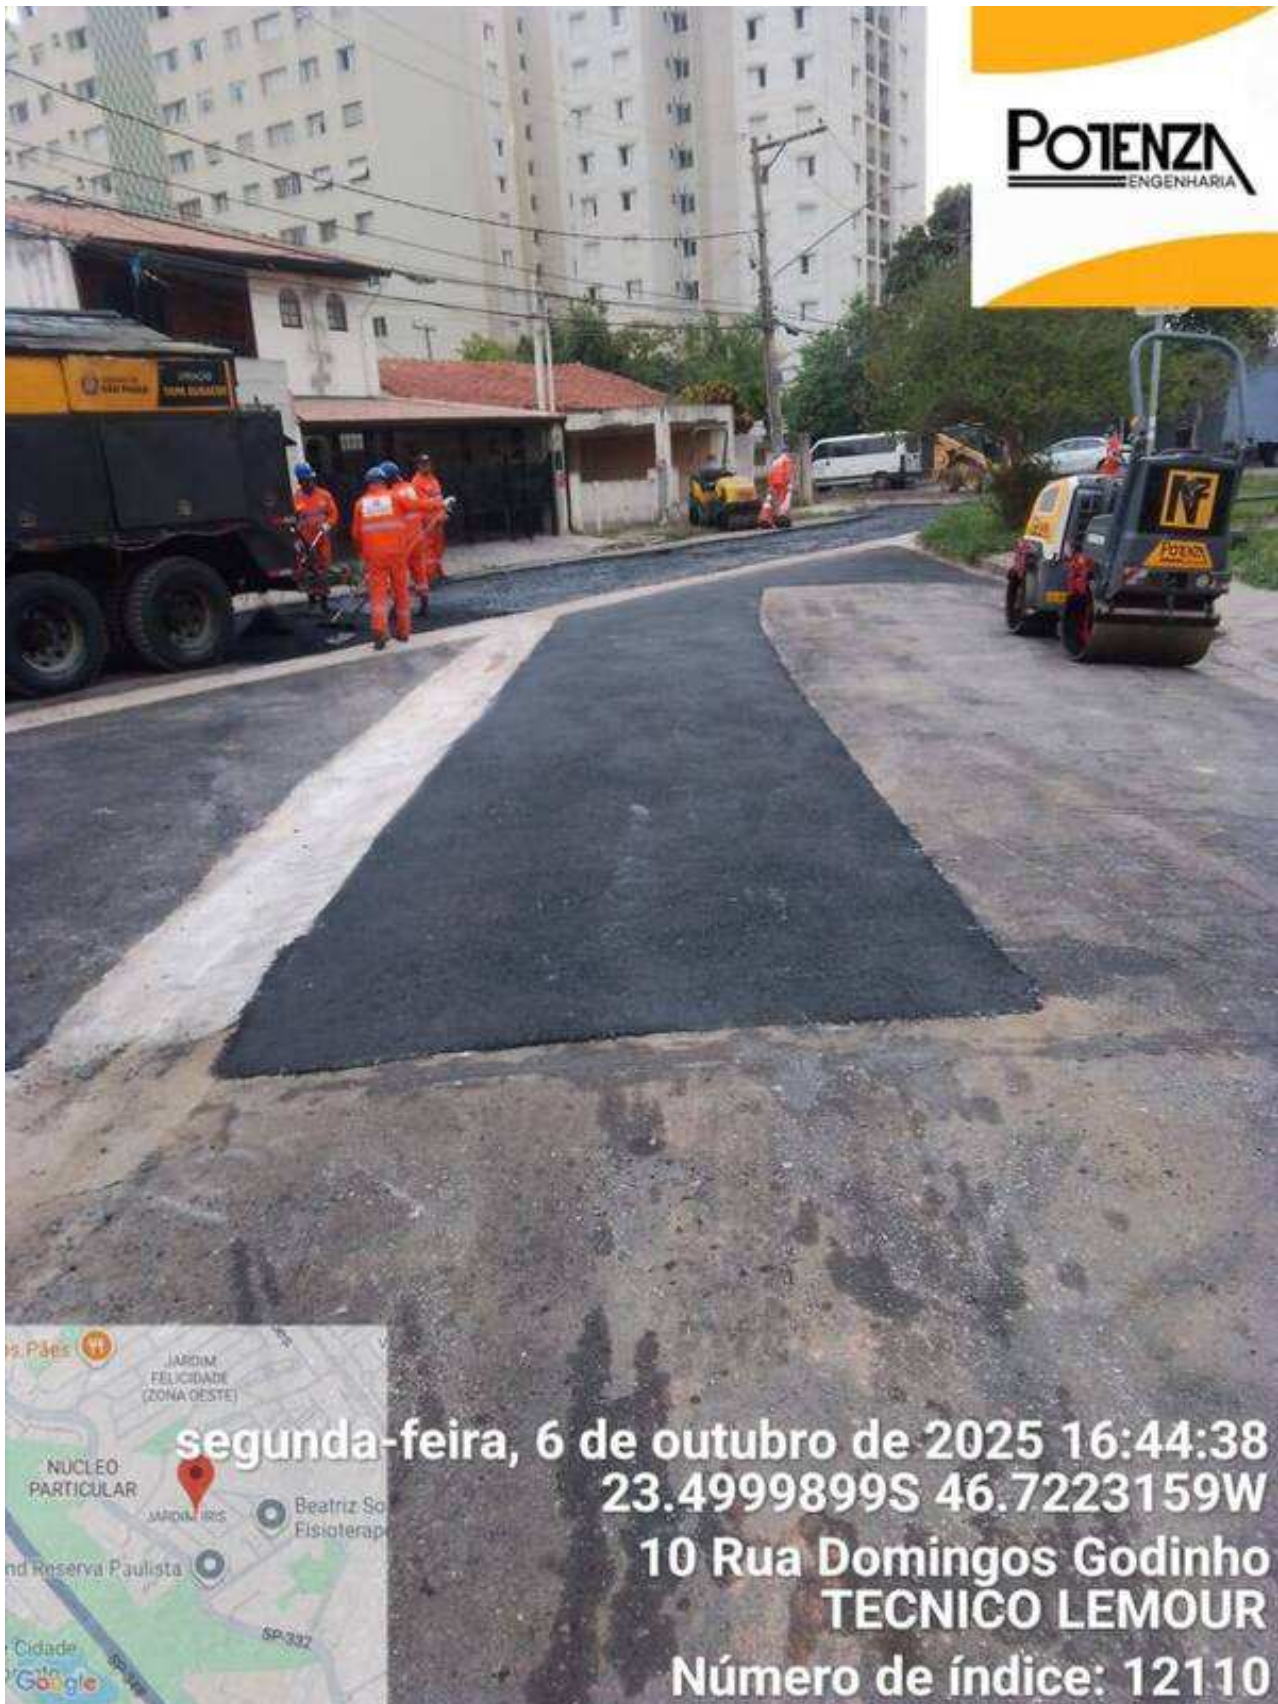
13 | ACABAMENTO → Irregularidade da via após caixa pronta: Item de OS Origem: 14221800 - (Foto Capturada Em: 06/10/25 21:28, Por: mxintadm)

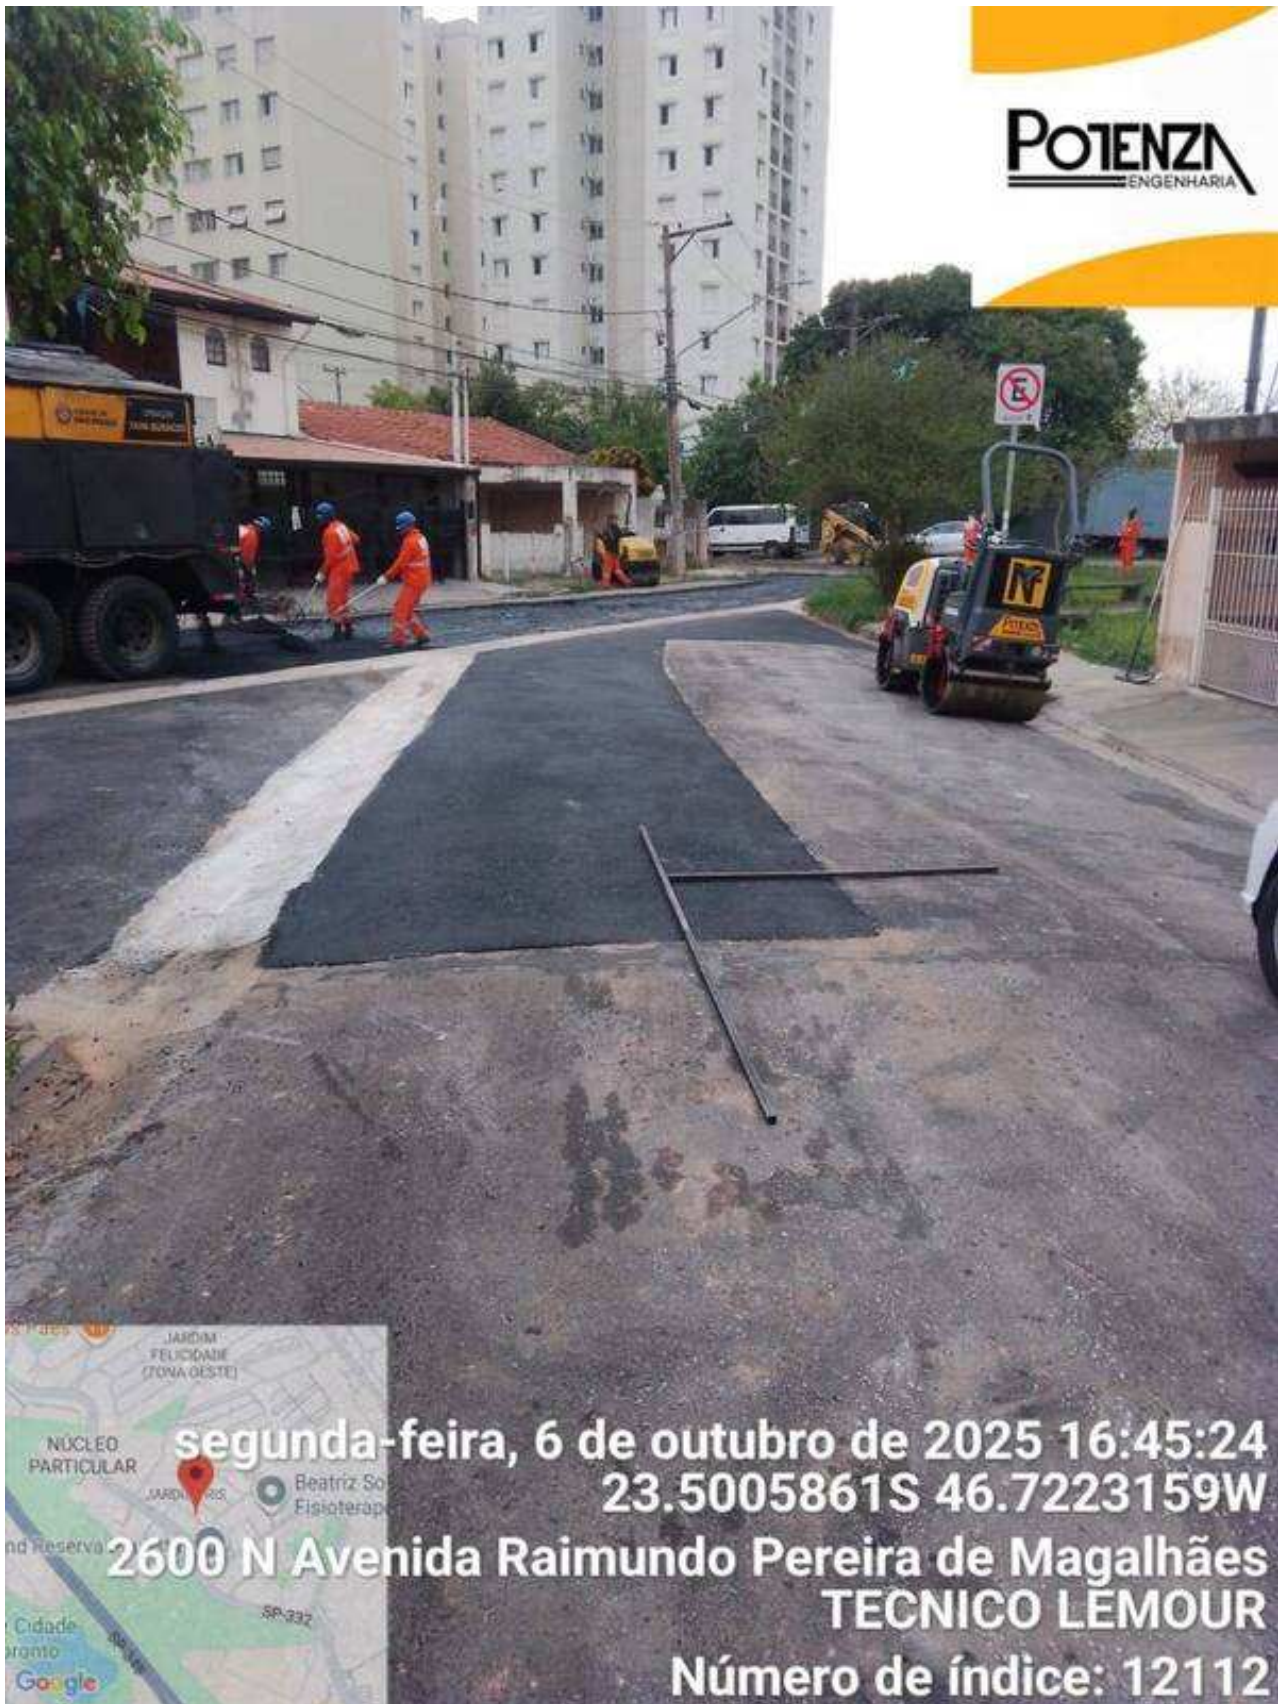
14 | ACABAMENTO → Irregularidade da via após caixa pronta: Item de OS Origem: 14221800 - (Foto Capturada Em: 06/10/25 21:28, Por: mxintadm)

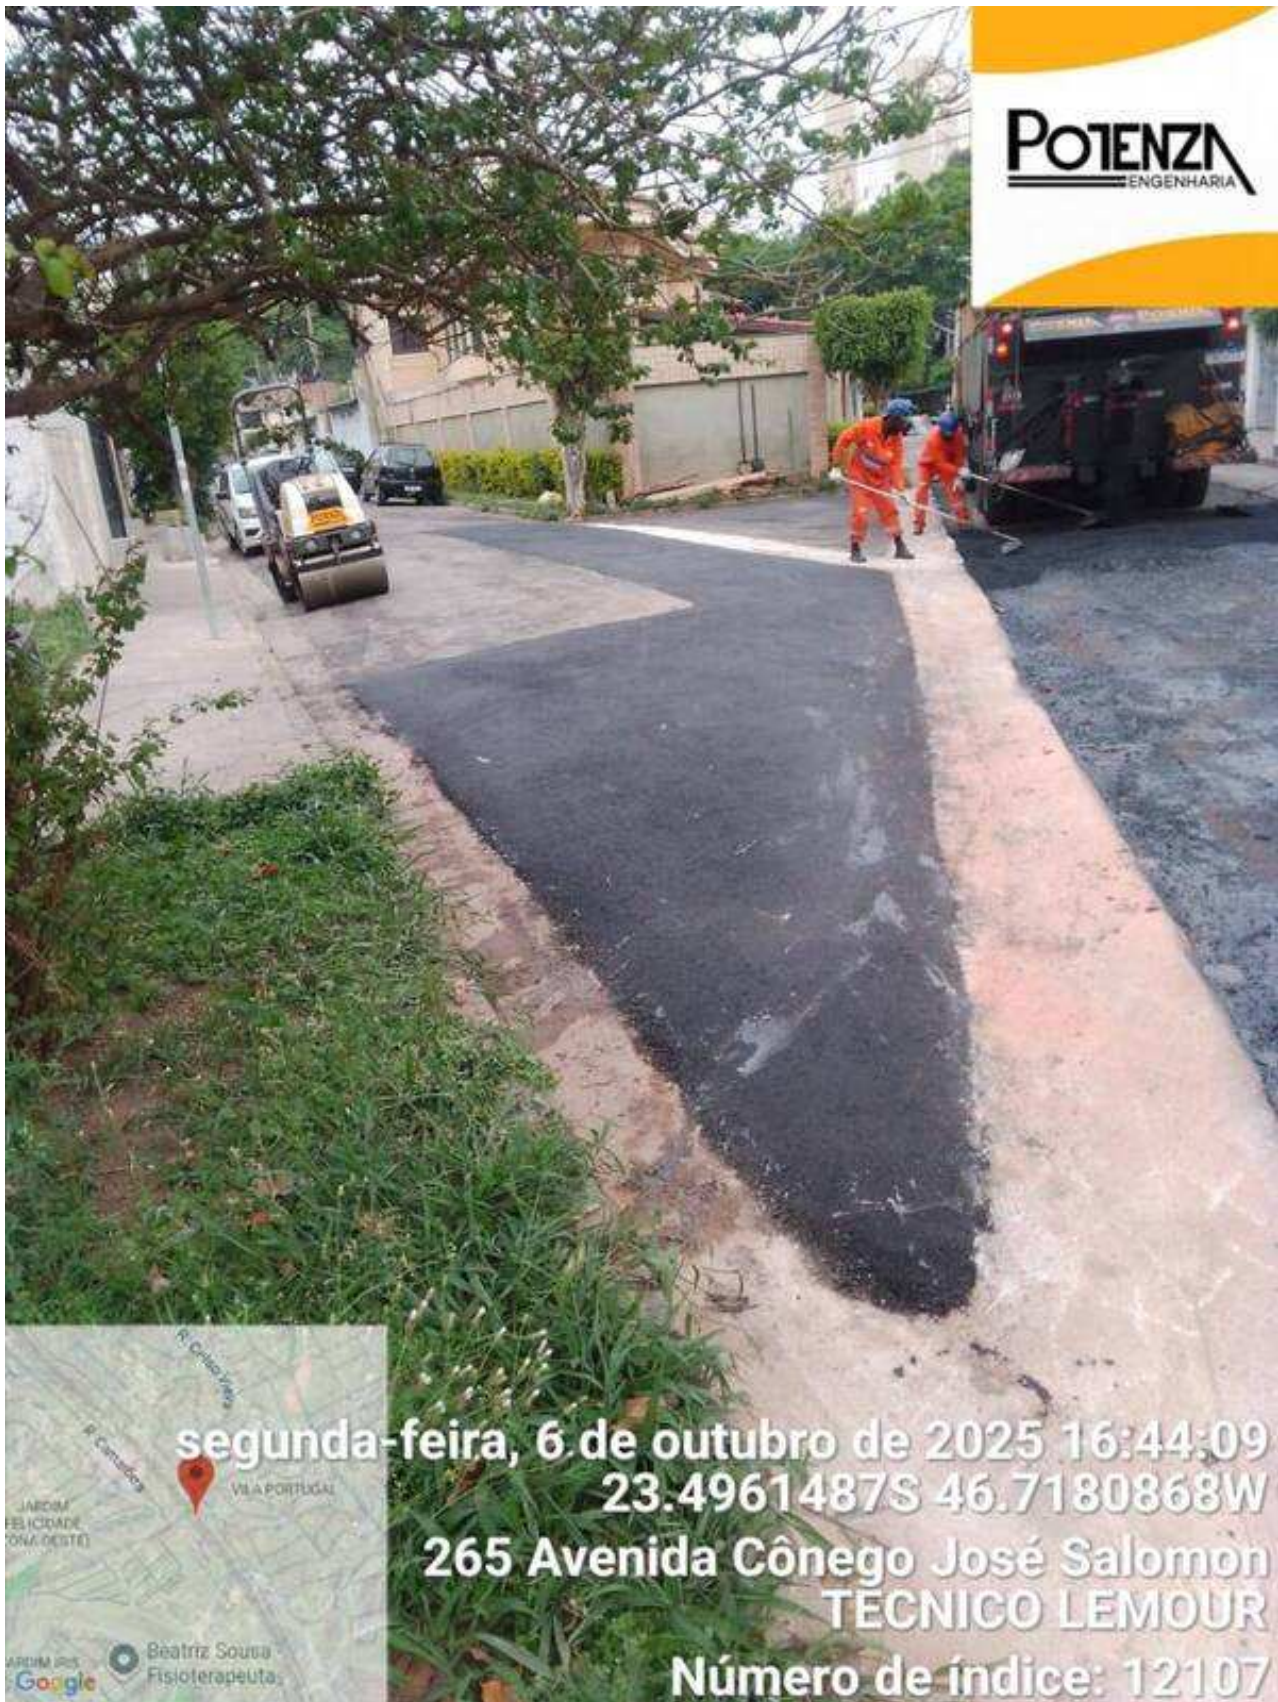
15 | ACABAMENTO → Irregularidade da via após caixa pronta: Item de OS Origem: 14221800 - (Foto Capturada Em: 06/10/25 21:28, Por: mxintadm)

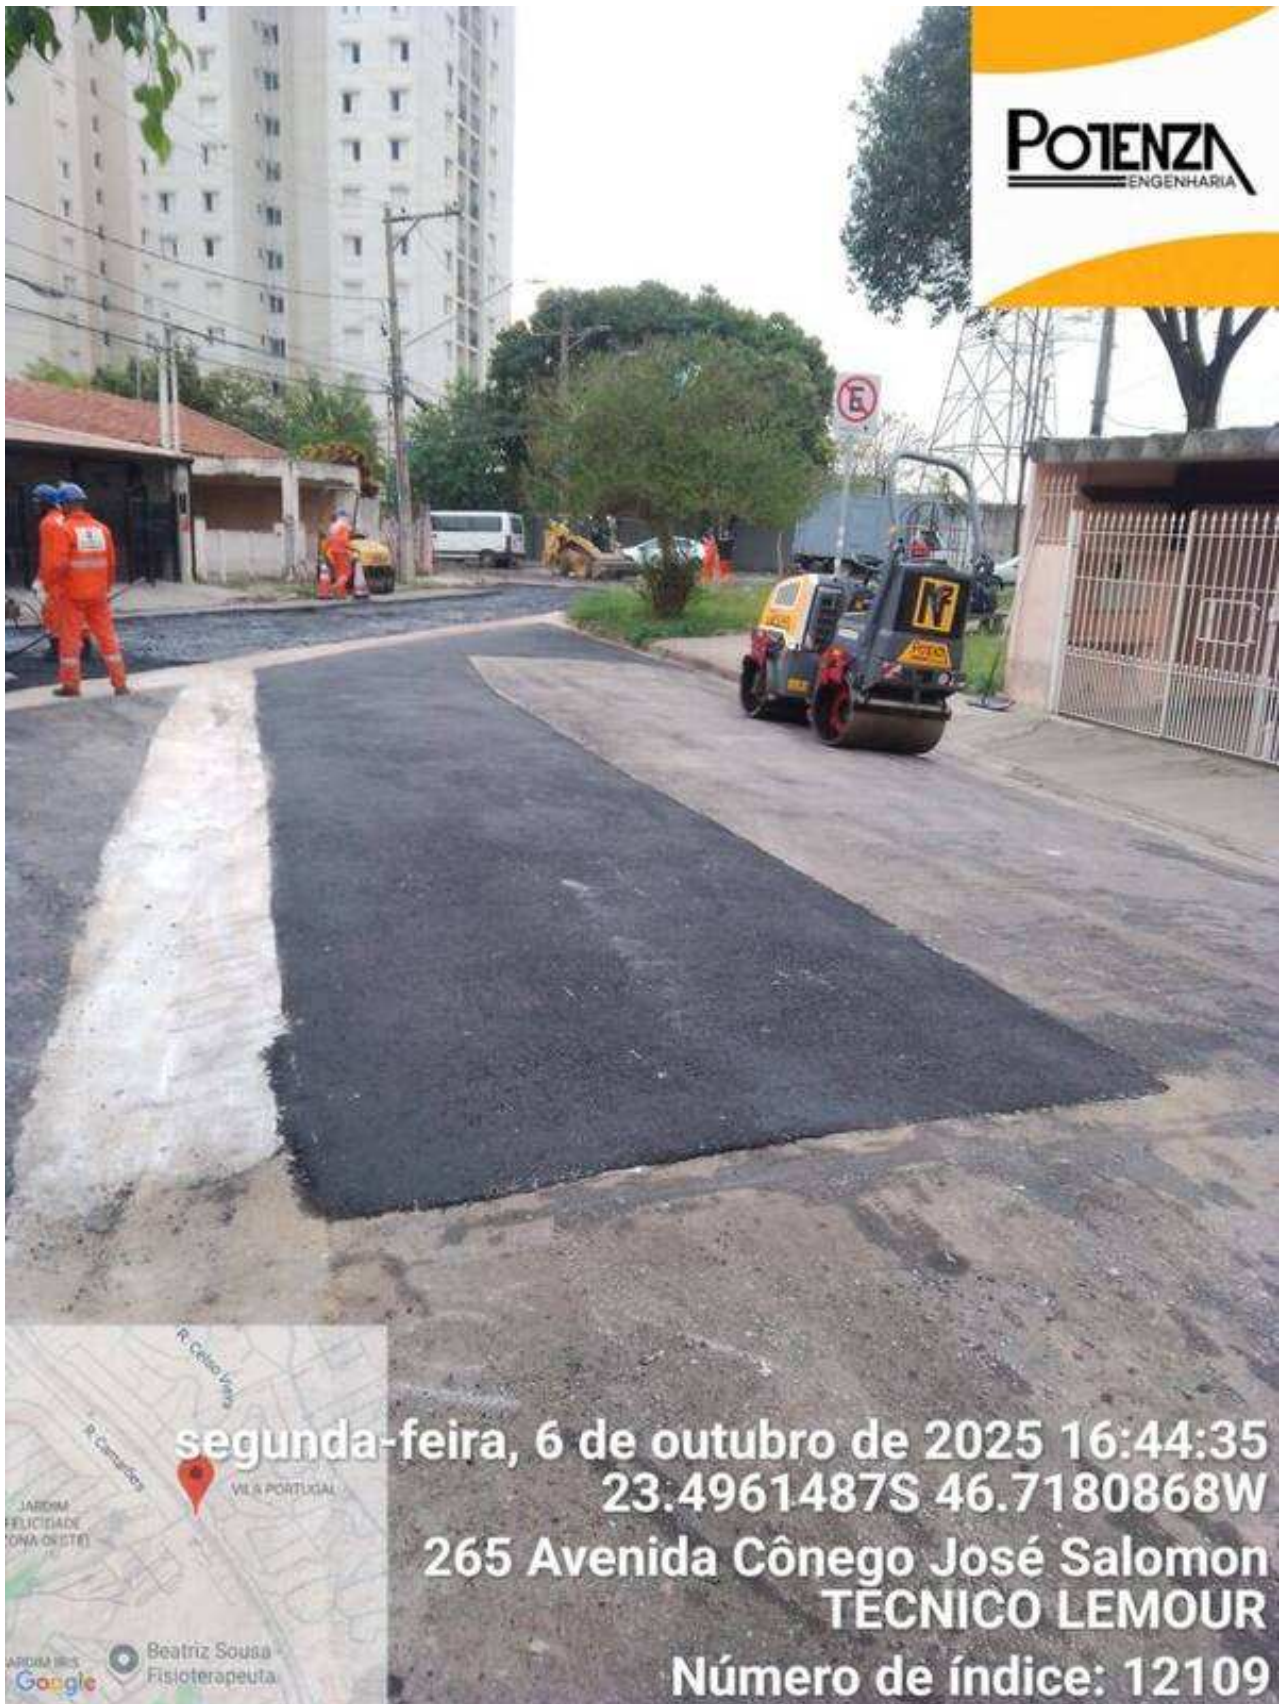
16 | ACABAMENTO → Irregularidade da via após caixa pronta: Item de OS Origem: 14221800 - (Foto Capturada Em: 06/10/25 21:28, Por: mxintadm)

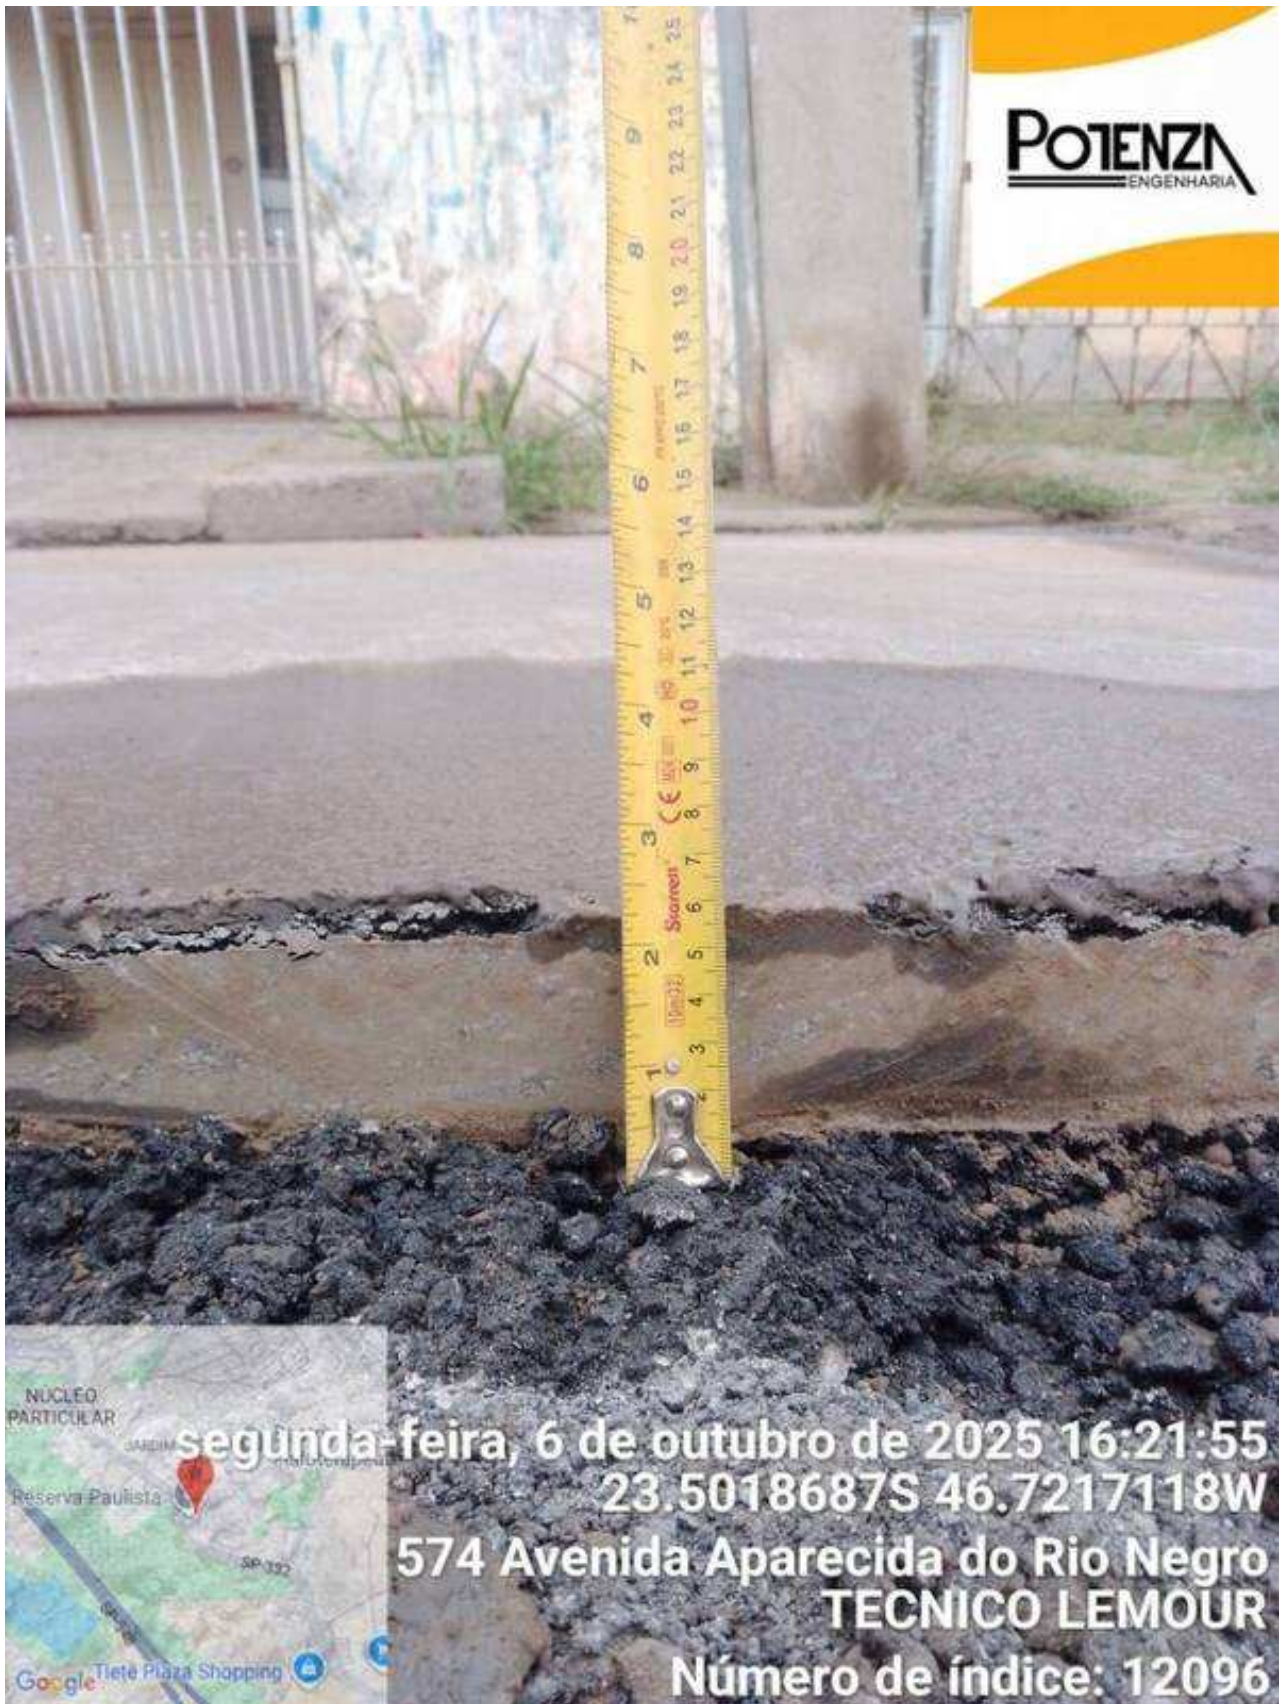
3 | **PROFUNDIDADE** → Registro da profundidade mais funda da caixa com uso da trena: Item de OS Origem: 14230431 - (Foto Capturada Em: 07/10/25 21:58, Por: mxintadm)

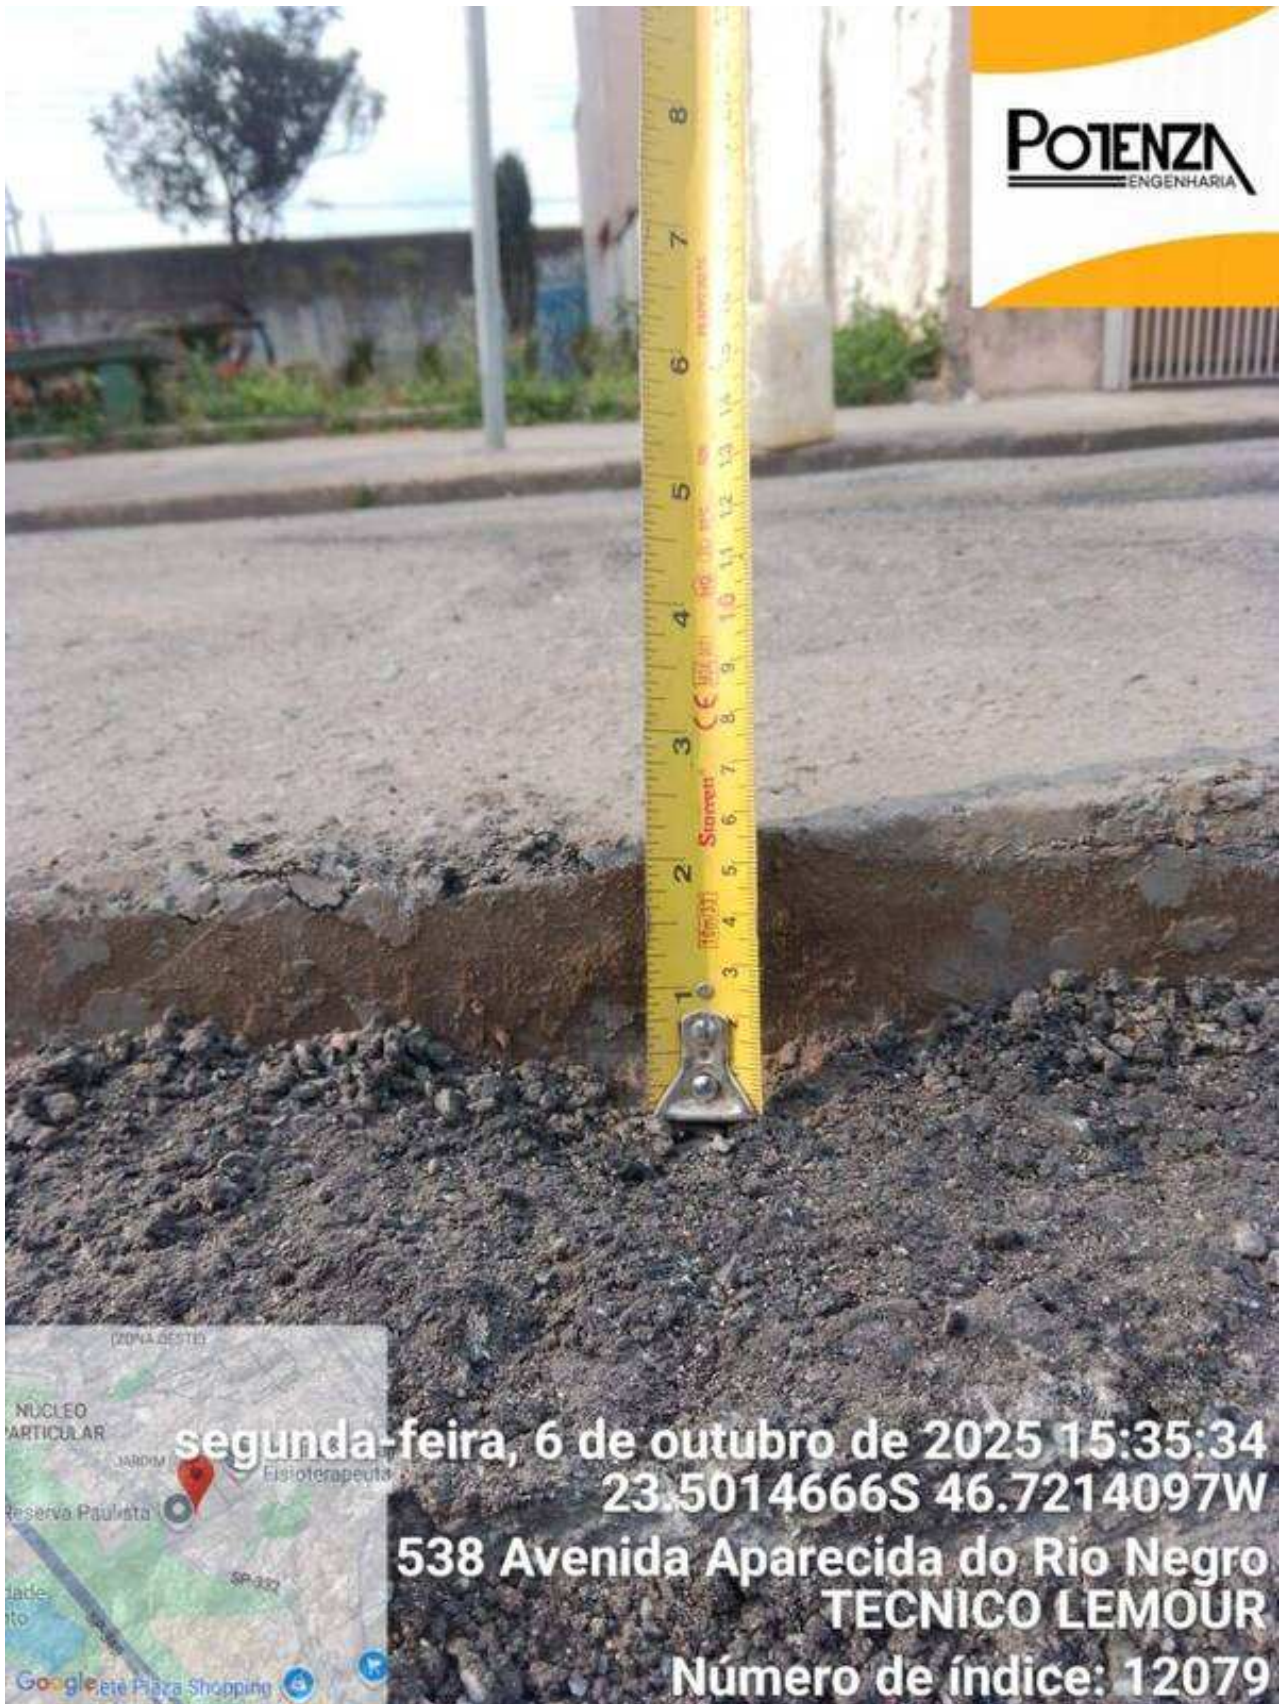
3 | **PROFUNDIDADE** → Registro da profundidade mais funda da caixa com uso da trena: Item de OS Origem: 14230447 - (Foto Capturada Em: 07/10/25 22:04, Por: mxintadm)
