**Ofício ATL SEI nº 144796310**

**ASSUNTO:** Ofício SGP-23 nº 1477/2025 - Indicação nº 614/2025. Solicitação de recapeamento na Rua Curuará, nº 117.

Ordem de Serviço SGZ

### TAPA BURACO DE CONCORDÂNCIA - 14191343

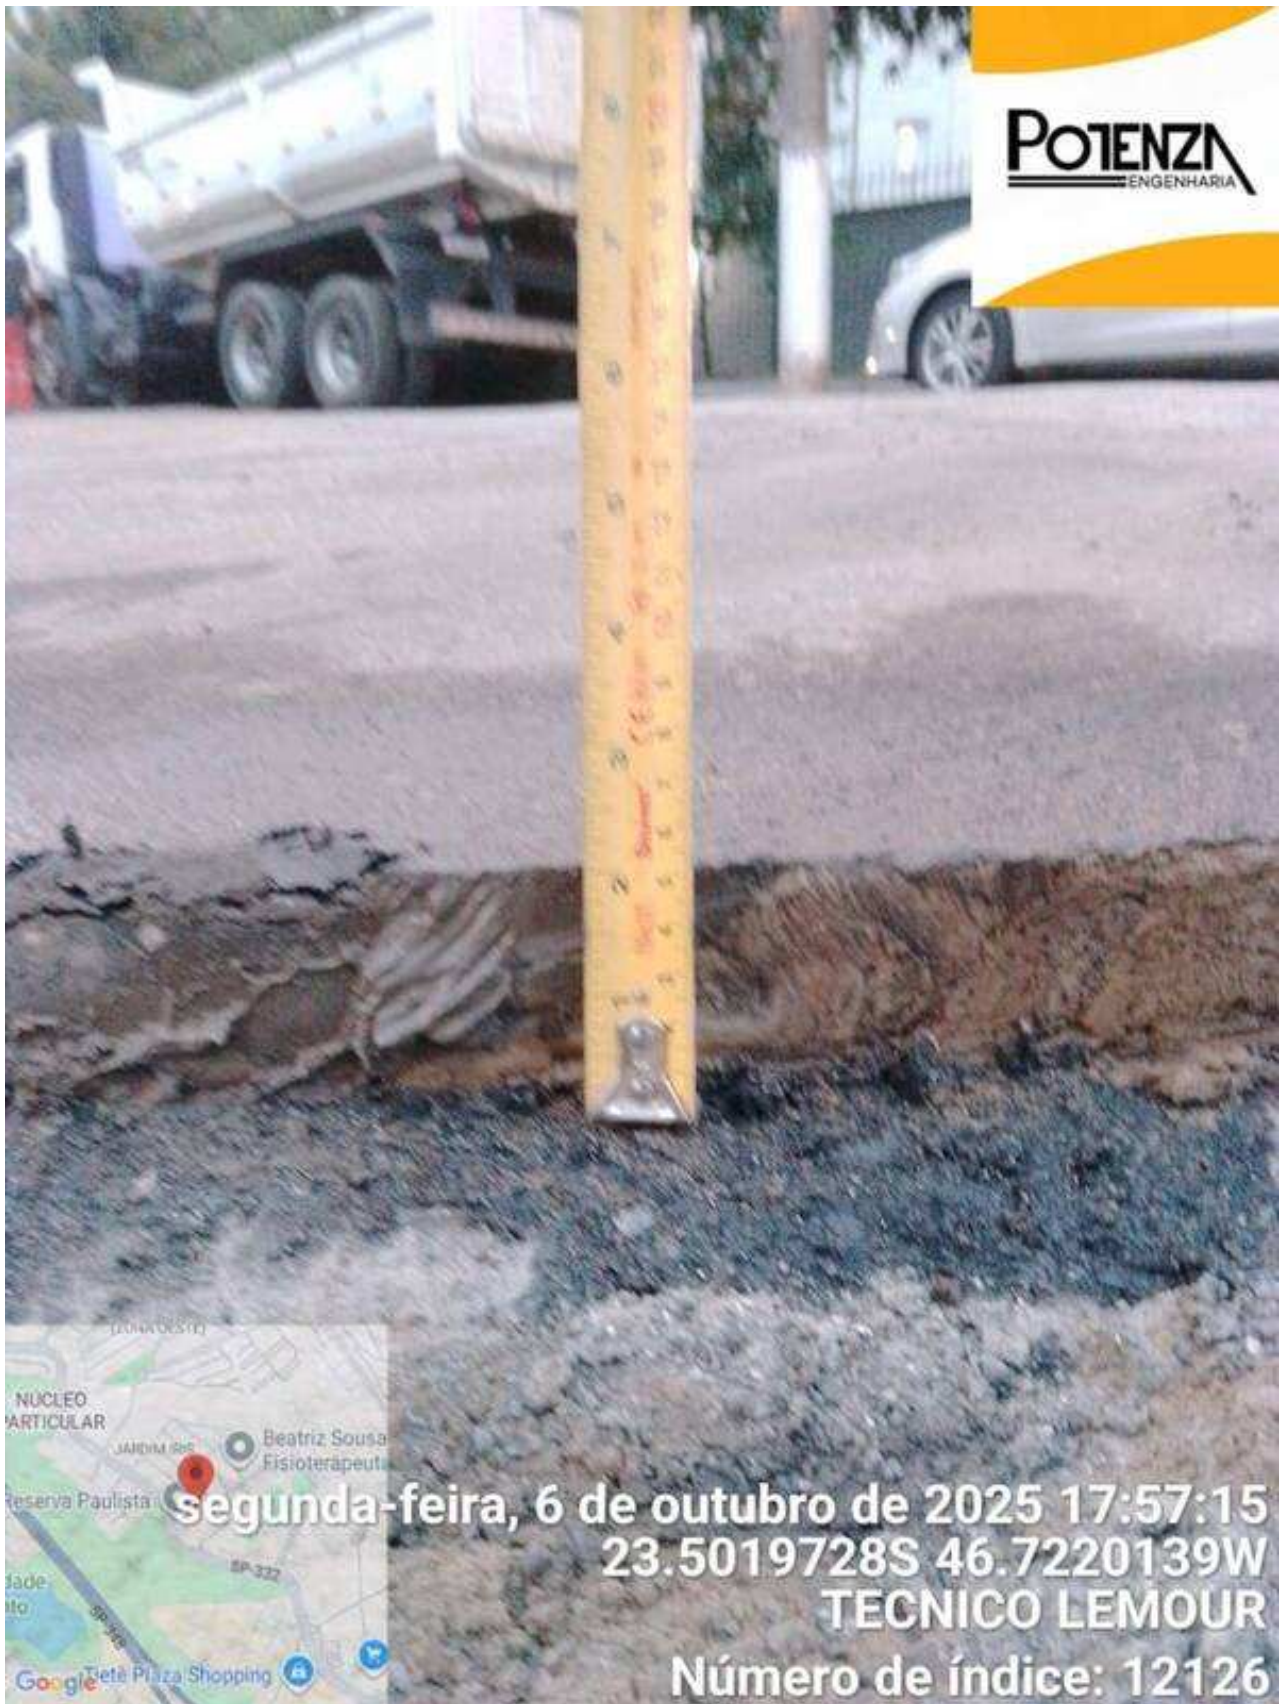
3 | **PROFUNDIDADE** → Registro da profundidade mais funda da caixa com uso da trena: Item de OS Origem: 14230479 - (Foto Capturada Em: 07/10/25 22:12, Por: mxintadm)
