**Ofício ATL SEI nº 155142020**

Com os cordiais cumprimentos, em atenção à Indicação do Vereador Nabil Bonduki, sirvo-me do presente para encaminhar as informações apresentadas pela Subprefeitura Vila Mariana (SUB-VM), acerca do pedido de remoção de concreto na base de árvore na Rua Humberto I, nº 27.

**PROCESSO 6010.2026/0000632-8**

## RELATÓRIO FOTOGRÁFICO

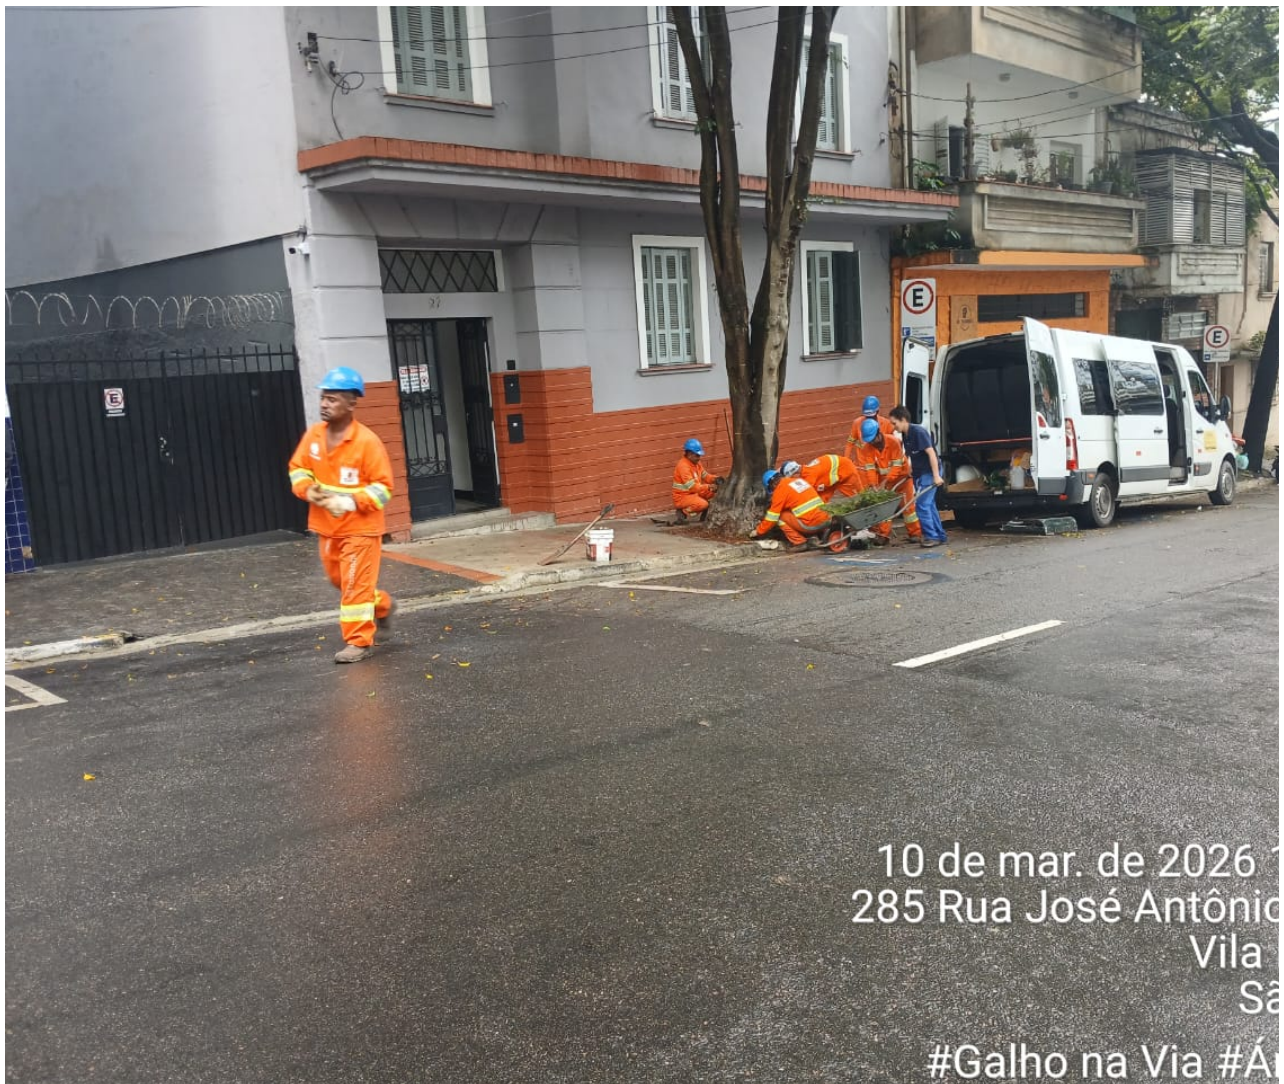
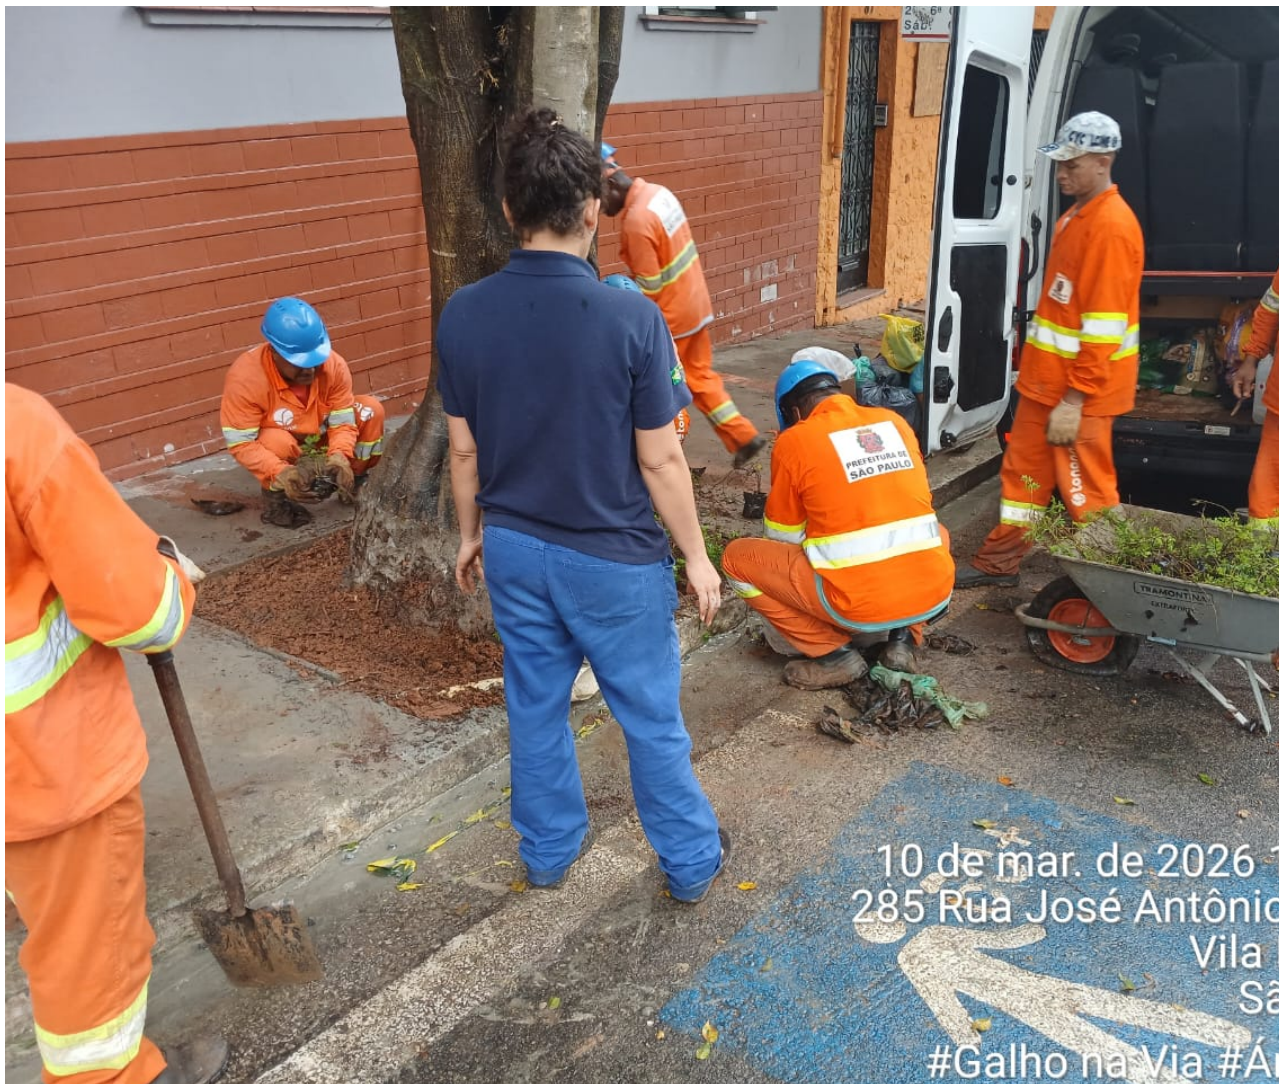
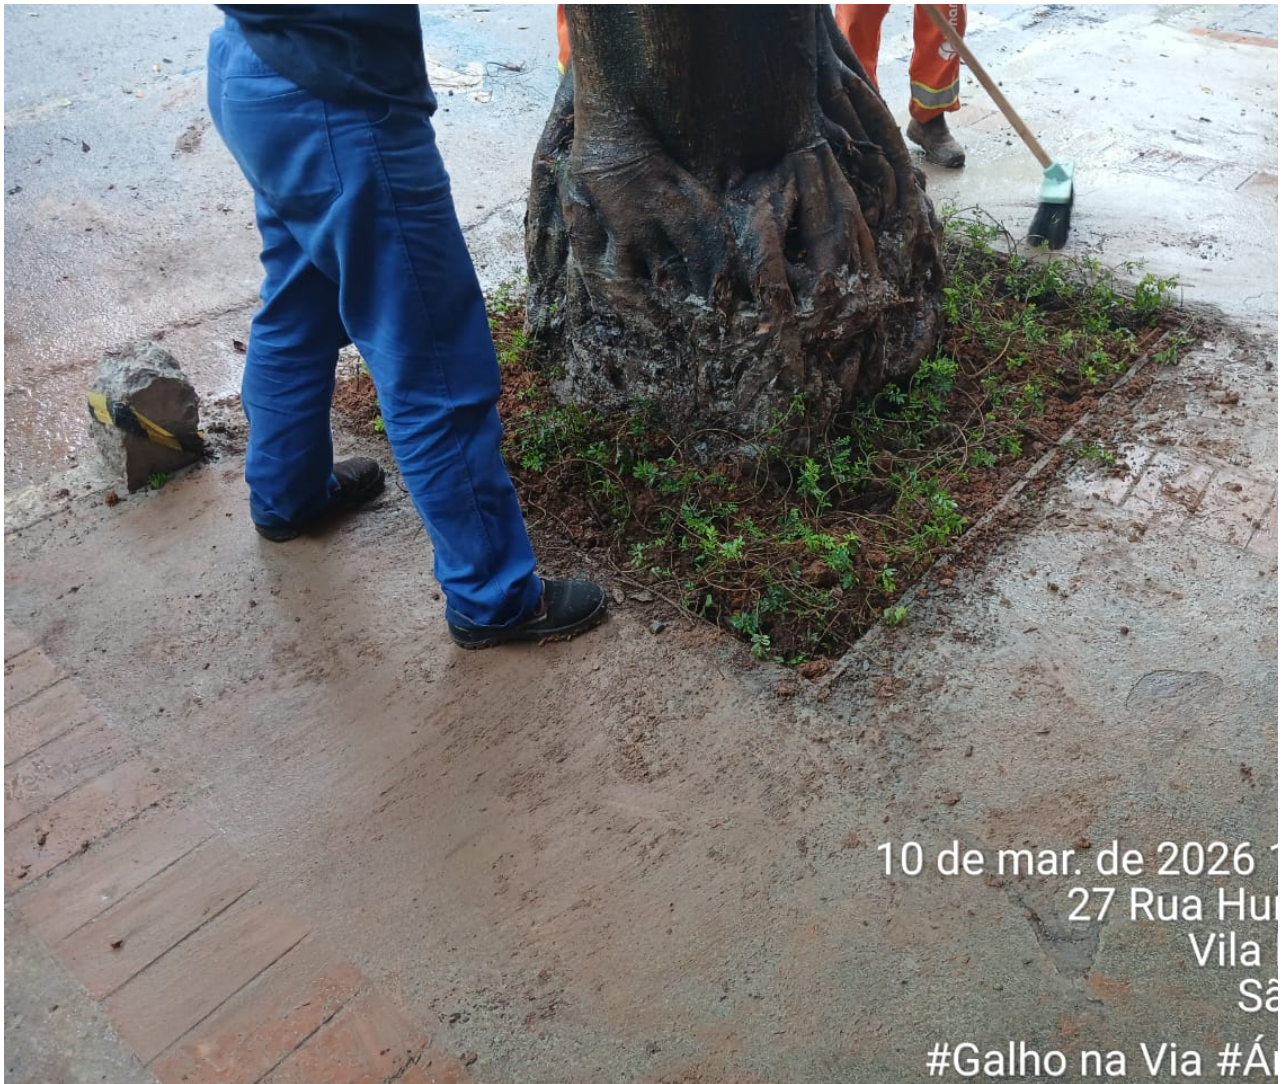
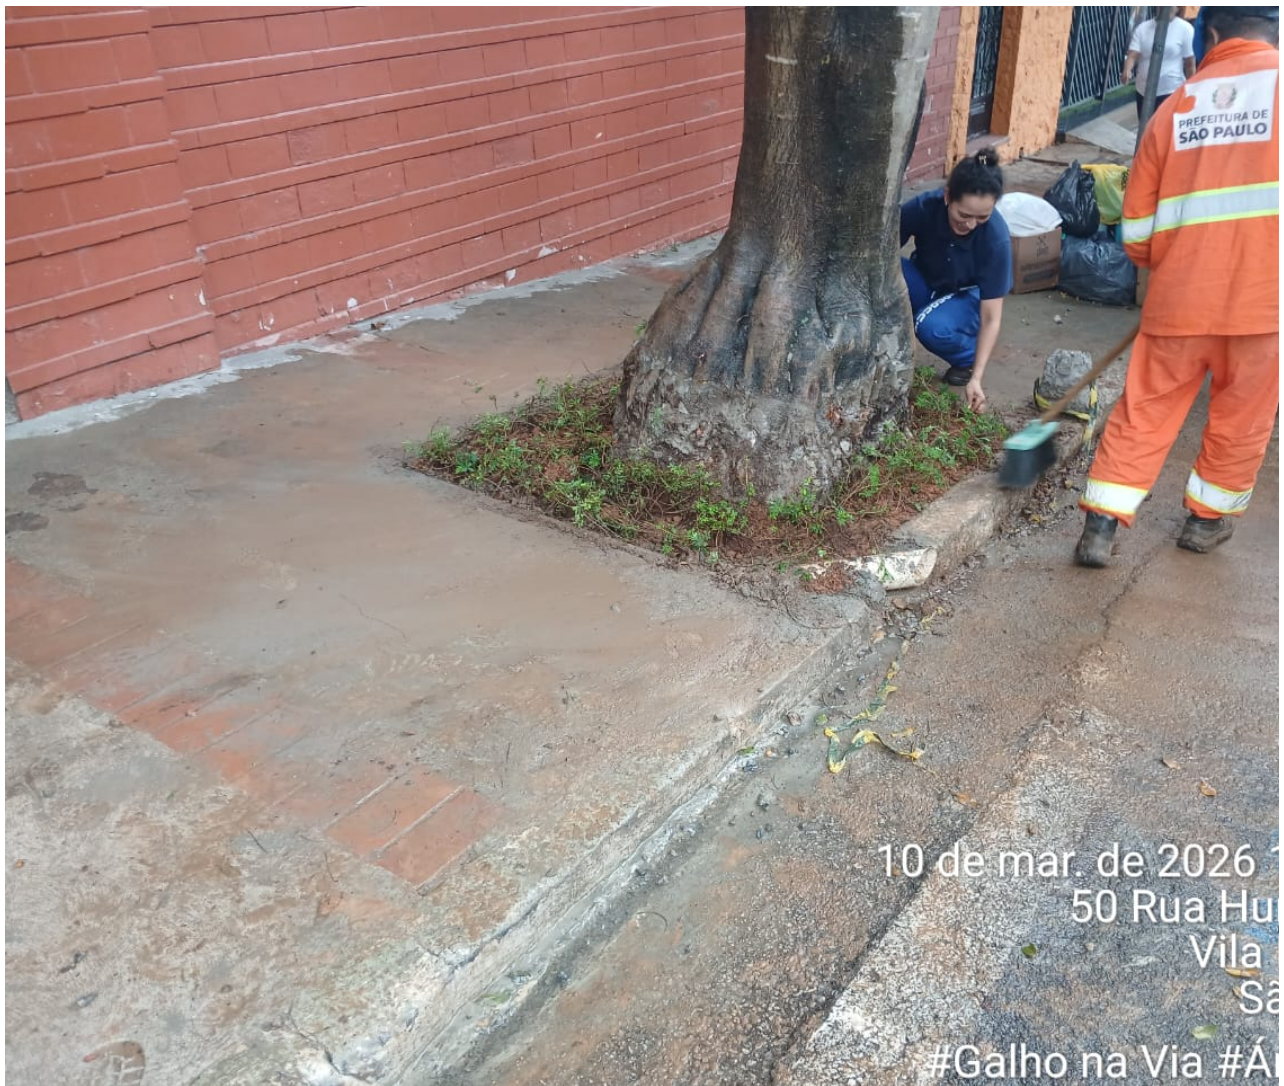
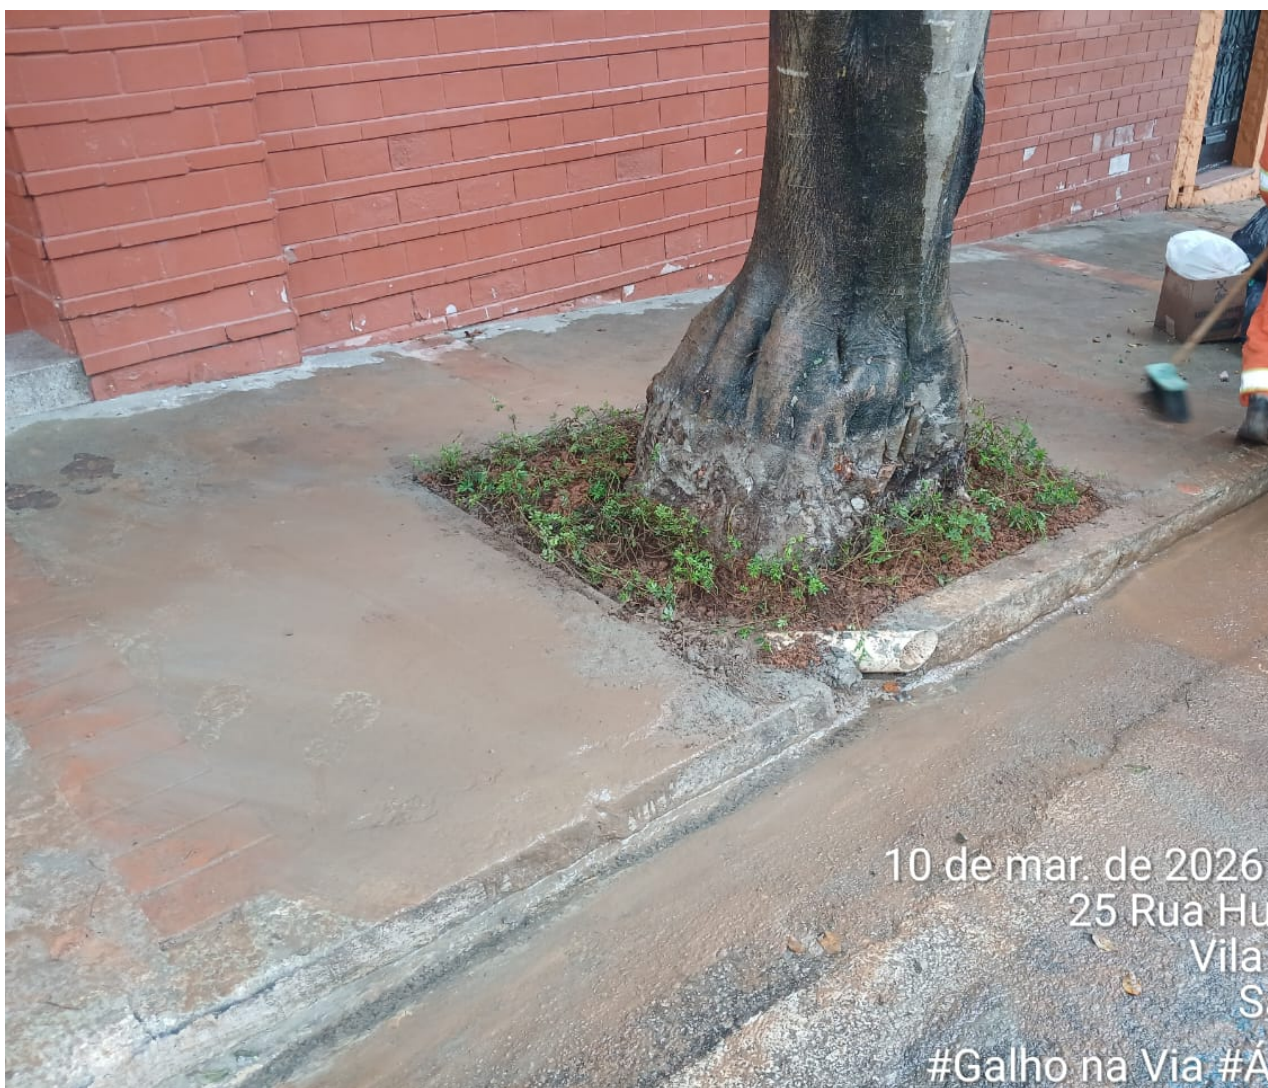
Restituímos o presente informando que no dia 10/03/2026, foi realizada a remoção de todo o concreto que havia sido colocado em torno do caule e raízes do exemplar arbóreo um Ficus localizado em logradouro público no número 27 da rua Humberto I, assim como foi ampliada a caixa arbórea para 1,50m x 1,70m e efetuado o plantio de forração no seu entorno, de anil de gramado a fim de proteger o solo, conforme fotos abaixo.

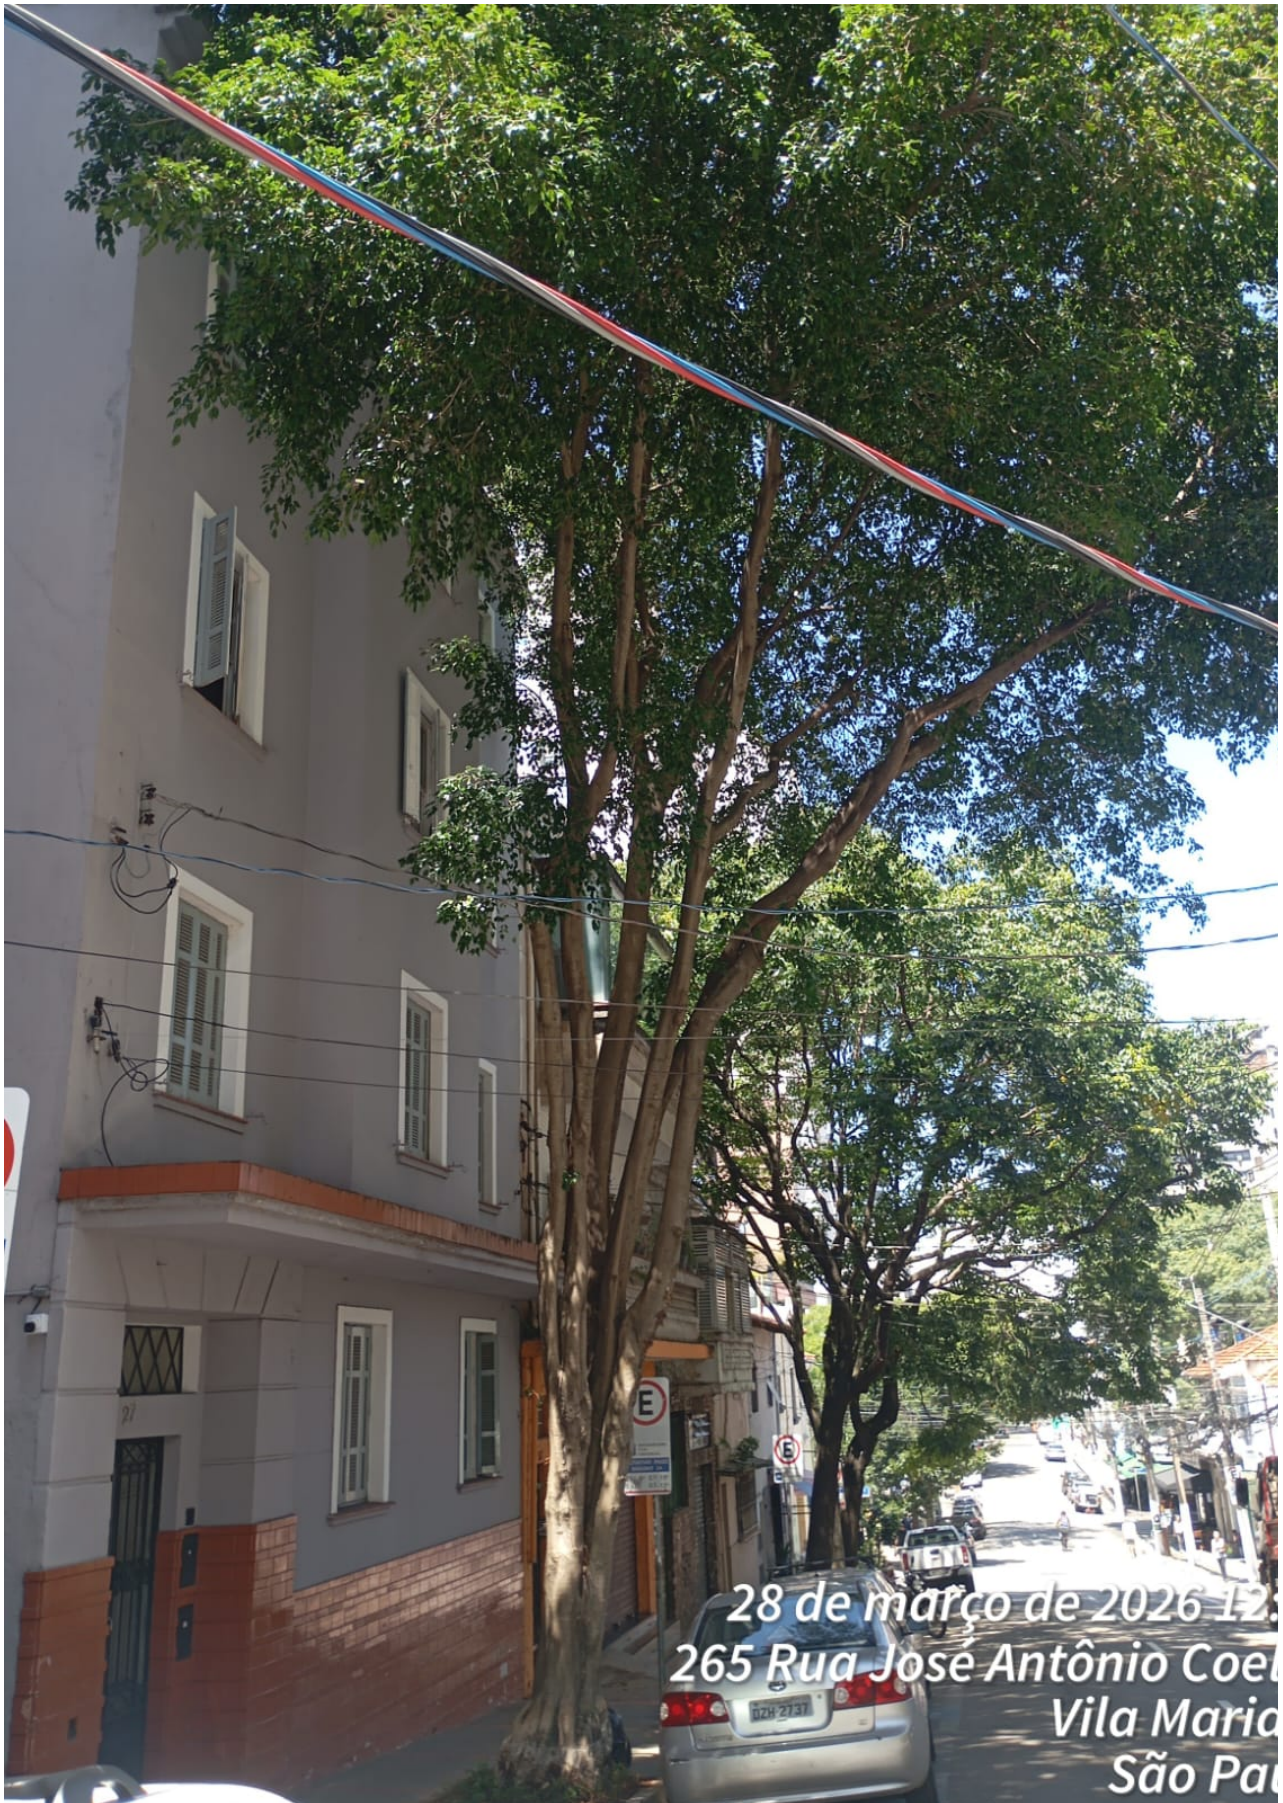
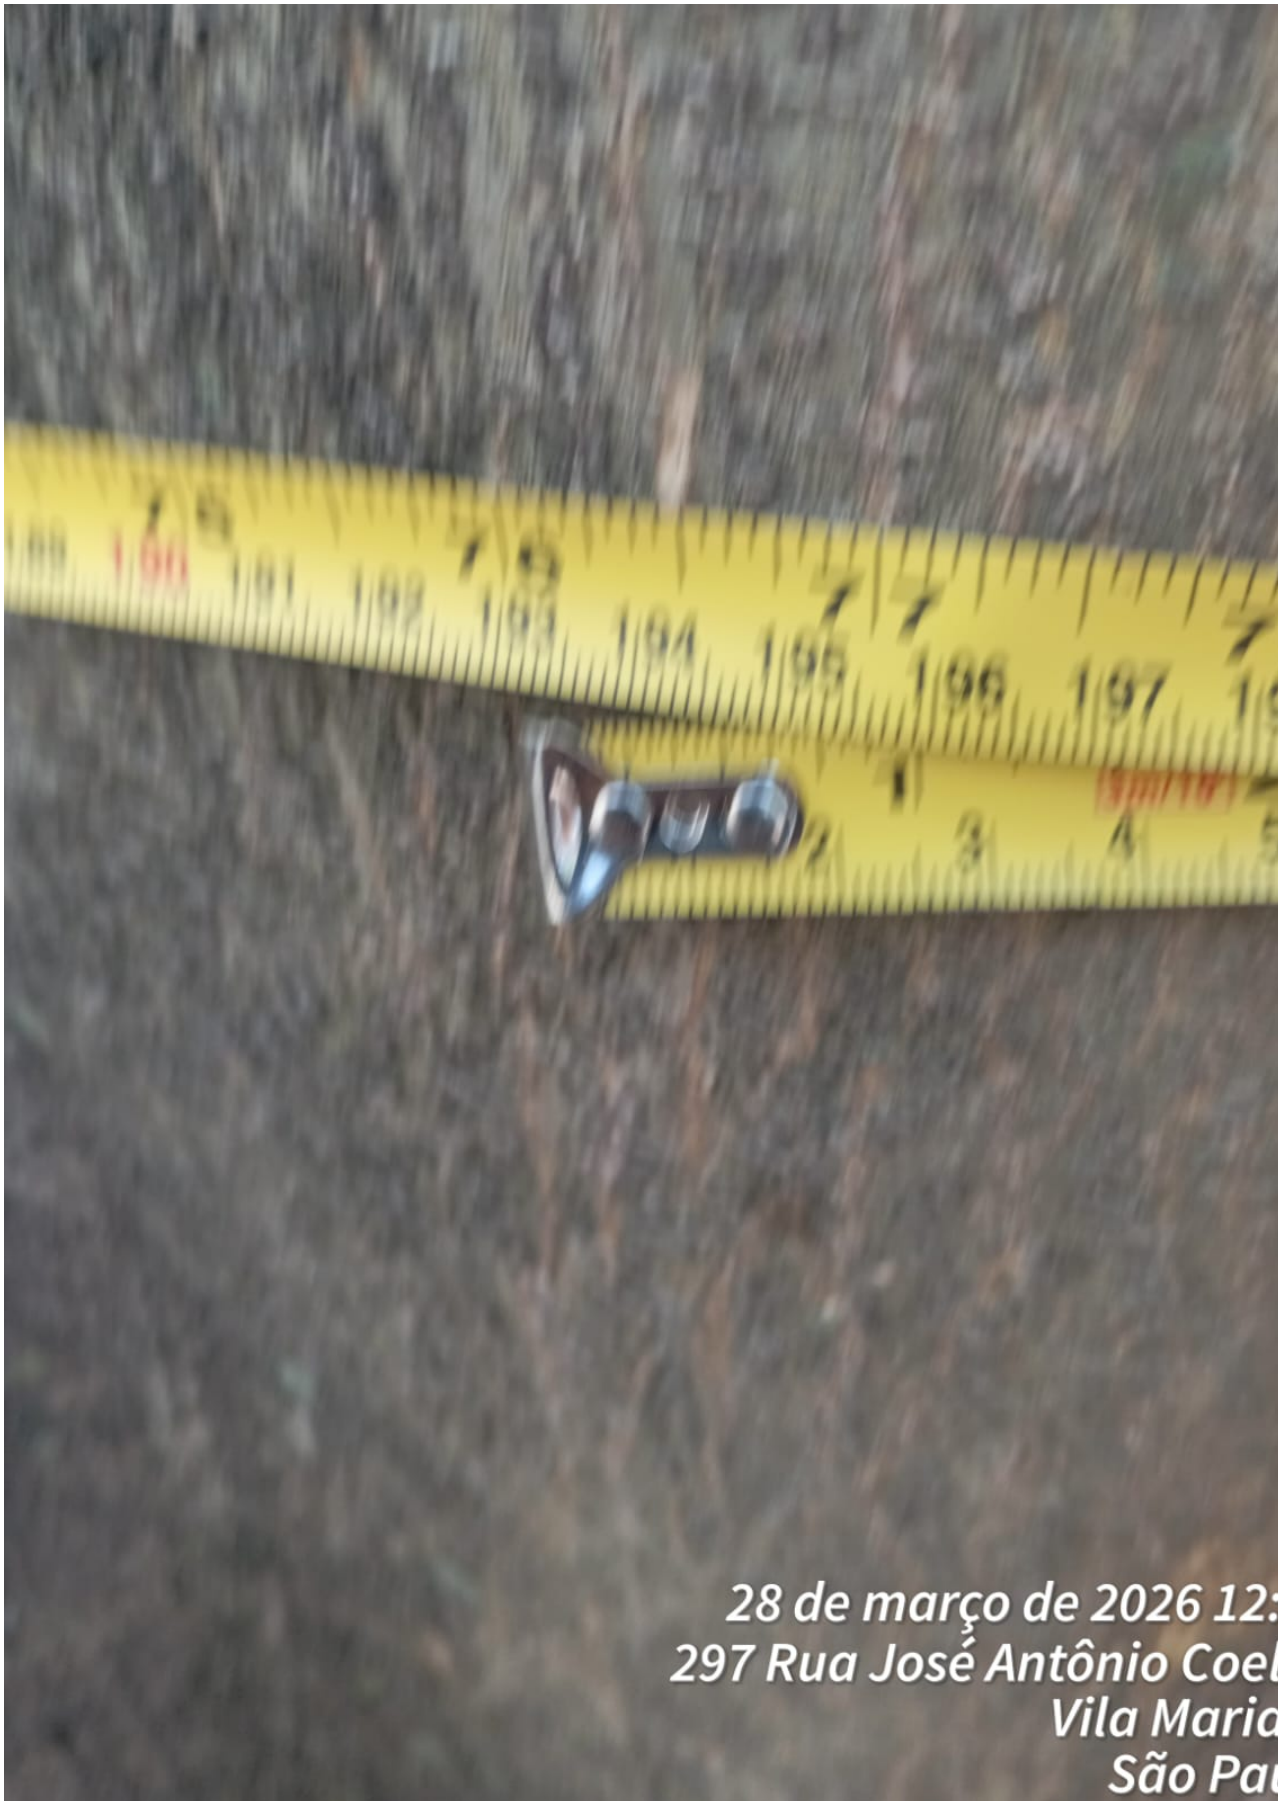
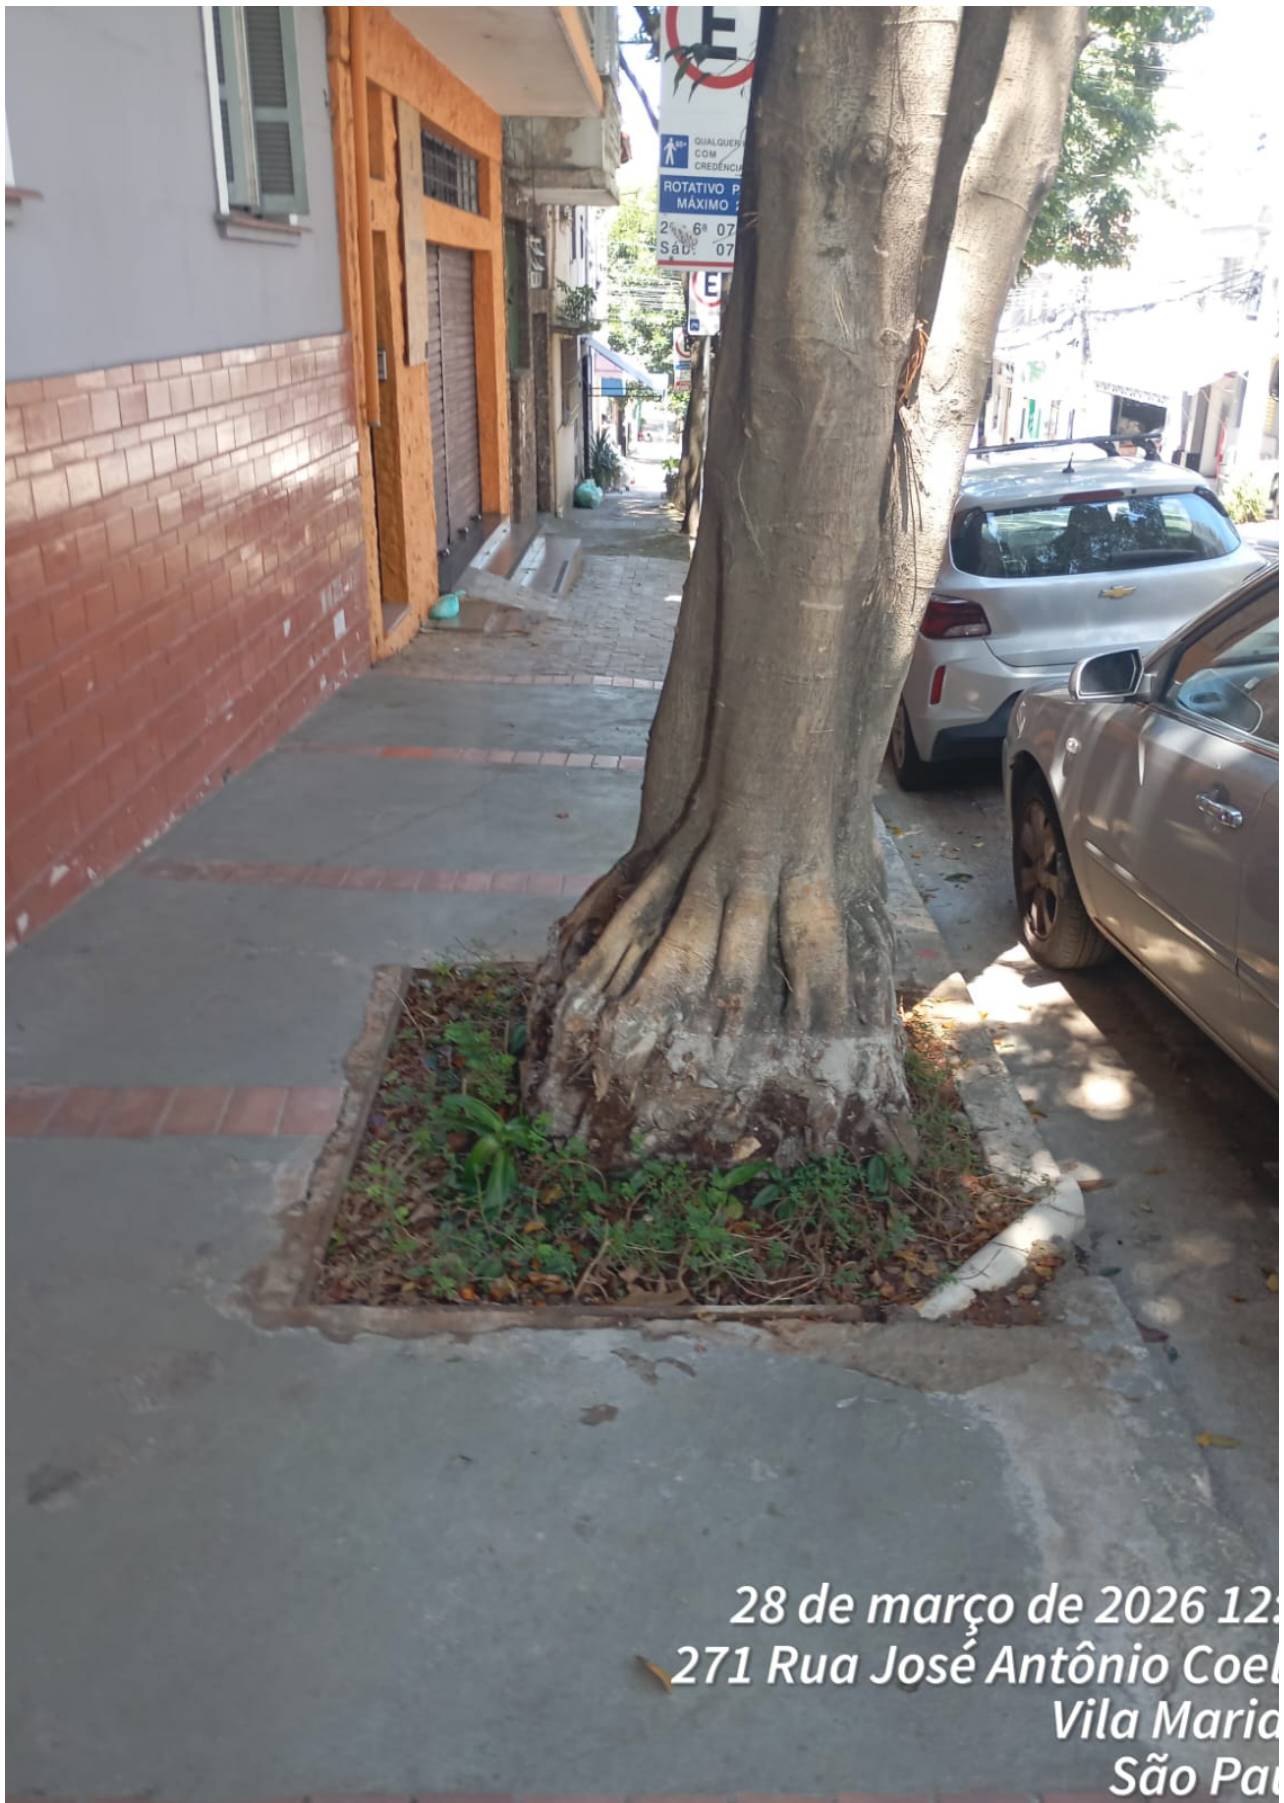
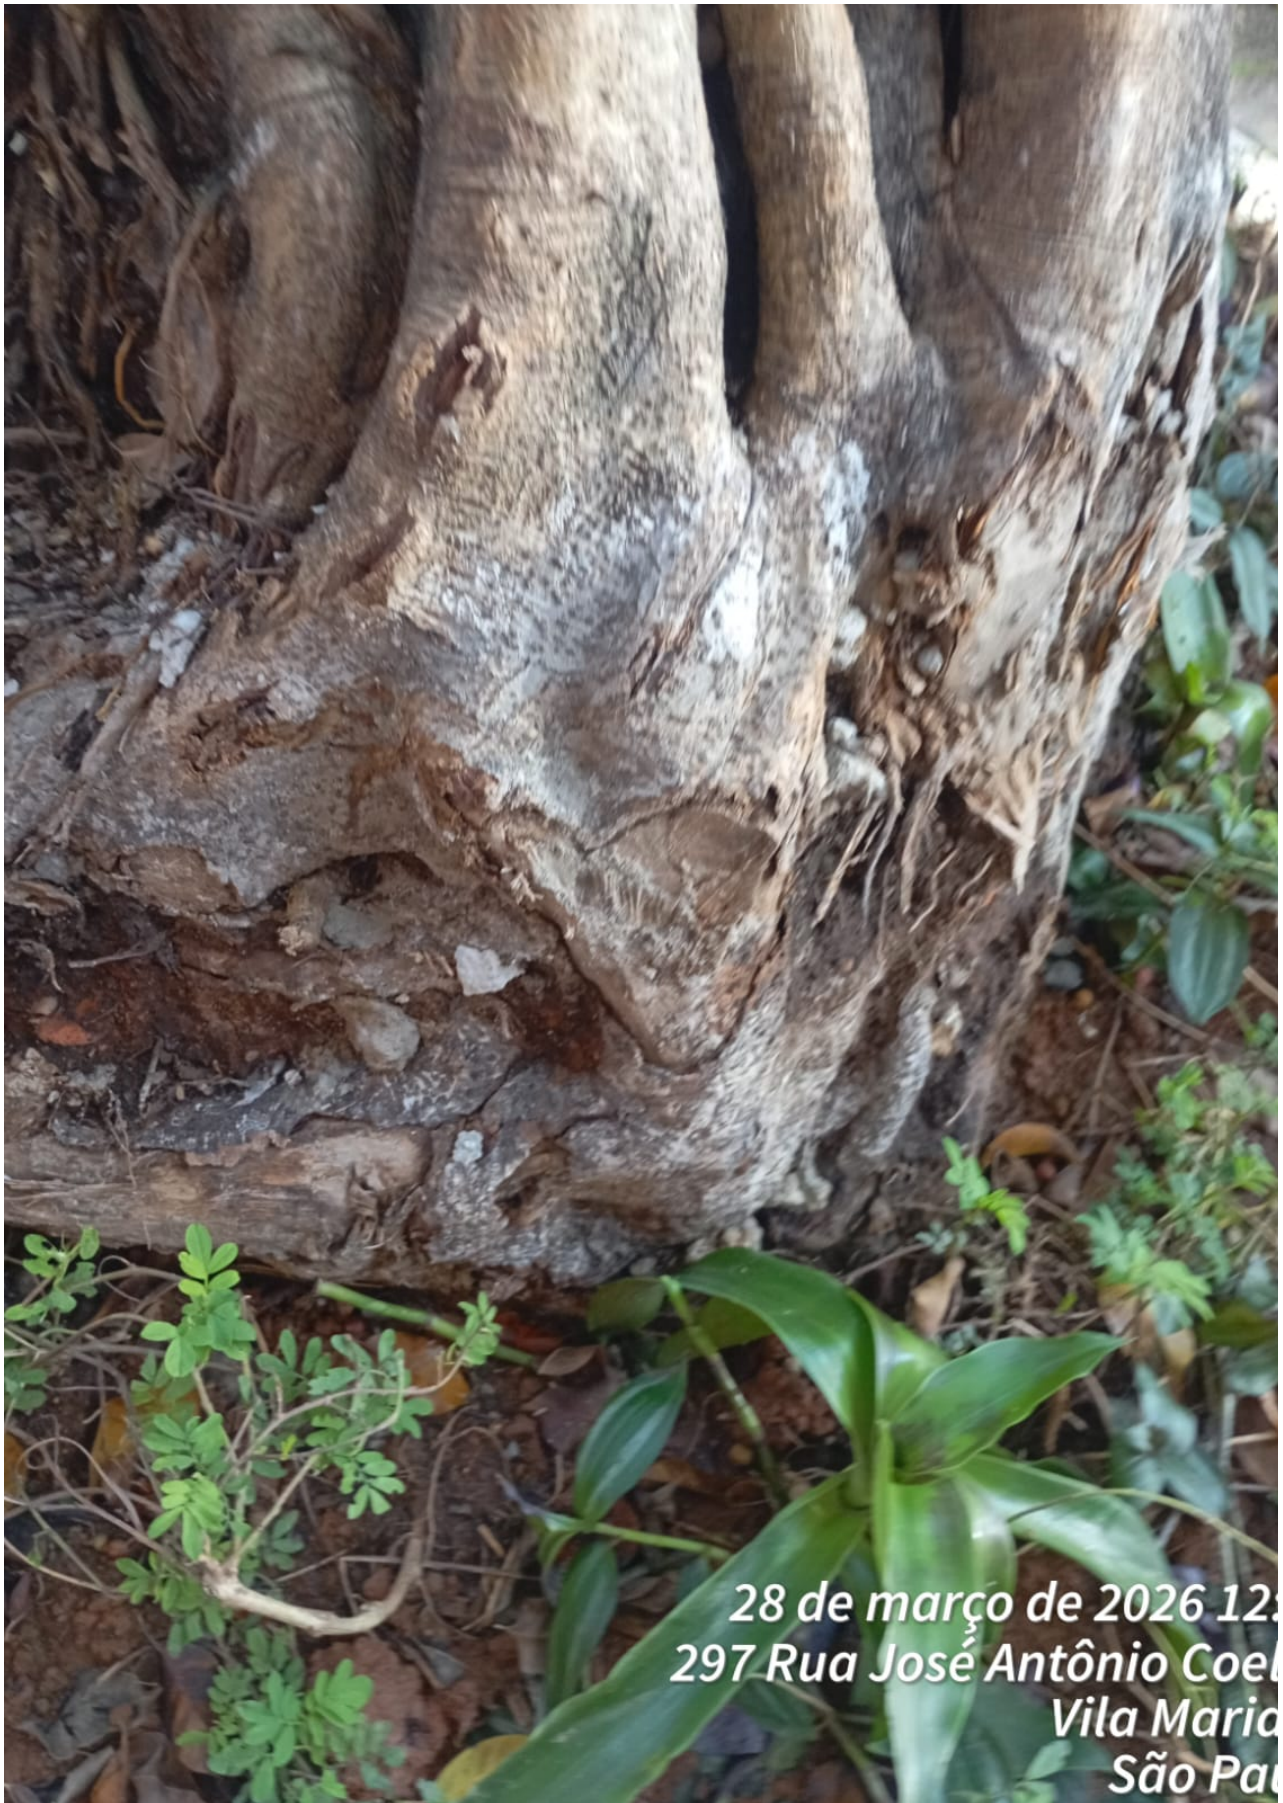
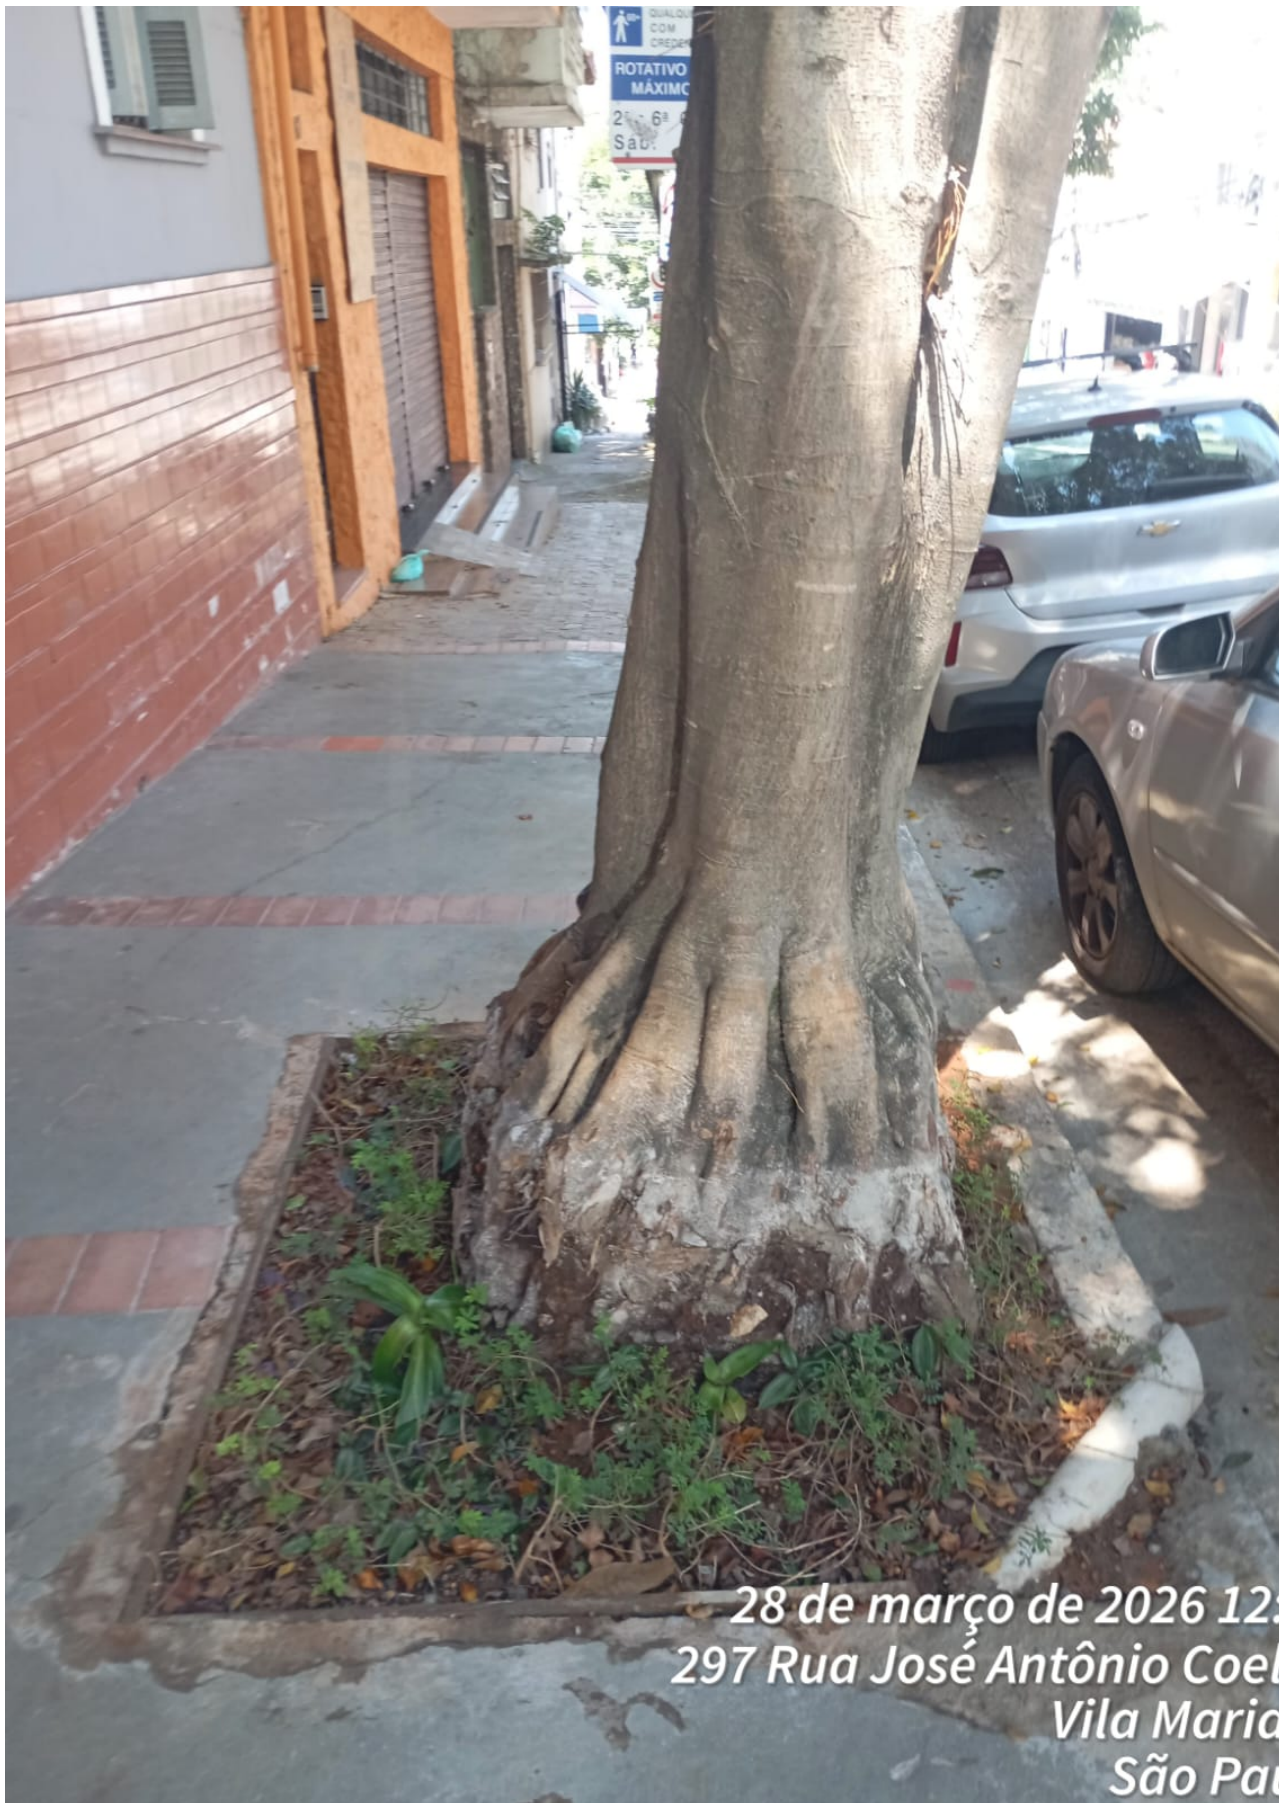
Fotos da vistoria realizada na data de 28/03/2026.

Exemplar saudável com copa equilibrada, sem necessidade de intervenção no momento.

Observou-se que abaixo do colo do tronco, ocorreu um enovelamento das raízes devido ao estrangulamento causado pela caixa arbórea no decorrer dos anos. Após a retirada da caixa não foi observada nenhuma marca recente de corte de raízes ou no colo da árvore.

O exemplar está plantado em uma área de 1,50 x 1,70. Suficiente para sua recuperação e desenvolvimento.

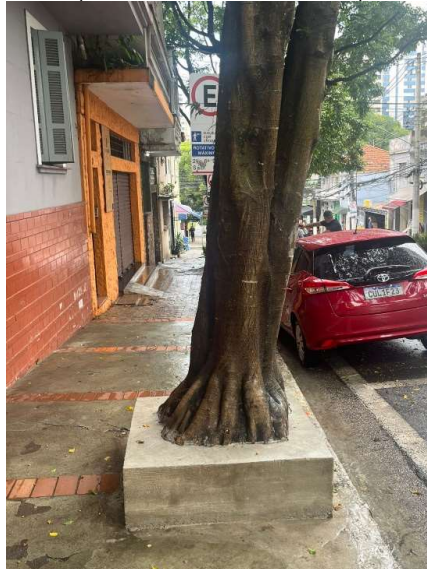
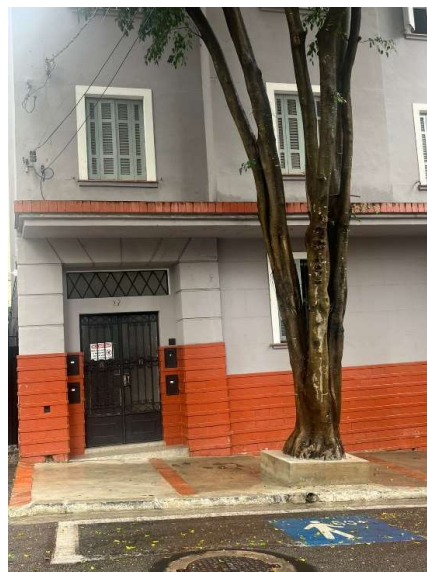
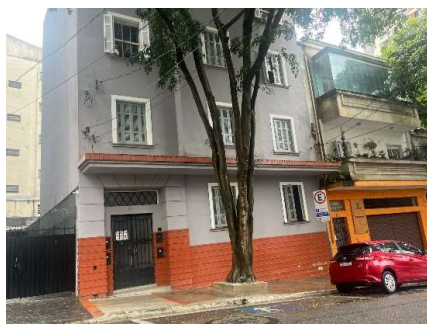
Após o recebimento da denúncia, no dia 06/03/26 vistoriamos a Rua Humberto I, nº 27 e constatamos a presença de uma mureta de concreto colocada na base de uma árvore na calçada da, conforme demonstrado no Relatório Fotográfico 154543014.

Instalação de estrutura de qualquer material que obstrua e sufoque as raízes, dificultando a infiltração de água no solo, podendo comprometer o desenvolvimento e a saúde, aumentando o risco de morte ou queda da árvore, caracteriza **dano à espécie arbórea**, irregularidade que se adequa ao artigo 32 da Lei nº 17.794/22

Ficus em 06/03/26  
(mureta na base da árvore)

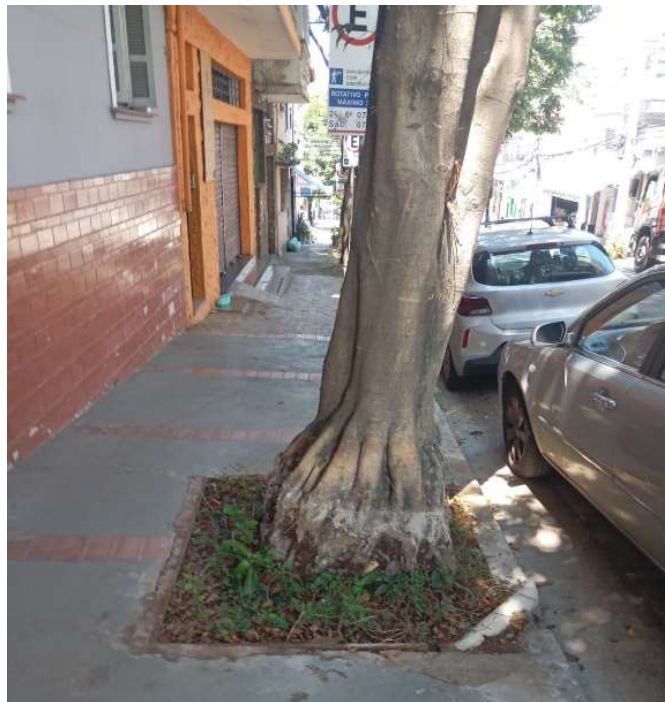
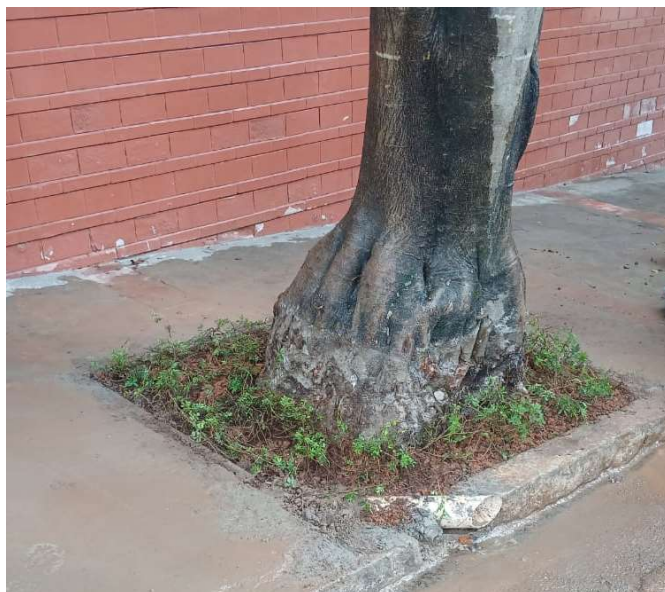
**FOTOS DA ÁRVORE APÓS RETIRADA DA MURETA  
(executada pela equipe da SUBVM/CMIU/SLP/UAV)**
