| Ementa:<br><br>RELATÓRIO DE AUDITORIA 096/2016/CGM AUDITORIA REALIZADA NA ANTIGA SUBPREFEITURA DA LAPA TRATA SOBRE CONTRATAÇÃO DE EMPRESA PARA EXECUÇÃO DE OBRA DE CONTENÇÃO E ESTABILIZAÇÃO DE TALUDE |

| RELATÓRIO DE AUDITORIA | |
| Ordem de Serviço: | Nº 96/2016/CGM |
| Unidade Auditada: | Subprefeitura Lapa |

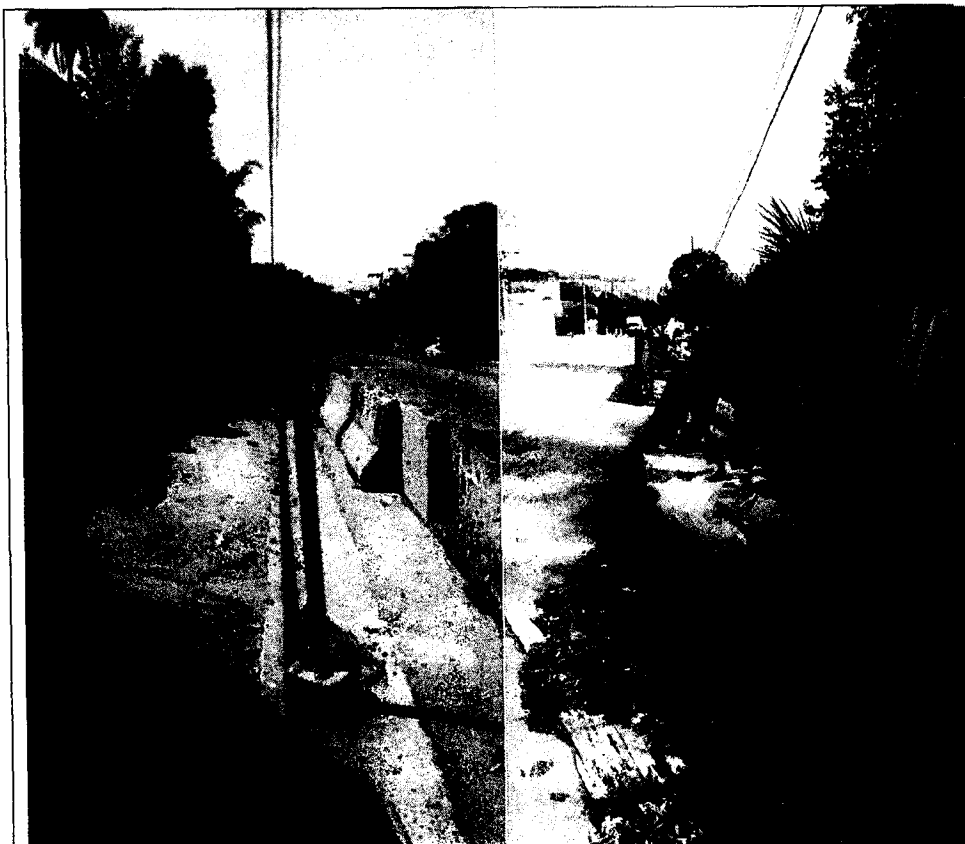
**Imagem 03.** Solo deslizado sobre passeio junto à Av. Presidente Altino. Foto tirada em 26/10/2016

**Imagem 04.** Restos de compensados de madeira, da época da obra, degradados por intempéries. Foto tirada em 26/10/2016.

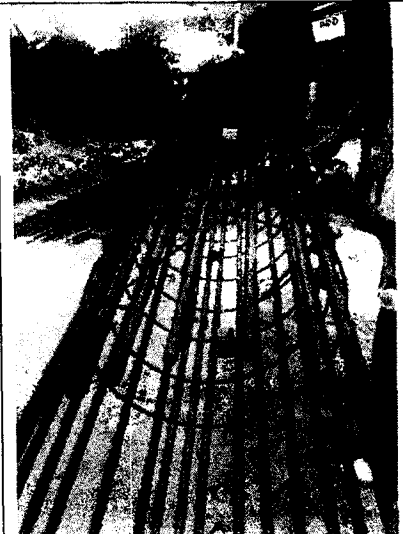
**Imagem 07.** Armadura de estaca. Foto da época da obra.

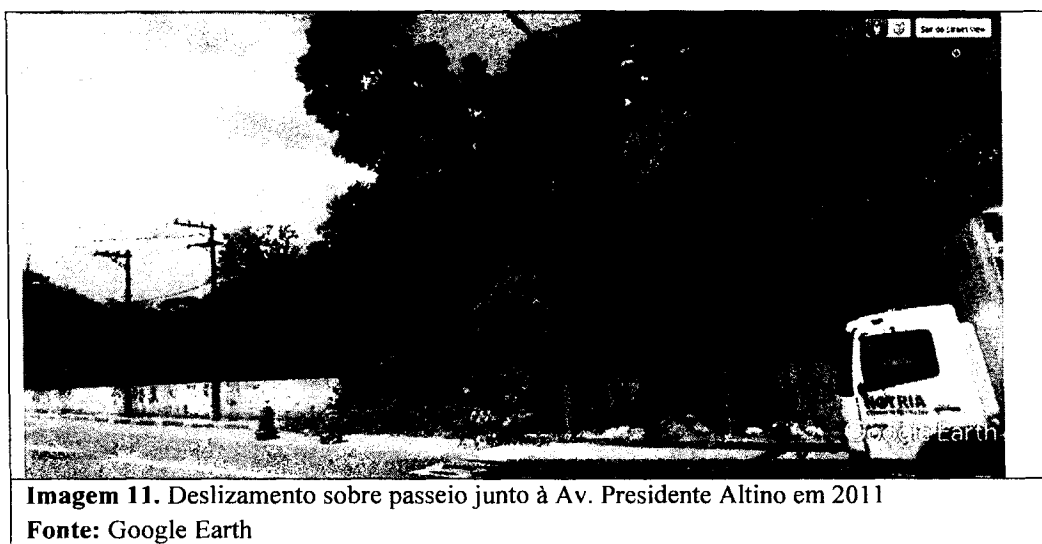
Através do programa Google Earth, é possível também visualizar existência de deslizamento de terra no local em 2011, conforme mostra a imagem 11.

**Imagem 11.** Deslizamento sobre passeio junto à Av. Presidente Altino em 2011
