ENCAMINHA RELATÓRIO AUDITORIA 10/2017/CGM, REFERENTE A  
O.S. 15/2016/CGM REALIZADO NA PREFEITURA REGIONAL DE  
GUAIANASES QUE CONTÉM ANÁLISE DA CONTRATAÇÃO E A  
EXECUÇÃO DO CONTRATO RELATIVO PRESTAÇÃO SERVIÇOS  
RESERVATÓRIO PEDREIRA-GUAIANAZES

**Ref.: Relatório de Auditoria – 010/2017 referente a O.S. nº 15/2016/CGM**

| RELATÓRIO DE AUDITORIA | |
| Ordem de Serviço: | Nº 15/2016/CGM |

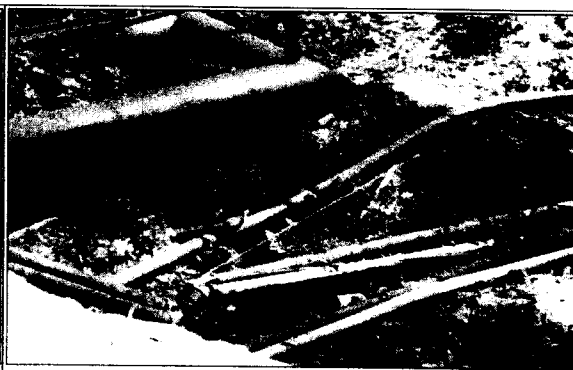
Em visitas realizadas pela equipe de auditoria nos dias 16/05/2016, 10/06/16 e 06/07/2016, verificou-se a existência de um sistema de bombeamento composto por quatro motobombas. Há, também, um flutuante reserva sem motobombas que não estava sendo utilizado nos períodos das visitas (Figura 3 e Figura 4). Contudo, como visto acima nas planilhas de custos unitários, a contratada cobra mensalmente pela locação desse equipamento e das seis motobombas.

Figura 4 - Flutuante reserva sem motobombas

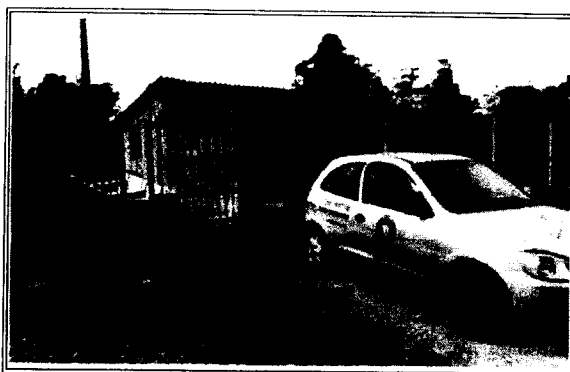
Mediante inspeção física junto ao “Piscinão”, nos dias 16/05/2016, 28/06/2016 e 06/07/2016, constatou-se que o serviço de vigilância estava sendo prestado pela empresa “Dog Protege” (Figura 5), subcontratação efetuada pela OBRACON, em desacordo com as cláusulas do edital do Pregão Eletrônico nº 007/SP-G/2014.

Figura 5 – Veículo da empresa subcontratada

No item 11.10 do edital supracitado, contido no processo no 2014-0.240.033-7 (fl. 58) está escrito: “*A adjudicatária não poderá subcontratar, ceder ou transferir o objeto do Contrato, no todo ou em parte, a terceiros, sob pena de rescisão.*”

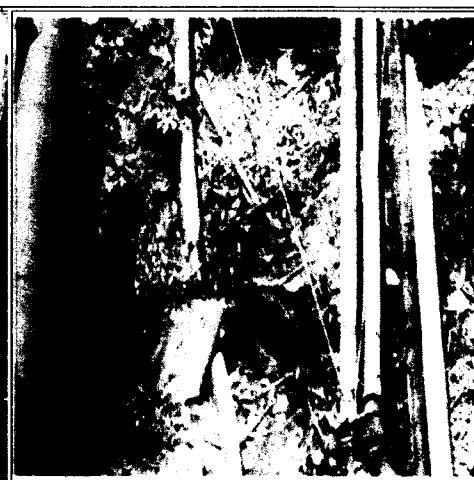
- ✓ Divergências entre as anotações do relatório de manutenção (processo nº 2016-0.101.366-0, fl. nº 30) e a situação constatada em inspeções “in loco”, efetuadas pela equipe de auditoria nos dias 16/05/2016, 10/06/16 e 06/07/2016. No item motobombas /tubulação do relatório, consta o status de “Bom” (Figura 6); todavia, nas visitas da equipe, foram identificados vazamentos ao longo das mangueiras e nas junções entre as tubulações de aço e flexíveis (Figura 7, Figura 8, Figura 9).

Figura 9 - Vazamentos na tubulação abaixo da peça de madeira.

A Prefeitura Regional de Guaianases alegou, em suas justificativas, que, em razão do período de chuvas, a instalação do Sistema Flutuante ficou submersa, o que impossibilitou a realização de manutenção preventiva. No entanto, de acordo com a Unidade, os vazamentos apontados não comprometeram o funcionamento do sistema.

Não obstante às alegações apresentadas, o que se apontou na Solicitação Final de Auditoria foi a divergência entre a situação do sistema e as anotações do relatório de manutenção. Consoante informação apresentada nesse item, foram constatados diversos vazamentos ao longo das mangueiras e nas junções entre as tubulações de aço e flexíveis (Figura 7, Figura 8 e Figura 9). Entretanto, nos relatórios de manutenção, especificamente no item motobombas/tubulação, consta o status de “Bom”, o que não se coaduna com a situação verificada pela equipe de auditoria.

Nesse sentido, ainda que os vazamentos apontados não comprometam o pleno funcionamento do sistema, a fiscalização deve apontar todas as inconformidades identificadas e solicitar as devidas providências à contratada.

Correção dos vazamentos na tubulação já realizada no final do mês de julho de 2016

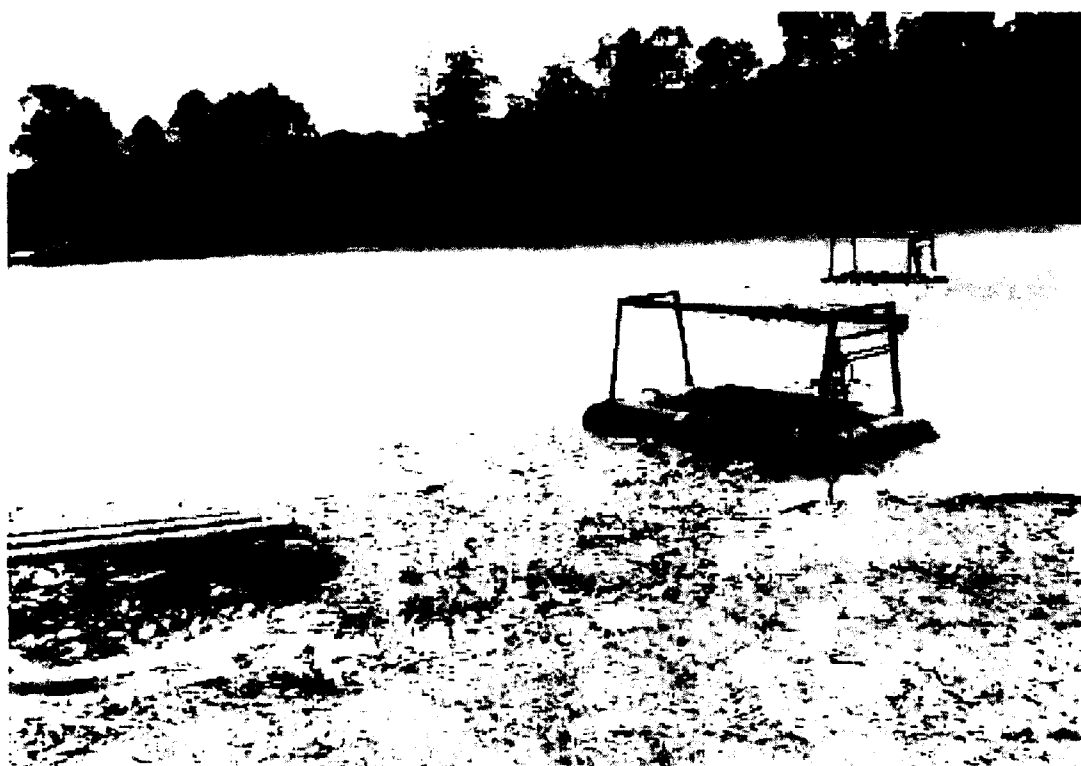
É comum o aparecimento de pequenos vazamentos, tanto nas conexões metálicas como no próprio corpo das mangueiras flexíveis, haja vista se tratar de um sistema móvel modular, que está em contato com rochas pontiagudas, e também, na época da ocorrência de cheias (conforme fotos abaixo), é comum o movimento de arrasto da flutuante das Bombas e choques com diversos tipos de materiais a deriva nas águas, como por exemplo, grandes troncos de árvores, pneus, pedras, lama e demais detritos como plásticos, carcaças de animais e etc.

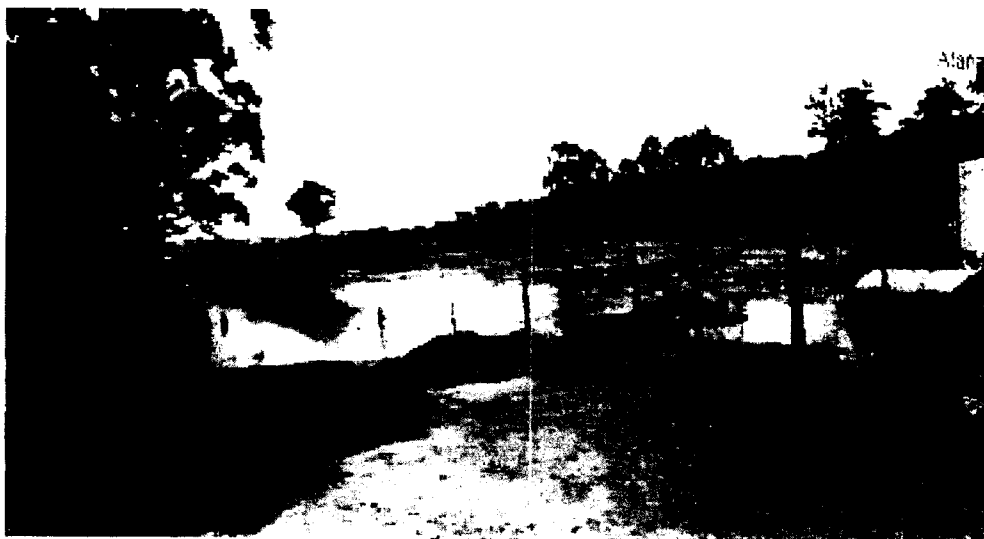
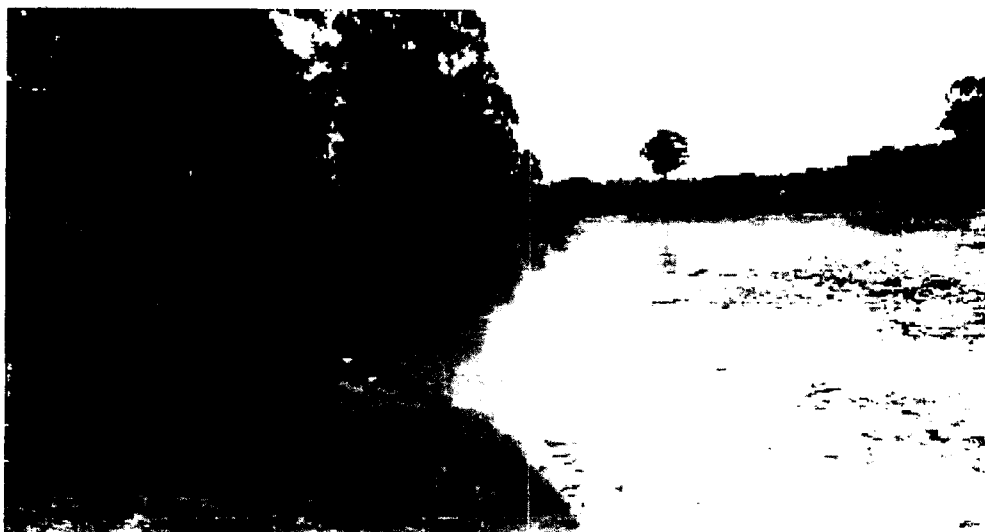
Através das fotos abaixo se verifica que todo o sistema de tubulação e as mangueiras ficaram submersos devido a grande quantidade de água armazenada no reservatório. (fotos fevereiro de 2016)

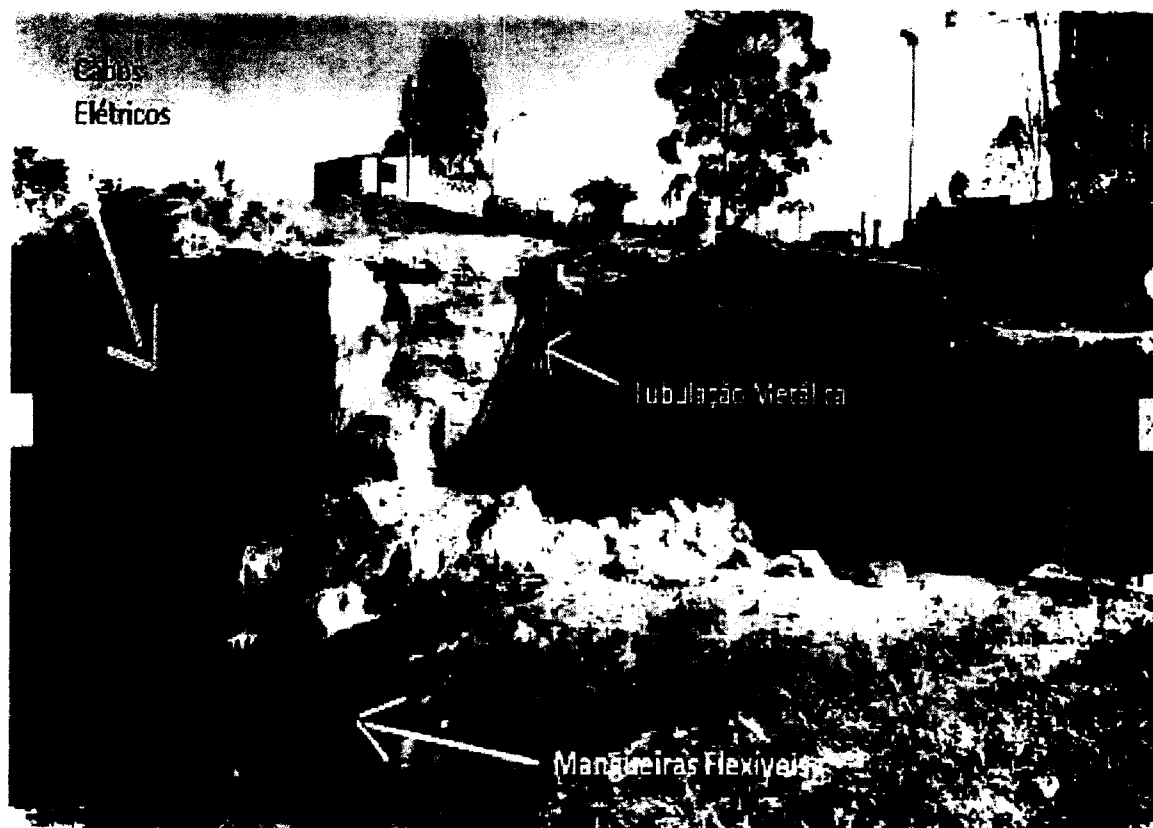
O vazamento pontual verificado nas três fotos do relatório da auditoria, não comprometeram a drenagem da Cava da Pedreira que está sendo utilizada como Piscinão, o que não significa que não devem ser corrigidos. Abaixo segue a foto do local para ilustração:

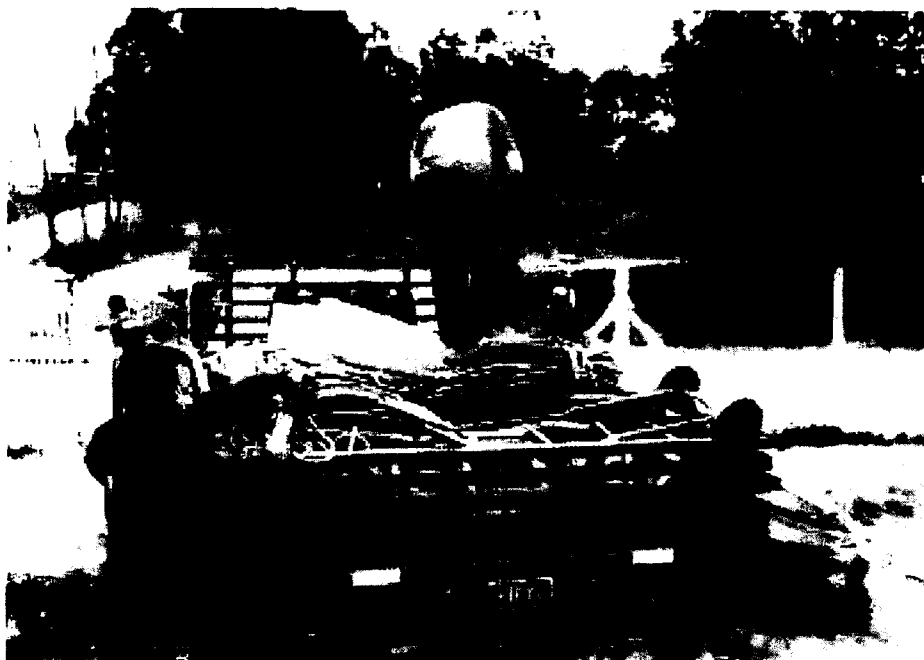
Informo ainda que neste ano houve perda de lances de cabos no interior do pisciñão devido ao assoreamento e impacto de sobrenadantes durante o intenso período chuvoso.(vide fotos abaixo)
