Assunto: Encaminhamento de Relatório de Auditoria 043/2019/CGM-AUDI.

| RELATÓRIO DE AUDITORIA | |
| Ordem de Serviço: | nº 043/2019/CGM |
| Unidade Auditada: | Subprefeitura Butantã (SUB-BT) |

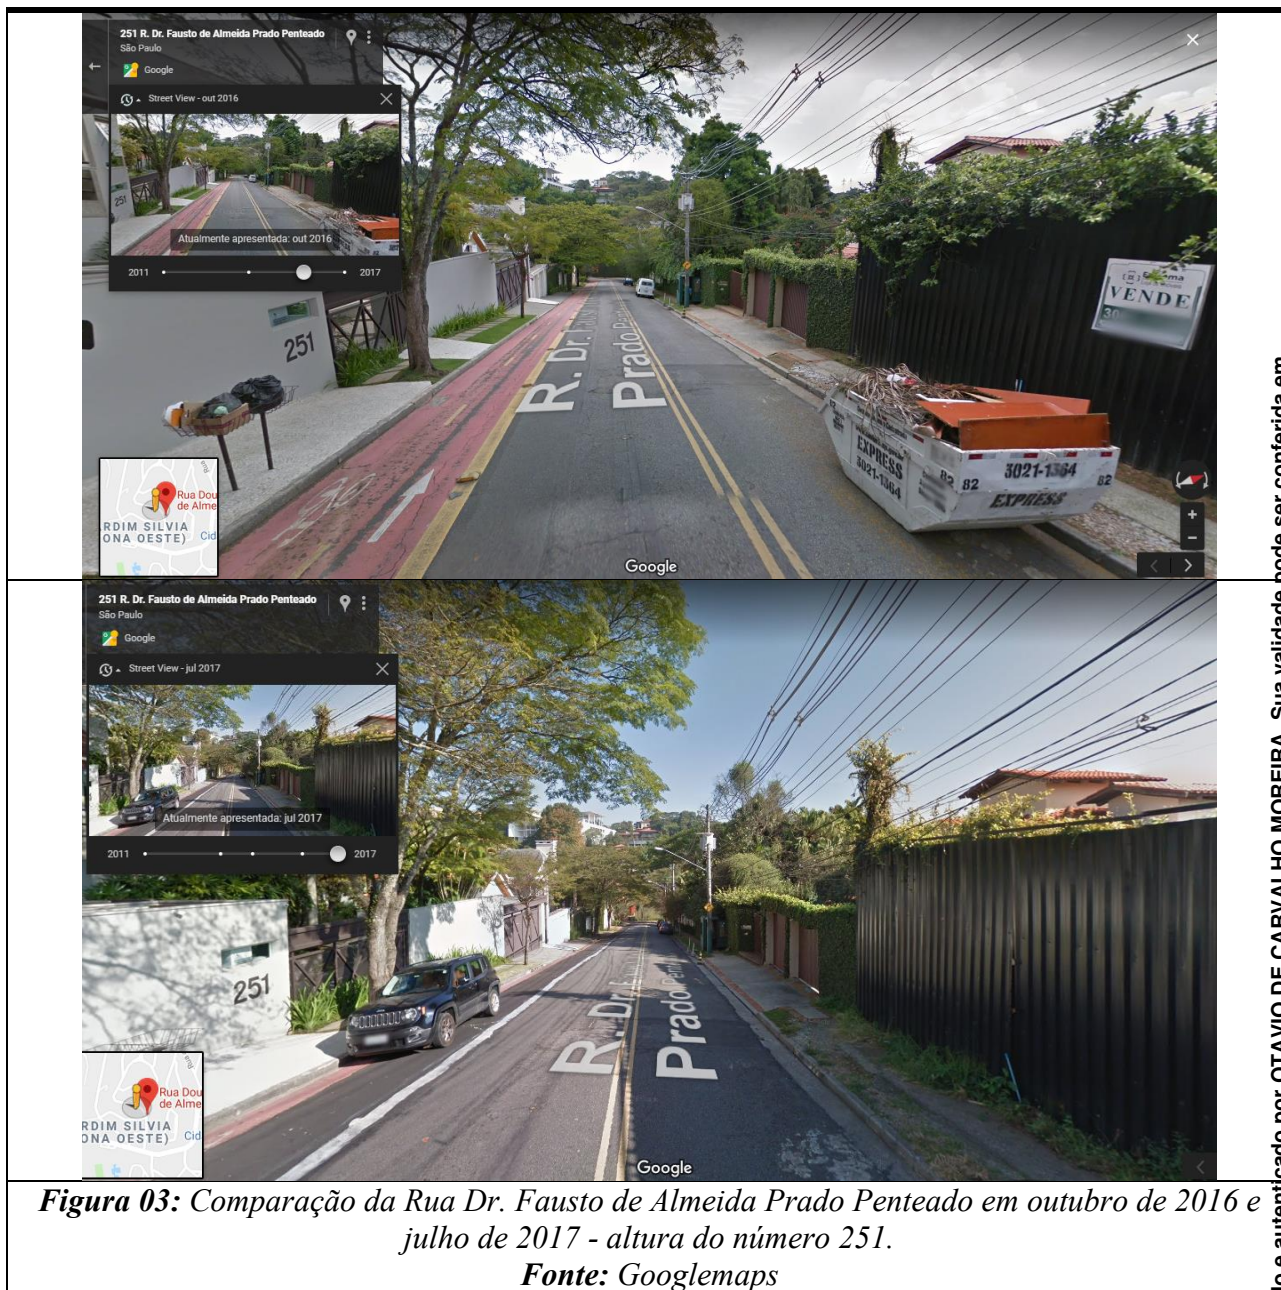
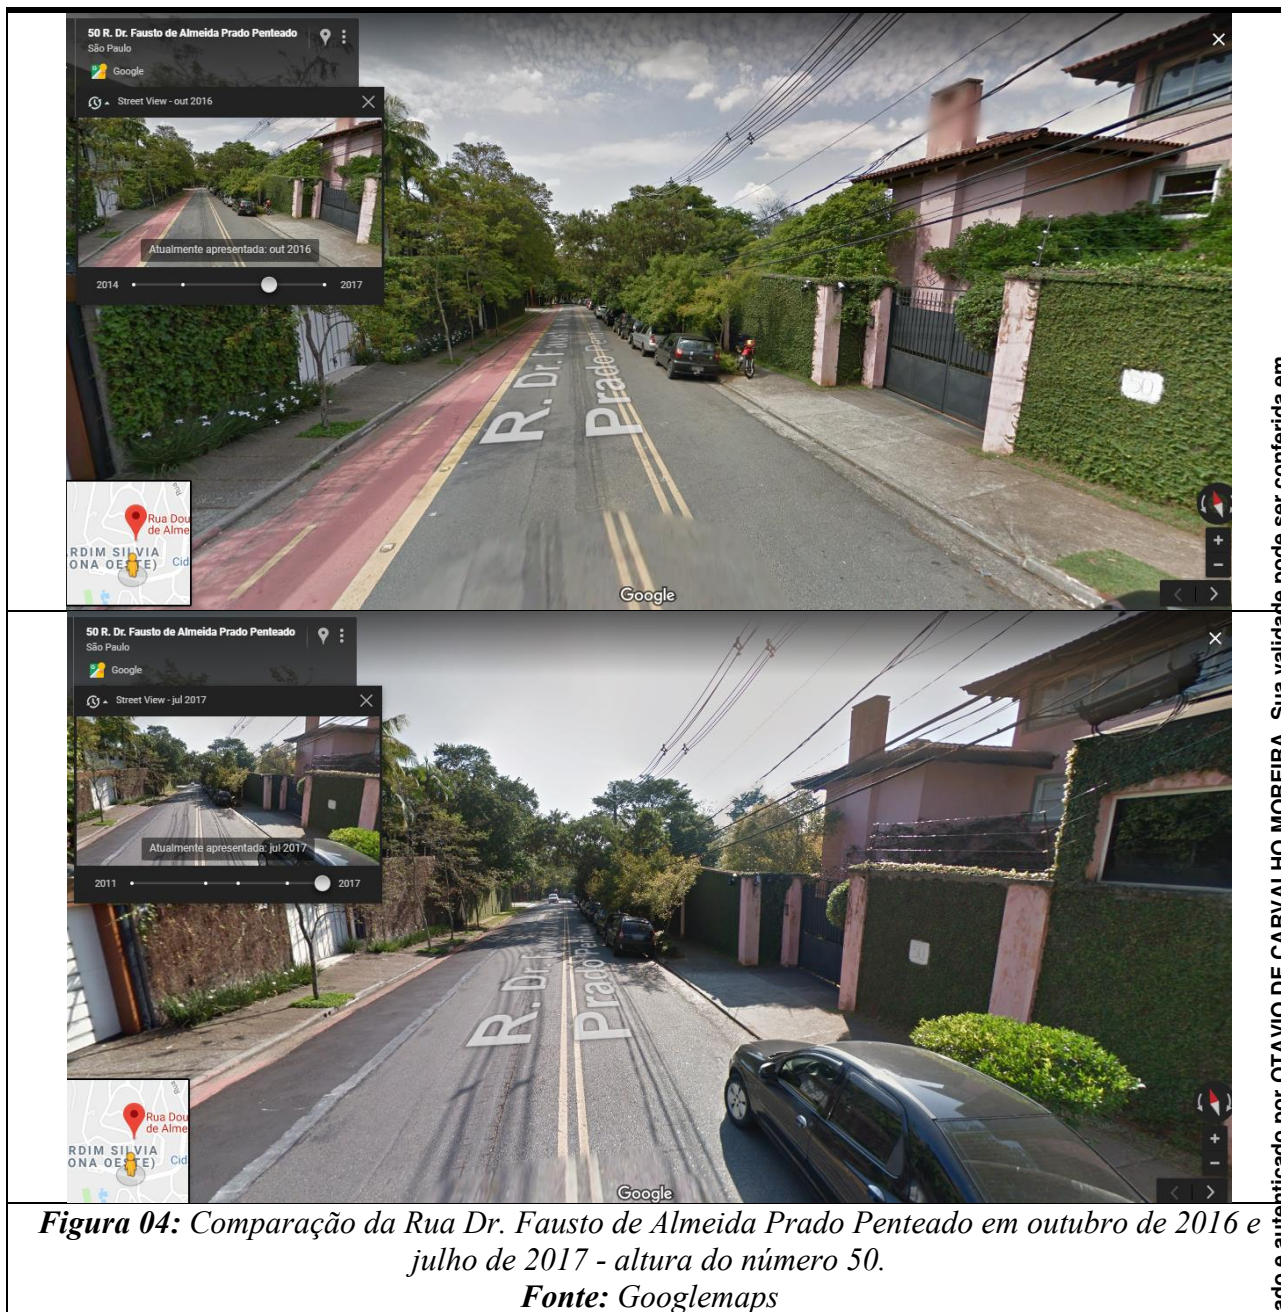
As Figuras 02 a 04 ilustram partes da mesma rua antes e depois do serviço executado. As fotos de antes são de outubro de 2016, sendo que o pavimento não aparenta estar deteriorado nem com buracos. Em pesquisa realizada no site do 156 da Prefeitura, dentro do campo “dados abertos” ([http://dados.prefeitura.sp.gov.br/pt\\_PT/dataset/dados-do-sp156](http://dados.prefeitura.sp.gov.br/pt_PT/dataset/dados-do-sp156)), referentes ao segundo semestre

de 2016 e primeiro semestre de 2017, a Rua Dr. Fausto de Almeida Prado aparece apenas com duas solicitações em julho de 2016, na altura dos números 200 e 241, ambos atendidos em julho de 2016.

Dessa forma, conforme explanado anteriormente, nos casos relatados e em outros análogos é devida uma análise técnica mais minuciosa, para avaliar se o caso seria um serviço de natureza emergencial e paliativo ou se o pavimento se encontra no final do seu ciclo de vida, o que justificaria economicamente uma intervenção para recapeamento integral do logradouro.

É importante ressaltar que o contrato firmado para realização de “tapa-buracos” não pode ser utilizado para serviços de recapeamento, pois tecnicamente não realiza a metodologia adequada e, ainda, juridicamente se apresenta como um desvirtuamento do objeto do contrato.

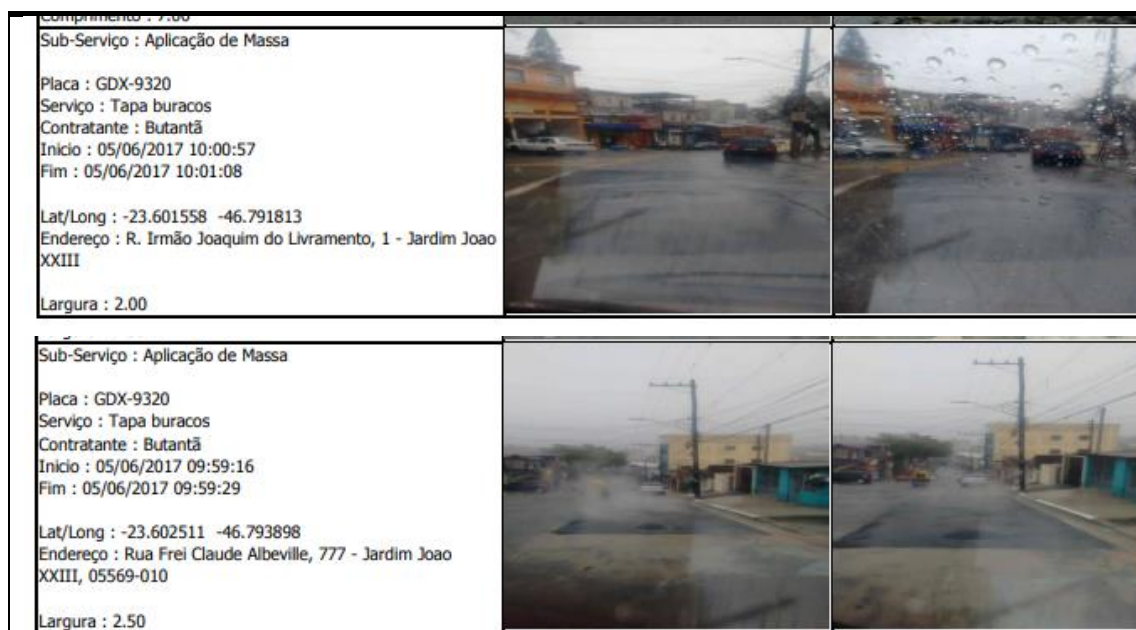
**Figura 06: Registros fotográficos retirados do Relatório Fotográfico de Serviços Executados**

Corroborando com a constatação acima, foi possível verificar, nos Relatórios Fotográficos dos Serviços Executados, Figura 06, alguns registros fotográficos que mostram que os serviços foram executados mesmo com chuva, o que contraria o edital e as recomendações das normas técnicas.
