## NOTA TÉCNICA – MNTV 020/2021

Ref.: OF-SGP23 n. 871/2021

### Assunto: Limpeza de galeria e canalização da rede de esgoto

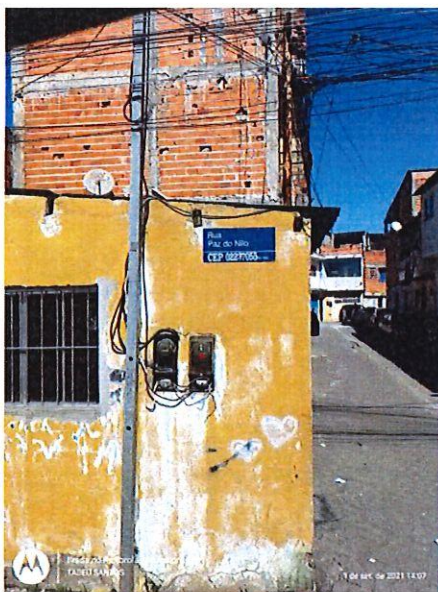
Figura 1 – Identificação de Logradouro

Em referência a ofício 871/2021 de Milton Leite, presidente da Câmara Municipal de São Paulo, realizamos a vistoria na Rua da Paz do Nilo altura do número 46 e identificamos a rede coletora de esgoto que atende os moradores da via em funcionamento normal.

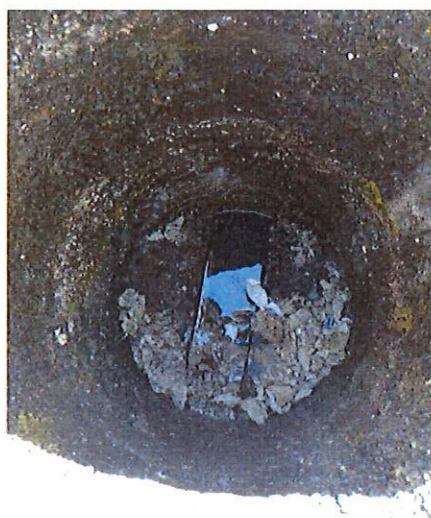
Foram identificados também, sólidos depositados no fundo dos poços de visita que não fazem parte dos efluentes domésticos a qual a rede é projetada para captar e enviar através de escoamento gravitacional à estação de tratamento.

Figura 2 – Materiais assoreados

Como responsável pela manutenção, a SABESP realizou uma limpeza preventiva a fim de remover os sólidos para que não causem obstrução em um momento de alta utilização, gerando transtorno aos moradores e necessidade de intervenção corretiva.

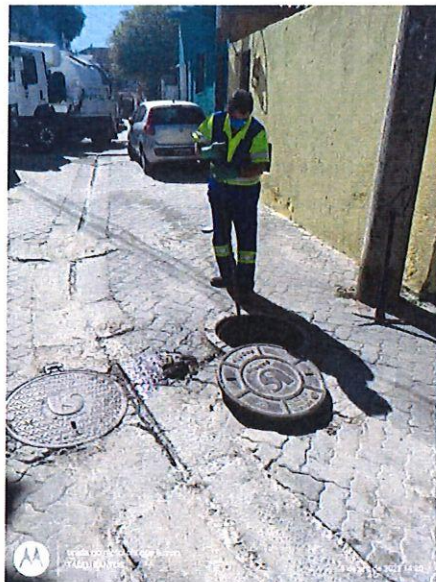
Figura 3 – Limpeza Preventiva

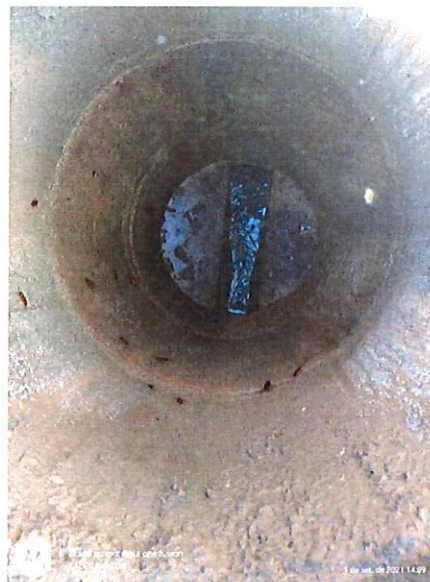
Figura 4 – Poço de Visita limpo
