**PREFEITURA DO MUNICÍPIO DE SÃO PAULO****GABINETE DO PREFEITO****OFÍCIO AO LEGISLATIVO****Ofício ATL SEI nº 055398012**

## DT/SPO – Pontos e Abrigos AVALIAÇÃO TÉCNICA – 0898/2021

## AVALIAÇÃO TÉCNICA – Pontos e Abrigos Nº 146/2021

**ORIGEM** : OFÍCIO SGP 23 Nº 590/2021  
**INTERESSADO** : SPOBRAS/NGC - NÚCLEO DE GESTÃO DE CONCESSÕES  
**ASSUNTO/LOCAL** : VISTORIA PARA VERIFICAR CONSERVAÇÃO DOS EQUIPAMENTOS/RUA AGRIMENSOR SUGAYA.

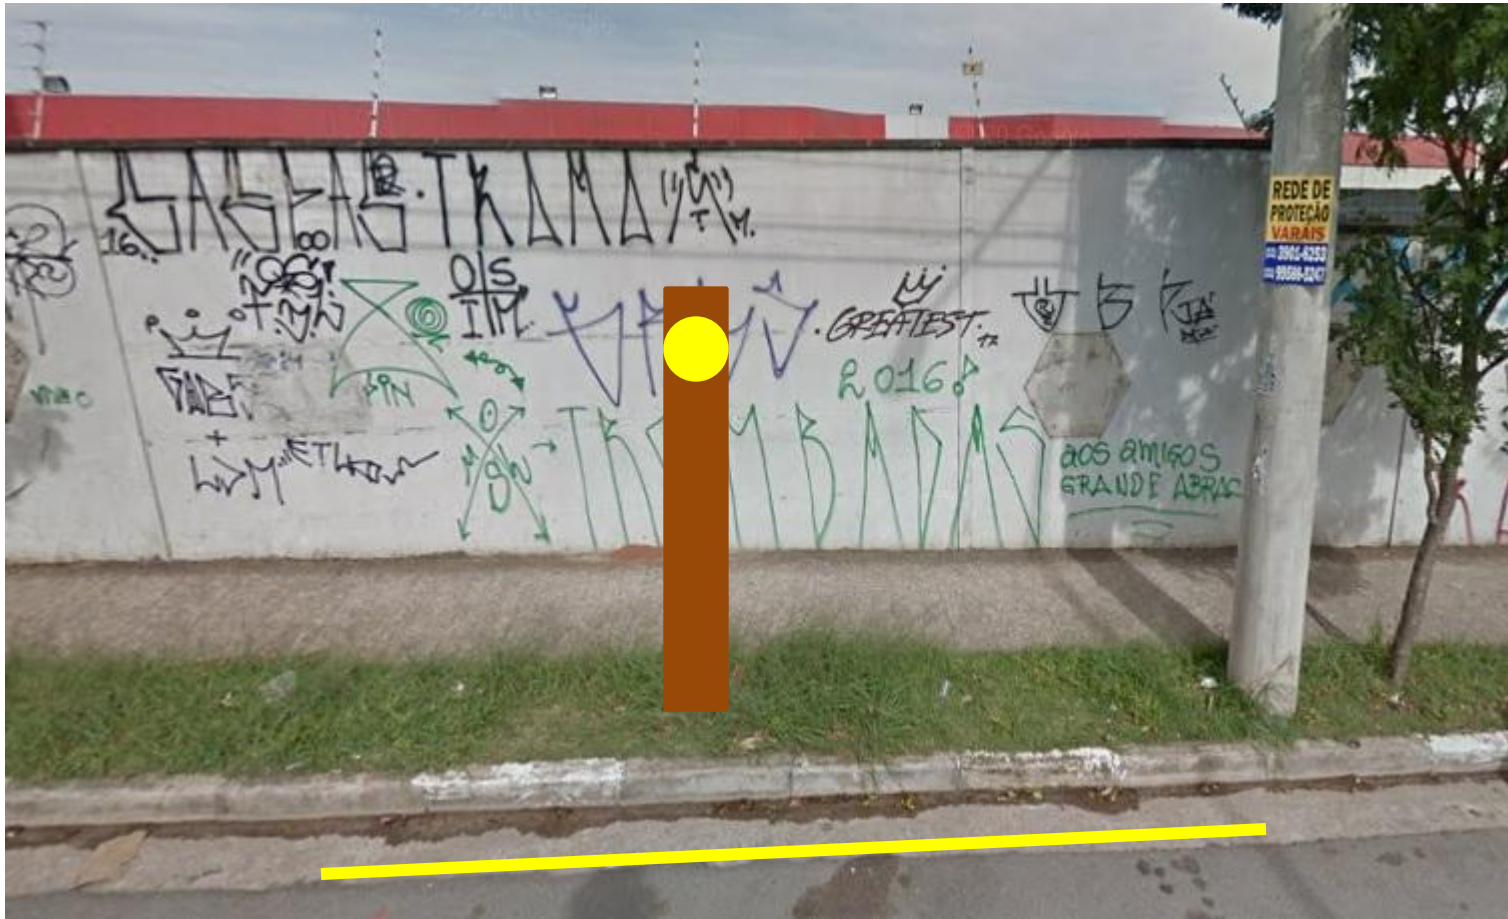
**RUA AGRIMENSOR SUGAYA Nº 288 LATERAL  
LADO OPOSTO AO CONDOMINIO RITMO  
IMPLANTAR SINALIZAÇÃO “PAIRE ONIBUS”**

Para melhor atendimento dos moradores do condomínio Ritmo, localizado na Rua Agrimensor Sugaya nº 391, sugerimos o remanejamento do ponto de parada da Rua Agrimensor Sugaya nº 288 com avanço de 20 metros, adequando-o à faixa de travessia, sentido Centro/Bairro, e o recuo do ponto de parada da Rua Agrimensor Sugaya nº 288 (oposto) em 45 metros, sentido Bairro/Centro.

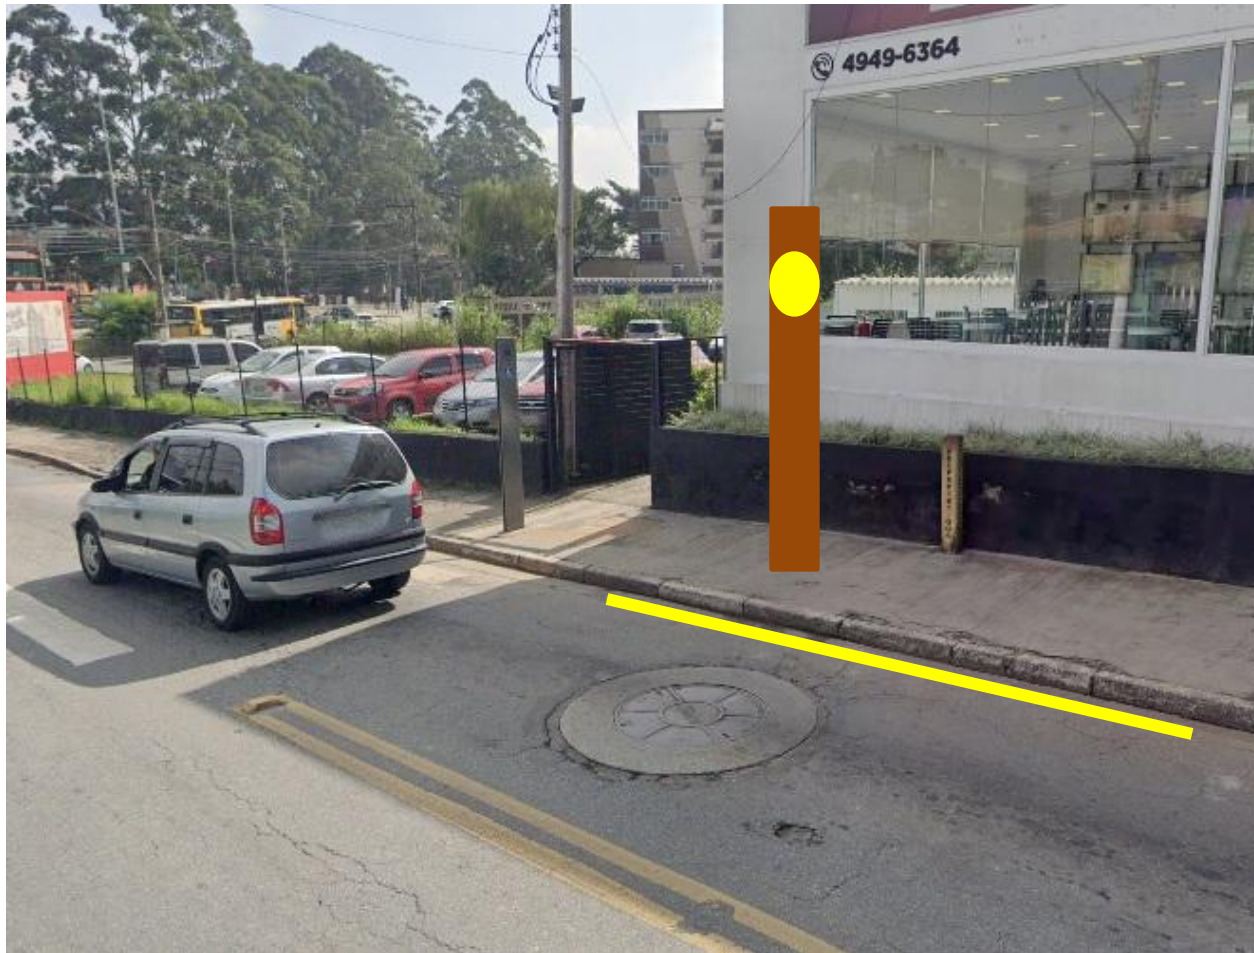
**RUA AGRIMENSOR SUGAYA Nº 107  
SERÁ READEQUADO ANTES DA FAIXA DE TRAVESSIA  
IMPLANTAR SINALIZAÇÃO “PAIRE ÔNIBUS”**

Quanto ao ponto de parada instalado na Rua Agrimensor Sugaya nº 107, estamos propondo seu recuo em 02 metros, devido à existência de faixa de travessia de pedestre no local e a parada dos coletivos para realização do embarque/desembarque está obstruindo essa sinalização.

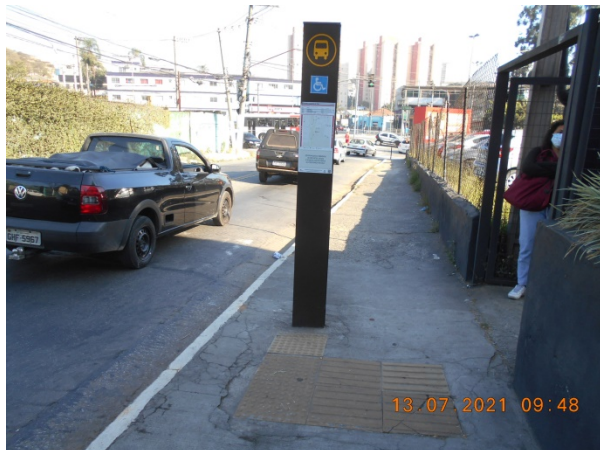
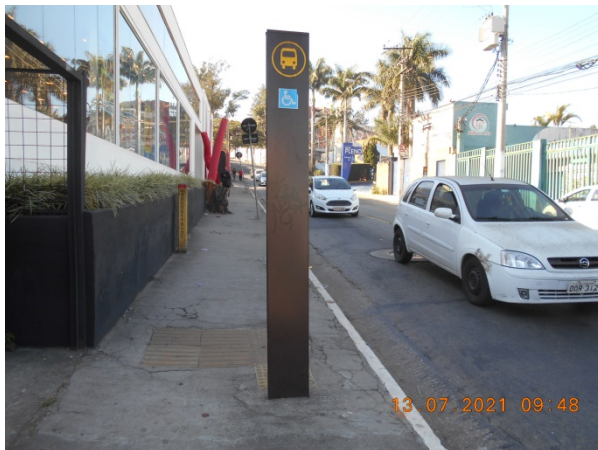
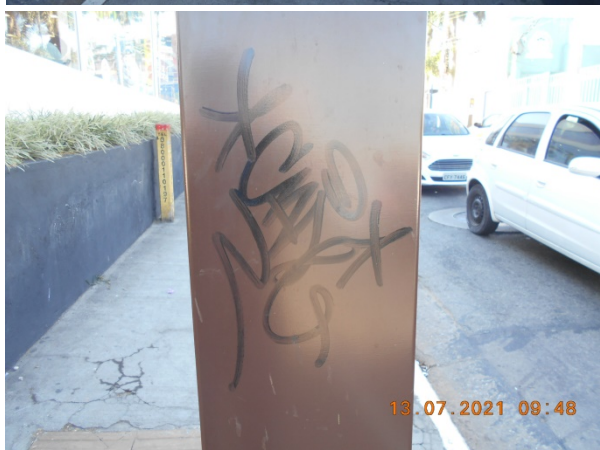
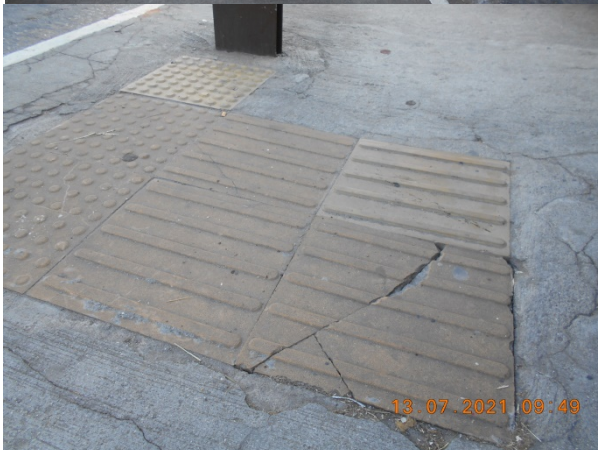
TOTEM MARROM – ALT. Nº 134 (OP) B/C

**ANÁLISE TÉCNICA:** O totem se encontra com pichação e uma lajota direcional quebrada.

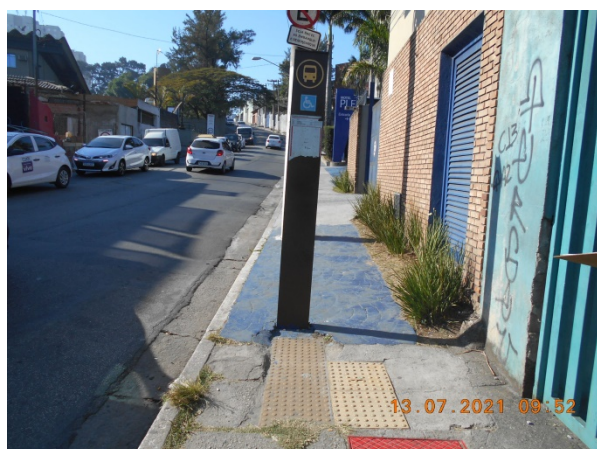
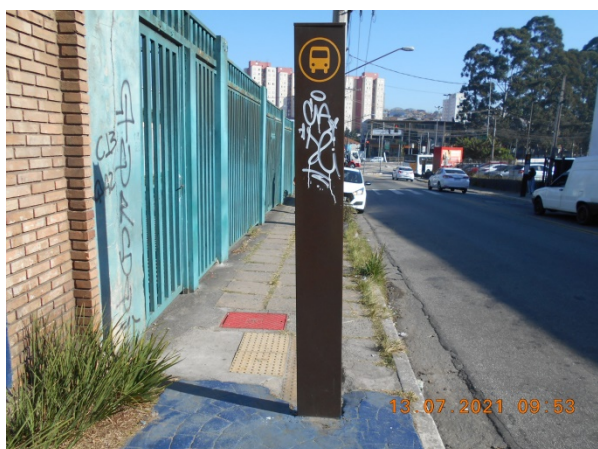
TOTEM MARROM – ALT. Nº 134 C/B

**ANÁLISE TÉCNICA:** O totem está com adesivo indicativo das linhas rasgado e com pichação.

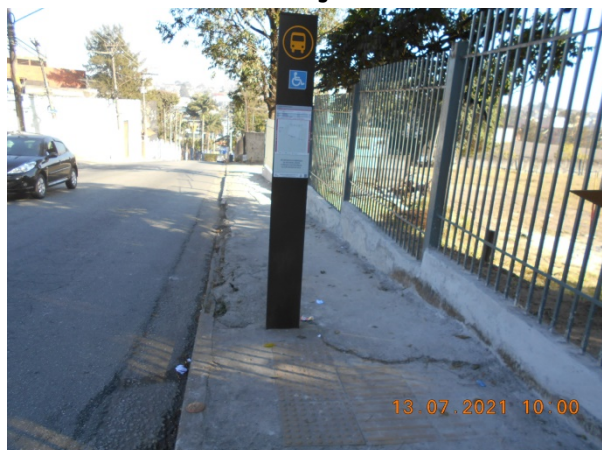
TOTEM MARROM – ALT. 288 (OP) B/C  
**ANÁLISE TÉCNICA:** Executar limpeza.

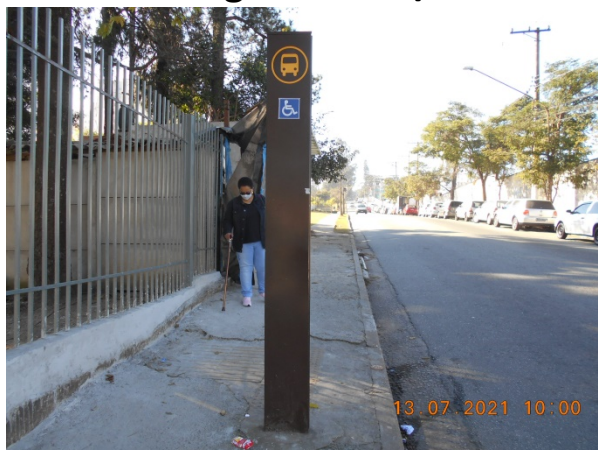
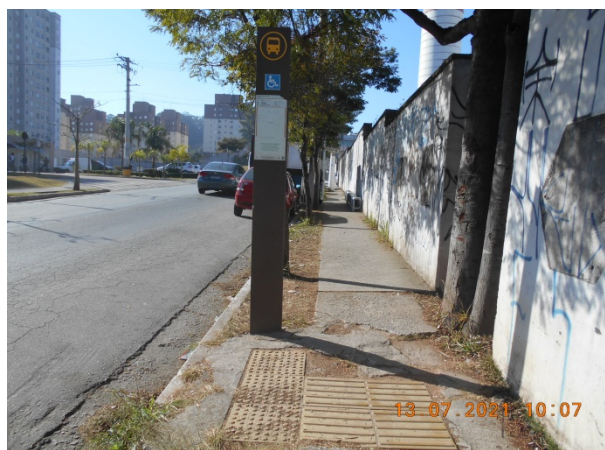
TOTEM MARROM – ALT. Nº 288 C/B  
**ANÁLISE TÉCNICA:** Regularizar o entorno do piso podotátil e do totem.

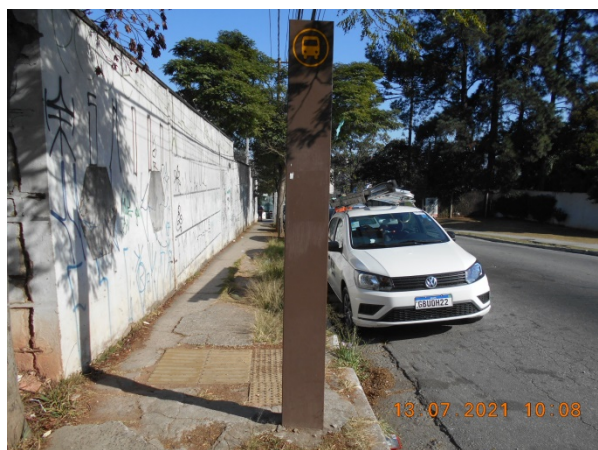
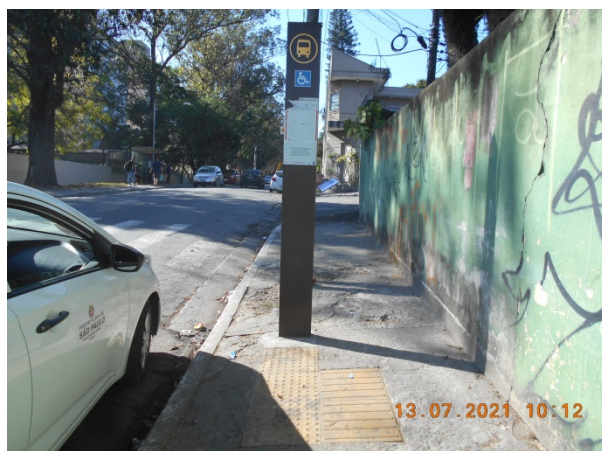
TOTEM MARROM – ALT. Nº 484 C/B  
**ANÁLISE TÉCNICA:** Trocar o adesivo indicativo das linhas rasgado.

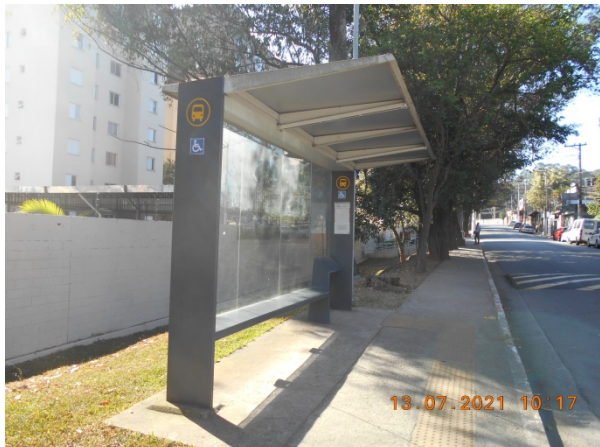
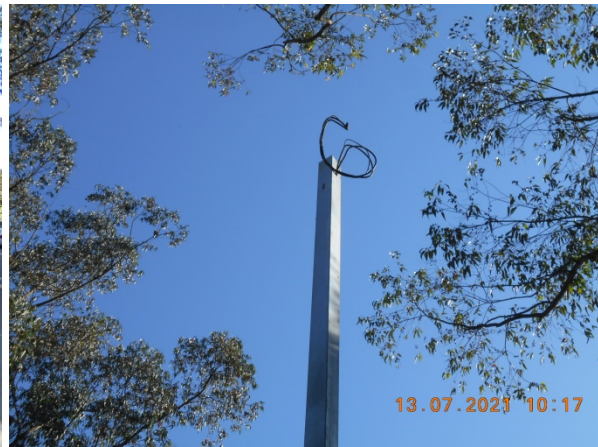
ABRIGO MINIMALISTA LEVE – ALT. Nº 518 (OP) B/C

**ANÁLISE TÉCNICA:** O abrigo não está energizado – executar limpeza.

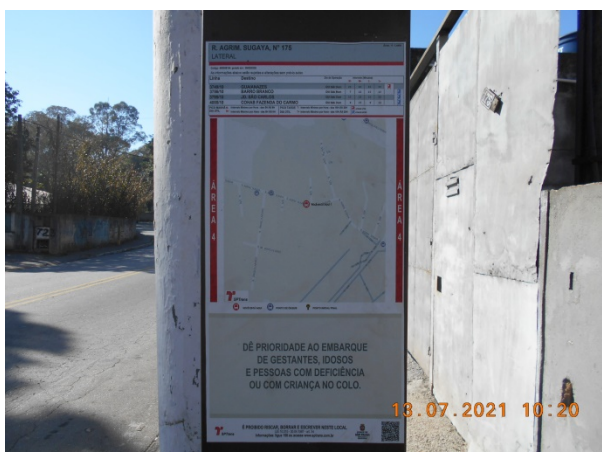
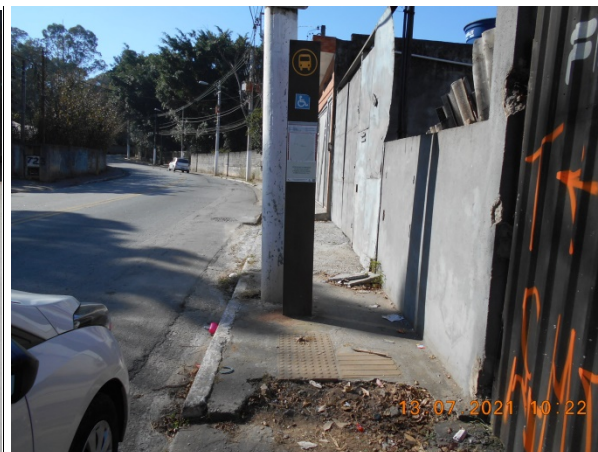
TOTEM MARROM – ALT. Nº 175 C/B

**ANÁLISE TÉCNICA:** Regularizar o piso junto ao piso podotátil.

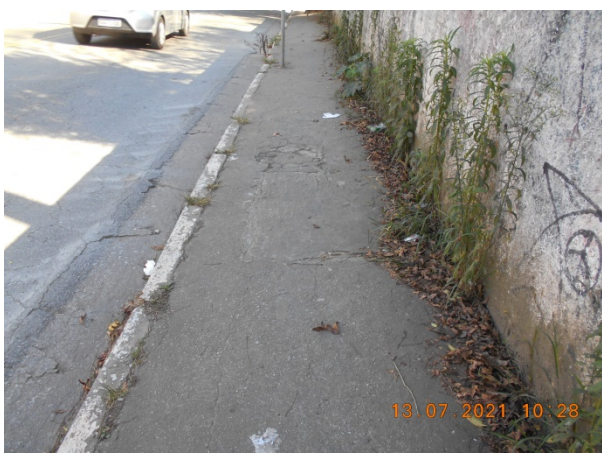
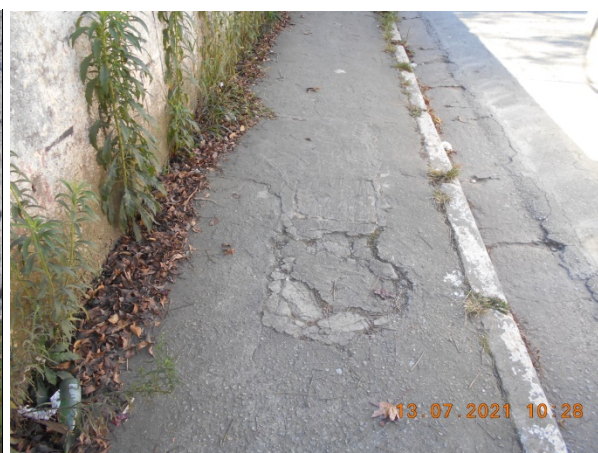
TOTEM MARROM – ALT. Nº 177 (OP) B/C

**ANÁLISE TÉCNICA:** Totem suprimido.

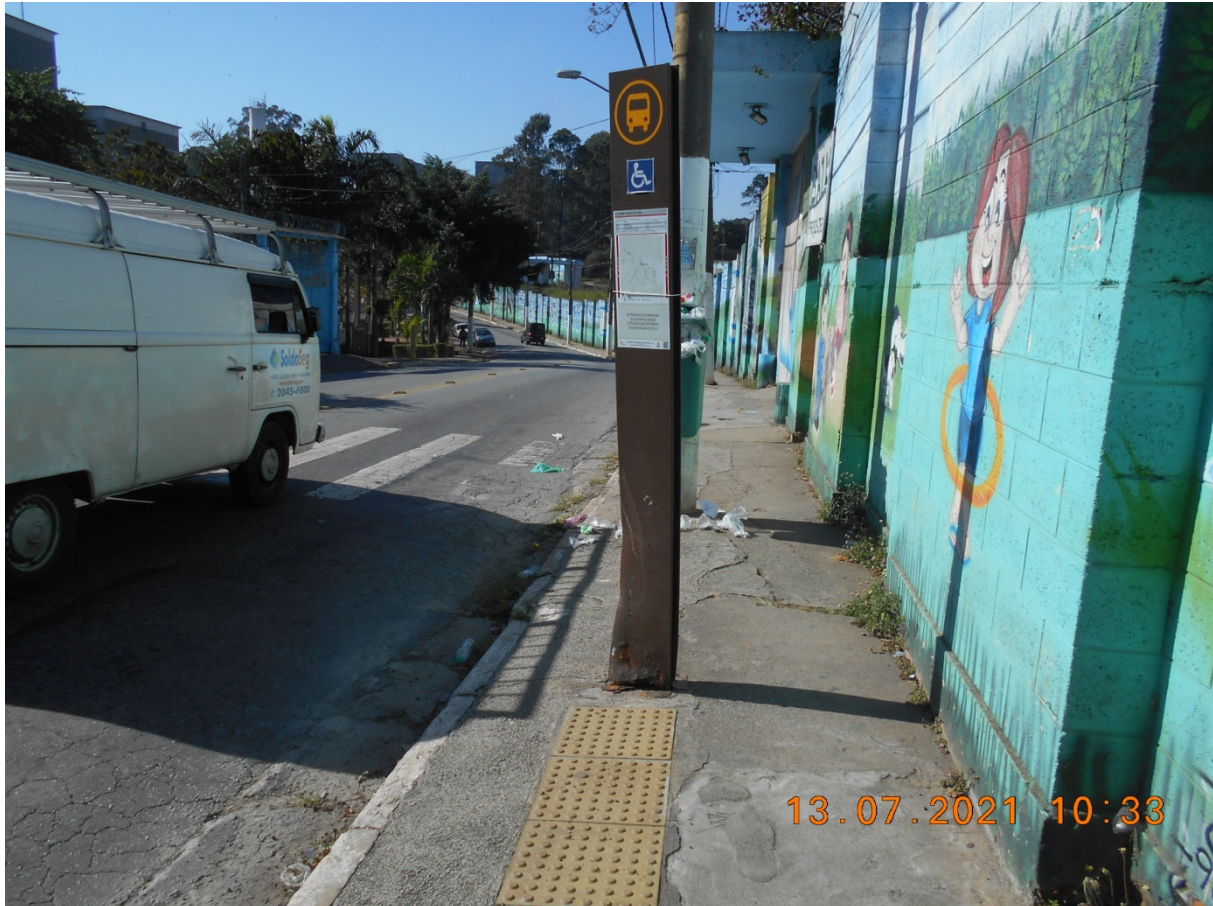
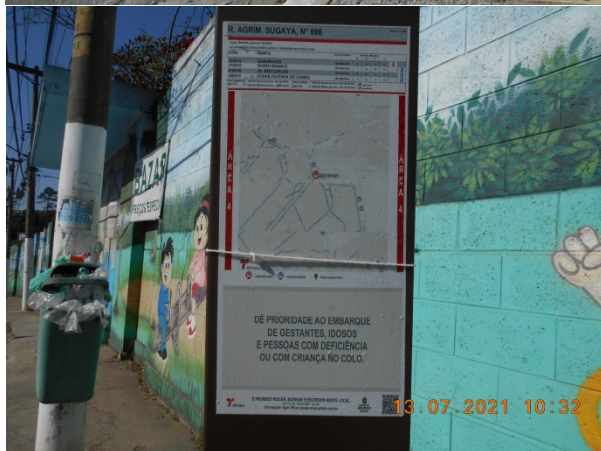
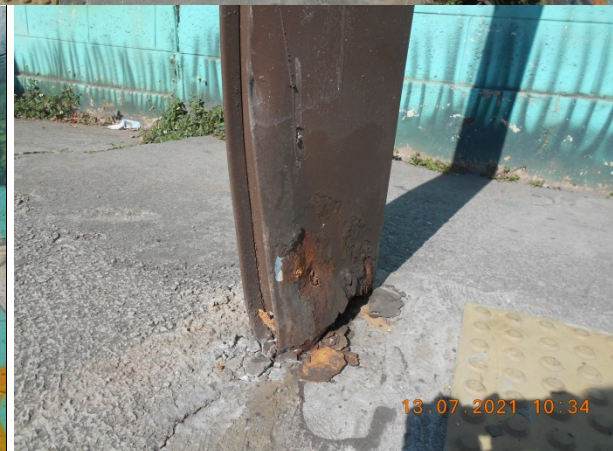
TOTEM MARROM – ALT. Nº 996 C/B

**ANÁLISE TÉCNICA:** O totem está danificado devido ter sofrido abalroamento.

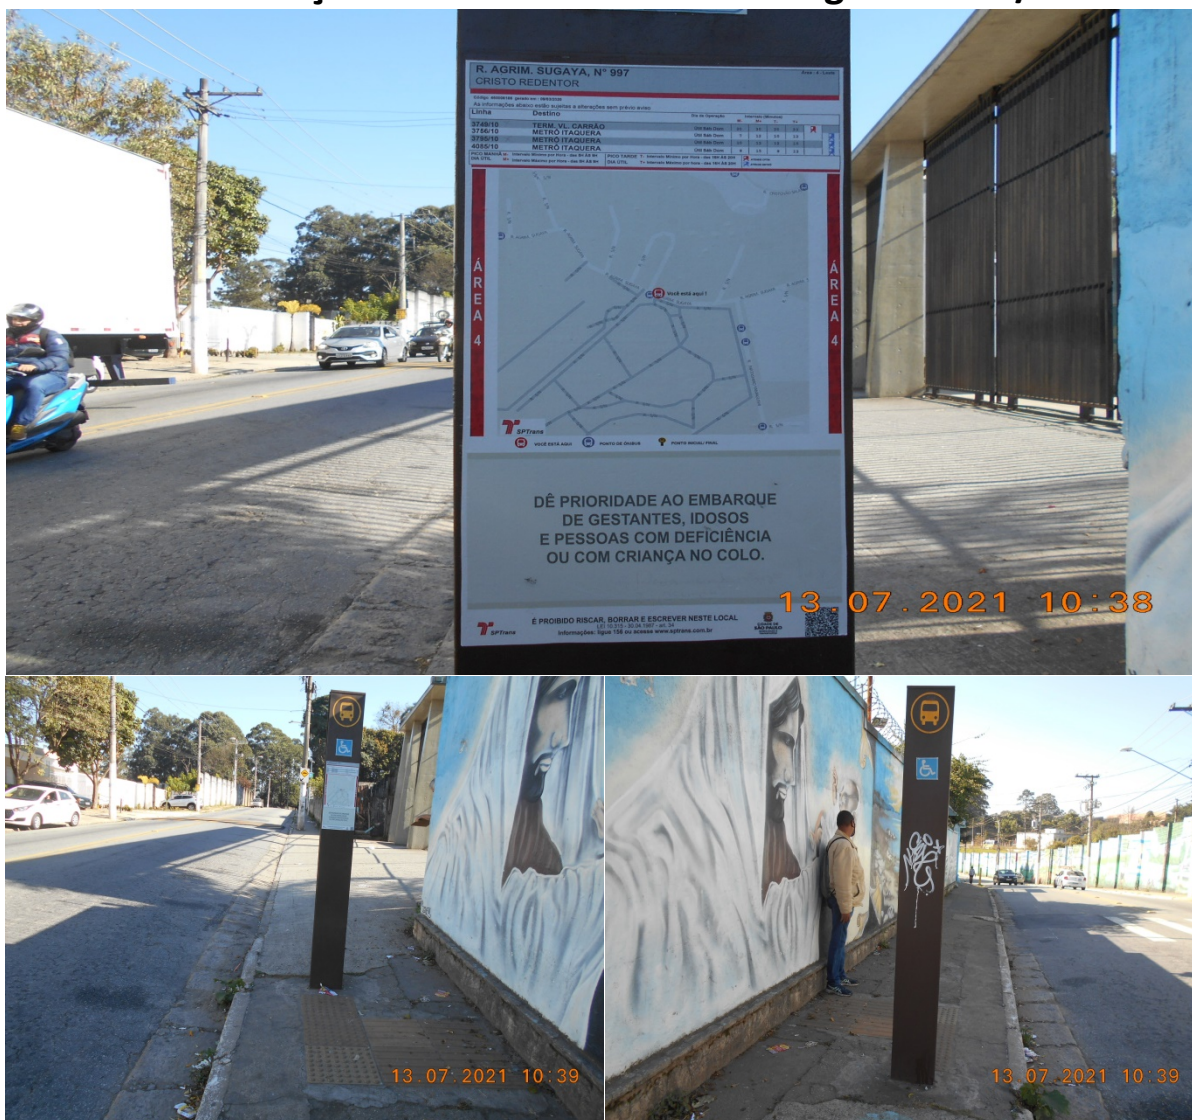
TOTEM MARROM – ALT. Nº 967/997 NO ADESIVO - B/C  
ANÁLISE TÉCNICA: Limpar pichação.

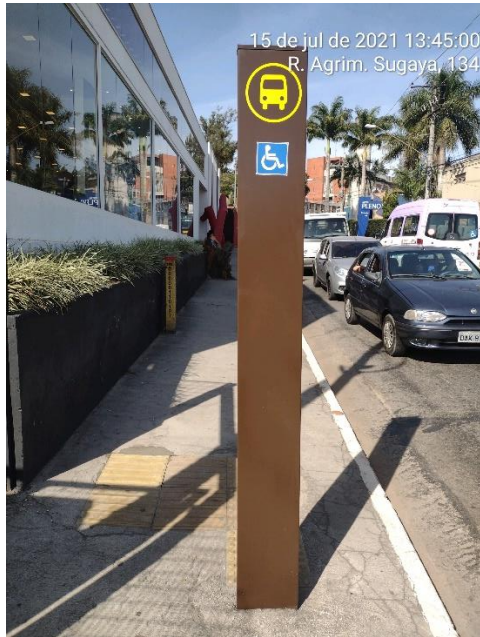
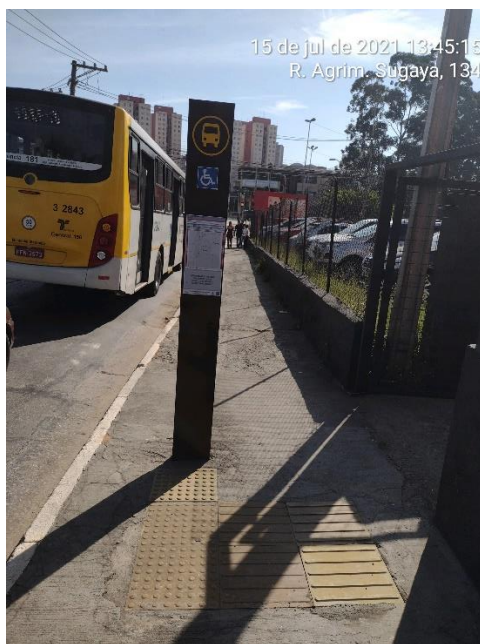
**Foto 01: Vista do Totem com pichação retirada.**

**Foto 02: Visão geral do equipamento com correção de piso tátil.**

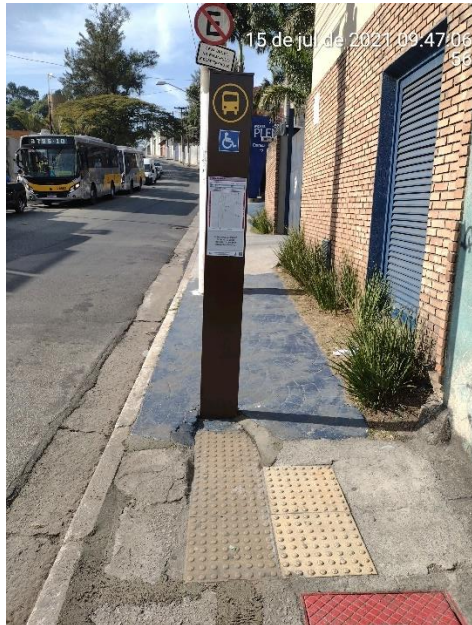
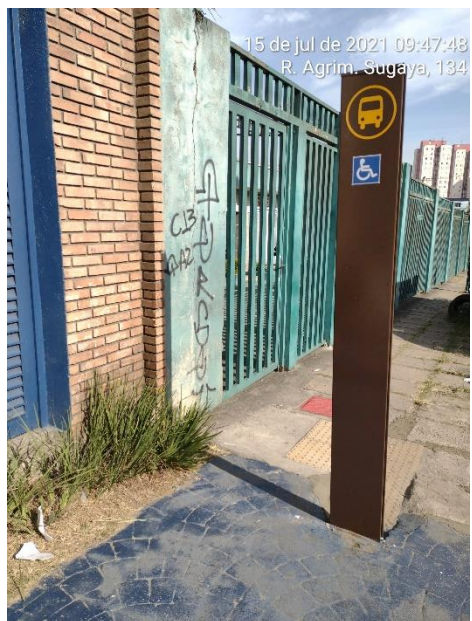
**Apontamento:** Totem marrom – Altura do nº 134 C/B – O totem está com adesivo indicativo das linhas rasgado e com pichação.

**Foto 03: Vista do Totem com recomposição do adesivo de itinerário.**

**Foto 04: Retirada de pichação do equipamento.**

**Resposta Concessionária:** A Concessionária procedeu com correção às ocorrências apresentadas, conforme demonstram as fotos a seguir.

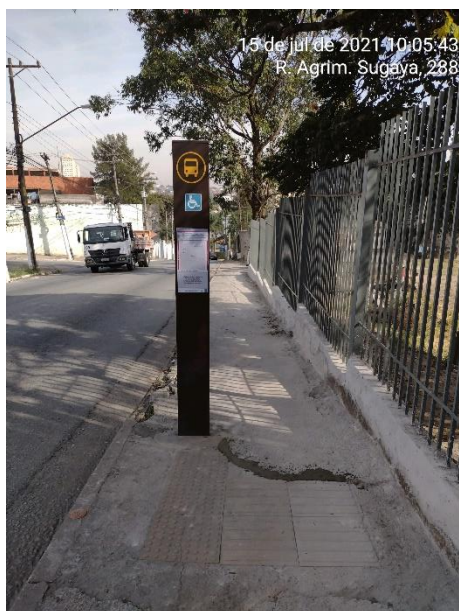
**Apontamento:** Totem marrom – Altura do nº 288 (oposto) B/C – Executar limpeza.

**Foto 05:** Vista geral do equipamento após limpeza.

**Resposta Concessionária:** A Concessionária procedeu com a limpeza do equipamento, conforme foto a seguir.

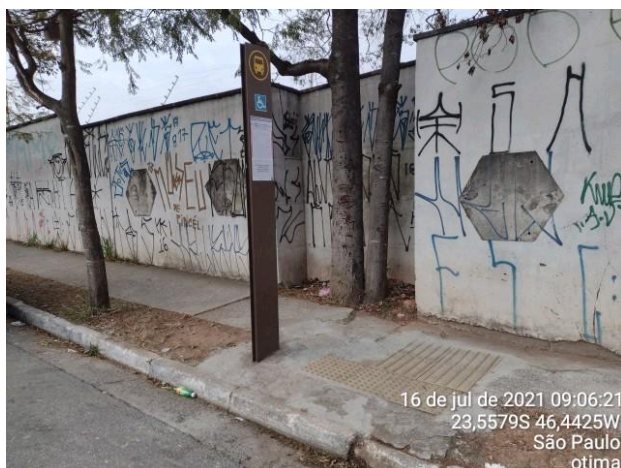
**Apontamento:** Totem marrom – Altura do nº 288 C/B – Regularizar o entorno do piso podotátil e do totem.

**Foto 06:** Visão geral do equipamento com regularização do pavimento no entorno.

**Resposta Concessionária:** A Concessionária procedeu com a regularização do piso da calçada no entorno do equipamento, conforme foto a seguir.

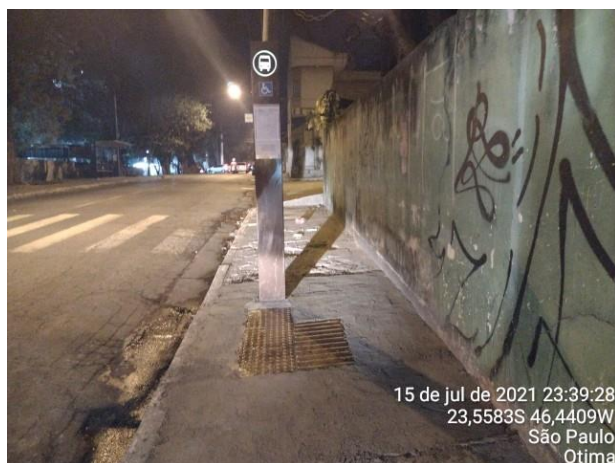
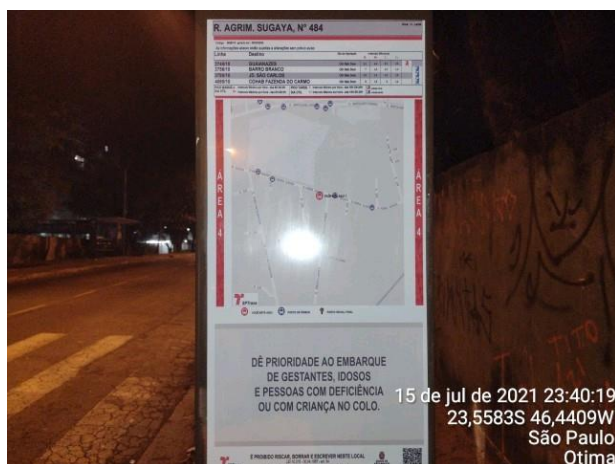
**Apontamento:** Totem marrom – Altura do nº 484 C/B – Trocar o adesivo de itinerário de linhas rasgado.

**Foto 07: Visão geral do equipamento com recomposição do adesivo de itinerário.**

**Foto 08: Detalhe do adesivo de itinerário recomposto.**

**Resposta Concessionária:** A Concessionária procedeu com a recomposição do adesivo de itinerário, conforme fotos a seguir.

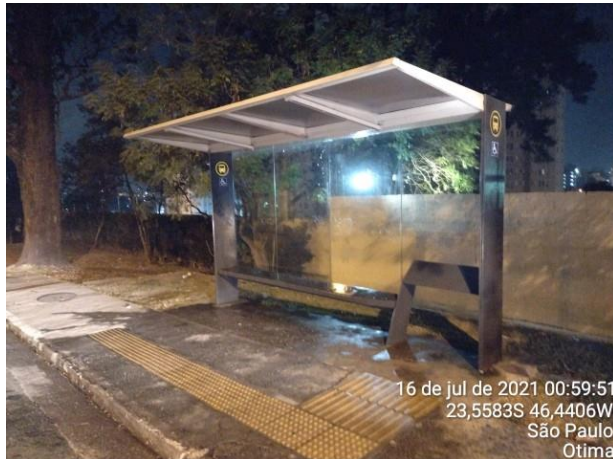
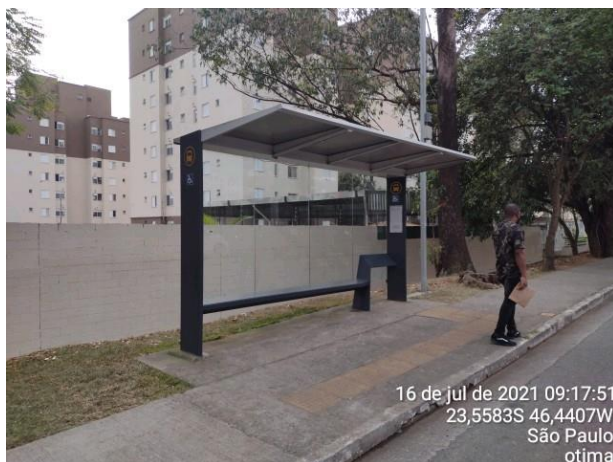
**Foto 09: Visão geral do Abrigo no momento da limpeza.**

**Foto 10: Visão geral do equipamento após a manutenção.**

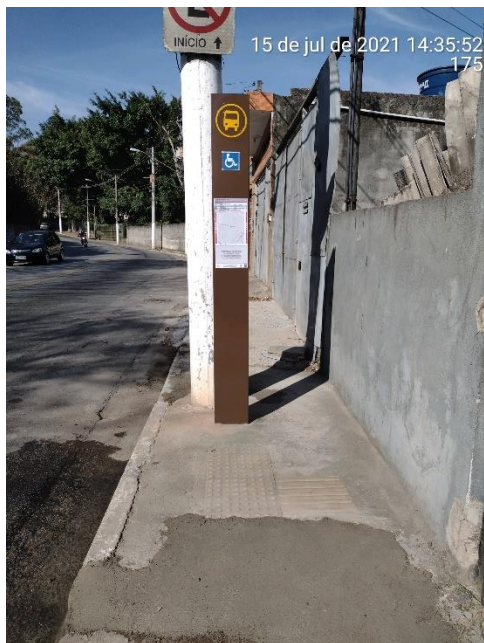
**Foto 11: Visão geral do equipamento com recomposição do piso junto ao piso tátil.**

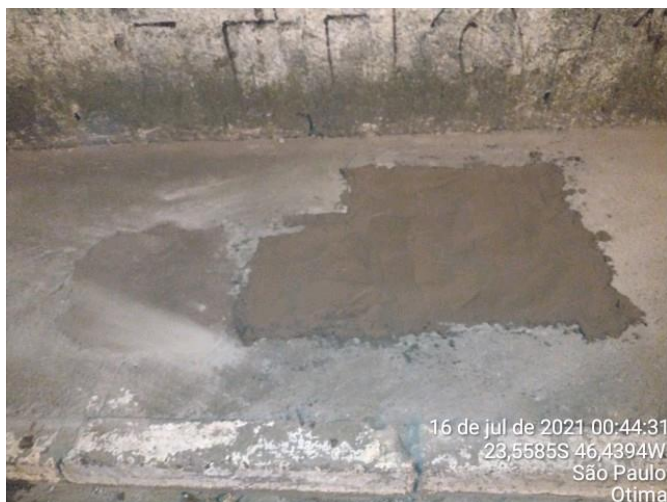
**Resposta Concessionária:** A Concessionária indica que não há indicação do ponto em questão na lista de paradas ativas da SPTrans, e dessa forma não realizou a reposição do equipamento no local, executando apenas a regularização da calçada conforme foto a seguir, a fim de segurança do pedestre.

**Foto 12: Vista da calçada recomposta.**

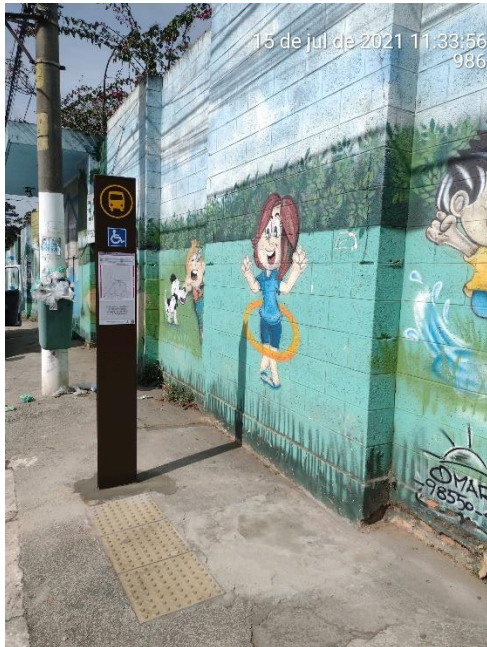
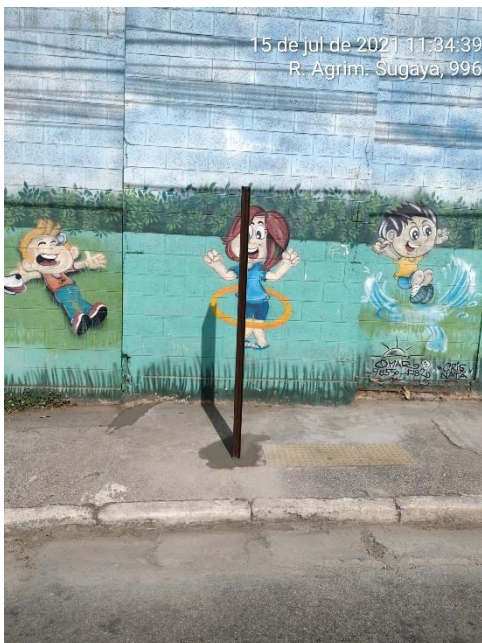
**Apontamento:** Totem marrom – Altura do nº 996 C/B – O Totem está danificado devido a ter sofrido abaloamento.

**Foto 13: Visão geral do novo equipamento instalado no local.**

**Foto 14: Vista lateral do novo equipamento instalado no local.**

**Resposta Concessionária:** A Concessionária realizou a reposição do equipamento, conforme fotos a seguir.

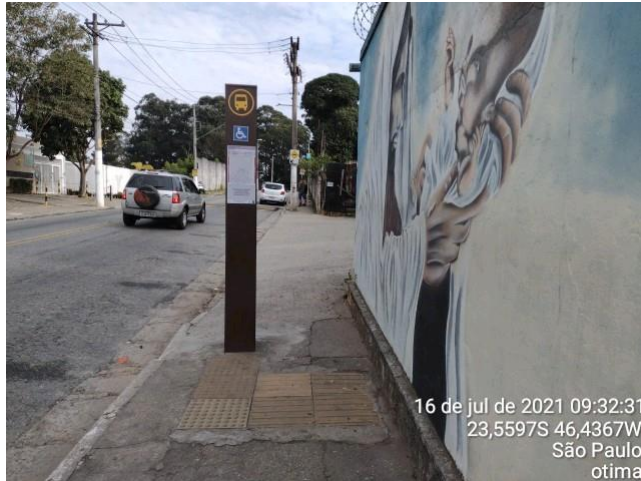
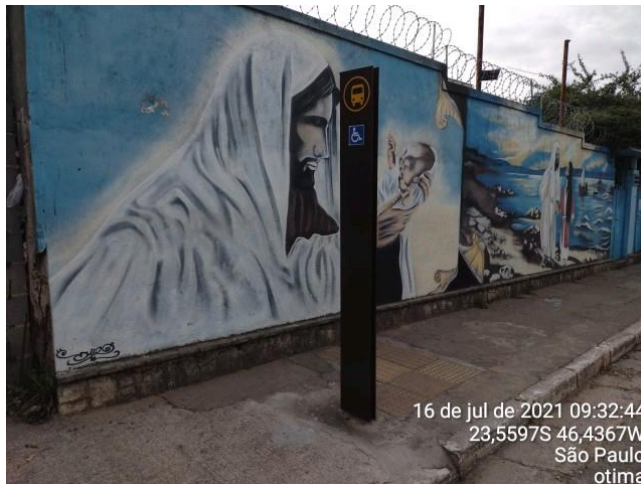
**Apontamento:** Totem marrom – Altura do nº 967/997 B/C – Limpar pichação.

**Foto 15: Visão geral do equipamento.**

**Foto 16: Detalhe da correção da pichação.**

**Resposta Concessionária:** A Concessionária procedeu com a correção da pichação, conforme fotos a seguir.
