# **RELATÓRIO DE AUDITORIA**

**ORDEM DE SERVIÇO Nº 012/2020/CGM-AUDI**

**Companhia Metropolitana de Habitação de São Paulo (COHAB-SP)**

**CONSTATAÇÃO 03 – Duplicação e adulteração de relatório fotográfico na instrução de processo de pagamento.**

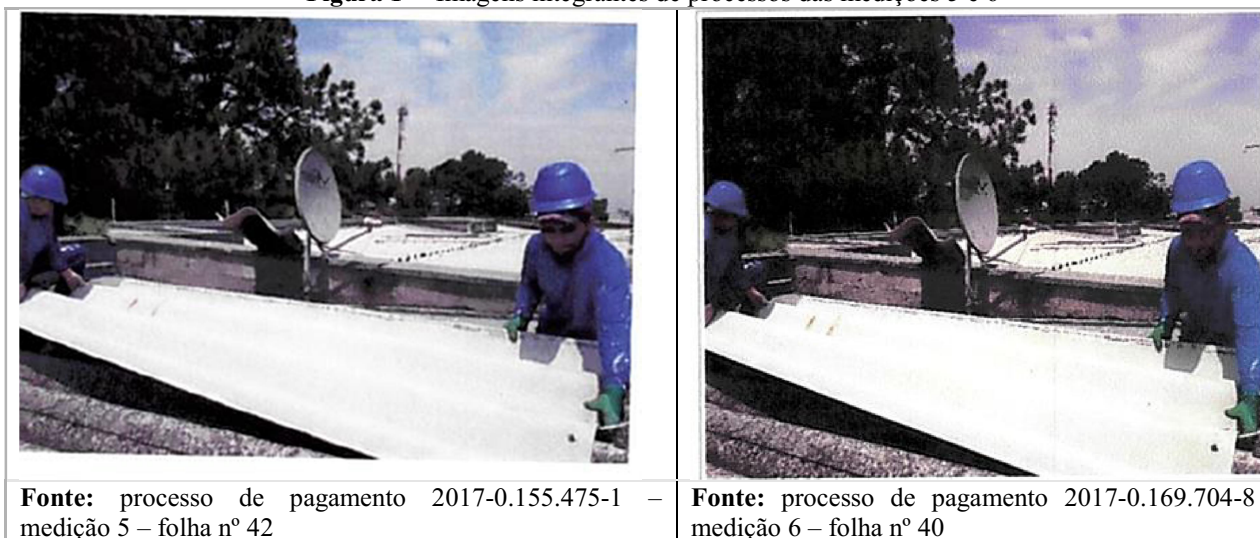
**Figura 1 —** Imagens integrantes de processos das medições 5 e 6

As imagens mencionadas foram identificadas nas medições 05 e 06 (processos de pagamento 2017-0.155.475-1 e 2017-0.169.704-8, respectivamente). Tais imagens deveriam comprovar a execução dos serviços de troca de telhas. A figura 1 abaixo comprovaria a execução desse serviço nos meses de setembro e de outubro de 2017.

É possível perceber que se trata da mesma imagem utilizada para comprovar a execução do serviço em diferentes medições.

Principal Recomendação: Recomenda-se que a Unidade altere o procedimento de instrução dos processos de medição e pagamentos, de modo que sejam utilizadas apenas imagens inéditas em cada medição para comprovação da execução do serviço realizado.

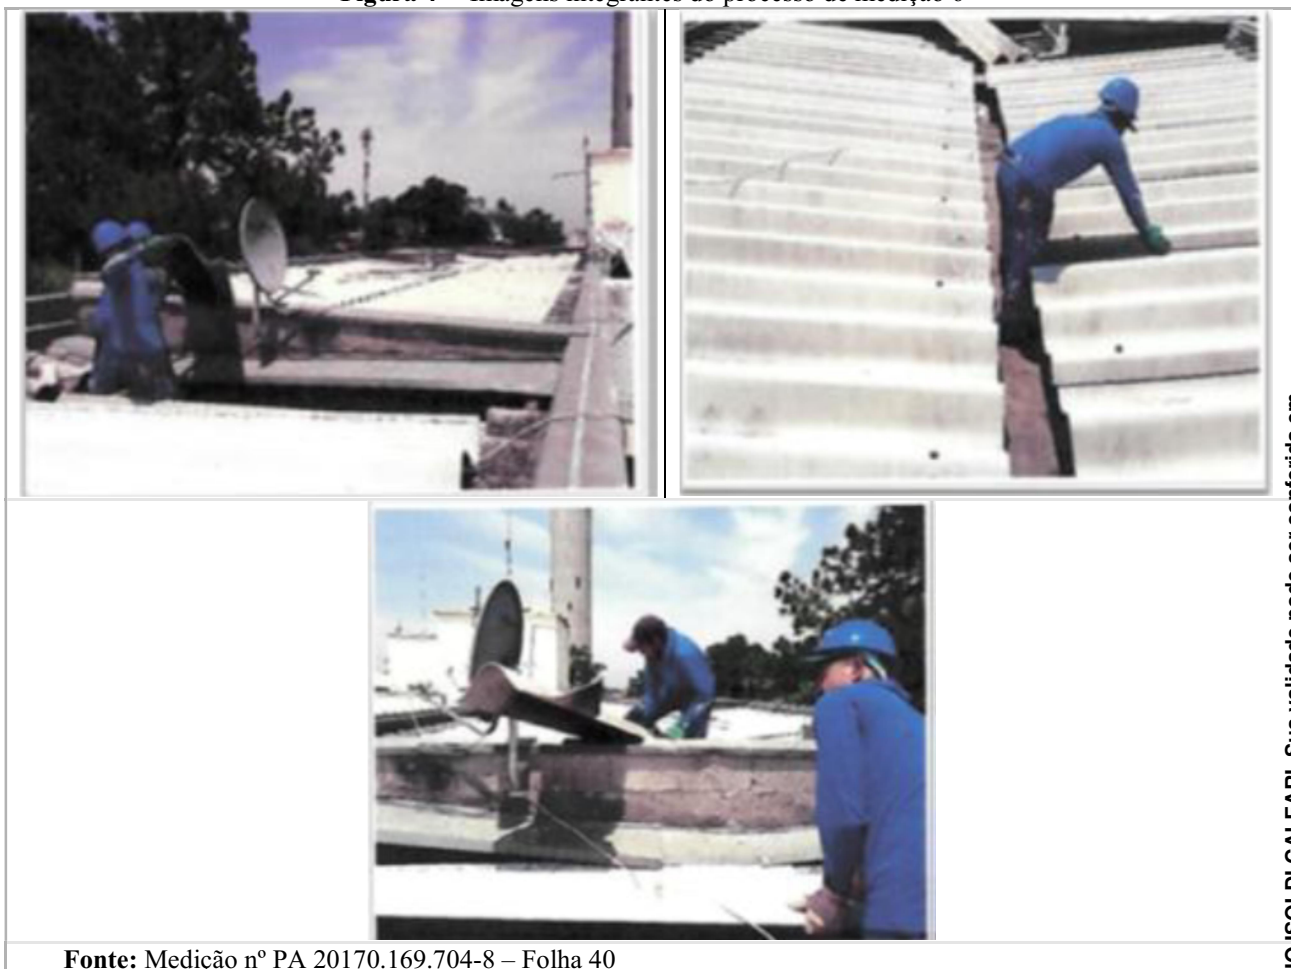
**Figura 4 —** Imagens integrantes do processo de medição 6

**Fonte:** Medição nº PA 20170.169.704-8 – Folha 40

Apresentadas as considerações para a utilização de algumas imagens repetidas em medições subsequentes, não há que se falar em ação fraudulenta.
