**PREFEITURA DO MUNICÍPIO DE SÃO PAULO****GABINETE DO PREFEITO****OFÍCIO AO LEGISLATIVO****Ofício ATL SEI nº 071452930**

**Assunto:** Requerimento RDS nº 1163/2021, solicitando informações a respeito de desmatamento e invasão no Parque Municipal Horto do Ipê, no bairro Parque Munhoz, bem como, preservação de sua mata nativa.

**RELATÓRIO DE DETECÇÃO DE MUDANÇAS EM ÁREAS AMBIENTAIS**  
**MONITORADAS: IMAGENS DE SATÉLITE, SOBREVÔO E DRONE - LINHA DO TEMPO**

**Nº PONTO: 7-O-CL**      **NÍVEL DE ATENÇÃO:** ■      **Nº PERÍMETRO:**

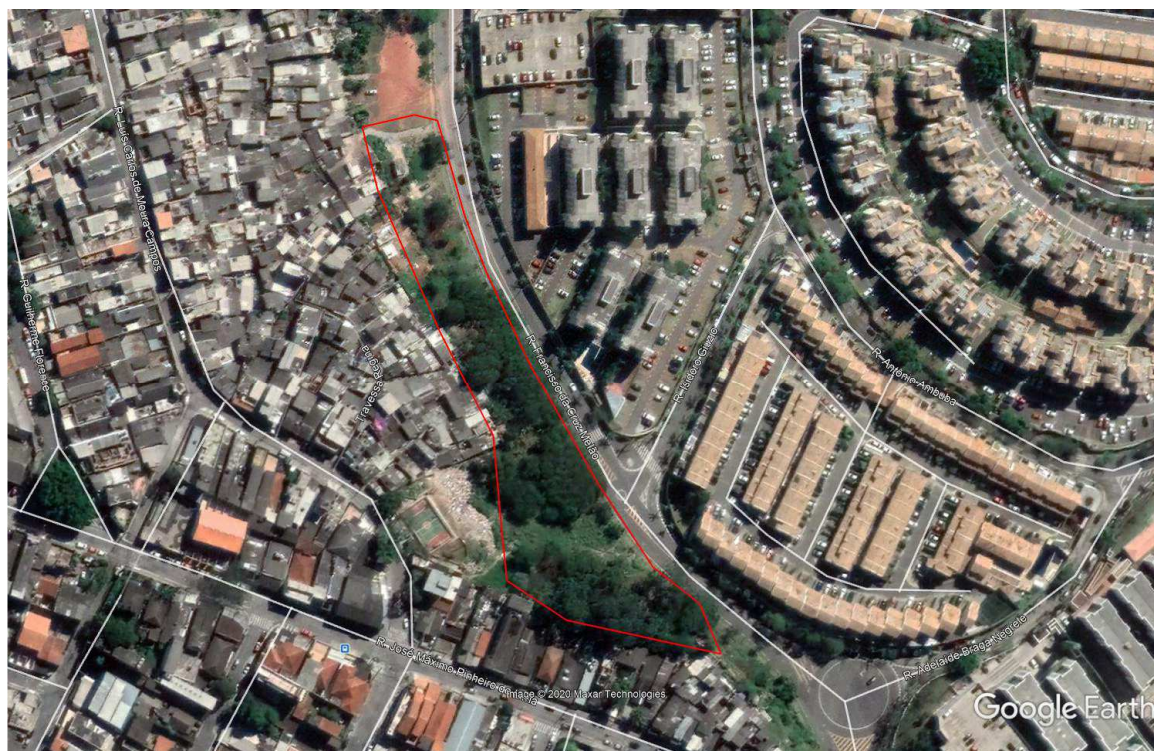
FIGURA 3 - Imagem de Satélite

☐ Desmatamento    ☒ Aterramento    ☐ Queimada    ☐ Resíduo  
 OI: ☐ Removida    ☐ Reduzida    ☐ Congelada    ☒ Ampliada

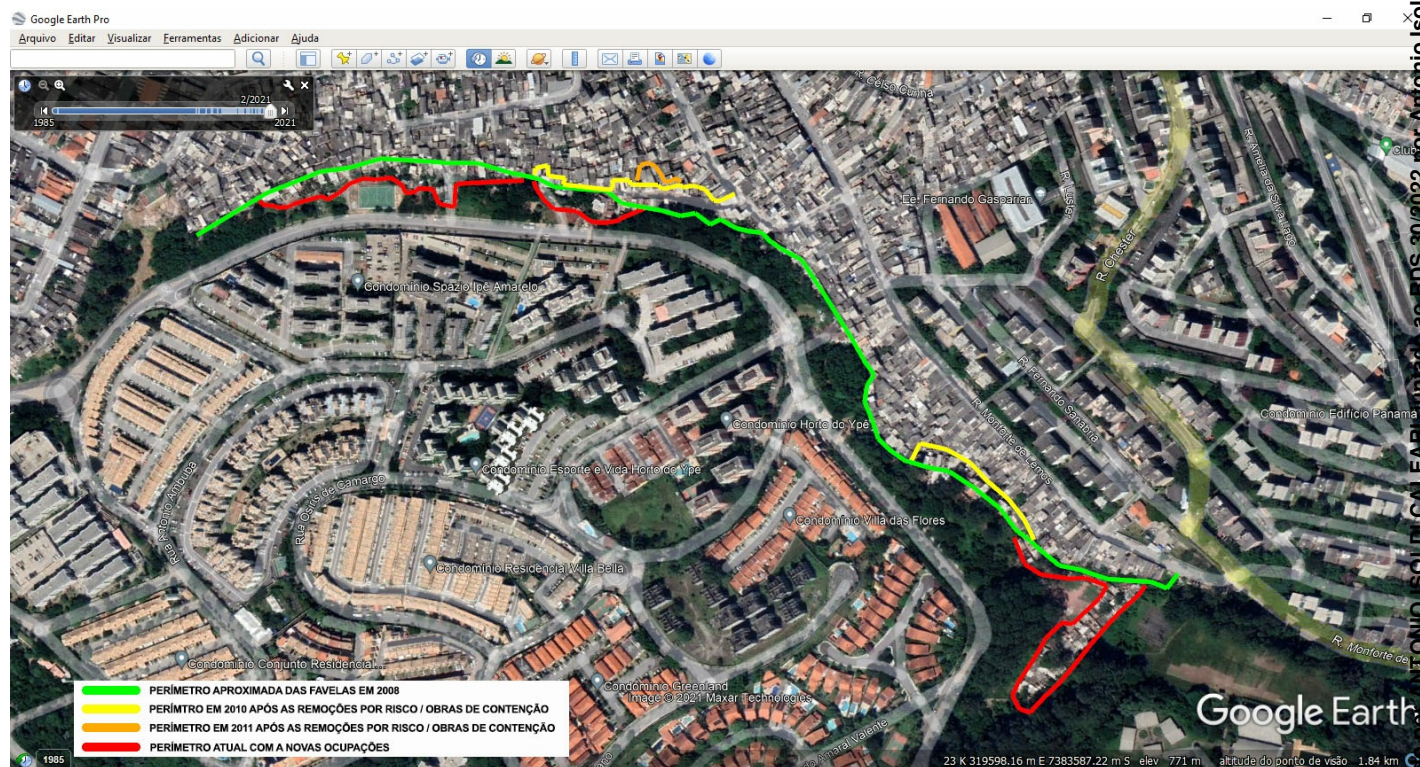
A Subprefeitura do Campo Limpo realizou obras emergenciais de contenção das margens do Córrego Diniz e do seu afluente, promovendo a remoção de algumas moradias entre os anos de 2009 e 2011.

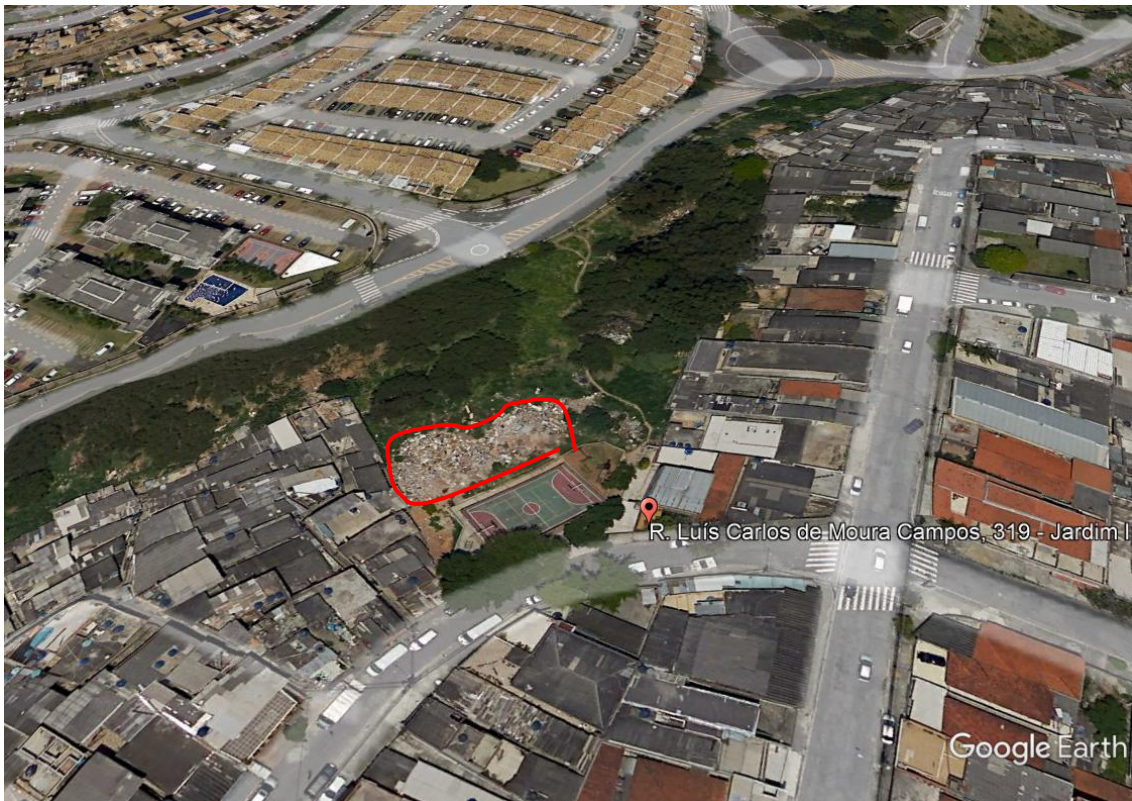
FIGURA 3 – Localização do entulho, delimitado em vermelho

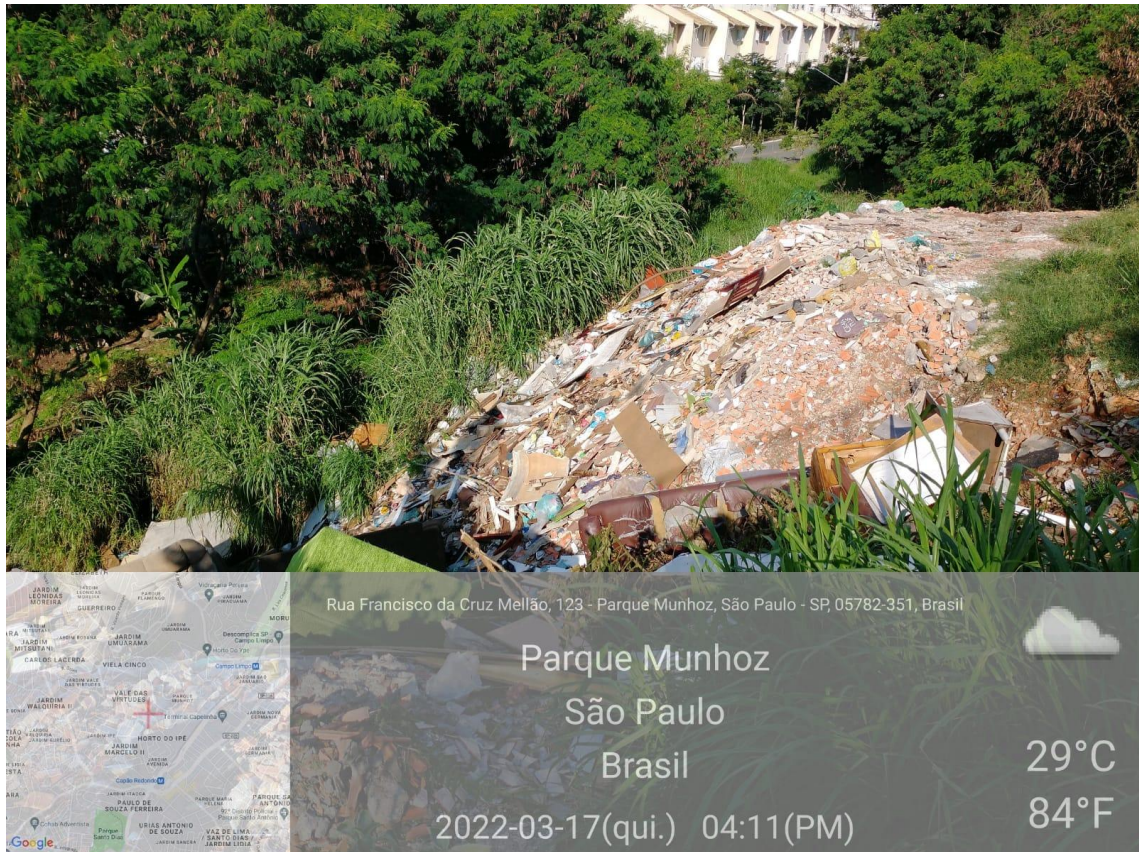
FIGURA 2 – Detalhe do entulho depositado vista “A”

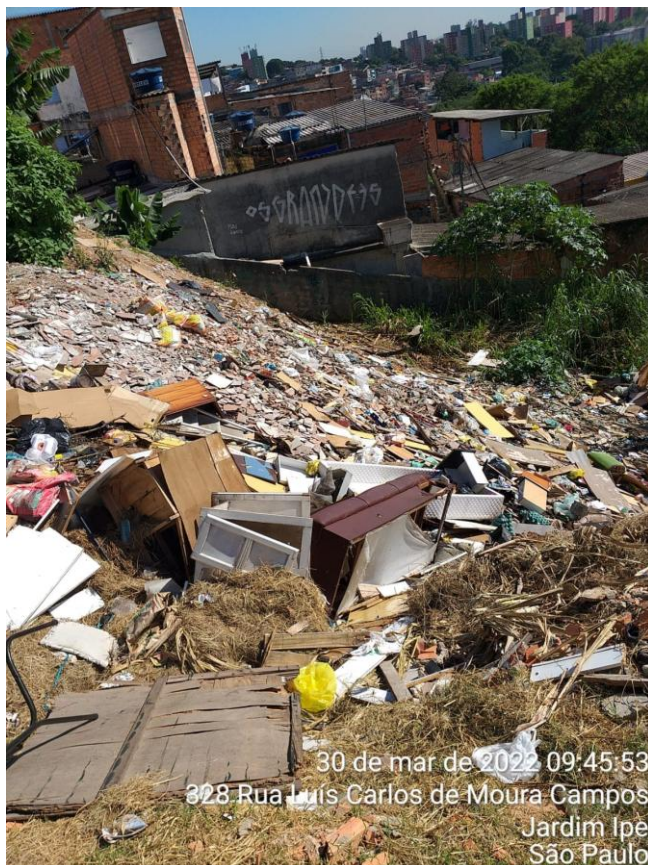
FIGURA 3 – Detalhe do entulho depositado vista “B”

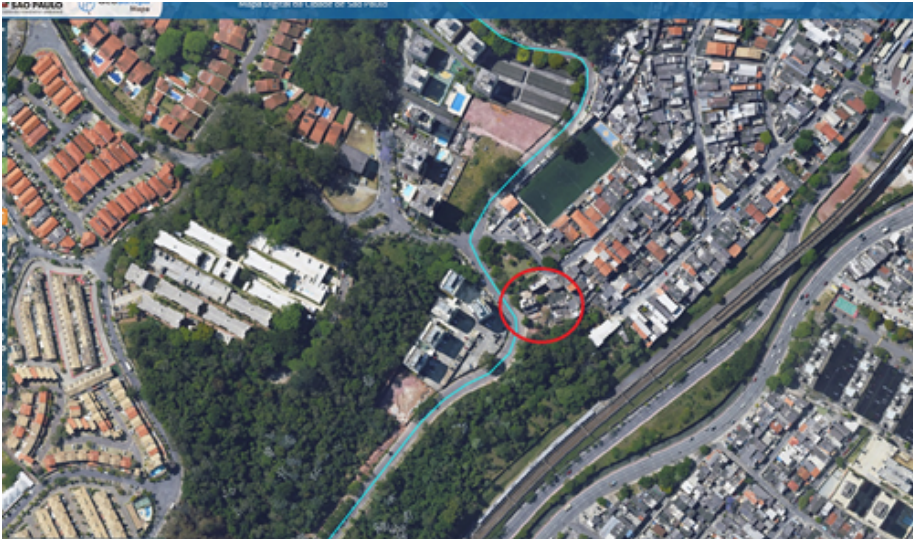
Imagem 03: Detalhe em vermelho para os aumentos das ocupações (2017) - Fonte Geosampa

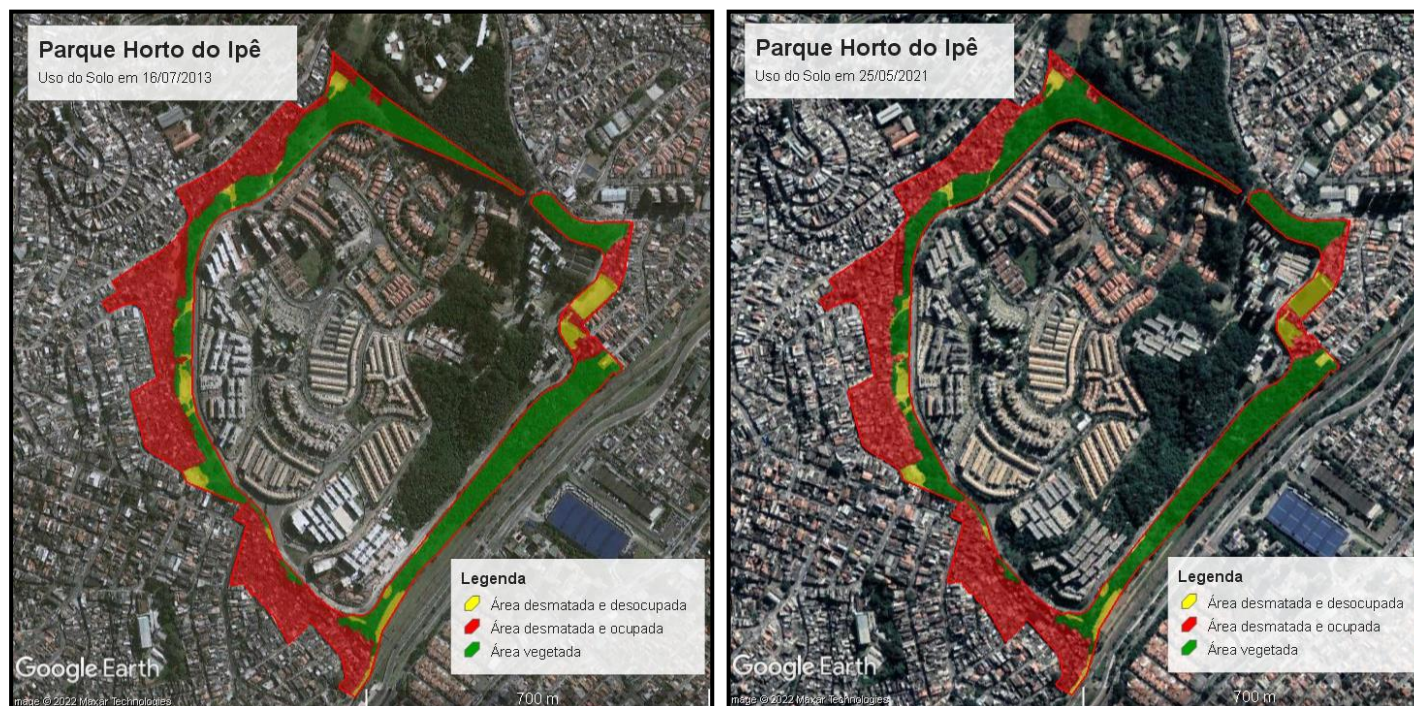
Observando as imagens de satélite na Figura 5, verifica-se a evolução das ocupações (manchas vermelhas) de 2013 a 2021. Assim, nota-se que grande parte da área pública destinada ao parque, delimitada de acordo com Decreto 53.965/13, está ocupada por moradias. Diante das informações apresentadas, atualmente uma das justificativas para a implantação do parque é a diminuição dos riscos geológicos e riscos de desastres relacionados a sua geologia, que se agravam com as construções irregulares.

**Figura 5.** Evolução das invasões, entre 2013 e 2021, na área municipal do Parque Horto do Ipê

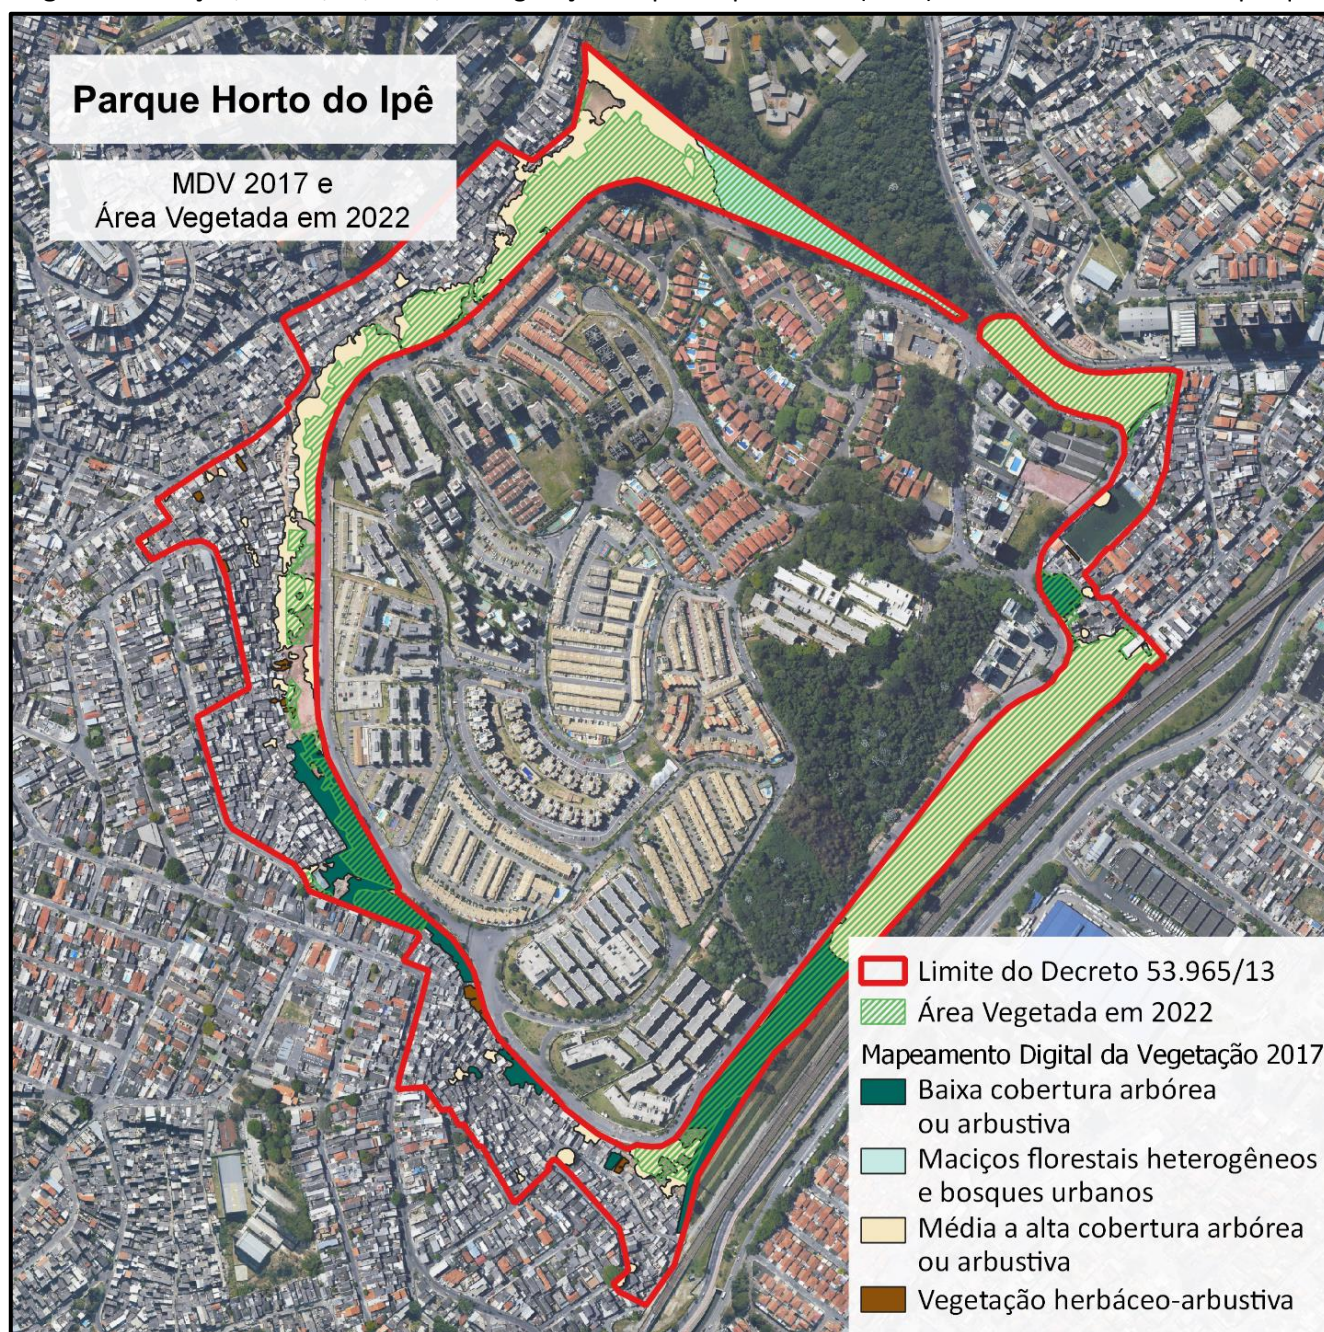
Já o Mapeamento Digital da Vegetação da Cidade (MDV) de 2017 mapeou 103.176 m<sup>2</sup> de vegetação nativa dentro da área decretada como parque, correspondendo a 49% de sua superfície. Destes, verifica-se por meio de análise da foto aérea captada por drone em 23/05/2022, que 17.904 m<sup>2</sup> foram desmatados, reduzindo 17% da vegetação original, resultando em 41% de área recoberta por vegetação no perímetro decretado como parque. A **Tabela 1** apresenta estes dados por fitofisionomia mapeada.

**Figura 9.** Situação, em 23/05/2022, da vegetação mapeada pelo MDV (2017) na área decretada como parque

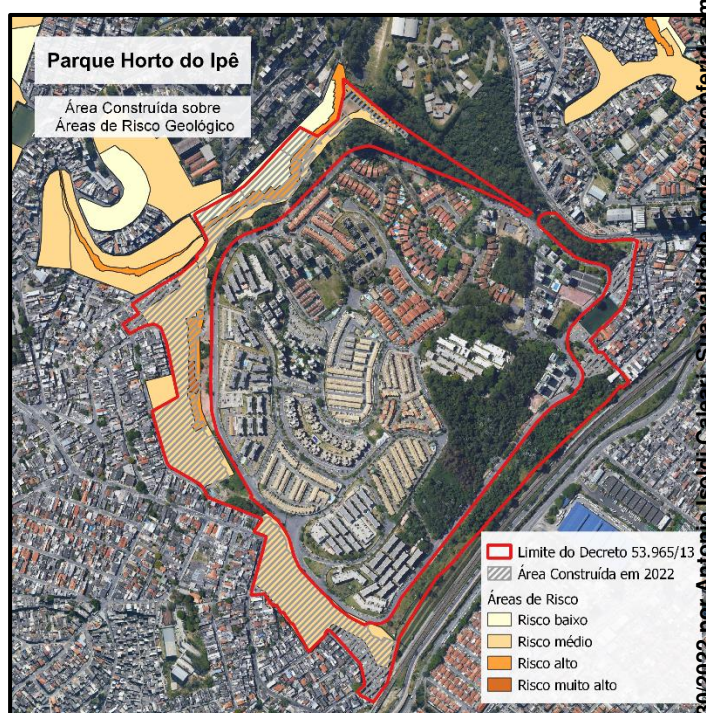
**Fig. 12.** Área Construída e Áreas de Risco Geológico por nível de risco

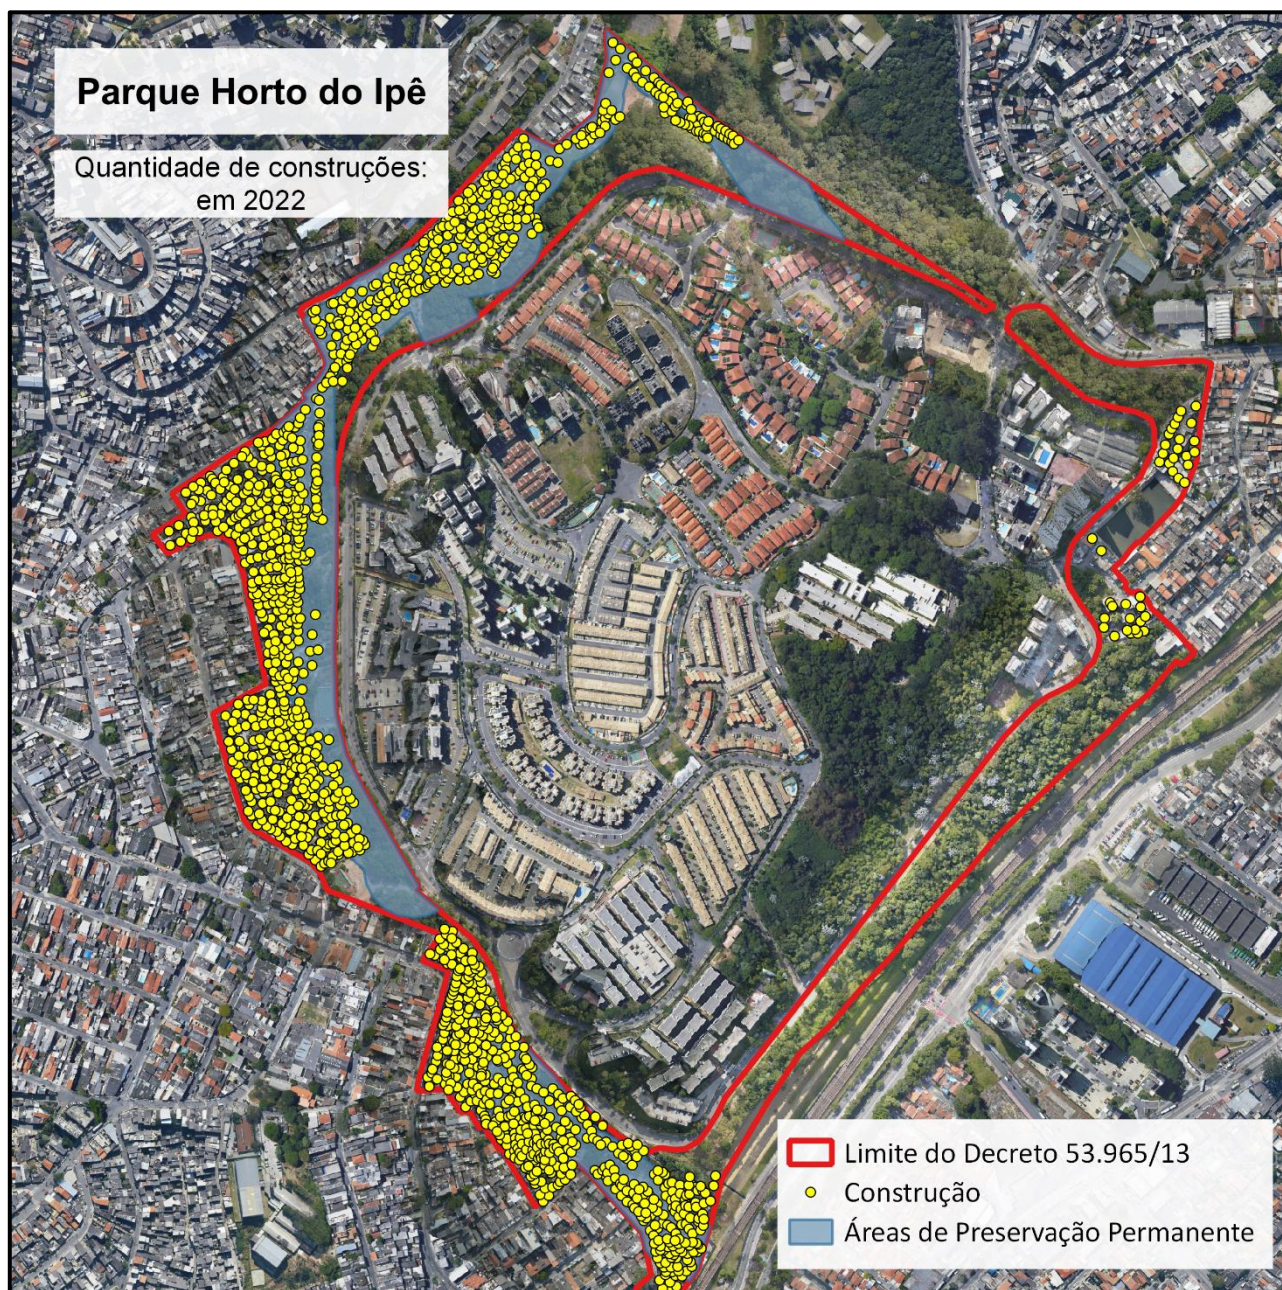
**Figura 13.** Construções no interior das áreas municipais decretadas como Parque Horto do Ipê

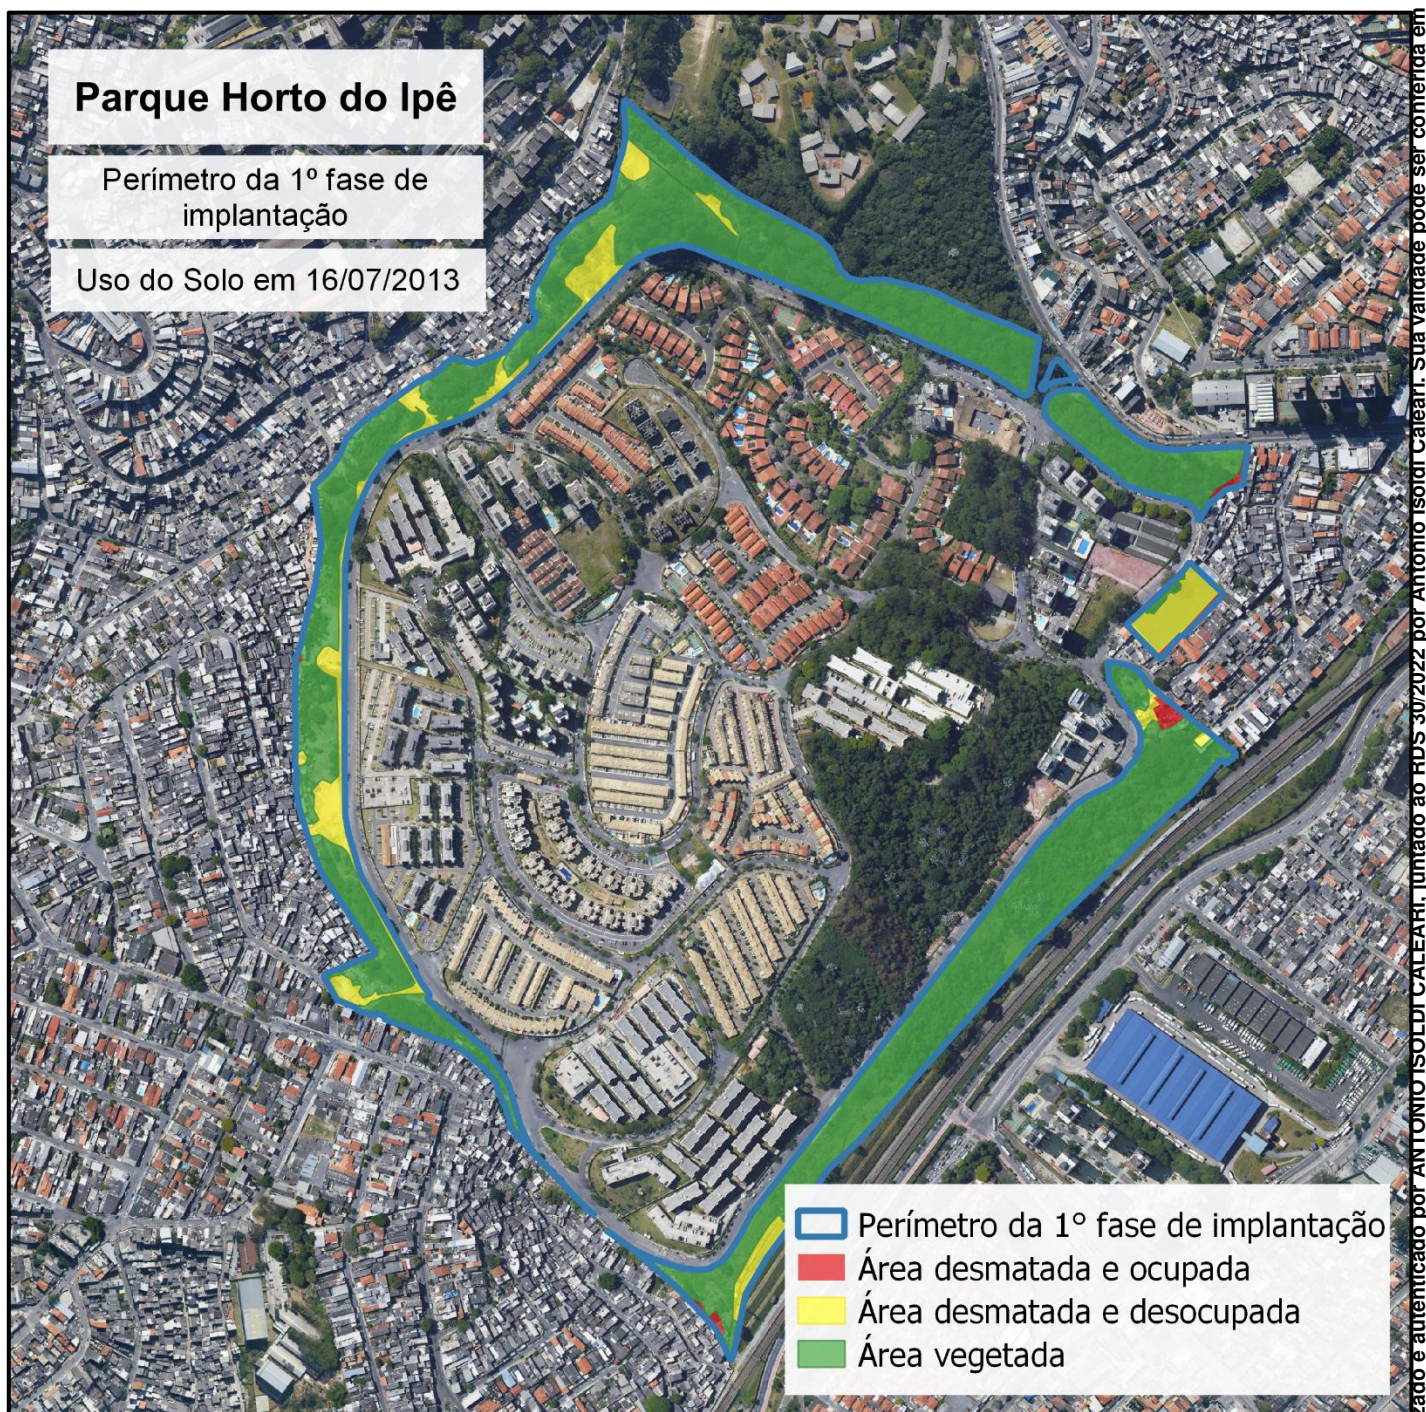
**Figura 15.** Situação em 16/07/2013 da área do Parque Horto do Ipê delimitada pelo perímetro da primeira fase de implantação

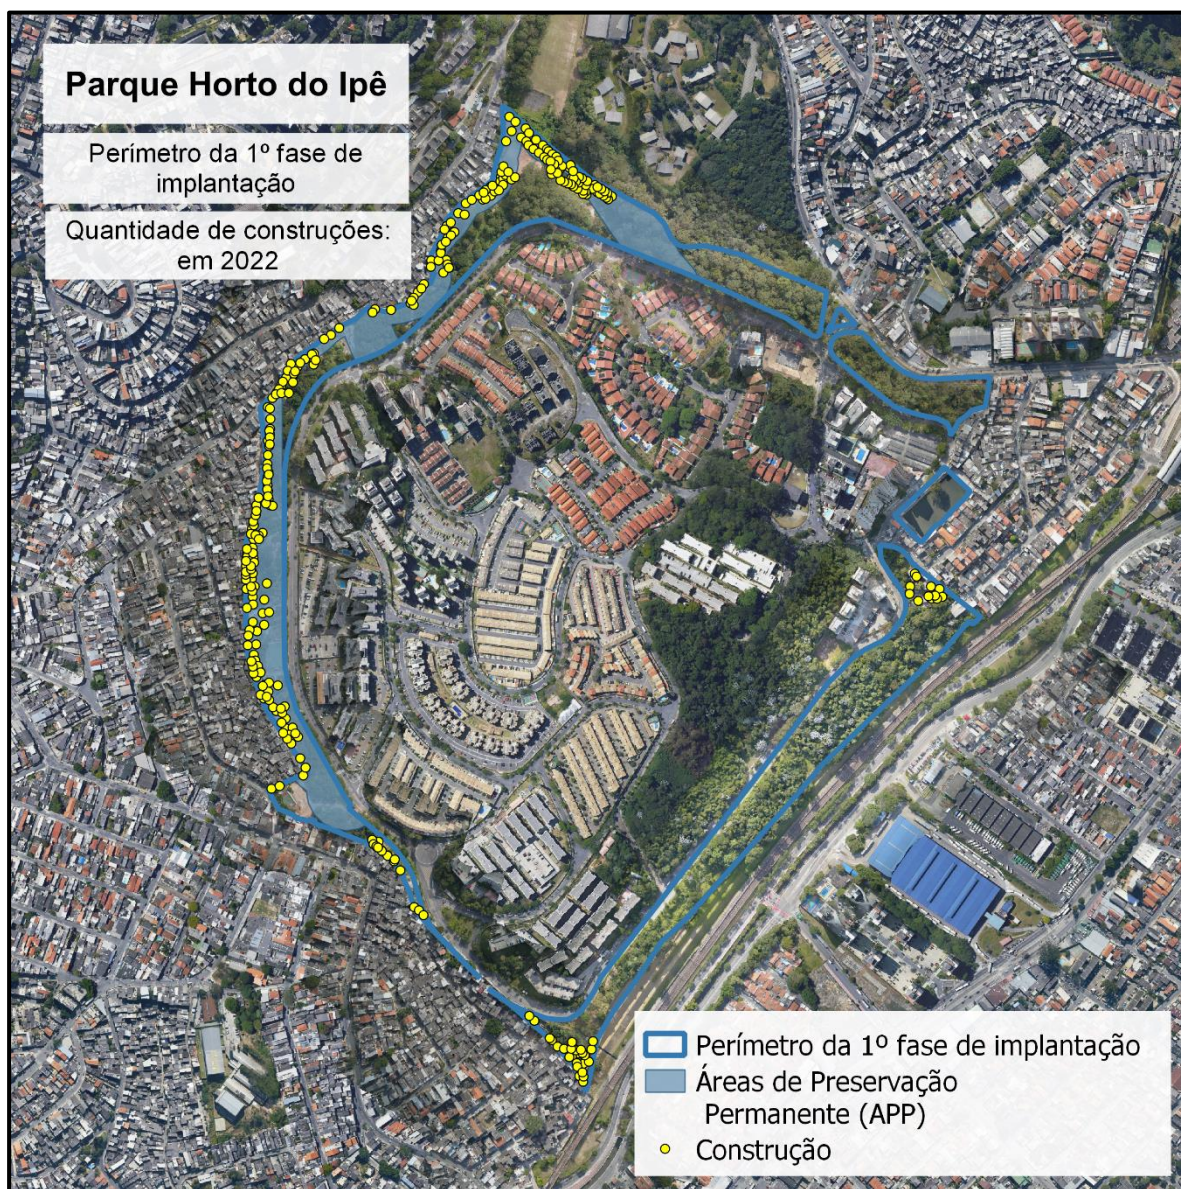
Em 2022, com base na contagem de construções efetuada a partir da imagem obtida por Drone em 23/05/2022, estima-se que existam 302 construções (Figura 21).

**Figura 21.** Construções no interior das áreas municipais do perímetro da fase inicial de implantação

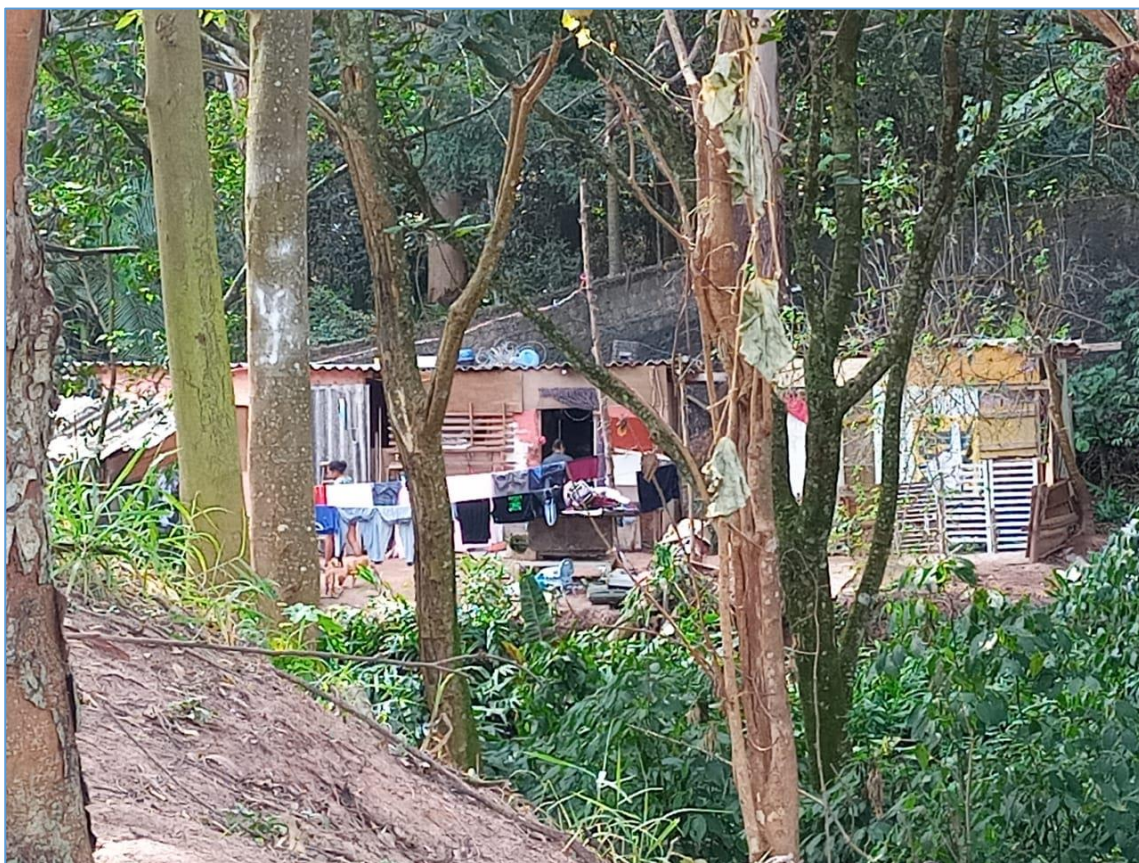
**Figura 3.** Construções no Parque Horto do Ipê na altura do número 685 da R. Francisco da Cruz Mellão
