## RELATÓRIO Nº 010/SMSU/DDEC-CL/2022

| Assunto: | Avaliação de risco e construção irregular de edificações |
| Local: | Rua José de Maistre, 456 (referência) |
| Data: | 04/10/2022 |

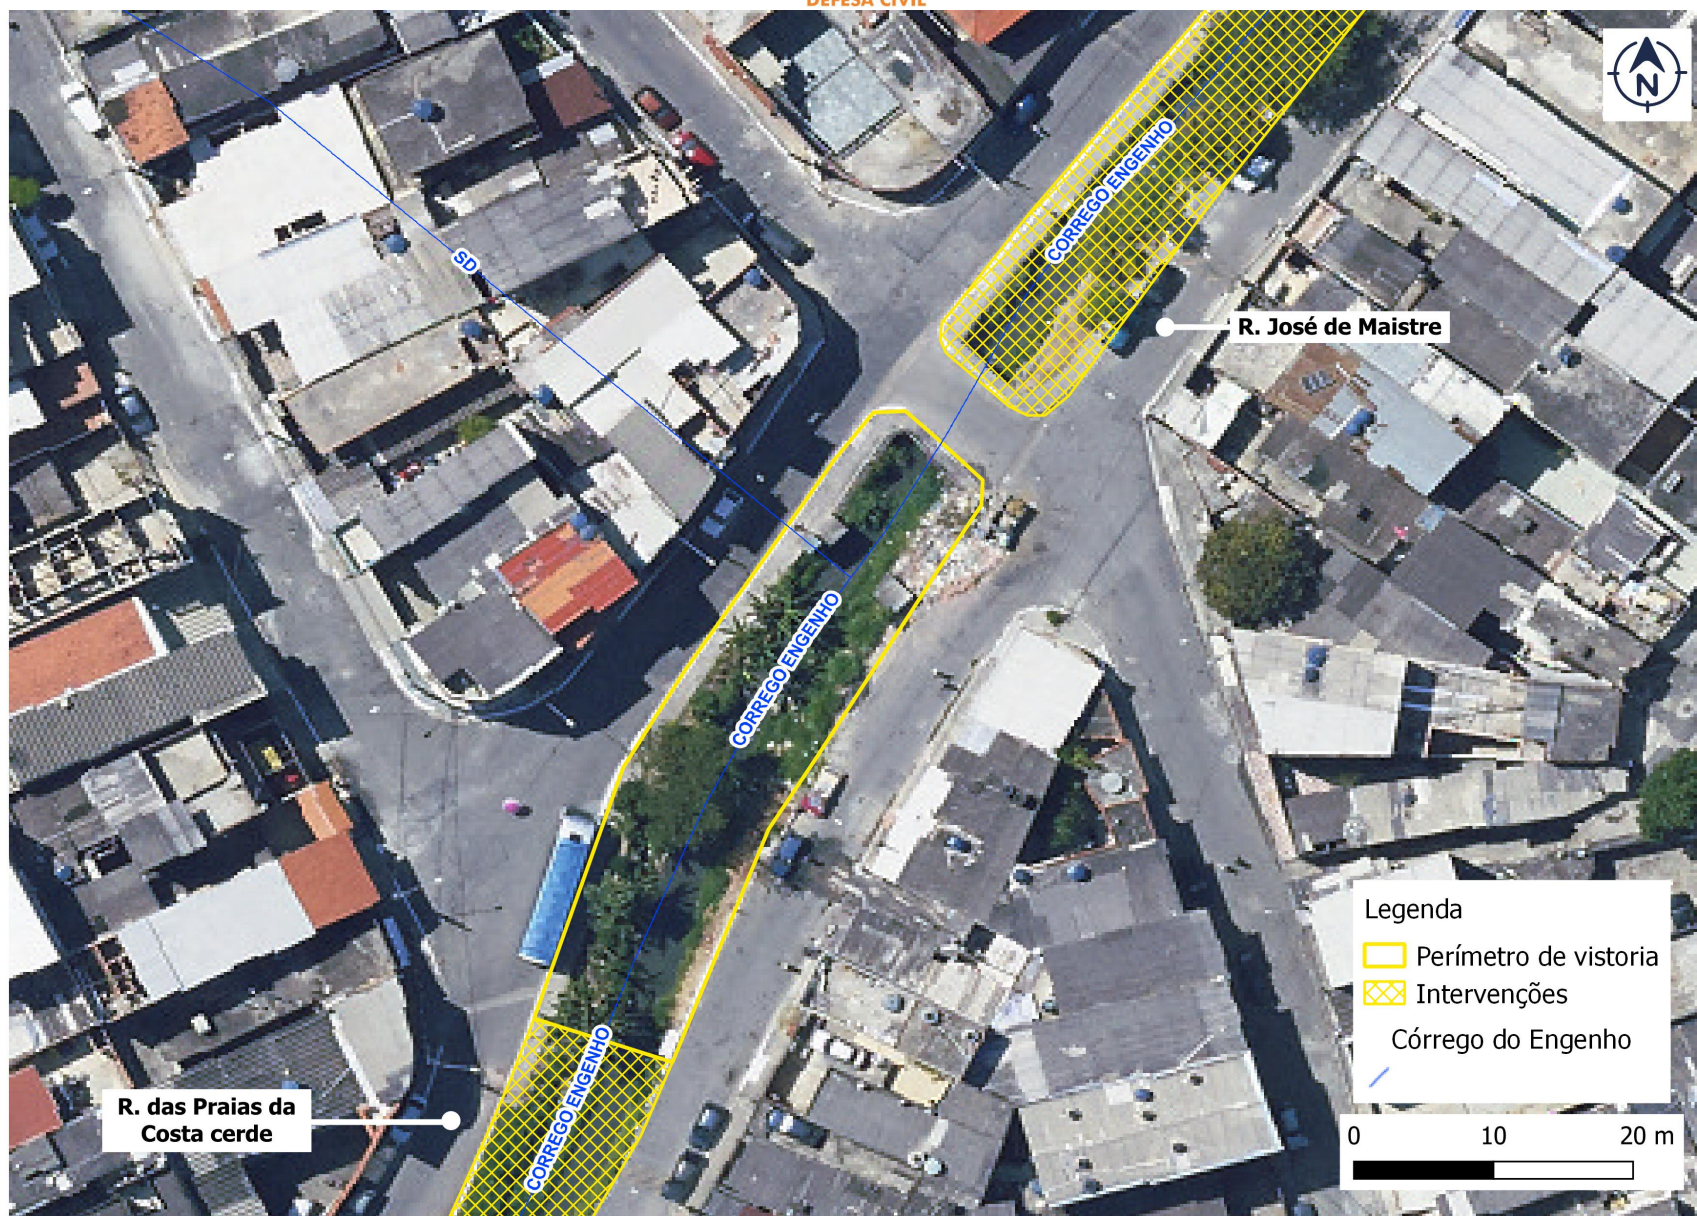
O perímetro de vistoria está localizado na margem do córrego Engenho, conforme se observa na Figura 1. Localmente o terreno é formado por solos provenientes de sedimentos de planície de inundação e camadas de aterro, apresentando topografia aplainada nos topos dos taludes marginais.

Figura 01 – Localização de área vistoriada demarcada em amarelo e hachura em amarelo, áreas com intervenções de engenharia.

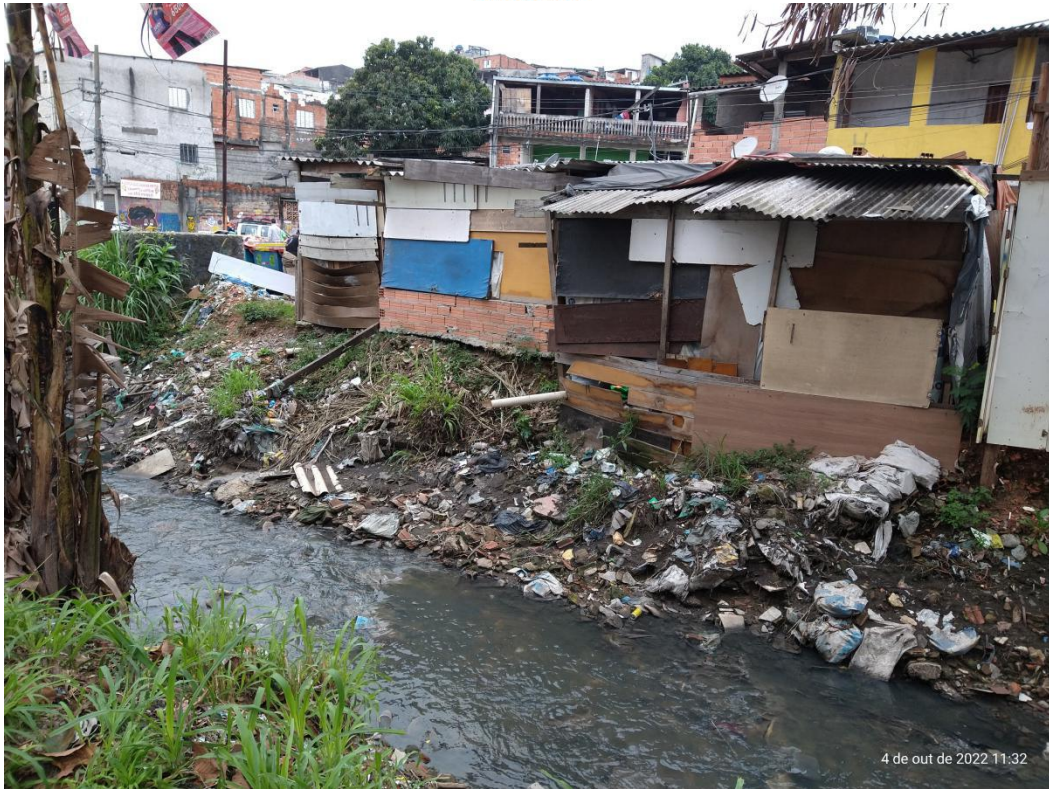
As edificações possuem baixo padrão construtivo, constituídas de madeira e alvenaria e, estão localizadas sobre o talude marginal do córrego Engenho. Estas moradias não são dotadas de infraestrutura básica, como rede de esgotamento sanitário e, estão situadas a 0 m do topo do talude marginal, conforme se observa na Foto 1. As tubulações de lançamentos de águas servidas e de esgoto estão direcionadas para o curso d’água (Foto 2).

Foto 01 – Aspecto geral das edificações localizadas na rua José de Maistre, altura do número 456.

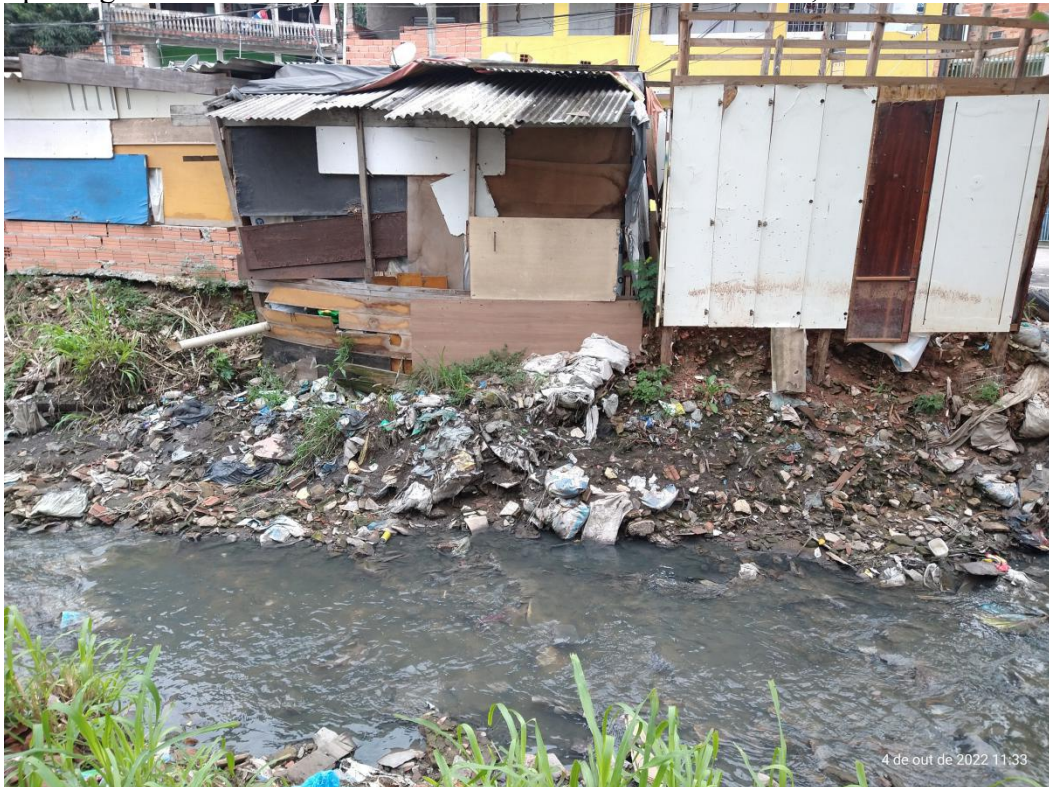
Foto 02 – Aspecto geral das edificações localizadas na rua José de Maistre, altura do número 456: observar a tubulação de lançamento de água servida.

Dessa forma, concluímos haver uma **alta suscetibilidade** a processos que promovam a movimentação do terreno, tornando as edificações vulneráveis. Com o aumento da sobrecarga causada pelo descarte de lixo e entulho sobre o talude marginal, dos lançamentos de águas servidas e dos processos de movimentação já identificados neste relatório técnico, as edificações poderão colapsar em direção ao córrego, caso não hajam intervenções no trecho analisado.

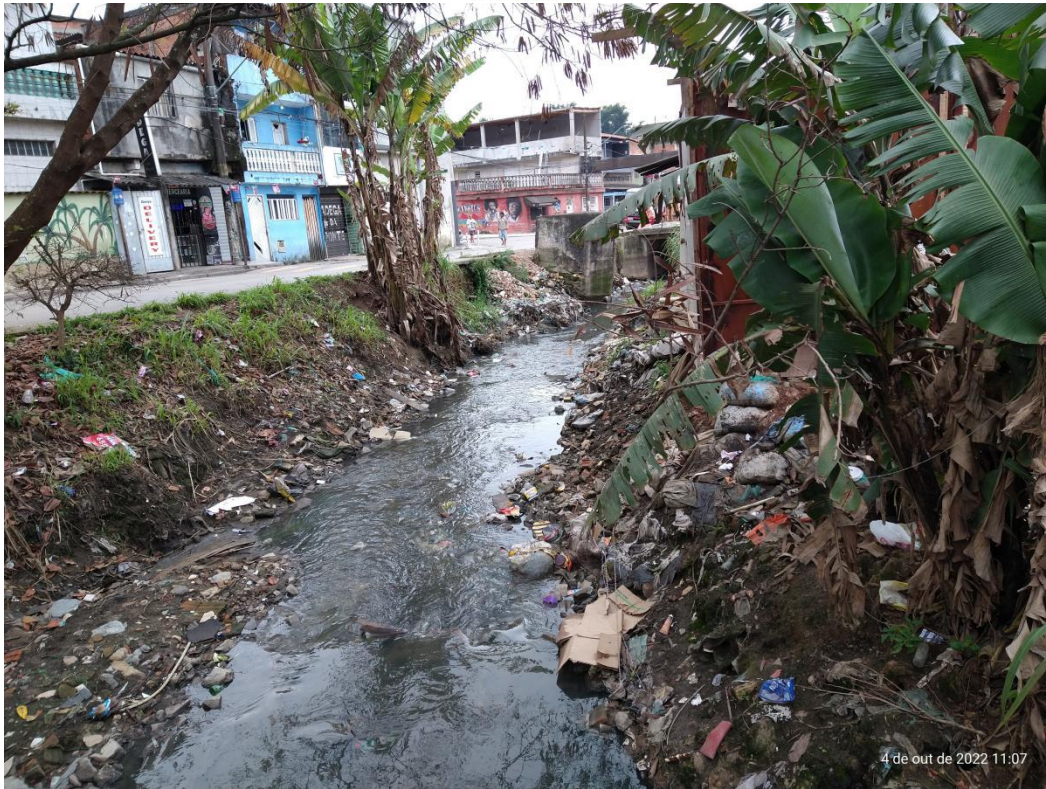
Foram verificados processos de solapamento nas duas margens do córrego, no trecho analisado e, além disso, há depósitos de lixo e entulho sobre o talude marginal (Fotos 3 a 5). Há colapsos de estruturas pretéritas no local, (antiga ponte de pedestres e passeio público), além de danos pontuais na estrutura de contenção da margem (gabião caixa) conforme se identifica nas Fotos 6 a 8.

Foto 03 – Aspecto geral do córrego localizado na rua José de Maistre, altura do número 456: observar a presença de assoreamento e processos de solapamento de margem.

- ✓ Executar estruturas de contenção de margem e/ou manutenção das obras no trecho analisado, contemplando, portanto, todo o trecho do córrego do Engenho entre as ruas José de Maistre, Praias da Costa Verde e Manoel Fialho;
- ✓ Realizar a fiscalização das edificações pela Subprefeitura do Campo Limpo quanto à possíveis evoluções na movimentação do terreno, até que se resolva o caso.

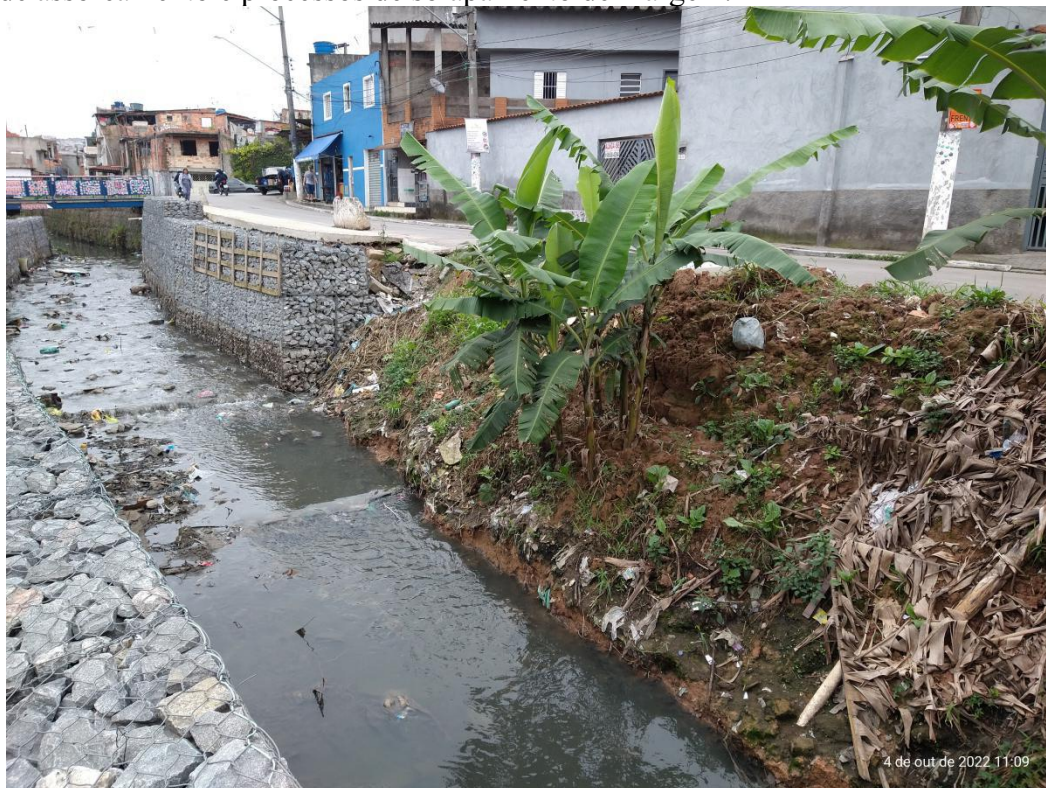
Foto 04 – Aspecto geral do córrego localizado na rua José de Maistre, altura do número 456: observar a presença de assoreamento e processos de solapamento de margem.

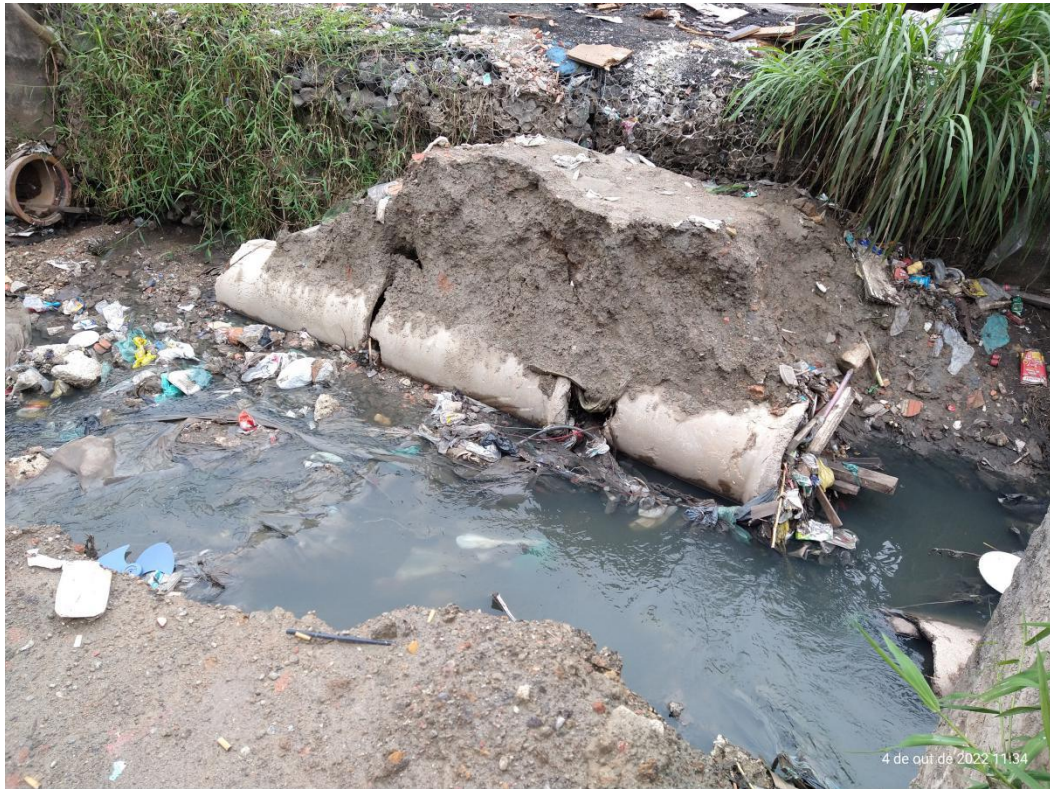
Foto 05 – Aspecto geral do córrego localizado na rua José de Maistre, altura do número 456: observar a presença de assoreamento e lançamentos de lixo e entulho.

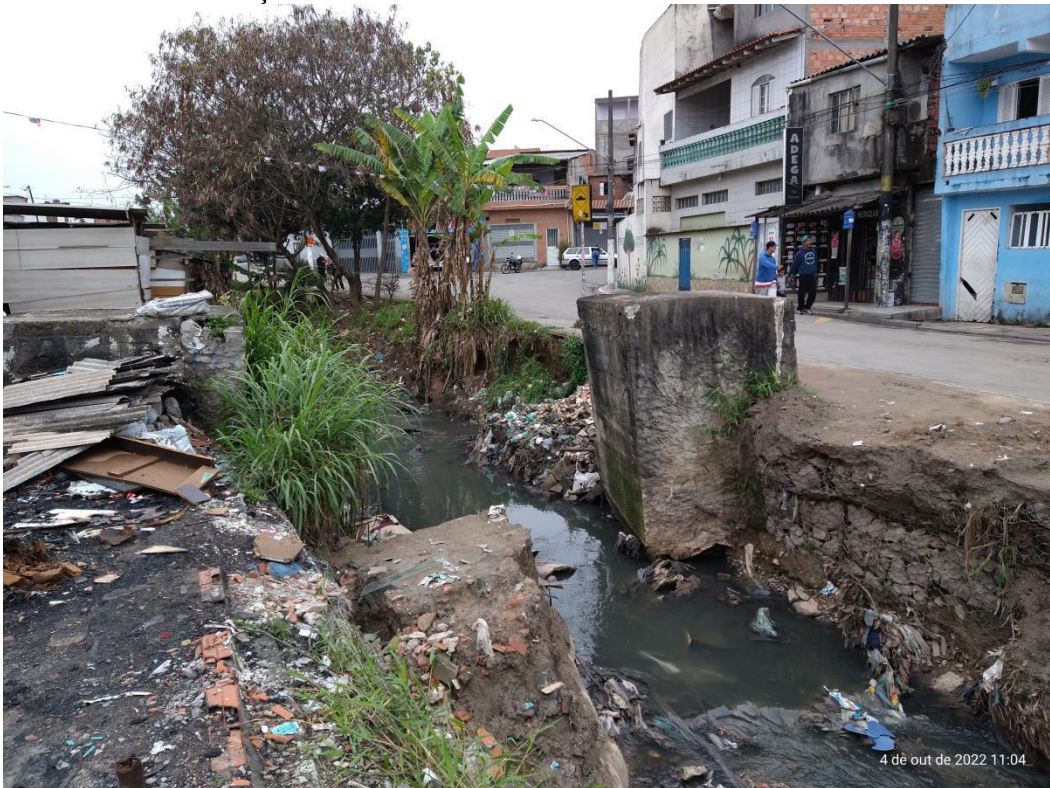
Foto 06 – Aspecto geral do córrego localizado na rua José de Maistre, altura do número 456: observar o colapso da estrutura de antiga ponte no local.

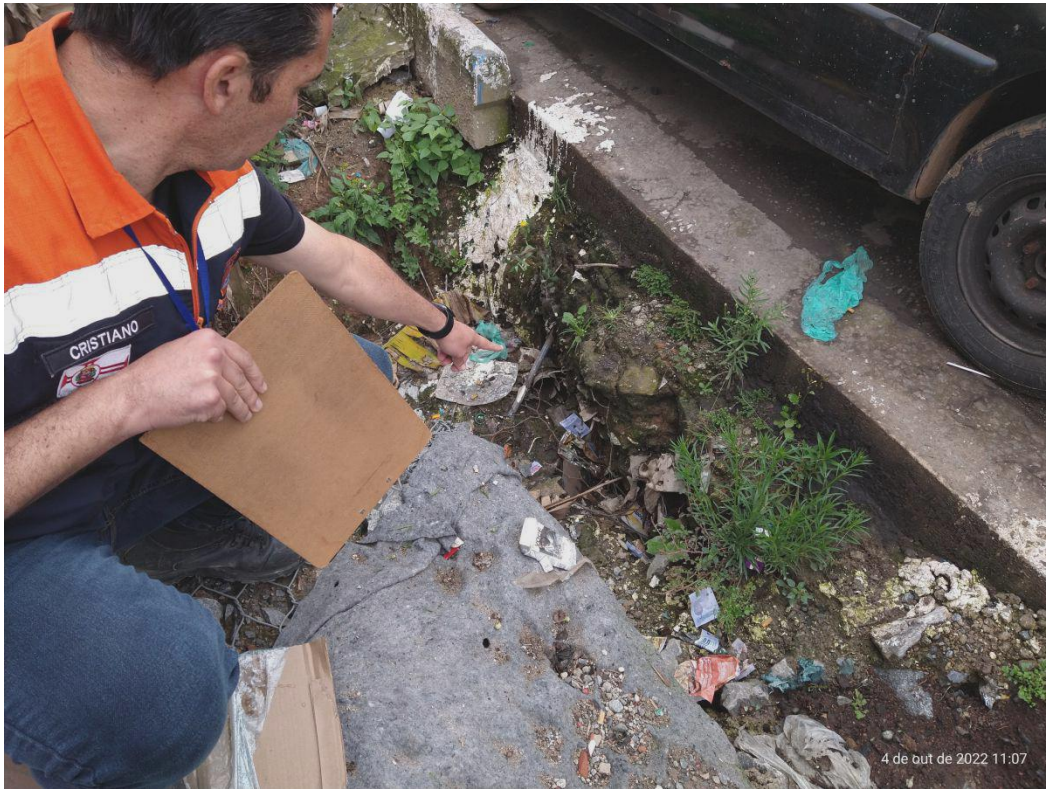
Foto 07 – Aspecto geral do córrego localizado na rua José de Maistre, altura do número 456: observar o colapso do passeio (calçada) no local.

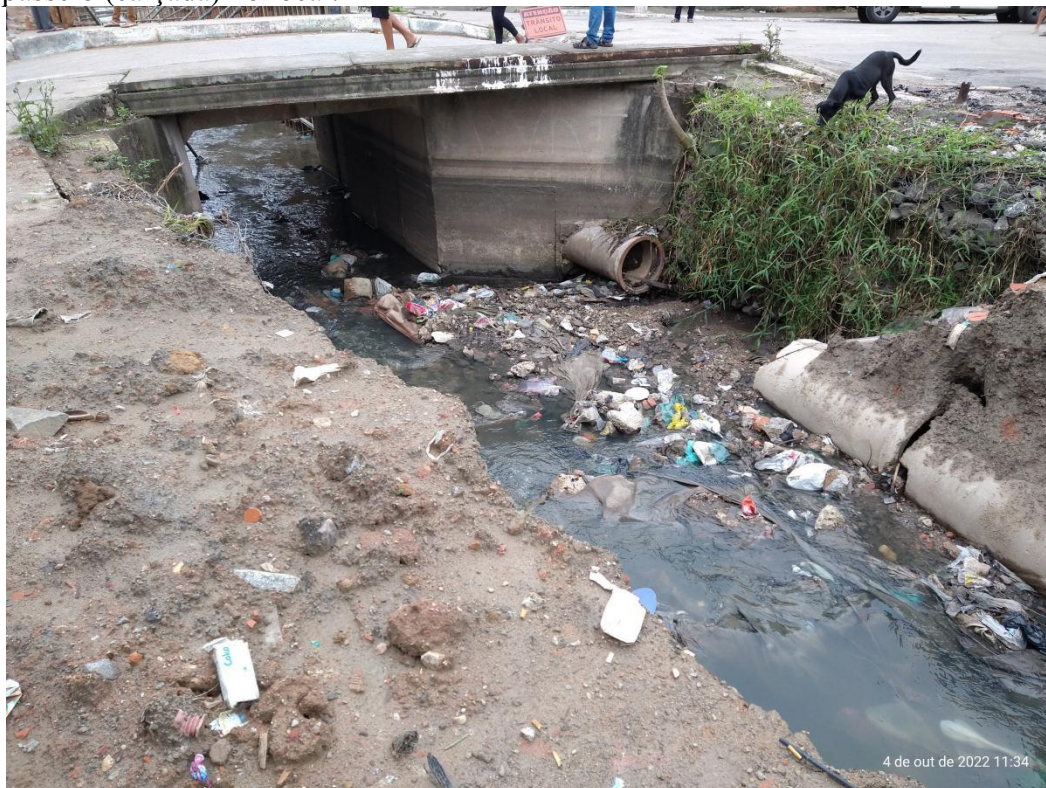
(ii) As edificações estão situadas em trecho com intervenções danificadas, carecendo de ações de zeladoria e manutenção e, trecho sem intervenções, aumentando a suscetibilidade destas aos processos relatados no item anterior;

Foto 08 – Aspecto geral do córrego localizado na rua José de Maistre, altura do número 456: observar a necessidade de ações de zeladoria e manutenção da obra analisada.
