**PREFEITURA DO MUNICÍPIO DE SÃO PAULO**  
**GABINETE DO PREFEITO**  
**OFÍCIO AO LEGISLATIVO**

**Ofício ATL SEI nº 083100767**

Reportando-me ao Ofício acima referenciado, em atenção ao Requerimento RDS nº 179/2023, de autoria da Vereadora Silvia da Bancada Feminista, restituo-lhe o presente instruído com cópia das informações prestadas pela Secretaria Municipal do Verde e do Meio Ambiente (SVMA), pela Secretaria Municipal de Segurança Urbana (SMSU), pela Secretaria Municipal de Habitação (SEHAB), pela Secretaria Municipal de Assistência e Desenvolvimento Social (SMADS), pela Secretaria Executiva de Mudanças Climáticas, da Secretaria do Governo Municipal (SGM/SECLIMA) e pela Secretaria Municipal de Infraestrutura Urbana e Obras (SIURB), a respeito do Plano Preventivo de Chuvas de Verão 2022/2023.

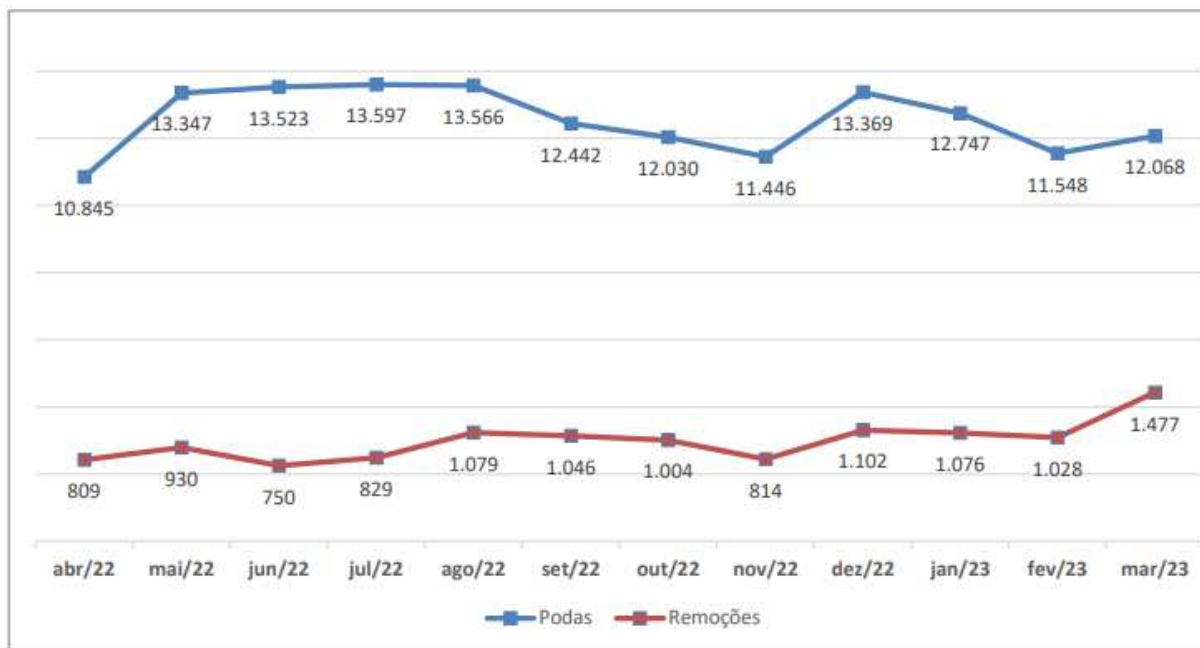
Figura 1. Quantidade de podas e remoções realizadas nos últimos 12 meses

Especificamente no PPCV, houve média de 12.236 árvores podadas por mês e 1.099 remoções. Percebe-se uma relativa constância nos números, com leve aumento nos números de remoções e diminuição no número de podas no período do PPCV.

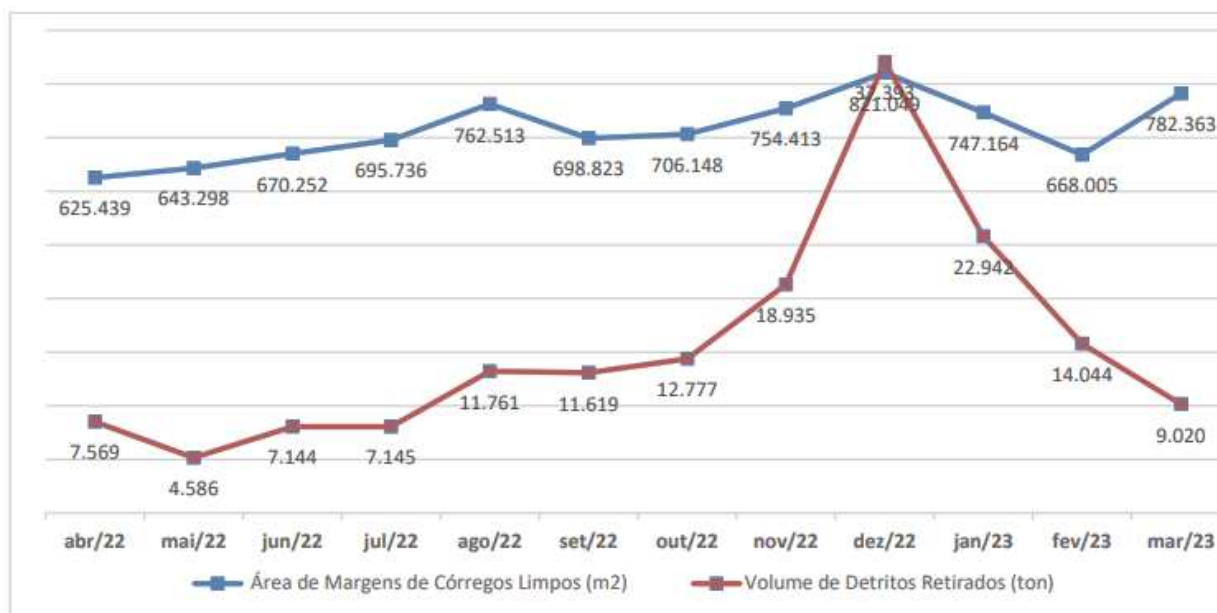
Figura 2. Total de área limpa e de detritos retirados de beira de córregos

O trabalho de limpeza de córregos consiste na remoção de sedimentos, mato e detritos do fundo e do entorno dos cursos d'água. Trabalho fundamental para facilitar o escoamento da água, aumentar a seção de vazão e para diversos aspectos de saúde pública. Assim como o manejo arbóreo, este trabalho é constante ao longo do ano e com aumento de área limpa e de volume de detritos retirados no período do PPCV. A média de área limpa mensal ao longo do ano foi de 714.600 m<sup>2</sup> e de 754.598 m<sup>2</sup> no período do PPCV. O volume de detritos retirados foi de 13.745 Ton ao longo do ano e de 20.467 Ton no PPCV. Detalhes mensais estão na Figura 2.

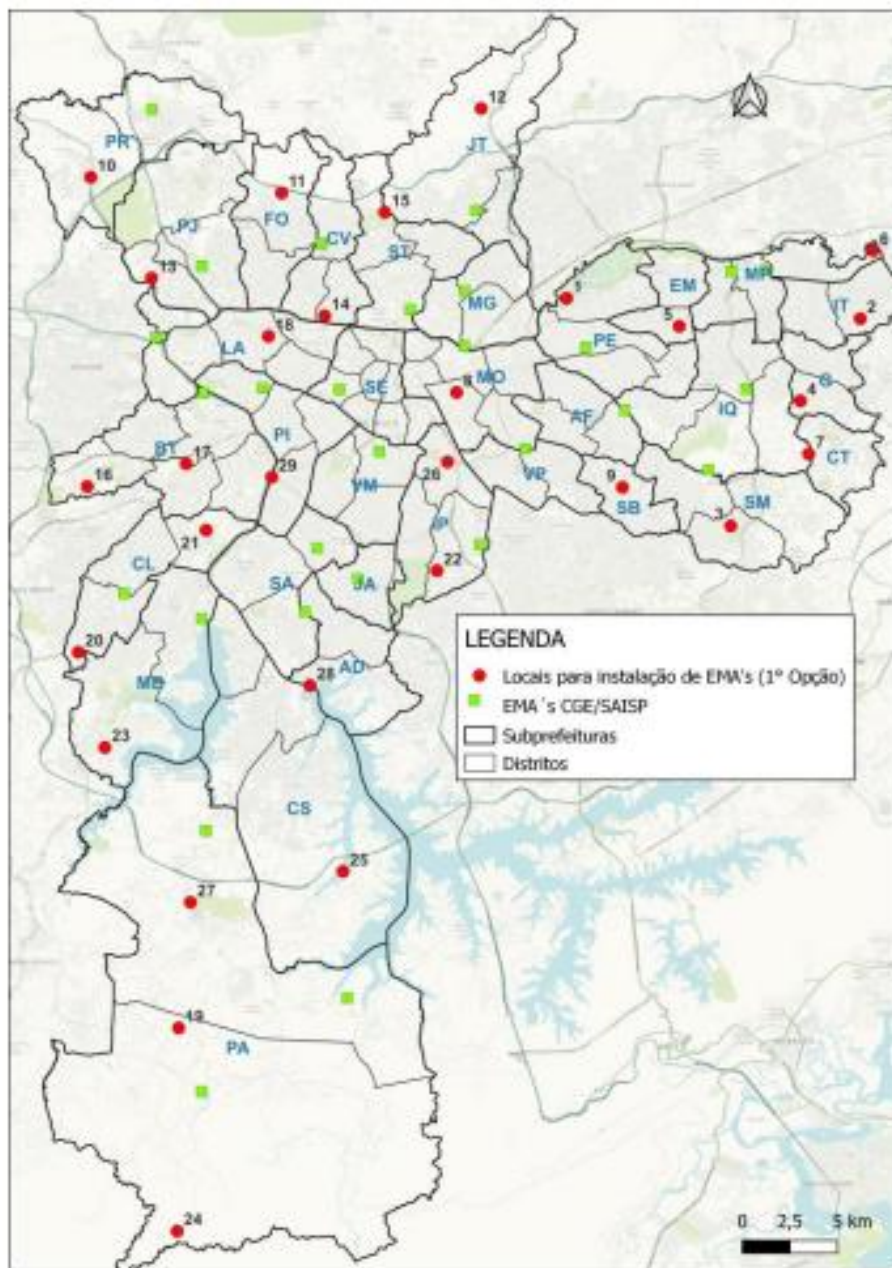
Figura 6. Locais atuais das estações meteorológicas (verde) e locais prováveis para instalação das novas estações (vermelho)

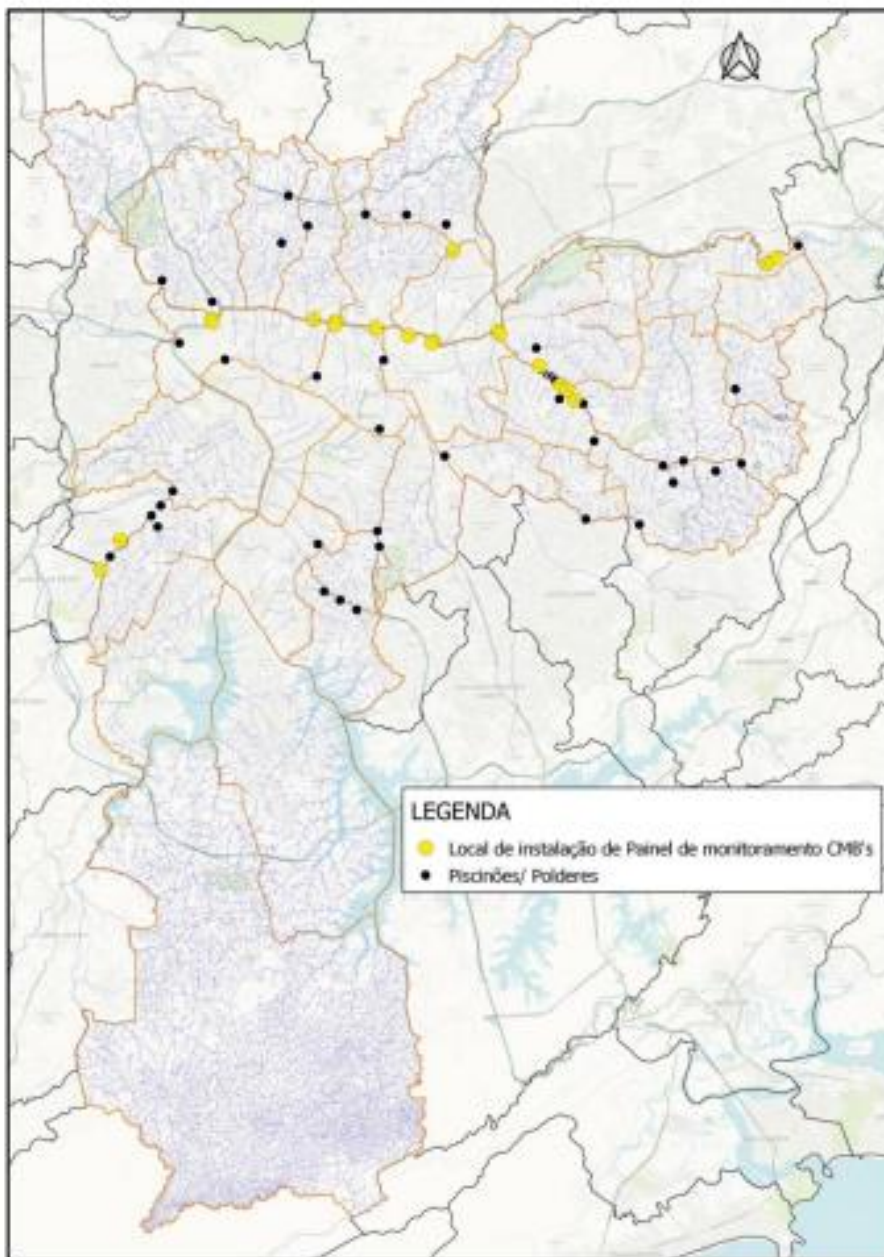
Figura 7. Locais prováveis para instalação do monitoramento de sistema de motobombas (em piscinões e pôlderes)

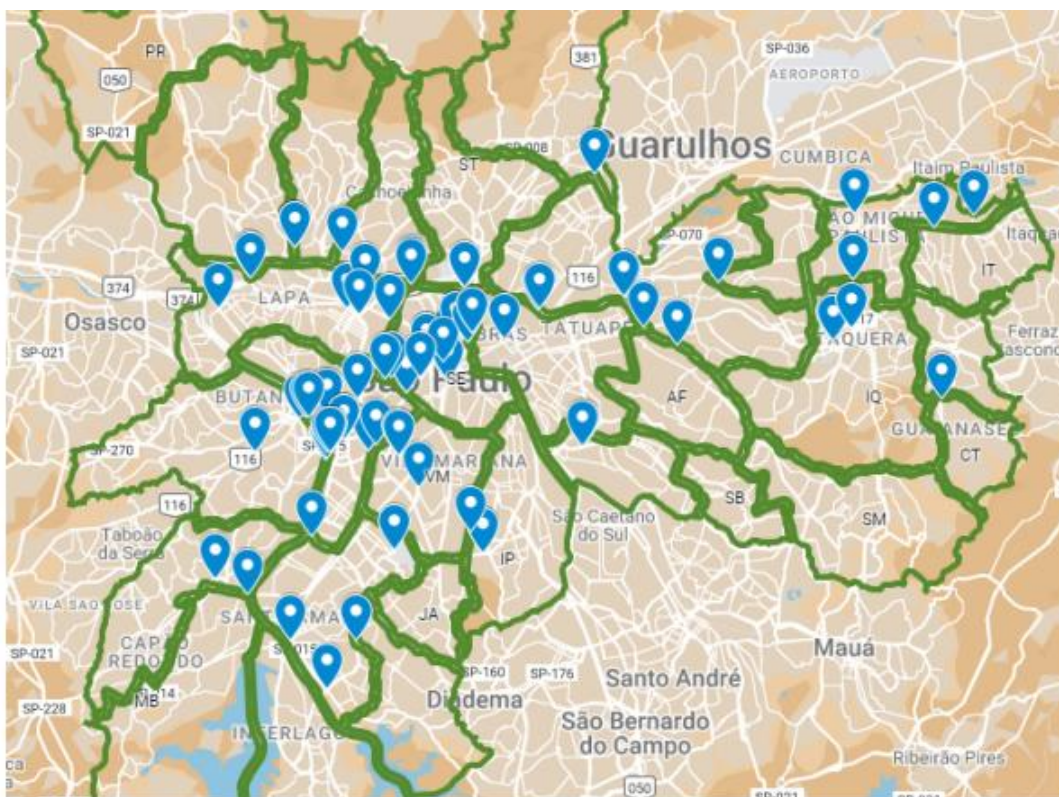
A rede de monitoramento contará com 100 pontos, em todos os túneis e em áreas sensíveis relatadas pela CET e por Subprefeituras. O mapa preliminar dos pontos está na Figura 8.

Figura 8. Rede de pontos de instalação dos postes de monitoramento de alagamentos.

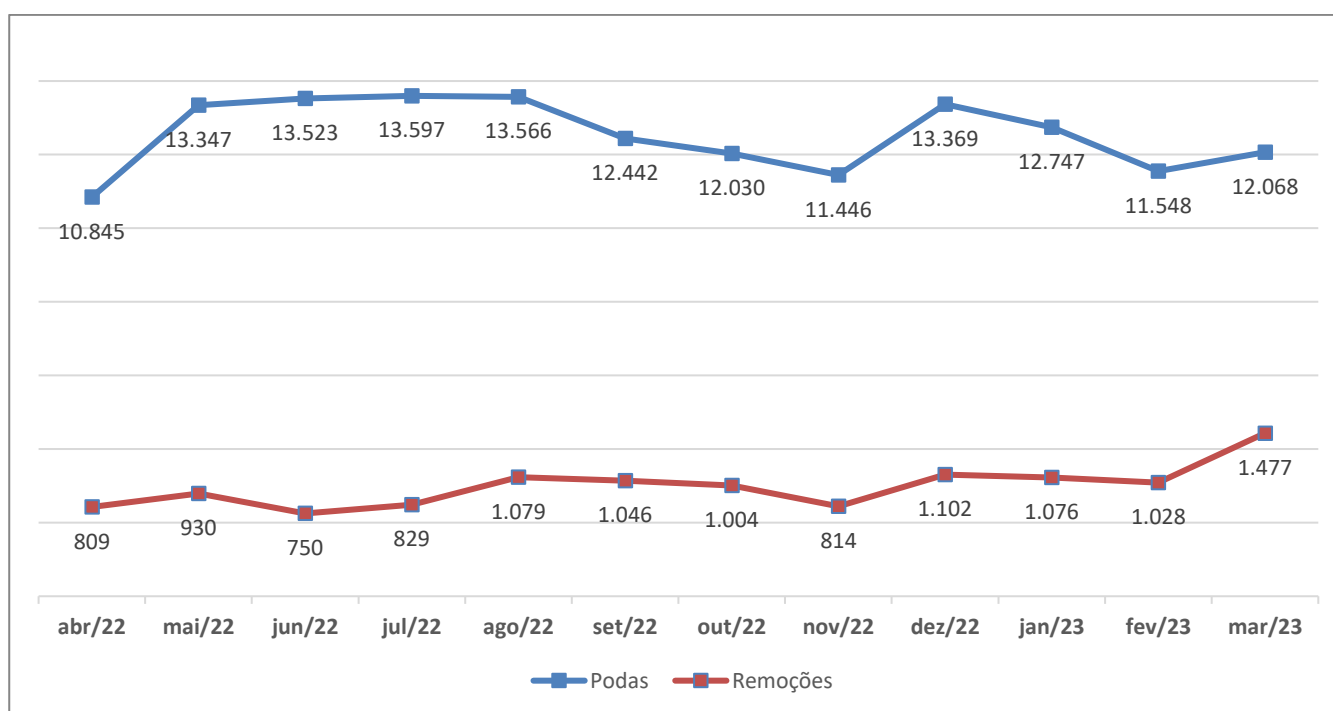
Figura 1. Quantidade de podas e remoções realizadas nos últimos 12 meses

As ações de rotineiras de manejo arbóreo, nos últimos 12 meses, consistem em podas e remoções preventivas (Figura 1). Ao longo do período, a média mensal foi de 12.544 árvores podadas e 995 árvores removidas. Especificamente no PPCV, houve média de 12.236 árvores podadas por mês e 1.099 remoções. Percebe-se uma relativa constância nos números, com leve aumento nos números de remoções e diminuição no número de podas no período do PPCV.

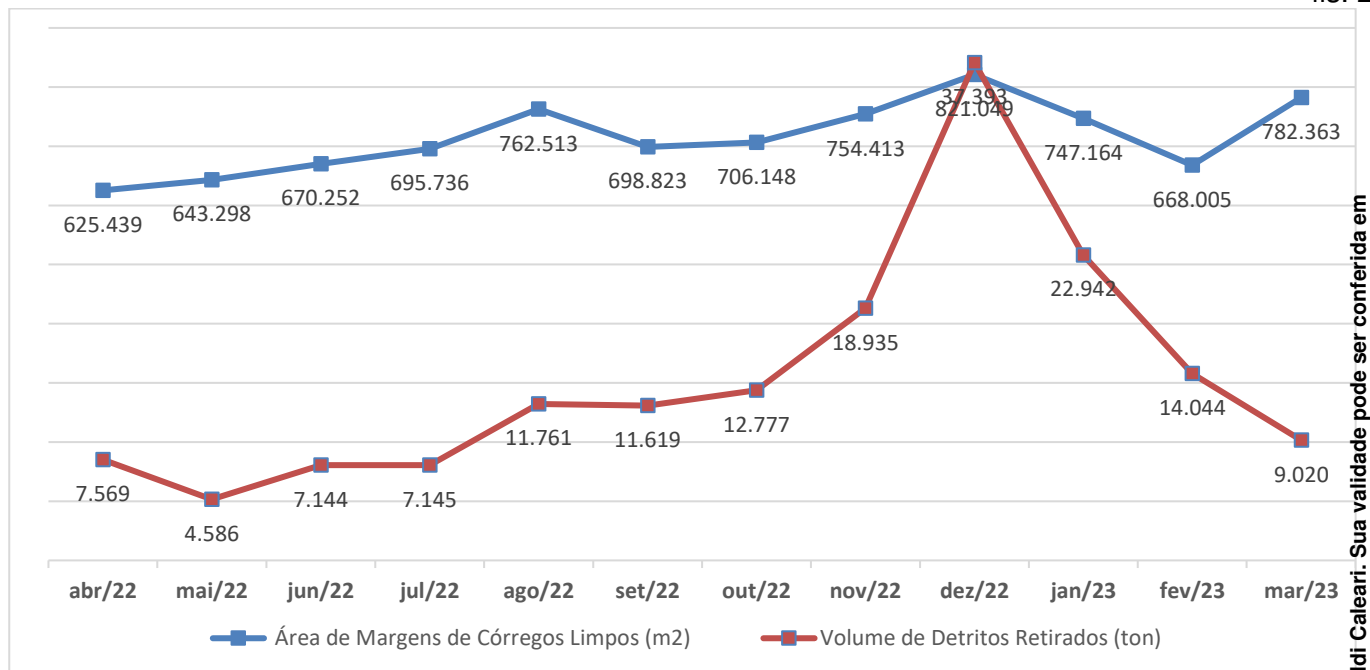
Figura 2. Total de área limpa e de detritos retirados de beira de córregos

Assim como o manejo arbóreo, este trabalho é constante ao longo do ano e com aumento de área limpa e de volume de detritos retirados no período do PPCV. A média de área limpa mensal ao longo do ano foi de 714.600 m<sup>2</sup> e de 754.598 m<sup>2</sup> no período do PPCV. O volume de detritos retirados foi de 13.745 Ton ao longo do ano e de 20.467 Ton no PPCV. Detalhes mensais estão na Figura 2.

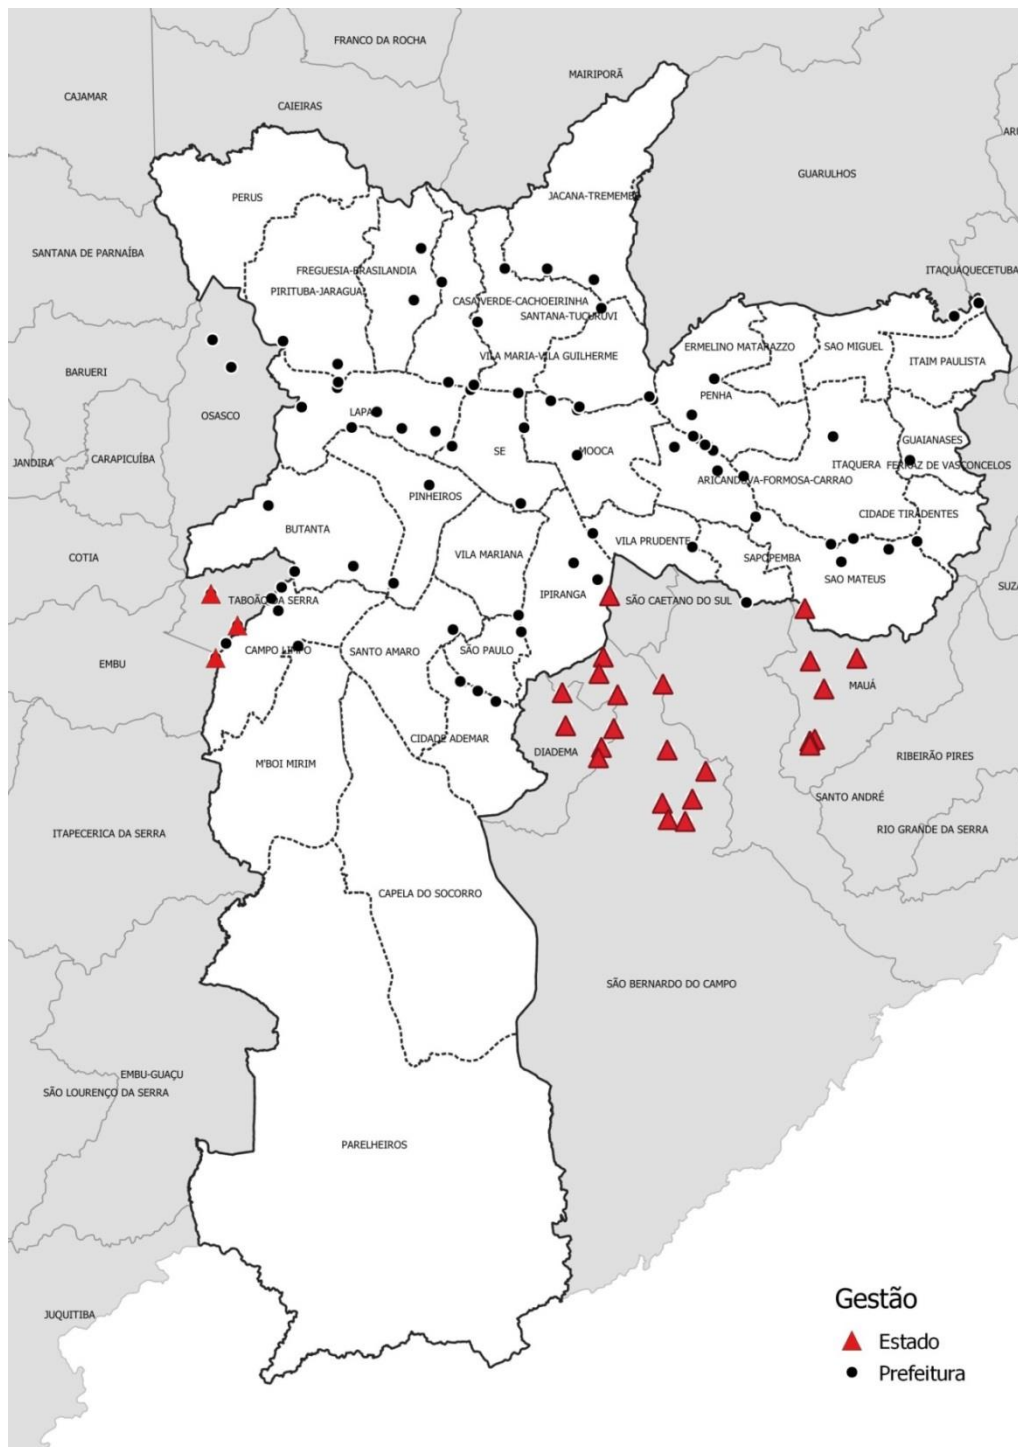
Figura 3. Relação de piscinões e pôlderes, por responsável pela gestão

Atualmente, o território do município conta com **47** estruturas de contenção de águas pluviais com gestão da prefeitura, entre pôlderes e piscinões (Figura 3). Há, ainda, 37 estruturas que estão em bacias que influenciam diretamente as águas da cidade e são gerenciadas pelo governo do estado de São Paulo.

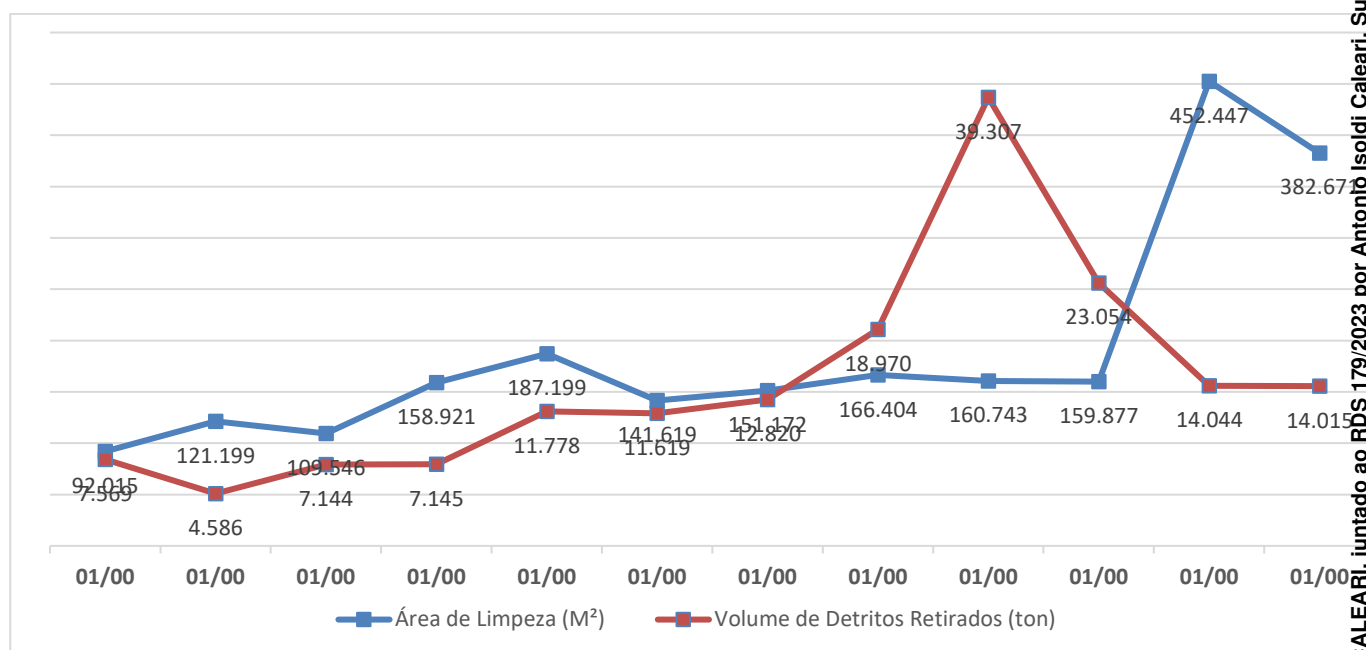
Figura 4. Total de área limpa e de detritos retirados de piscinões

Em relação aos serviços de rotina dos piscinões, podemos estabelecer dois indicadores: área de limpeza e volume de detritos retirados. Ambos os indicadores tiveram maior valor, como mostra a Figura 4, durante o período de chuvas.

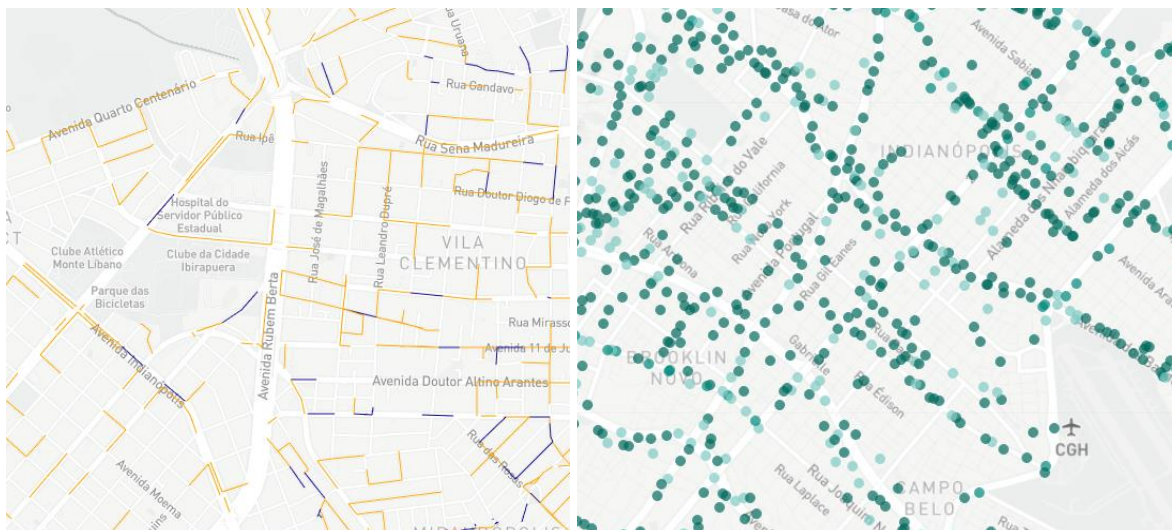
Figura 5. Mapa de galerias (esquerda, laranja original e azul derivada) e de bocas de lobo, bocas de leão e poços de visita (direita)

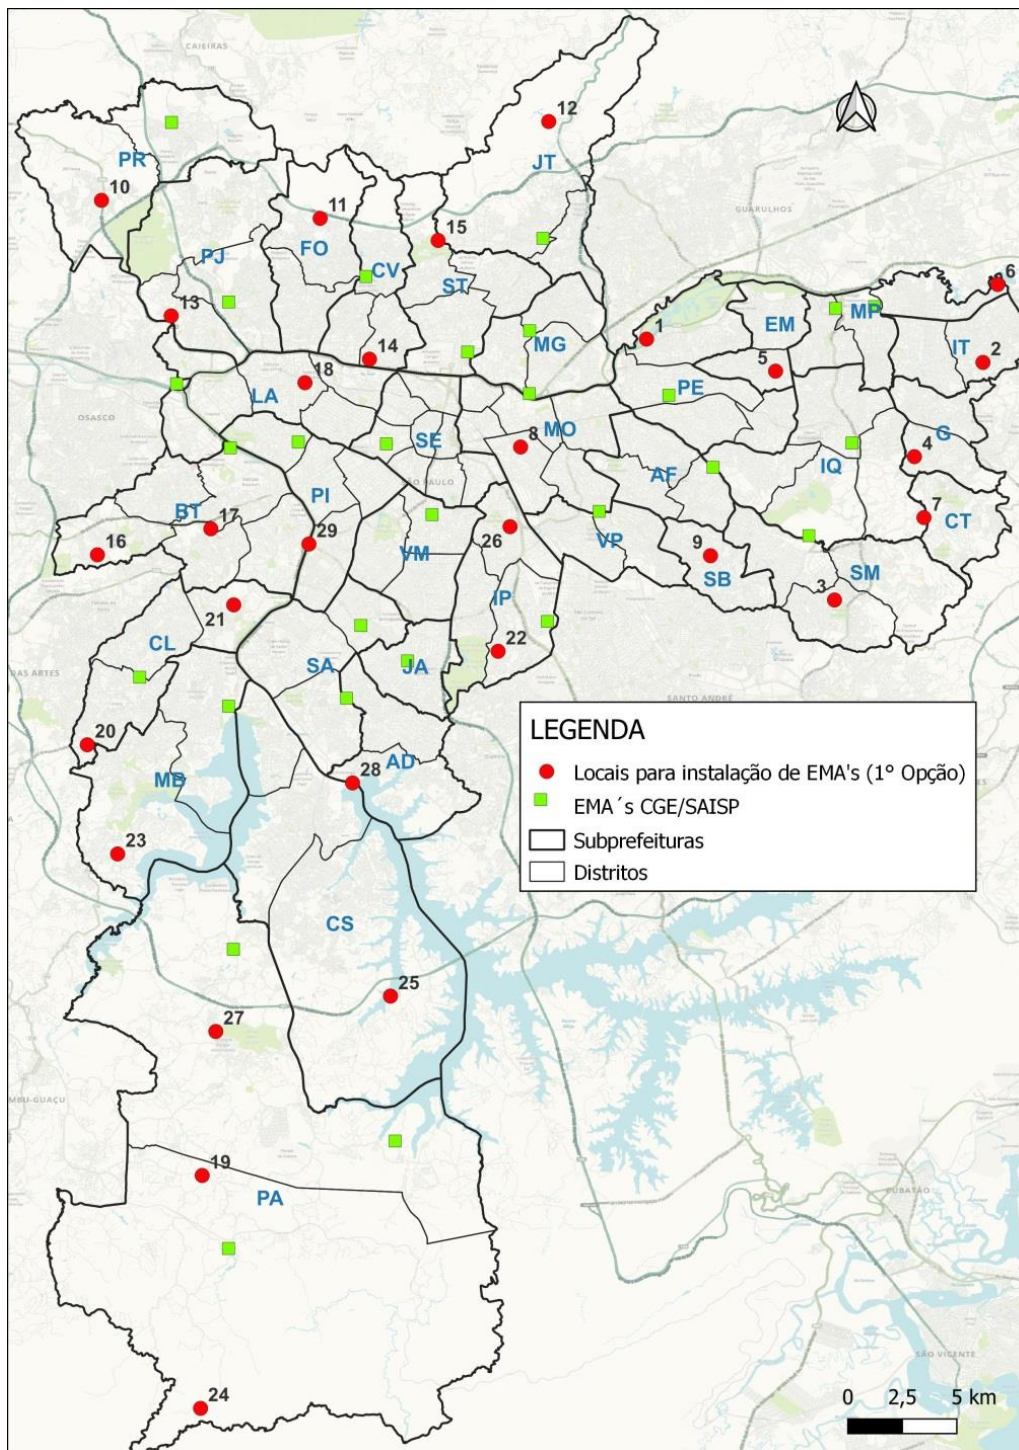
Figura 6. Locais atuais das estações meteorológicas (verde) e locais prováveis para instalação das novas estações (vermelho)

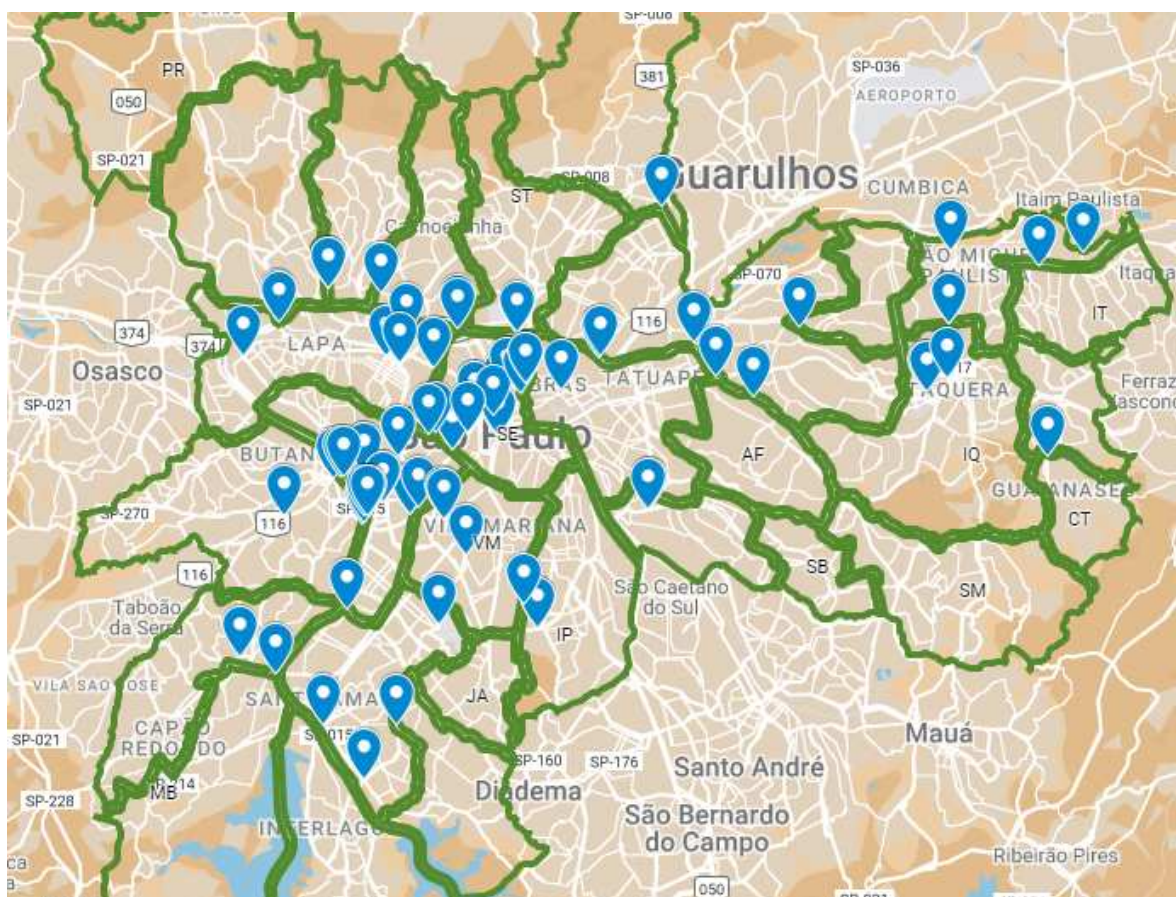
A rede de monitoramento contará com 100 pontos, em todos os túneis e em áreas sensíveis relatadas pela CET e por Subprefeituras. O mapa preliminar dos pontos está na Figura 8.

Figura 8. Rede de pontos de instalação dos postes de monitoramento de alagamentos.

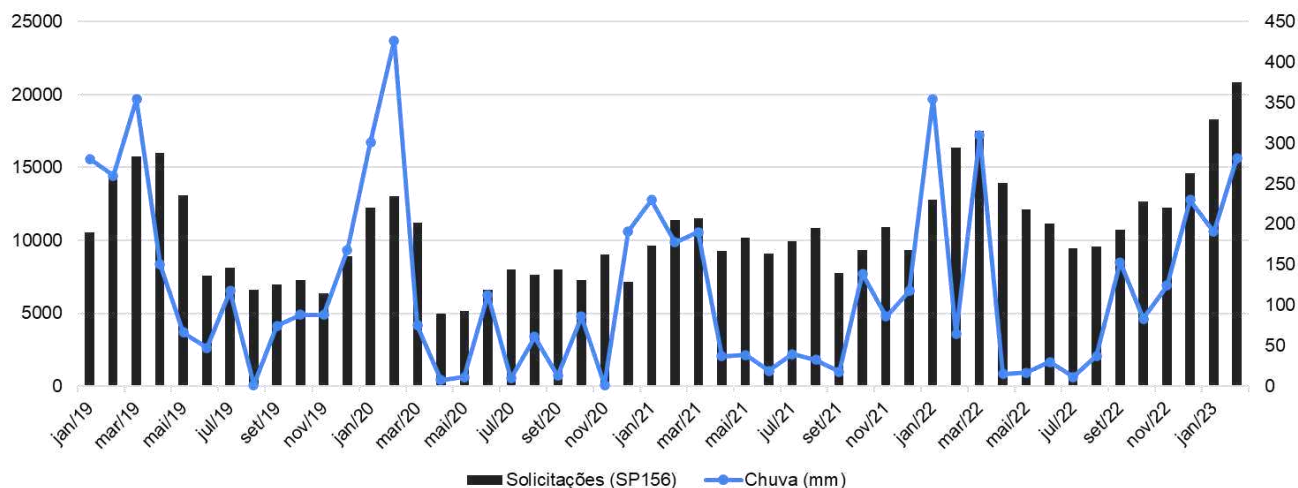
Ao longo do PPCV 22/23, foi observado que houve mais dias chuvosos que o normal, além do aumento da precipitação total (Figura 9). Este contexto dificulta a operação em dois aspectos, pois i) diminui dias aptos para execução do serviço, uma vez que não se pode fazer os reparos durante a chuva e ii) aumenta a quantidade de buracos na malha viária, devido à umidade que facilita a abertura de fissuras e danos no viário.

Figura 9. Solicitações mensais SP156 para tapa buraco e volume de precipitação mensal (mm)
