Ofício MLQ nº 005/24

**Ref.: OF-SGP nº175/2024**

**Assunto:** *Requerimento RDS nº 190/2024, de iniciativa da Senhora Vereadora Dra. Sandra Tadeu, a respeito das enchentes ocasionadas pelas fortes chuvas na cidade; considerando a notícia de que, a Av. Deputado Dr. Aristodemos Pinotti, na região de São Miguel Paulista, fica completamente alagada e que, compete ao Poder Público, realizar medidas de contenção de água, implementação de esgoto e valetas, bem como, a competência concorrente da Sabesp, para tratar do assunto.*

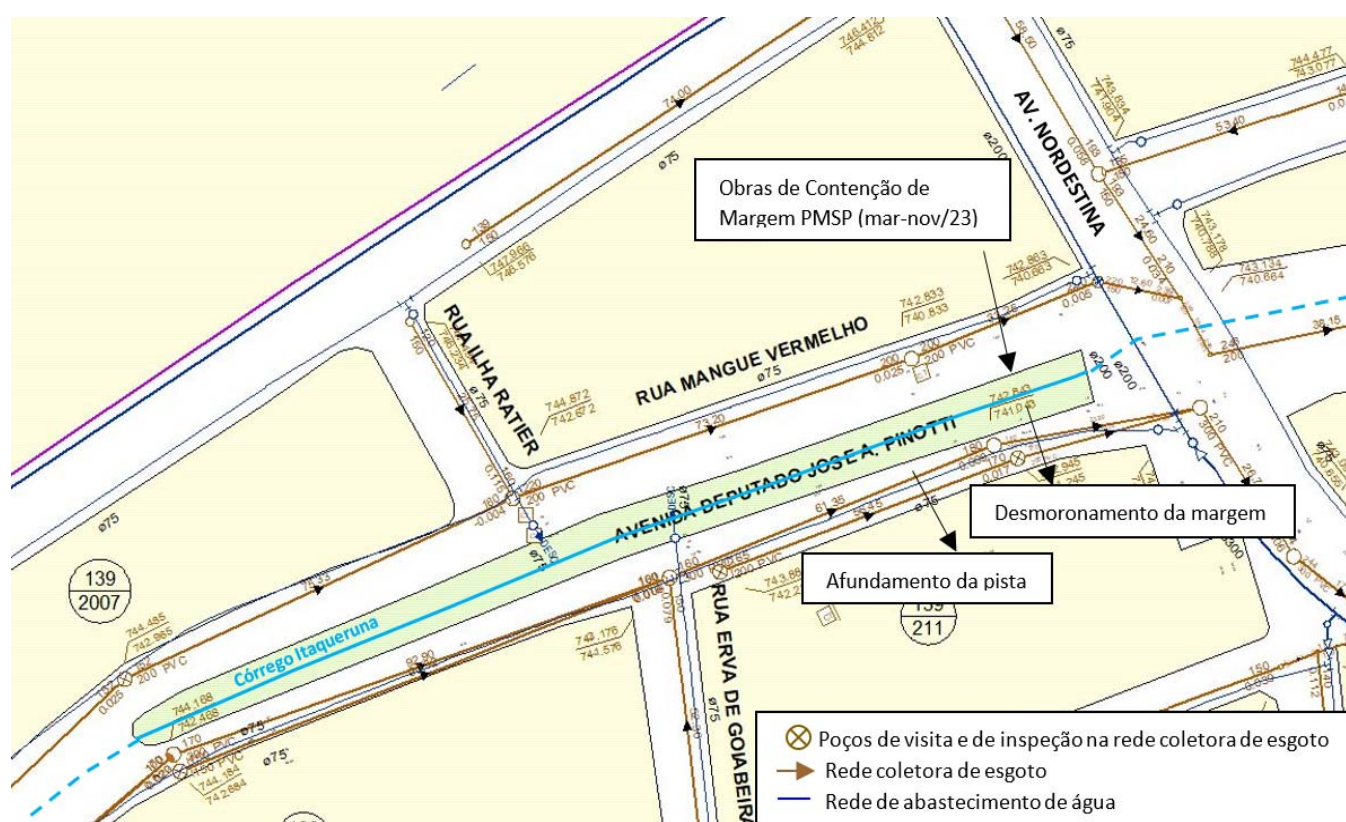
**Imagem 01:** Av Deputado José Aristodemo Pinotti - Tela do SIGNOS adaptada com redes de Água e Esgoto, com indicação das obras da Prefeitura Municipal de São Paulo – PMSP.

Assim, a SABESP afirma que, a Av Deputado Dr José Aristodemo Pinotti possui redes de distribuição de água e rede coletora de esgotos, inclusive, em área do entorno das obras de contenção das margens do córrego Itaqueruna, em São Miguel Paulista, de responsabilidade da Municipalidade, conforme apresentado na Tela do Sistema de Informações Geográficas no Saneamento (SIGNOS), com as redes de água e de esgotos sanitários na região, na imagem 01, a seguir.

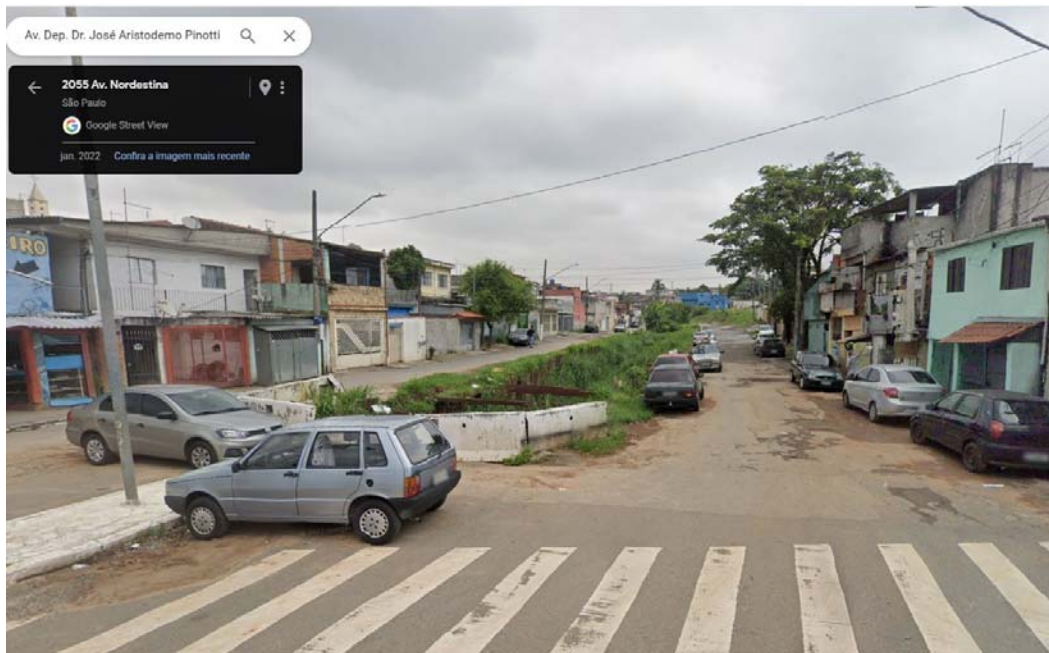
**Imagem 02:** Av Deputado José Aristodemo Pinotti – Google Maps, janeiro de 2022 – Antes das obras de Contenção das margens

Quando ocorreu o afundamento da pista em fevereiro de 2023, foi necessário realizar a substituição das redes de água e de esgoto, conforme demonstrado nas imagens 02 a 04, a seguir:

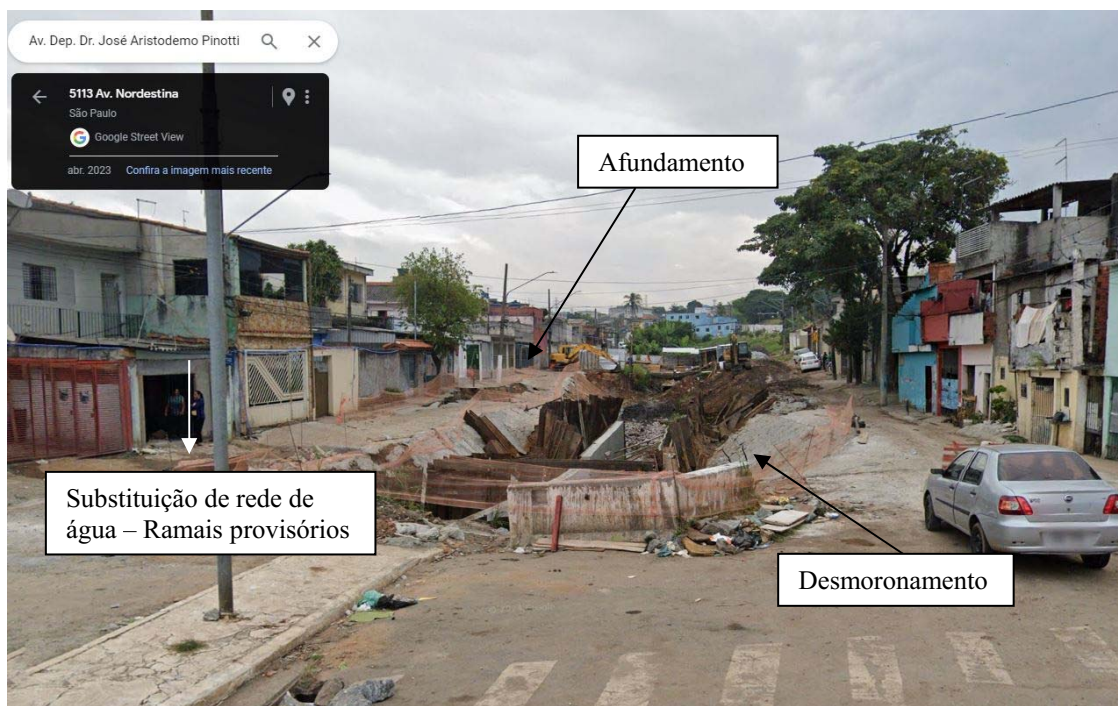
**Imagem 03:** Av Deputado José Aristodemo Pinotti - Google Maps, abril de 2023 – Ocorrência de afundamento na pista e desmoronamento de parte da margem – Substituição de rede de água e esgoto

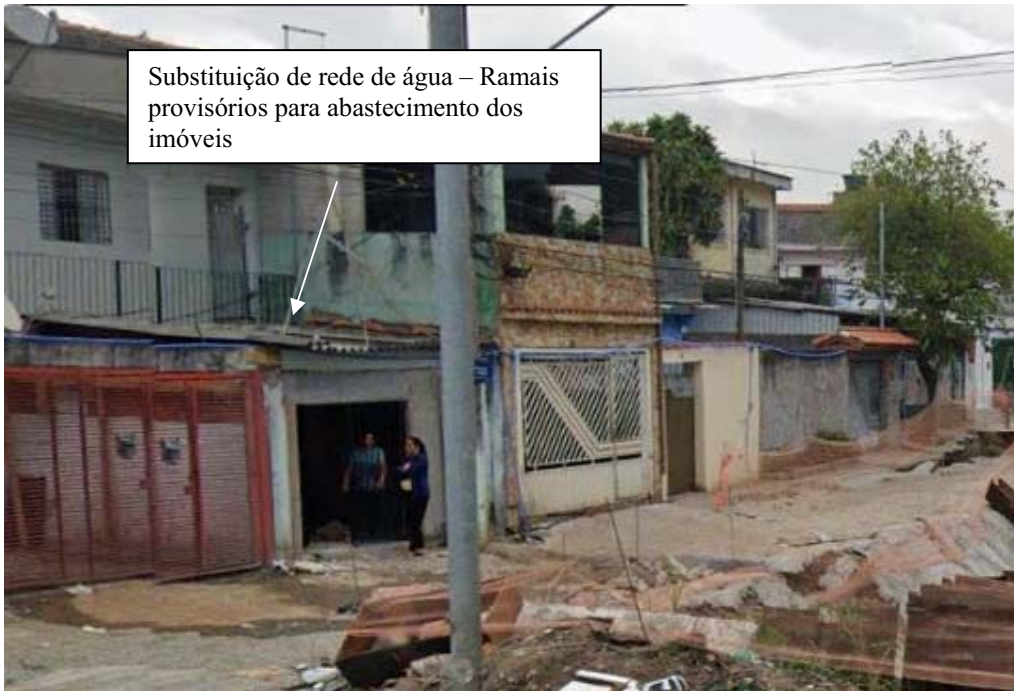
**Imagem 04:** Av Deputado José Aristodemo Pinotti - Google Maps, abril de 2023 – Ocorrência de afundamento na pista e desmoronamento de parte da margem – Substituição de rede de água

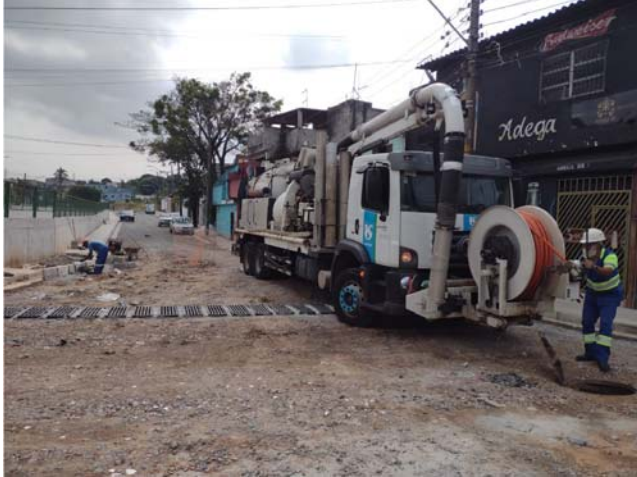
**Imagem 06** –Av. José Aristodemo Pinotti x Av Nordestina – Vista da José Aristodemo Pinotti - Limpeza de rede e poços de visita

Em novembro de 2023, foi executada lavagem preventiva na rede coletora de esgotos, em trecho da Avenida José Aristodemo Pinotti, entre as ruas Ilha Ratier e Rua Filomeno José da Costa, com cerca de 300 metros de lavagem preventiva, além da limpeza dos poços de visita (PV), conforme imagens 06 a 15.

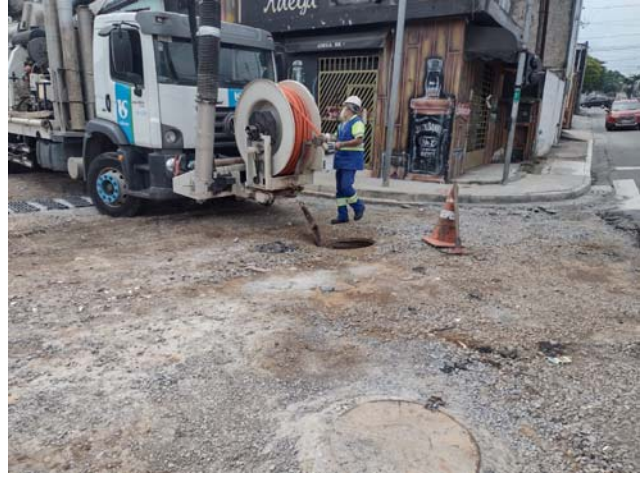
**Imagem 07** – Av. José Aristodemo Pinotti x Av Nordestina – Limpeza de rede e poços de visita

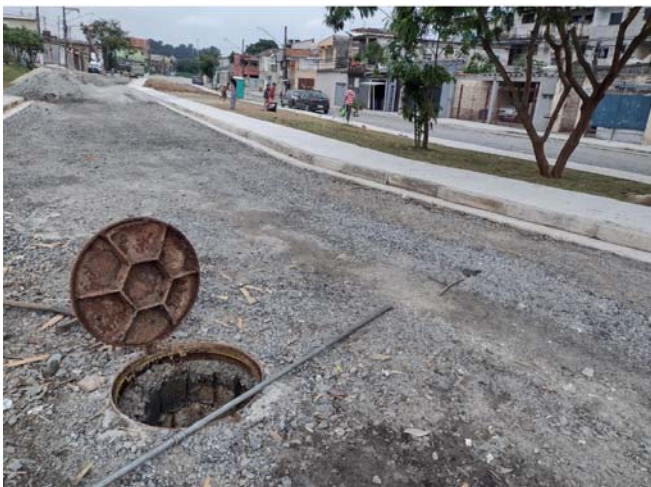
**Imagem 08** – Av. José Aristodemo Pinotti – Limpeza de rede e poços de visita

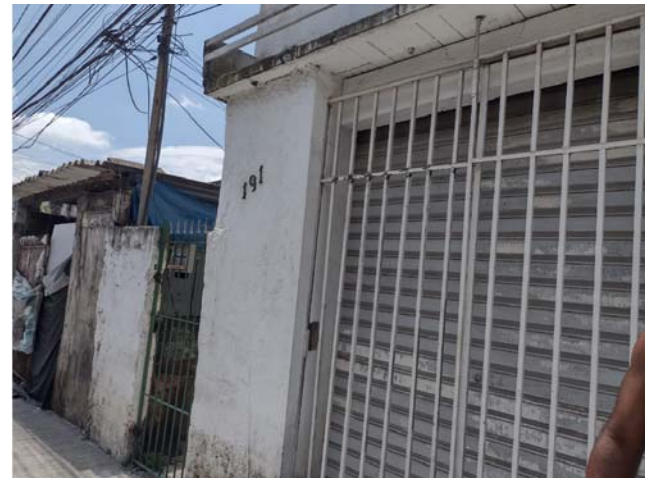
**Imagem 09** – Av. José Aristodemo Pinotti, 191 – Limpeza de rede e poços de visita

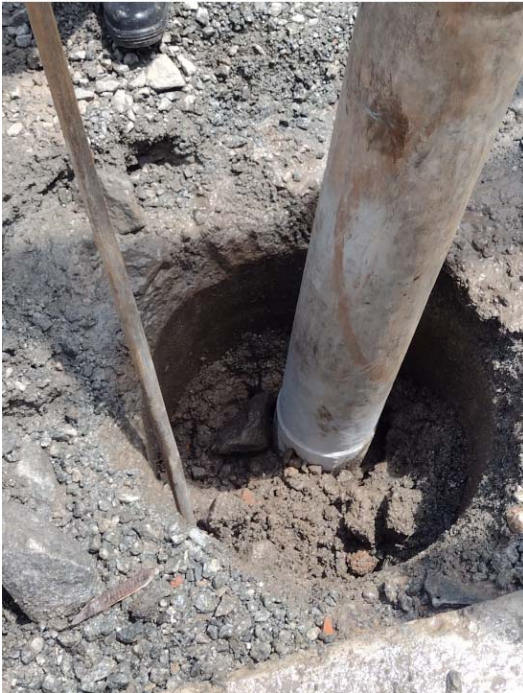
**Imagem 10** – Av. José Aristodemo Pinotti – Limpeza de poços de visita

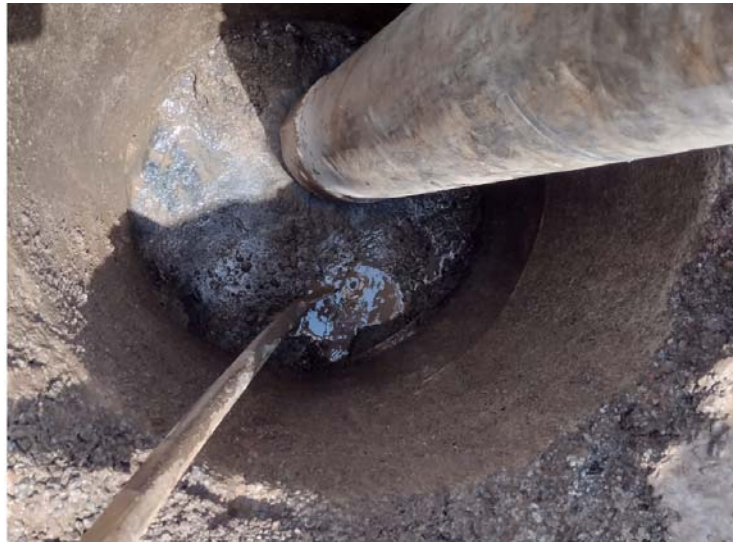
**Imagem 11** – Av. José Aristodemo Pinotti – Limpeza de poços de visita

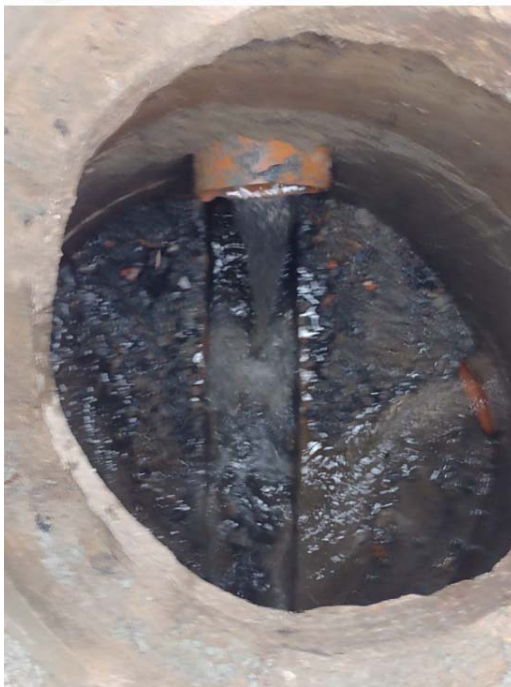
**Imagem 12** – Av. José Aristodemo Pinotti – Limpeza de poços de visita

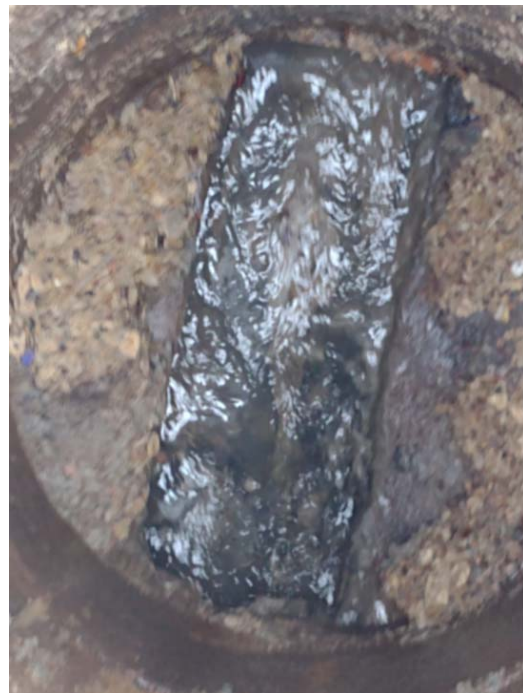
**Imagem 13** – Av. José Aristodemo Pinotti – Limpeza de poços de visita

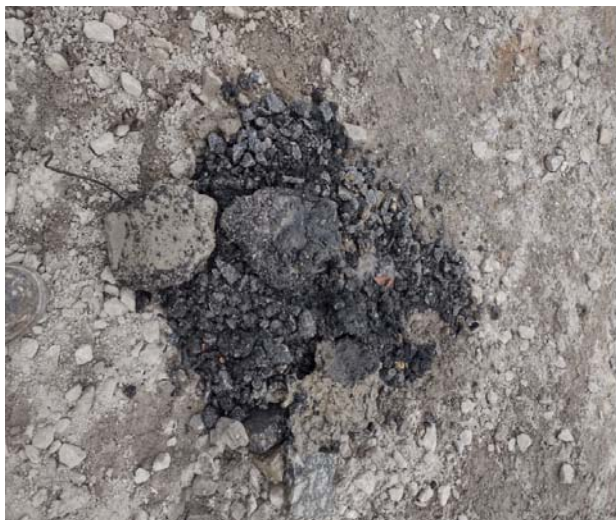
**Imagem 14** – Av. José Aristodemo Pinotti – Limpeza de poços de visita – Retirada de detritos

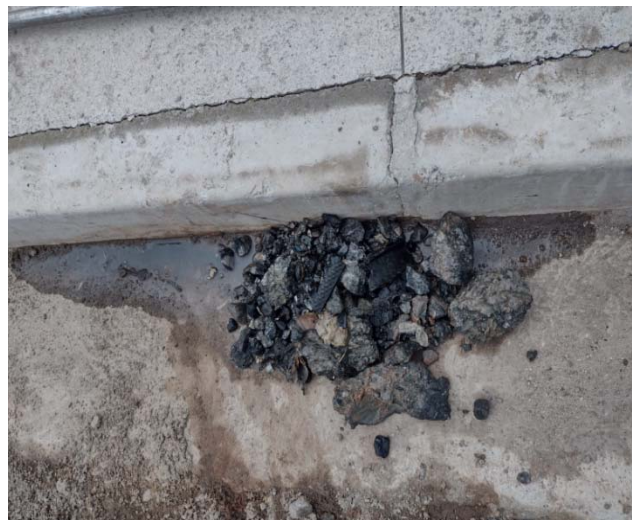
**Imagem 15** – Av. José Aristodemo Pinotti – Limpeza de poços de visita – Retirada de detritos

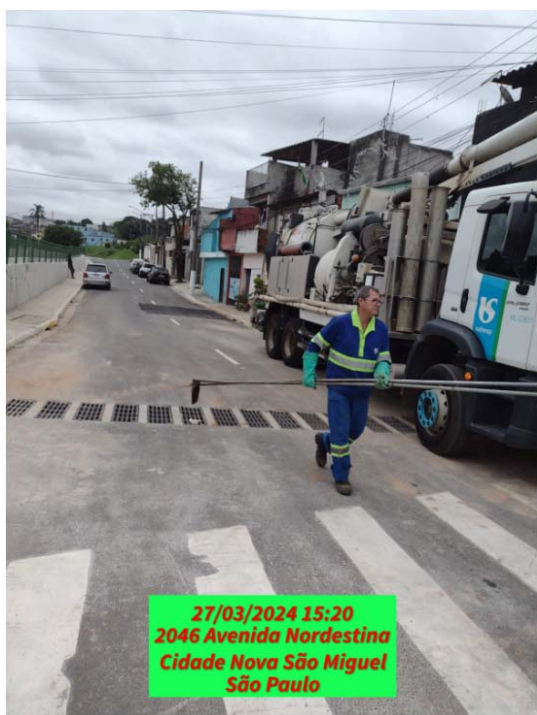
**Imagem 16**– Av. José Aristodemo Pinotti x Av. Nordestina– Caminhão para limpeza de rede de esgoto e poços de visita

Em março de 2024, foram finalizados os serviços de lavagens preventivas e análise das redes de esgoto na Av José Aristodemo Pinotti, Rua Mangue Vermelho e entorno. Nestes locais foram lavadas cerca de 1.200 metros de redes de esgoto, com retirada de muitos materiais, como pedras, cascalhos e rachões. Também foram nivelados 8 (oito) poços de visitas de esgotos. A seguir, são apresentadas as imagens 16 a 25 dos serviços preventivos de março/2024.

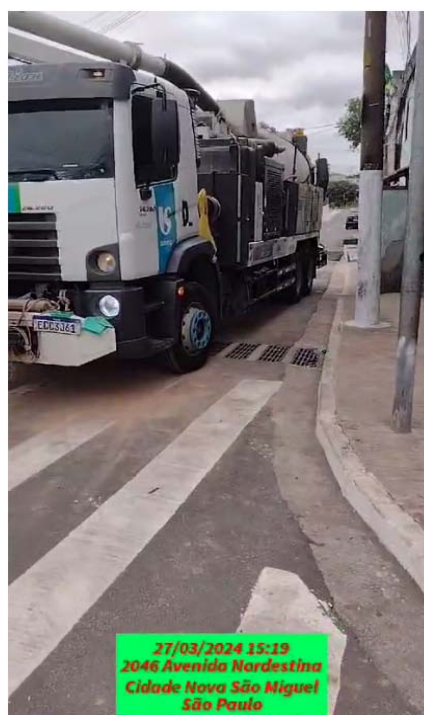
**Imagem 17** – Av. José Aristodemo Pinotti x Av. Nordestina– Caminhão para limpeza de rede de esgoto e poços de visita

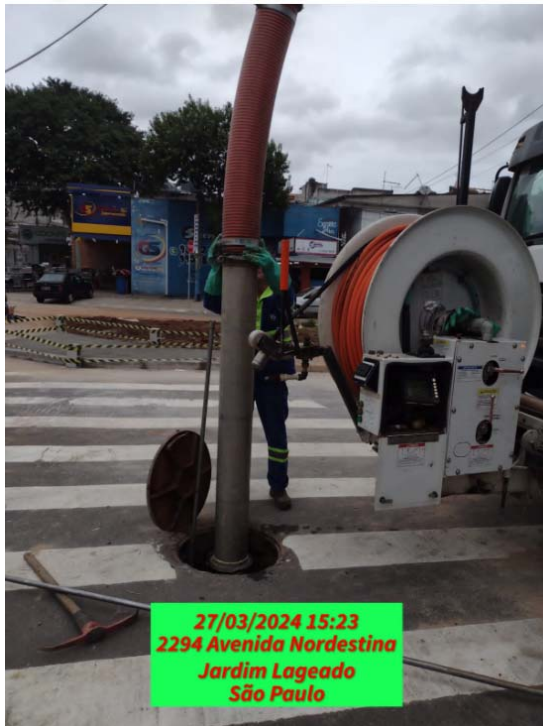
**Imagem 18** – Av. Nordestina– Serviço de limpeza de rede de esgoto e poços de visita

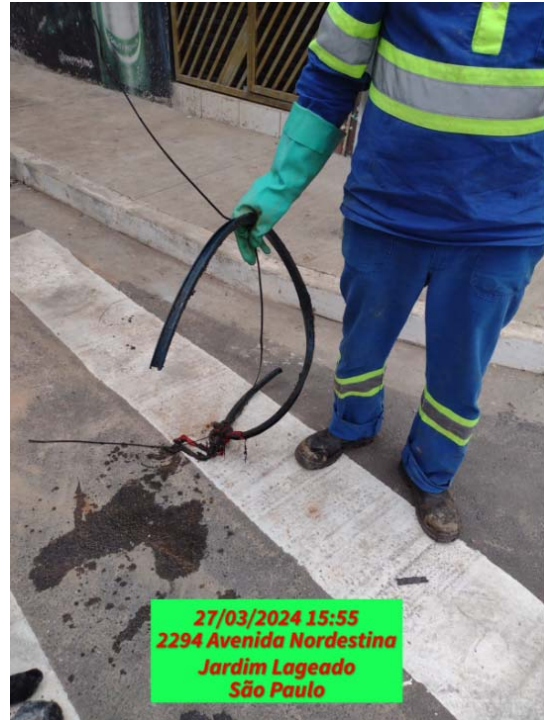
**Imagem 19** – Av. Nordestina– Serviço de limpeza de rede de esgoto e poços de visita – Retirada de detritos

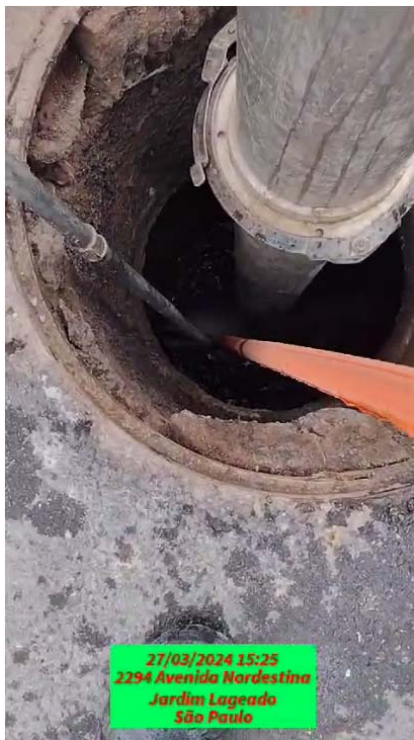
**Imagem 20** – Av. Nordestina– Serviço de limpeza de rede de esgoto e poços de visita

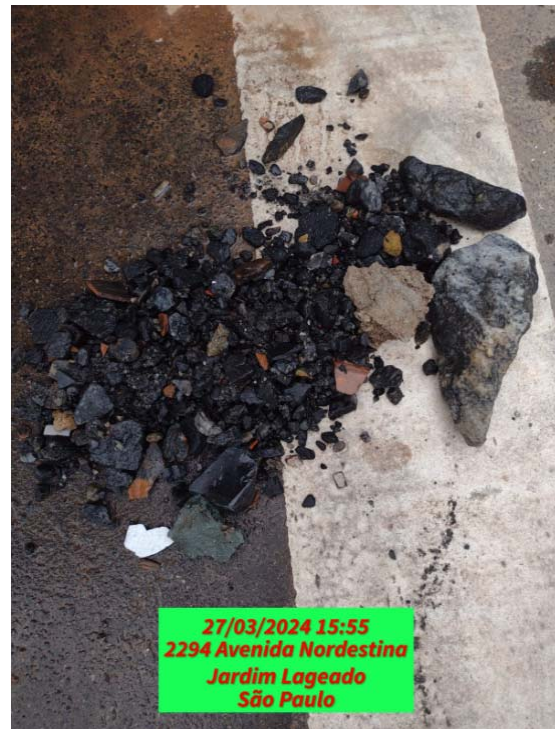
**Imagem 21** – Av. Nordestina– Serviço de limpeza de rede de esgoto e poços de visita – Retirada de detritos

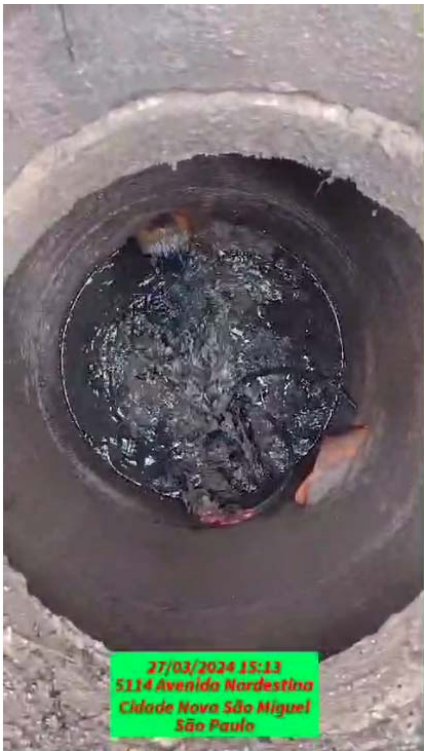
**Imagem 22** – Av. Nordestina– Serviço de limpeza de rede de esgoto e poços de visita –

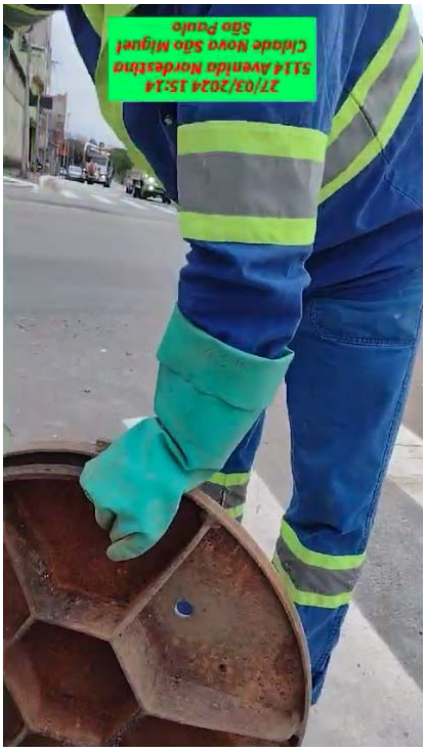
**Imagem 23** – Av. Nordestina– Serviço de limpeza de rede de esgoto e poços de visita

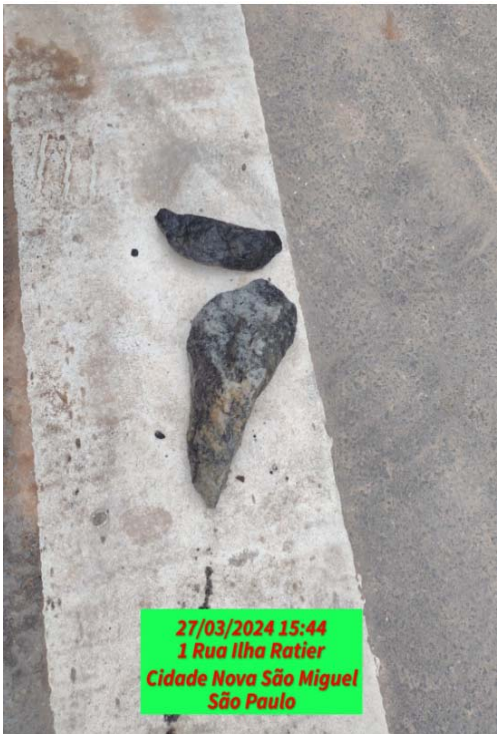
**Imagem 24** – Rua Ilha Ratier– Serviço de limpeza de rede de esgoto – Retirada de detritos

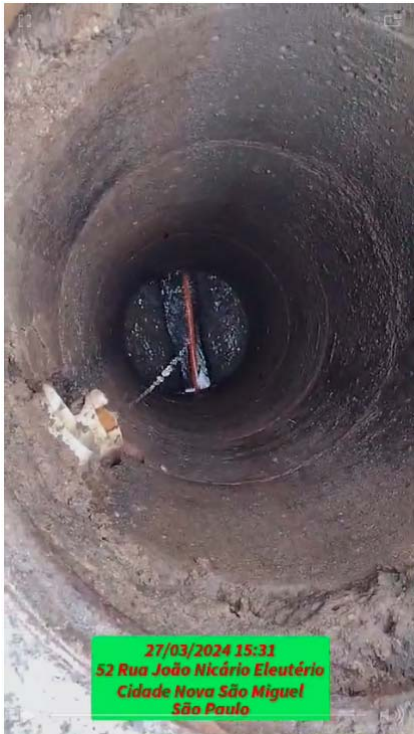
**Imagem 25** – Rua João Nicário Eleutério– Serviço de limpeza de rede de esgoto e poços de visita
