**PREFEITURA DO MUNICÍPIO DE SÃO PAULO**  
**SECRETARIA MUNICIPAL DE CULTURA E ECONOMIA CRIATIVA**  
**Departamento do Patrimônio Histórico - Gabinete**  
Rua Líbero Badaró, 346, 10º andar - Bairro Centro - São Paulo/SP - CEP 01008-905  
Telefone: 3397-0180  
**PROCESSO 6010.2025/0000389-0**  
**Encaminhamento SMC/DPH Nº 122683935**

O Painei mosaico "Operários", executado em pastilhas de vidro, tombado através da Resolução 04/CONPRESP/2004 (122216199), de autoria de Emiliano Di Cavalcanti, foi implantado no Edifício Triângulo, localizado à Rua José Bonifácio, 24, Sé, em 1955 em área da fachada e escadarias que dão acesso ao hall do edifício comercial.

Foi realizada vistoria, em 19 de março de 2025, para verificar o estado de conservação do painei e, conforme Relatório (122221719), constatou-se que, embora a área do painei localizado em frente à escada de acesso ao hall encontra-se em bom estado de conservação, o painei lateral à escada possui duas situações distintas, uma internamente à porta de correr e outra a partir da porta até a extremidade externa da fachada.

RELATÓRIO DE VISTORIA AO PAINEL  
"OPERÁRIOS"  
EDIFÍCIO TRIÂNGULO, SÉ

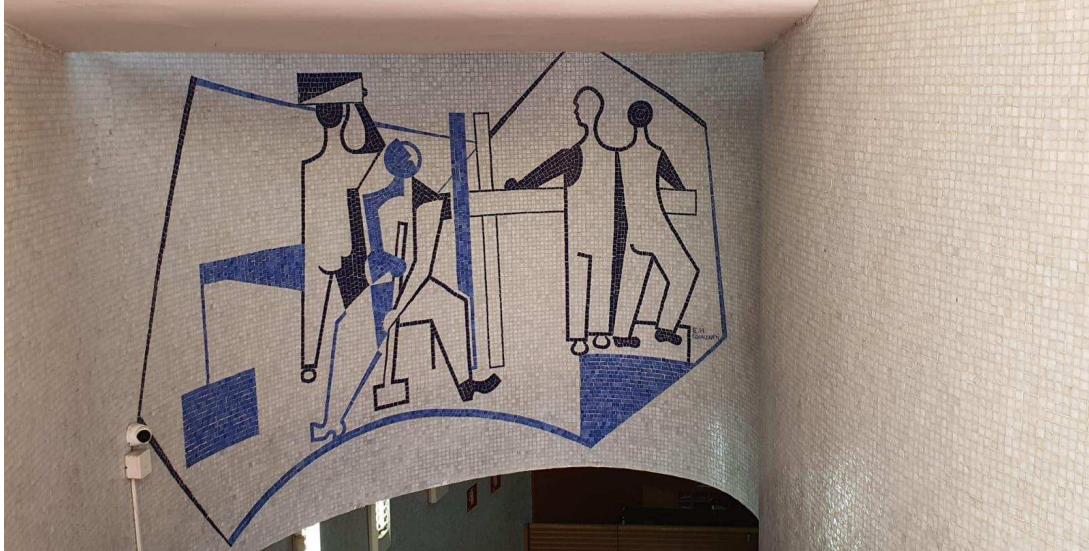
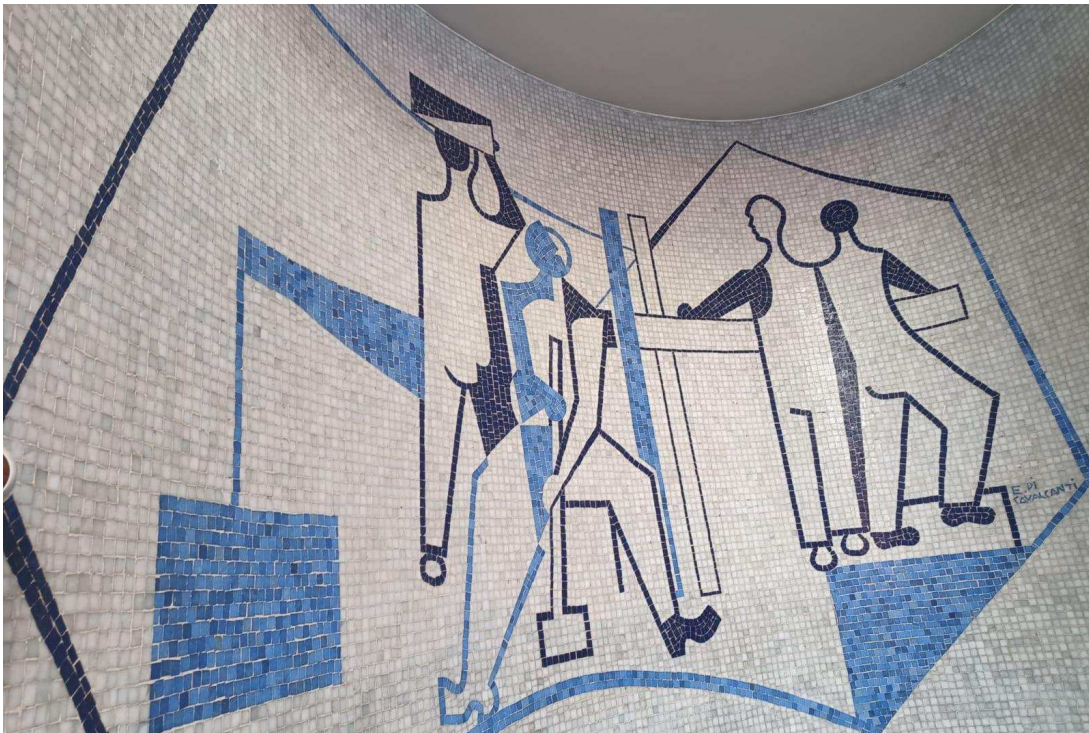
Foi constatado que o painel localizado na parte interna do Edifício, em frente à escada de acesso, encontra-se em ótimo estado de conservação, já o painel localizado na face direita da escada apresenta bom estado de conservação no trecho interno à porta de aço, com perdas pontuais de pastilhas e sujidades acumuladas na parte inferior, entre a escada e o corrimão.

Figura 3 e 4. Painel localizado na parte interna apresentando ótimo estado de conservação. Foto: Ana Carolina Modinger e Eloá Cristine Costa da Silva, respectivamente, 19/03/2025. Acervo DPH/NMOA.

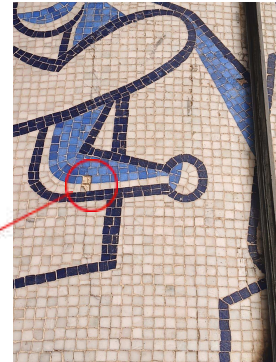
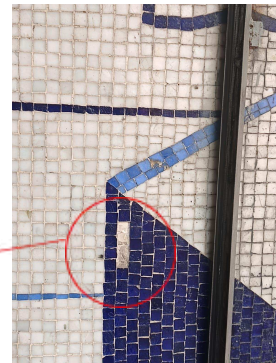
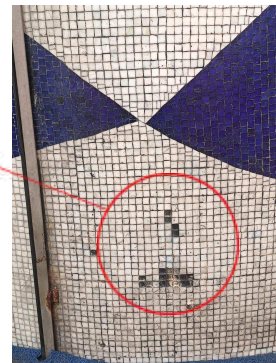
Figuras 06, 07 e 08. Danos ampliados referente a área do painel visualizado na figura 04. Nota-se pastilhas faltantes e presença de sujidades. Fotos: Eloá Cristine Costa da Silva, 19/03/2025. Fonte: Acervo DPH/NMOA.

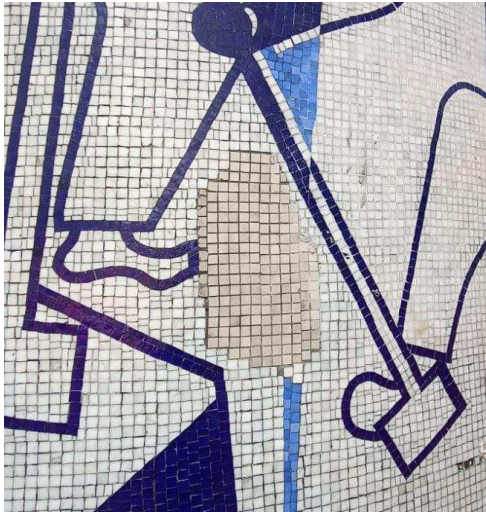
Os danos se intensificam a partir do ponto onde está instalada a porta de aço para a extremidade do painel na fachada, onde apresenta péssimo estado de conservação, com sujidade generalizada e perdas consideráveis de pastilhas em sua extensão, assim como há presença de pastilhas quebradas e trincadas. Além disso, uma intervenção realizada na tentativa de recompor duas grandes lacunas de pastilhas perdidas resultou na descaracterização da obra, evidenciando tais trechos. Notam-se também manchas remanescentes de tinta preta, azul e vermelha e de pichação.

Figura 10. Primeiro trecho da intervenção malsucedida, em que é possível notar a clara diferença de tons e a desconsideração em relação ao traçado das figuras que compõem o painel. Foto: Eloá Cristine Costa da Silva, 19/03/2025. Fonte: Acervo DPH/NMOA.

A vistoria evidenciou a necessidade de intervenções de restauro no painei. No entanto, não cabe a este DPH desenvolver propostas ou executar obras, mas sim orientar, analisar e fiscalizar tais intervenções, tendo em vista que se trata de propriedade privada.

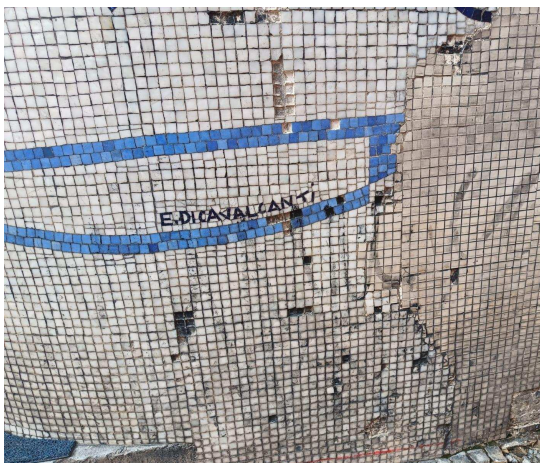
Figura 12. Peças faltantes, quebradas e trincadas. Sujidade e manchas remanescentes de pichação. Foto: Eloá Cristine Costa da Silva, 19/03/2025. Fonte: Acervo DPH/NMOA.

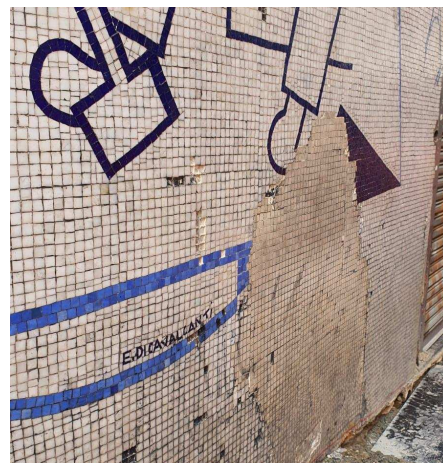
Foto 13: Manchas de pichação. Pastilhas faltantes, quebradas e trincadas. Foto: Ana Carolina Modinger, 19/03/2025. Fonte: Acervo DPH/NMOA.

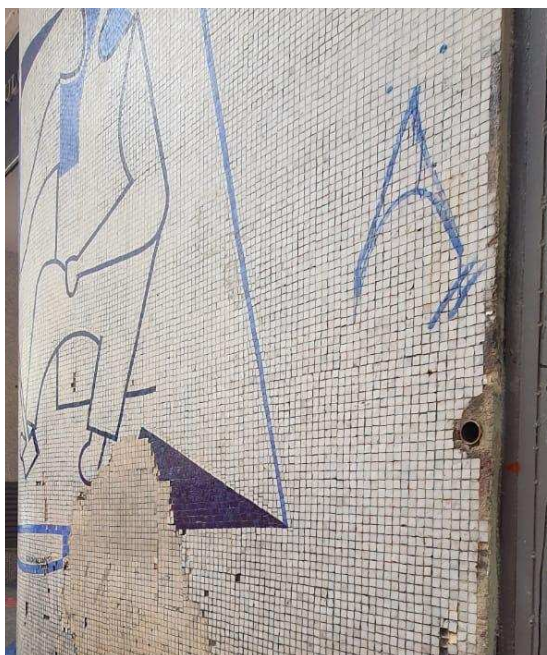
Figura 14. Peças quebradas, pichação em azul e sujidades generalizadas. Foto: Ana Carolina Modinger, 19/03/2025. Fonte: Acervo DPH/NMOA.

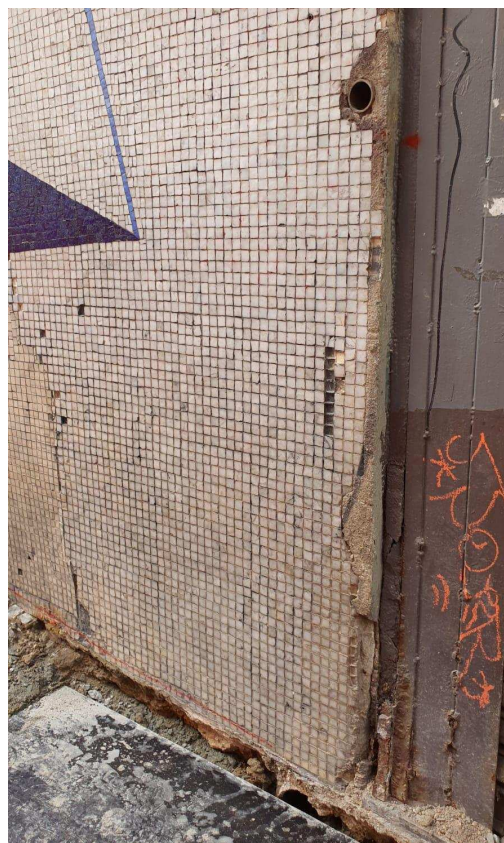
Figura 15. Pastilhas faltantes, quebradas e trincadas. Foto: Ana Carolina Modinger, 19/03/2025. Fonte: Acervo DPH/NMOA.

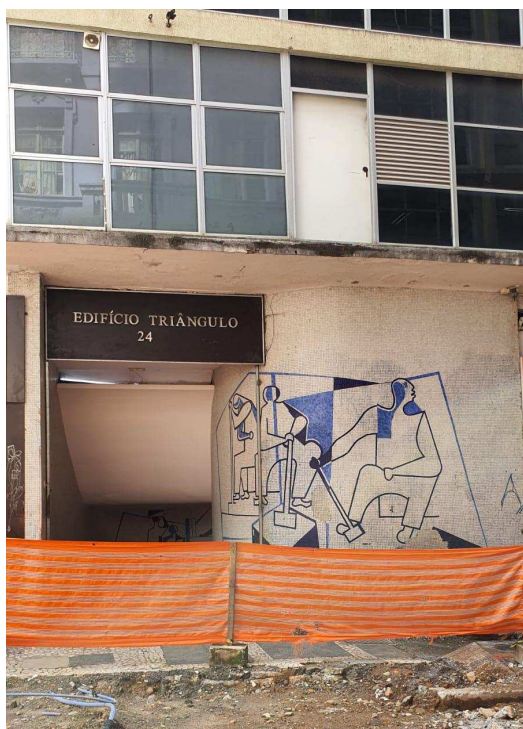
Figura 16. Obras de infraestrutura em andamento na Rua José Bonifácio, que interferem na visualização do painel. Foto: Ana Carolina Modinger, 19/03/2025. Fonte: Acervo DPH/NMOA.
