**Informação SP-REGULA/GIP/PLAN Nº 126262203**

**Assunto: Solicitação de manutenção de Iluminação Pública.**

Av. Miguel Ignácio Curi\_Luminotécnico

RELATÓRIO DE VISTORIA NOTURNA – AVENIDA MIGUEL IGNÁCIO CURI

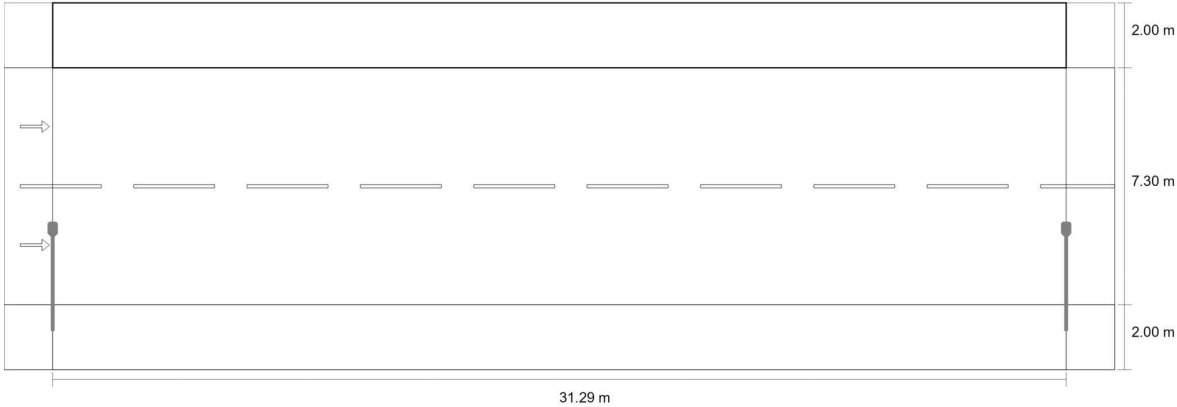
| | Tamanho | Calculado | Nominal | Check |
|---|---|---|---|---|
| | $U_o^{(2)}$ | 0.66 | $\geq 0.20$ | ✓ |

Valor de manutenção de iluminância horizontal [lx] (Linhas de isolux)

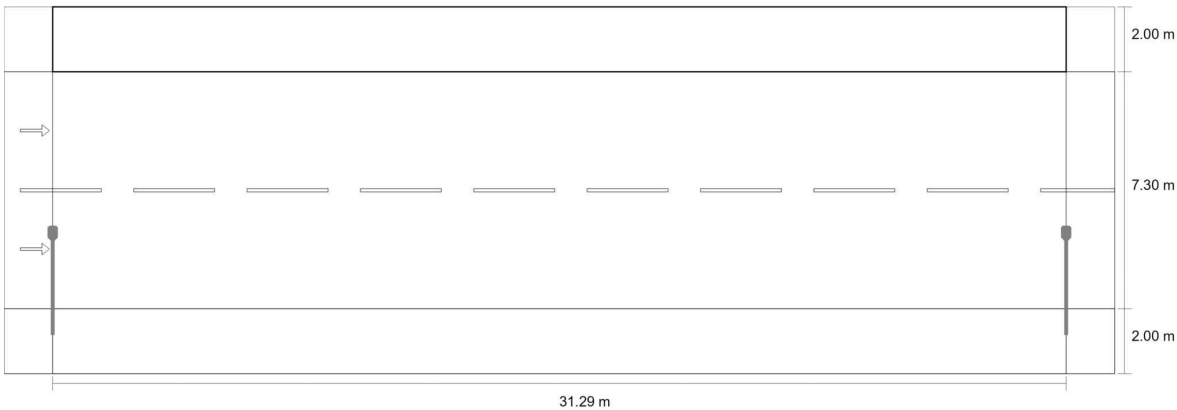
Valor de manutenção de iluminância horizontal [lx] (Grelha de valores)

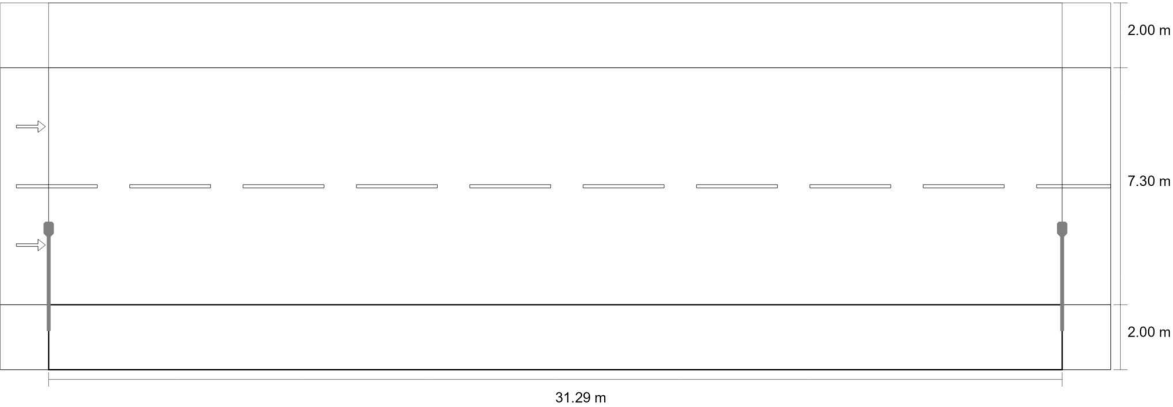
| | Tamanho | Calculado | Nominal | Check |
|---|---|---|---|---|
| | $U_o$ | 0.58 | $\geq 0.40$ | ✓ |

Valor de manutenção de iluminância horizontal [lx] (Linhas de isolux)

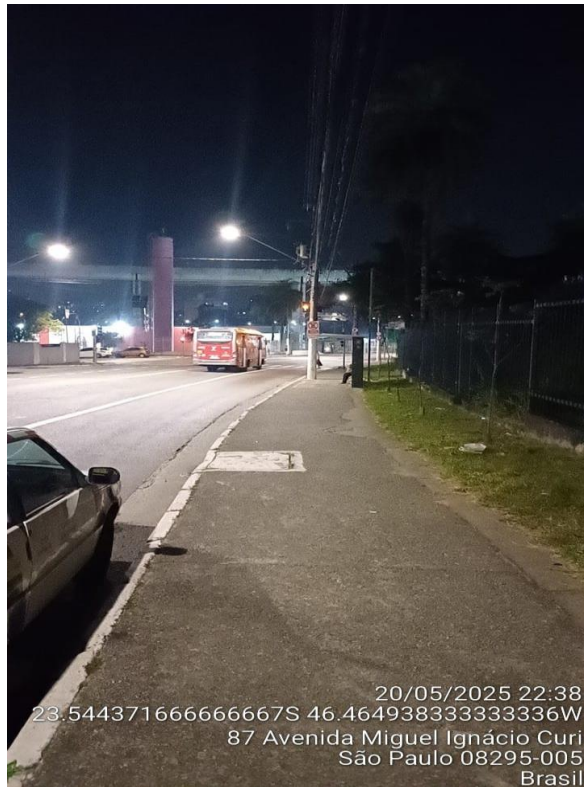
Venho pelo presente documento apresentar o resultado da vistoria na Av. Miguel Ignácio Curi. A qual se encontra em conformidade com as normas de iluminação pública.
