Assunto: Vistoria, devido denúncia de crime ambiental: desvio do curso natural de córrego.

Local: Rua dos Vitoriosos, na altura do nº 660 – cep 05274-070

## AUTO DE INSPEÇÃO

V. Registros Fotográficos

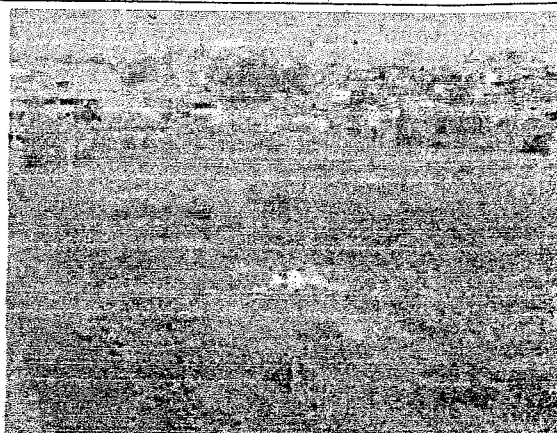
Foto 6. Vista da Rua dos Vitoriosos com a água correndo na sarjeta (à esquerda) e da área onde está sendo depositado entulho de forma pontual (à direita). Nota-se camada mais recente de lixo e pequenas quantidades de entulho sobre camadas mais antigas de deposição.

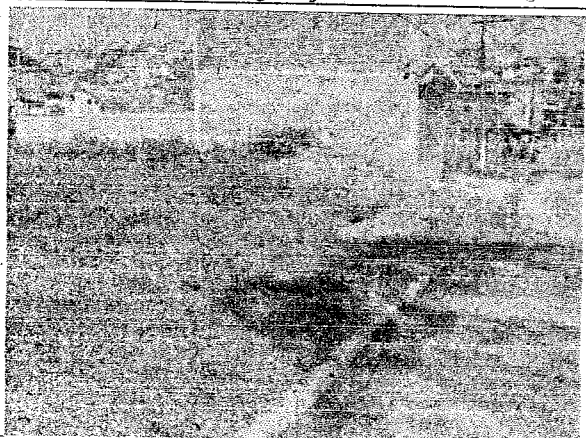
Foto 7. Detalhe de ponto de deposição recente sobre deposição mais antiga com vegetação emergente defronte a Estrada de Pirapora

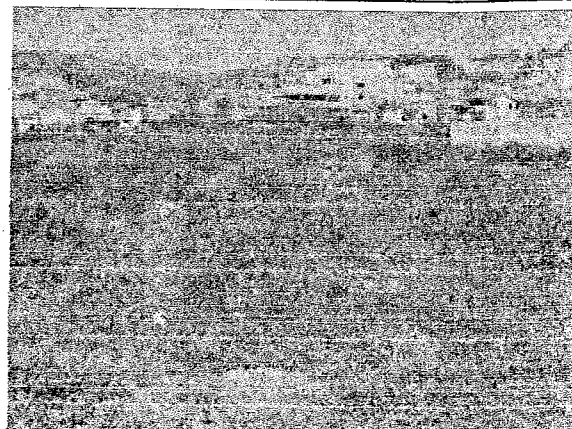
Foto 8. Detalhe de deposições de entulho sobrepostas mescladas com a vegetação emergente vista da Estrada de Pirapora

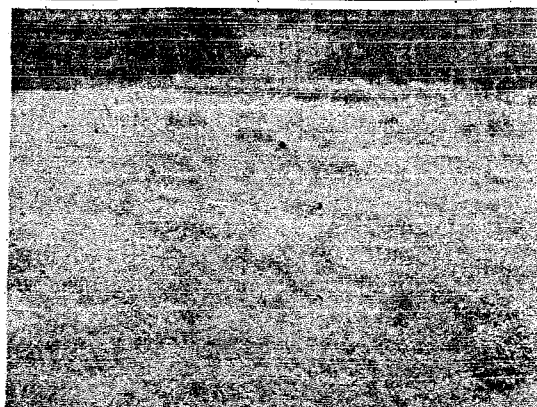
Foto 10. Detalhe da deposição irregular e pontual de entulhos.

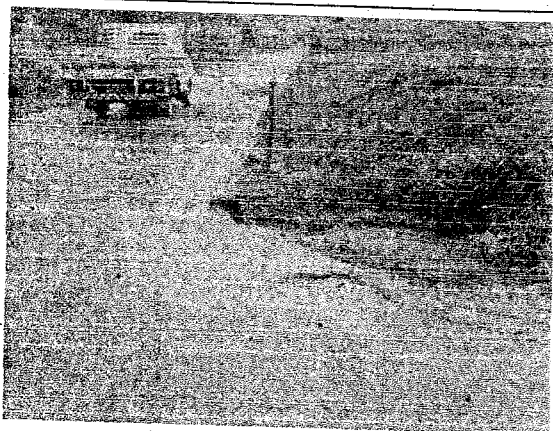
Foto 11. Vista da Rua dos Vitoriosos no ponto de confluência com a Estrada de Pirapora. Nota-se em primeiro plano o caminho da água para a passagem sob a Estrada de Pirapora.

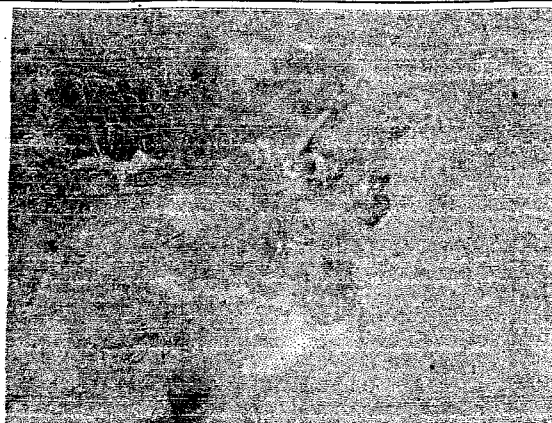
Foto 10. Detalhe da entrada da manilha que passa por baixo da Estrada de Pirapora. É possível verificar que se encontra completamente entupida pelo acumulo de lixo

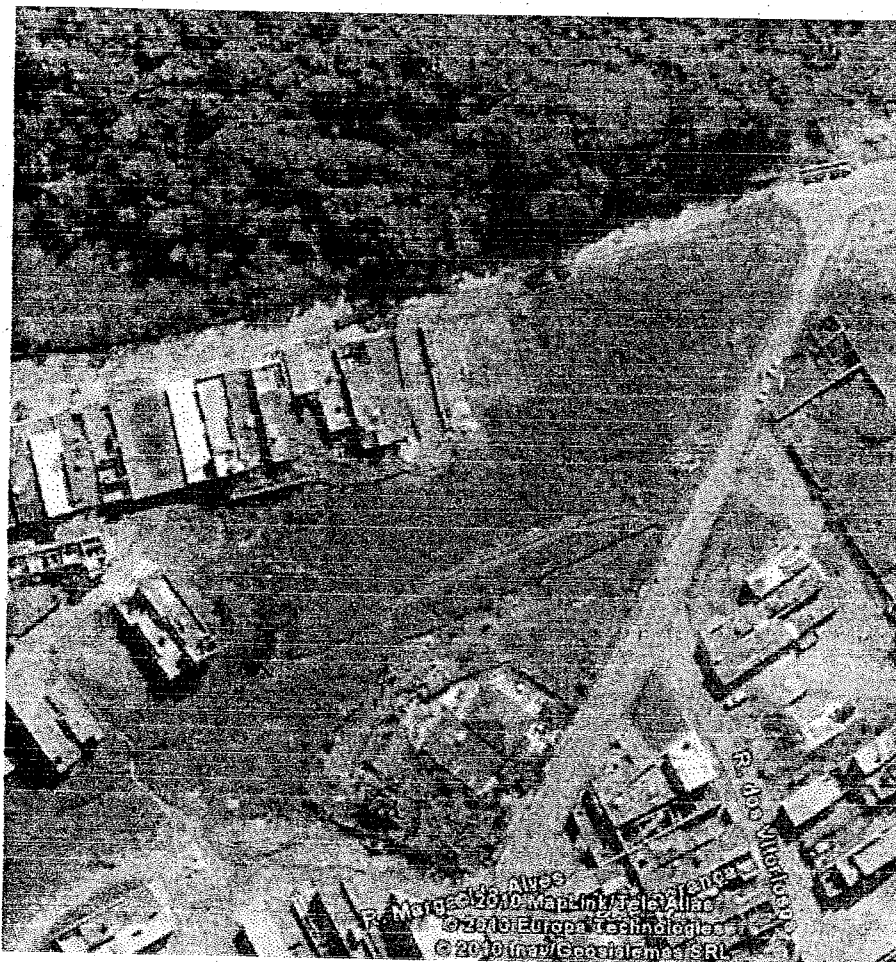
## VI. Imagens de Satélite

### Locais de deposição de entulho sob a forma pontual e dispersa

Imagem extraída do Google Earth datada do ano de 2010 para visualização da referida área na Estrada de Pirapora .

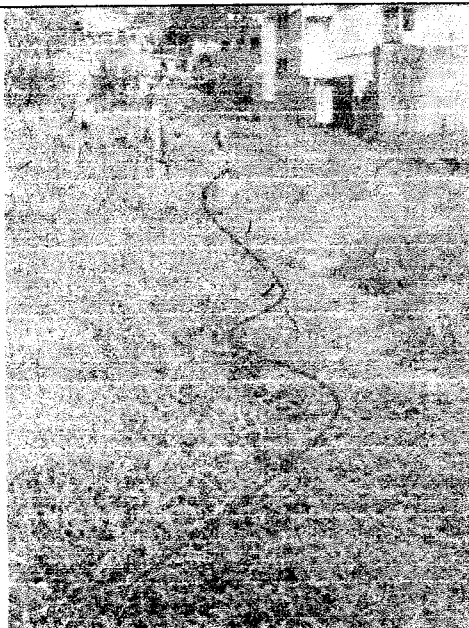
Foto 1. Detalhe do leito atual do córrego.

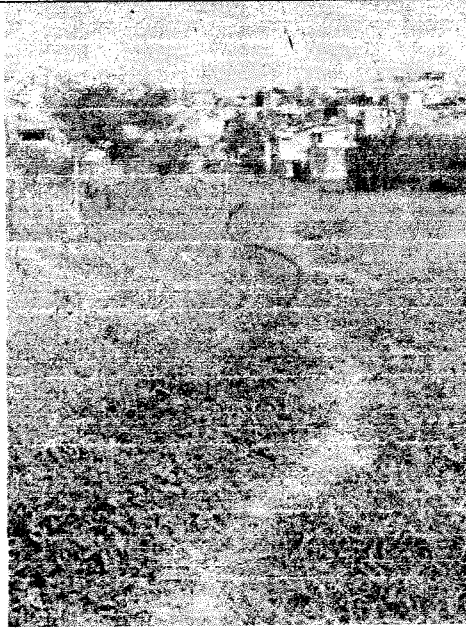
Foto 2. Vista do leito do córrego (antes de desaguar na via pública).

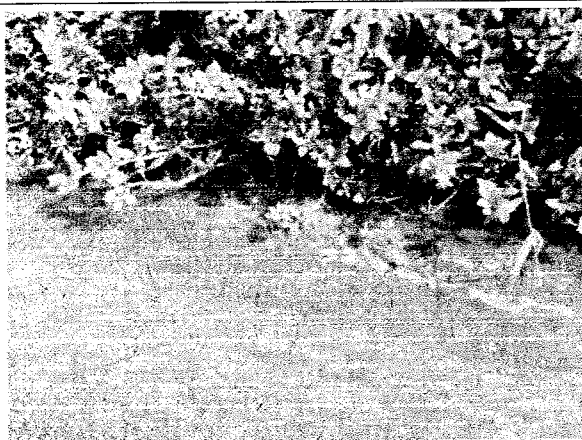
Este estrangulamento, agravado pela abertura e pavimentação das vias supracitadas, alterou o direcionamento do curso do leito em questão, acarretando no deságue das águas do correio na via pública, cito rua dos Vitoriosos nº 660, conforme fotografias do local.

Foto 3. Detalhe do ponto de deságue das águas na sarjeta da Rua dos Vitoriosos.

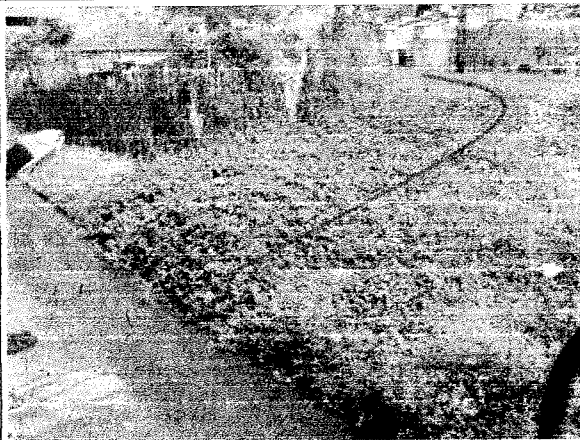
Foto 4. Vista do local onde ocorre o deságue na Rua dos Vitoriosos altura do nº 660.

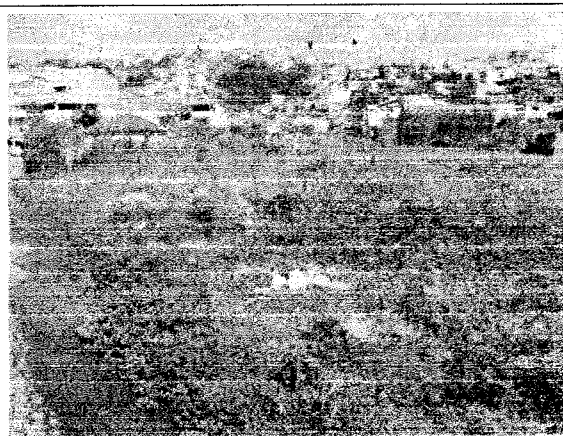
Foto 6. Vista da Rua dos Vitoriosos com a água correndo na sarjeta (à esquerda) e da área onde está sendo depositado entulho de forma pontual (à direita). Nota-se camada mais recente de lixo e pequenas quantidades de entulho sobre camadas mais antigas de deposição.

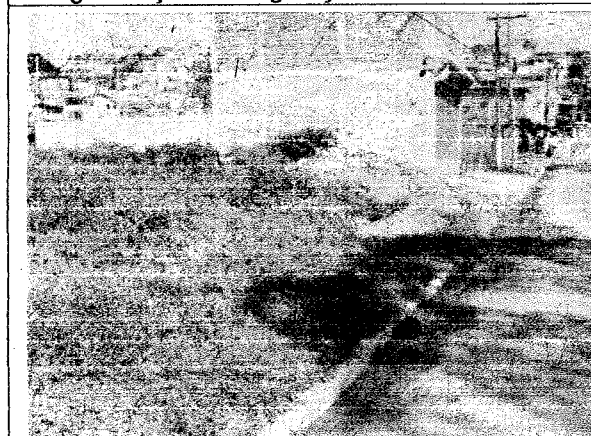
Foto 7. Detalhe de ponto de deposição recente sobre deposição mais antiga com vegetação emergente defronte a Estrada de Pirapora

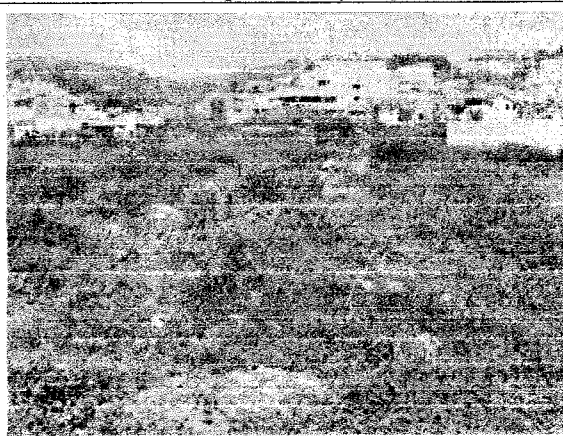
Foto 8. Detalhe de deposições de entulho sobrepostas mescladas com a vegetação emergente vista da Estrada de Pirapora

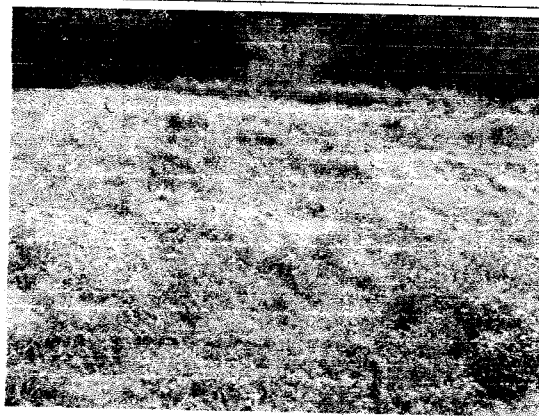
Foto 10. Detalhe da deposição irregular e pontual de entulhos.

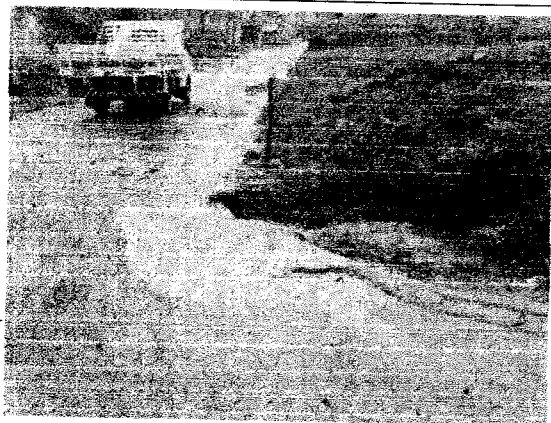
Foto 11. Vista da Rua dos Vitoriosos no ponto de confluência com a Estrada de Pirapora. Nota-se em primeiro plano o caminho da água para a passagem sob a Estrada de Pirapora.

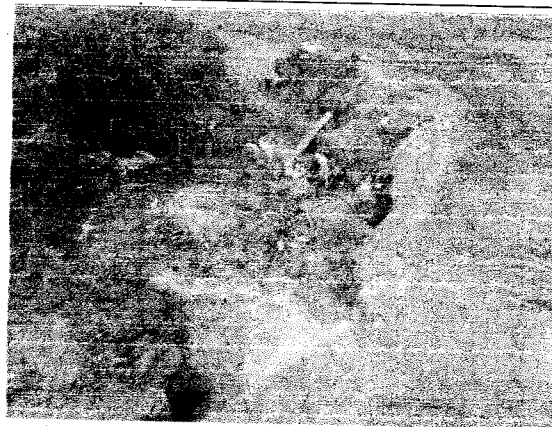
Foto 10. Detalhe da entrada da manilha que passa por baixo da Estrada de Pirapora. É possível verificar que se encontra completamente entupida pelo acumulo de lixo

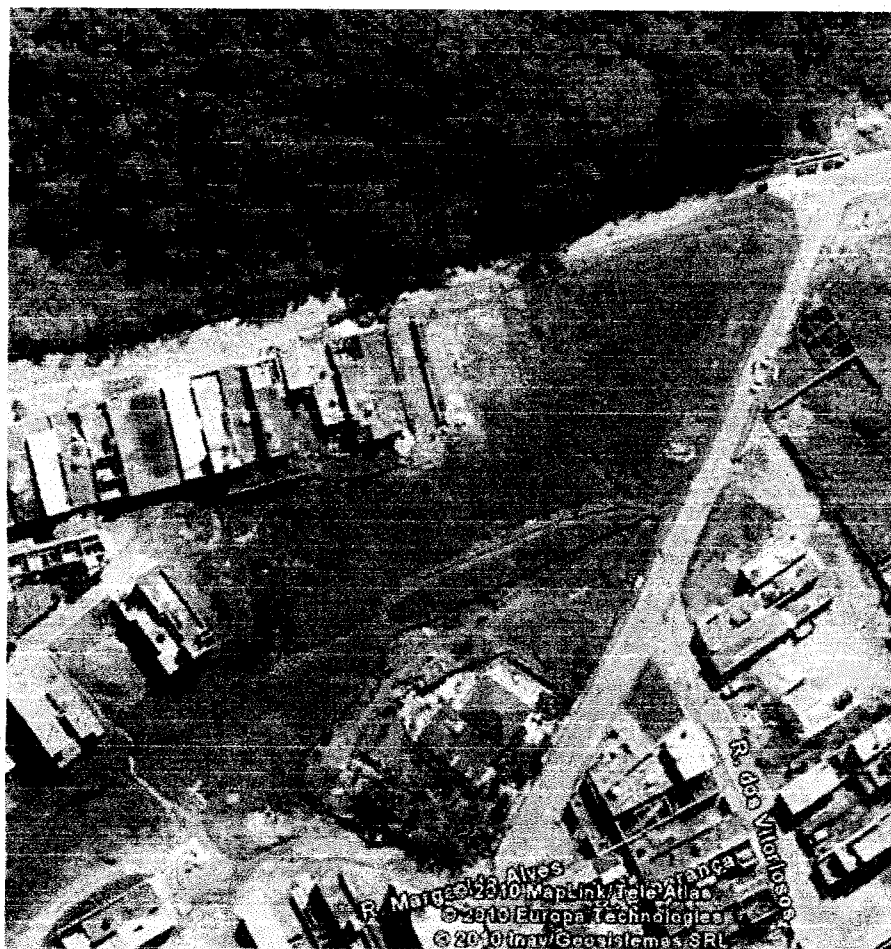
## VI. Imagens de Satélite

Locais de deposição de entulho sob a forma pontual e dispersa

Imagem extraída do Google Earth datada do ano de 2010 para visualização da referida área na Estrada de Pirapora .
