Comissão Extraordinária de Defesa dos Direitos Humanos e Cidadania

**Assunto:** Envio de relatório referente às visitas prediais em ocupações ameaçadas de remoção na cidade de São Paulo

## **RELATÓRIO SOBRE VISITAS PREDIAIS EM OCUPAÇÕES AMEAÇADAS DE REMOÇÃO**

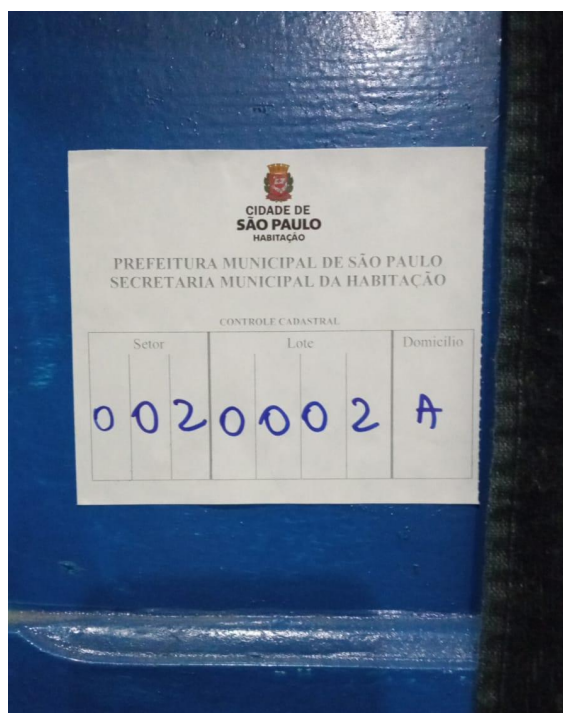
Figura 01: Selo colocado pela equipe de assistentes sociais da Secretaria Municipal de Habitação, no momento do processo de selagem das unidades habitacionais e cadastro das famílias, localizado nas portas das ocupações objeto do presente relatório.

A empresa terceirizada aparentemente já fez um cadastro e uma selagem das famílias e suas moradias (os moradores não souberam informar com precisão, mas os selos padrão PMSP nas portas das unidades habitacionais comprova a presença da Secretária Municipal de Habitação no local) com número de referência em cada quarto, e informou a urgência de buscarem seu auxílio aluguel, pois seriam removidos pela Prefeitura. Não foi compartilhada nenhuma informação e a empresa não soube dirimir as dúvidas dos moradores.
