Comissão Extraordinária de Defesa dos Direitos Humanos e Cidadania

**Assunto:** Envio de relatório referente às visitas prediais em ocupações ameaçadas de remoção na cidade de São Paulo

## **RELATÓRIO SOBRE VISITAS PREDIAIS EM OCUPAÇÕES AMEAÇADAS DE REMOÇÃO**

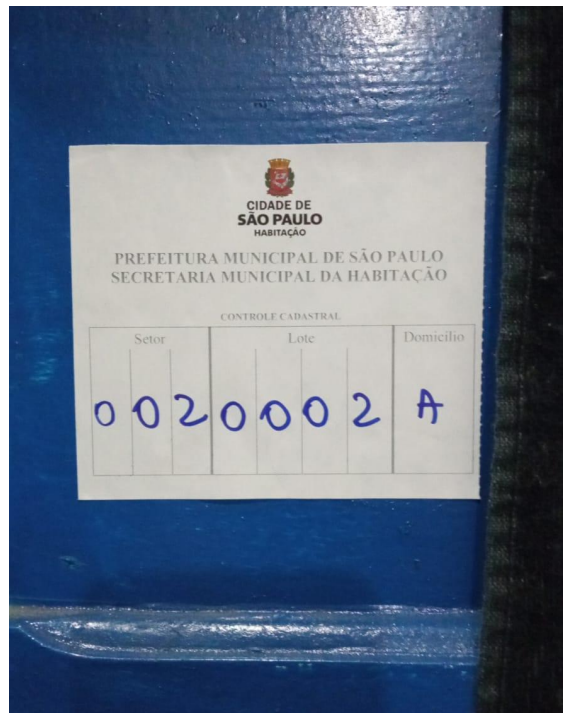
Figura 01: Selo colocado pela equipe de assistentes sociais da Secretaria Municipal de Habitação, no momento do processo de selagem das unidades habitacionais e cadastro das famílias, localizado nas portas das ocupações objeto do presente relatório.

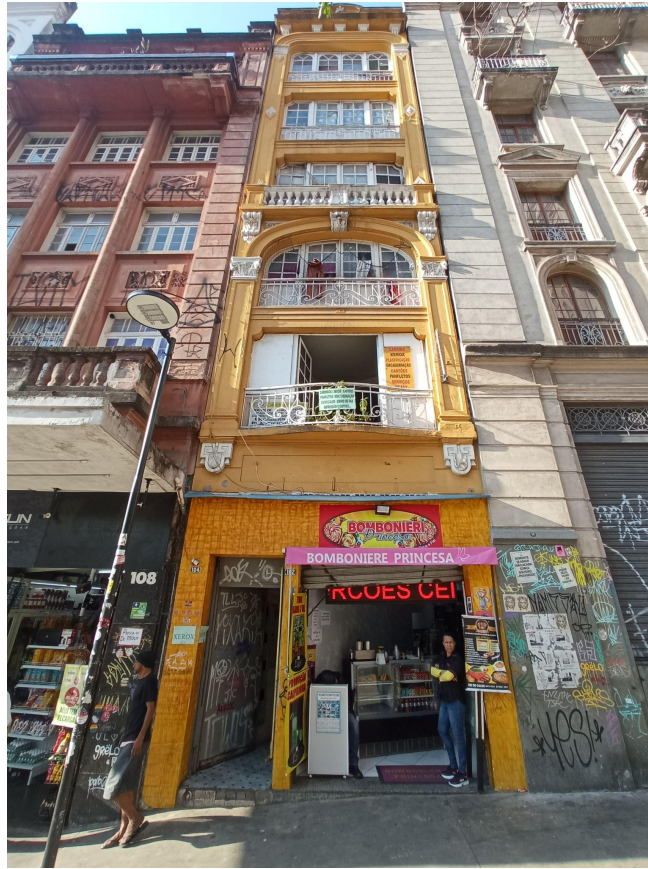
Figura 04: ao centro, fachada frontal do imóvel.

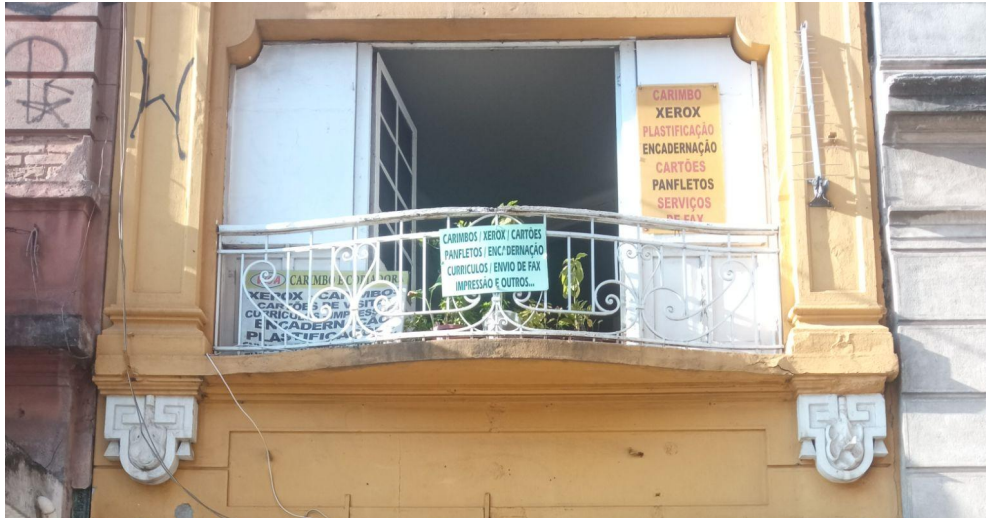
Figura 05: vista externa da janela do primeiro andar - gráfica - na qual é possível verificar a amplitude das janelas da edificação.

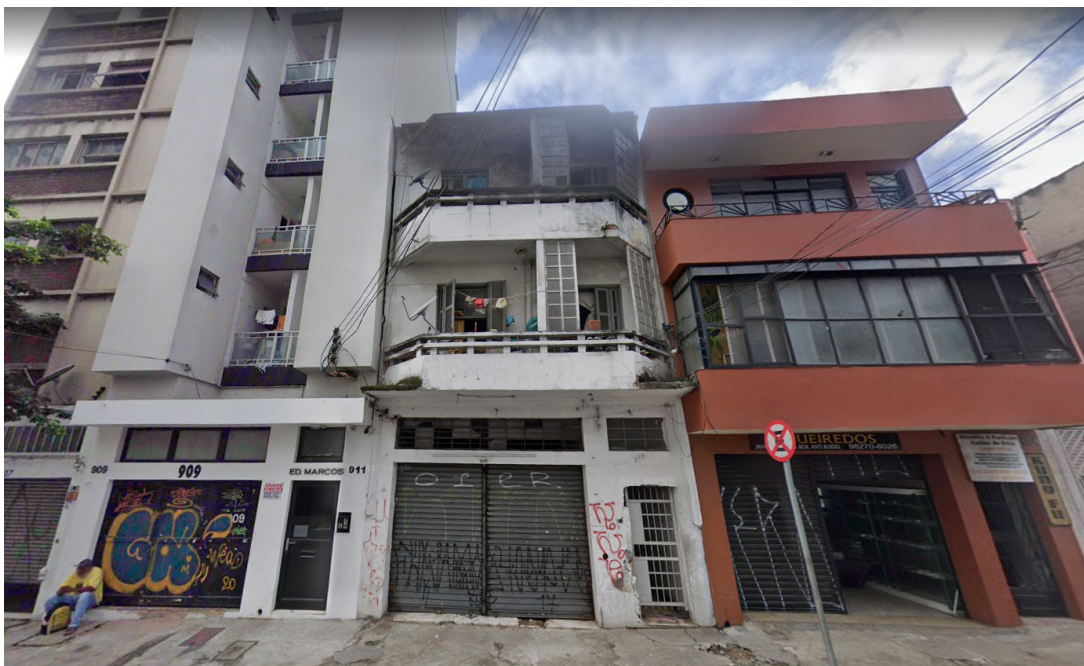
Figura 12: ao centro, fachada do imóvel. Fonte: imagem do Google Street View

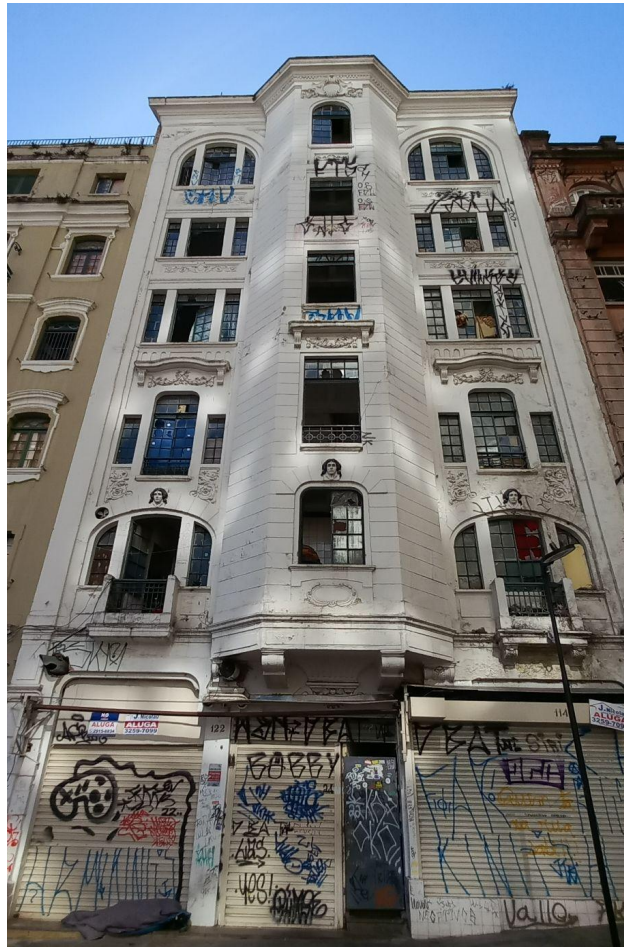
Figura 19: ao centro, fachada frontal do imóvel.

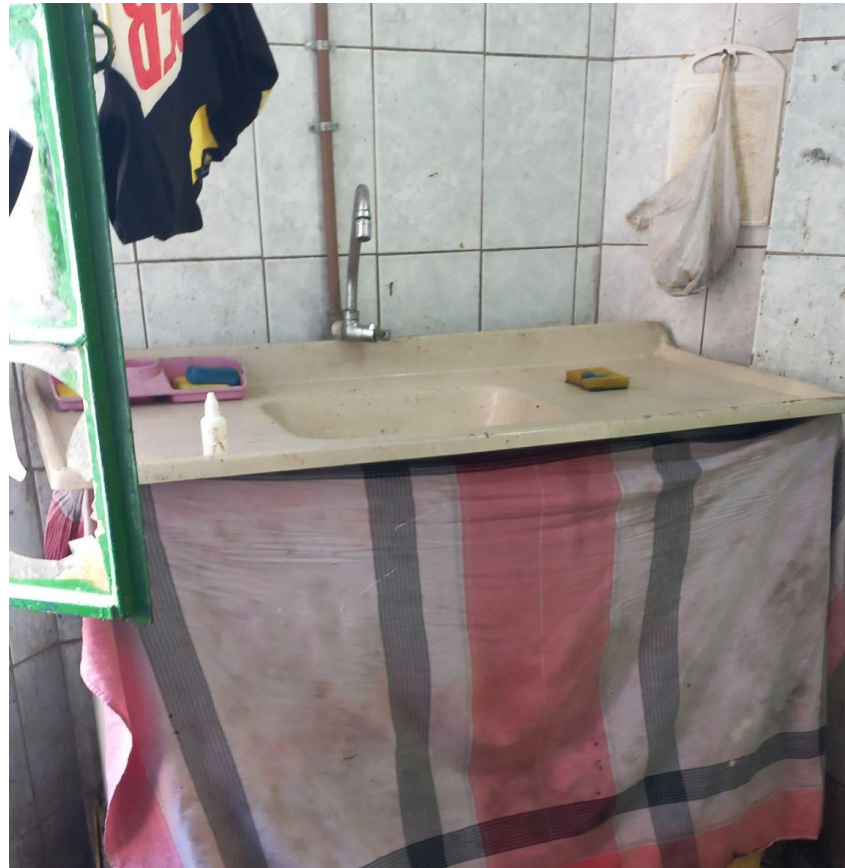
Em algumas unidades, os equipamentos da cozinha estão na parte externa da unidade habitacional, em um pequeno hall de circulação, que possui janela ampla, conforme imagem abaixo, tirada durante uma das visitas da equipe técnica.

Figura 31: pia instalada na parte externa da unidade, com espaço para instalação do fogão.

- ☐ Instalar sistema de alarme sonoro, detecção de incêndio, iluminação de emergência e sinalização de emergência para viabilizar o combate imediato ao princípio de incêndio ou o abandono rápido da edificação.
- ☐ Instalar extintores de incêndio.
- ☐ Instalar corrimãos nas escadas, conforme norma, instalar fitas antiderrapantes nos degraus.
- ☐ Remover fogões das habitações para área ventilada e externa.
