**DOCREC - DOCUMENTO RECEBIDO 719/2018 DE  
05/09/2018**

ENCAMINHA RELATÓRIO DE AUDITORIA REFERENTE À O.S. Nº 099-A/2016, INERENTE À ANÁLISE SOBRE A CONFORMIDADE NA EXECUÇÃO DOS CONTRATOS RELACIONADOS À MANUTENÇÃO DE PASSEIOS NO MUNICÍPIO DE SÃO PAULO, BEM COMO RESPOSTA OFICIAL DE SMPR - SECRETARIA MUNICIPAL DAS PREFEITURAS REGIONAIS - COMPREENDENDO ESCLARECIMENTOS ACERCA DO TEM.

**RELATÓRIO DE AUDITORIA**

| Ordem de Serviço: | Nº 99-A/2016/CGM |

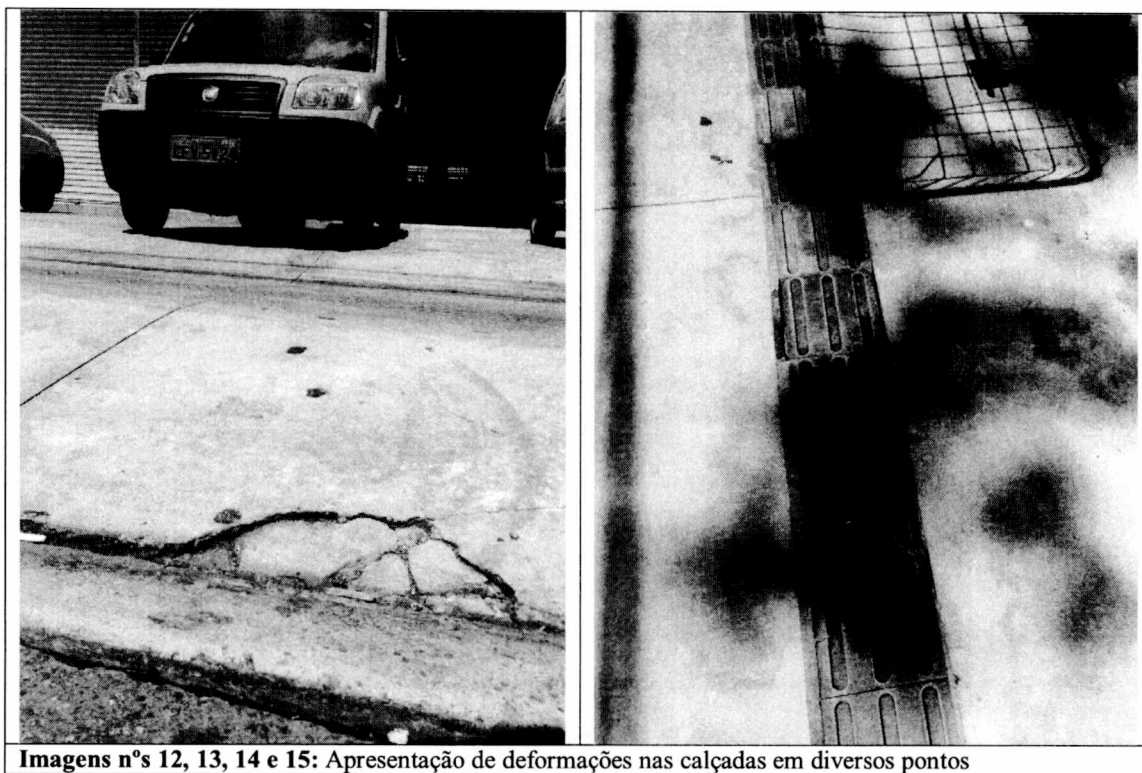
Ademais, as fotos acima elencadas demonstram falhas na execução do piso podotátil, com descolamento de algumas placas, presença de fissuras e sinais de má instalação, dentre outros problemas. Mostra também a excessiva fissuração superficial supra explicada.

Recomenda-se que a SMPR promova avaliação quanto à atual condição das reformas realizadas, como por exemplo, a reforma da calçada da Rua 13 de Maio, visitada pela equipe de Auditoria, além de pesquisa para determinação conclusiva quanto às causas das fissuras ocorridas, para que, caso necessário, sejam moldados corpos de provas dos materiais utilizados e procedidos aos ensaios de

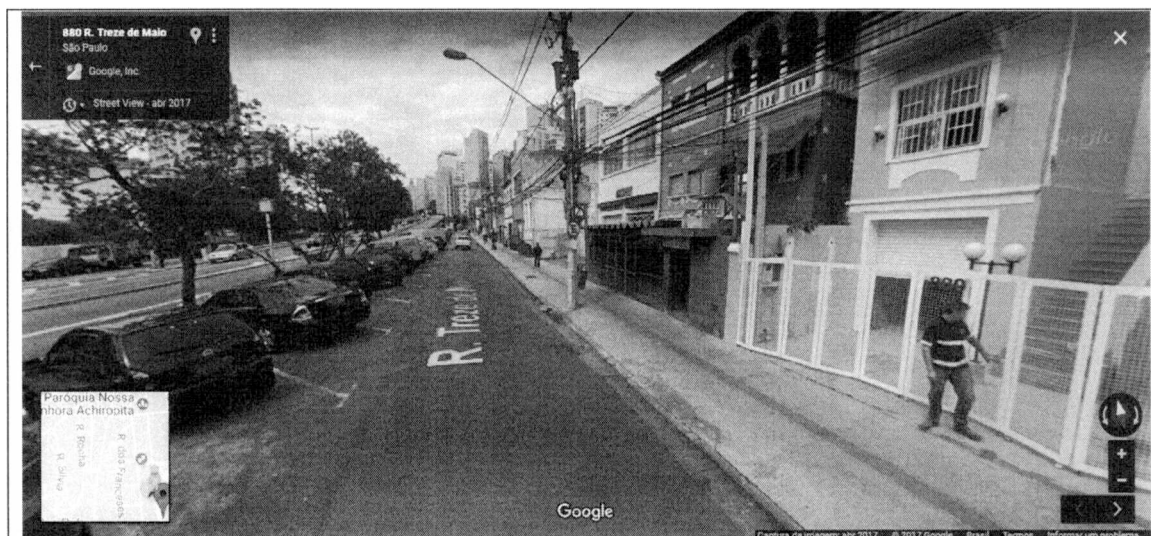
Demonstra-se, a partir da foto, desgaste avançado da calçada recém-reformada, com pouco mais de um ano da execução dos serviços contratados. A presença de fissuras e deterioração avançada indica má execução de serviço e/ou utilização de materiais inadequados.

**Imagem nº 29:** Foto do obtida via pesquisa no *Google Maps*, contextualizando a região na qual foi extraída amostra que evidenciou o desgaste na calçada.

Cabe ressaltar que o caso especificado se trata de amostra, sendo que foram verificados, durante a visita, diversos outros pontos da Rua Treze de Maio, nos quais se evidenciaram fissuras e desgastes com desenvolvimento avançado.

Considerando o curto prazo entre a finalização da reforma nos passeios e o surgimento de fissuras e deterioração avançada, recomenda-se que a SMPR realize cobrança junto à contratada para que promova manutenção das áreas que apresentam desgaste prematuro.
