**PREFEITURA DO MUNICÍPIO DE SÃO PAULO**  
**GABINETE DO PREFEITO**  
**OFÍCIO AO LEGISLATIVO**

**Ofício ATL SEI nº 063248018**

Reportando-me aos ofícios acima referenciados, em atenção ao Requerimento RDS nº 438/2021, de autoria do Vereador Rubinho Nunes, encaminho a essa Presidência cópia das informações prestadas pela Subprefeitura do Ipiranga e Secretaria Municipal das Subprefeituras a respeito da operação tapa buraco na Rua Maestro Batista Julião, nº 73 - Cursino.

**PROCESSO 6010.2021/0001132-2****Informação SUB-IP/CMIU/MANUT Nº 048043398**

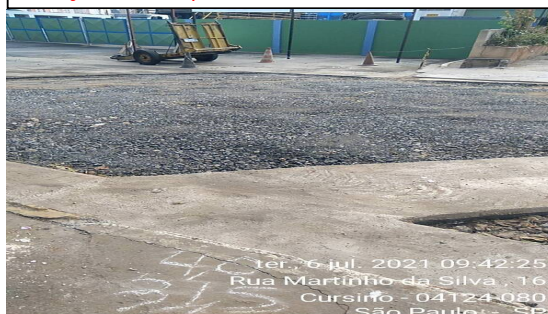
14 | Item de OS 4929464 (06/07/21 10:56 MXINTADM)  
- Excesso da distância aceitável entre o local da ordem de  
serviço e foto capturada.

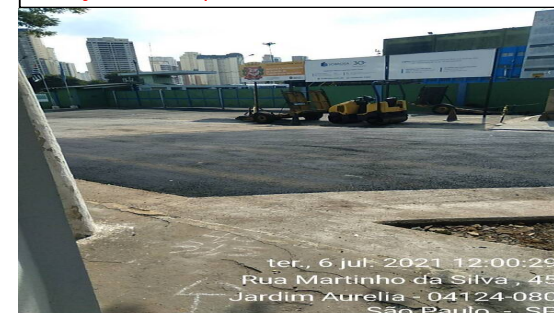
24 | Item de OS 4929465 (06/07/21 14:48 MXINTADM)  
- Excesso da distância aceitável entre o local da ordem de serviço e foto capturada.

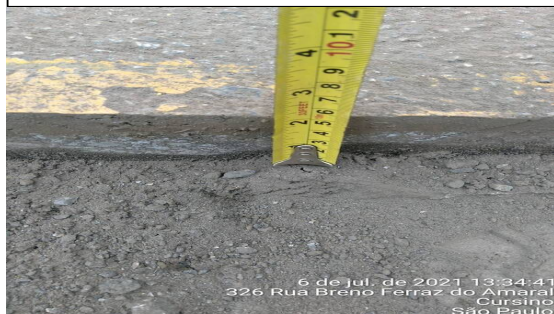
25 | Item de OS 4931311 (06/07/21 17:24 MXINTADM)

- Excesso da distância aceitável entre o local da ordem de serviço e foto capturada.

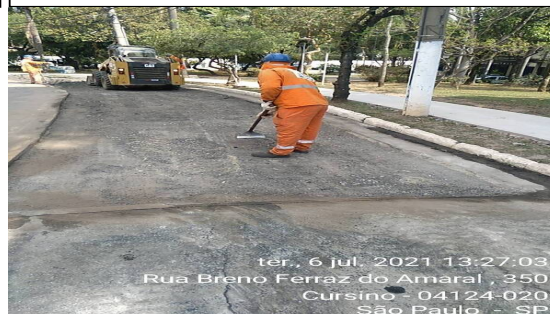
26 | Item de OS 4931311 (06/07/21 17:24 MXINTADM)  
- Excesso da distância aceitável entre o local da ordem de serviço e foto capturada.

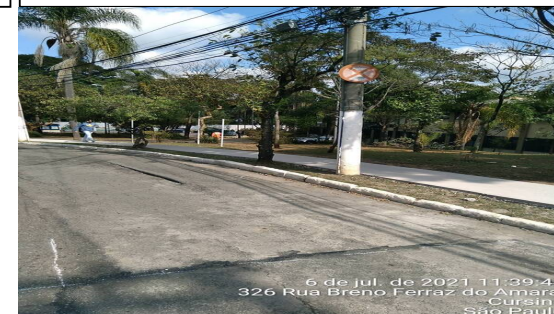
27 | Item de OS 4931311 (06/07/21 17:24 MXINTADM)

- Excesso da distância aceitável entre o local da ordem de serviço e foto capturada.

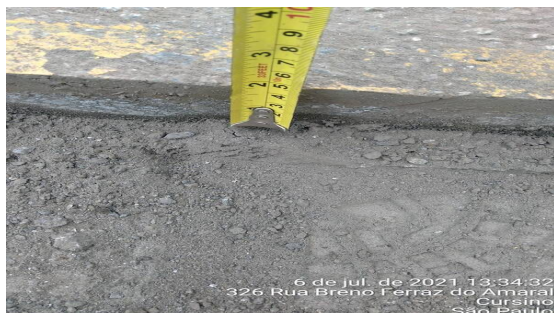
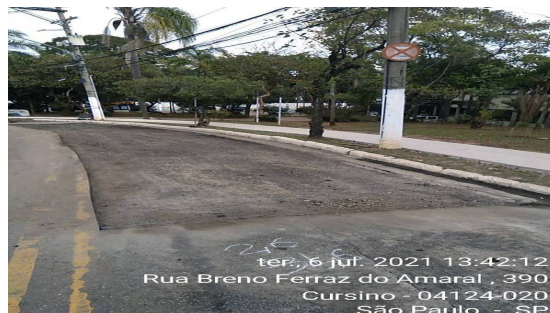
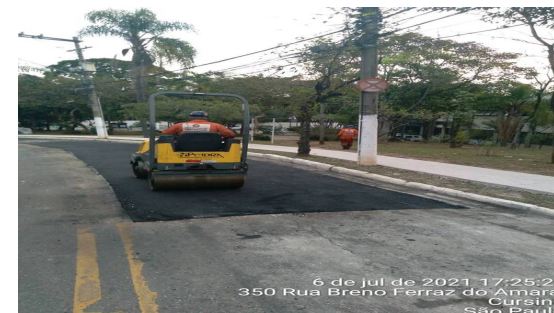
28 | Item de OS 4931311 (06/07/21 17:24 MXINTADM)  
- Excesso da distância aceitável entre o local da ordem de serviço e foto capturada.29 | Item de OS 4931311 (06/07/21 17:24 MXINTADM)

- Excesso da distância aceitável entre o local da ordem de serviço e foto capturada.30 | Item de OS 4931310 (06/07/21 17:30 MXINTADM)  
- Excesso da distância aceitável entre o local da ordem de serviço e foto capturada.

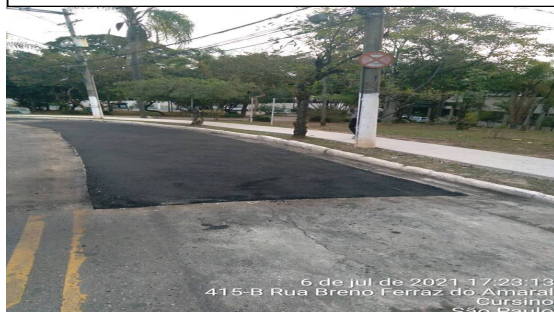
**31 | Item de OS 4931310 (06/07/21 17:30 MXINTADM)**  
- Excesso da distância aceitável entre o local da ordem de serviço e foto capturada.
