**Ofício ATL SEI nº 087352363**

**Assunto:** Ofício SGP-12 nº 357/2023 - Requerimento EDUC nº 12/2023. Solicitação de informações e providências a respeito dos Centros Educacionais Unificados.

Contrato de Prestação de serviços de Gerenciamento e Supervisão da contratação de empresa especializada na prestação de serviços de manutenção preventiva e corretiva de natureza simples, para demandas de mecânica, hidráulica, elétrica, cabine primária, de equipamentos mecânicos, e outras manutenções prediais tais como pinturas corretivas realizadas de forma programada, troca de fechaduras e demais manutenções preventiva e corretiva nas dependências de 12 Centros Educacionais Unificados (CEUS)

## RELATÓRIO DE ATIVIDADES MENSAL

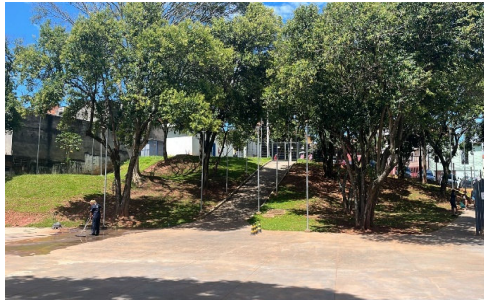
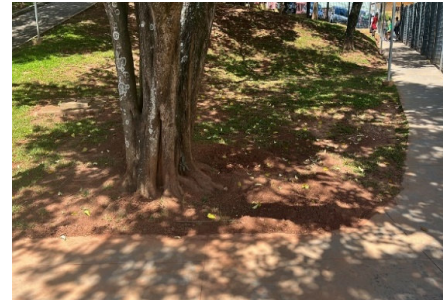
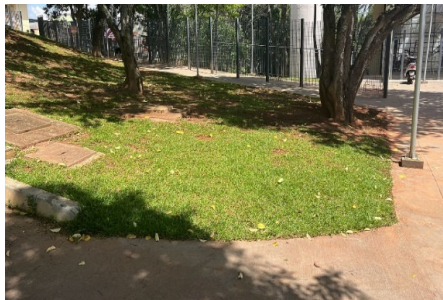
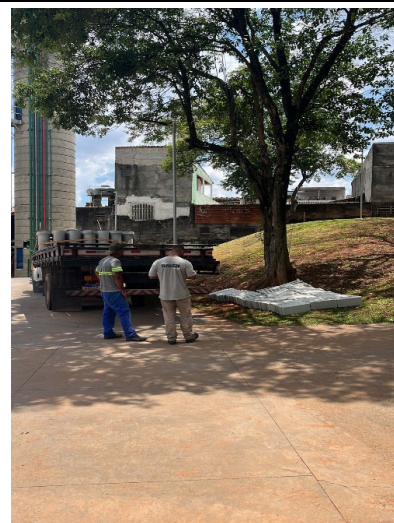
FG 1185 E T Jard ObrCiv - Deslizamento de terra - Foto A1

FG 1185 E T Jard ObrCiv - Deslizamento de terra - Foto A2

FG 1185 E T Jard ObrCiv - Deslizamento de terra - Foto A3

FG 1185 E T Jard ObrCiv - Deslizamento de terra - Foto A4

FG 1185 E T Jard ObrCiv - Deslizamento de terra - Foto A5

FG 1185 E T Jard ObrCiv - Deslizamento de terra - Foto A6

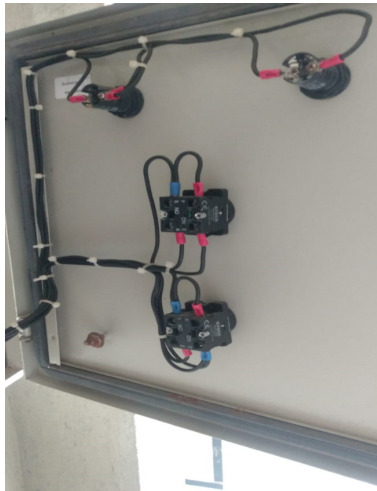
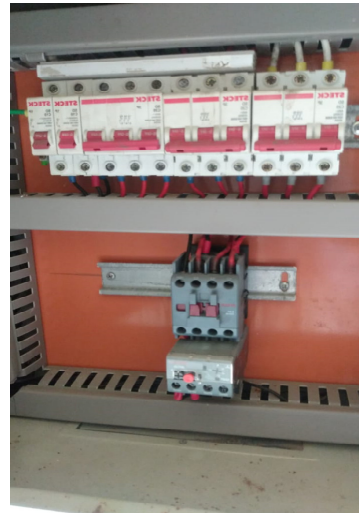
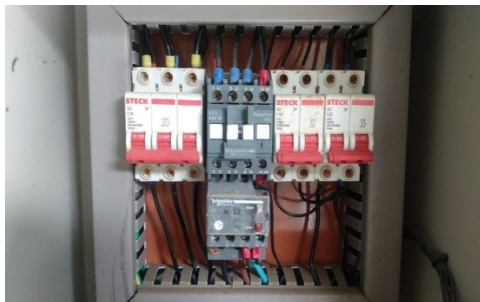
**PI 1296 E T PiscInf Elétr - Quadro de Comando da Piscina Infantil - Foto A1**

**PI 1296 E T PiscInf Elétr - Quadro de Comando da Piscina Infantil - Foto A2**

**PI 1296 E T PiscInf Elétr - Quadro de Comando da Piscina Infantil - Foto A3**

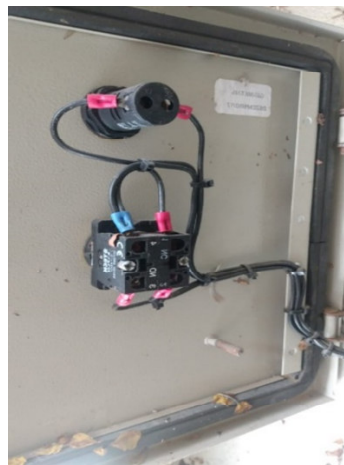
**PI 1296 E T PiscInf Elétr - Quadro de Comando da Piscina Infantil - Foto A5**

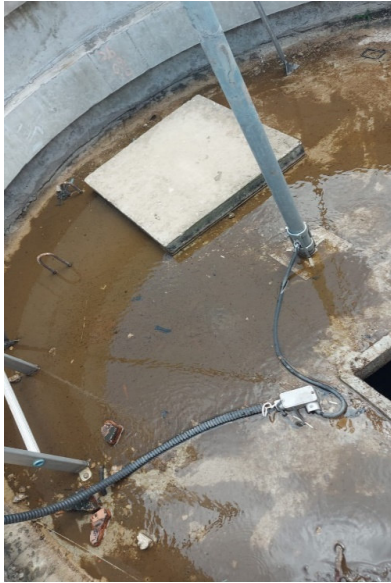
**TP 1294 E C ResÁgu ObrCiv - Acúmulo de água em torre de caixa d'água - Foto A1**

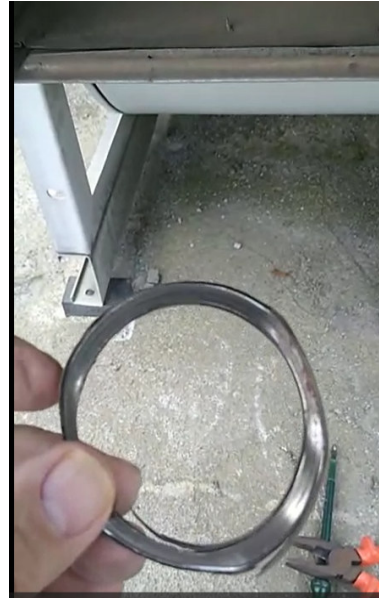
**TP 1187 B C Tea ArCond - Manutenção do Ar Condicionado do Teatro - Foto A2**

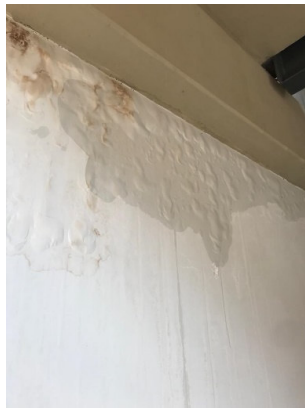
**AA 1178 C T PiscInter ObrCiv - Relatório de Vistoria - Vazamento piscina interna - Foto A1**

| Código de Rastreabilidade<br>Unid BI Pavi Local Espec Item | Item | CEU | Apointamento | Providências / Ação Preventiva | Alternativas de Solução / Evoluções | Bloco | Pavimento | Local | Especialidade | Tipo de Manutenção | Responsável | Origem da Constataçã<br>o | Data da Constatação | Necessidad<br>e de Início | Data de Início | Data Conclusão | Foto/Vídeo Antes S / H | Data chegada da informação EBEI | Documento |
|---|---|---|---|---|---|---|---|---|---|---|---|---|---|---|---|---|---|---|---|
| AA 1178 C T Piscnter ObrCiv | 1178 | AA | Vazamento da piscina, com possíveis impactos estruturais | Apresentar ocorrência para DRE/SME | Apresentado problema ao SME<br>Apresentado Relatório de Vistoria Técnica ao SME 11.10.22<br>Reiterada solicitação de solução via e-mail ao SME 11.10.22<br>Reiterada solicitação de solução via e-mail ao SME 18.11.22<br>Reiterada solicitação de solução via e-mail ao SME 18.01.23<br>Reiterada solicitação de solução via e-mail ao SME 25.01.23<br>Reiterada solicitação de solução via e-mail ao SME 29.01.23 | C - Esportivo | Térreo | Piscina Interna | Obras Cívis | Corretiva | SME | Antes IB | 14/02/22 | | | | S | 14/02/22 | Pasta Nuvem |

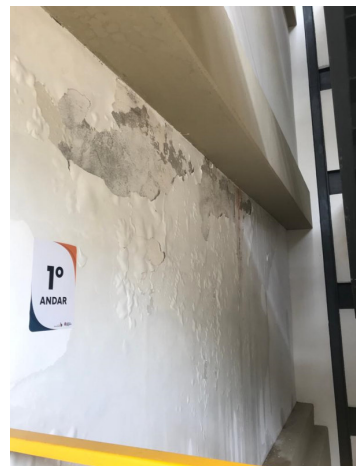
**AA 1178 C T PiscInter ObrCiv - Relatório de Vistoria - Vazamento piscina interna - Foto A4**

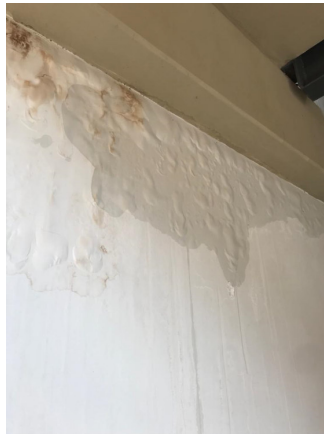
**AA 1178 C T PiscInter ObrCiv - Relatório de Vistoria - Vazamento piscina interna - Foto A5**

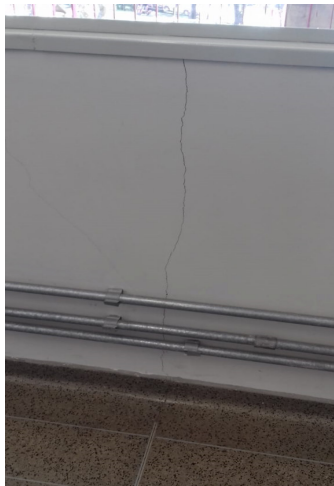
**JB 1276 B 1 Biblio ObrCiv - Rachaduras na parede da biblioteca - Foto A1**

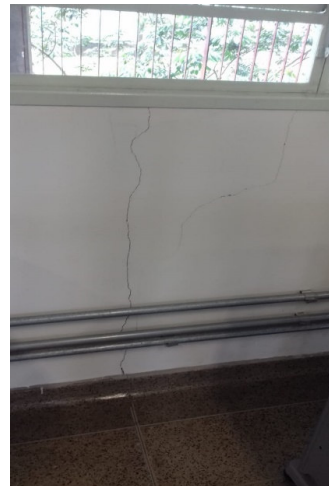
**JB 1276 B 1 Biblio ObrCiv - Rachaduras na parede da biblioteca - Foto A2**

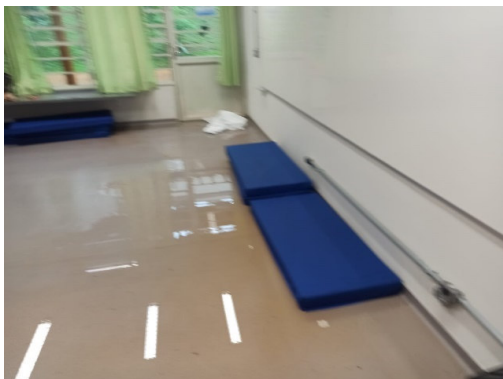
**JB 1278 Td G Vários ObrCiv - Alagamento de vários ambientes devido forte chuva -Foto A1**

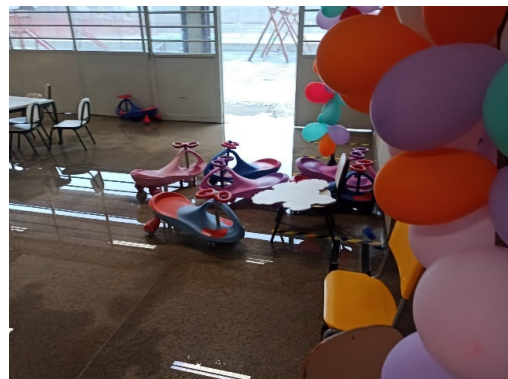
**JB 1278 Td G Vários ObrCiv - Alagamento de vários ambientes devido forte chuva - Foto A2**

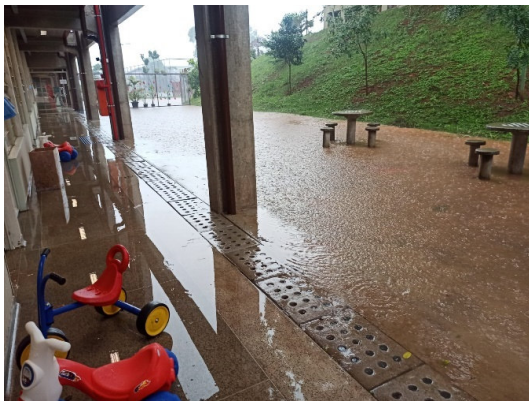
**JB 1278 Td G Vários ObrCiv - Alagamento de vários ambientes devido forte chuva - Foto A3**

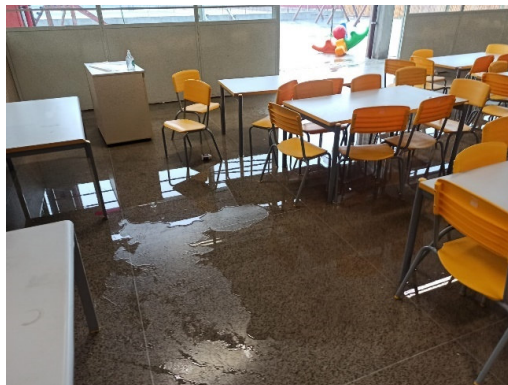
**JB 1278 Td G Vários ObrCiv - Alagamento de vários ambientes devido forte chuva - Foto A4**

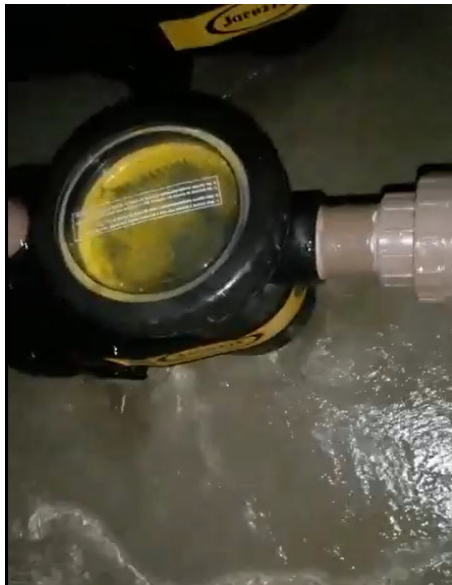
**CT 1267 C 1 PiscInf Hidr - Manutenção Urgente  
Bomba da Piscina - Foto A1**

| Código de Rastreabilidade<br>Unid BI Pavi Local Espec Item | Item | CEU | Apointamento | Providências / Ação Preventiva | Alternativas de Solução / Evoluções | Bloco | Pavimento | Local | Especialidade | Tipo de Manutenção | Responsável | Origem da Constataçã o | Data da Constatação | Necessidad e de Início | Data de Início | Data Conclusão | Foto/Vídeo Antes S / N | Data chegada da informação EBEI | Documento |
|---|---|---|---|---|---|---|---|---|---|---|---|---|---|---|---|---|---|---|---|
| CT 1267 C 1 PiscInf Hidr | 1267 | CT | Vazamento na bomba da piscina infantil | | Raver encaminhou equipe para reparar o vazamento e diagnosticar a causa, detectado possível problema no selo do motor.<br>Necessário acionar equipe especializada para reparo da bomba<br>Solicitado ao setor de compras do IB a contratação da empresa para revisão<br>A bomba foi retirada por empresa especializada para conserto, ainda não retornou | C - Esportivo | 1º Pavimento | Piscina Infantil | Hidráulica | Corretiva | IB | Após IB | 13/02/23 | Alta | 13/02/23 | | S | 13/02/23 | Pasta Nuvem |

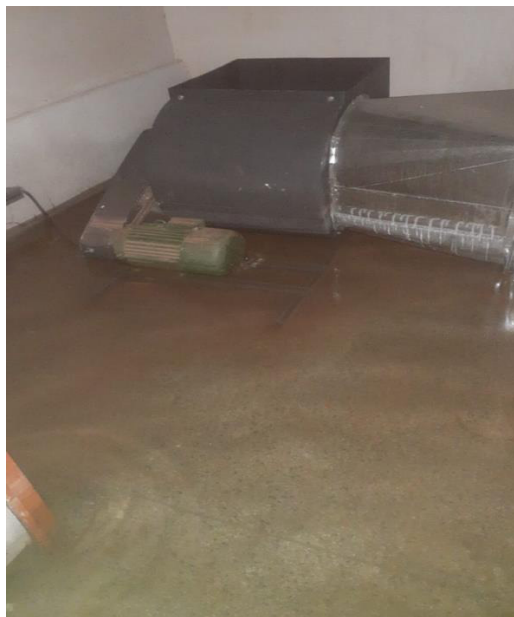
| Código de Rastreabilidade<br>Unid BI Pavi Local Espec Item | Item | CEU | Apointamento | Providências / Ação Preventiva | Alternativas de Solução / Evoluções | Bloco | Pavimento | Local | Especialidade | Tipo de Manutenção | Responsável | Origem da Constataçã<br>o | Data da Constatação | Necessidad<br>e de Início | Data de Início | Data Conclusão | Foto/Vídeo Antes S / H | Data chegada da informação EBEI | Documento |
|---|---|---|---|---|---|---|---|---|---|---|---|---|---|---|---|---|---|---|---|
| AA 1445 C C SanitVest ConsEsp | 1445 | AA | Infiltração no Sistema de Exaustão dos Banheiros | | 22.03 - Raver verificou que há infiltração no sistema de exaustão dos banheiros. Necessário chamar empresa especializada para inspecionar e orçar.<br>20.03 - A Construtora está tratando deste assunto | C - Esportivo | Cobertura | Sanitários e Vestiários | Consultoria Especializada | Corretiva | IB | Após IB | 22/03/23 | Alta | 22/03/23 | | S | 22/03/23 | Pasta Nuvem |

AA 1445 C SanitVest ConsEsp - Sistema de exaustão dos banheiros - Foto A1

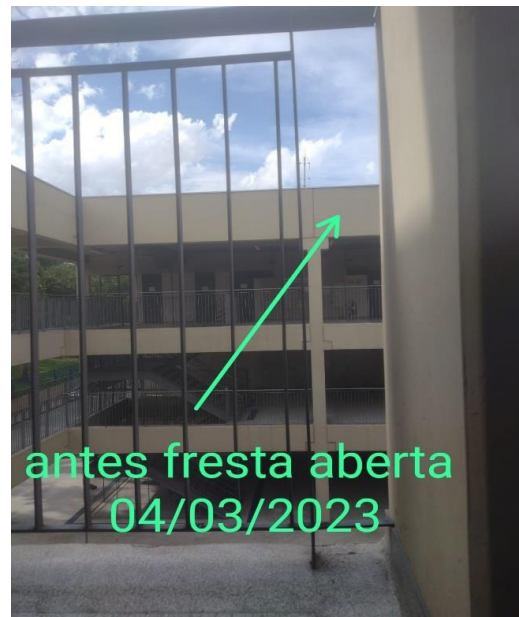
CA 1280 Td G Vários Serr - Vão excessivo no gradil - Foto A1

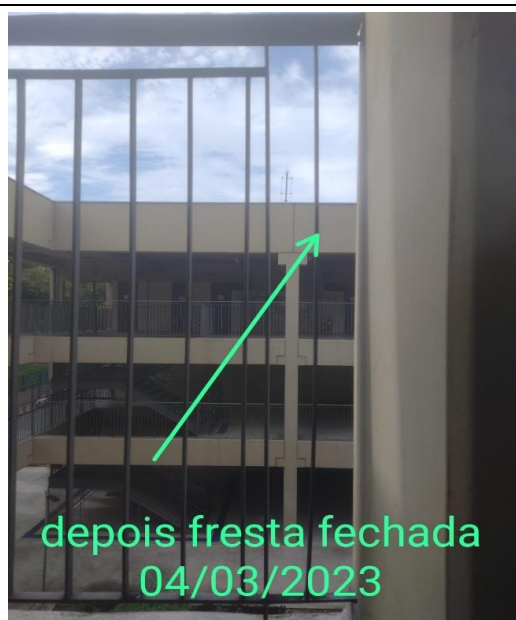
CA 1280 Td G Vários Serr - Vão excessivo no gradil permitindo a passagem de crianças - 07.03.22 - Foto D1

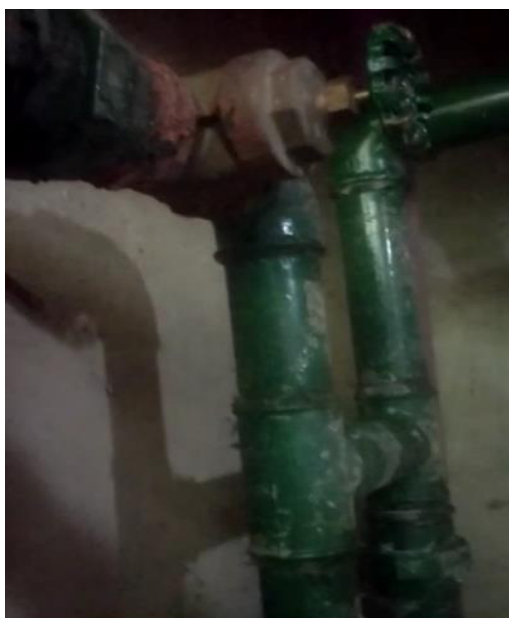
CA 1446 E G ResÁgu Hidr - Bomba Caixa d'água suspeita de vazamento - Vídeo A1

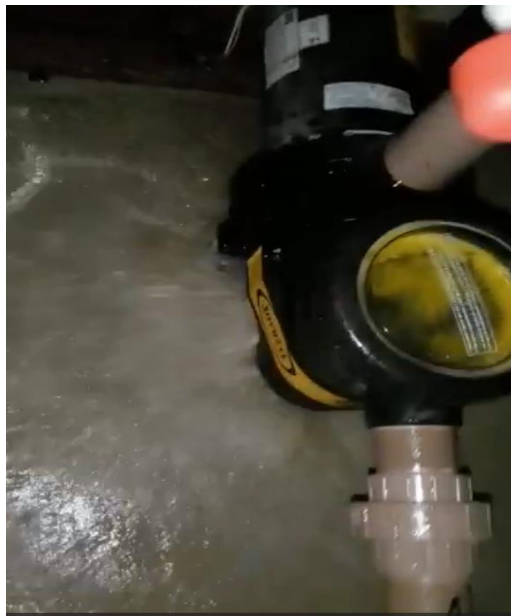
CT 1267 C 1 PiscInf Hidr - Manutenção Urgente  
Bomba da Piscina - Video A1

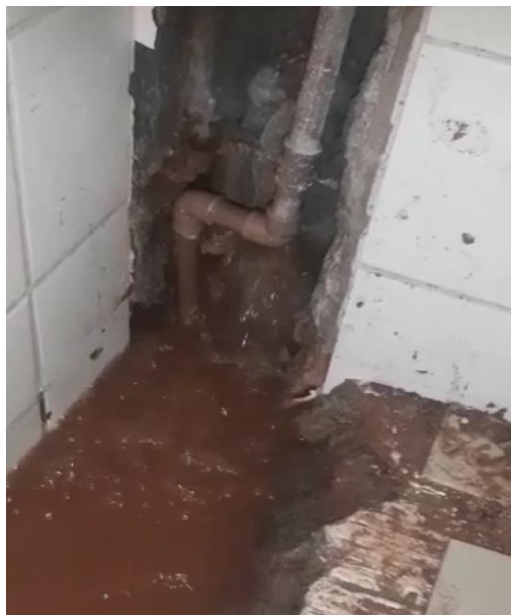
| Código de Rastreabilidade<br>Unid BI Pavi Local Espec Item | Item | CEU | Apointamento | Providências / Ação Preventiva | Alternativas de Solução / Evoluções | Bloco | Pavimento | Local | Especialidade | Tipo de Manutenção | Responsável | Origem da Constataçã o | Data da Constatação | Necessidad e de Início | Data de Início | Data Conclusão | Foto/Vídeo Antes S / N | Data chegada da informação EBEI | Documento |
|---|---|---|---|---|---|---|---|---|---|---|---|---|---|---|---|---|---|---|---|
| CT 1281 B S SanitVest Hidr | 1281 | CT | Vazamento no Banheiro pelo rejunte do revestimento, local já houve reparo de encanamento | | Avaliado o vazamento pela equipe de manutenção<br>Contratada a empresa de caça vazamento, solicitado ao setor de compra do IB<br>Reparo executado pela Caça Vazamento | B - Cultural Educacional | Subsolo | Sanitários e Vestiários | Hidráulica | Corretiva | IB | Após IB | 22/02/23 | Alta | 22/02/23 | 10/03/23 | S | 23/02/23 | Pasta Nuvem |

CT 1281 B S SanitVest Hidr - Vazamento  
Subsolo do bloco cultural - Vídeo A4

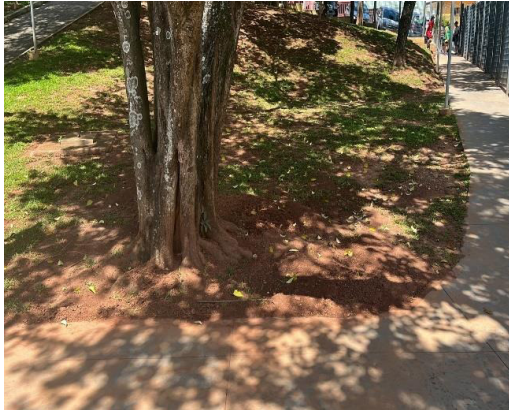
FG 1185 E T Jard ObrCiv - Deslizamento de terra - CEU FG - Foto A2

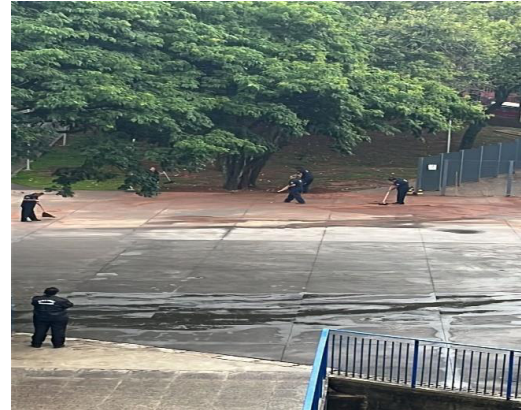
FG 1185 E T Jard ObrCiv - Deslizamento de terra - CEU FG - Foto A5

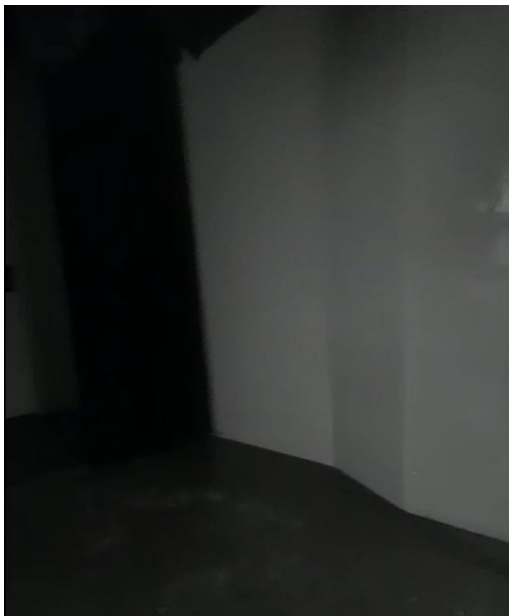
| Código de Rastreabilidade<br>Unid BI Pavi Local Espec Item | Item | CEU | Apointamento | Providências / Ação Preventiva | Alternativas de Solução / Evoluções | Bloco | Pavimento | Local | Especialidade | Tipo de Manutenção | Responsável | Origem da Constataçã o | Data da Constatação | Necessidad e de Início | Data de Início | Data Conclusão | Foto/Vídeo Antes S / N | Data chegada da informação EBEI | Documento |
|---|---|---|---|---|---|---|---|---|---|---|---|---|---|---|---|---|---|---|---|
| JB 1181 B 2 SiGest ObrCiv | 1181 | JB | Infiltração pelo telhado | | Solicitação de solução via e-mail ao SME 30.01.23 | B - Cultural Educacional | 2º Pavimento | Sala Gestão | Obras Cívis | Corretiva | SME | Antes IB | 30/01/23 | Alta | 30/01/23 | | S | 30/01/23 | Pasta Nuvem |

JB 1181 B 2 SIgest ObrCiv - Problemas de Infiltração CEU JB - Vídeo A1

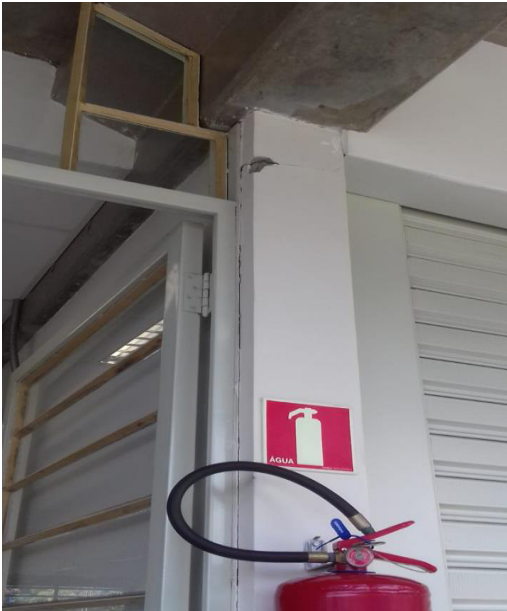
**JB 1276 B 1 Biblio ObrCiv - Rachaduras na parede da biblioteca - Foto A3**

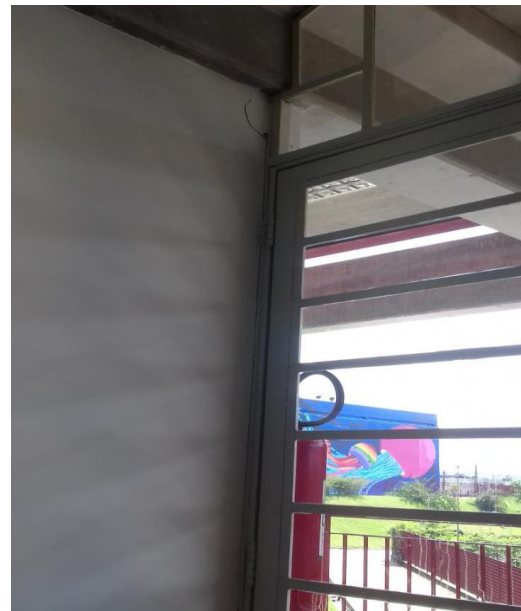
**JB 1276 B 1 Biblio ObrCiv - Rachaduras na parede da biblioteca - Foto A4**

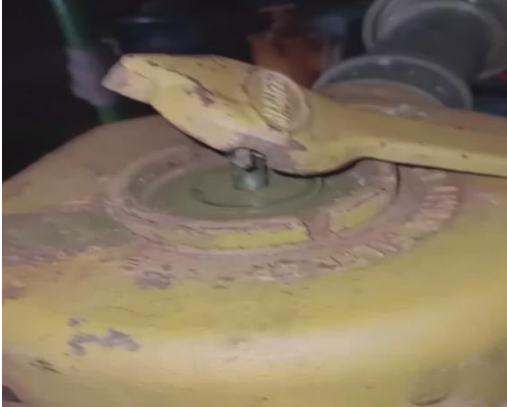
JB 1277 C T Pisc Hidr - Filtro da Piscina Externa Quebrado - Vídeo A1

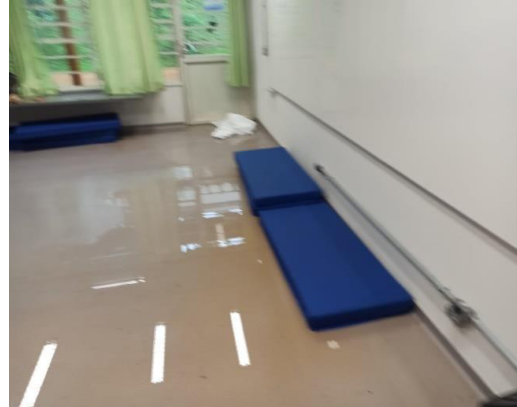
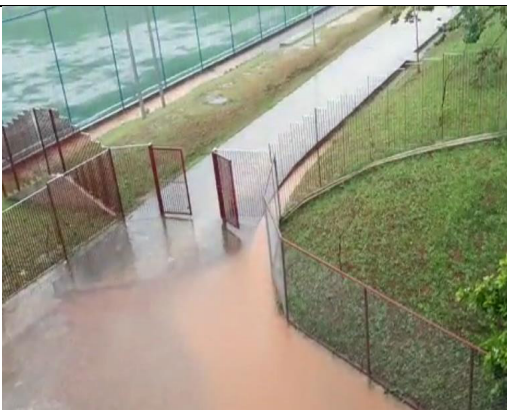
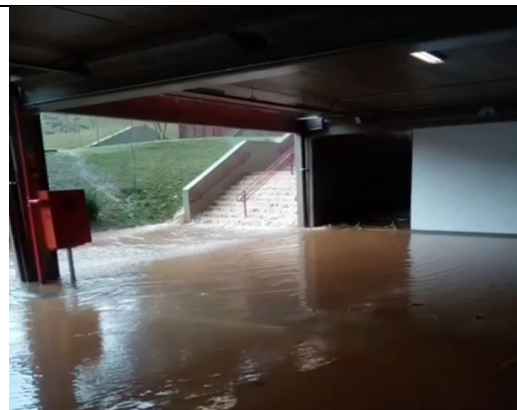
JB 1278 Td G Vários ObrCiv - Alagamento de vários ambientes devido forte chuva - Foto A1

Os danos ocorridos na unidade CEU José Bonifácio foram ocasionados devido ao altíssimo volume de precipitação considerado atípico para o período, dados amplamente divulgados pelos órgãos oficiais meteorológicos.

- Ressaltamos que a calha é dividida de forma a ter dois lados de distribuição, contudo somente um dos lados tem a abertura com ralo e tubulação para a descida da água pluvial. O lado que não possui saída com descida transborda e invade a laje por debaixo do telhado ocasionando infiltrações pela laje e danos internos à construção.

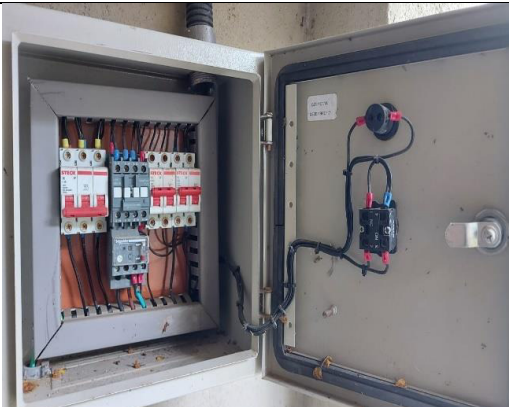
PI 1296 E T PiscInf Elétr - Quadro de Comando da Piscina Infantil - Foto D1

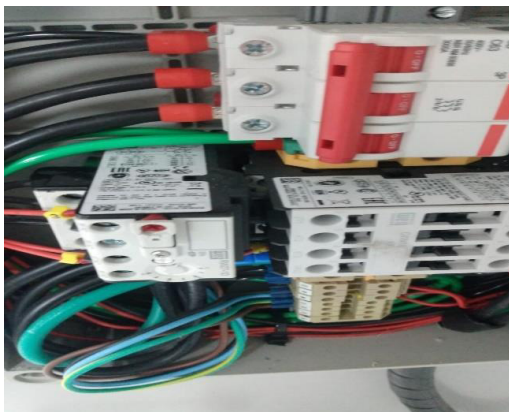
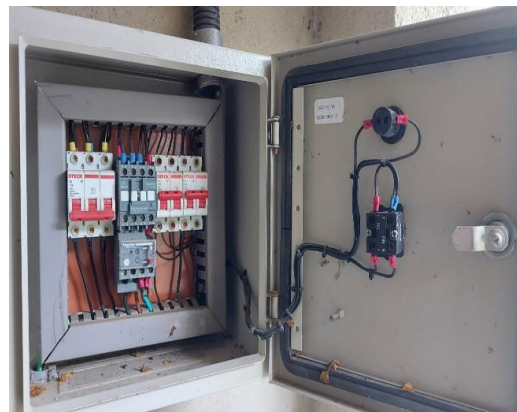
PI 1298 E T PiscInter Elétr - Quadro de Comando da Piscina Interna - Foto D1

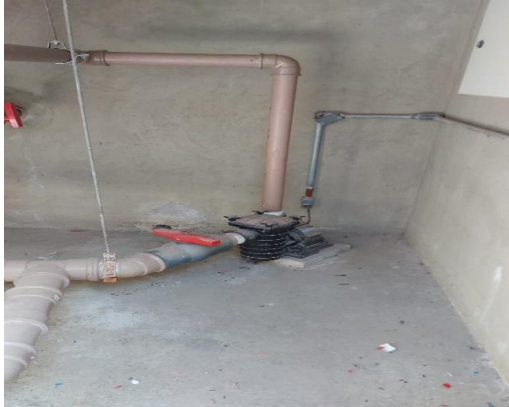
PI 1452 E T PiscInter Hidr - Bomba da Piscina Interna - Foto A1

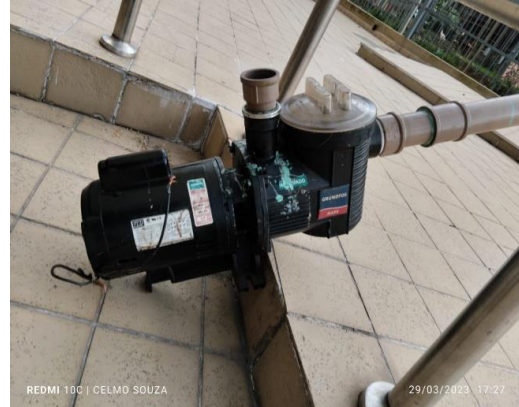
PI 1452 E T PiscInter Hidr - Bomba da Piscina Interna - Foto D6

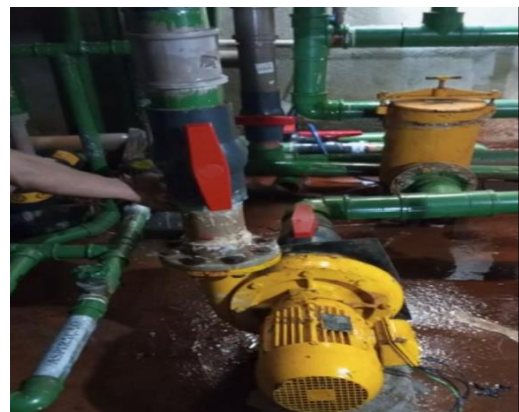
SM 1299 E T Pisc ConsEsp - Reparo Urgente em Bomba da Piscina - Vídeo A1

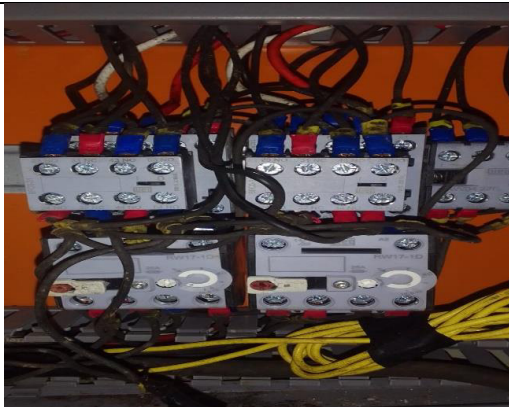
SM 1301 E T Pisc Elétr - Reparo Bomba - Contator e Relê Térmico - Foto A1

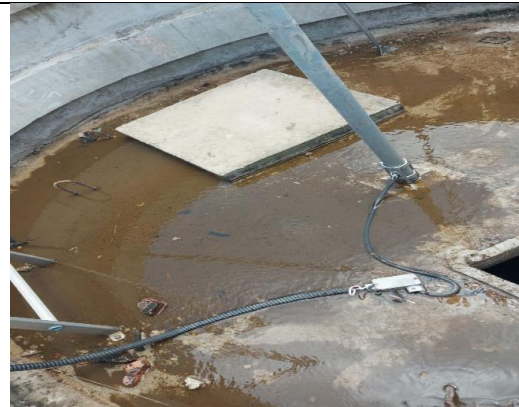
TP 1294 E C ResÁgu ObrCiv - Acúmulo de agua em torre de caixa d'agua Céu Taipas - Foto A1

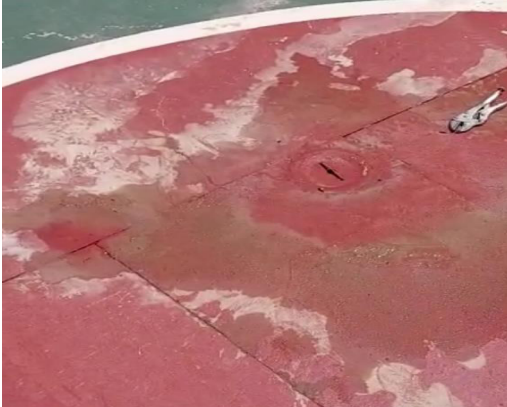
TP 1443 B T CEMEI Hidr - Vazamento da água de Reuso no playground da CEMEI - Vídeo A1

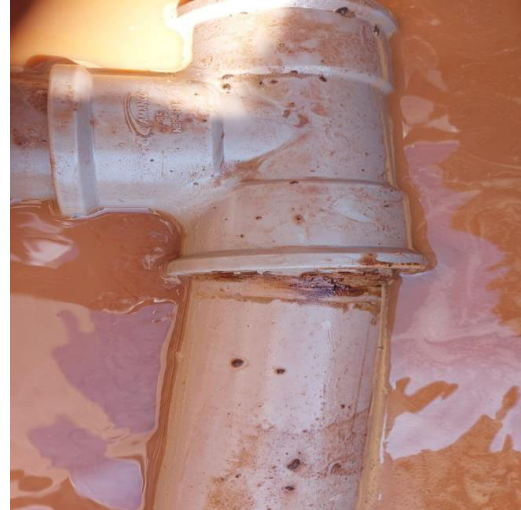
TP 1443 B T CEMEI Hidr - Vazamento da água de Reuso no playground da CEMEI - Vídeo E3

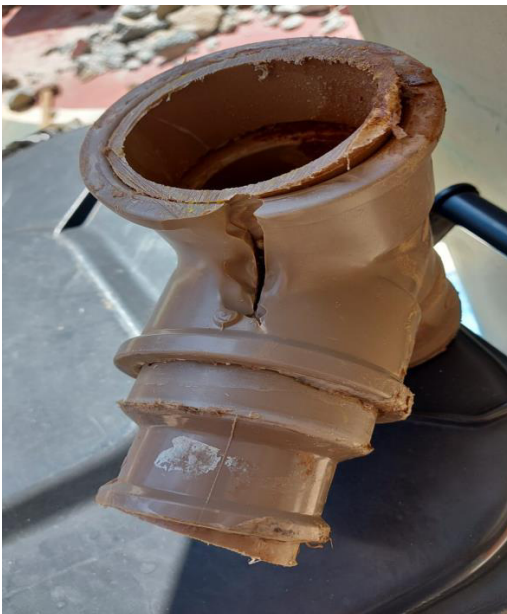
TP 1443 B T CEMEI Hidr - Vazamento da água de Reuso no playground da CEMEI - Vídeo E4

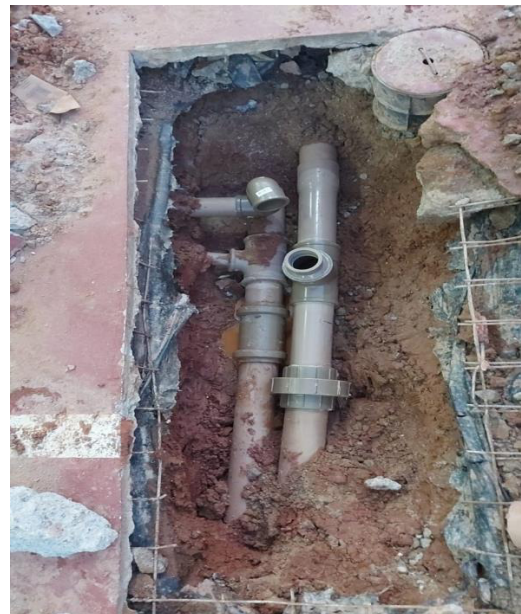
TP 1443 B T CEMEI Hidr - Vazamento da água de Reuso no playground da CEMEI - Vídeo E6

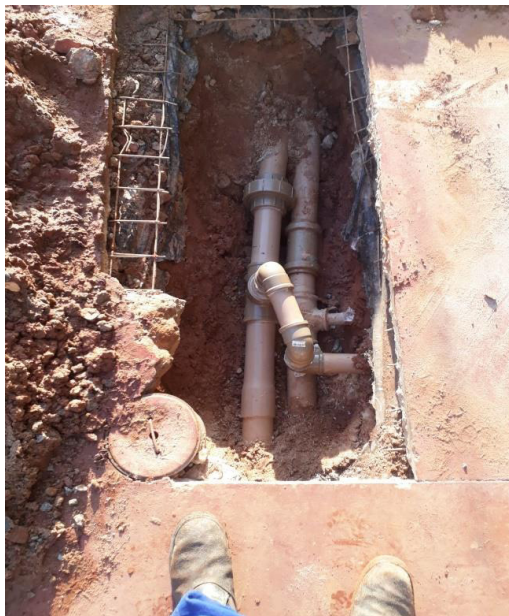
TP 1443 B T CEMEI Hidr - Vazamento da água de Reuso no playground da CEMEI - Vídeo D1

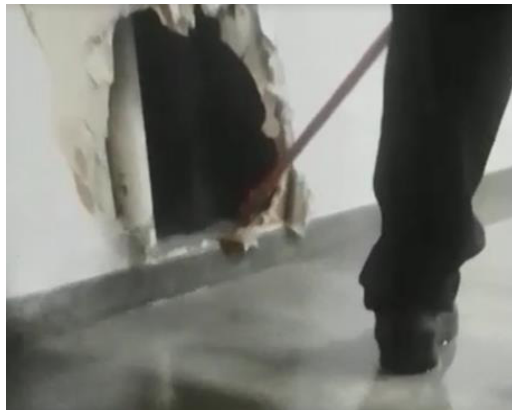
Dia 08.03.23 foi observado que os pisos das salas em referência estavam molhados (fig. 1) a equipe de manutenção realizou a abertura das paredes com o objetivo de localizar a tubulação que estava danificada e ocasionando o vazamento (fig. 2 a 3). A tentativa da equipe de manutenção em localizar a tubulação danificada não foi bem-sucedida, uma vez que o vazamento não estava aparente.

Figura 3: Quebra de parede para localização da tubulação danificada

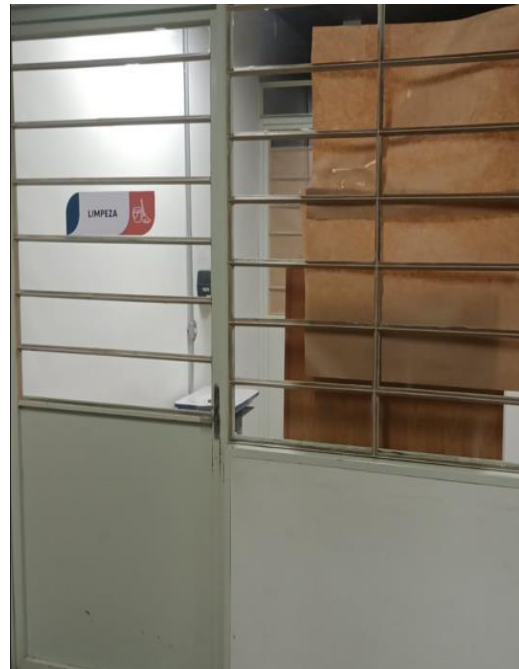
Dia 09.03.23 a equipe de Engenharia da Gerenciadora do Instituto Baccarelli orientou a contratação de empresa especializada em caça vazamentos. A tubulação danificada foi localizada a uma profundidade aproximada de 3m em grande porão localizada entre as salas em referência e o jardim externo (fig. 4 e 5). Trata-se de tubulação de água limpa alimentada pela caixa d'água. O vazamento por estar em um grande porão está percorrendo e brotando em diversas salas, corredores, áreas externas e escada.

Figura 4: Sala da Limpeza, localização da tubulação danificada

O laudo técnico poderá ser realizado quando da escavação para realização dos serviços de reparo para que a tubulação fique aparente para ser periciada.

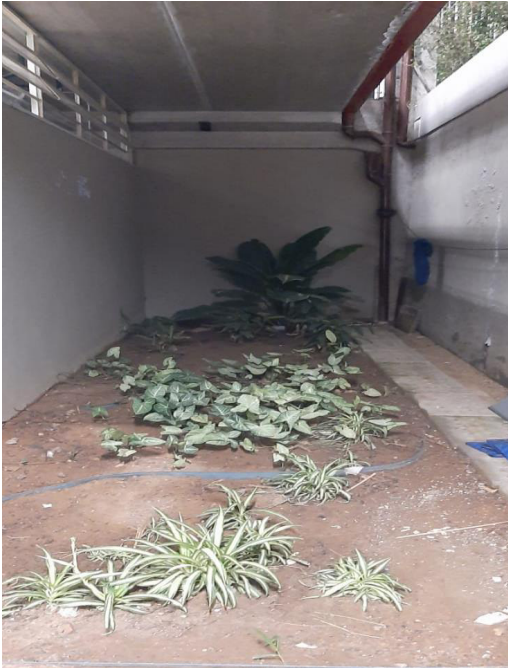
Figura 5: Sala da Limpeza, localização da tubulação danificada

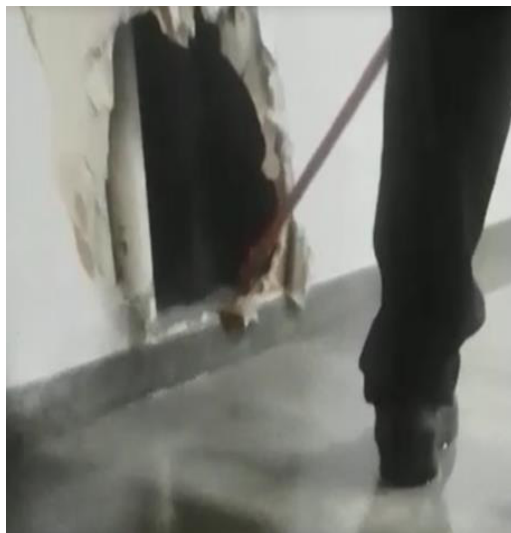
Dia 08.03.23 foi observado que os pisos das salas em referência estavam molhados (foto 1) a equipe de manutenção realizou a abertura das paredes com o objetivo de localizar a tubulação que estava danificada que ocasionou o vazamento (fotos 2 a 3). A tentativa da equipe de manutenção em localizar a tubulação danificada não foi bem-sucedida, uma vez que o vazamento não estava aparente.

**Foto 3:** Quebra de parede para localização da tubulação com vazamento

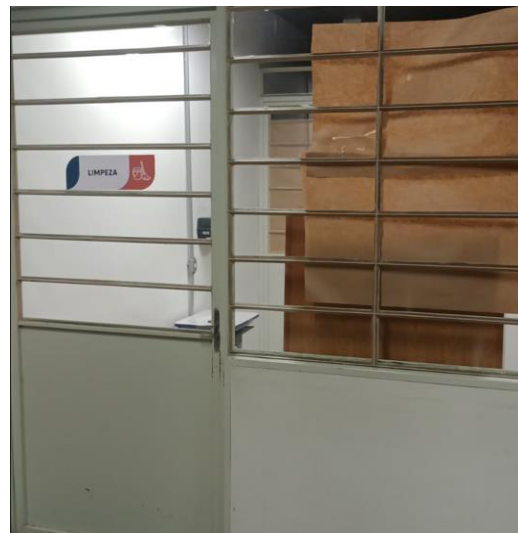
Dia 09.03.23 a equipe de Engenharia da Gerenciadora do Instituto Baccarelli orientou a contratação de empresa especializada em caça vazamentos. A tubulação danificada foi localizada a uma profundidade aproximada de 3m em grande porão localizado entre as salas em referência e o jardim externo (fotos 4 e 5). Trata-se de tubulação de água limpa alimentada pela caixa d'água.

**Foto 4:** Sala da Limpeza, localização da tubulação com vazamento

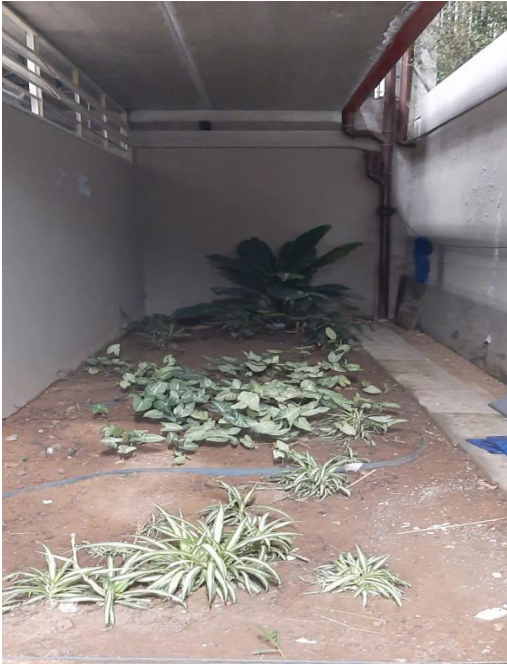
**Foto 5:** Jardim ao lado da sala de limpeza, localização da tubulação com vazamento

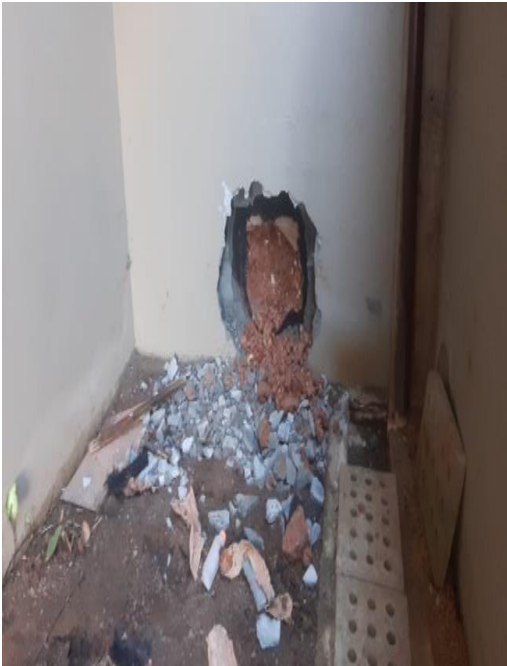
**Foto 7:** Jardim, abertura para acesso ao porão e retirada do material do talude escavado

Em 16.03, iniciou-se os serviços de escavação na direção indicada pela empresa Ajato de onde poderia estar o vazamento (fotos 7 a 12);

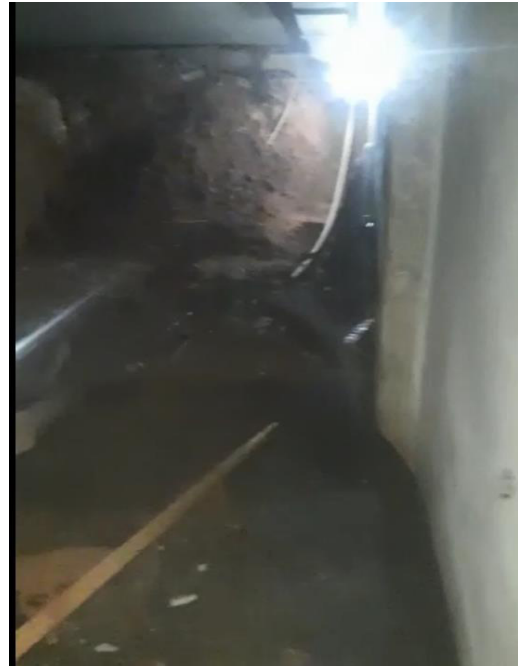
**Foto 8:** Vista interna do porão e do talude a ser escavado para acesso a tubulação com vazamento.

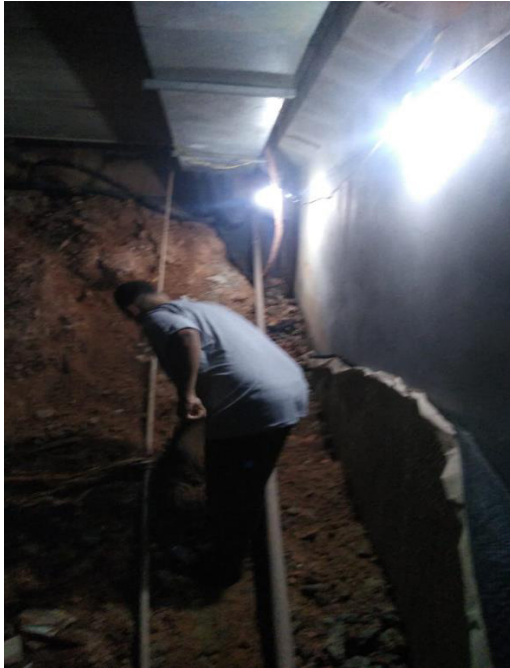
**Foto 9:** Escavação do talude em direção a tubulação com vazamento

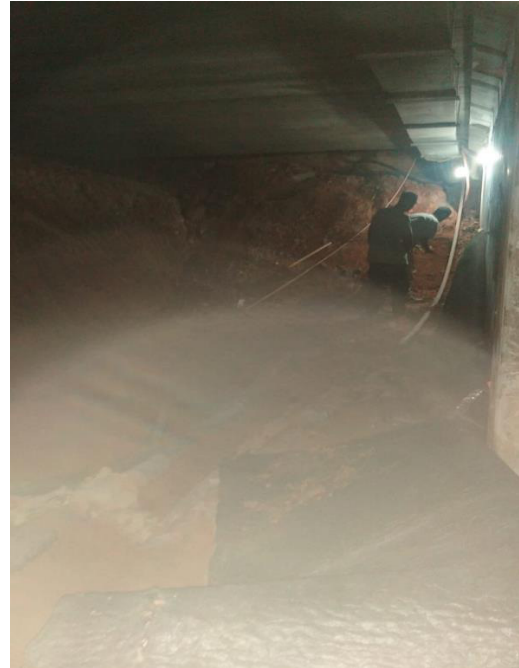
**Foto 10:** Escavação do talude em direção a tubulação com vazamento

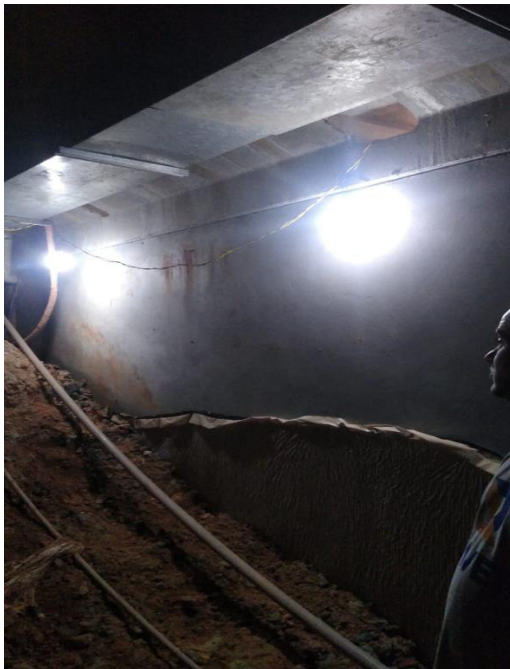
**Foto 11:** Escavação do talude em direção a tubulação com vazamento

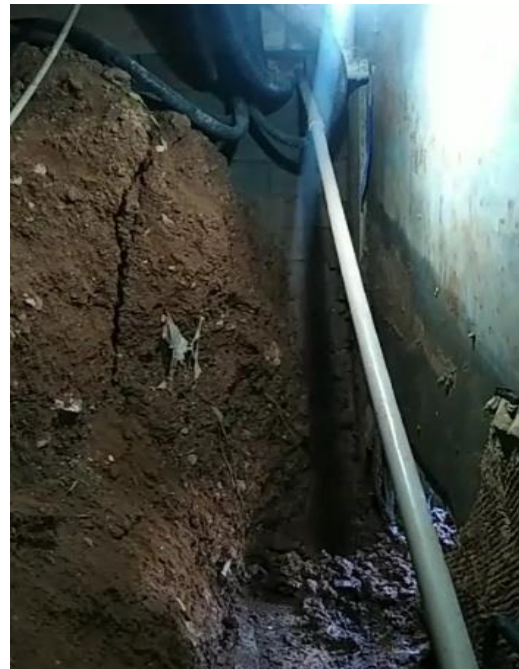
**Foto 12:** Vista do talude que está sendo escavado em direção a tubulação com vazamento

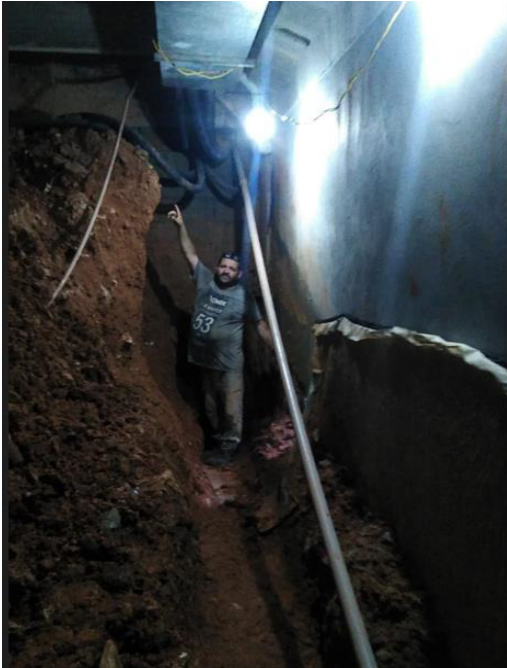
**Foto 13:** Vista do talude que está sendo escavado em direção a tubulação com vazamento. Pode-se ver o tamanho do talude e seu volume.

Em 18.03, continuou a escavação, escoramento do talude, quebra da parede de alvenaria. Foi percebido que o vazamento já estava próximo a mais 1m. Até o momento foram escavados 7 metros (fotos 13 a 16);

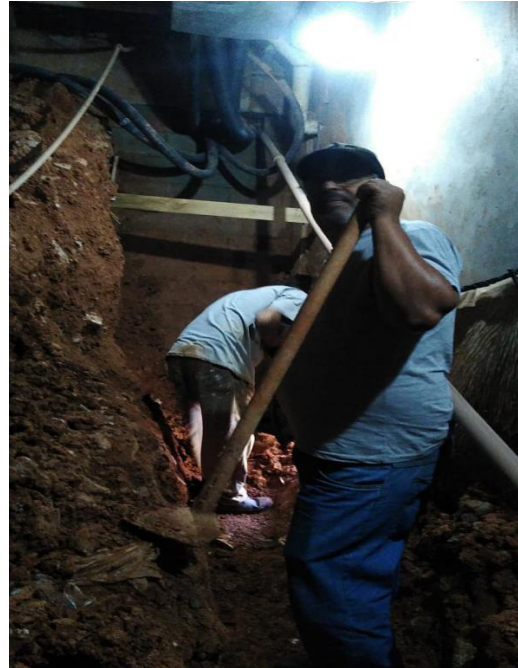
**Foto 14:** Escavação do talude em direção a tubulação com vazamento

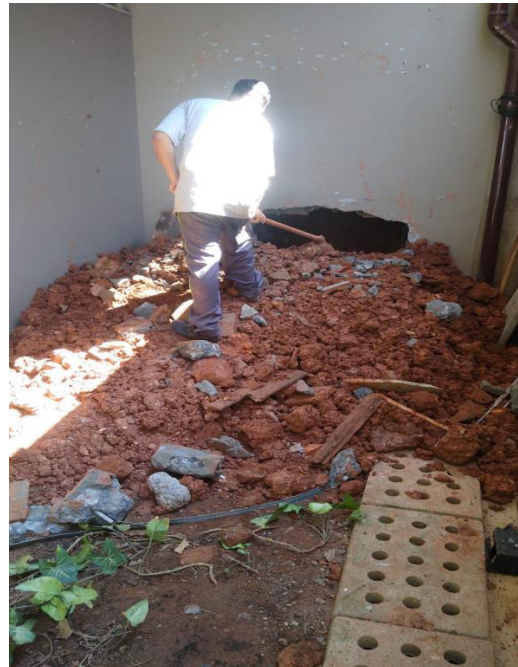
**Foto 16:** Remoção do entulho escavado

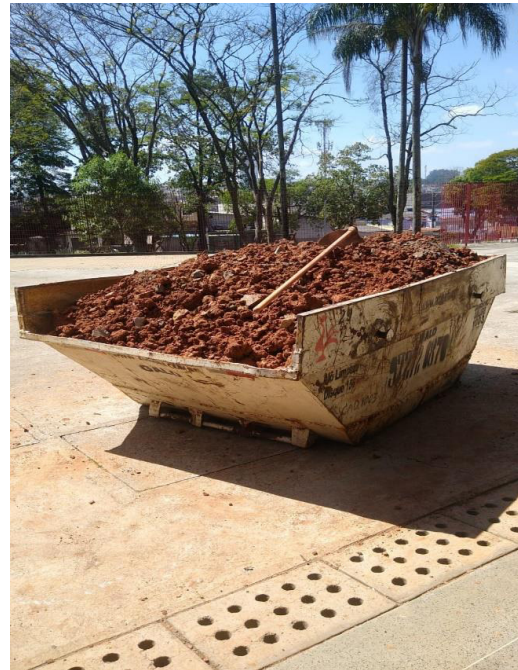
**Foto 22:** Caçamba com entulho

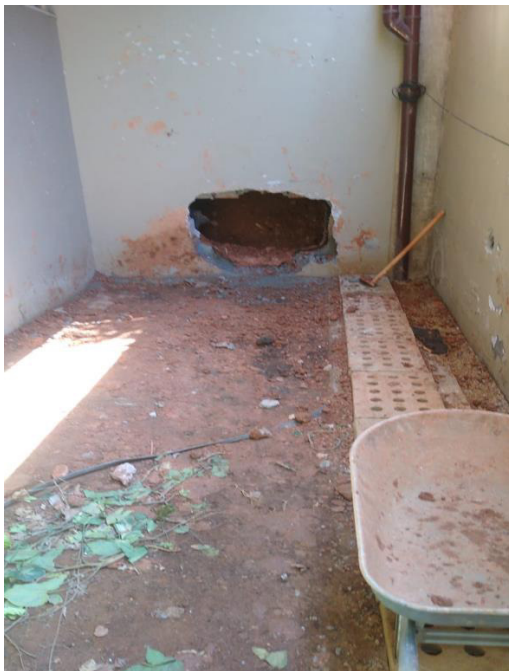
**Foto 23:** Acesso para retirada de entulho

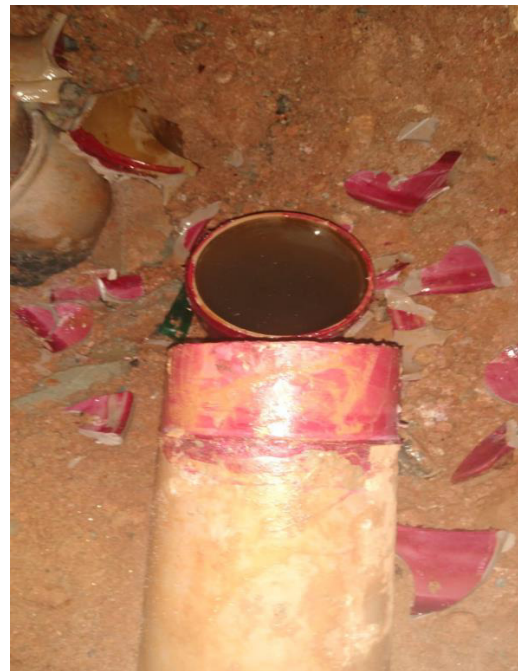
**Foto 24:** Retirada da tubulação danificada e preparo para realização do reparo

Em 20.03, retirada da tubulação com vazamento e reparo com conexões novas, ramal de tubulação novo realizado com cola recomendada pelo fabricante (fotos 24 a 26).

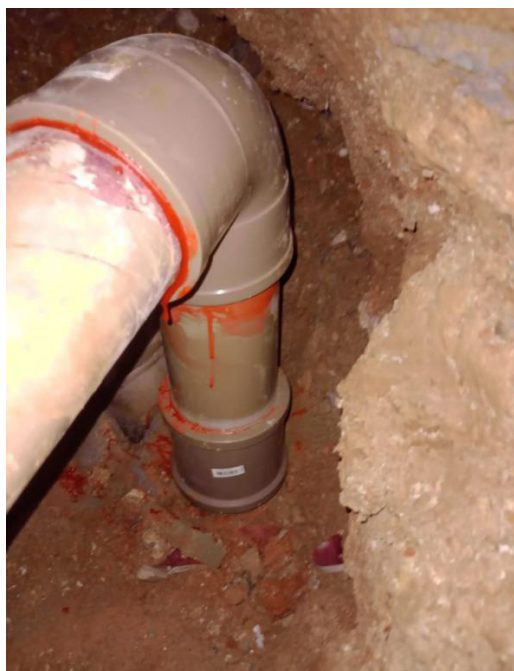
**Foto 25:** Tubulação reparada com conexões novas e ramal novo

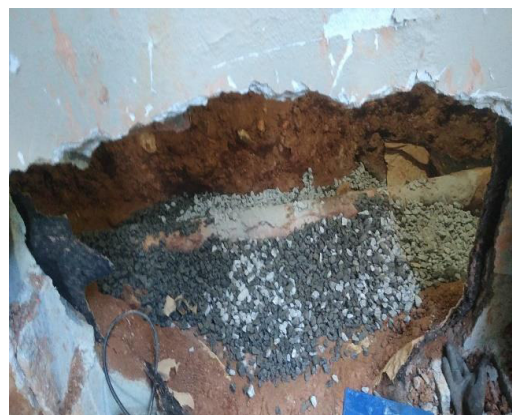
**Foto 26:** Reposição de apoio da tubulação reparada de forma a aliviar as tensões sobre as conexões e tubulações

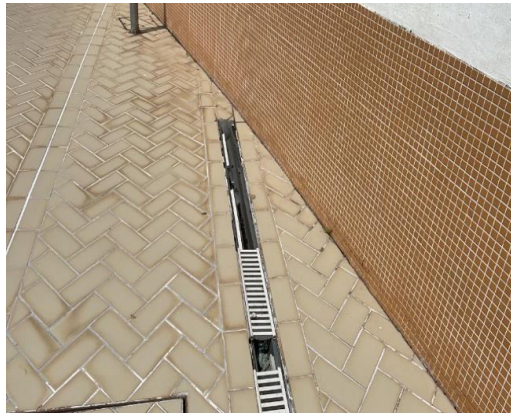
Ralos na área da piscina danificados.

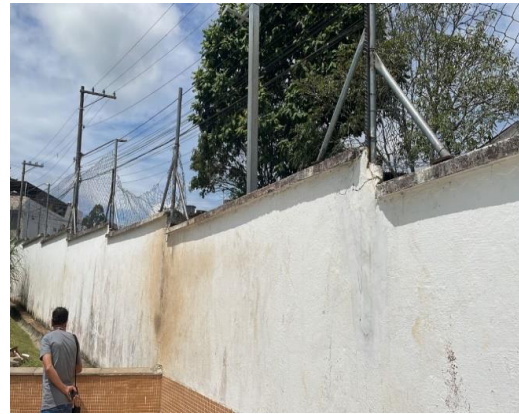
Alambrado danificado devido as invasões. Foi sugerido a substituição por gradil.

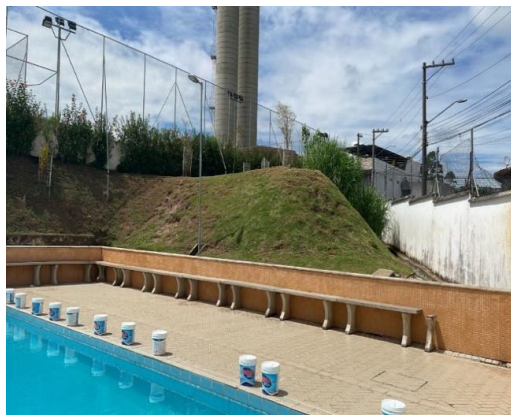
Erosão no talude na área da piscina.

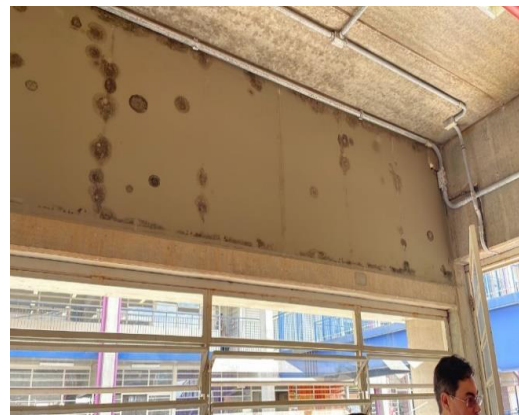
Manutenção de pintura na área da piscina interna.

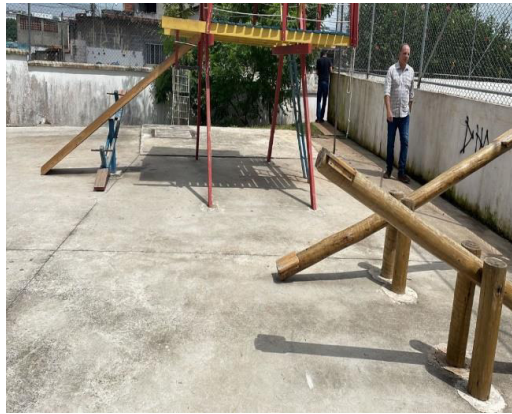
O Piso do playground é inadequado, deveria ser emborrachado.

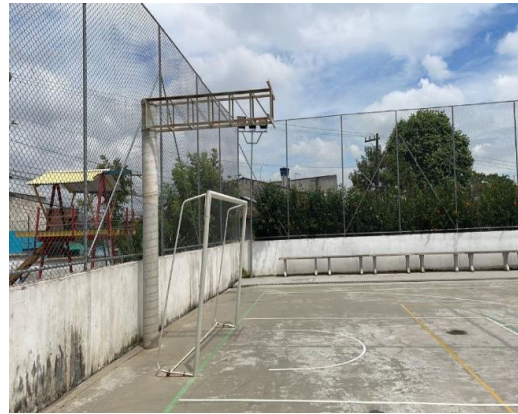
As tabelas foram retiradas por serem de madeira, material inadequado para área externa.

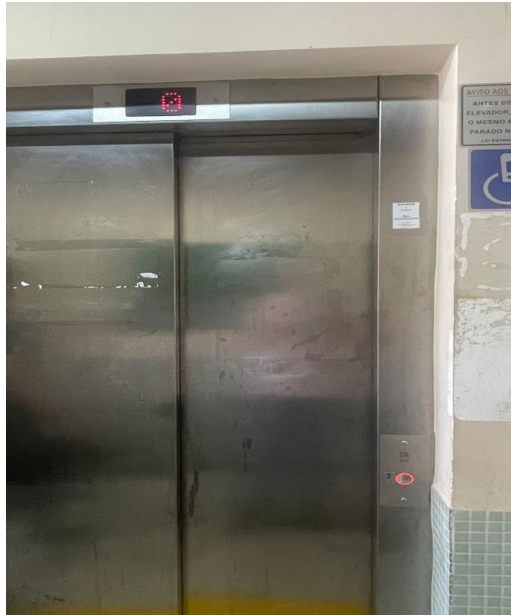
- **Elevador 1 – Falha no Freio e Choque com o Topo da Estrutura - Fotos 1 a 5**
  - Este equipamento ocorreu uma falha mecânica no equipamento no sistema de freios que usa a tecnologia por lona;

**Foto 1**  
**Elevador 1** – Elevador, falha no freio e choque com o topo da estrutura
