**Ofício ATL SEI nº 087352363**

**Assunto:** Ofício SGP-12 nº 357/2023 - Requerimento EDUC nº 12/2023. Solicitação de informações e providências a respeito dos Centros Educacionais Unificados.

Contrato de Prestação de serviços de Gerenciamento e Supervisão da contratação de empresa especializada na prestação de serviços de manutenção preventiva e corretiva de natureza simples, para demandas de mecânica, hidráulica, elétrica, cabine primária, de equipamentos mecânicos, e outras manutenções prediais tais como pinturas corretivas realizadas de forma programada, troca de fechaduras e demais manutenções preventiva e corretiva nas dependências de 12 Centros Educacionais Unificados (CEUS)

## RELATÓRIO DE ATIVIDADES MENSAL

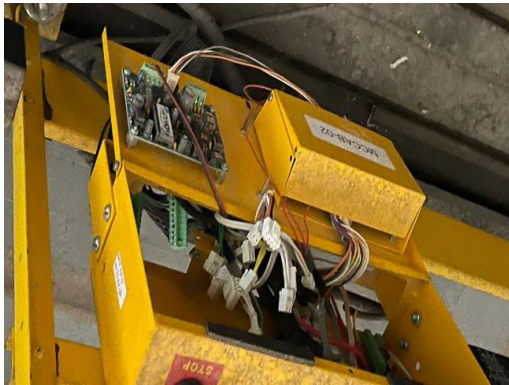
- **Elevador 2 – Falta de Placas de Comandos - Fotos 6 a 8**
  - Este equipamento desde que a unidade foi assumida pelo Instituto Baccarelli está sem placas de comandos e seu orçamento está em poder do Instituto Baccarelli para análise e aprovação.

**Foto 8**  
**Elevador 2:** Cabine do elevador sem as placas de comando

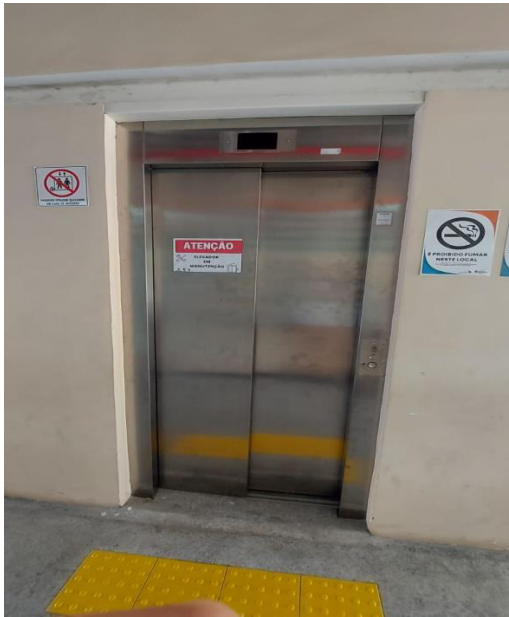
- **Elevador 5 – Barreira Eletrônica Danificada – Fotos 18 a 25**
  - Este elevador está com a barreira eletrônica avariada, é necessário à sua troca imediata.

**Foto 18**  
**Elevador 5: Vista frontal do elevador**

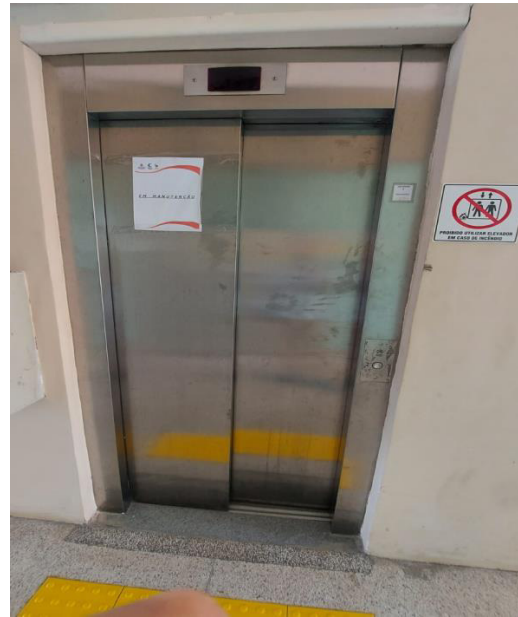
**Foto 19**  
**Elevador 5: Vista frontal do elevador**

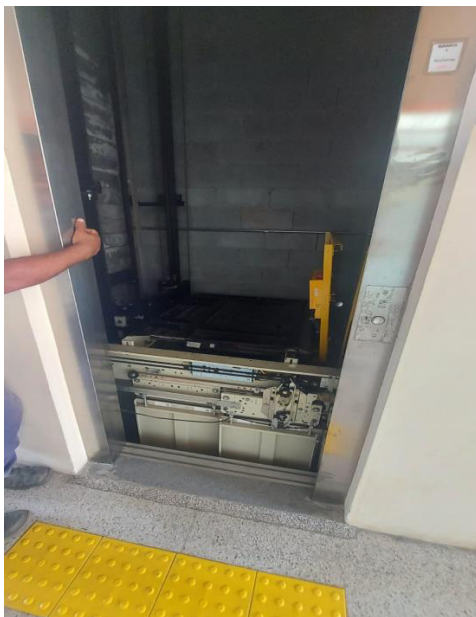
**Foto 20**  
**Elevador 5: Vista do elevador parado devido quebra da Barreira Eletrônica**

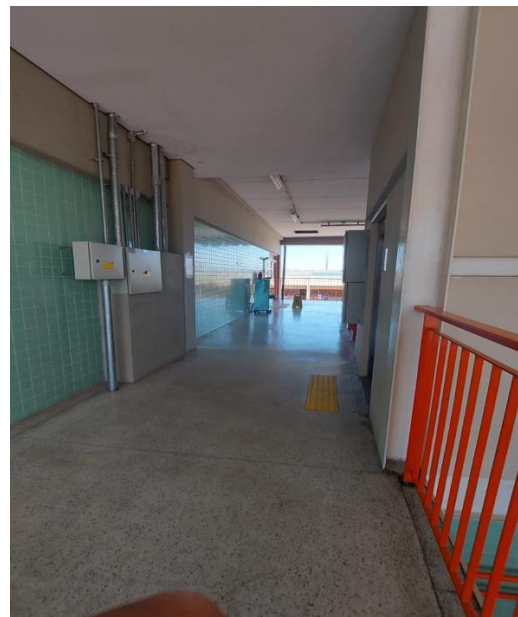
**Foto 21**  
**Elevador 5: Vista do corredor, sem CFTV**

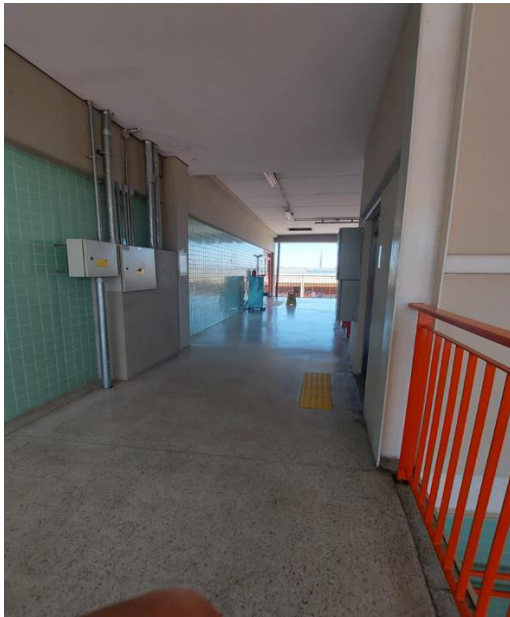
**Foto 22**  
**Elevador 5: Vista do corredor, sem CFTV**

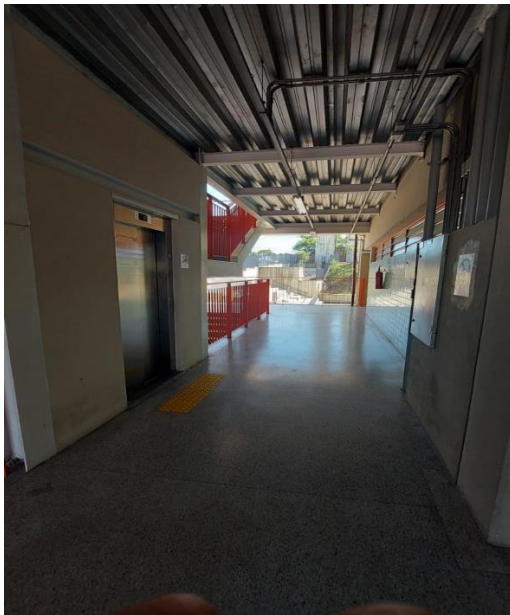
**Foto 23**  
**Elevador 5: Vista do corredor, sem CFTV**

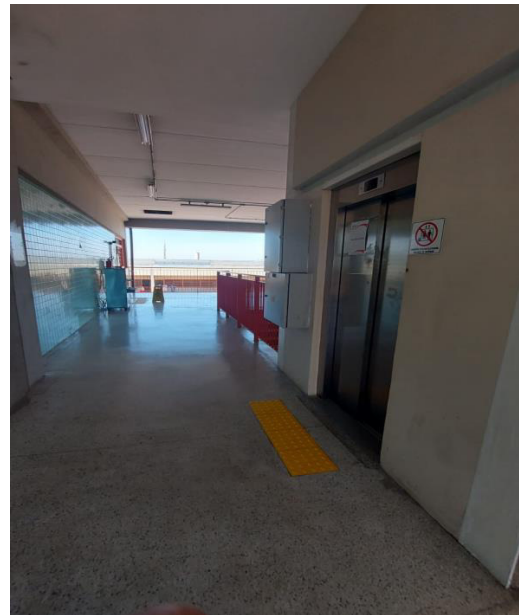
**Foto 24**  
**Elevador 5: Vista do corredor, sem CFTV**

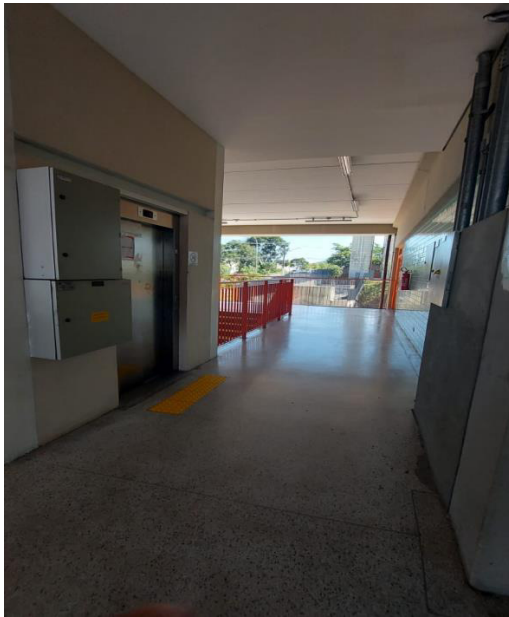
**Foto 25**  
**Elevador 5: Vista do corredor, sem CFTV**

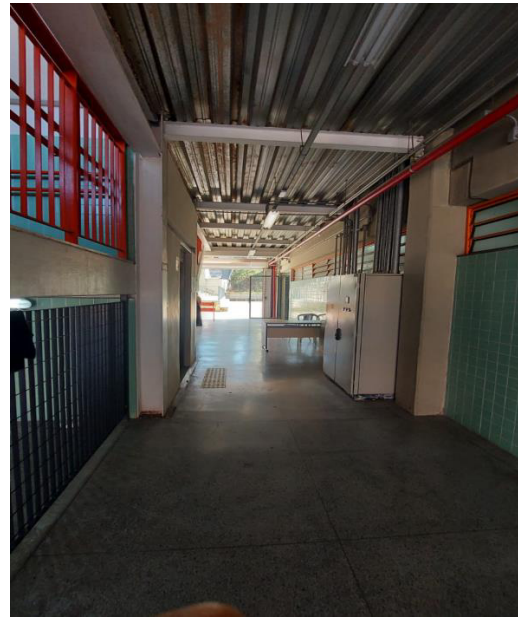
**Foto 26**  
**Elevador 5: Vista do corredor, sem CFTV**
