**PREFEITURA DO MUNICÍPIO DE SÃO PAULO****GABINETE DO PREFEITO****OFÍCIO AO LEGISLATIVO****Ofício ATL SEI nº 097759791**

Reportando-me ao Ofício acima referenciado, em atenção ao Requerimento RDS nº 822/2023, de autoria do Vereador Rubinho Nunes, restituo-lhe o presente instruído com cópia das informações prestadas pelo Departamento de Zeladoria Urbana (DZU) da Secretaria Municipal das Subprefeituras (SMSUB), a respeito de relatos de munícipes sobre buracos em vias e calçadas nas Ruas Guilherme Rudge, Heitor Maurano, Herval e Avenida Álvaro Ramos, todas na região do Belenzinho.

**PROCESSO 6010.2023/0001461-9****Informação SMSUB/DZU/GAB Nº 097010765****À PREF/CASA CIVIL/ATL****Sra. Chefe de Gabinete****INTERESSADO:** Câmara Municipal de São Paulo/Vereador Rubinho Nunes.**ASSUNTO:**Ofício SGP-23 nº 456/2023 - Requerimento RDS nº 822/2023. Solicitação de providências a respeito de relatos de munícipes sobre buracos em vias e calçadas nas Ruas Guilherme Rudge, Heitor Maurano, Herval e Avenida Álvaro Ramos, todas na região do Belenzinho.

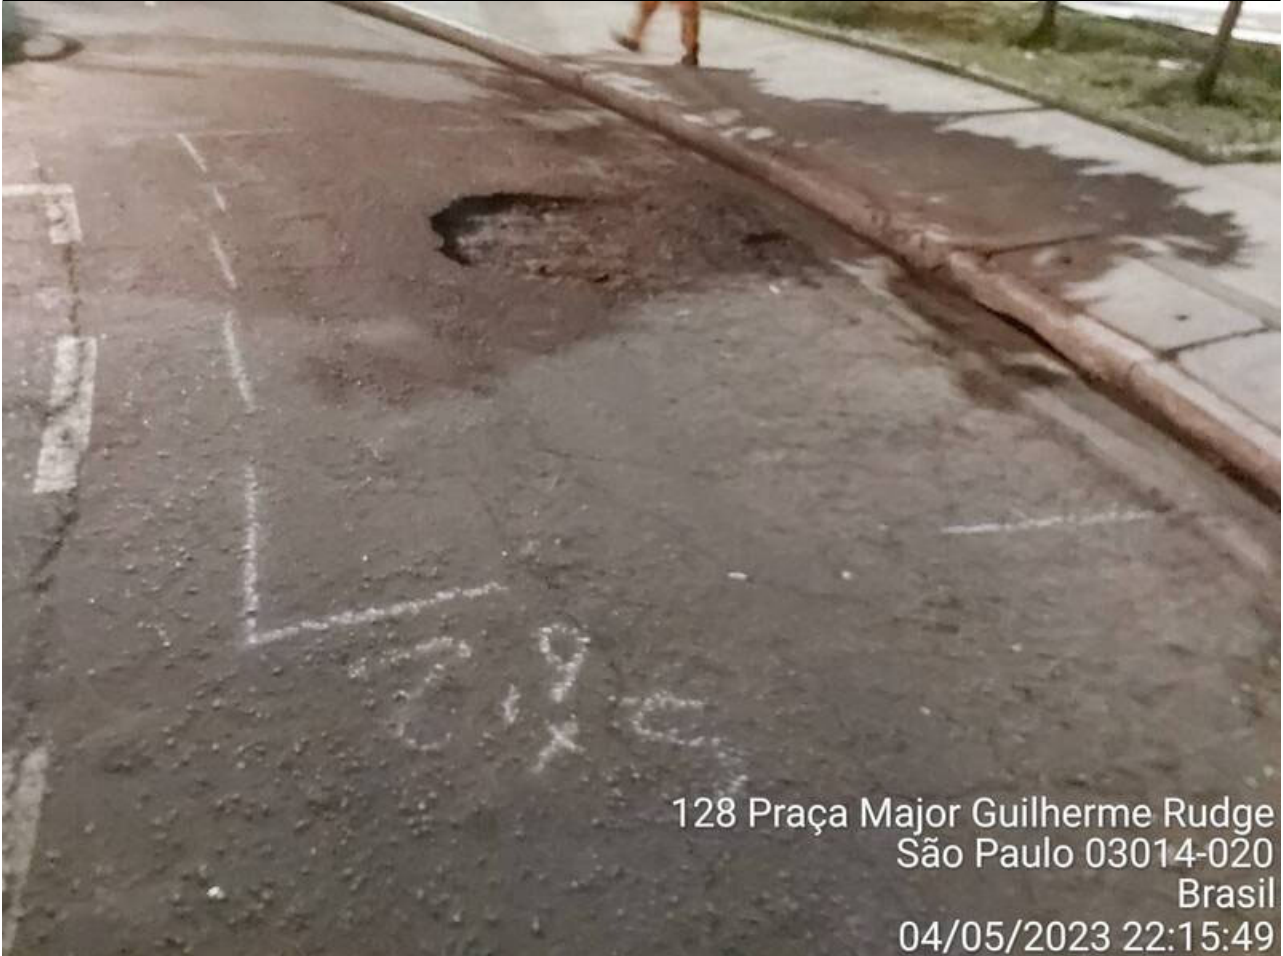
1 | Demarcação da caixa: Item de OS RECORTE Origem: 6902533 - (Foto Capturada Em: 05/05/23 01:21, Por: mxintadm)

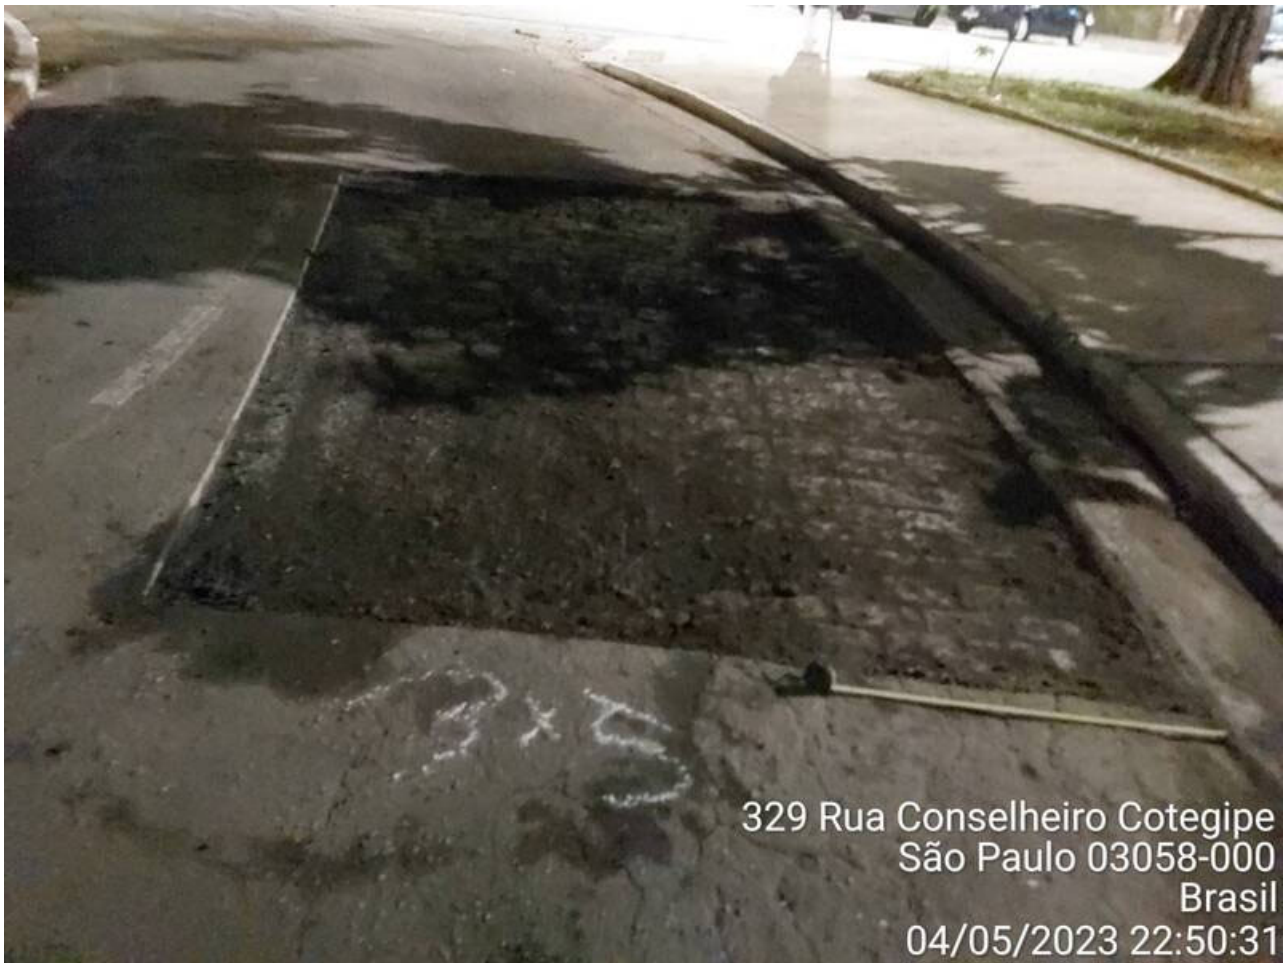
2 | RECORTE → Limpeza da caixa com a trena de 1m, após a serra clipper: Item de OS RECORTE Origem: 6902533 - (Foto Capturada Em: 05/05/23 01:21, Por: mxintadm)

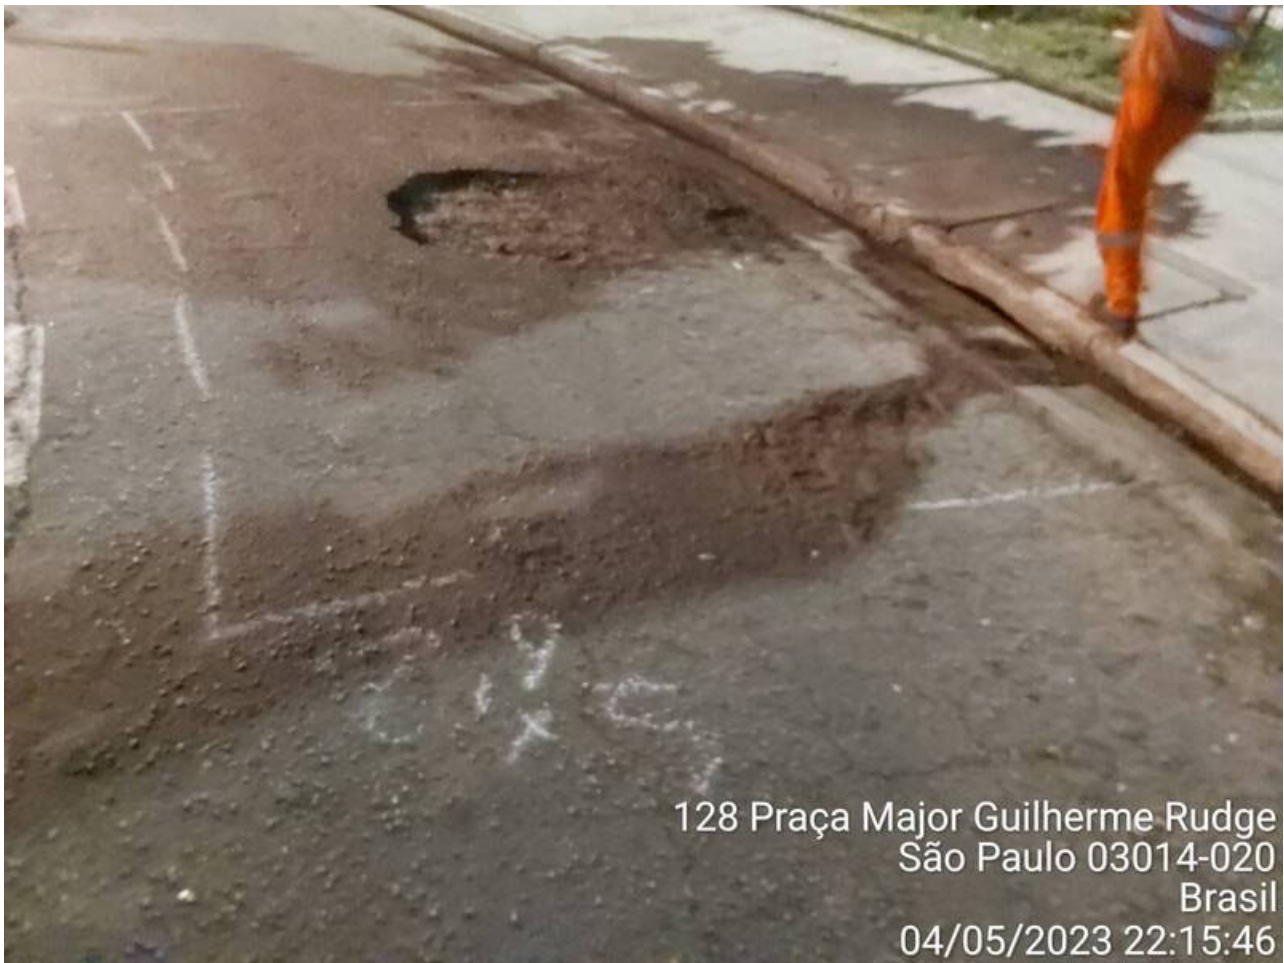
3 | Inspeção: Item de OS RECORTE Origem: 6902533 - (Foto Capturada Em: 05/05/23 01:21, Por: mxintadm)

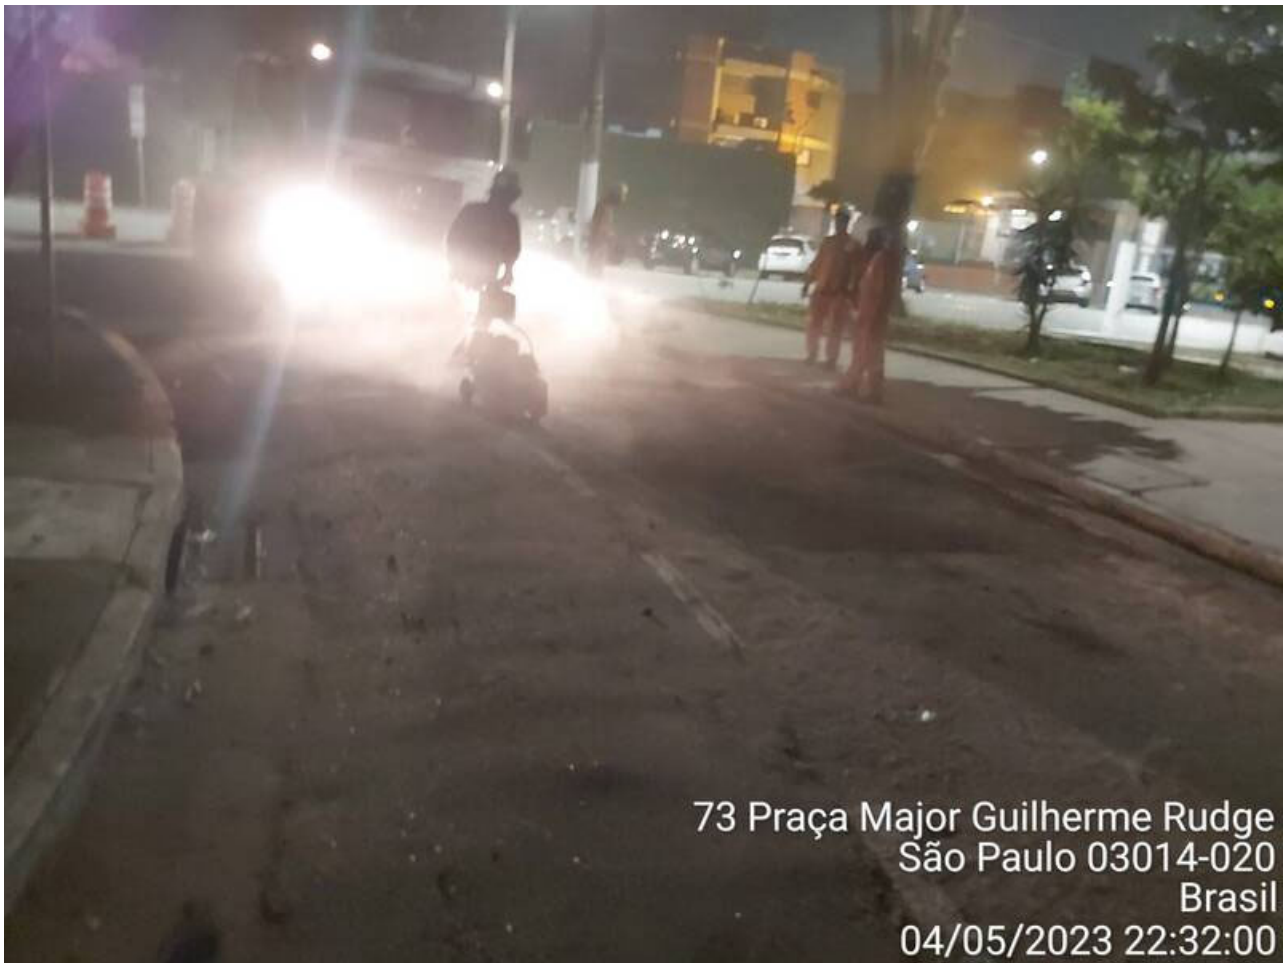
4 | RECORTE → Fresadora e serra clipper: Item de OS RECORTE Origem: 6902533 - (Foto Capturada Em: 05/05/23 01:21, Por: mxintadm)

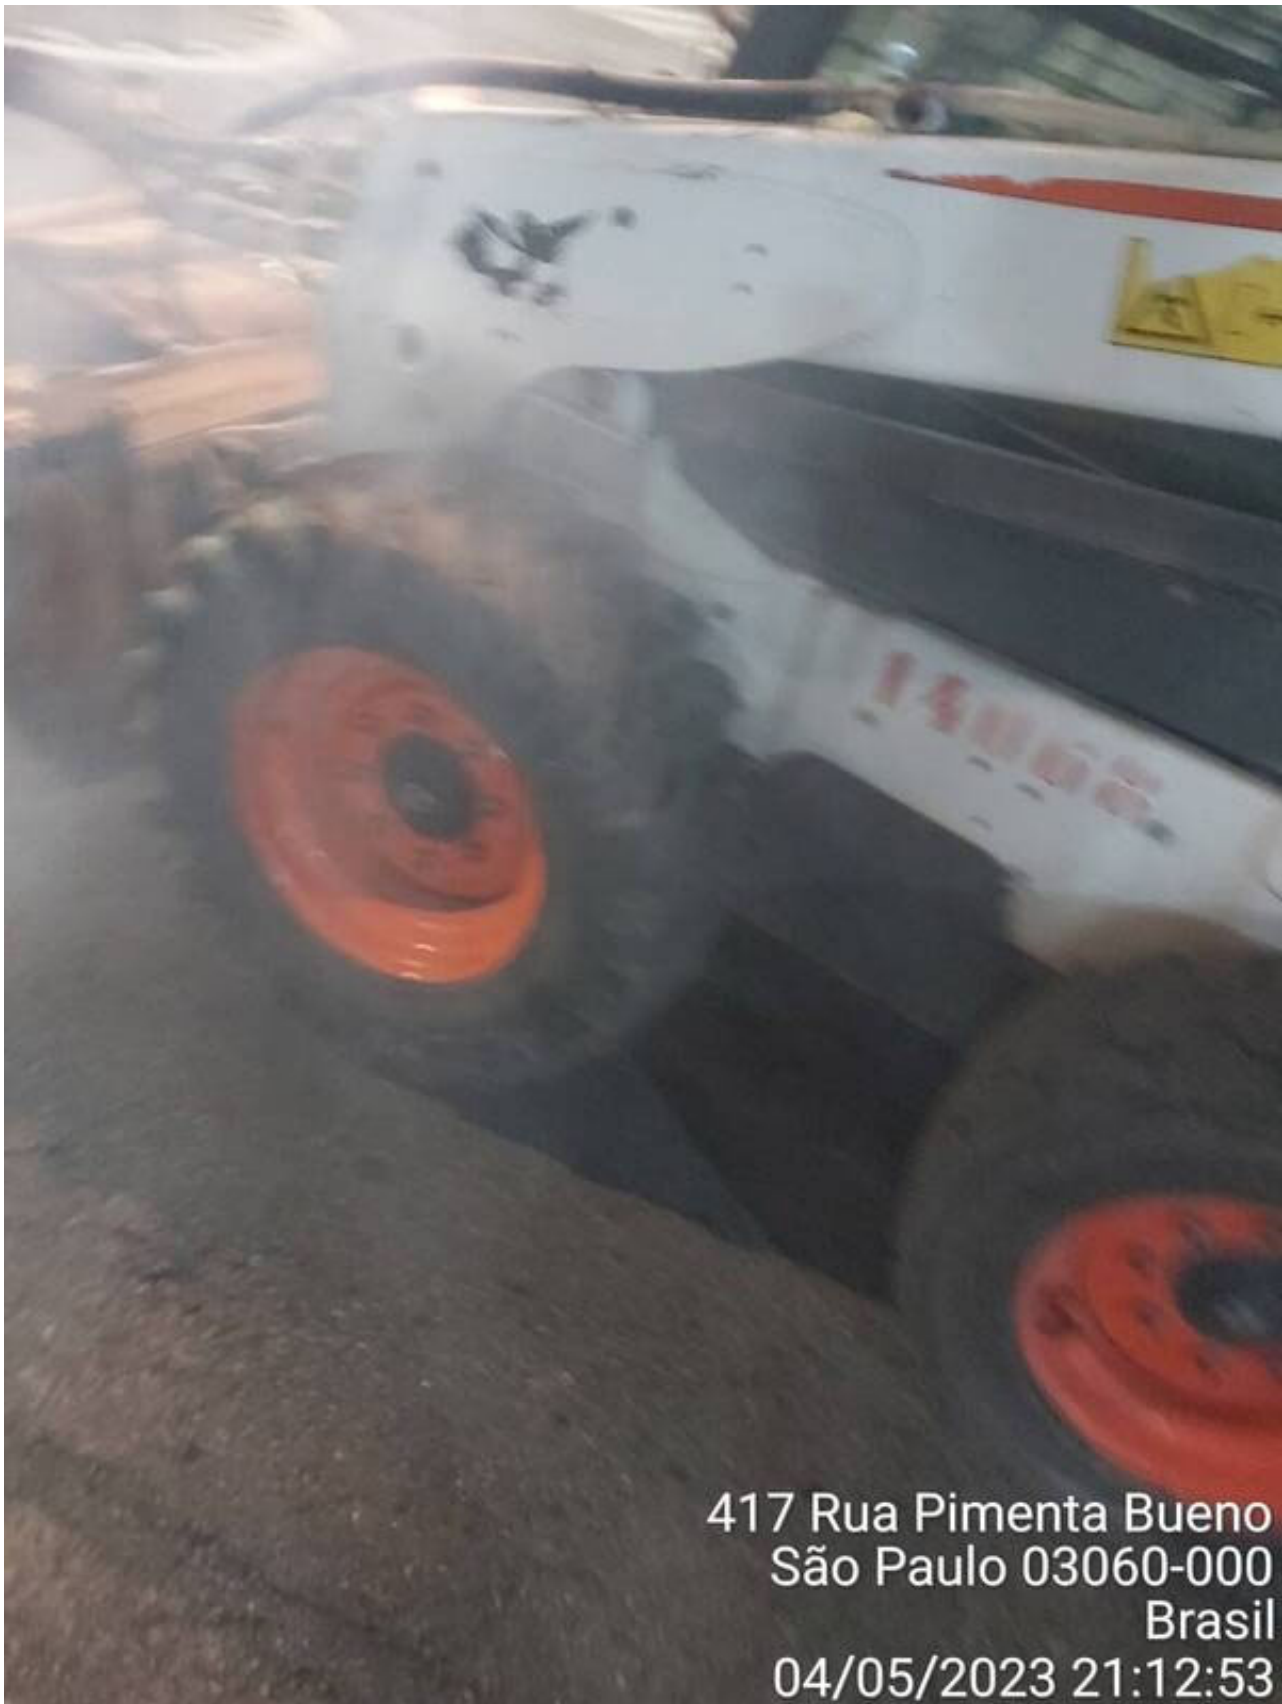
5 | RECORTE → Fresadora e serra clipper: Item de OS RECORTE Origem: 6902533 - (Foto Capturada Em: 05/05/23 01:21, Por: mxintadm)

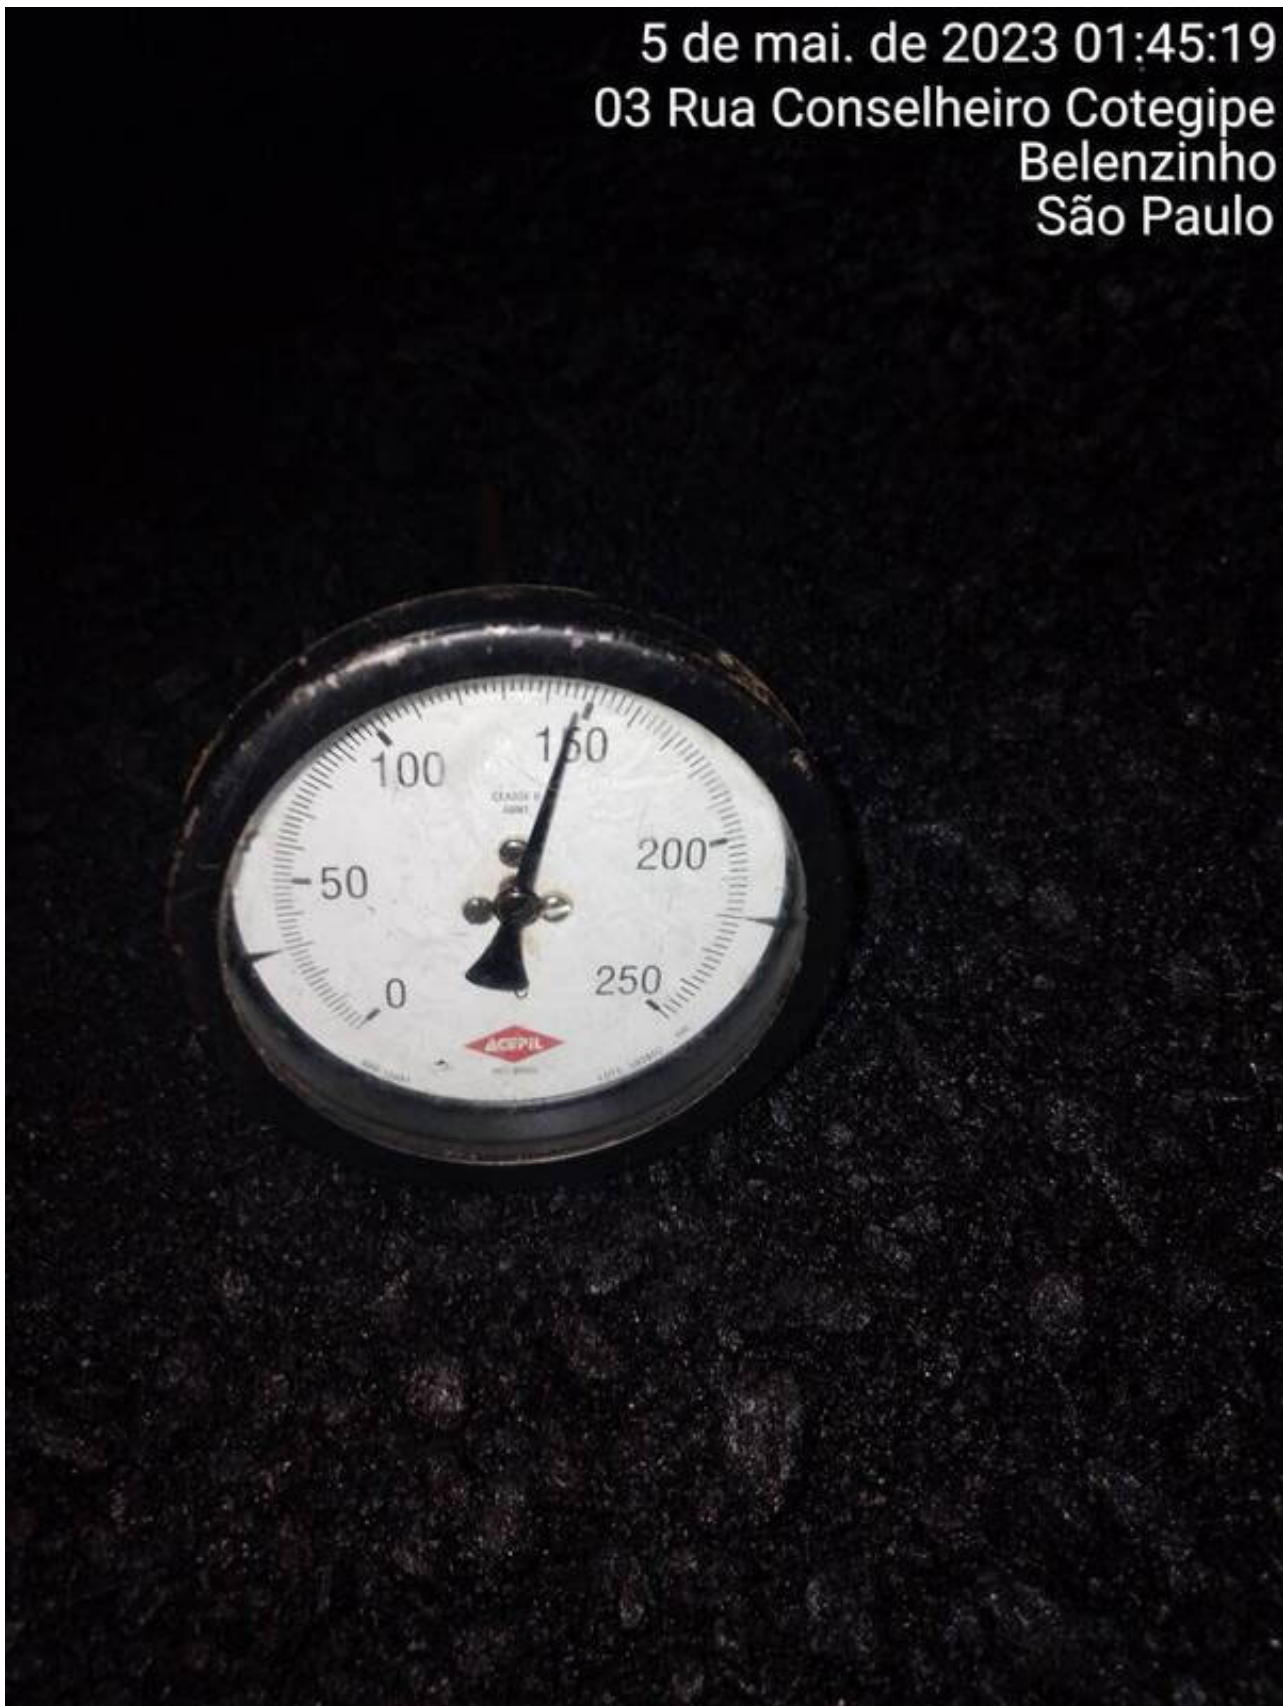
1 | APLICAÇÃO → Aplicação Massa Asfáltica (haste): Item de OS APLICAÇÃO DE MASSA Origem: 6902534 - (Foto Capturada Em: 08/05/23 14:52, Por: mxintadm)

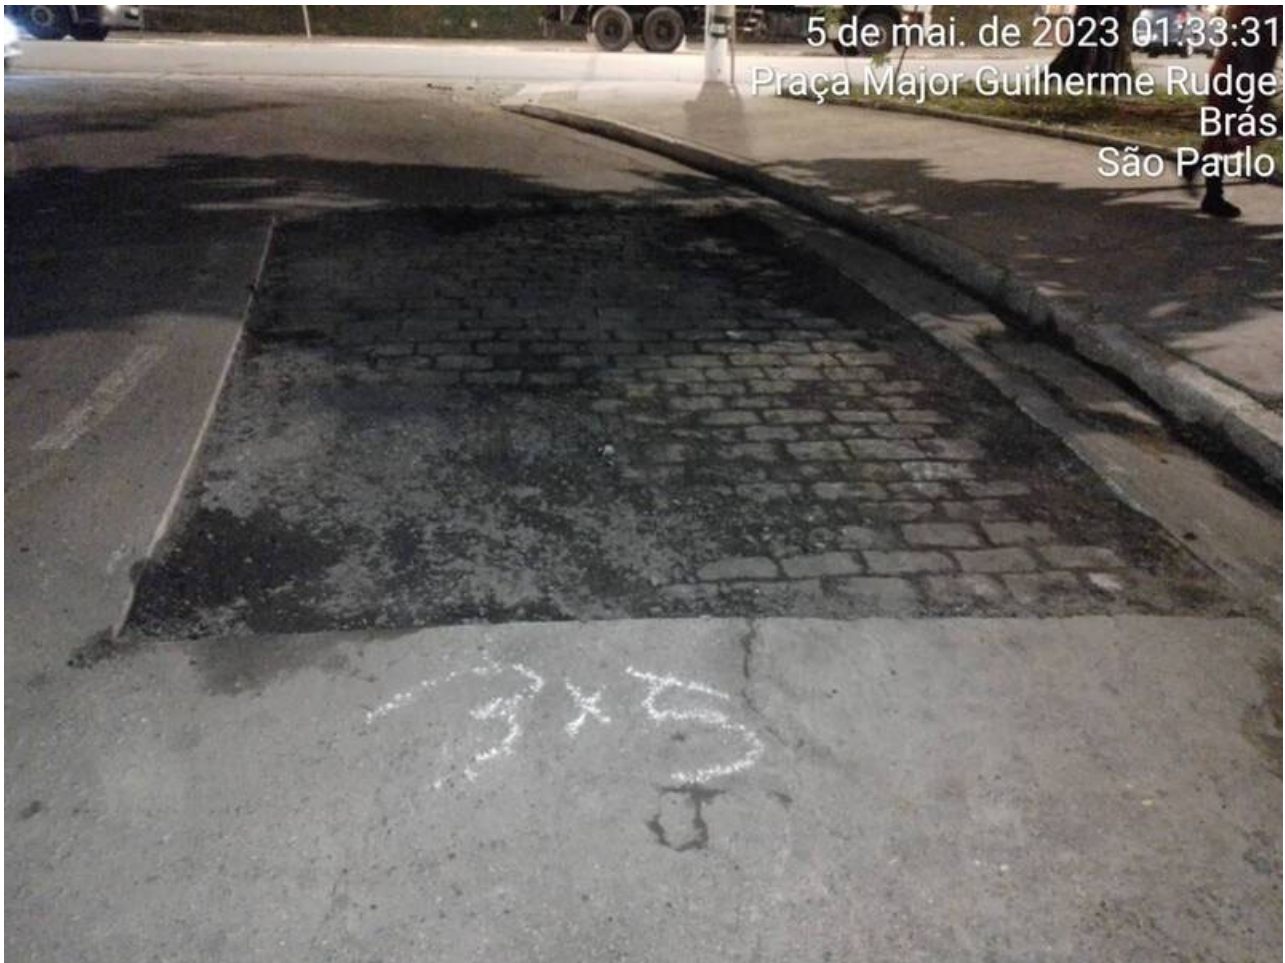
5 | COMPACTAÇÃO → Base: Item de OS APLICAÇÃO DE MASSA Origem: 6902534 - (Foto Capturada Em: 08/05/23 14:52, Por: mxintadm)

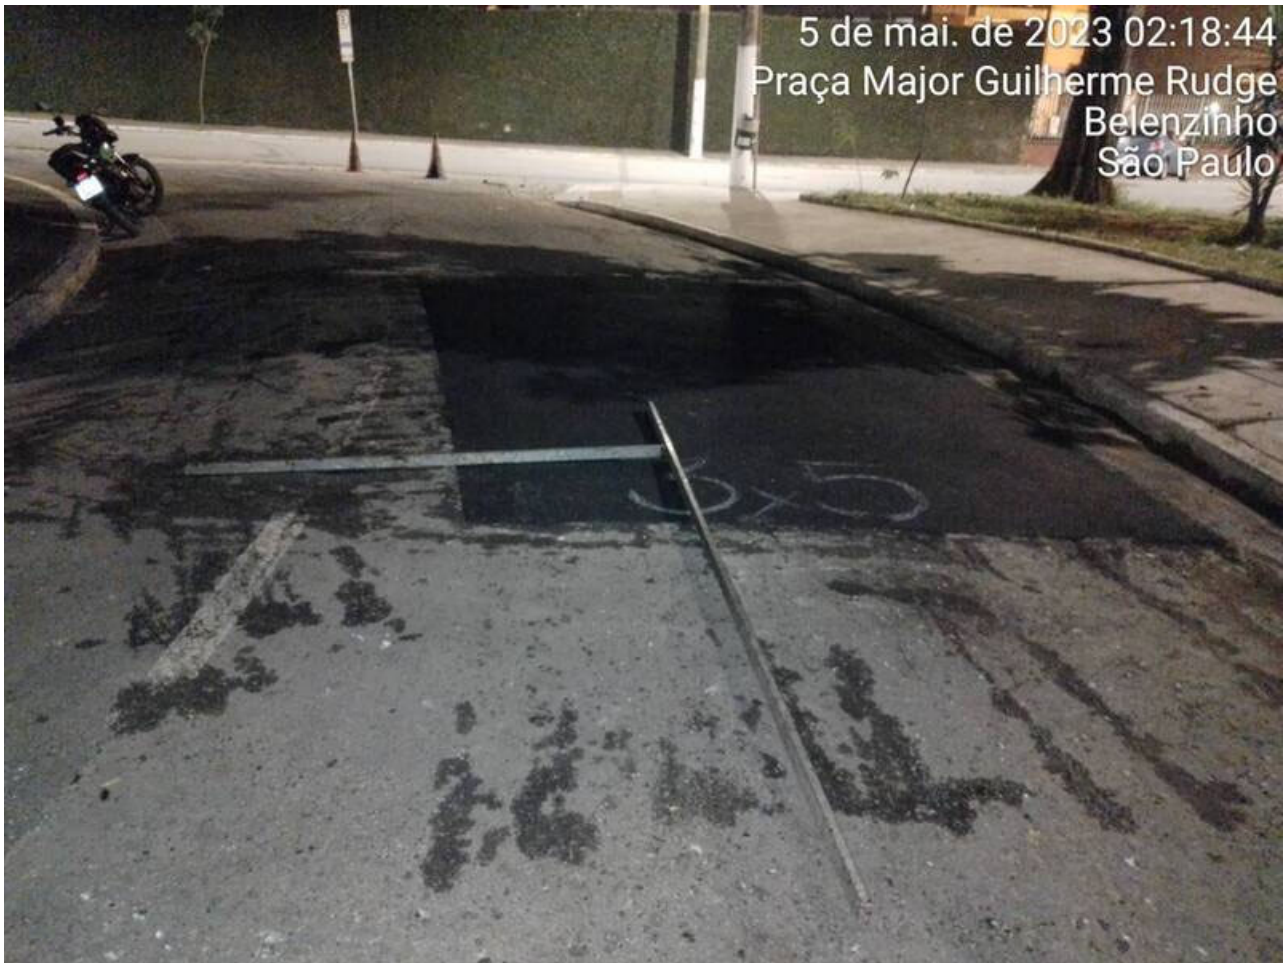
7 | ACABAMENTO → Nível com régua após caixa pronta: Item de OS APLICAÇÃO DE MASSA Origem: 6902534 - (Foto Capturada Em: 08/05/23 14:52, Por: mxintadm)

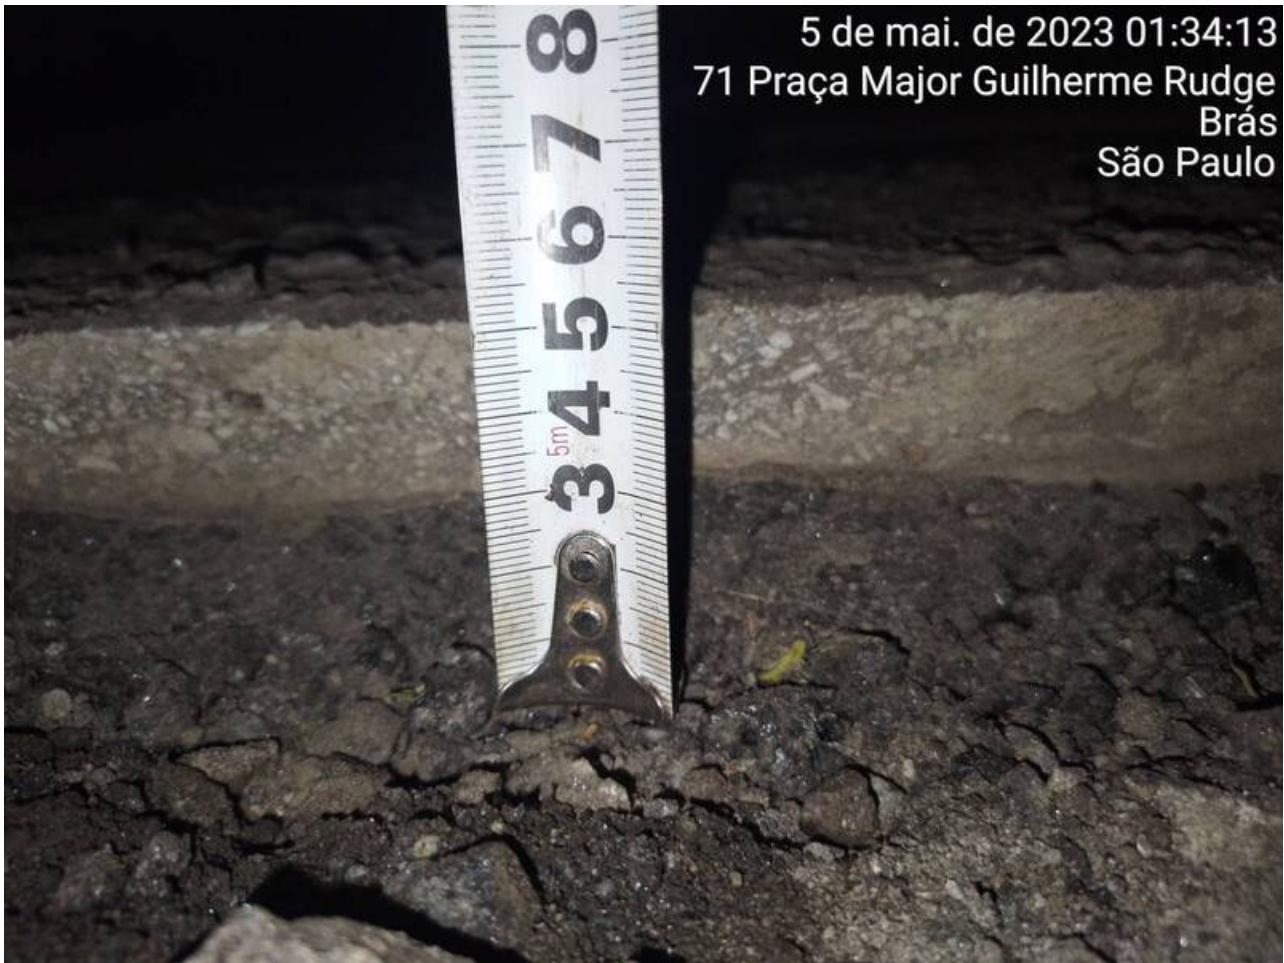
9 | PROFUNDIDADE → Registro da profundidade mais rasa da caixa com uso da trena: Item de OS APLICAÇÃO DE MASSA Origem: 6902534 - (Foto Capturada Em: 08/05/23 14:52, Por: mxintadm)

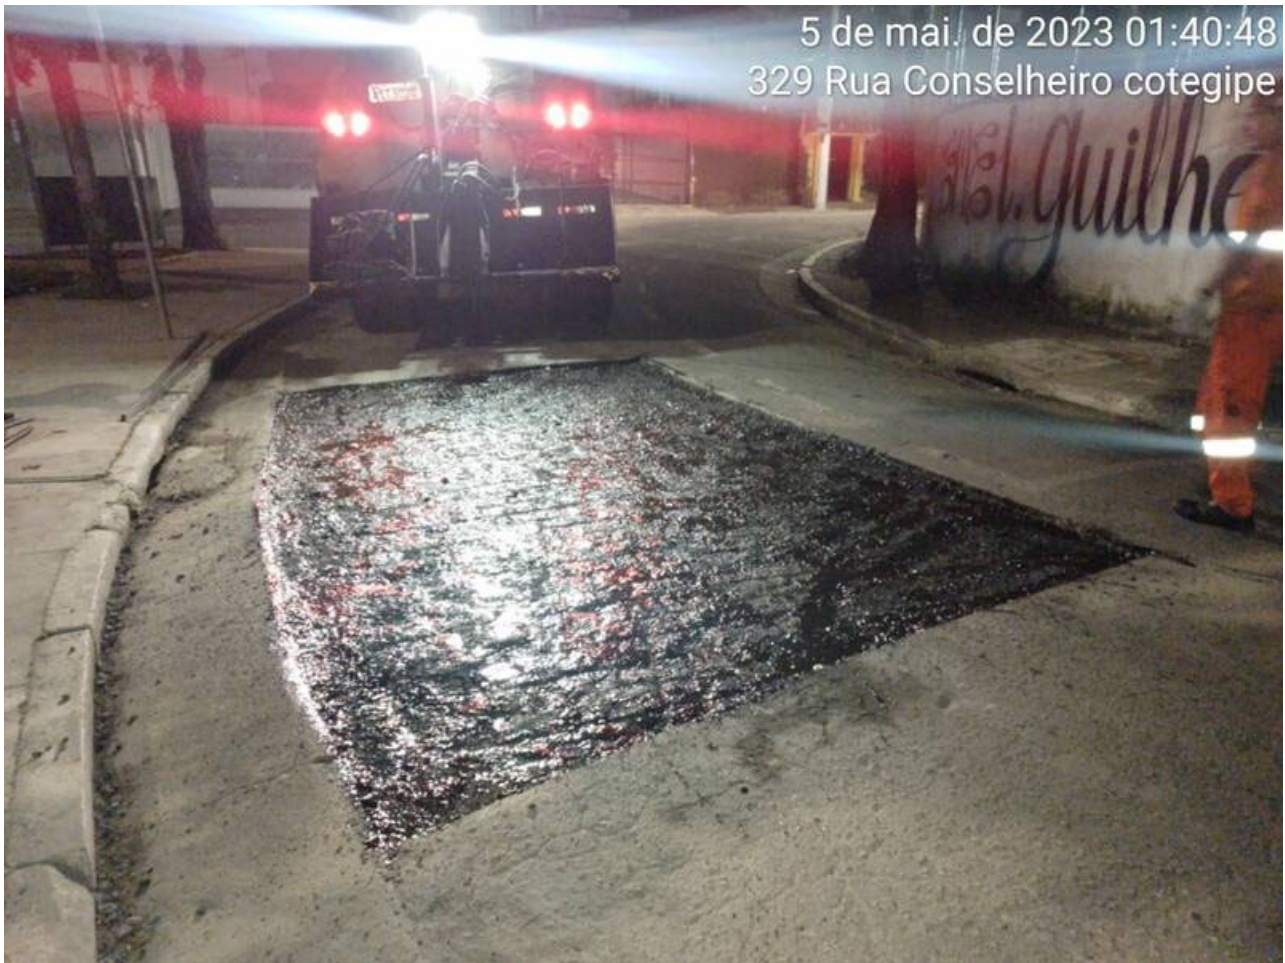
10 | APLICAÇÃO → Aplicação da Emulsão: Item de OS APLICAÇÃO DE MASSA Origem: 6902534 - (Foto Capturada Em: 08/05/23 14:52, Por: mxintadm)

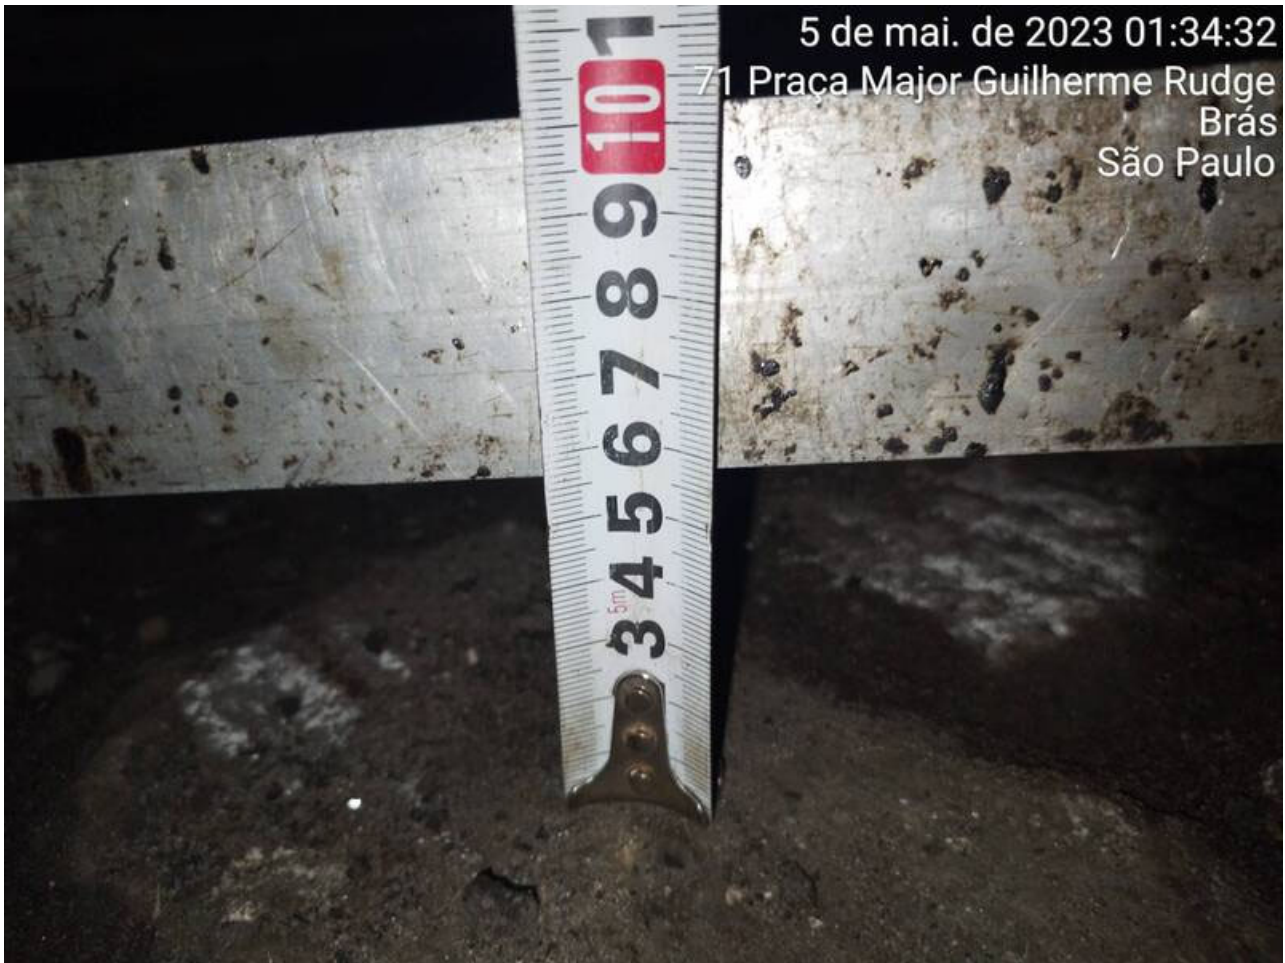
11 | PROFUNDIDADE → Registro da profundidade mais funda da caixa com uso da trena: Item de OS APLICAÇÃO DE MASSA Origem: 6902534  
- (Foto Capturada Em: 08/05/23 14:52, Por: mxintadm)

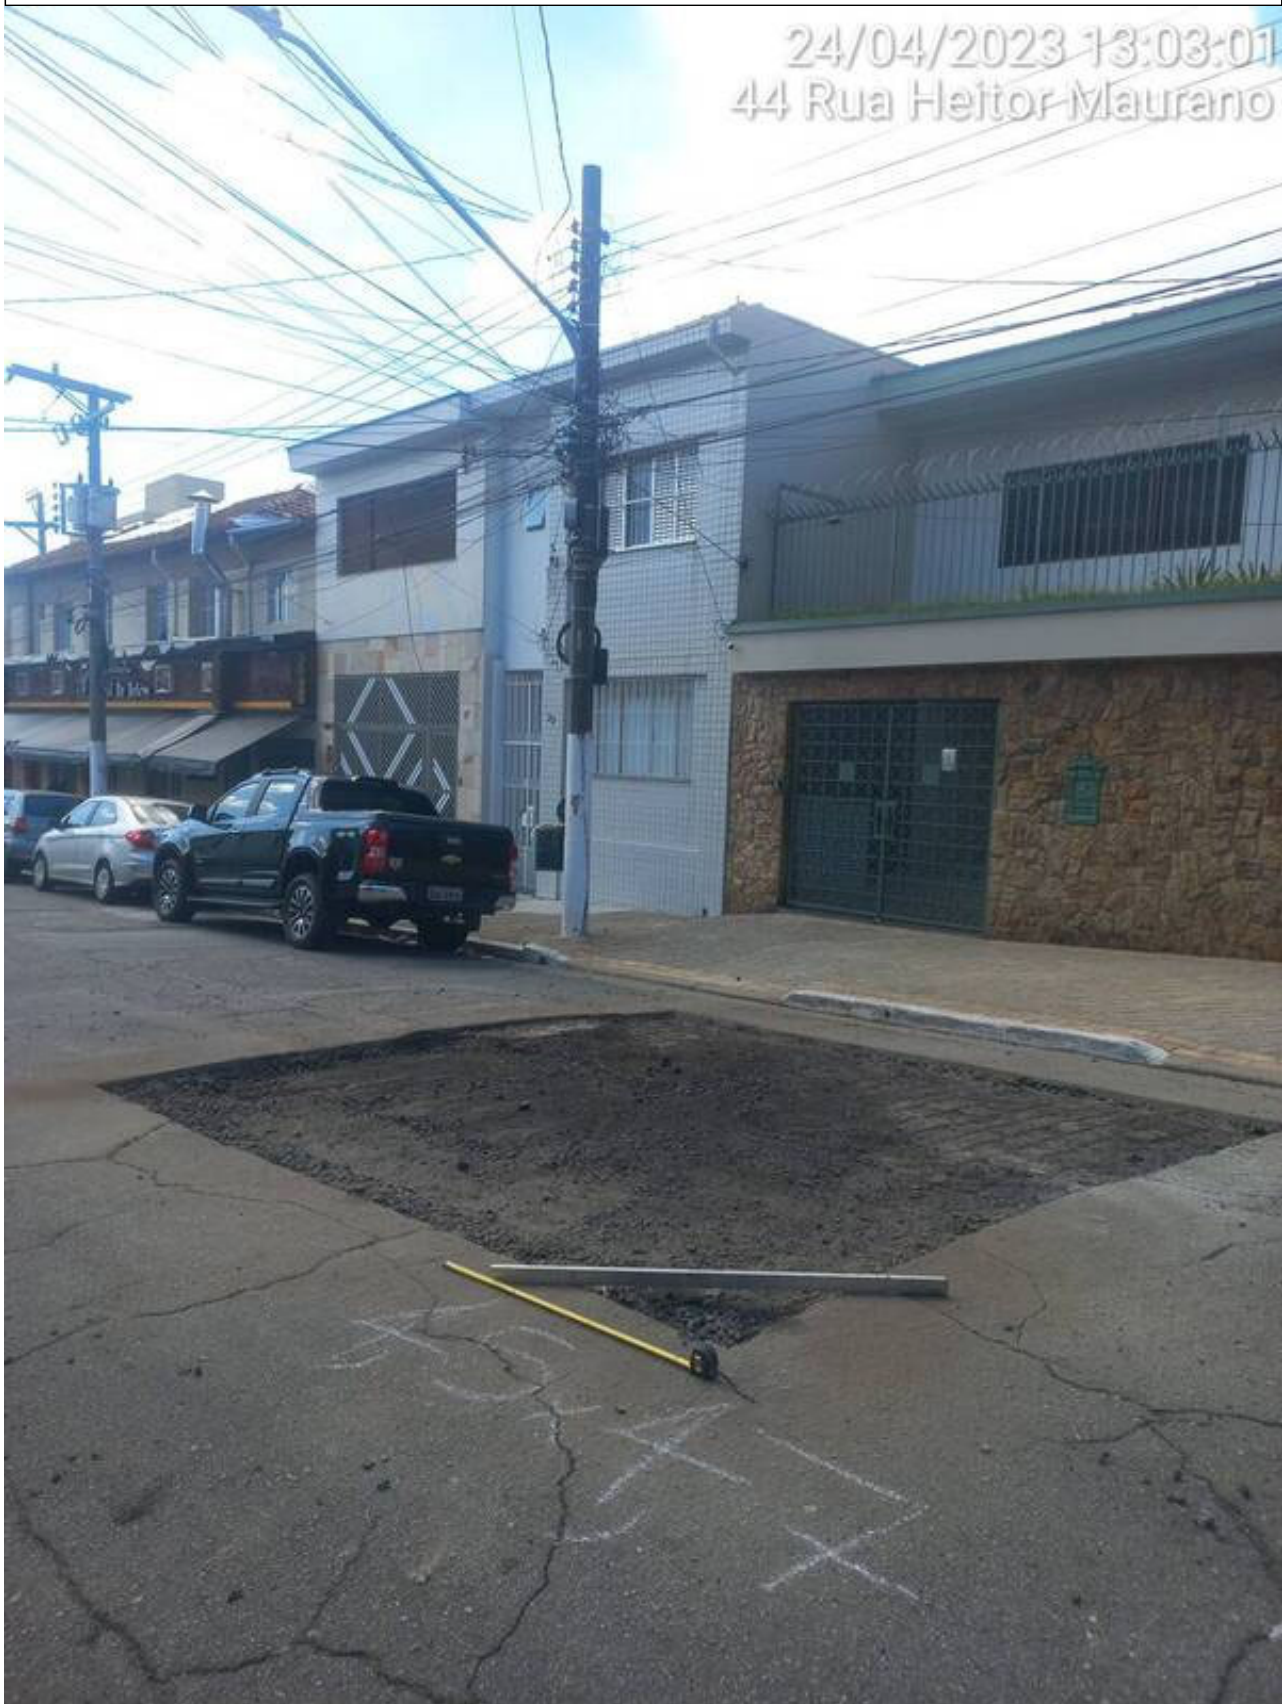
1 | RECORTE → Limpeza da caixa com a trena de 1m, após a serra clipper: Item de OS RECORTE Origem: 6906126 - (Foto Capturada Em: 25/04/23 17:33, Por: mxintadm)

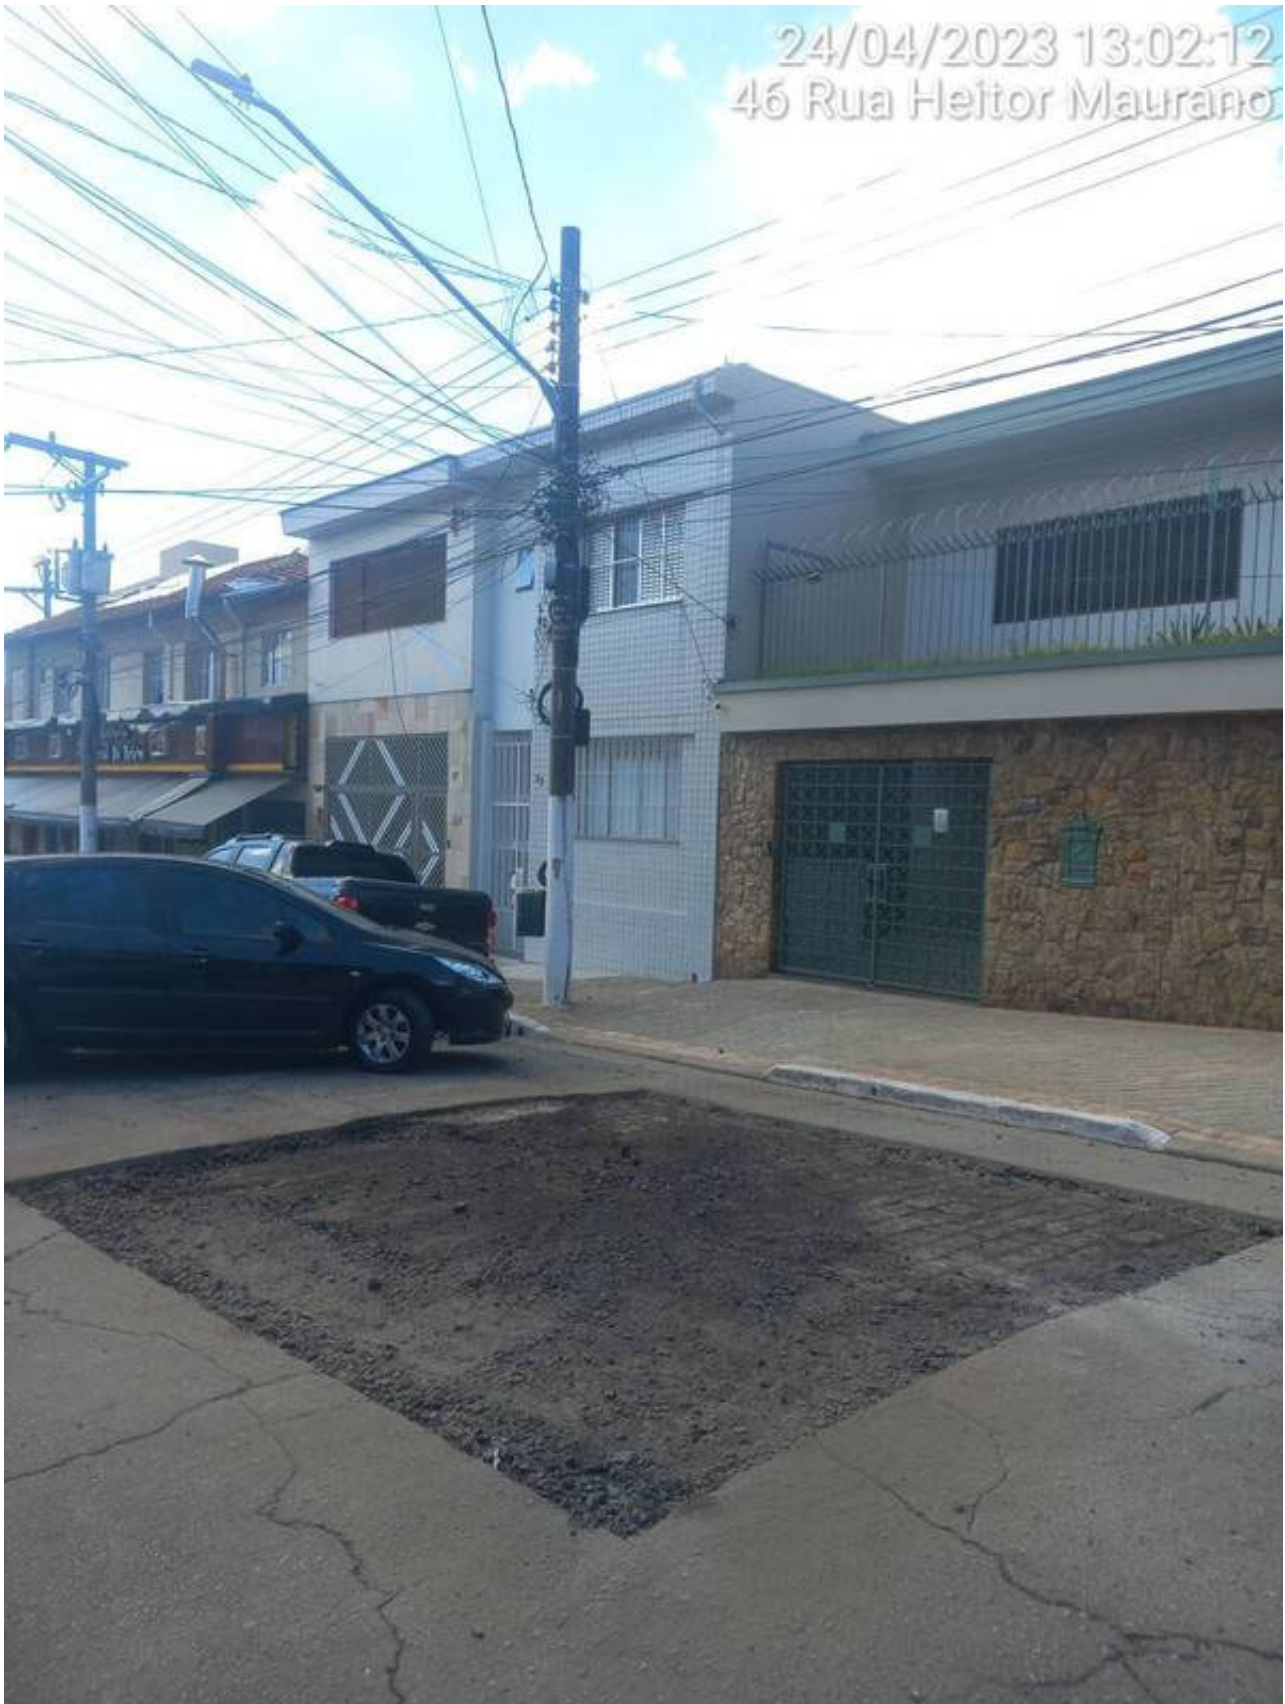
2 | RECORTE → Limpeza da caixa com a trena de 1m, após a serra clipper: Item de OS RECORTE Origem: 6906126 - (Foto Capturada Em: 25/04/23 17:33, Por: mxintadm)

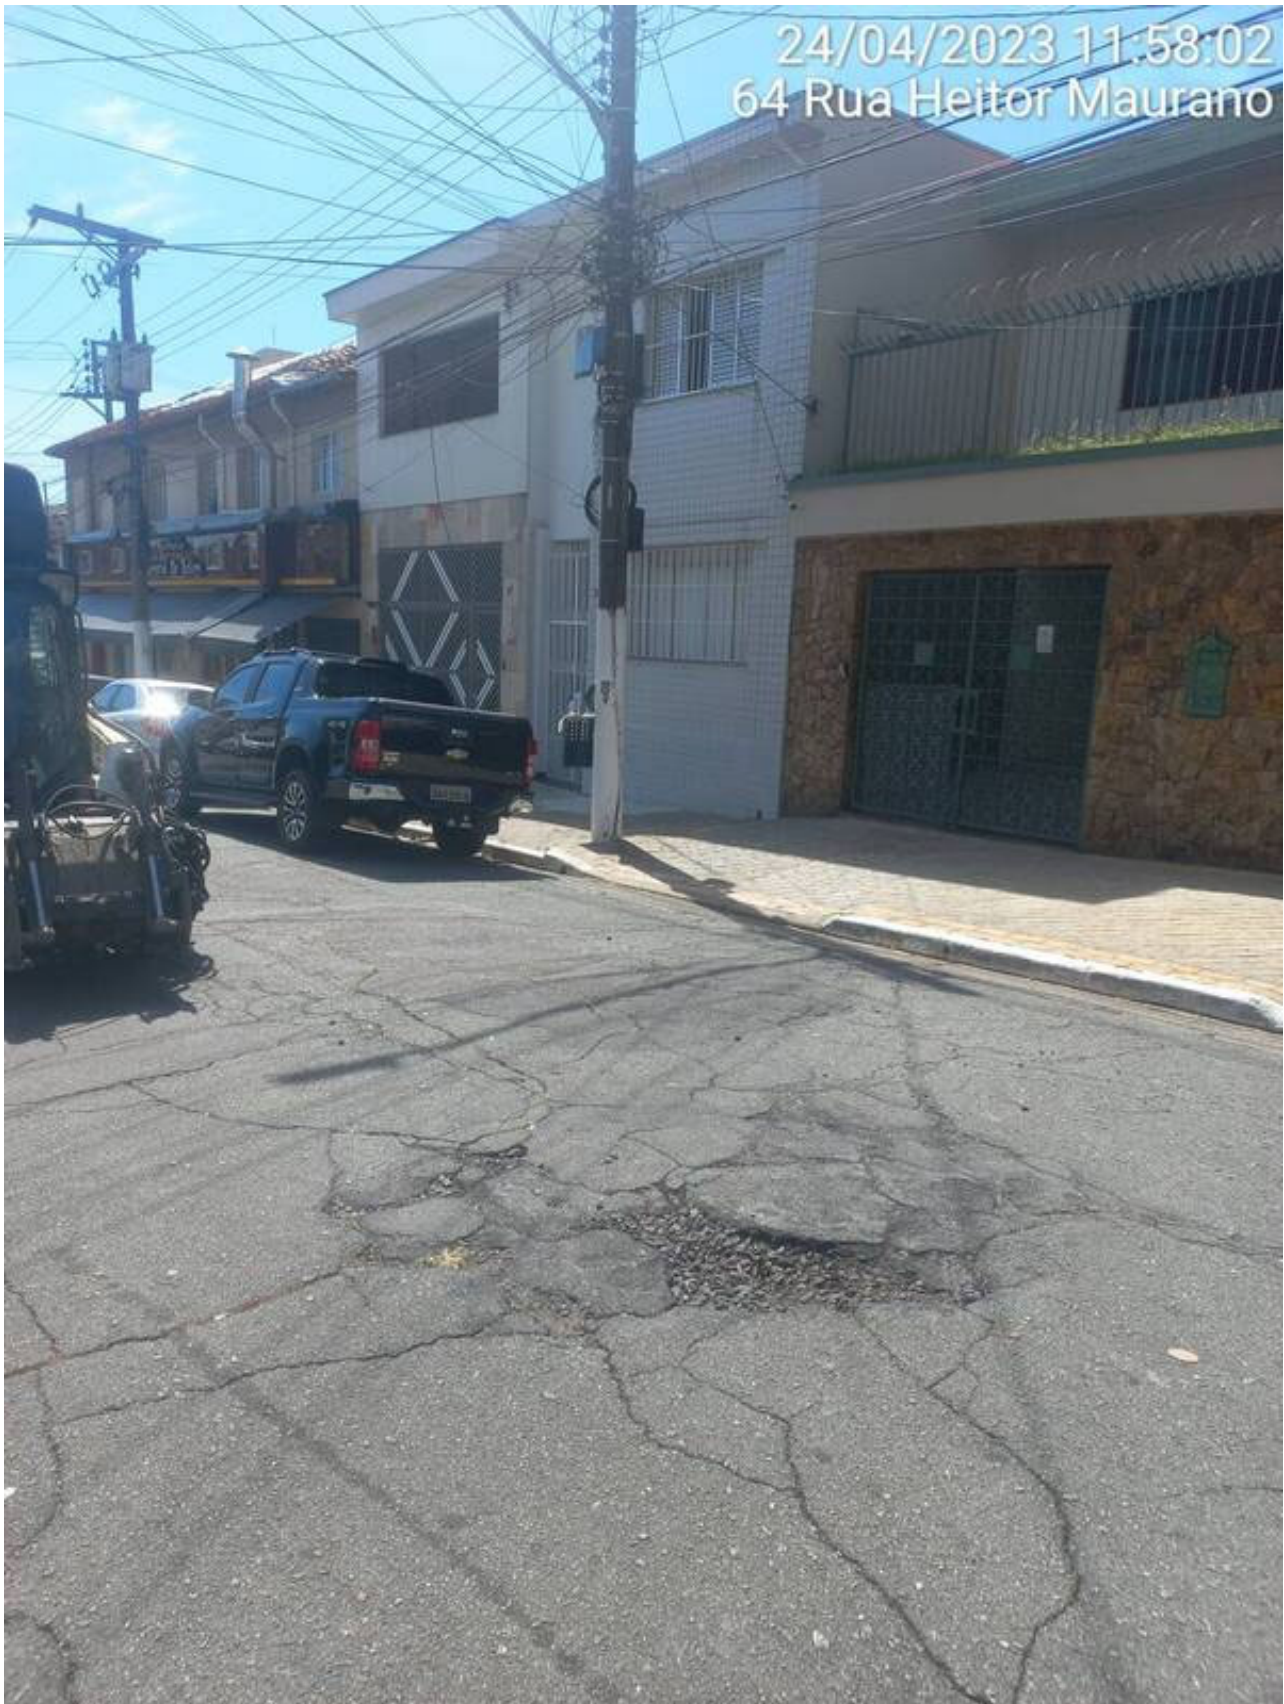
3 | Inspeção: Item de OS RECORTE Origem: 6906126 - (Foto Capturada Em: 25/04/23 17:33, Por: mxintadm)
