**PREFEITURA DO MUNICÍPIO DE SÃO PAULO****GABINETE DO PREFEITO****OFÍCIO AO LEGISLATIVO****Ofício ATL SEI nº 097759791**

Reportando-me ao Ofício acima referenciado, em atenção ao Requerimento RDS nº 822/2023, de autoria do Vereador Rubinho Nunes, restituo-lhe o presente instruído com cópia das informações prestadas pelo Departamento de Zeladoria Urbana (DZU) da Secretaria Municipal das Subprefeituras (SMSUB), a respeito de relatos de munícipes sobre buracos em vias e calçadas nas Ruas Guilherme Rudge, Heitor Maurano, Herval e Avenida Álvaro Ramos, todas na região do Belenzinho.

**PROCESSO 6010.2023/0001461-9****Informação SMSUB/DZU/GAB Nº 097010765****À PREF/CASA CIVIL/ATL****Sra. Chefe de Gabinete****INTERESSADO:** Câmara Municipal de São Paulo/Vereador Rubinho Nunes.**ASSUNTO:**Ofício SGP-23 nº 456/2023 - Requerimento RDS nº 822/2023. Solicitação de providências a respeito de relatos de munícipes sobre buracos em vias e calçadas nas Ruas Guilherme Rudge, Heitor Maurano, Herval e Avenida Álvaro Ramos, todas na região do Belenzinho.

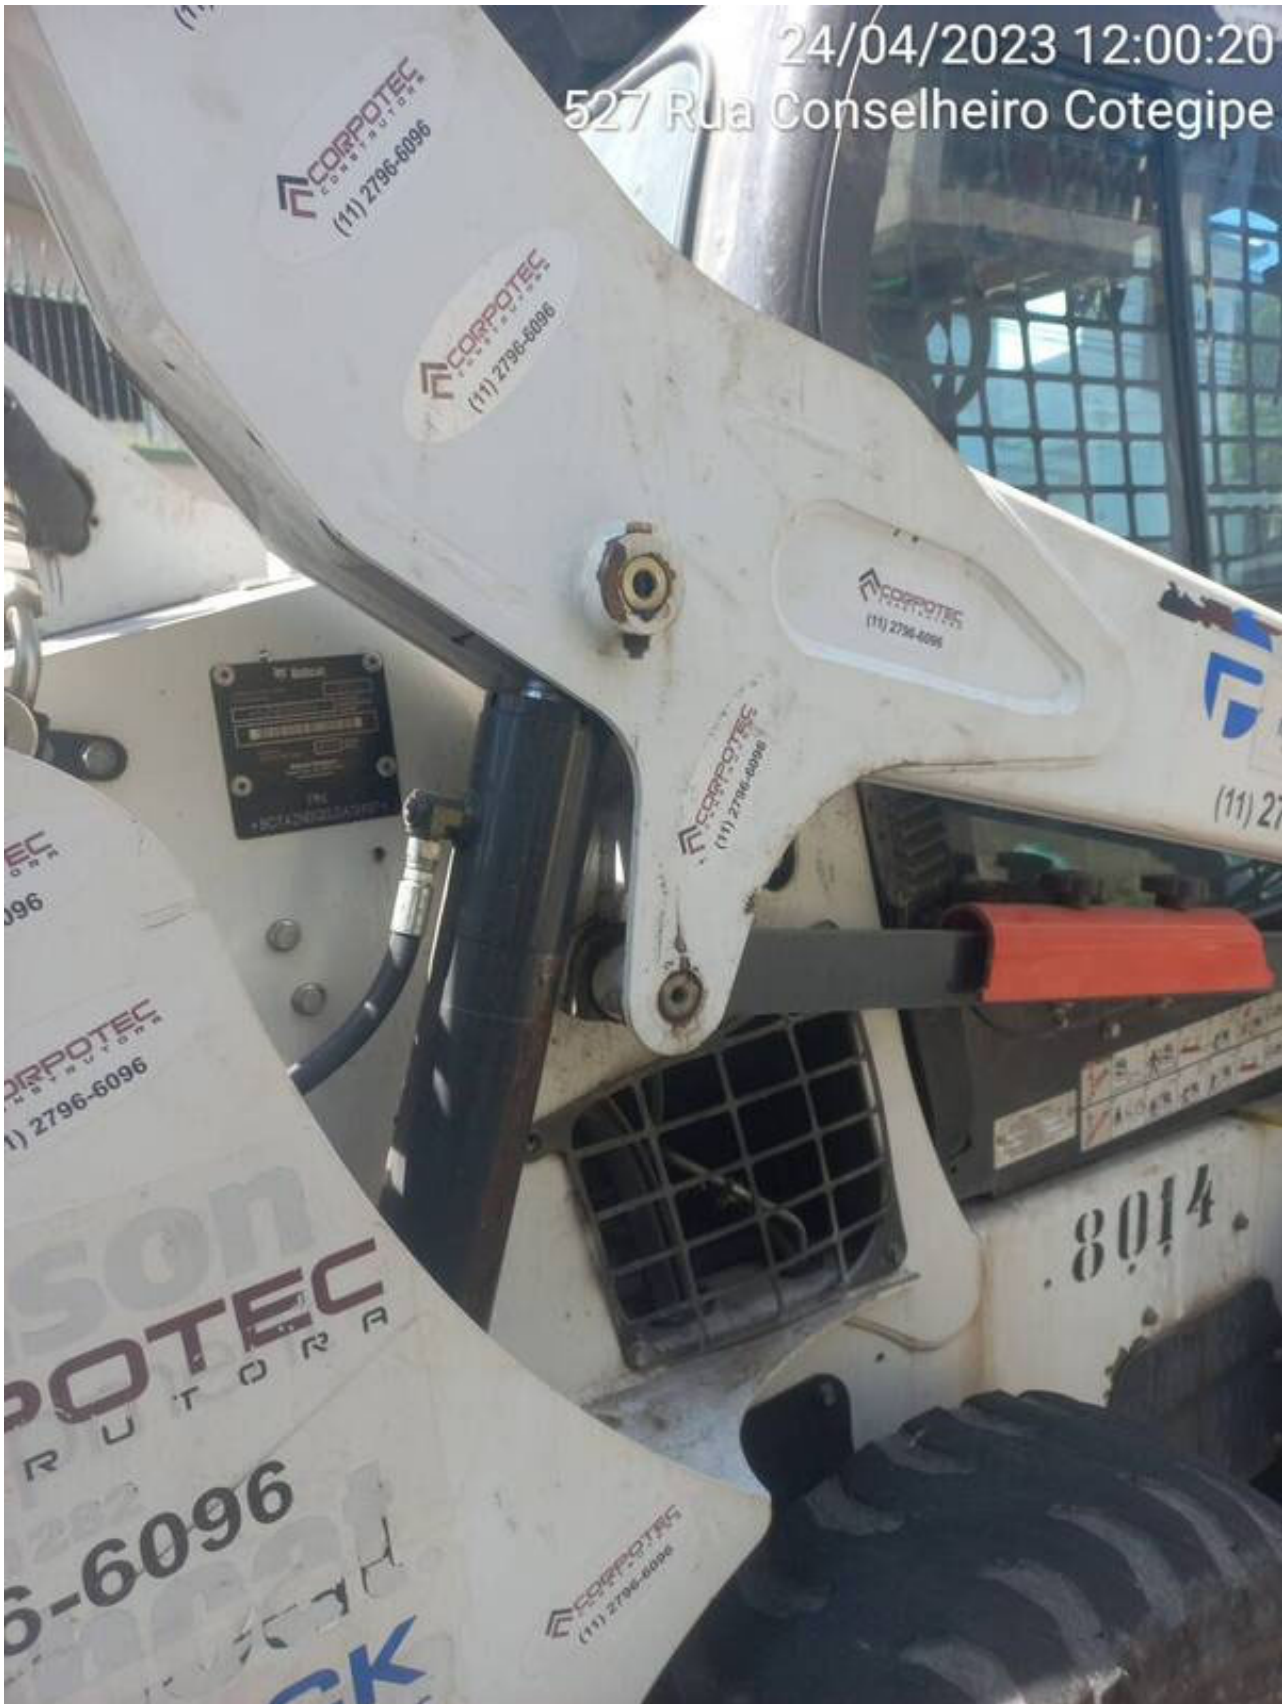
4 | RECORTE → Fresadora e serra clipper: Item de OS RECORTE Origem: 6906126 - (Foto Capturada Em: 25/04/23 17:33, Por: mxintadm)

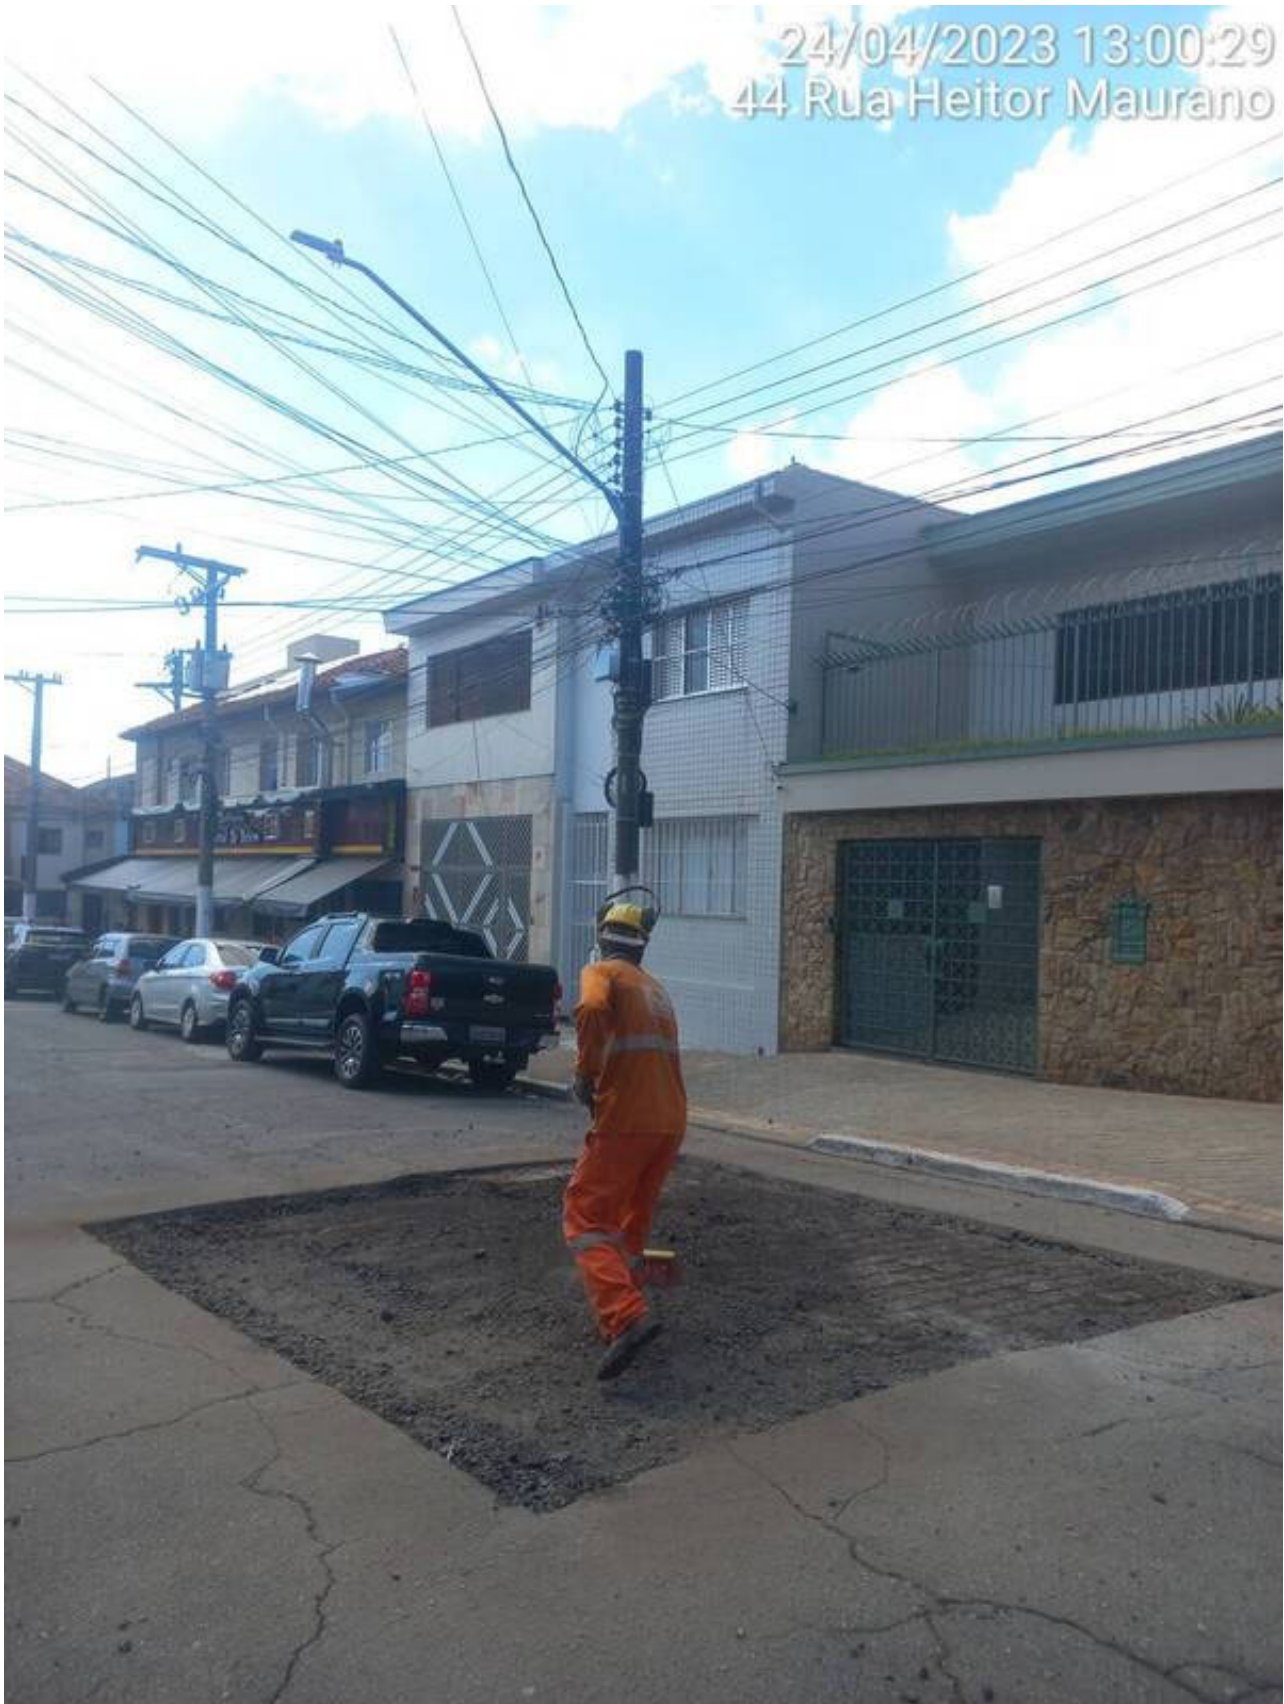
5 | RECORTE → Fresadora e serra clipper: Item de OS RECORTE Origem: 6906126 - (Foto Capturada Em: 25/04/23 17:33, Por: mxintadm)

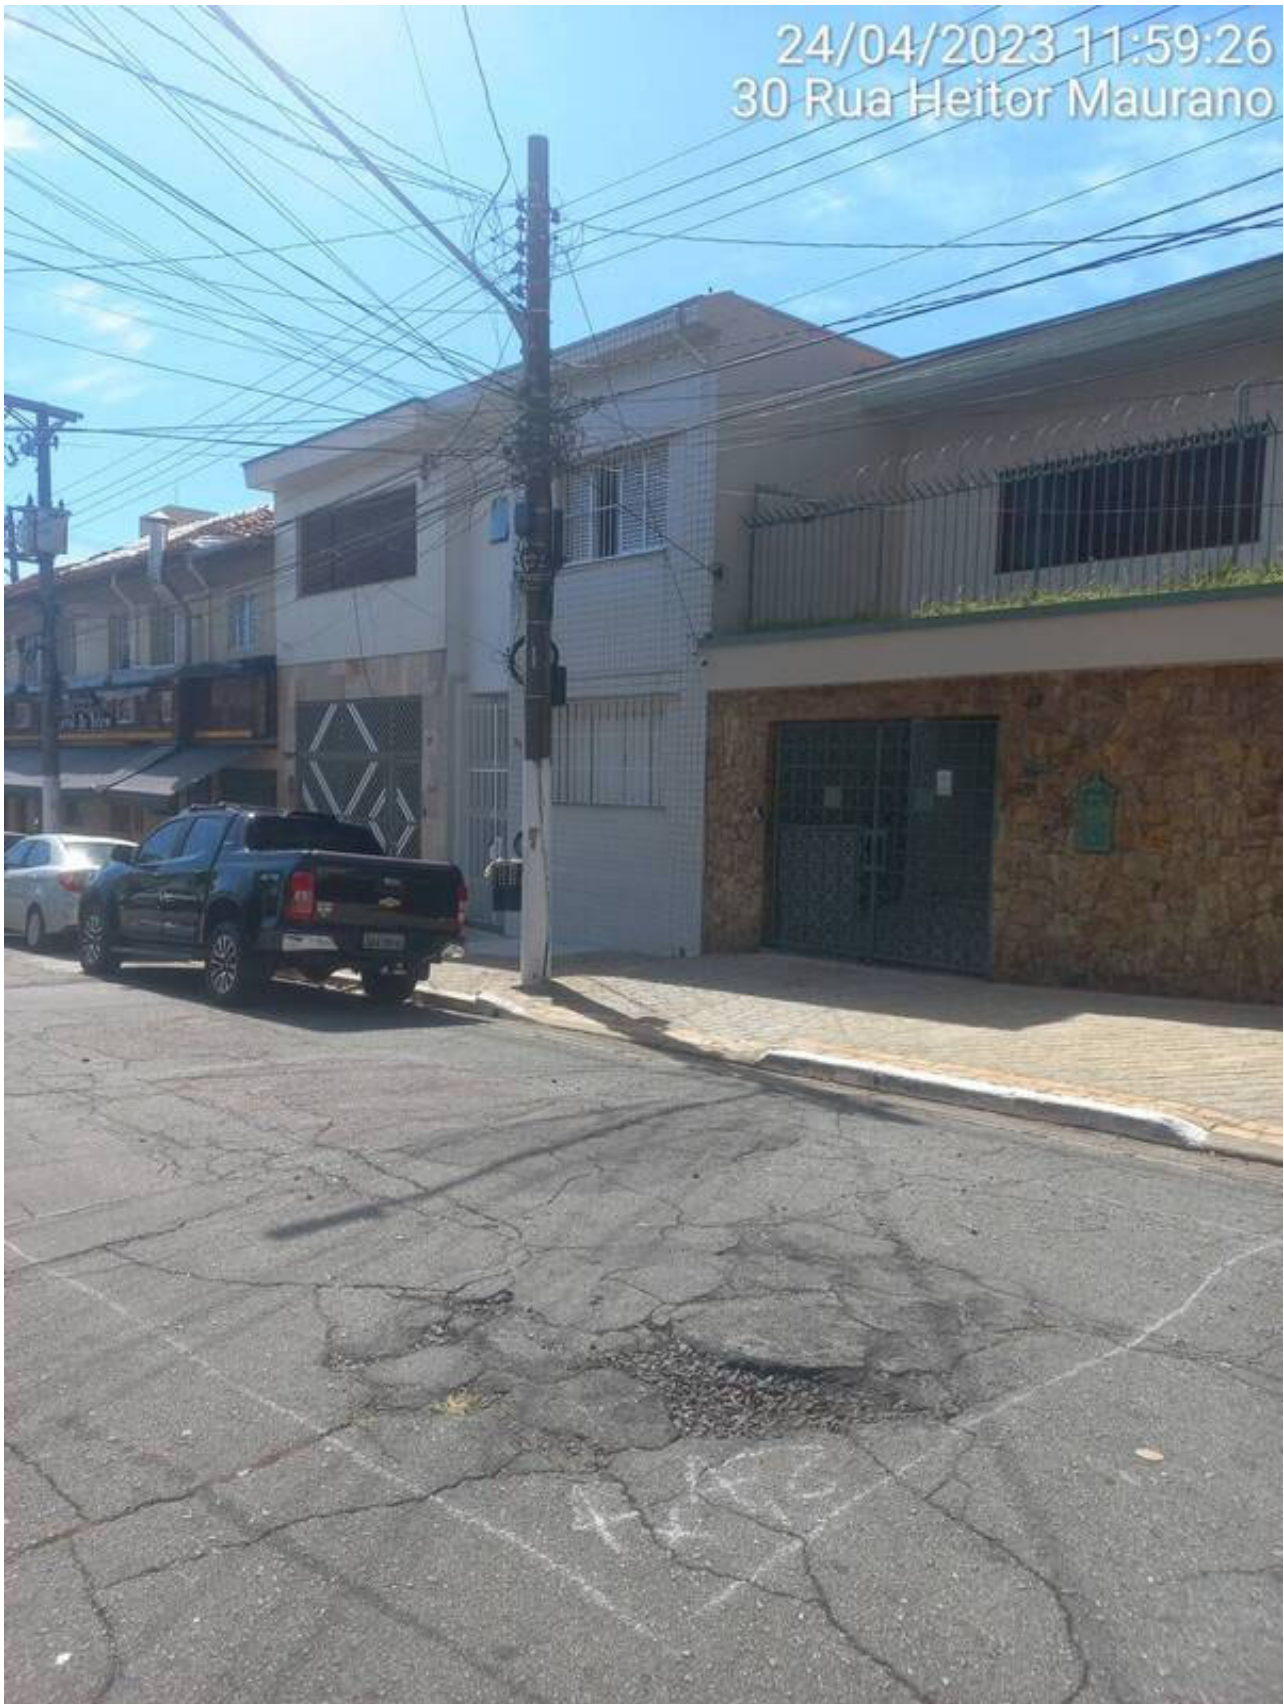
6 | Demarcação da caixa: Item de OS RECORTE Origem: 6906126 - (Foto Capturada Em: 25/04/23 17:33, Por: mxintadm)

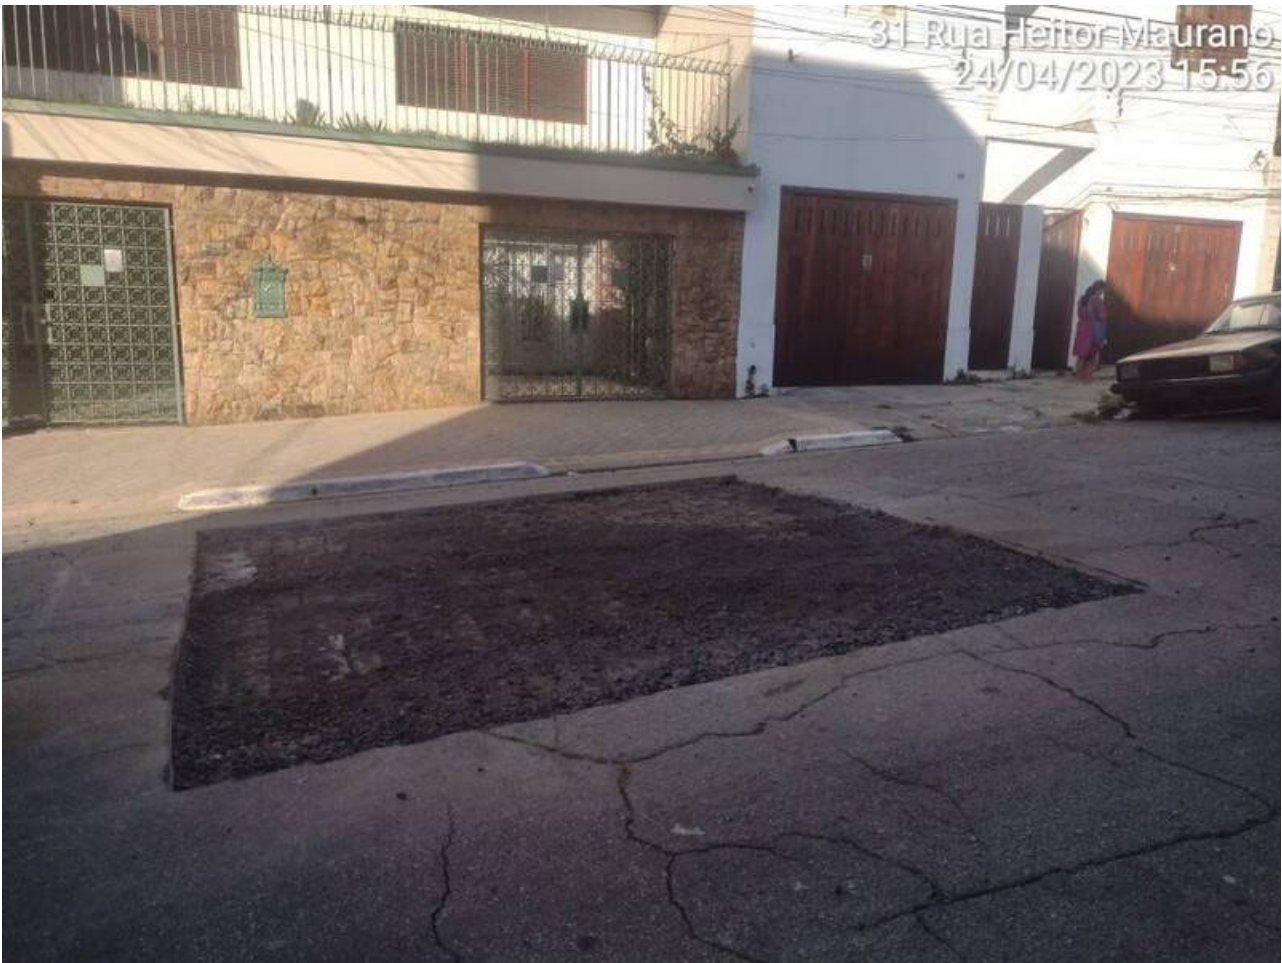
2 | COMPACTAÇÃO → Base: Item de OS APLICAÇÃO DE MASSA Origem: 6906127 - (Foto Capturada Em: 25/04/23 17:33, Por: mxintadm)

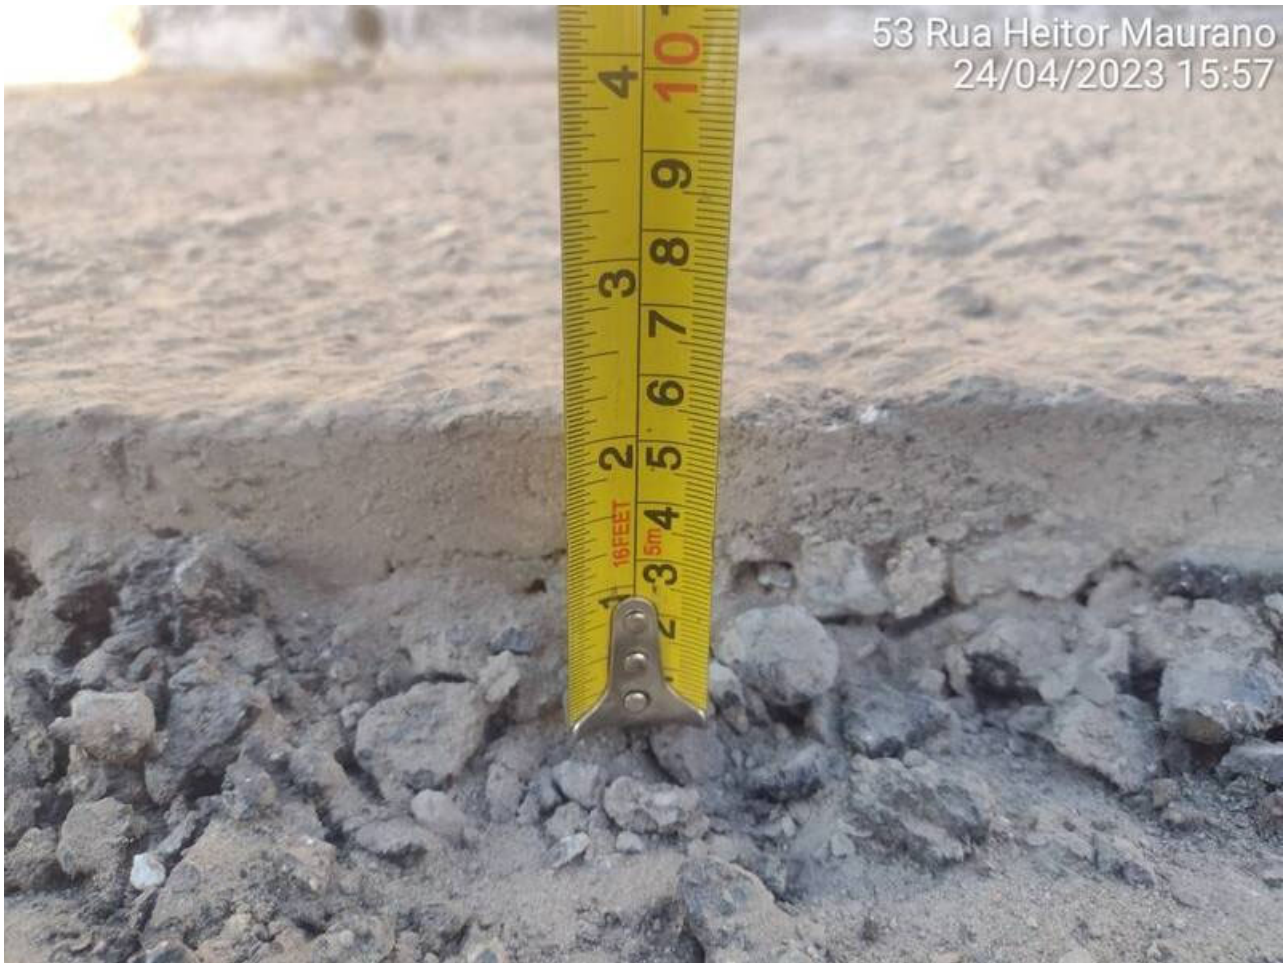
5 | **PROFUNDIDADE** → Registro da profundidade mais rasa da caixa com uso da trena: Item de OS **APLICAÇÃO DE MASSA** Origem: 6906127 - (Foto Capturada Em: 25/04/23 17:33, Por: mxintadm)

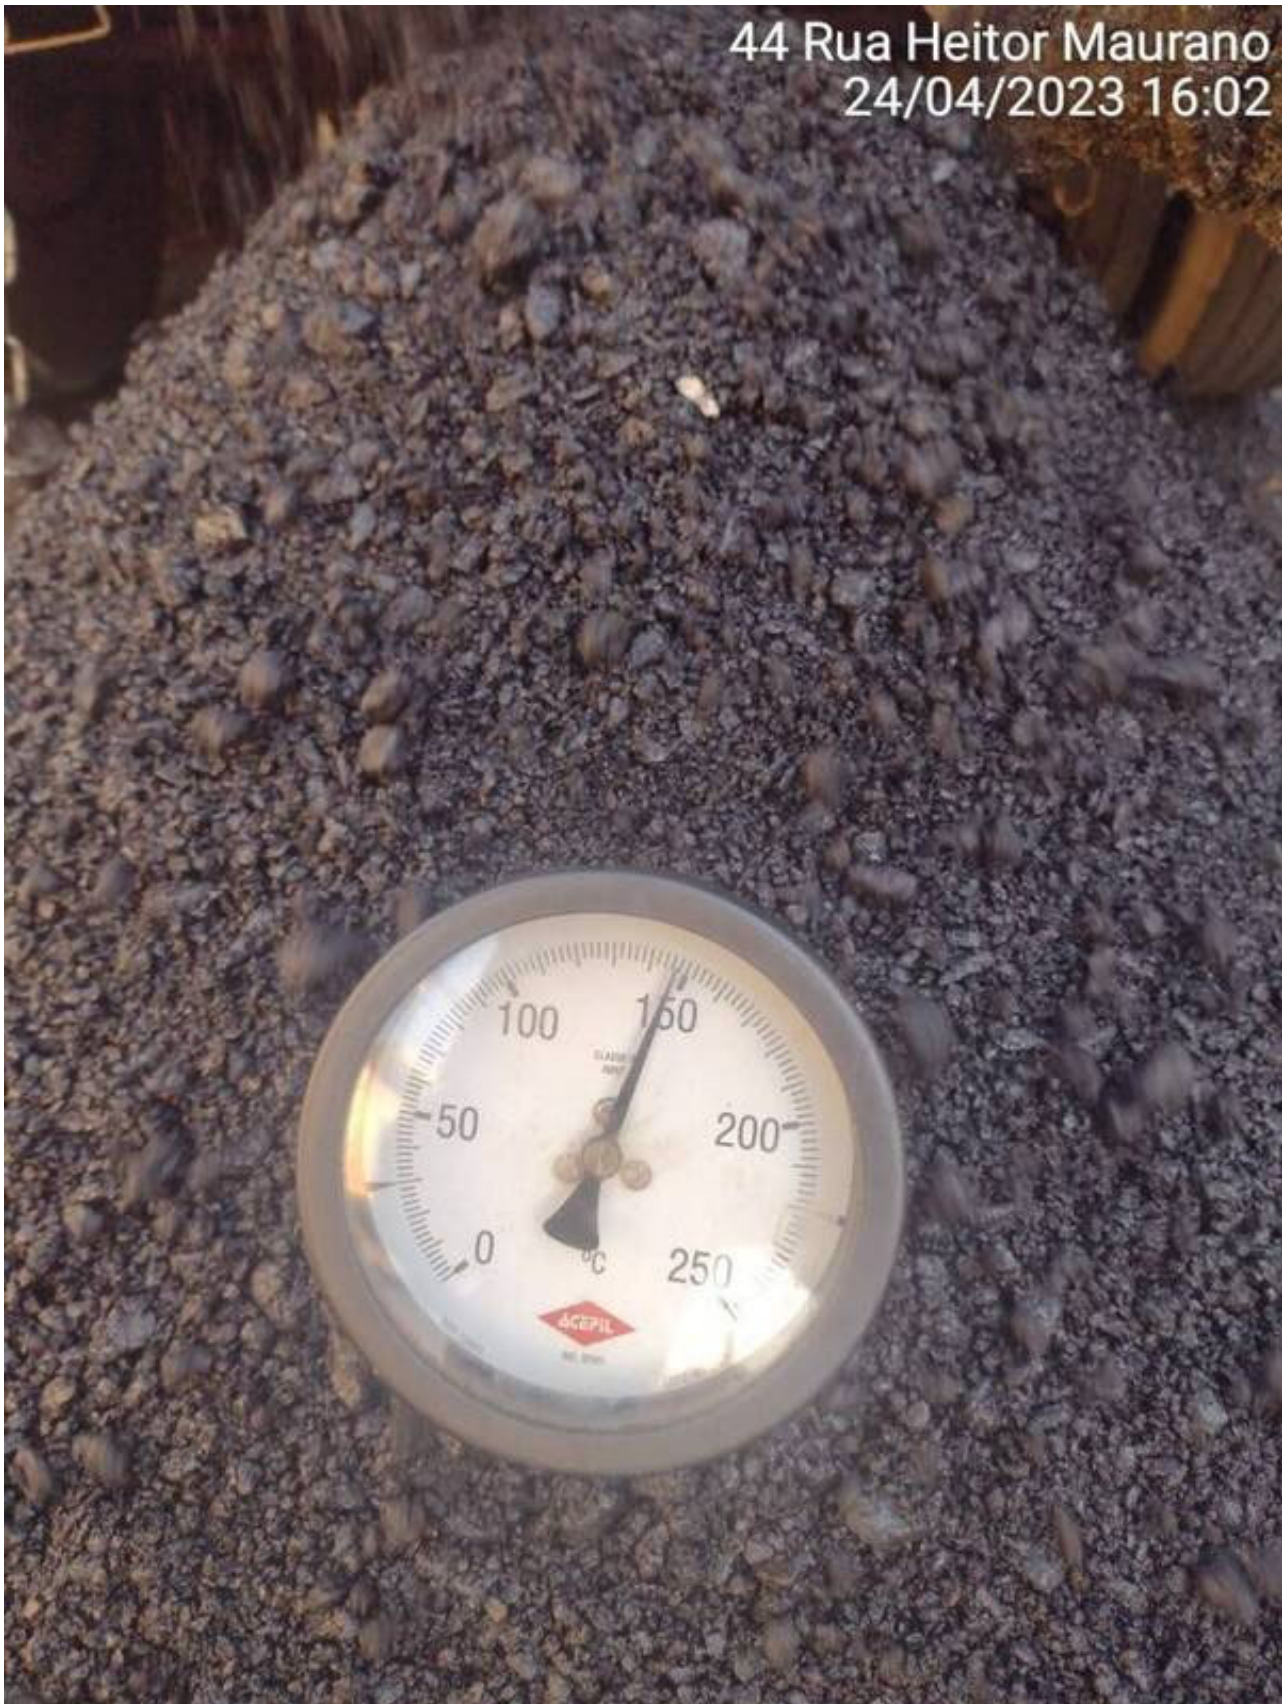
6 | APLICAÇÃO → Aplicação Massa Asfáltica (haste): Item de OS APLICAÇÃO DE MASSA Origem: 6906127 - (Foto Capturada Em: 25/04/23 17:33, Por: mxintadm)

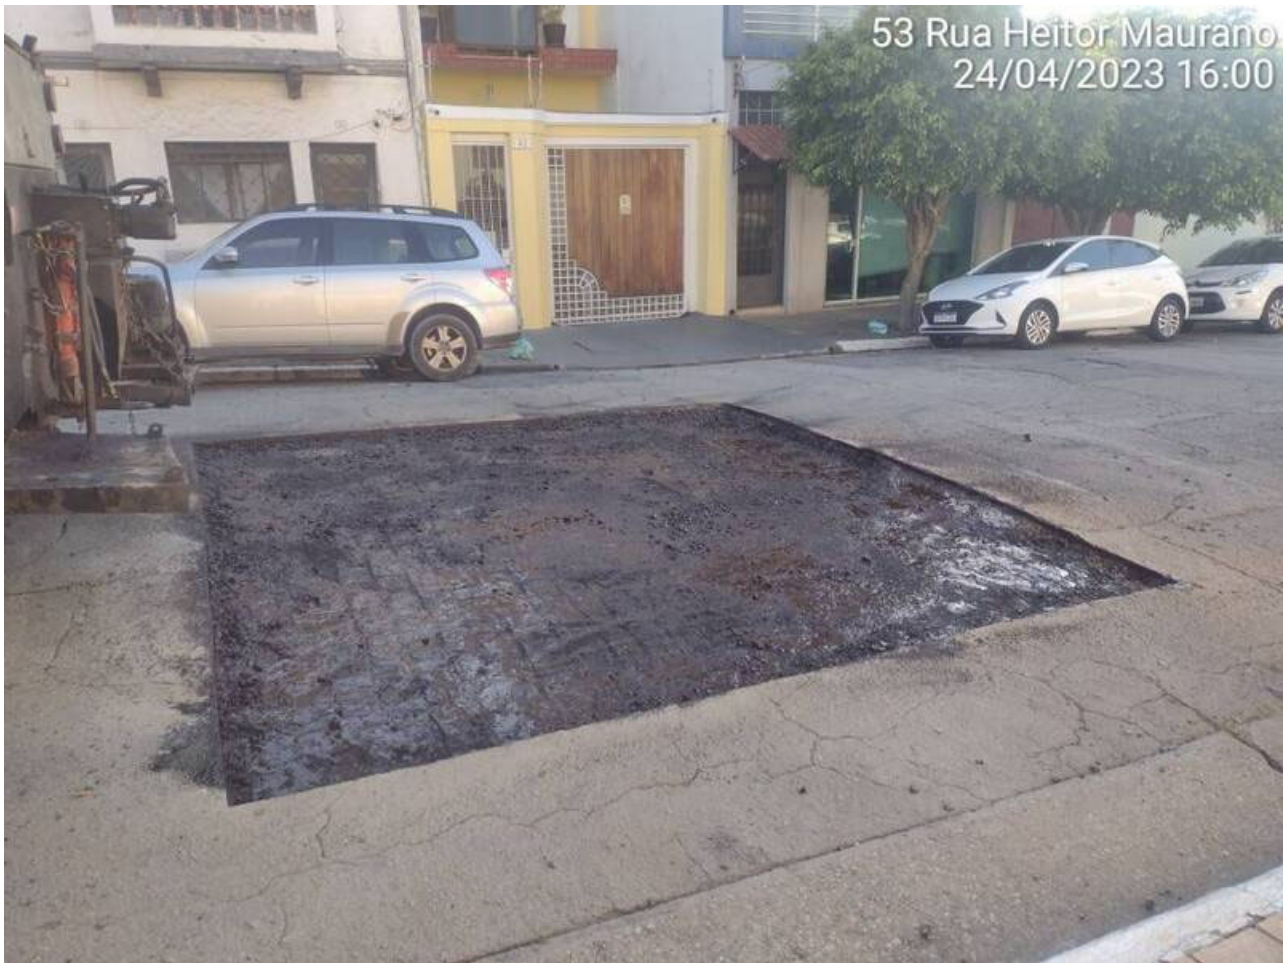
7 | APLICAÇÃO → Aplicação da Emulsão: Item de OS APLICAÇÃO DE MASSA Origem: 6906127 - (Foto Capturada Em: 25/04/23 17:33, Por: mxintadm)

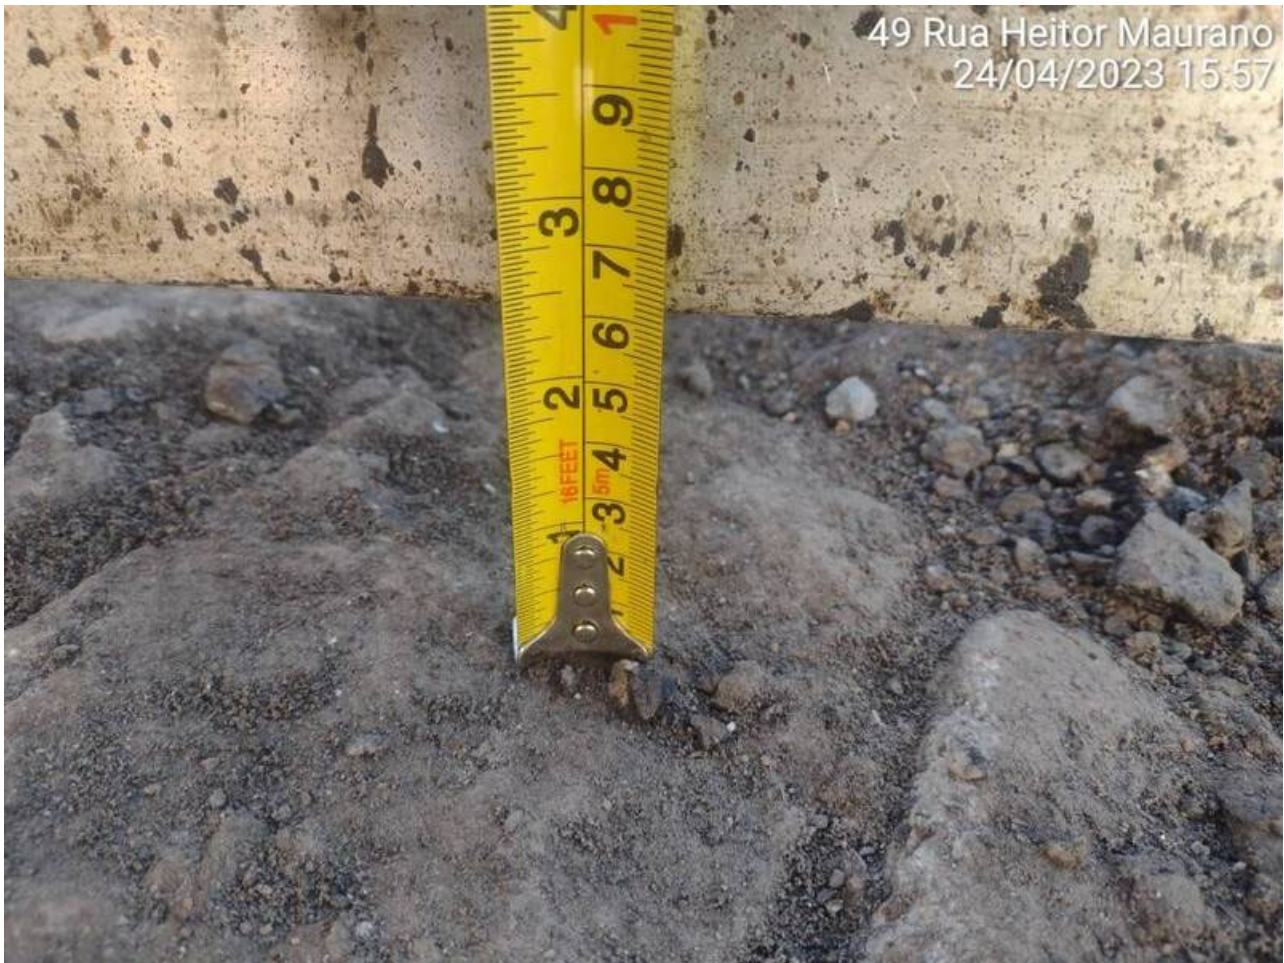
10 | PROFUNDIDADE → Registro da profundidade mais funda da caixa com uso da trena: Item de OS APLICAÇÃO DE MASSA Origem: 6906127 - (Foto Capturada Em: 25/04/23 17:33, Por: mxintadm)

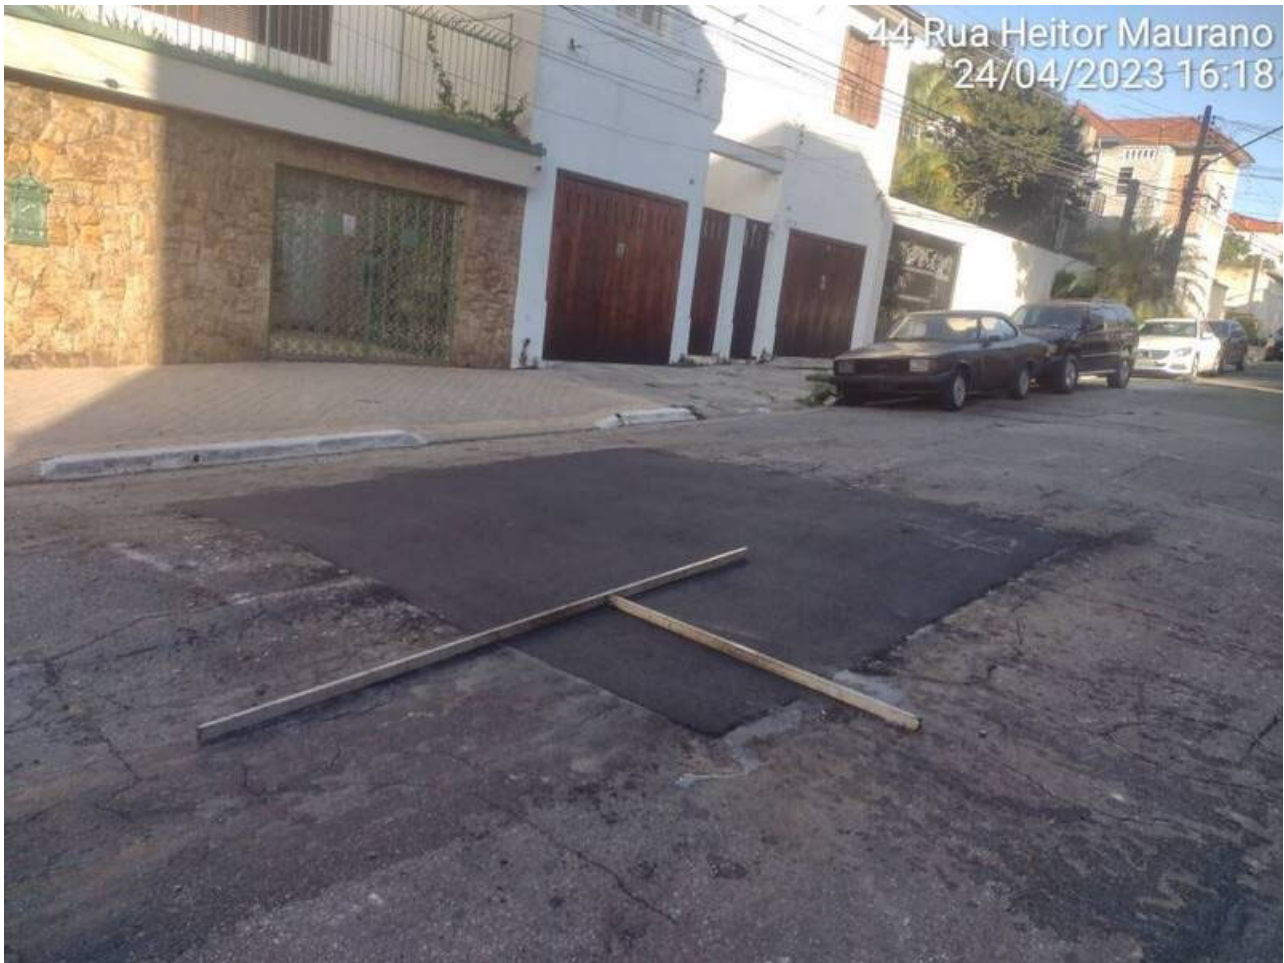
11 | ACABAMENTO → Nível com régua após caixa pronta: Item de OS APLICAÇÃO DE MASSA Origem: 6906127 - (Foto Capturada Em: 25/04/23 17:33, Por: mxintadm)

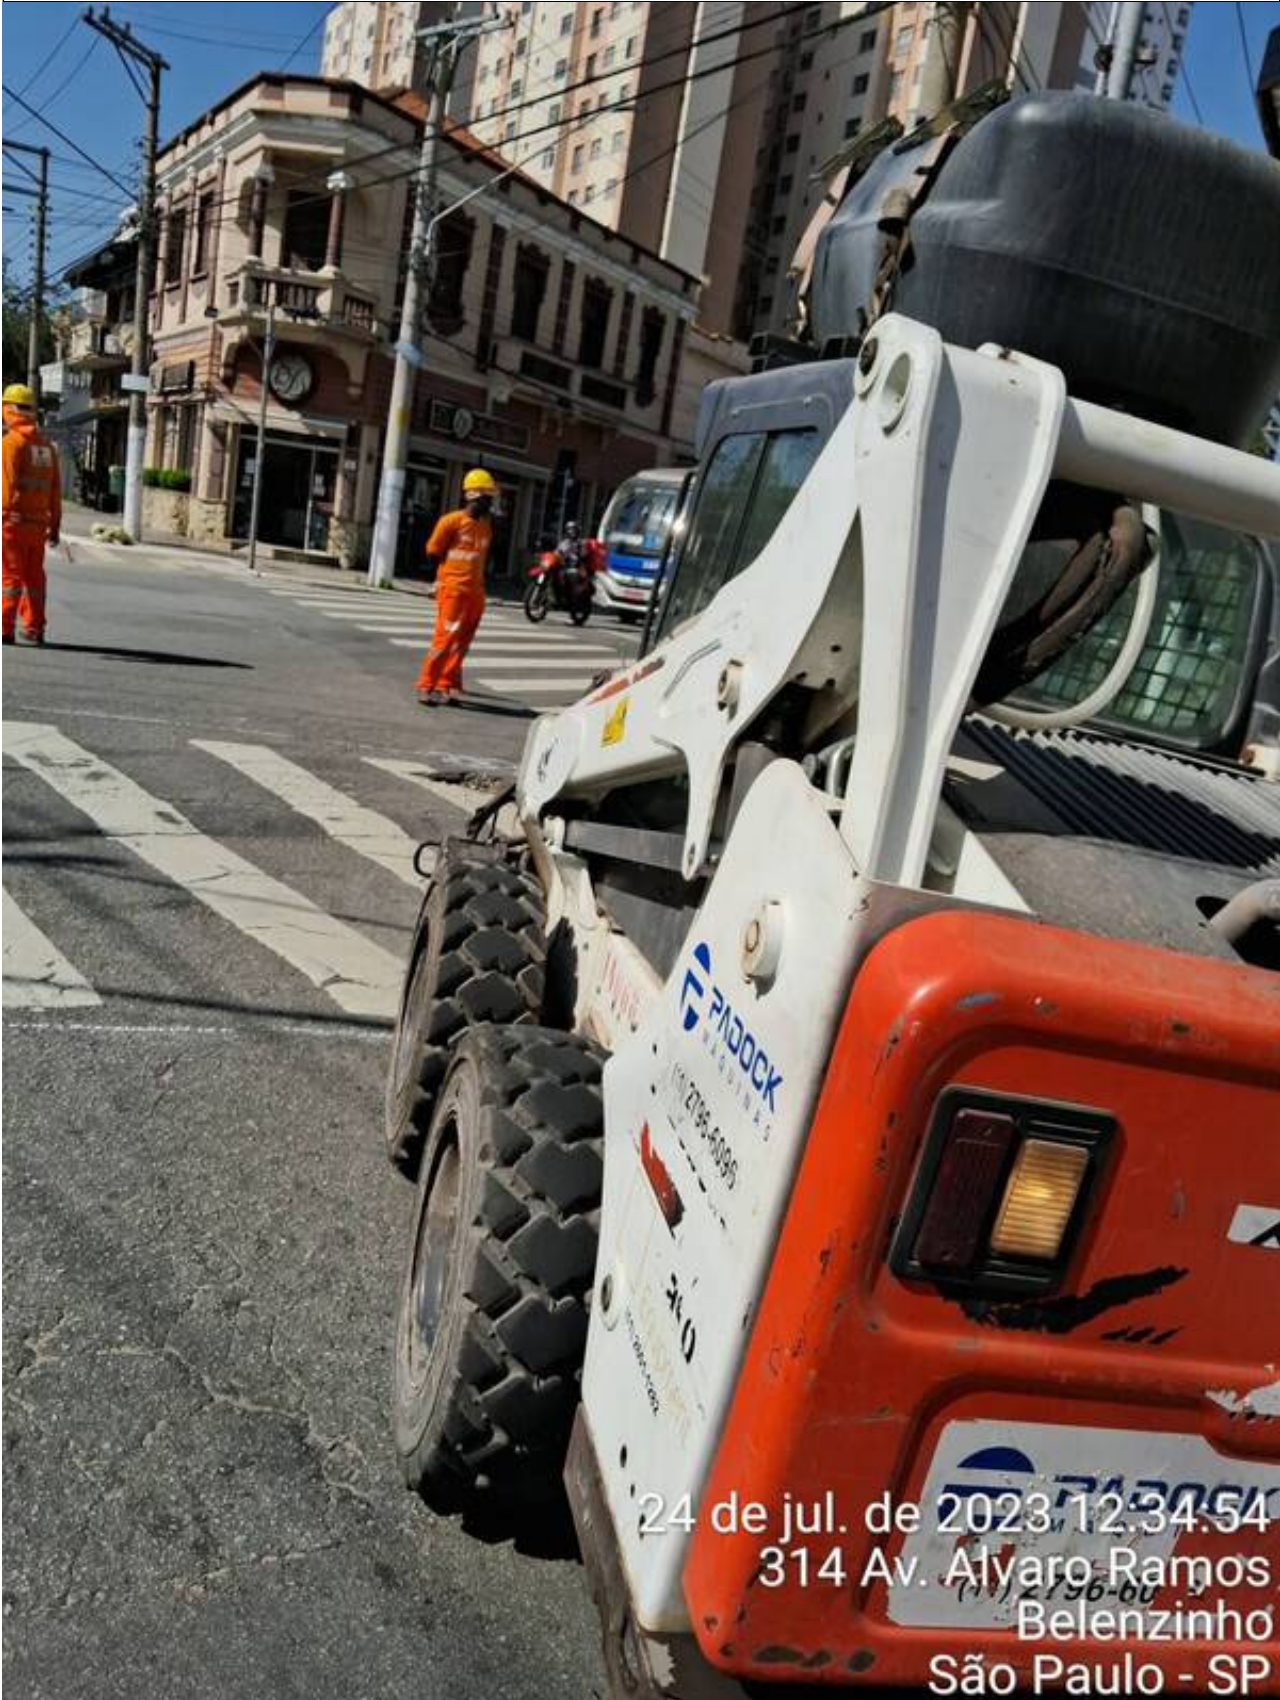
1 | RECORTE → Fresadora e serra clipper: Item de OS RECORTE Origem: 7527158 - (Foto Capturada Em: 24/07/23 14:47, Por: mxintadm)

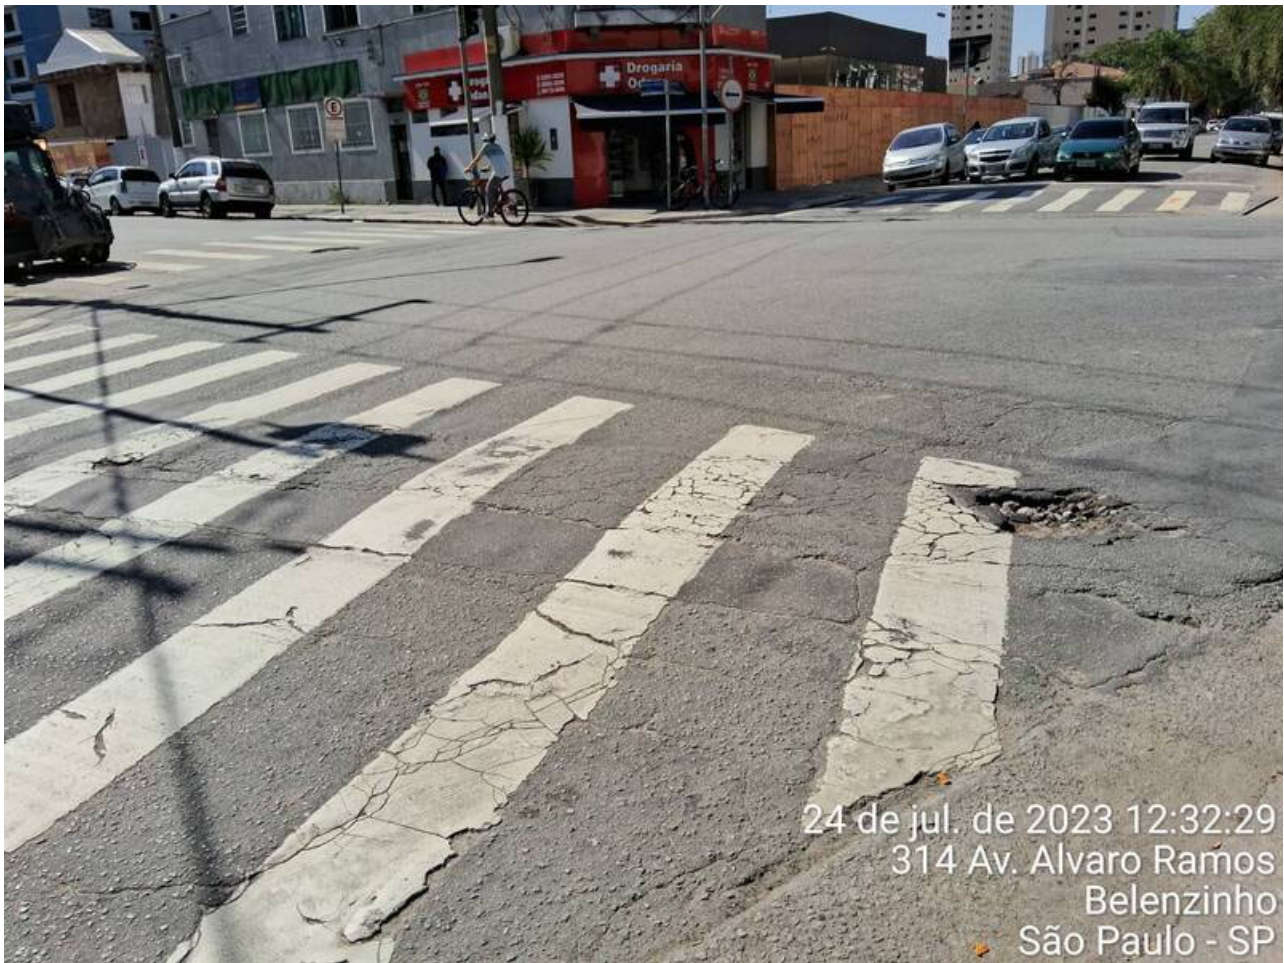
2 | Inspeção: Item de OS RECORTE Origem: 7527158 - (Foto Capturada Em: 24/07/23 14:47, Por: mxintadm)

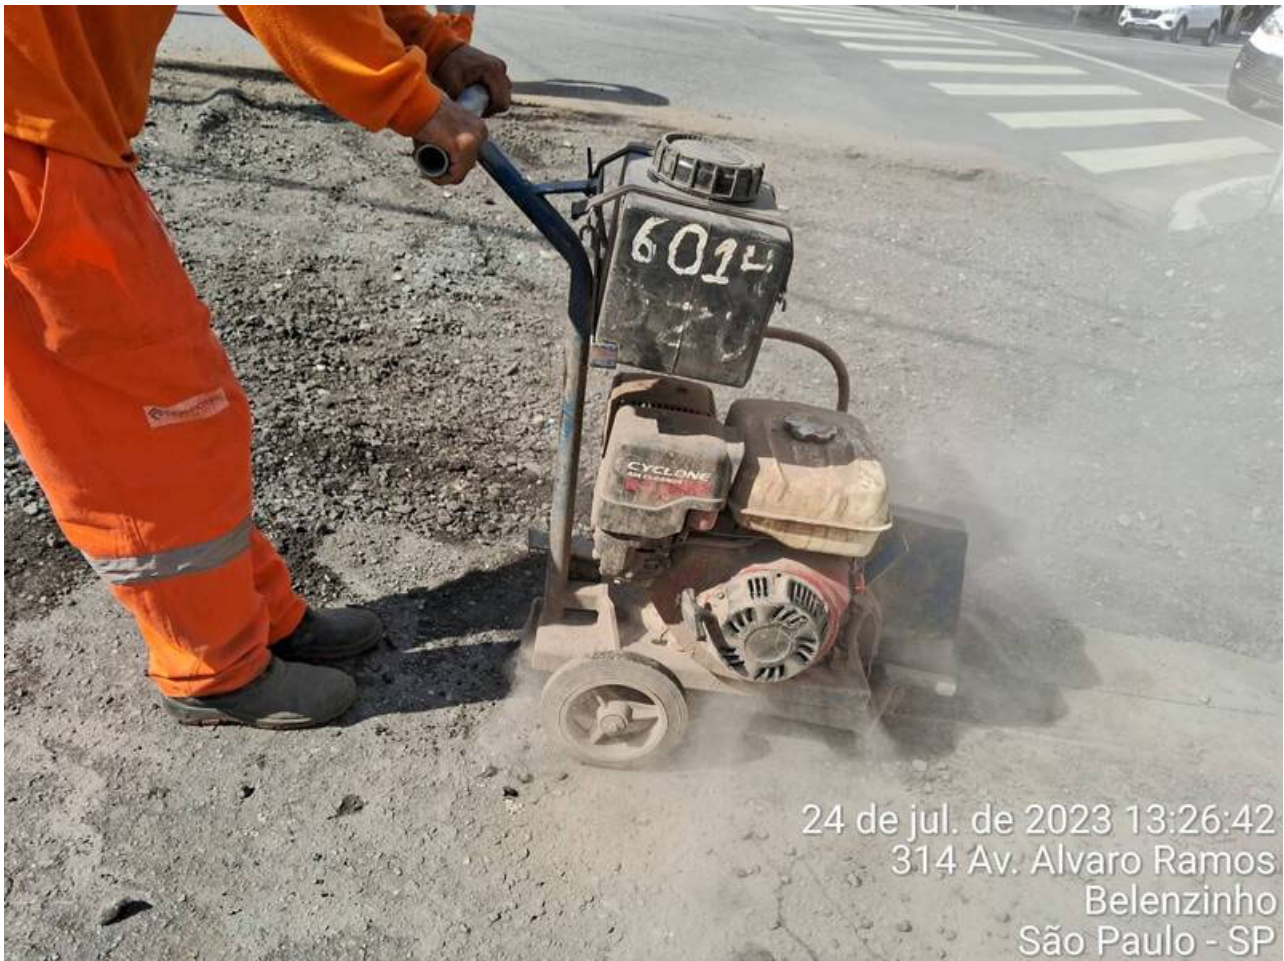
3 | RECORTE → Fresadora e serra clipper: Item de OS RECORTE Origem: 7527158 - (Foto Capturada Em: 24/07/23 14:47, Por: mxintadm)

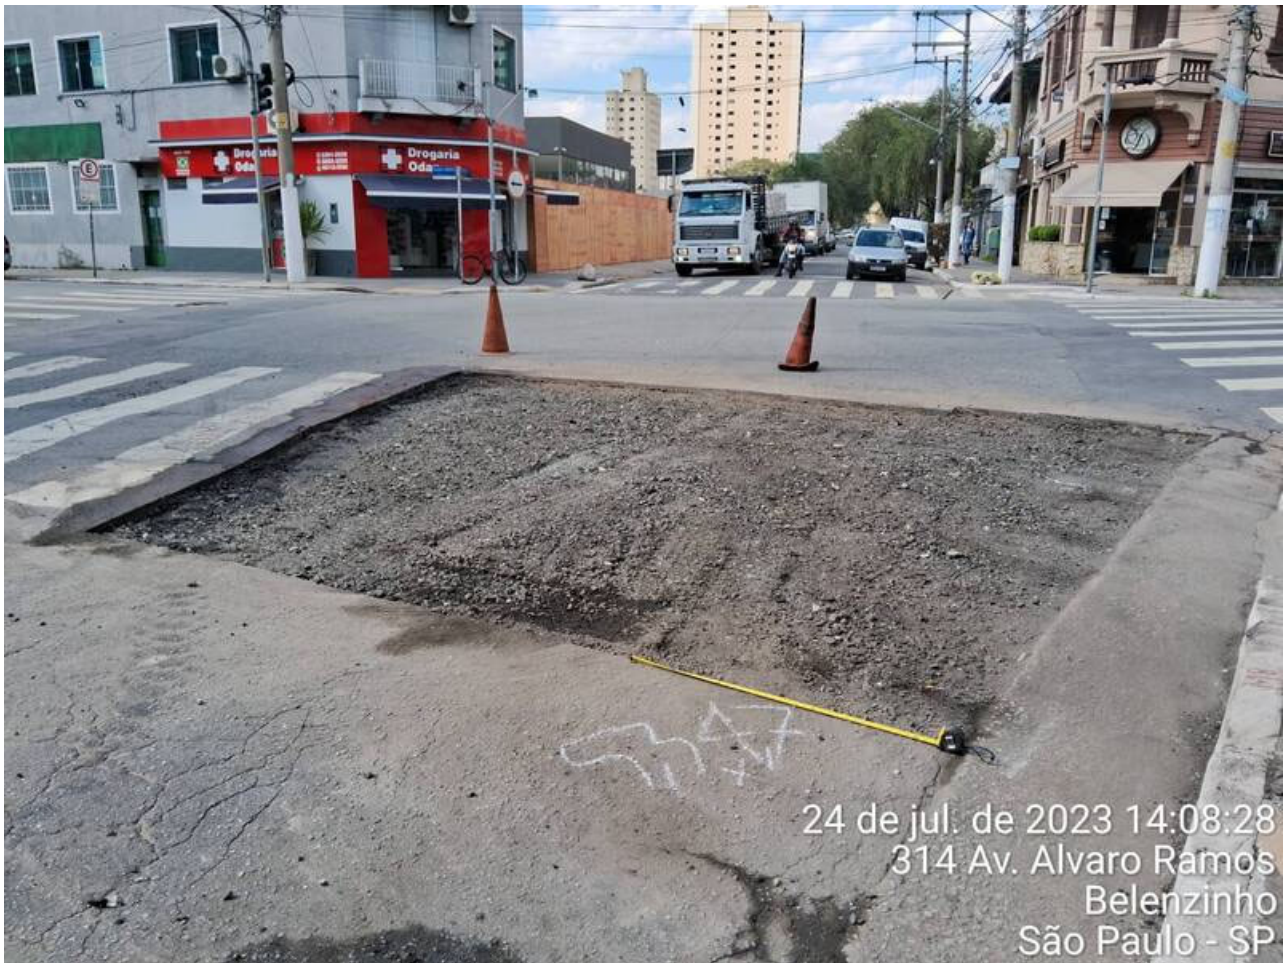
4 | **RECORTE** → Limpeza da caixa com a trena de 1m, após a serra clipper: Item de OS **RECORTE** Origem: 7527158 - (Foto Capturada Em: 24/07/23 14:47, Por: mxintadm)

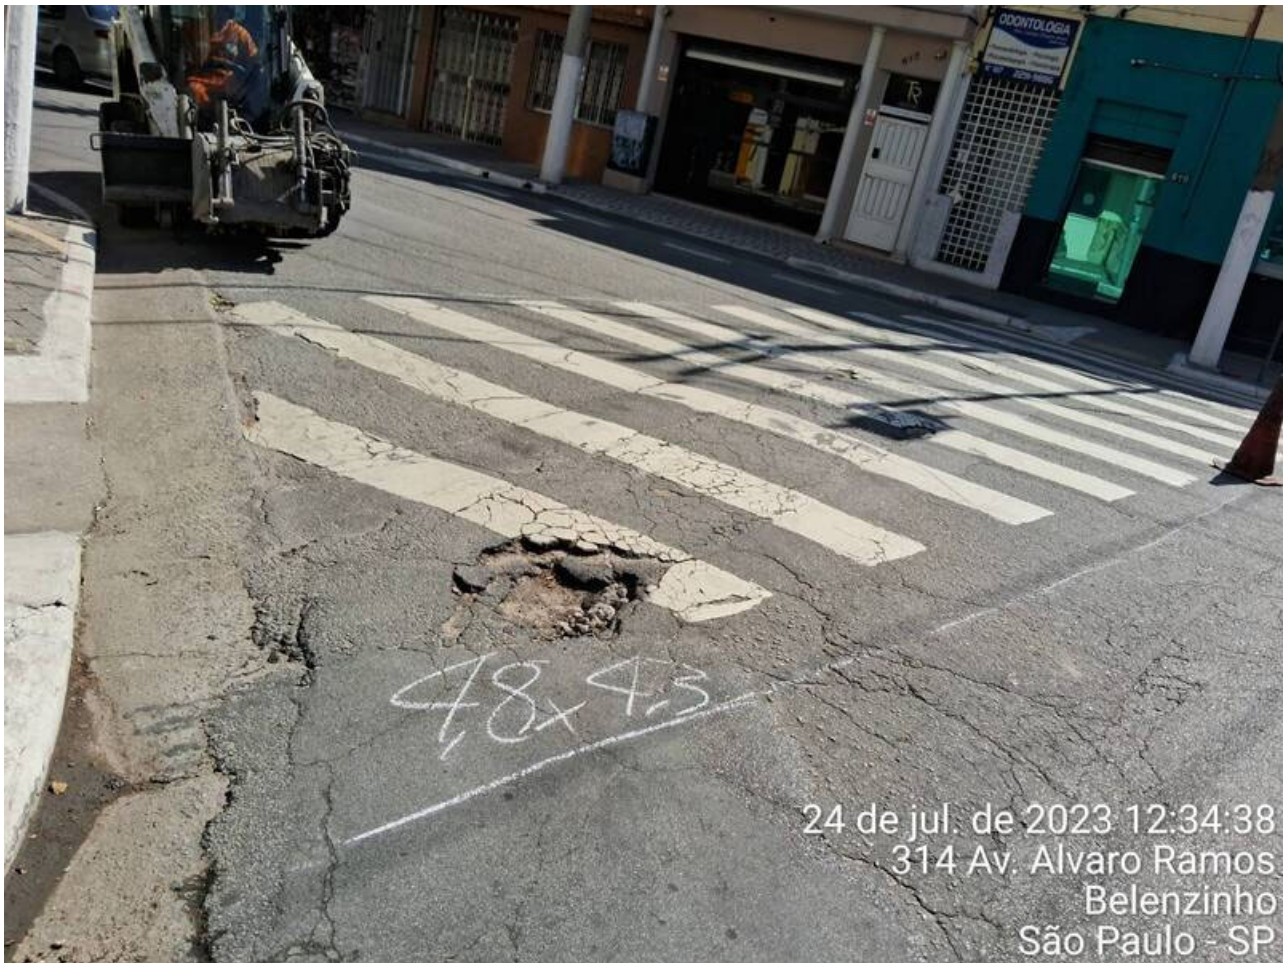
5 | Demarcação da caixa: Item de OS RECORTE Origem: 7527158 - (Foto Capturada Em: 24/07/23 14:47, Por: mxintadm)
