**PREFEITURA DO MUNICÍPIO DE SÃO PAULO****GABINETE DO PREFEITO****OFÍCIO AO LEGISLATIVO****Ofício ATL SEI nº 097759791**

Reportando-me ao Ofício acima referenciado, em atenção ao Requerimento RDS nº 822/2023, de autoria do Vereador Rubinho Nunes, restituo-lhe o presente instruído com cópia das informações prestadas pelo Departamento de Zeladoria Urbana (DZU) da Secretaria Municipal das Subprefeituras (SMSUB), a respeito de relatos de munícipes sobre buracos em vias e calçadas nas Ruas Guilherme Rudge, Heitor Maurano, Herval e Avenida Álvaro Ramos, todas na região do Belenzinho.

**PROCESSO 6010.2023/0001461-9****Informação SMSUB/DZU/GAB Nº 097010765****À PREF/CASA CIVIL/ATL****Sra. Chefe de Gabinete****INTERESSADO:** Câmara Municipal de São Paulo/Vereador Rubinho Nunes.**ASSUNTO:**Ofício SGP-23 nº 456/2023 - Requerimento RDS nº 822/2023. Solicitação de providências a respeito de relatos de munícipes sobre buracos em vias e calçadas nas Ruas Guilherme Rudge, Heitor Maurano, Herval e Avenida Álvaro Ramos, todas na região do Belenzinho.

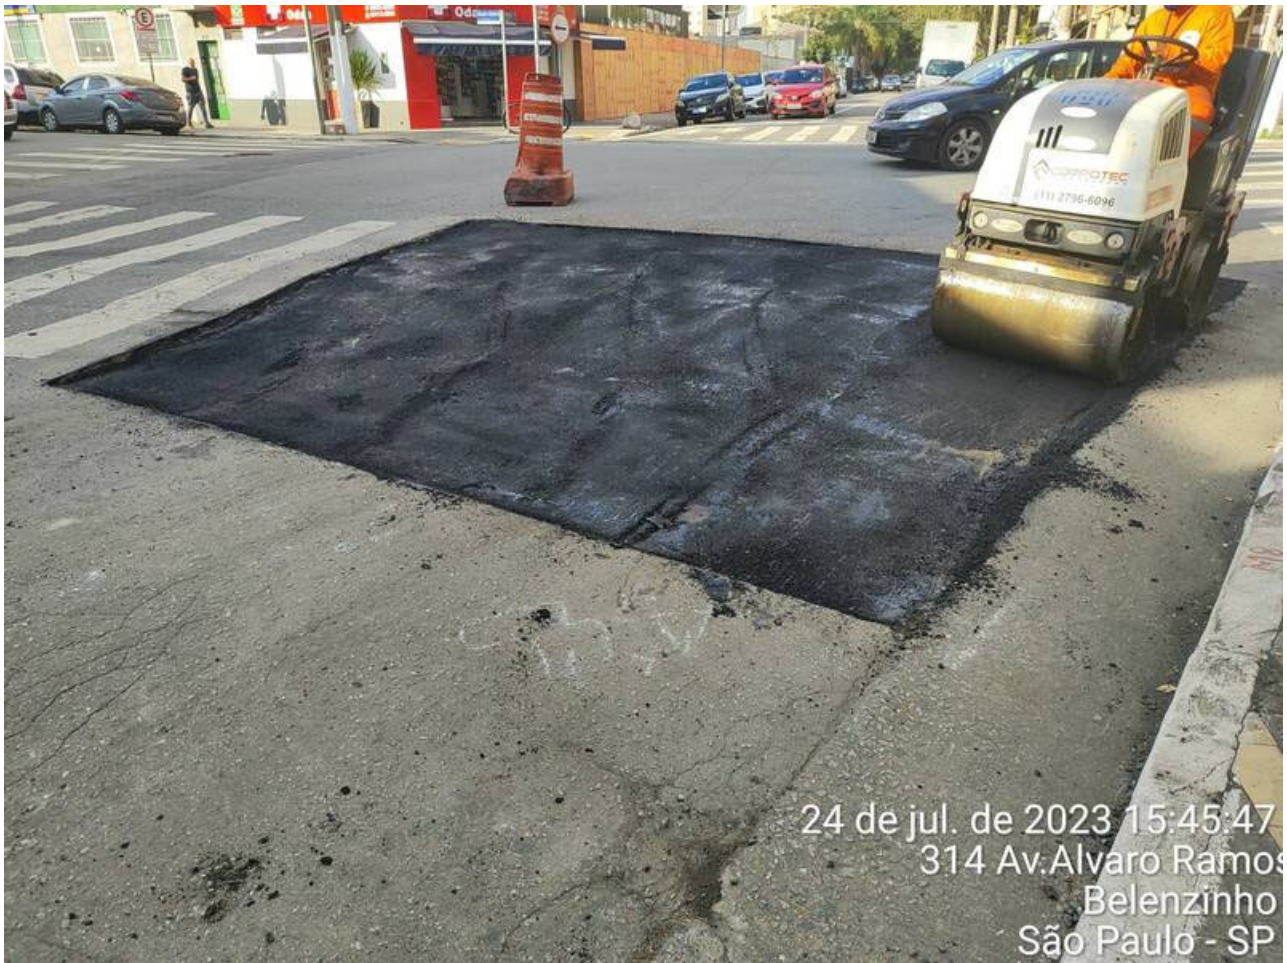
| 1 COMPACTAÇÃO → Base: Item de OS APLICAÇÃO DE MASSA Origem: 7527159 - (Foto Capturada Em: 25/07/23 06:28, Por: mxintadm) |

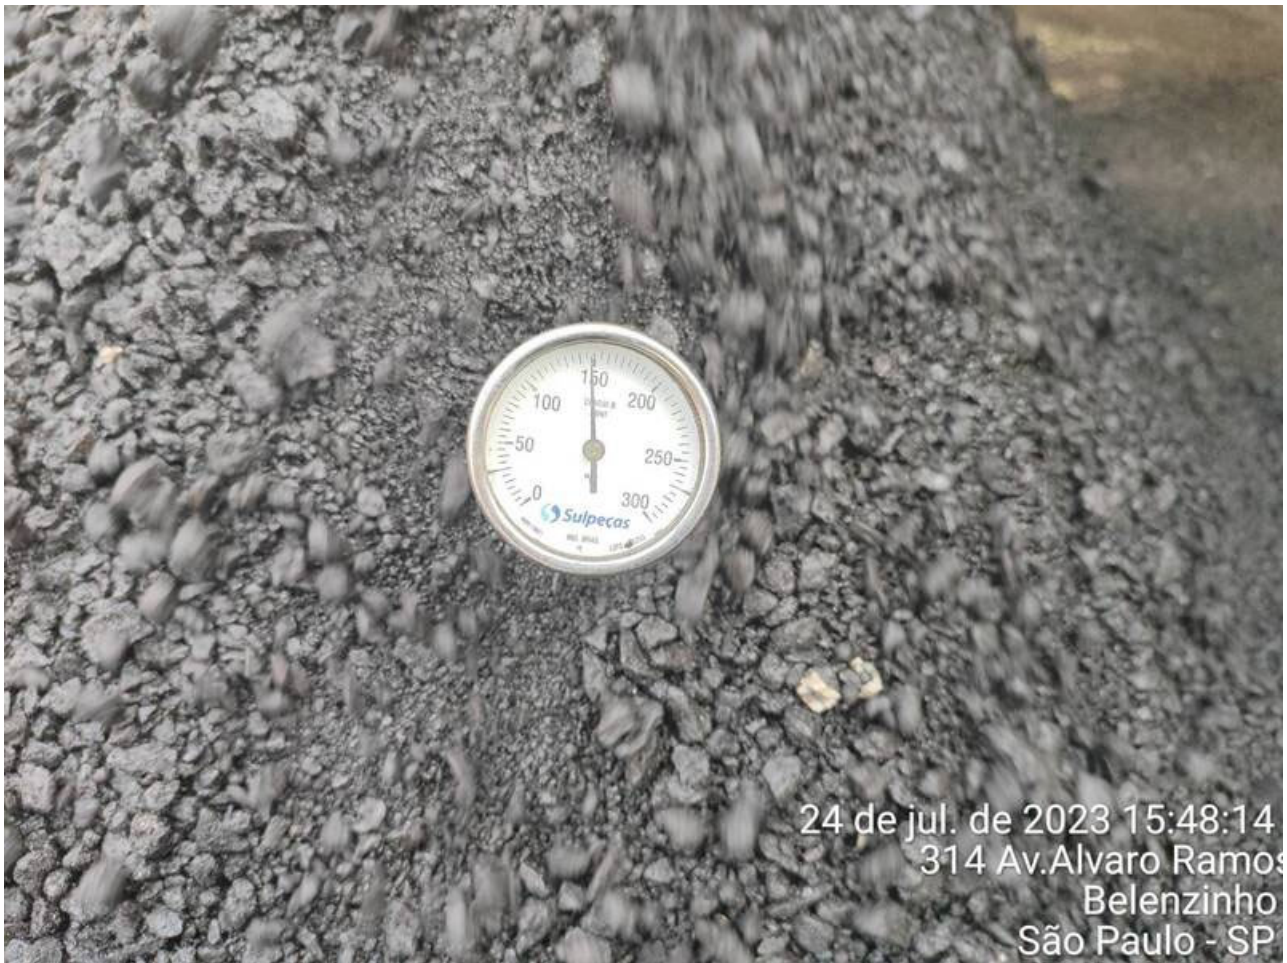
2 | APLICAÇÃO → Aplicação Massa Asfáltica (haste): Item de OS APLICAÇÃO DE MASSA Origem: 7527159 - (Foto Capturada Em: 25/07/23 06:28, Por: mxintadm)

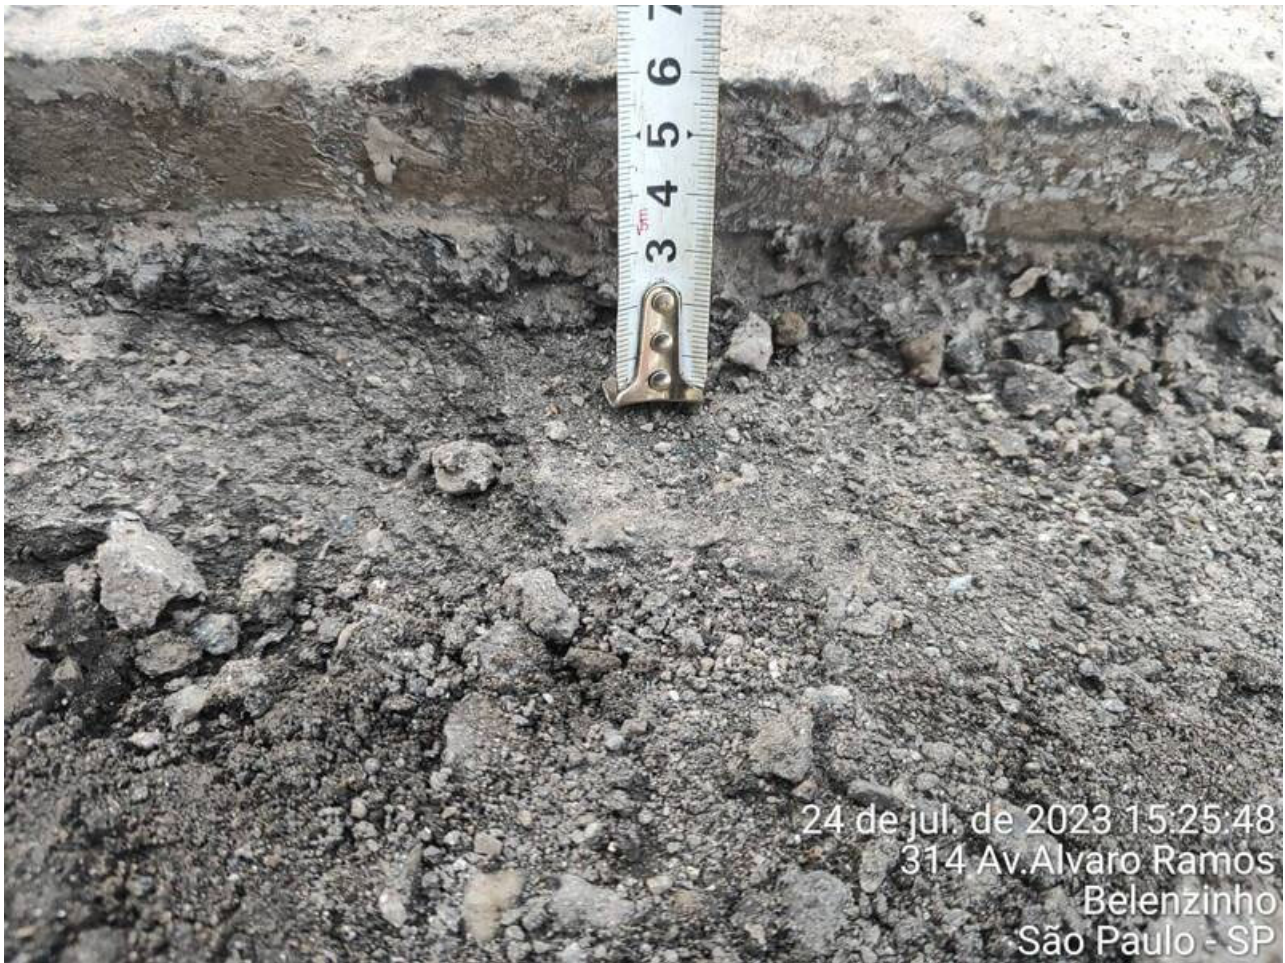
3 | PROFUNDIDADE → Registro da profundidade mais rasa da caixa com uso da trena: Item de OS APLICAÇÃO DE MASSA Origem: 7527159 - (Foto Capturada Em: 25/07/23 06:28, Por: mxintadm)

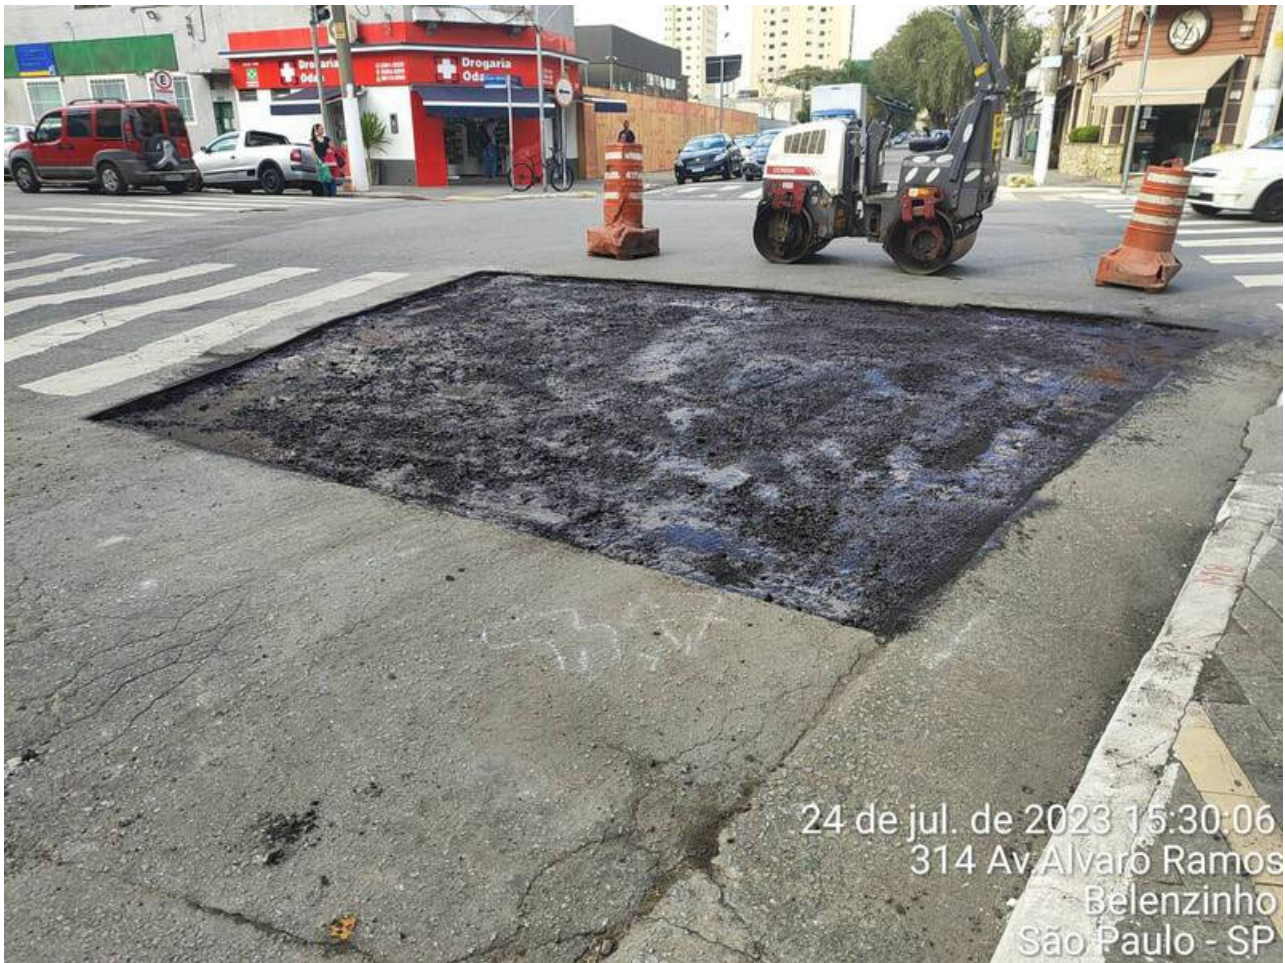
6 | APLICAÇÃO → Aplicação da Emulsão: Item de OS APLICAÇÃO DE MASSA Origem: 7527159 - (Foto Capturada Em: 25/07/23 06:28, Por: mxintadm)

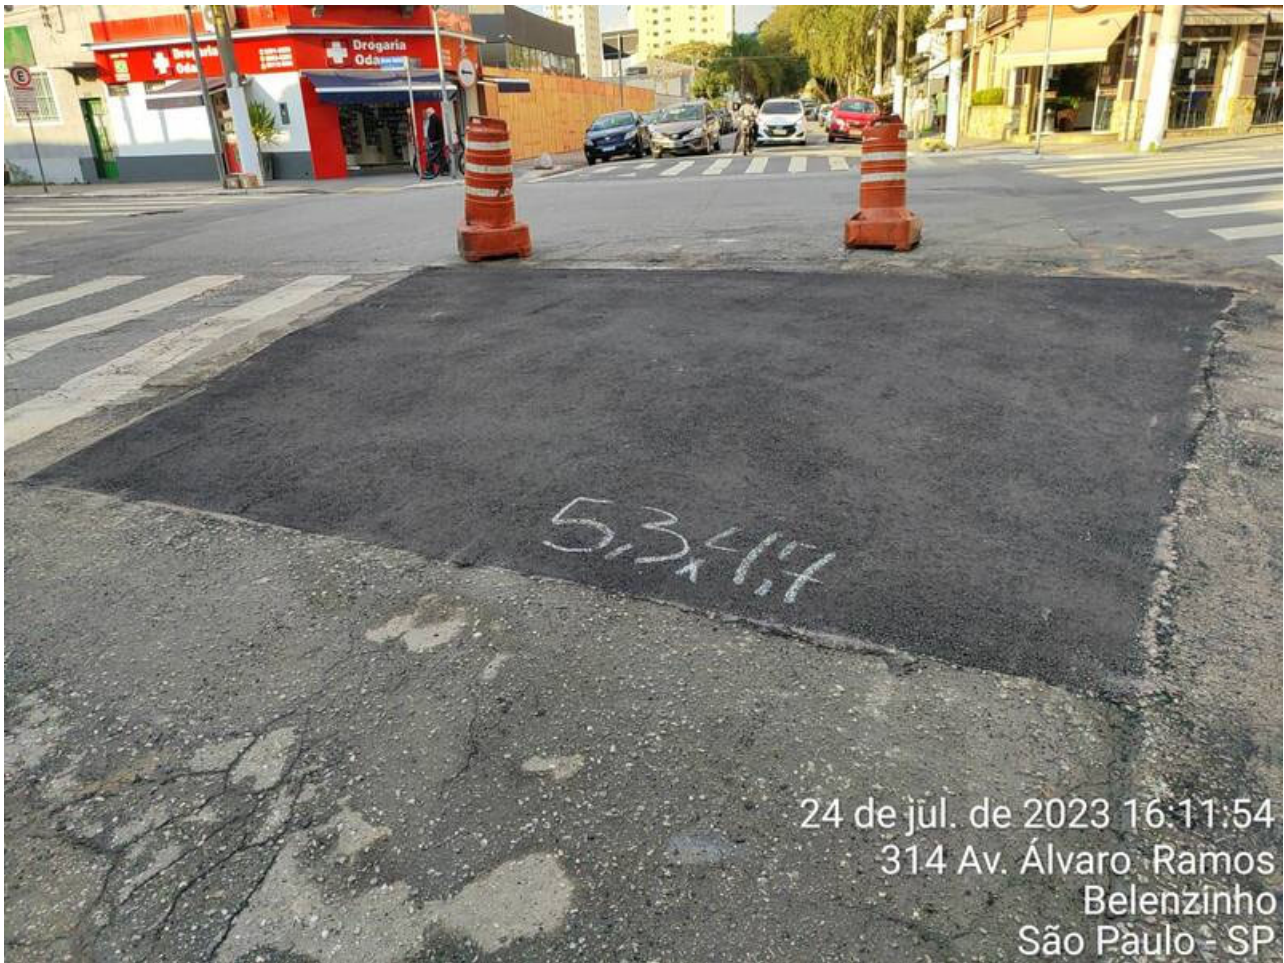
8 | ACABAMENTO → Nível com régua após caixa pronta: Item de OS APLICAÇÃO DE MASSA Origem: 7527159 - (Foto Capturada Em: 25/07/23 06:28, Por: mxintadm)

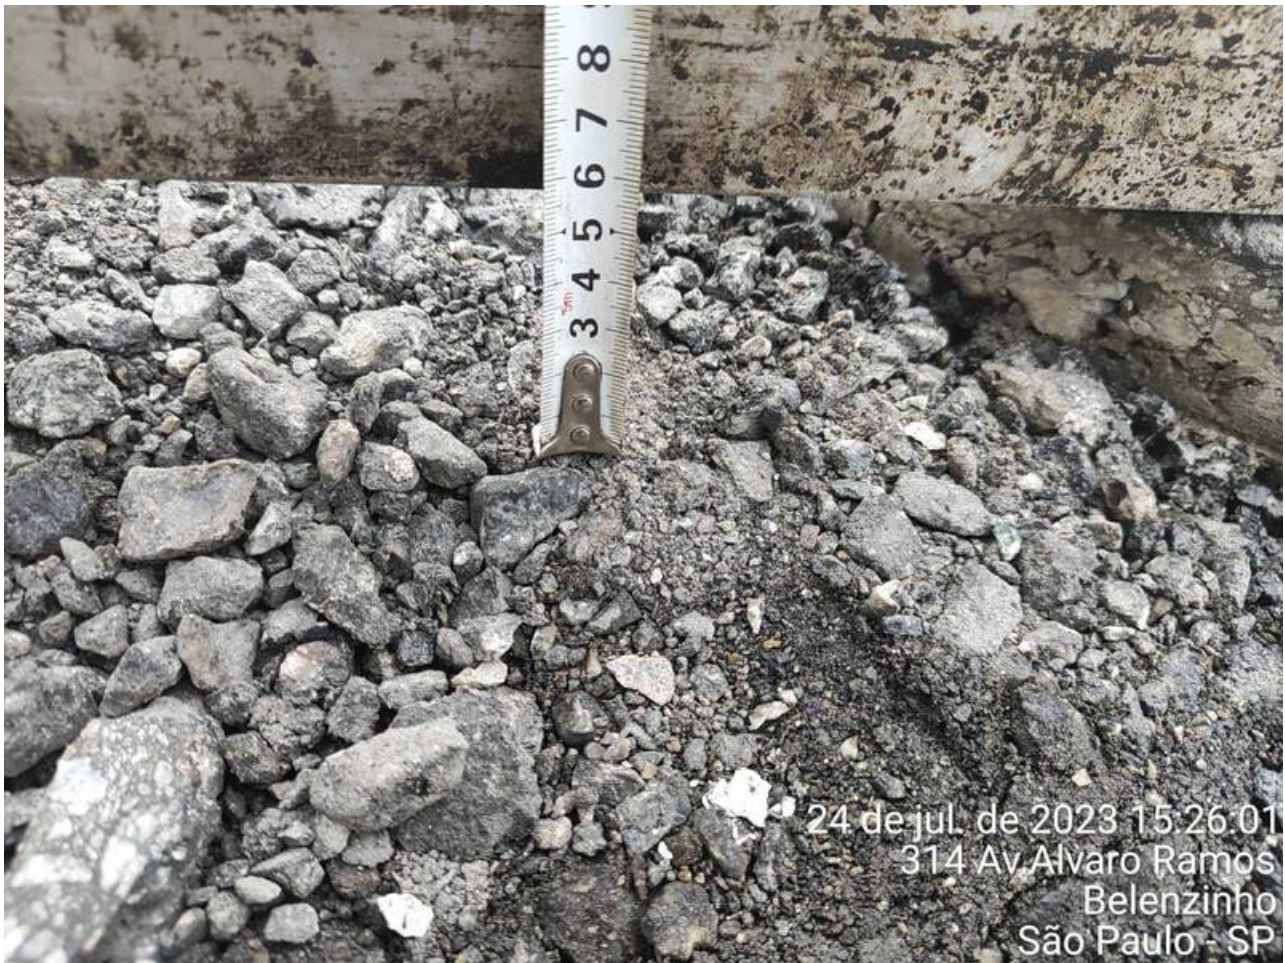
10 | PROFUNDIDADE → Registro da profundidade mais funda da caixa com uso da trena: Item de OS APLICAÇÃO DE MASSA Origem: 7527159  
- (Foto Capturada Em: 25/07/23 06:28, Por: mxintadm)

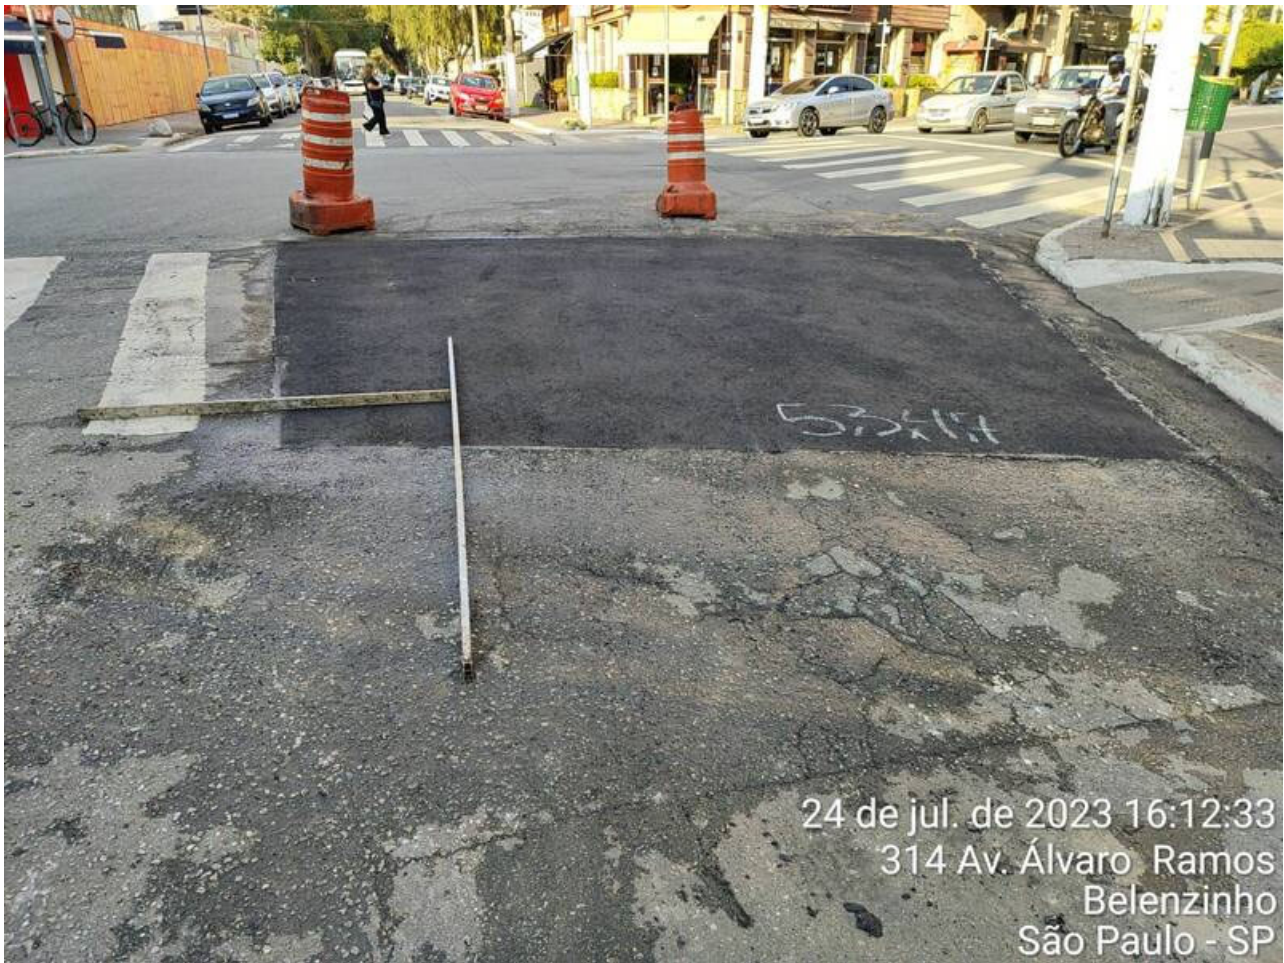
12 | ACABAMENTO → Nível com régua após caixa pronta: Item de OS APLICAÇÃO DE MASSA Origem: 7527159 - (Foto Capturada Em: 25/07/23 06:28, Por: mxintadm)

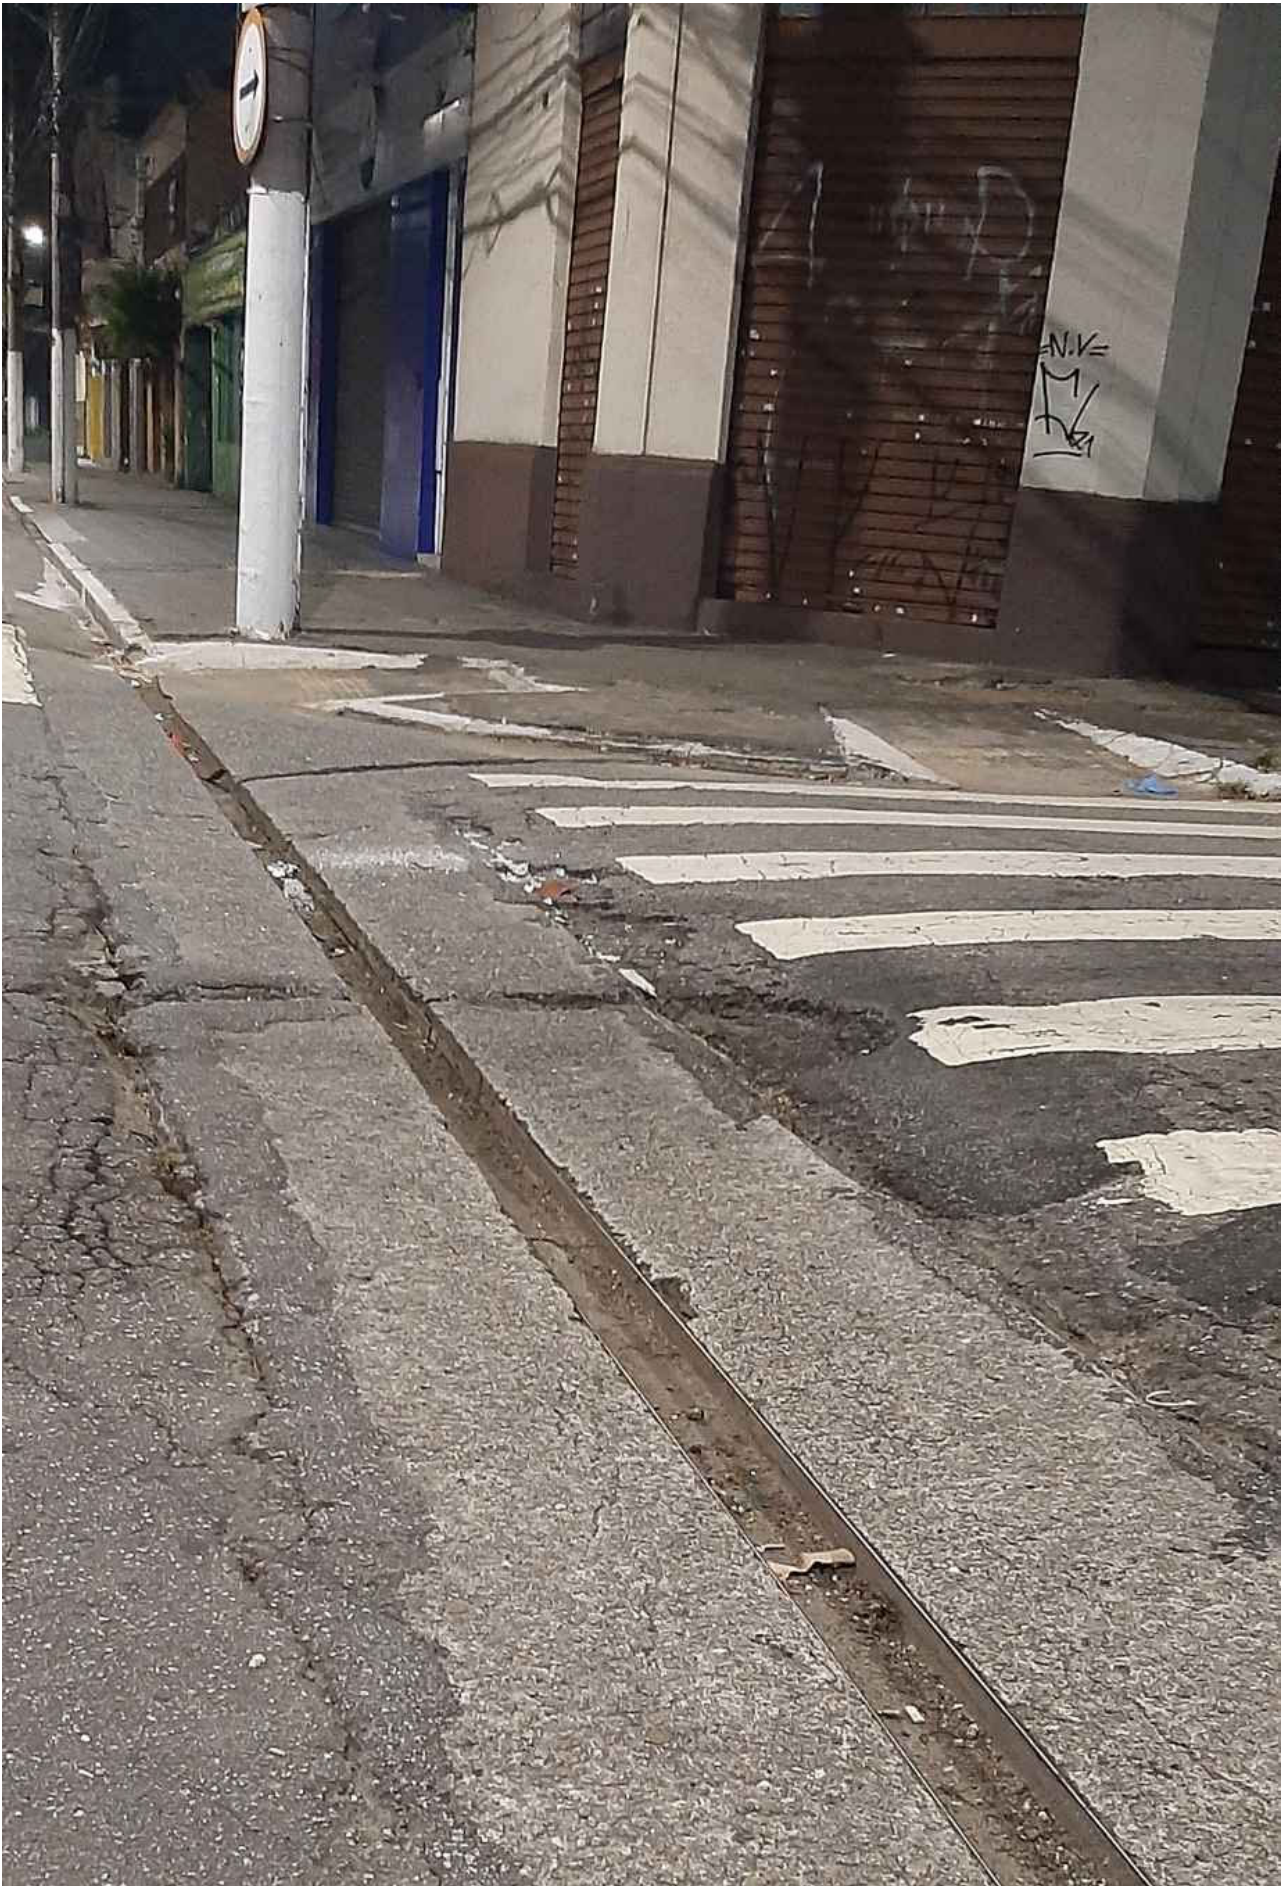
| 1 OS TAPA BURACO CONSERVACAO PAVIMENTO Origem: 6878131 - (Foto Capturada Em: 23/03/23 04:40, Por: maxadmin) |

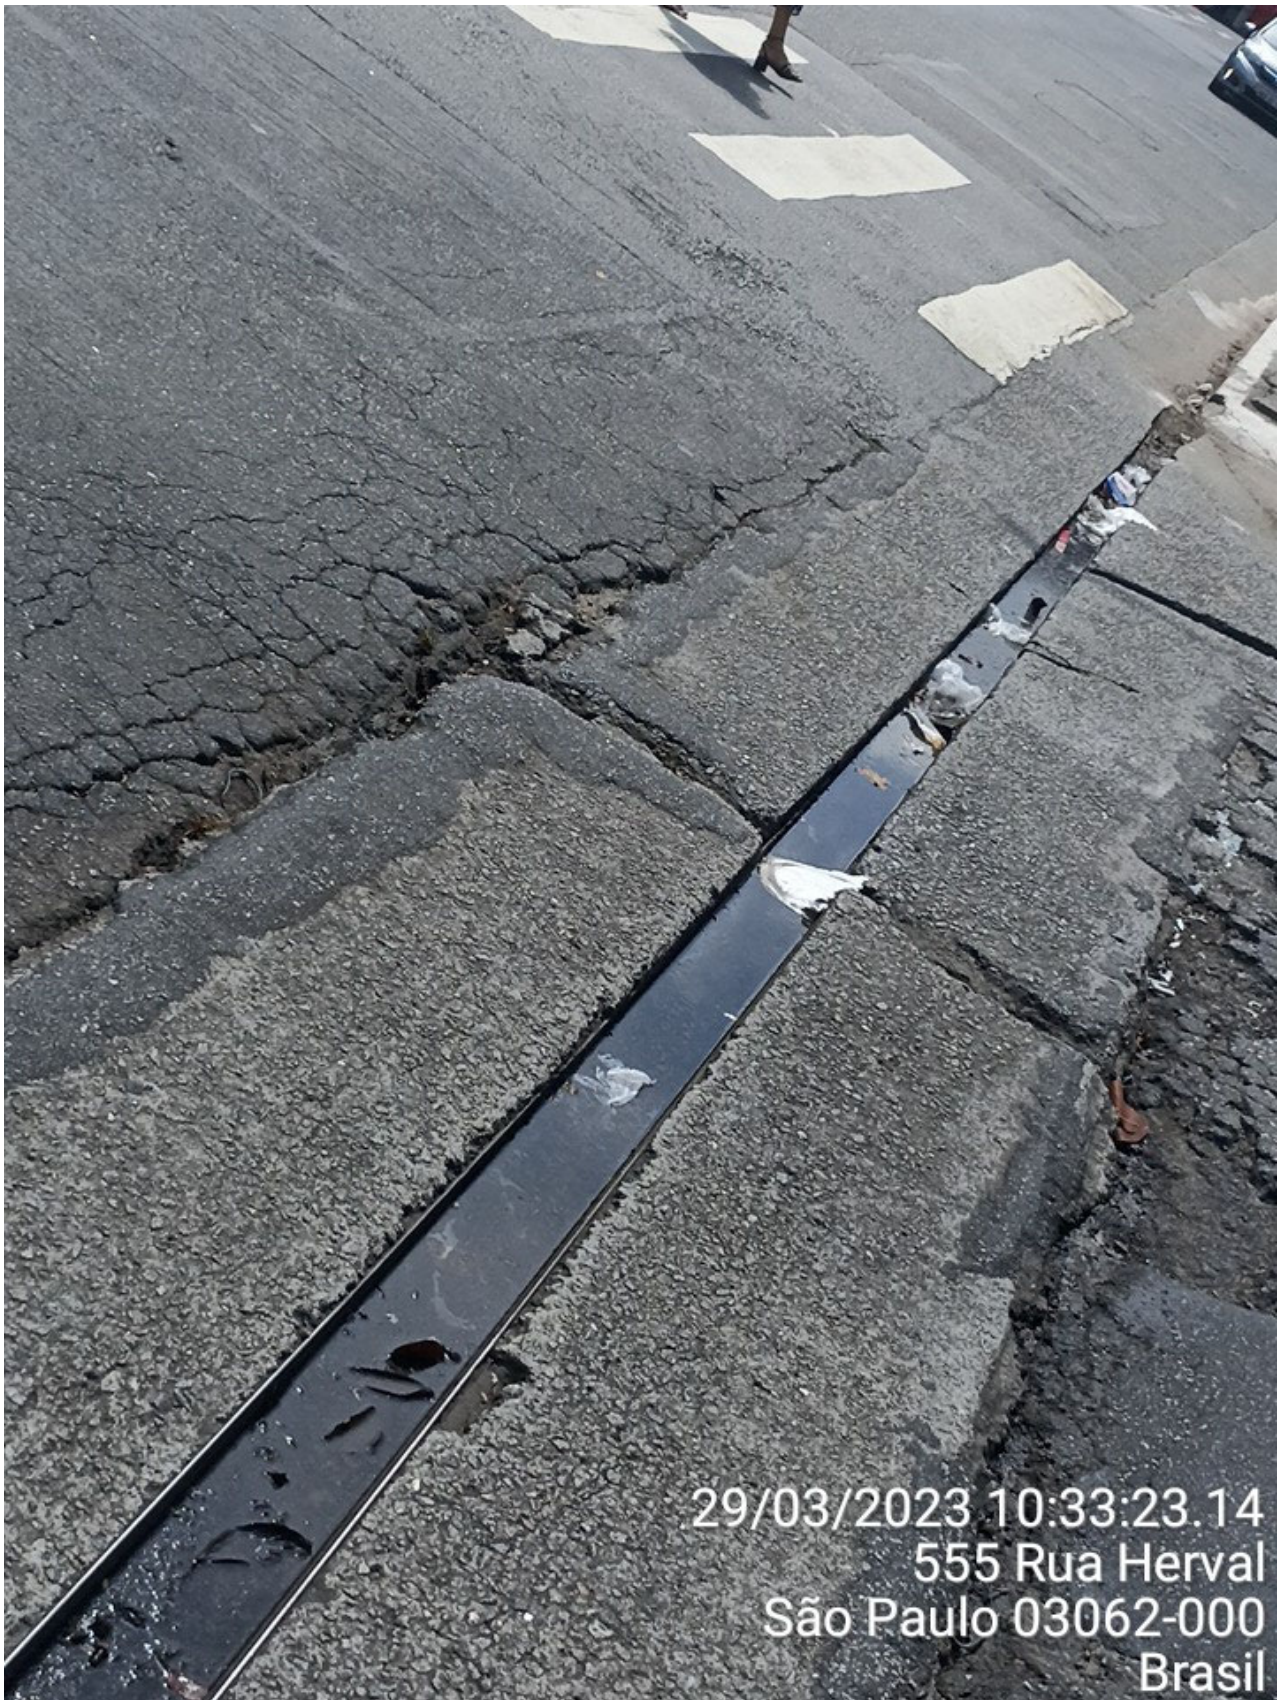
| 1 OS TAPA BURACO CONSERVACAO PAVIMENTO Origem: 6878131 - (Foto Capturada Em: 29/03/23 10:33, Por: Rosirinaldo Da Silva Salviano) |

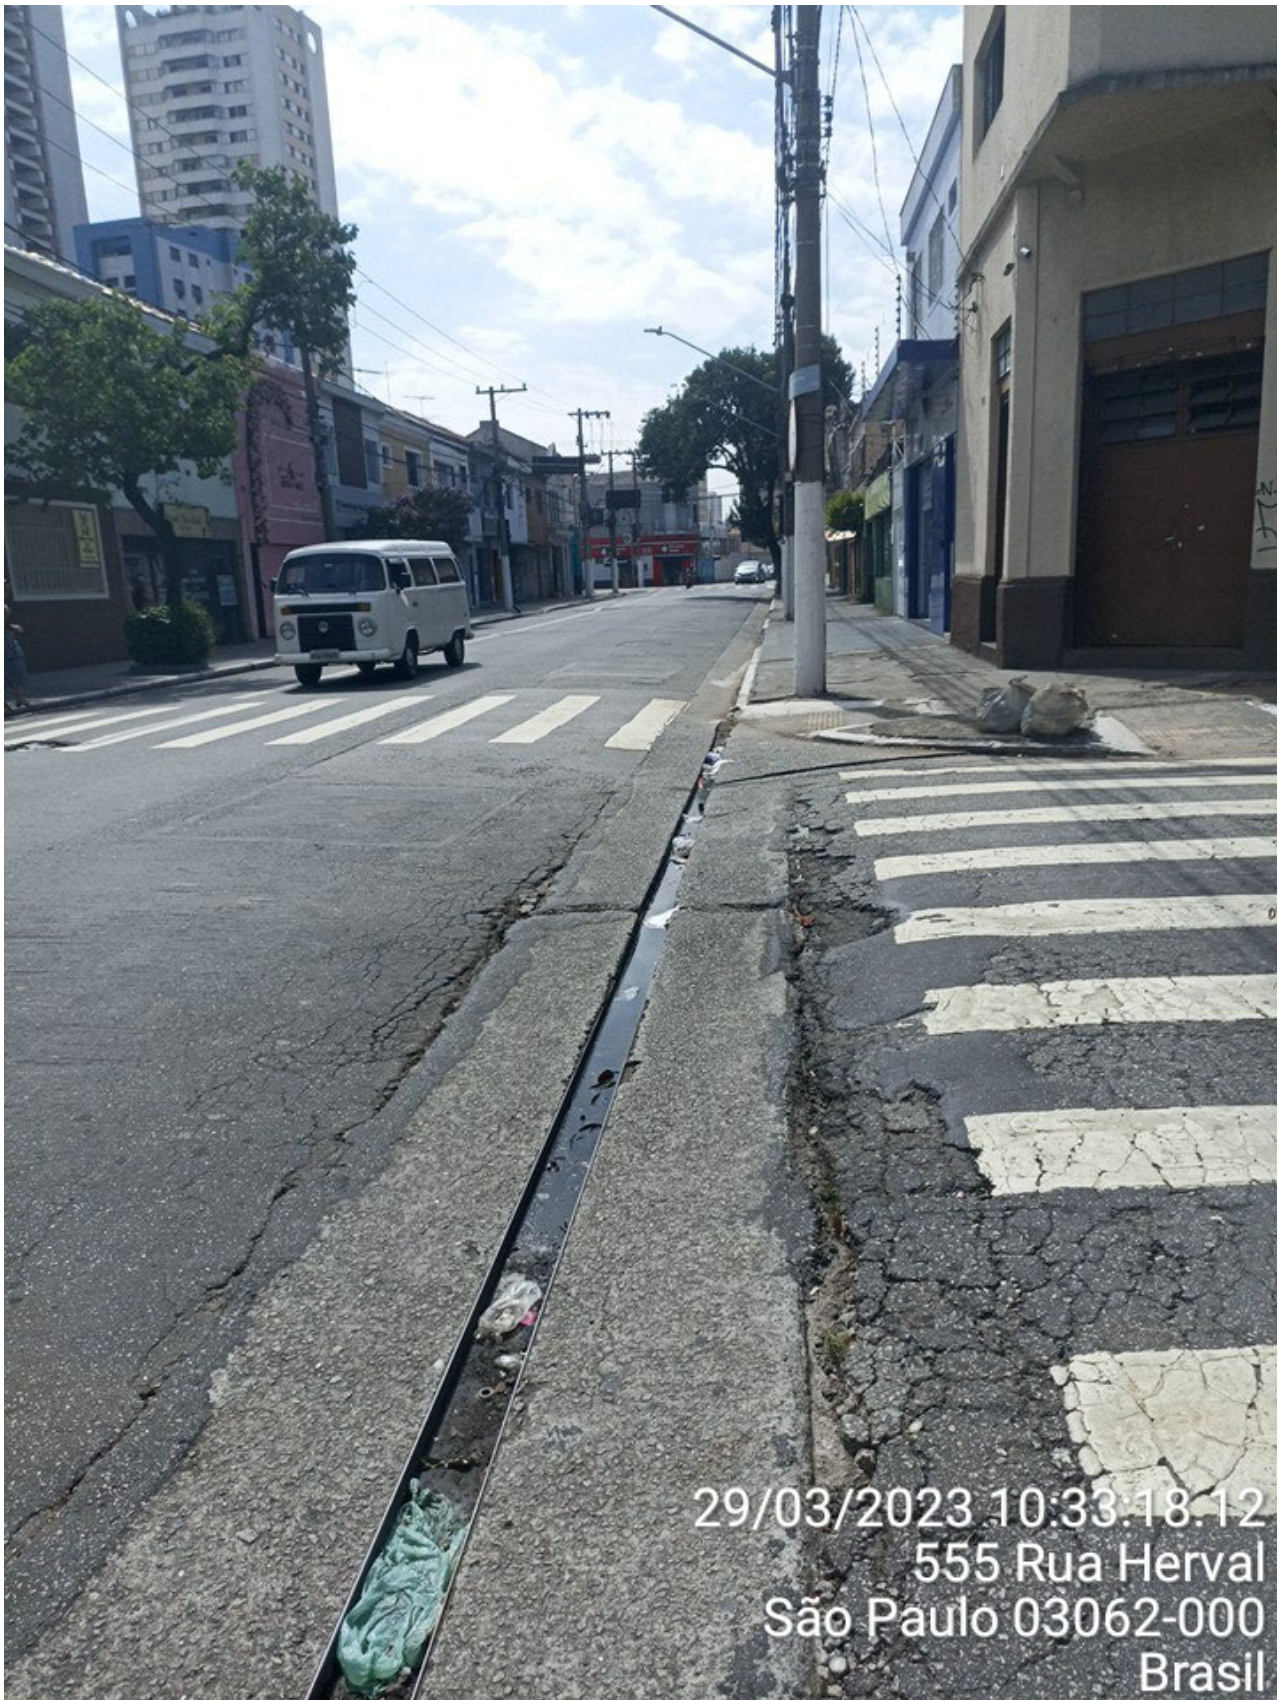
2 | OS TAPA BURACO CONSERVACAO PAVIMENTO Origem: 6878131 - (Foto Capturada Em: 29/03/23 10:33, Por: Rosinaldo Da Silva Salviano)

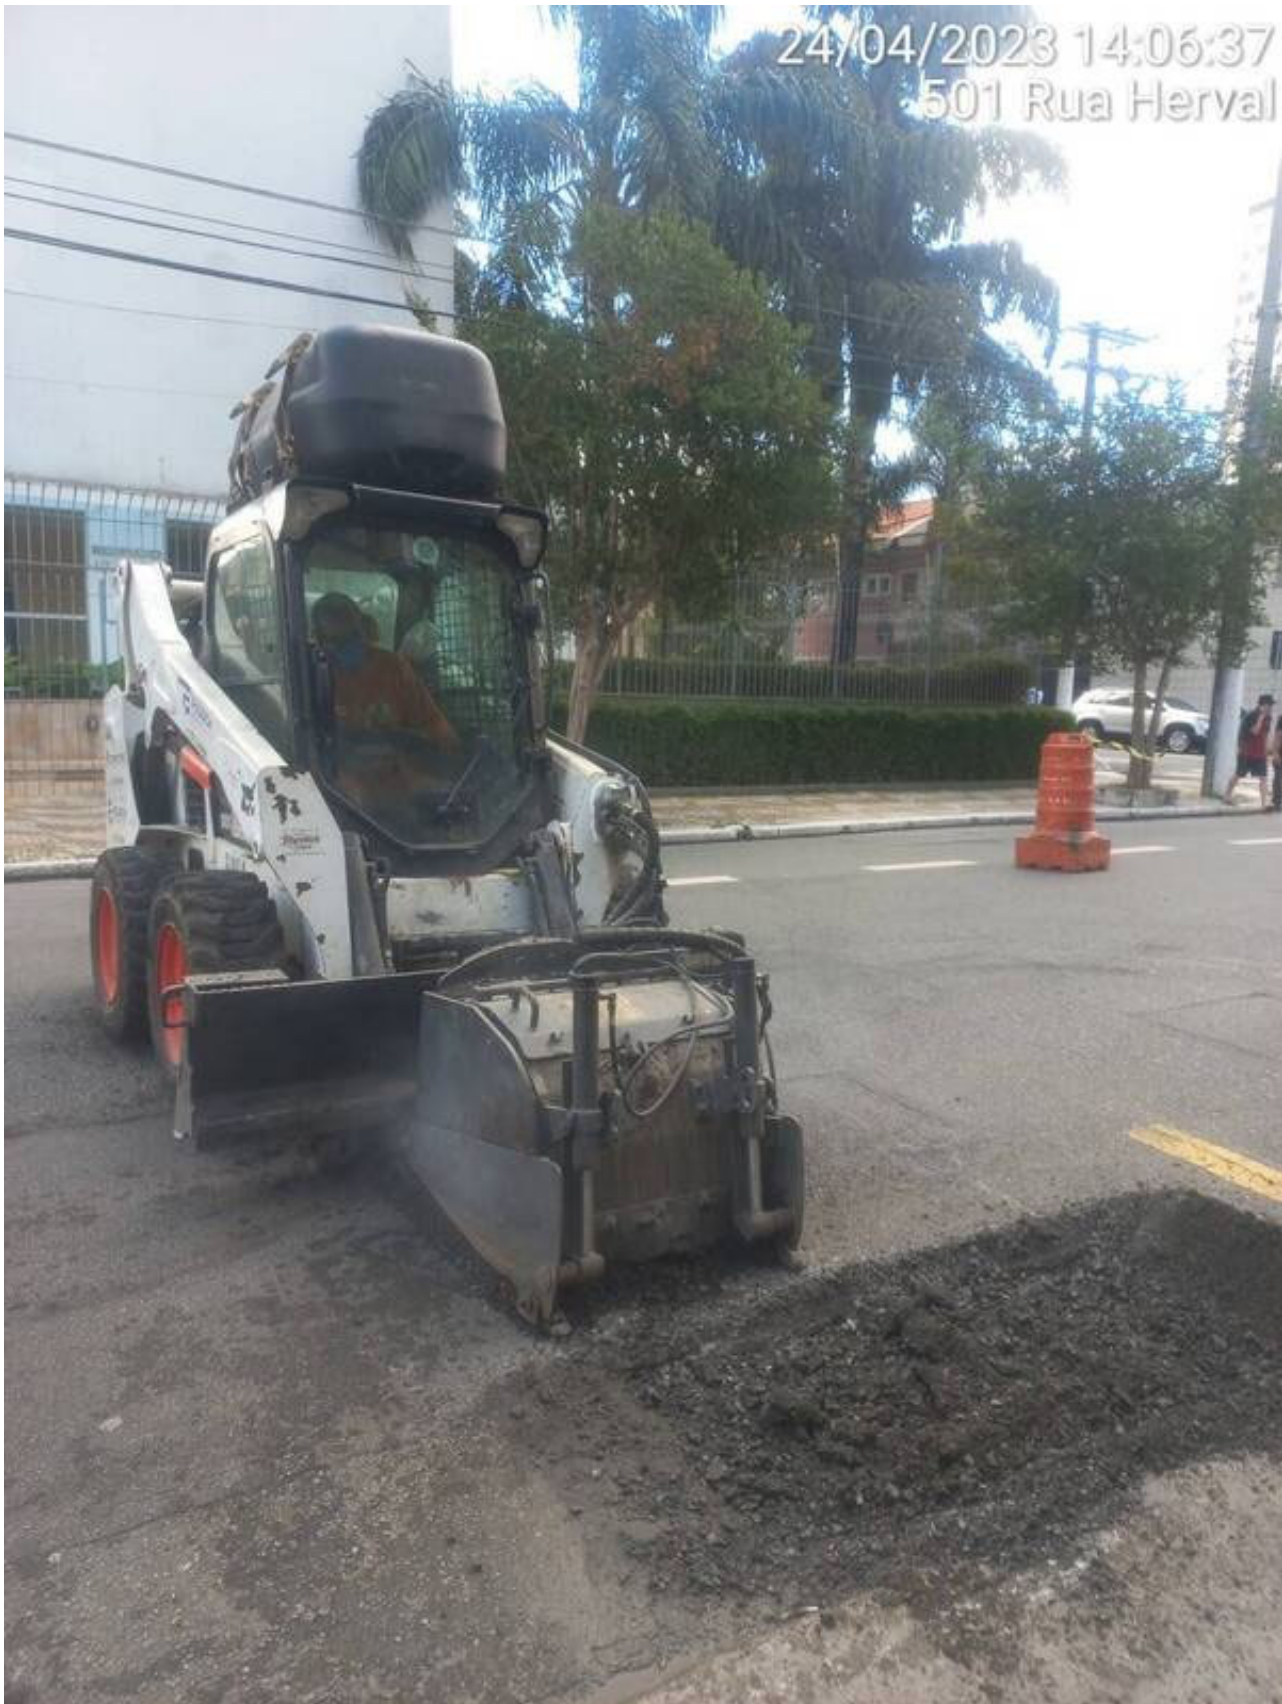
4 | RECORTE → Fresadora e serra clipper: Item de OS RECORTE Origem: 6924446 - (Foto Capturada Em: 25/04/23 17:33, Por: mxintadm)

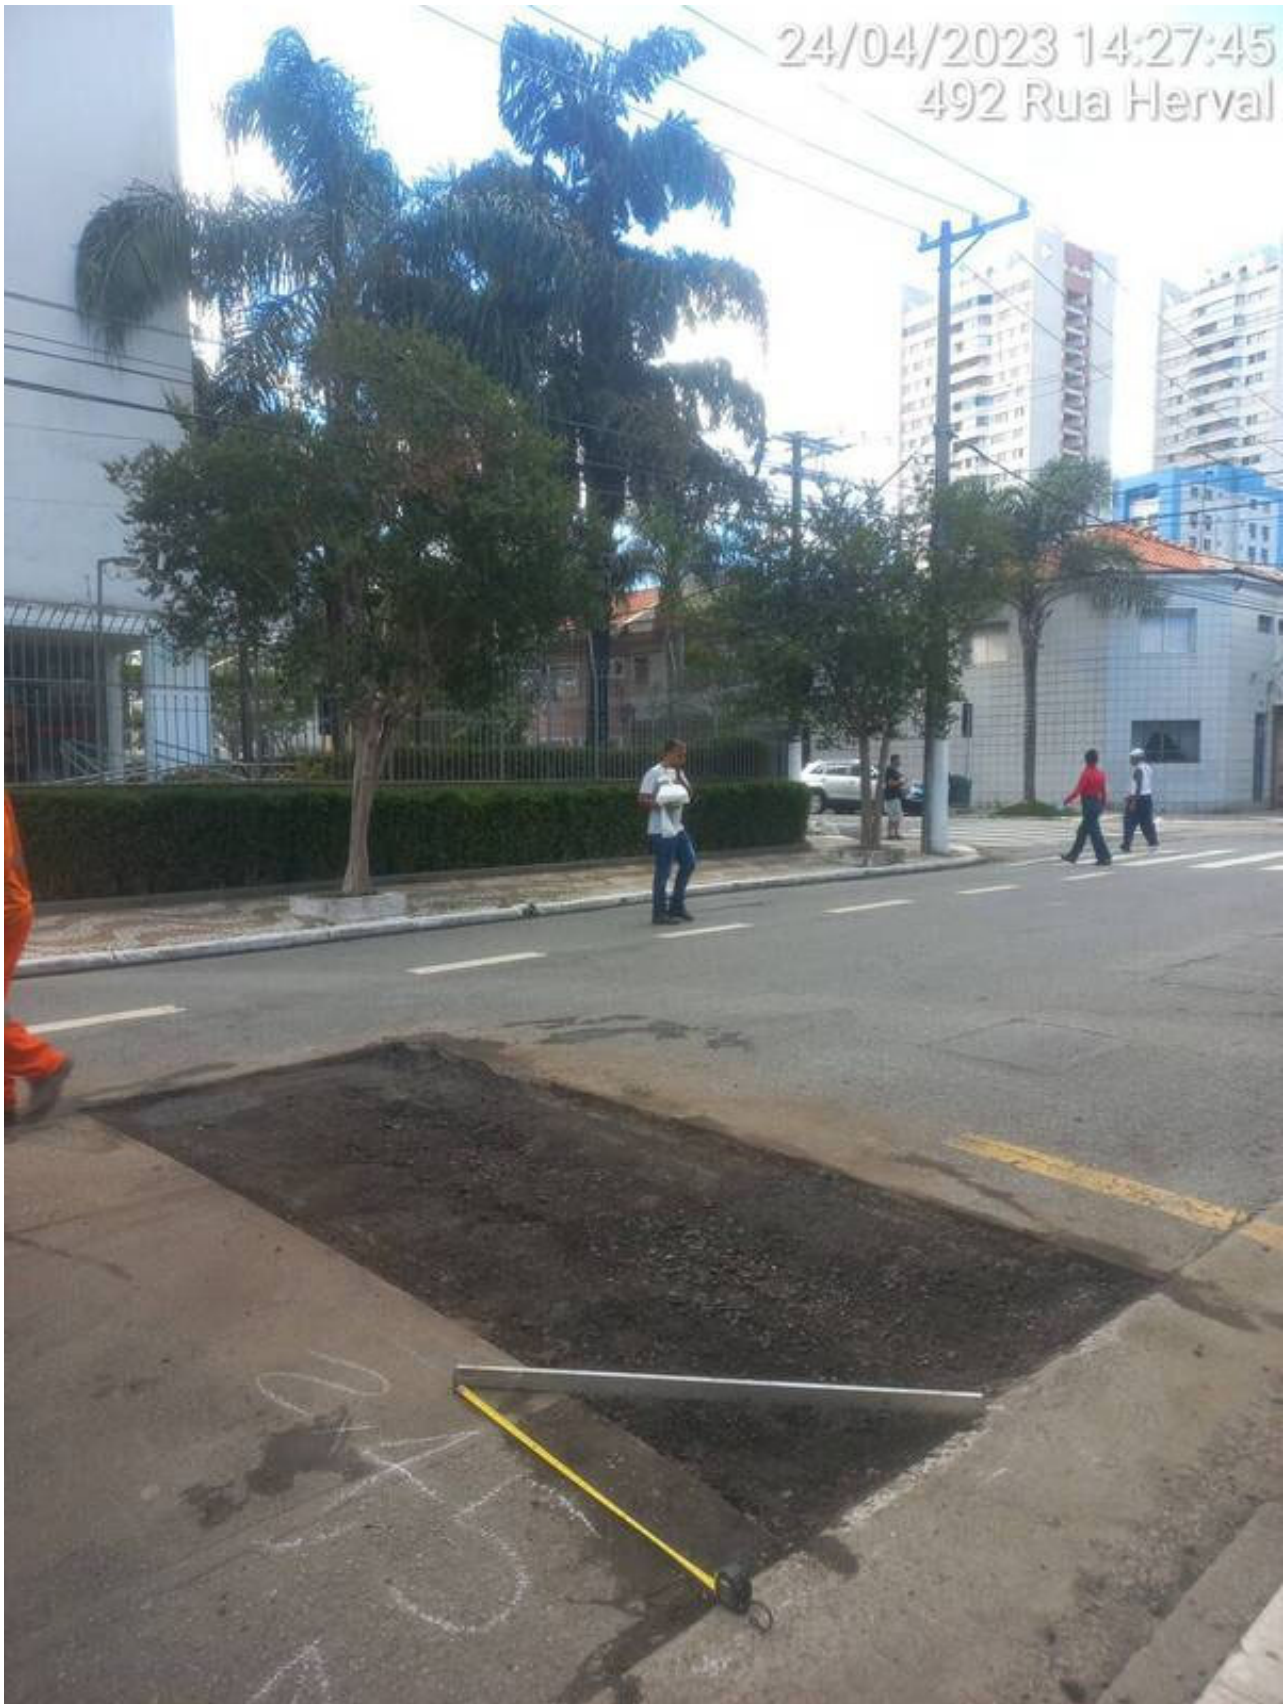
5 | RECORTE → Limpeza da caixa com a trena de 1m, após a serra clipper: Item de OS RECORTE Origem: 6924446 - (Foto Capturada Em: 25/04/23 17:33, Por: mxintadm)

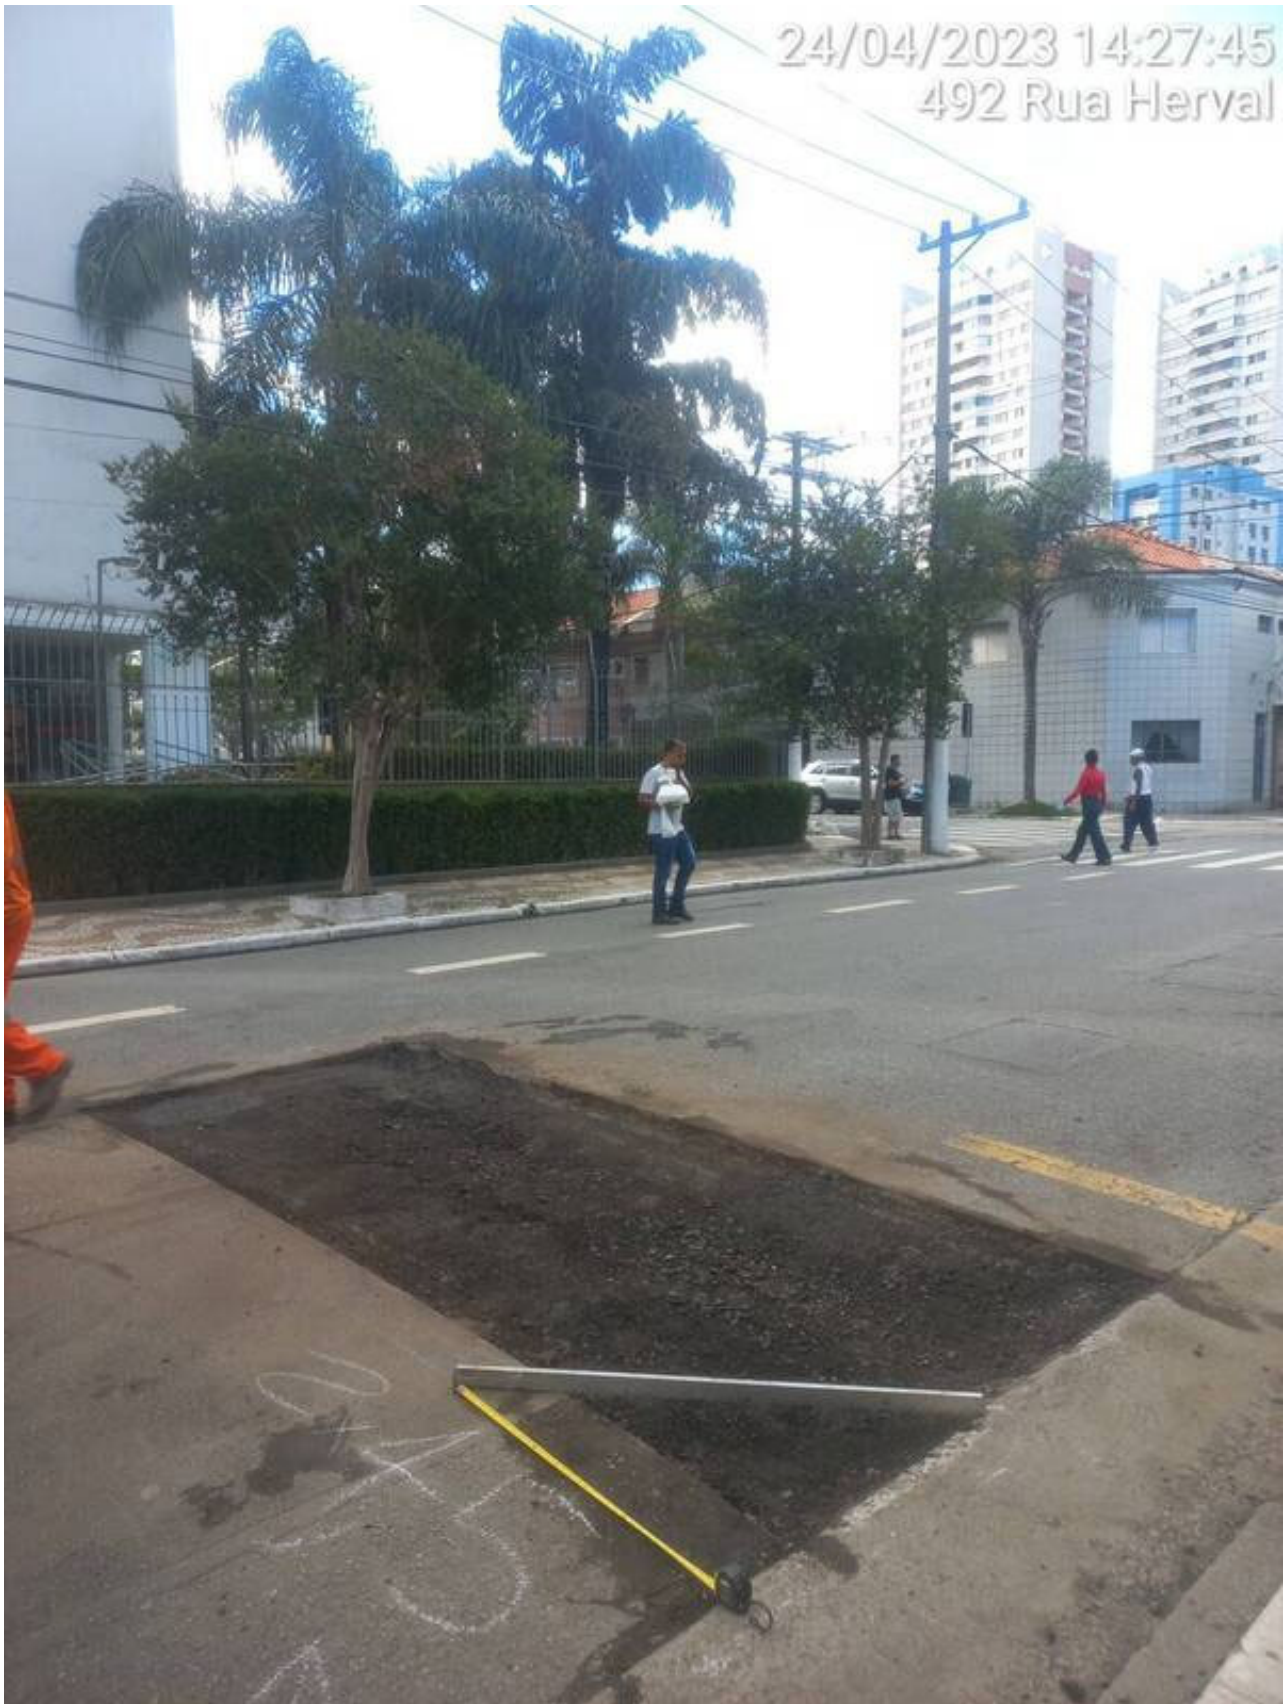
6 | **RECORTE** → Limpeza da caixa com a trena de 1m, após a serra clipper: Item de OS **RECORTE** Origem: 6924446 - (Foto Capturada Em: 25/04/23 17:33, Por: mxintadm)
