**PREFEITURA DO MUNICÍPIO DE SÃO PAULO****GABINETE DO PREFEITO****OFÍCIO AO LEGISLATIVO****Ofício ATL SEI nº 097759791**

Reportando-me ao Ofício acima referenciado, em atenção ao Requerimento RDS nº 822/2023, de autoria do Vereador Rubinho Nunes, restituo-lhe o presente instruído com cópia das informações prestadas pelo Departamento de Zeladoria Urbana (DZU) da Secretaria Municipal das Subprefeituras (SMSUB), a respeito de relatos de munícipes sobre buracos em vias e calçadas nas Ruas Guilherme Rudge, Heitor Maurano, Herval e Avenida Álvaro Ramos, todas na região do Belenzinho.

**PROCESSO 6010.2023/0001461-9****Informação SMSUB/DZU/GAB Nº 097010765****À PREF/CASA CIVIL/ATL****Sra. Chefe de Gabinete****INTERESSADO:** Câmara Municipal de São Paulo/Vereador Rubinho Nunes.**ASSUNTO:**Ofício SGP-23 nº 456/2023 - Requerimento RDS nº 822/2023. Solicitação de providências a respeito de relatos de munícipes sobre buracos em vias e calçadas nas Ruas Guilherme Rudge, Heitor Maurano, Herval e Avenida Álvaro Ramos, todas na região do Belenzinho.

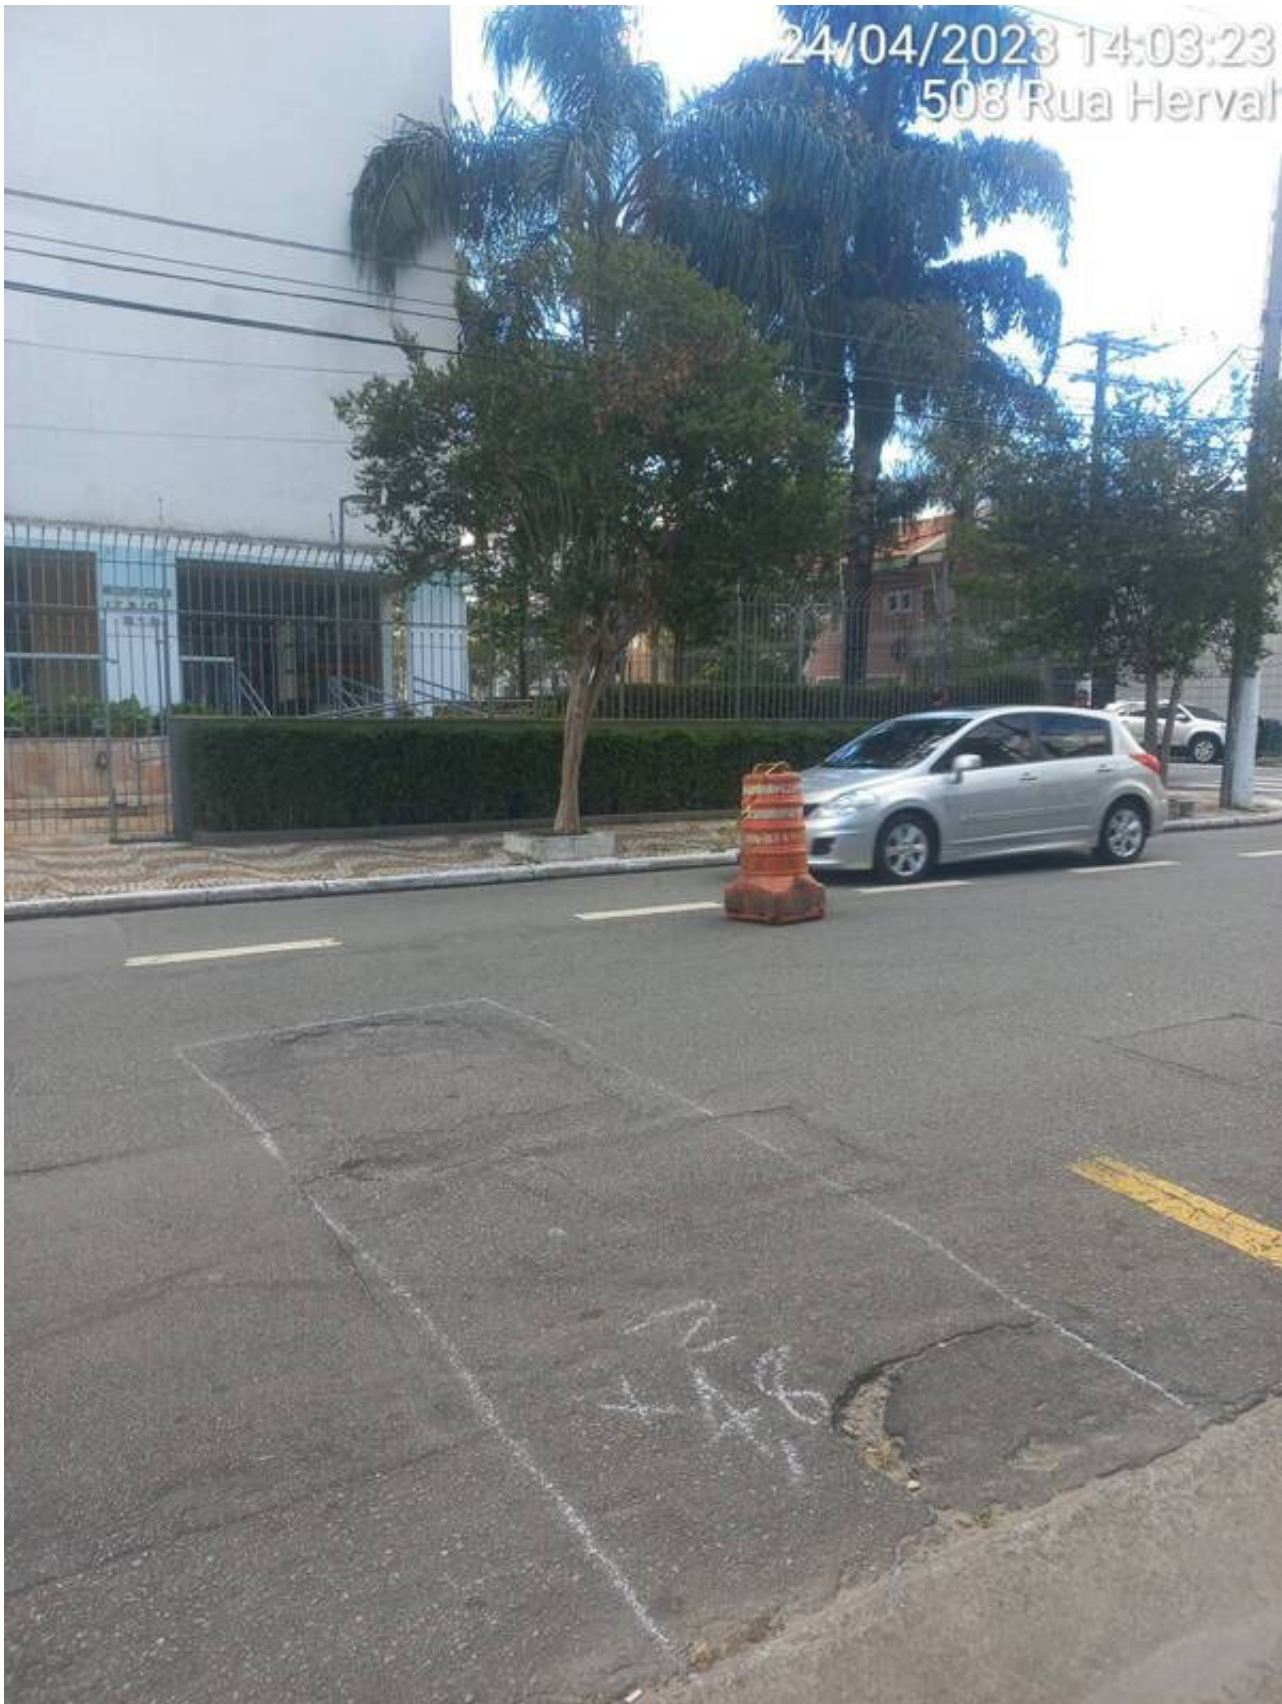
7 | Demarcação da caixa: Item de OS RECORTE Origem: 6924446 - (Foto Capturada Em: 25/04/23 17:33, Por: mxintadm)

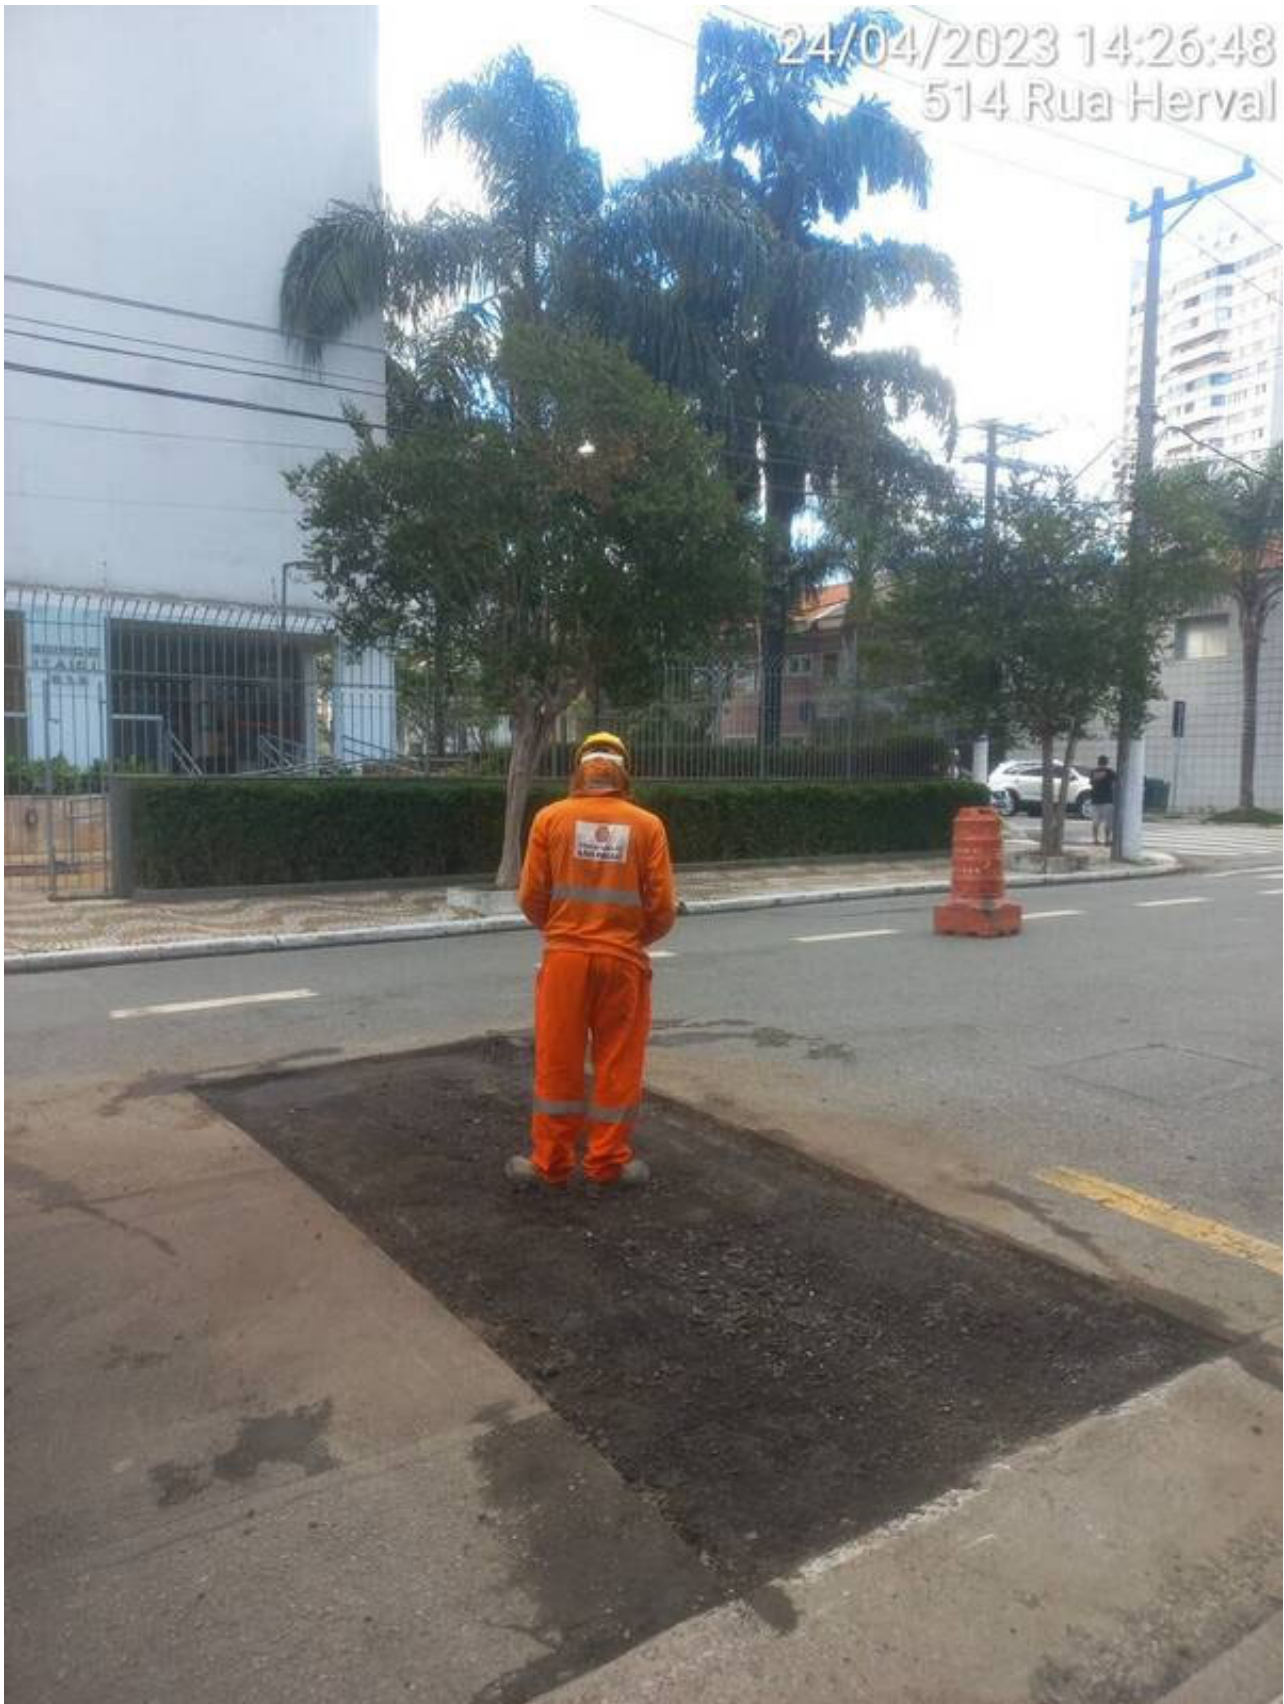
9 | RECORTE → Fresadora e serra clipper: Item de OS RECORTE Origem: 6924446 - (Foto Capturada Em: 25/04/23 17:33, Por: mxintadm)

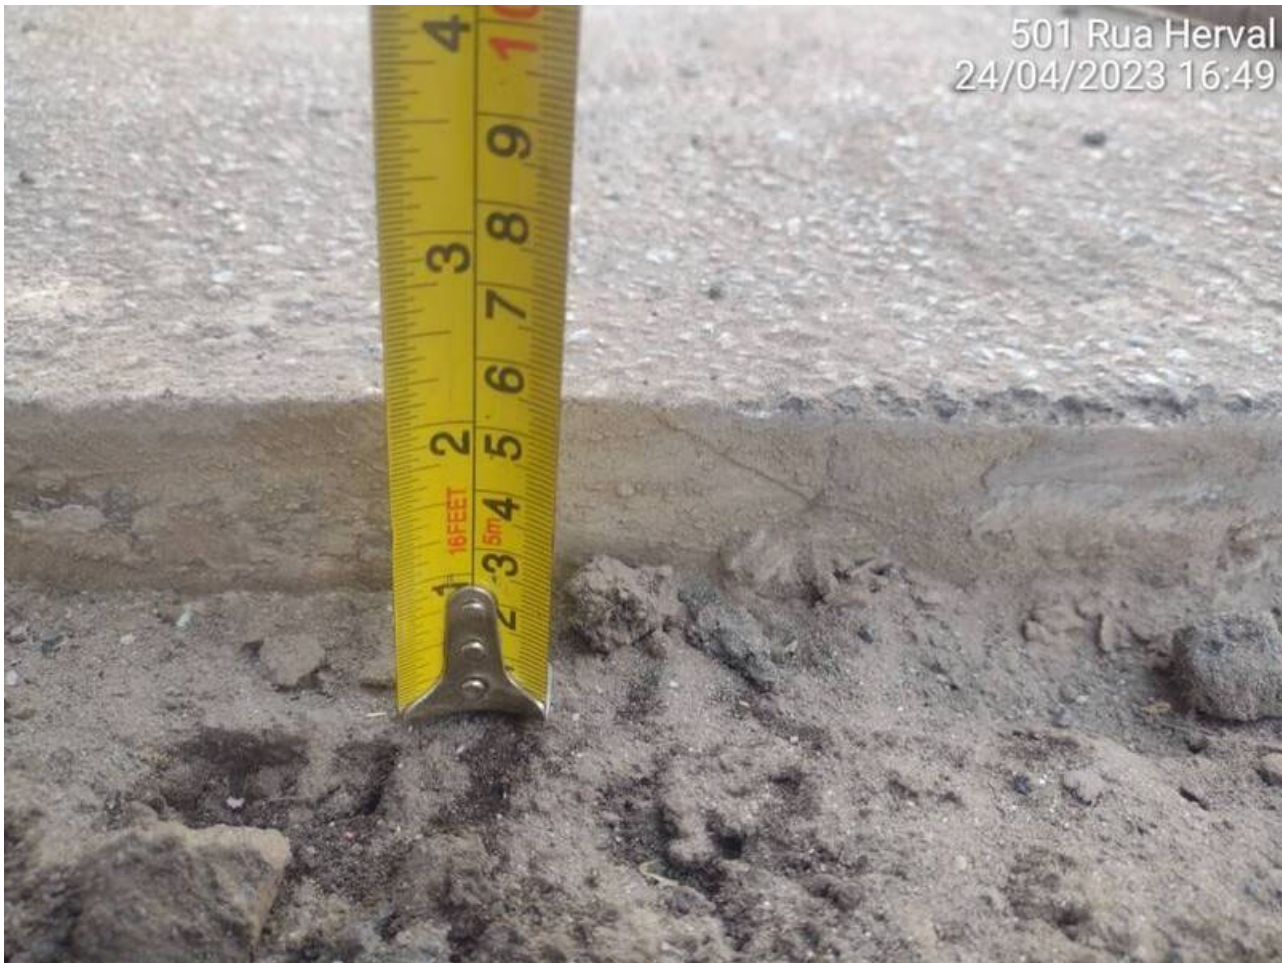
3 | PROFUNDIDADE → Registro da profundidade mais rasa da caixa com uso da trena: Item de OS APLICAÇÃO DE MASSA Origem: 6924447 - (Foto Capturada Em: 25/04/23 17:33, Por: mxintadm)

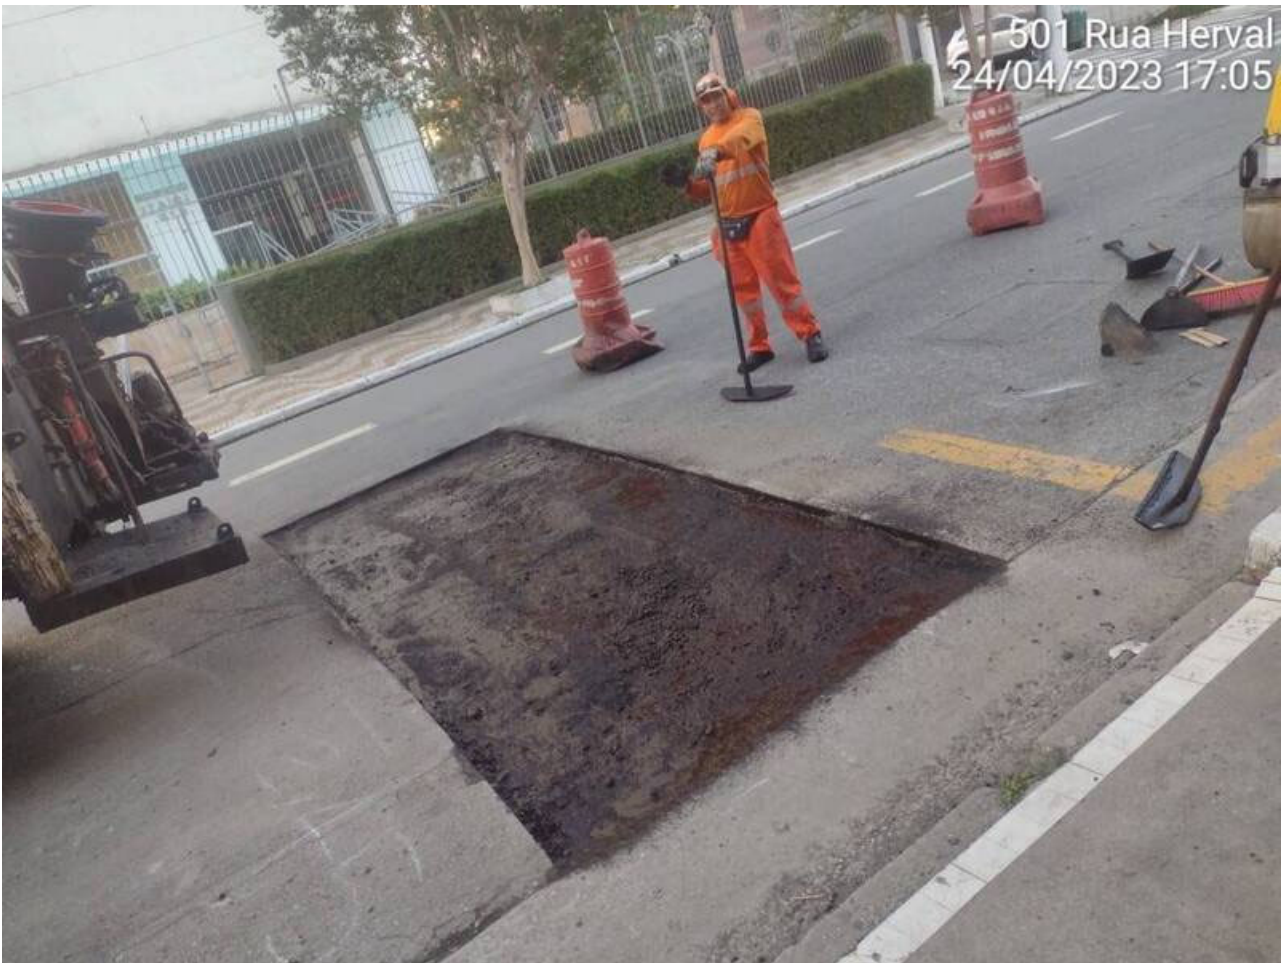
4 | APLICAÇÃO → Aplicação da Emulsão: Item de OS APLICAÇÃO DE MASSA Origem: 6924447 - (Foto Capturada Em: 25/04/23 17:33, Por: mxintadm)

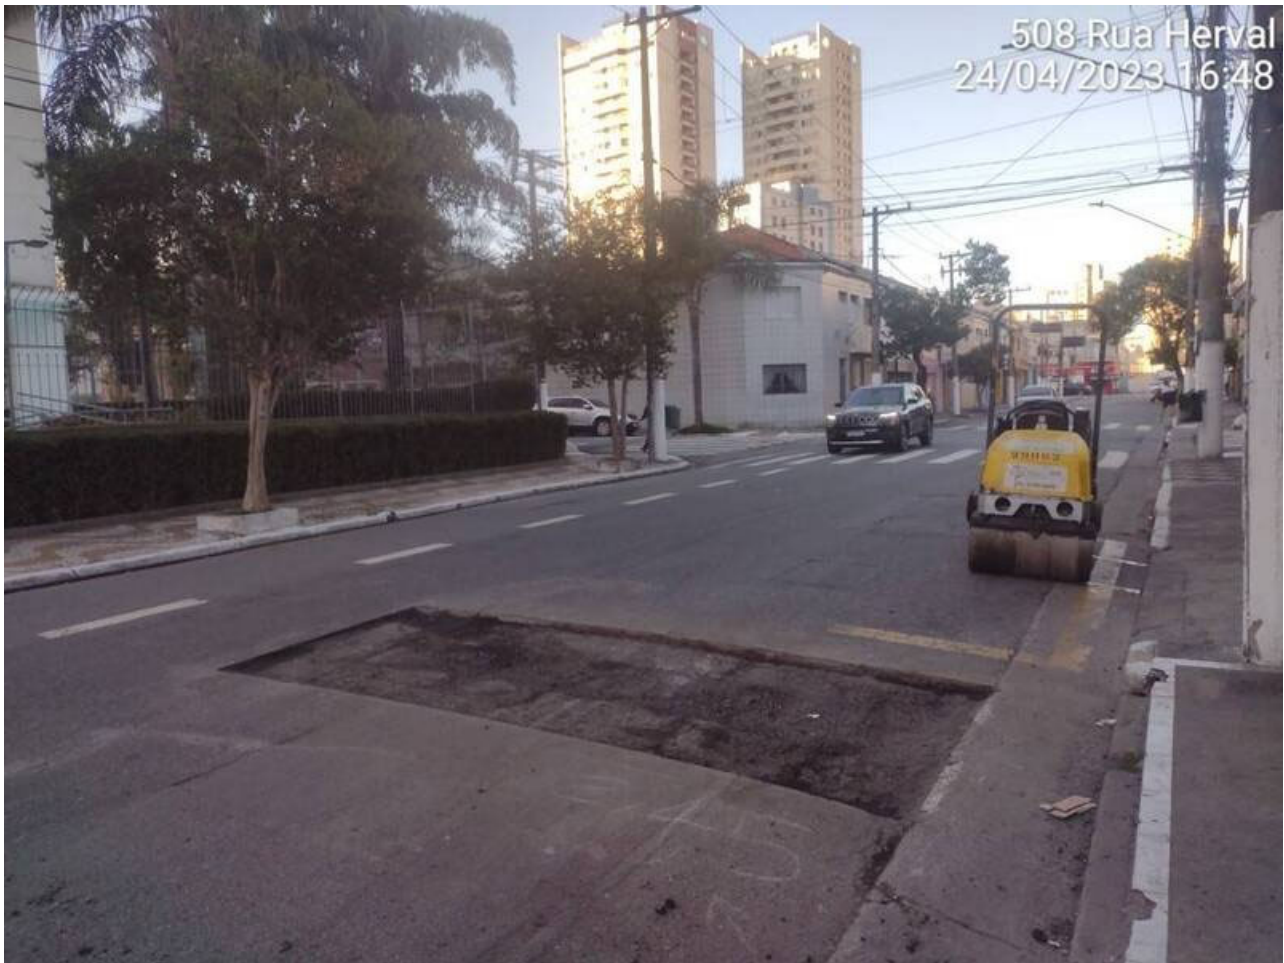
5 | COMPACTAÇÃO → Base: Item de OS APLICAÇÃO DE MASSA Origem: 6924447 - (Foto Capturada Em: 25/04/23 17:33, Por: mxintadm)

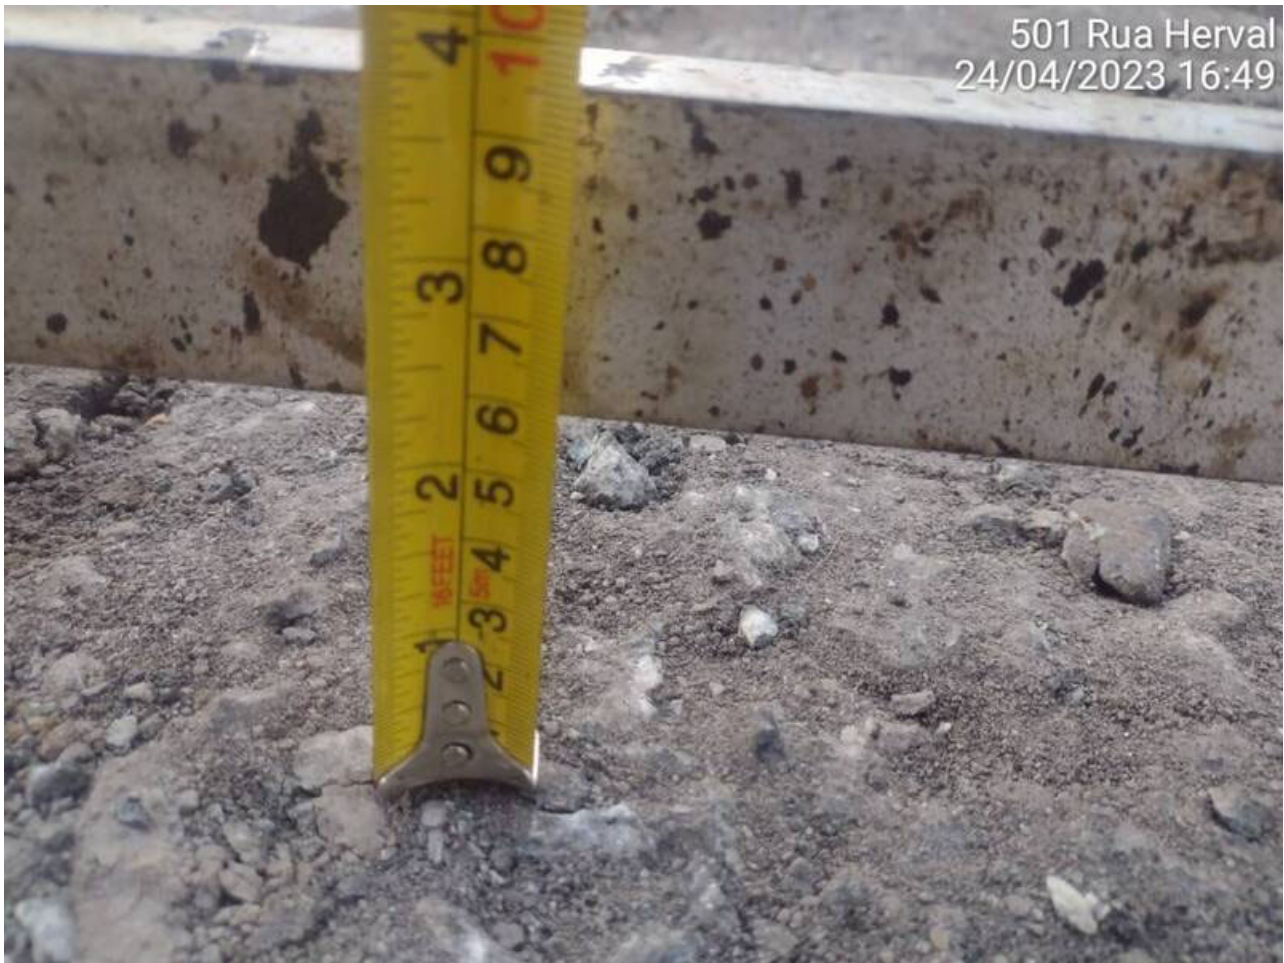
9 | PROFUNDIDADE → Registro da profundidade mais funda da caixa com uso da trena: Item de OS APLICAÇÃO DE MASSA Origem: 6924447 - (Foto Capturada Em: 25/04/23 17:33, Por: mxintadm)

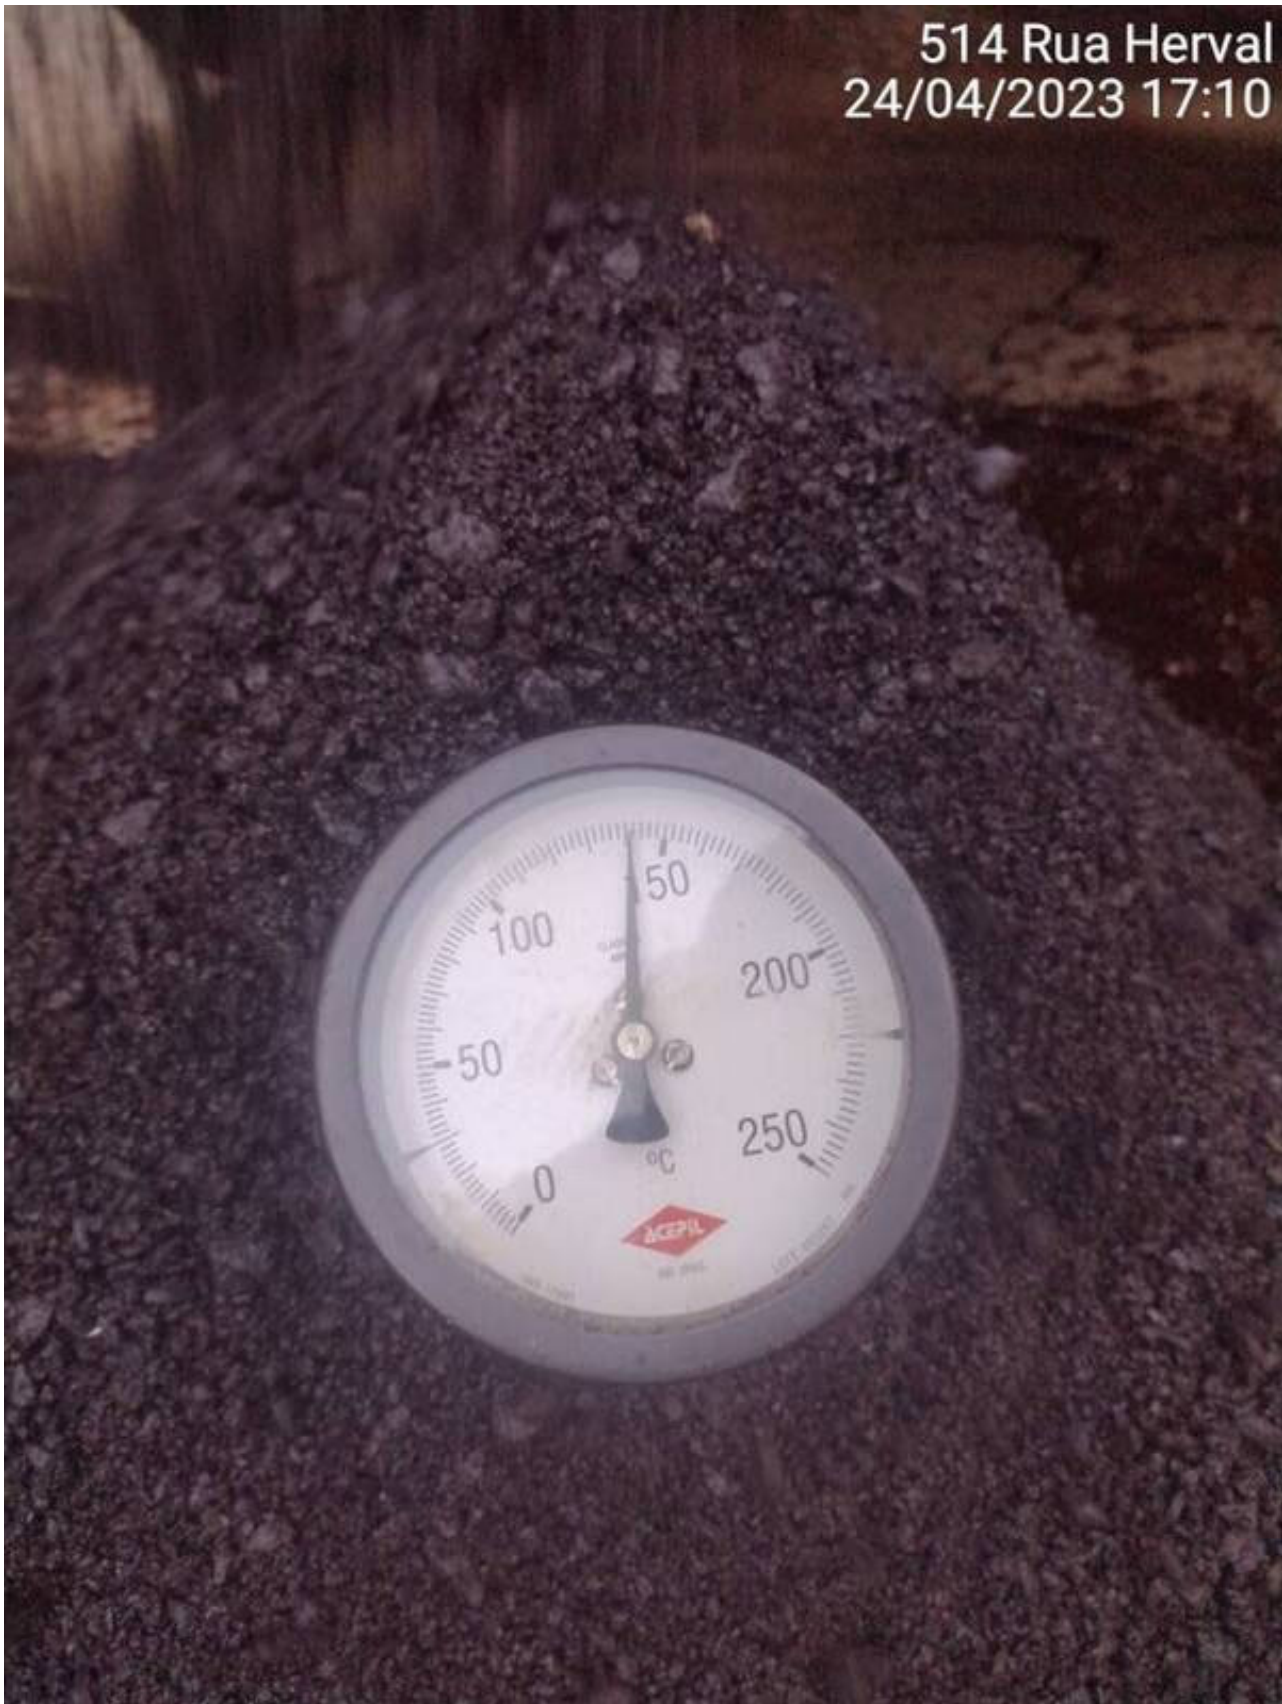
10 | APLICAÇÃO → Aplicação Massa Asfáltica (haste): Item de OS APLICAÇÃO DE MASSA Origem: 6924447 - (Foto Capturada Em: 25/04/23 17:33, Por: mxintadm)

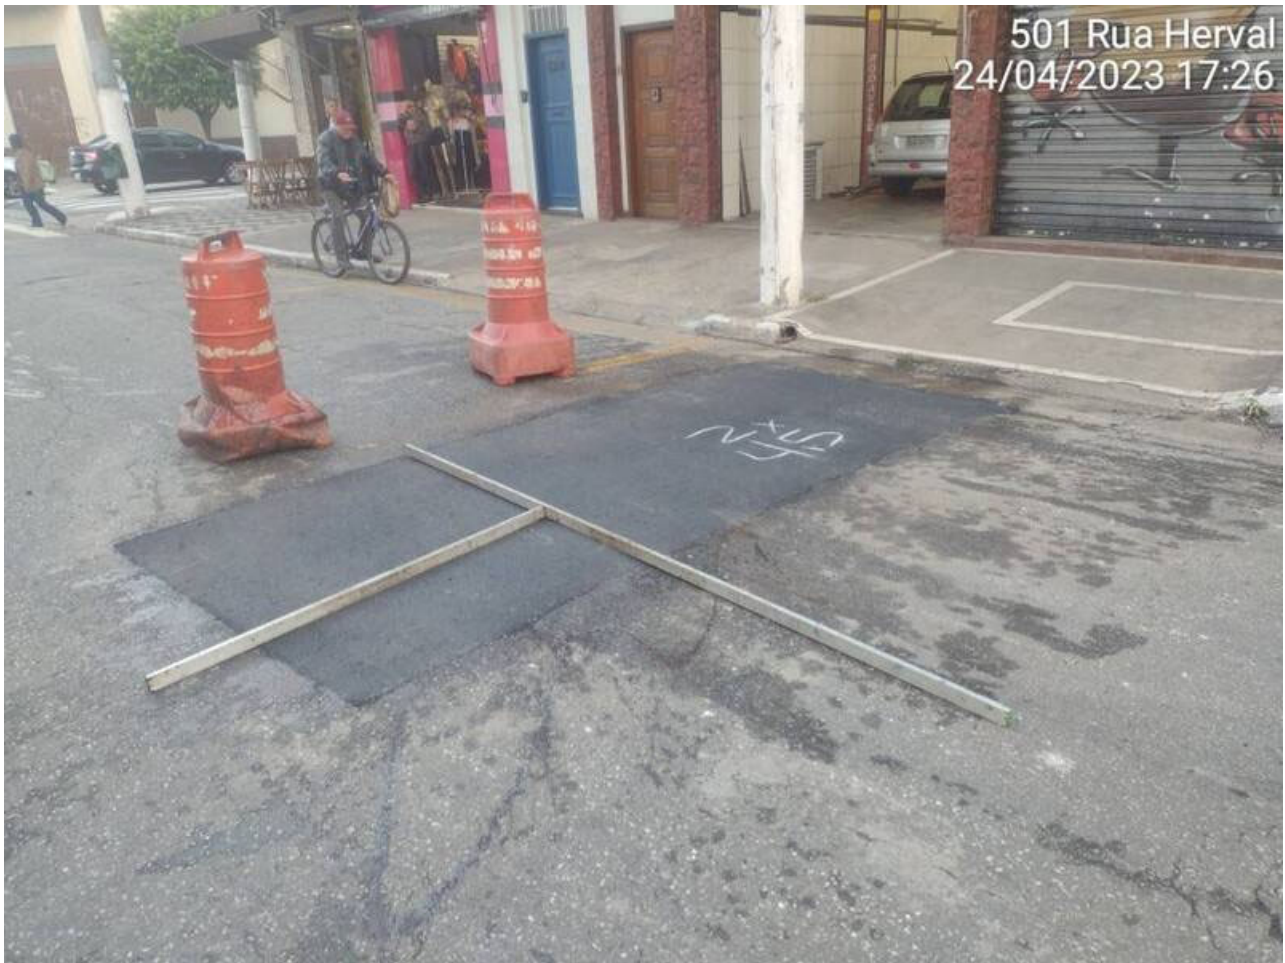
11 | ACABAMENTO → Nível com régua após caixa pronta: Item de OS APLICAÇÃO DE MASSA Origem: 6924447 - (Foto Capturada Em: 25/04/23 17:33, Por: mxintadm)
