**PREFEITURA DO MUNICÍPIO DE SÃO PAULO****GABINETE DO PREFEITO****OFÍCIO AO LEGISLATIVO****Ofício ATL SEI nº 100314329**

Reportando-me ao Ofício acima referenciado, em atenção ao Requerimento RDS nº 39/2023, de autoria do Vereador Rubinho Nunes, restituo-lhe o presente instruído com cópia das informações prestadas pelo Departamento de Zeladoria Urbana (DZU), vinculado a Secretaria Municipal das Subprefeituras (SMSUB), a respeito da Operação Tapa-Buraco, diante da noticiada precariedade das condições do asfalto da Rua Campeadores, altura do nº 180 - Jardim Santa Emília.

**PROCESSO 6010.2023/0000200-9****Informação SMSUB/DZU/GAB Nº 091058041****À PREF/CASA CIVIL/ATL****Sra. Chefe de Gabinete****À SMSUB/GAB****Sra. Chefe de Gabinete****INTERESSADO:** Câmara Municipal de São Paulo/Vereador Rubinho Nunes.**ASSUNTO:** Ofício SGP-23 nº 34/2023 - Requerimento RDS nº 39/2023. Solicitação de informações a respeito da Operação Tapa-Buraco, diante da noticiada precariedade das condições do asfalto da Rua Campeadores, altura do nº 180 - Jardim Santa Emília.

Informamos que o serviço de Tapa-buraco na Rua Campeadores, altura do nº 180 - Jardim Santa Emília foi realizado, conforme fotos encarta

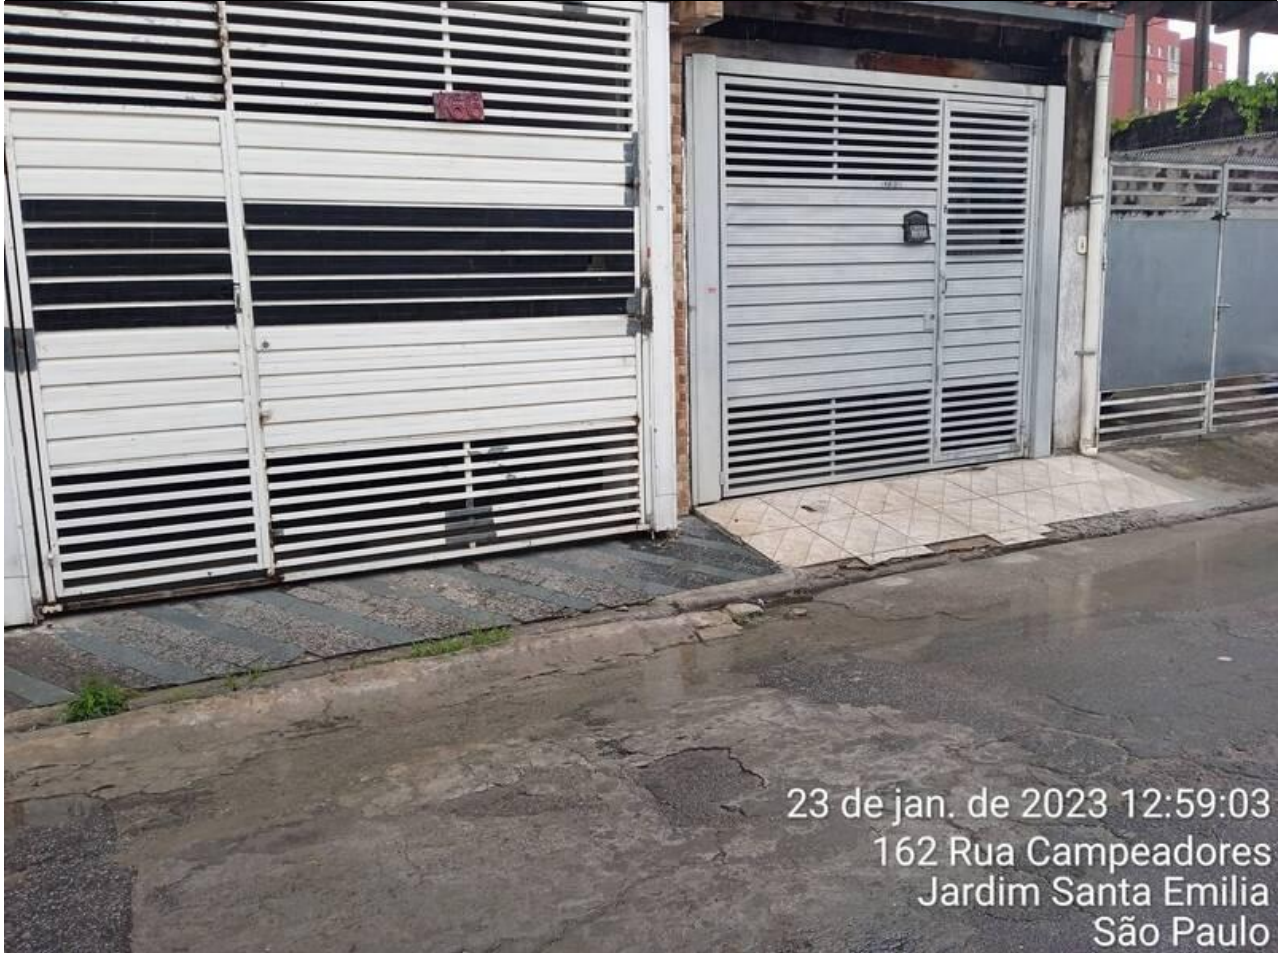
1 | Inspeção: Item de OS RECORTE Origem: 6608900 - (Foto Capturada Em: 23/01/23 13:31, Por: mxintadm)

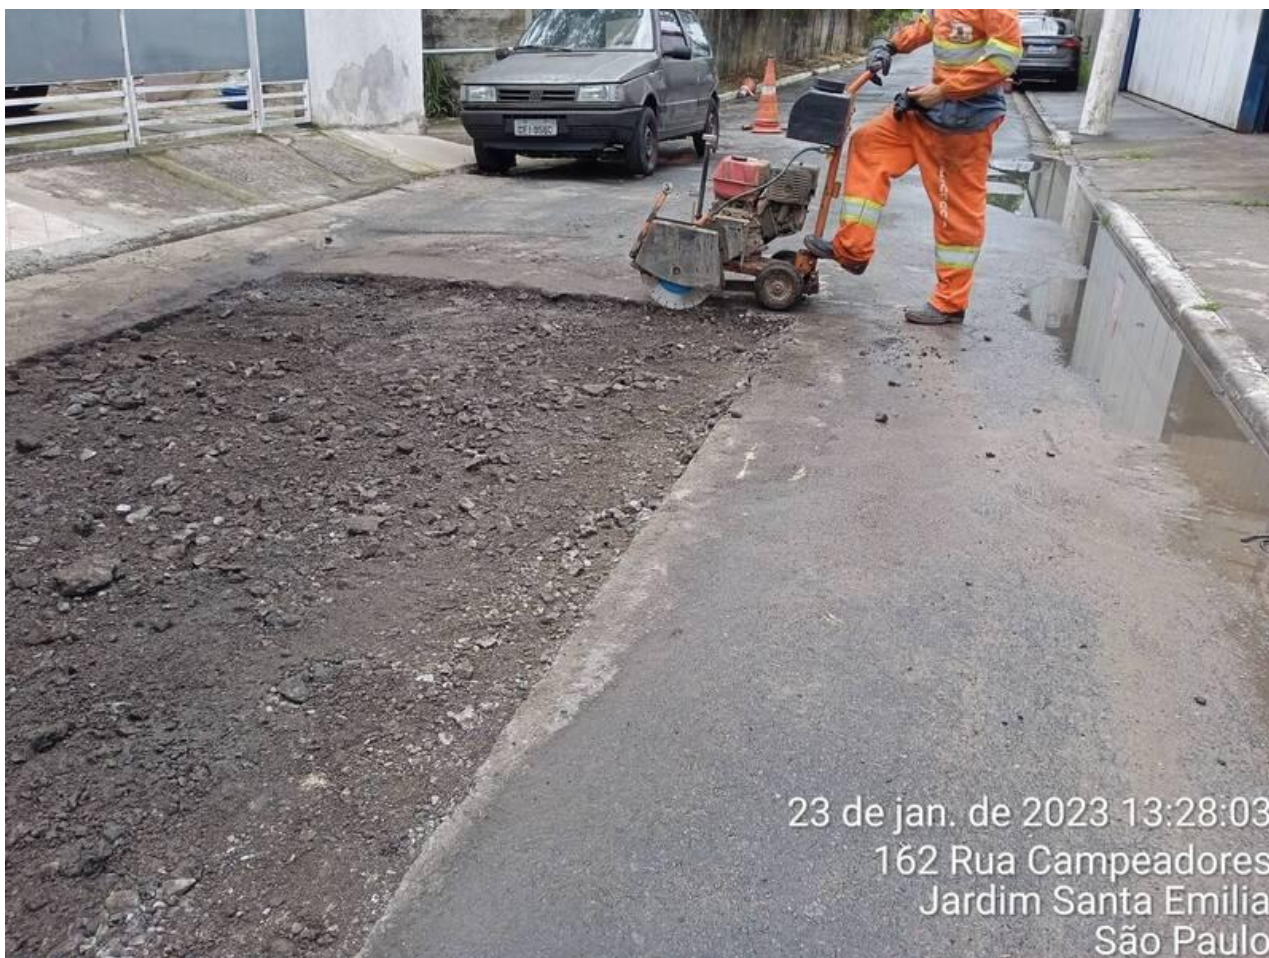
3 | RECORTE → Fresadora e serra clipper: Item de OS RECORTE Origem: 6608900 - (Foto Capturada Em: 23/01/23 13:31, Por: mxintadm)

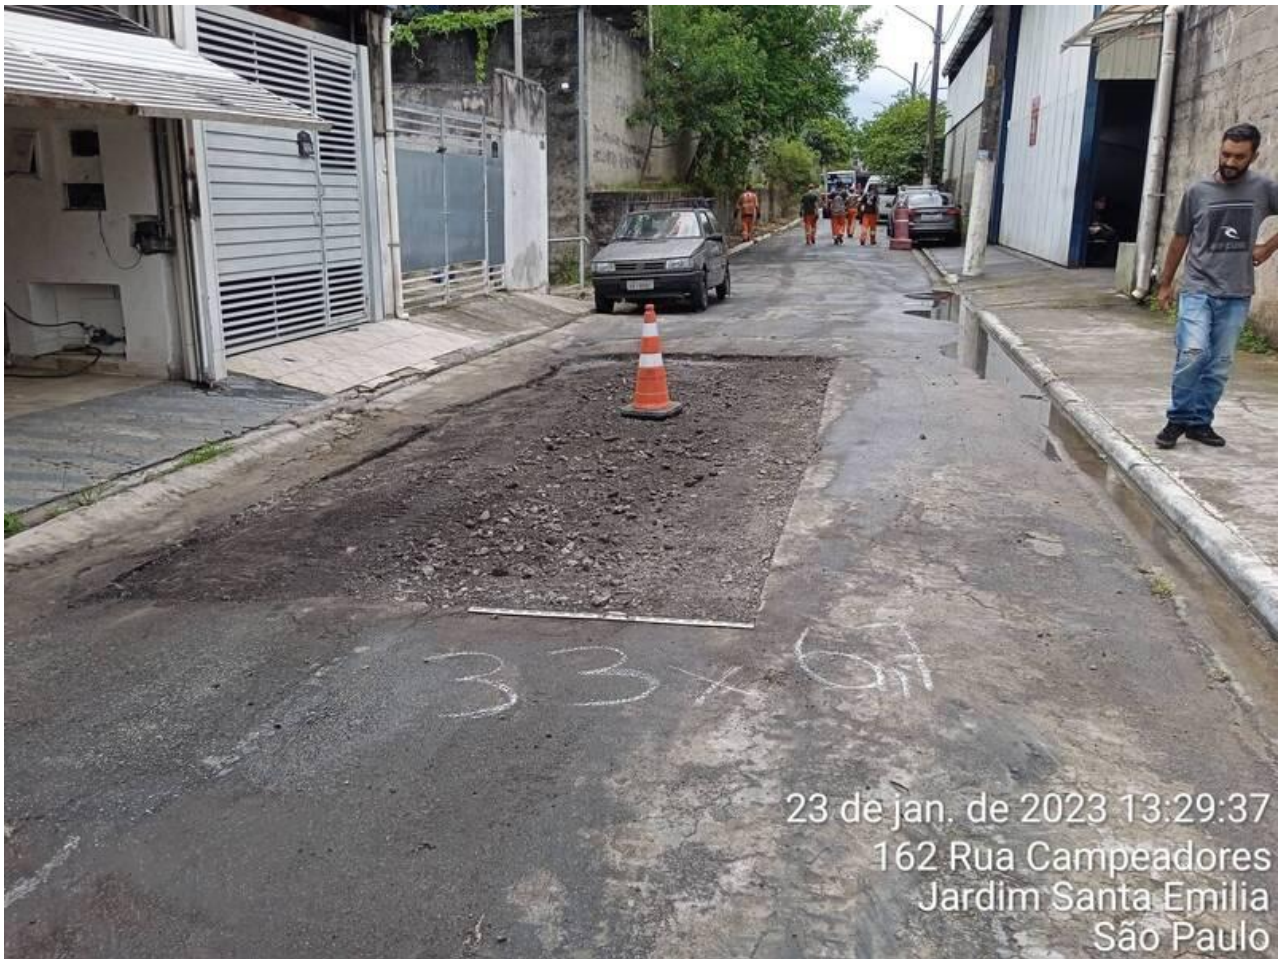
4 | **RECORTE** → Limpeza da caixa com a trena de 1m, após a serra clipper: Item de OS **RECORTE** Origem: 6608900 -  
(Foto Capturada Em: 23/01/23 13:31, Por: mxintadm)

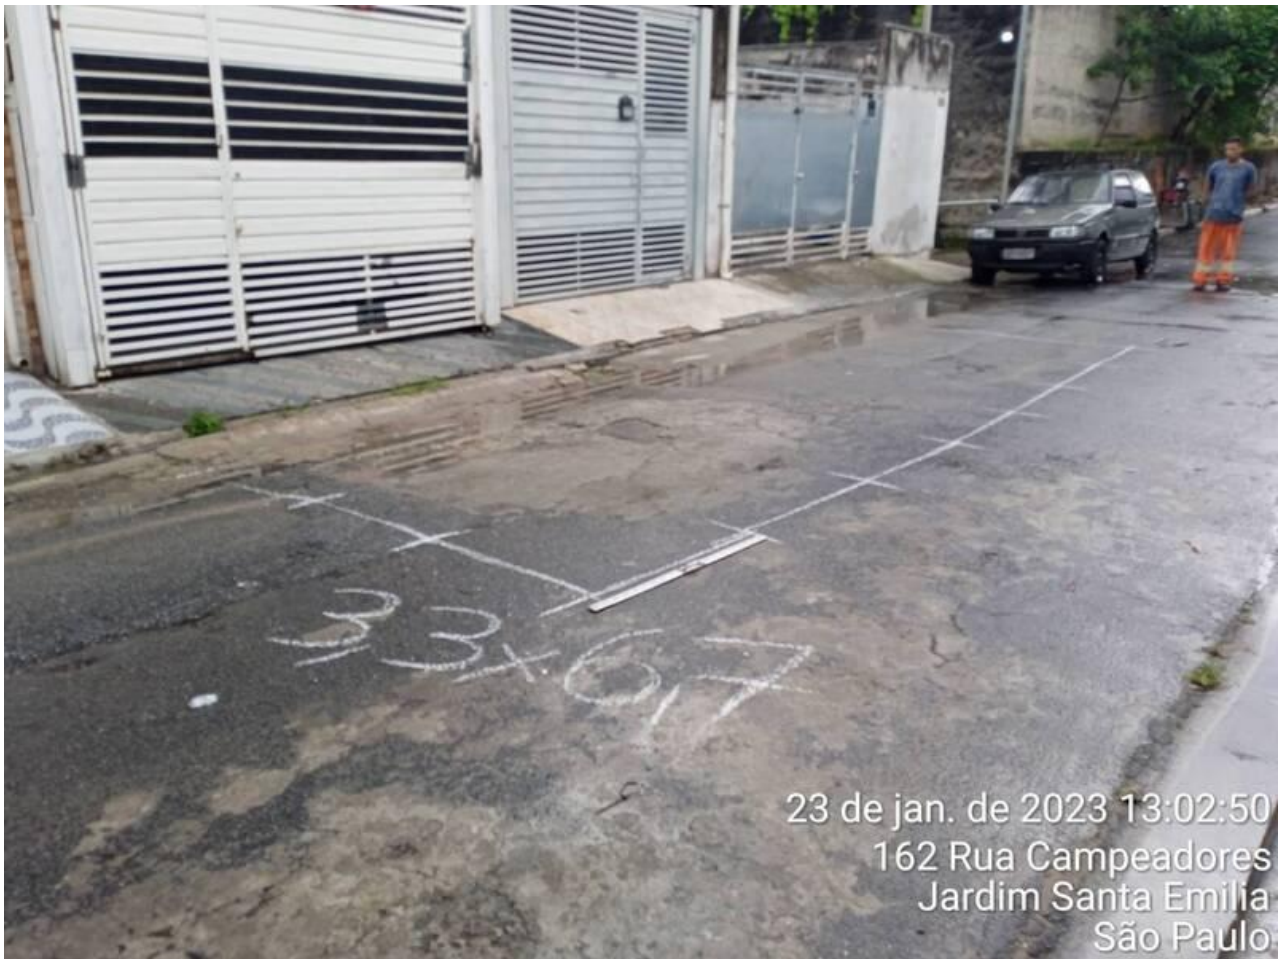
5 | Demarcação da caixa: Item de OS RECORTE Origem: 6608900 - (Foto Capturada Em: 23/01/23 13:31, Por: mxintadm)

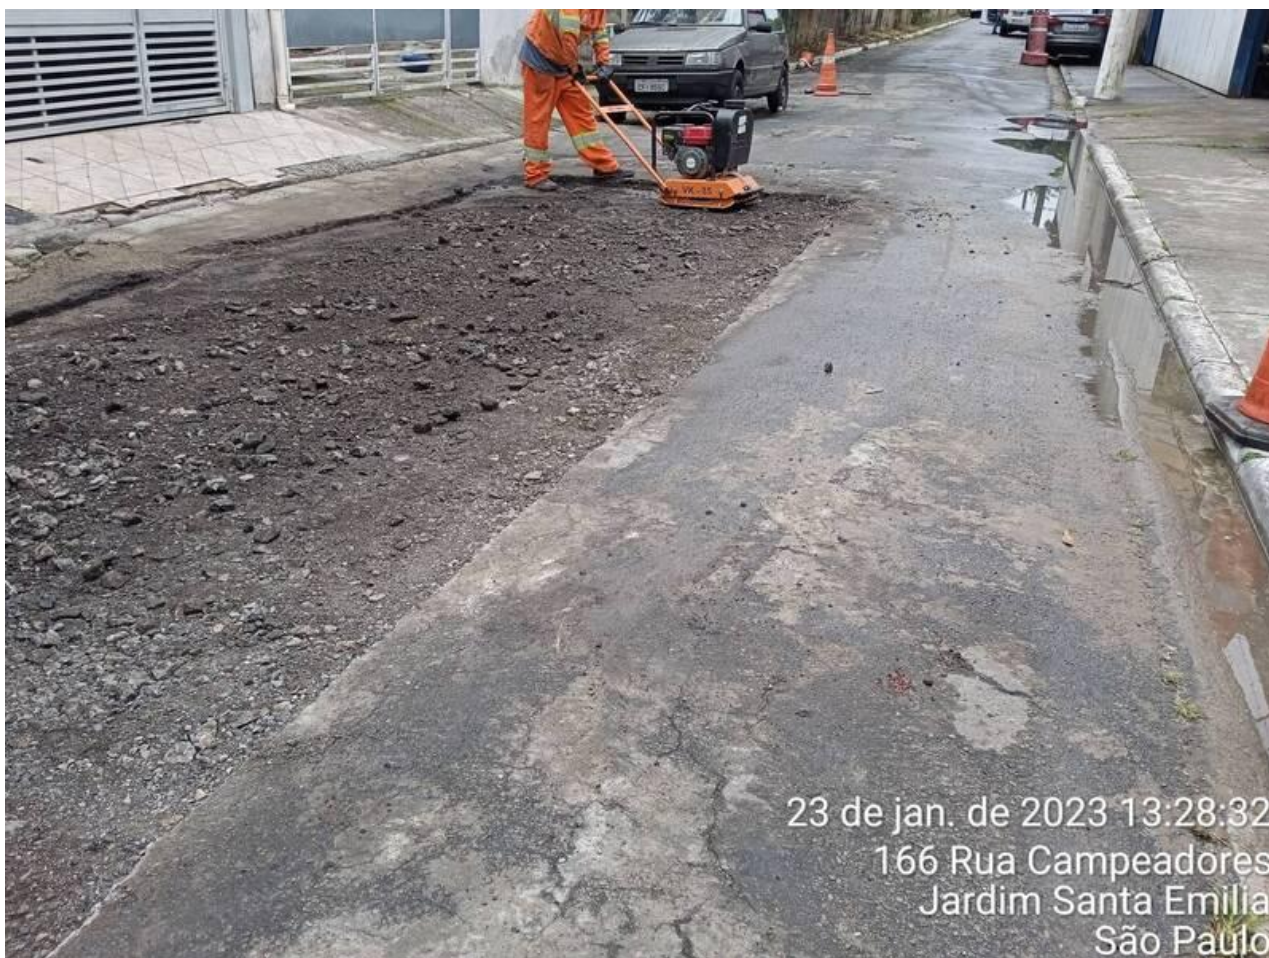
6 | Demarcação da caixa: Item de OS RECORTE Origem: 6608900 - (Foto Capturada Em: 23/01/23 13:31, Por: mxintadm)

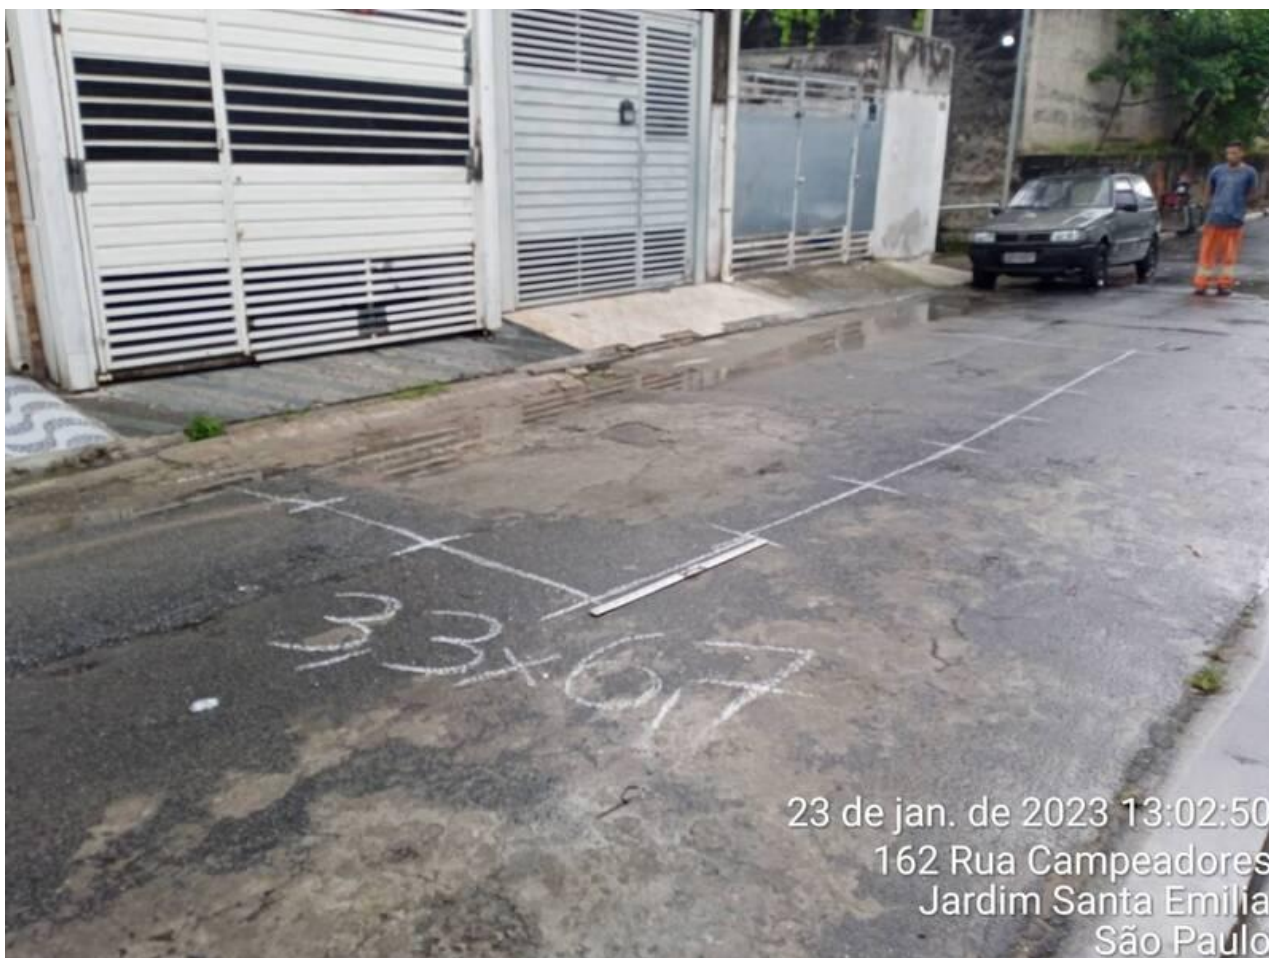
8 | Demarcação da caixa: Item de OS RECORTE Origem: 6608900 - (Foto Capturada Em: 08/03/23 12:59, Por: mxintadm)

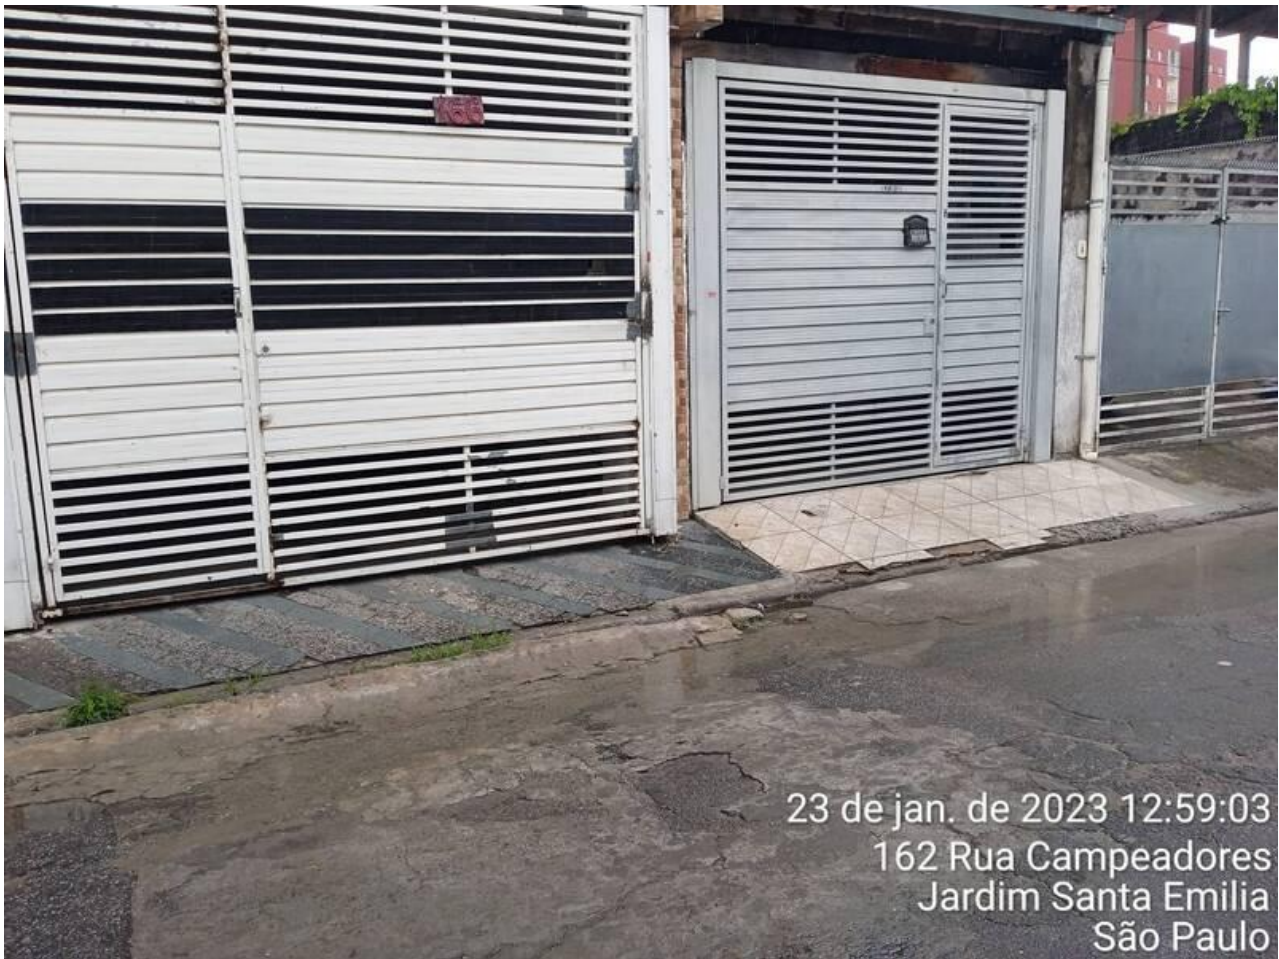
9 | Inspeção: Item de OS RECORTE Origem: 6608900 - (Foto Capturada Em: 08/03/23 12:59, Por: mxintadm)

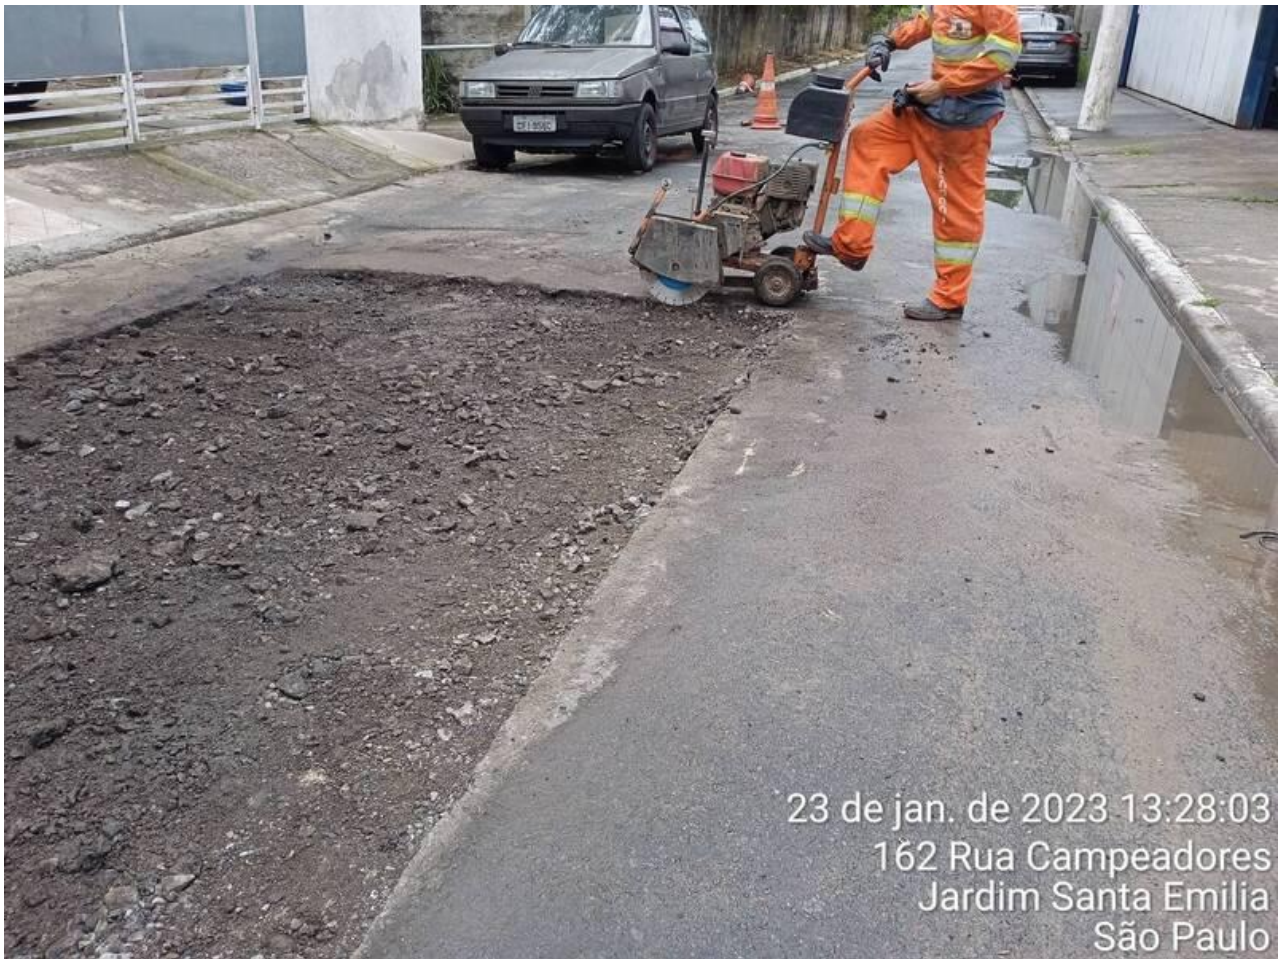
10 | RECORTE → Fresadora e serra clipper: Item de OS RECORTE Origem: 6608900 - (Foto Capturada Em: 08/03/23 12:59, Por: mxintadm)

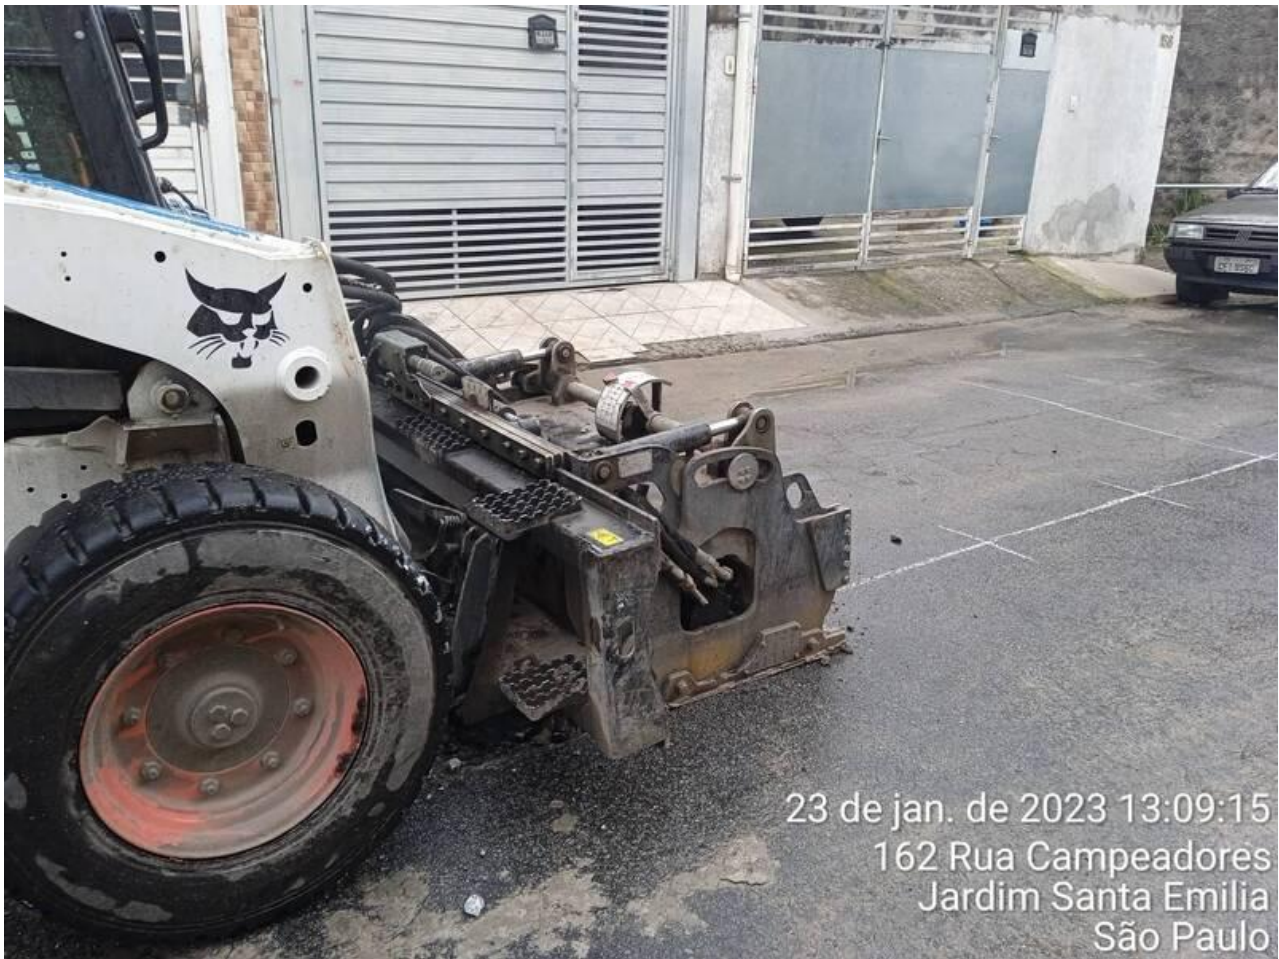
11 | RECORTE → Fresadora e serra clipper: Item de OS RECORTE Origem: 6608900 - (Foto Capturada Em: 08/03/23 12:59, Por: mxintadm)

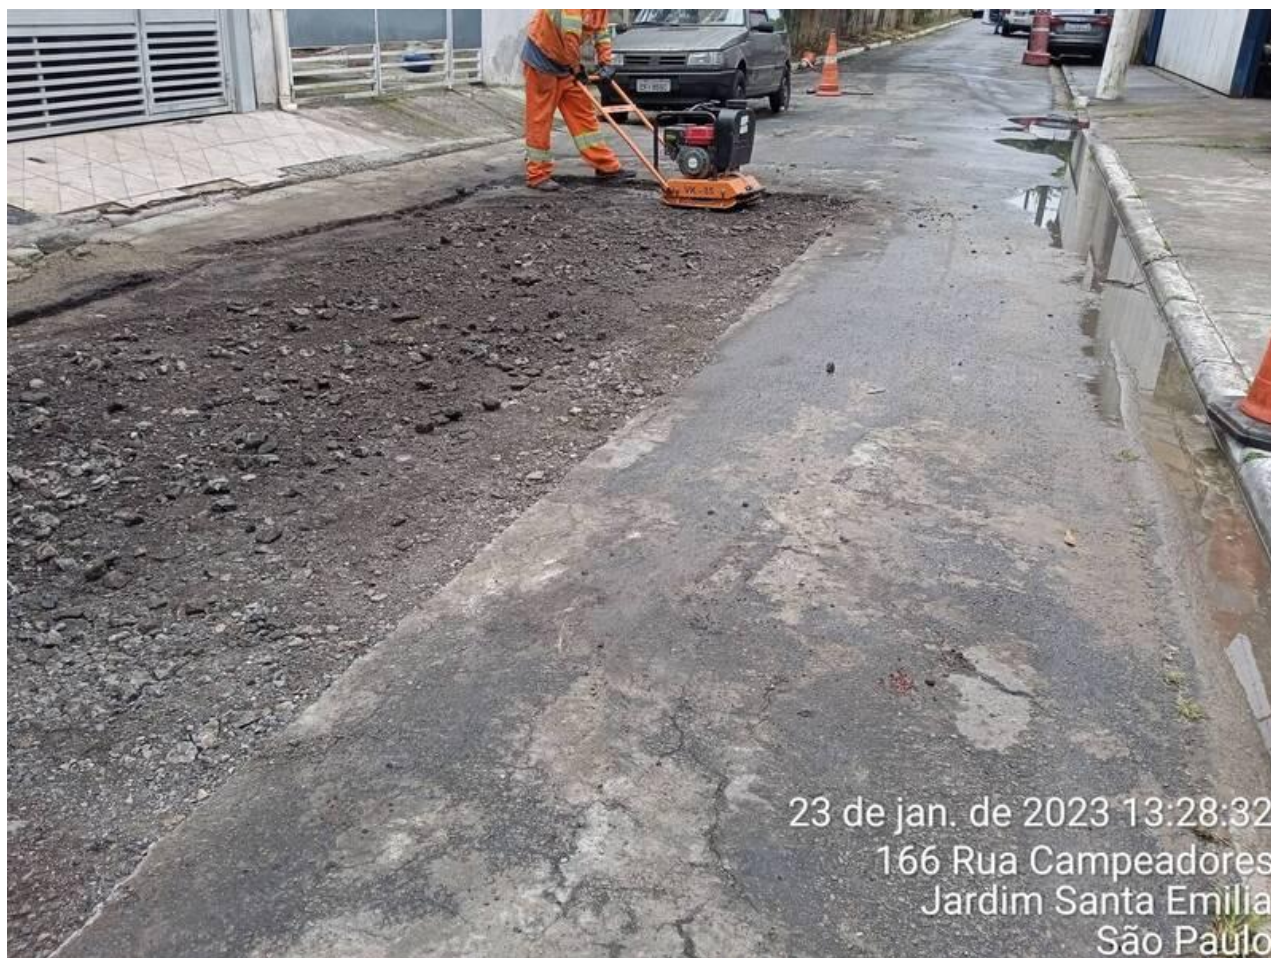
12 | Demarcação da caixa: Item de OS RECORTE Origem: 6608900 - (Foto Capturada Em: 08/03/23 12:59, Por: mxintadm)

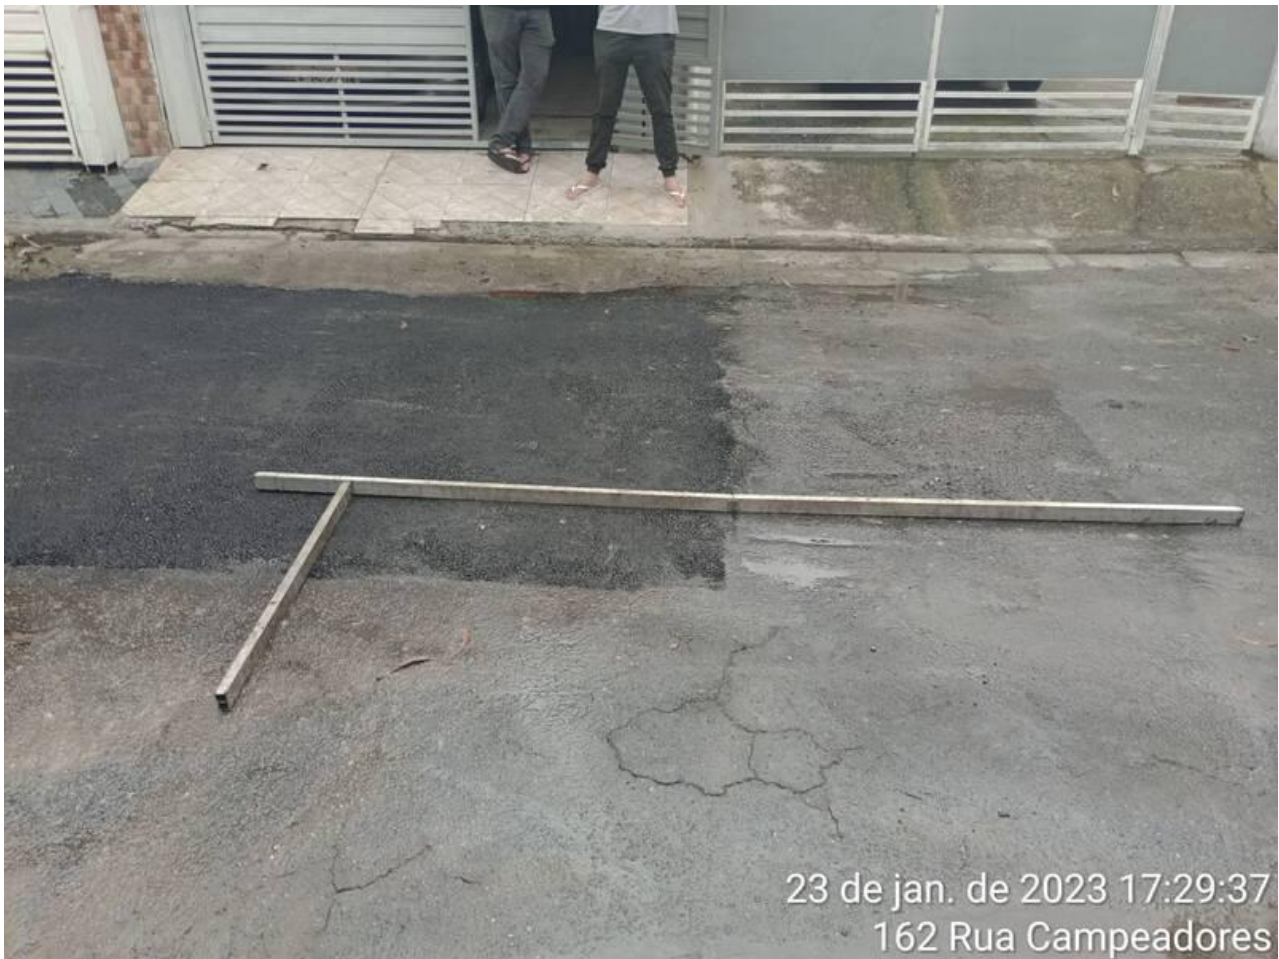
1 | ACABAMENTO → Nível com régua após caixa pronta: Item de OS APLICAÇÃO DE MASSA Origem: 6608901 - (Foto Capturada Em: 26/01/23 08:56, Por: mxintadm)

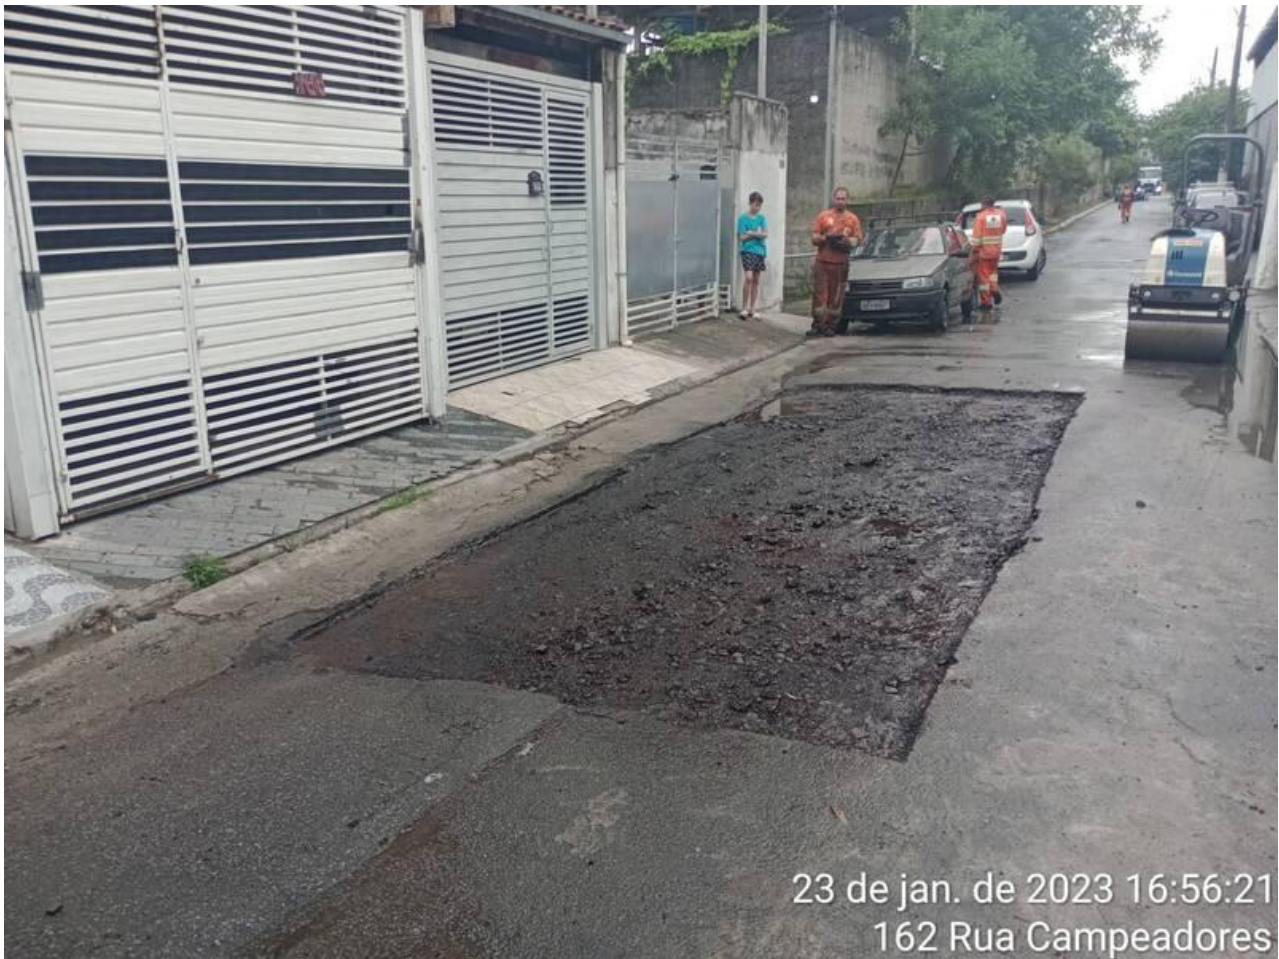
2 | **APLICAÇÃO** → Aplicação da Emulsão: Item de OS **APLICAÇÃO DE MASSA** Origem: 6608901 - (Foto Capturada Em: 26/01/23 08:56, Por: mxintadm)

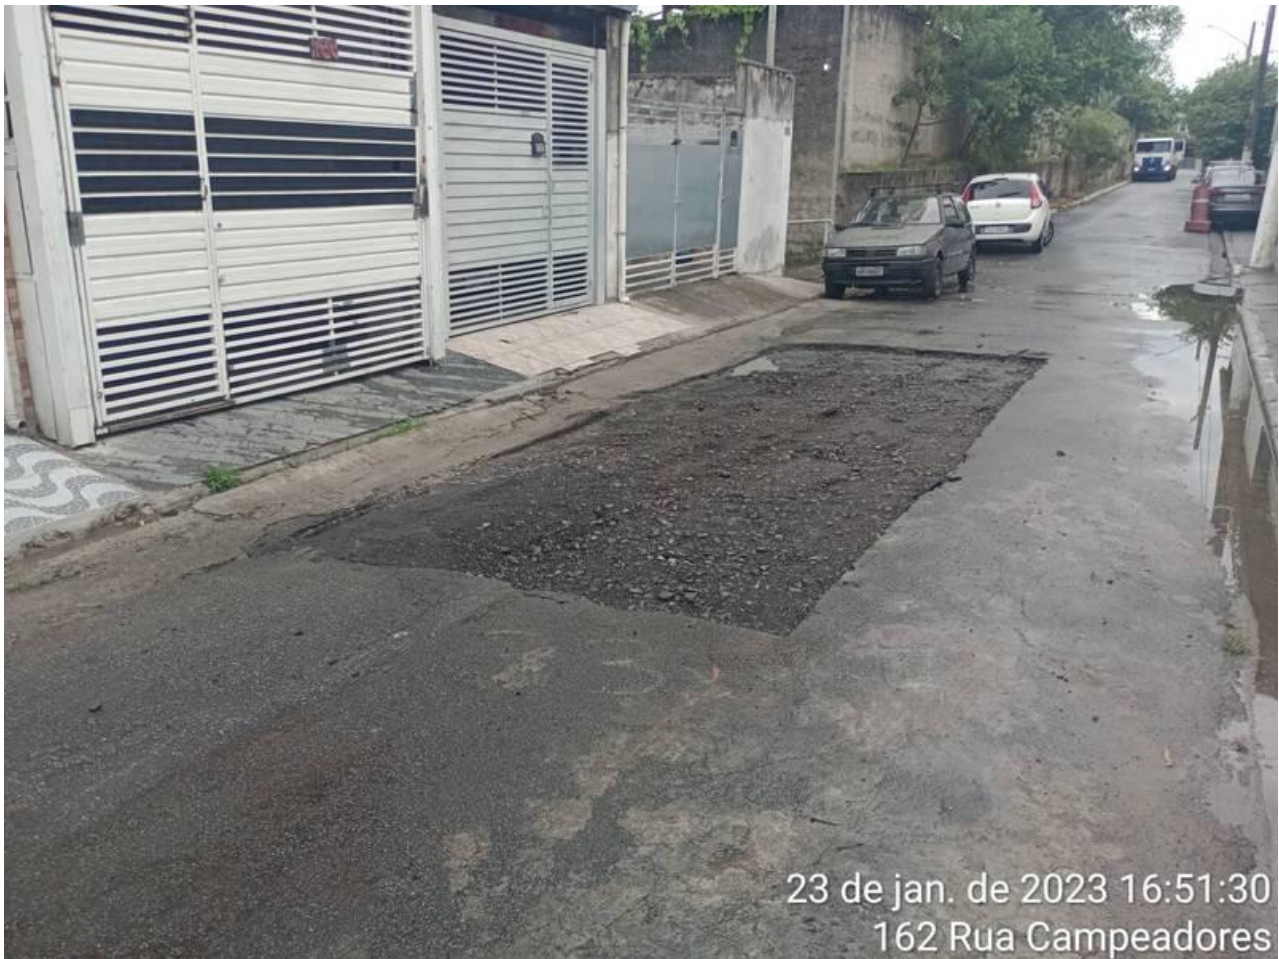
6 | COMPACTAÇÃO → Base: Item de OS APLICAÇÃO DE MASSA Origem: 6608901 - (Foto Capturada Em: 26/01/23 08:56, Por: mxintadm)

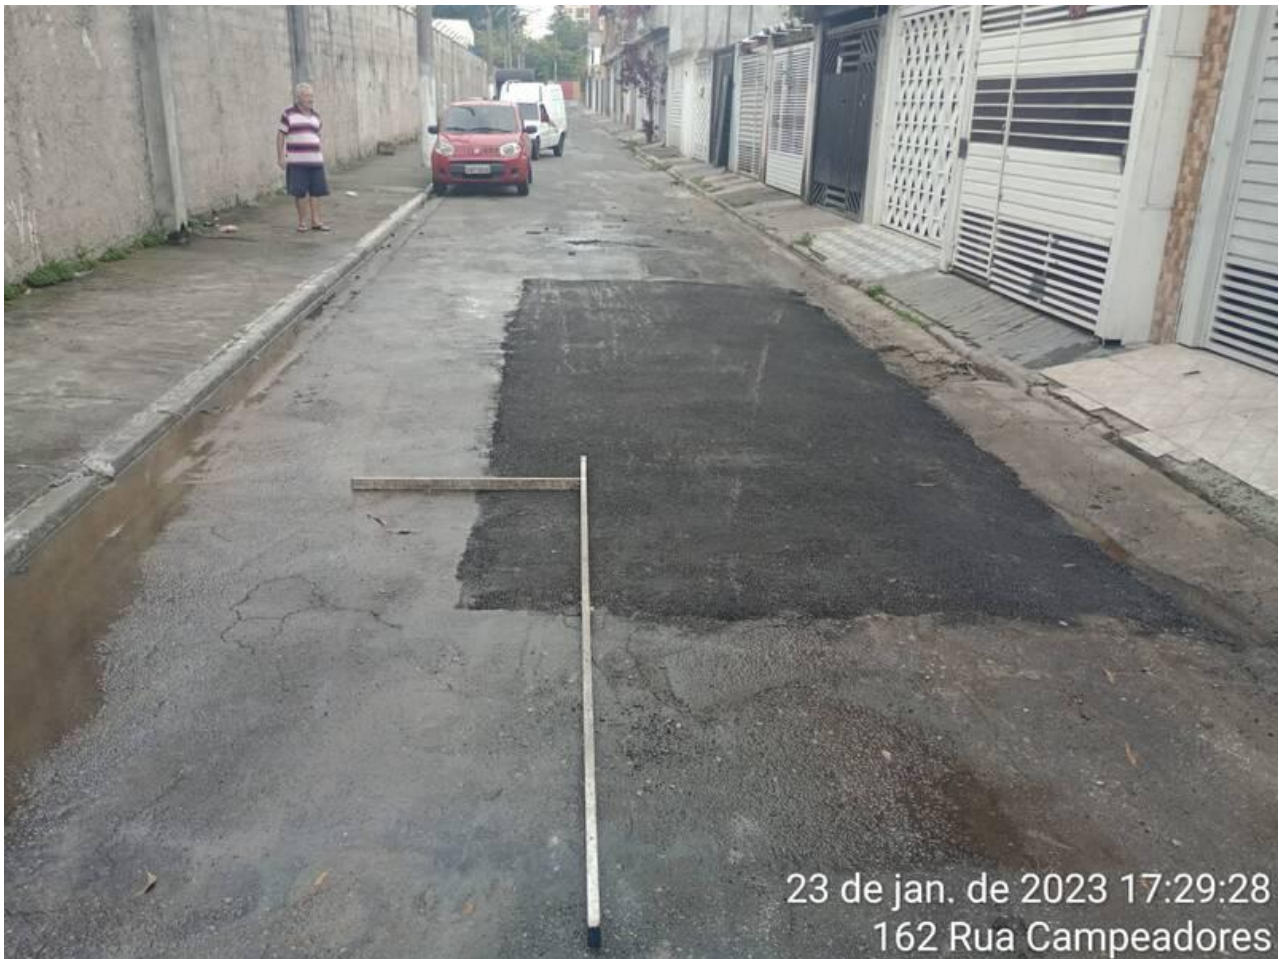
8 | **ACABAMENTO** → Nível com régua após caixa pronta: Item de OS **APLICAÇÃO DE MASSA** Origem: 6608901 - (Foto Capturada Em: 26/01/23 08:56, Por: mxintadm)

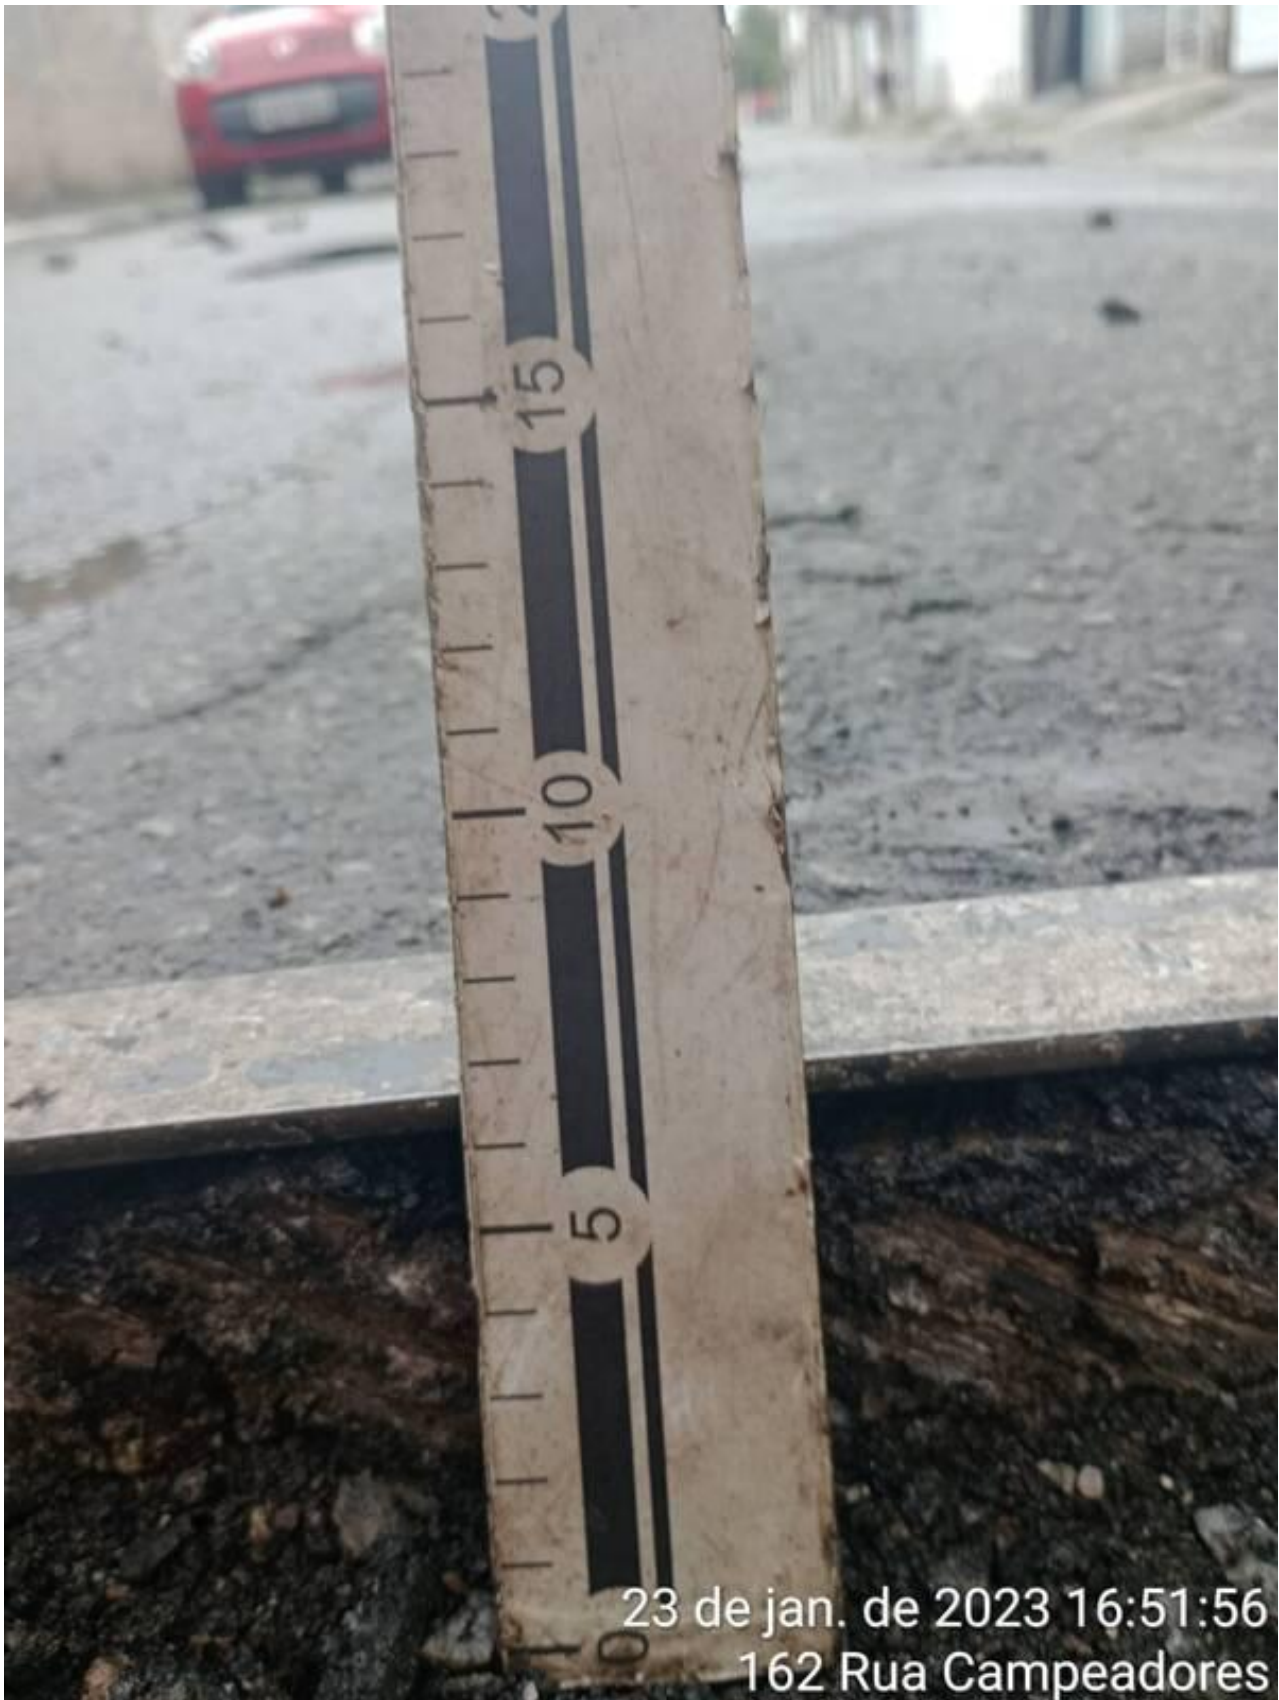
9 | PROFUNDIDADE → Registro da profundidade mais funda da caixa com uso da trena: Item de OS APLICAÇÃO DE MASSA Origem: 6608901 - (Foto Capturada Em: 26/01/23 08:56, Por: mxintadm)

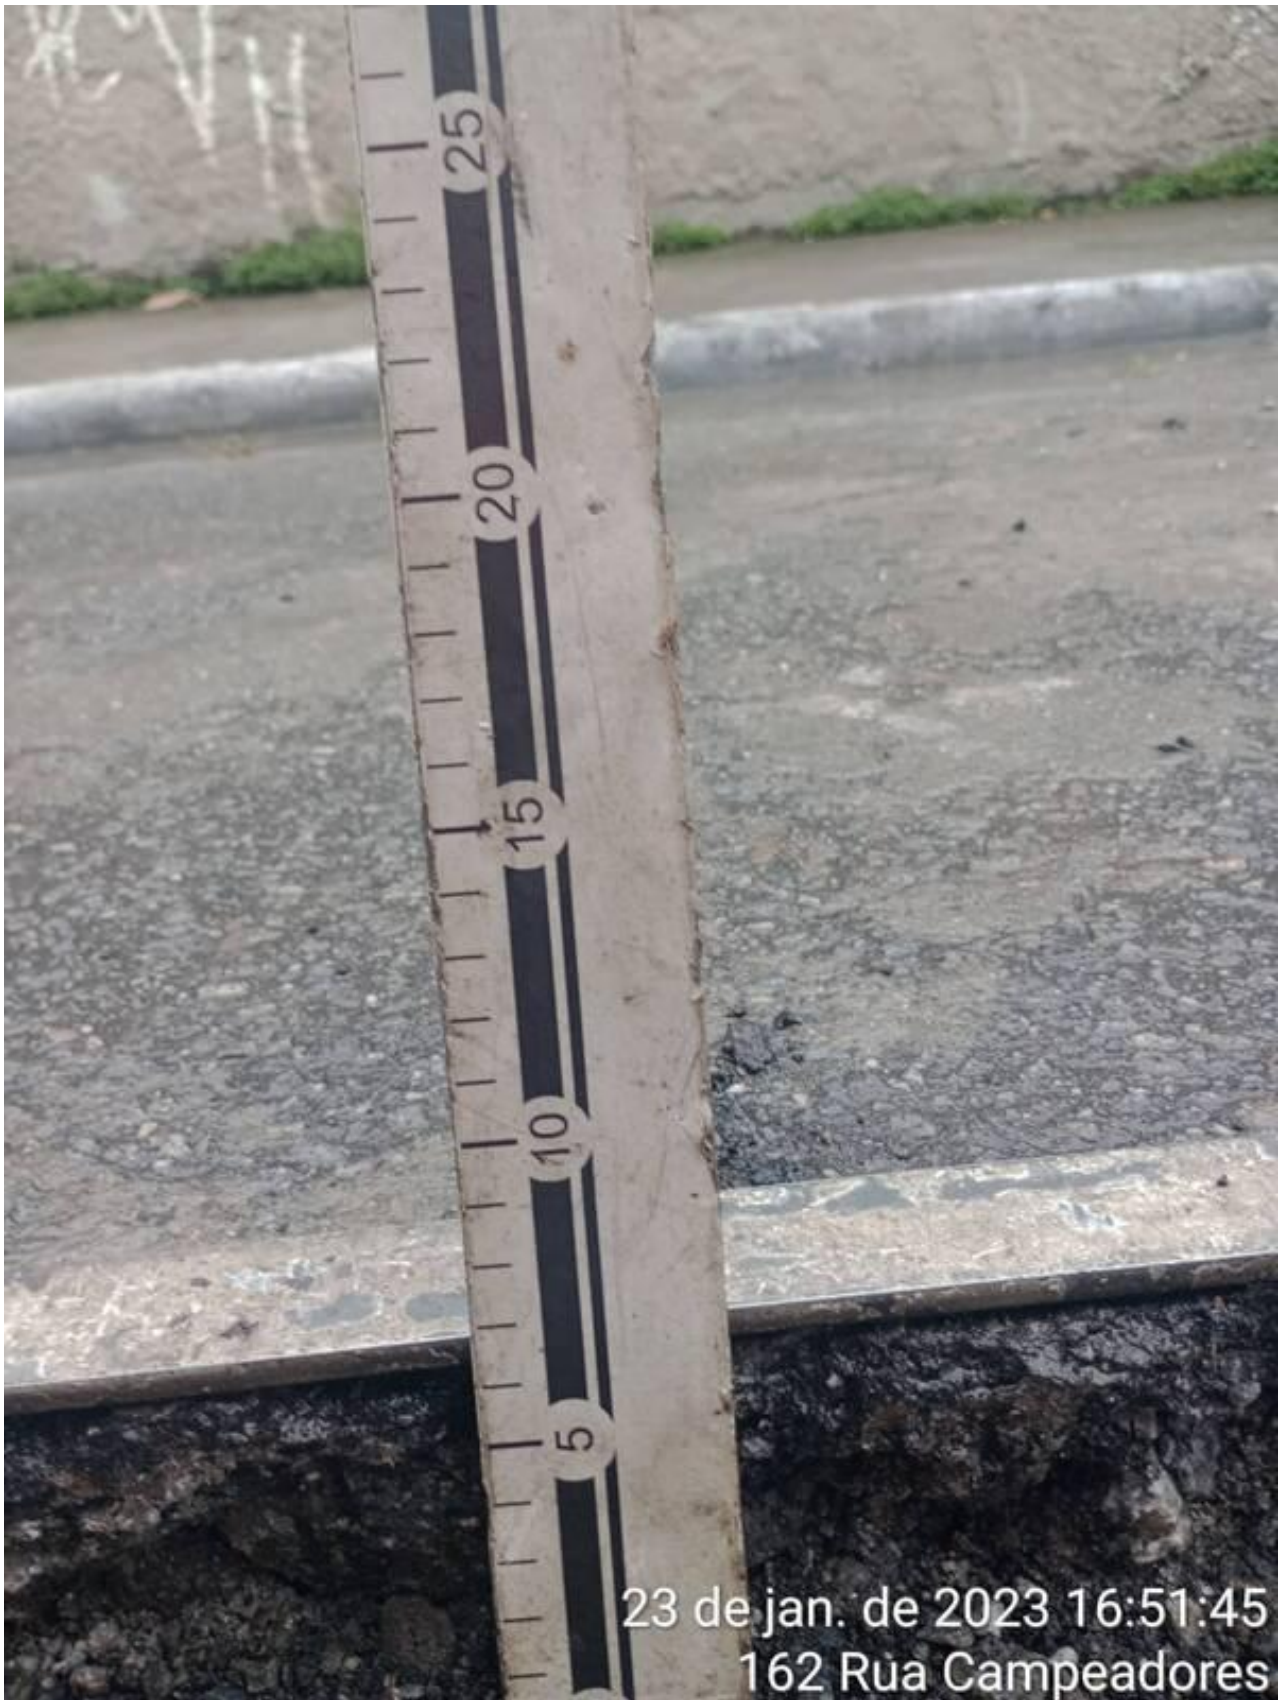
11 | PROFUNDIDADE → Registro da profundidade mais rasa da caixa com uso da trena: Item de OS APLICAÇÃO DE MASSA Origem: 6608901 - (Foto Capturada Em: 26/01/23 08:56, Por: mxintadm)
