**PREFEITURA DO MUNICÍPIO DE SÃO PAULO****GABINETE DO PREFEITO****OFÍCIO AO LEGISLATIVO****Ofício ATL SEI nº 100314329**

Reportando-me ao Ofício acima referenciado, em atenção ao Requerimento RDS nº 39/2023, de autoria do Vereador Rubinho Nunes, restituo-lhe o presente instruído com cópia das informações prestadas pelo Departamento de Zeladoria Urbana (DZU), vinculado a Secretaria Municipal das Subprefeituras (SMSUB), a respeito da Operação Tapa-Buraco, diante da noticiada precariedade das condições do asfalto da Rua Campeadores, altura do nº 180 - Jardim Santa Emília.

**PROCESSO 6010.2023/0000200-9****Informação SMSUB/DZU/GAB Nº 091058041****À PREF/CASA CIVIL/ATL****Sra. Chefe de Gabinete****À SMSUB/GAB****Sra. Chefe de Gabinete****INTERESSADO:** Câmara Municipal de São Paulo/Vereador Rubinho Nunes.**ASSUNTO:** Ofício SGP-23 nº 34/2023 - Requerimento RDS nº 39/2023. Solicitação de informações a respeito da Operação Tapa-Buraco, diante da noticiada precariedade das condições do asfalto da Rua Campeadores, altura do nº 180 - Jardim Santa Emília.

Informamos que o serviço de Tapa-buraco na Rua Campeadores, altura do nº 180 - Jardim Santa Emília foi realizado, conforme fotos encarta

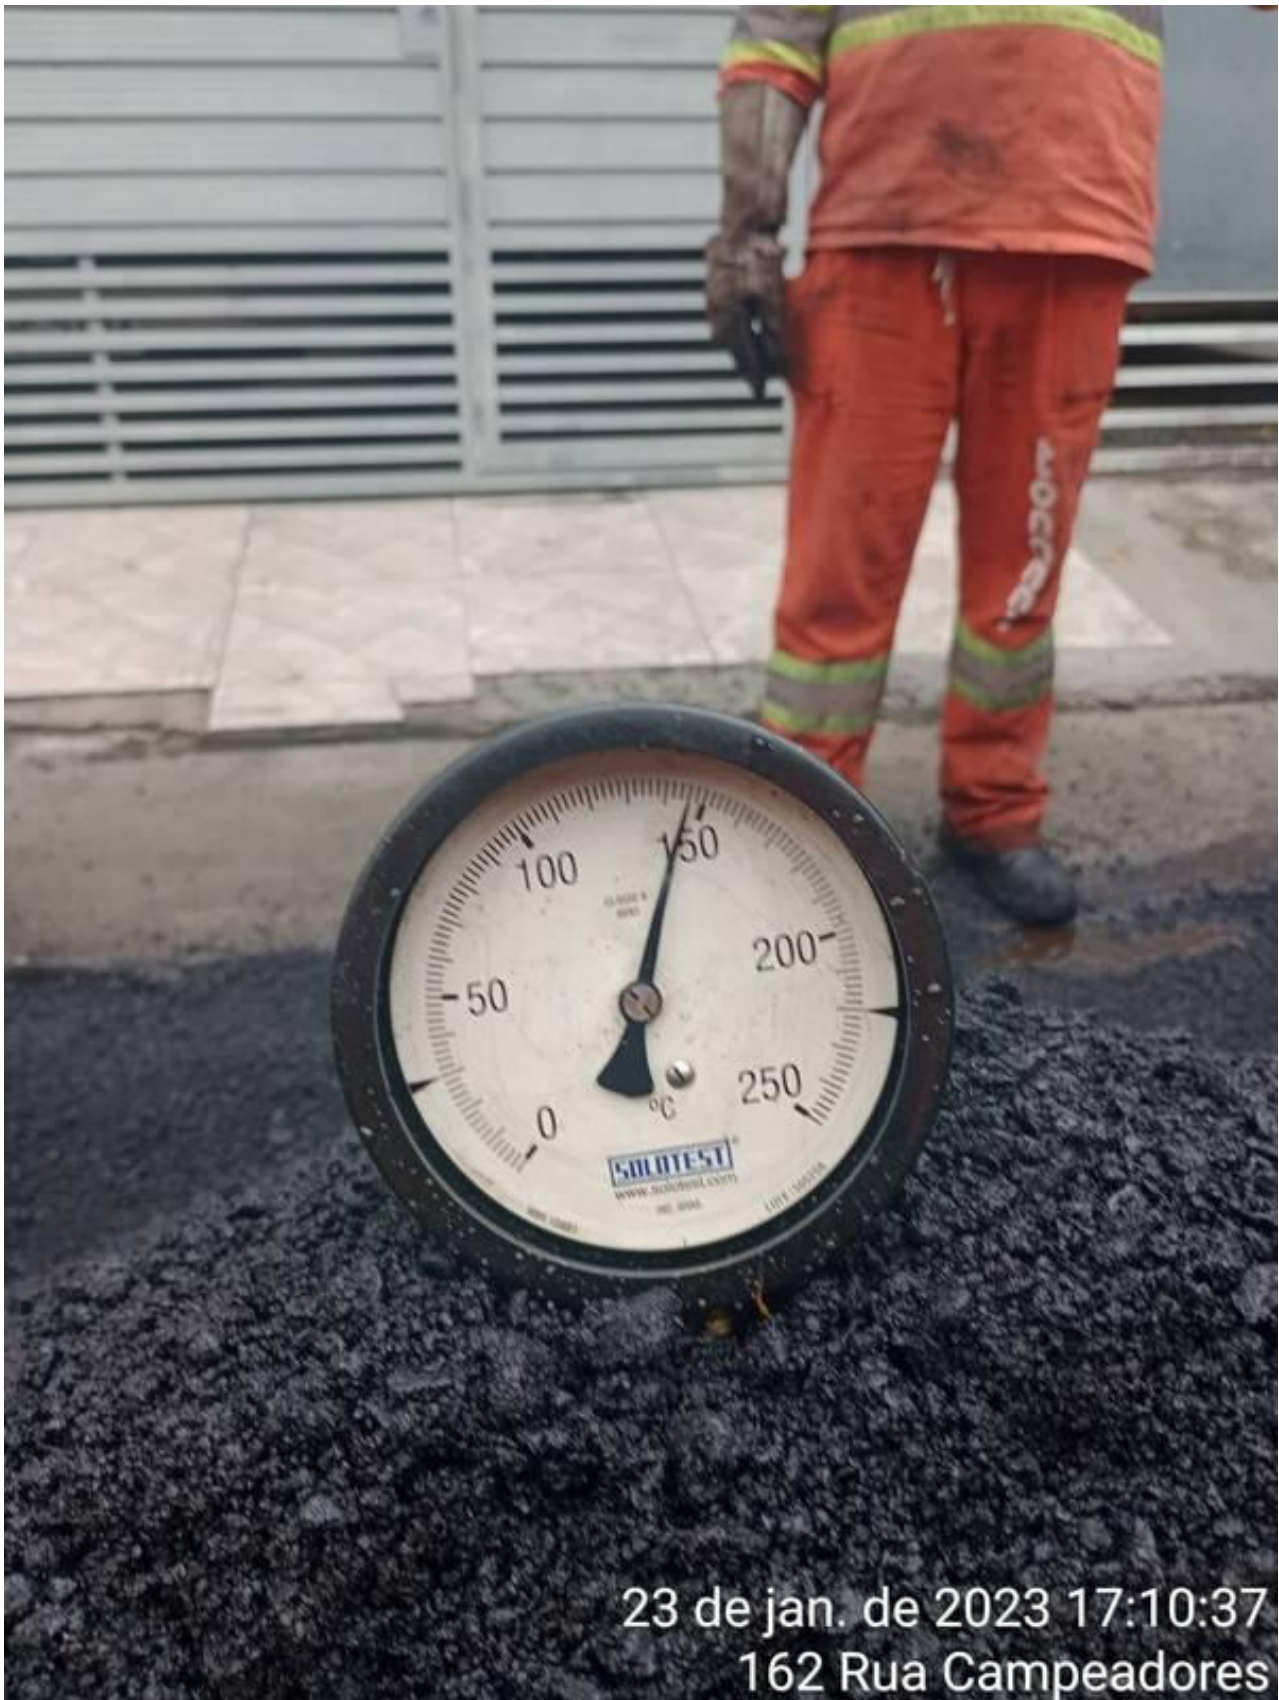
20 | **APLICAÇÃO** → Aplicação Massa Asfáltica (haste): Item de OS **APLICAÇÃO DE MASSA** Origem: 6608901 - (Foto Capturada Em: 08/03/23 12:59, Por: mxintadm)
