**PREFEITURA DO MUNICÍPIO DE SÃO PAULO****GABINETE DO PREFEITO****OFÍCIO AO LEGISLATIVO****Ofício ATL SEI nº 101188445**

**PROCESSO 6010.2023/0000907-0****Informação SMSUB/DZU/GAB Nº 090762050****À SMSUB/GAB****Sra. Chefe de Gabinete****À PREF/CASA CIVIL/ATL****Sra. Chefe de Gabinete****INTERESSADO:** Câmara Municipal de São Paulo/Vereador Rubinho Nunes.

**ASSUNTO:** Ofícios SGP-23 nº 309/2023 e SGP-23 nº 312/2023 - Requerimentos RDS nº 485/2023 e RDS nº 488/2023. Solicitação de informações e providências a respeito do recapeamento na Rua Ushikichi Kamiya - Jardim Fontalis, que apresenta condições precárias de tráfego com diversos buracos e desgastes ao longo da via.

## Execução do Serviço

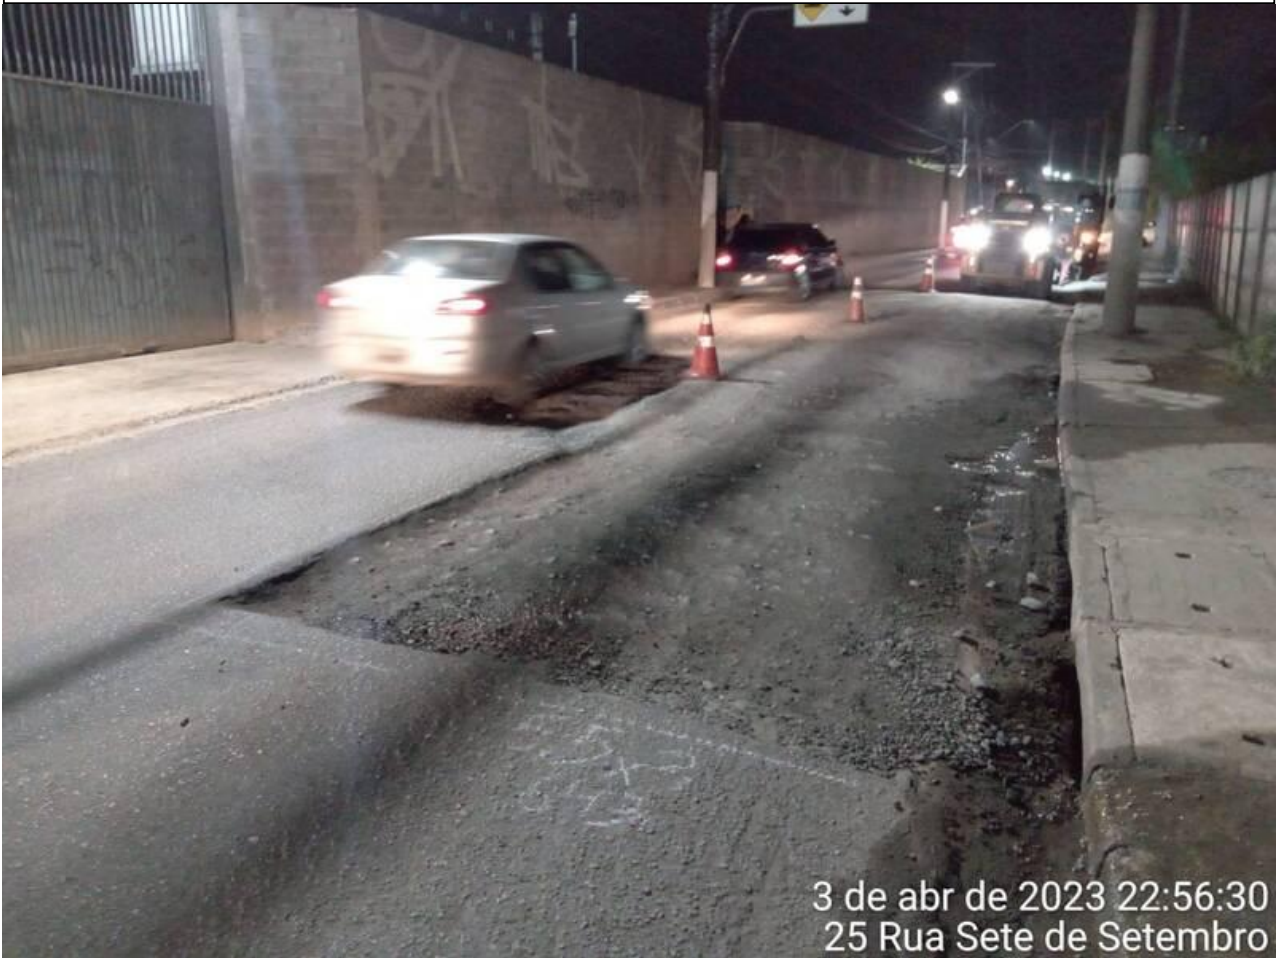
1 | Inspeção: Item de OS RECORTE DA CONCORDÂNCIA Origem: 6925499 - (Foto Capturada Em: 06/04/23 15:39, Por: mxintadm)

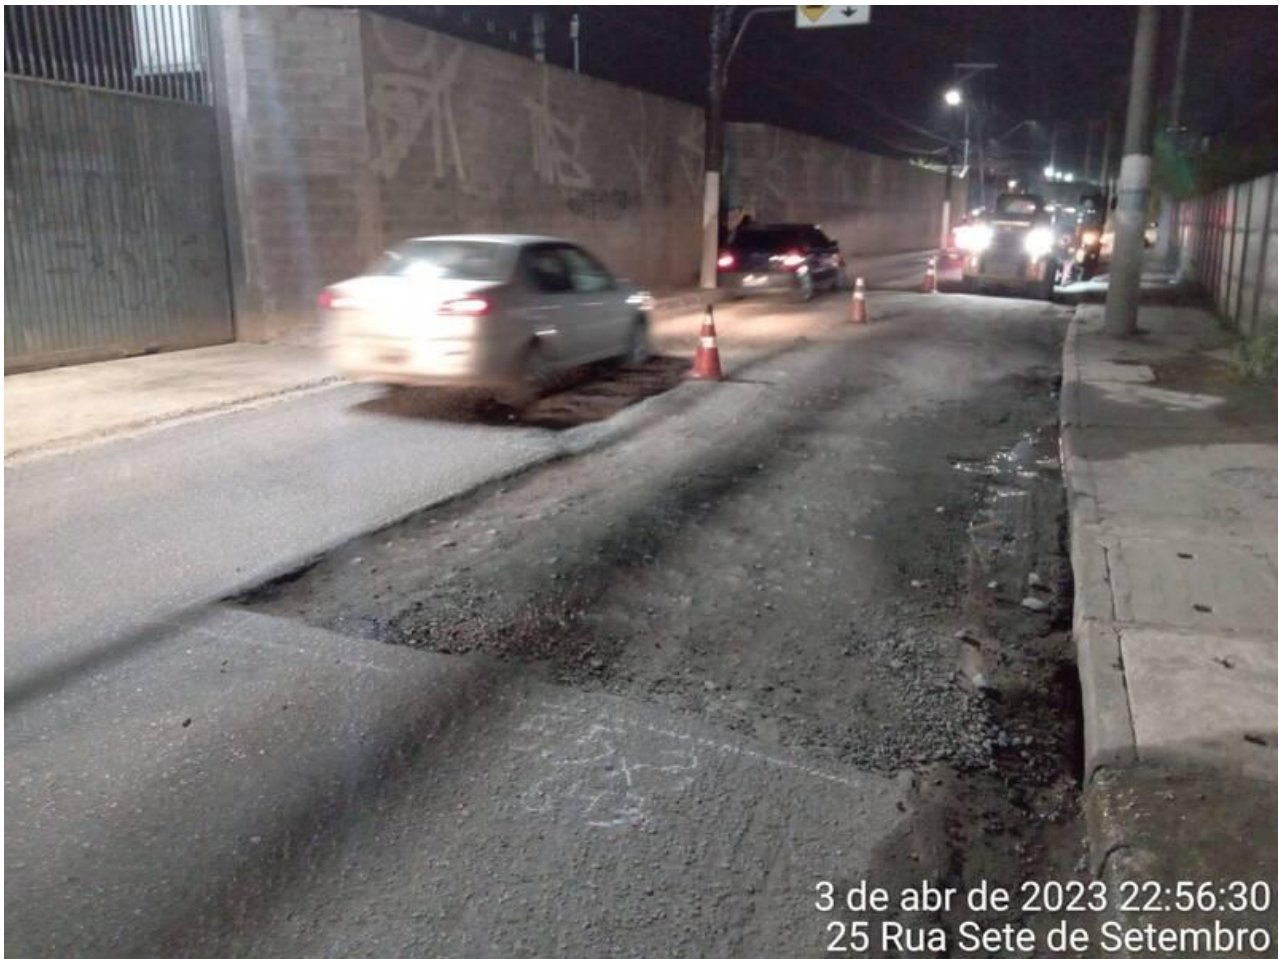
2 | Demarcação da caixa: Item de OS RECORTE DA CONCORDÂNCIA Origem: 6925499 - (Foto Capturada Em: 06/04/23 15:39, Por: mxintadm)

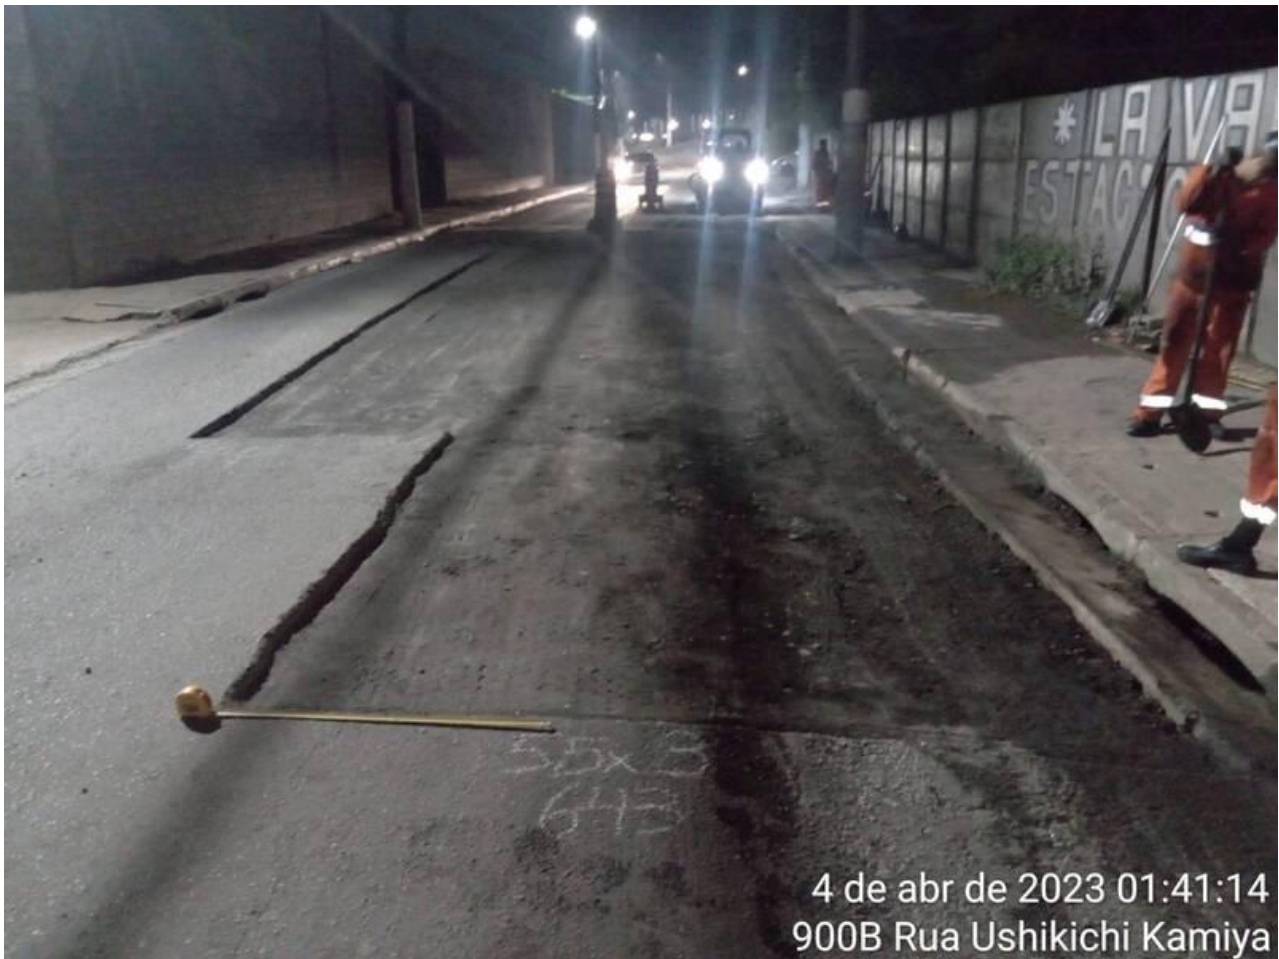
3 | RECORTE → Limpeza da caixa com a trena de 1m, após a serra clipper: Item de OS RECORTE DA CONCORDÂNCIA  
Origem: 6925499 - (Foto Capturada Em: 06/04/23 15:39, Por: mxintadm)

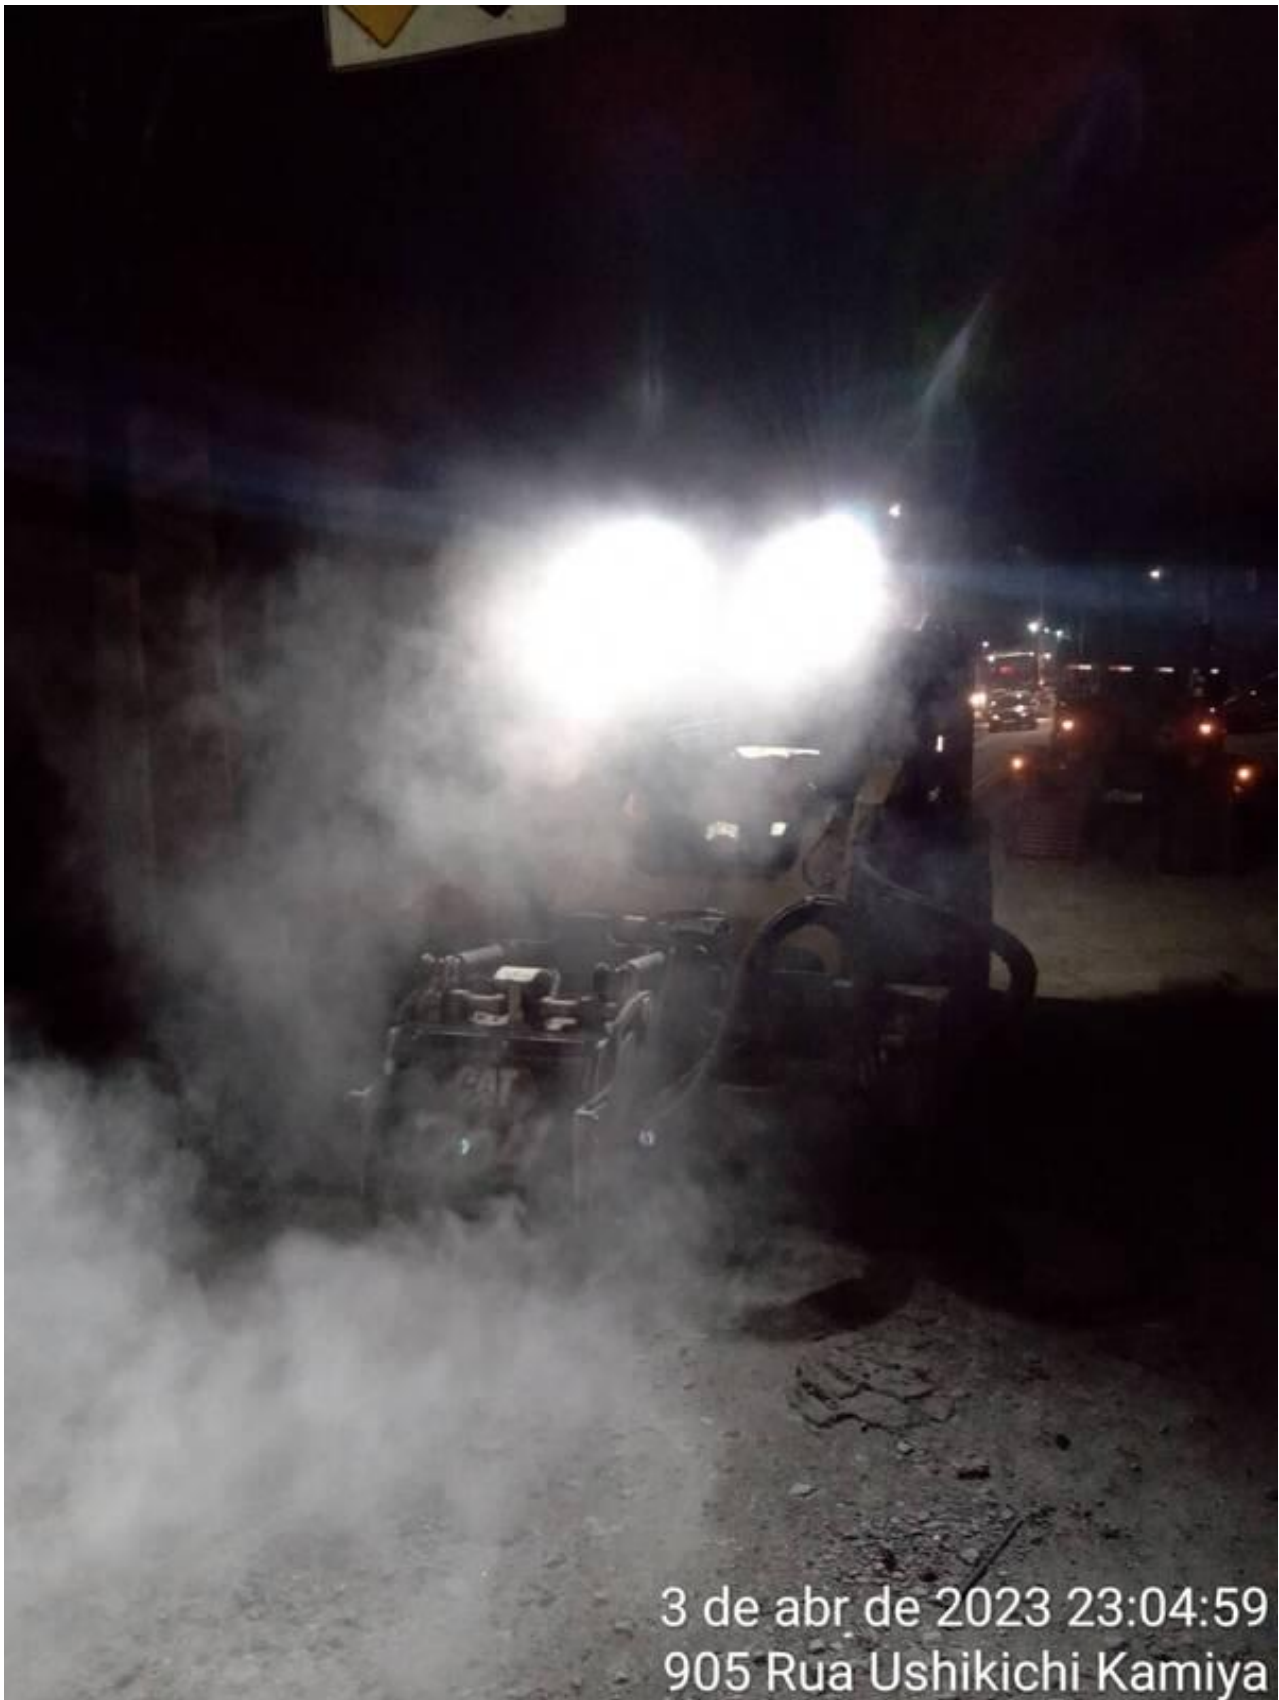
4 | RECORTE → Fresadora e serra clipper; Item de OS RECORTE DA CONCORDÂNCIA Origem: 6925499 - (Foto Capturada Em: 06/04/23 15:39, Por: mxintadm)

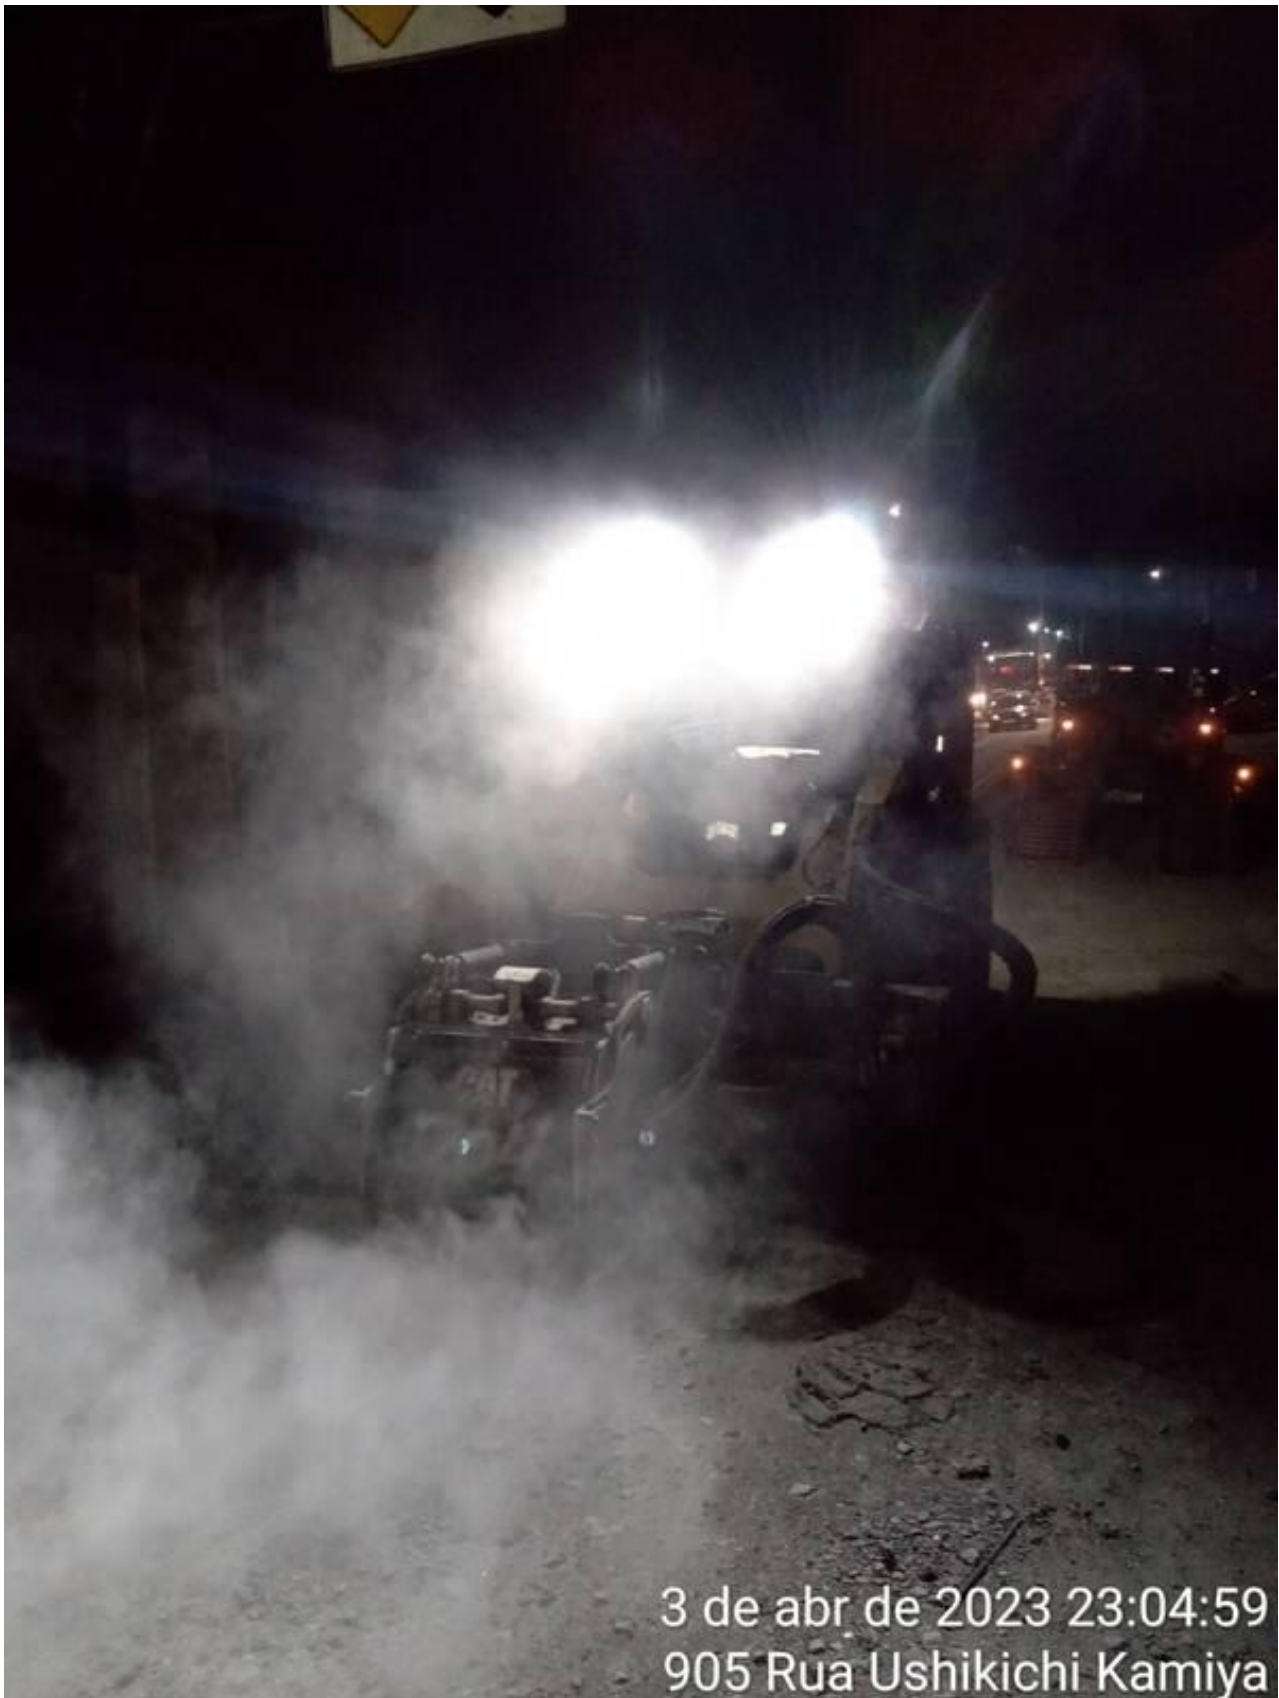
5 | RECORTE → Fresadora e serra clipper: Item de OS RECORTE DA CONCORDÂNCIA Origem: 6925499 - (Foto Capturada Em: 06/04/23 15:39, Por: mxintadm)

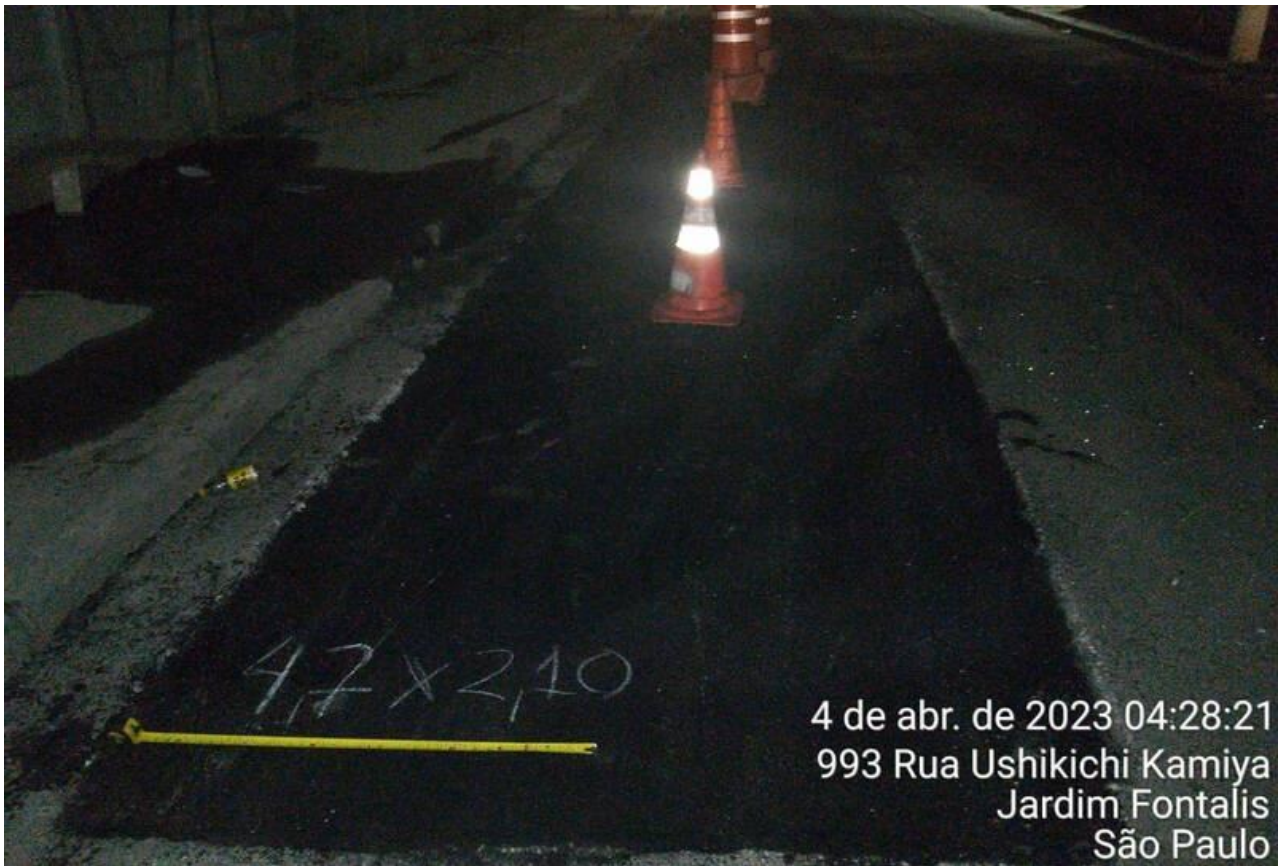
1 | RECORTE → Limpeza da caixa com a trena de 1m, após a serra clipper: Item de OS RECORTE DA CONCORDÂNCIA  
Origem: 6930307 - (Foto Capturada Em: 12/04/23 09:17, Por: mxintadm)

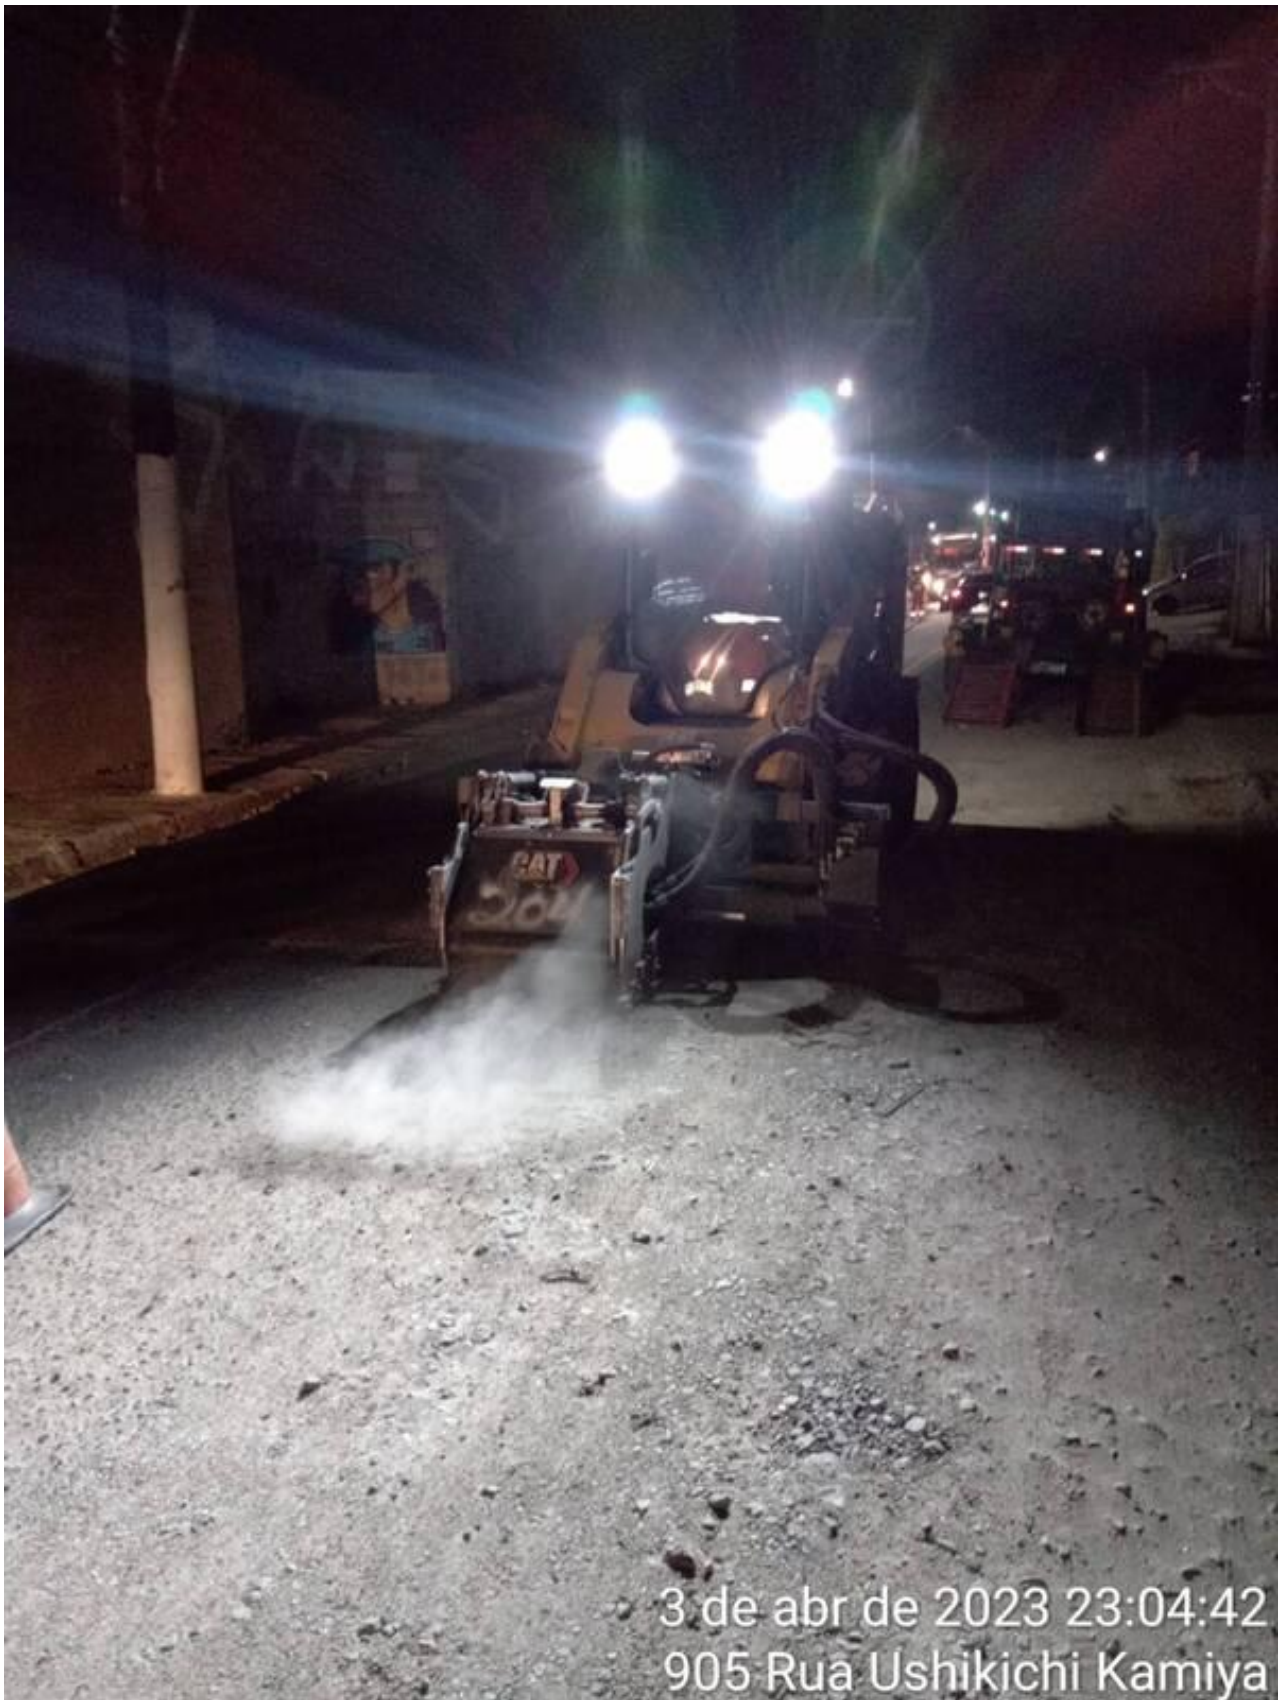
3 | RECORTE → Fresadora e serra clipper: Item de OS RECORTE DA CONCORDÂNCIA Origem: 6930307 - (Foto Capturada Em: 12/04/23 09:17, Por: mxintadm)

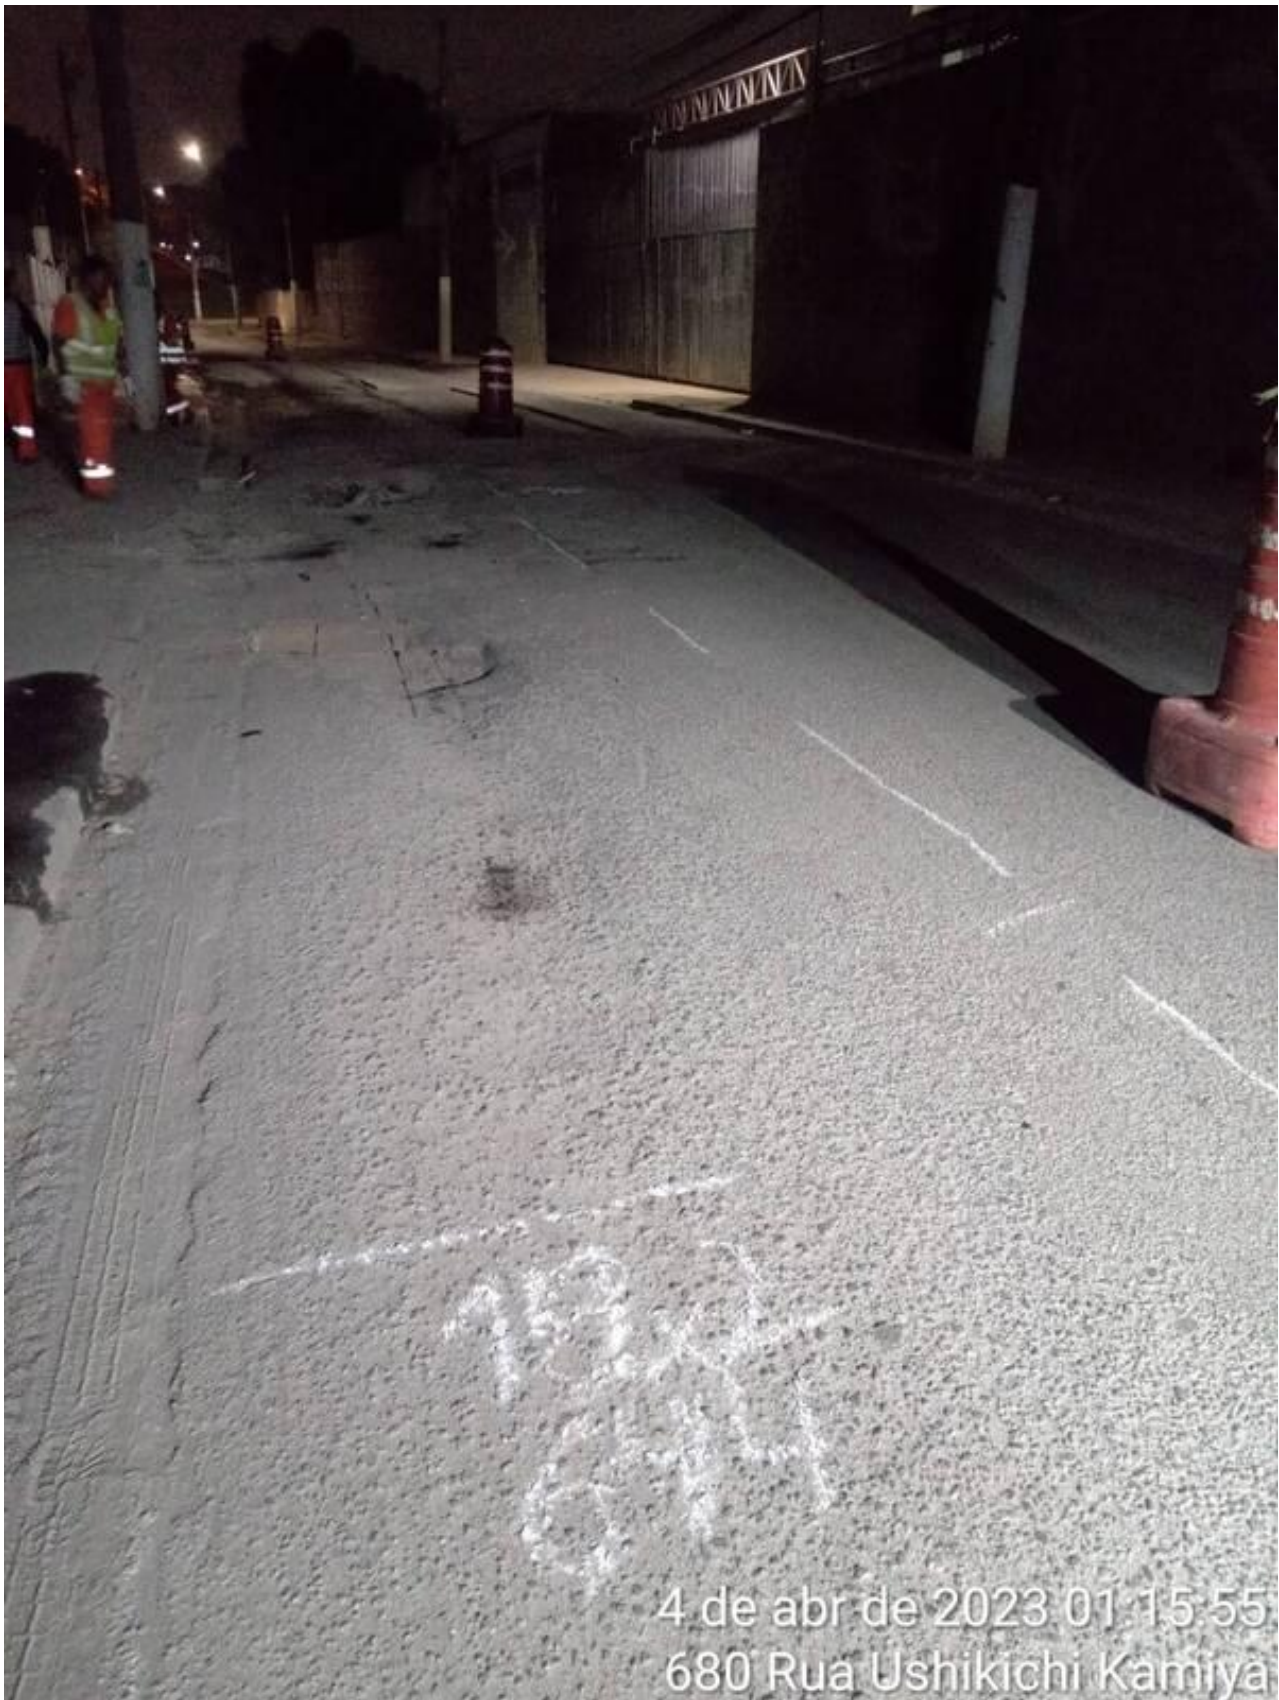
4 | Demarcação da caixa: Item de OS RECORTE DA CONCORDÂNCIA Origem: 6930307 - (Foto Capturada Em: 12/04/23 09:17, Por: mxintadm)

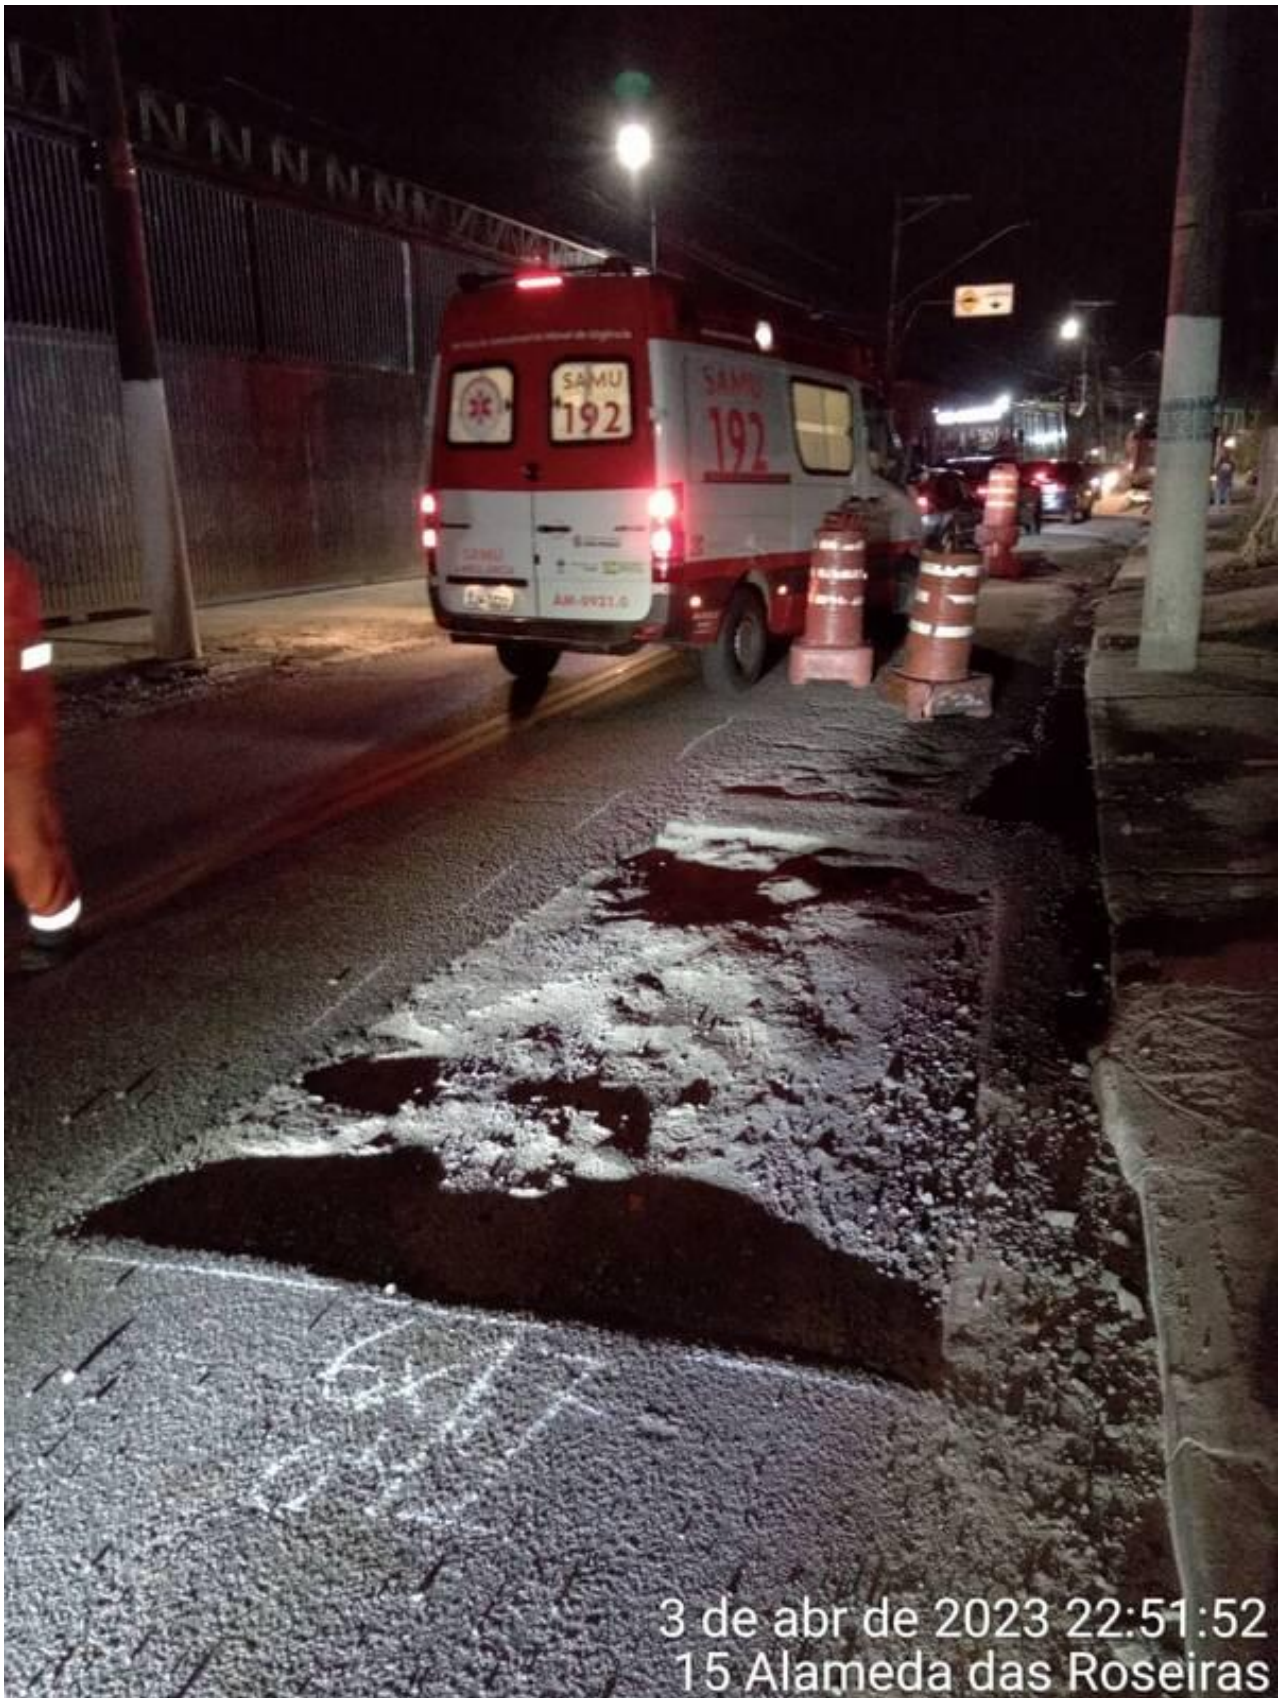
1 | Inspeção: Item de OS RECORTE DA CONCORDÂNCIA Origem: 6901643 - (Foto Capturada Em: 05/04/23 01:42, Por: mxintadm)

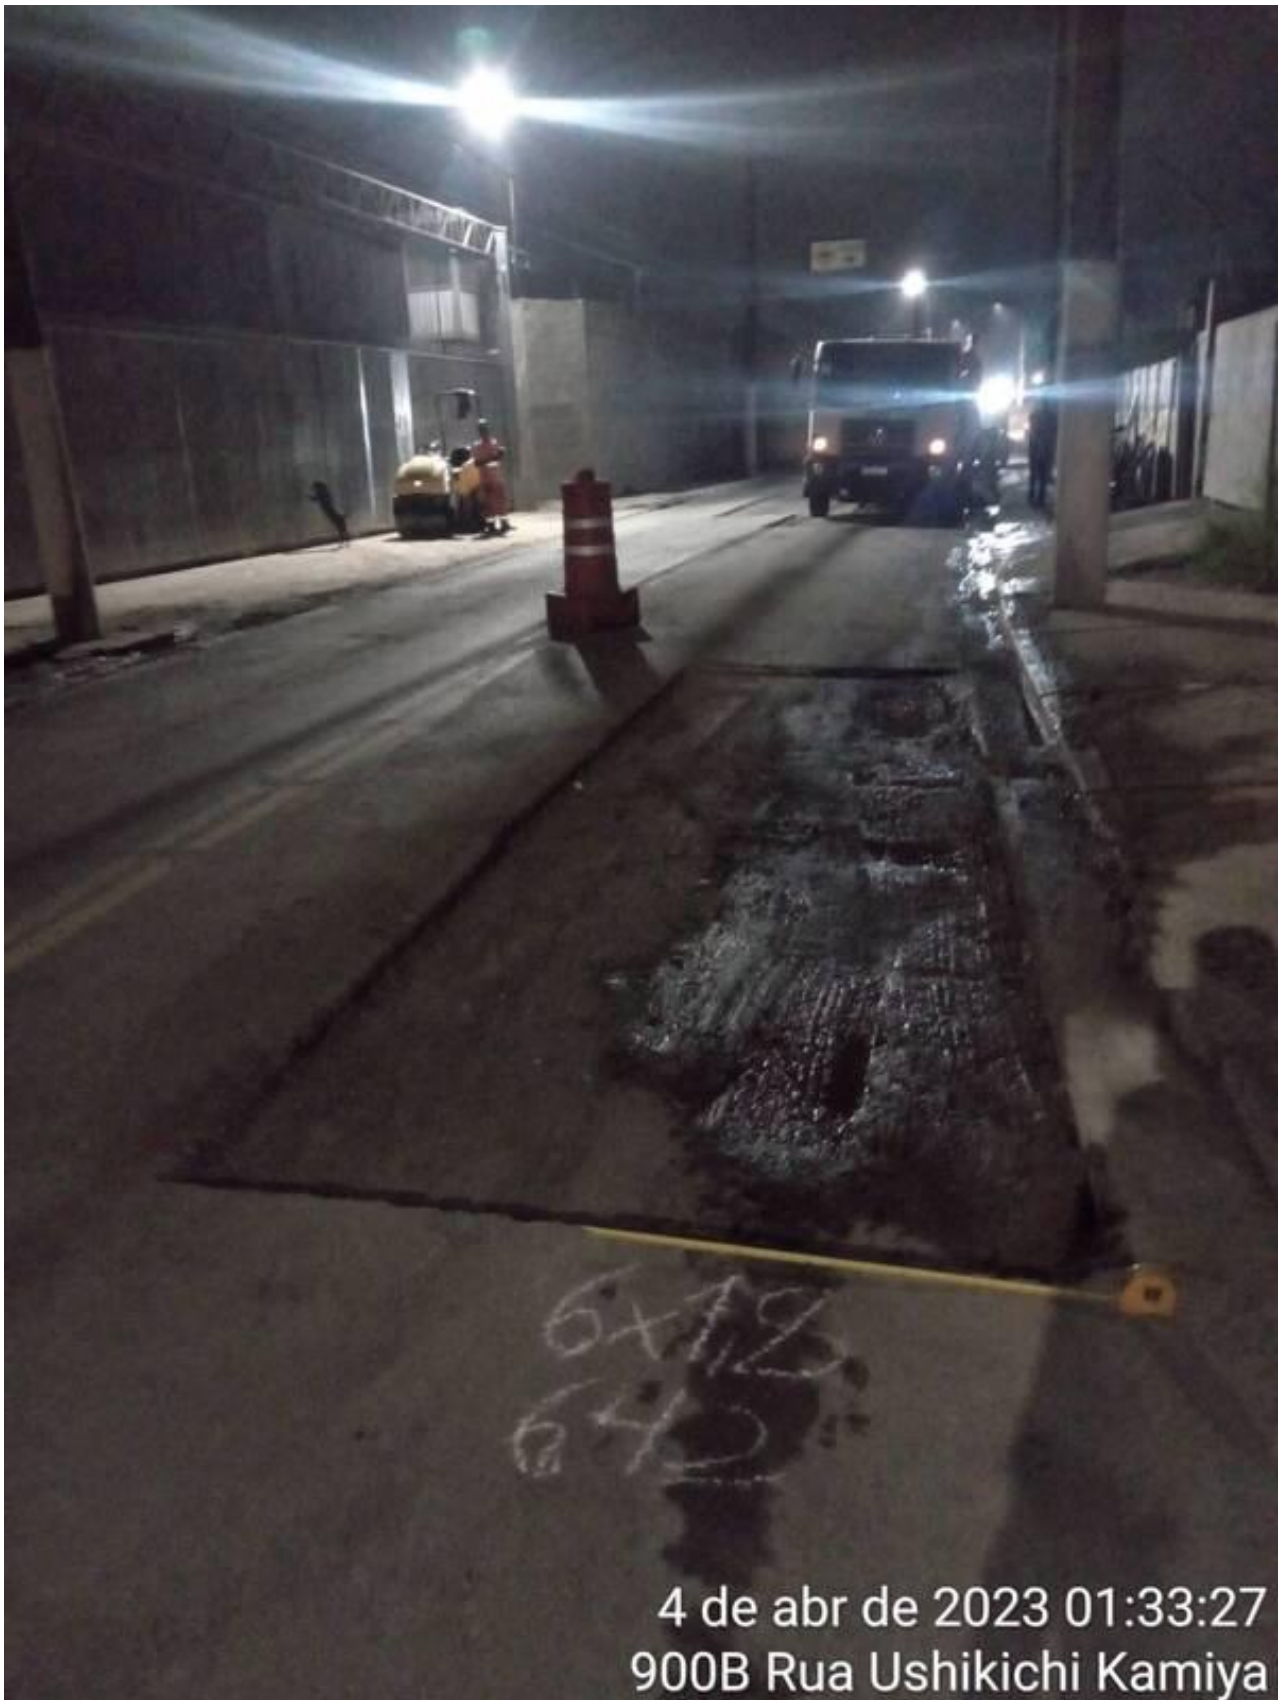
4 | RECORTE → Limpeza da caixa com a trena de 1m, após a serra clipper; Item de OS RECORTE DA CONCORDÂNCIA  
Origem: 6901643 - (Foto Capturada Em: 05/04/23 01:42, Por: mxintadm)

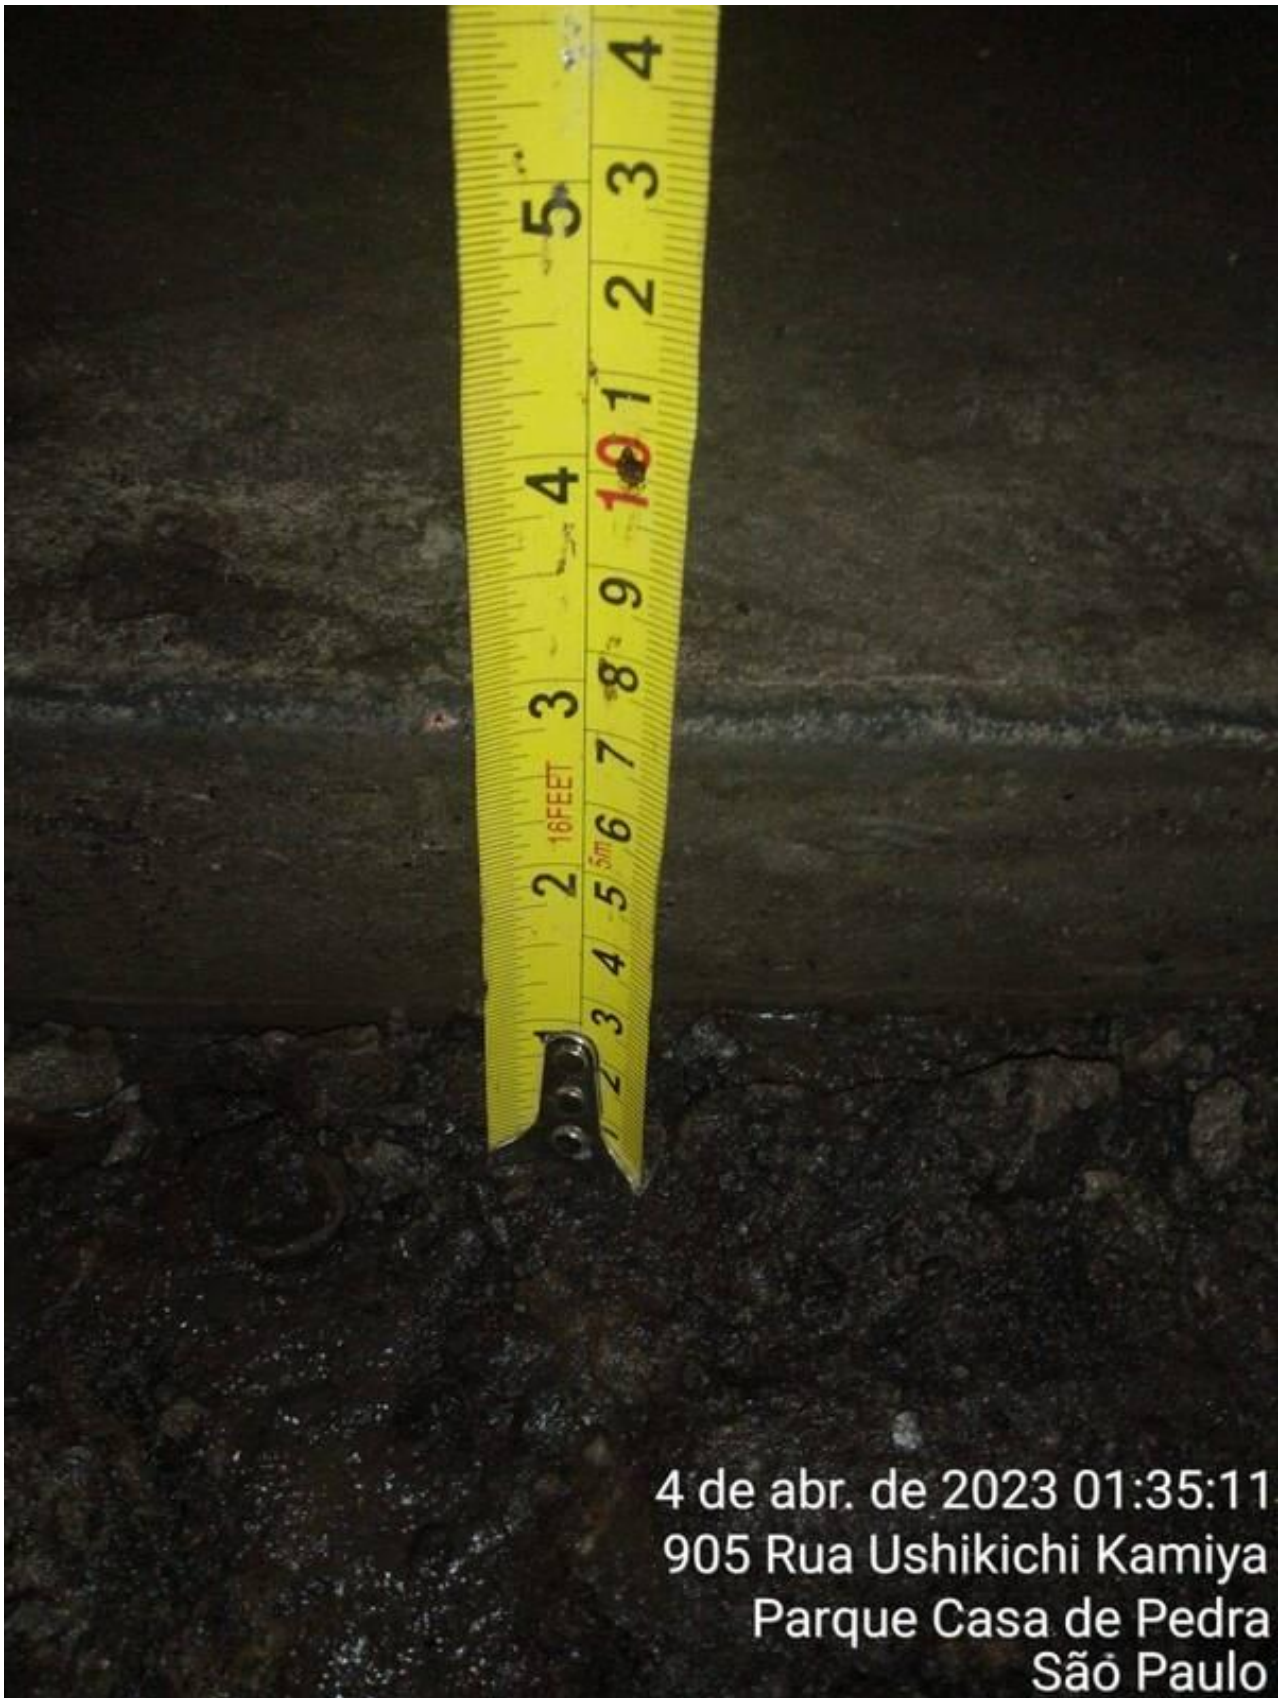
3 | PROFUNDIDADE → Registro da profundidade mais funda da caixa com uso da trena: Item de OS APLICAÇÃO DE MASSA DA CONCORDÂNCIA Origem: 6925500 - (Foto Capturada Em: 06/04/23 15:39, Por: mxintadm)

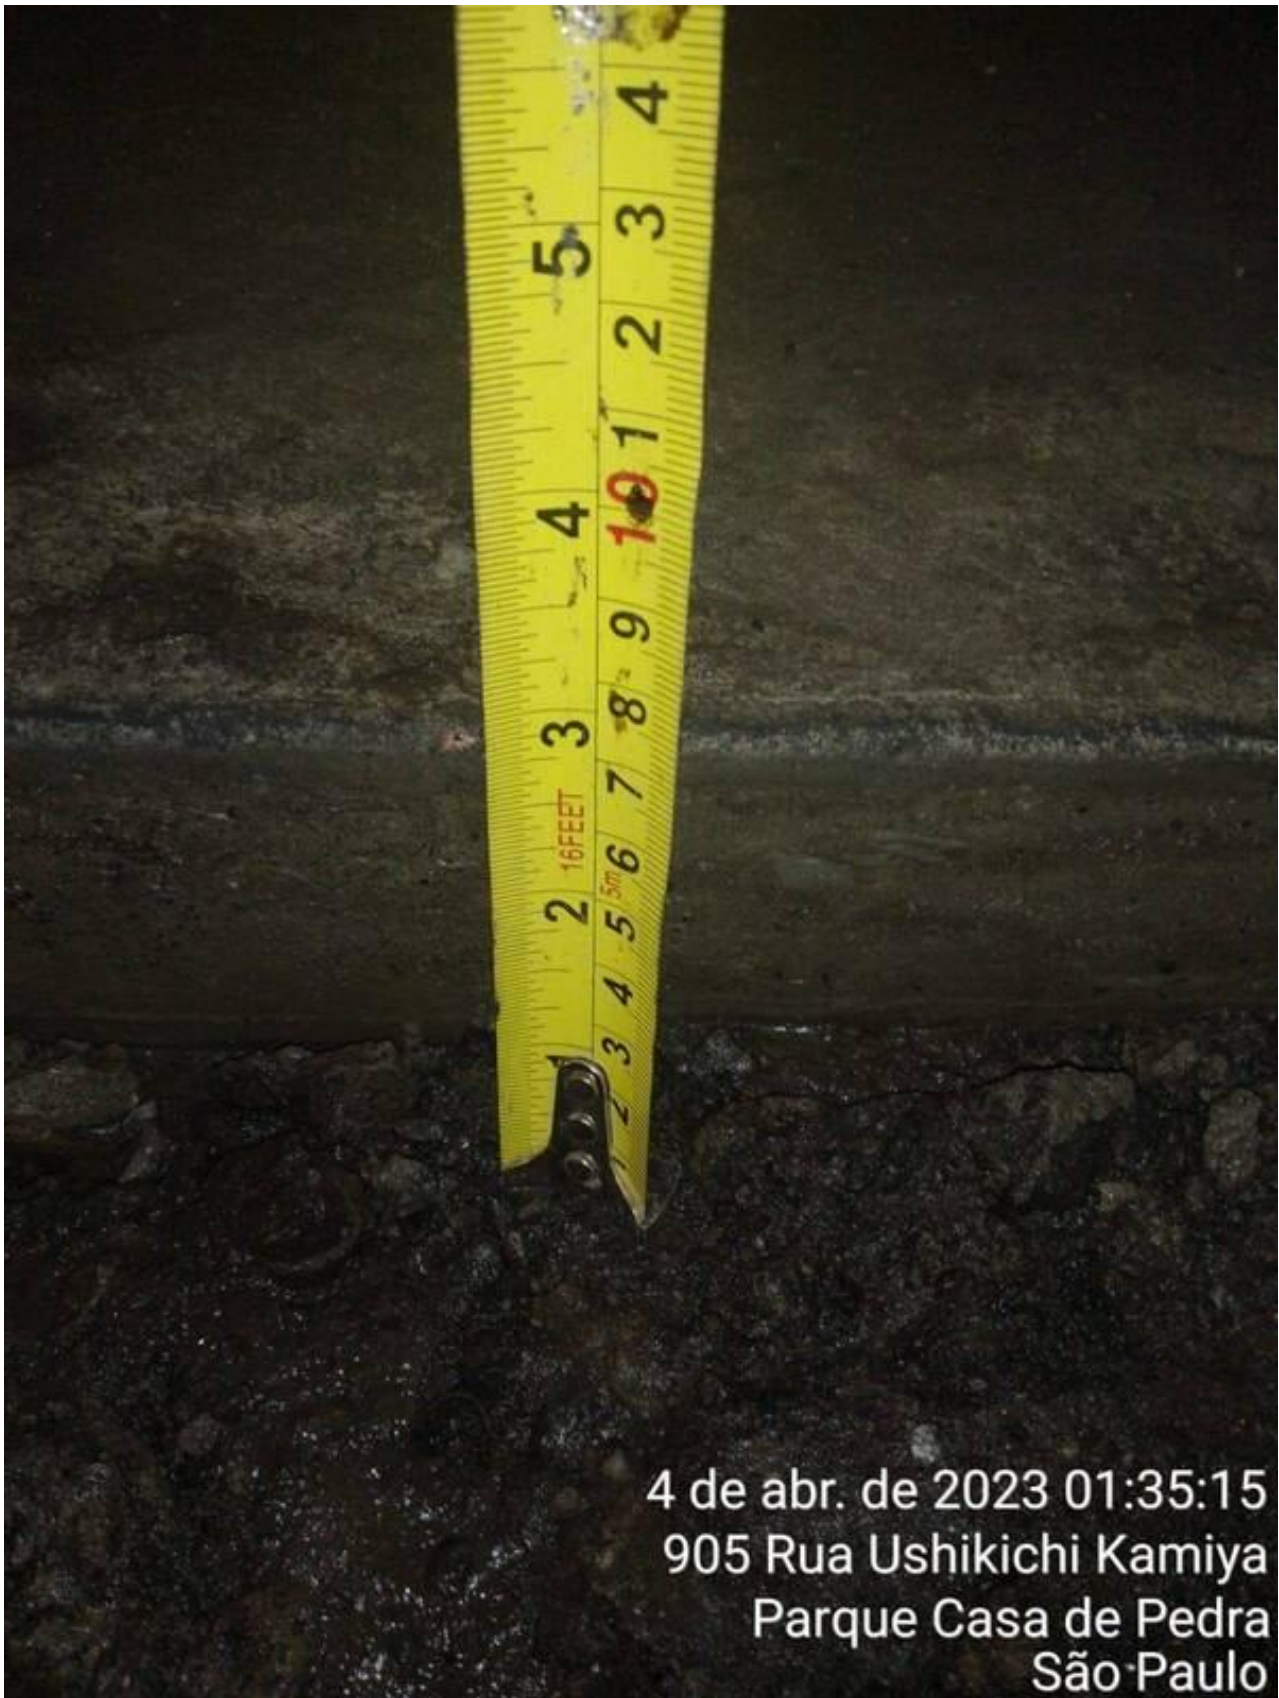
4 | PROFUNDIDADE → Registro da profundidade mais rasa da caixa com uso da trena: Item de OS APLICAÇÃO DE MASSA DA CONCORDÂNCIA Origem: 6925500 - (Foto Capturada Em: 06/04/23 15:39, Por: mxintadm)
