**PREFEITURA DO MUNICÍPIO DE SÃO PAULO****GABINETE DO PREFEITO****OFÍCIO AO LEGISLATIVO****Ofício ATL SEI nº 101188445**

**PROCESSO 6010.2023/0000907-0****Informação SMSUB/DZU/GAB Nº 090762050****À SMSUB/GAB****Sra. Chefe de Gabinete****À PREF/CASA CIVIL/ATL****Sra. Chefe de Gabinete****INTERESSADO:** Câmara Municipal de São Paulo/Vereador Rubinho Nunes.

**ASSUNTO:** Ofícios SGP-23 nº 309/2023 e SGP-23 nº 312/2023 - Requerimentos RDS nº 485/2023 e RDS nº 488/2023. Solicitação de informações e providências a respeito do recapeamento na Rua Ushikichi Kamiya - Jardim Fontalis, que apresenta condições precárias de tráfego com diversos buracos e desgastes ao longo da via.

## Execução do Serviço

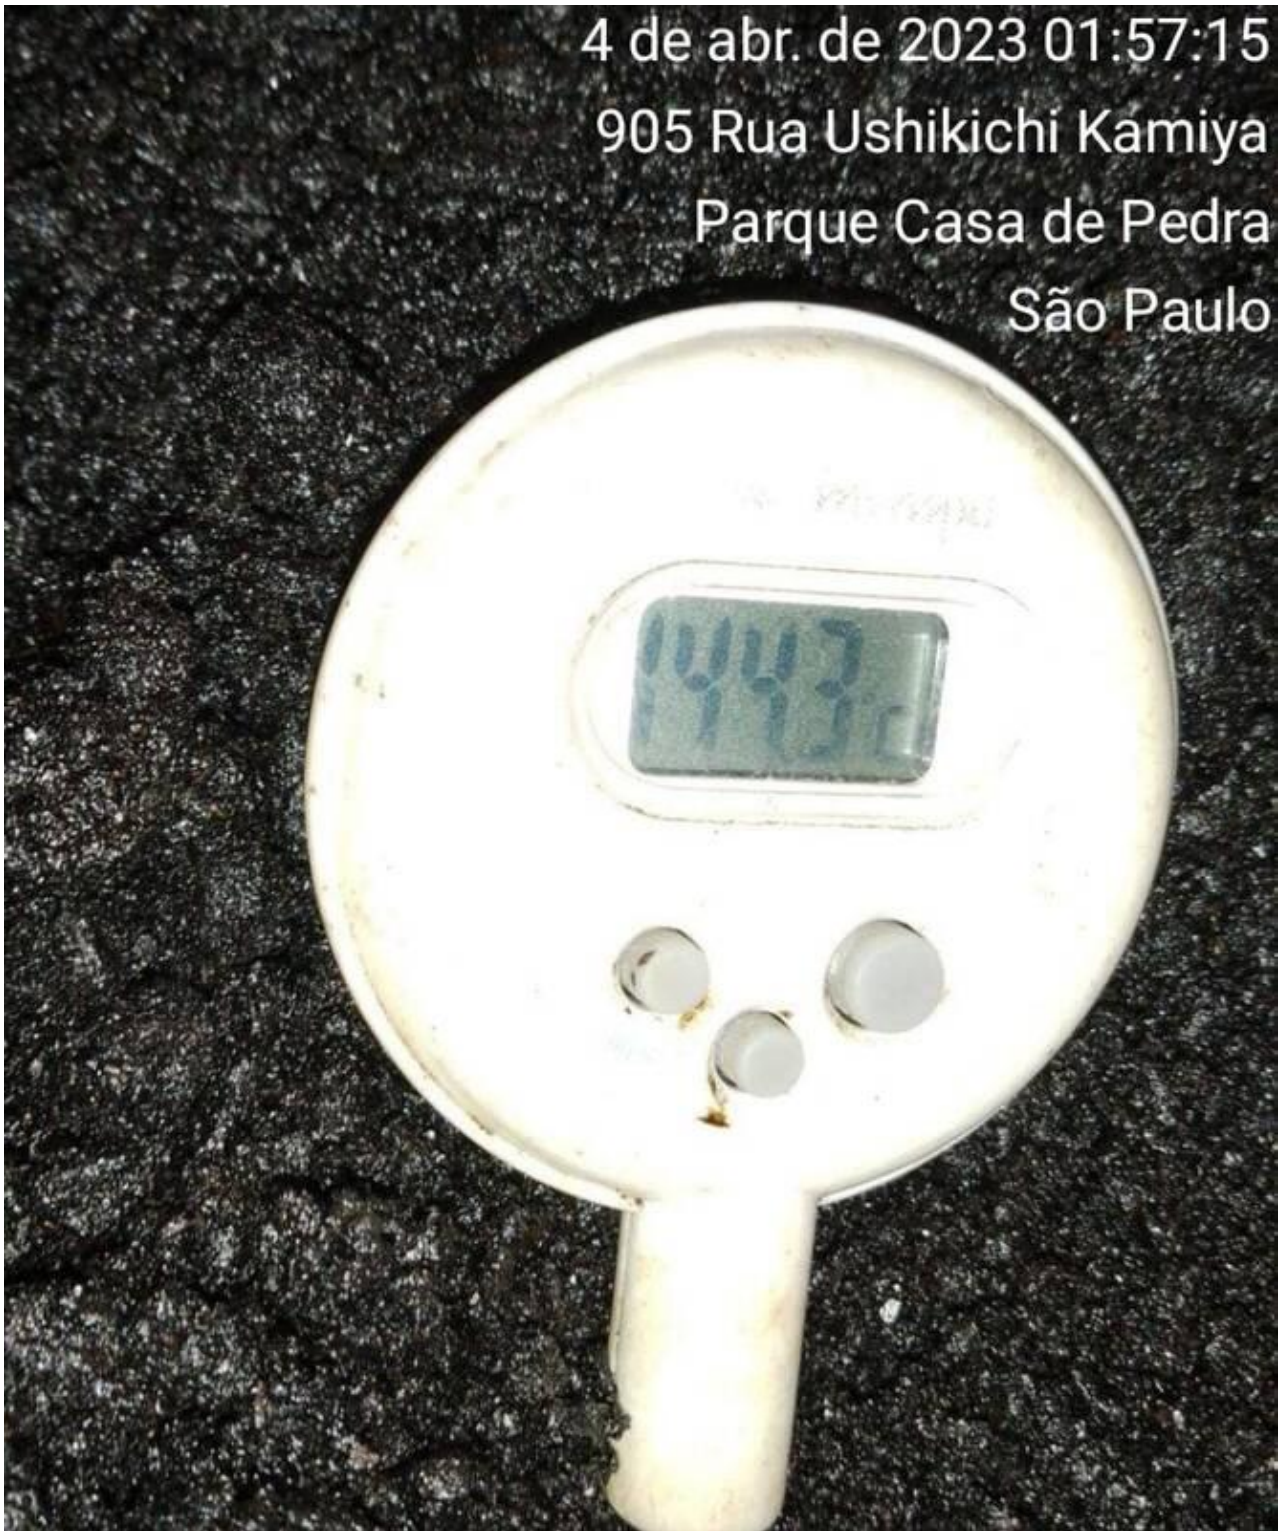
7 | APLICAÇÃO → Aplicação Massa Asfáltica (haste): Item de OS APLICAÇÃO DE MASSA DA CONCORDÂNCIA Origem: 6925500 - (Foto Capturada Em: 06/04/23 15:39, Por: mxintadm)

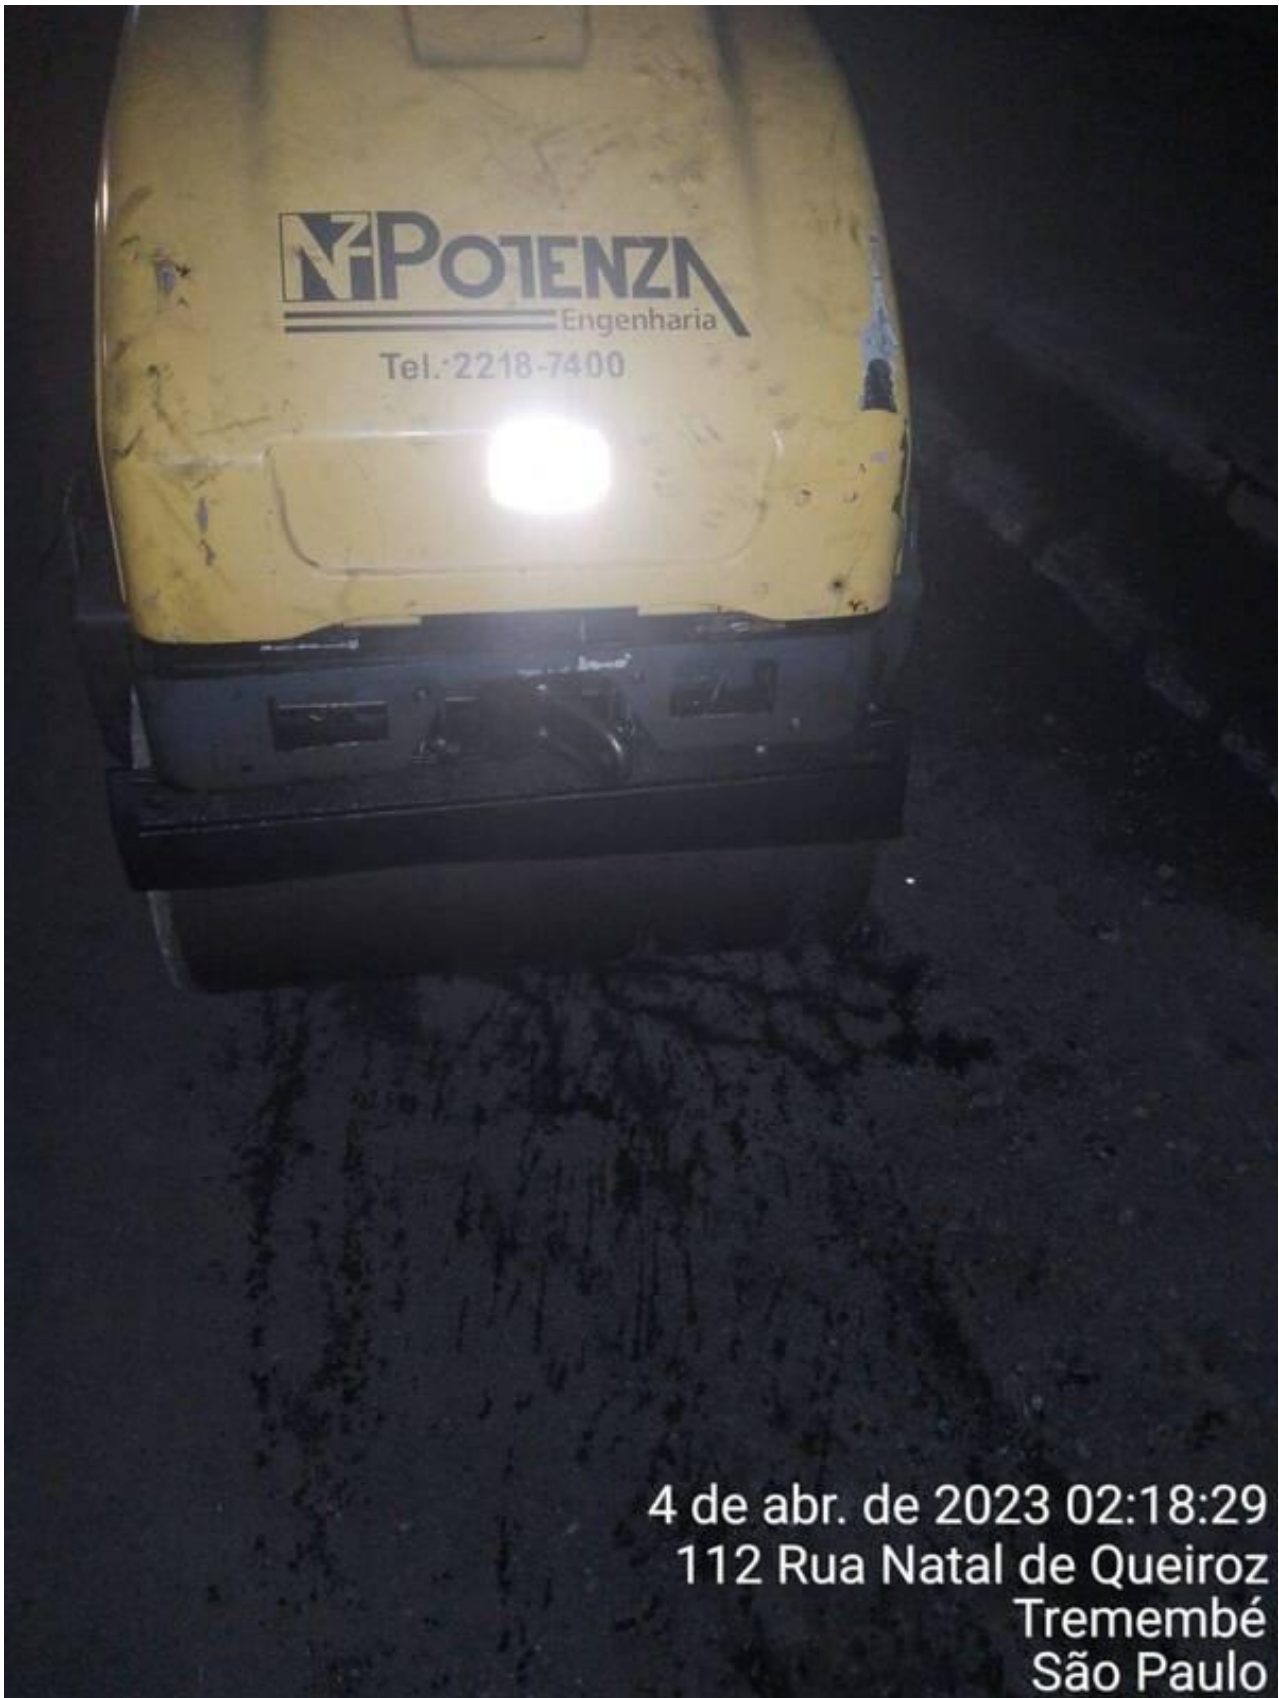
8 | COMFACTAÇÃO → Base: Item de OS APLICAÇÃO DE MASSA DA CONCORDÂNCIA Origem: 6925500 - (Foto Capturada Em: 06/04/23 15:39, Por: mxintadm)

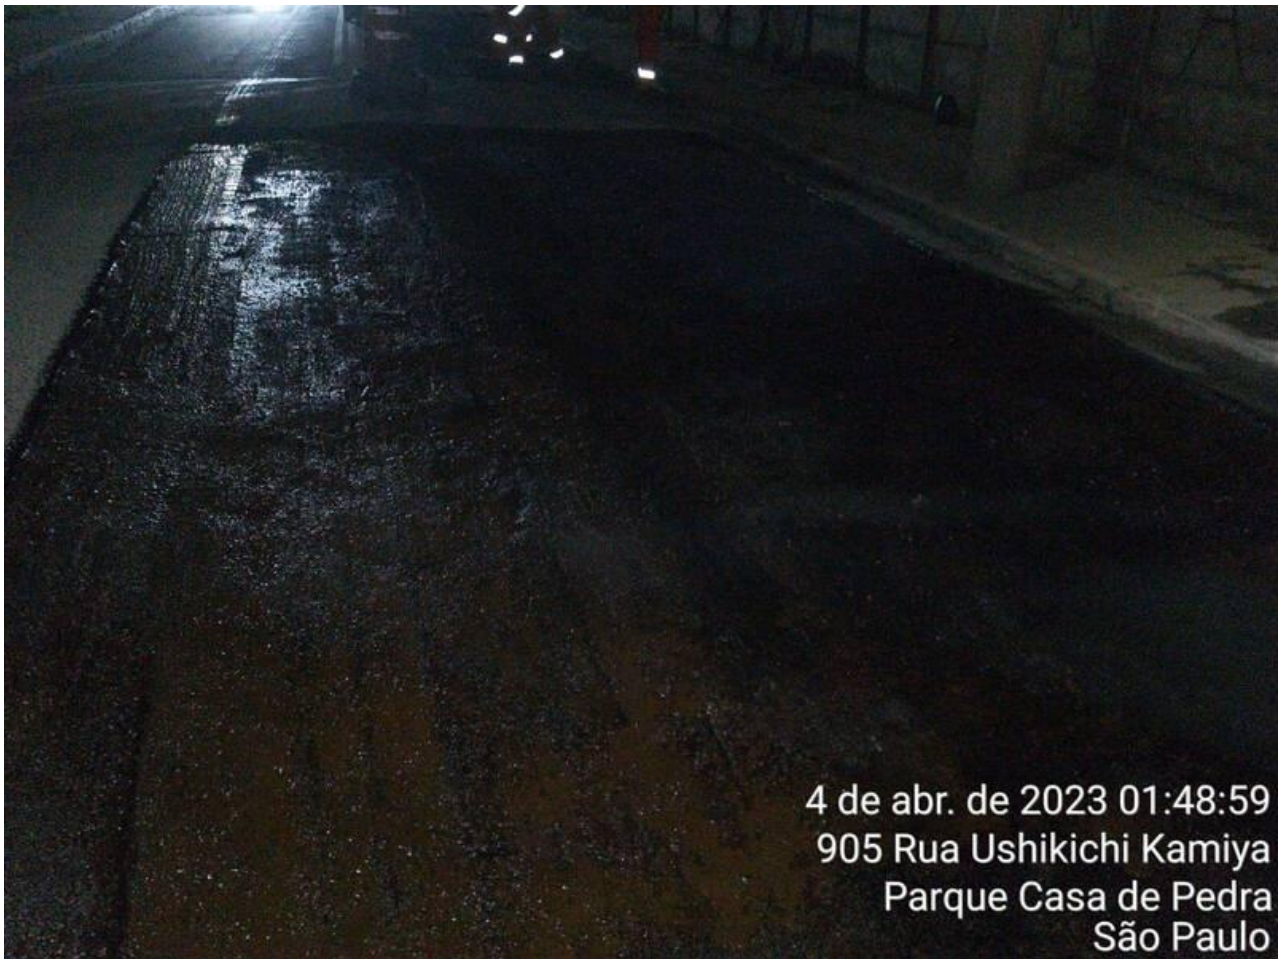
9 | APLICAÇÃO → Aplicação da Emulsão: Item de OS APLICAÇÃO DE MASSA DA CONCORDÂNCIA Origem: 6925500 -  
(Foto Capturada Em: 06/04/23 15:39, Por: mxintadm)

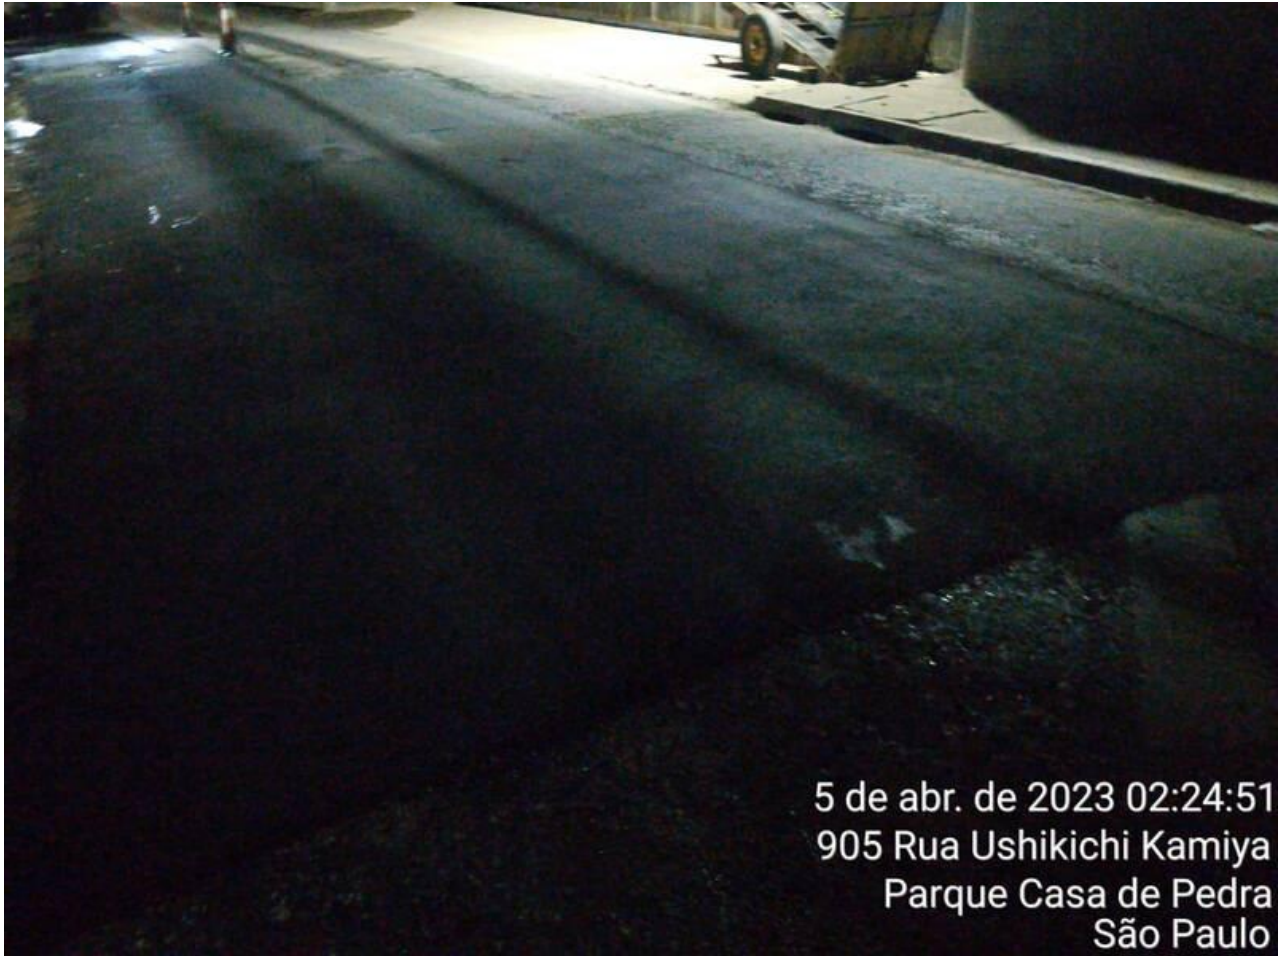
10 | ACABAMENTO → Irregularidade da via após caixa pronta: Item de OS APLICAÇÃO DE MASSA DA CONCORDÂNCIA  
Origem: 6925500 - (Foto Capturada Em: 06/04/23 15:39, Por: mxintadm)

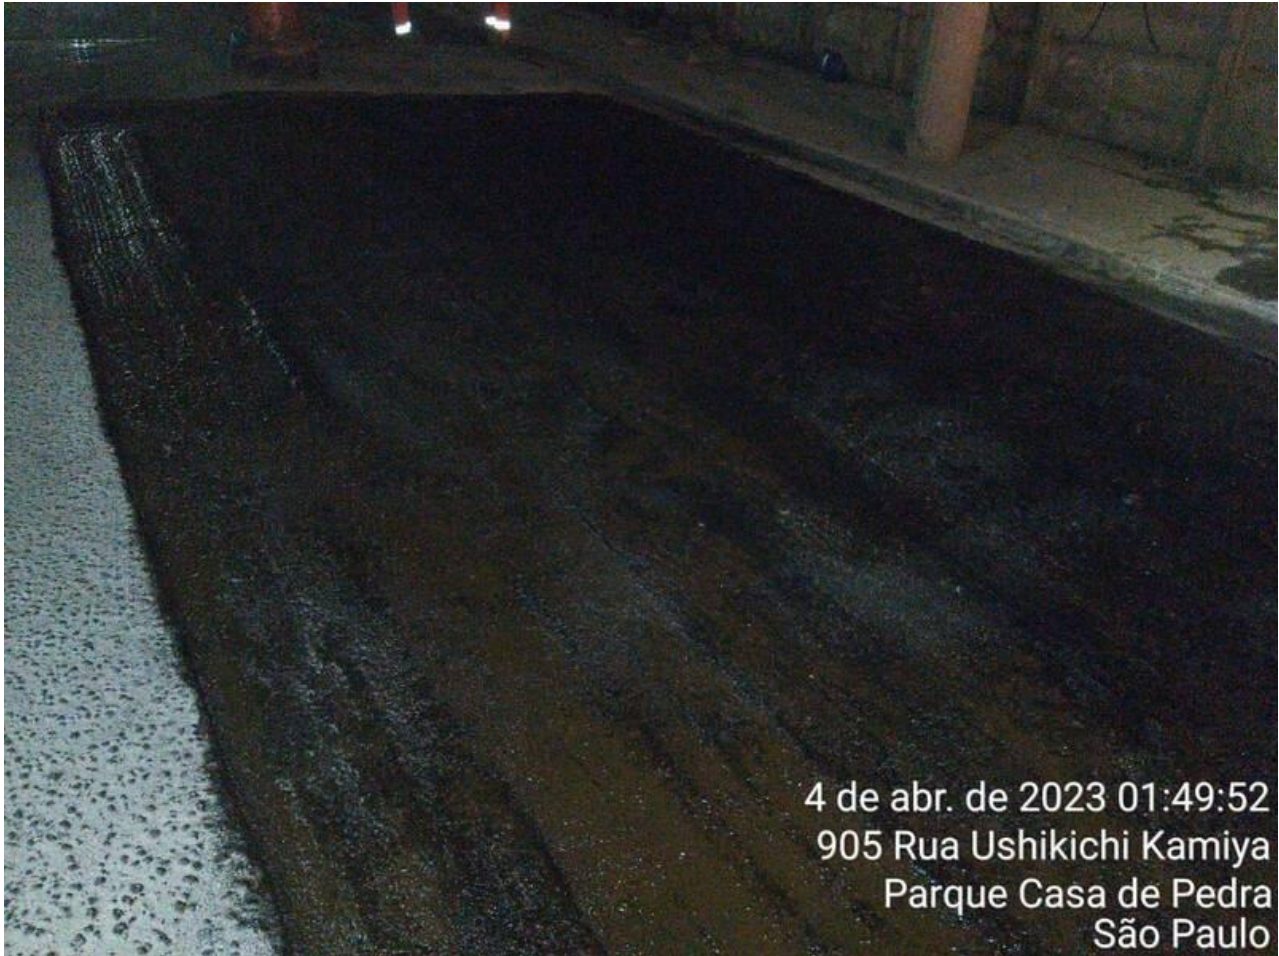
11 | **APLICAÇÃO** → Aplicação da Emulsão: Item de OS **APLICAÇÃO DE MASSA DA CONCORDÂNCIA** Origem: 6925500 -  
(Foto Capturada Em: 06/04/23 15:39, Por: mxintadm)

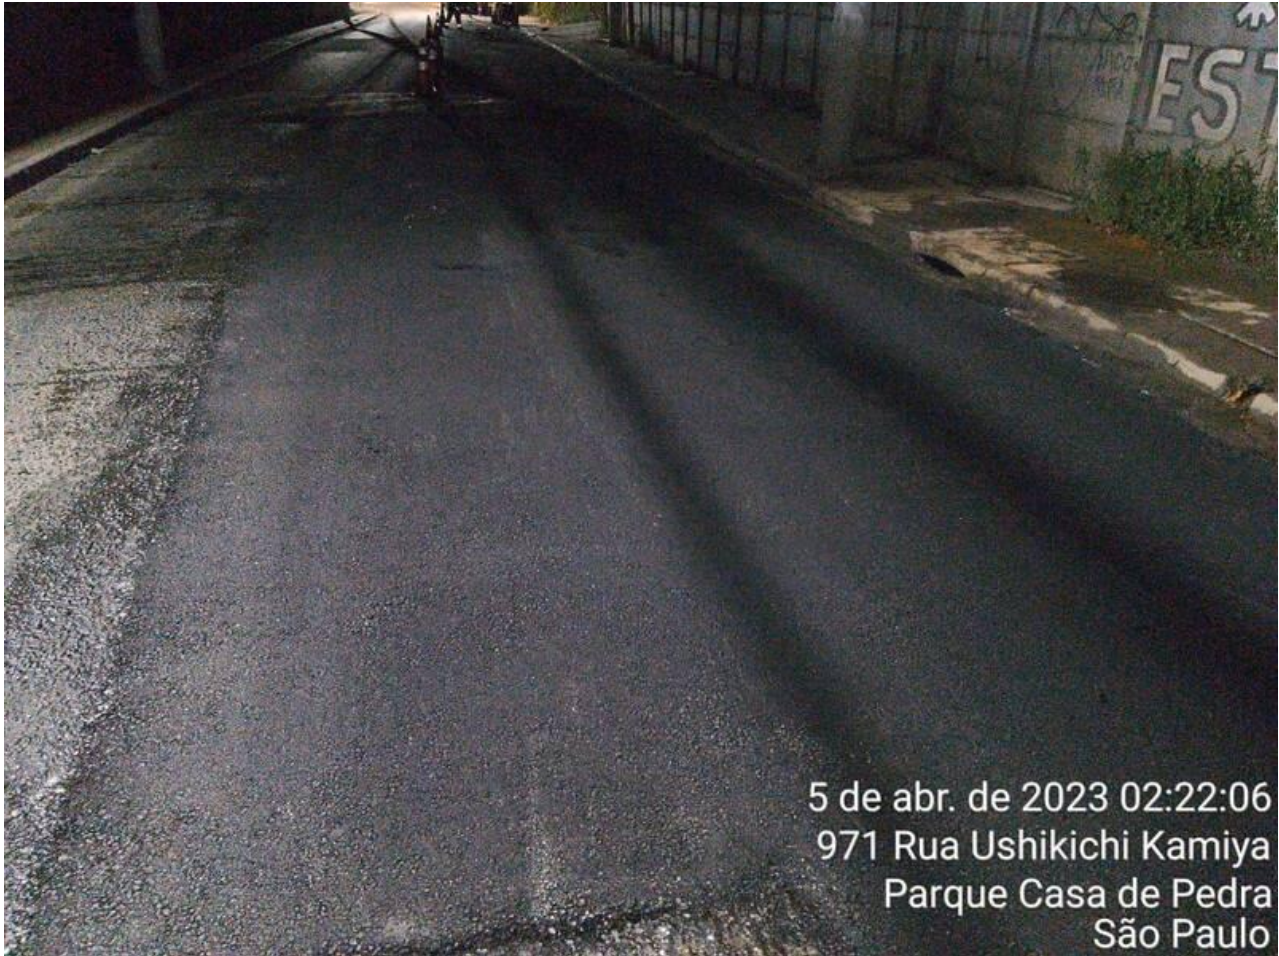
12 | ACABAMENTO → Irregularidade da via após caixa pronta: Item de OS APLICAÇÃO DE MASSA DA CONCORDÂNCIA  
Origem: 6925500 - (Foto Capturada Em: 06/04/23 15:39, Por: mxintadm)

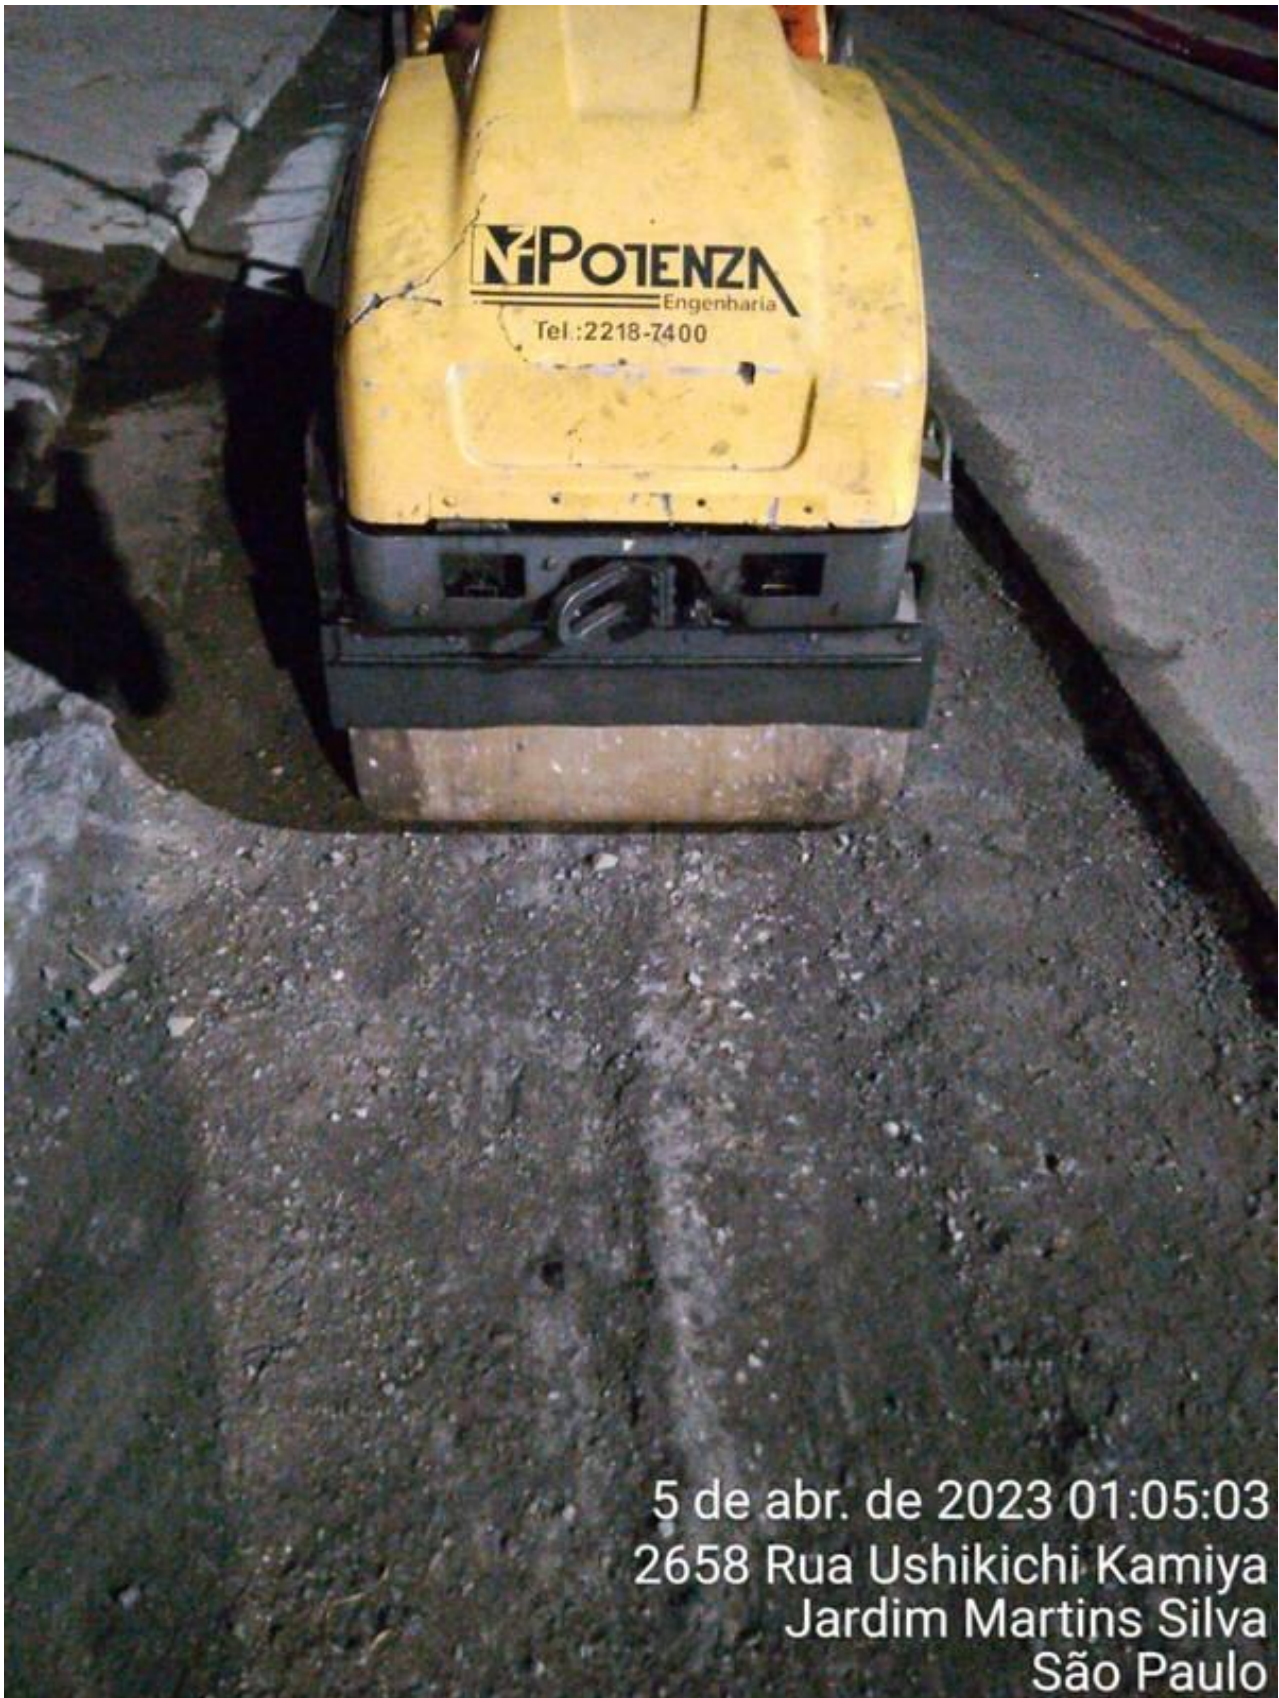
| 1 COMFACTAÇÃO → Base: Item de OS APLICAÇÃO DE MASSA DA CONCORDÂNCIA Origem: 6930308 - (Foto Capturada Em: 10/04/23 13:20, Por: mxintadm) |

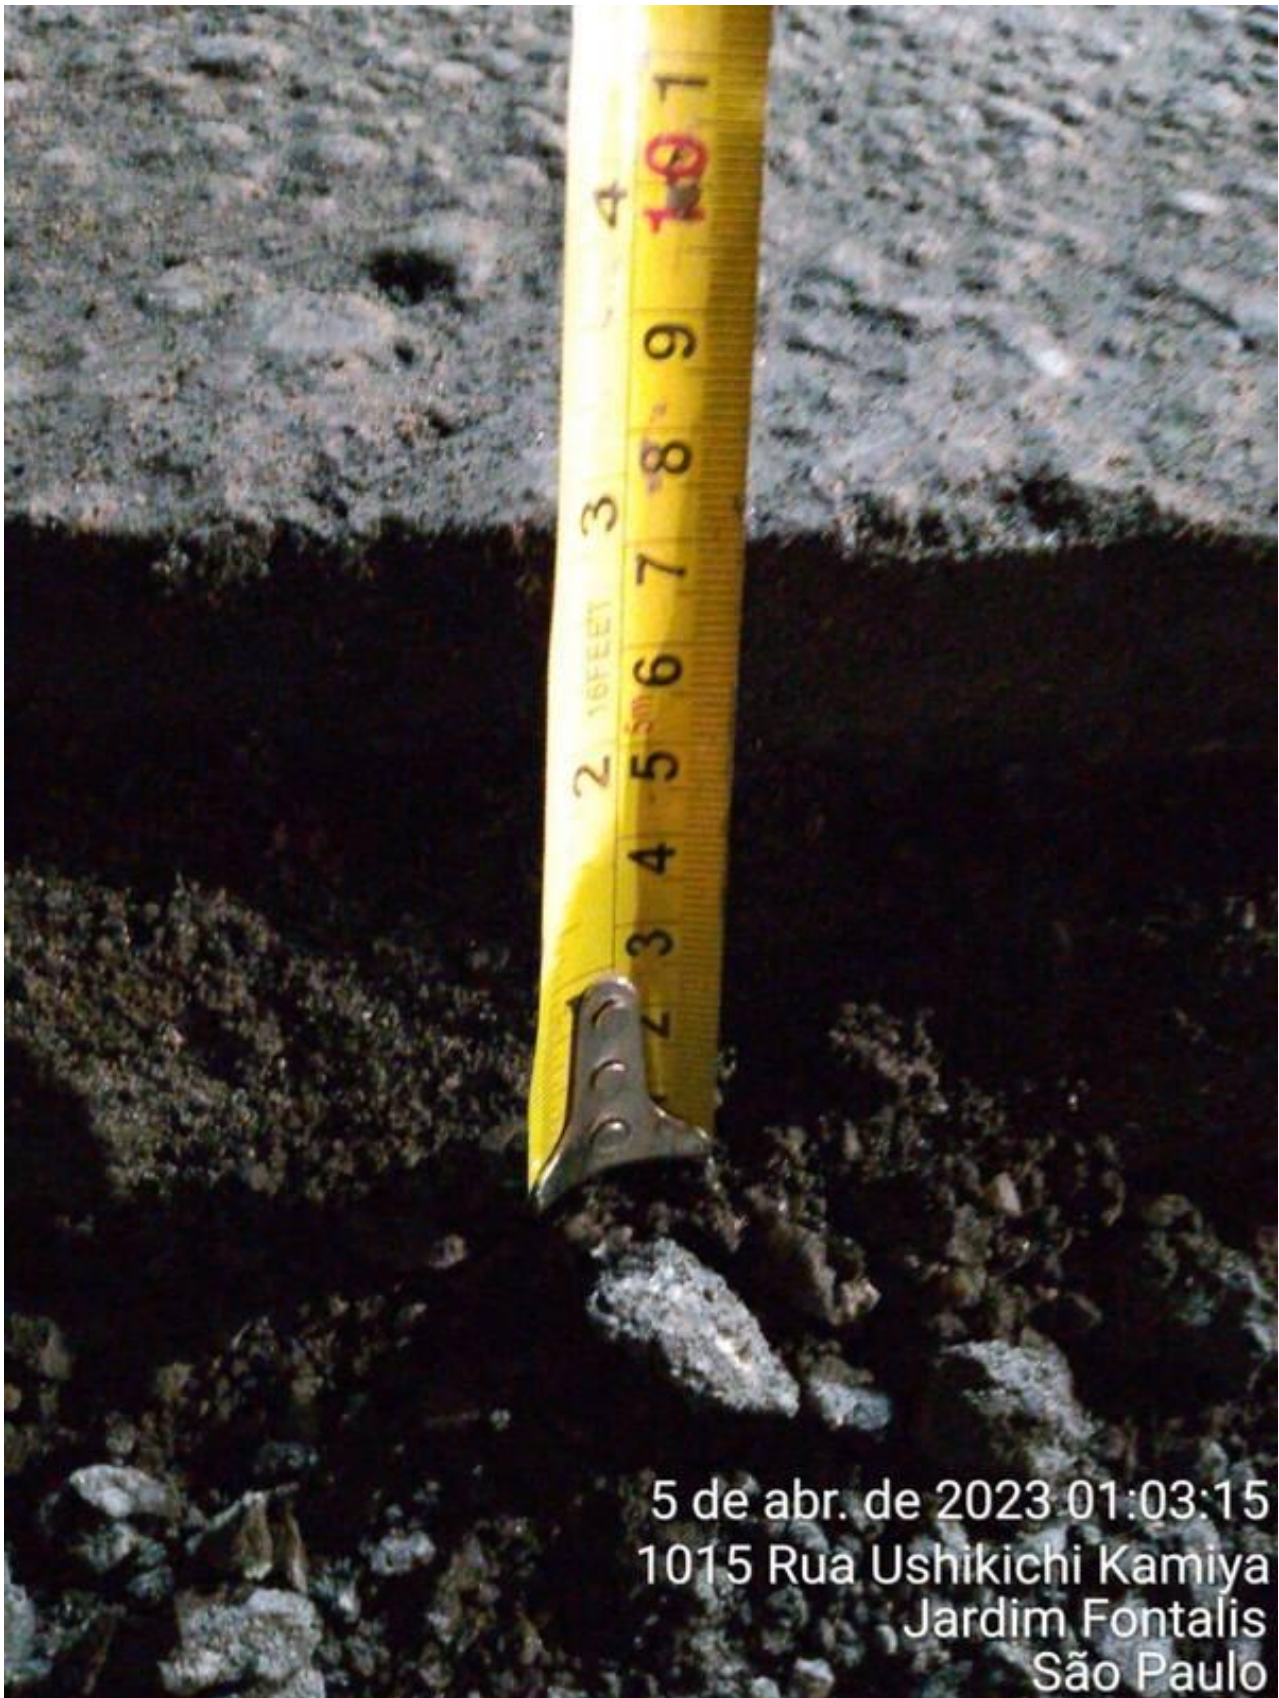
4 | PROFUNDIDADE → Registro da profundidade mais funda da caixa com uso da trena: Item de OS APLICAÇÃO DE MASSA DA CONCORDÂNCIA Origem: 6930308 - (Foto Capturada Em: 10/04/23 13:20, Por: mxintadm)

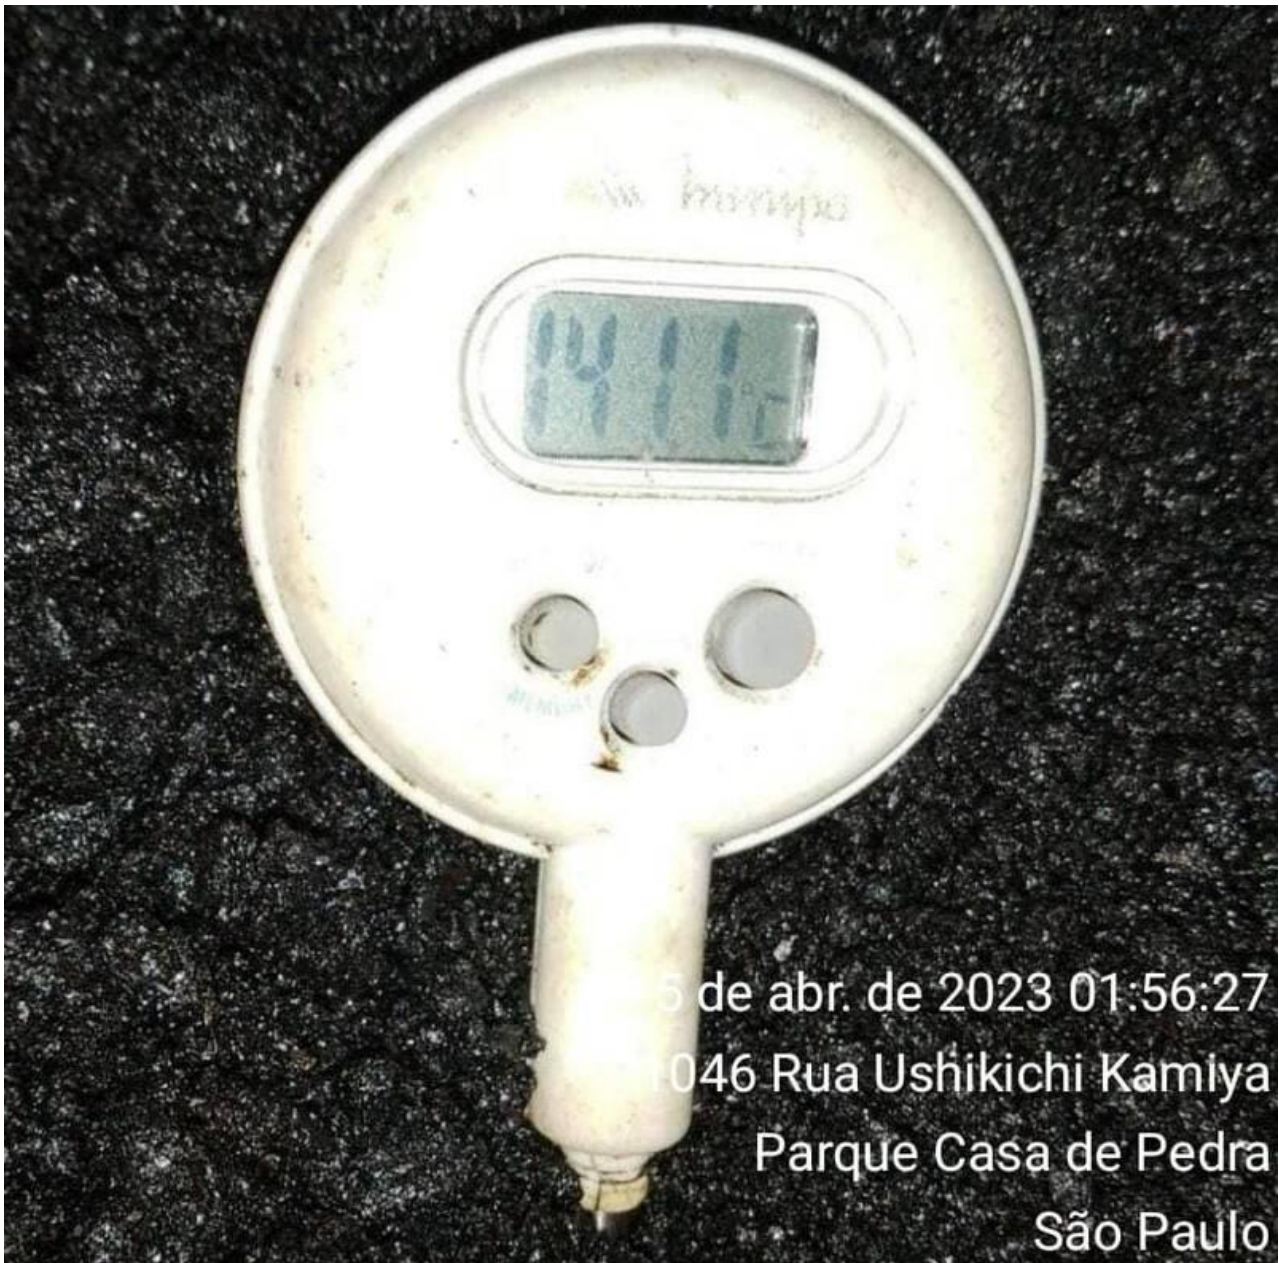
6 | APLICAÇÃO → Aplicação Massa Asfáltica (haste): Item de OS APLICAÇÃO DE MASSA DA CONCORDÂNCIA Origem: 6930308 - (Foto Capturada Em: 10/04/23 13:20, Por: mxintadm)

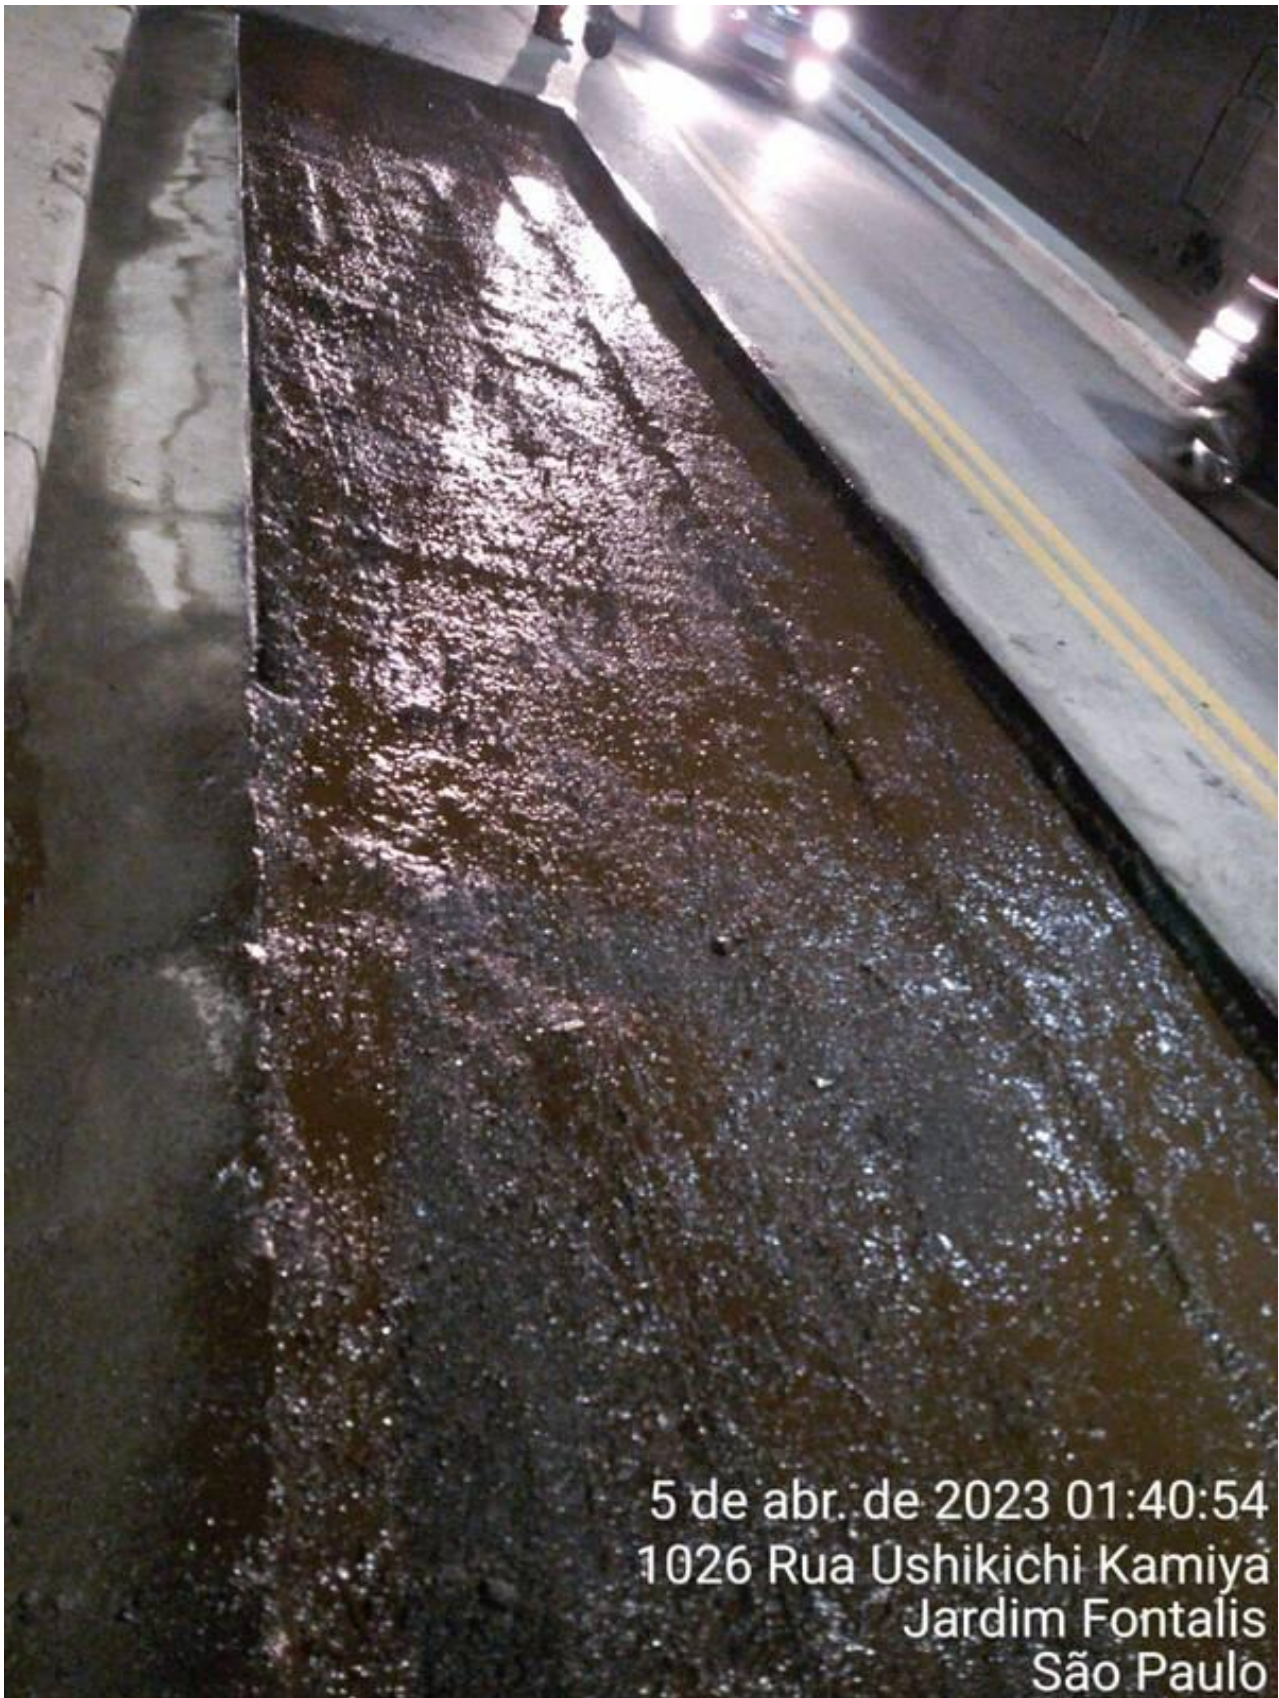
7 | APLICAÇÃO → Aplicação da Emulsão: Item de OS APLICAÇÃO DE MASSA DA CONCORDÂNCIA Origem: 6930308 -  
(Foto Capturada Em: 10/04/23 13:20, Por: mxintadm)

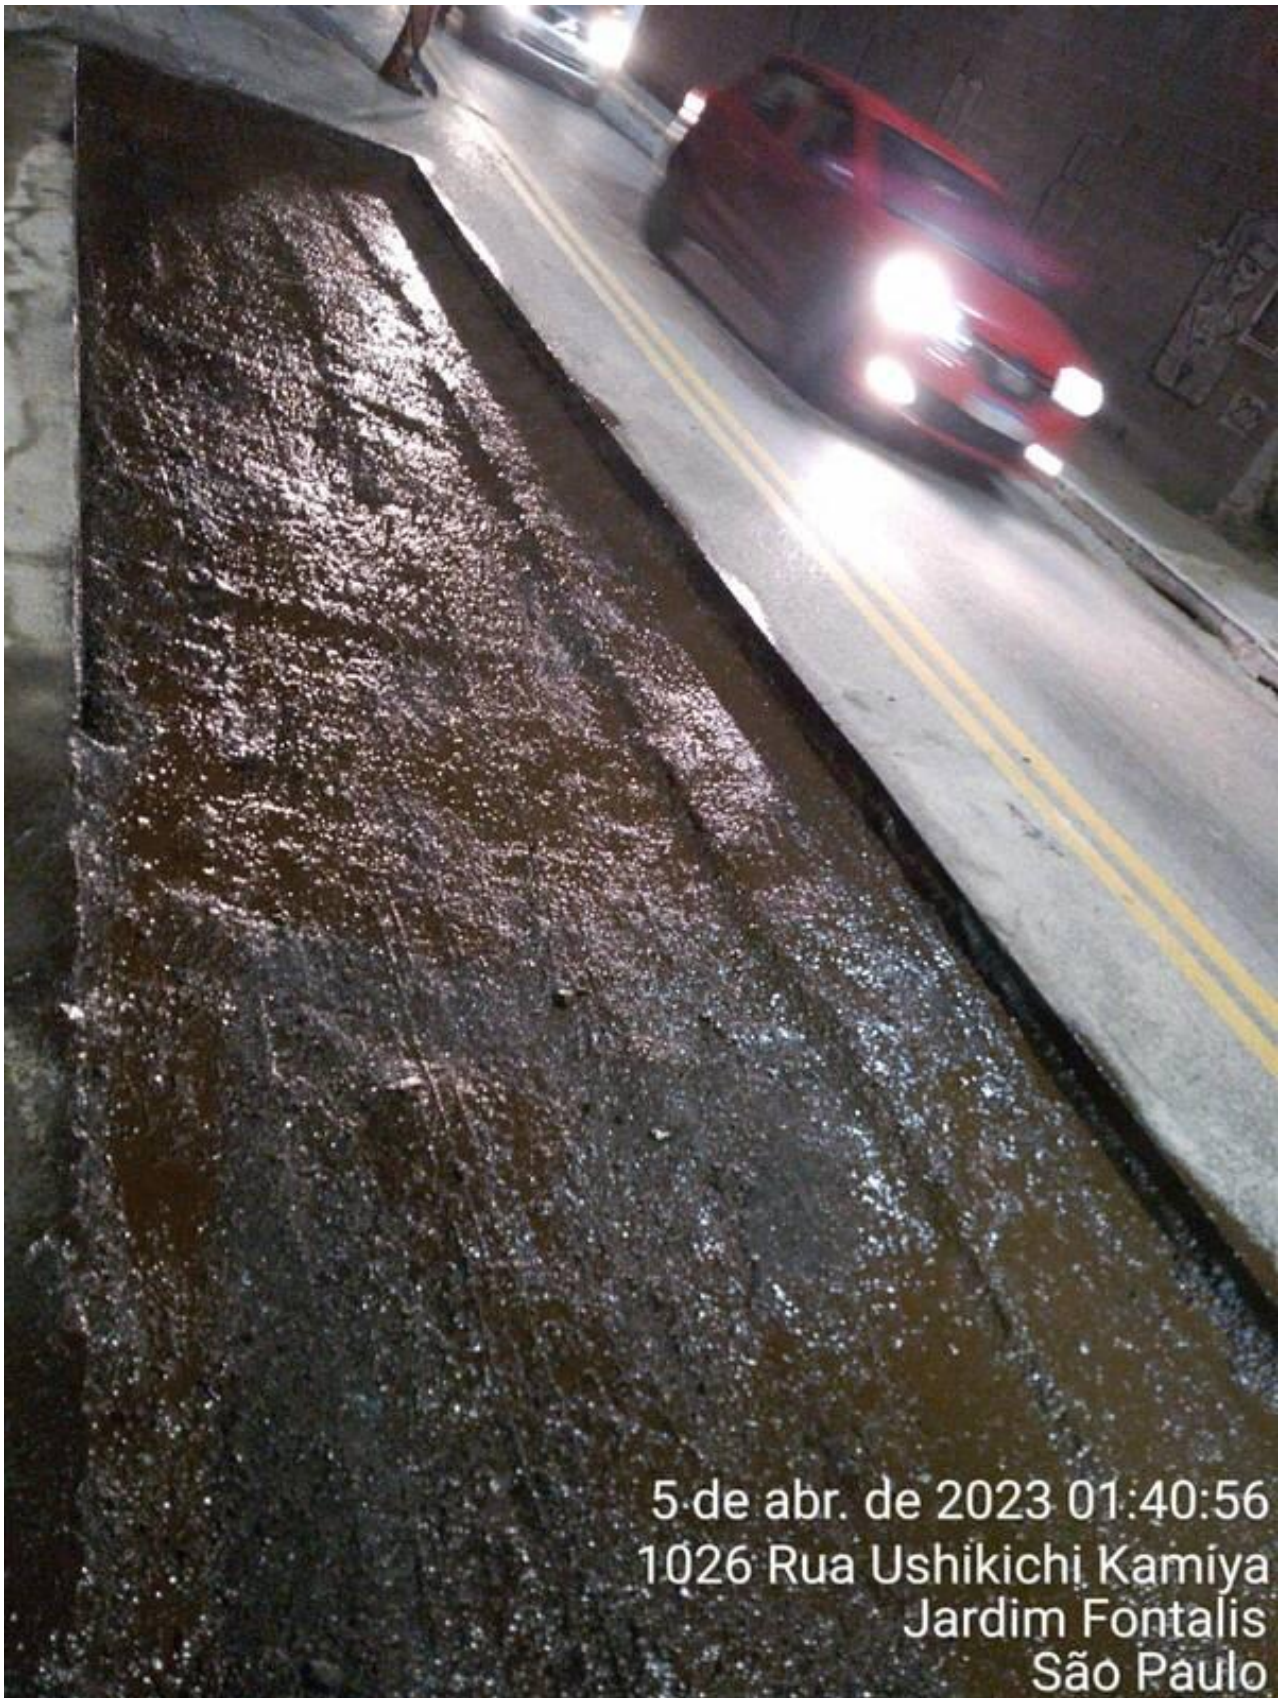
10 | APLICAÇÃO → Aplicação da Emulsão: Item de OS APLICAÇÃO DE MASSA DA CONCORDÂNCIA Origem: 6930308 -  
(Foto Capturada Em: 10/04/23 13:20, Por: mxintadm)

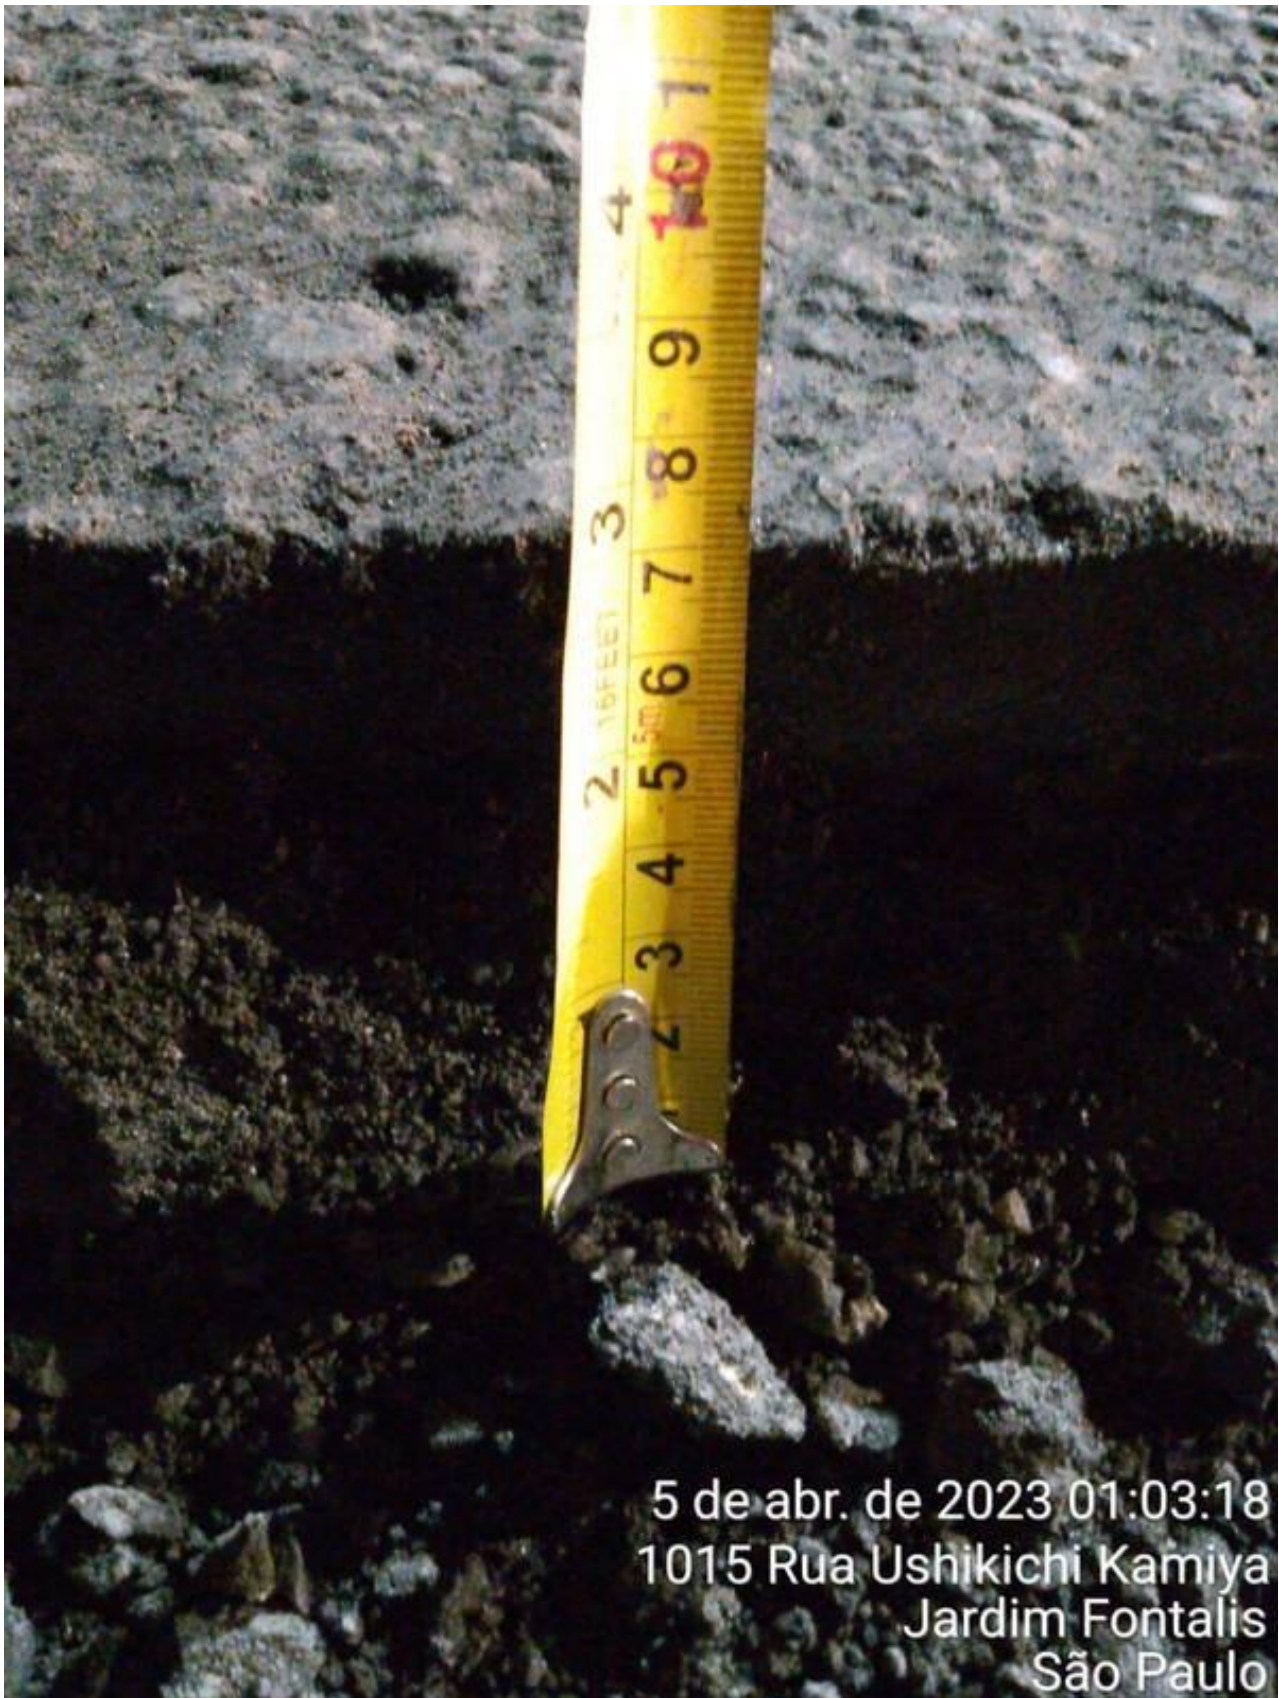
11 | PROFUNDIDADE → Registro da profundidade mais rasa da caixa com uso da trena: Item de OS APLICAÇÃO DE MASSA DA CONCORDÂNCIA Origem: 6930308 - (Foto Capturada Em: 10/04/23 13:20, Por: mxintadm)
