**PREFEITURA DO MUNICÍPIO DE SÃO PAULO****GABINETE DO PREFEITO****OFÍCIO AO LEGISLATIVO****Ofício ATL SEI nº 101188445**

**PROCESSO 6010.2023/0000907-0****Informação SMSUB/DZU/GAB Nº 090762050****À SMSUB/GAB****Sra. Chefe de Gabinete****À PREF/CASA CIVIL/ATL****Sra. Chefe de Gabinete****INTERESSADO:** Câmara Municipal de São Paulo/Vereador Rubinho Nunes.

**ASSUNTO:** Ofícios SGP-23 nº 309/2023 e SGP-23 nº 312/2023 - Requerimentos RDS nº 485/2023 e RDS nº 488/2023. Solicitação de informações e providências a respeito do recapeamento na Rua Ushikichi Kamiya - Jardim Fontalis, que apresenta condições precárias de tráfego com diversos buracos e desgastes ao longo da via.

## Execução do Serviço

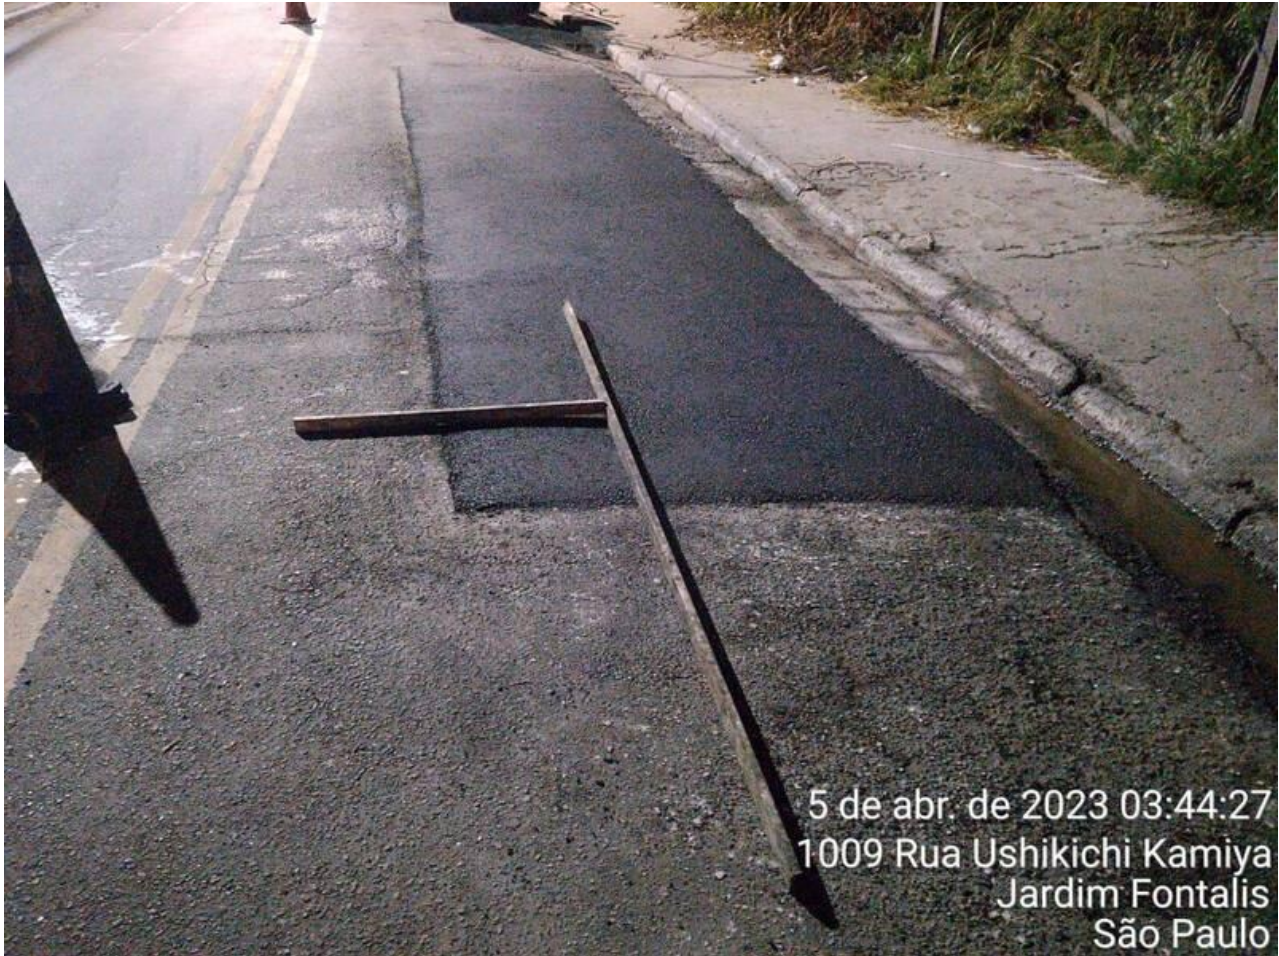
12 | ACABAMENTO → Nível com régua após caixa pronta: Item de OS APLICAÇÃO DE MASSA DA CONCORDÂNCIA  
Origem: 6930308 - (Foto Capturada Em: 10/04/23 13:20, Por: mxintadm)

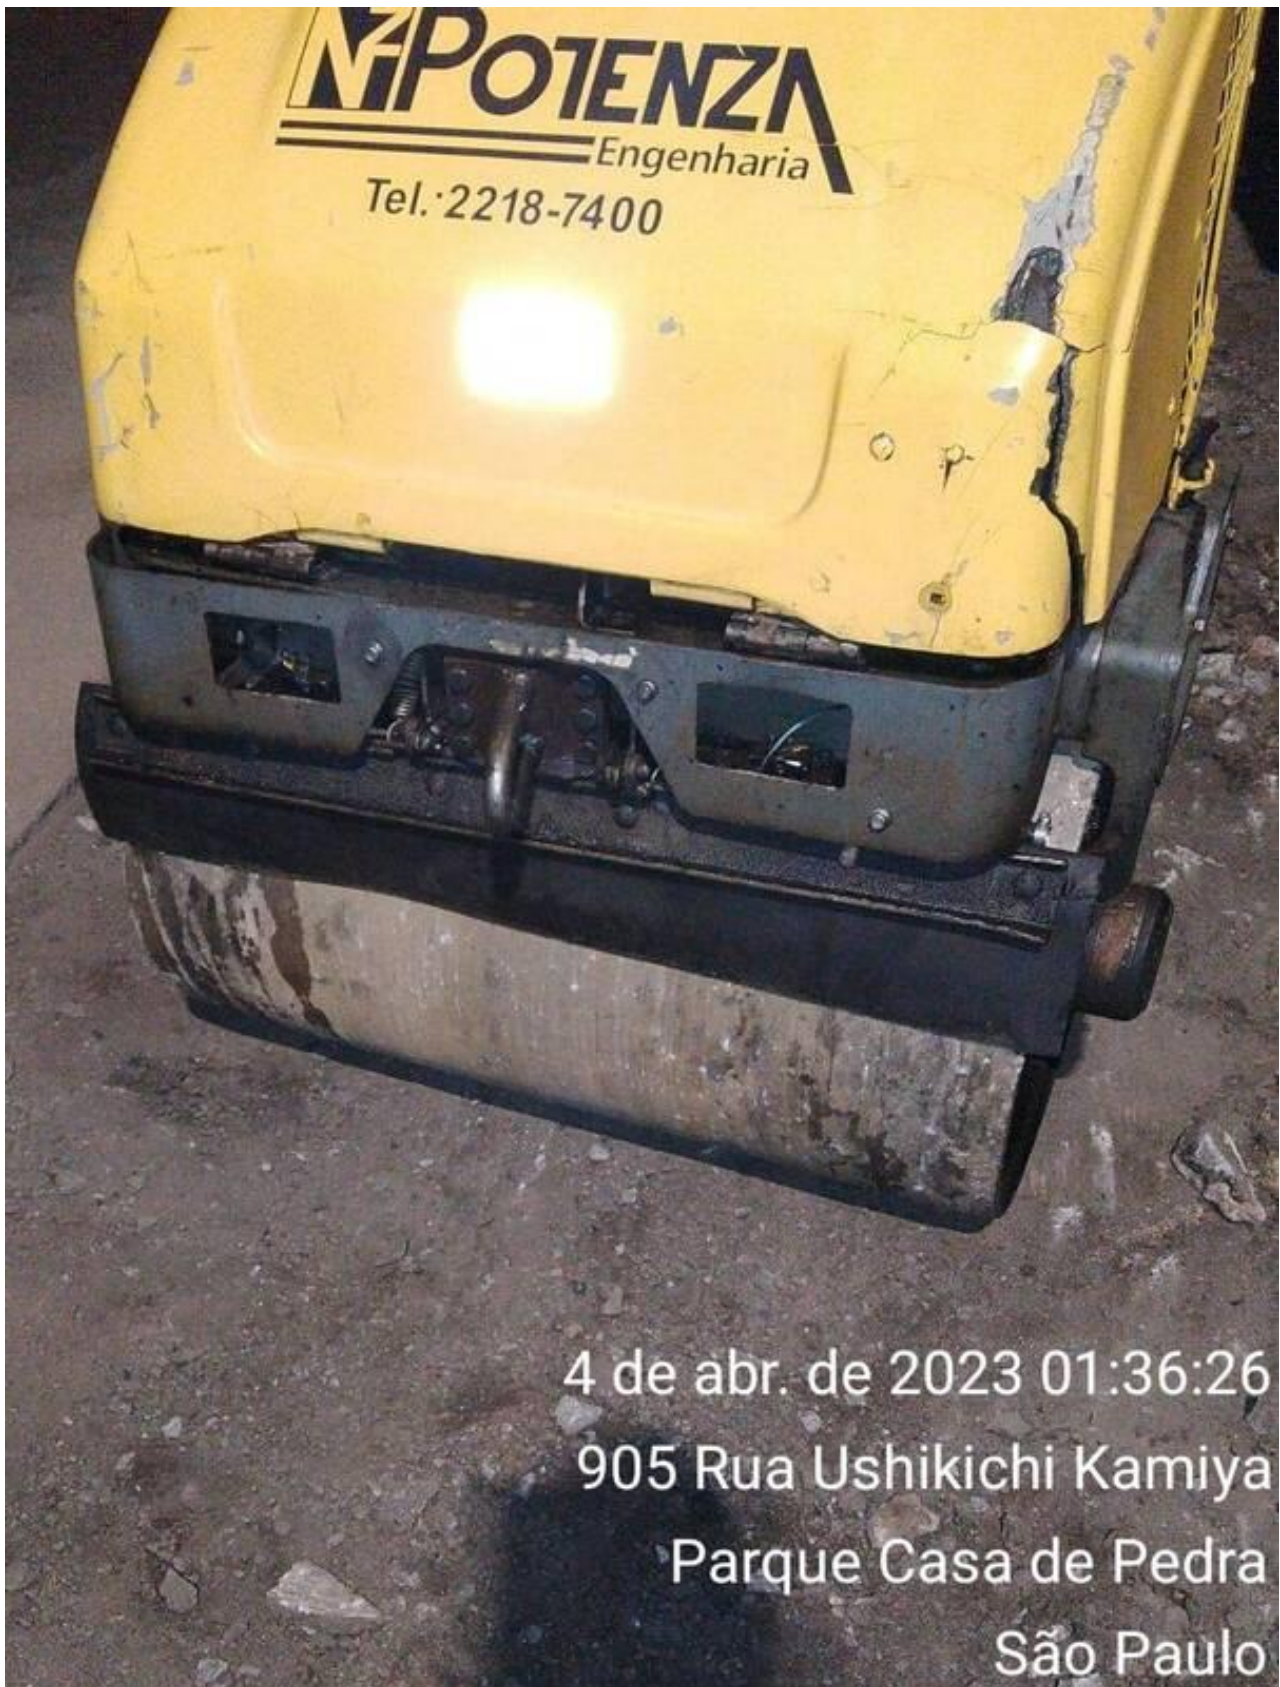
1 | COMFACTAÇÃO → Base: Item de OS APLICAÇÃO DE MASSA DA CONCORDÂNCIA Origem: 6901644 - (Foto Capturada Em: 06/04/23 15:39, Por: mxintadm)

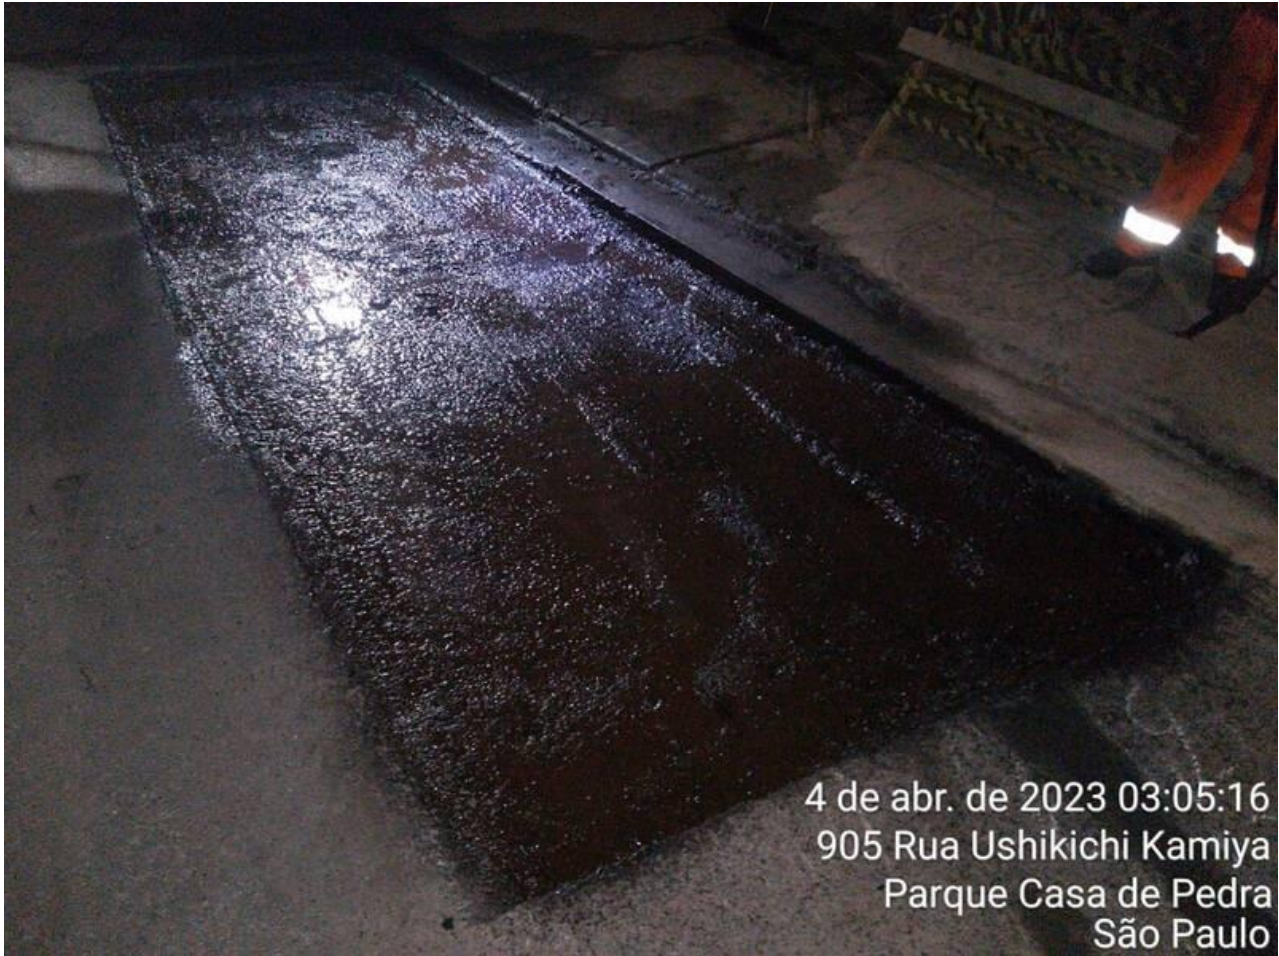
2 | APLICAÇÃO → Aplicação da Emulsão: Item de OS APLICAÇÃO DE MASSA DA CONCORDÂNCIA Origem: 6901644 - (Foto Capturada Em: 06/04/23 15:39, Por: mxintadm)

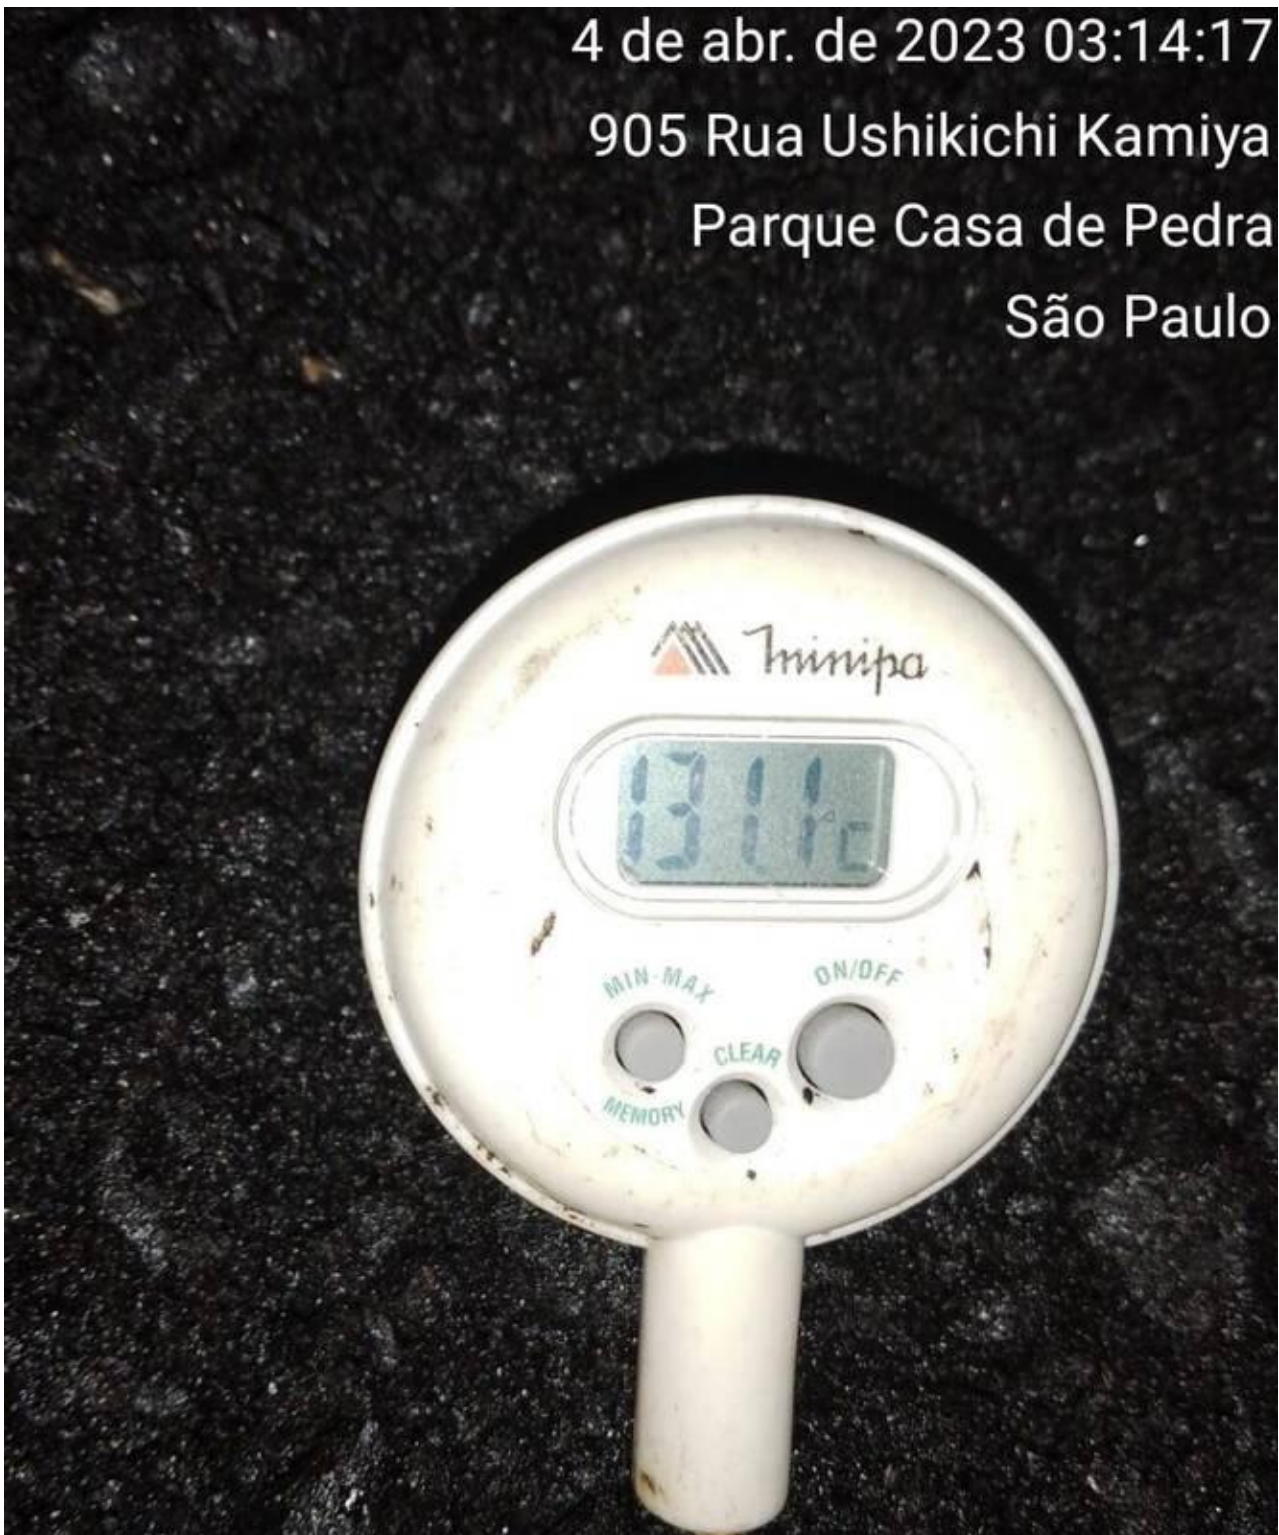
4 | APLICAÇÃO → Aplicação Massa Asfáltica (haste): Item de OS APLICAÇÃO DE MASSA DA CONCORDÂNCIA Origem: 6901644 - (Foto Capturada Em: 06/04/23 15:39, Por: mxintadm)

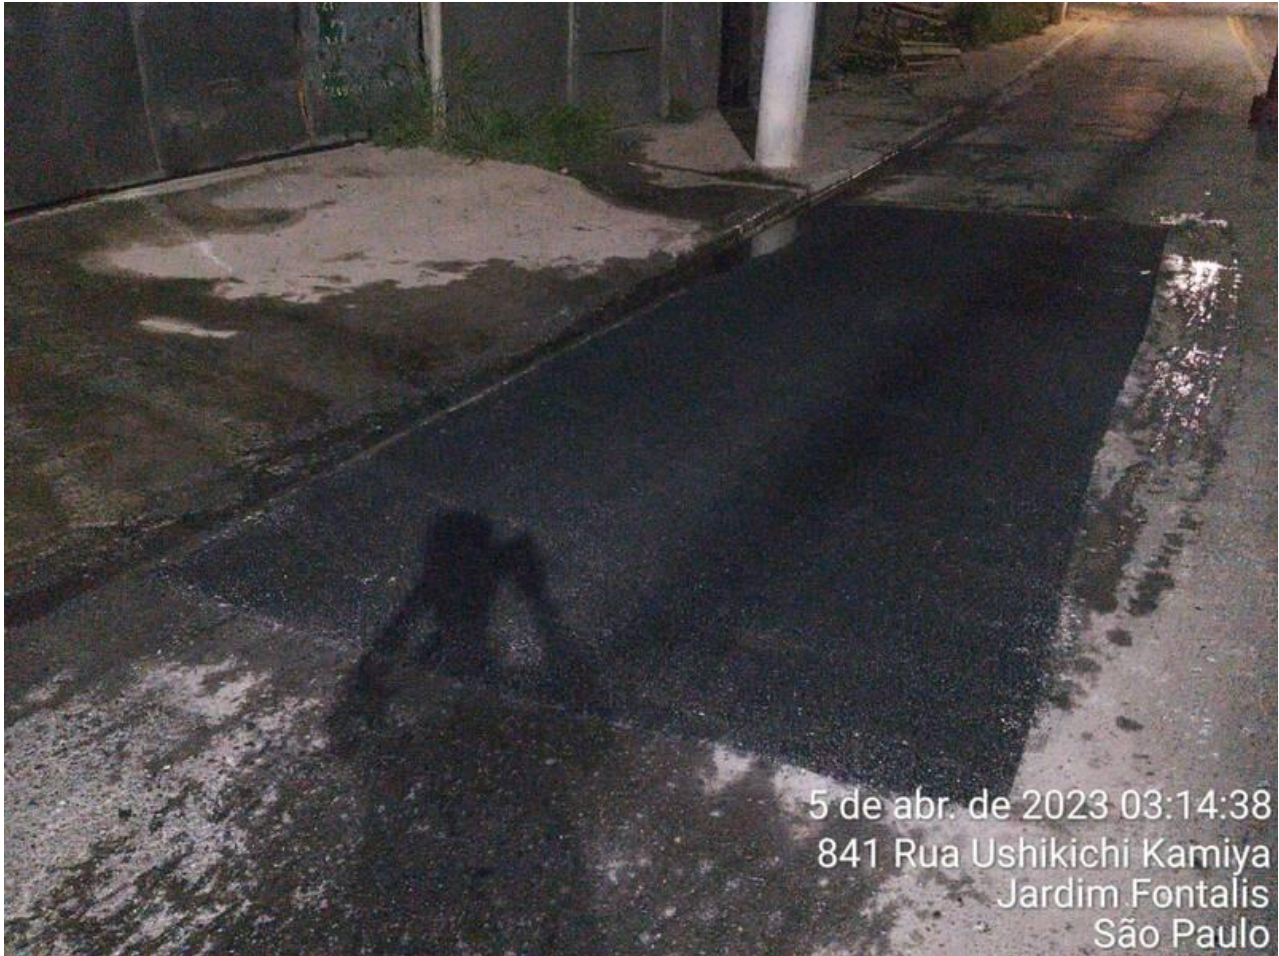
6 | ACABAMENTO → Irregularidade da via após caixa pronta: Item de OS APLICAÇÃO DE MASSA DA CONCORDÂNCIA  
Origem: 6901644 - (Foto Capturada Em: 06/04/23 15:39, Por: mxintadm)

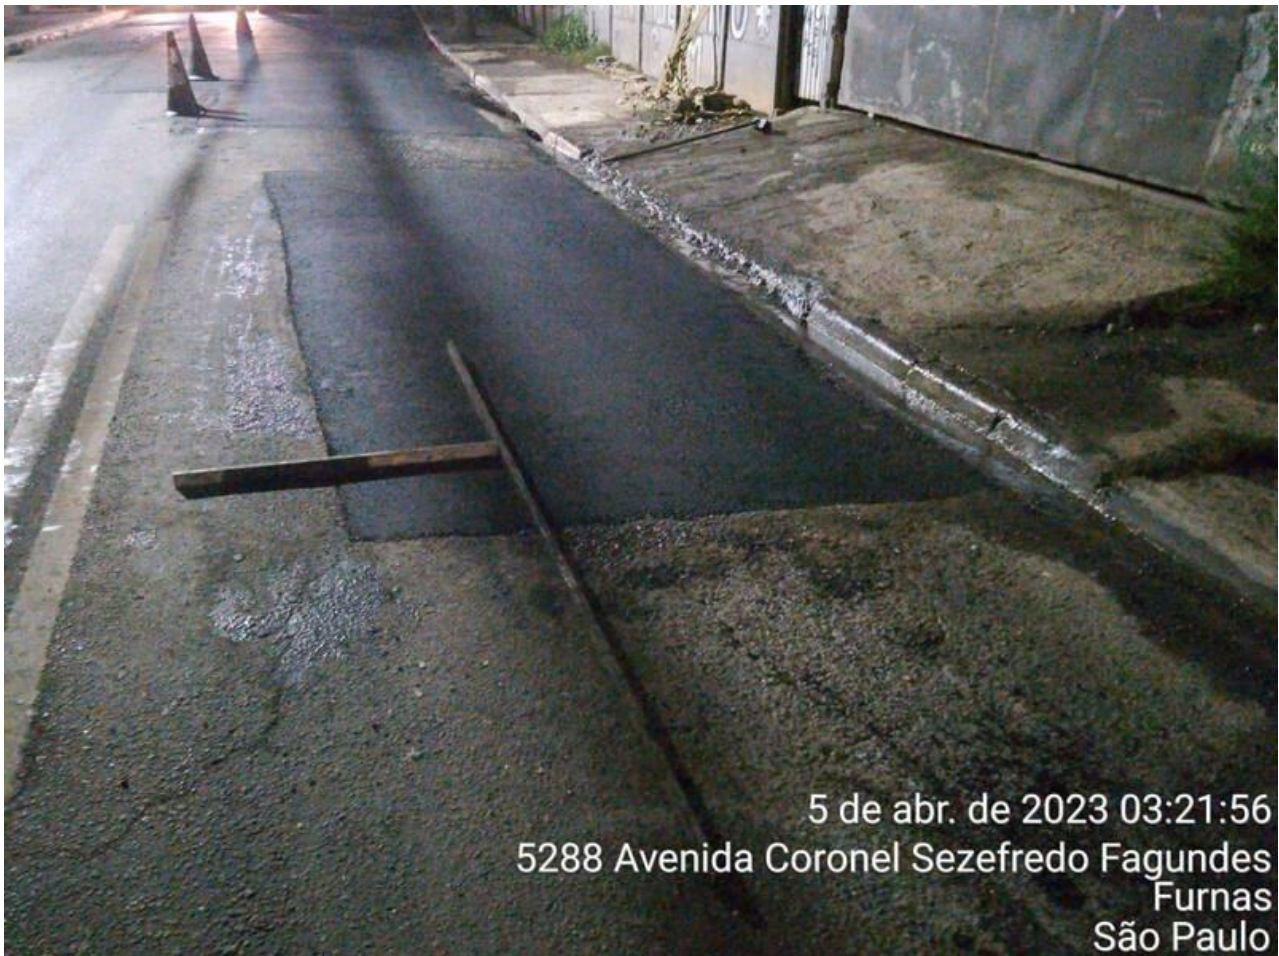
7 | ACABAMENTO → Nível com régua após caixa pronta: Item de OS APLICAÇÃO DE MASSA DA CONCORDÂNCIA  
Origem: 6901644 - (Foto Capturada Em: 06/04/23 15:39, Por: mxintadm)

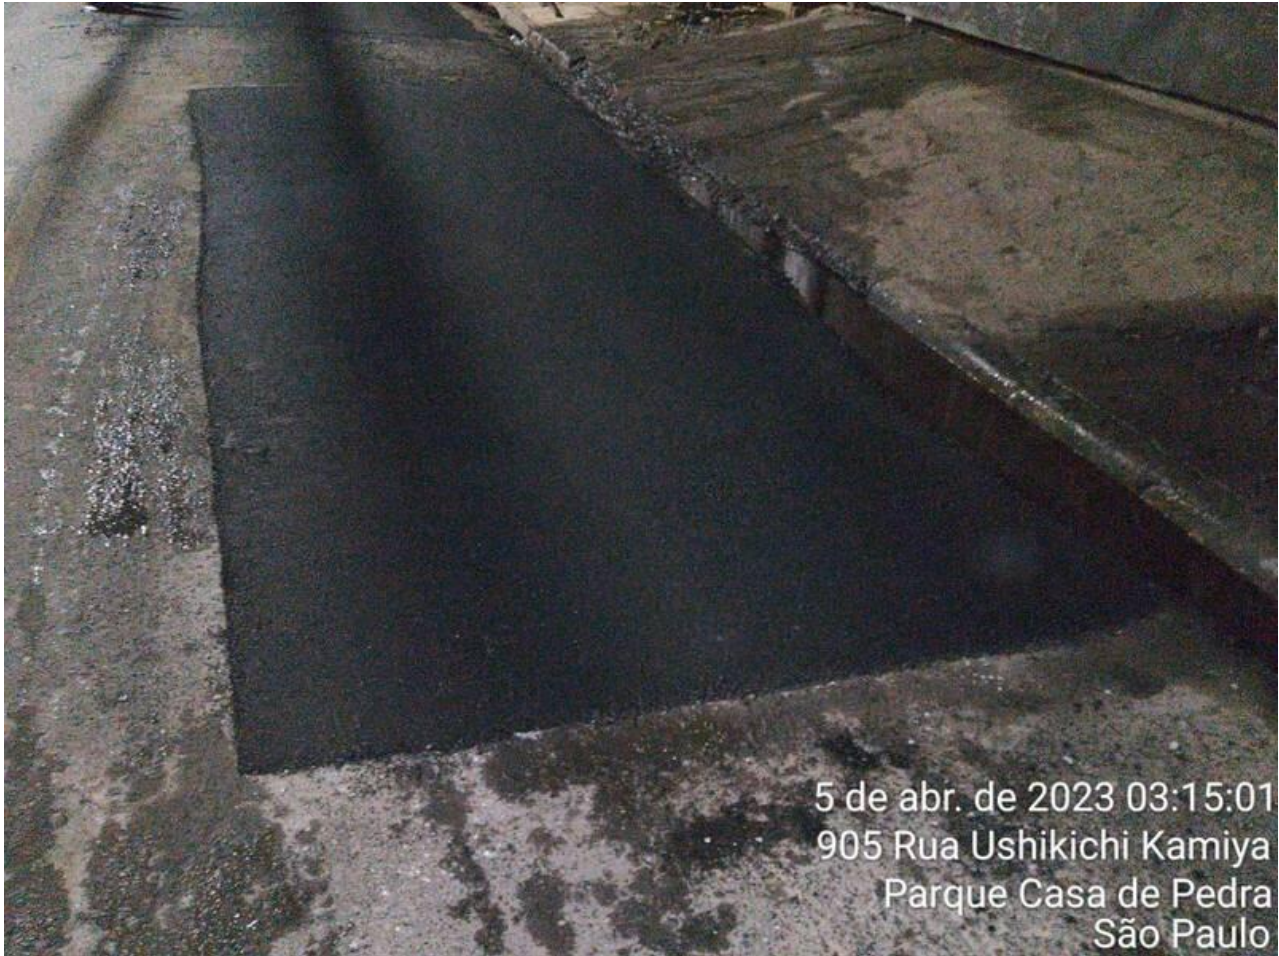
9 | ACABAMENTO → Irregularidade da via após caixa pronta: Item de OS APLICAÇÃO DE MASSA DA CONCORDÂNCIA  
Origem: 6901644 - (Foto Capturada Em: 06/04/23 15:39, Por: mxintadm)

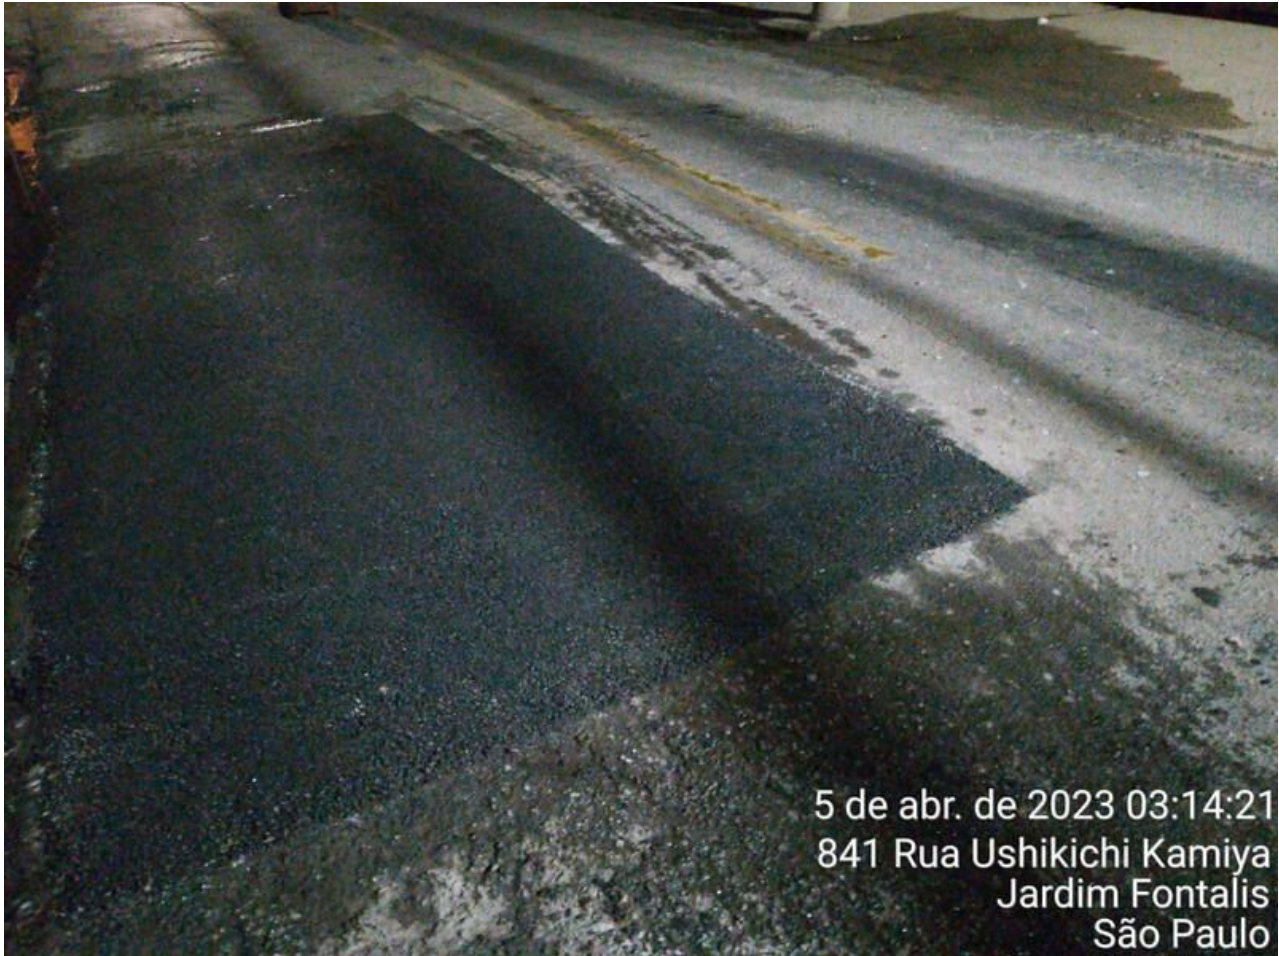
10 | ACABAMENTO → Irregularidade da via após caixa pronta: Item de OS APLICAÇÃO DE MASSA DA CONCORDÂNCIA  
Origem: 6901644 - (Foto Capturada Em: 06/04/23 15:39, Por: mxintadm)

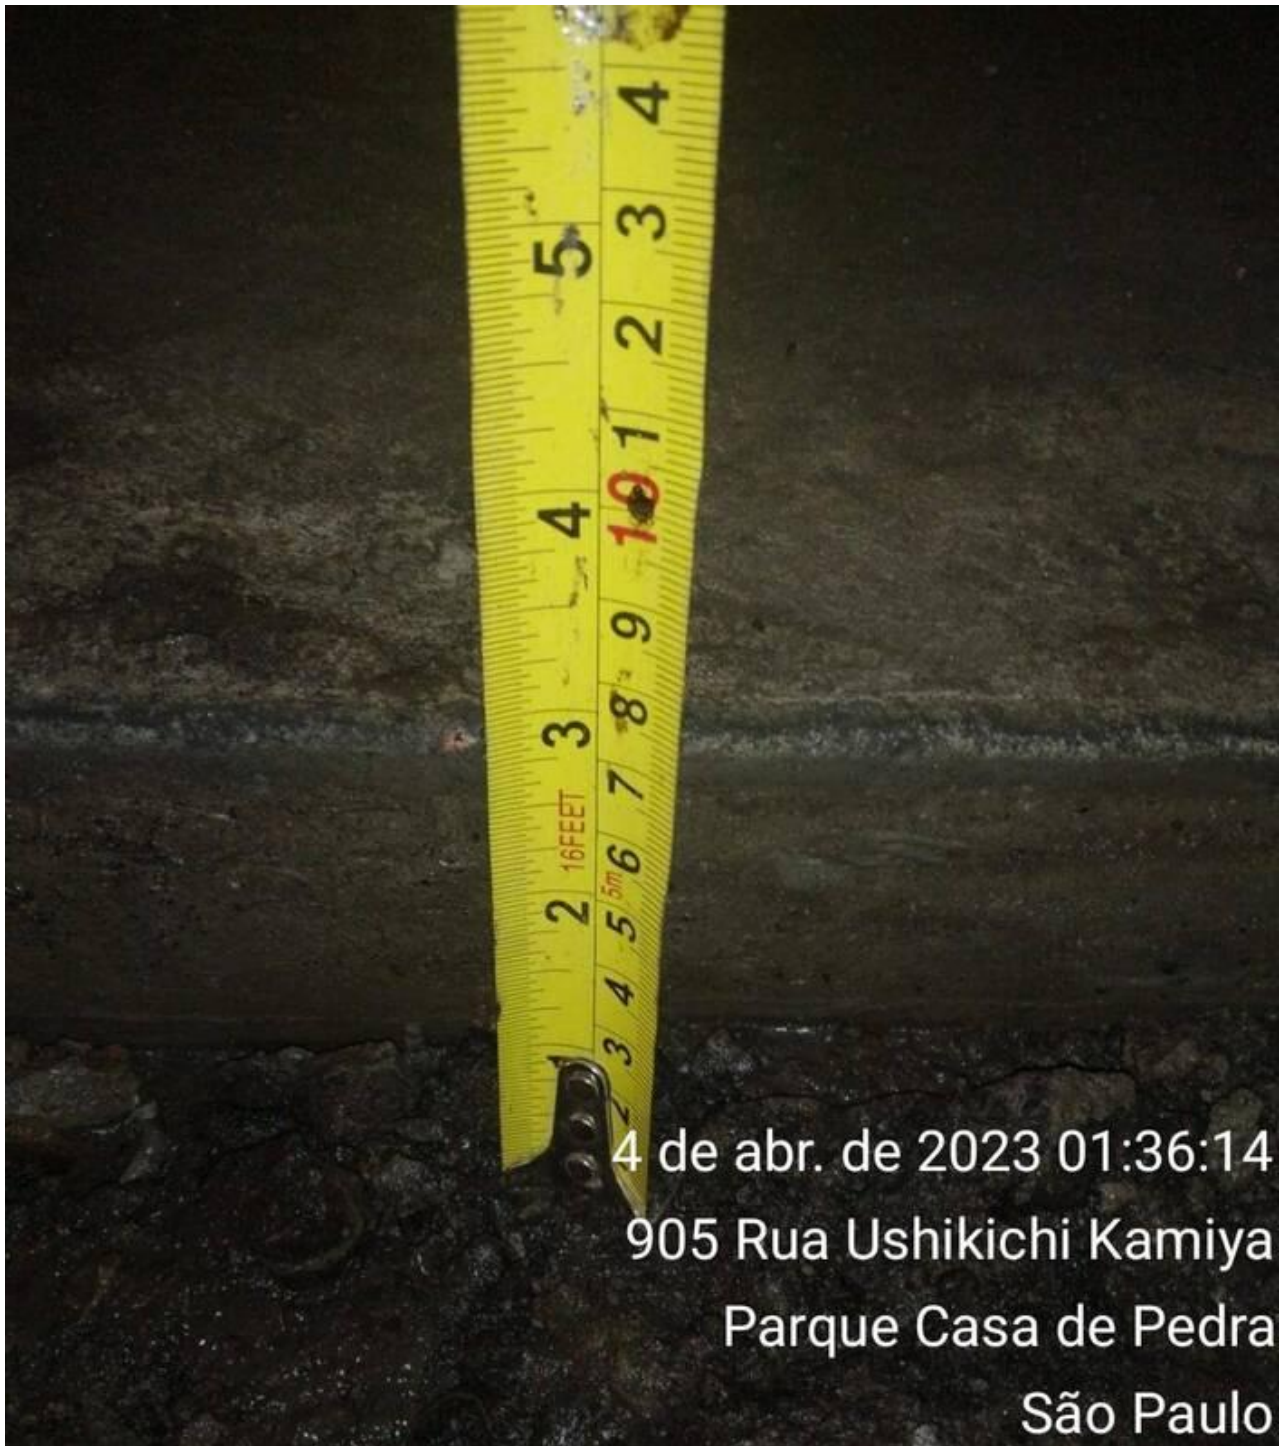
11 | PROFUNDIDADE → Registro da profundidade mais rasa da caixa com uso da trena: Item de OS APLICAÇÃO DE MASSA DA CONCORDÂNCIA Origem: 6901644 - (Foto Capturada Em: 06/04/23 15:39, Por: mxintadm)

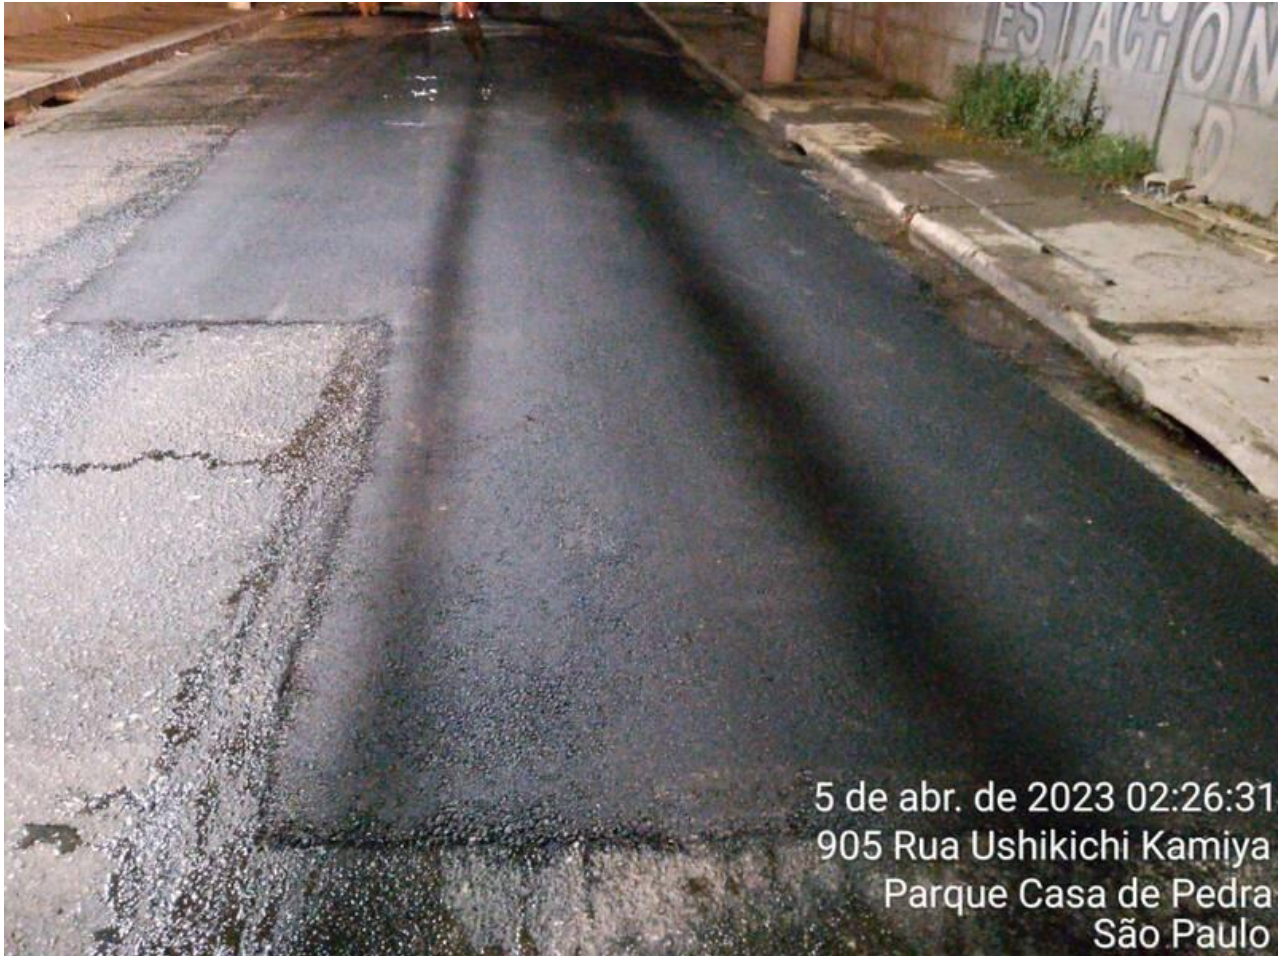
2 | ACABAMENTO → Irregularidade da via após caixa pronta: Item de OS APLICAÇÃO DE MASSA DA CONCORDÂNCIA  
Origem: 6925497 - (Foto Capturada Em: 06/04/23 15:44, Por: mxintadm)

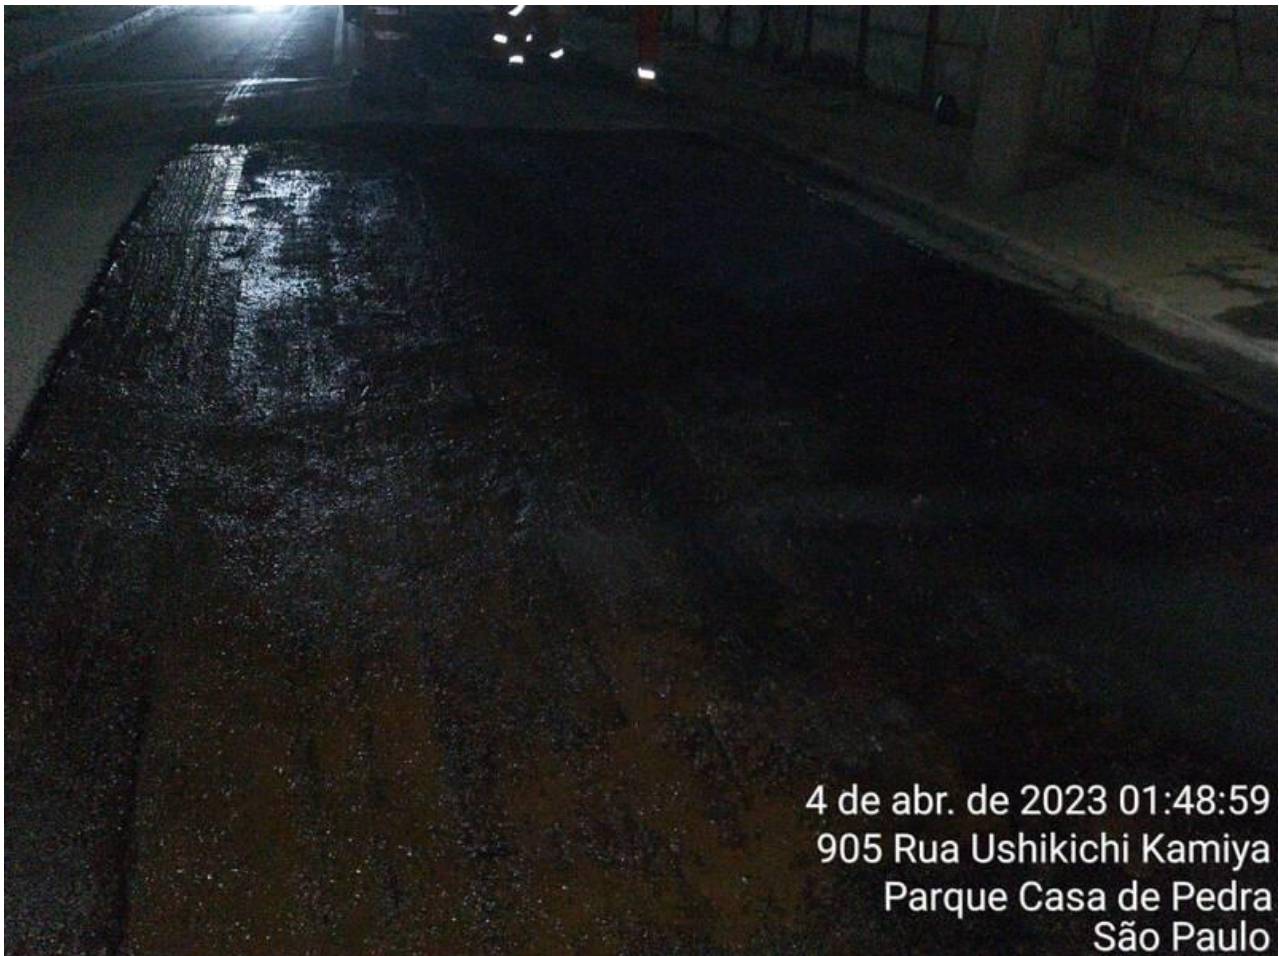
4 | APLICAÇÃO → Aplicação da Emulsão: Item de OS APLICAÇÃO DE MASSA DA CONCORDÂNCIA Origem: 6925497 -  
(Foto Capturada Em: 06/04/23 15:44, Por: mxintadm)

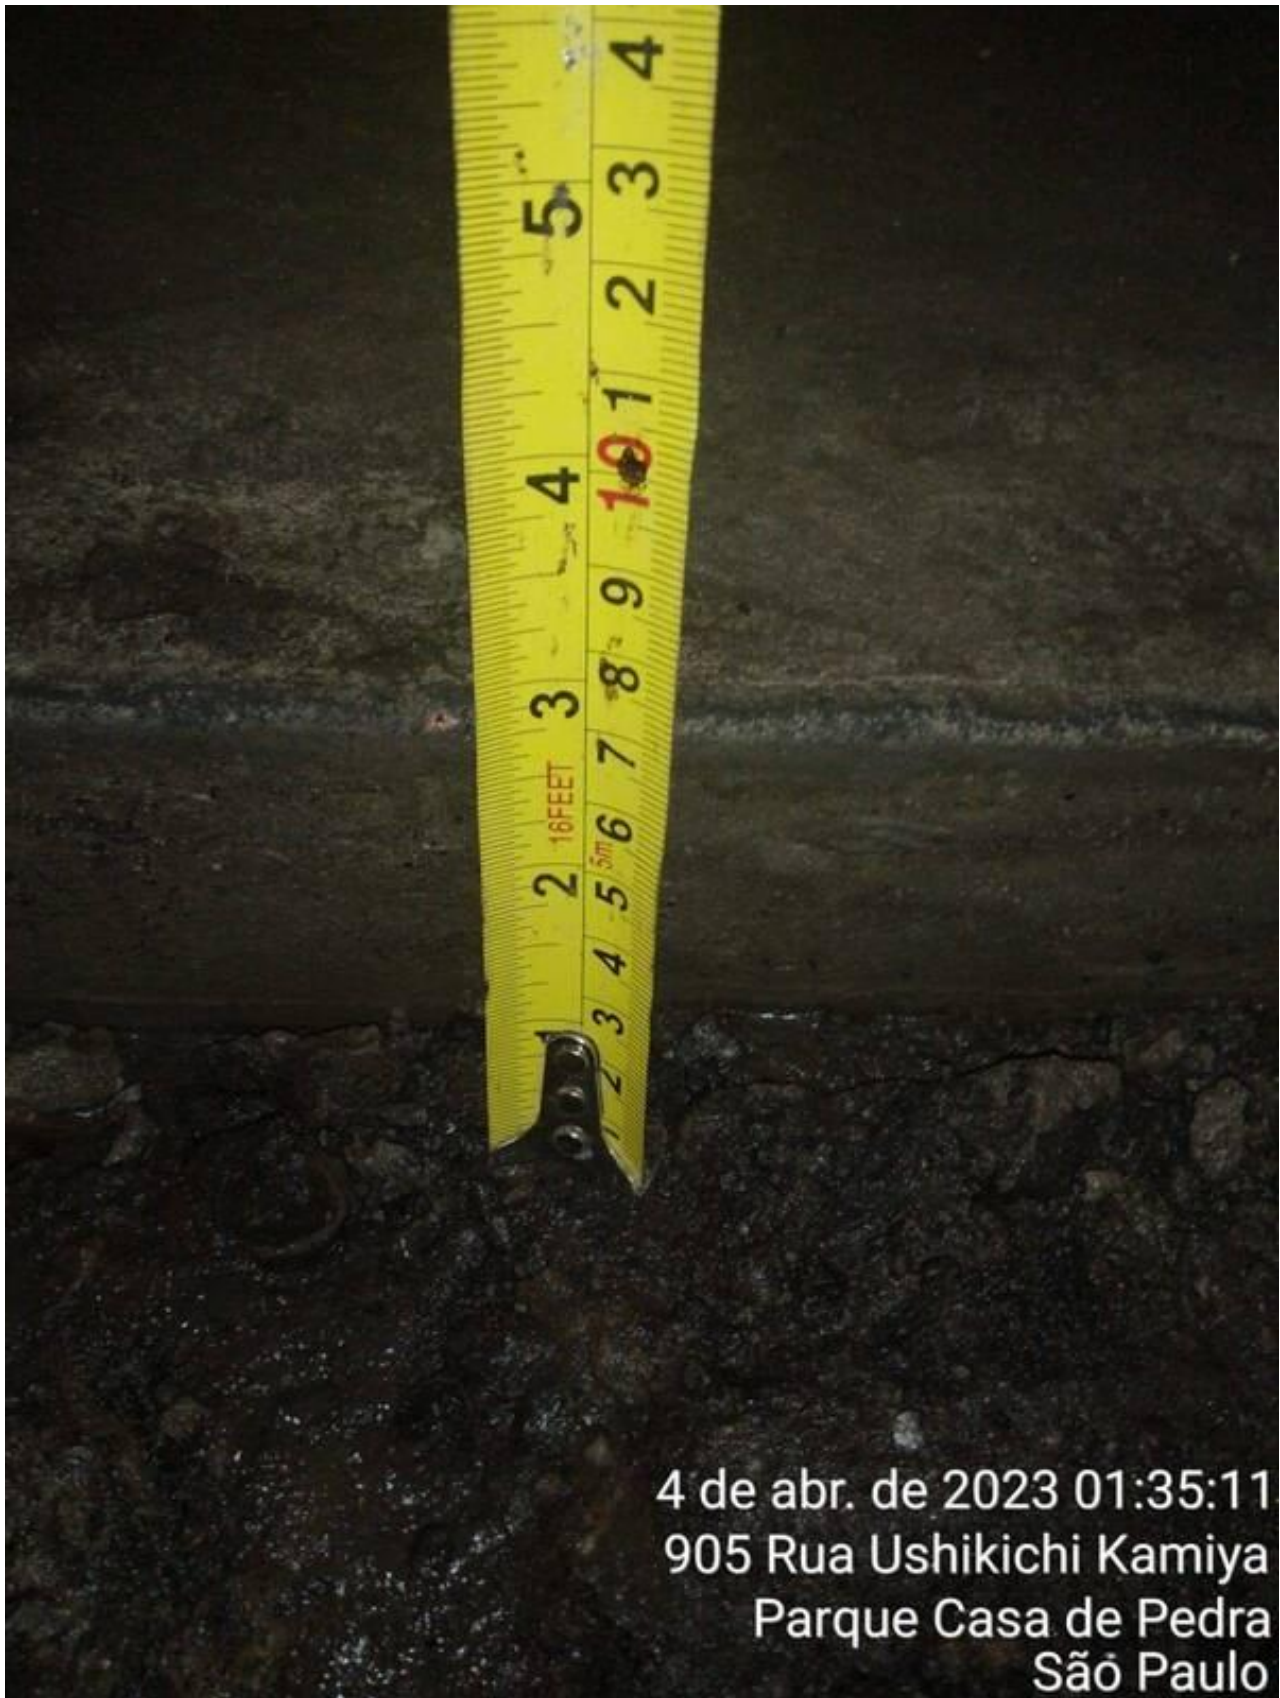
5 | PROFUNDIDADE → Registro da profundidade mais rasa da caixa com uso da trena: Item de OS APLICAÇÃO DE MASSA DA CONCORDÂNCIA Origem: 6925497 - (Foto Capturada Em: 06/04/23 15:44, Por: mxintadm)

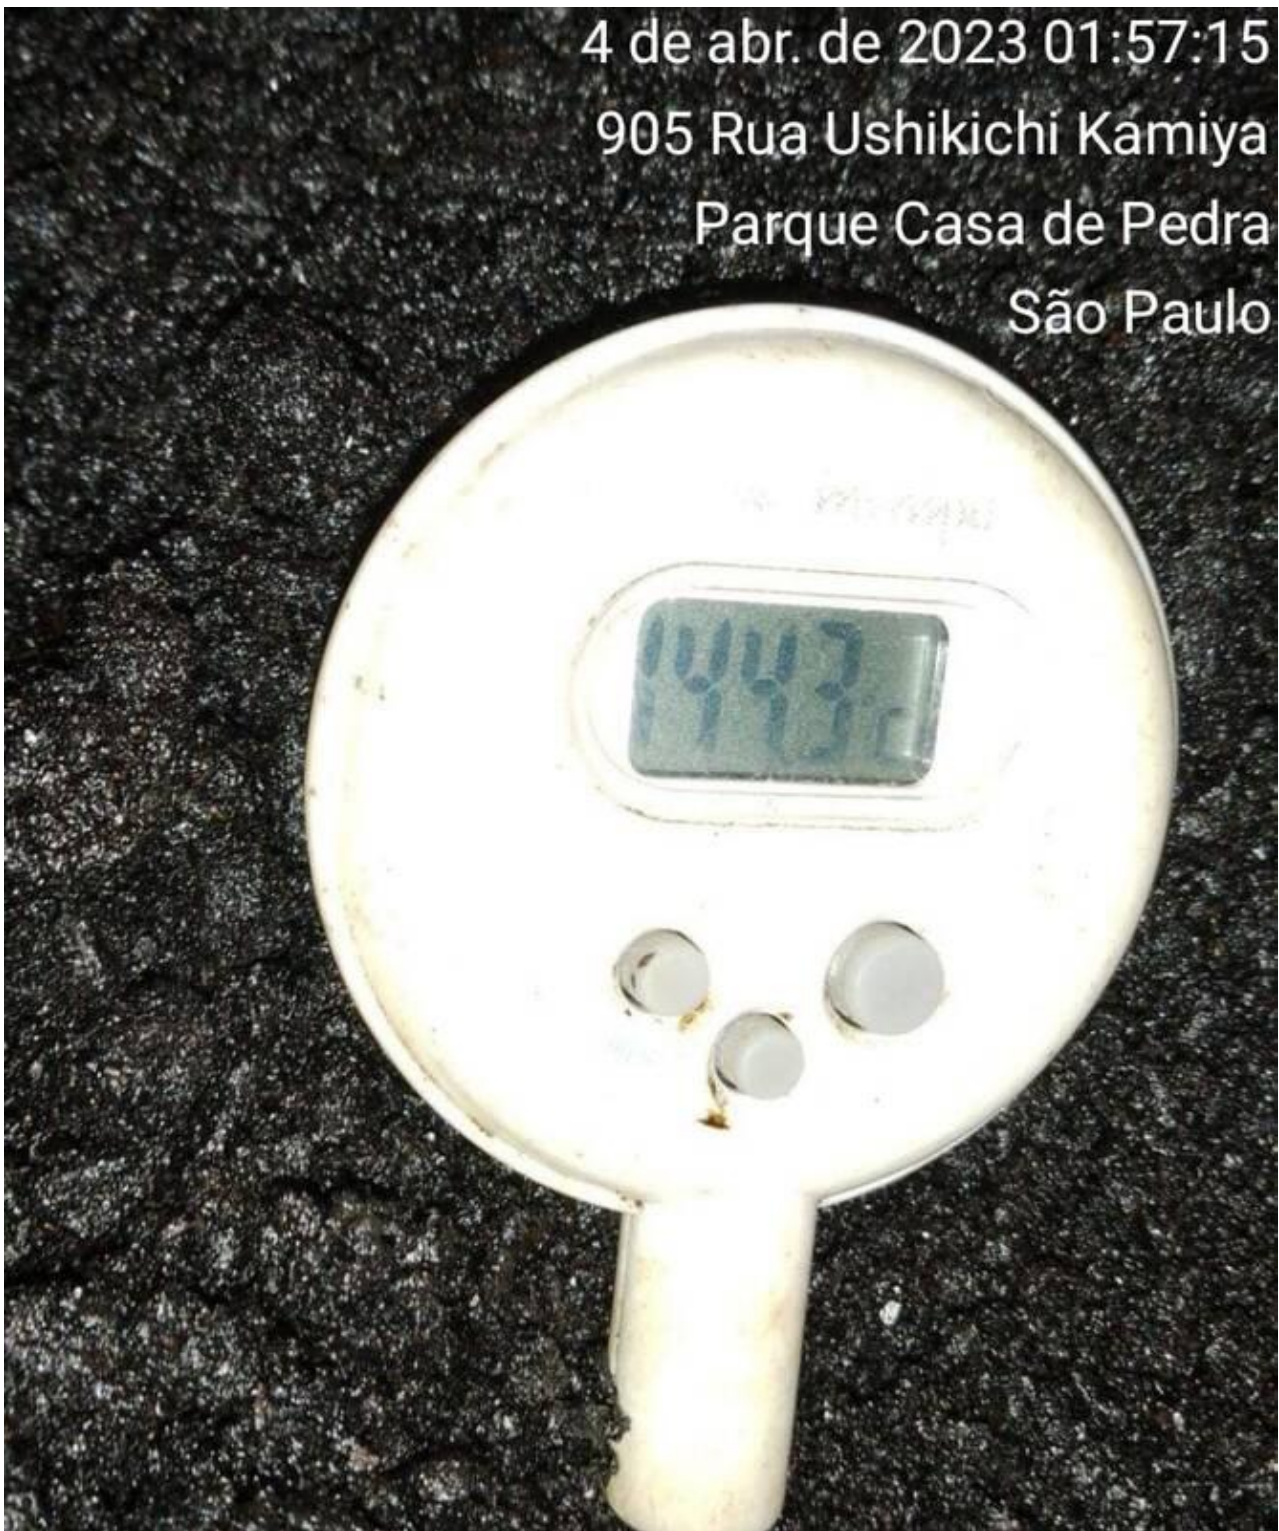
9 | APLICAÇÃO → Aplicação Massa Asfáltica (haste): Item de OS APLICAÇÃO DE MASSA DA CONCORDÂNCIA Origem: 6925497 - (Foto Capturada Em: 06/04/23 15:44, Por: mxintadm)

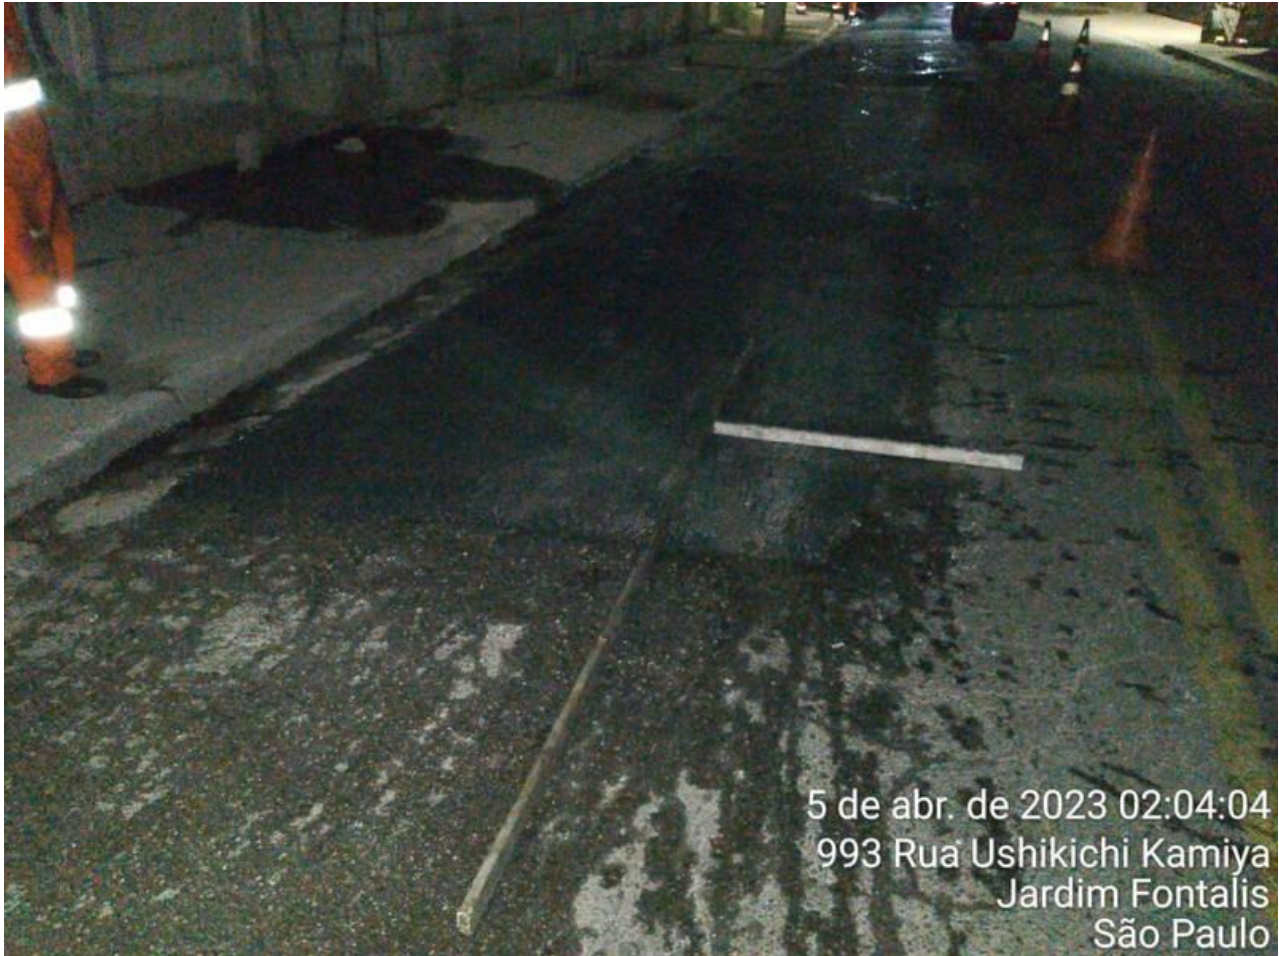
2 | ACABAMENTO → Irregularidade da via após caixa pronta: Item de OS APLICAÇÃO DE MASSA DA CONCORDÂNCIA  
Origem: 6930305 - (Foto Capturada Em: 12/04/23 09:17, Por: mxintadm)

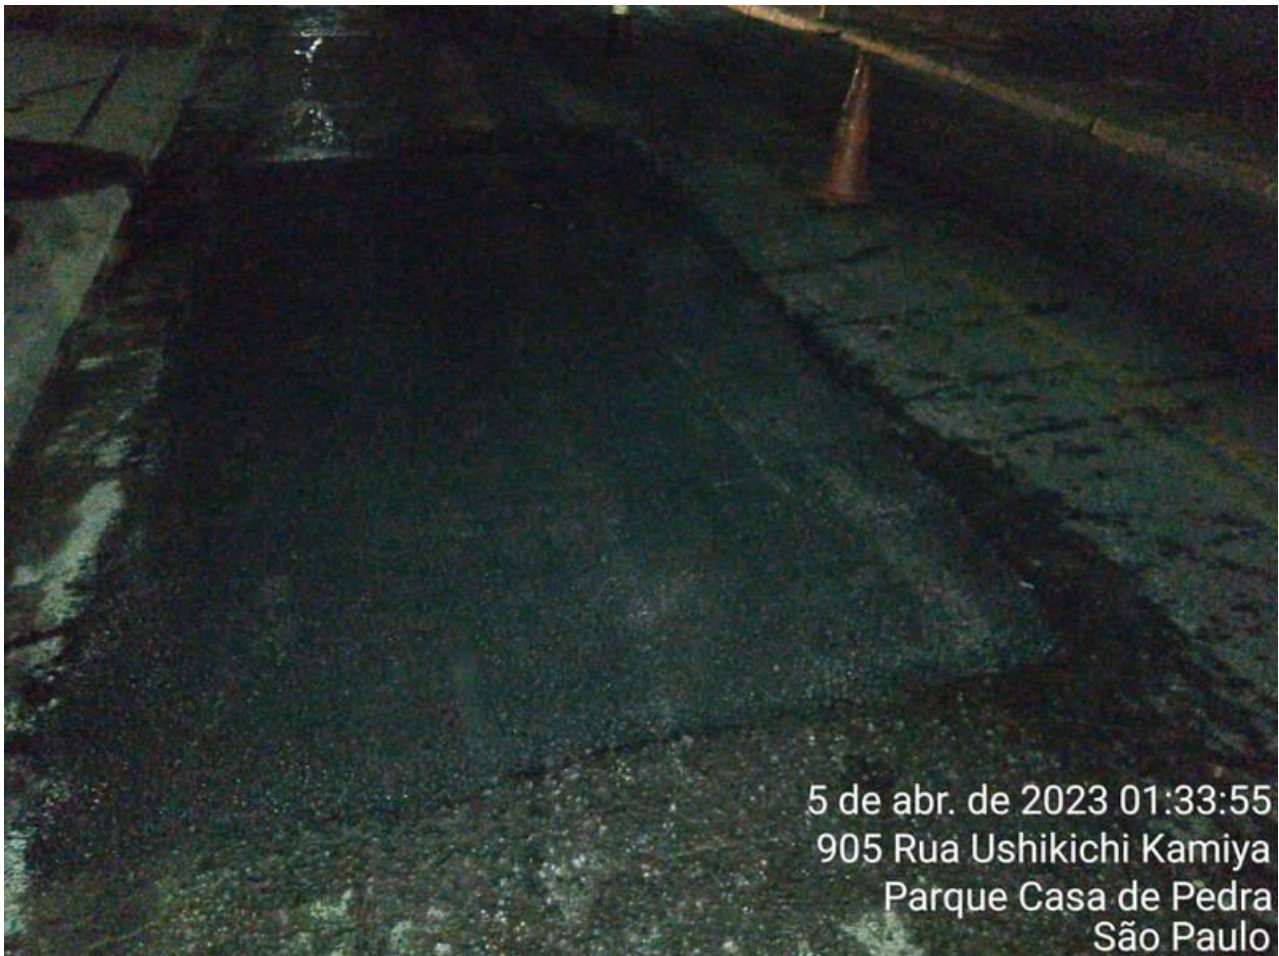
3 | ACABAMENTO → Irregularidade da via após caixa pronta: Item de OS APLICAÇÃO DE MASSA DA CONCORDÂNCIA  
Origem: 6930305 - (Foto Capturada Em: 12/04/23 09:17, Por: mxintadm)
