**PREFEITURA DO MUNICÍPIO DE SÃO PAULO****GABINETE DO PREFEITO****OFÍCIO AO LEGISLATIVO****Ofício ATL SEI nº 101188445**

**PROCESSO 6010.2023/0000907-0****Informação SMSUB/DZU/GAB Nº 090762050****À SMSUB/GAB****Sra. Chefe de Gabinete****À PREF/CASA CIVIL/ATL****Sra. Chefe de Gabinete****INTERESSADO:** Câmara Municipal de São Paulo/Vereador Rubinho Nunes.

**ASSUNTO:** Ofícios SGP-23 nº 309/2023 e SGP-23 nº 312/2023 - Requerimentos RDS nº 485/2023 e RDS nº 488/2023. Solicitação de informações e providências a respeito do recapeamento na Rua Ushikichi Kamiya - Jardim Fontalis, que apresenta condições precárias de tráfego com diversos buracos e desgastes ao longo da via.

## Execução do Serviço

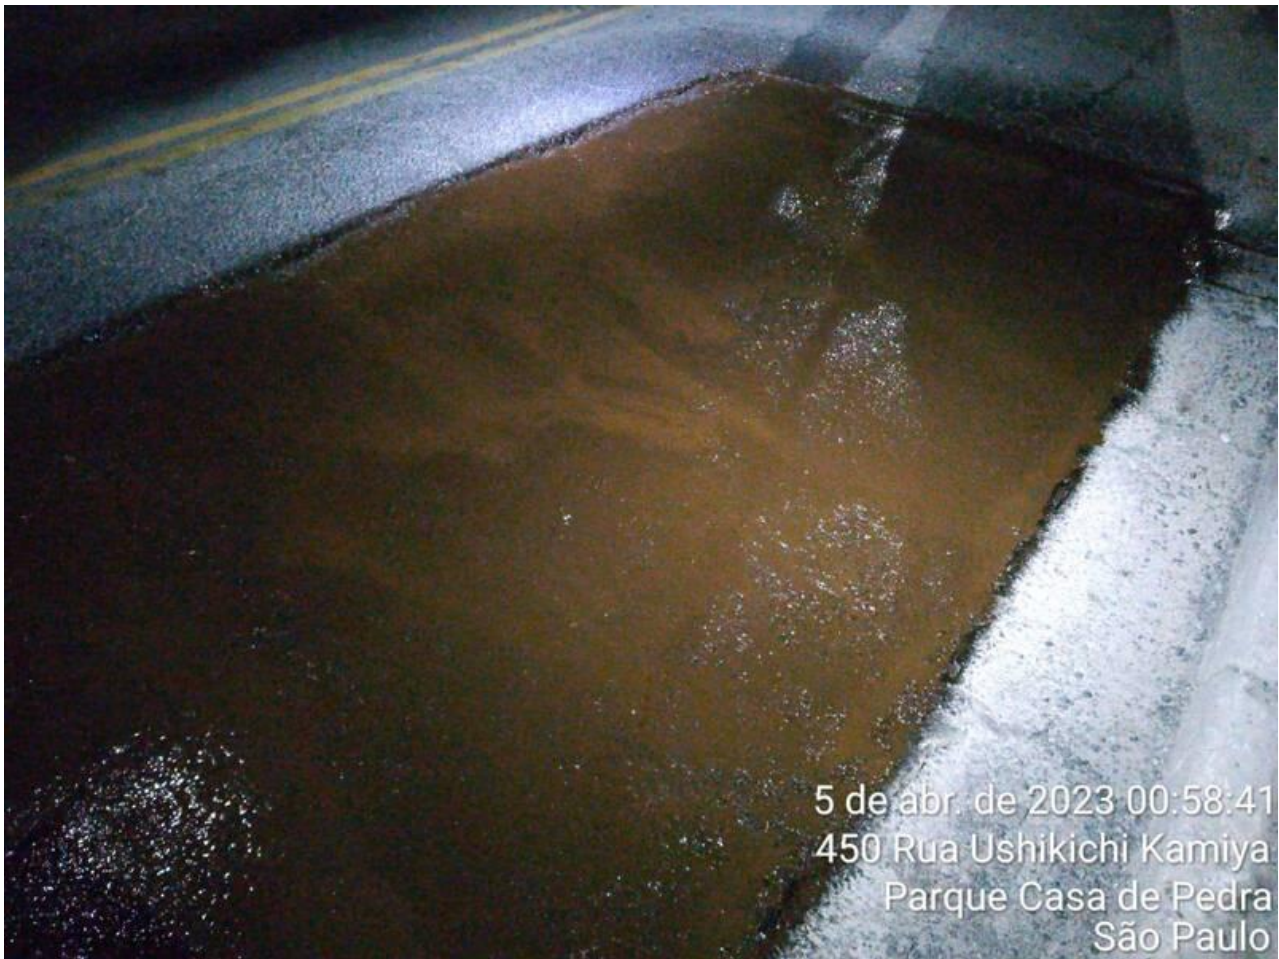
4 | APLICAÇÃO → Aplicação da Emulsão: Item de OS APLICAÇÃO DE MASSA DA CONCORDÂNCIA Origem: 6930305 -  
(Foto Capturada Em: 12/04/23 09:17, Por: mxintadm)

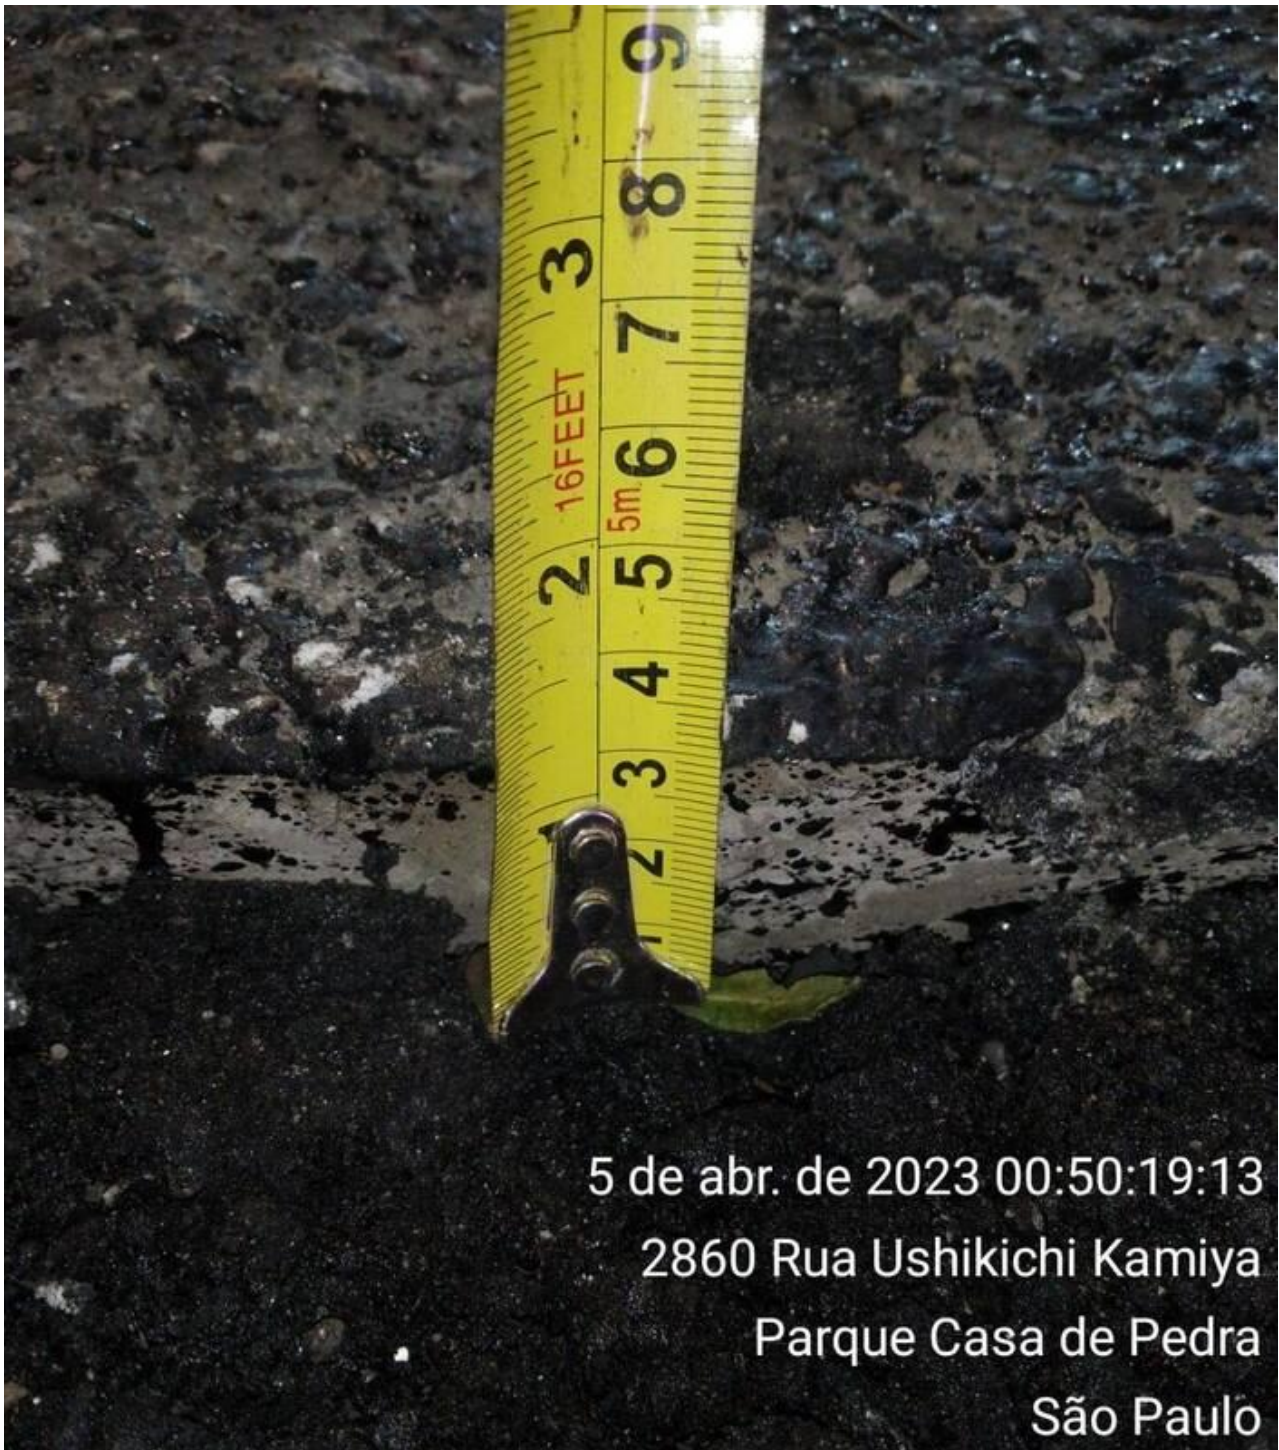
5 | PROFUNDIDADE → Registro da profundidade mais rasa da caixa com uso da trena: Item de OS APLICAÇÃO DE MASSA DA CONCORDÂNCIA Origem: 6930305 - (Foto Capturada Em: 12/04/23 09:17, Por: mxintadm)

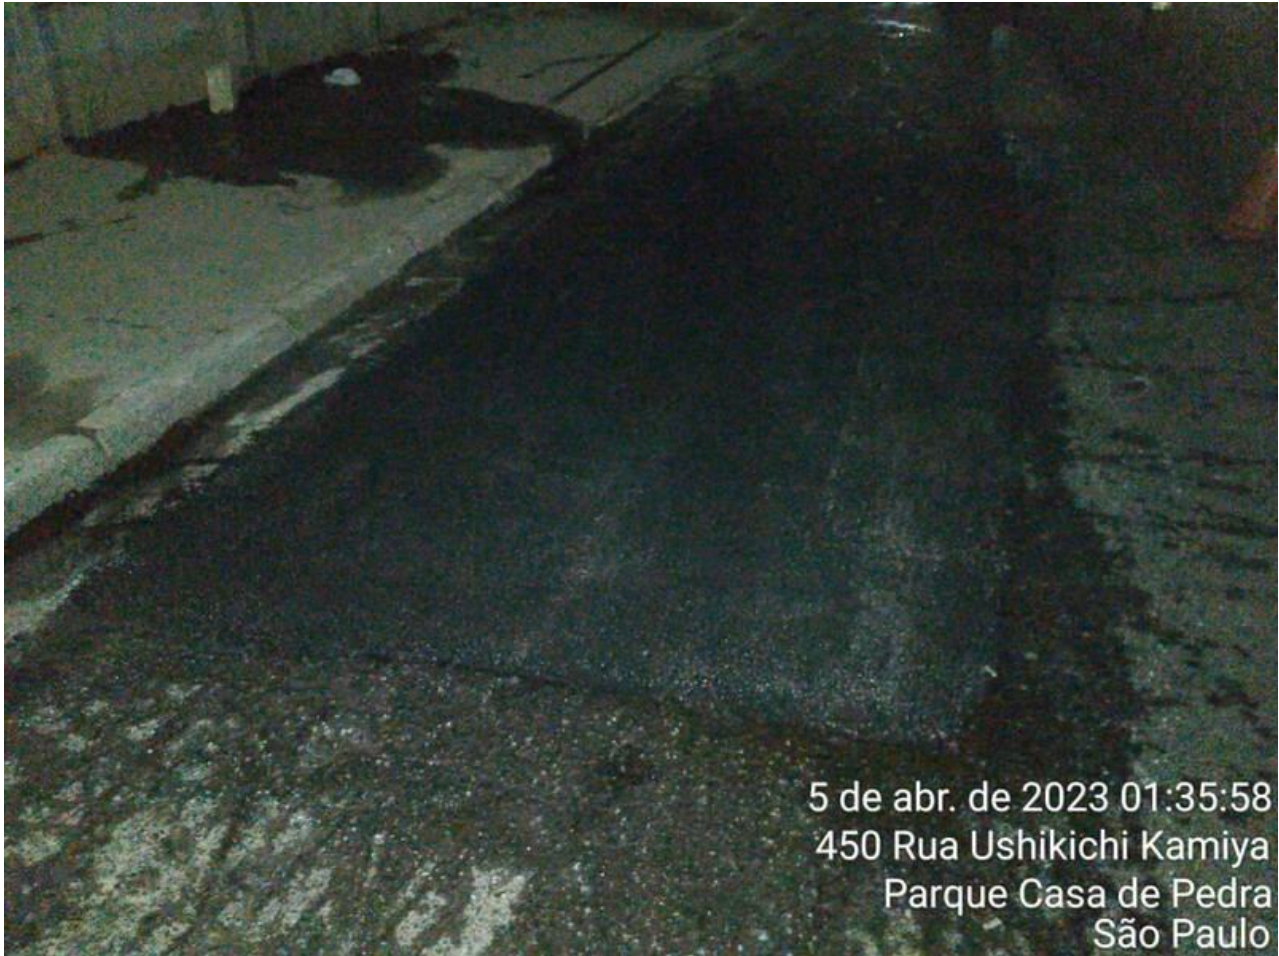
6 | ACABAMENTO → Irregularidade da via após caixa pronta: Item de OS APLICAÇÃO DE MASSA DA CONCORDÂNCIA  
Origem: 6930305 - (Foto Capturada Em: 12/04/23 09:17, Por: mxintadm)

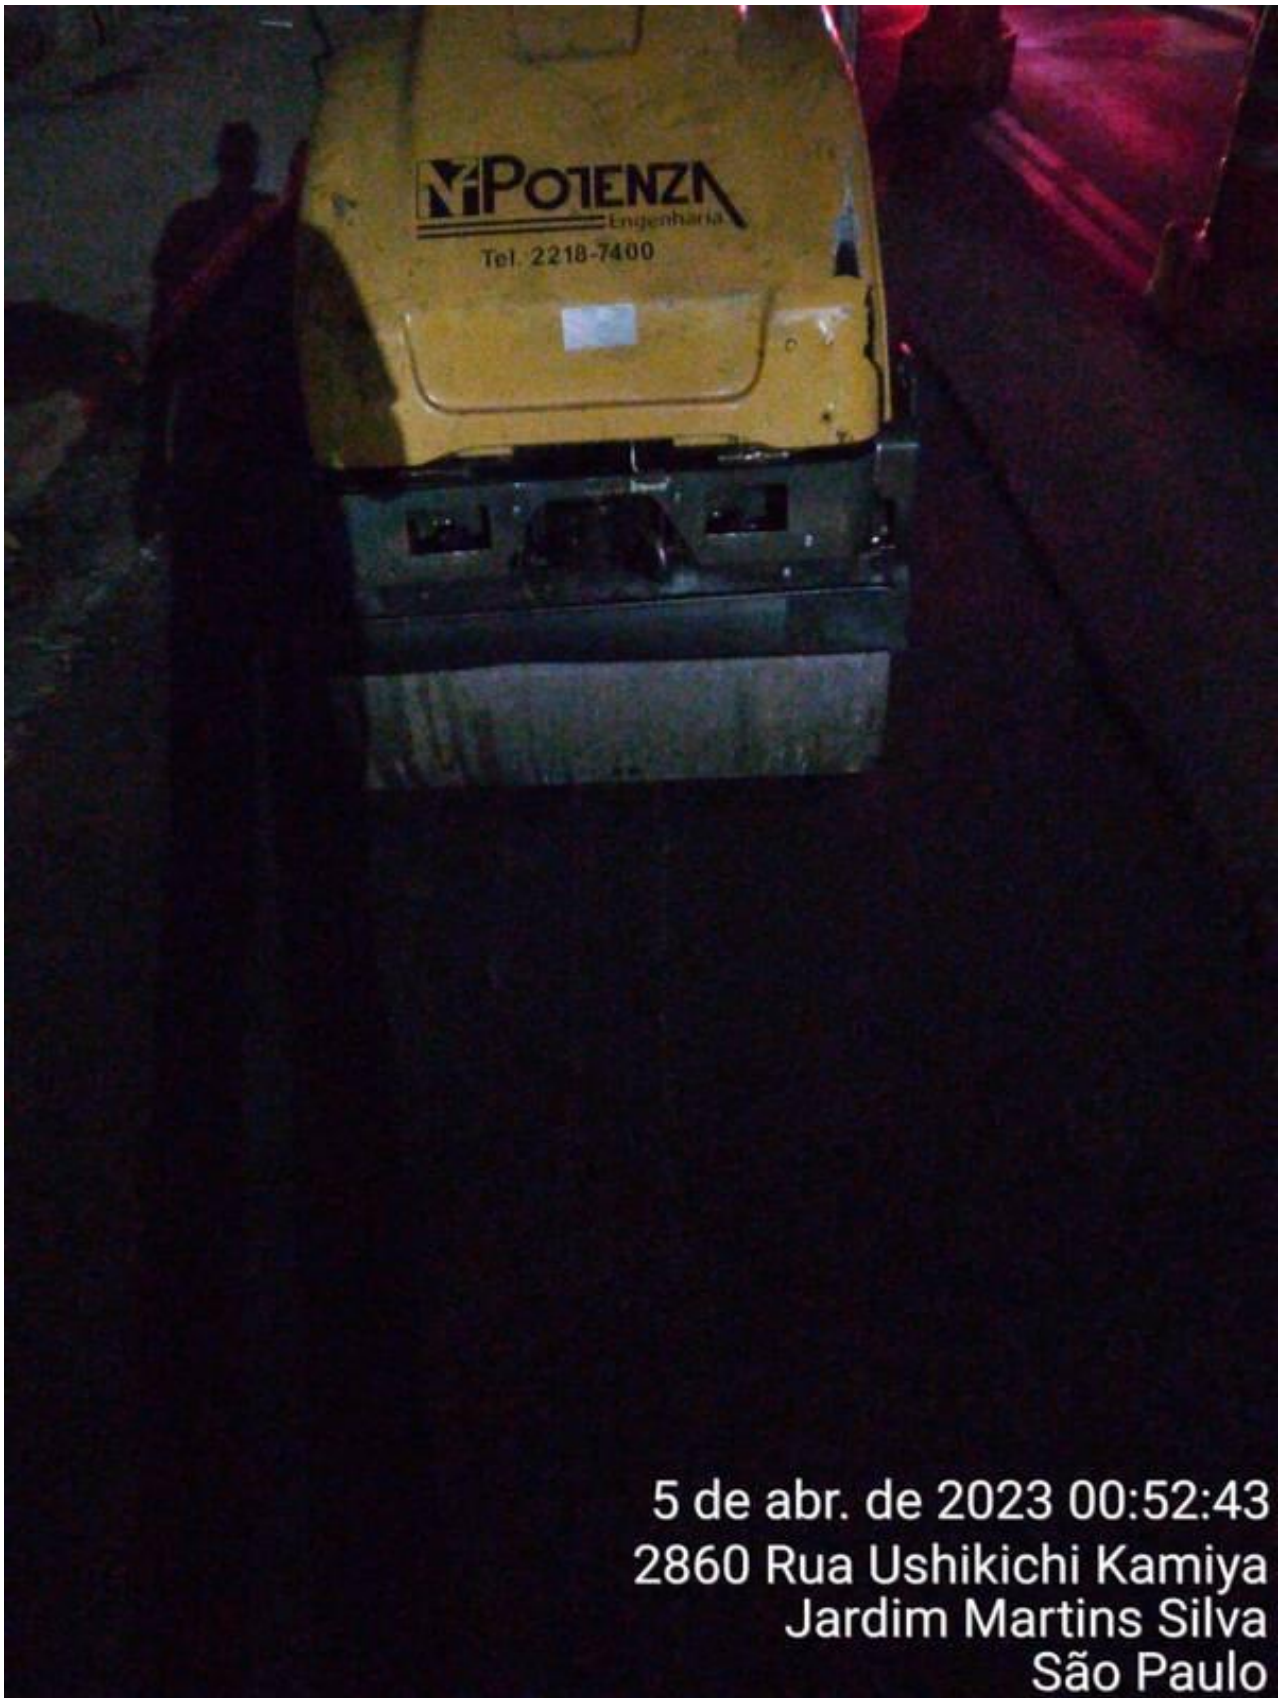
7 | COMPACTAÇÃO → Base: Item de OS APLICAÇÃO DE MASSA DA CONCORDÂNCIA Origem: 6930305 - (Foto Capturada Em: 12/04/23 09:17, Por: mxintadm)

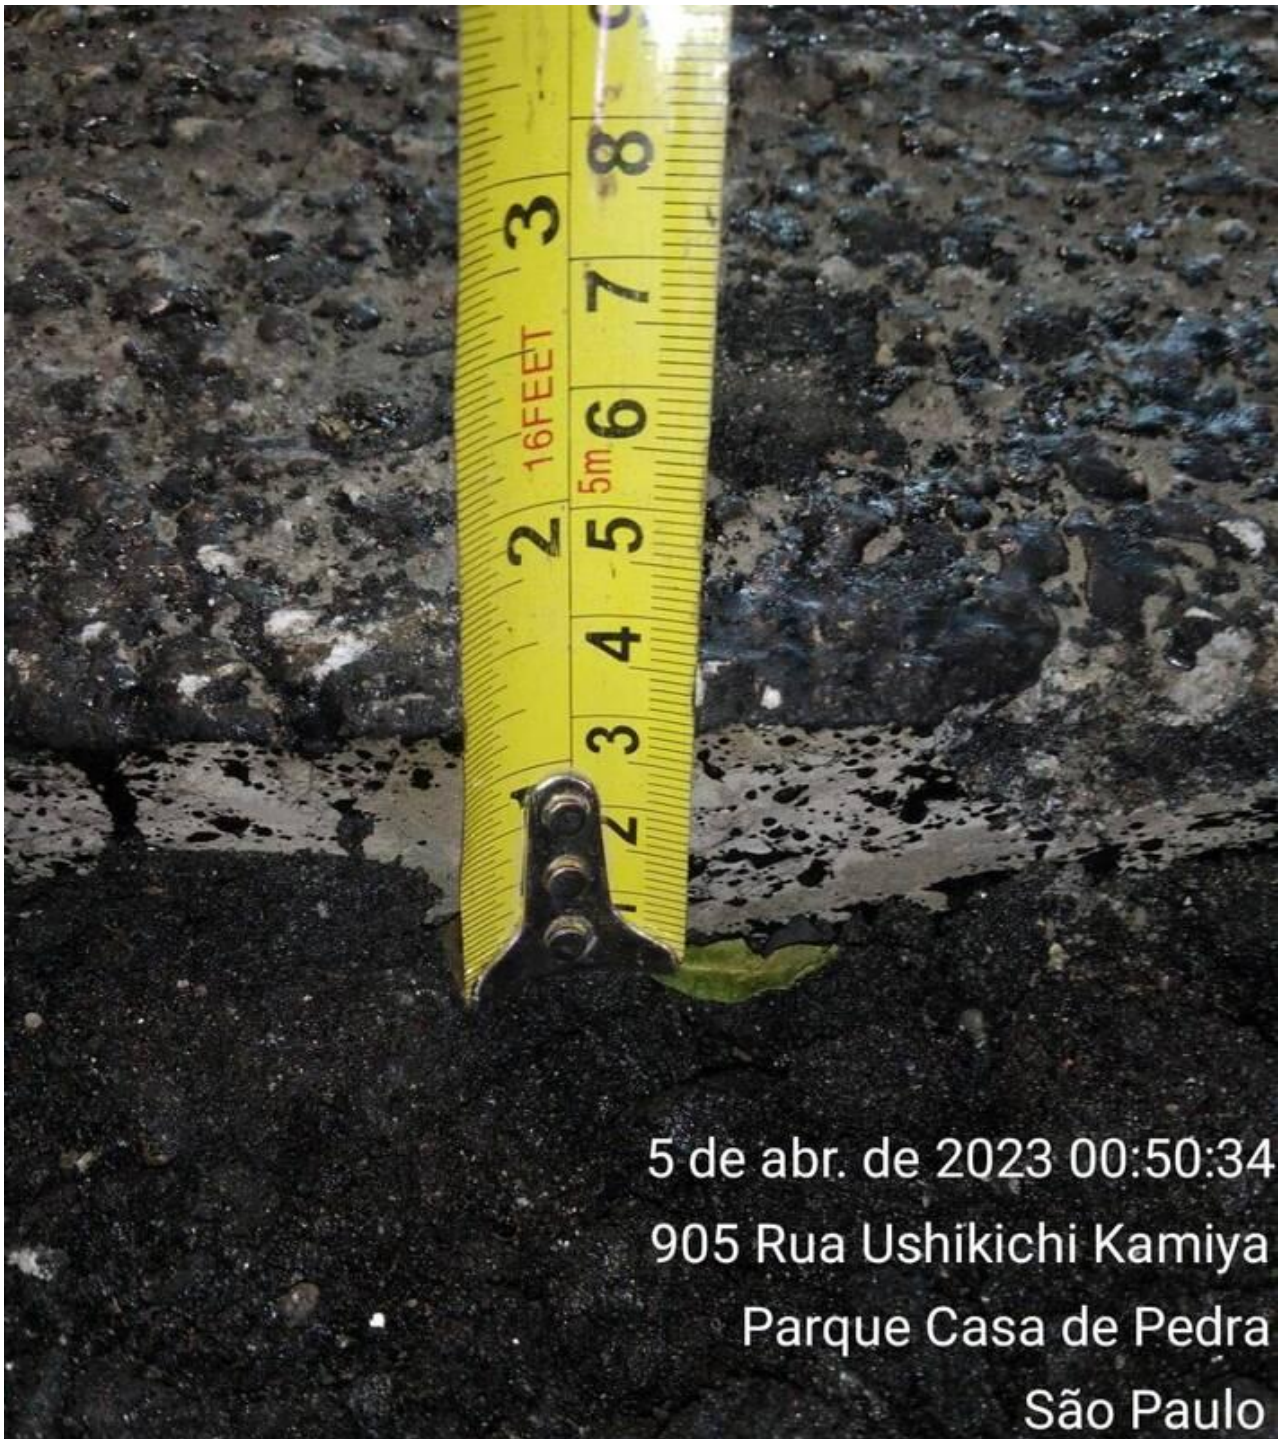
9 | PROFUNDIDADE → Registro da profundidade mais funda da caixa com uso da trena: Item de OS APLICAÇÃO DE MASSA DA CONCORDÂNCIA Origem: 6930305 - (Foto Capturada Em: 12/04/23 09:17, Por: mxintadm)

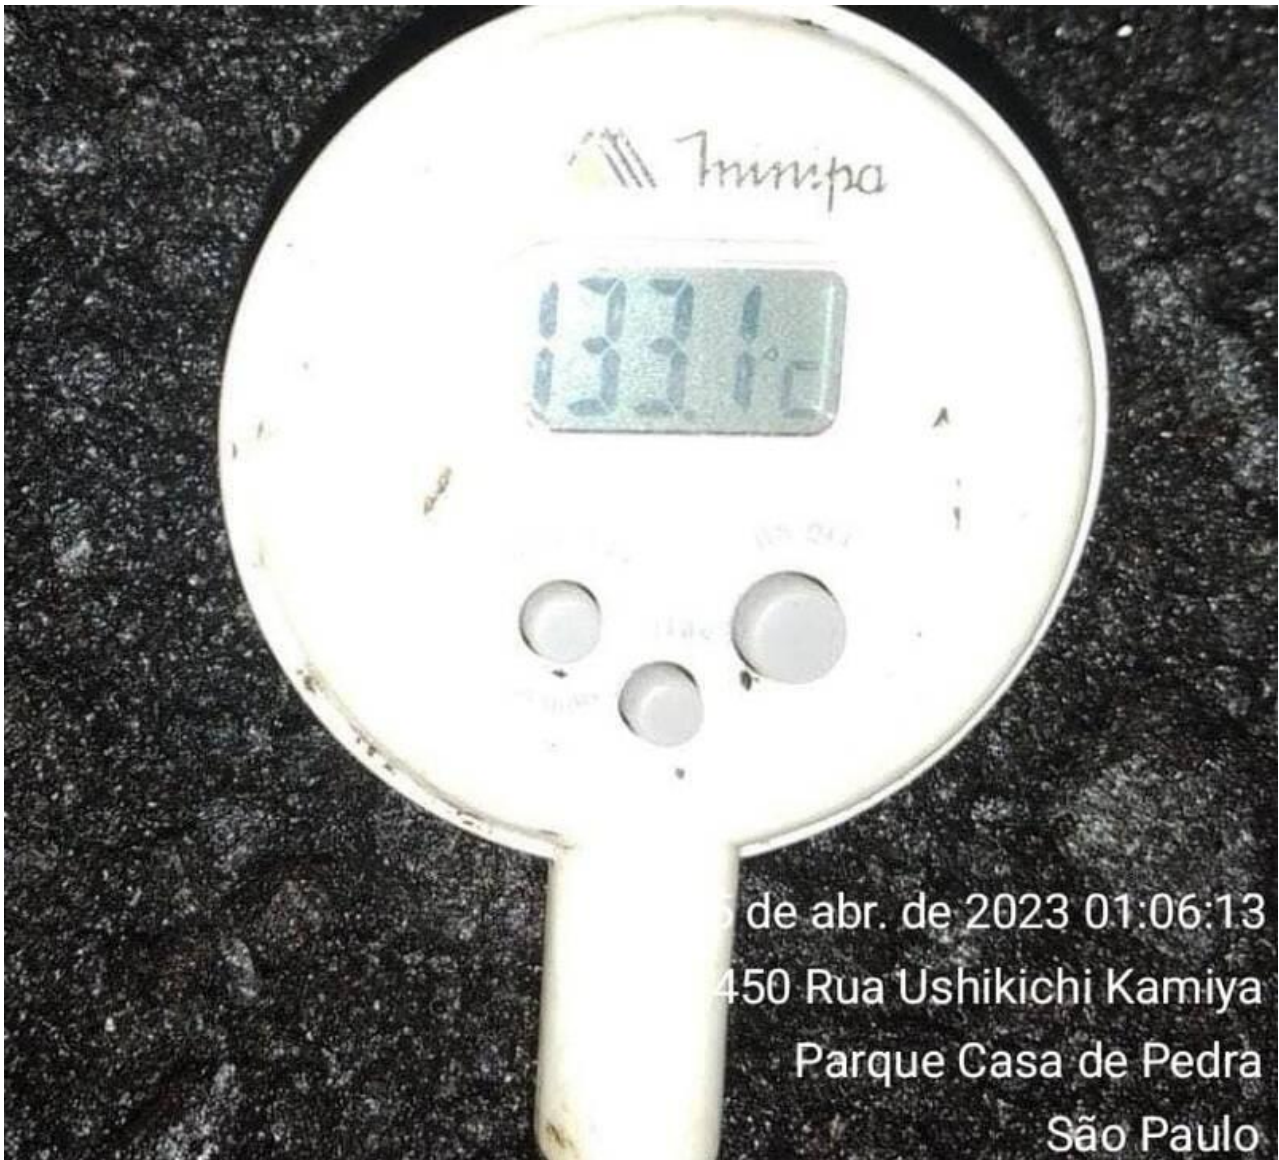
10 | APLICAÇÃO → Aplicação Massa Asfáltica (haste): Item de OS APLICAÇÃO DE MASSA DA CONCORDÂNCIA Origem: 6930305 - (Foto Capturada Em: 12/04/23 09:17, Por: mxintadm)

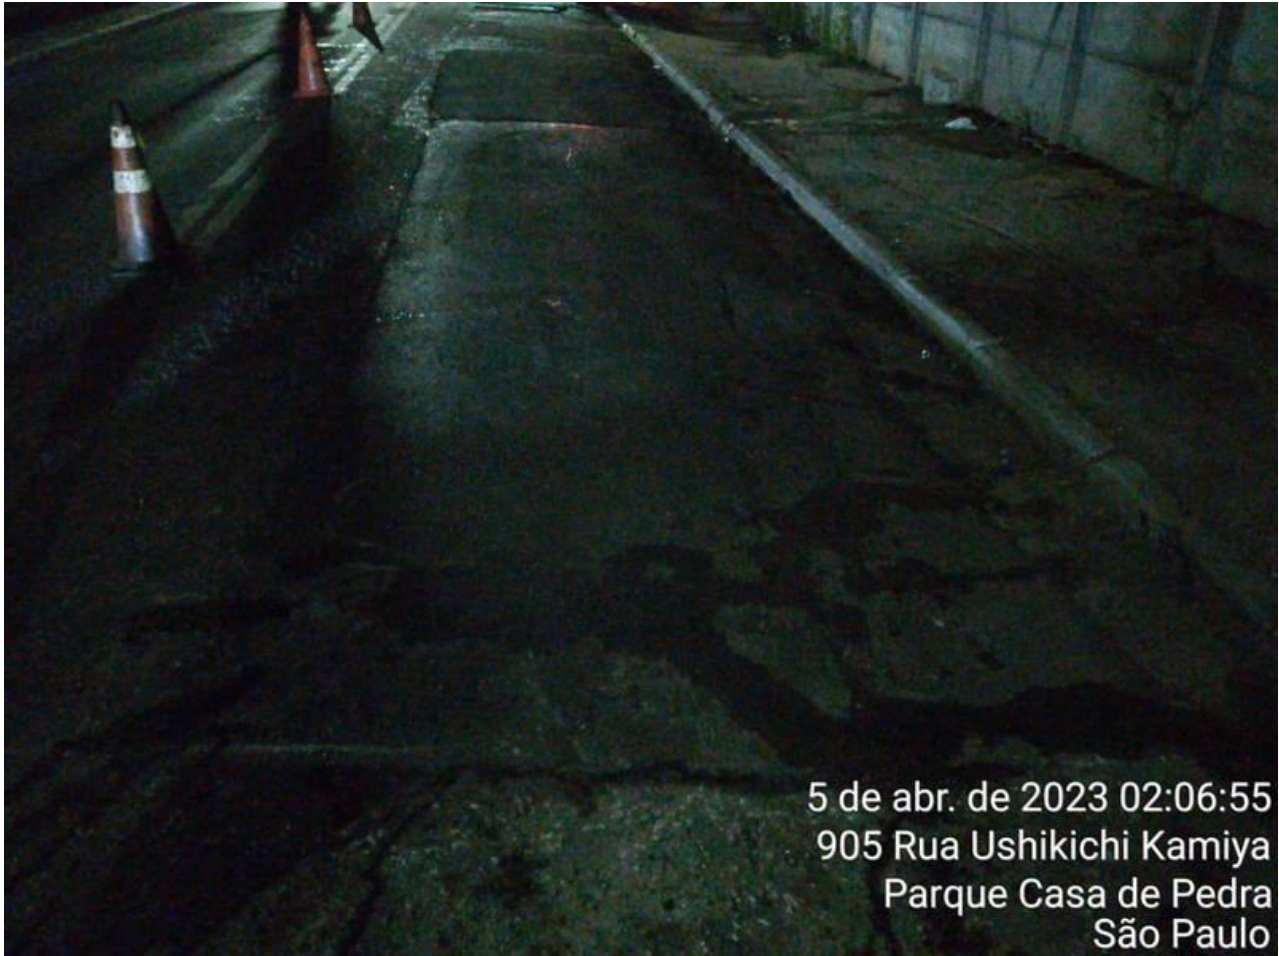
11 | ACABAMENTO → Irregularidade da via após caixa pronta: Item de OS APLICAÇÃO DE MASSA DA CONCORDÂNCIA  
Origem: 6930305 - (Foto Capturada Em: 12/04/23 09:17, Por: mxintadm)

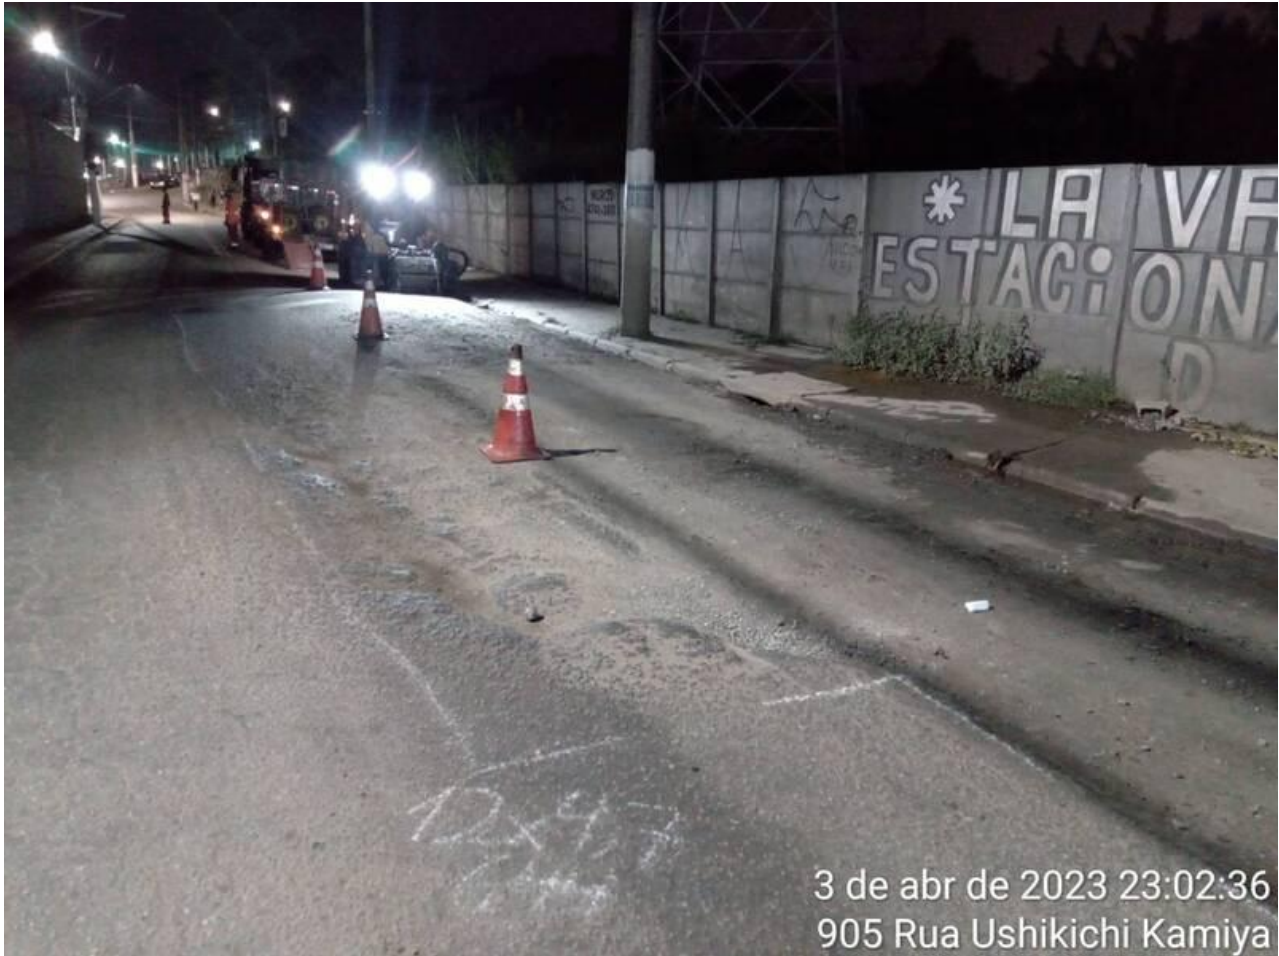
1 | Demarcação da caixa: Item de OS RECORTE DA CONCORDÂNCIA Origem: 6925498 - (Foto Capturada Em: 06/04/23 15:44, Por: mxintadm)

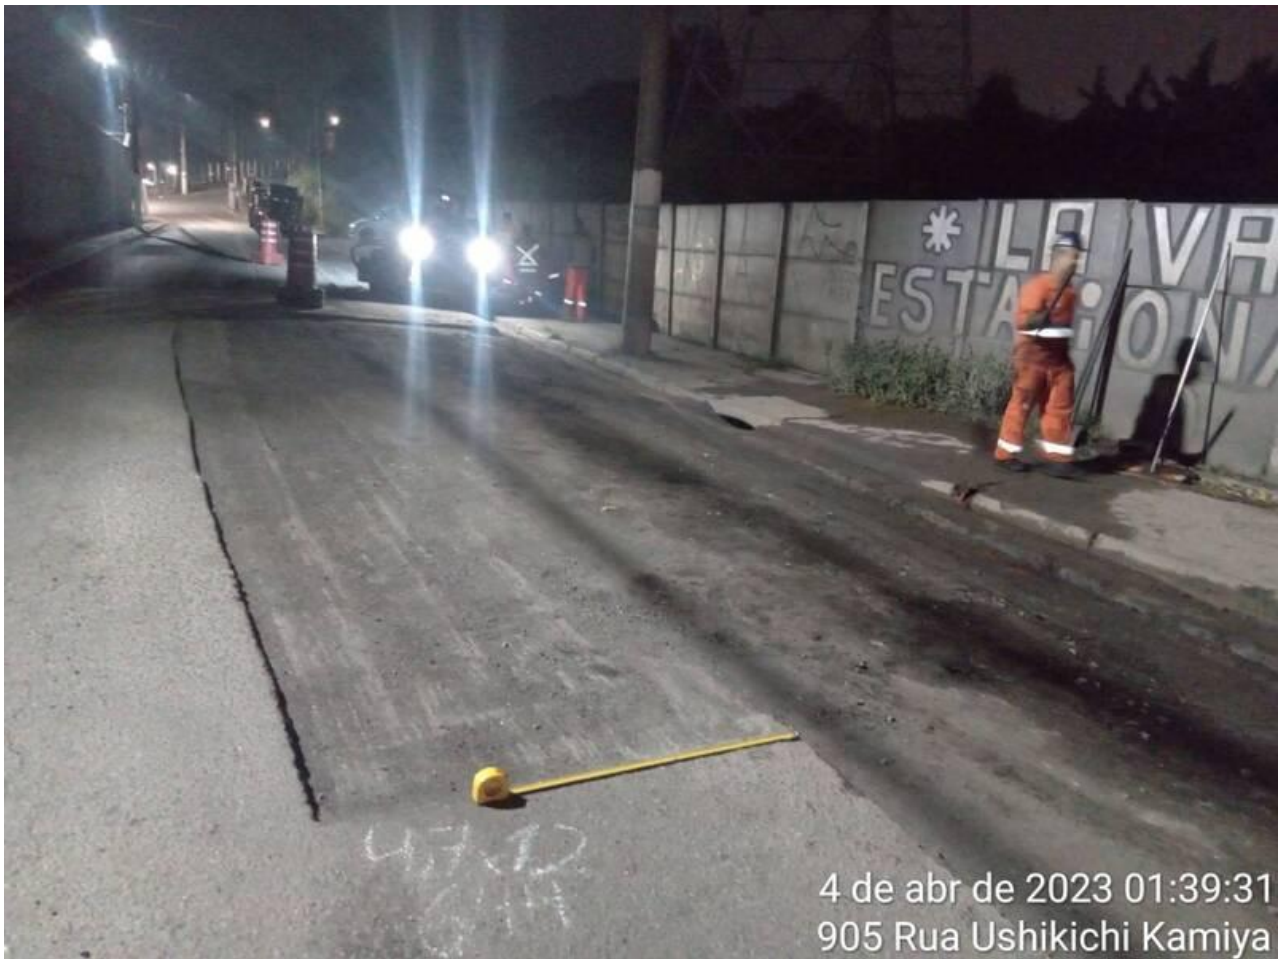
5 | RECORTE → Limpeza da caixa com a trena de 1m, após a serra clipper; Item de OS RECORTE DA CONCORDÂNCIA  
Origem: 6925498 - (Foto Capturada Em: 06/04/23 15:44, Por: mxintadm)

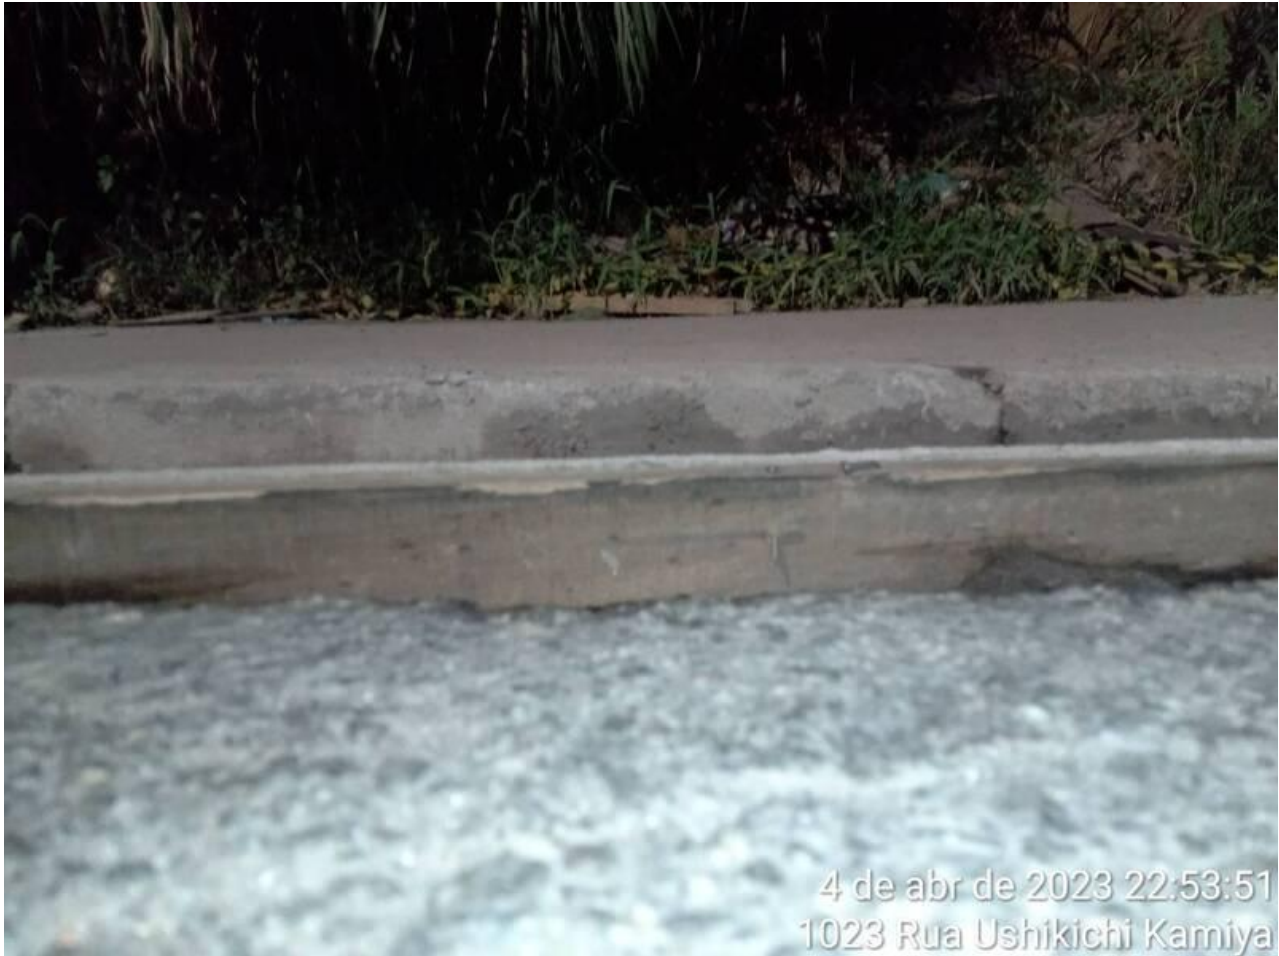
1 | Demarcação da caixa: Item de OS RECORTE DA CONCORDÂNCIA Origem: 6930306 - (Foto Capturada Em: 10/04/23 13:20, Por: mxintadm)

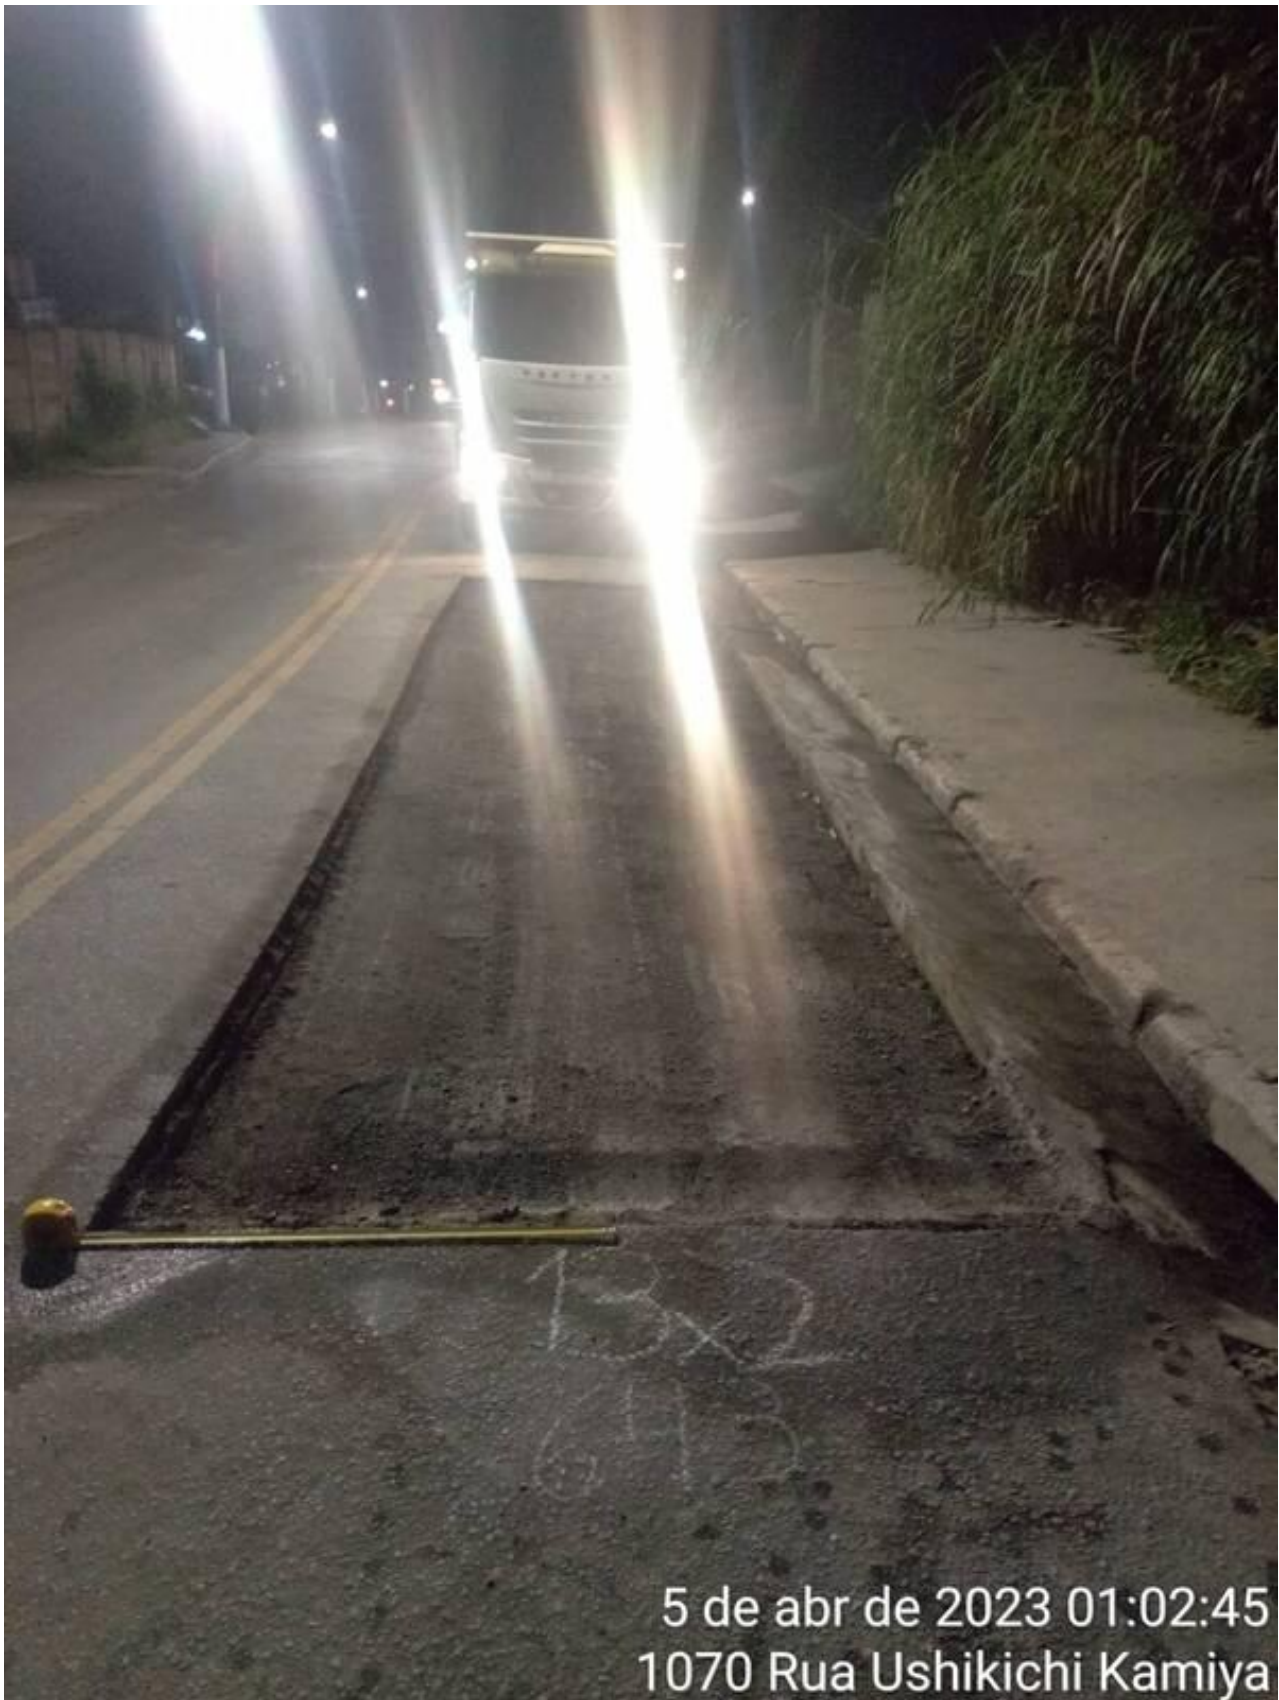
2 | **RECORTE** → Limpeza da caixa com a trena de 1m, após a serra clipper: Item de OS **RECORTE DA CONCORDÂNCIA**  
Origem: 6930306 - (Foto Capturada Em: 10/04/23 13:20, Por: mxintadm)

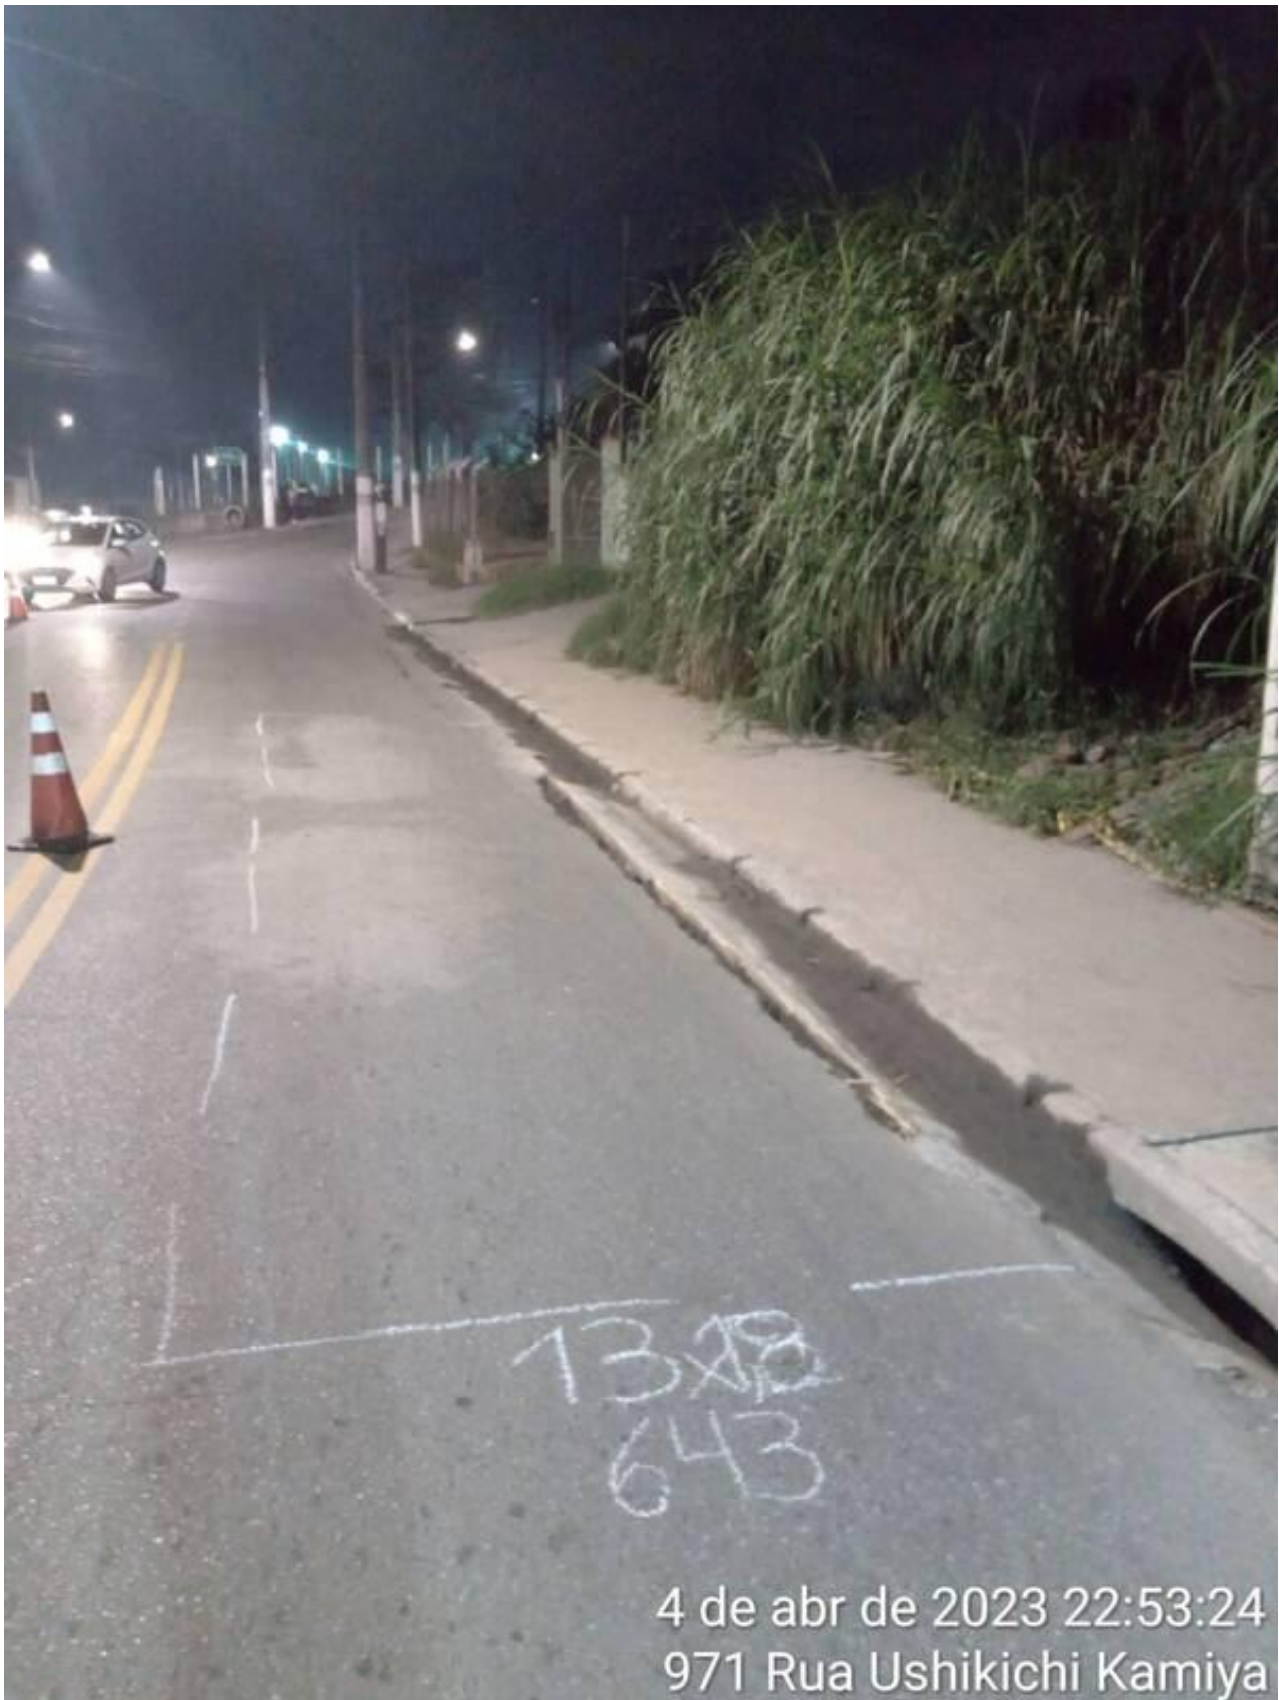
3 | Inspeção: Item de OS RECORTE DA CONCORDÂNCIA Origem: 6930306 - (Foto Capturada Em: 10/04/23 13:20, Por: mxintadm)

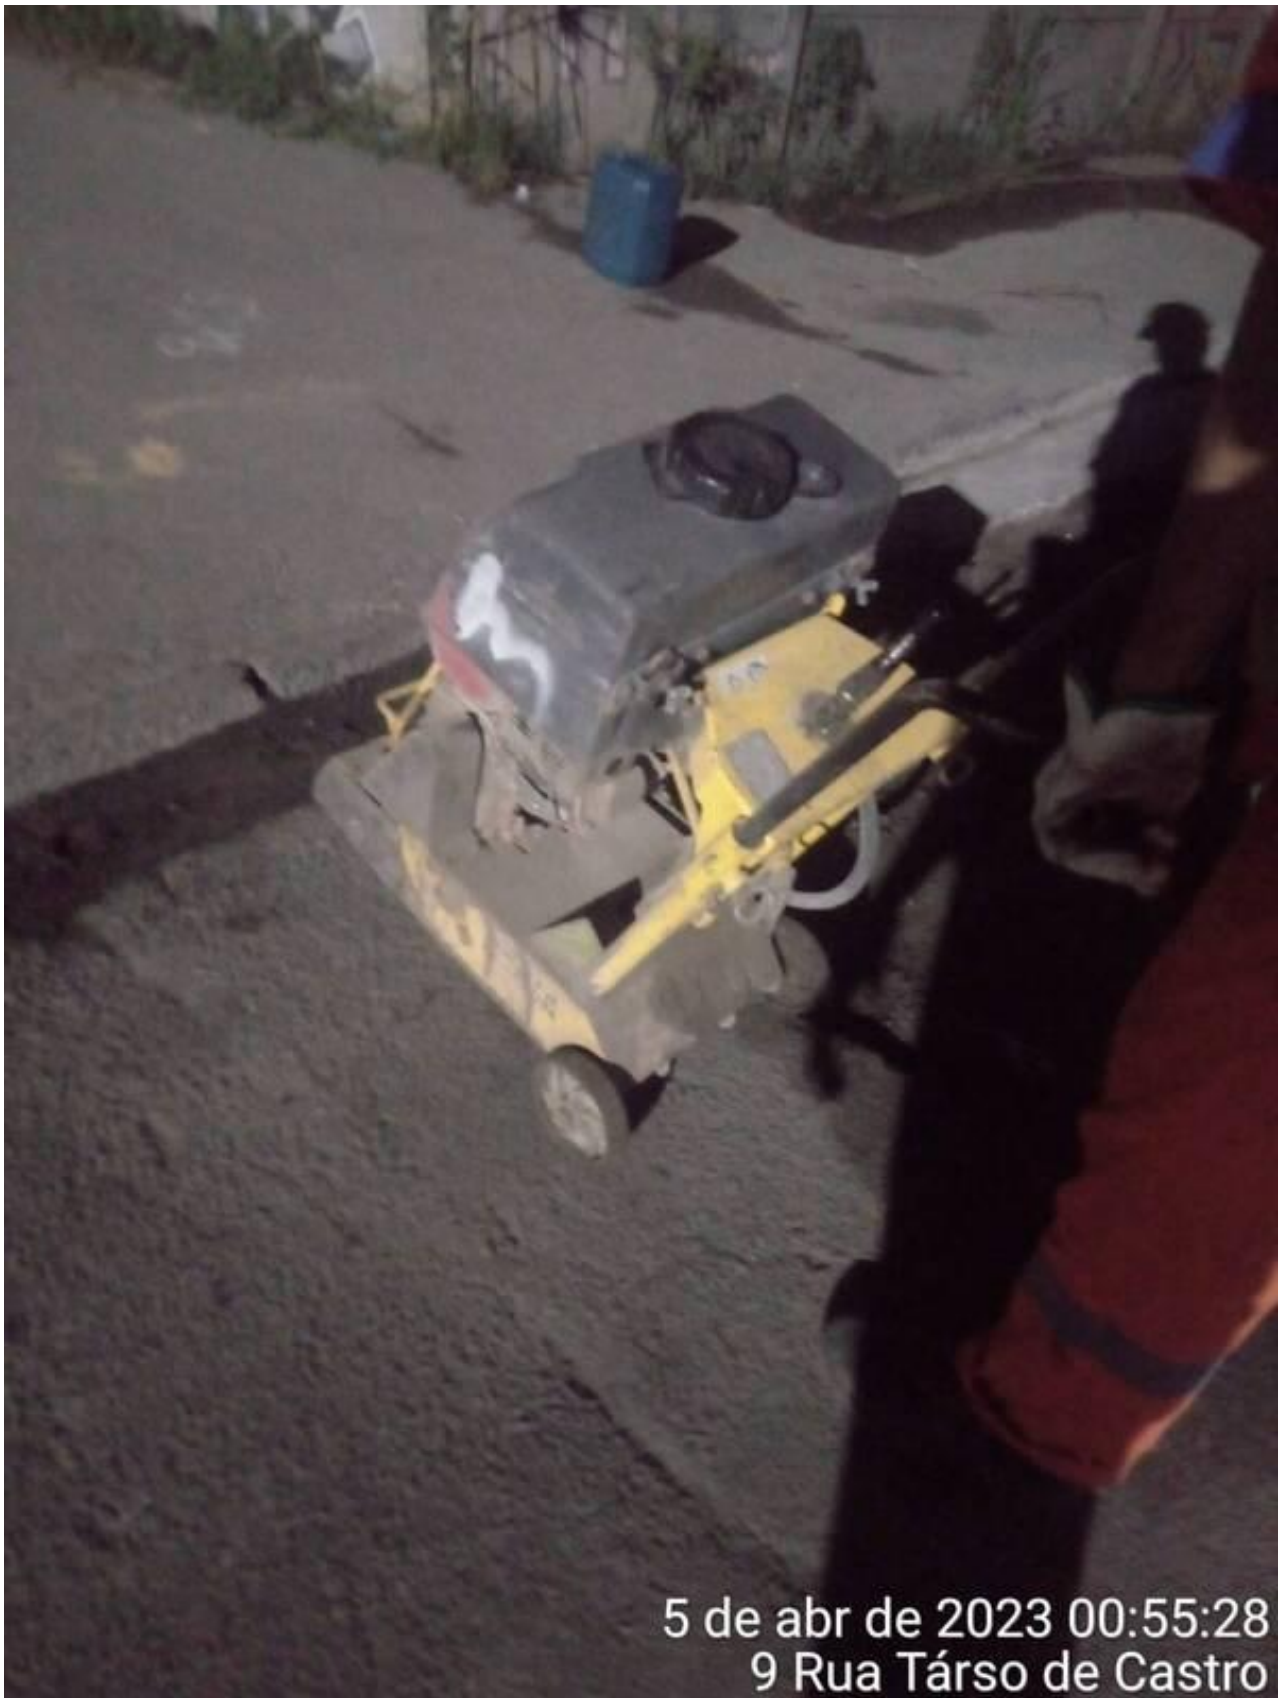
5 | RECORTE → Fresadora e serra clipper: Item de OS RECORTE DA CONCORDÂNCIA Origem: 6930306 - (Foto Capturada Em: 10/04/23 13:20, Por: mxintadm)
