**PREFEITURA DO MUNICÍPIO DE SÃO PAULO****GABINETE DO PREFEITO****OFÍCIO AO LEGISLATIVO****Ofício ATL SEI nº 101188445**

**PROCESSO 6010.2023/0000907-0****Informação SMSUB/DZU/GAB Nº 090762050****À SMSUB/GAB****Sra. Chefe de Gabinete****À PREF/CASA CIVIL/ATL****Sra. Chefe de Gabinete****INTERESSADO:** Câmara Municipal de São Paulo/Vereador Rubinho Nunes.

**ASSUNTO:** Ofícios SGP-23 nº 309/2023 e SGP-23 nº 312/2023 - Requerimentos RDS nº 485/2023 e RDS nº 488/2023. Solicitação de informações e providências a respeito do recapeamento na Rua Ushikichi Kamiya - Jardim Fontalis, que apresenta condições precárias de tráfego com diversos buracos e desgastes ao longo da via.

## Execução do Serviço

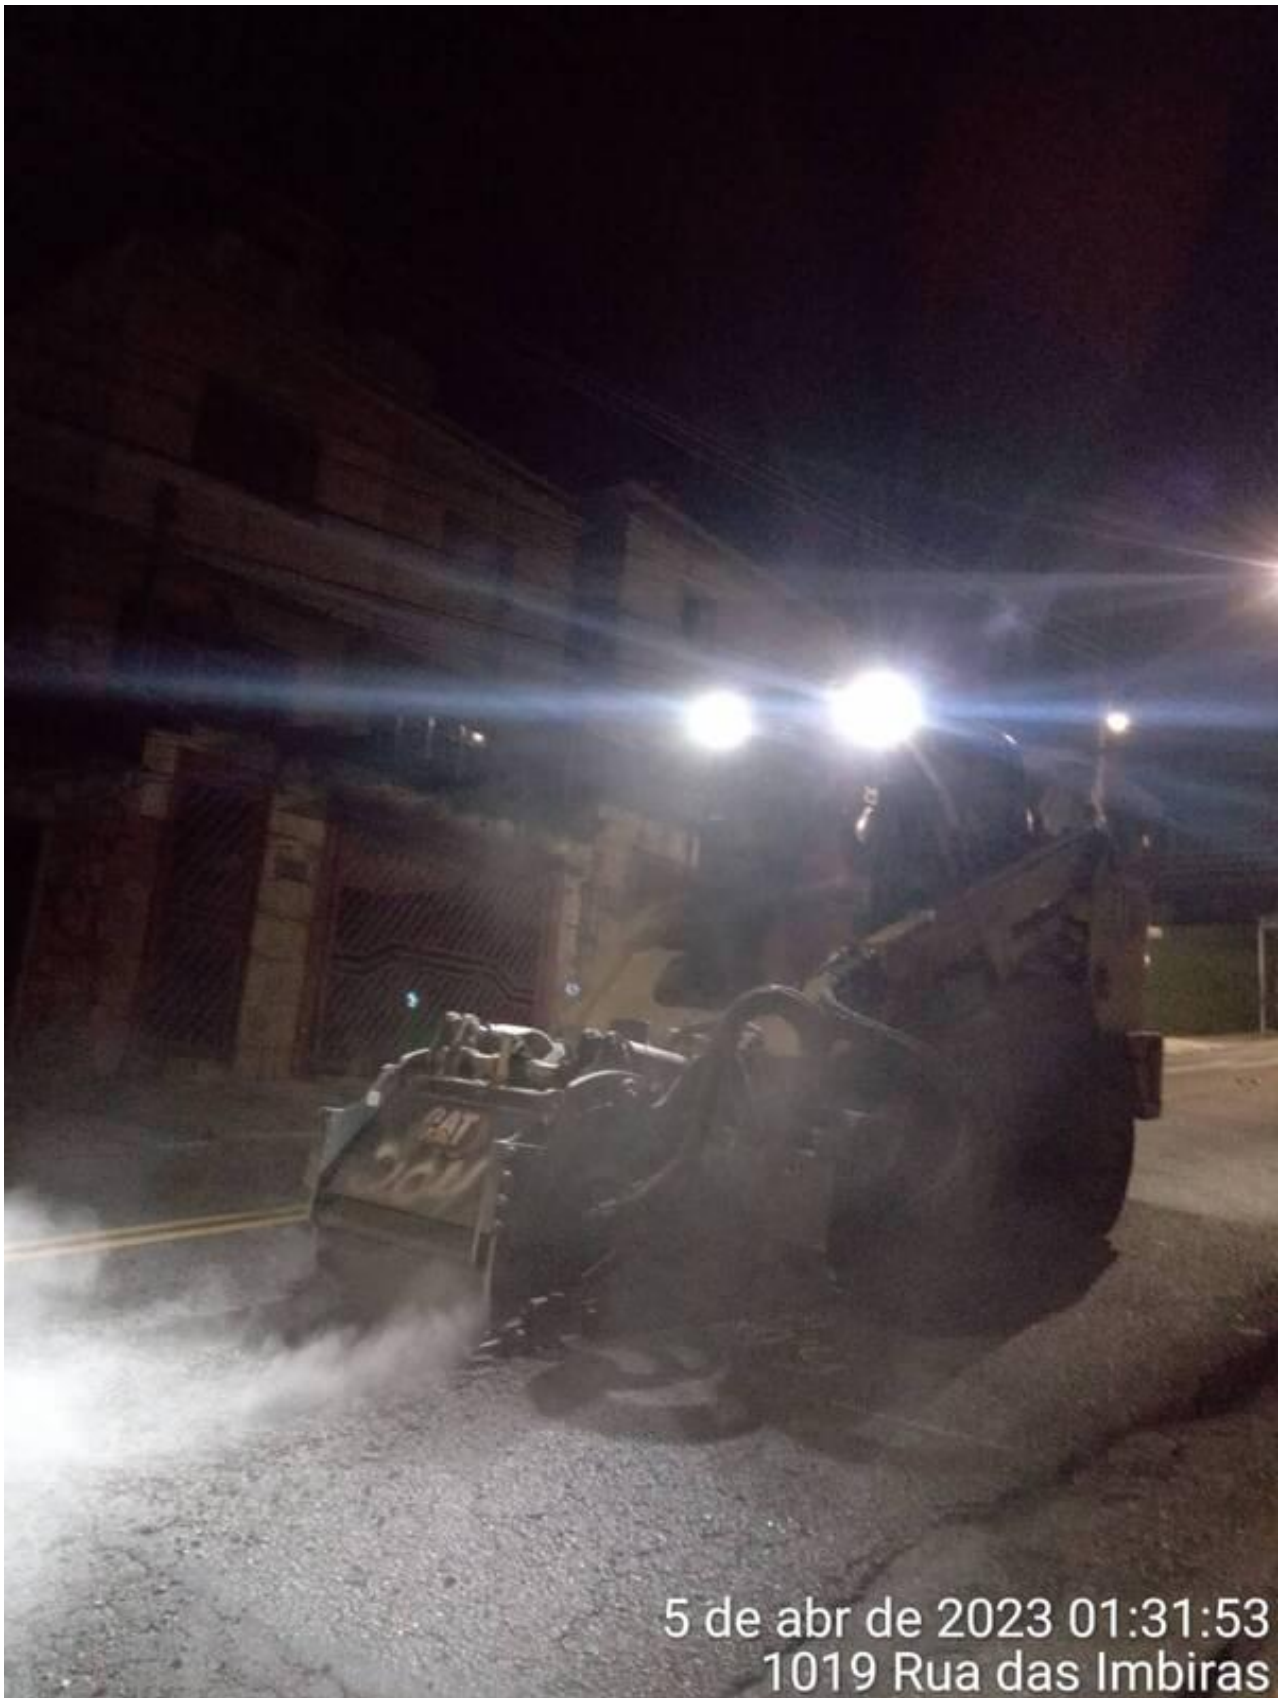
6 | RECORTE → Fresadora e serra clipper: Item de OS RECORTE DA CONCORDÂNCIA Origem: 6930306 - (Foto Capturada Em: 10/04/23 13:20, Por: mxintadm)

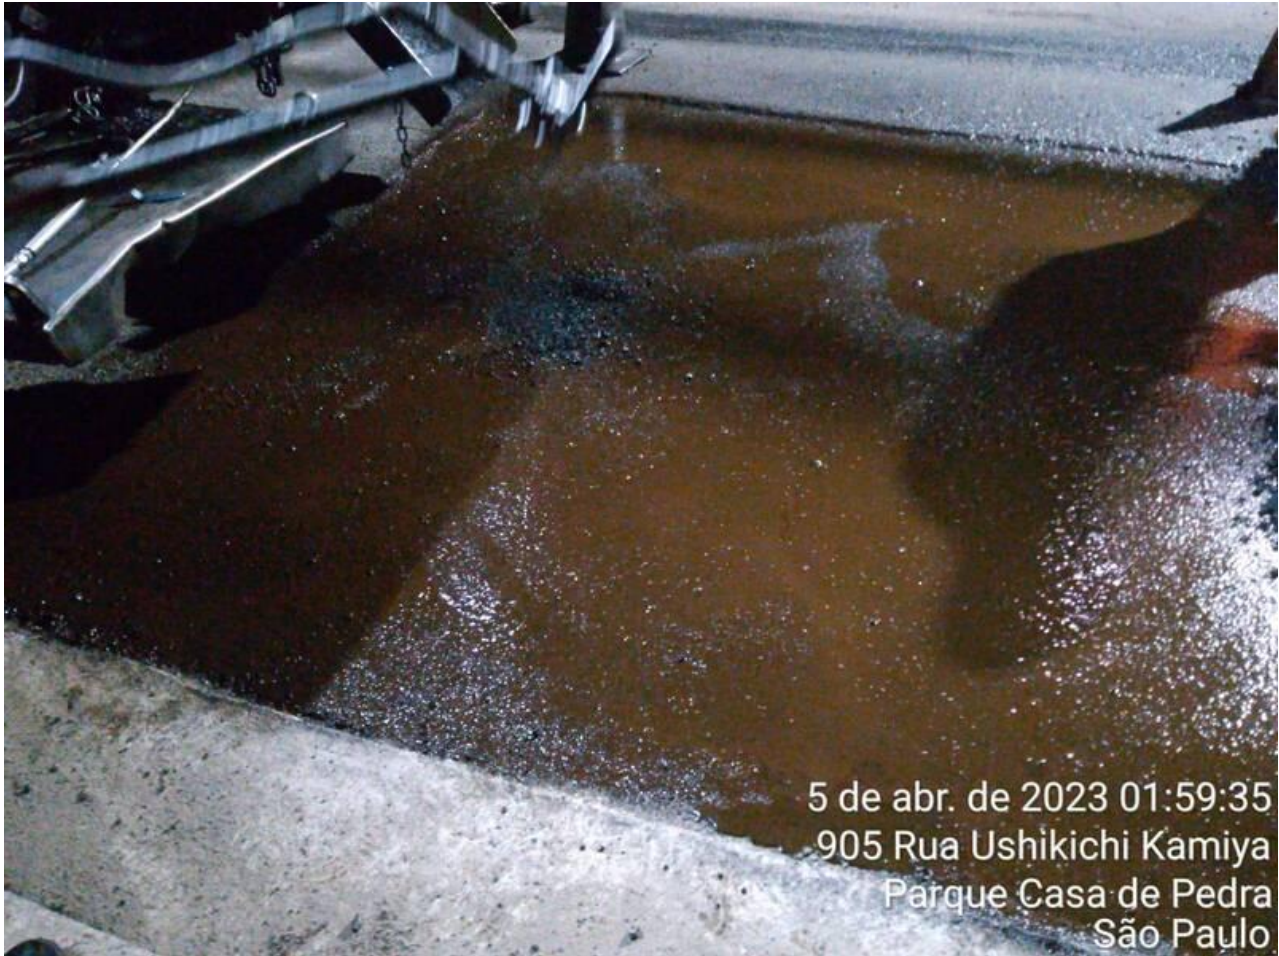
1 | APLICAÇÃO → Aplicação da Emulsão: Item de OS APLICAÇÃO DE MASSA DA CONCORDÂNCIA Origem: 6930309 - (Foto Capturada Em: 12/04/23 09:17, Por: mxintadm)

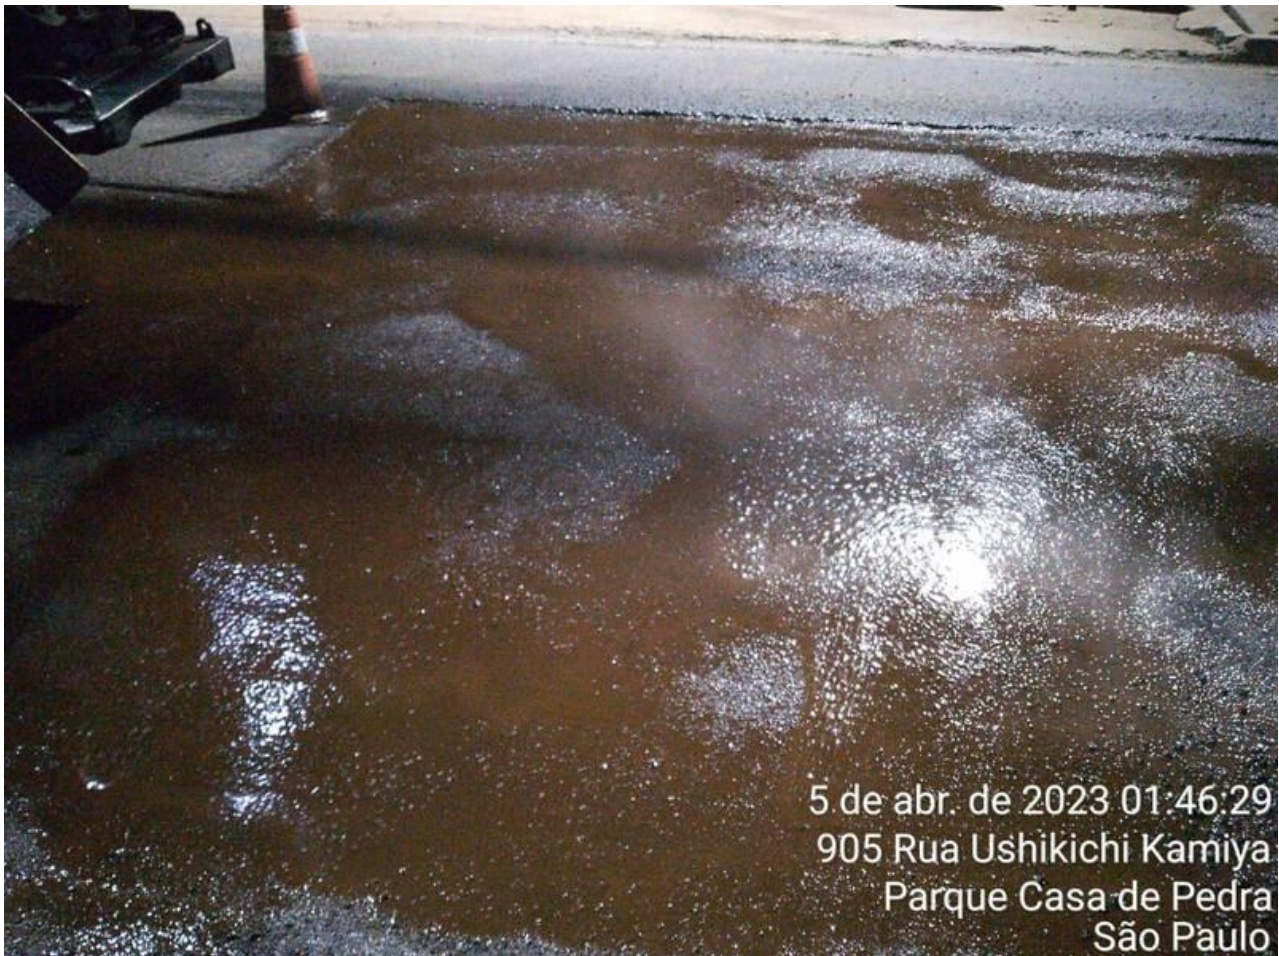
2 | APLICAÇÃO → Aplicação da Emulsão: Item de OS APLICAÇÃO DE MASSA DA CONCORDÂNCIA Origem: 6930309 -  
(Foto Capturada Em: 12/04/23 09:17, Por: mxintadm)

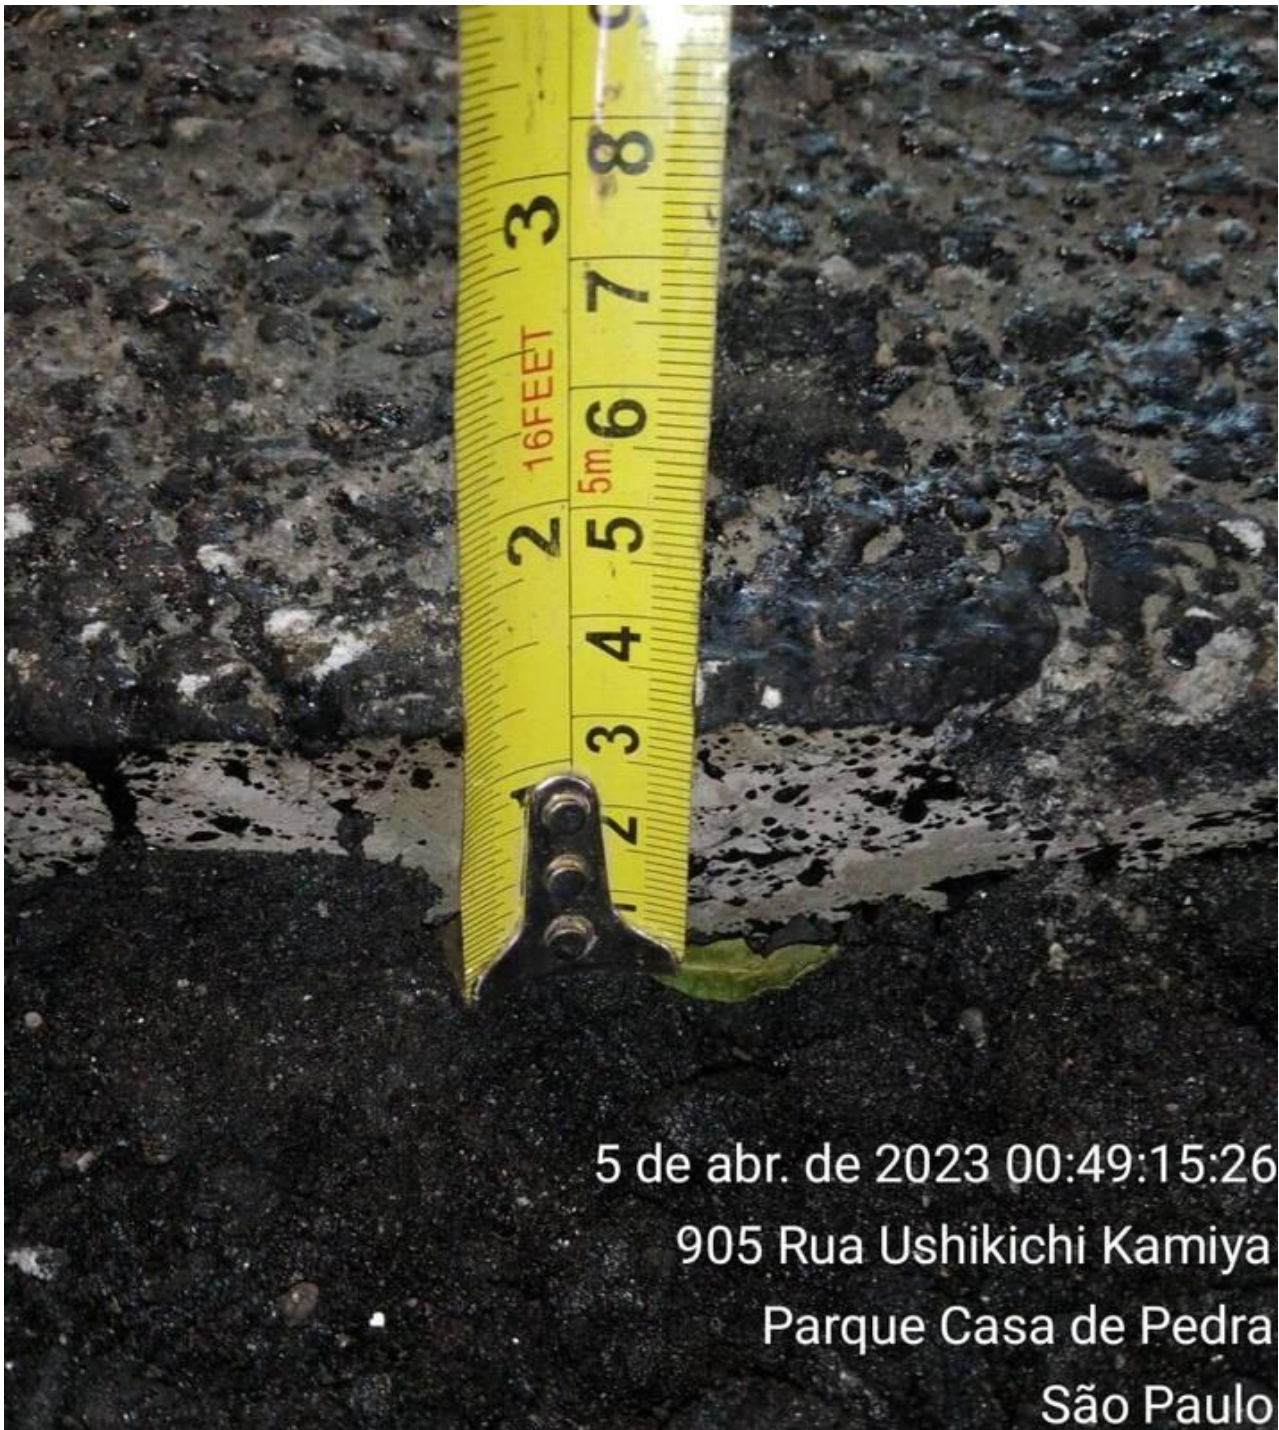
3 | PROFUNDIDADE → Registro da profundidade mais funda da caixa com uso da trena: Item de OS APLICAÇÃO DE MASSA DA CONCORDÂNCIA Origem: 6930309 - (Foto Capturada Em: 12/04/23 09:17, Por: mxintadm)

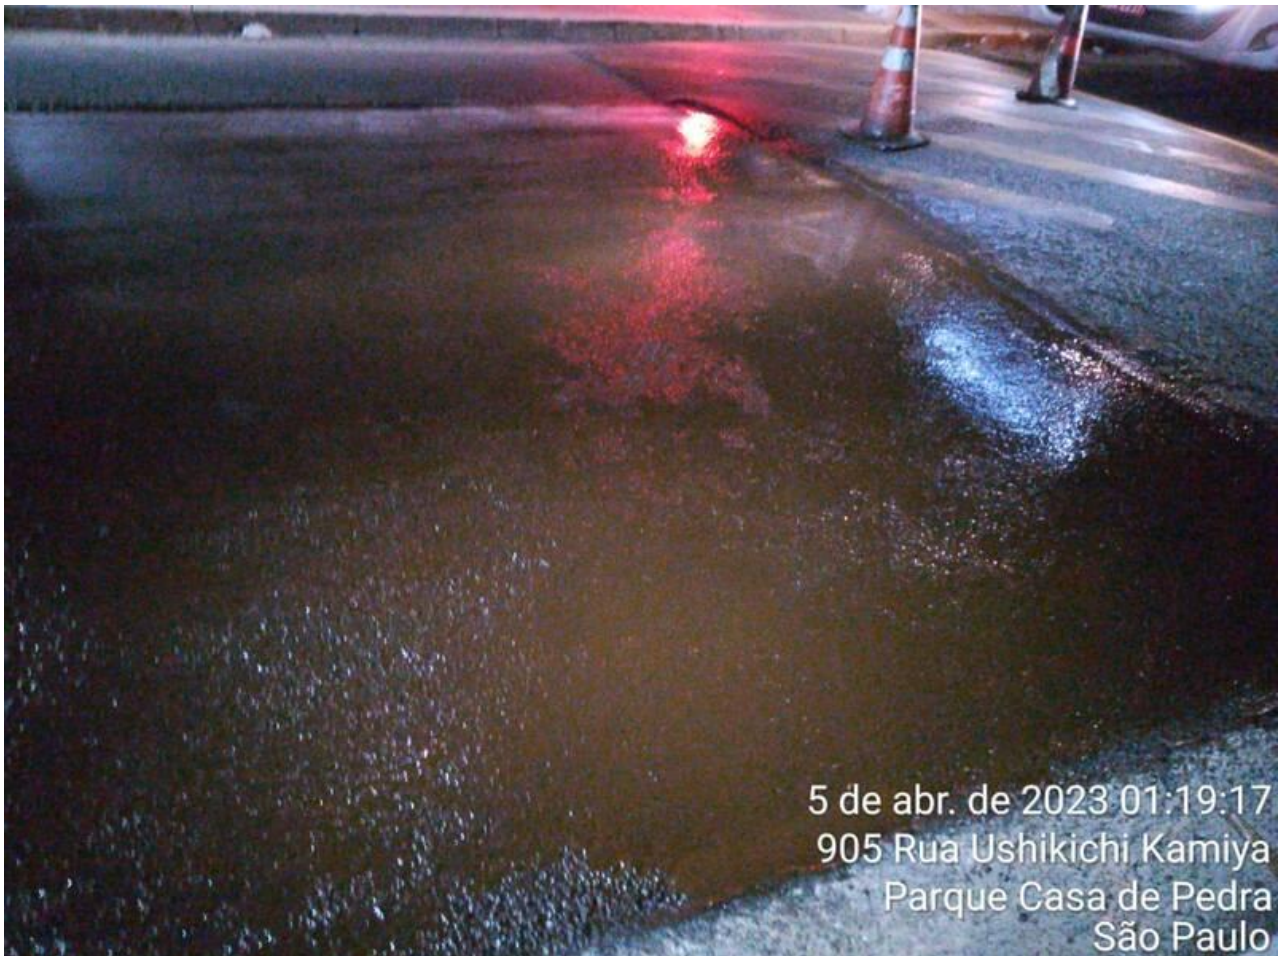
4 | APLICAÇÃO → Aplicação da Emulsão: Item de OS APLICAÇÃO DE MASSA DA CONCORDÂNCIA Origem: 6930309 -  
(Foto Capturada Em: 12/04/23 09:17, Por: mxintadm)

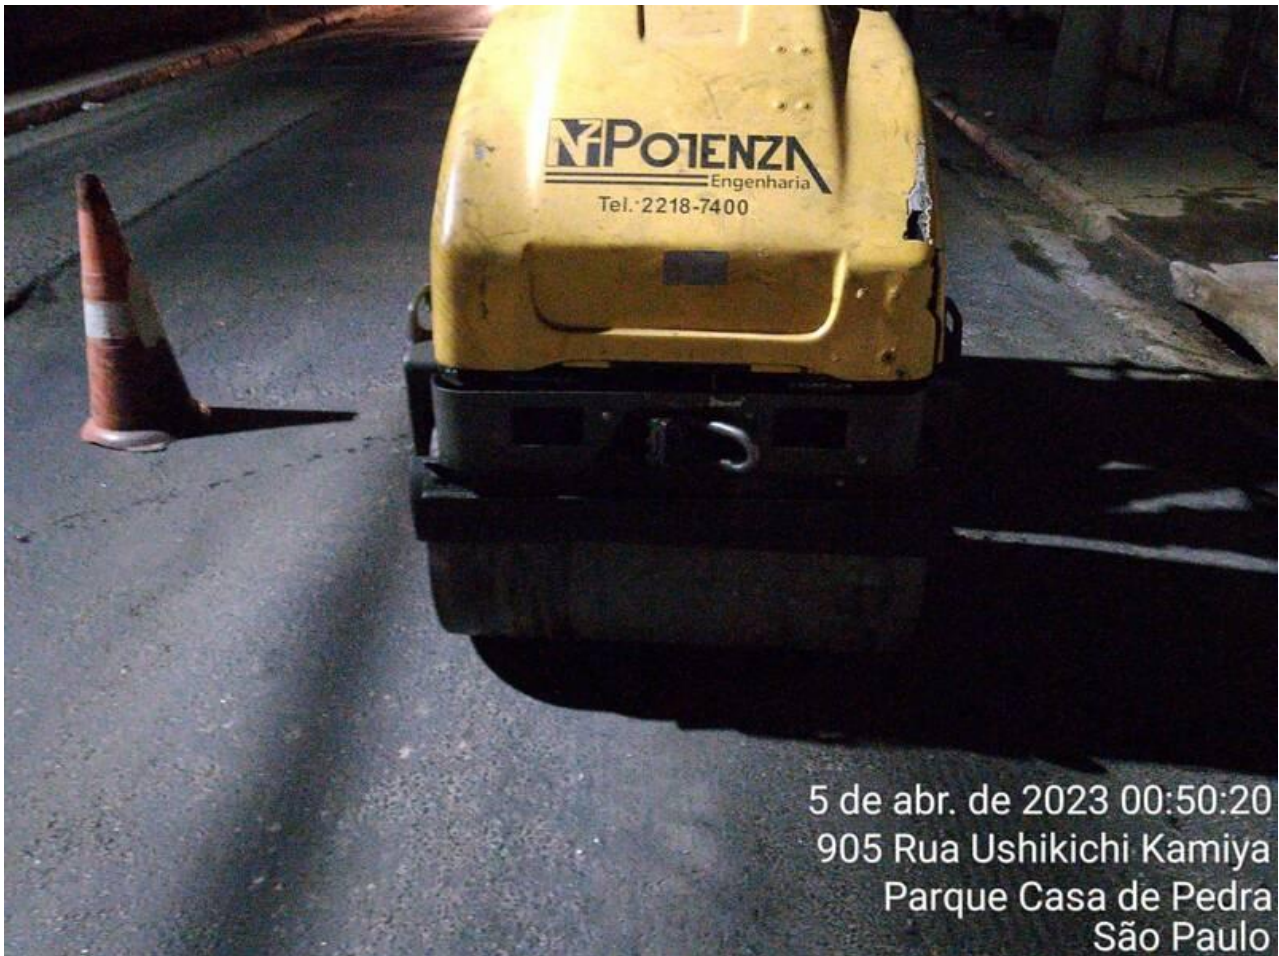
5 | COMFACTAÇÃO → Base: Item de OS APLICAÇÃO DE MASSA DA CONCORDÂNCIA Origem: 6930309 - (Foto Capturada Em: 12/04/23 09:17, Por: mxintadm)

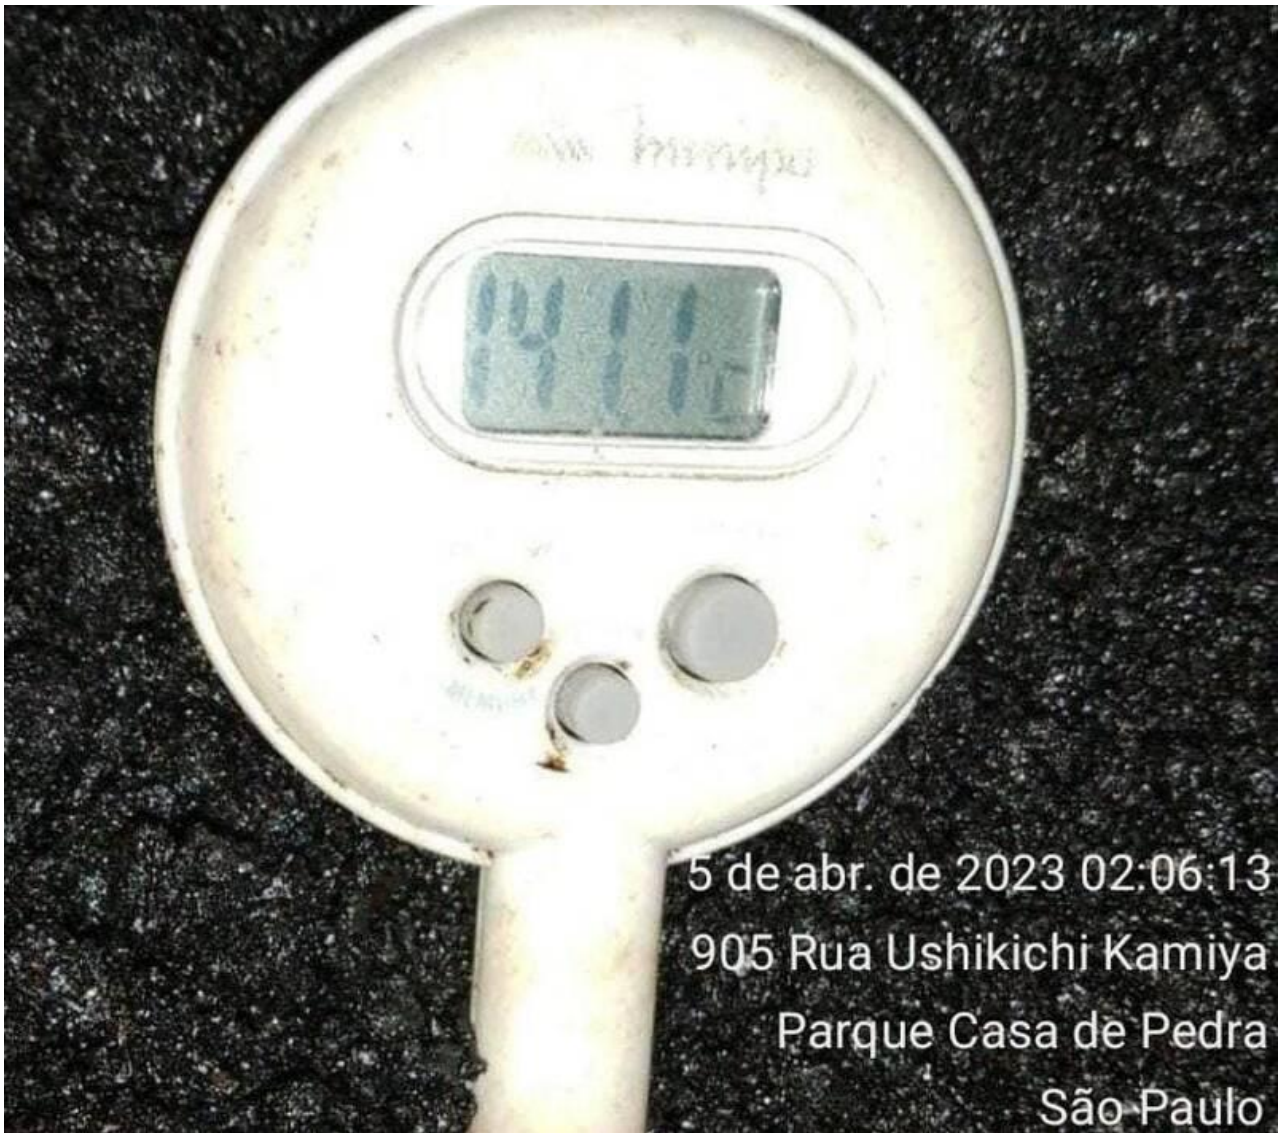
6 | APLICAÇÃO → Aplicação Massa Asfáltica (haste): Item de OS APLICAÇÃO DE MASSA DA CONCORDÂNCIA Origem: 6930309 - (Foto Capturada Em: 12/04/23 09:17, Por: mxintadm)

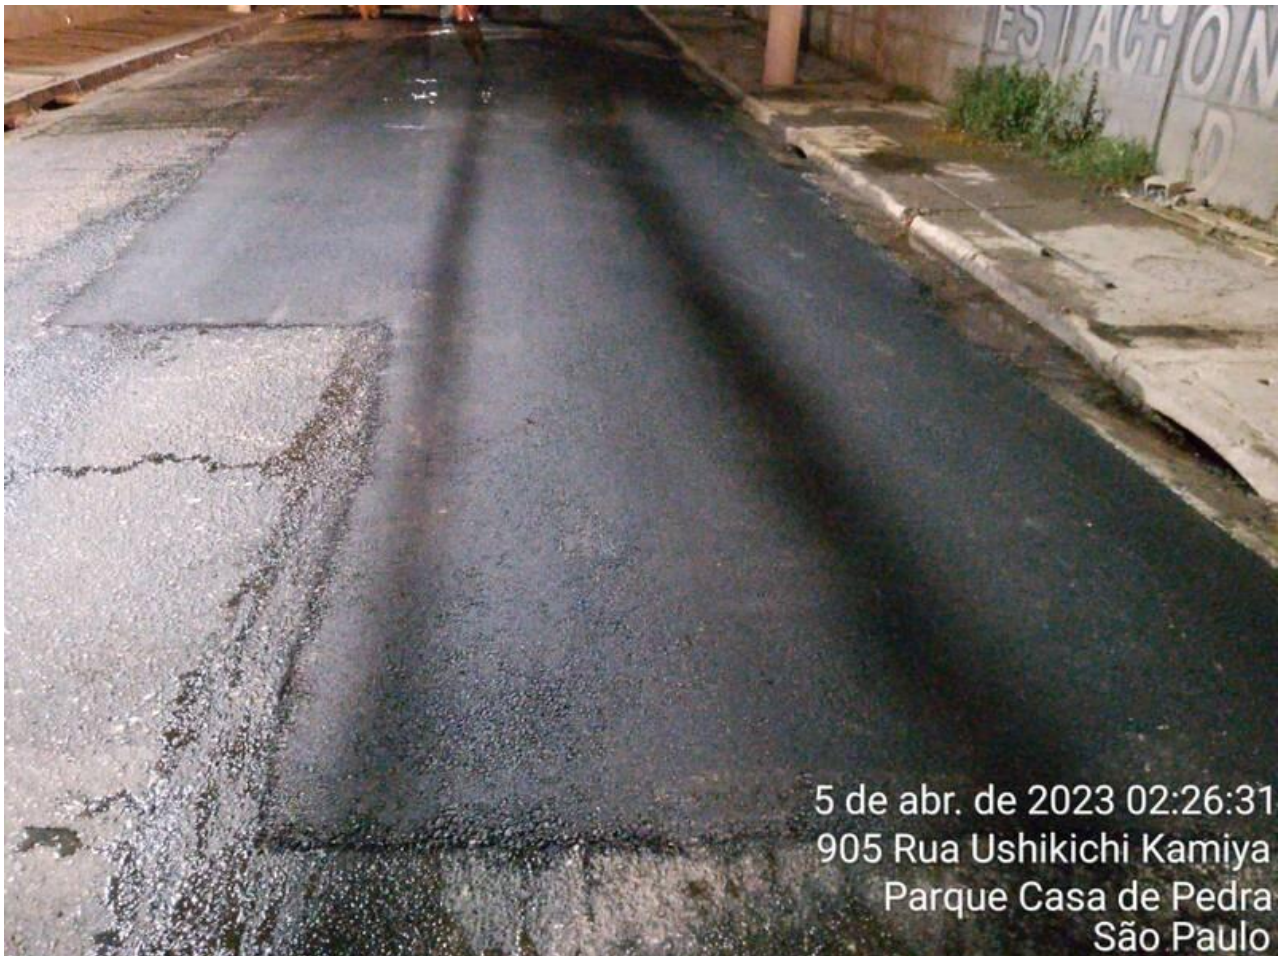
8 | ACABAMENTO → Irregularidade da via após caixa pronta: Item de OS APLICAÇÃO DE MASSA DA CONCORDÂNCIA  
Origem: 6930309 - (Foto Capturada Em: 12/04/23 09:17, Por: mxintadm)

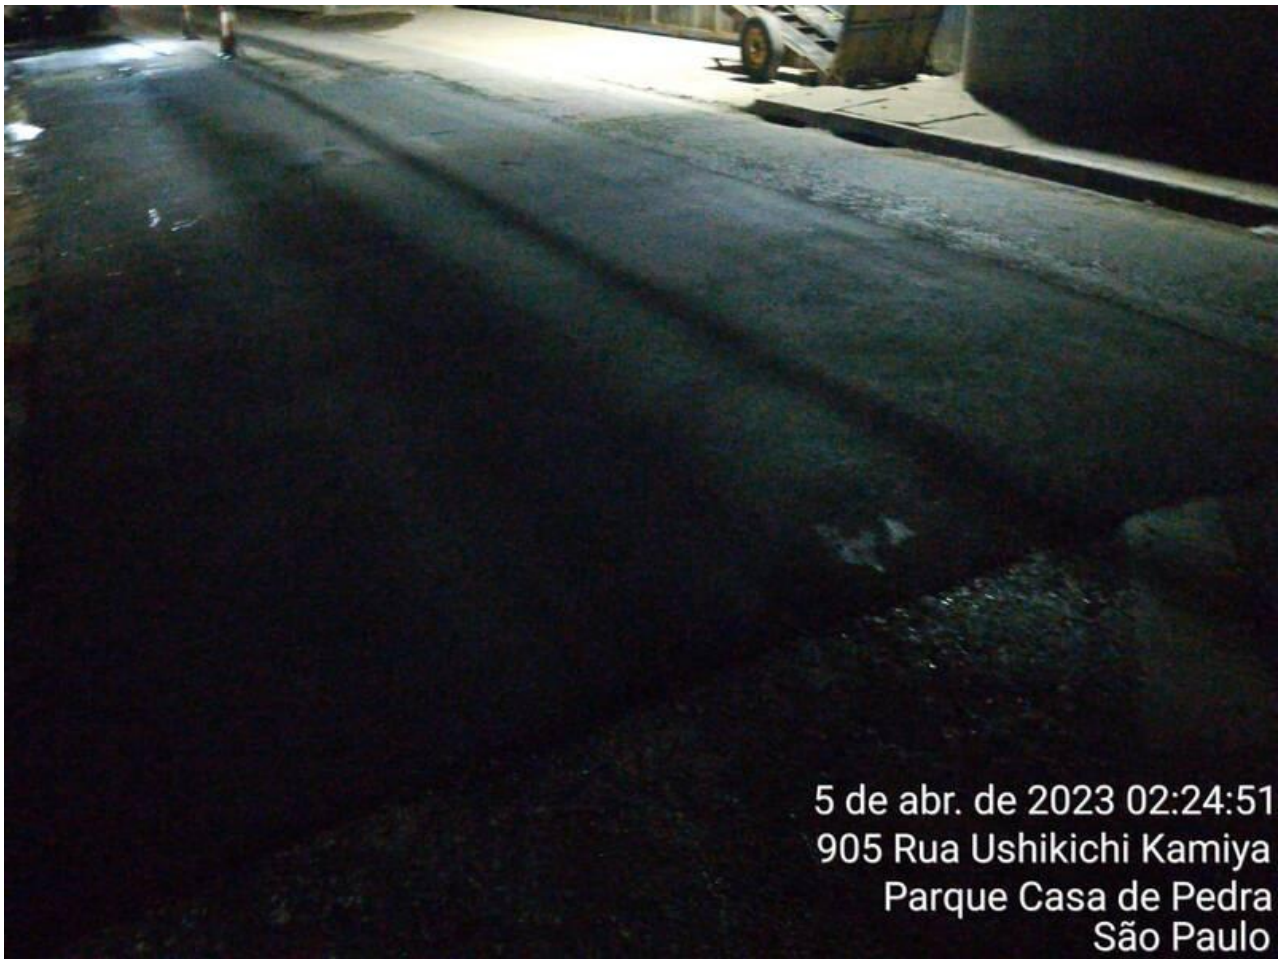
9 | ACABAMENTO → Irregularidade da via após caixa pronta: Item de OS APLICAÇÃO DE MASSA DA CONCORDÂNCIA  
Origem: 6930309 - (Foto Capturada Em: 12/04/23 09:17, Por: mxintadm)

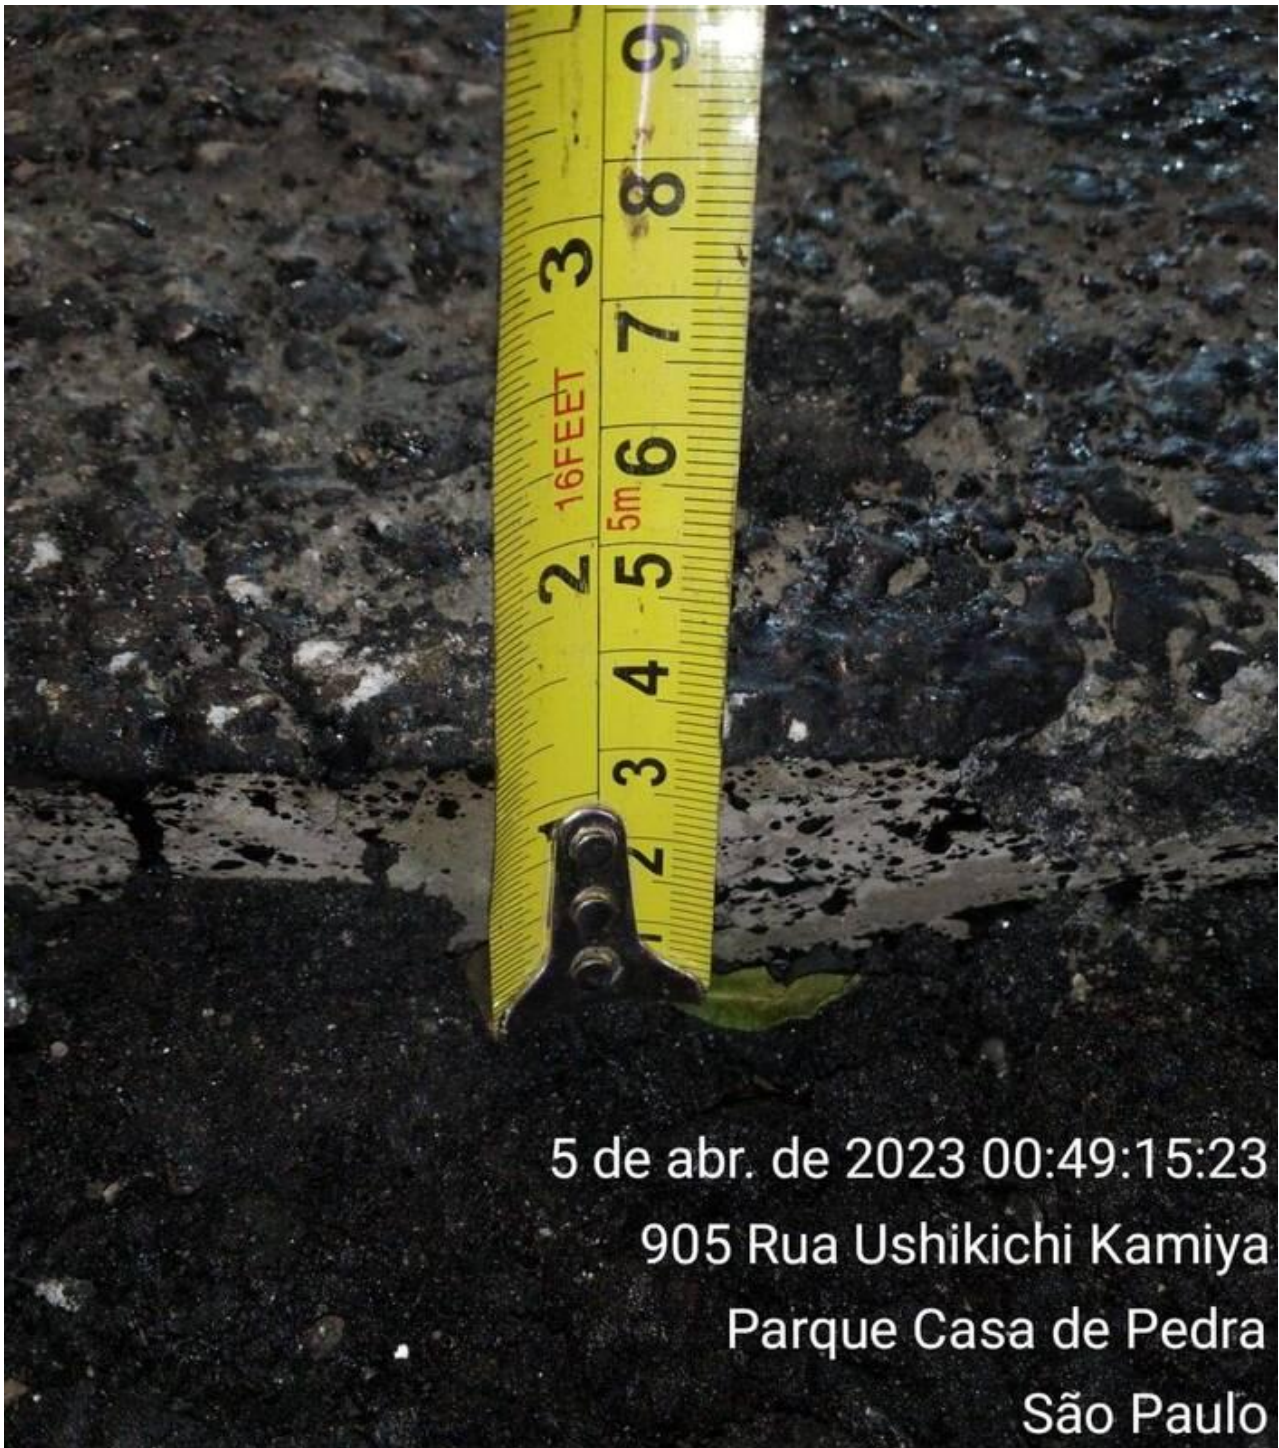
12 | PROFUNDIDADE → Registro da profundidade mais rasa da caixa com uso da trena: Item de OS APLICAÇÃO DE MASSA DA CONCORDÂNCIA Origem: 6930309 - (Foto Capturada Em: 12/04/23 09:17, Por: mxintadm)

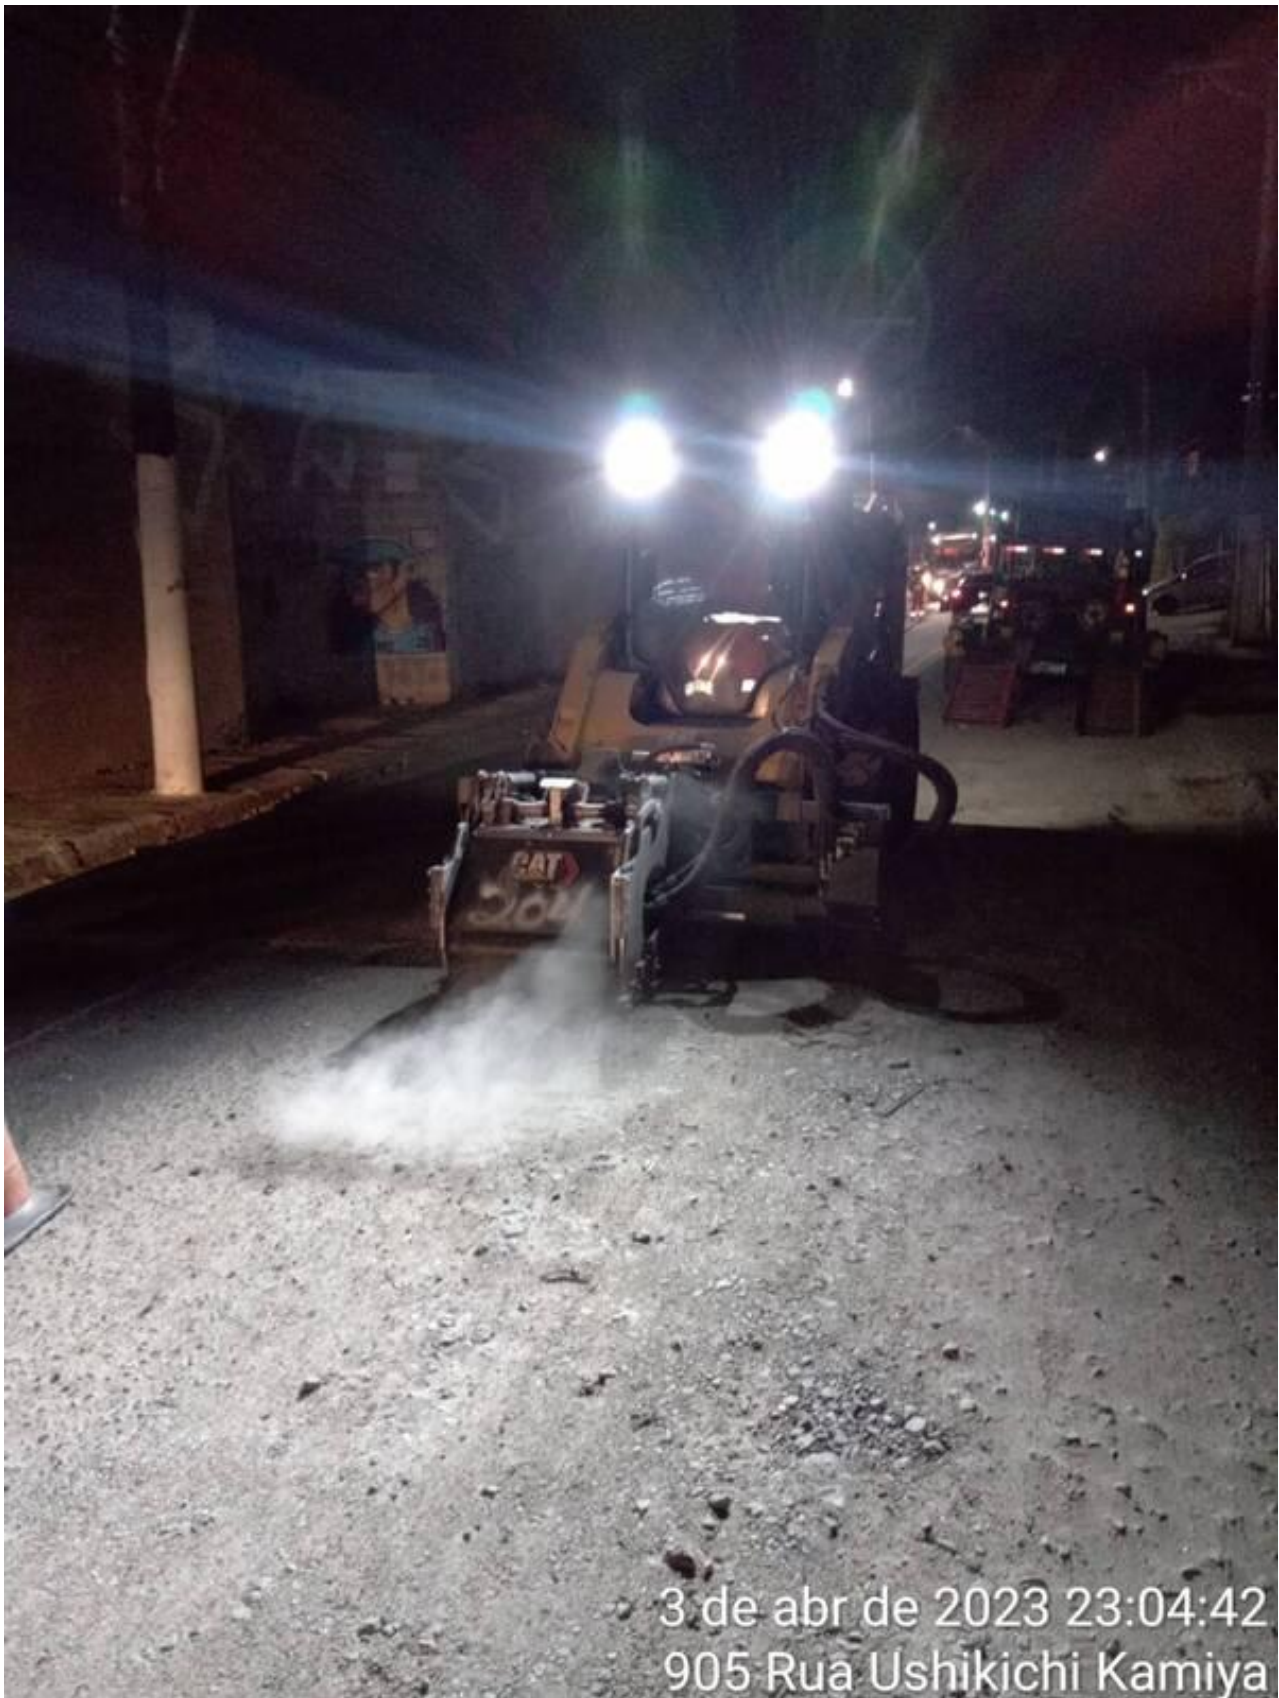
2 | RECORTE → Fresadora e serra clipper: Item de OS RECORTE DA CONCORDÂNCIA Origem: 6930310 - (Foto Capturada Em: 12/04/23 09:17, Por: mxintadm)

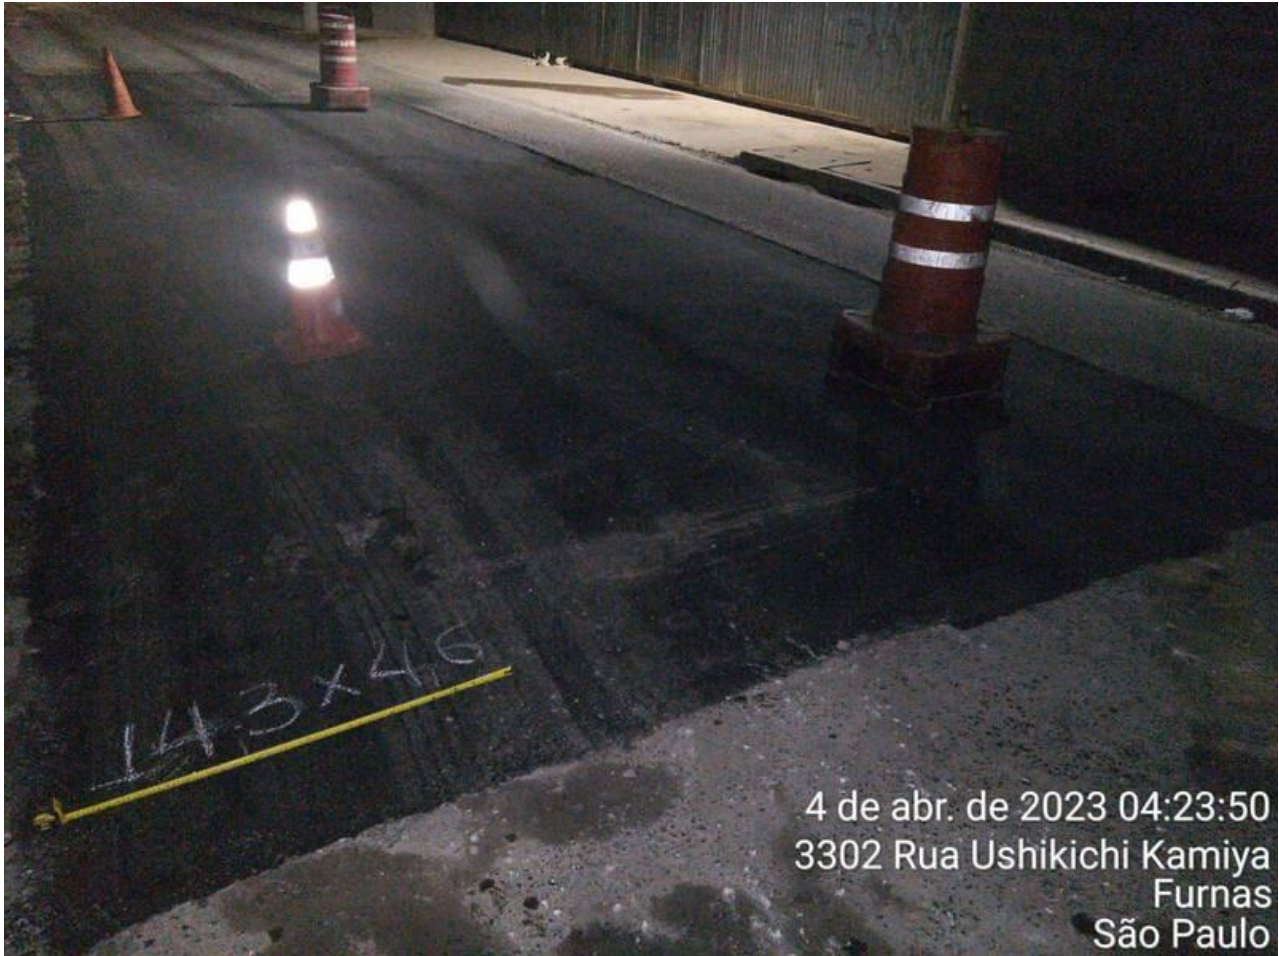
3 | RECORTE → Limpeza da caixa com a trena de 1m, após a serra clipper: Item de OS RECORTE DA CONCORDÂNCIA  
Origem: 6930310 - (Foto Capturada Em: 12/04/23 09:17, Por: mxintadm)

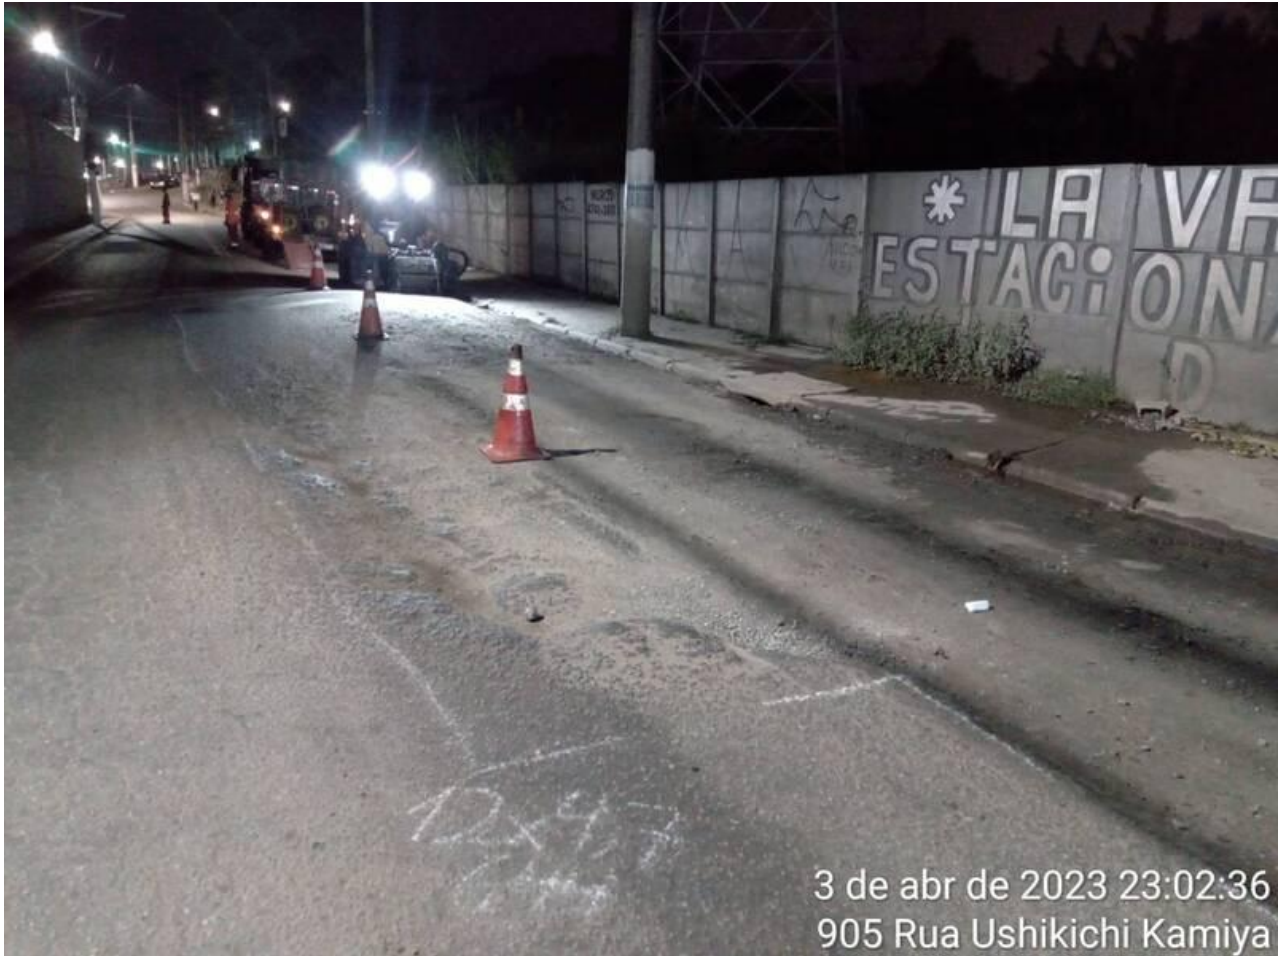
5 | Demarcação da caixa: Item de OS RECORTE DA CONCORDÂNCIA Origem: 6930310 - (Foto Capturada Em: 12/04/23 09:17, Por: mxintadm)
