**PREFEITURA DO MUNICÍPIO DE SÃO PAULO****GABINETE DO PREFEITO****OFÍCIO ATL 100934904****Ofício ATL SEI nº 100934904**

**ASSUNTO:**Ofícios SGP-23 nº 384/2023 e nº 385/2023 - Requerimentos RDS nº 690/2023 e 691/2023. Prot./OF – 224.A/2023 – Requerimento de Informações – Sr. Rubinho Nunes (vereador – UNIÃO). Processo SEI 6010.2023/0001048-6. Solicitação de informações e providências a respeito de relatos de munícipes sobre a Rua Miranda Jordão, altura do nº 57, que apresenta condições precárias de tráfego devido aos buracos, onde moradores sinalizam ou tentam fechá-los com pedras e tábuas.

## III. RUA MIRANDA JORDÃO (ALTURA DO Nº 57)

TAPA BURACO CONSERVACAO PAVIMENTO - 7198956

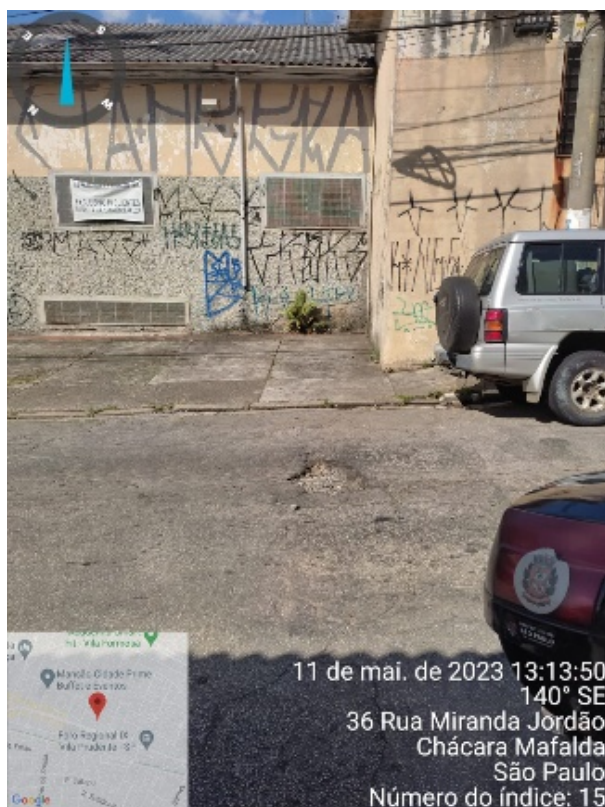
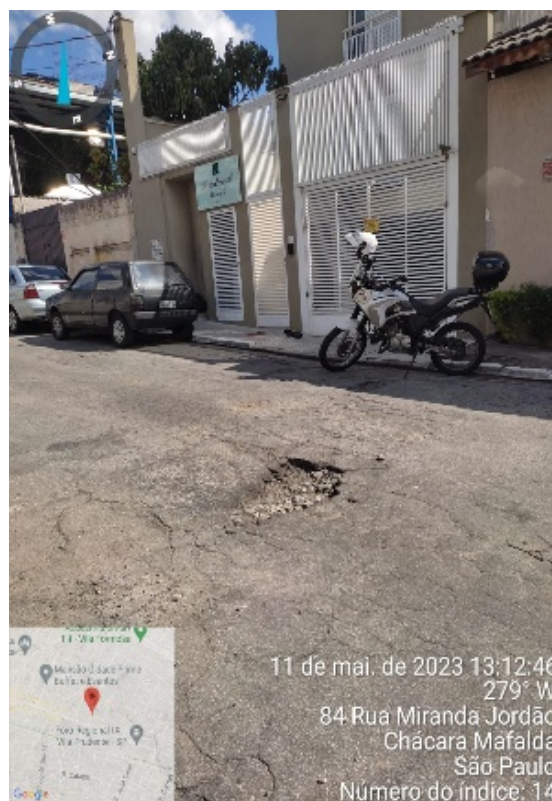
Após verificação no Sistema de Gerenciamento de Zeladoria – SGZ, identificamos um único pedido de serviço de tapa-buraco, registrado pelo canal 156, para o local informado (altura do nº 57) realizado no dia 08/05/2023 – OS 7198956.

Inspecionado o local, conforme abaixo, a demanda foi encaminhada para efetivação do serviço, dentro do prazo determinado de até 10 (dez) dias.

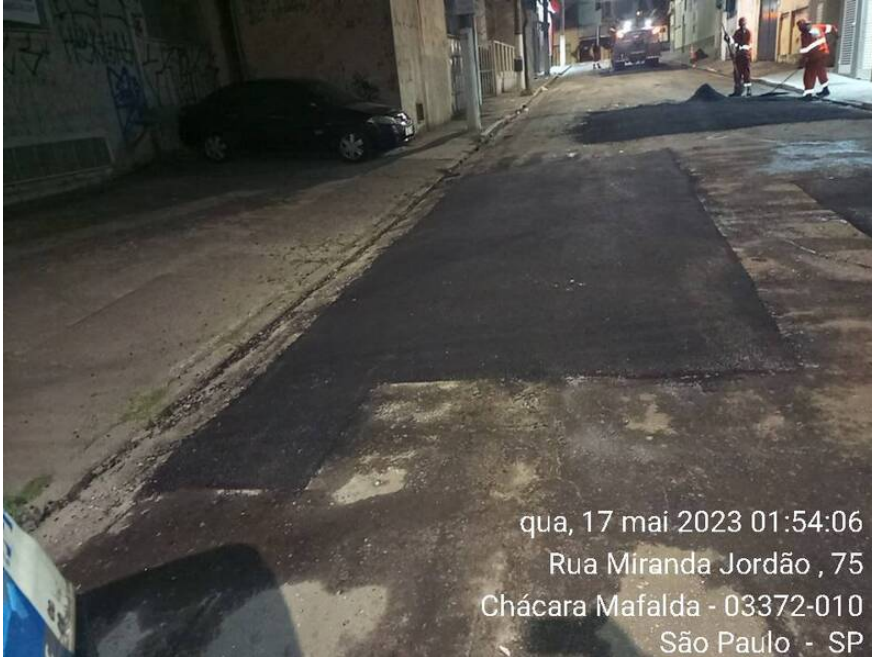
4 | ACABAMENTO → IRRE. DA VIA (CAIXA PRONTA): Item de OS APLICAÇÃO DE MASSA Origem: 7416239 - (Foto Capturada Em: 18/05/23 14:07, Por: mxintadm)

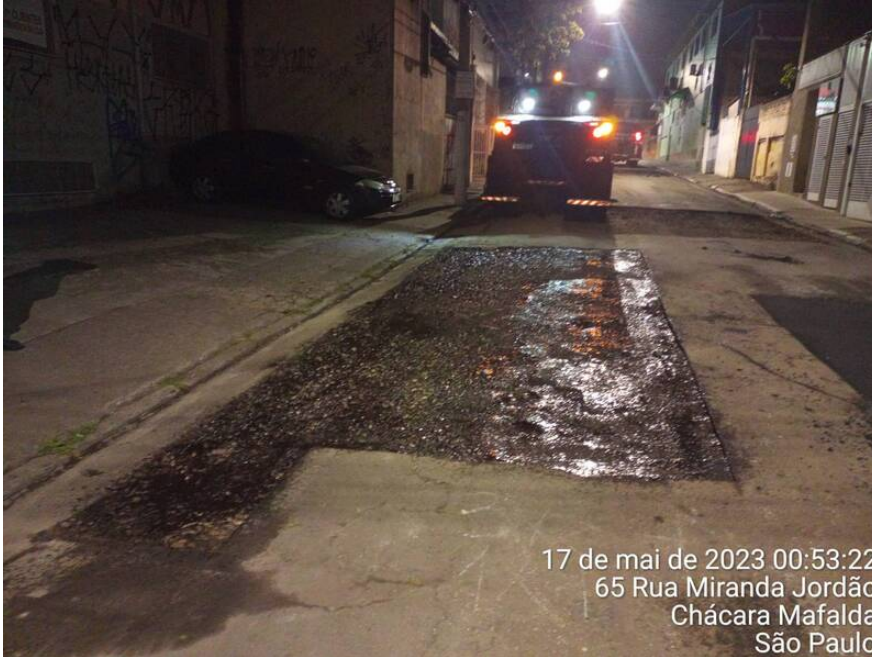
8 | PROFUNDIDADE → RASA: Item de OS APLICAÇÃO DE MASSA Origem: 7416239 - (Foto Capturada Em: 18/05/23 14:07, Por: mxintadm)

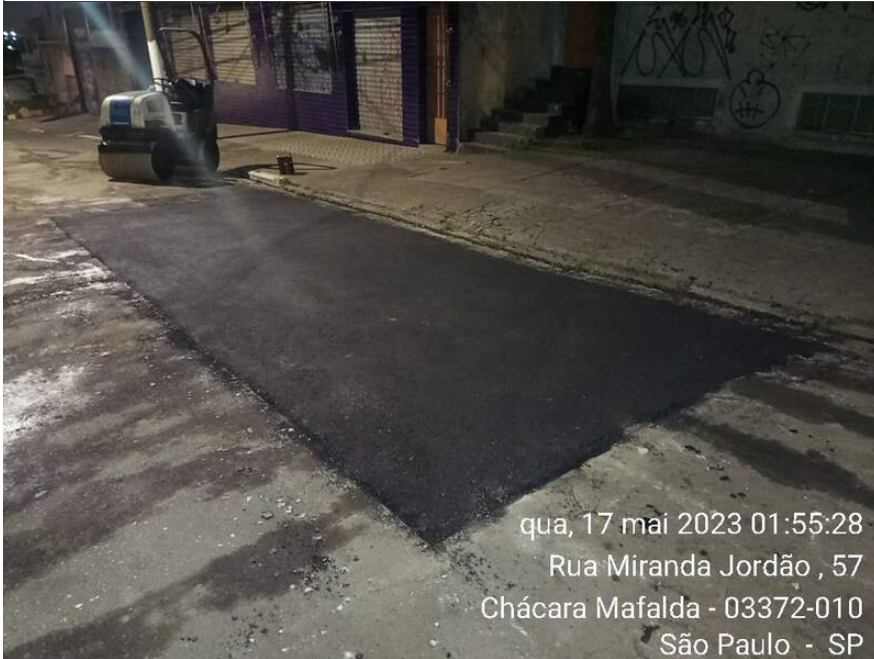
13 | ACABAMENTO → NÍVEL C/RÉGUA (CAIXA PRONTA): Item de OS APLICAÇÃO DE MASSA Origem: 7416239 - (Foto Capturada Em: 18/05/23 14:07, Por: mxintadm)

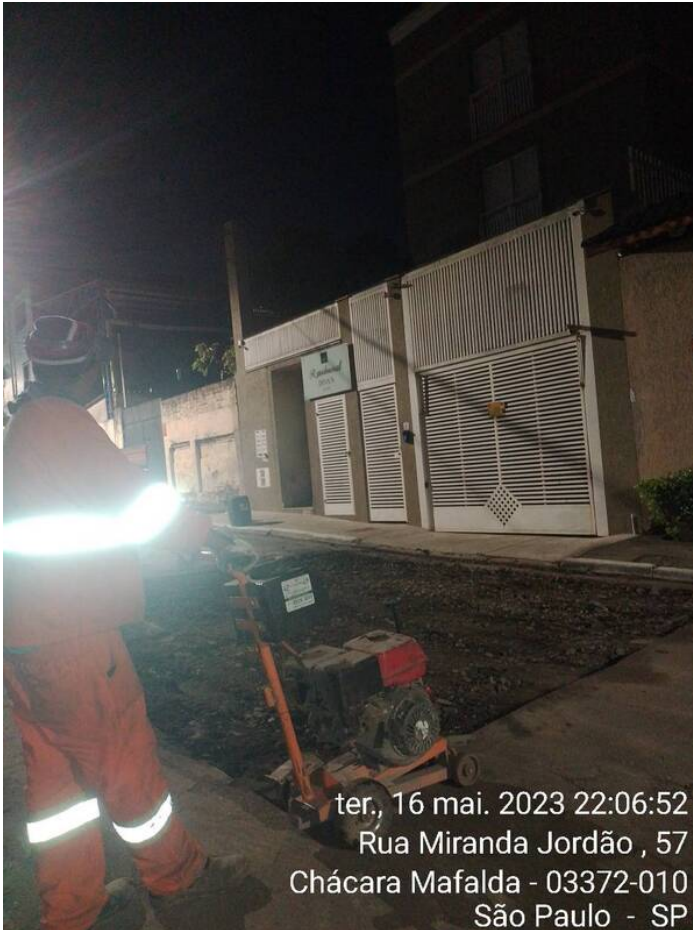
3 | DESMAR, CXA.; Item de OS RECORTÉ Origem: 7416237 - (Foto Capturada Em: 18/05/23 13:51, Por: mxintadm)

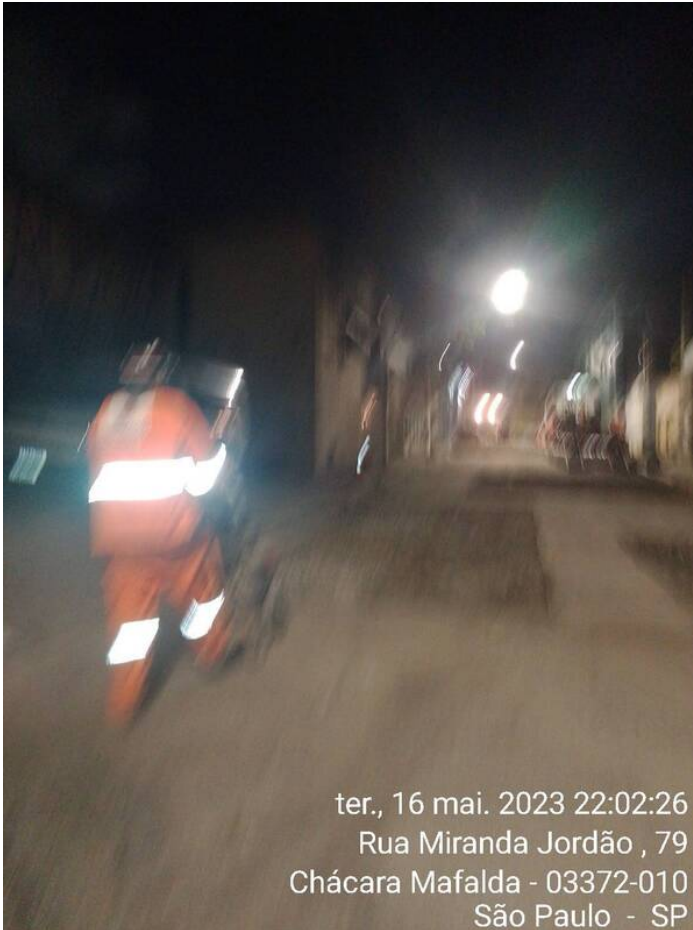
3 | RECORTE → LIMPEZA CXA: Item de OS RECORTE Origem: 7416238 - (Foto Capturada Em: 18/05/23 14:07, Por: mxintadm)

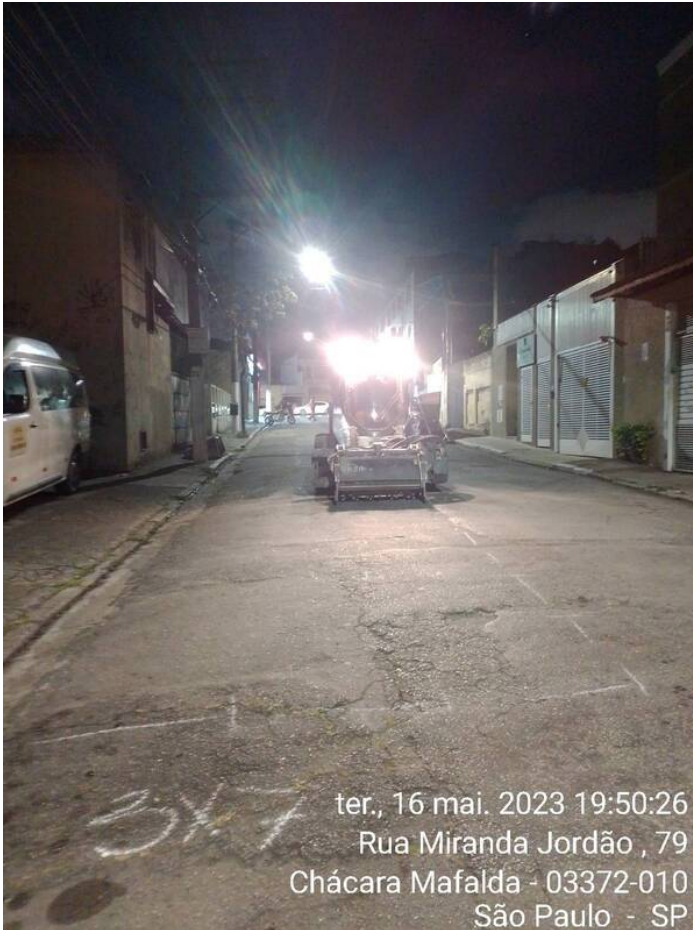
5 | INSPEÇÃO: Item de OS RECORTE Origem: 7416238 - (Foto Capturada Em: 18/05/23 14:07, Por: mxintadm)

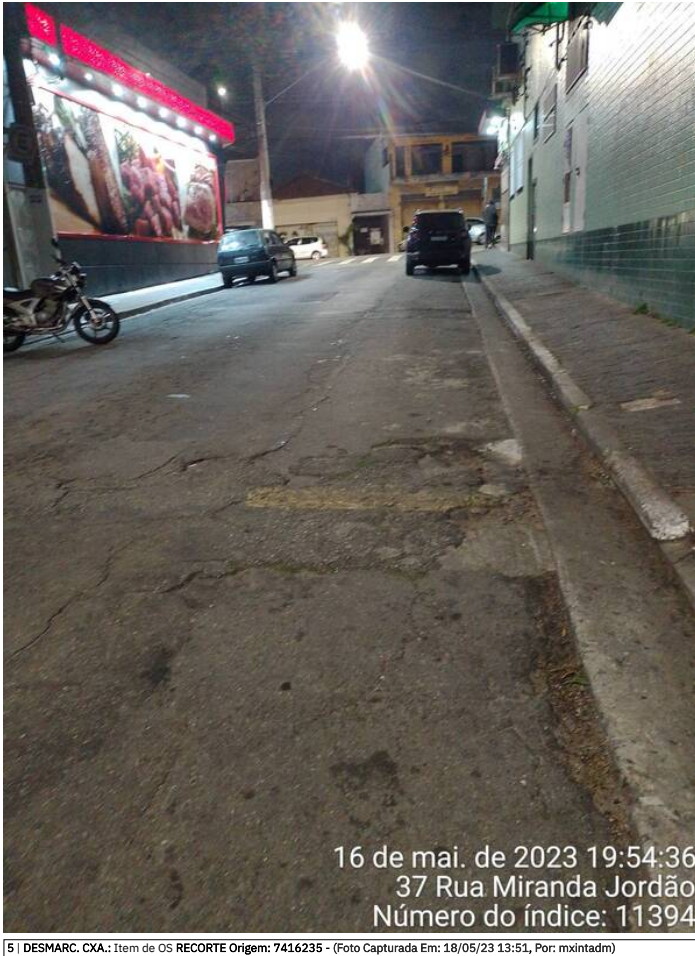
5 | DESMARC. CXA.; Item de OS RECORTE Origem: 7416235 - (Foto Capturada Em: 18/05/23 13:51, Por: mxintadm)

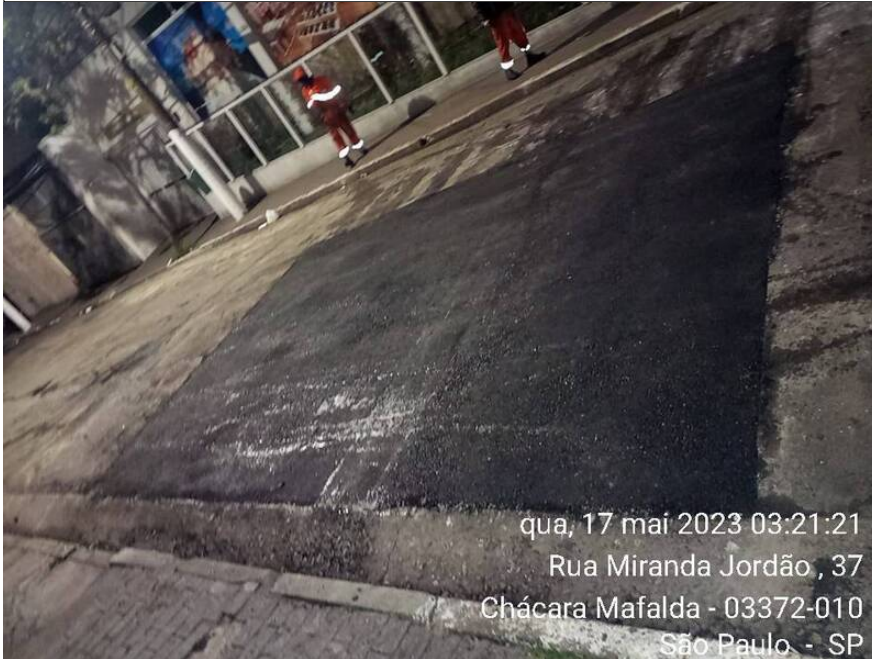
4 | ACABAMENTO → IRRE. DA VIA (CAIXA PRONTA): Item de OS APLICAÇÃO DE MASSA Origem: 7416236 - (Foto Capturada Em: 18/05/23 13:51, Por: mxintadm)

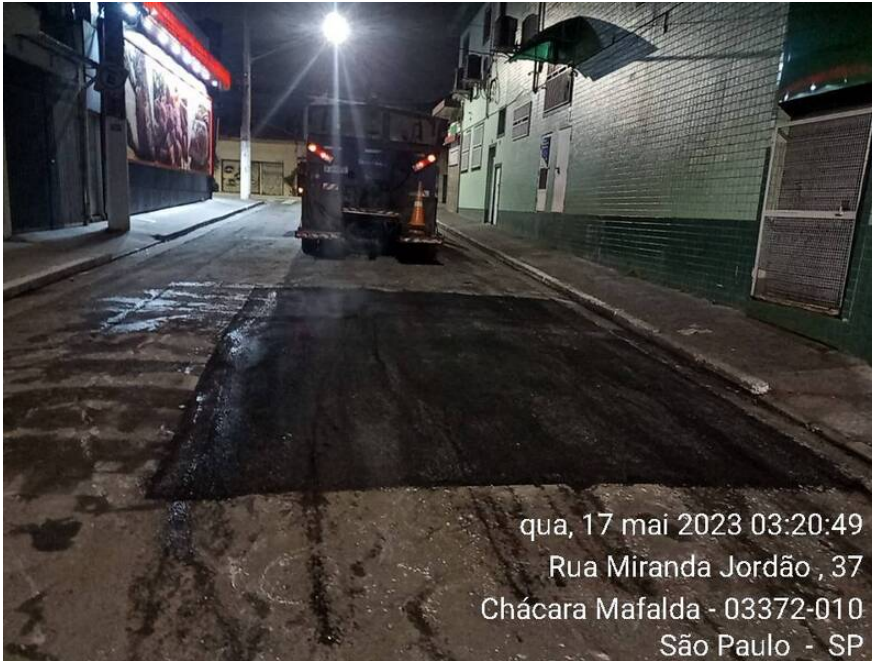
5 | ACABAMENTO → IRRE, DA VIA (CAIXA PRONTA): Item de OS APLICAÇÃO DE MASSA Origem: 7416236 - (Foto Capturada Em: 18/05/23 13:51, Por: mxintadm)

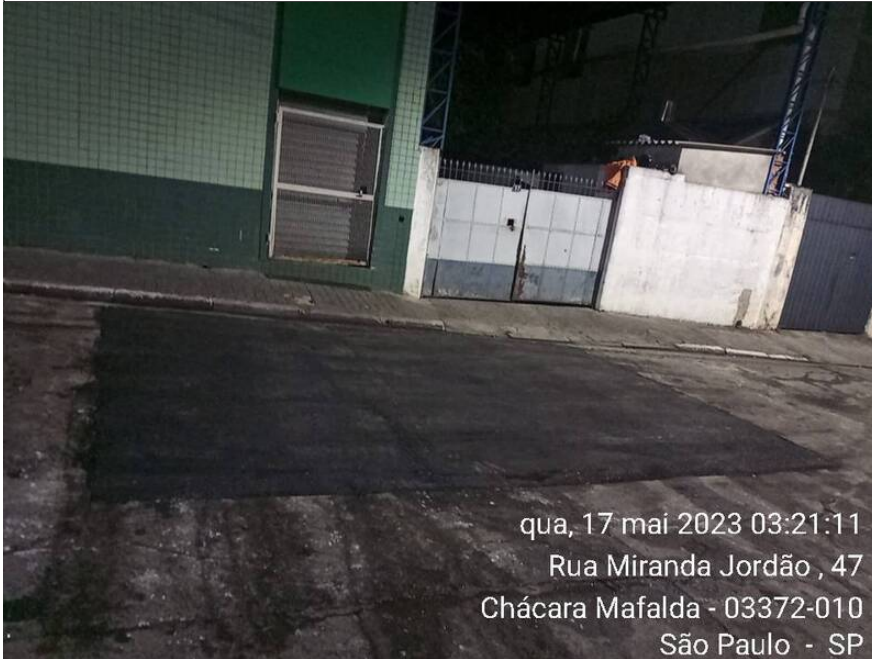
6 | COMPACTAÇÃO → BASE: Item de OS APLICAÇÃO DE MASSA Origem: 7416236 - (Foto Capturada Em: 18/05/23 13:51, Por: mxintadm)

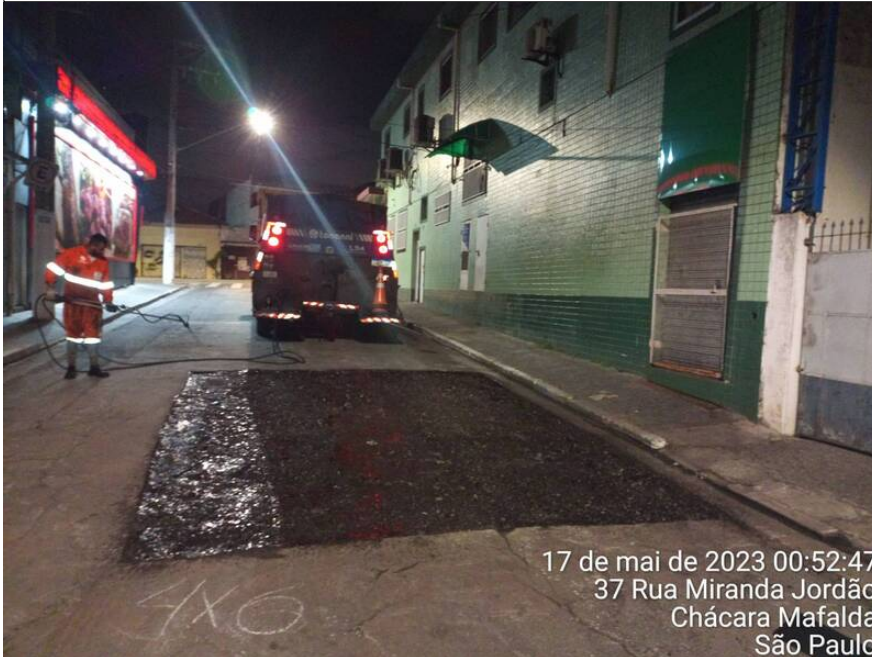
10 | PROFUNDIDADE → RASA: Item de OS APLICAÇÃO DE MASSA Origem: 7416236 - (Foto Capturada Em: 18/05/23 13:51, Por: mxintadm)

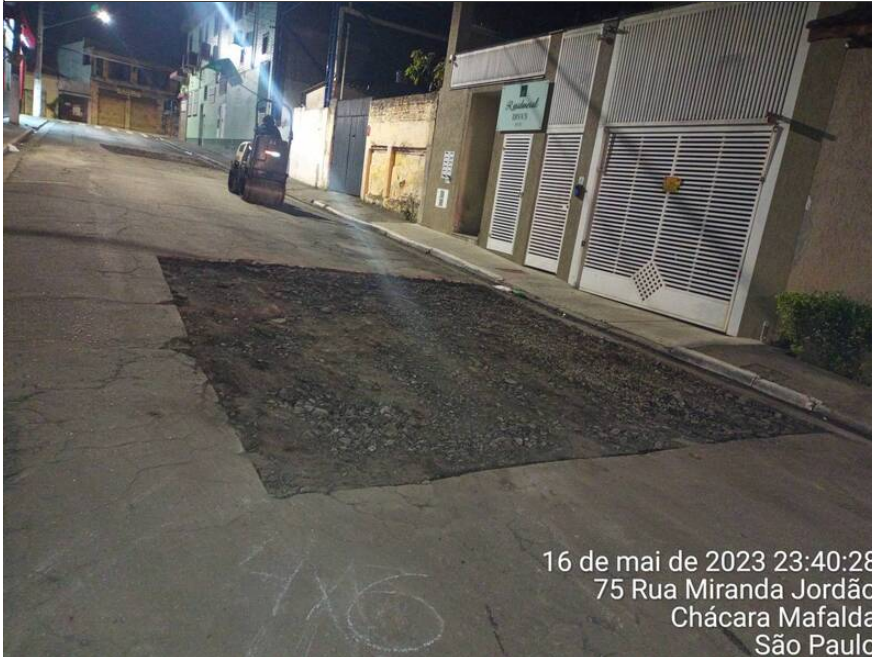
4 | PROFUNDIDADE → RASA: Item de OS APLICAÇÃO DE MASSA Origem: 7416233 - (Foto Capturada Em: 18/05/23 13:51, Por: mxintadm)

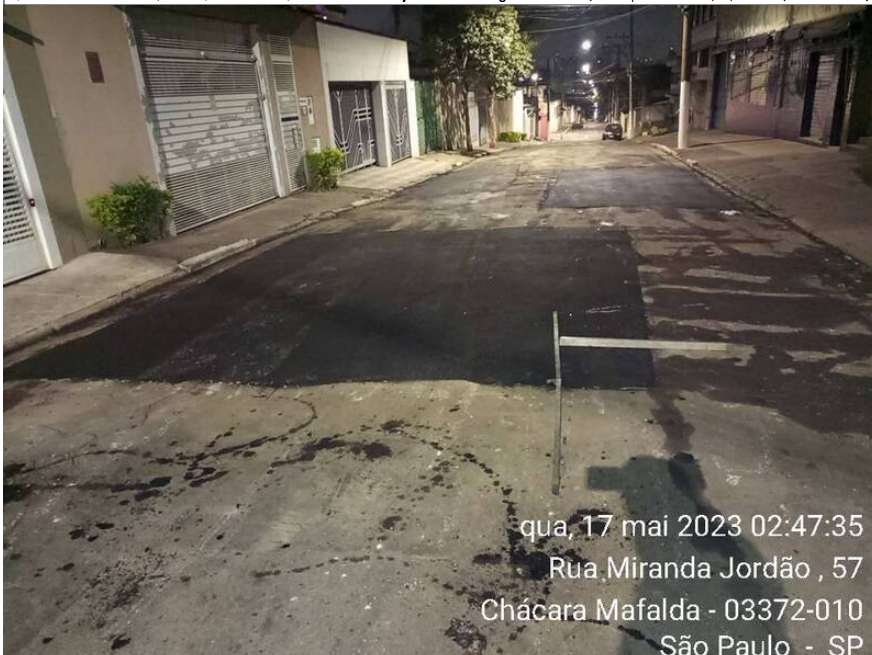
6 | COMPACTAÇÃO → BASE: Item de OS APLICAÇÃO DE MASSA Origem: 7416233 - (Foto Capturada Em: 18/05/23 13:51, Por: mxintadm)

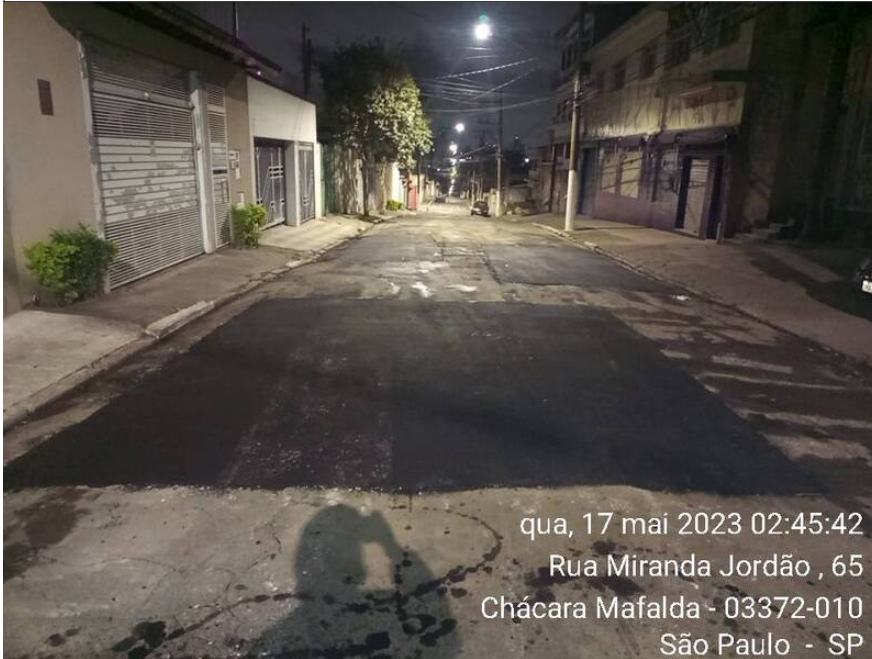
10 | ACABAMENTO → NÍVEL C/RÉGUA (CAIXA PRONTA): Item de OS APLICAÇÃO DE MASSA Origem: 7416233 - (Foto Capturada Em: 18/05/23 13:51, Por: mxintadm)

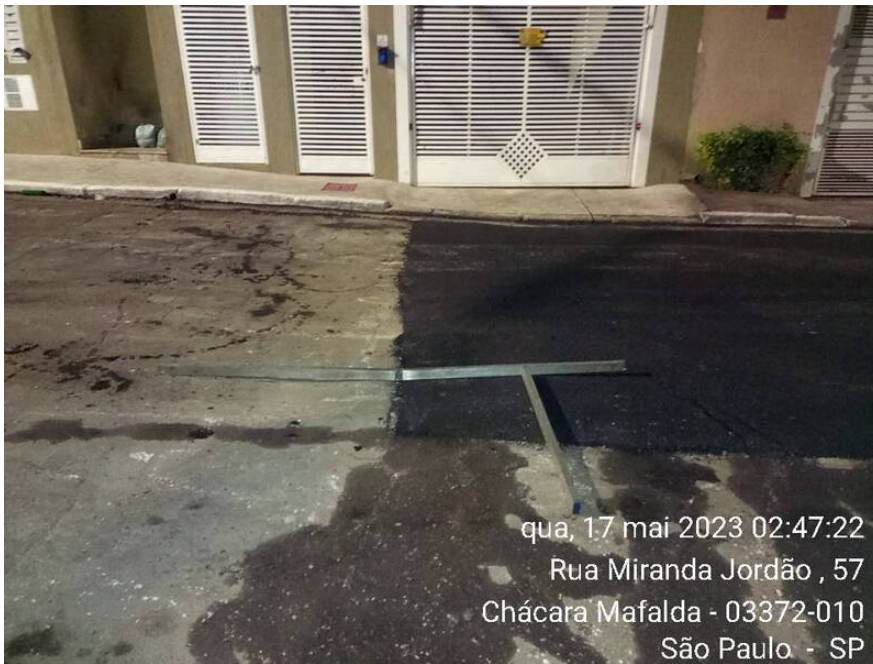
11 | APLICAÇÃO → EMULSÃO: Item de OS APLICAÇÃO DE MASSA Origem: 7416233 - (Foto Capturada Em: 18/05/23 13:51, Por: mxintadm)

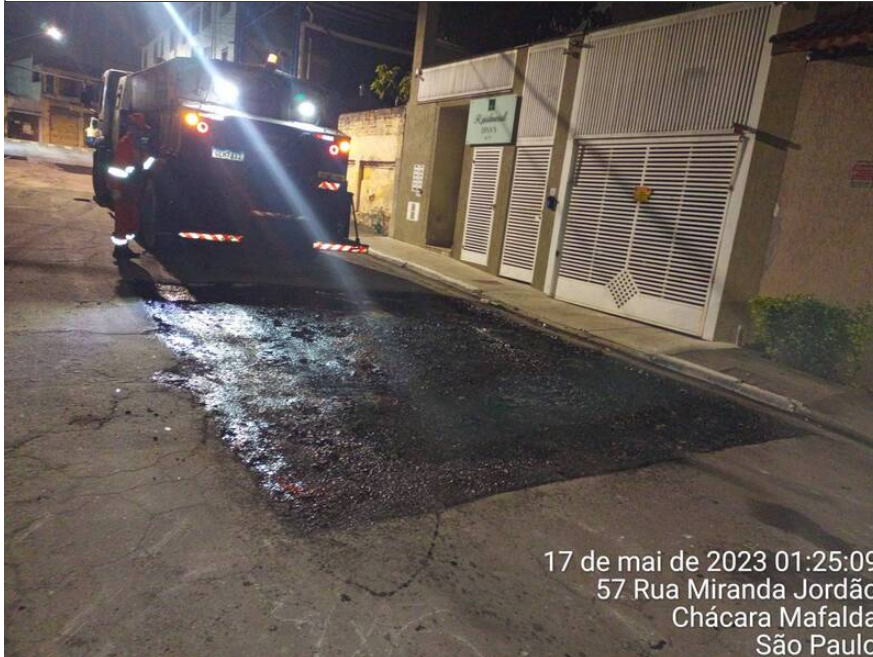
12 | PROFUNDIDADE → FUNDA: Item de OS APLICAÇÃO DE MASSA Origem: 7416233 - (Foto Capturada Em: 18/05/23 13:51, Por: mxintadm)

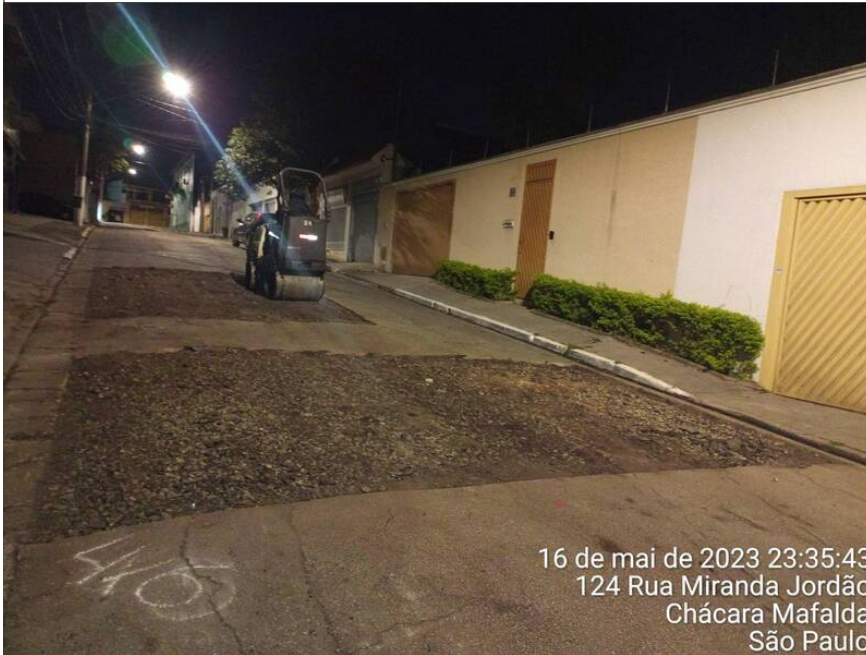
2 | PROFUNDIDADE → FUNDA: Item de OS APLICAÇÃO DE MASSA Origem: 7412770 - (Foto Capturada Em: 18/05/23 14:07, Por: mxintadm)

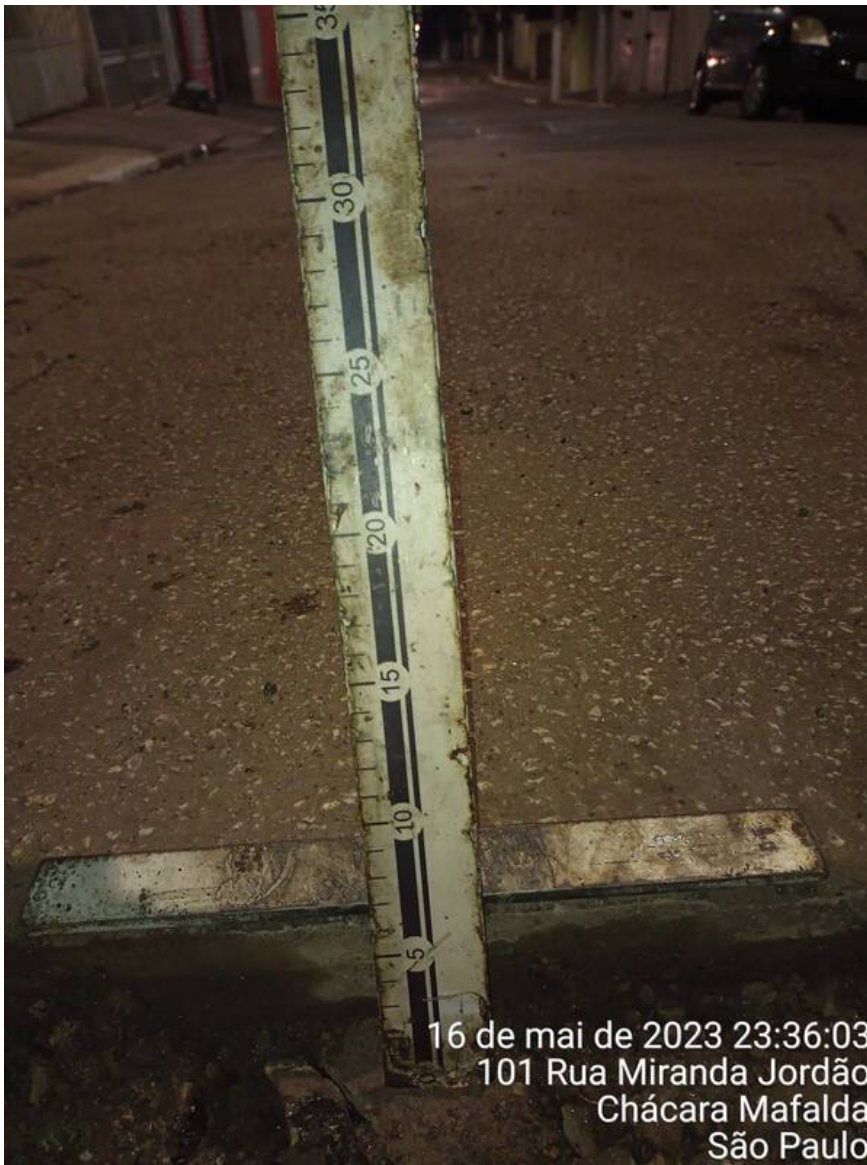
3 | COMPACTAÇÃO → BASE: Item de OS APLICAÇÃO DE MASSA Origem: 7412770 - (Foto Capturada Em: 18/05/23 14:07, Por: mxintadm)

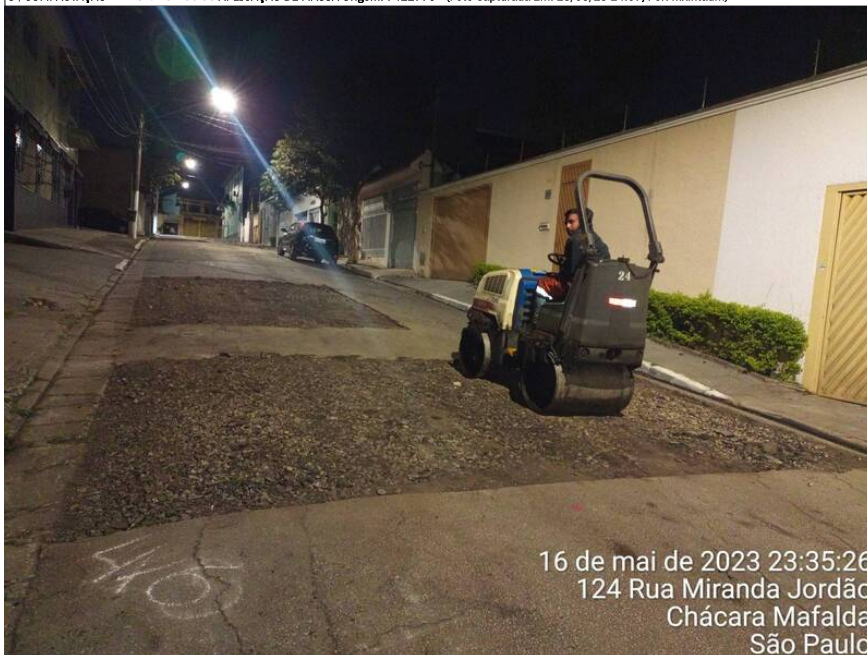
4 | ACABAMENTO → IRRE. DA VIA (CAIXA PRONTA): Item de OS APLICAÇÃO DE MASSA Origem: 7412770 - (Foto Capturada Em: 18/05/23 14:07, Por: mxintadm)

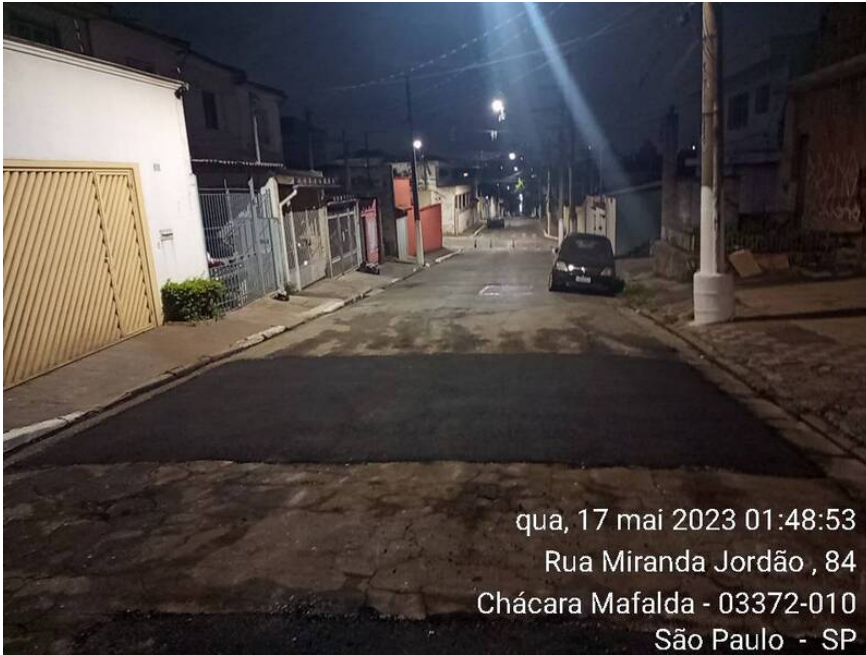
5 | ACABAMENTO → NÍVEL C/RÉGUA (CAIXA PRONTA): Item de OS APLICAÇÃO DE MASSA Origem: 7412770 - (Foto Capturada Em: 18/05/23 14:07, Por: mxintadm)

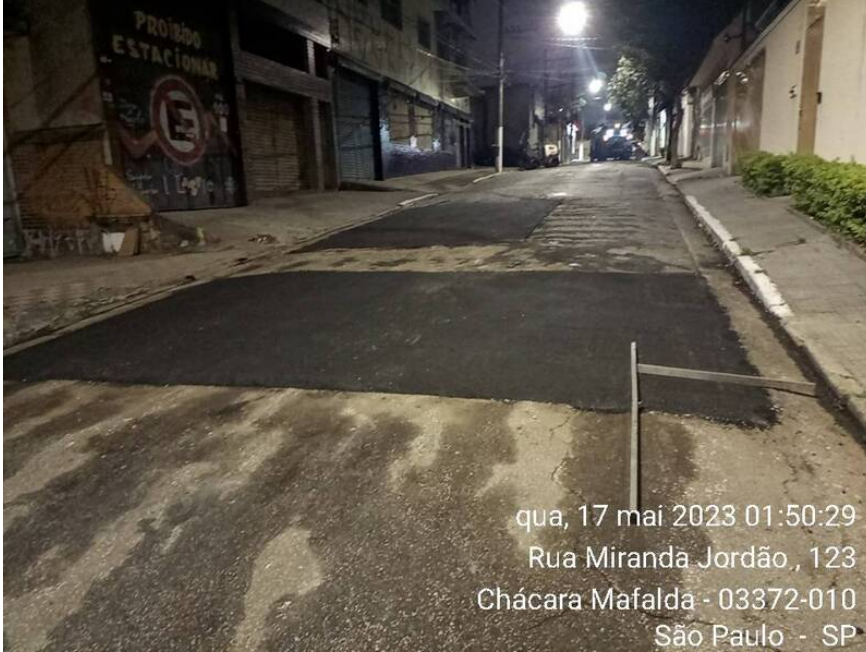
6 | ACABAMENTO → IRRE. DA VIA (CAIXA PRONTA): Item de OS APLICAÇÃO DE MASSA Origem: 7412770 - (Foto Capturada Em: 18/05/23 14:07, Por: mxintadm)

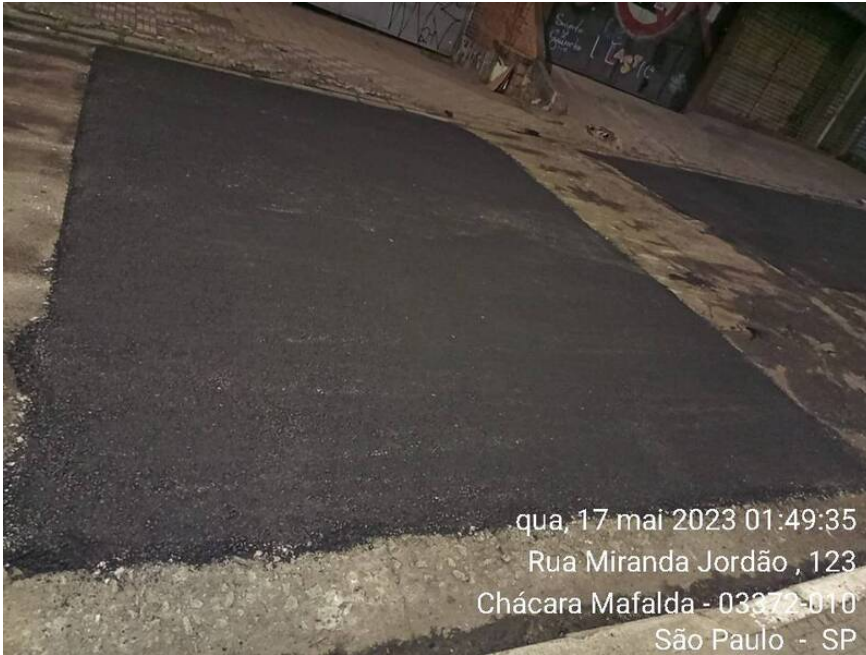
7 | ACABAMENTO → IRRE. DA VIA (CAIXA PRONTA): Item de OS APLICAÇÃO DE MASSA Origem: 7412770 - (Foto Capturada Em: 18/05/23 14:07, Por: mxintadm)

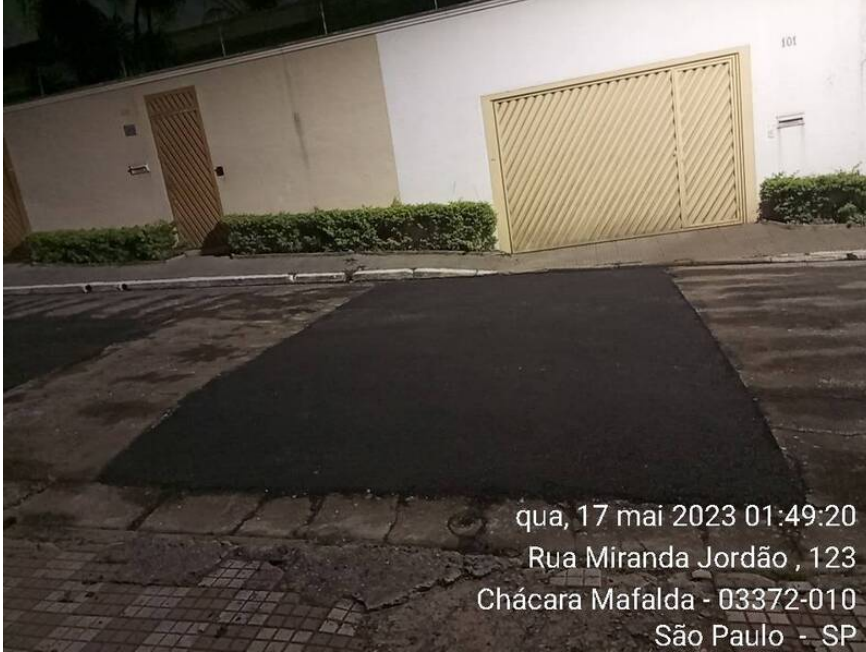
8 | ACABAMENTO → IRRE. DA VIA (CAIXA PRONTA): Item de OS APLICAÇÃO DE MASSA Origem: 7412770 - (Foto Capturada Em: 18/05/23 14:07, Por: mxintadm)

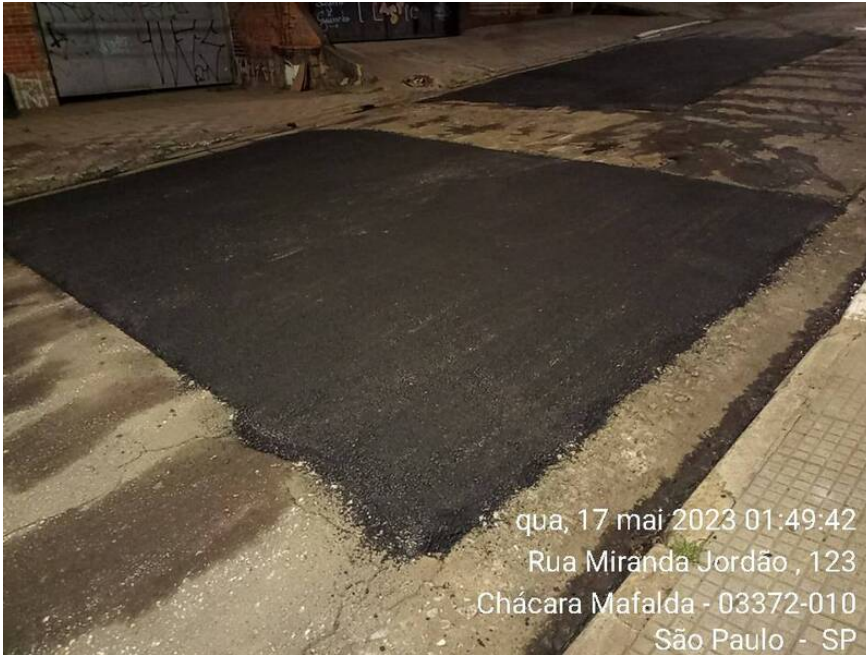
9 | ACABAMENTO → NÍVEL C/RÉGUA (CAIXA PRONTA): Item de OS APLICAÇÃO DE MASSA Origem: 7412770 - (Foto Capturada Em: 18/05/23 14:07, Por: mxintadm)

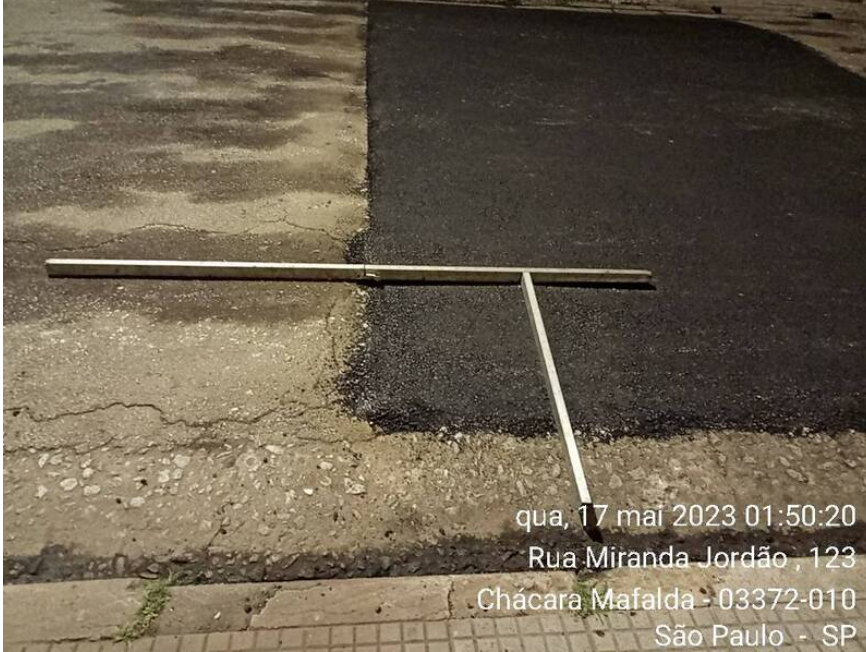
10 | ACABAMENTO → IRRE. DA VIA (CAIXA PRONTA): Item de OS APLICAÇÃO DE MASSA Origem: 7412770 - (Foto Capturada Em: 18/05/23 14:07, Por: mxintadm)

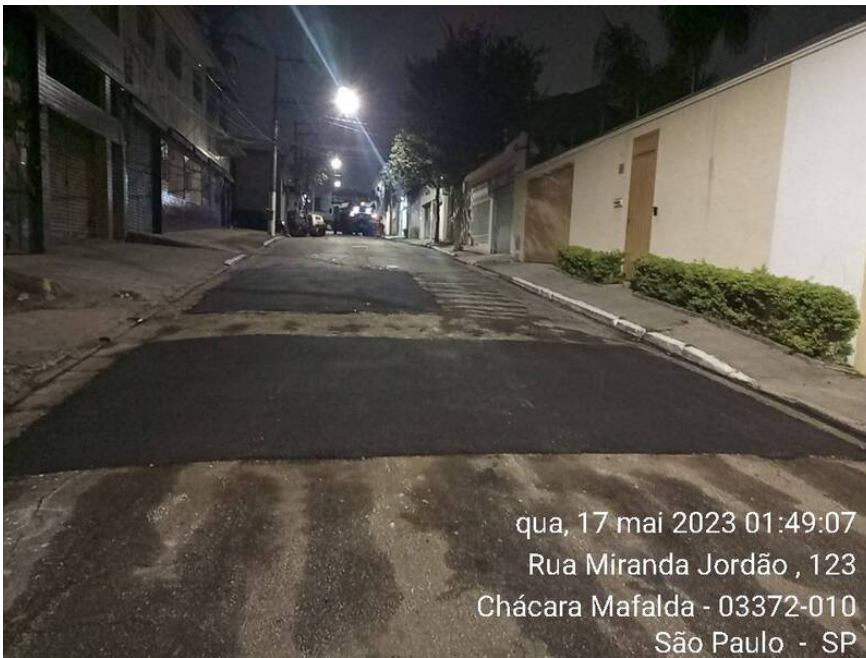
11 | APLICAÇÃO → EMULSÃO: Item de OS APLICAÇÃO DE MASSA Origem: 7412770 - (Foto Capturada Em: 18/05/23 14:07, Por: mxintadm)

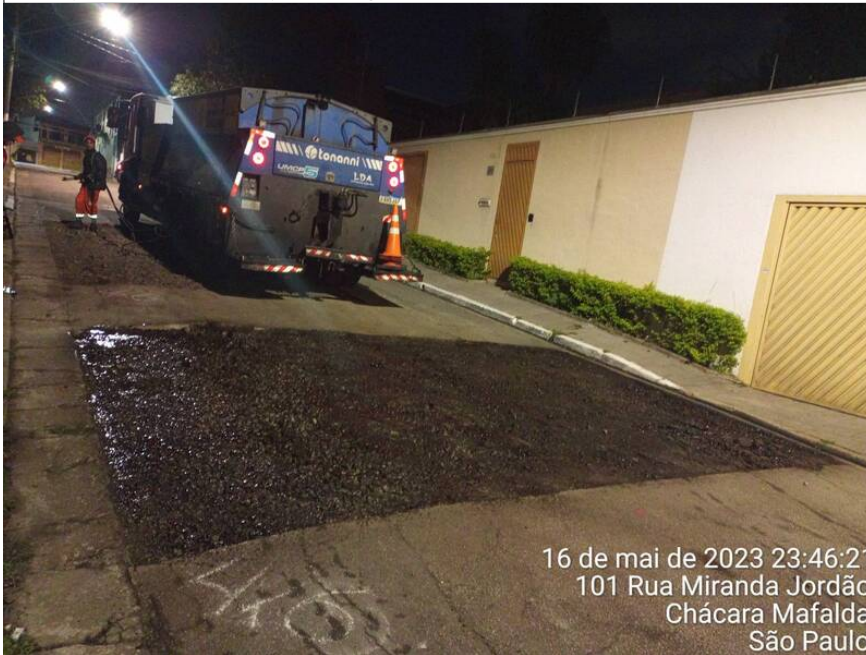
12 | APLICAÇÃO → MASFÁLTICA (HASTE): Item de OS APLICAÇÃO DE MASSA Origem: 7412770 - (Foto Capturada Em: 18/05/23 14:07, Por: mxintadm)

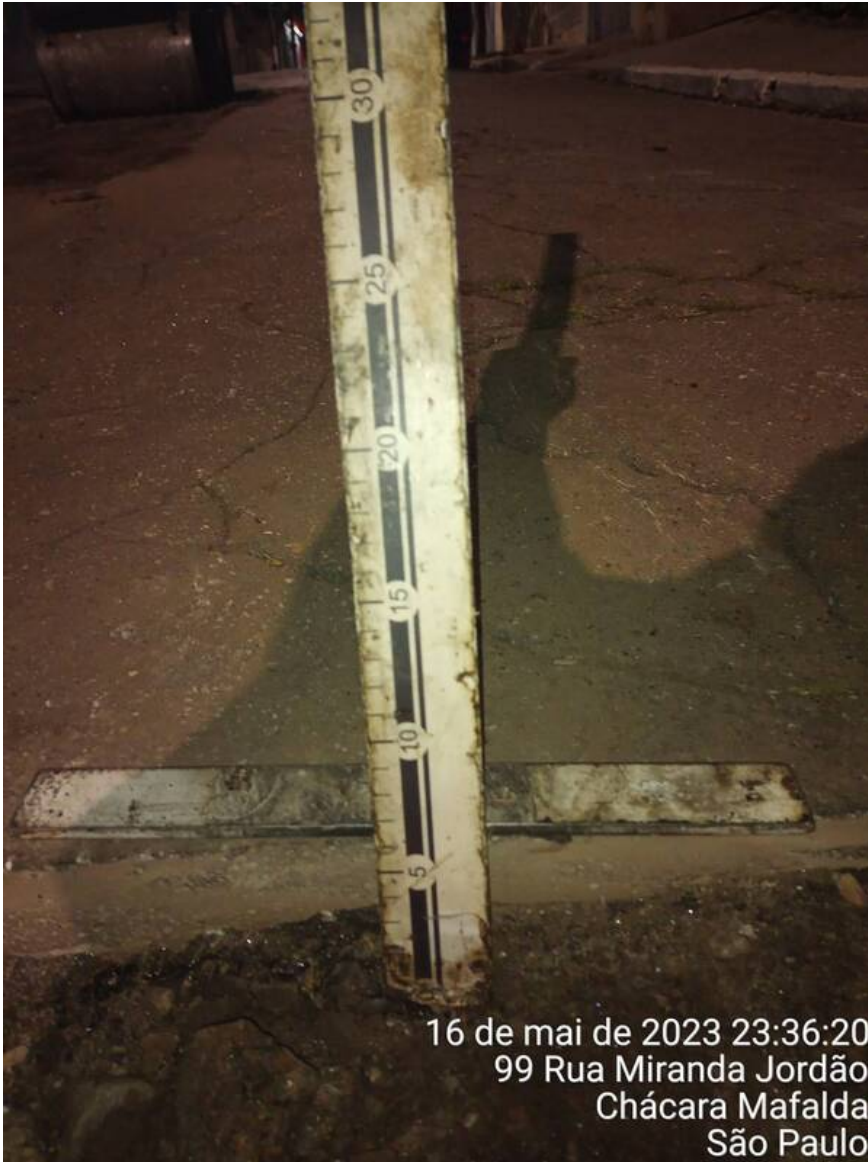
APLICAÇÃO DE MASSA - 7416234

1 | PROFUNDIDADE → FUNDA: Item de OS APLICAÇÃO DE MASSA Origem: 7416234 - (Foto Capturada Em: 18/05/23 13:51, Por: mxintadm)

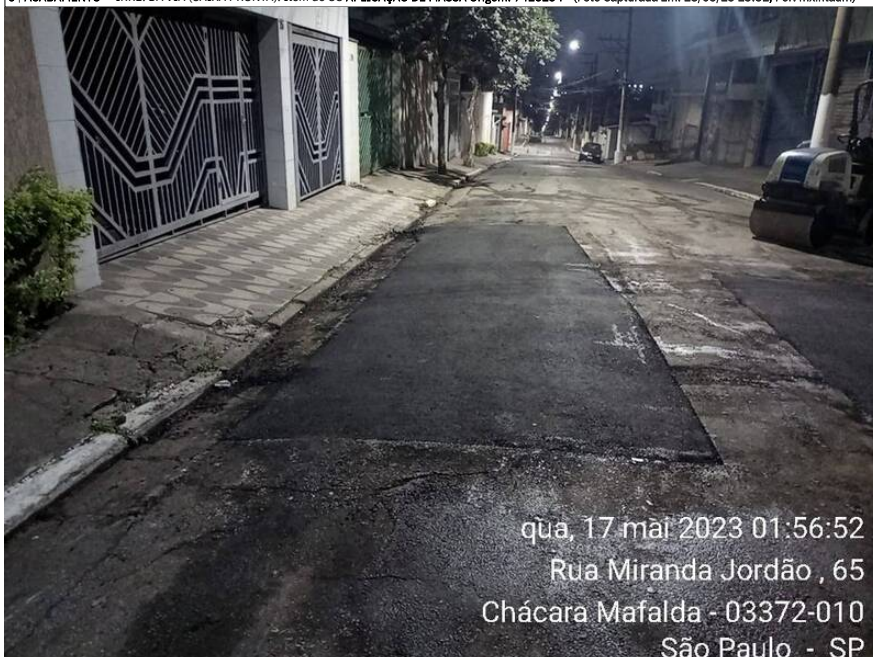
7 | COMPACTAÇÃO → BASE: Item de OS APLICAÇÃO DE MASSA Origem: 7416234 - (Foto Capturada Em: 18/05/23 13:51, Por: mxintadm)

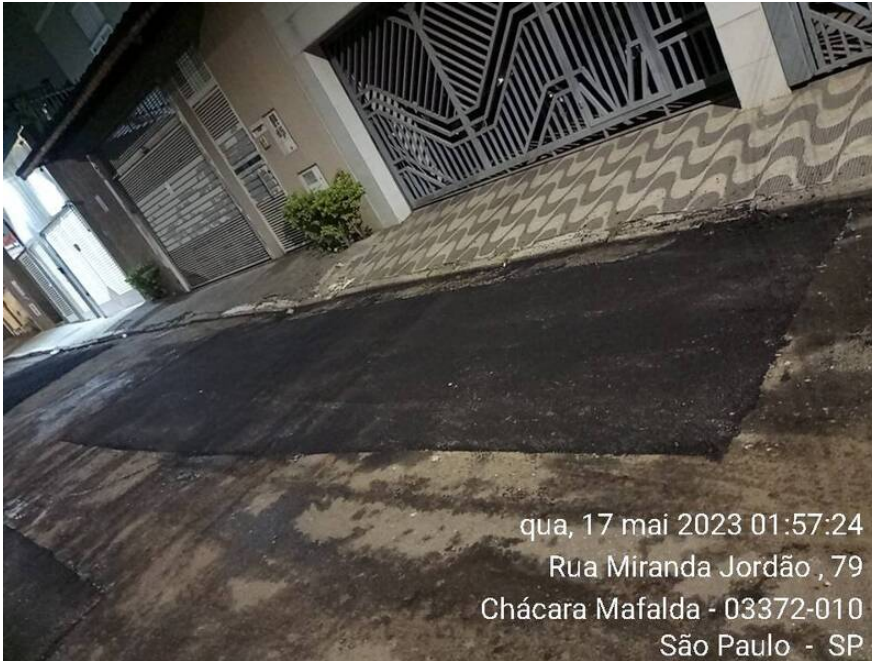
10 | ACABAMENTO → NÍVEL C/RÉGUA (CAIXA PRONTA): Item de OS APLICAÇÃO DE MASSA Origem: 7416234 - (Foto Capturada Em: 18/05/23 13:51, Por: mxintadm)

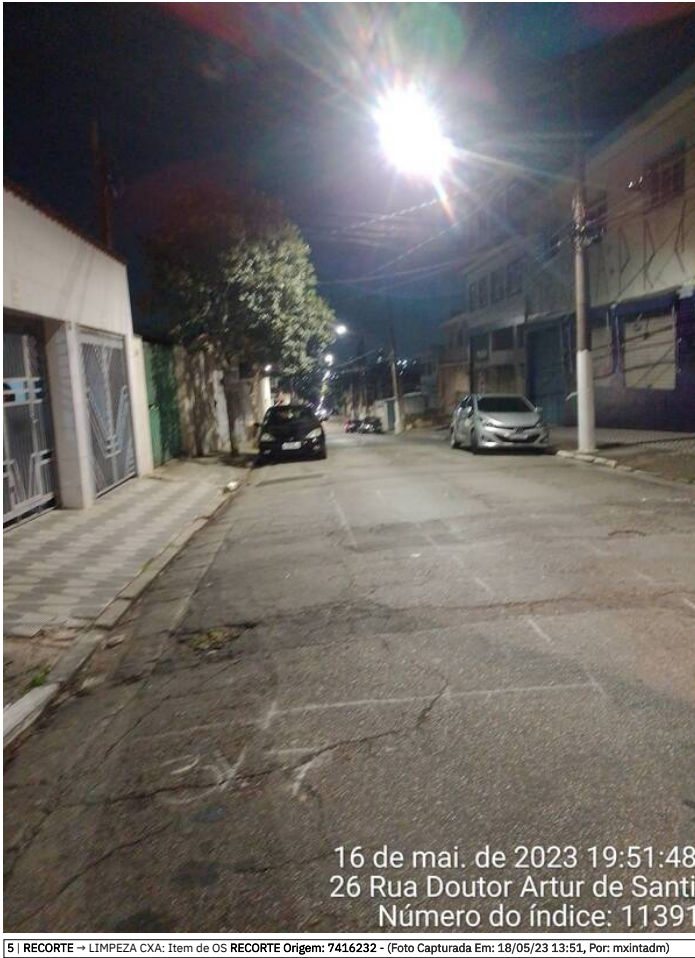
5 | RECORTE -> LIMPEZA CXA: Item de OS RECORTE Origem: 7416232 - (Foto Capturada Em: 18/05/23 13:51, Por: mxintadm)

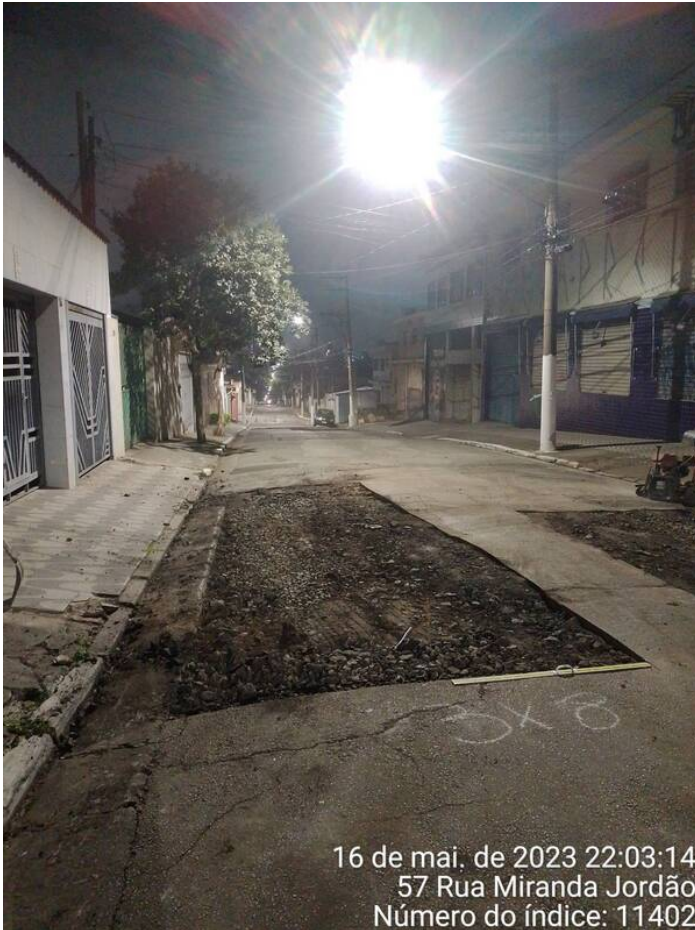
RECORTE - 7416240

1 | RECORTE → FRESADORA (USO): Item de OS RECORTE Origem: 7416240 - (Foto Capturada Em: 18/05/23 14:07, Por: mxintadm)

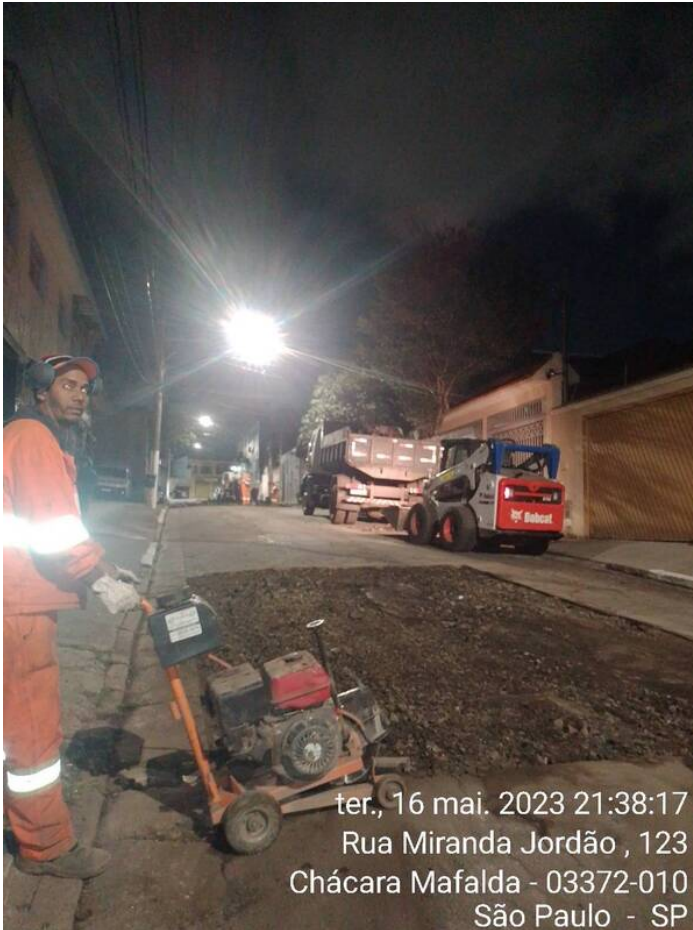
4 | INSPEÇÃO: Item de OS RECORTE Origem: 7416240 - (Foto Capturada Em: 18/05/23 14:07, Por: mxintadm)
