**PREFEITURA DO MUNICÍPIO DE SÃO PAULO****GABINETE DO PREFEITO****OFÍCIO ATL 100934904****Ofício ATL SEI nº 100934904**

**ASSUNTO:**Ofícios SGP-23 nº 384/2023 e nº 385/2023 - Requerimentos RDS nº 690/2023 e 691/2023. Prot./OF – 224.A/2023 – Requerimento de Informações – Sr. Rubinho Nunes (vereador – UNIÃO). Processo SEI 6010.2023/0001048-6. Solicitação de informações e providências a respeito de relatos de munícipes sobre a Rua Miranda Jordão, altura do nº 57, que apresenta condições precárias de tráfego devido aos buracos, onde moradores sinalizam ou tentam fechá-los com pedras e tábuas.

## III. RUA MIRANDA JORDÃO (ALTURA DO Nº 57)

TAPA BURACO CONSERVACAO PAVIMENTO - 7198956

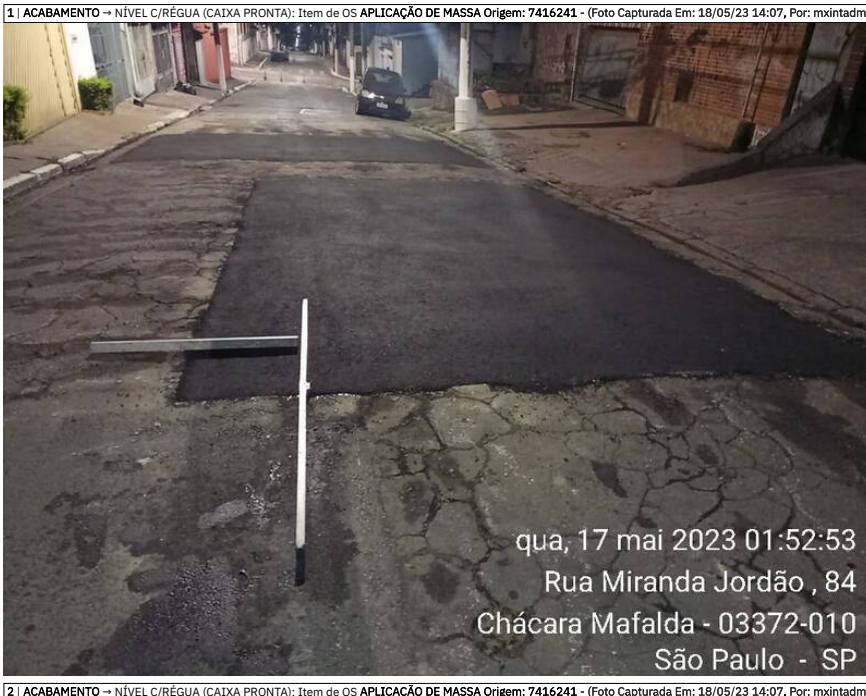
2 | ACABAMENTO → NÍVEL C/RÉGUA (CAIXA PRONTA): Item de OS APLICAÇÃO DE MASSA Origem: 7416241 - (Foto Capturada Em: 18/05/23 14:07, Por: mxintadm)

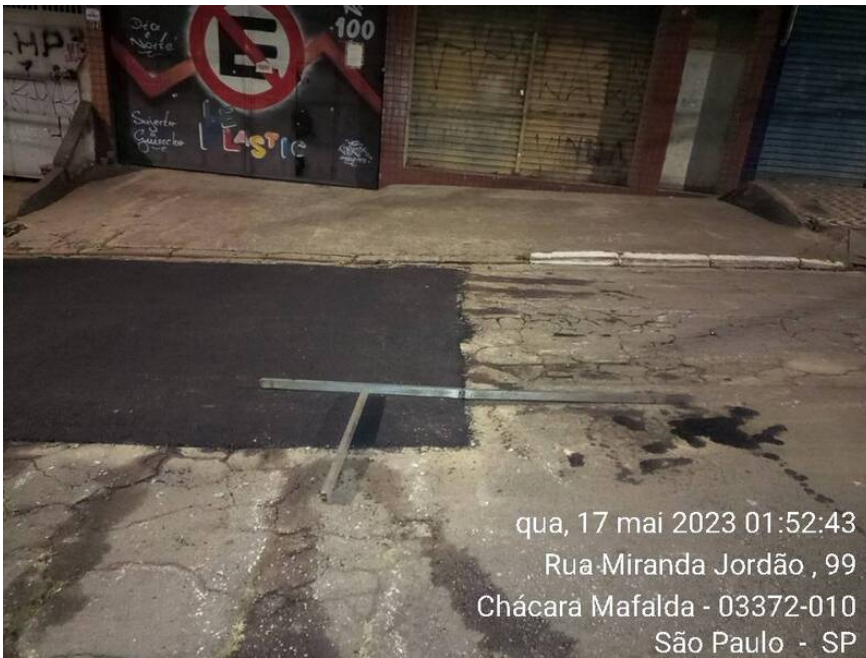
3 | ACABAMENTO → IRRE. DA VIA (CAIXA PRONTA): Item de OS APLICAÇÃO DE MASSA Origem: 7416241 - (Foto Capturada Em: 18/05/23 14:07, Por: mxintadm)

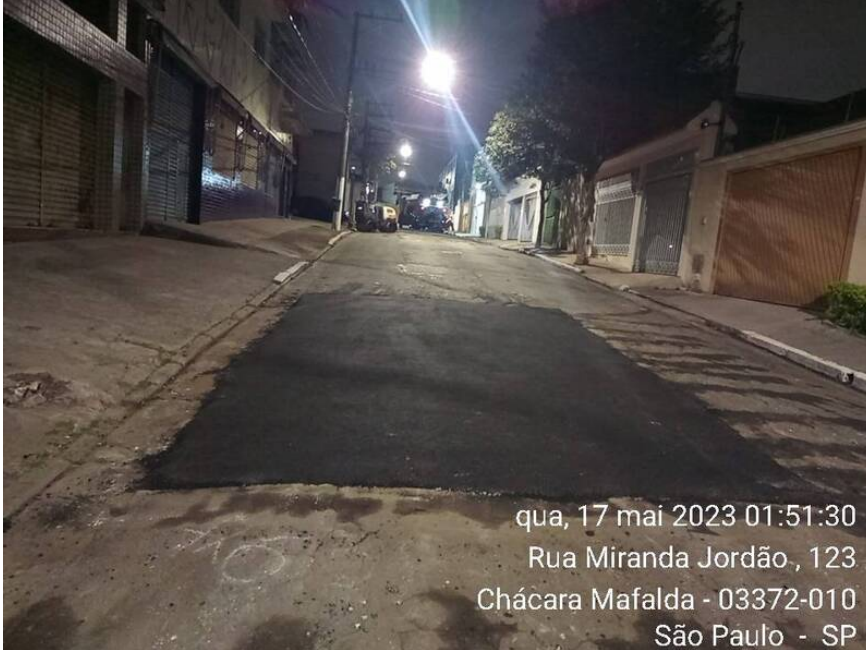
4 | APLICAÇÃO → M.ASFÁLTICA (HASTE): Item de OS APLICAÇÃO DE MASSA Origem: 7416241 - (Foto Capturada Em: 18/05/23 14:07, Por: mxintadm)

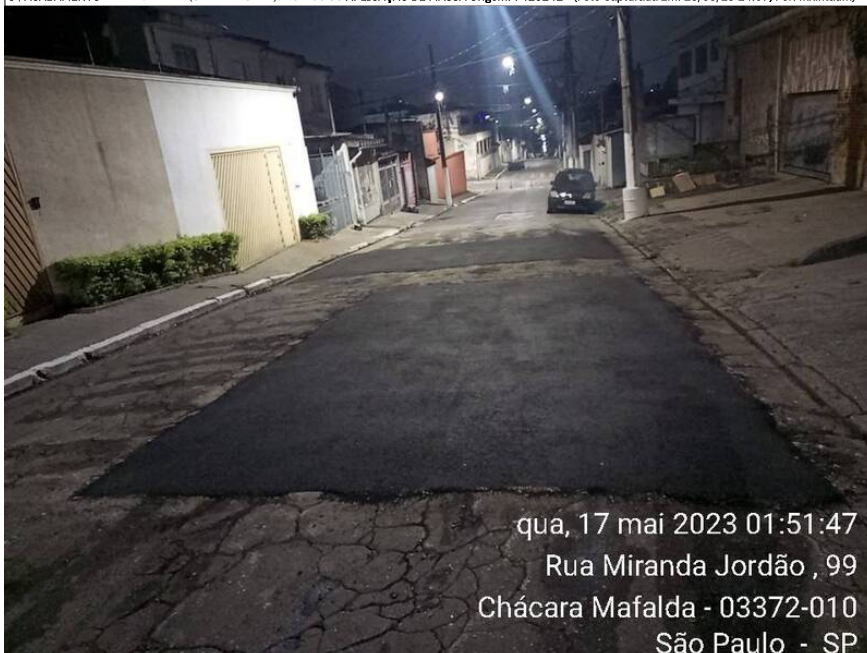
6 | COMPACTAÇÃO → BASE: Item de OS APLICAÇÃO DE MASSA Origem: 7416241 - (Foto Capturada Em: 18/05/23 14:07, Por: mxintadm)

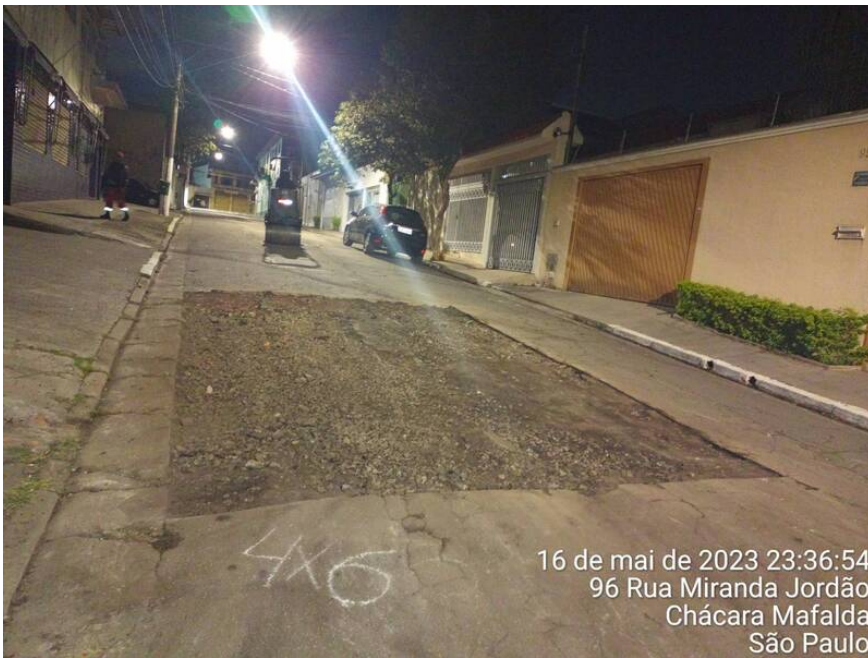
7 | PROFUNDIDADE → FUNDA: Item de OS APLICAÇÃO DE MASSA Origem: 7416241 - (Foto Capturada Em: 18/05/23 14:07, Por: mxintadm)

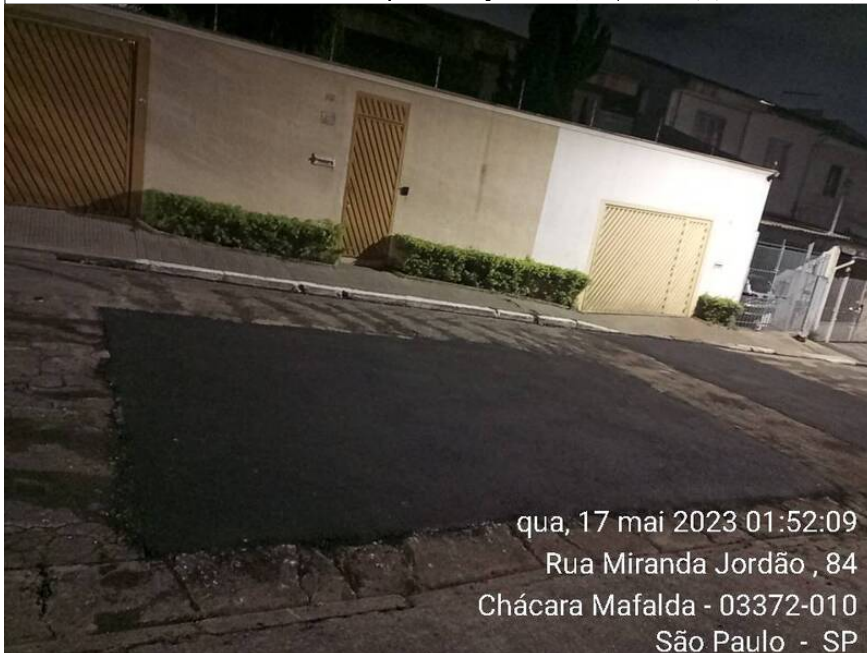
10 | APLICAÇÃO → EMULSÃO: Item de OS APLICAÇÃO DE MASSA Origem: 7416241 - (Foto Capturada Em: 18/05/23 14:07, Por: mxintadm)

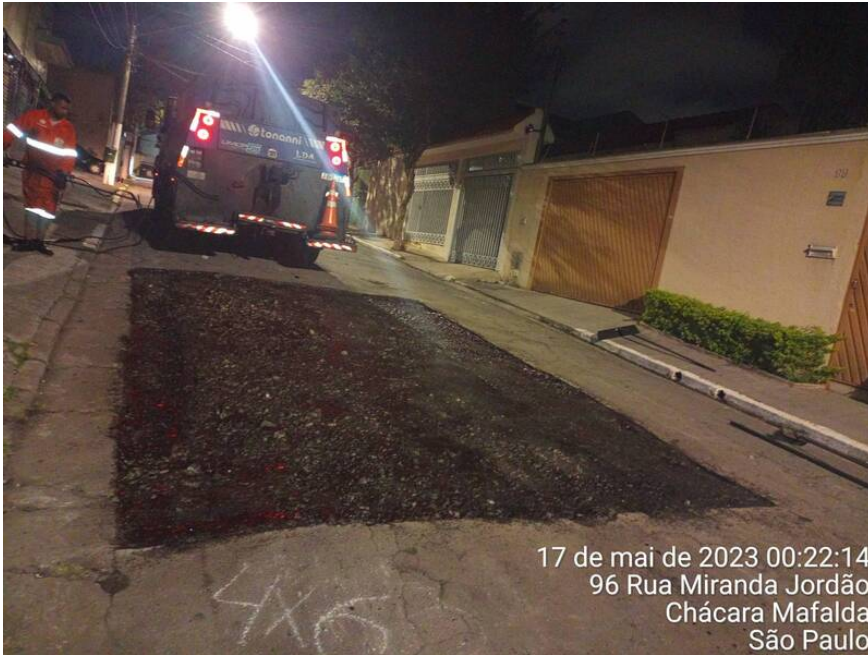
11 | COMPACTAÇÃO → BASE: Item de OS APLICAÇÃO DE MASSA Origem: 7416241 - (Foto Capturada Em: 18/05/23 14:07, Por: mxintadm)

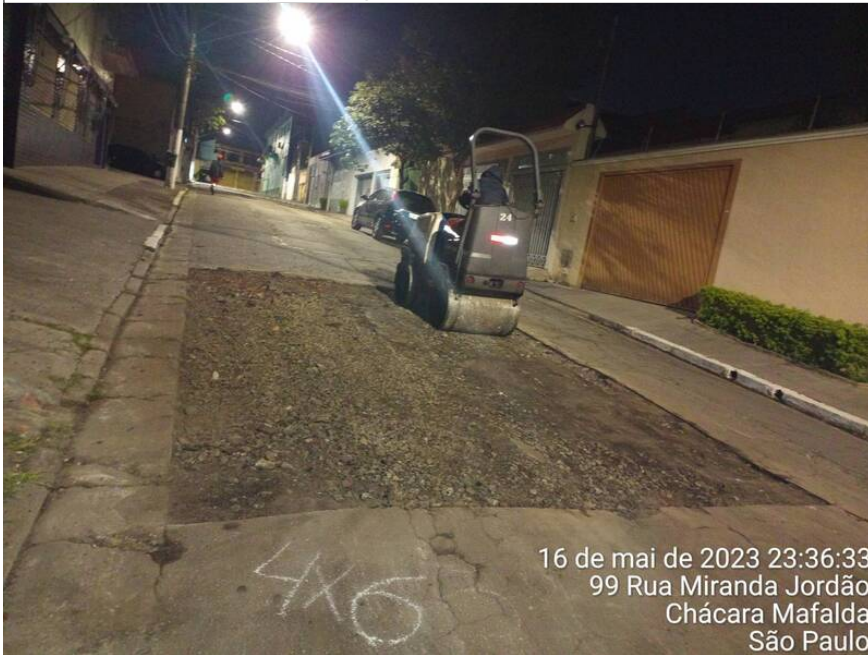
12 | ACABAMENTO → IRRE. DA VIA (CAIXA PRONTA): Item de OS APLICAÇÃO DE MASSA Origem: 7416241 - (Foto Capturada Em: 18/05/23 14:07, Por: mxintadm)

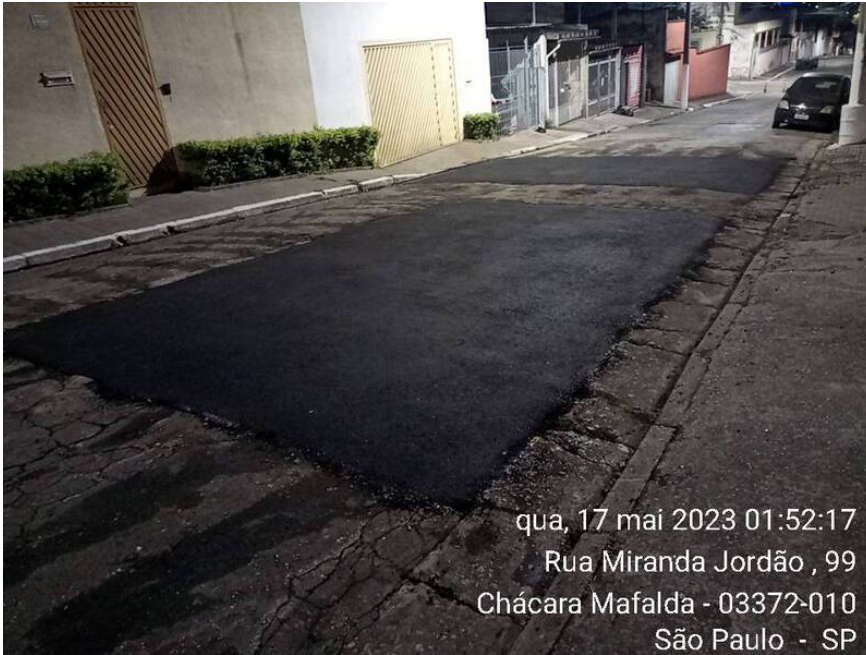
13 | ACABAMENTO → IRRE, DA VIA (CAIXA PRONTA): Item de OS APLICAÇÃO DE MASSA Origem: 7416241 - (Foto Capturada Em: 18/05/23 14:07, Por: mxintadm)
