**PREFEITURA DO MUNICÍPIO DE SÃO PAULO****GABINETE DO PREFEITO****OFÍCIO ATL 100934904****Ofício ATL SEI nº 100934904**

#### Ofício nº 413/2023/SMSUB

**ASSUNTO:** Ofícios SGP-23 nº 384/2023 e nº 385/2023 - Requerimentos RDS nº 690/2023 e 691/2023. Prot./OF – 224.A/2023 – Requerimento de Informações – Sr. Rubinho Nunes (vereador – UNIÃO). Processo SEI 6010.2023/0001048-6. Solicitação de informações e providências a respeito de relatos de munícipes sobre a Rua Miranda Jordão, altura do nº 57, que apresenta condições precárias de tráfego devido aos buracos, onde moradores sinalizam ou tentam fechá-los com pedras e tábuas.

## III. RUA MIRANDA JORDÃO (ALTURA DO Nº 57)

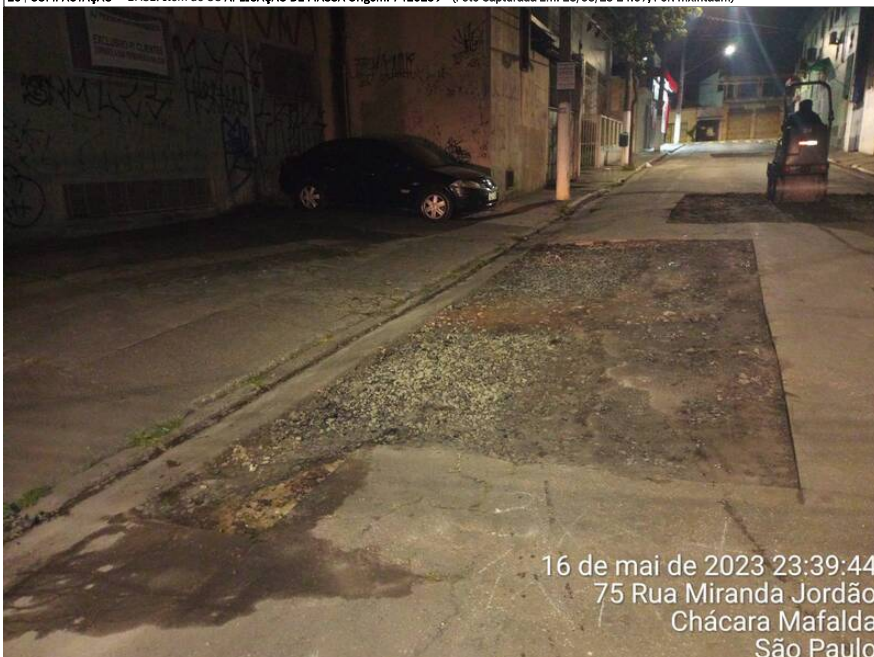
11 | COMPACTAÇÃO → BASE: Item de OS APLICAÇÃO DE MASSA Origem: 7416239 - (Foto Capturada Em: 18/05/23 14:07, Por: mxintadm)

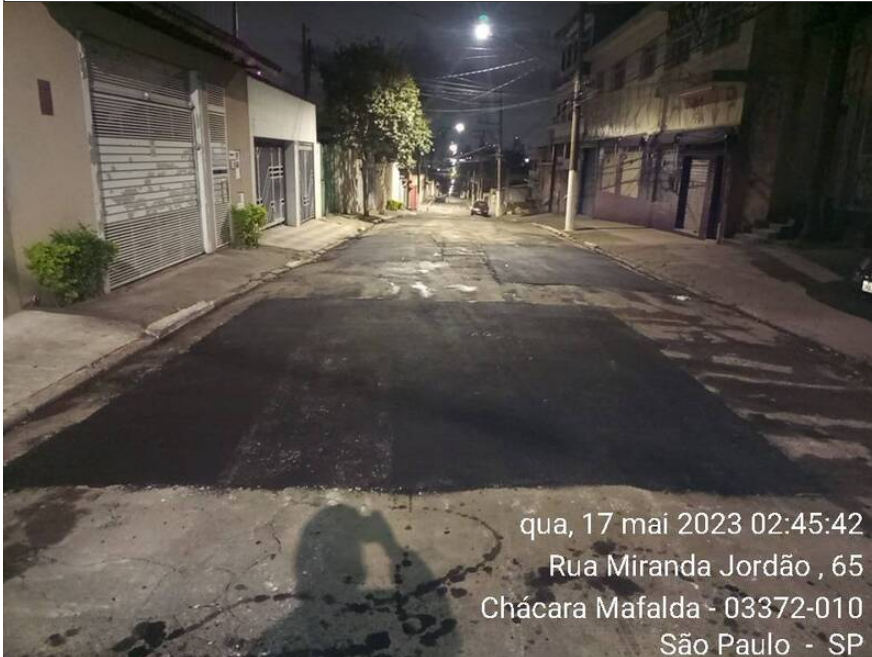
10 | ACABAMENTO → NÍVEL C/RÉGUA (CAIXA PRONTA): Item de OS APLICAÇÃO DE MASSA Origem: 7416233 - (Foto Capturada Em: 18/05/23 13:51, Por: mxintadm)

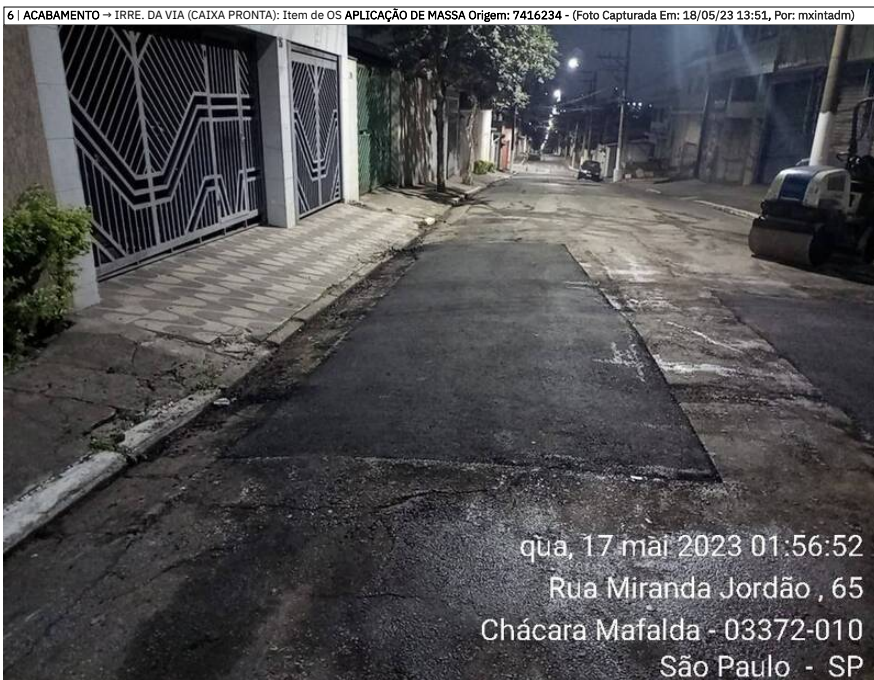
6 | ACABAMENTO → IRRE. DA VIA (CAIXA PRONTA): Item de OS APLICAÇÃO DE MASSA Origem: 7416234 - (Foto Capturada Em: 18/05/23 13:51, Por: mxintadm)

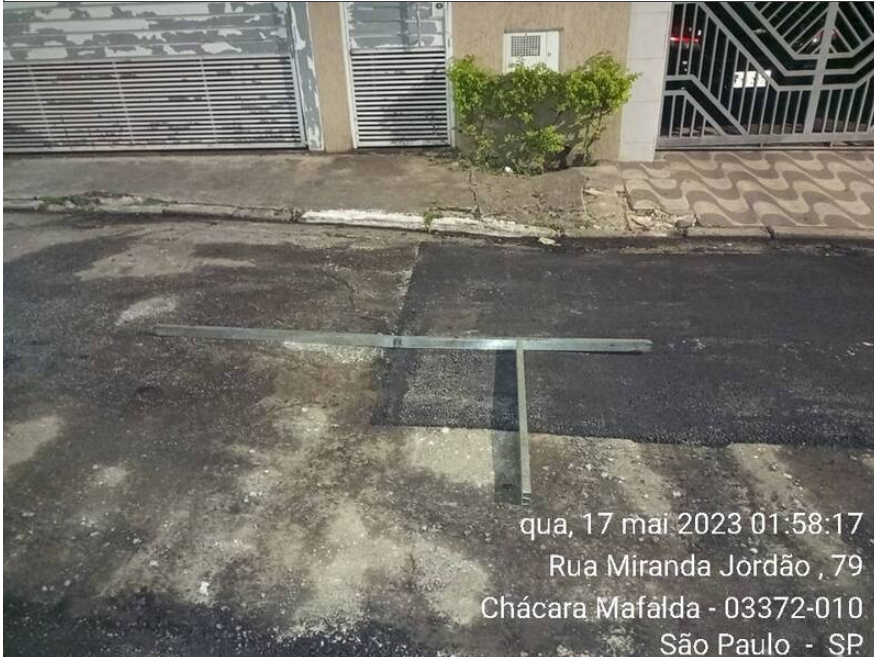
9 | ACABAMENTO → IRRE. DA VIA (CAIXA PRONTA): Item de OS APLICAÇÃO DE MASSA Origem: 7416234 - (Foto Capturada Em: 18/05/23 13:51, Por: mxintadm)

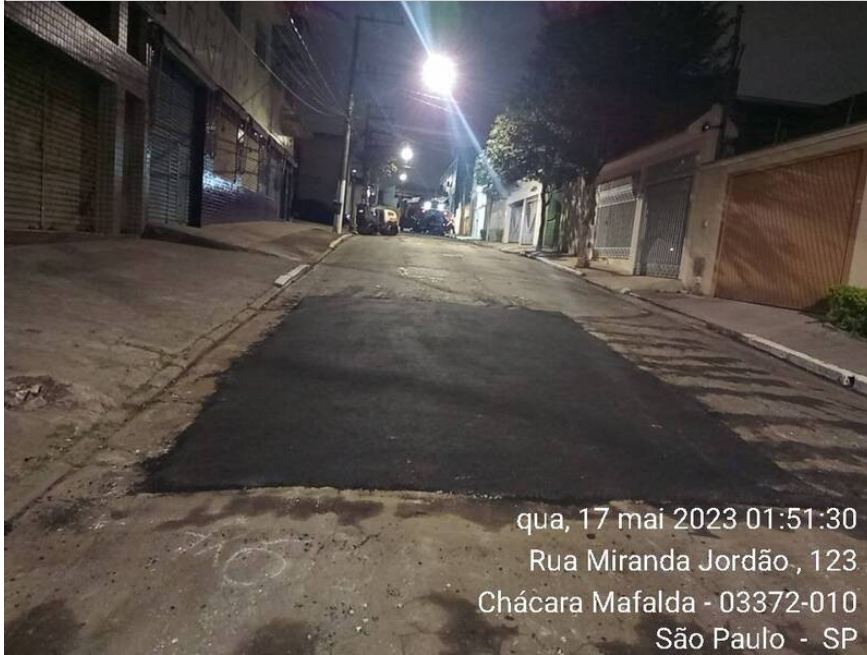
4 | APLICAÇÃO → M.ASFÁLTICA (HASTE): Item de OS APLICAÇÃO DE MASSA Origem: 7416241 - (Foto Capturada Em: 18/05/23 14:07, Por: mxintadm)

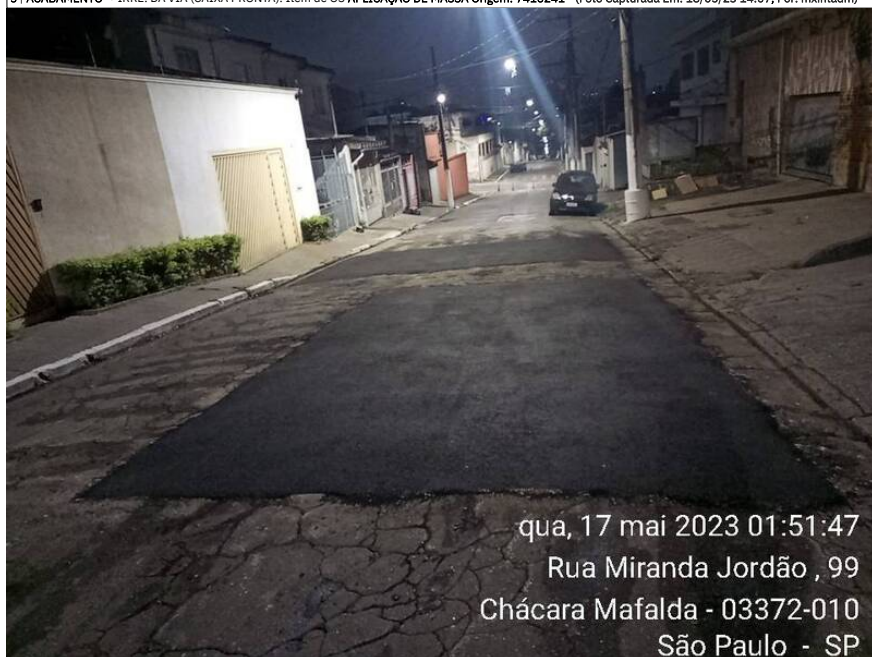
6 | COMPACTAÇÃO → BASE: Item de OS APLICAÇÃO DE MASSA Origem: 7416241 - (Foto Capturada Em: 18/05/23 14:07, Por: mxintadm)

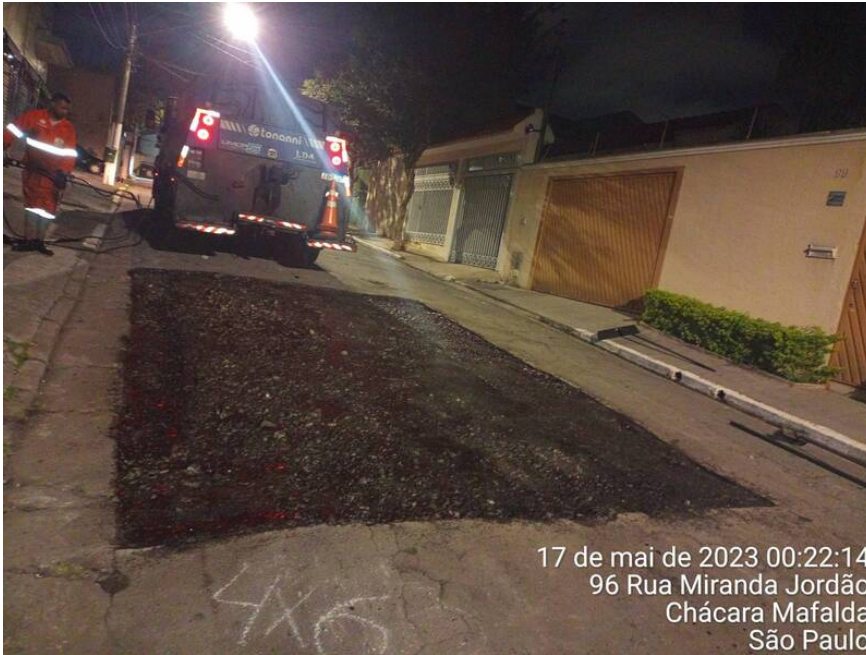
11 | COMPACTAÇÃO → BASE: Item de OS APLICAÇÃO DE MASSA Origem: 7416241 - (Foto Capturada Em: 18/05/23 14:07, Por: mxintadm)

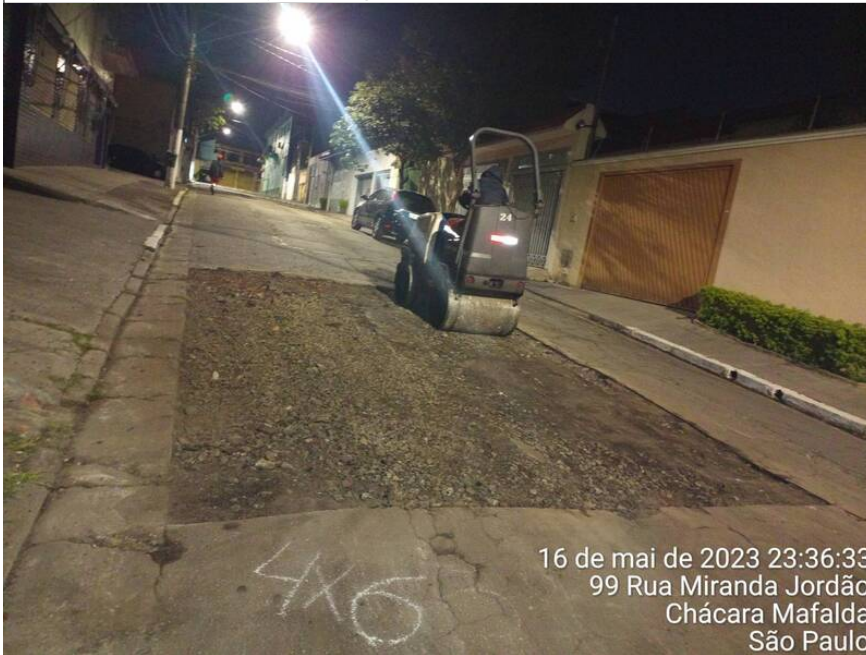
12 | ACABAMENTO → IRRE. DA VIA (CAIXA PRONTA): Item de OS APLICAÇÃO DE MASSA Origem: 7416241 - (Foto Capturada Em: 18/05/23 14:07, Por: mxintadm)

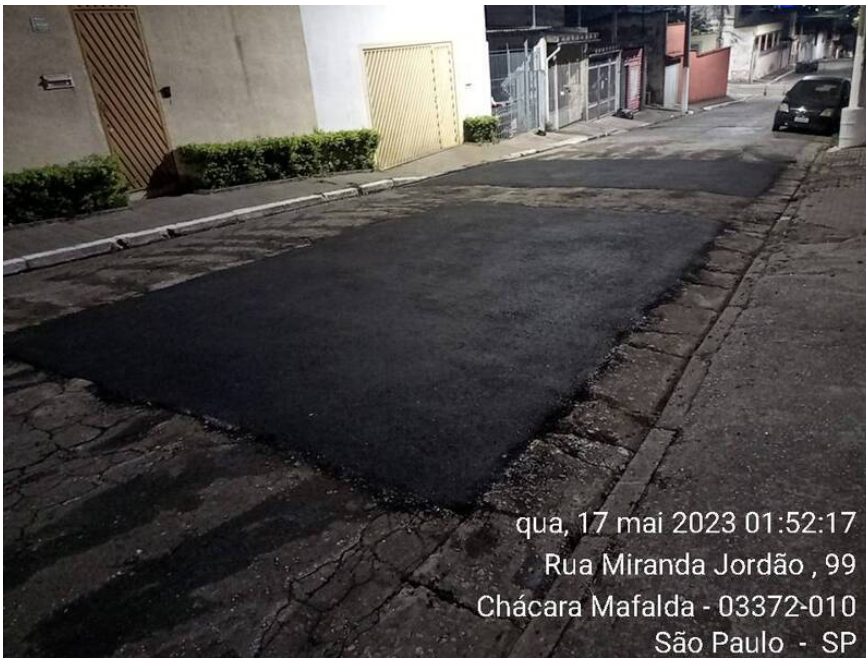
13 | ACABAMENTO → IRRE, DA VIA (CAIXA PRONTA): Item de OS APLICAÇÃO DE MASSA Origem: 7416241 - (Foto Capturada Em: 18/05/23 14:07, Por: mxintadm)
