**OFÍCIO ATL 100934904**

**ASSUNTO:**Ofícios SGP-23 nº 384/2023 e nº 385/2023 - Requerimentos RDS nº 690/2023 e 691/2023. Prot./OF – 224.A/2023 – Requerimento de Informações – Sr. Rubinho Nunes (vereador – UNIÃO). Processo SEI 6010.2023/0001048-6. Solicitação de informações e providências a respeito de relatos de munícipes sobre a Rua Miranda Jordão, altura do nº 57, que apresenta condições precárias de tráfego devido aos buracos, onde moradores sinalizam ou tentam fechá-los com pedras e tábuas.

## III. RUA MIRANDA JORDÃO (ALTURA DO Nº 57)

TAPA BURACO CONSERVACAO PAVIMENTO - 7198956

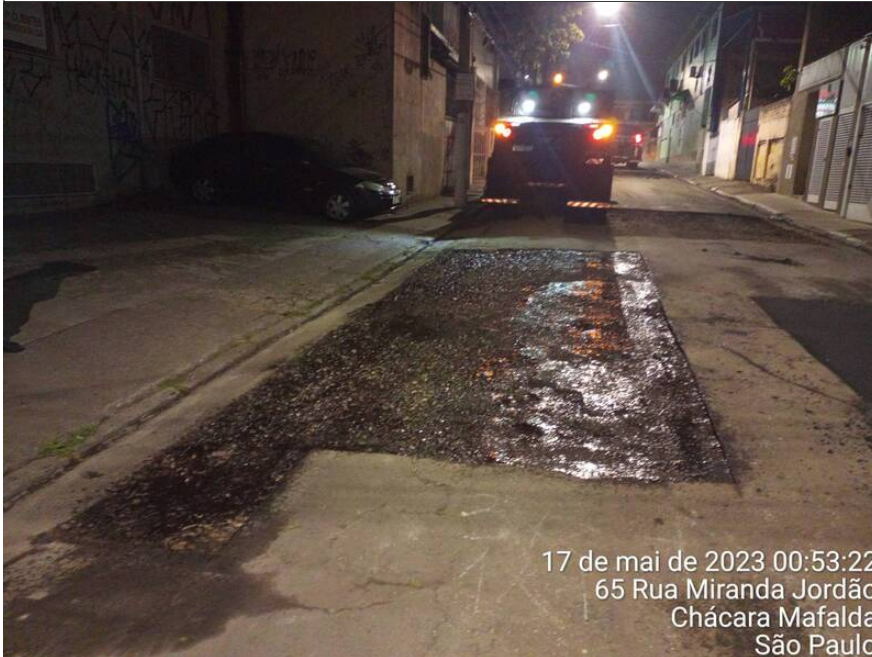
8 | PROFUNDIDADE → RASA: Item de OS APLICAÇÃO DE MASSA Origem: 7416239 - (Foto Capturada Em: 18/05/23 14:07, Por: mxintadm)

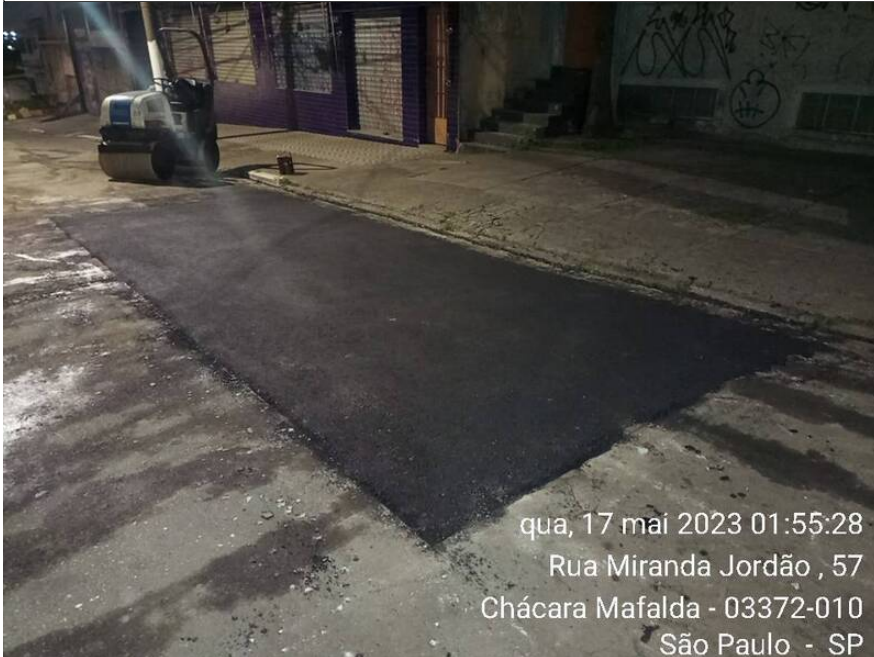
13 | ACABAMENTO → NÍVEL C/RÉGUA (CAIXA PRONTA): Item de OS APLICAÇÃO DE MASSA Origem: 7416239 - (Foto Capturada Em: 18/05/23 14:07, Por: mxintadm)

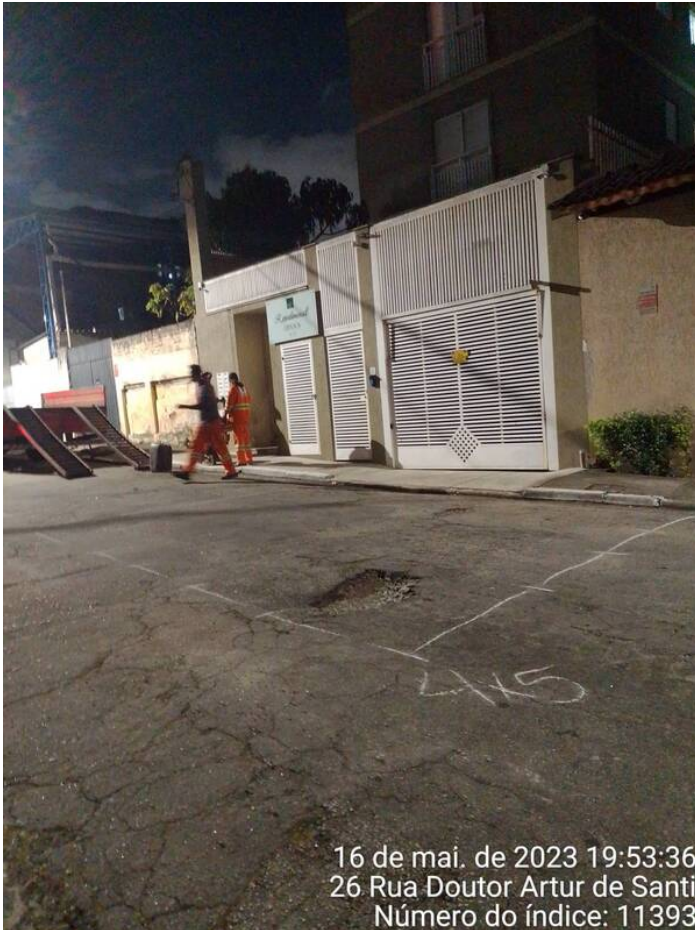
4 | RECORTE → FRESADORA (USO): Item de OS RECORTE Origem: 7416237 - (Foto Capturada Em: 18/05/23 13:51, Por: mxintadm)

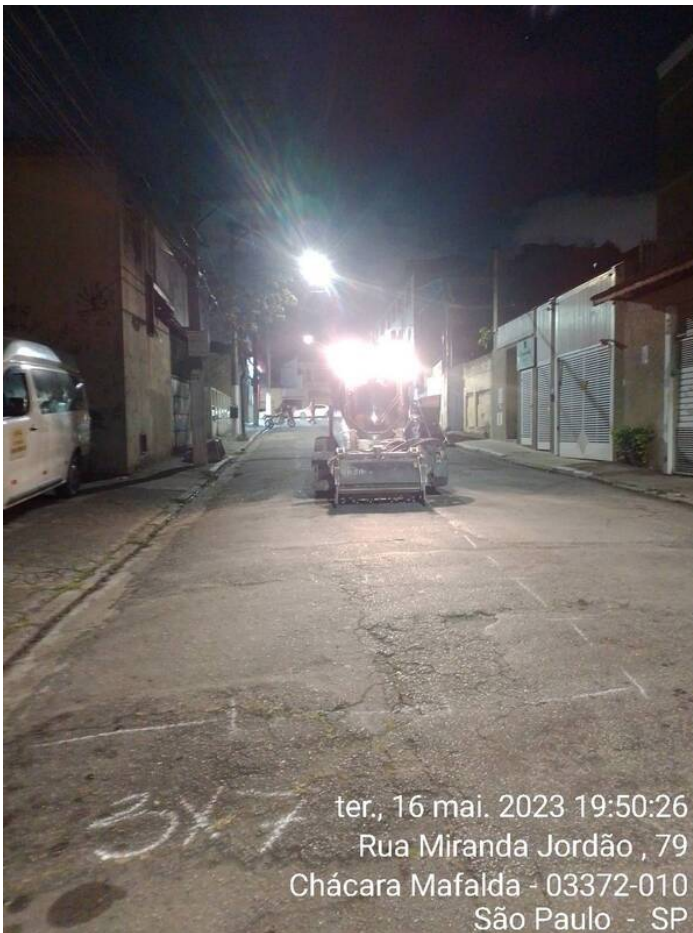
5 | INSPEÇÃO: Item de OS RECORTE Origem: 7416238 - (Foto Capturada Em: 18/05/23 14:07, Por: mxintadm)

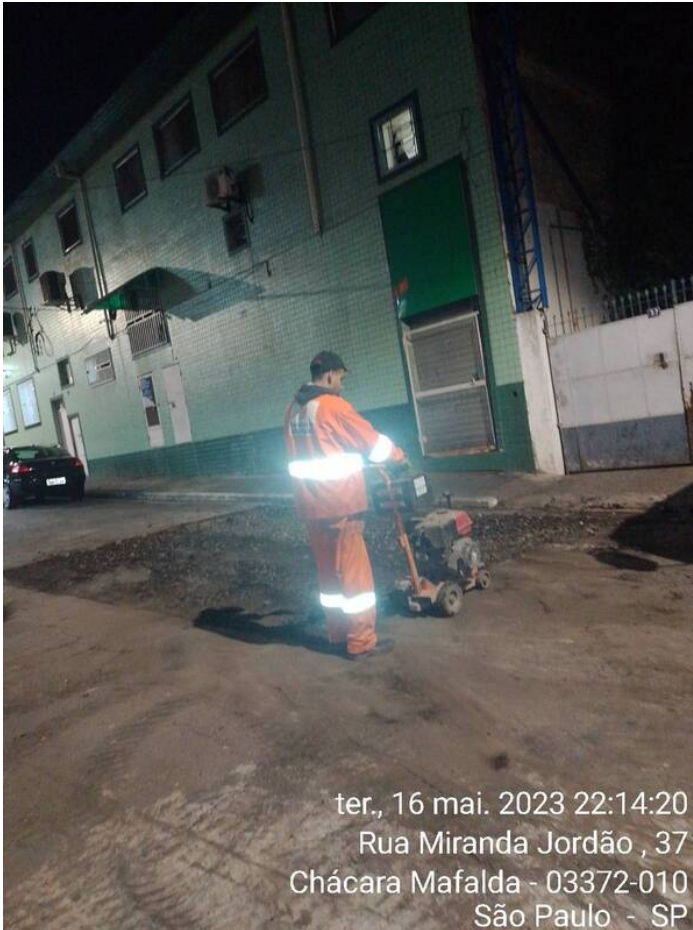
2 | RECORTE → FRESADORA (USO): Item de OS RECORTE Origem: 7416235 - (Foto Capturada Em: 18/05/23 13:51, Por: mxintadm)

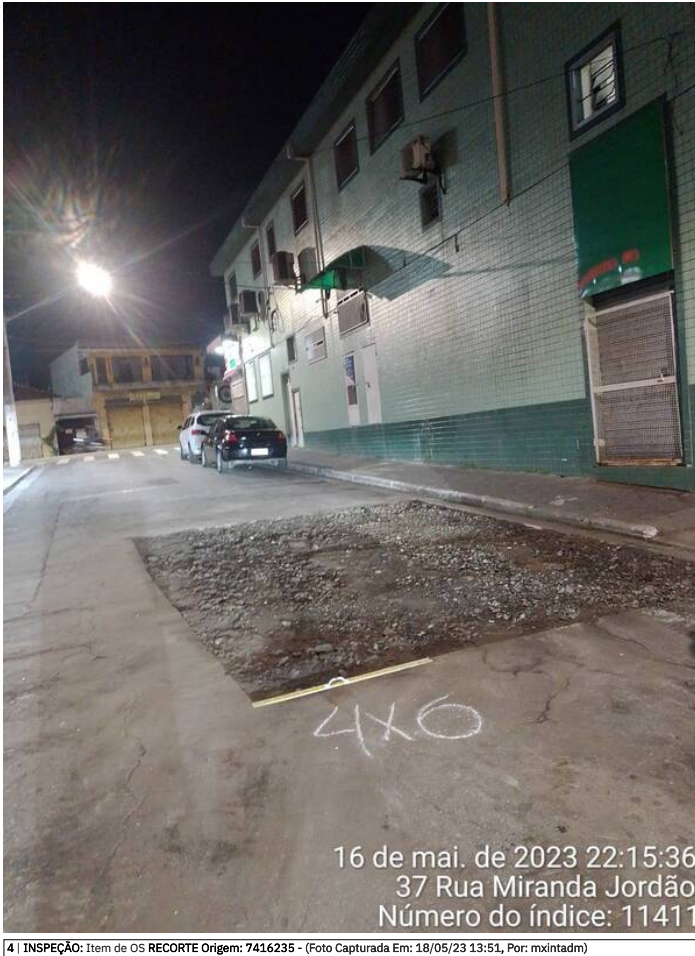
4 | INSPEÇÃO: Item de OS RECORTE Origem: 7416235 - (Foto Capturada Em: 18/05/23 13:51, Por: mxintadm)

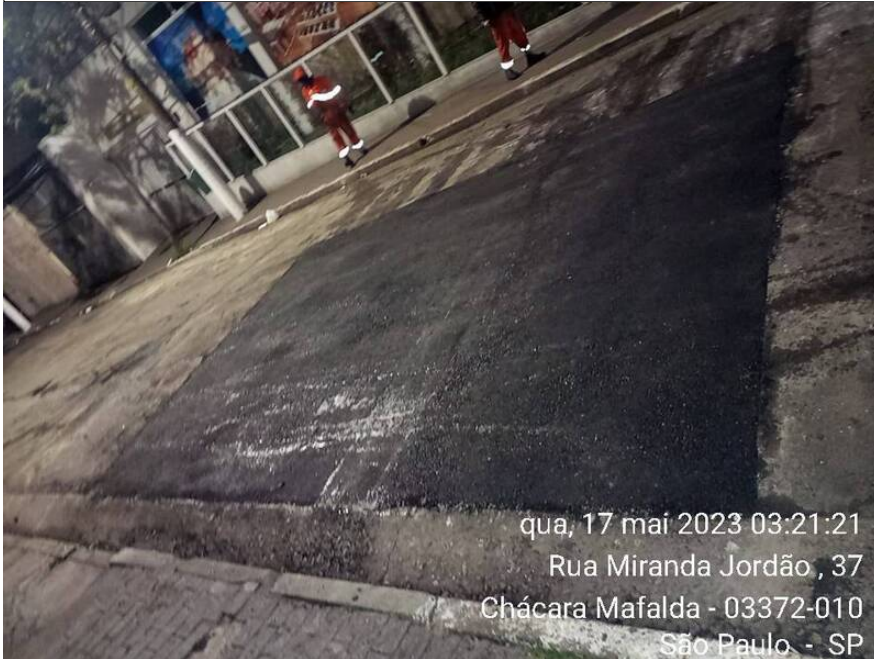
4 | ACABAMENTO → IRRE. DA VIA (CAIXA PRONTA): Item de OS APLICAÇÃO DE MASSA Origem: 7416236 - (Foto Capturada Em: 18/05/23 13:51, Por: mxintadm)

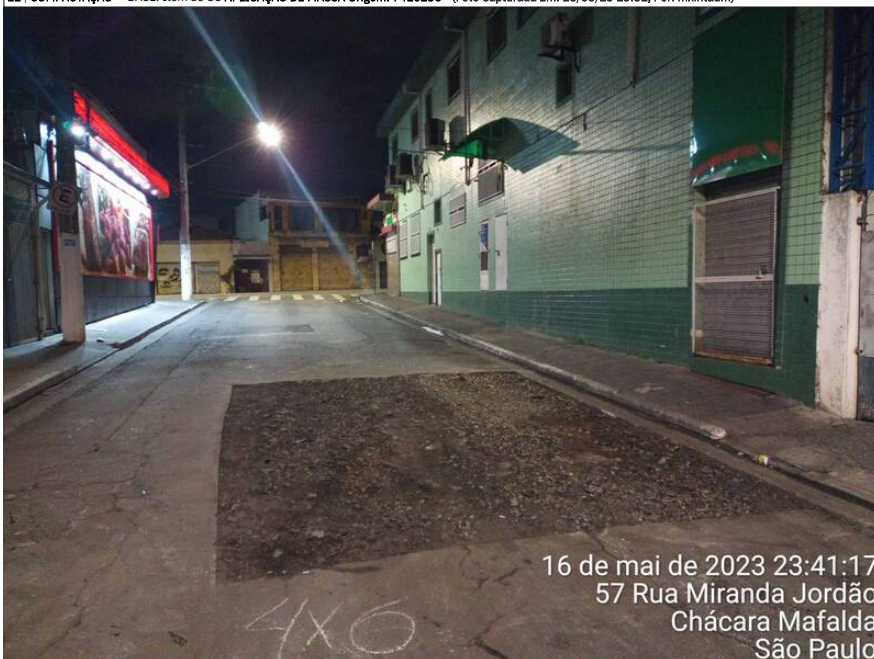
13 | ACABAMENTO → NÍVEL C/RÉGUA (CAIXA PRONTA): Item de OS APLICAÇÃO DE MASSA Origem: 7416236 - (Foto Capturada Em: 18/05/23 13:51, Por: mxintadm)

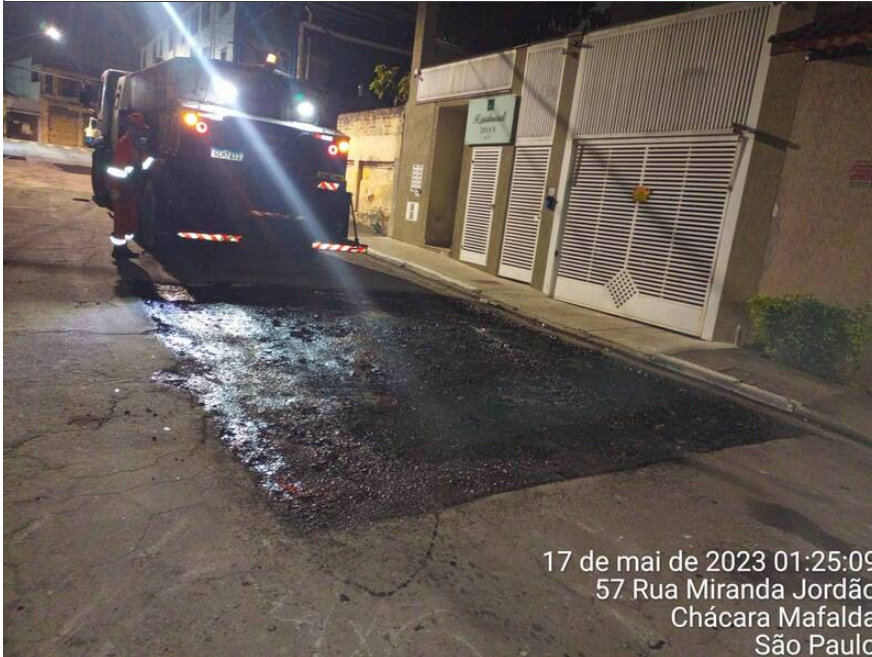
12 | PROFUNDIDADE → FUNDA: Item de OS APLICAÇÃO DE MASSA Origem: 7416233 - (Foto Capturada Em: 18/05/23 13:51, Por: mxintadm)

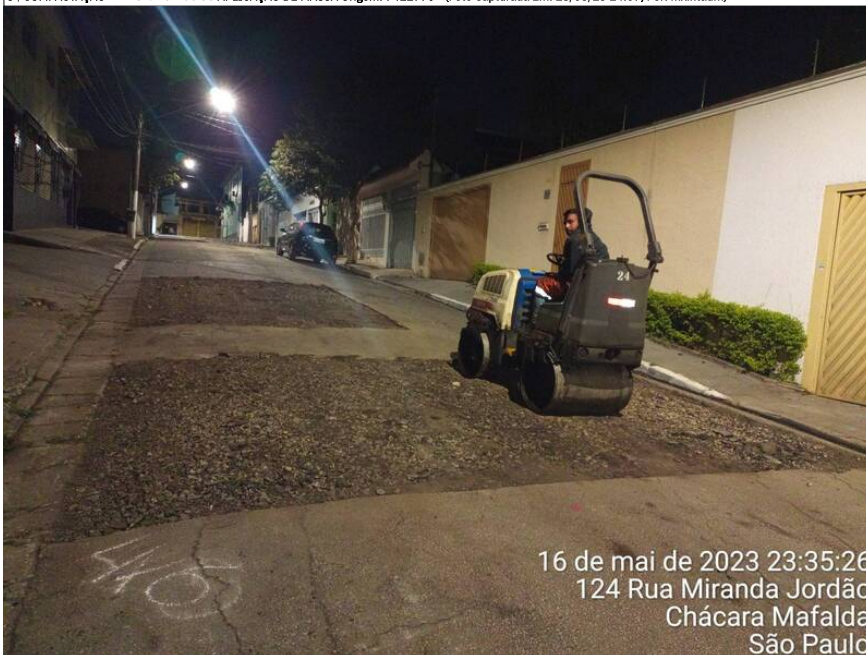
4 | ACABAMENTO → IRRE. DA VIA (CAIXA PRONTA): Item de OS APLICAÇÃO DE MASSA Origem: 7412770 - (Foto Capturada Em: 18/05/23 14:07, Por: mxintadm)

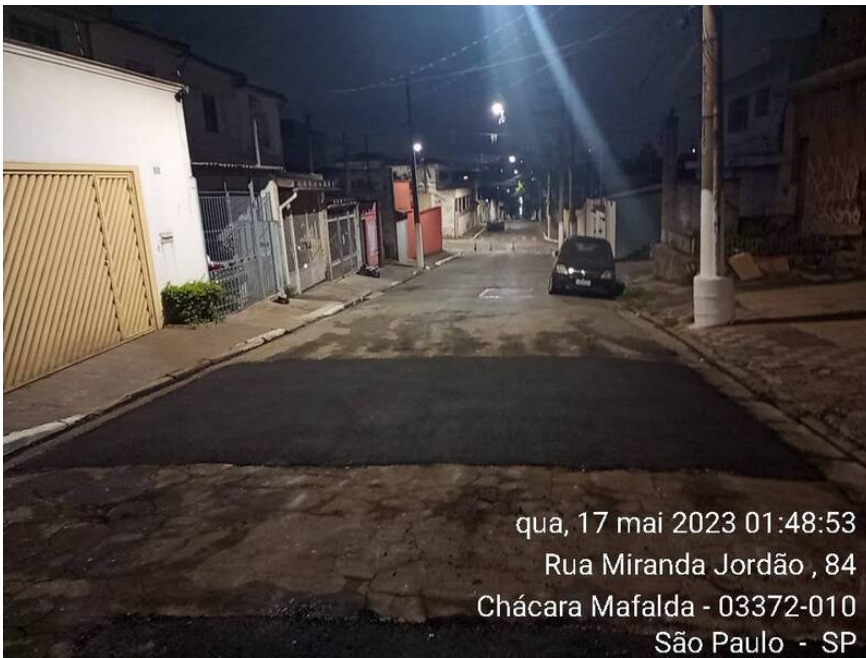
5 | ACABAMENTO → NÍVEL C/RÉGUA (CAIXA PRONTA): Item de OS APLICAÇÃO DE MASSA Origem: 7412770 - (Foto Capturada Em: 18/05/23 14:07, Por: mxintadm)

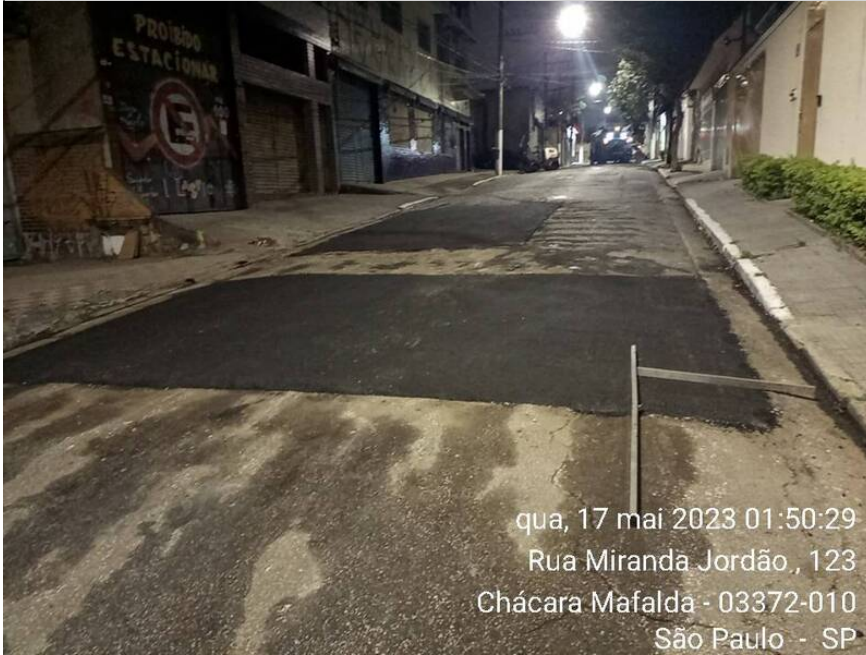
6 | ACABAMENTO → IRRE. DA VIA (CAIXA PRONTA): Item de OS APLICAÇÃO DE MASSA Origem: 7412770 - (Foto Capturada Em: 18/05/23 14:07, Por: mxintadm)

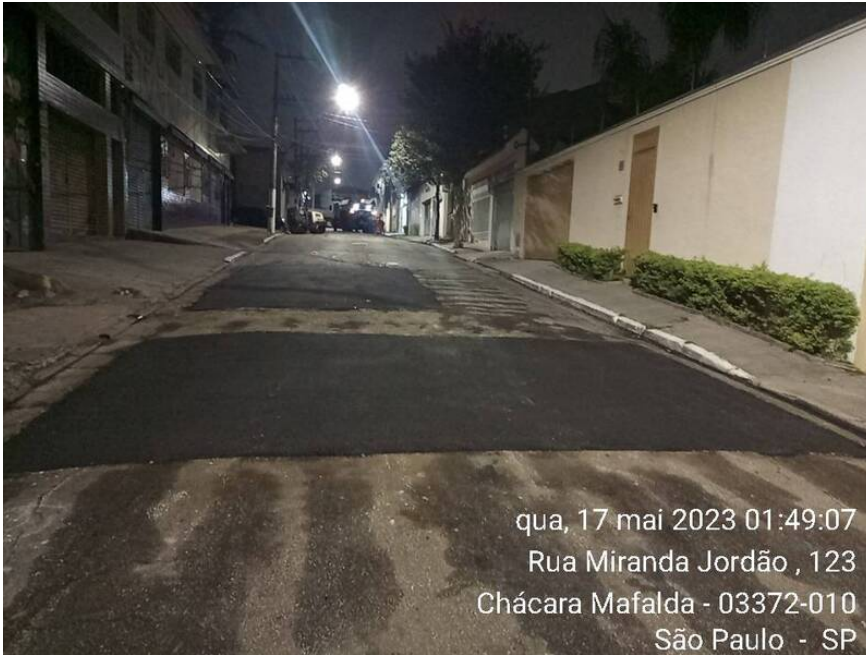
11 | APLICAÇÃO → EMULSÃO: Item de OS APLICAÇÃO DE MASSA Origem: 7412770 - (Foto Capturada Em: 18/05/23 14:07, Por: mxintadm)

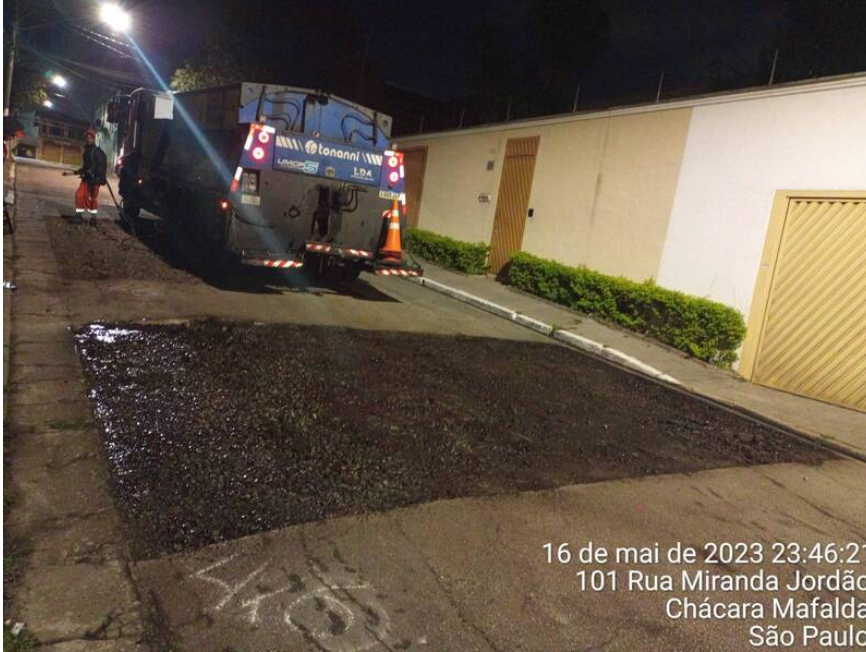
12 | APLICAÇÃO → MASFÁLTICA (HASTE): Item de OS APLICAÇÃO DE MASSA Origem: 7412770 - (Foto Capturada Em: 18/05/23 14:07, Por: mxintadm)

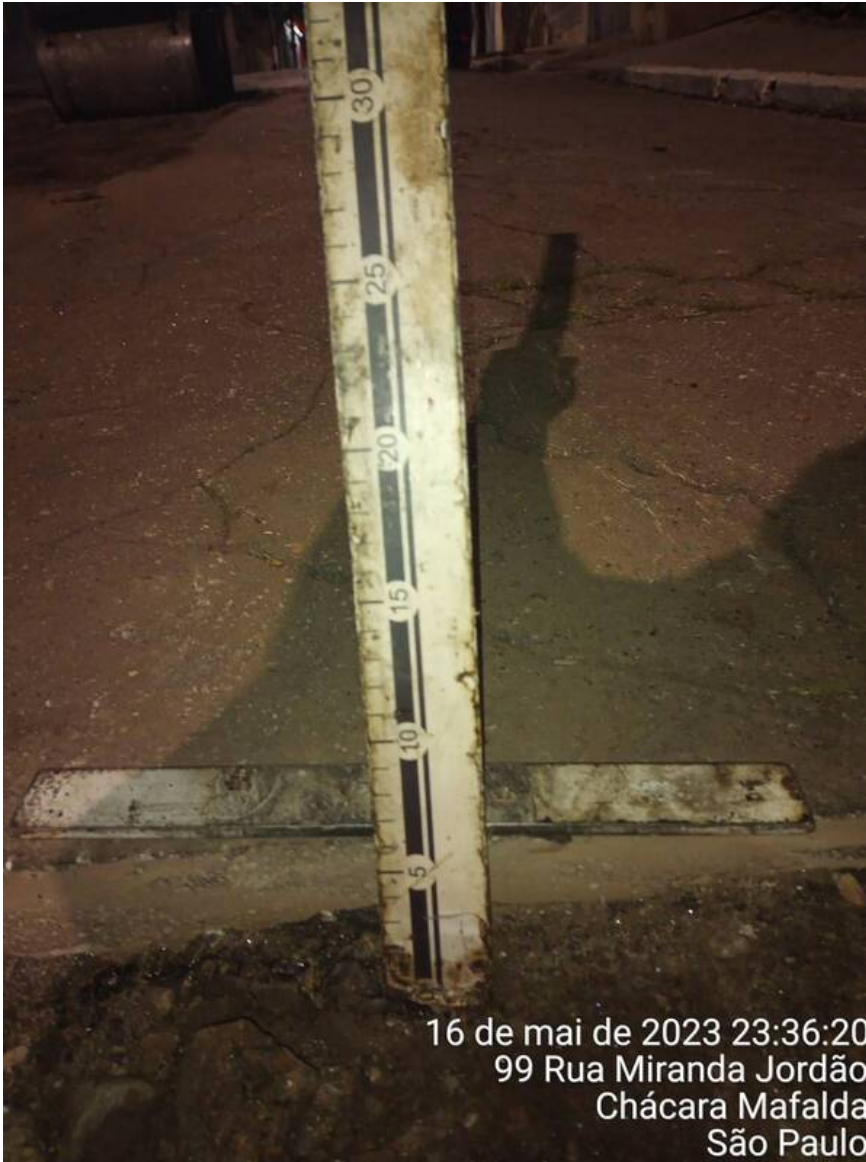
1 | PROFUNDIDADE → FUNDA: Item de OS APLICAÇÃO DE MASSA Origem: 7416234 - (Foto Capturada Em: 18/05/23 13:51, Por: mxintadm)

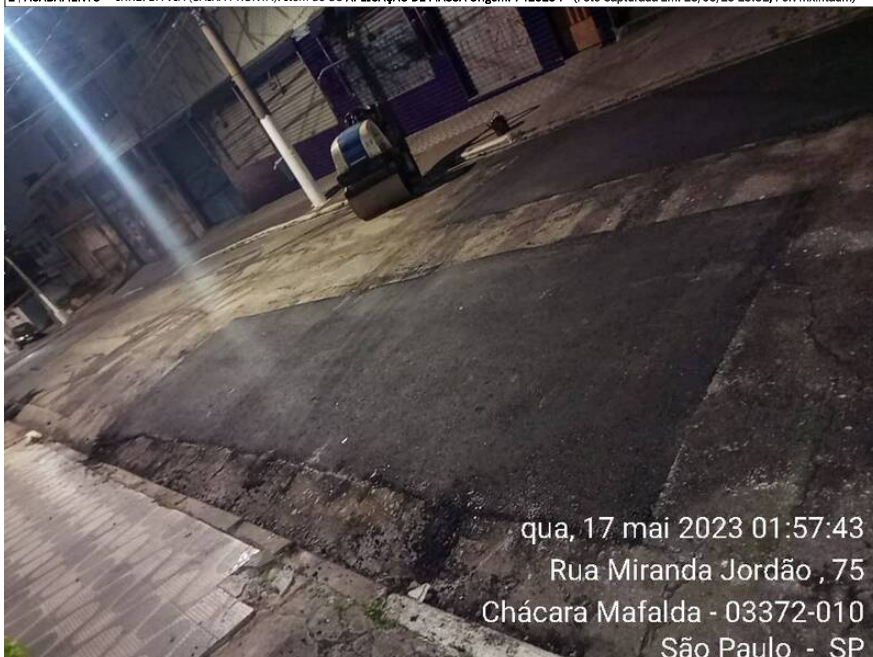
3 | PROFUNDIDADE → RASA: Item de OS APLICAÇÃO DE MASSA Origem: 7416234 - (Foto Capturada Em: 18/05/23 13:51, Por: mxintadm)

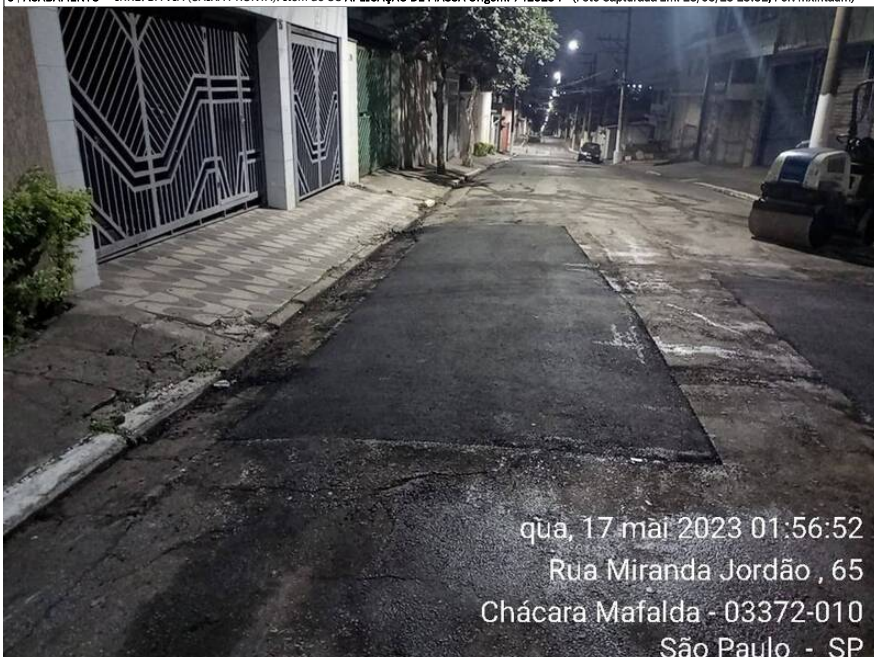
7 | COMPACTAÇÃO → BASE: Item de OS APLICAÇÃO DE MASSA Origem: 7416234 - (Foto Capturada Em: 18/05/23 13:51, Por: mxintadm)

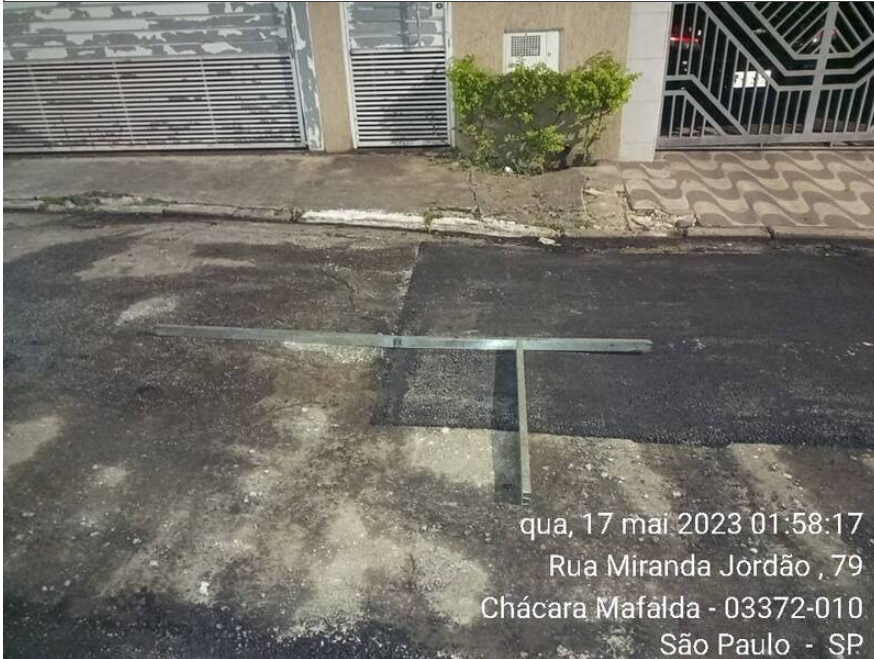
9 | ACABAMENTO → IRRE. DA VIA (CAIXA PRONTA): Item de OS APLICAÇÃO DE MASSA Origem: 7416234 - (Foto Capturada Em: 18/05/23 13:51, Por: mxintadm)

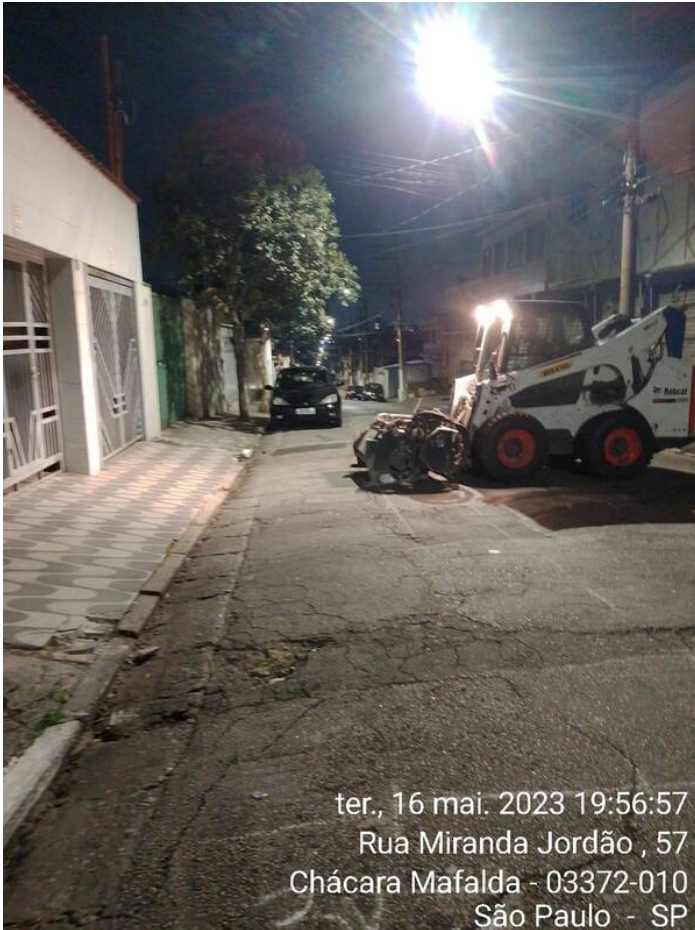
3 | RECORTE → FRESADORA (USO): Item de OS RECORTE Origem: 7416232 - (Foto Capturada Em: 18/05/23 13:51, Por: mxintadm)

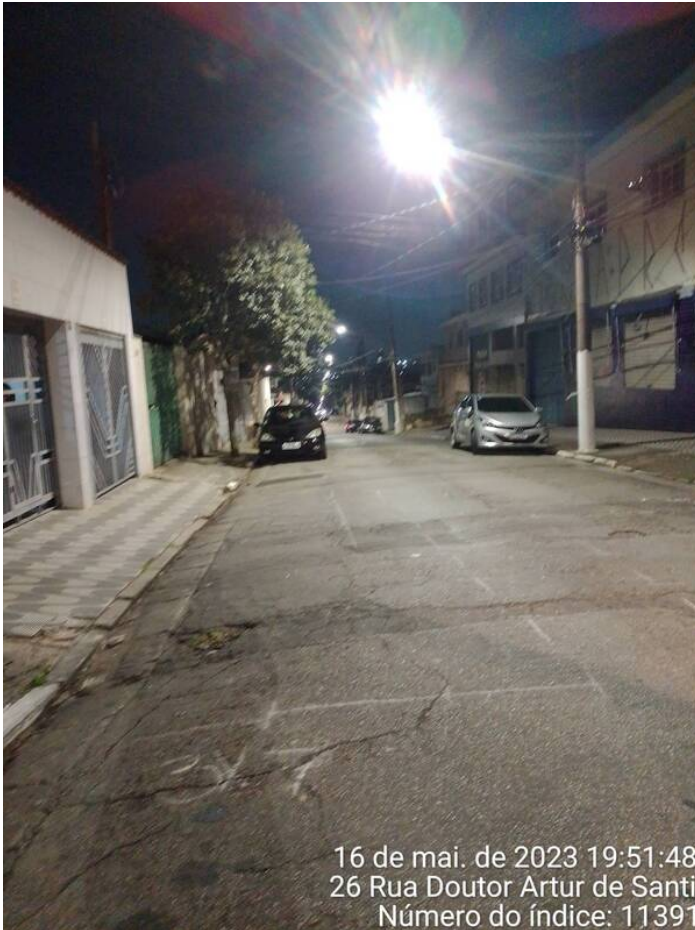
5 | RECORTE -> LIMPEZA CXA: Item de OS RECORTE Origem: 7416232 - (Foto Capturada Em: 18/05/23 13:51, Por: mxintadm)

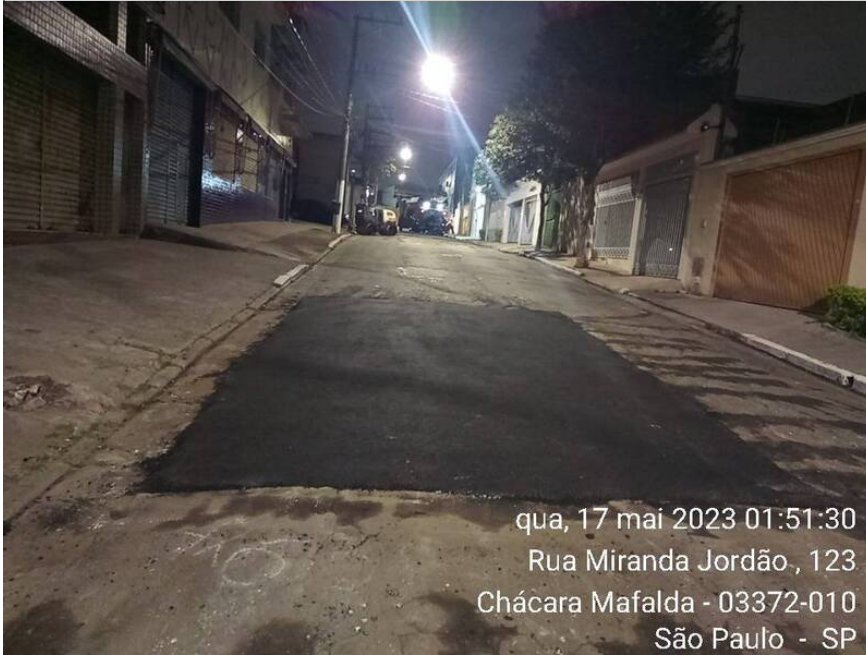
4 | APLICAÇÃO → M.ASFÁLTICA (HASTE): Item de OS APLICAÇÃO DE MASSA Origem: 7416241 - (Foto Capturada Em: 18/05/23 14:07, Por: mxintadm)

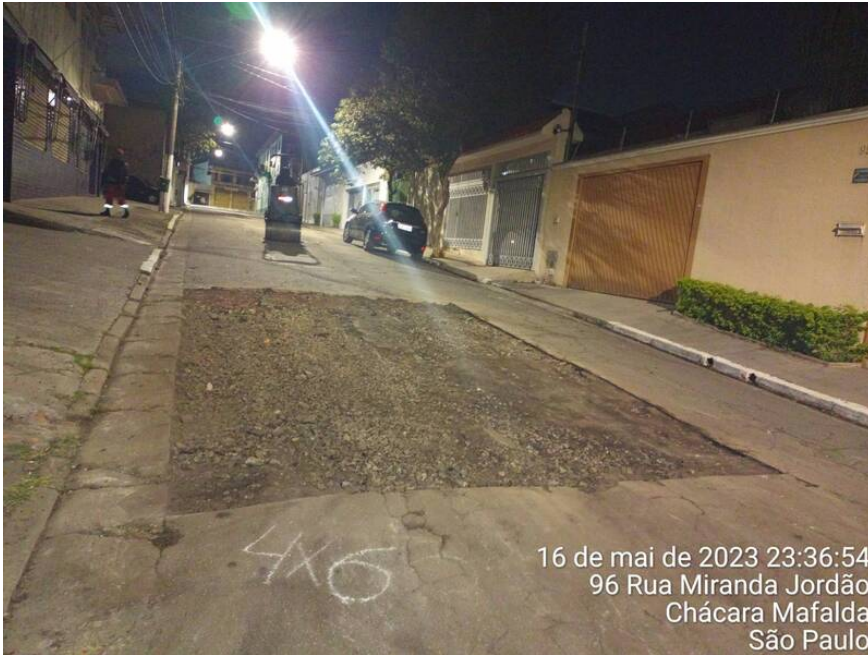
7 | PROFUNDIDADE → FUNDA: Item de OS APLICAÇÃO DE MASSA Origem: 7416241 - (Foto Capturada Em: 18/05/23 14:07, Por: mxintadm)

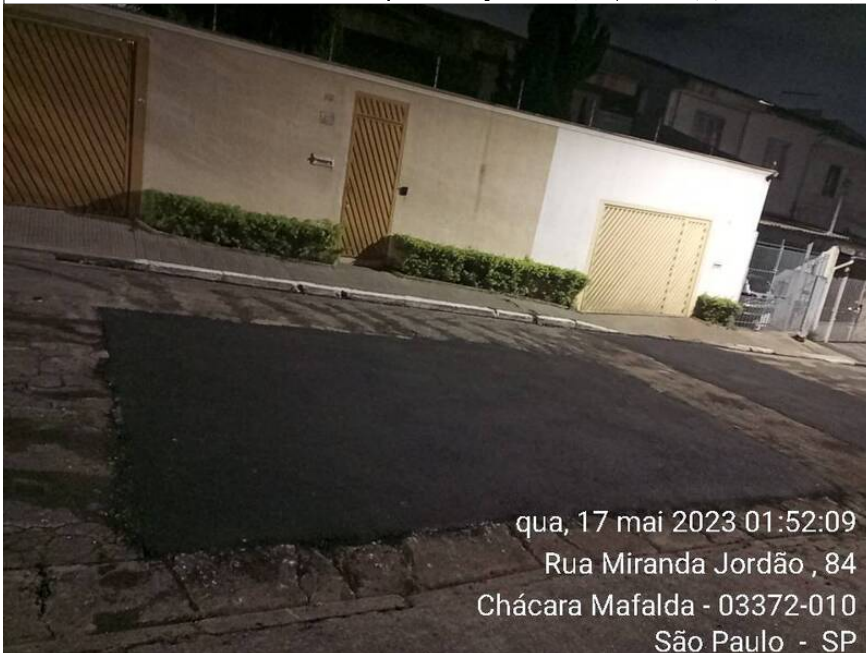
10 | APLICAÇÃO → EMULSÃO: Item de OS APLICAÇÃO DE MASSA Origem: 7416241 - (Foto Capturada Em: 18/05/23 14:07, Por: mxintadm)
