**PREFEITURA DO MUNICÍPIO DE SÃO PAULO****GABINETE DO PREFEITO****OFÍCIO AO LEGISLATIVO****Ofício ATL SEI nº 102722212**

**PROCESSO 6010.2023/0000235-1**

**Assunto:** Atendimento ao ofício OF-SGP23 n. 40/2023 – Rua Urarema, 19

**ANÁLISE IN LOCO**

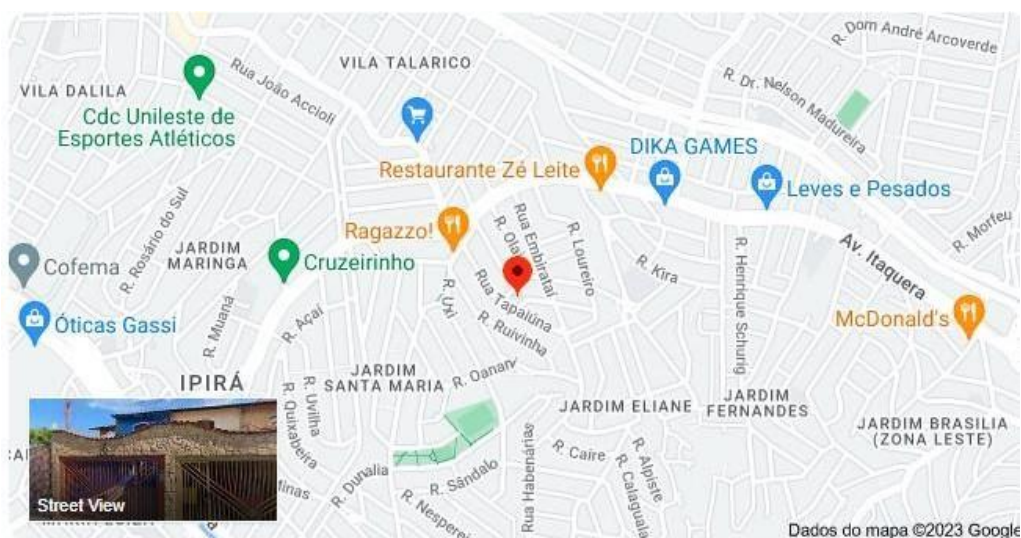
## FOTO DO CADASTRO

R. Urarema, 19 - Jardim Santa Maria  
São Paulo - SP, 03576-050

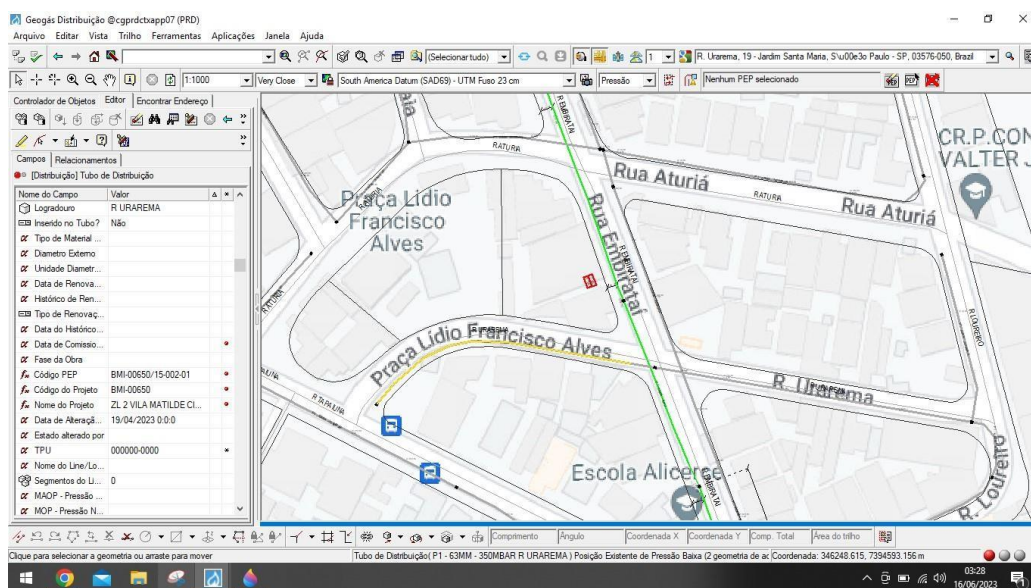
**VALA PASSEIO N° 1 NUMERAL 19:** A recomposição no pavimento foi reprovada pelo **PREFEITURA** por supostamente não ter sido recomposta conforme padrão anterior, na vistoria em campo foram observadas as seguintes condições:

**OBSERVAÇÃO:** No decreto não informa sobre realizar medição com régua no passeio ou refere-se a IR-01/2018, logo o nivelamento deve seguir conforme a topografia da calçada.
