## PREFEITURA DO MUNICÍPIO DE SÃO PAULO

**Ofício ATL SEI nº 110693470**

**PROCESSO 6010.2024/0003765-3****Informação SEME/DGEE/PACAEMBU Nº 110255930**

ASSUNTO: Ofício SGP-12 nº 526/2024 – Requerimento EDUC nº 16/2024. Solicitação de informações a respeito do Contrato de Concessão nº 01/SME/2019, que tem como objeto a prestação de “[...] ‘serviços de modernização, gestão, operação e manutenção no Complexo do Pacaembu’ [...]”, conforme especifica.

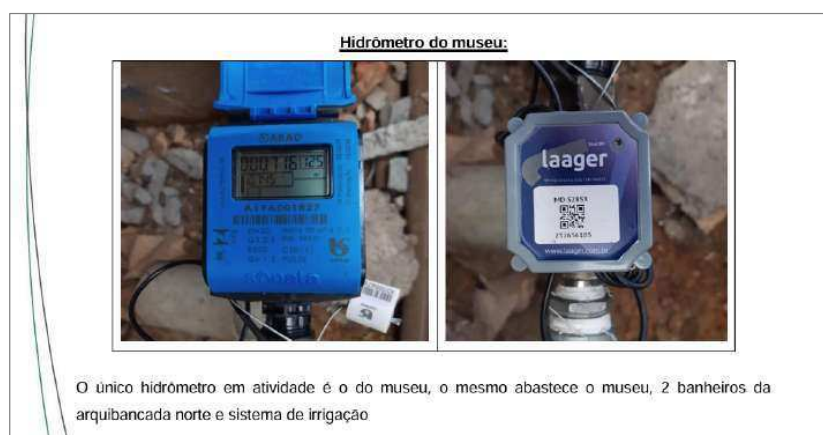
**ANEXO I** – Relatório produzido pela empresa Teckma Engenharia - Relatório de situação – COMPLEXO PACAEMBU – Instalações Hidráulicas – Reservatórios de Água Potável e Irrigação. O relatório emitido pela empresa atesta que o Hidrômetro A19A001827 é o responsável pelo fornecimento de água ao Museu do Futebol, conforme evidenciado na página 13 do **ANEXO I**, colacionada abaixo:

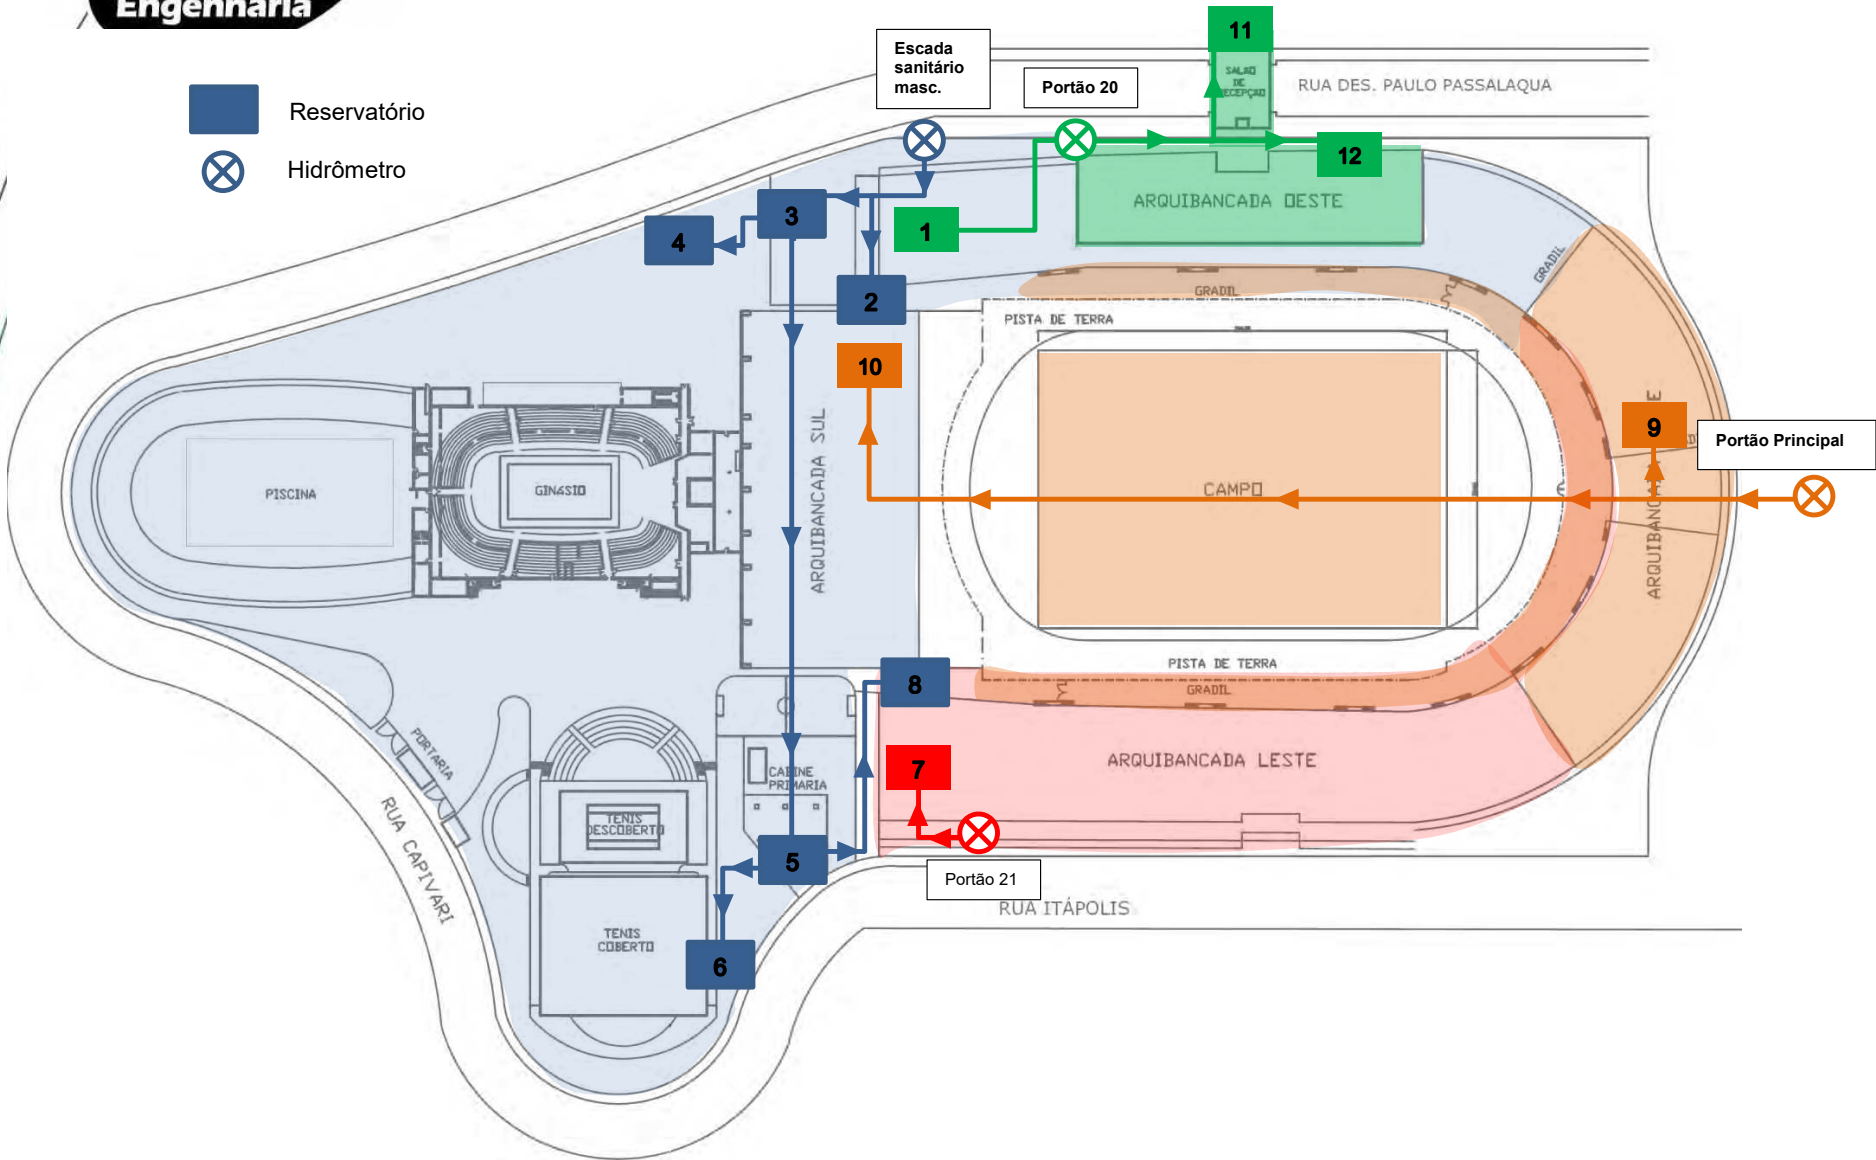
Imagem 1 – Setorização de distribuição de água potável.  
Documento (110378570) SEI 6010.2024/0003765-3 / pg. 96

Existem 5 redes independentes entre si, todas com sistema de abastecimento indireto. As entradas d'água alimentam os reservatórios superiores e, a partir destes, a distribuição aos pontos de consumo é descendente por ação de forças hidrostáticas gravitacionais.

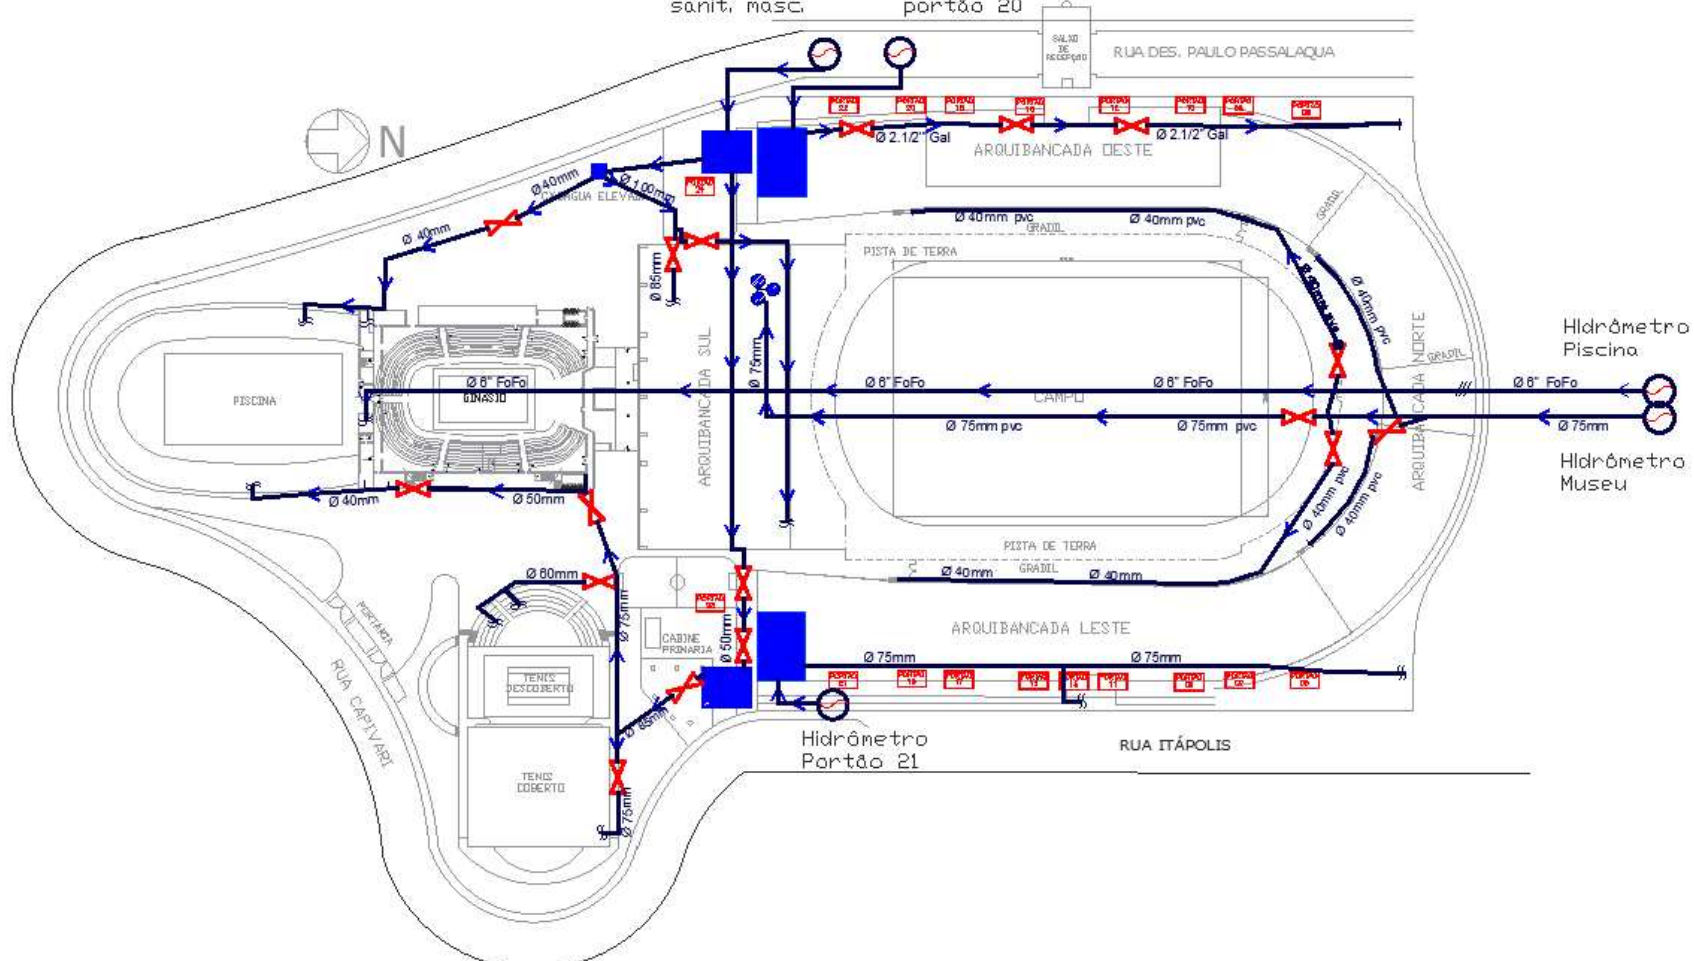
Imagem 2 – Localização dos Registros de Manobra da Rede

A rede do reservatório leste não contém registros de manobra para manutenção, caso ocorra algum incidente na rede o registro geral do reservatório deve ser fechado.

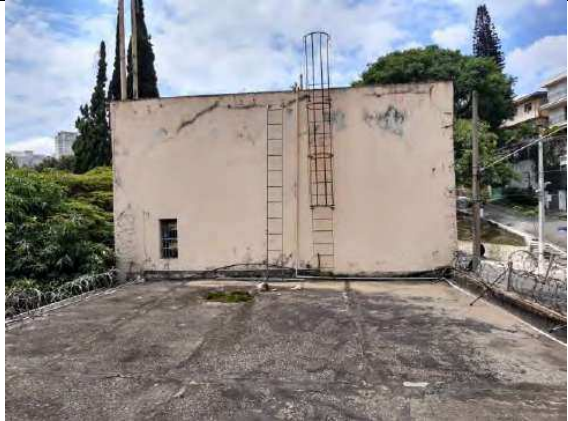
| | <ul style="list-style-type: none"> <li>- N.º 1</li> <li>- Reservatório 40.000 L</li> <li>- Abastecido pelo hidrômetro da escada sanitário masculino</li> </ul> |

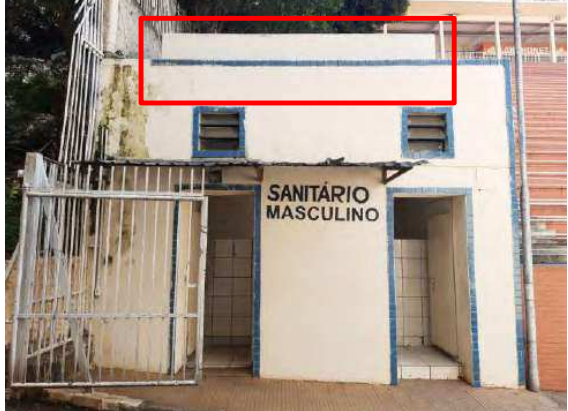
| | <ul style="list-style-type: none"> <li>- N.º 2</li> <li>- Reservatório 2.000 L</li> <li>- Abastecido pelo hidrômetro da escada sanitário masculino</li> </ul> |

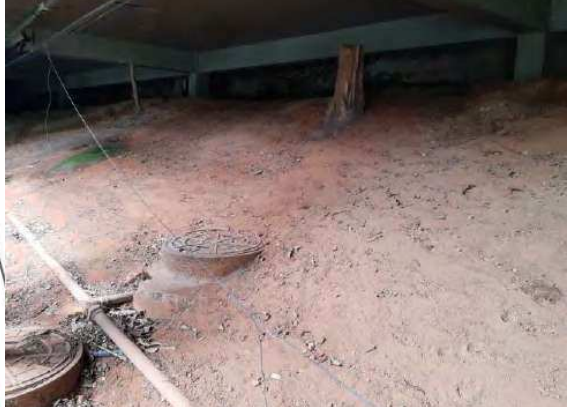
| | <ul style="list-style-type: none"> <li>- N.º 3</li> <li>- Reservatório 216.000 L</li> <li>- Abastecido pelo hidrômetro da escada sanitário masculino</li> </ul> |

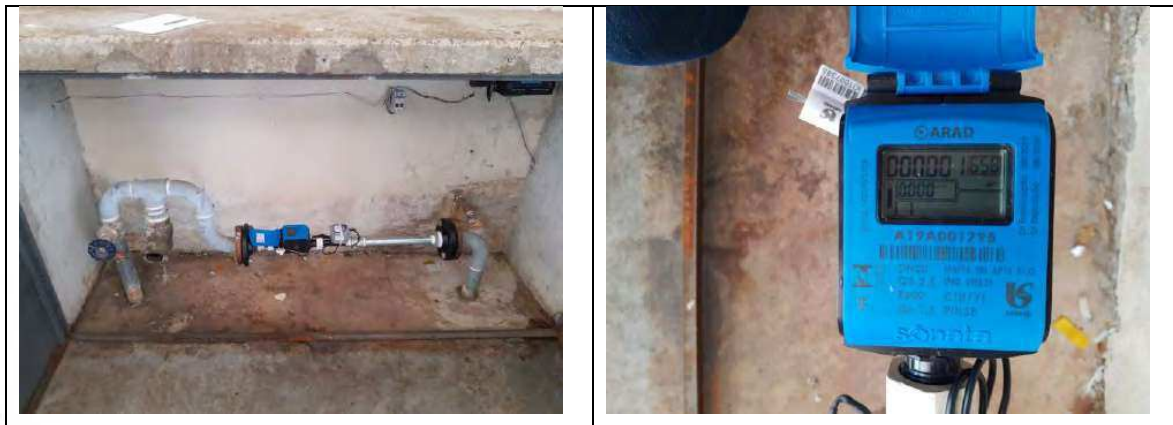
### Hidrômetro da piscina:

O hidrômetro que abastece a piscina encontra-se fechado por conta de um vazamento, atualmente a mesma é abastecida pelo sistema de hidrante

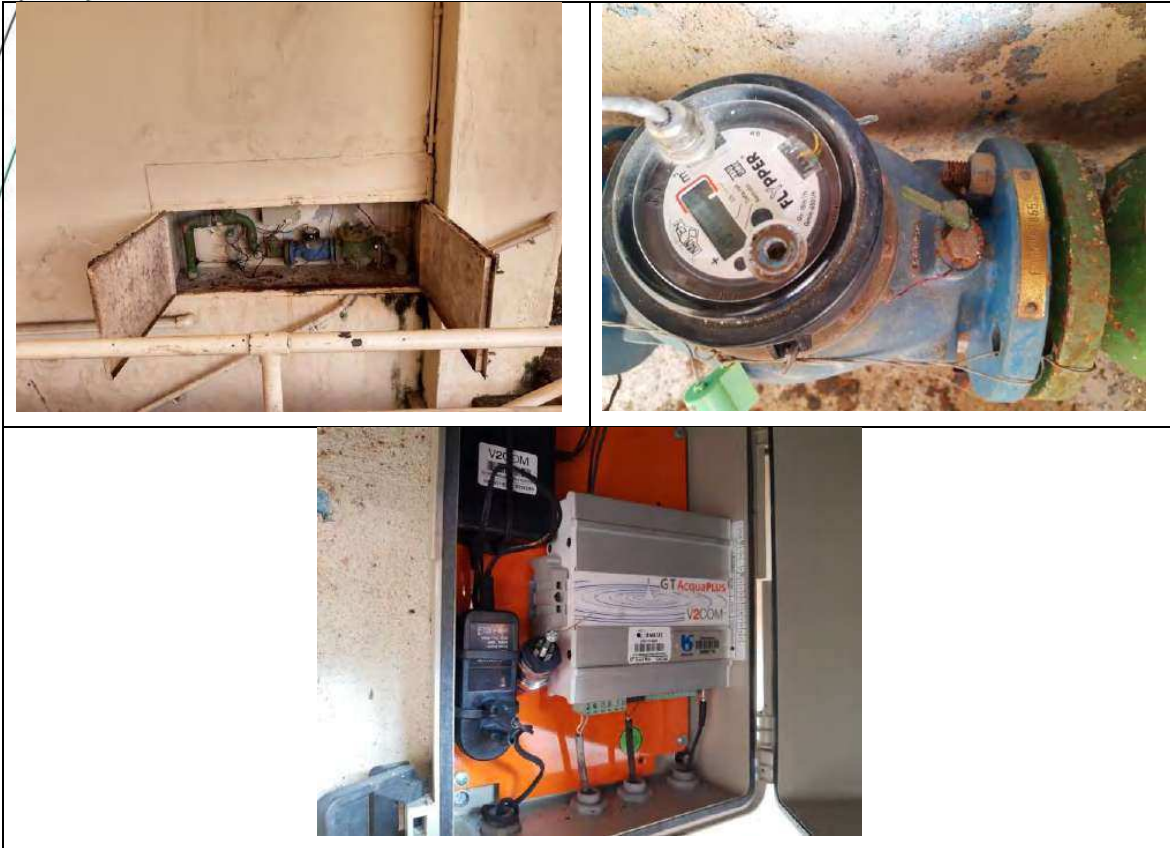
**Escada sanitário masculino:**

Localizado na escada de acesso ao sanitário masculino, próximo ao portão 22, abastece os reservatórios do salão nobre e 1 banheiro PNE.

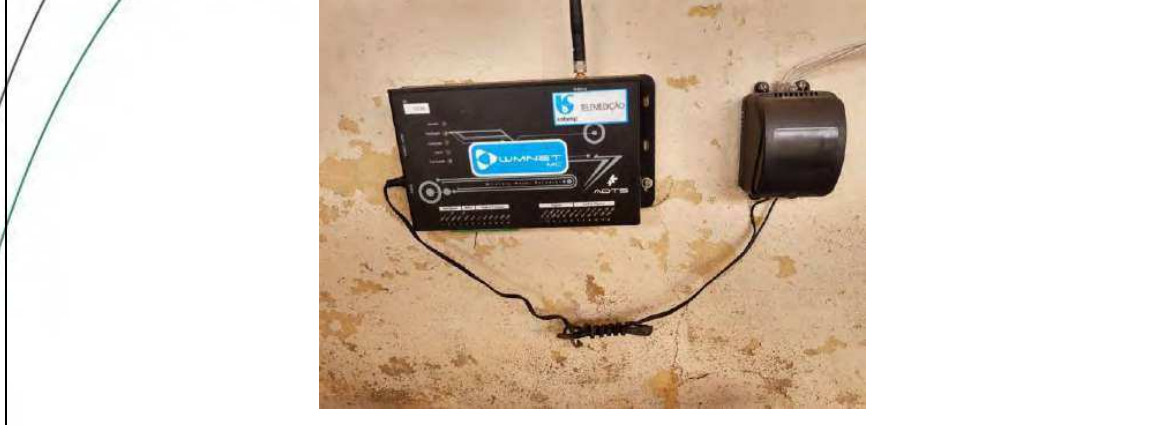
**Portão 20:**

Localizado ao lado do portão 20, o hidrômetro abastece o salão nobre.

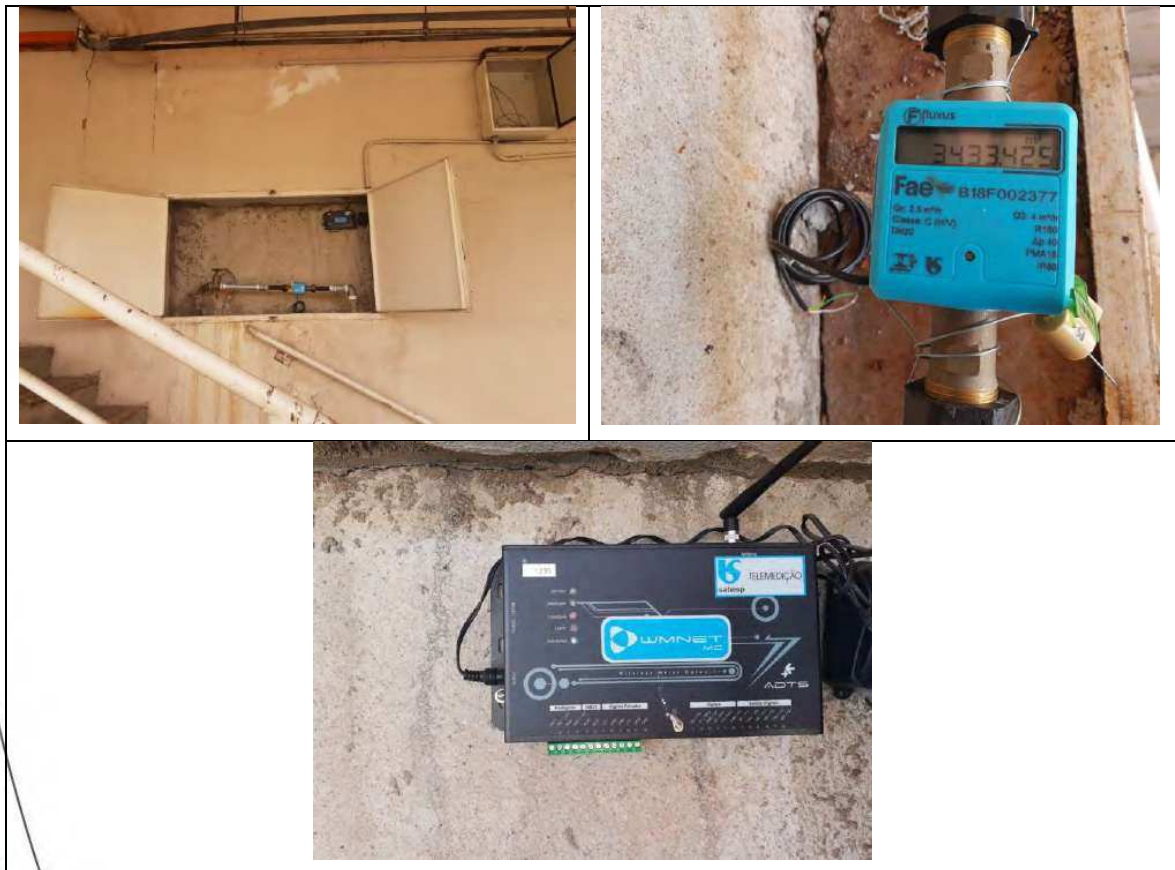
#### Portão 21:

Localizado ao lado do portão 21, o hidrômetro abastece banheiros e lanchonetes da arquibancada leste.

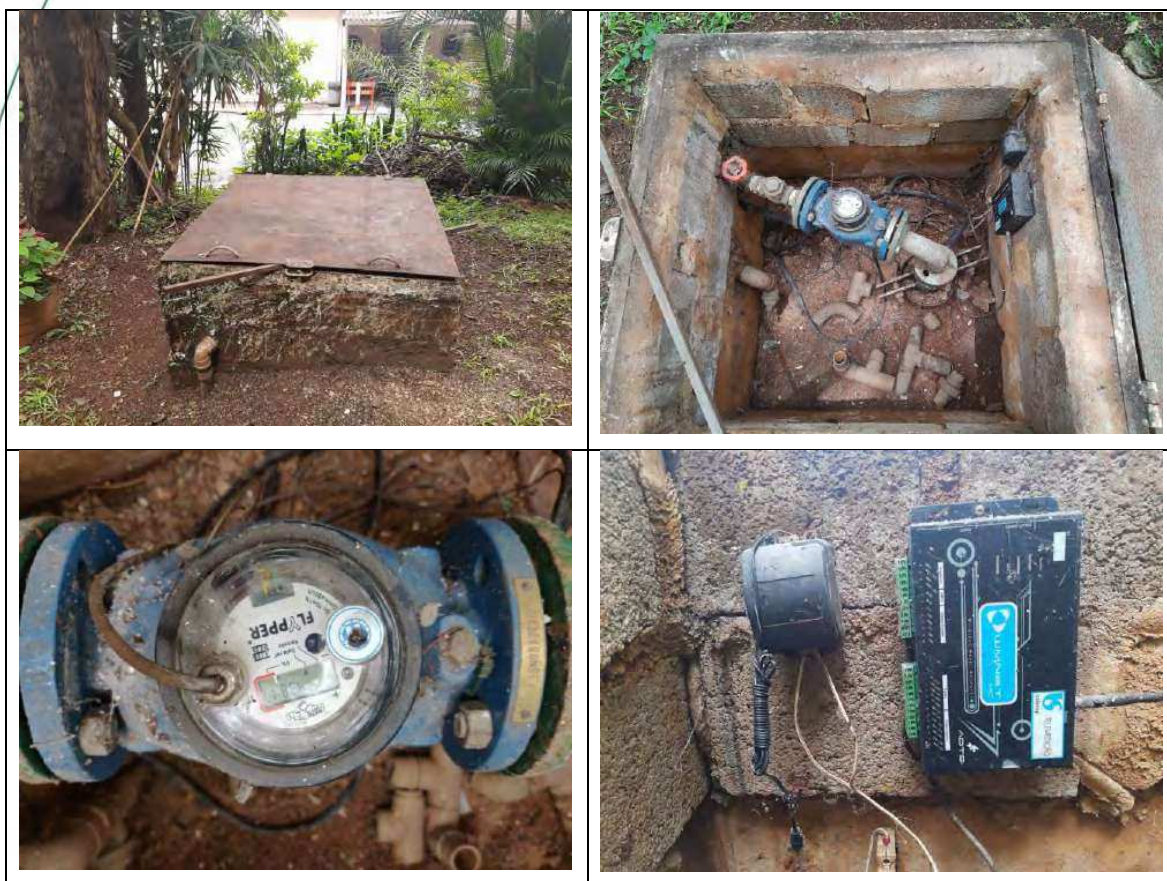
#### Poço artesiano:

Localizado ao lado do estacionamento da arquibancada oeste, o poço está desativado.

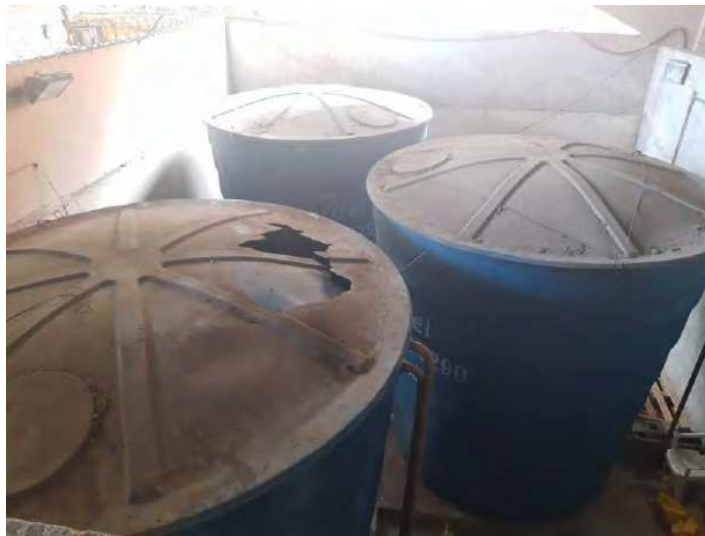
Imagem 3 – Reservatórios do sistema de irrigação

Os 3 reservatórios de 20.000 litros que abastecem o sistema de irrigação, recebem água do hidrômetro do portão principal, compartilhando a água com o museu.

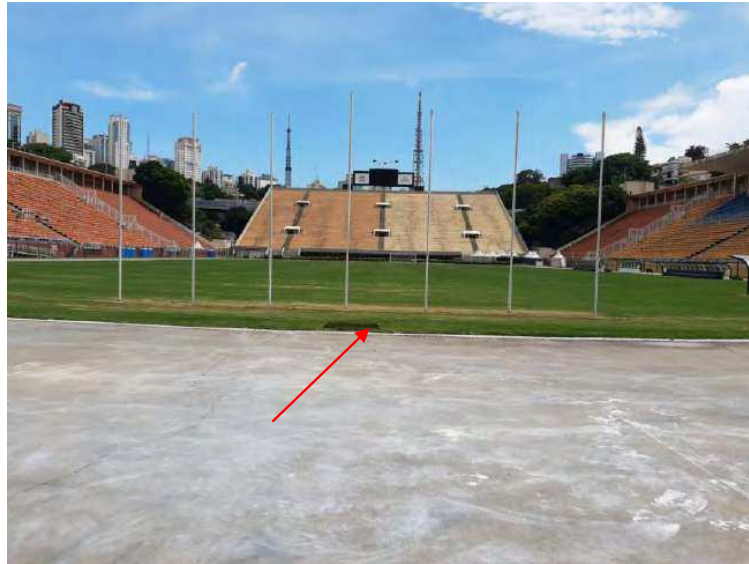
Imagem 6 localização do registro

Existe um registro de gaveta de 2 polegadas, localizado no gramado do campo que abastece a rede de Ø 60 que vai até os 3 reservatórios da irrigação.

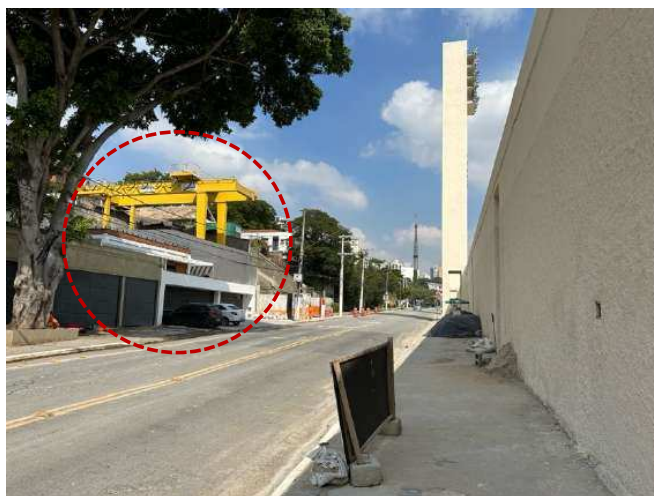
Além disso, para perplexidade da ALLEGRA PACAEMBU, o Museu do Futebol autorizou a Concessionária Linha Universidade S.A., sem o conhecimento da ALLEGRA PACAEMBU, a executar uma barreira de contenção com sacos de areia, em apoio ao arrimo de contenção de solo feito pela Cia. City, no início do século passado, previamente à construção do Estádio Municipal Paulo Machado de Carvalho.

As boas práticas de engenharia recomendam estudos aprofundados quando são identificados riscos geotécnicos, em especial quando tais riscos demandam a utilização de elementos auxiliares às contenções existentes, o que aparentemente está acontecendo sob a arquibancada Norte, do lado Leste, sito o eixo da rua Itápolis, local lindeiro a um canteiro de obras da Concessionária Linha Universidade S.A., conforme imagens abaixo.

Diante deste quadro grave, a ALLEGRA PACAEMBU reitera o pedido de informações técnicas, feito no ofício de 18 de abril de 2024, à Concessionária Linha Universidade S.A. e solicita, também, reparos no passeio do entorno do Complexo Pacaembu, nos locais afetados pelas obras da Linha 6 - Laranja de Metrô de São Paulo, que não estão em boas condições, vide imagens recentes abaixo, garantindo assim a fruição pública de maneira segura e adequada.

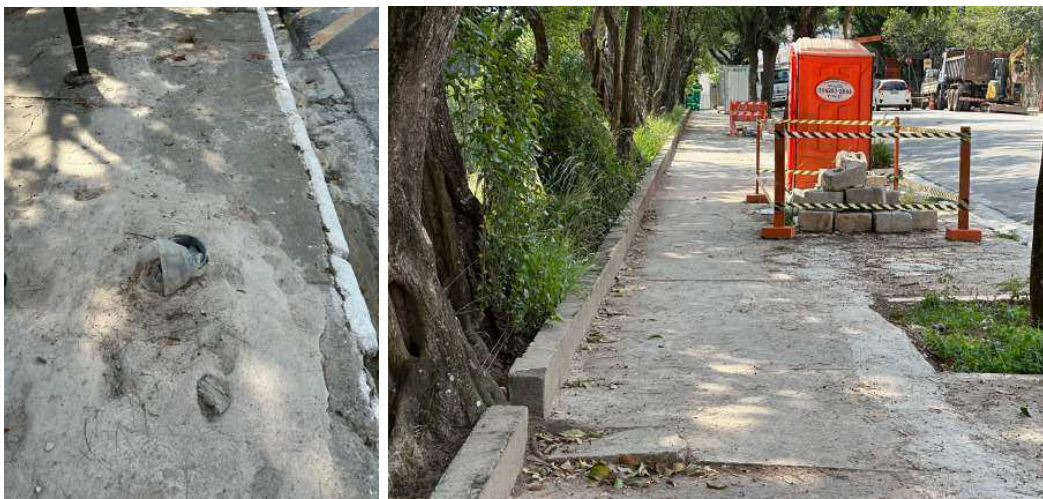
Imagens acima: arquivo da ALLEGRA PACAEMBU tiradas do eixo da Rua Itápolis, passeios públicos do lado Leste do estádio e percurso para a Praça Charles Miller, com **destaque** para um dos canteiros de obras da Concessionária Linha Universidade S.A. à execução da Linha 6 - Laranja do Metrô de São Paulo.

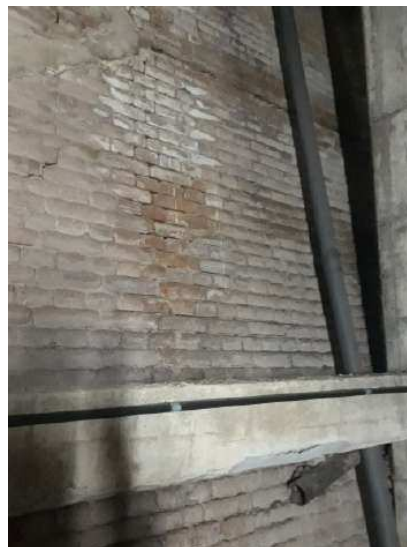
**ES - 3 – SETOR 10**

Vista do muro de contenção do talude em alvenaria de barro – por baixo da arquibancada.

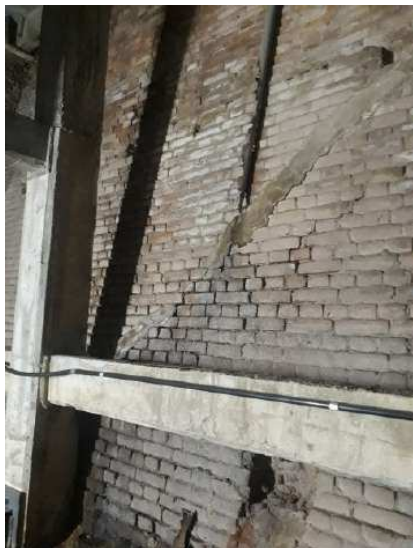
**ES - 4 – SETOR 10**

Arrimo em alvenaria de tijolo de barro.

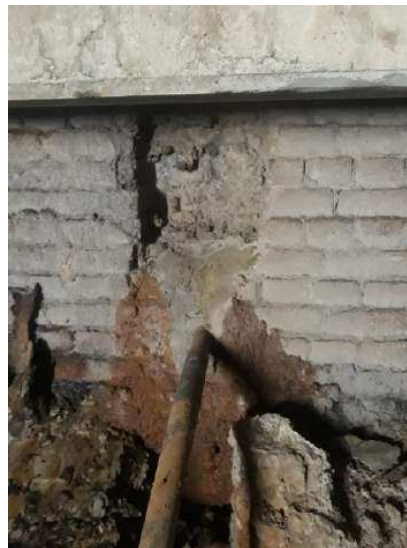
**ES - 5 – SETOR 10 - Arrimo**

Arrimo em alvenaria. Observa-se solo argiloso ao fundo.

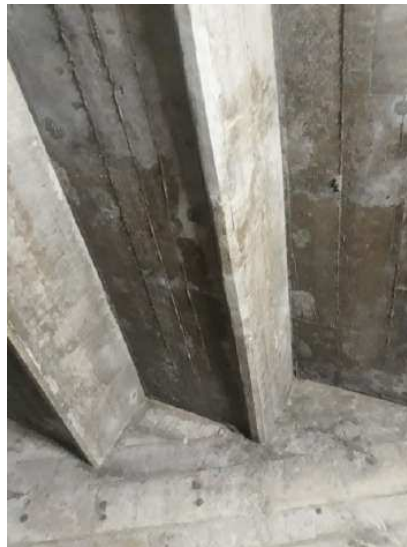
ES - 11 – SETOR 10 – Estrutura vista por baixo  
Recuperação feita durante a construção do Museu do Futebol.

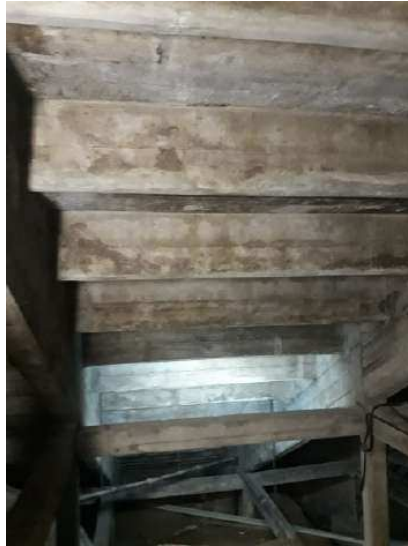
**ES - 12 – SETOR 10 – Estrutura vista por baixo**  
Recuperação feita durante a construção do Museu do Futebol.

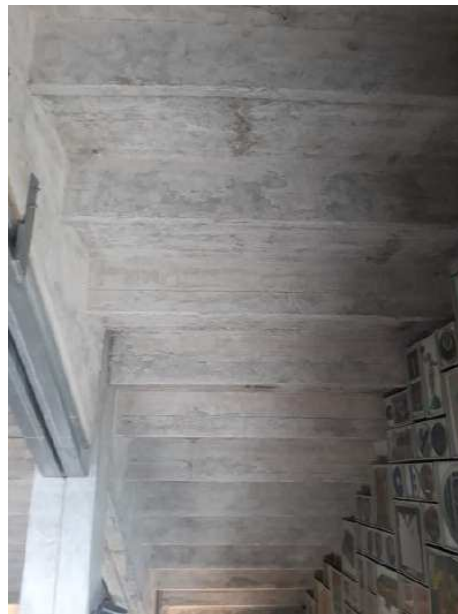
**ES - 13 – SETOR 10 – Estrutura vista por baixo**  
Recuperação feita durante a construção do Museu do Futebol.

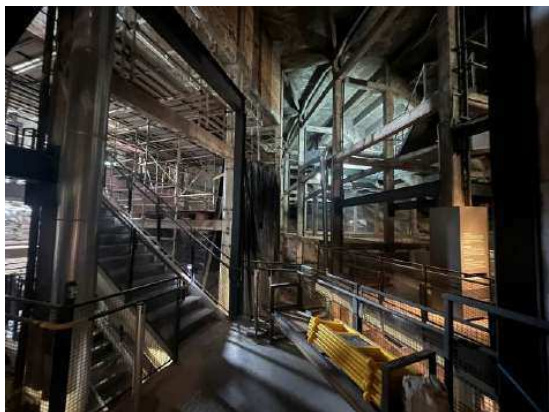
**ES - 14 – Diversas estruturas metálicas fixadas na estrutura das arquibancadas.**  
Não há indícios de reforço estrutural feito para esses carregamentos adicionais.

A estrutura analisada nesta região apresenta algumas patologias mostradas nas fotos anteriores. A trinca na estrutura do pilar merece destaque nessas patologias, mostradas no quadro abaixo. Todas as estruturas metálicas nesta área do Museu do Futebol estão fixadas nas estruturas de concreto armado das arquibancadas. Não há evidências de reforços feitos para receber esses novos carregamentos.

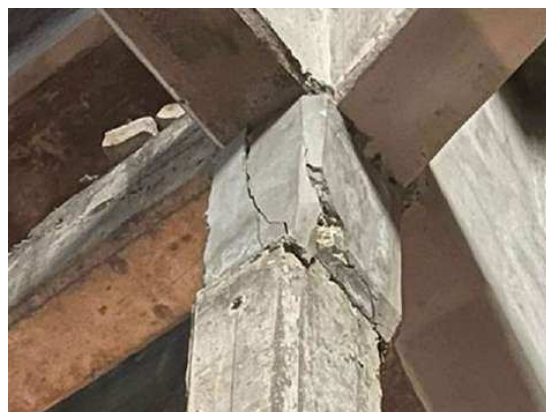
**ES - 17 – Detalhe de trinca no topo do pilar**

Observa-se uma trinca no topo do pilar

| SITUAÇÃO DA ESTRUTURA/PATOLOGIA – | |
|---|---|
| Patologia | Trinca no topo do Pilar – Foto ES-18<br> |

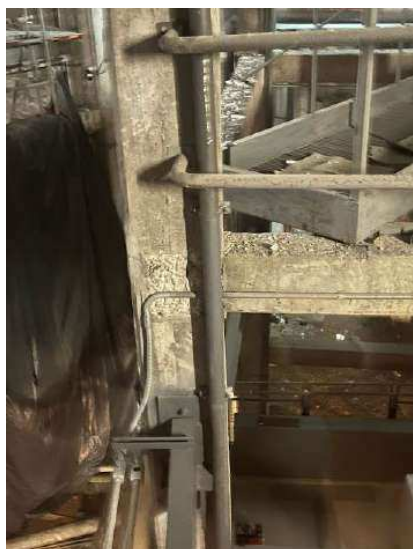
ES - 23 – Vista de viga metálica fixada no pilar da arquibancada

Observa-se que o pilar foi desbastado para passagem de tubulação

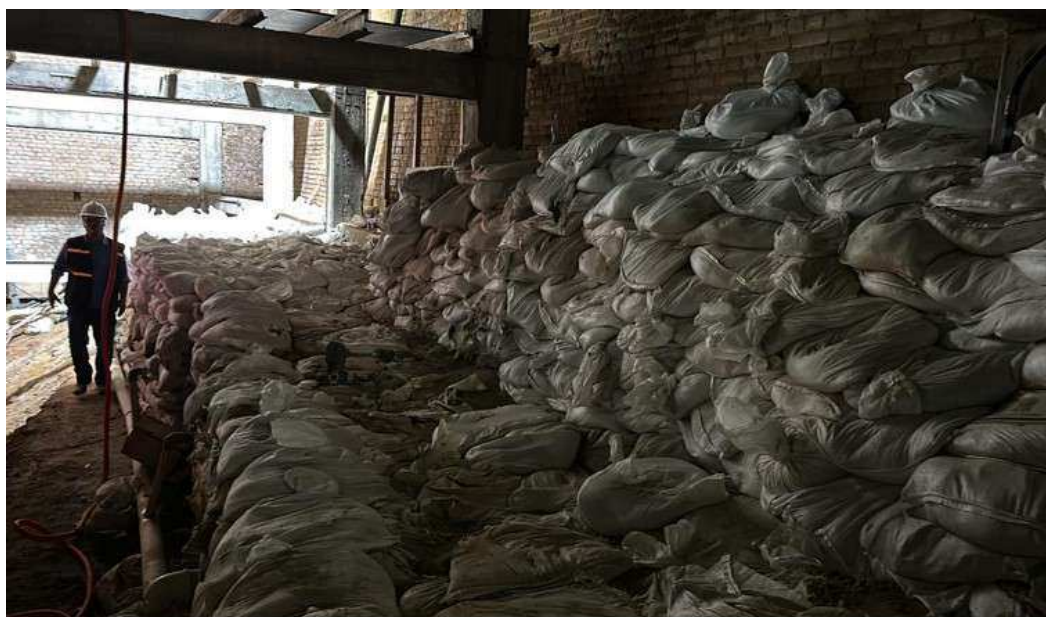
ES - 26 - Vista da contenção em sacos de areia colocados pelo Metrô de SP.

Arrimo em sacos de areia para contenção do muro de arrimo existente, para obras da Linha 6 – Laranja em andamento.

| SITUAÇÃO DA ESTRUTURA | |
|---|---|
| Outras Providências | Apresentar projeto de construção que justifique a construção do muro de contenção no interior das instalações do Pacaembú.<br><br>Apresentar aprovação do projeto nos órgãos de Defesa do Patrimônio Histórico. |

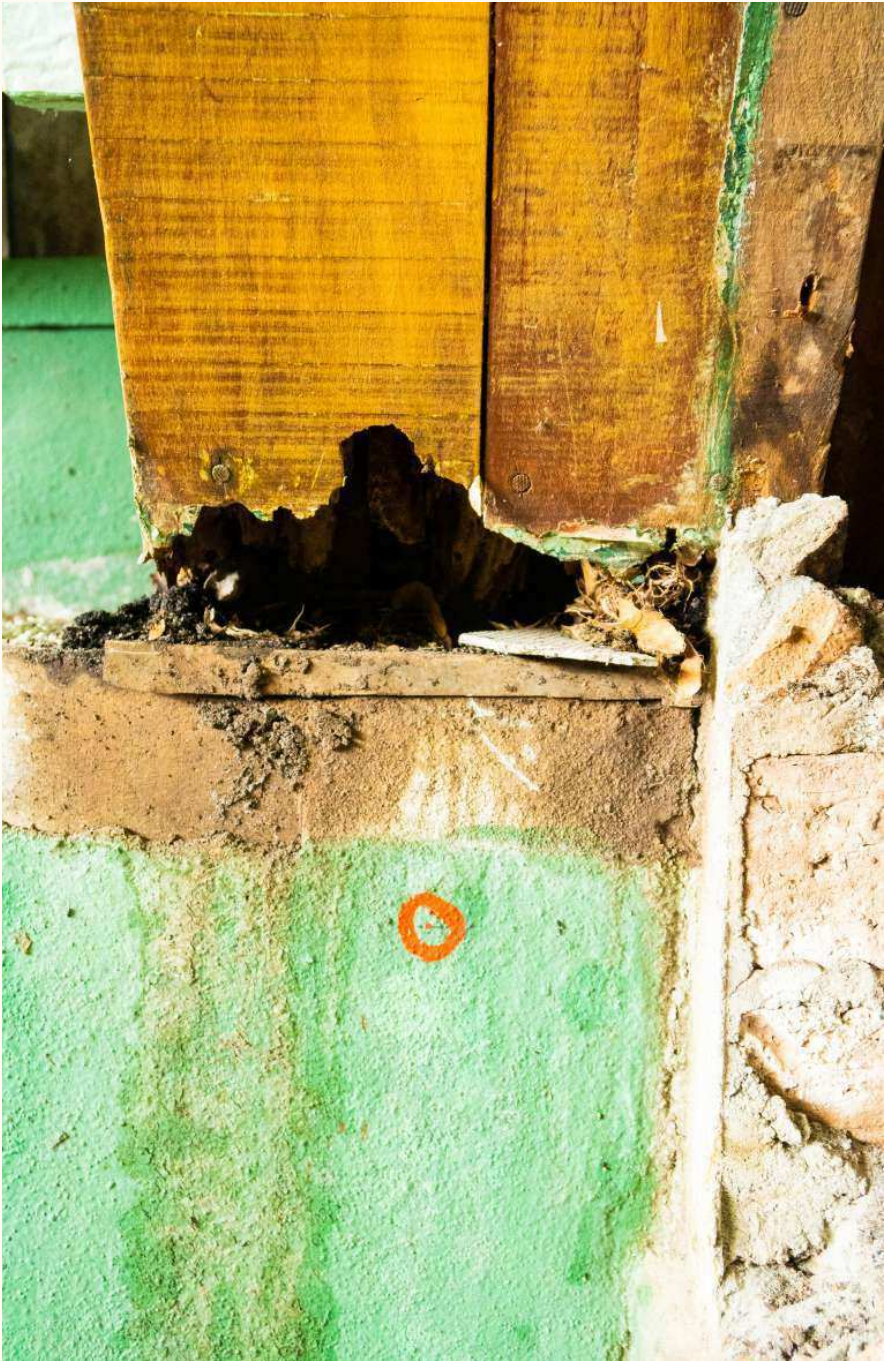
APOIO ARCO 1 VISTA FRONTAL

**PATOLOGIA 1 - APOIOS COM DIFERENTES NÍVEIS DE APODRECIMENTO**

Classificação: Falha operacional/gerencial, Risco Crítico

SOLUÇÃO 1 - PROJETO DE REPARO EMERGENCIAL NOS APOIOS COMPROMETIDOS

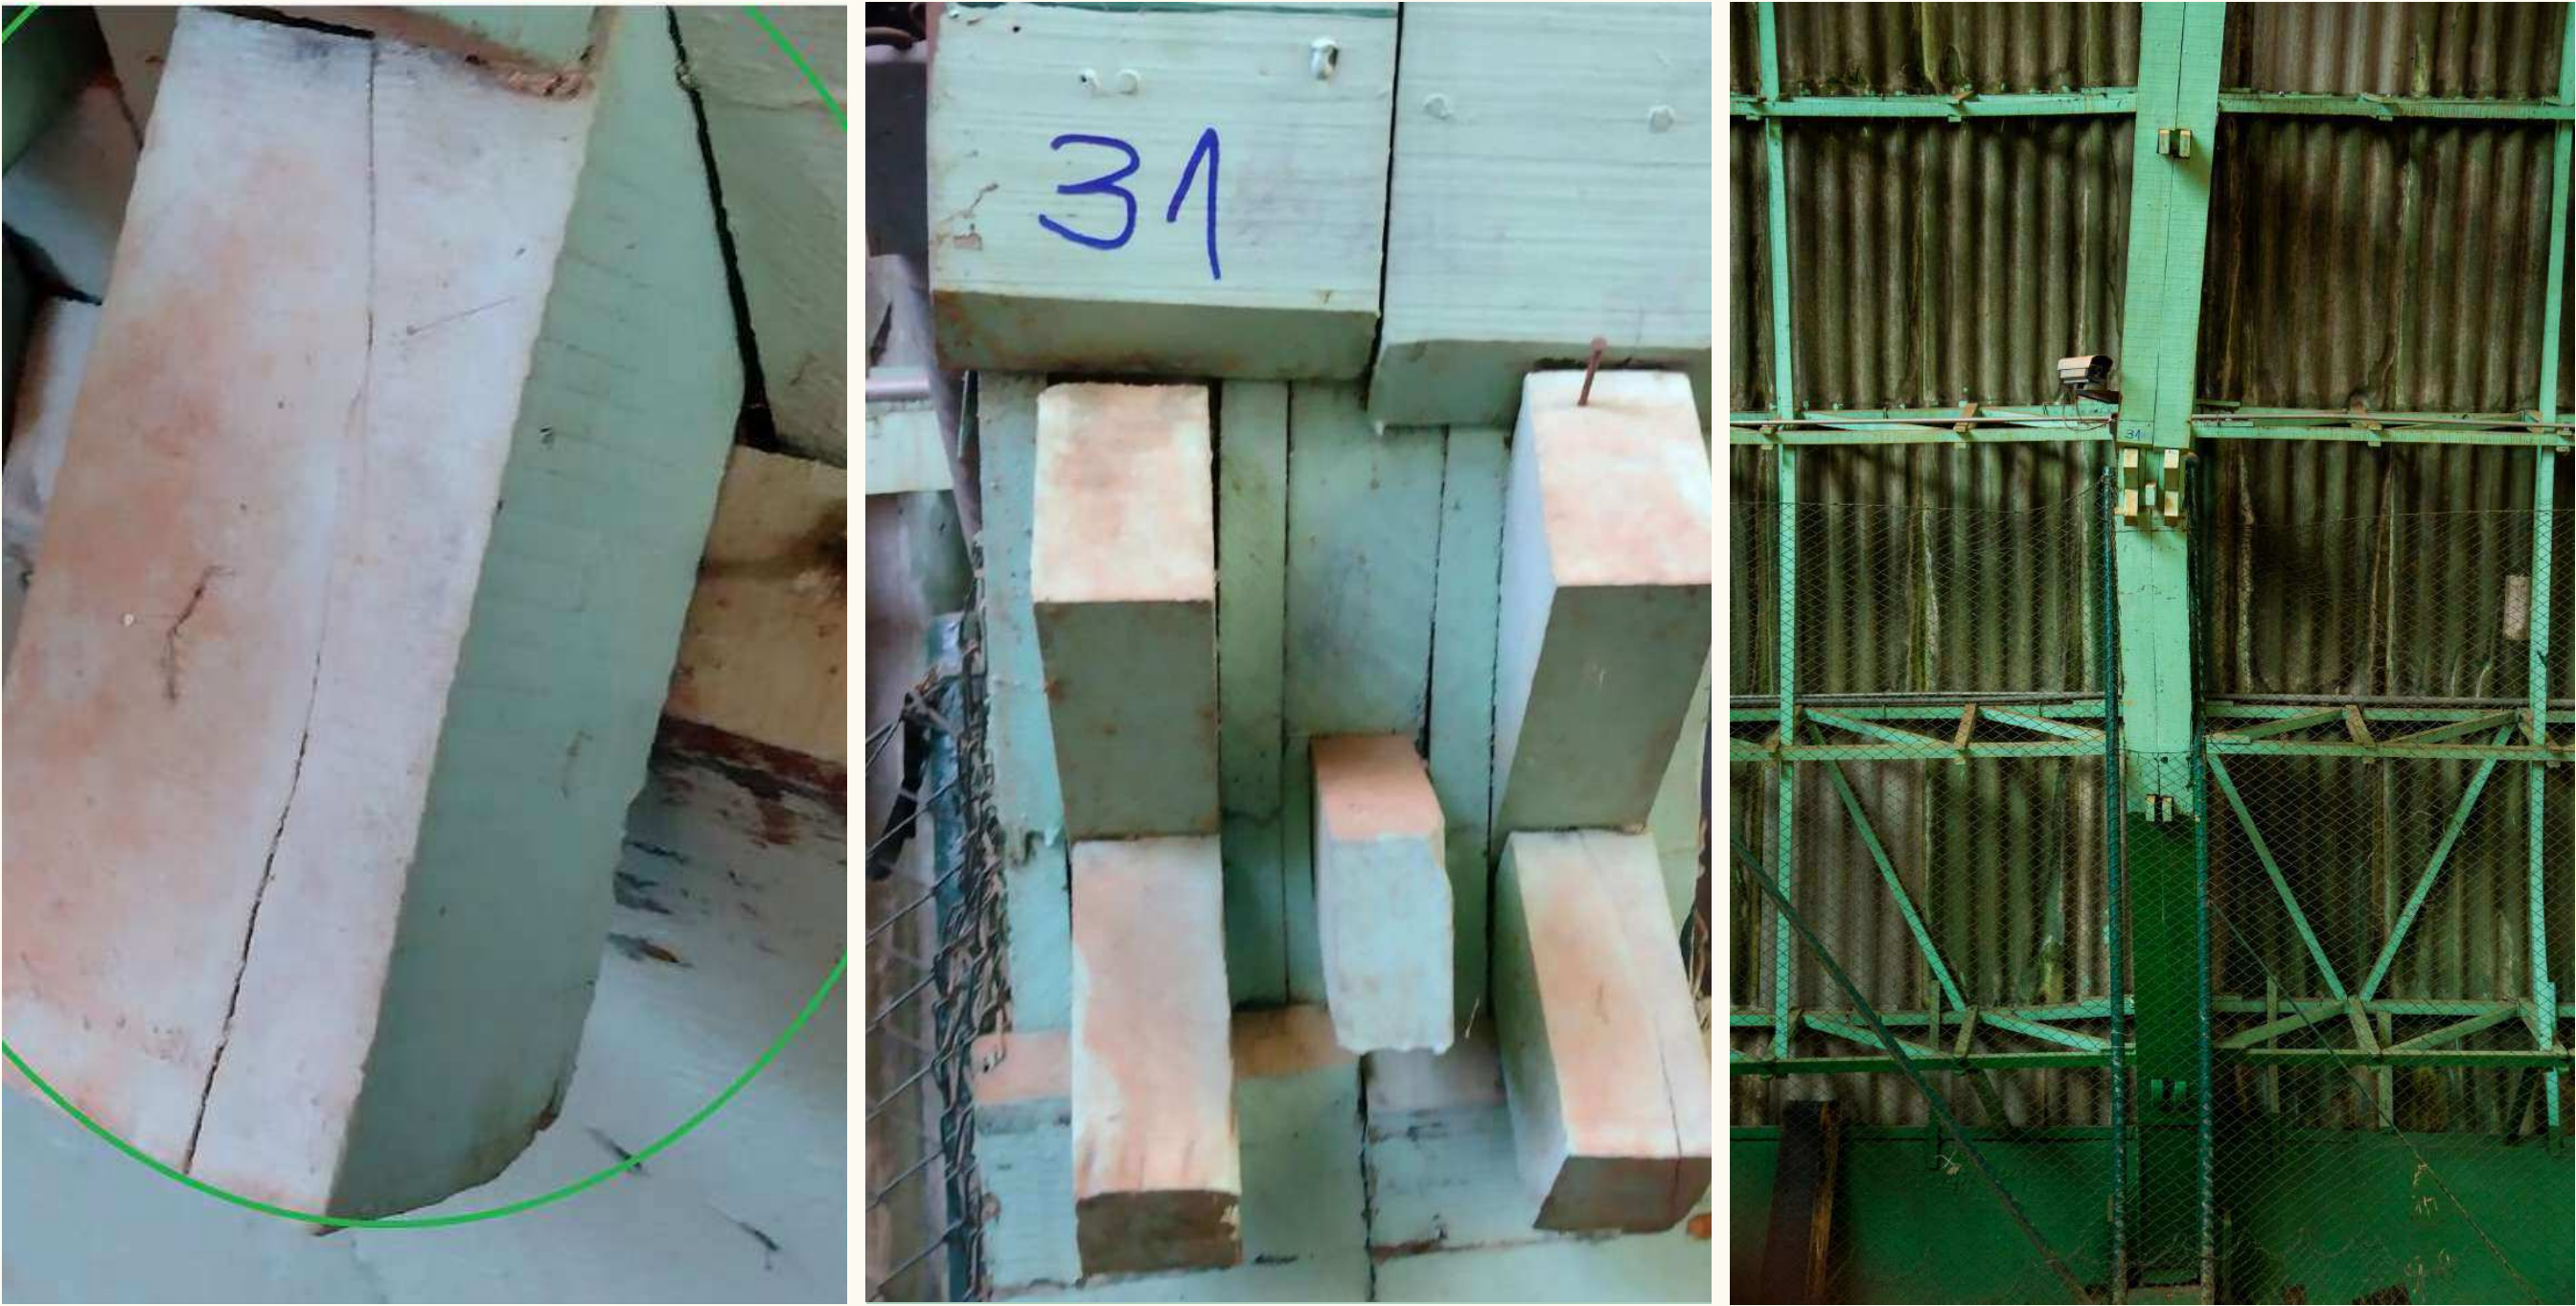
**PATOLOGIA 2 - RUPTURA DE COMPONENTES E DESLOCAMENTOS HORIZONTAIS NÓ 31**

Classificação: Anomalia endógena + Falha operacional/gerencial, Risco Crítico

FOTOS DE PATOLOGIA DE RUPTURA DE PEÇAS NO NÓ 31 E FOTO DE DEMONSTRANDO DESLOCAMENTO HORIZONTAL DO MESMO
