## PREFEITURA DO MUNICÍPIO DE SÃO PAULO

**Ofício ATL SEI nº 110693470**

**PROCESSO 6010.2024/0003765-3****Informação SEME/DGEE/PACAEMBU Nº 110255930**

ASSUNTO: Ofício SGP-12 nº 526/2024 – Requerimento EDUC nº 16/2024. Solicitação de informações a respeito do Contrato de Concessão nº 01/SME/2019, que tem como objeto a prestação de “[...] ‘serviços de modernização, gestão, operação e manutenção no Complexo do Pacaembu’ [...]”, conforme especifica.

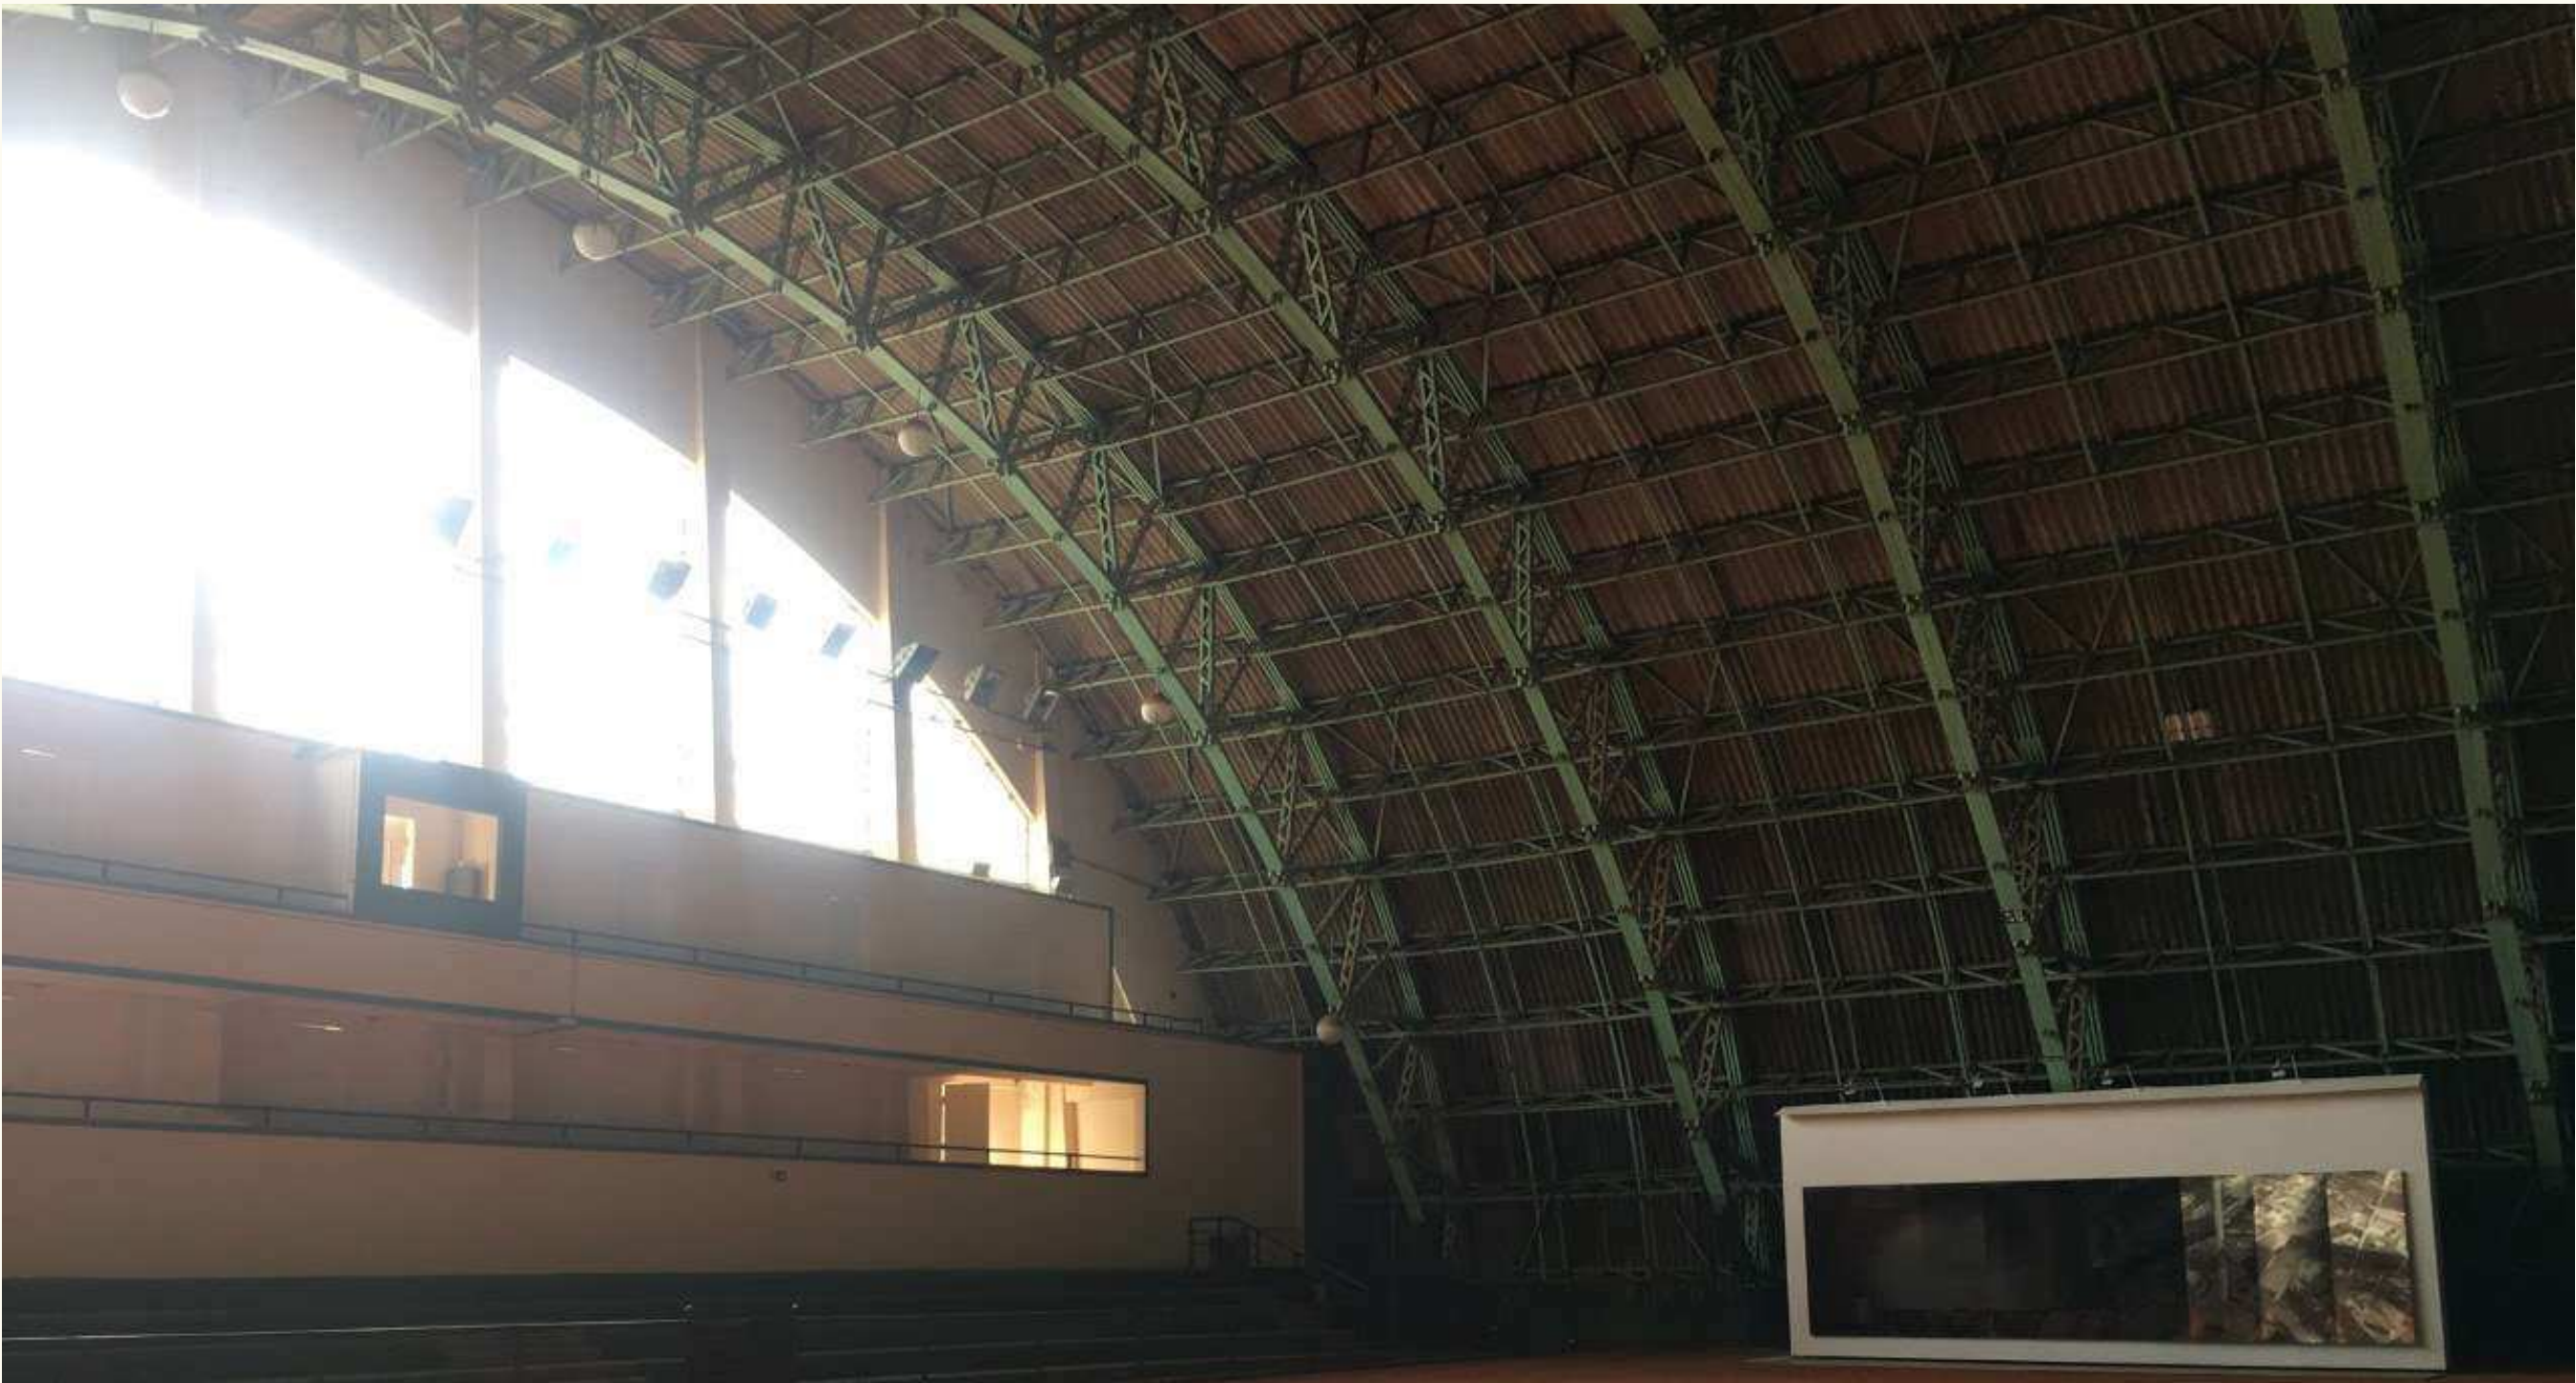
# PATOLOGIA 4 - AUSÊNCIA DE CONTRAVENTAMENTO

Classificação: Anomalia endógena, Risco Regular

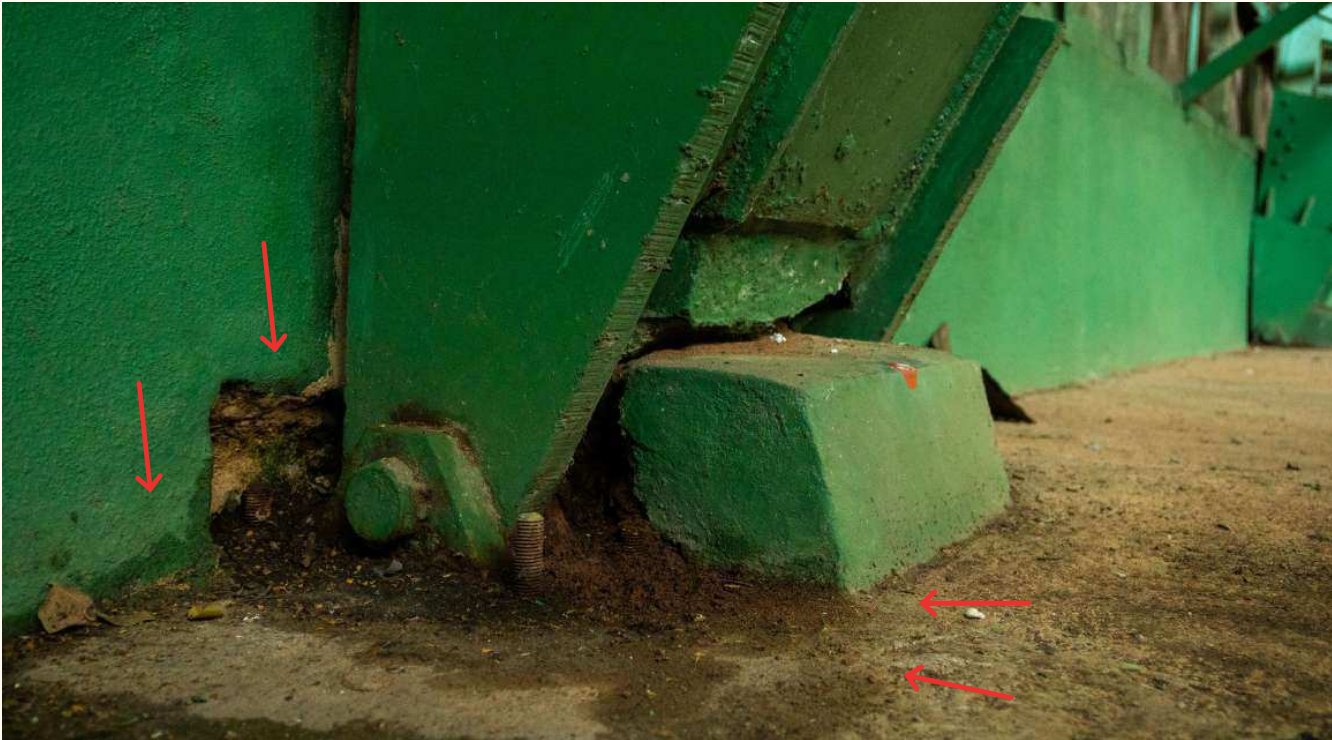
APOIO ARCO 6

PATOLOGIA 5 - PONTOS DE INFILTRAÇÃO E UMIDADE

Classificação: Falha operacional/gerencial, Risco Regular

## SOLUÇÃO 5 -ADEQUAÇÃO DO SISTEMA DE DRENAGEM DE ÁGUAS PLUVIAIS

- Recuperação das galerias existentes
- Recuperação da calha em alvenaria existente e tratamento de topo de alvenaria
- Execução de tubulação para descidas de águas pluviais interligadas às galerias com proteção no ponto de coleta (ralo hemisférico)
- Proteção da calha com tela metálica para facilitar a remoção de material orgânico acumulado
- Troca da telha de cobertura, com recobrimento e vedações adequadas

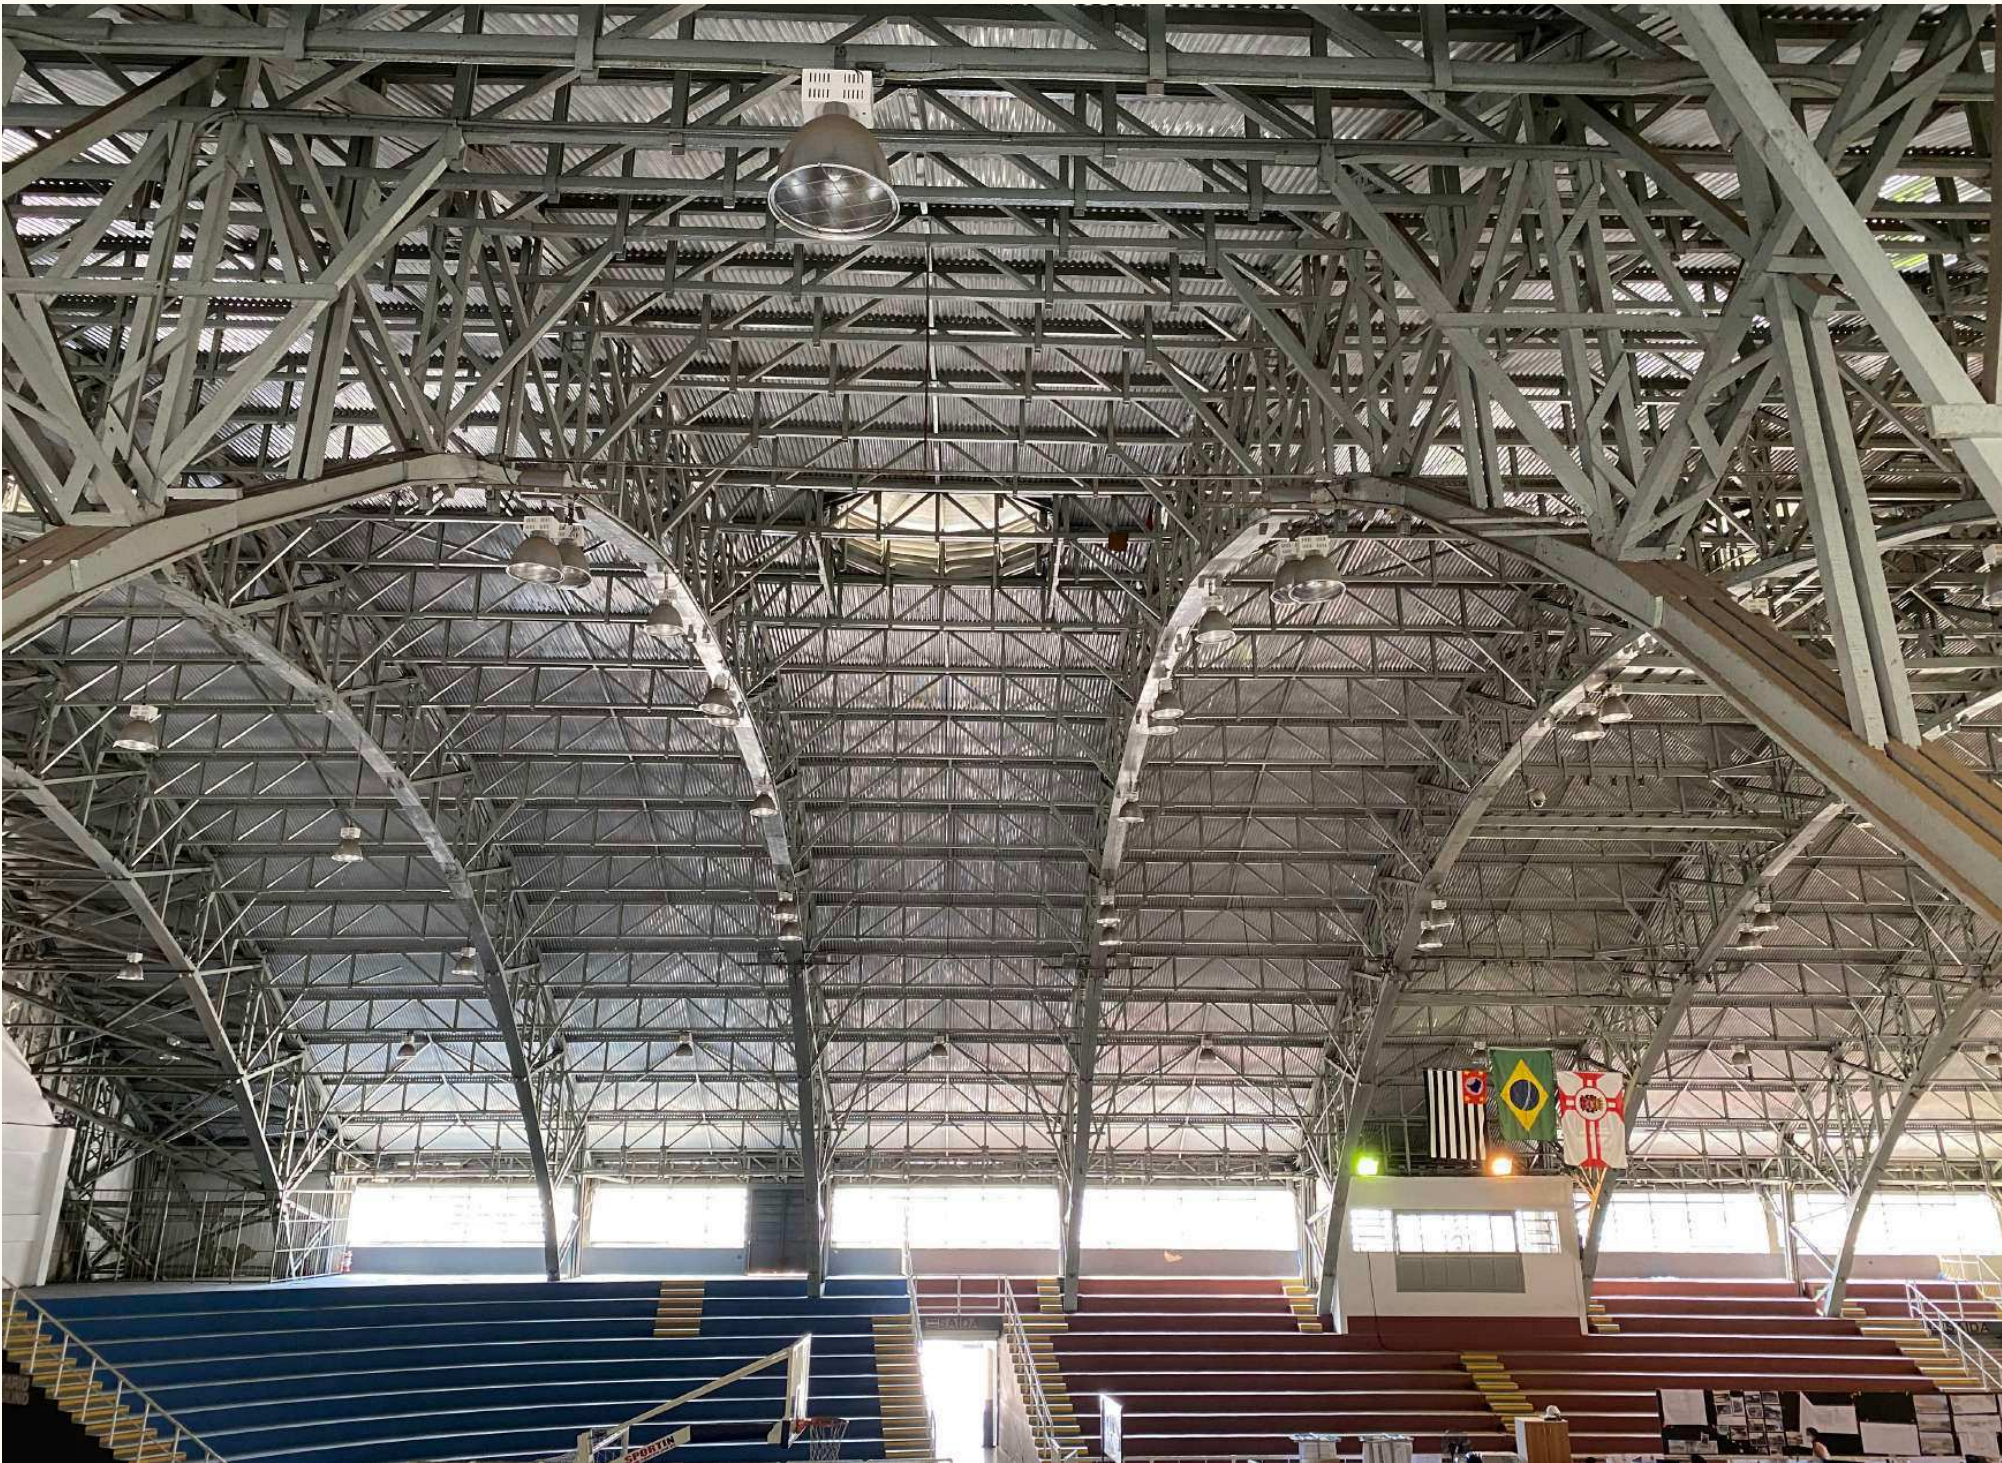
PATOLOGIA 9 - AUSÊNCIA DE TRAVAMENTO DAS TERÇAS NO BANZO INFERIOR

Classificação: Anomalia endógena, Risco Regular

SOLUÇÃO 9 - EXECUÇÃO DOS TRAVAMENTOS

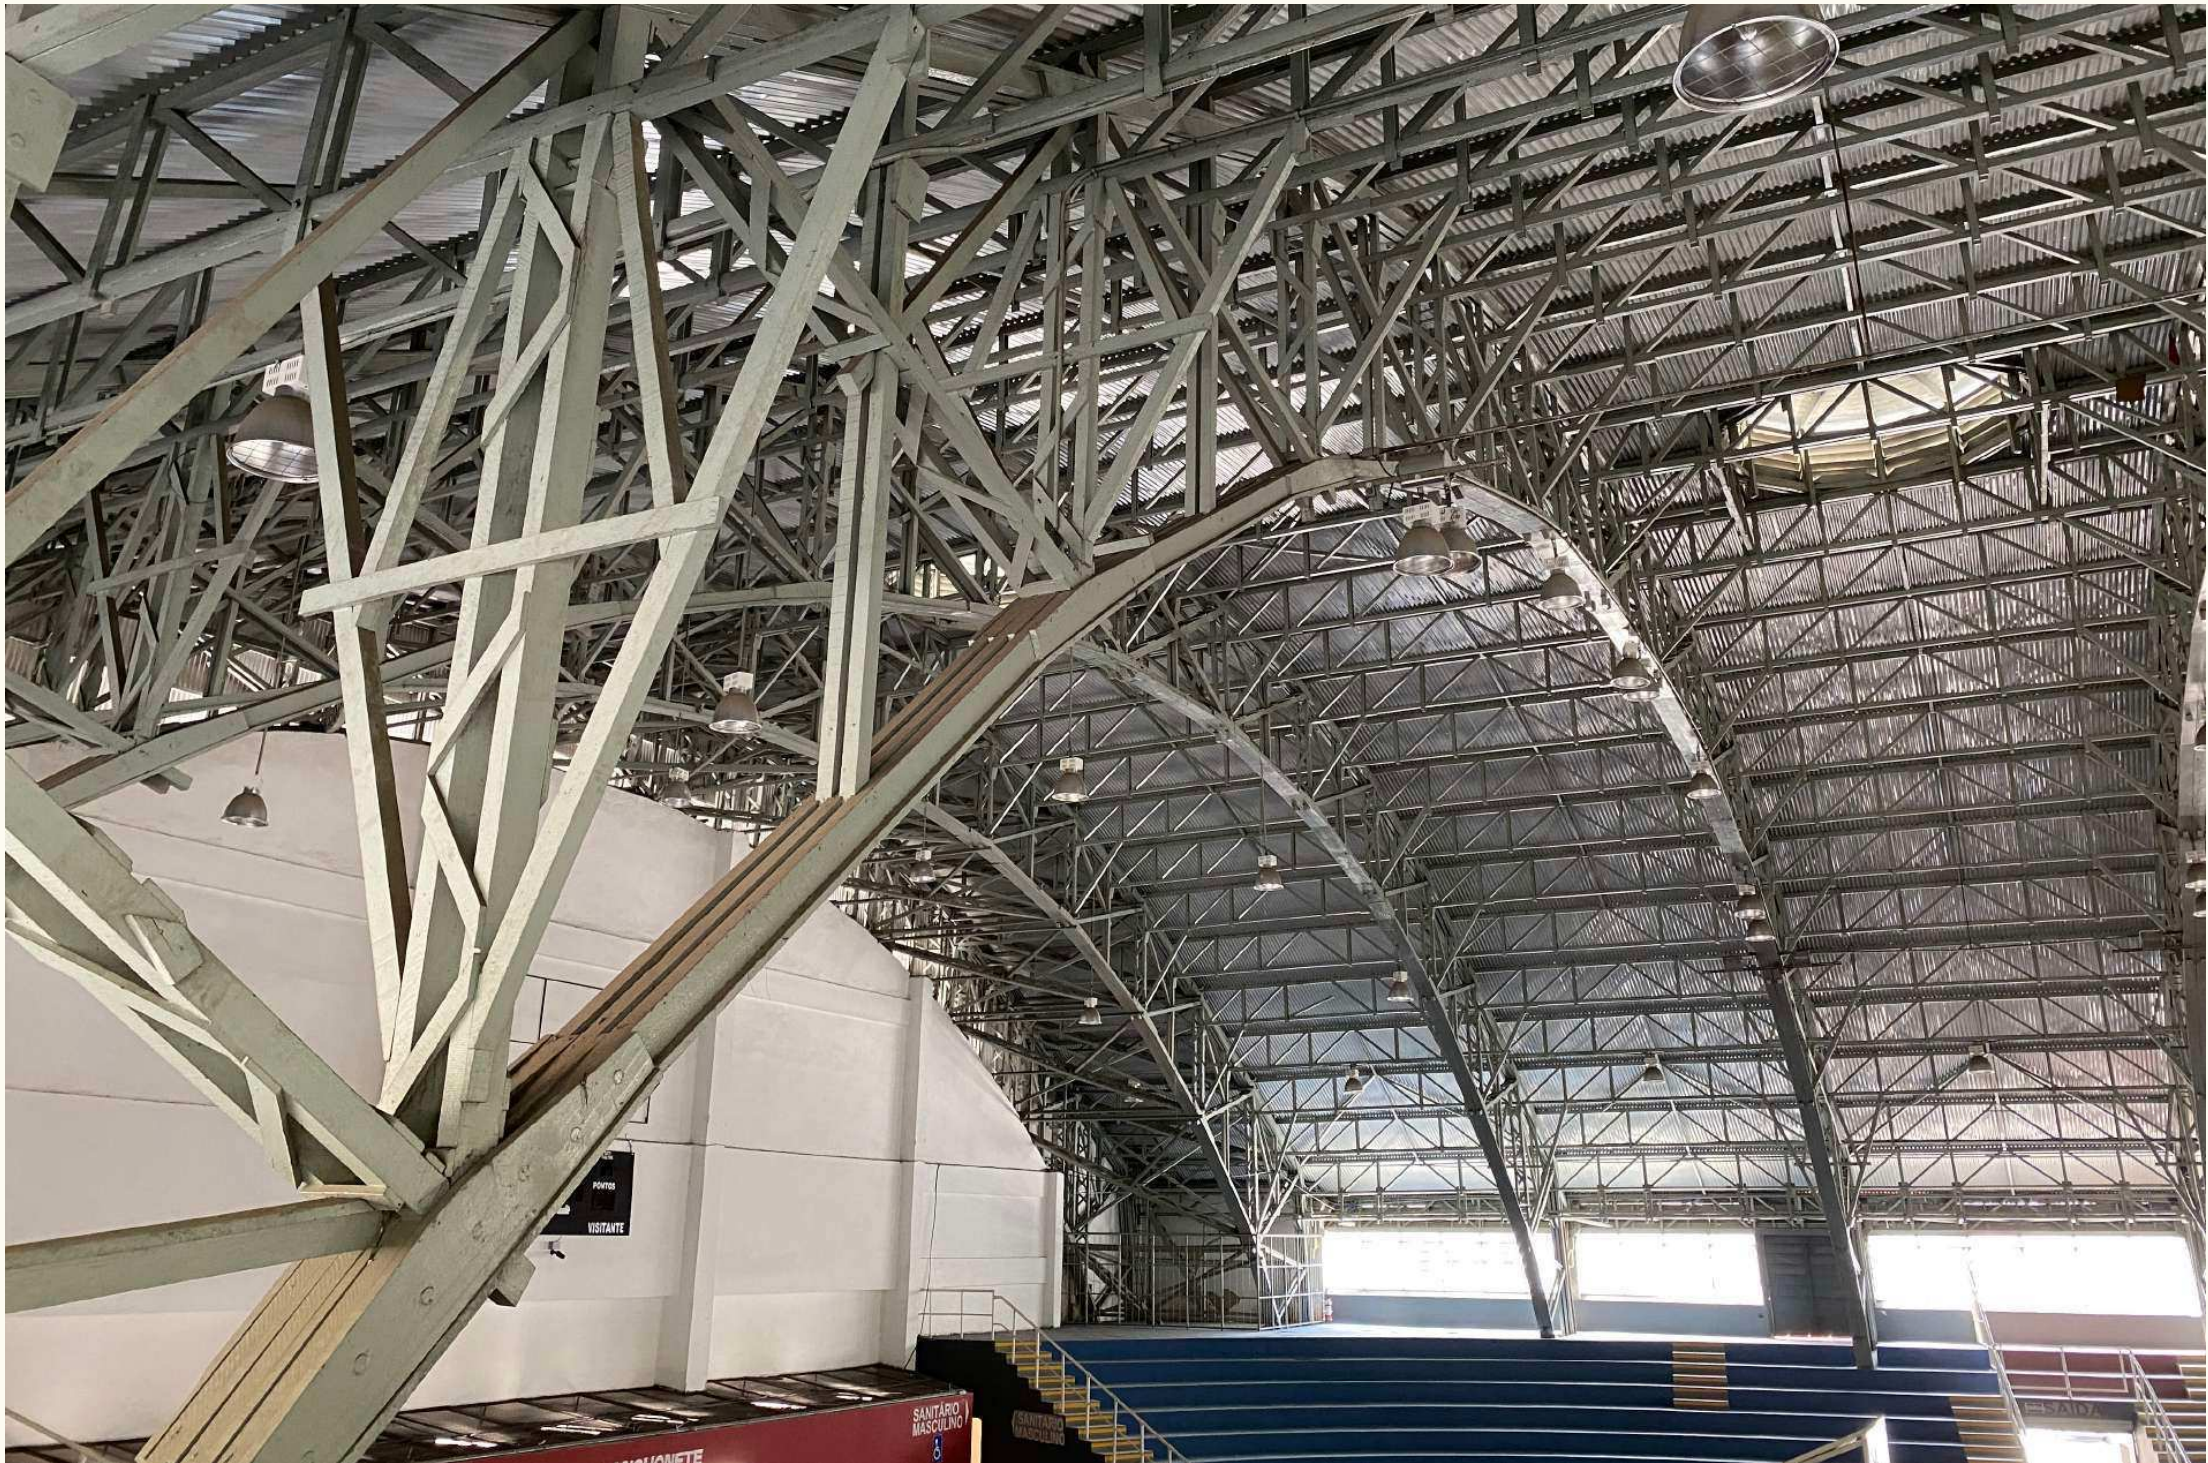
# PATOLOGIA 10 - AUSÊNCIA DE COMPONENTES DE CONTRAVENTAMENTOS

Classificação: Anomalia endógena, Risco Regular

SOLUÇÃO 10 - EXECUÇÃO DOS CONTRAVENTAMENTOS

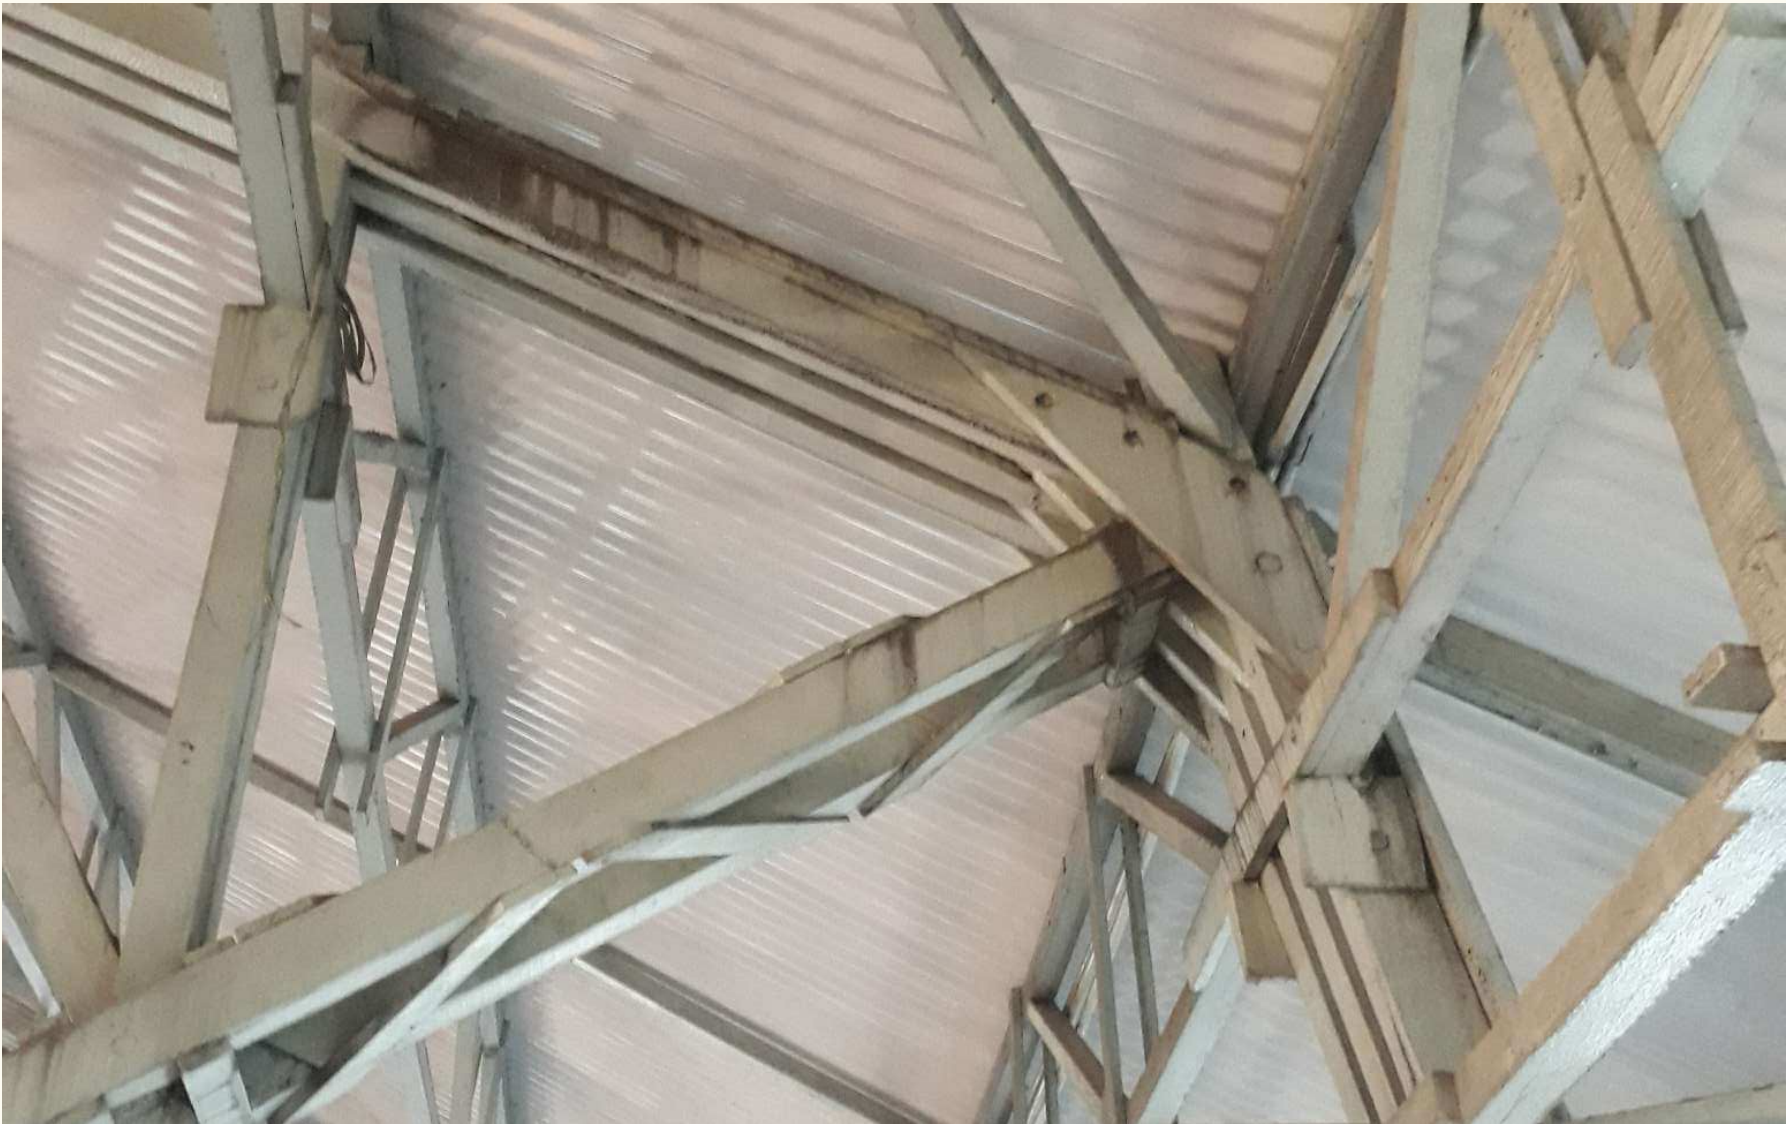
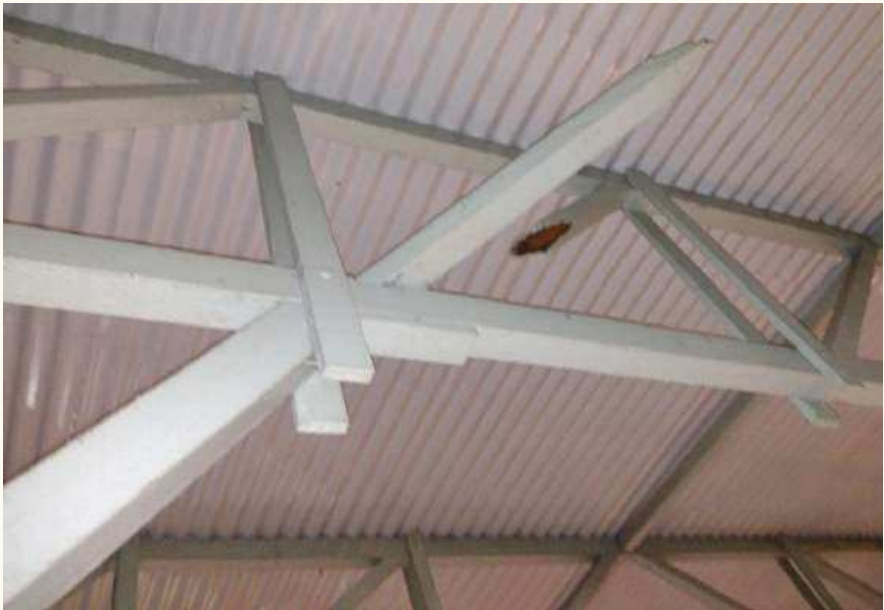
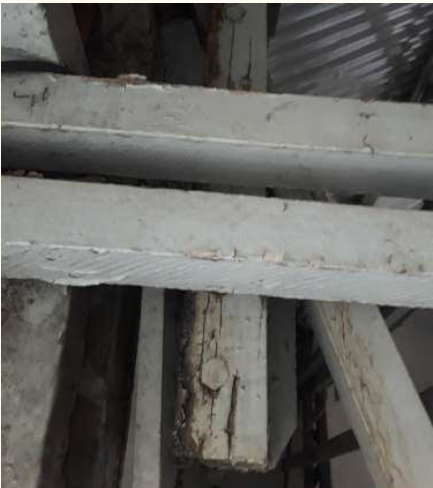
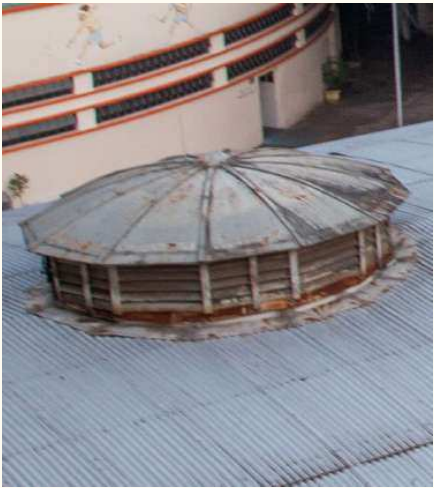
# PATOLOGIA 11 - COMPONENTES APRESENTANDO APODRECIMENTO E RUPTURA

Classificação: Anomalia endógena + Falha operacional/gerencial, Risco Regular

FOTO DE DETALHES DE ELEMENTOS APRESENTANDO APODRECIMENTO OU ROMPIMENTO

## SOLUÇÃO 11 - REPAROS DE COMPONENTES

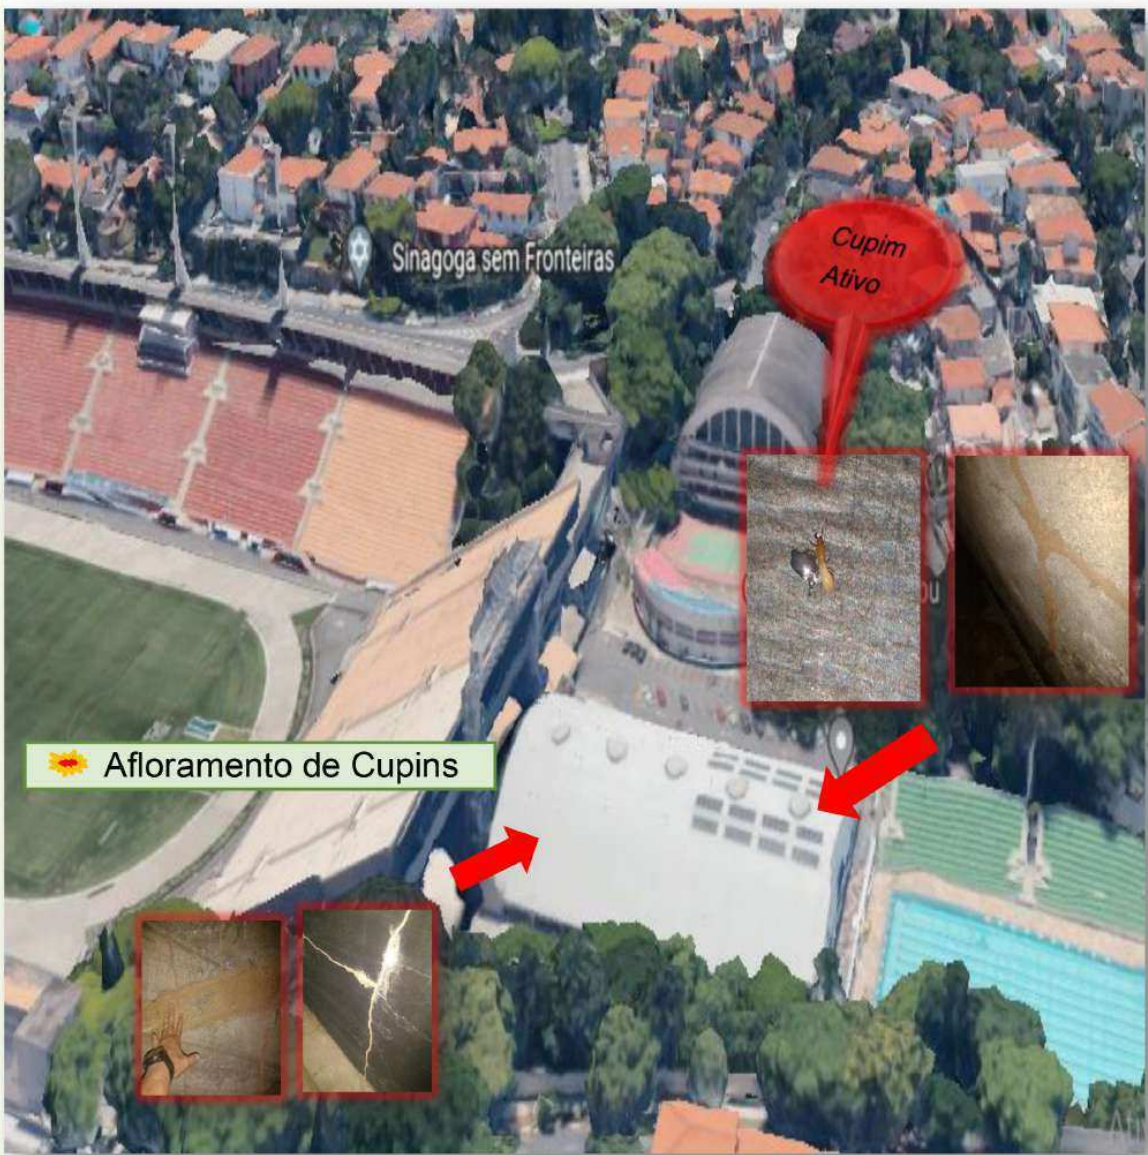
Afloramento de Cupins

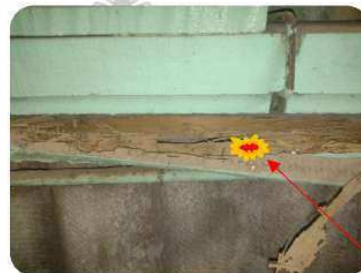
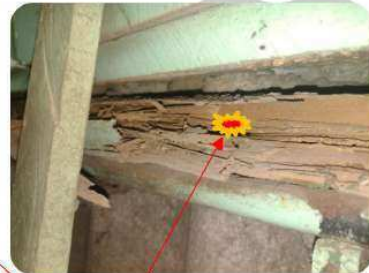
Afloramento de Cupins

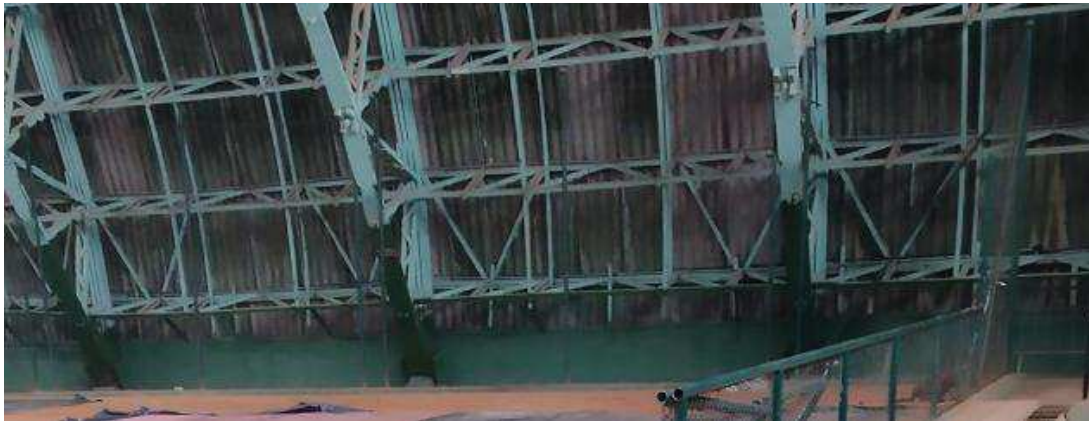
Terças radiais com flechas excessivas

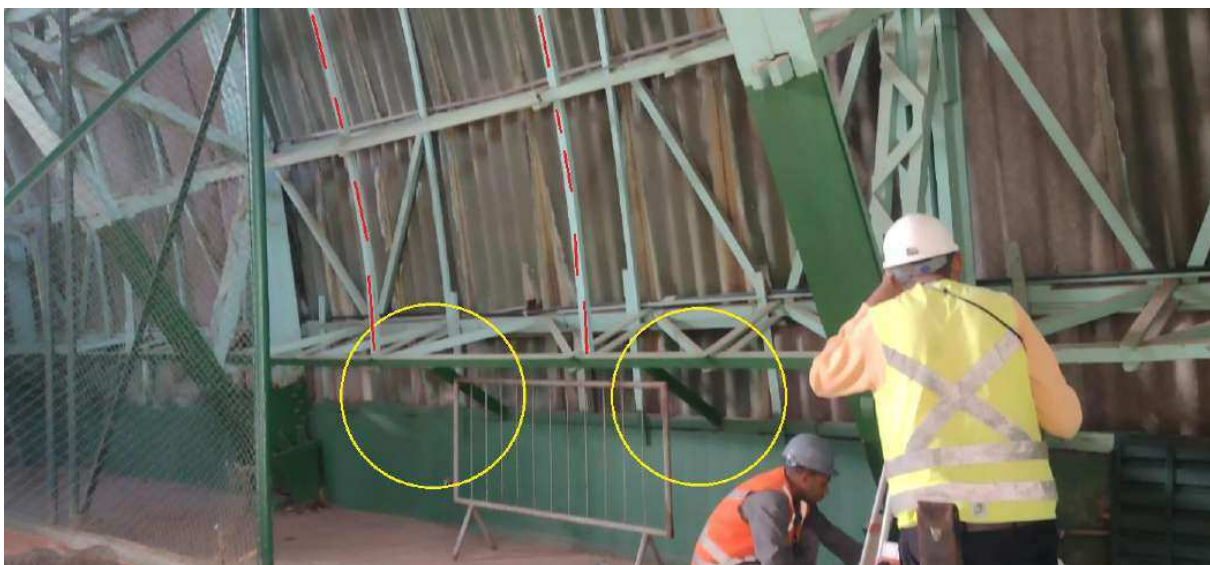
As terças radiais mais próximas dos apoios estão apresentando flechas perceptíveis, porque sob a ação das cargas permanentes, elas trabalham com a menor inercia principalmente. A primeira por contar com a presença de duas mãos francesas teve o problema das deformações atenuado.

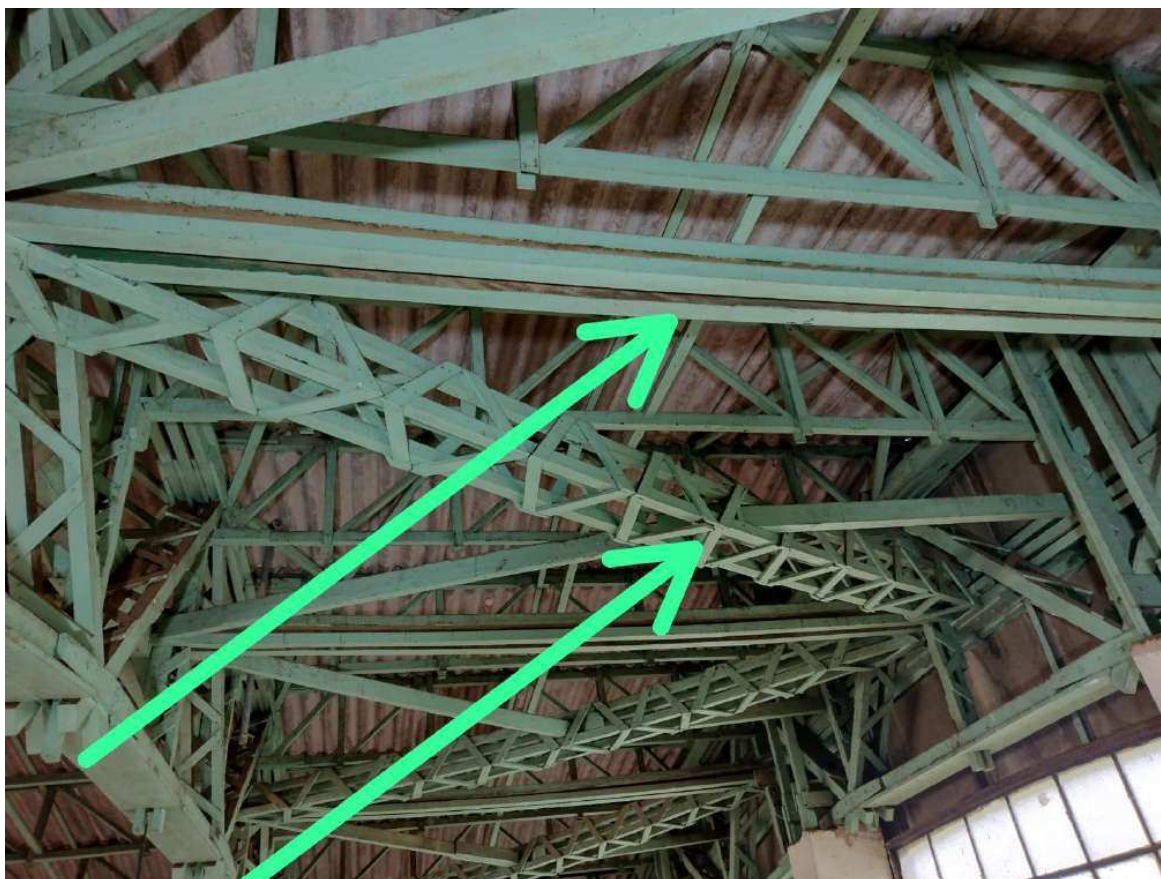
Esta treliça de contraventamento descreve uma superfície que contem as linhas correspondentes ao eixo dos arcos treliçados 5 e 6. Nas proximidades da cumeeira observa-se que seus elementos muito robustos, e por consequencia pesados, passaram a ter problemas com flechas.

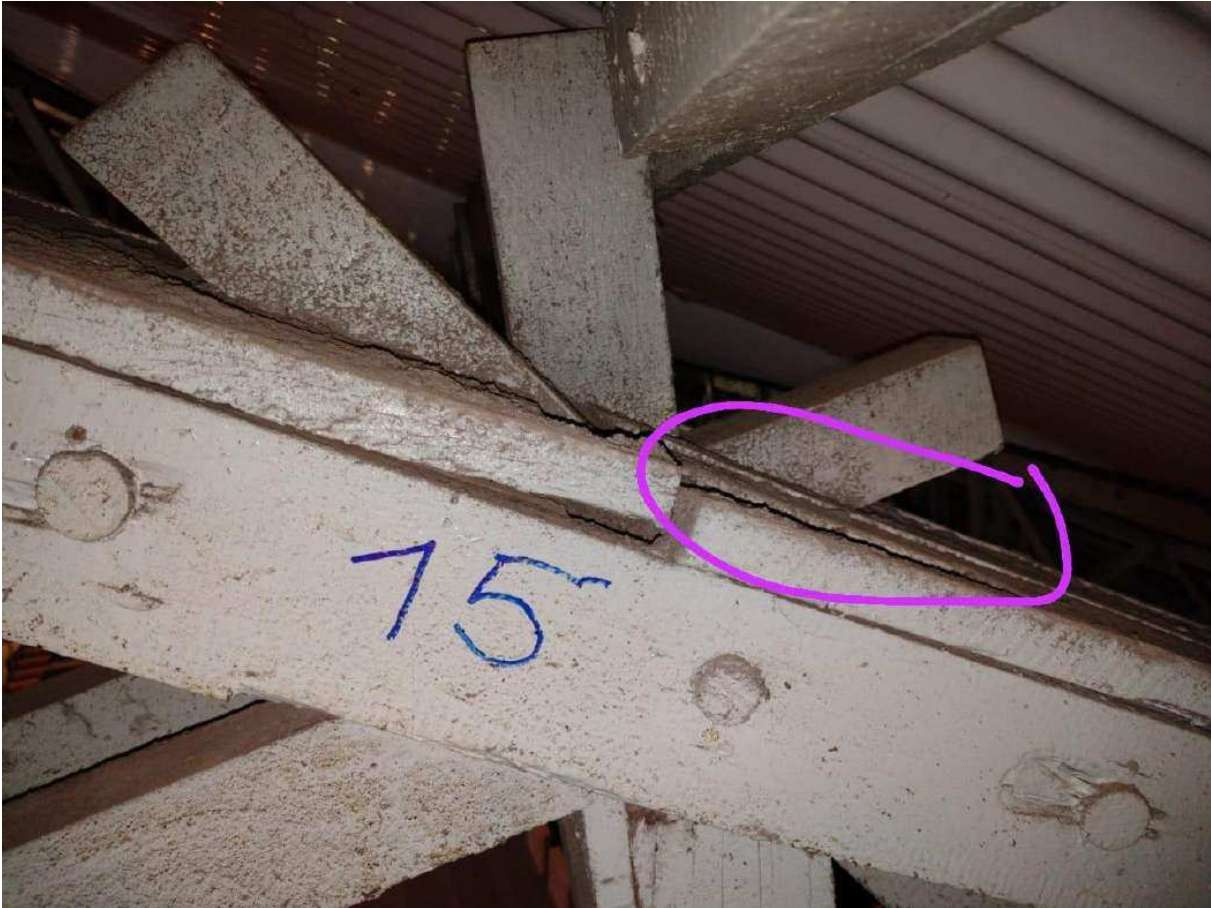
Faltando uma das duas pontas da diagonal treliçada.

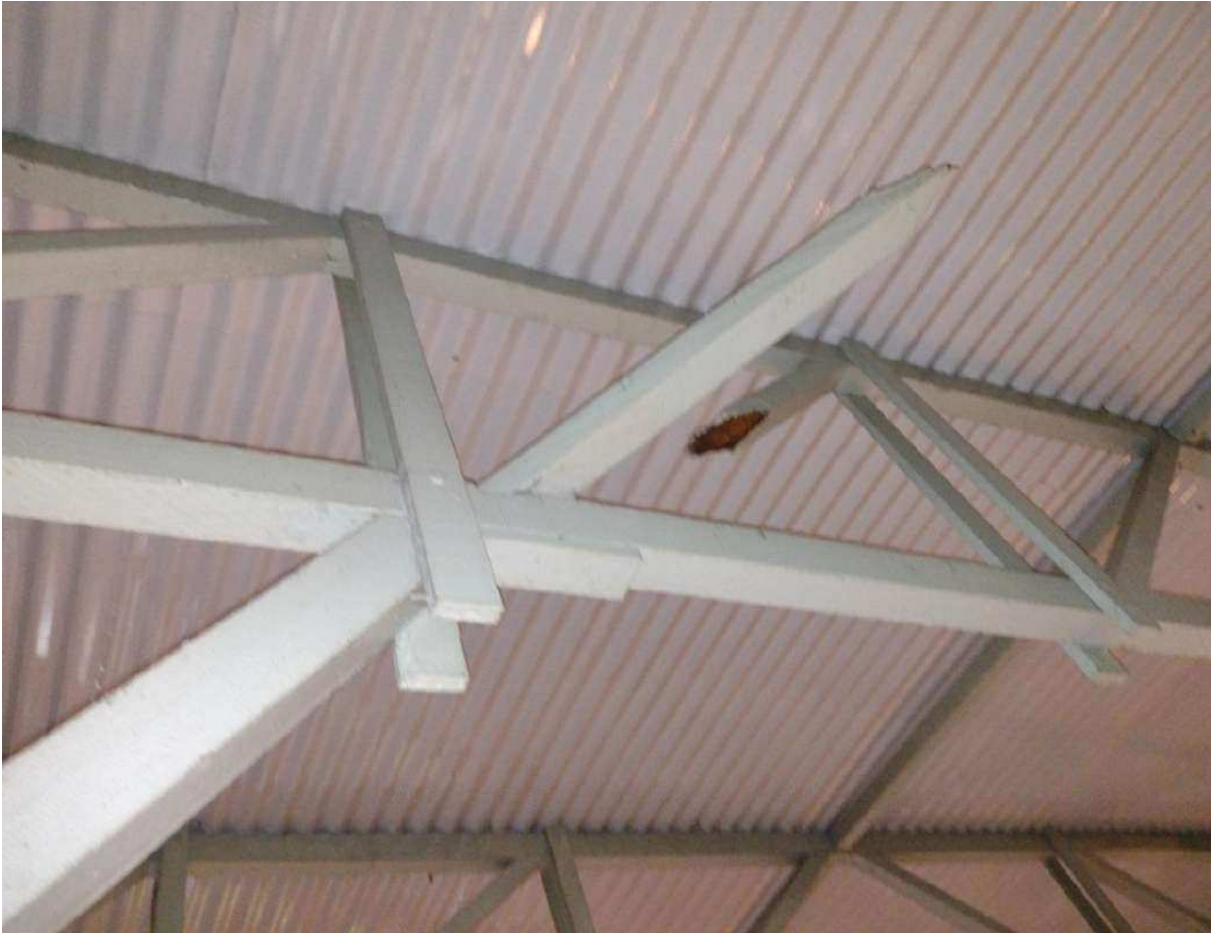
Ru

ptura de diagonal de terça treliçada

Peças dos banzos possuem uma mesa que serve para tornar inacessível alguns pontos da estrutura do telhado, e no caso do nó em que uma das pontas de uma diagonal se rompeu, se torna necessário por ocasião da execução dos reparos, que se investigue melhor o grau de comprometimento das peças concorrentes a este nó. Isto não foi feito agora, porque a retirada da mesa do banzo iria comprometer a estabilidade da estrutura. Durante a obra isto será feito com o dois arcos escorados, de tal modo que a estrutura tenha apenas uma

solicitação mínima, o que permitir´retirar a mesa, e consequentemente ter acesso ao interior do nó.

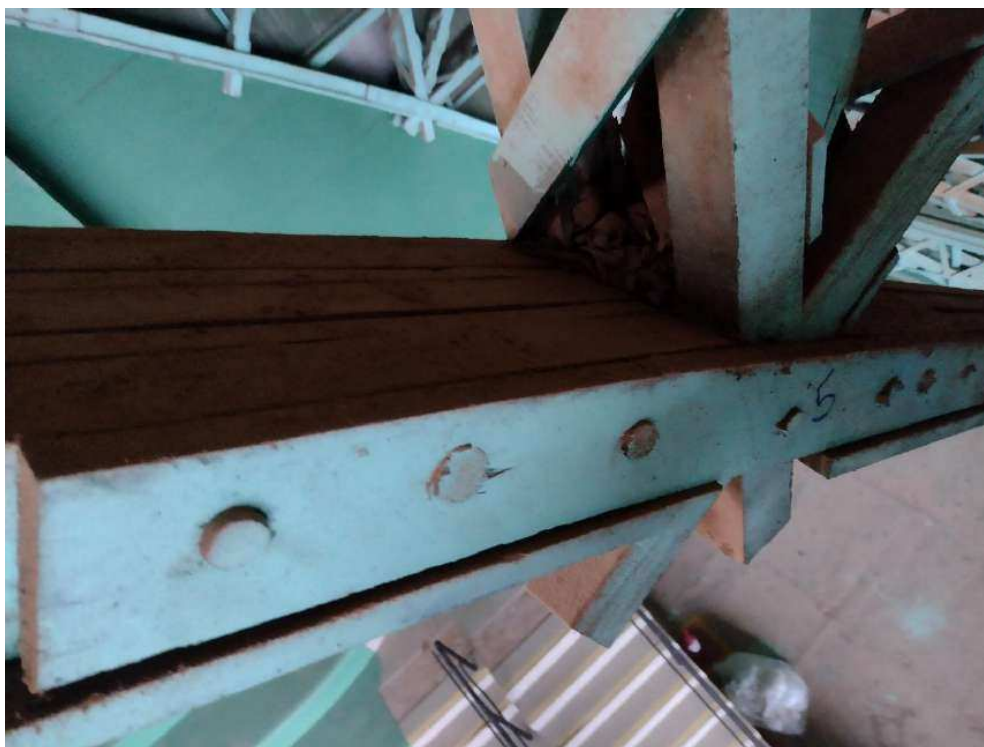
Foto ligação de banzo inferior com cobrejuntas e cavilhas

Na imagem temos uma ligação com 7 cavilhas, sendo 1 cavilha central no cruzamento do banzo com as montantes e das diagonais e 3 cavilhas de cada lado do banzo juntamente com 4 peças de cobrejuntas internas para o fechamento do espaço vazio da ligação cobrejuntas externas para continuidade da estrutura.

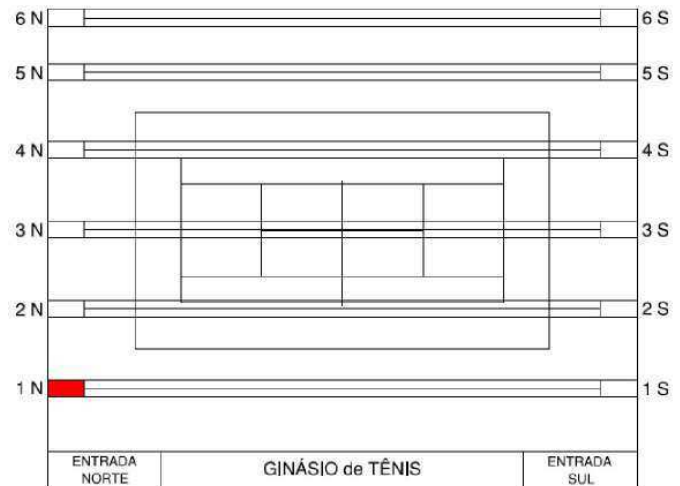
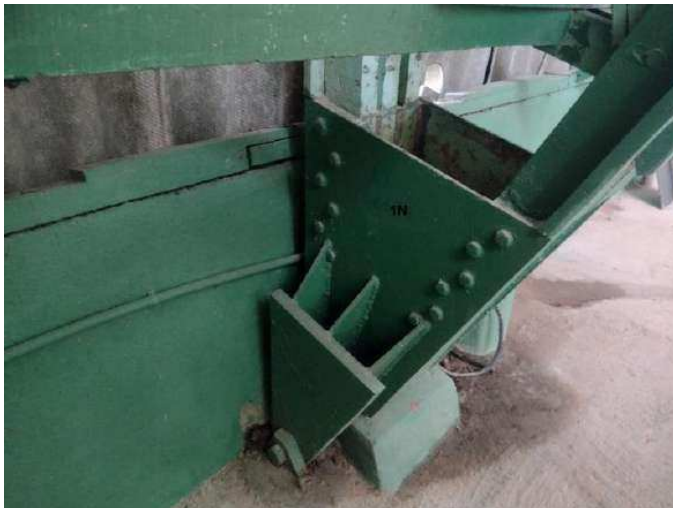
Figura 1 – Apoio 1 N

As características do apoio original, peças e ligações de madeira, foram alteradas, utilizando chapas metálicas de 10, 24 e 38 mm, soldadas, parafusadas (parafusos com diâmetros de 24 e 65 mm) e preenchidas com concreto e resina.

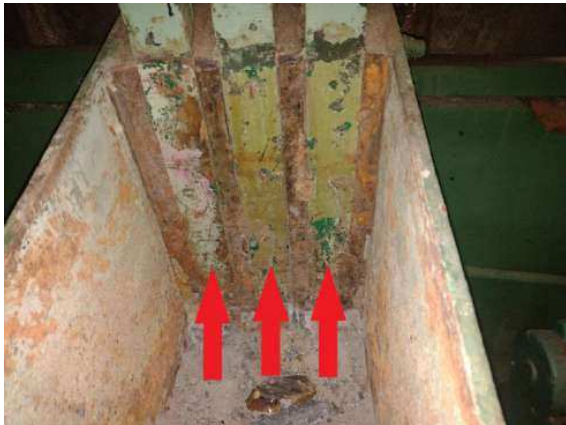
| Manifestação Patológica: Descrição | Característica Visual |
|---|---|
| <p>CPI: </p> <ul style="list-style-type: none"> <li>✓ Foi constatado ausência de manutenção e pintura de proteção superficial, como stains hidrofugantes e hidro-repelentes, no elemento estrutural de madeira.</li> <li>✓ O ponto de apoio em questão apresenta desgaste superficial do elemento de madeira.</li> </ul> | |

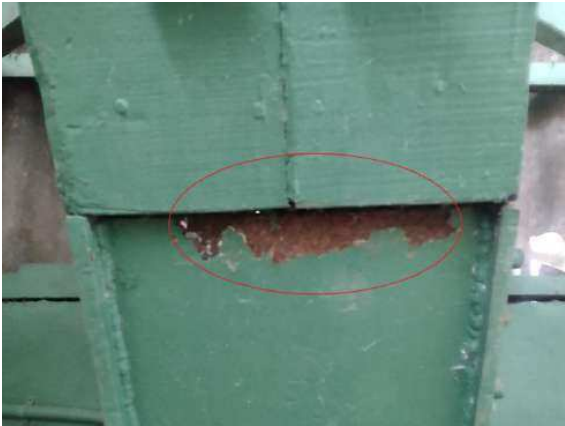
- ✓ Umidade ascendente atingindo os parafusos metálicos

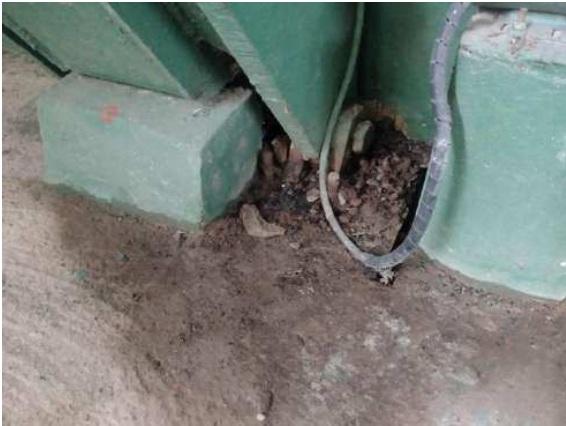
- ✓ Principio de corrosão superficial nas chapas laterais faces internas.

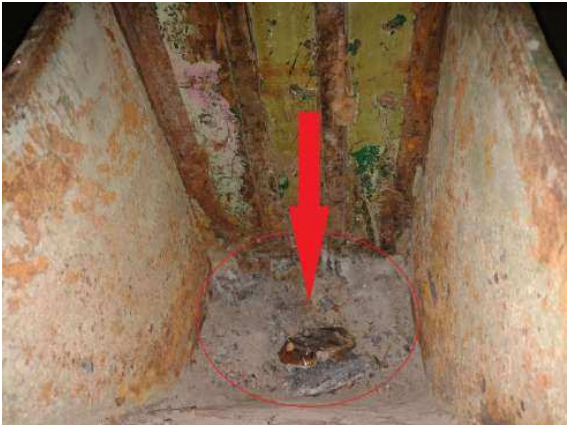
- ✓ Interior do apoio preenchido, inadequadamente, com concreto e resina, impedindo troca de umidade com o meio, podendo afetar diversas características da madeira (trabalhabilidade, estabilidade dimensional, resistência mecânica e durabilidade natural).
