## PREFEITURA DO MUNICÍPIO DE SÃO PAULO

**Ofício ATL SEI nº 110693470**

**PROCESSO 6010.2024/0003765-3****Informação SEME/DGEE/PACAEMBU Nº 110255930**

ASSUNTO: Ofício SGP-12 nº 526/2024 – Requerimento EDUC nº 16/2024. Solicitação de informações a respeito do Contrato de Concessão nº 01/SME/2019, que tem como objeto a prestação de “[...] ‘serviços de modernização, gestão, operação e manutenção no Complexo do Pacaembu’ [...]”, conforme especifica.

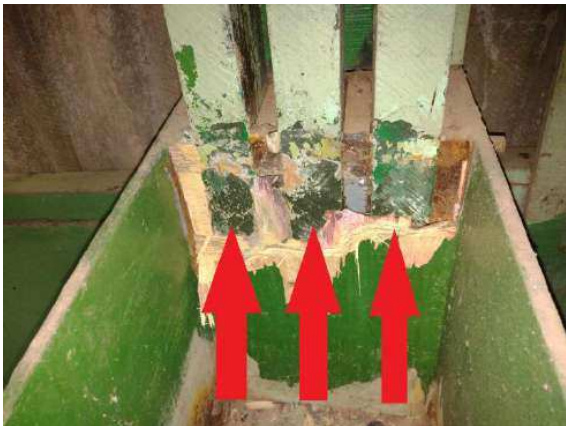
| Manifestação Patológica: Descrição | Característica Visual |
|---|---|
| <p>CPI: </p> <ul style="list-style-type: none"> <li>✓ Foi constatado ausência de manutenção e pintura de proteção superficial, como stains hidrofugantes e hidro-repelentes, no elemento estrutural de madeira.</li> <li>✓ O ponto de apoio em questão apresenta desgaste superficial do elemento de madeira.</li> </ul> | |

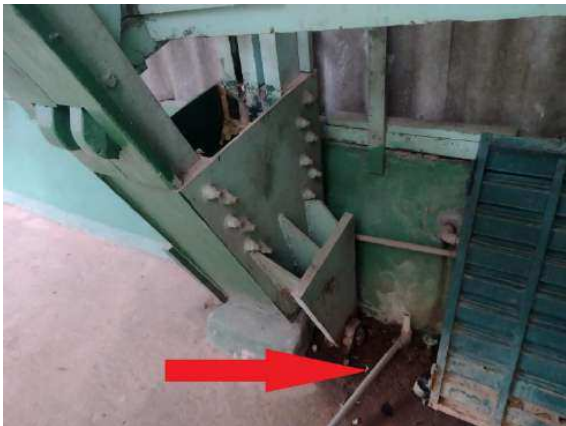
| Manifestação Patológica: Descrição | Característica Visual |
|---|---|
| <p>CPI: </p> <ul style="list-style-type: none"> <li>✓ Umidade na região do apoio 1S que ocorre pela infiltração de águas pluviais da cobertura.</li> </ul> | |

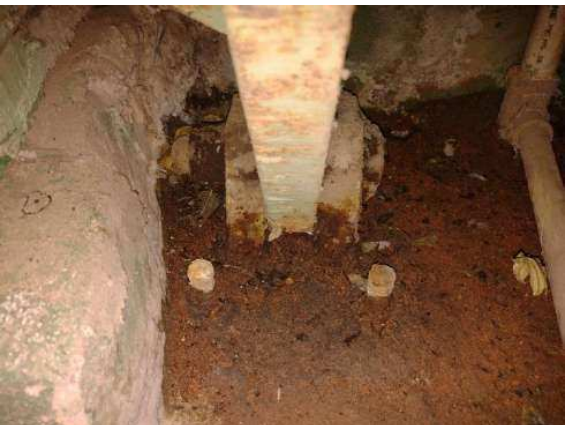
| Manifestação Patológica: Descrição | Característica Visual |
|---|---|
| <p>CPI: </p> <ul style="list-style-type: none"> <li>✓ Umidade atingindo os parafusos de fixação chapa x fundação.</li> </ul> | |

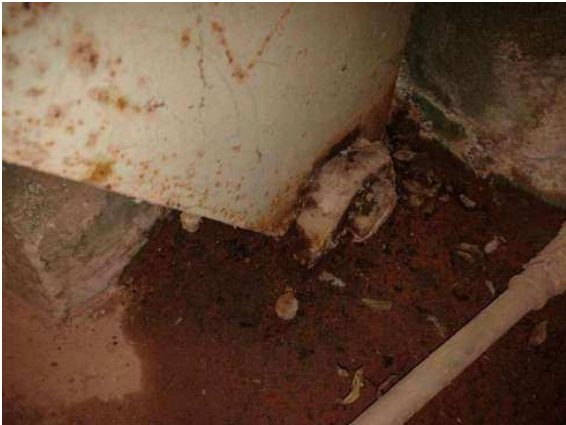
- ✓ Umidade atingindo os parafusos de fixação
- ✓ chapa x fundação.
- ✓ Corrosão superficial nos parafusos da rótula.

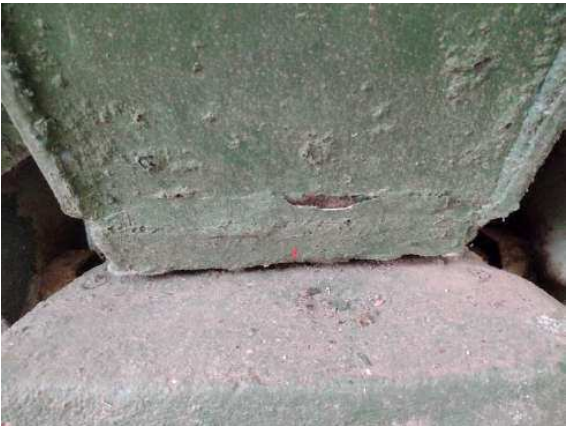
- ✓ Principio de corrosão superficial na base da chapa frontal.

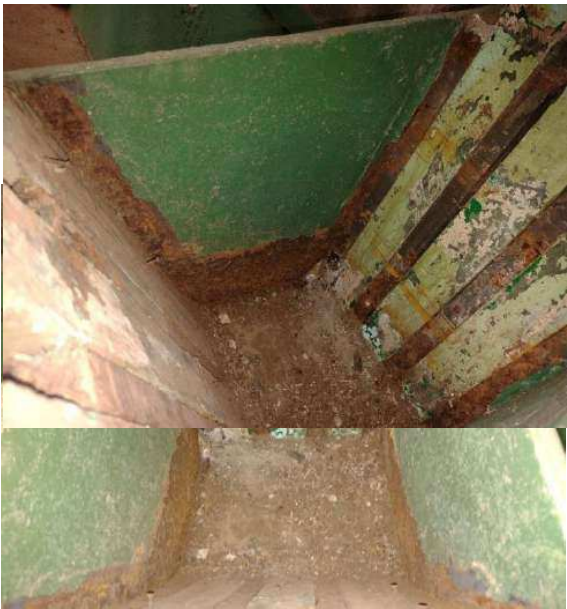
Figura 3 – Apoio 2N

As características do apoio original (peças e ligações de madeira) foram alteradas, utilizando chapas metálicas de 10, 24 e 38 mm, soldadas, parafusadas (parafusos com diâmetros de 24 e 65 mm) e preenchidas com concreto e resina.

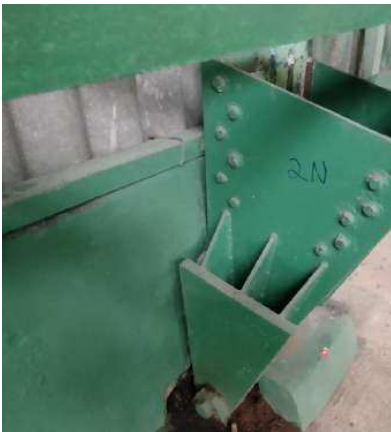
| Avaliação e Intervenção: Descrição | Característica Visual |
|---|---|
| ✓ Foi constatado ausência de manutenção e pintura de proteção superficial, como stains hidrofugantes e hidro-repelentes, no elemento estrutural de madeira. | |
| ✓ O ponto de apoio em questão apresenta desgaste superficial do elemento de madeira. | |

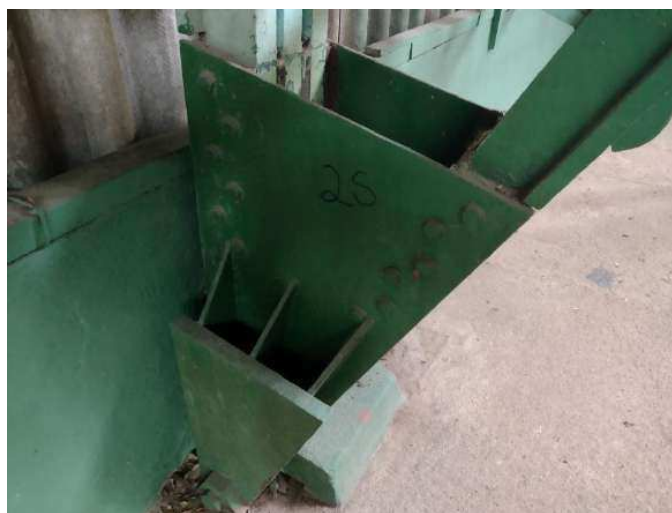
Figura 4 - Apoio 2S

As características do apoio original (peças e ligações de madeira) foram alteradas, utilizando chapas metálicas de 10, 24 e 38 mm, soldadas, parafusadas (parafusos com diâmetros de 24 e 65 mm) e preenchidas com concreto e resina.

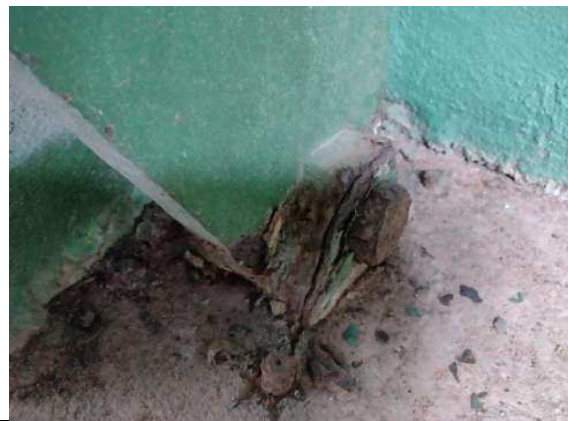
| Avaliação e Intervenção: Descrição | Característica Visual |
|---|---|
| <p>CPI: </p> <ul style="list-style-type: none"> <li>✓ Corrosão superficial nos parafusos da rótula.</li> </ul> | |

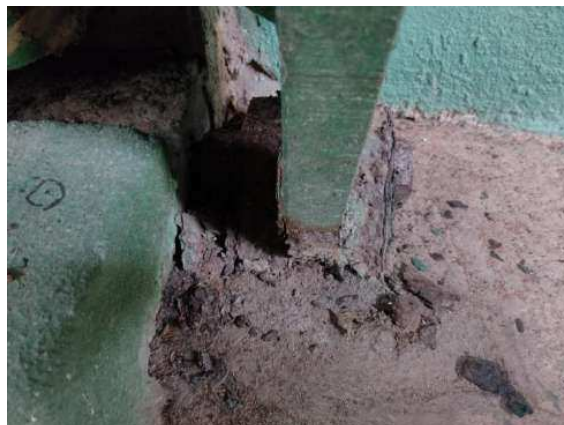
- ✓ Corrosão superficial nos parafusos da rótula.

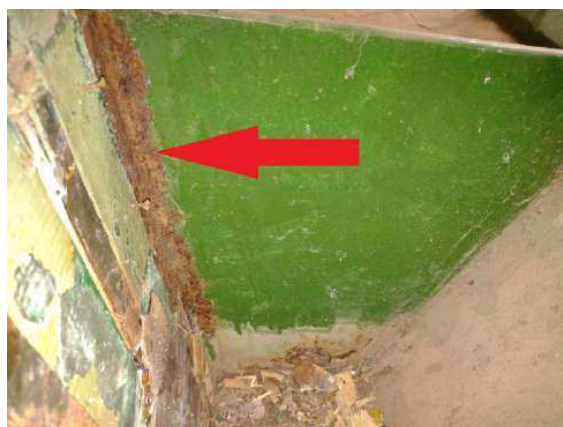
- ✓ Princípio de corrosão superficial nas chapas laterais faces internas.

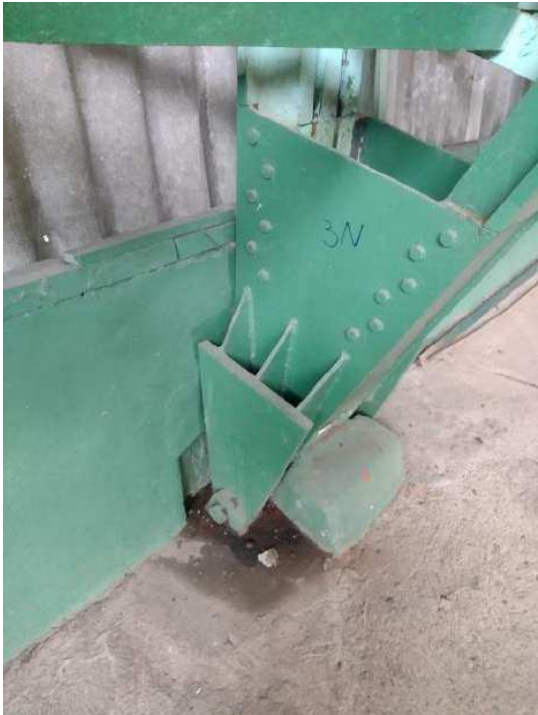
Figura 4 – Apoio 3 N

As características do apoio original (peças e ligações de madeira) foram alteradas, utilizando chapas metálicas de 10, 24 e 38 mm, soldadas, parafusadas (parafusos com diâmetros de 24 e 65 mm) e preenchidas com concreto e resina.

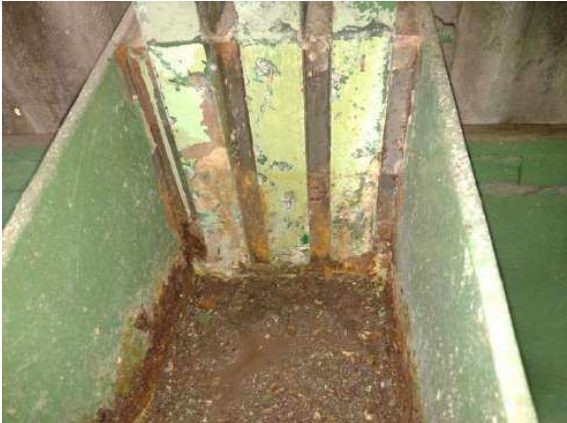
| Avaliação e Intervenção: Descrição | Característica Visual |
|---|---|
| <div>CPI: </div> <div><ul style="list-style-type: none"><li>✓ Ausência de manutenção e pintura de proteção superficial incorreta.</li><li>✓ Foram detectados sinais escuros na madeira, com características visuais de fungos manchadores e emboloradores, evidenciando o caminho de percolação de águas pluviais.</li></ul></div> | |

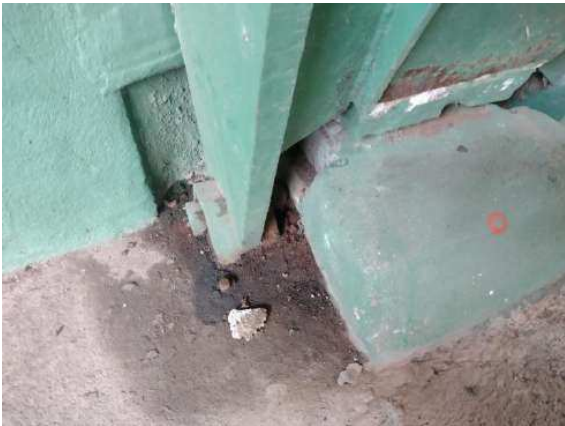
✓ Umidade atingindo os parafusos de fixação chapa x fundação.

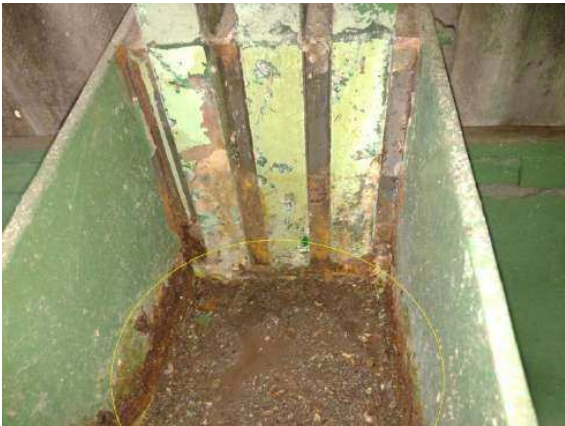
✓ Interior do apoio preenchido, inadequadamente, com concreto e resina, impedindo troca de umidade com o meio podendo afetar diversas características da madeira (trabalhabilidade, estabilidade dimensional, resistência mecânica e durabilidade natural).

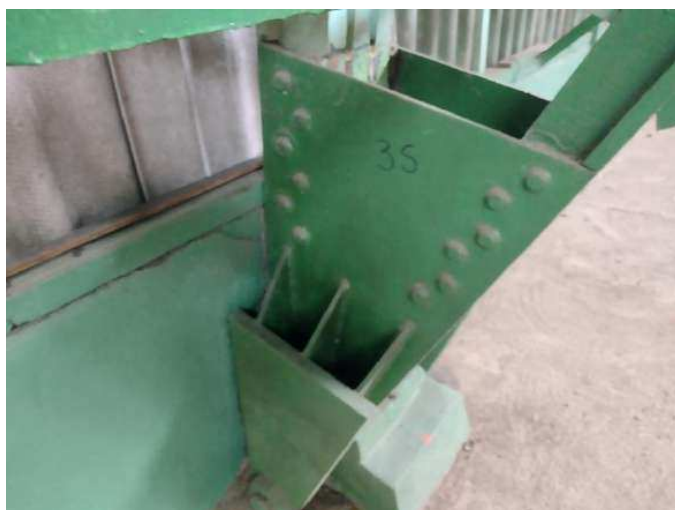
Figura 5 – Apoio 3S

As características do apoio original (peças e ligações de madeira) foram alteradas, utilizando chapas metálicas de 10, 24 e 38 mm, soldadas, parafusadas (parafusos com diâmetros de 24 e 65 mm) e preenchidas com concreto e resina.

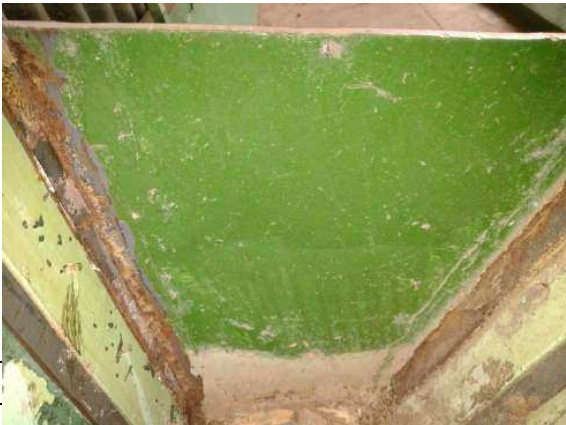
✓ Principio de corrosão superficial nas chapas laterais faces internas.

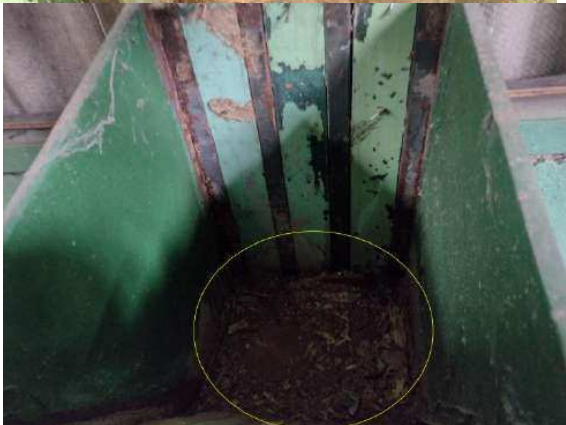
✓ Interior do apoio preenchido, inadequadamente, com concreto e resina, impedindo troca de umidade com o meio podendo afetar diversas características da madeira (trabalhabilidade, estabilidade dimensional, resistência mecânica e durabilidade natural).

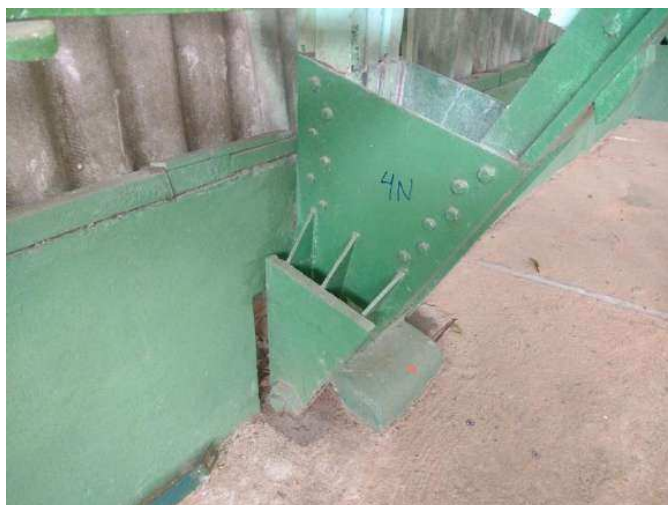
Figura 6 – Apoio 4 N

As características do apoio original (peças e ligações de madeira) foram alteradas, utilizando chapas metálicas de 10, 24 e 38 mm, soldadas, parafusadas (parafusos com diâmetros de 24 e 65 mm) e preenchidas com concreto e resina.

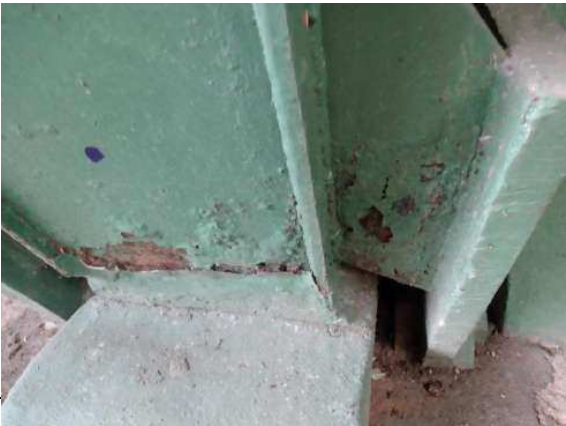
- ✓ Princípio de corrosão superficial na chapa de ligação lateral direita.

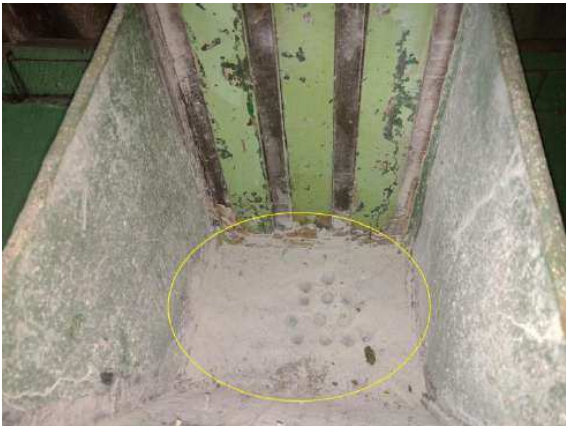
- ✓ Interior do apoio preenchido, inadequadamente, com concreto e resina, impedindo troca de umidade com o meio podendo afetar diversas características da madeira (trabalhabilidade, estabilidade dimensional, resistência mecânica e durabilidade natural).

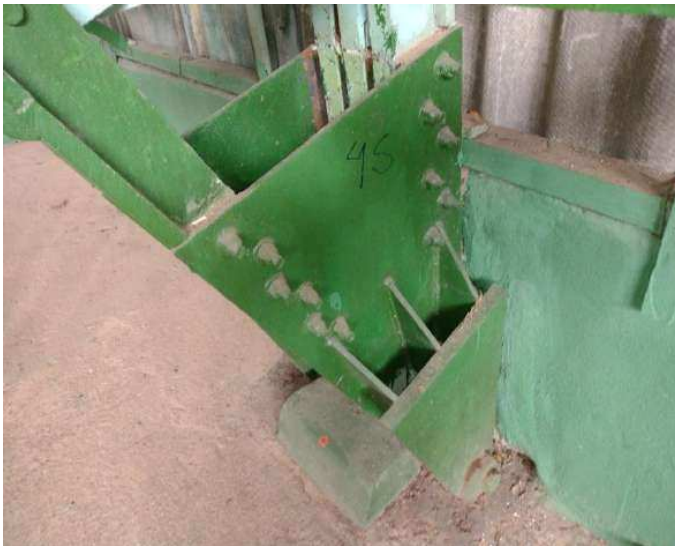
Figura 6 – Apoio 4S

As características do apoio original (peças e ligações de madeira) foram alteradas, utilizando chapas metálicas de 10, 24 e 38 mm, soldadas, parafusadas (parafusos com diâmetros de 24 e 65 mm) e preenchidas com concreto e resina.

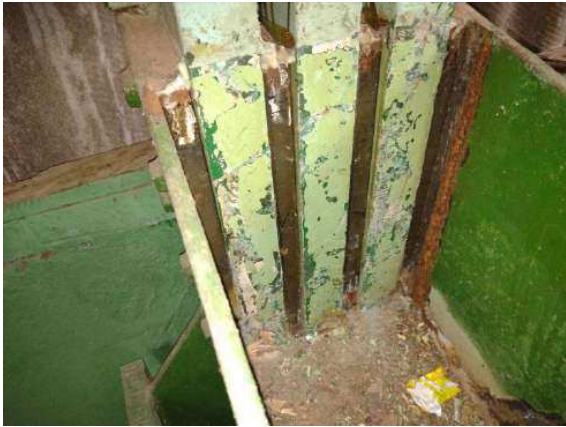
| Avaliação e Intervenção: Descrição | Característica Visual |
|---|---|
| <p>CPI: </p> <ul style="list-style-type: none"> <li>✓ Ausência de manutenção;</li> <li>✓ Pintura de proteção superficial incorreta.</li> <li>✓ Foram detectados sinais escuros na madeira, com características visuais de fungos manchadores e emboloradores, evidenciando o caminho de percolação de águas pluviais.</li> </ul> | |

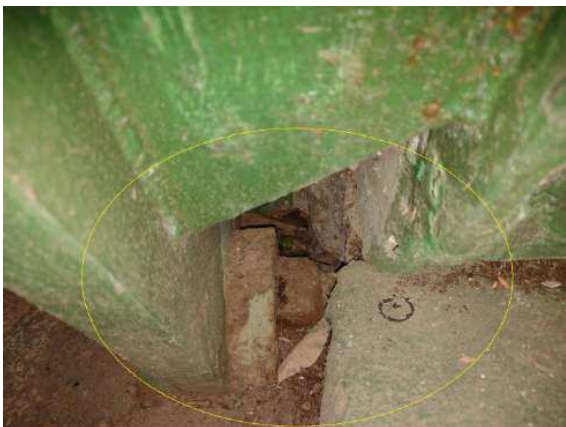
| Avaliação e Intervenção: Descrição | Característica Visual |
|---|---|
| <p>CPI: </p> <ul style="list-style-type: none"> <li>✓ Oxidação dos parafusos de fixação chapa x fundação.</li> </ul> | |

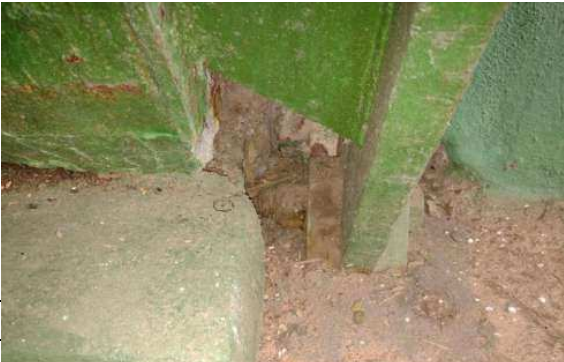
- ✓ Oxidação dos parafusos de fixação chapa x fundação.

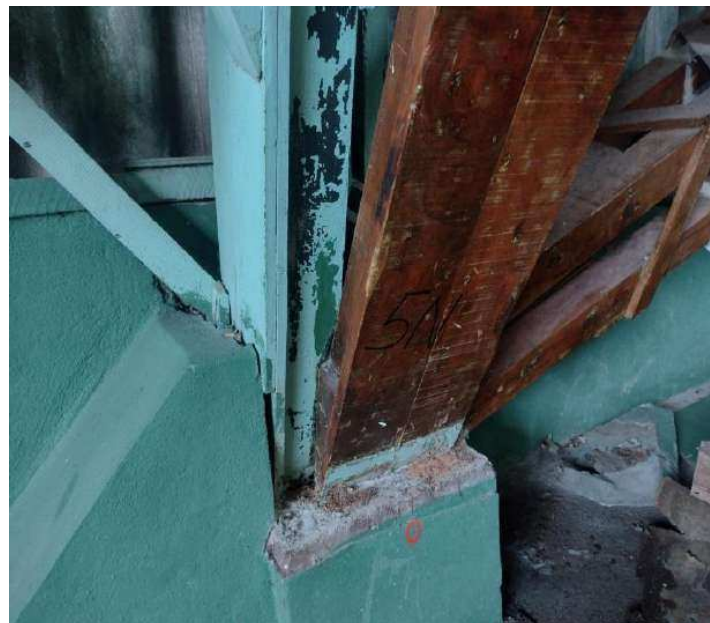
Figura 7 – Apoio 5N

As características do apoio original (peças e ligações de madeira) foram alteradas, utilizando um encamisamento de concreto com um travamento lateral também de concreto armado.

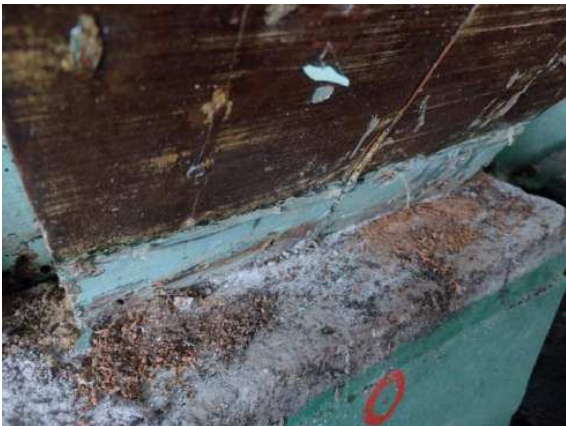
| Avaliação e Intervenção: Descrição | Característica Visual |
|---|---|
| <p>CPI: ●</p> <p>✓ Nos testes de perfuração colheu se amostras com vestígios de biodeterioração por fungos apodrecedores.</p> | |

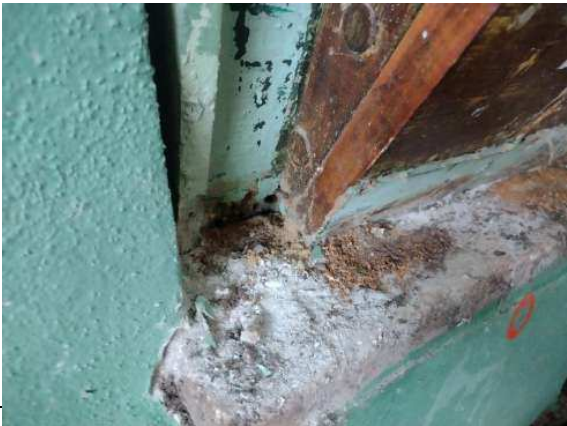
- ✓ A alteração das características originais do apoio impedem a troca de umidade com o meio podendo afetar diversas características da madeira (trabalhabilidade, estabilidade dimensional, resistência mecânica e durabilidade natural).

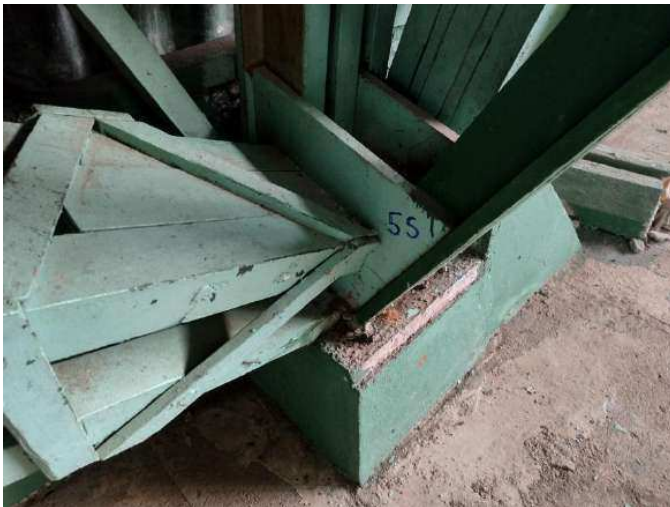
Figura 8 – Apoio 5S

As características do apoio original (peças e ligações de madeira) foram alteradas, utilizando um encamisamento de concreto com um travamento lateral também de concreto armado.

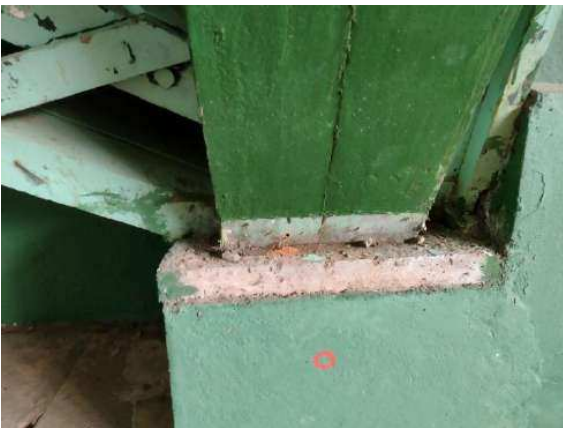
| Avaliação e Intervenção: Descrição | Característica Visual |
|---|---|
| <p>CPI: </p> <ul style="list-style-type: none"> <li>✓ Nos testes de perfuração colheu se amostras sem vestígios de biodeterioração por fungos apodrecedores.</li> </ul> | |

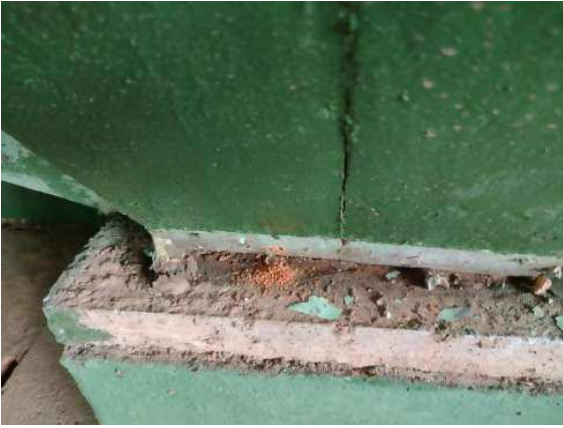
| Avaliação e Intervenção: Descrição | Característica Visual |
|---|---|
| <p>CPI: </p> <ul style="list-style-type: none"> <li>✓ Aparentemente não há seccionamento entre os elementos estruturais na ligação madeira x concreto.</li> </ul> | |

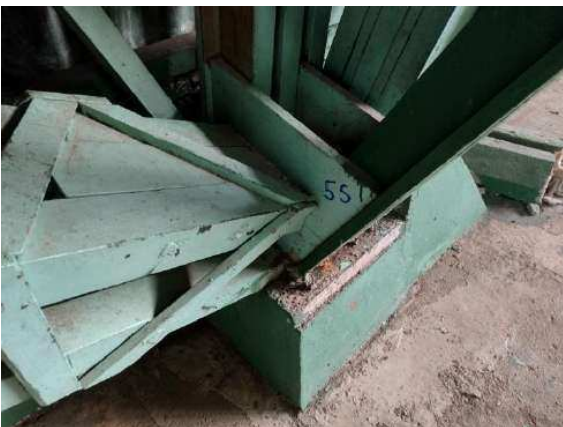
| Avaliação e Intervenção: Descrição | Característica Visual |
|---|---|
| <p>CPI: </p> <ul style="list-style-type: none"> <li>✓ Ausência de manutenção;</li> <li>✓ Pintura de proteção superficial incorreta, como stains hidrofugantes e hidro-repelentes, no elemento estrutural de madeira;</li> <li>✓ Foram detectados sinais escuros na madeira, com características visuais de fungos</li> </ul> | |

manchadores e emboloradores, evidenciando o caminho de percolação de águas pluviais.

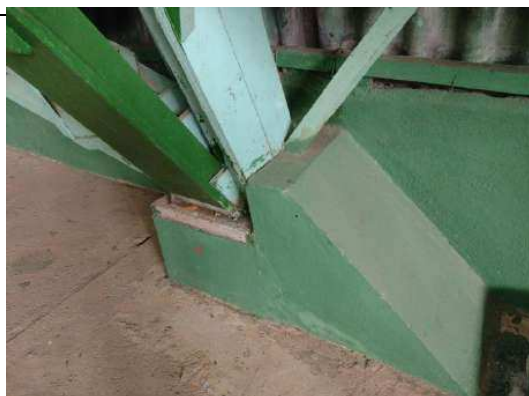
- ✓ A alteração das características originais do apoio impedem a troca de umidade com o meio podendo afetar diversas características da madeira (trabalhabilidade, estabilidade dimensional, resistência mecânica e durabilidade natural).

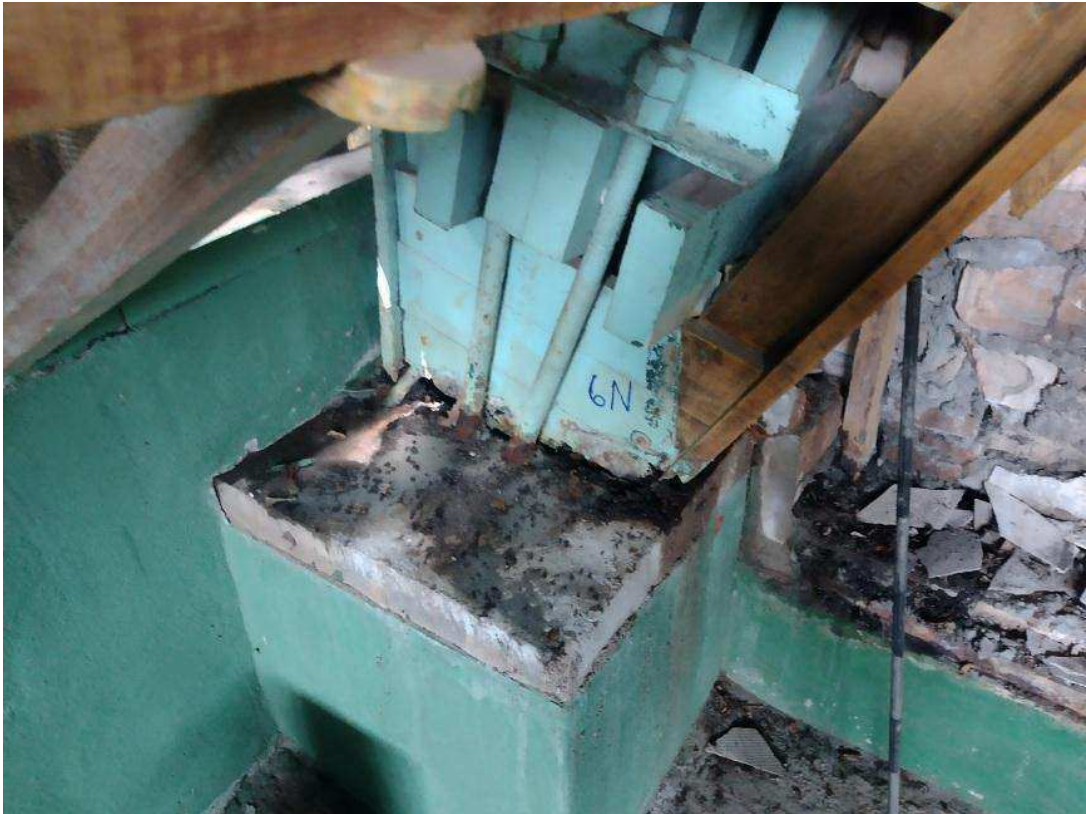
Apoio 6N

As características do apoio original (peças e ligações de madeira) foram alteradas, utilizando um encamisamento de concreto.

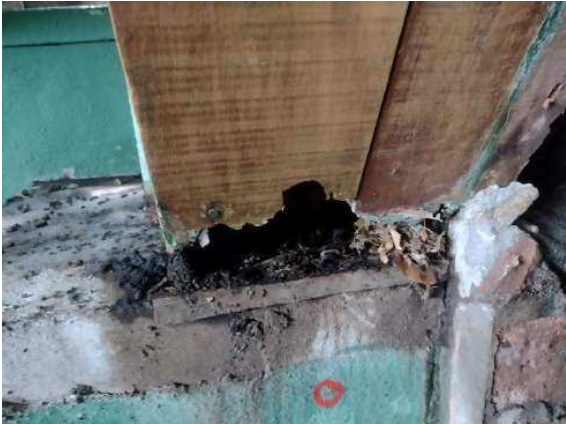
| Manifestação Patológica: Descrição | Característica Visual |
|---|---|
| <div>CPI: </div> <div>✓ Biodeterioração por fungos apodrecedores.</div> | |

- ✓ A biodeterioração atinge toda seção transversal do apoio 6 N.

- ✓ As barras metálicas de fixação lateral apresentam alto nível de corrosão.

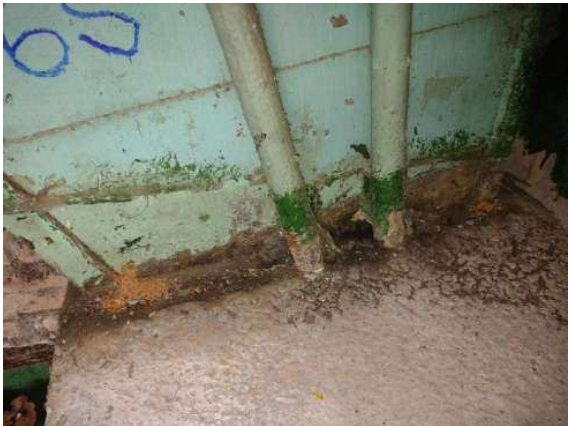
As características do apoio original (peças e ligações de madeira) foram alteradas, utilizando um encamisamento de concreto.

| Avaliação e Intervenção: Descrição | Característica Visual |
|---|---|
| <p>CPI: </p> | |

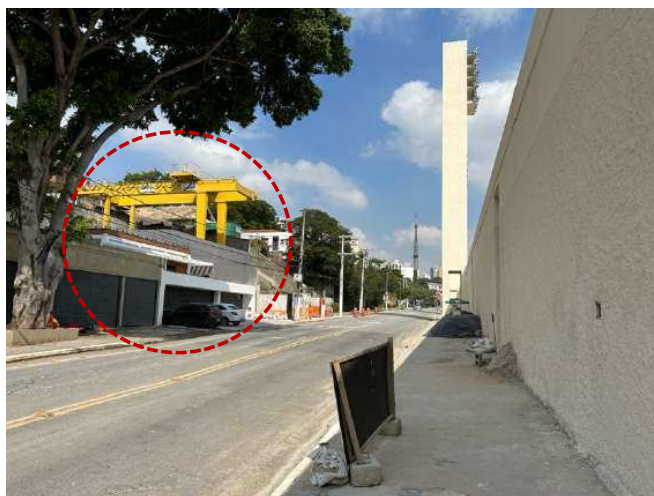
As boas práticas de engenharia recomendam estudos aprofundados quando são identificados riscos geotécnicos, em especial quando tais riscos demandam a utilização de elementos auxiliares às contenções existentes, o que aparentemente está acontecendo sob a arquibancada Norte, do lado Leste, sito o eixo da rua Itápolis, local lindeiro a um canteiro de obras da Concessionária Linha Universidade S.A., conforme imagens abaixo.

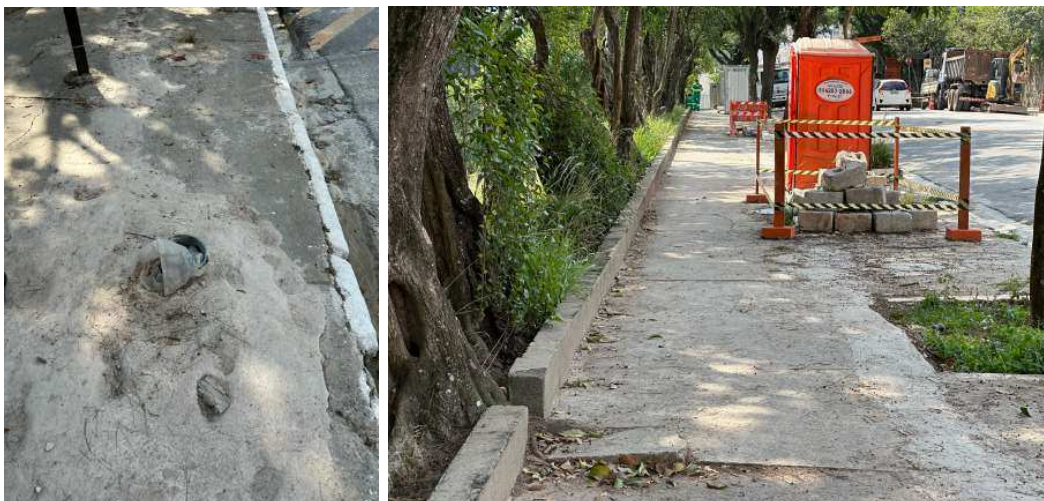
Diante deste quadro grave, a ALLEGRA PACAEMBU reitera o pedido de informações técnicas, feito no ofício de 18 de abril de 2024, à Concessionária Linha Universidade S.A. e solicita, também, reparos no passeio do entorno do Complexo Pacaembu, nos locais afetados pelas obras da Linha 6 - Laranja de Metrô de São Paulo, que não estão em boas condições, vide imagens recentes abaixo, garantindo assim a fruição pública de maneira segura e adequada.

Imagens acima: arquivo da ALLEGRA PACAEMBU tiradas do eixo da Rua Itápolis, passeios públicos do lado Leste do estádio e percurso para a Praça Charles Miller, com **destaque** para um dos canteiros de obras da Concessionária Linha Universidade S.A. à execução da Linha 6 - Laranja do Metrô de São Paulo.

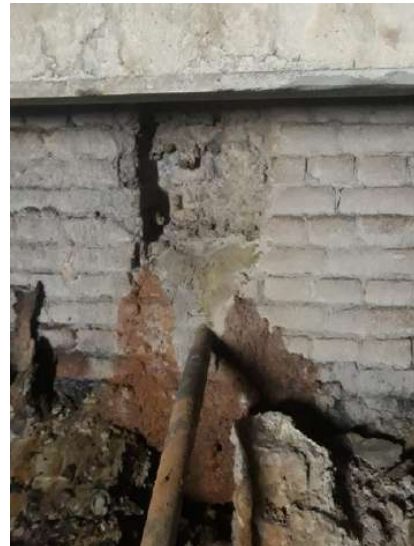
**ES - 5 – SETOR 10 - Arrimo**

Arrimo em alvenaria. Observa-se solo argiloso ao fundo.

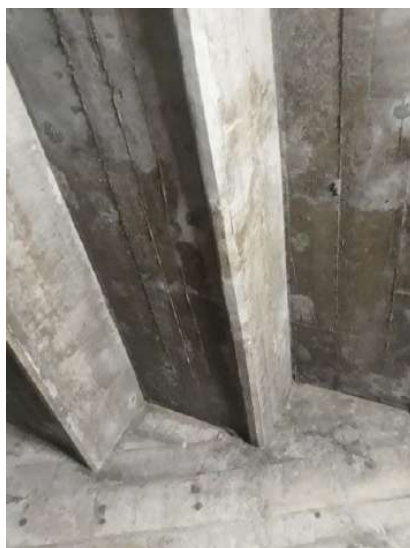
ES - 11 – SETOR 10 – Estrutura vista por baixo  
Recuperação feita durante a construção do Museu do Futebol.

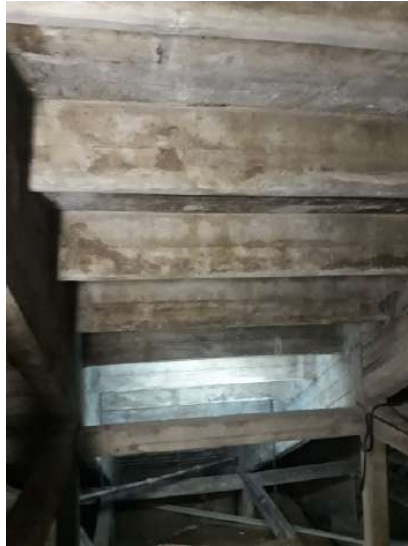
**ES - 12 – SETOR 10 – Estrutura vista por baixo**  
Recuperação feita durante a construção do Museu do Futebol.

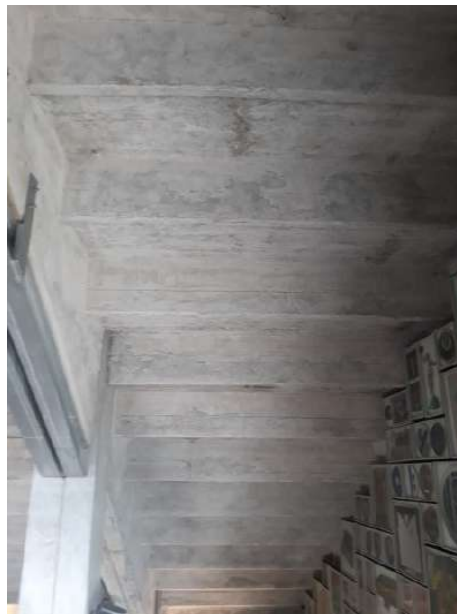
**ES - 13 – SETOR 10 – Estrutura vista por baixo**  
Recuperação feita durante a construção do Museu do Futebol.

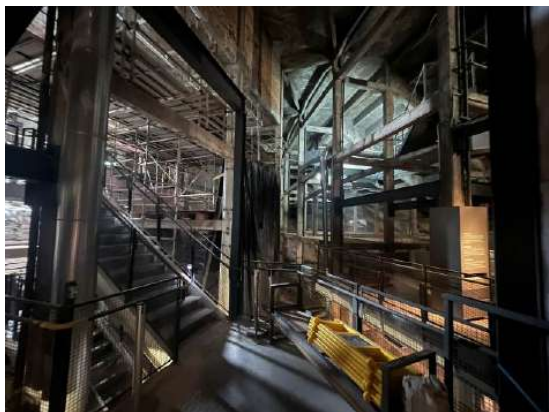
**ES - 14 – Diversas estruturas metálicas fixadas na estrutura das arquibancadas.**  
Não há indícios de reforço estrutural feito para esses carregamentos adicionais.

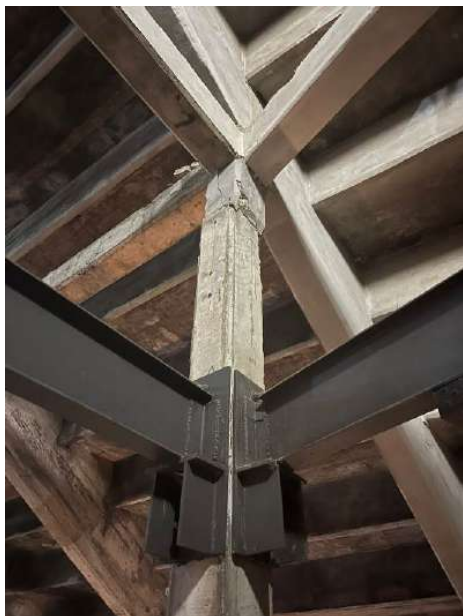
**ES - 16 – Vigas metálicas fixadas nos pilares da arquibancada**

Observa-se uma trinca no topo do pilar

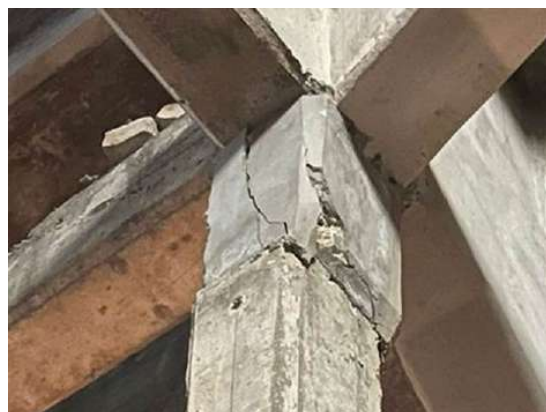
**ES - 17 – Detalhe de trinca no topo do pilar**

A estrutura analisada nesta região apresenta algumas patologias mostradas nas fotos anteriores. A trinca na estrutura do pilar merece destaque nessas patologias, mostradas no quadro abaixo. Todas as estruturas metálicas nesta área do Museu do Futebol estão fixadas nas estruturas de concreto armado das arquibancadas. Não há evidências de reforços feitos para receber esses novos carregamentos.

| SITUAÇÃO DA ESTRUTURA/PATOLOGIA – | |
|---|---|
| Patologia | Trinca no topo do Pilar – Foto ES-18<br> |

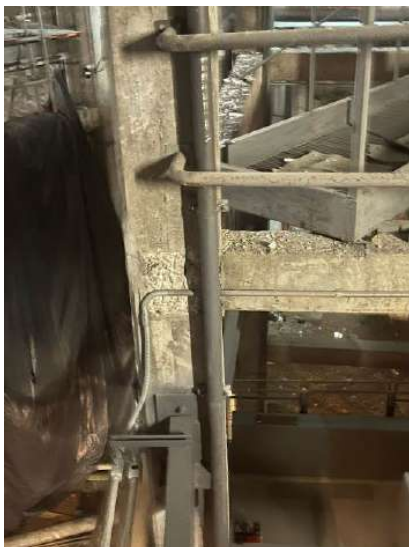
ES - 23 – Vista de viga metálica fixada no pilar da arquibancada

Observa-se que o pilar foi desbastado para passagem de tubulação

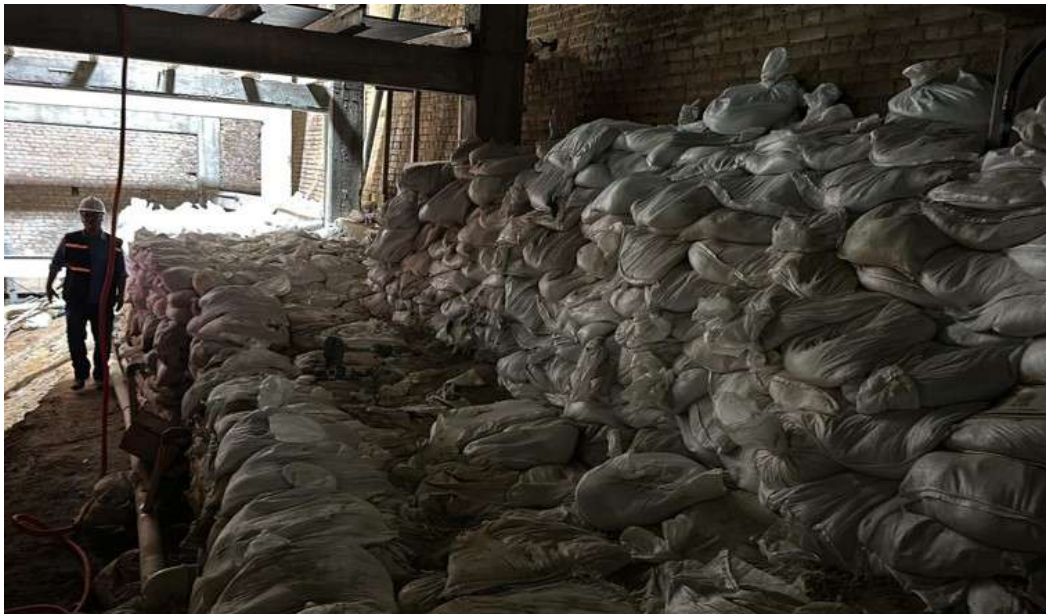
Além disso, para perplexidade da ALLEGRA PACAEMBU, o Museu do Futebol autorizou a Concessionária Linha Universidade S.A., sem o conhecimento da ALLEGRA PACAEMBU, a executar uma barreira de contenção com sacos de areia, em apoio ao arrimo de contenção de solo feito pela Cia. City, no início do século passado, previamente à construção do Estádio Municipal Paulo Machado de Carvalho.

ES - 26 - Vista da contenção em sacos de areia colocados pelo Metrô de SP.

Arrimo em sacos de areia para contenção do muro de arrimo existente, para obras da Linha 6 – Laranja em andamento.

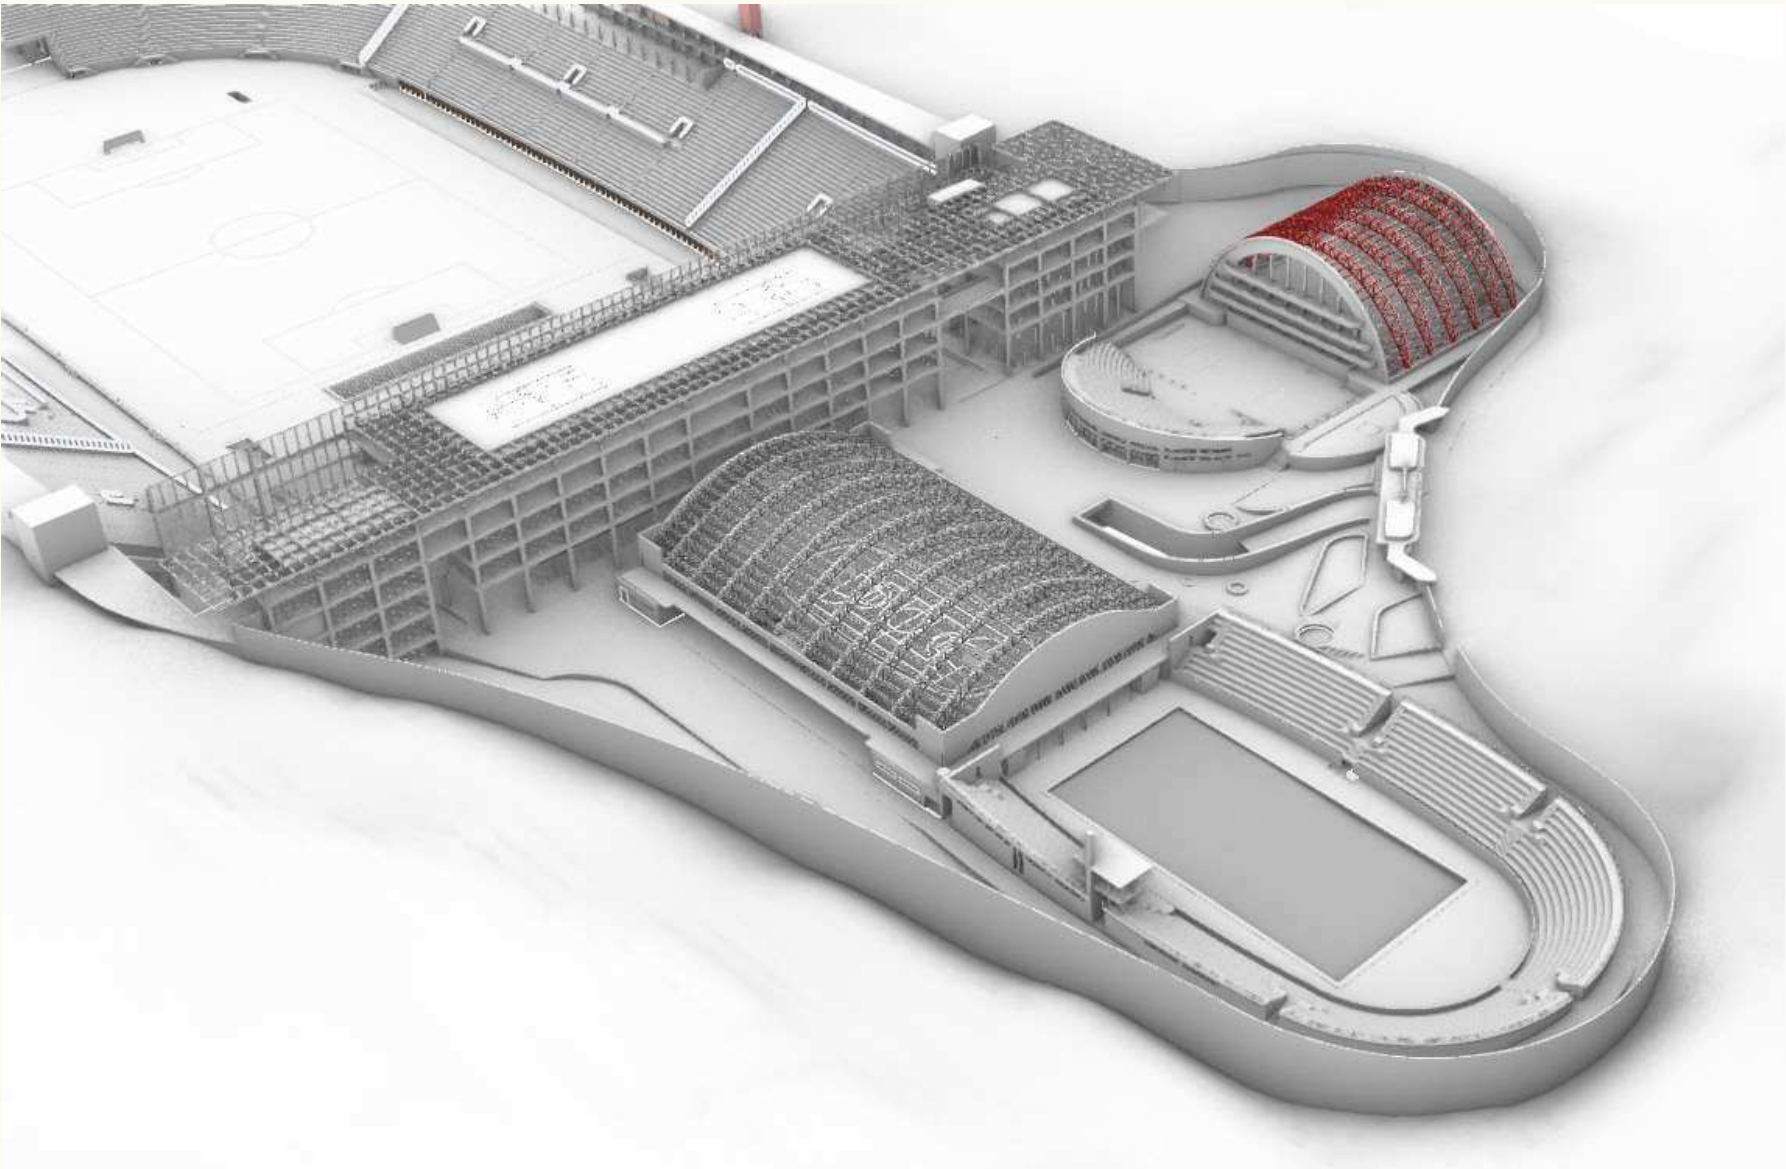
**PATOLOGIA 1 - APOIOS COM DIFERENTES NÍVEIS DE APODRECIMENTO**

Classificação: Falha operacional/gerencial, Risco Crítico

SOLUÇÃO 1 - PROJETO DE REPARO EMERGENCIAL NOS APOIOS COMPROMETIDOS

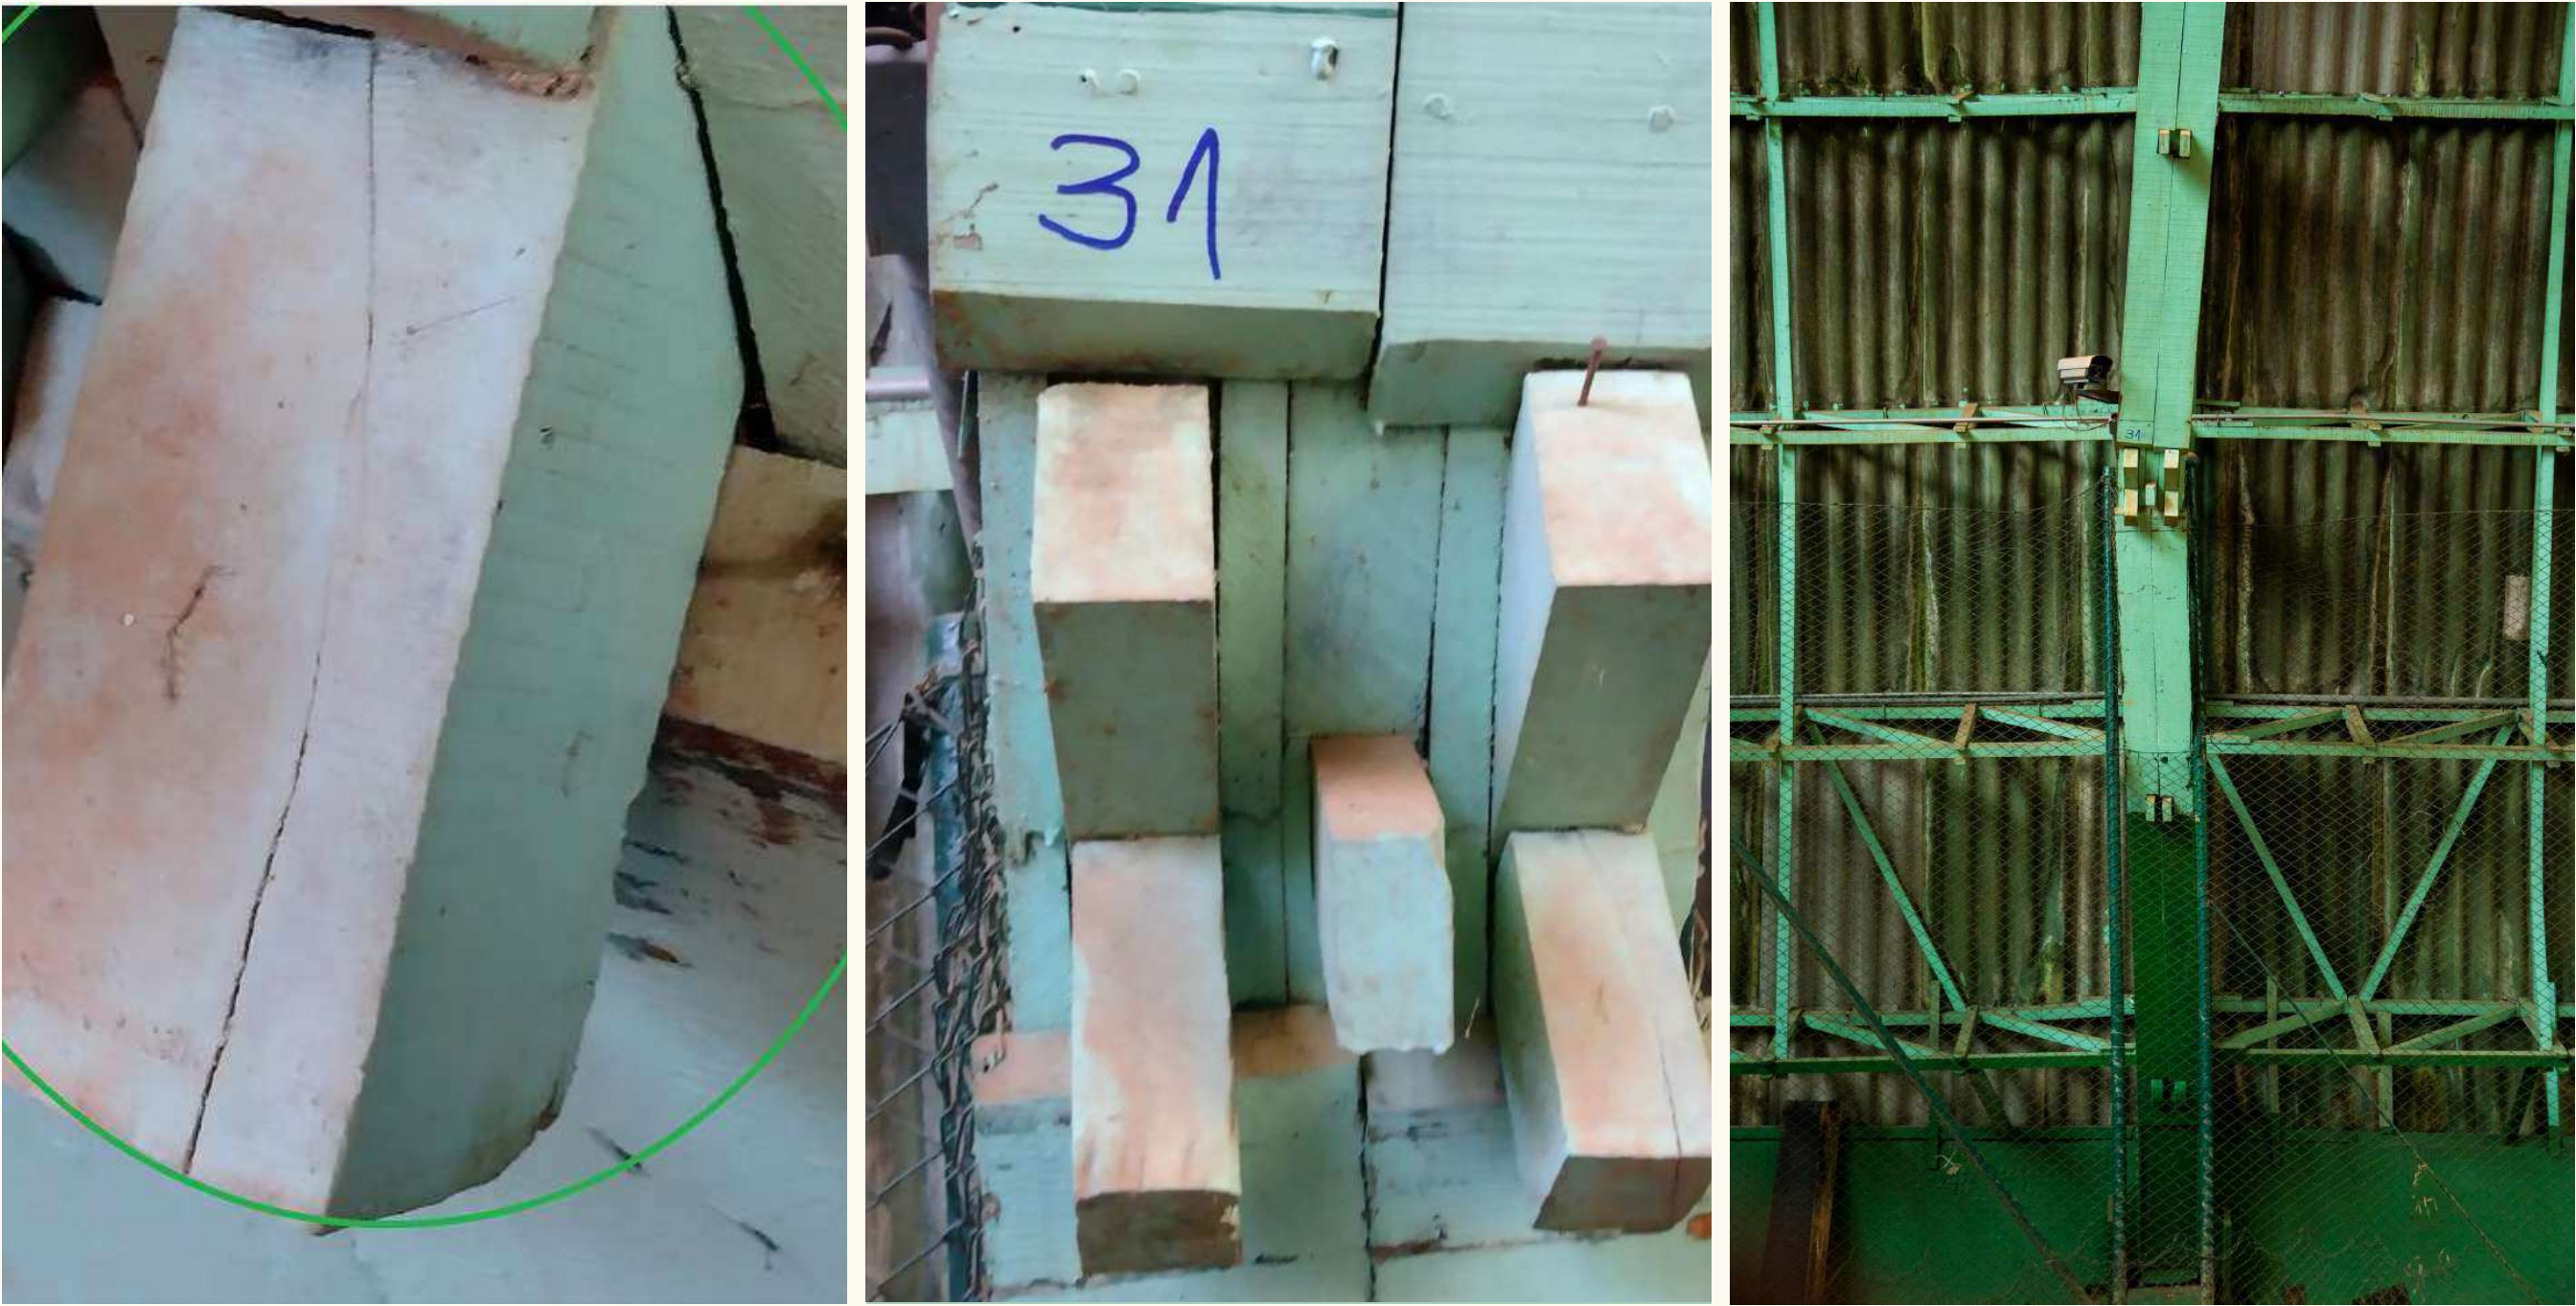
**PATOLOGIA 2 - RUPTURA DE COMPONENTES E DESLOCAMENTOS HORIZONTAIS NÓ 31**

Classificação: Anomalia endógena + Falha operacional/gerencial, Risco Crítico

FOTOS DE PATOLOGIA DE RUPTURA DE PEÇAS NO NÓ 31 E FOTO DE DEMONSTRANDO DESLOCAMENTO HORIZONTAL DO MESMO

SOLUÇÃO 2A - INSTALAÇÃO EMERGENCIAL DE MÃOS FRANCESAS NO EIXO DO NÓ 31
