## PREFEITURA DO MUNICÍPIO DE SÃO PAULO

**Ofício ATL SEI nº 110693470**

**PROCESSO 6010.2024/0003765-3****Informação SEME/DGEE/PACAEMBU Nº 110255930**

ASSUNTO: Ofício SGP-12 nº 526/2024 – Requerimento EDUC nº 16/2024. Solicitação de informações a respeito do Contrato de Concessão nº 01/SME/2019, que tem como objeto a prestação de “[...] ‘serviços de modernização, gestão, operação e manutenção no Complexo do Pacaembu’ [...]”, conforme especifica.

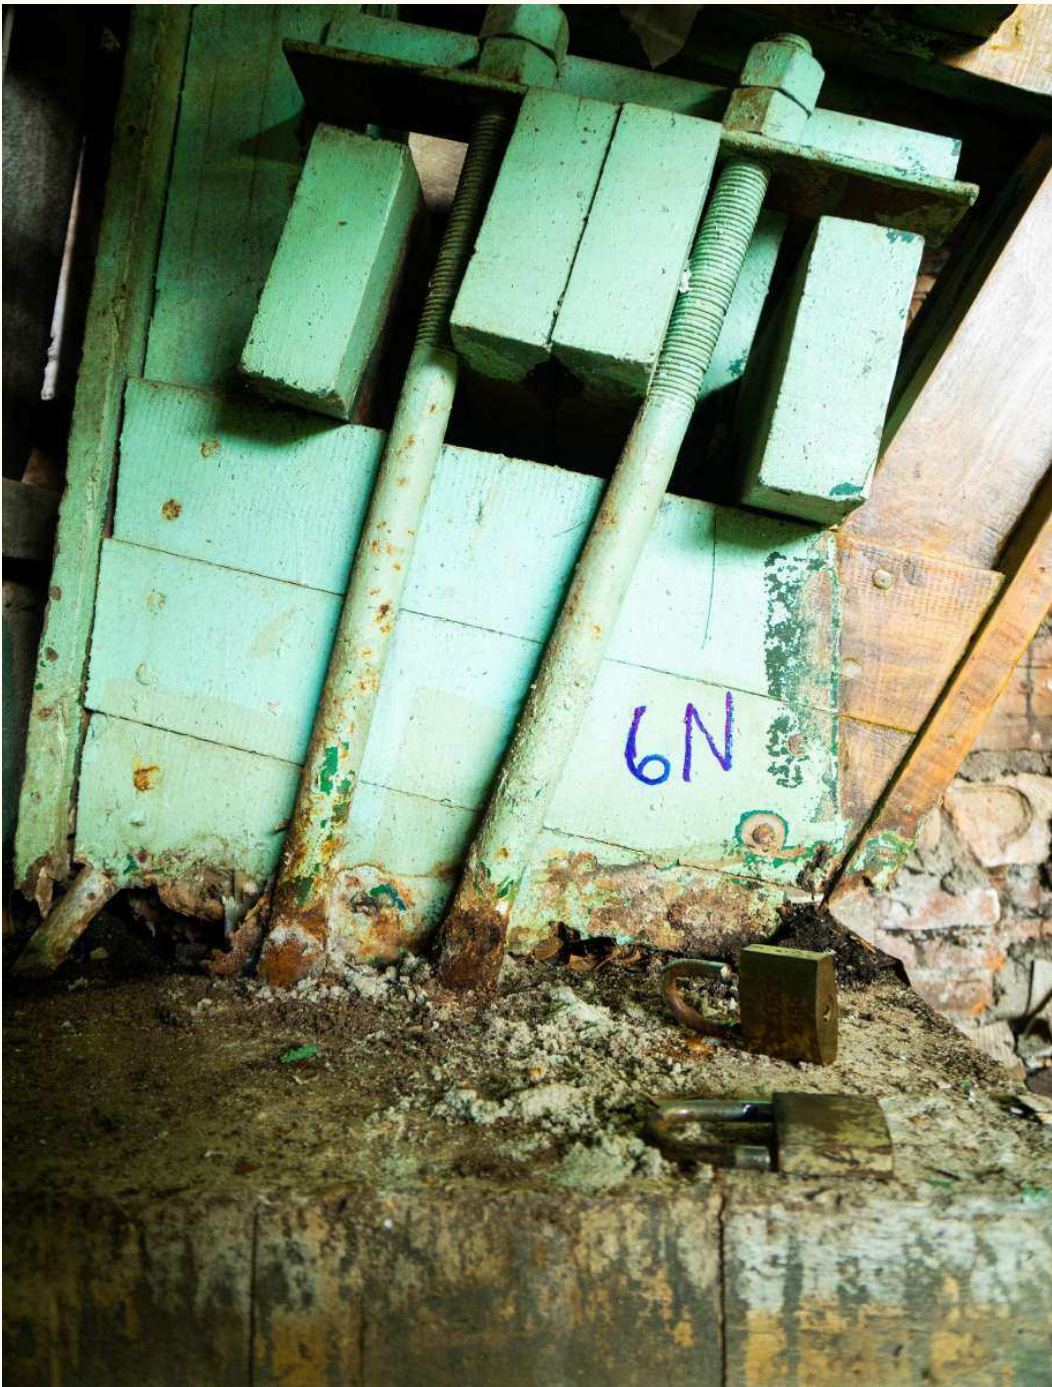
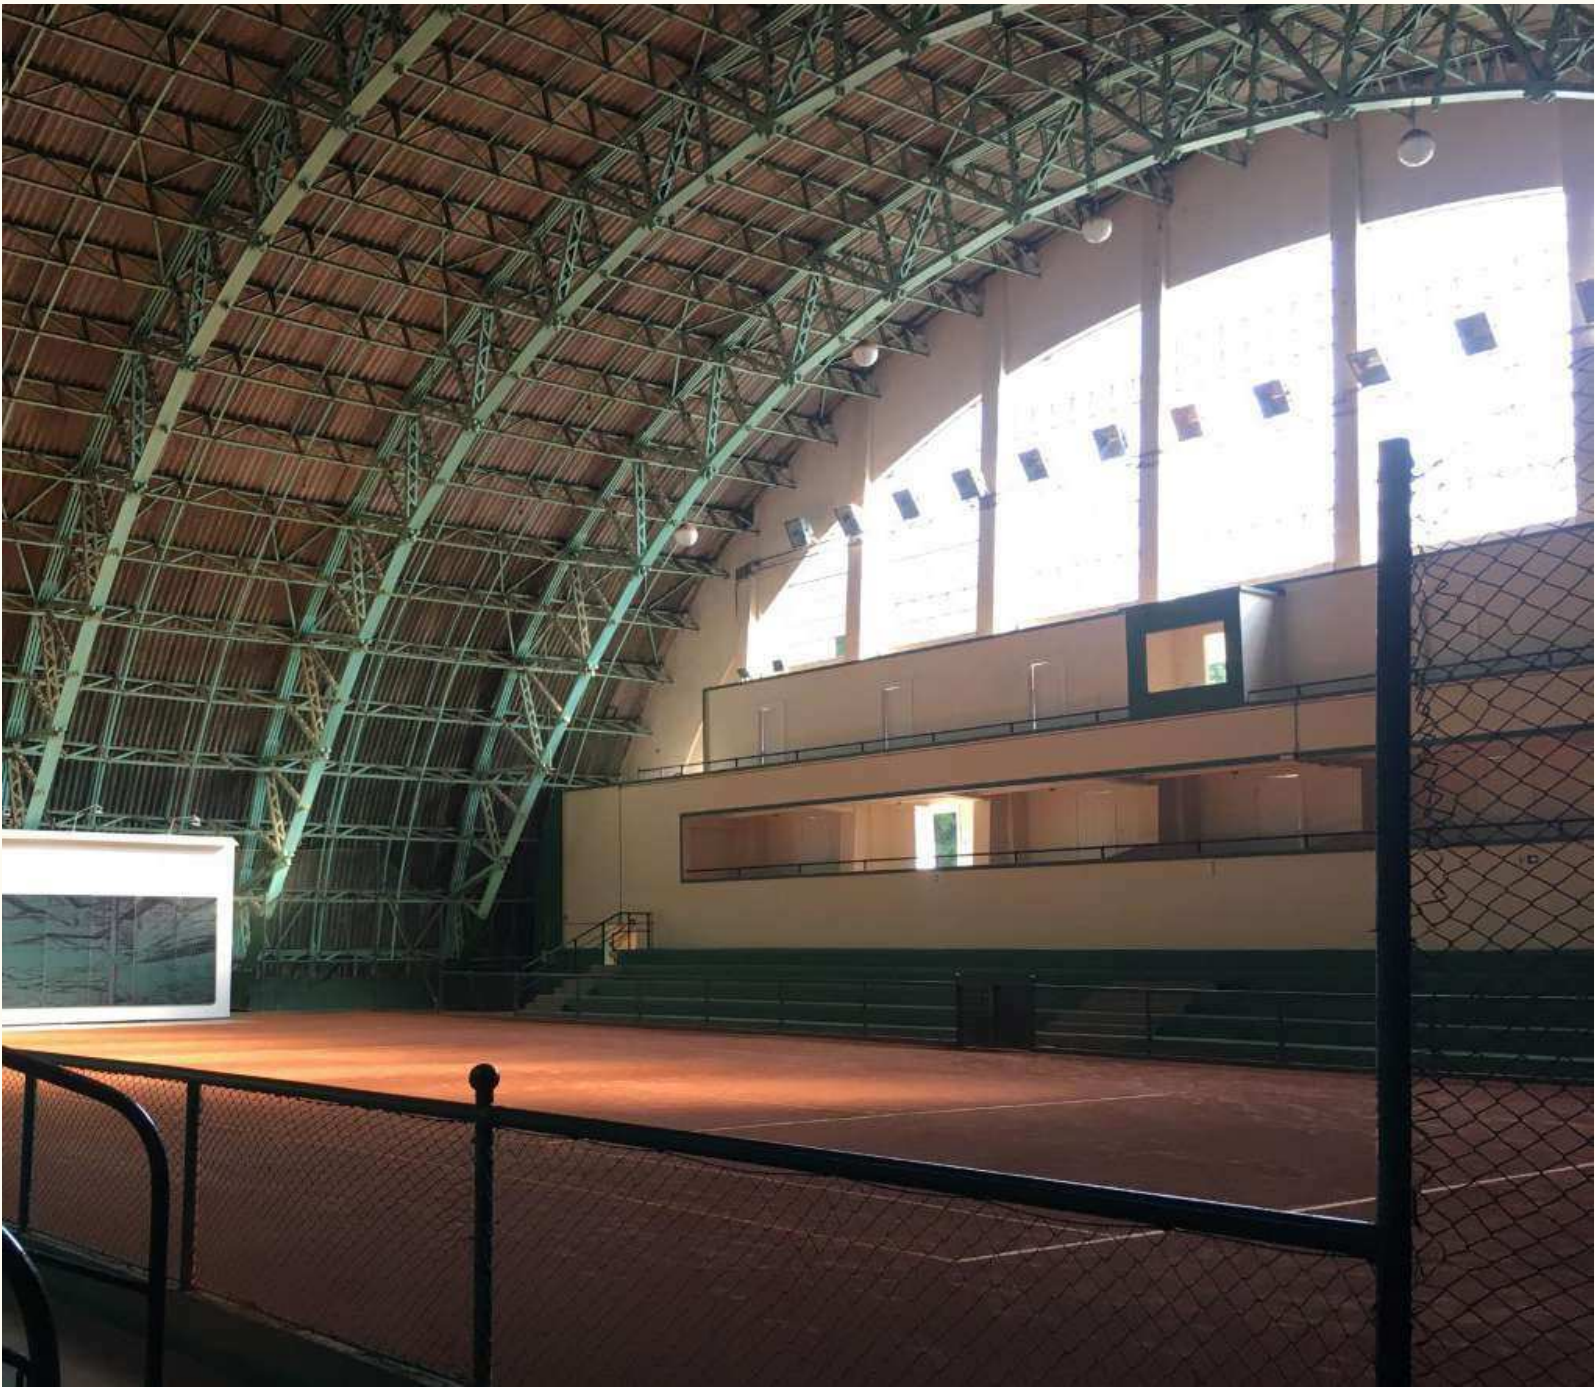
**PATOLOGIA 3 - AUSÊNCIA DE MÃOS FRANCESAS NAS TERÇAS TRELIÇADAS**

Classificação: Anomalia endógena, Risco Regular

SOLUÇÃO 3 - INSTALAÇÃO DE MÃOS FRANCESAS NOS DEMAIS EIXOS

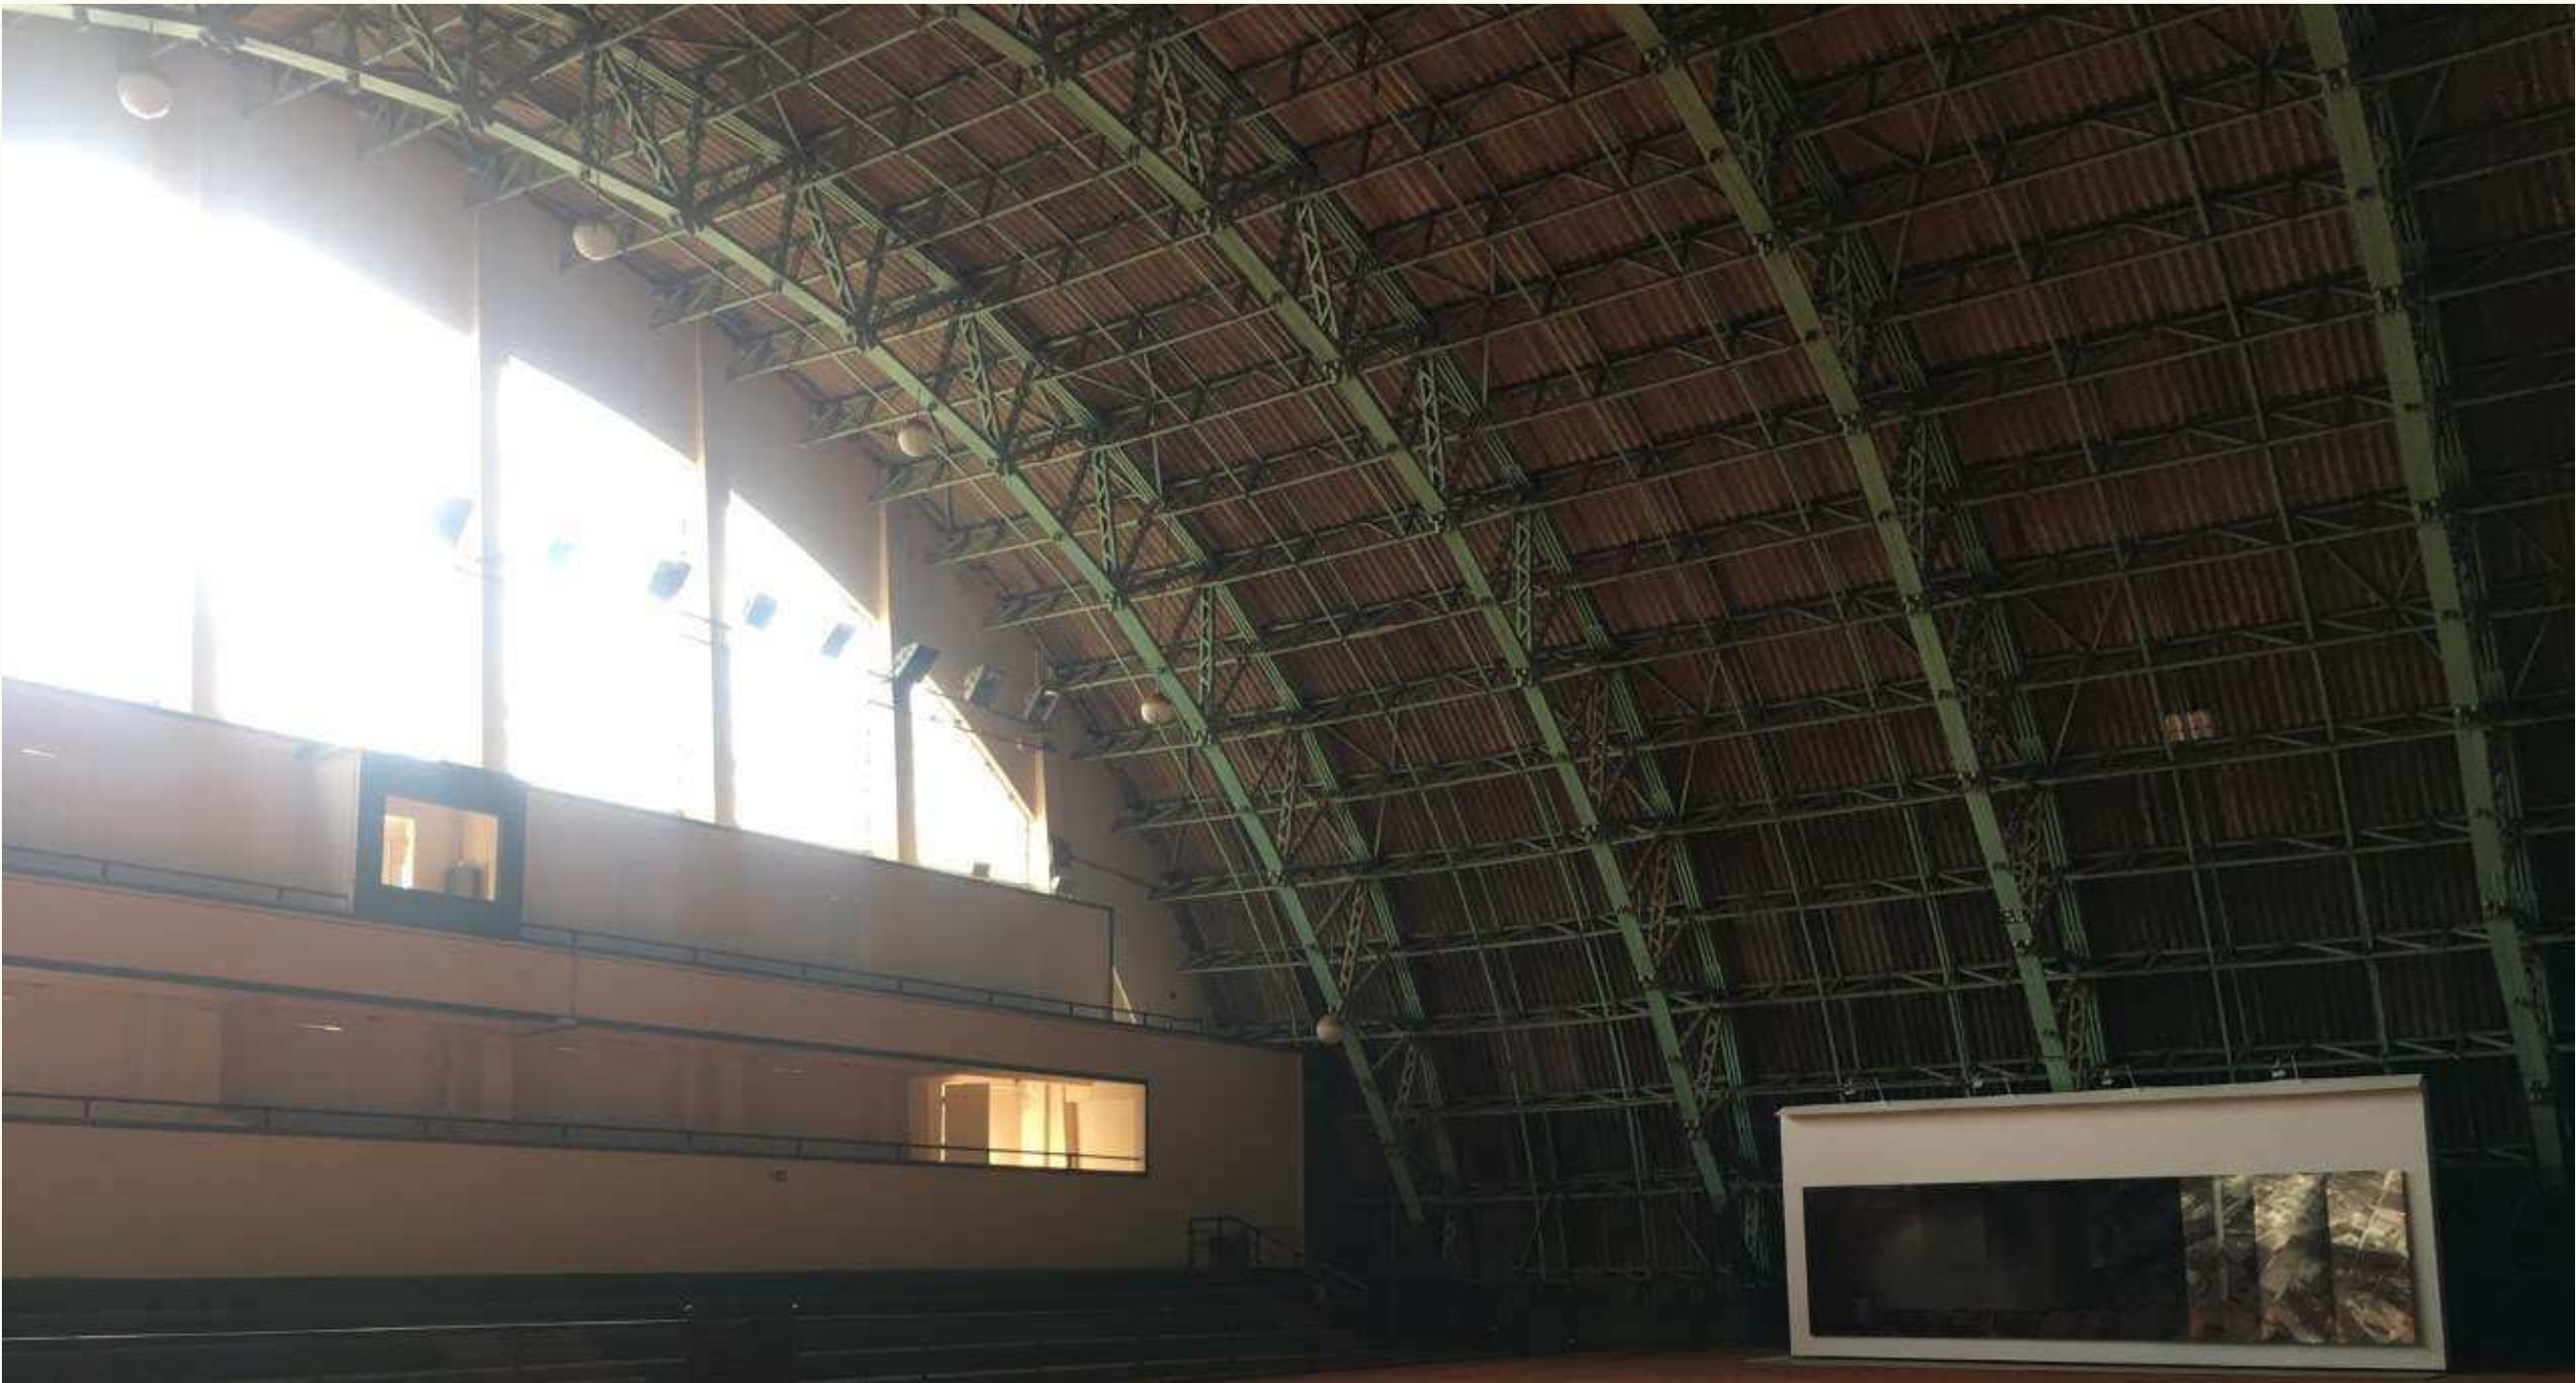
# PATOLOGIA 4 - AUSÊNCIA DE CONTRAVENTAMENTO

Classificação: Anomalia endógena, Risco Regular

## SOLUÇÃO 4 - INSTALAÇÃO DOS CONTRAVENTAMENTOS

INTERVENÇÃO DE CARATER NÃO URGENTE, DEVENDO SER REALIZADA NA SEGUNDA FASE DE INTERVENÇÃO

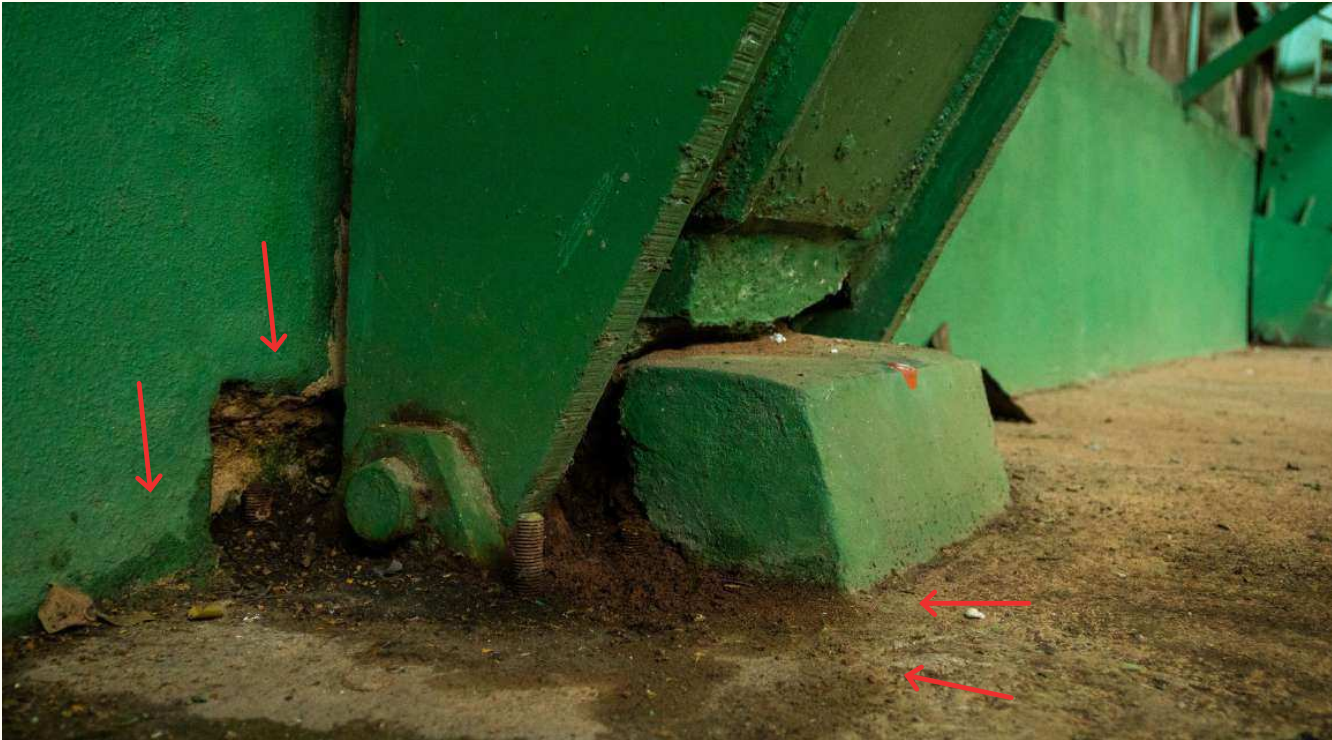
APOIO ARCO 6

PATOLOGIA 5 - PONTOS DE INFILTRAÇÃO E UMIDADE

Classificação: Falha operacional/gerencial, Risco Regular

SOLUÇÃO 5 -ADEQUAÇÃO DO SISTEMA DE DRENAGEM DE ÁGUAS PLUVIAIS

- Recuperação das galerias existentes
- Recuperação da calha em alvenaria existente e tratamento de topo de alvenaria
- Execução de tubulação para descidas de águas pluviais interligadas às galerias com proteção no ponto de coleta (ralo hemisférico)
- Proteção da calha com tela metálica para facilitar a remoção de material orgânico acumulado
- Troca da telha de cobertura, com recobrimento e vedações adequadas

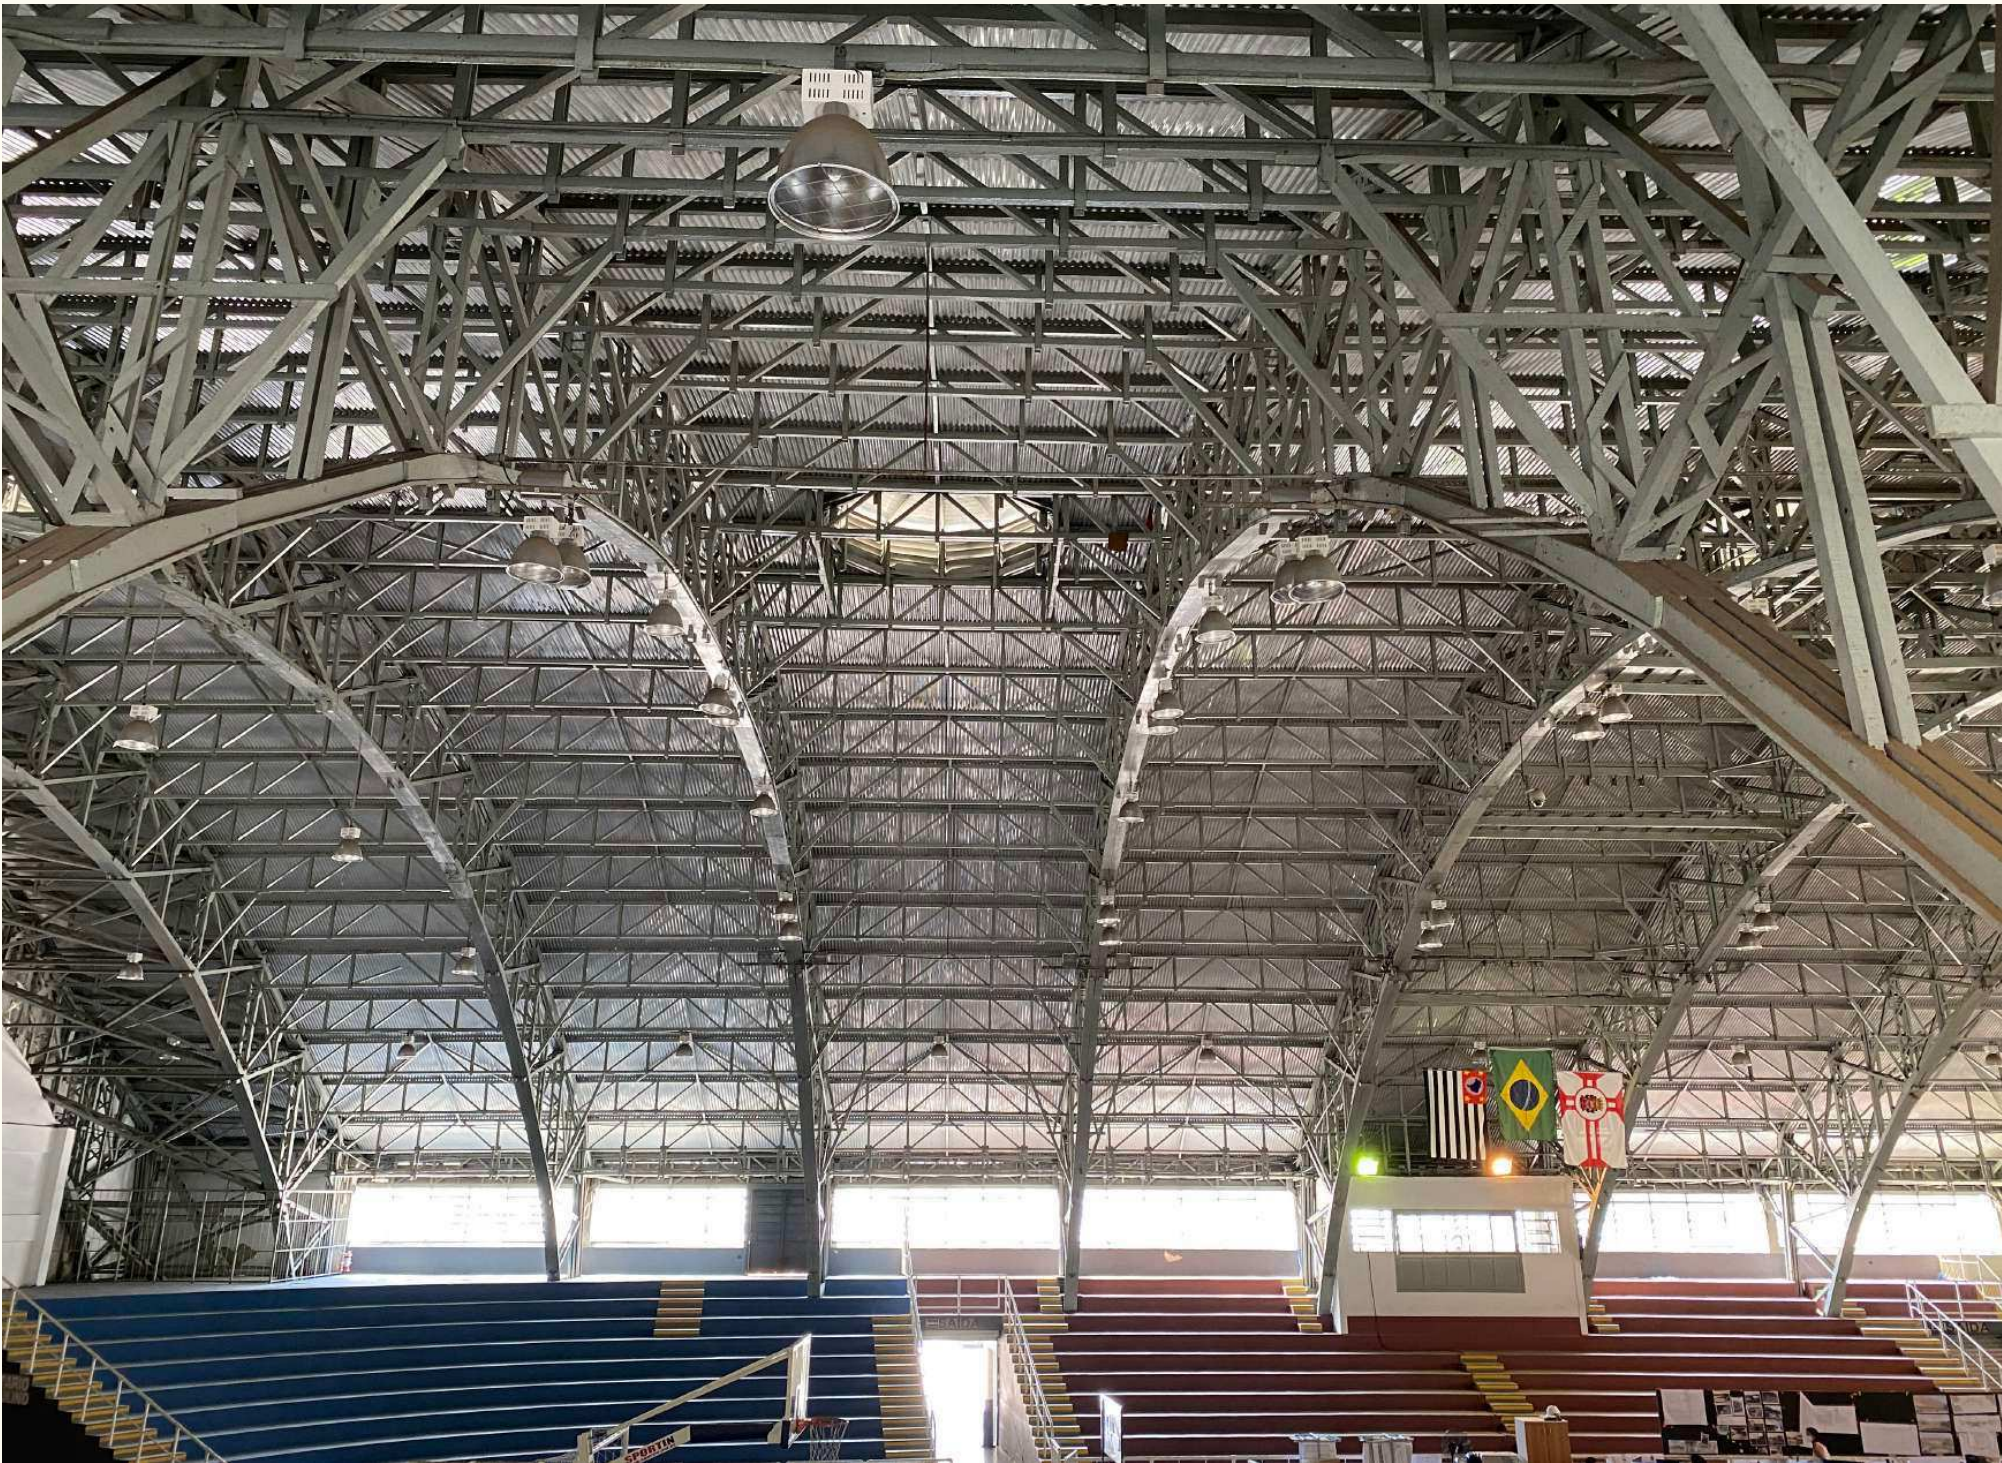
PATOLOGIA 9 - AUSÊNCIA DE TRAVAMENTO DAS TERÇAS NO BANZO INFERIOR

Classificação: Anomalia endógena, Risco Regular

# SOLUÇÃO 9 - EXECUÇÃO DOS TRAVAMENTOS

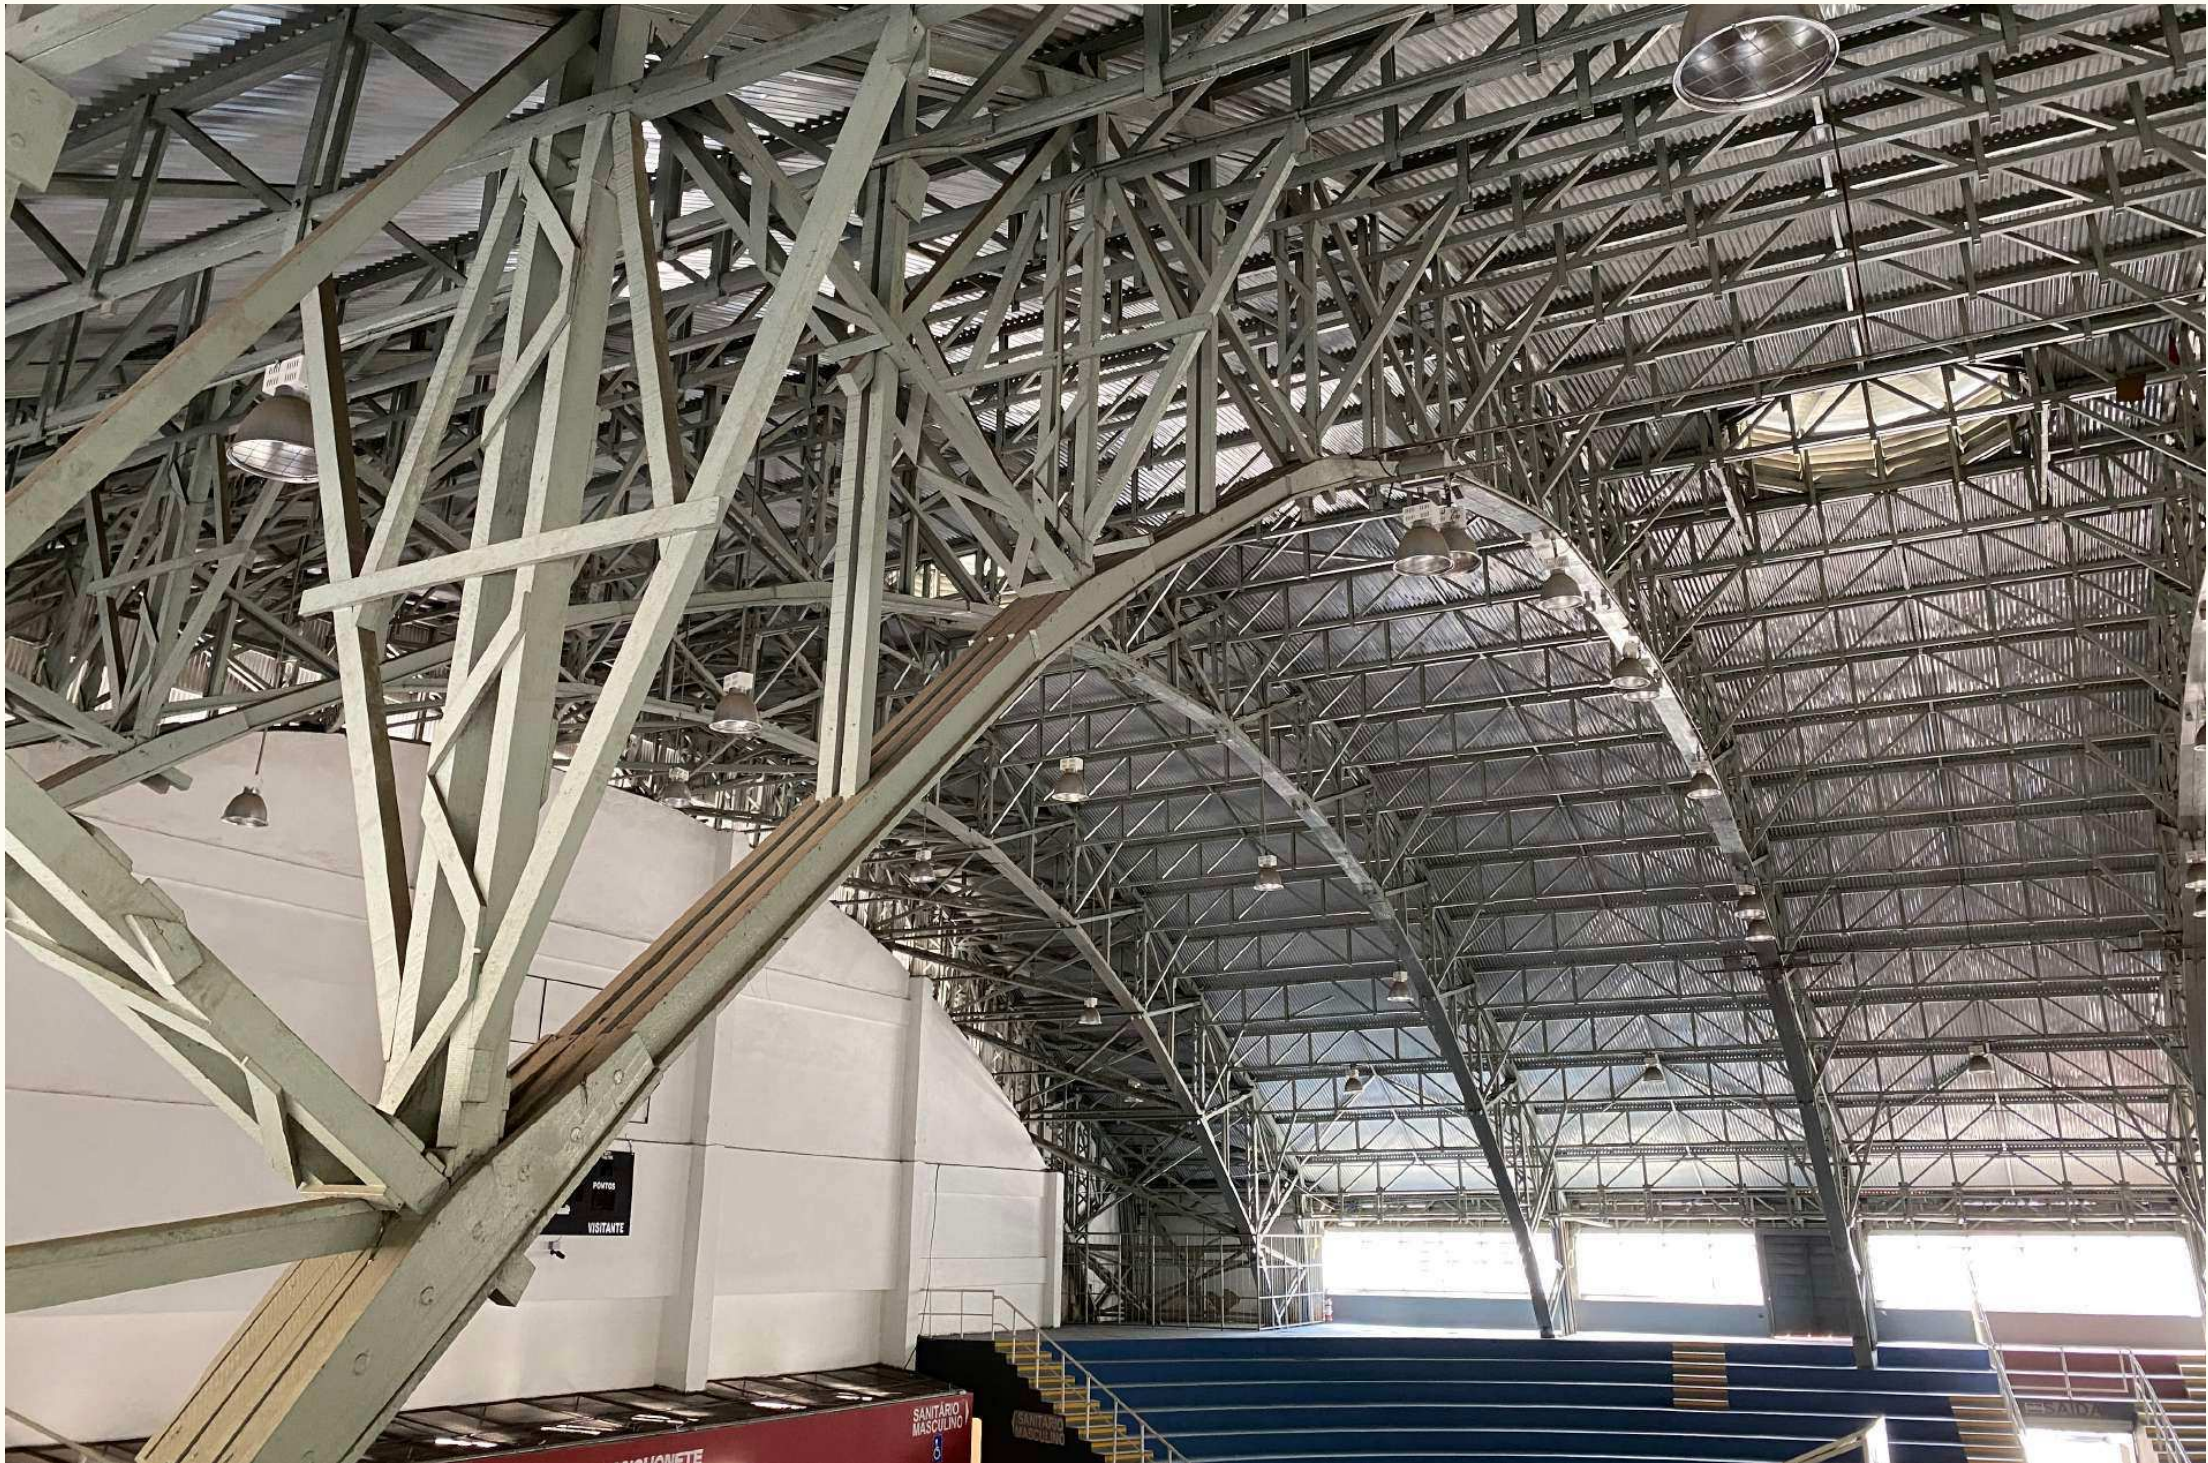
# PATOLOGIA 10 - AUSÊNCIA DE COMPONENTES DE CONTRAVENTAMENTOS

Classificação: Anomalia endógena, Risco Regular

SOLUÇÃO 10 - EXECUÇÃO DOS CONTRAVENTAMENTOS

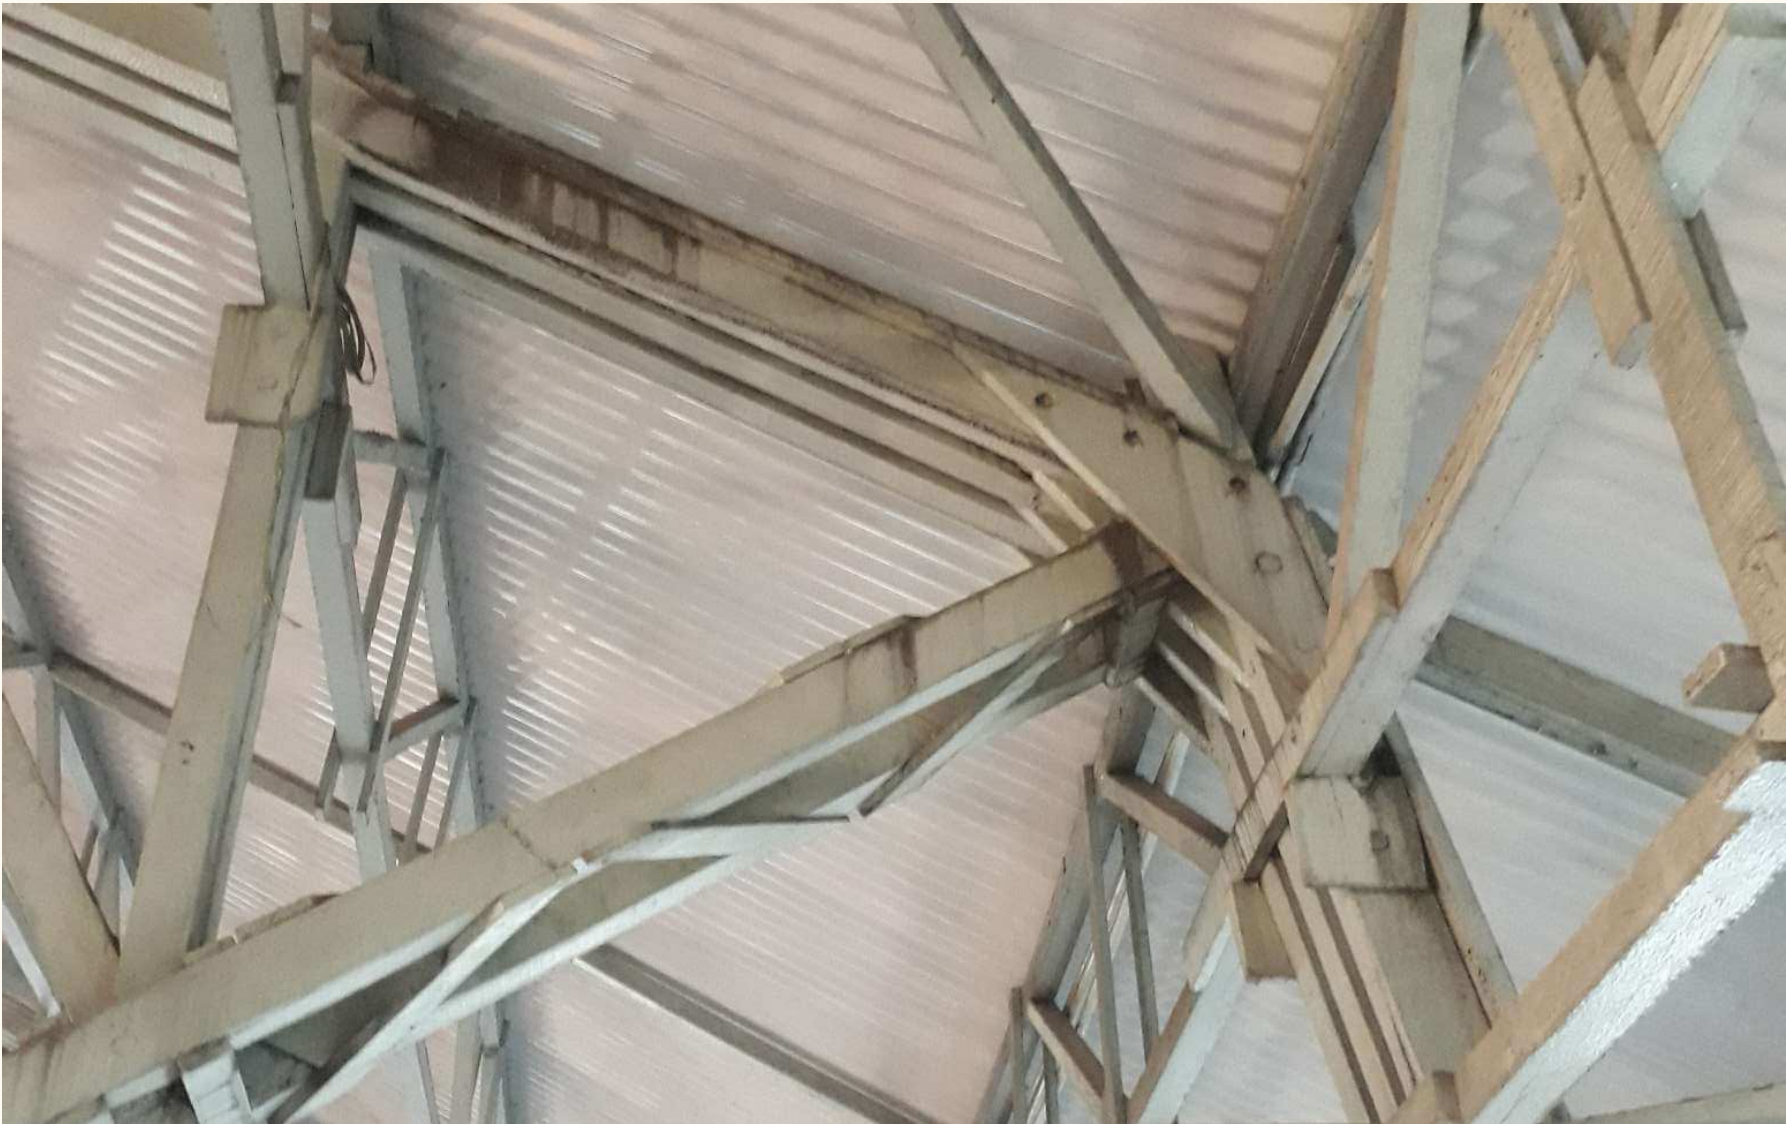
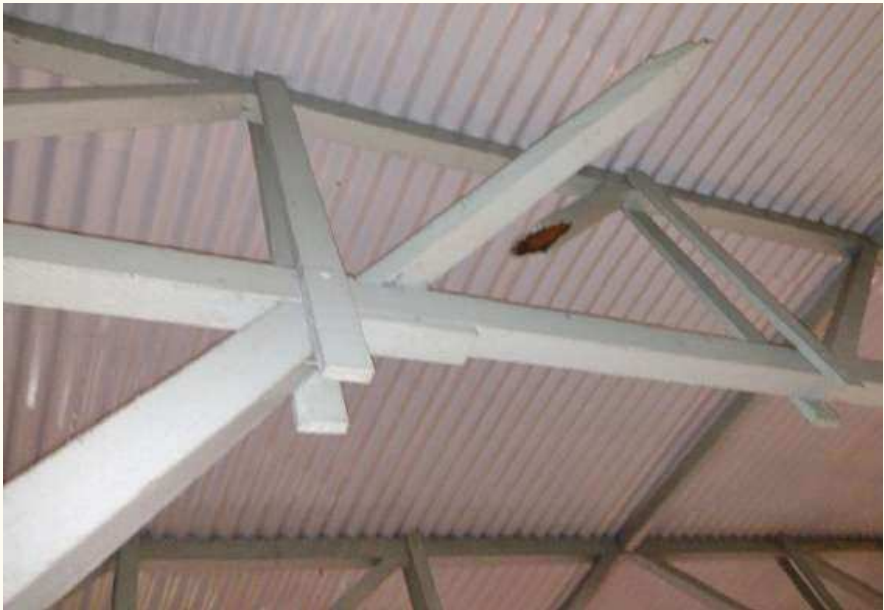
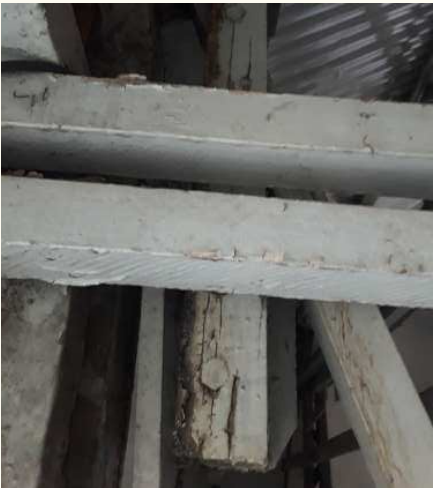
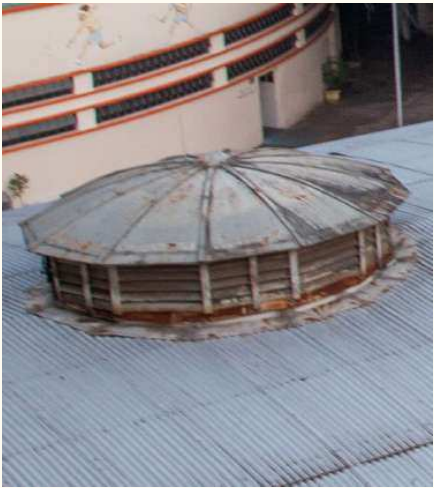
# PATOLOGIA 11 - COMPONENTES APRESENTANDO APODRECIMENTO E RUPTURA

Classificação: Anomalia endógena + Falha operacional/gerencial, Risco Regular

FOTO DE DETALHES DE ELEMENTOS APRESENTANDO APODRECIMENTO OU ROMPIMENTO

## SOLUÇÃO 11 - REPAROS DE COMPONENTES

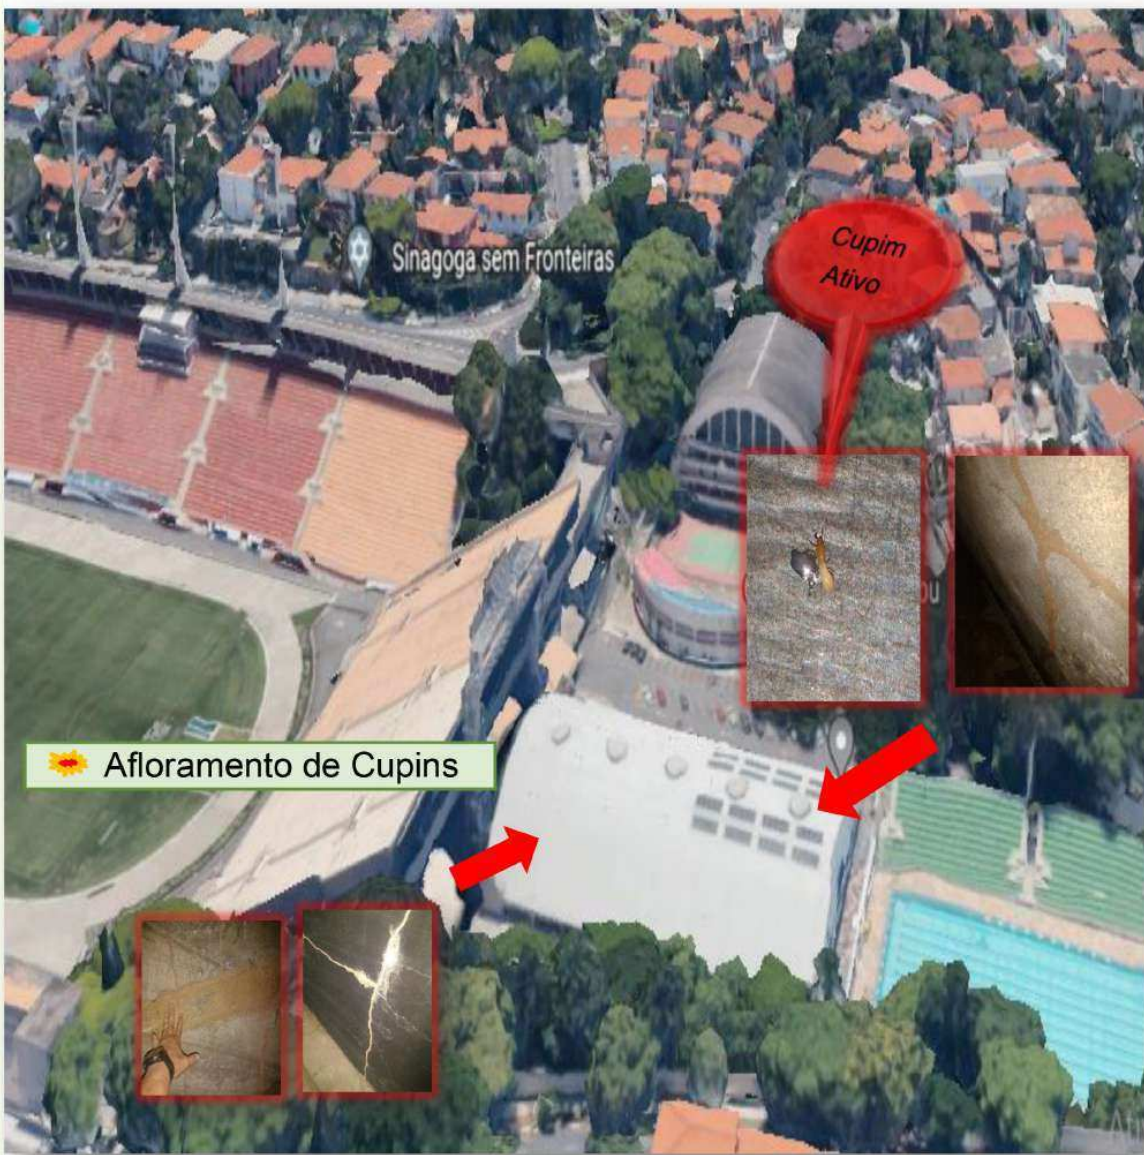
Afloramento de Cupins

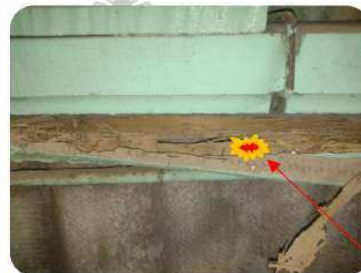
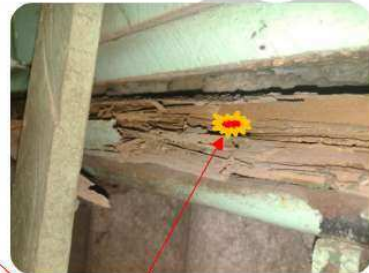
Afloramento de Cupins

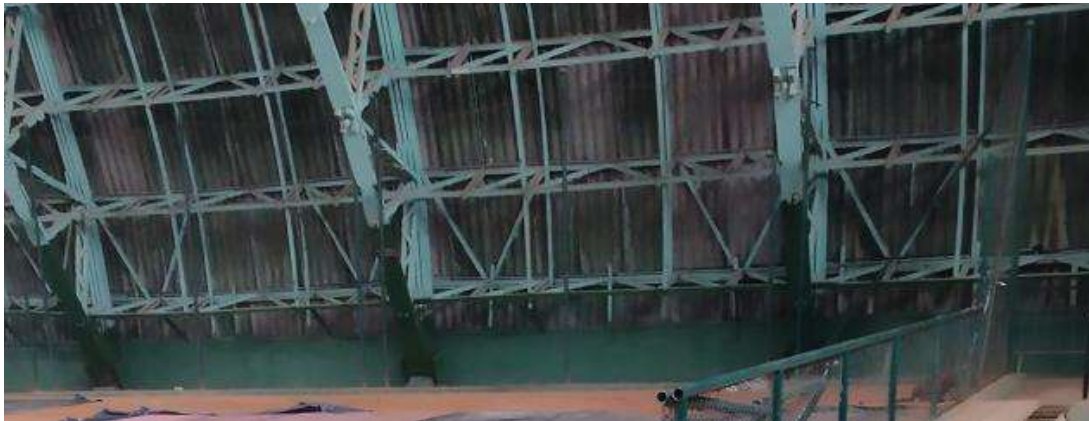
Terças radiais com flechas excessivas

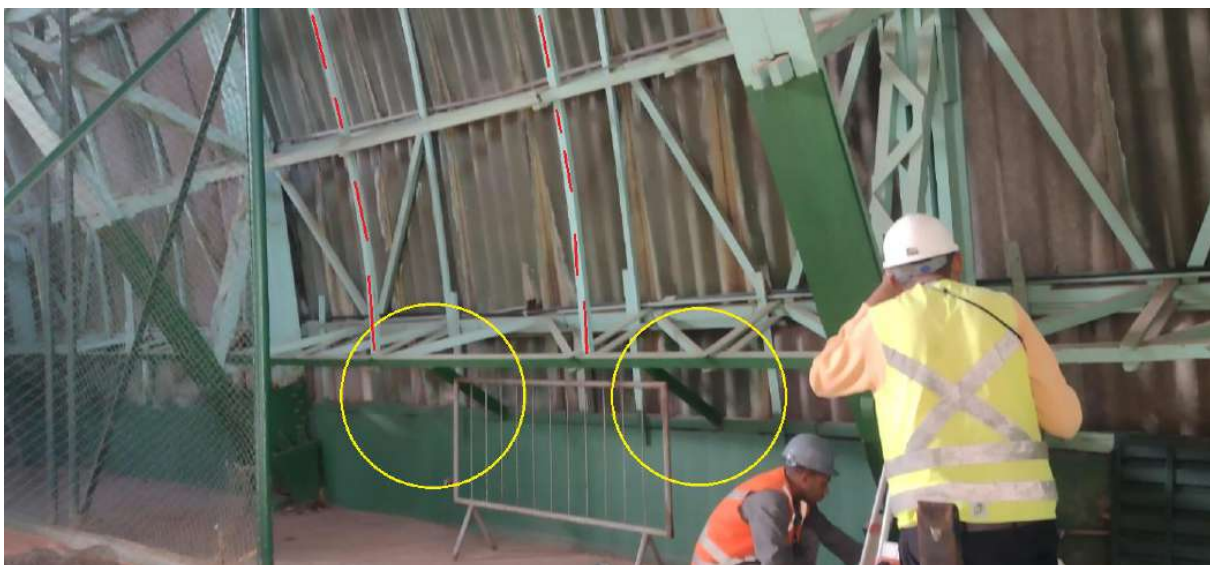
As terças radiais mais próximas dos apoios estão apresentando flechas perceptíveis, porque sob a ação das cargas permanentes, elas trabalham com a menor inercia principalmente. A primeira por contar com a presença de duas mãos francesas teve o problema das deformações atenuado.

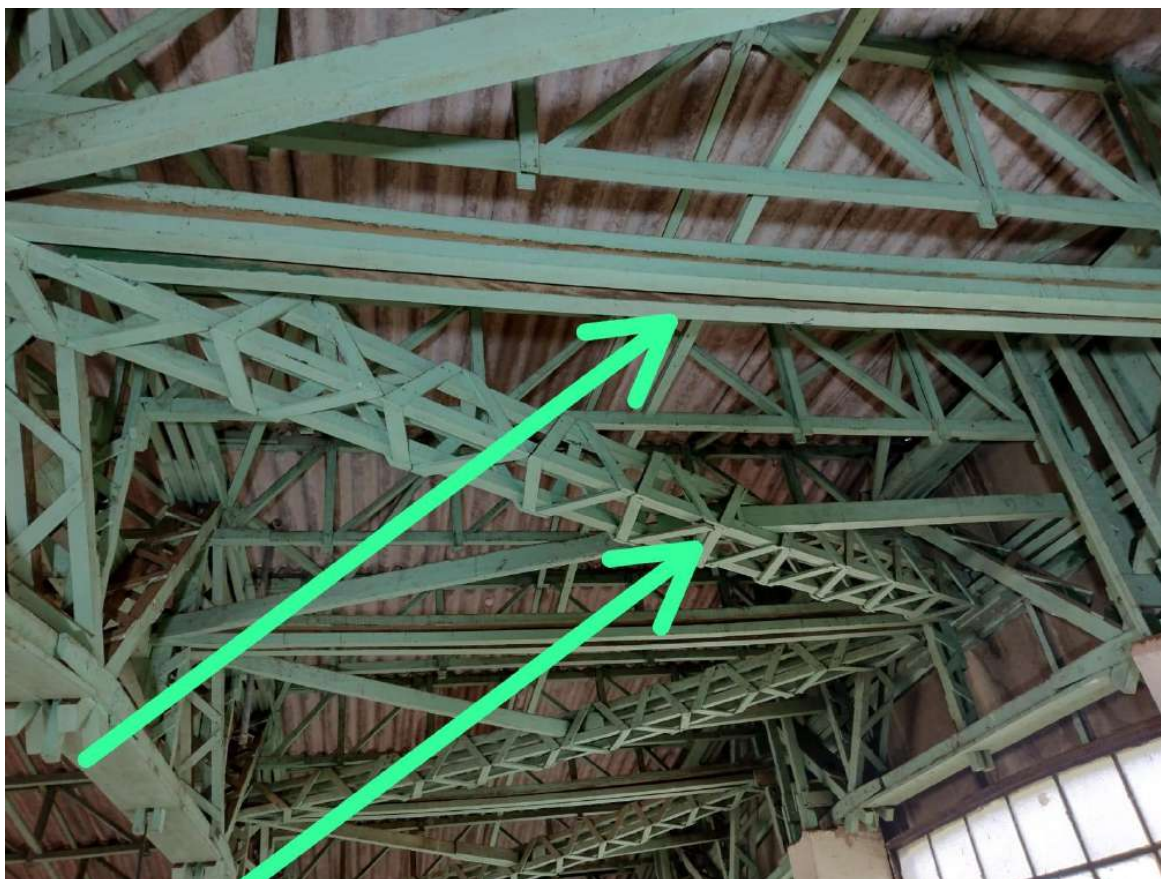
Esta treliça de contraventamento descreve uma superfície que contem as linhas correspondentes ao eixo dos arcos treliçados 5 e 6. Nas proximidades da cumeeira observa-se que seus elementos muito robustos, e por consequencia pesados, passaram a ter problemas com flechas.

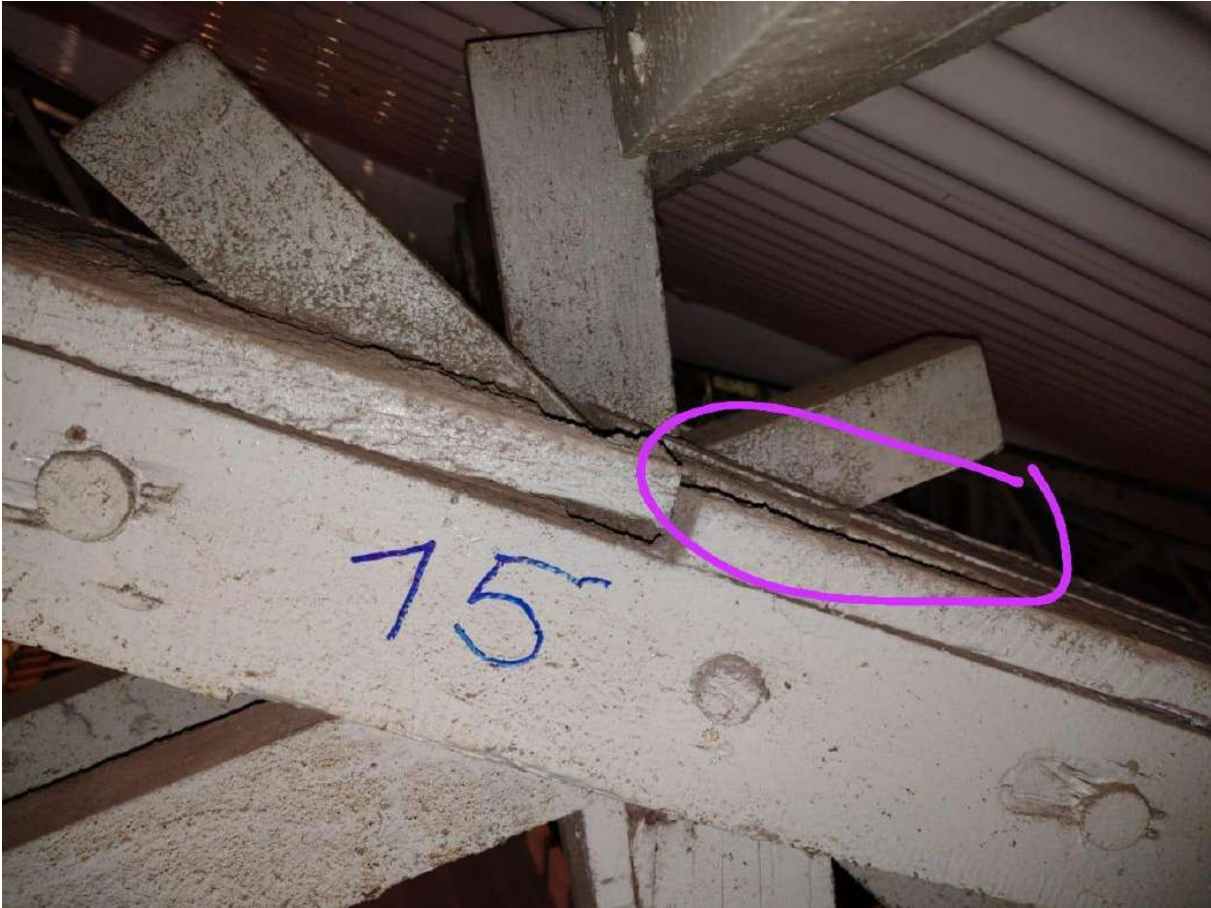
Faltando uma das duas pontas da diagonal treliçada.
