## PREFEITURA DO MUNICÍPIO DE SÃO PAULO

**Ofício ATL SEI nº 110693470**

**PROCESSO 6010.2024/0003765-3****Informação SEME/DGEE/PACAEMBU Nº 110255930**

ASSUNTO: Ofício SGP-12 nº 526/2024 – Requerimento EDUC nº 16/2024. Solicitação de informações a respeito do Contrato de Concessão nº 01/SME/2019, que tem como objeto a prestação de “[...] ‘serviços de modernização, gestão, operação e manutenção no Complexo do Pacaembu’ [...]”, conforme especifica.

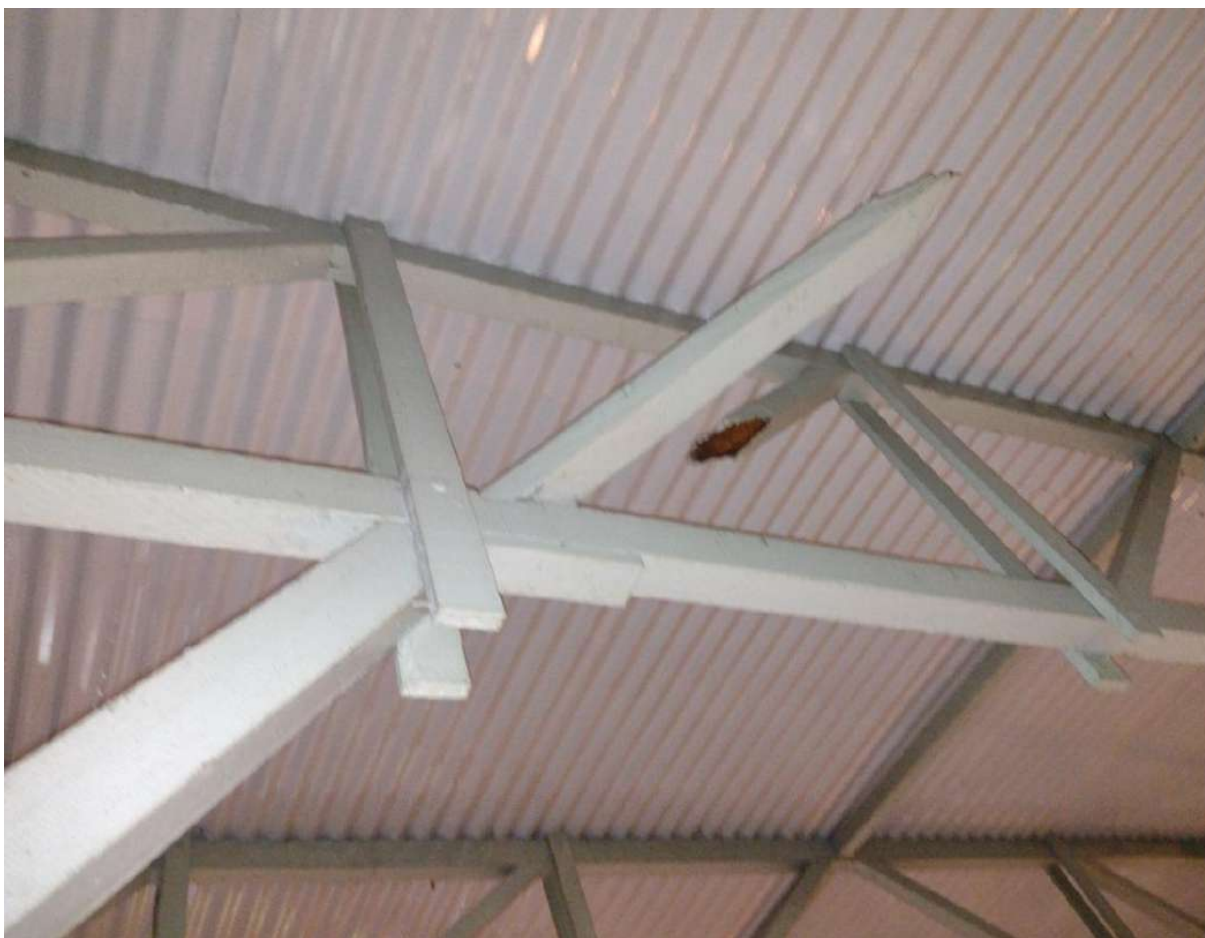
Ru

ptura de diagonal de terça treliçada

Peças dos banzos possuem uma mesa que serve para tornar inacessível alguns pontos da estrutura do telhado, e no caso do nó em que uma das pontas de uma diagonal se rompeu, se torna necessário por ocasião da execução dos reparos, que se investigue melhor o grau de comprometimento das peças concorrentes a este nó. Isto não foi feito agora, porque a retirada da mesa do banzo iria comprometer a estabilidade da estrutura. Durante a obra isto será feito com o dois arcos escorados, de tal modo que a estrutura tenha apenas uma

solicitação mínima, o que permitir´retirar a mesa, e consequentemente ter acesso ao interior do nó.

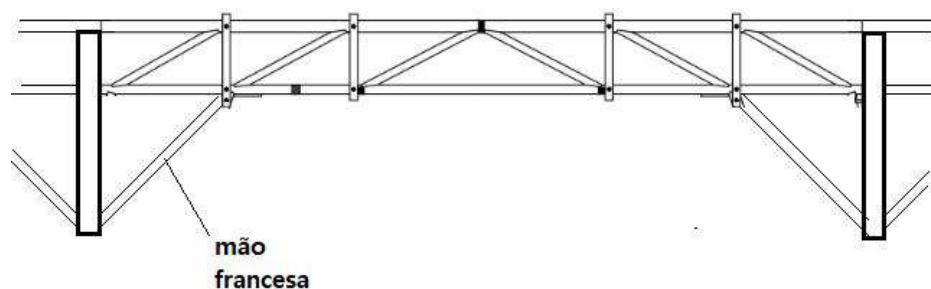
**corte esquemático - reforço das terças com mãos francesas**

1) De imediato, ao longo da terça (a terceira terça) que passa sobre o montante que converge ao nó do banzo inferior do segundo arco, que sofreu deslocamento exagerado, acompanhado de fissuras em algumas de suas peças (indício de ruptura), inserir mãos

francesas. Essas mãos francesas irão unir o nó inferior do arco ao primeiro nó inferior das terças, como mostra o esquema abaixo

Trata-se um situação que existem indícios de ruptura interna de peças, e o atual equilíbrio seja instável. Para uma avaliação exata, teria que se desmontar o nó, o que não é viável economicamente e nem pelos riscos envolvidos num operação desta natureza. O que se recomenda fazer é imediatamente travar este nó com mãos francesas, e para que isto funcione a terça na qual as mãos francesas se apoiarão, deverão receber mão francesas ao longo de todo o seu comprimento, ou seja introduzindo 12 mãos francesas. Adicionalmente recomenda-se estender esta prática para as duas terças vizinhas. E ainda se deve parafusar na face inferior do nó a ser travado, uma chapa de aço de 1500 mm x 320 mm x 6,3.

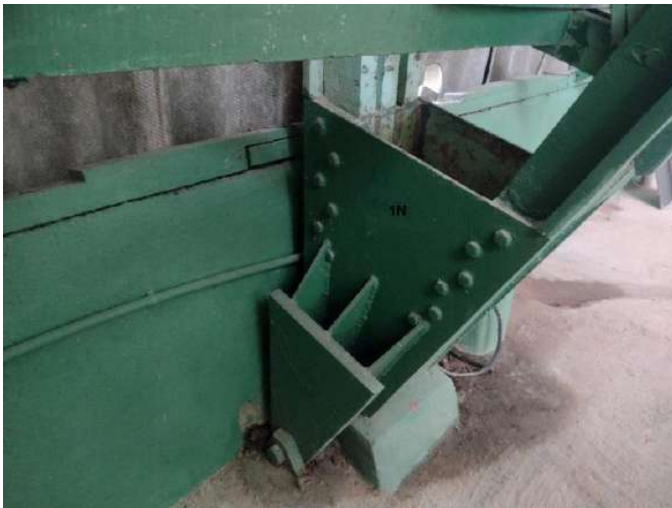
Figura 1 – Apoio 1 N

As características do apoio original, peças e ligações de madeira, foram alteradas, utilizando chapas metálicas de 10, 24 e 38 mm, soldadas, parafusadas (parafusos com diâmetros de 24 e 65 mm) e preenchidas com concreto e resina.

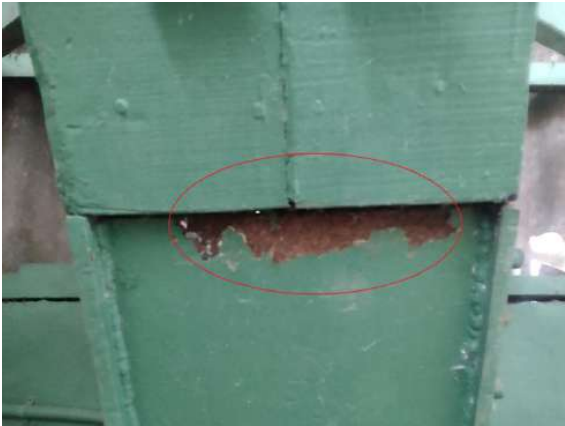
✓ Umidade ascendente atingindo os parafusos metálicos

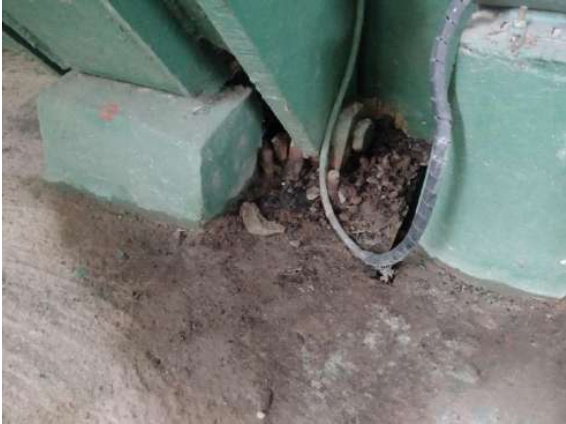
✓ Principio de corrosão superficial nas chapas laterais faces internas.

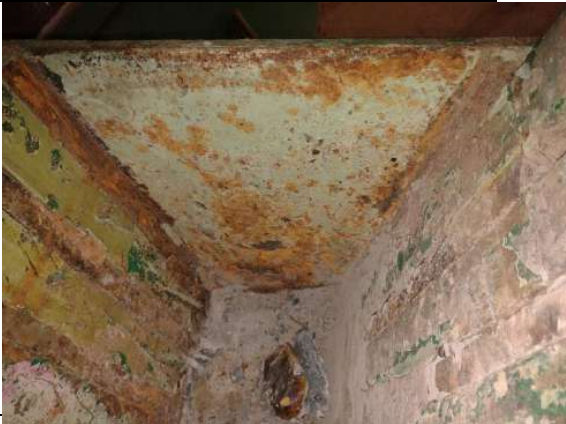
| Manifestação Patológica: Descrição | Característica Visual |
|---|---|
| <div>CPI: </div> <div>✓ Principio de corrosão superficial na chapa frontal.</div> | |

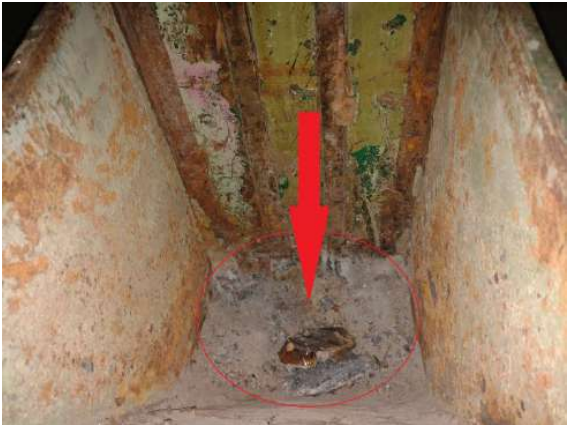
- ✓ Interior do apoio preenchido, inadequadamente, com concreto e resina, impedindo troca de umidade com o meio, podendo afetar diversas características da madeira (trabalhabilidade, estabilidade dimensional, resistência mecânica e durabilidade natural).

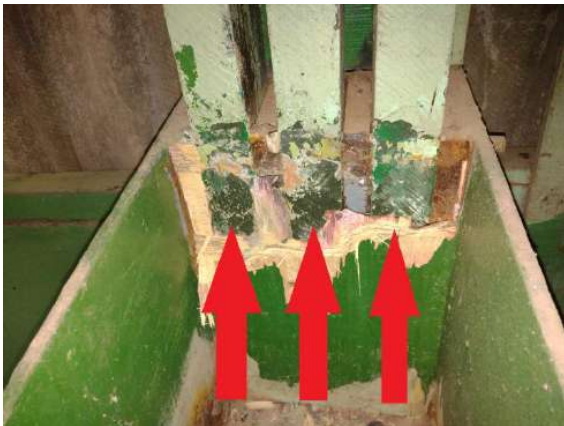
| Manifestação Patológica: Descrição | Característica Visual |
|---|---|
| <p>CPI: ●</p> <ul style="list-style-type: none"> <li>✓ Foi constatado ausência de manutenção e pintura de proteção superficial, como stains hidrofugantes e hidro-repelentes, no elemento estrutural de madeira.</li> <li>✓ O ponto de apoio em questão apresenta desgaste superficial do elemento de madeira.</li> </ul> | |

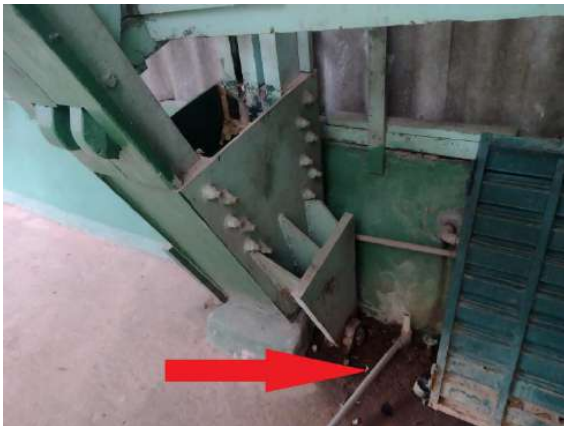
| Manifestação Patológica: Descrição | Característica Visual |
|---|---|
| <p>CPI: ●</p> <ul style="list-style-type: none"> <li>✓ Umidade na região do apoio 1S que ocorre pela infiltração de águas pluviais da cobertura.</li> </ul> | |

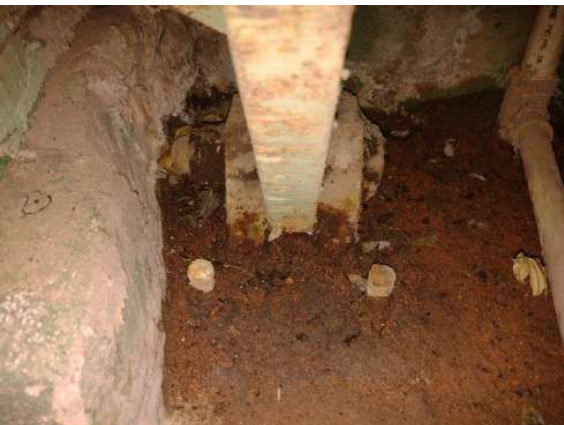
| Manifestação Patológica: Descrição | Característica Visual |
|---|---|
| <p>CPI: ●</p> <ul style="list-style-type: none"> <li>✓ Umidade atingindo os parafusos de fixação chapa x fundação.</li> </ul> | |

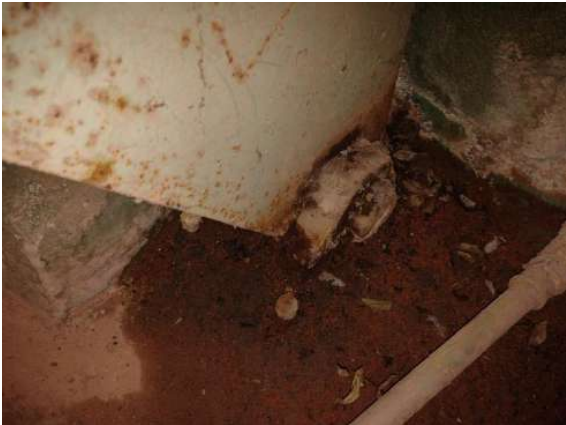
- ✓ Umidade atingindo os parafusos de fixação
- ✓ chapa x fundação.
- ✓ Corrosão superficial nos parafusos da rótula.

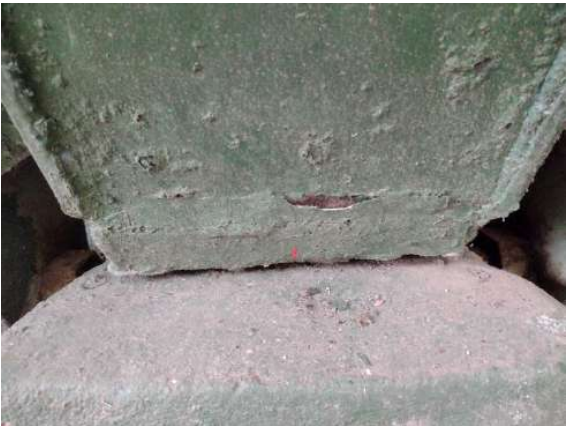
- ✓ Principio de corrosão superficial na base da chapa frontal.

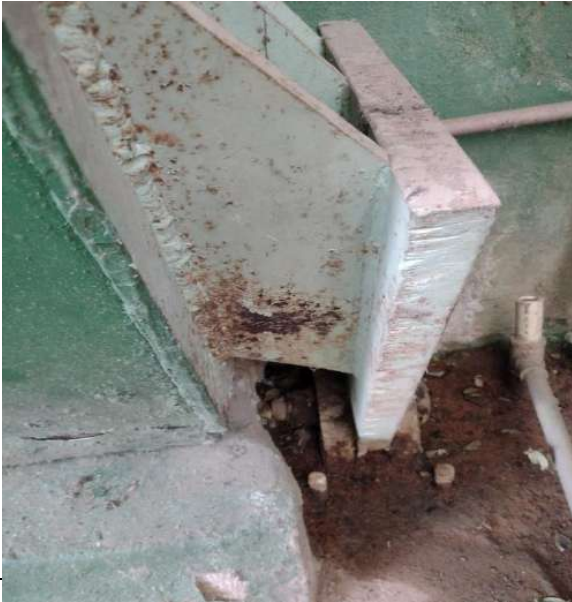
- ✓ Principio de corrosão superficial na chapa de ligação lateral.

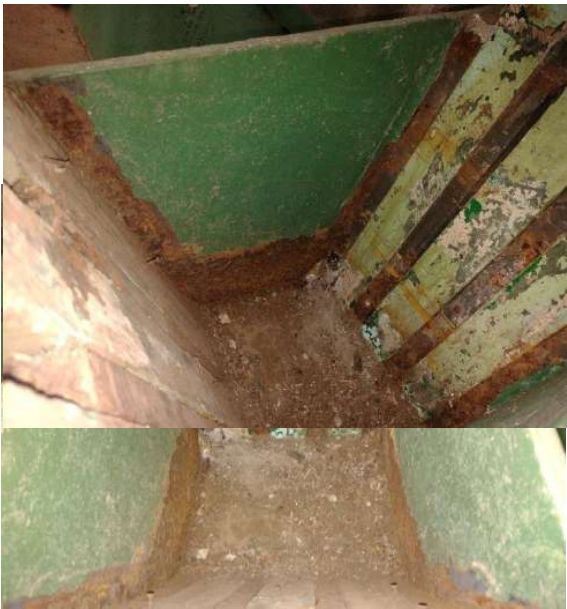
Figura 3 – Apoio 2N

As características do apoio original (peças e ligações de madeira) foram alteradas, utilizando chapas metálicas de 10, 24 e 38 mm, soldadas, parafusadas (parafusos com diâmetros de 24 e 65 mm) e preenchidas com concreto e resina.

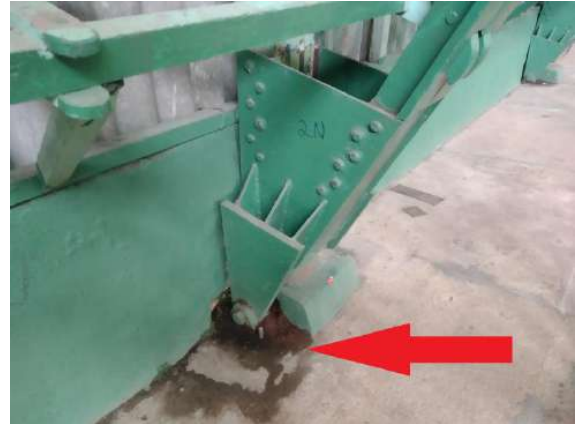
- ✓ Principio de corrosão superficial nas chapas laterais faces internas.

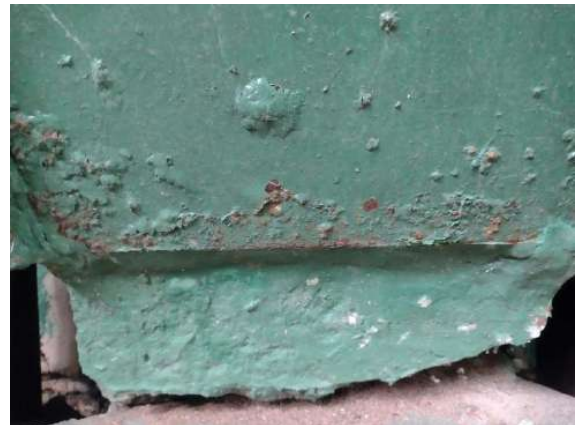
- ✓ Umidade na região do apoio 2N que ocorre pela infiltração de águas pluviais da cobertura.

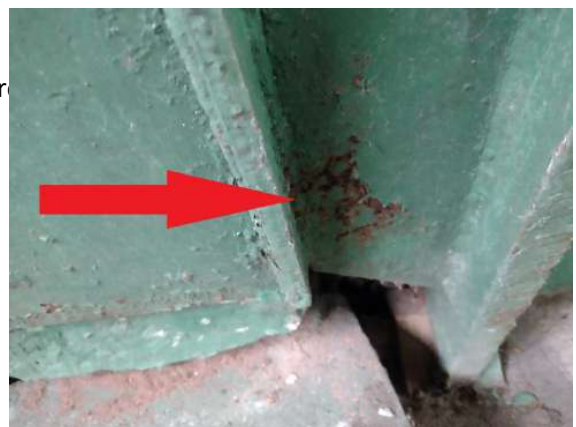
- ✓ Principio de corrosão superficial na base da chapa fr

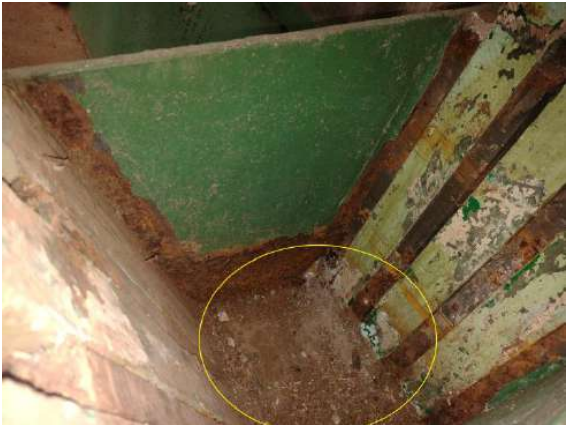
- ✓ Interior do apoio preenchido, inadequadamente, com concreto e resina, impedindo troca de umidade com o meio podendo afetar diversas características da madeira (trabalhabilidade, estabilidade dimensional, resistência mecânica e durabilidade natural).

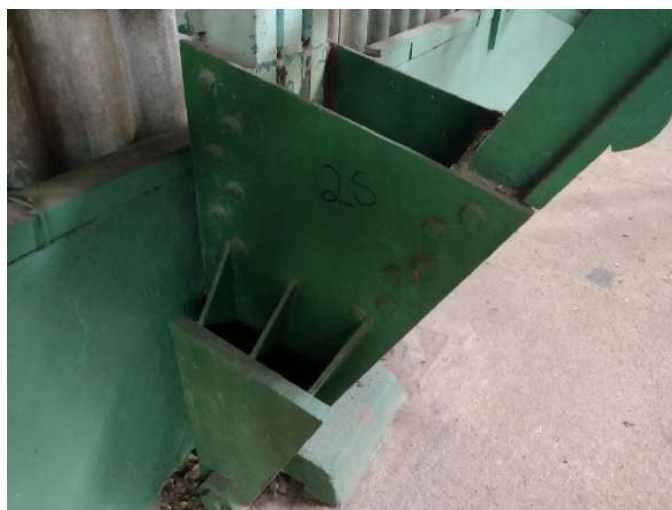
Figura 4 - Apoio 2S

As características do apoio original (peças e ligações de madeira) foram alteradas, utilizando chapas metálicas de 10, 24 e 38 mm, soldadas, parafusadas (parafusos com diâmetros de 24 e 65 mm) e preenchidas com concreto e resina.

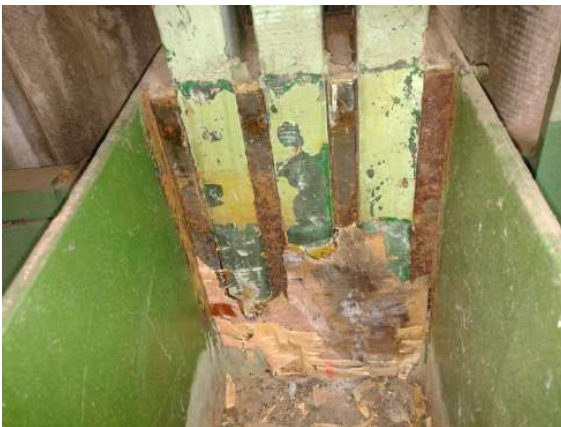
| Avaliação e Intervenção: Descrição | Característica Visual |
|---|---|
| <p>CPI: </p> <ul style="list-style-type: none"> <li>✓ Foi constatado ausência de manutenção e pintura de proteção superficial, como stains hidrofugantes e hidro-repelentes, no elemento estrutural de madeira.</li> <li>✓ O ponto de apoio em questão apresenta desgaste superficial do elemento de madeira.</li> </ul> | |

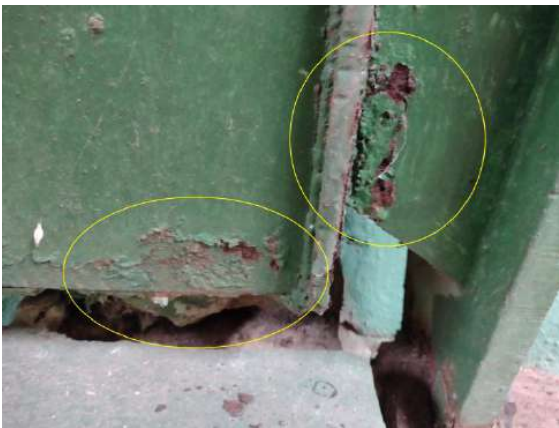
| Avaliação e Intervenção: Descrição | Característica Visual |
|---|---|
| <p>CPI: </p> <ul style="list-style-type: none"> <li>✓ Corrosão superficial na base da chapa frontal.</li> </ul> | |

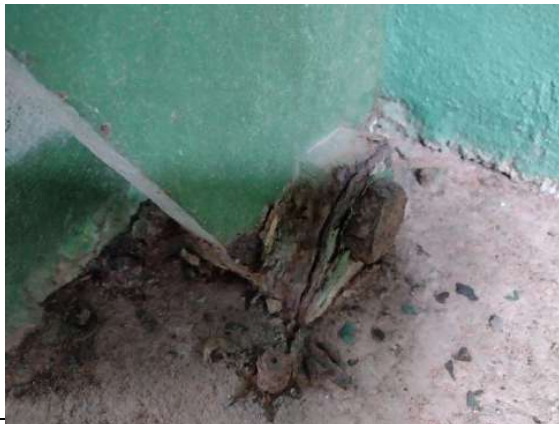
| Avaliação e Intervenção: Descrição | Característica Visual |
|---|---|
| <p>CPI: </p> <ul style="list-style-type: none"> <li>✓ Corrosão superficial nos parafusos da rótula.</li> </ul> | |

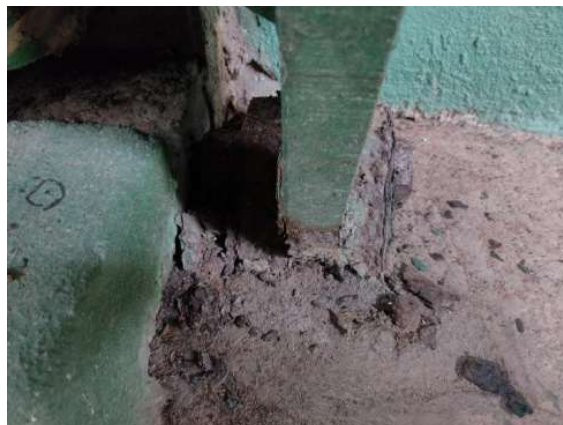
- ✓ Corrosão superficial nos parafusos da rótula.

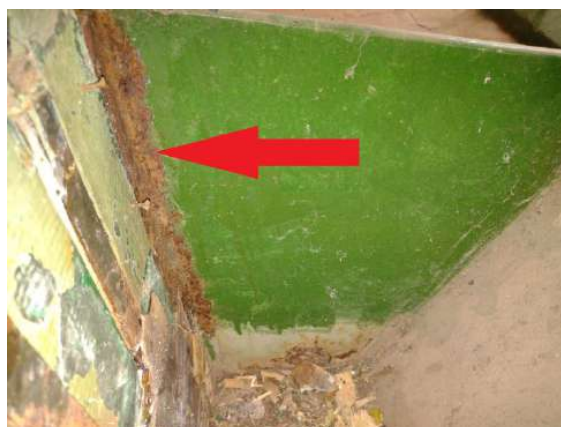
- ✓ Princípio de corrosão superficial nas chapas laterais faces internas.

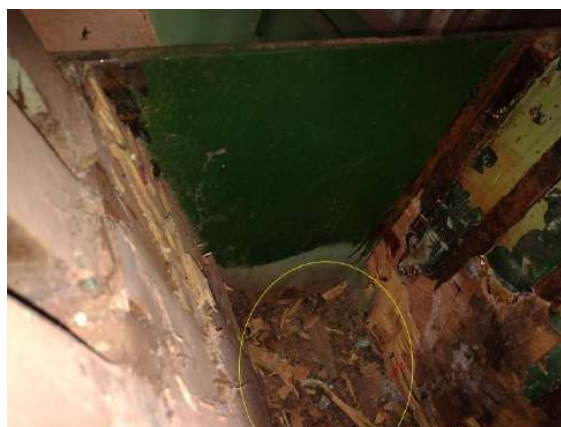
- ✓ Interior do apoio preenchido, inadequadamente, com concreto e resina, impedindo troca de umidade com o meio podendo afetar diversas características da madeira (trabalhabilidade, estabilidade dimensional, resistência mecânica e durabilidade natural).

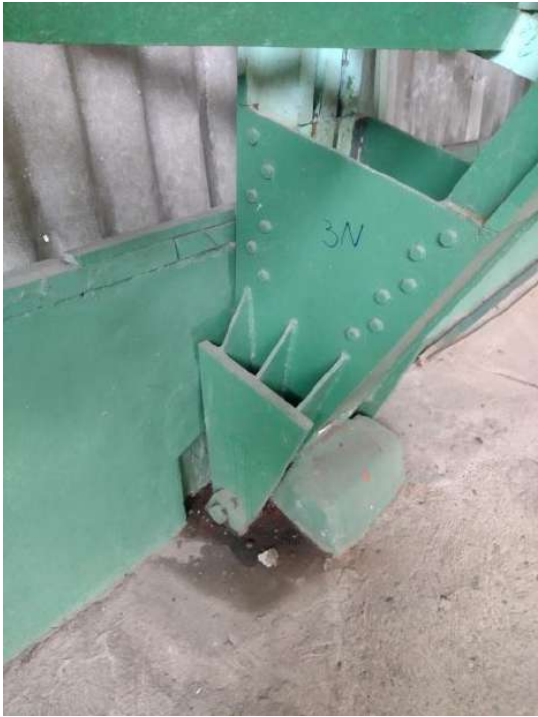
Figura 4 – Apoio 3 N

As características do apoio original (peças e ligações de madeira) foram alteradas, utilizando chapas metálicas de 10, 24 e 38 mm, soldadas, parafusadas (parafusos com diâmetros de 24 e 65 mm) e preenchidas com concreto e resina.

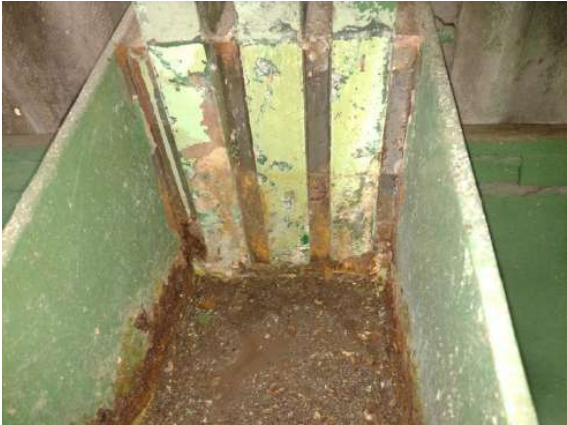
| Avaliação e Intervenção: Descrição | Característica Visual |
|---|---|
| <div>CPI: </div> <div><ul style="list-style-type: none"><li>✓ Ausência de manutenção e pintura de proteção superficial incorreta.</li><li>✓ Foram detectados sinais escuros na madeira, com características visuais de fungos manchadores e emboloradores, evidenciando o caminho de percolação de águas pluviais.</li></ul></div> | |

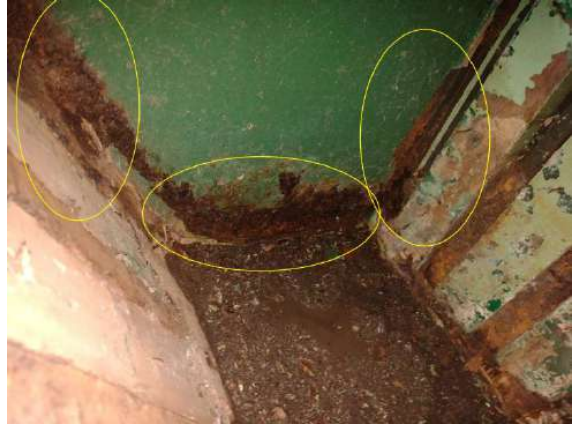
- ✓ Princípio de corrosão superficial nas chapas laterais faces internas.

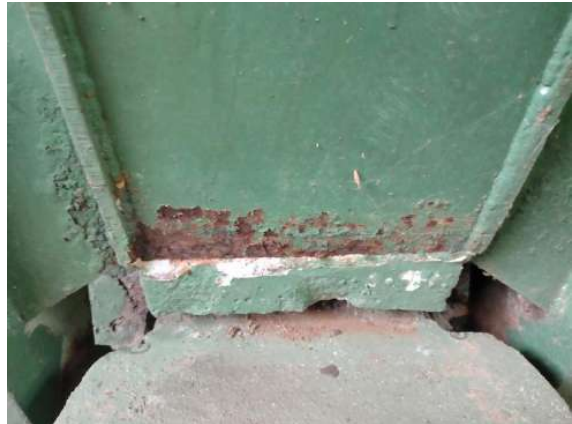
- ✓ Corrosão superficial na base da chapa frontal.

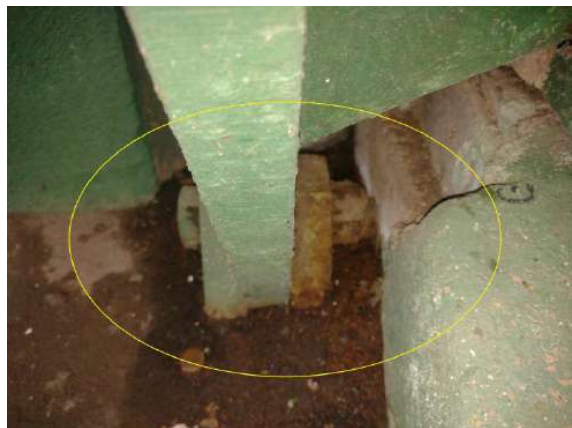
- ✓ Corrosão superficial nos parafusos da rótula.

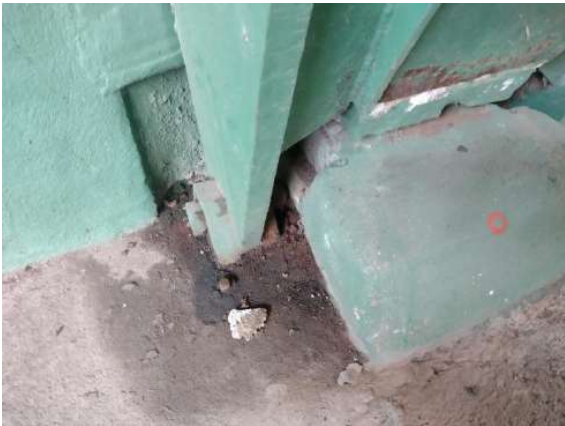
- ✓ Umidade atingindo os parafusos de fixação chapa x fundação.

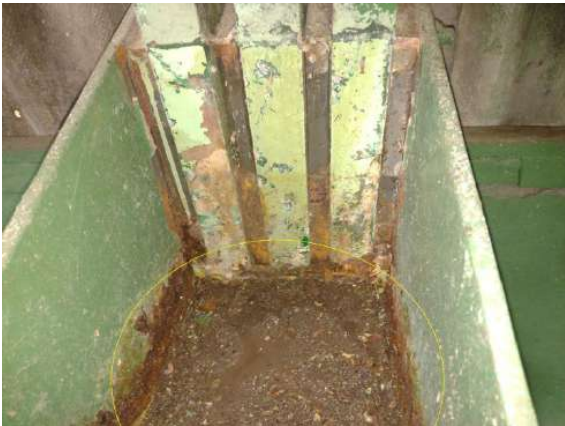
- ✓ Interior do apoio preenchido, inadequadamente, com concreto e resina, impedindo troca de umidade com o meio podendo afetar diversas características da madeira (trabalhabilidade, estabilidade dimensional, resistência mecânica e durabilidade natural).

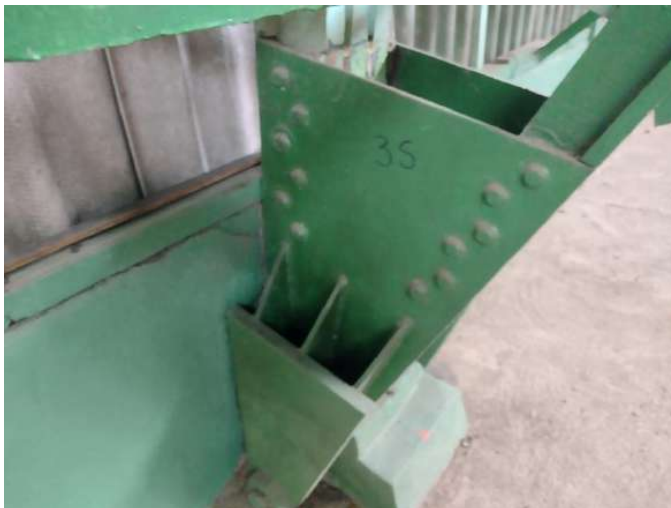
Figura 5 – Apoio 3S

As características do apoio original (peças e ligações de madeira) foram alteradas, utilizando chapas metálicas de 10, 24 e 38 mm, soldadas, parafusadas (parafusos com diâmetros de 24 e 65 mm) e preenchidas com concreto e resina.

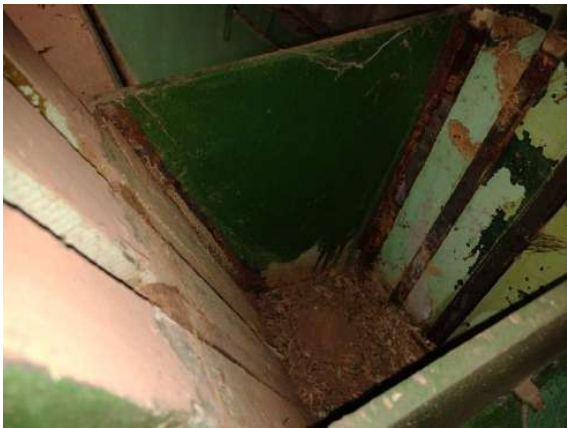
| Avaliação e Intervenção: Descrição | Característica Visual |
|---|---|
| <p>CPI: </p> <ul style="list-style-type: none"> <li>✓ Ausência de manutenção e pintura de proteção superficial incorreta.</li> <li>✓ Foram detectados sinais escuros na madeira, com características visuais de fungos manchadores e emboloradores, evidenciando o caminho de percolação de águas pluviais.</li> </ul> | |

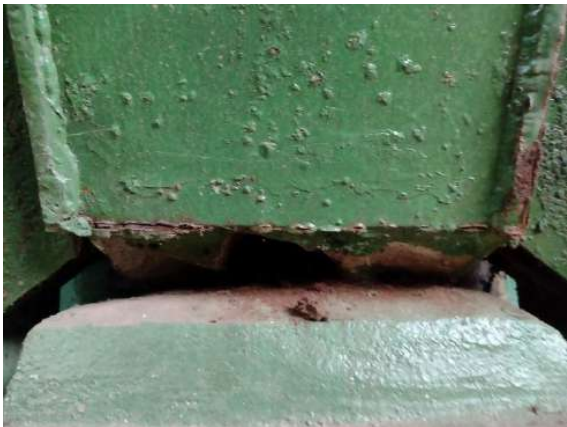
| Avaliação e Intervenção: Descrição | Característica Visual |
|---|---|
| <p>CPI: </p> <ul style="list-style-type: none"> <li>✓ Corrosão superficial na base da chapa frontal.</li> </ul> | |

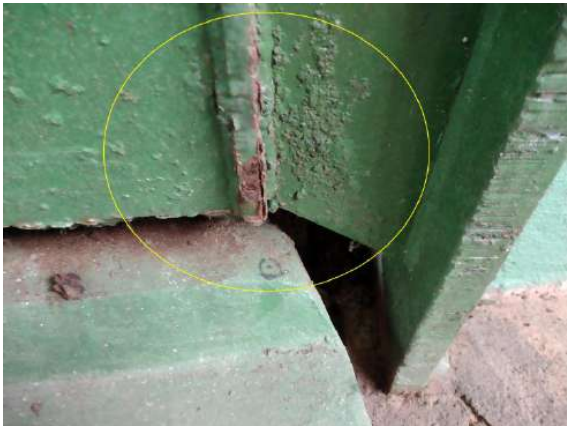
| Avaliação e Intervenção: Descrição | Característica Visual |
|---|---|
| <p>CPI: </p> <ul style="list-style-type: none"> <li>✓ Princípio de corrosão superficial na chapa de ligação lateral.</li> </ul> | |

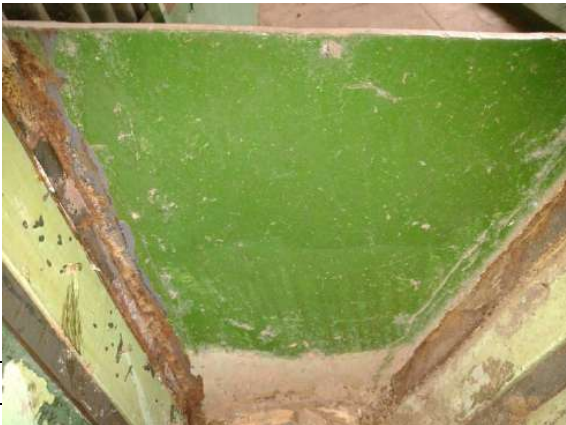
- ✓ Princípio de corrosão superficial nas chapas laterais faces internas.

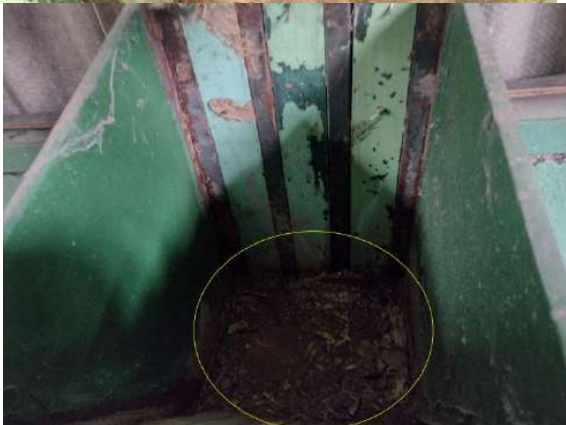
- ✓ Interior do apoio preenchido, inadequadamente, com concreto e resina, impedindo troca de umidade com o meio podendo afetar diversas características da madeira (trabalhabilidade, estabilidade dimensional, resistência mecânica e durabilidade natural).

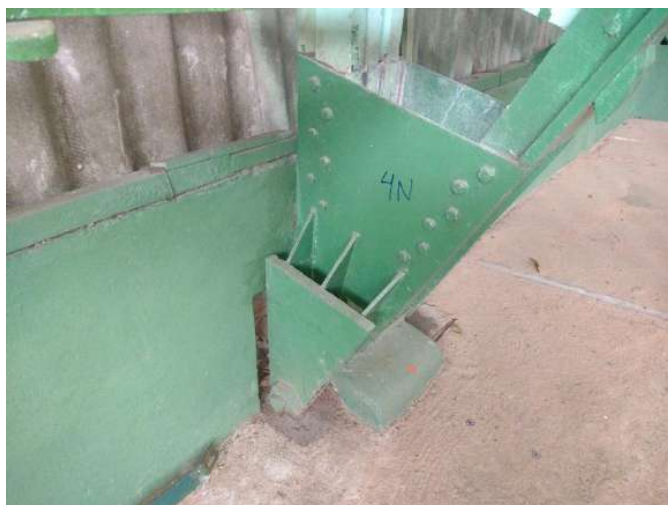
Figura 6 – Apoio 4 N

As características do apoio original (peças e ligações de madeira) foram alteradas, utilizando chapas metálicas de 10, 24 e 38 mm, soldadas, parafusadas (parafusos com diâmetros de 24 e 65 mm) e preenchidas com concreto e resina.

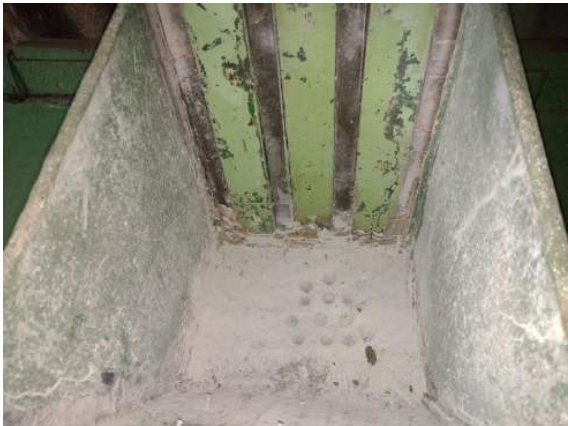
| Avaliação e Intervenção: Descrição | Característica Visual |
|---|---|
| <p>CPI: </p> <ul style="list-style-type: none"> <li>✓ Ausência de manutenção e pintura de proteção superficial incorreta.</li> <li>✓ Foram detectados sinais escuros na madeira, com características visuais de fungos manchadores e emboloradores, evidenciando o caminho de percolação de águas pluviais.</li> </ul> | |

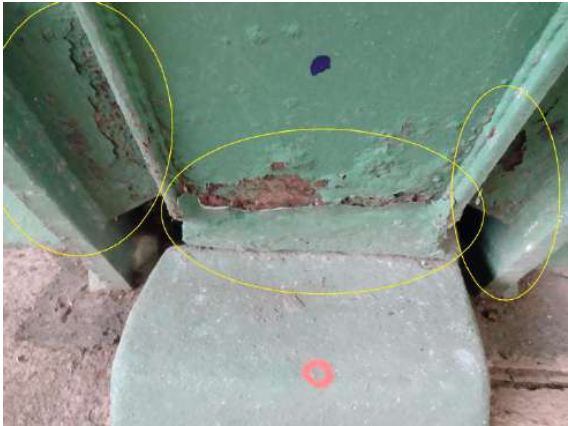
| Avaliação e Intervenção: Descrição | Característica Visual |
|---|---|
| <p>CPI: </p> <ul style="list-style-type: none"> <li>✓ Corrosão superficial na base da chapa frontal.</li> </ul> | |

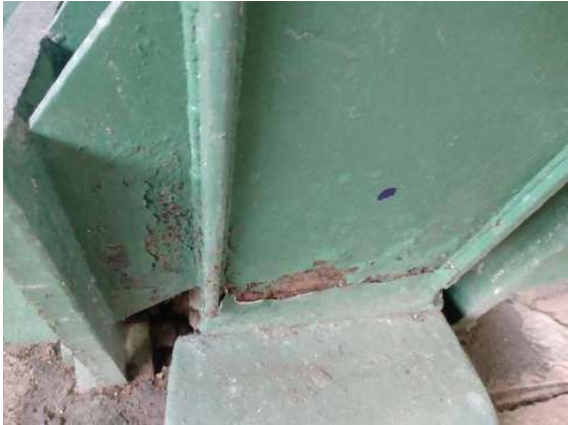
| Avaliação e Intervenção: Descrição | Característica Visual |
|---|---|
| <p>CPI: </p> <ul style="list-style-type: none"> <li>✓ Principio de corrosão superficial na chapa de ligação lateral esquerda.</li> </ul> | |

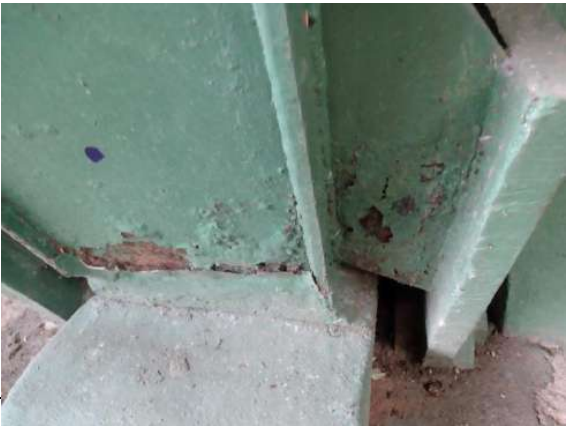
- ✓ Princípio de corrosão superficial na chapa de ligação lateral direita.

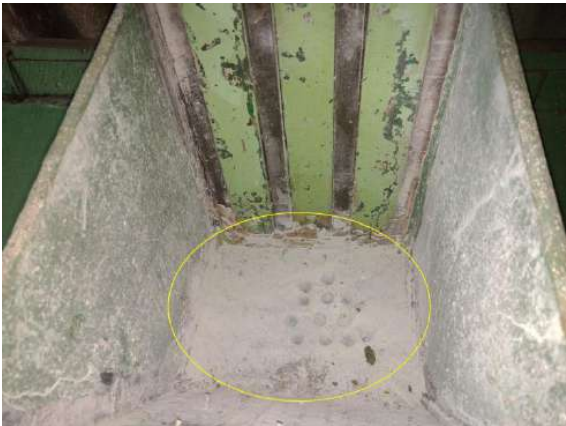
- ✓ Interior do apoio preenchido, inadequadamente, com concreto e resina, impedindo troca de umidade com o meio podendo afetar diversas características da madeira (trabalhabilidade, estabilidade dimensional, resistência mecânica e durabilidade natural).

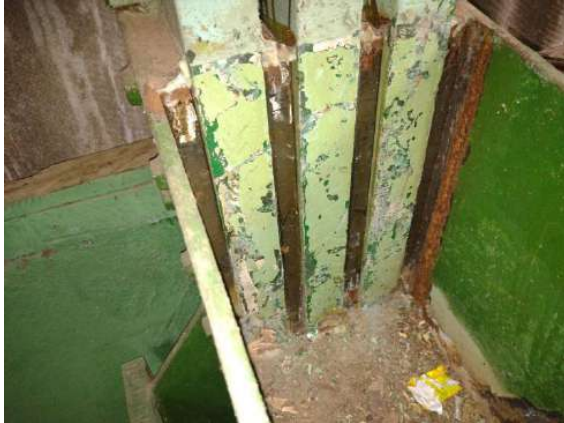
| Avaliação e Intervenção: Descrição | Característica Visual |
|---|---|
| <p>CPI: </p> <ul style="list-style-type: none"> <li>✓ Ausência de manutenção;</li> <li>✓ Pintura de proteção superficial incorreta.</li> <li>✓ Foram detectados sinais escuros na madeira, com características visuais de fungos manchadores e emboloradores, evidenciando o caminho de percolação de águas pluviais.</li> </ul> | |

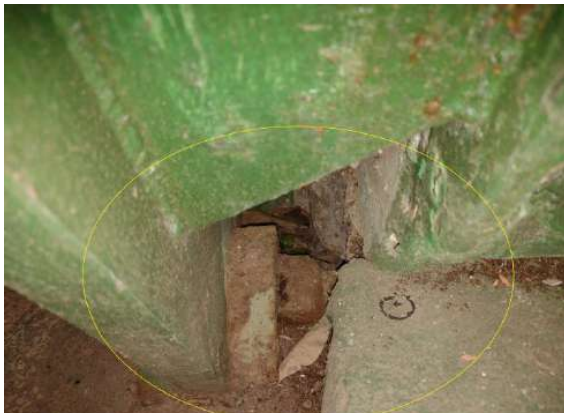
| Avaliação e Intervenção: Descrição | Característica Visual |
|---|---|
| <p>CPI: </p> <ul style="list-style-type: none"> <li>✓ Oxidação dos parafusos de fixação chapa x fundação.</li> </ul> | |

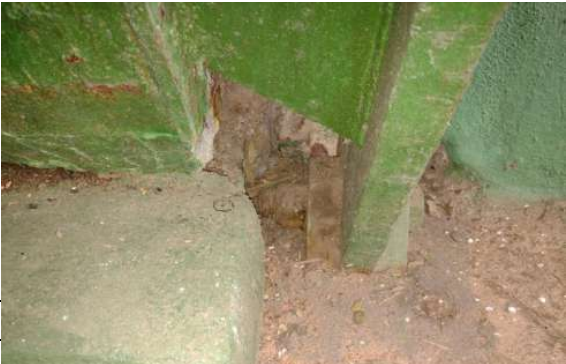
- ✓ Oxidação dos parafusos de fixação chapa x fundação.

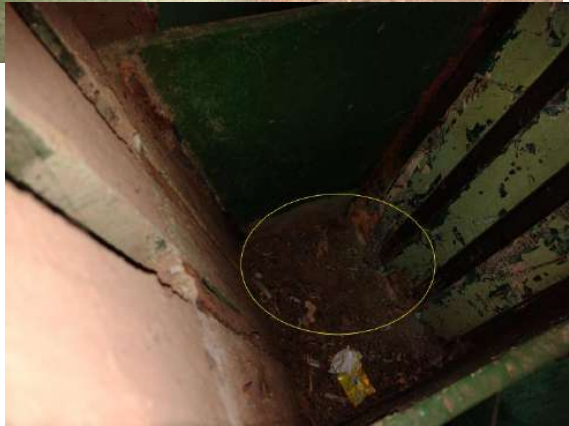
- ✓ Interior do apoio preenchido, inadequadamente, com concreto e resina, impedindo troca de umidade com o meio podendo afetar diversas características da madeira (trabalhabilidade, estabilidade dimensional, resistência mecânica e durabilidade natural).

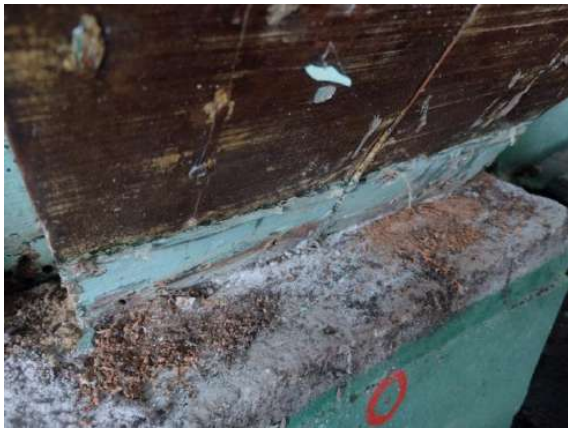
| Avaliação e Intervenção: Descrição | Característica Visual |
|---|---|
| <p>CPI: ●</p> <p>✓ Nos testes de perfuração colheu se amostras com vestígios de biodeterioração por fungos apodrecedores.</p> | |

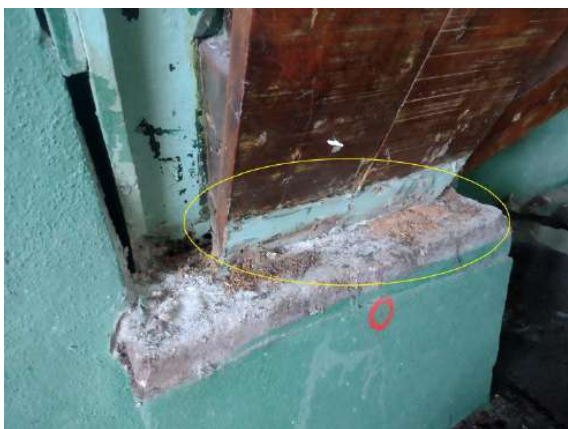
| Avaliação e Intervenção: Descrição | Característica Visual |
|---|---|
| <p>CPI: ●</p> <p>✓ O biodeterioração secciona o elemento estrutural na ligação madeira x concreto.</p> | |

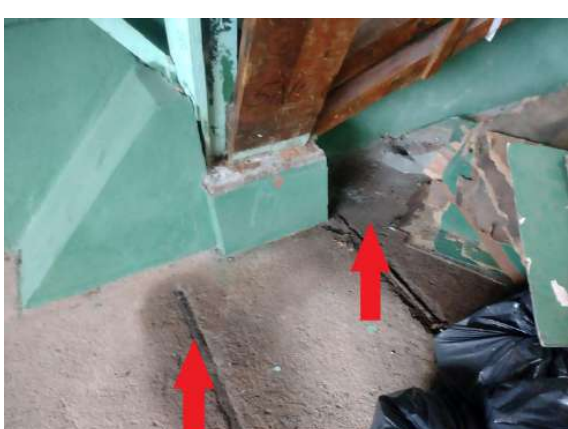
| Avaliação e Intervenção: Descrição | Característica Visual |
|---|---|
| <p>CPI: ●</p> <p>✓ Umidade ascendente agravada pela ineficiência do sistema de drenagem das águas pluviais.</p> | |

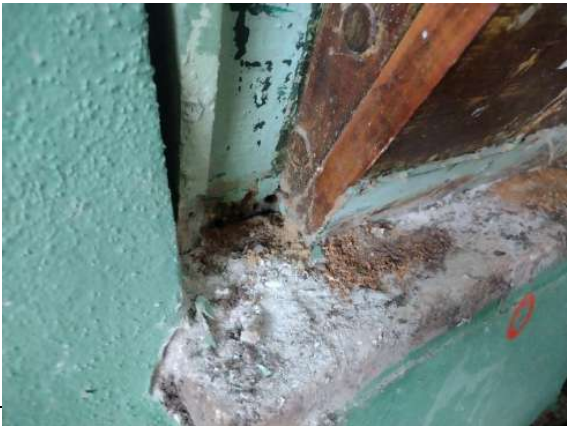
- ✓ A alteração das características originais do apoio impedem a troca de umidade com o meio podendo afetar diversas características da madeira (trabalhabilidade, estabilidade dimensional, resistência mecânica e durabilidade natural).

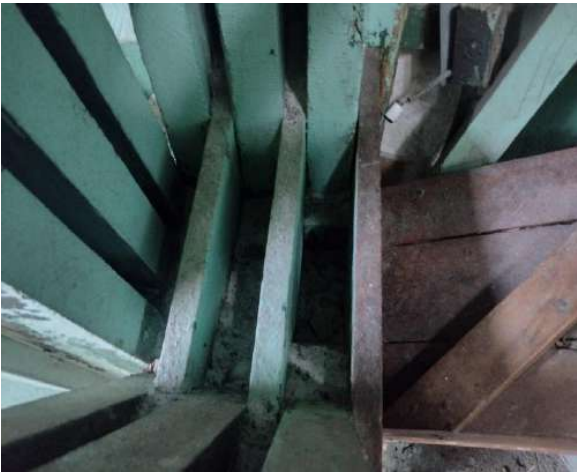
- ✓ Ausência de manutenção;
- ✓ Pintura de proteção superficial incorreta, como stains hidrofugantes e hidro-repelentes, no elemento estrutural de madeira;
- ✓ Foram detectados sinais escuros na madeira, com características visuais de fungos manchadores e emboloradores, evidenciando o caminho de percolação de águas pluviais.

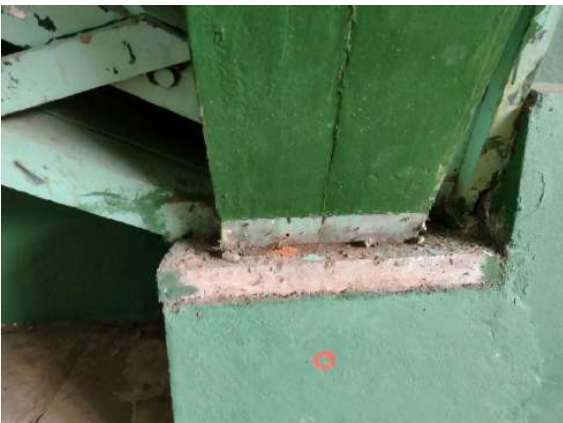
| Avaliação e Intervenção: Descrição | Característica Visual |
|---|---|
| <p>CPI: </p> <ul style="list-style-type: none"> <li>✓ Nos testes de perfuração colheu se amostras sem vestígios de biodeterioração por fungos apodrecedores.</li> </ul> | |

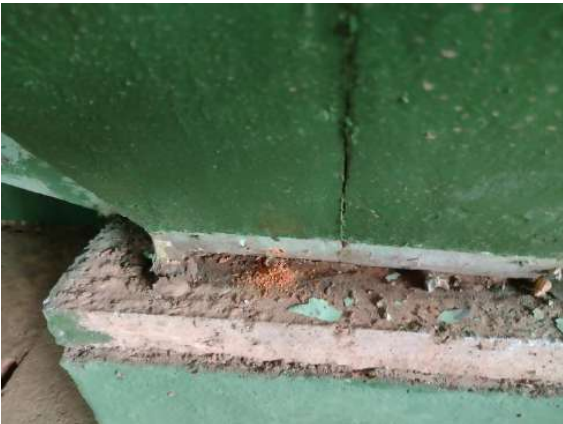
| Avaliação e Intervenção: Descrição | Característica Visual |
|---|---|
| <p>CPI: </p> <ul style="list-style-type: none"> <li>✓ Aparentemente não há seccionamento entre os elementos estruturais na ligação madeira x concreto.</li> </ul> | |

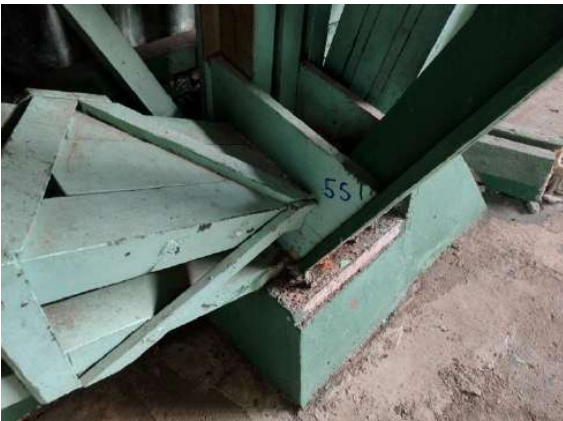
| Avaliação e Intervenção: Descrição | Característica Visual |
|---|---|
| <p>CPI: </p> <ul style="list-style-type: none"> <li>✓ Ausência de manutenção;</li> <li>✓ Pintura de proteção superficial incorreta, como stains hidrofugantes e hidro-repelentes, no elemento estrutural de madeira;</li> <li>✓ Foram detectados sinais escuros na madeira, com características visuais de fungos</li> </ul> | |

manchadores e emboloradores, evidenciando o caminho de percolação de águas pluviais.

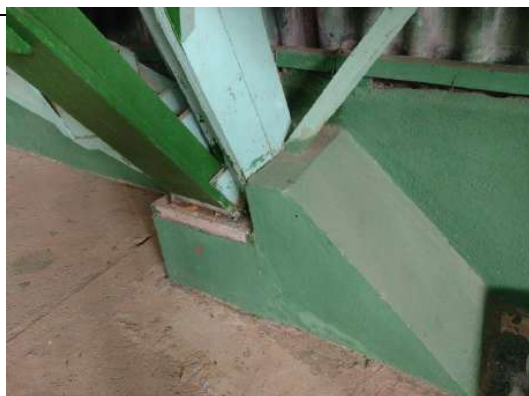
- ✓ A alteração das características originais do apoio impedem a troca de umidade com o meio podendo afetar diversas características da madeira (trabalhabilidade, estabilidade dimensional, resistência mecânica e durabilidade natural).

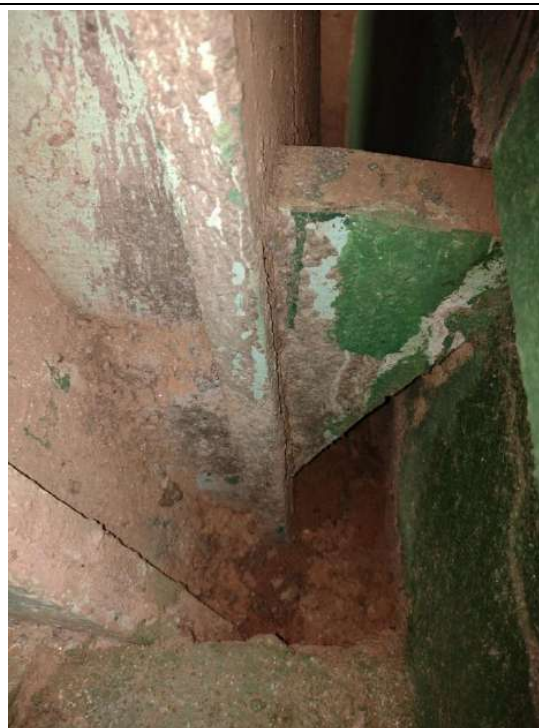
- ✓ Sinais escuros na madeira com características visuais de fungos manchadores e emboloradores, evidenciam o caminho de percolação de águas pluviais.
- ✓ Ausência de manutenção e pintura de proteção superficial, como stains hidrofugantes e hidrorepelente, no elemento estrutural.

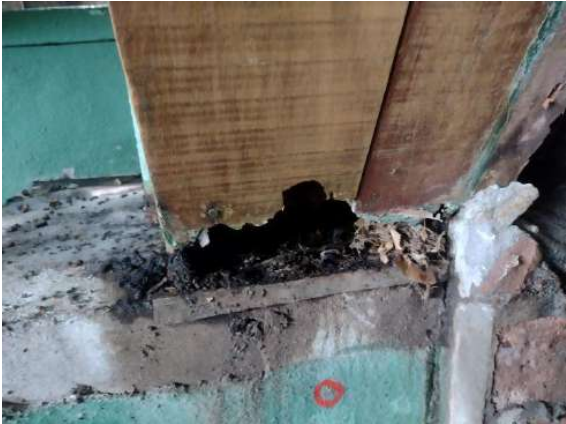
| Manifestação Patológica: Descrição | Característica Visual |
|---|---|
| <div>CPI: </div> <div>✓ Biodeterioração por fungos apodrecedores.</div> | |

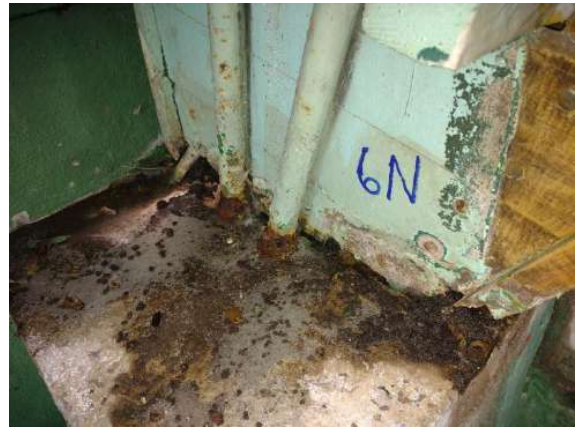
- ✓ A biodeterioração atinge toda seção transversal do apoio 6 N.

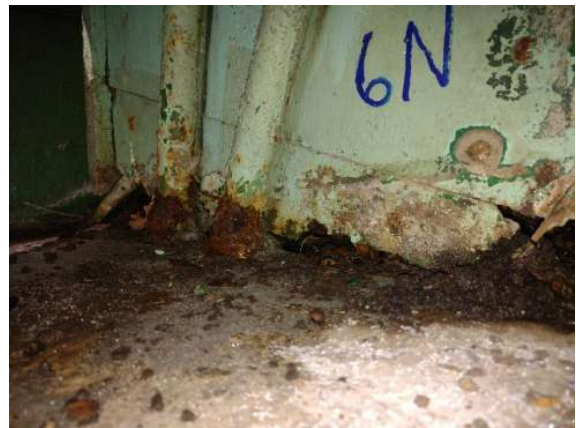
- ✓ As barras metálicas de fixação lateral apresentam alto nível de corrosão.

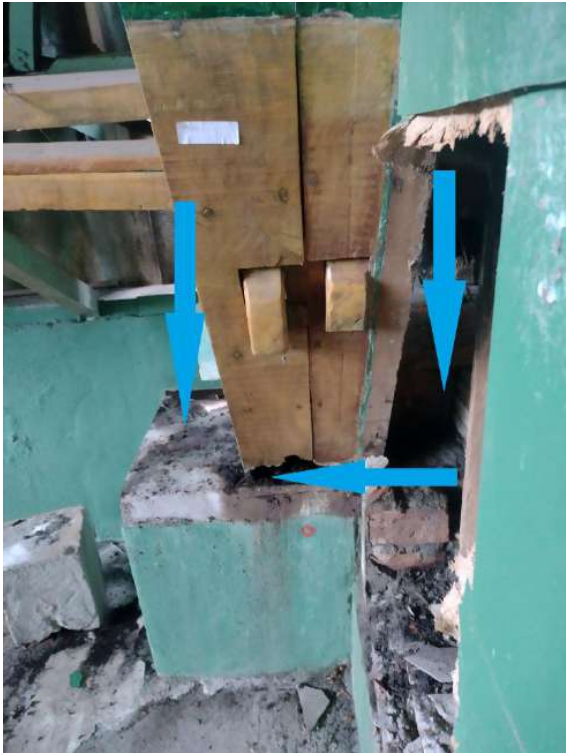
✓ As setas azuis indicam os caminhos de percolação das águas pluviais

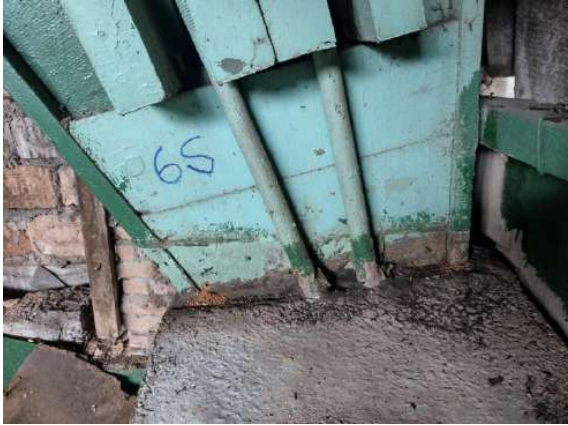
| Avaliação e Intervenção: Descrição | Característica Visual |
|---|---|
| <p>CPI: </p> <p>✓ Nos testes de perfuração colheu se amostras sem vestígios de biodeterioração por fungos apodrecedores.</p> | |
