**PREFEITURA DO MUNICÍPIO DE SÃO PAULO**  
**GABINETE DO PREFEITO**  
**OFÍCIO AO LEGISLATIVO**

**Ofício ATL SEI nº 119733272**

Reportando-me ao Ofício acima referenciado, em atenção à Indicação do Vereador André Santos, encaminho-lhe cópia das informações prestadas pelo Departamento de Zeladoria Urbana, vinculado à Secretaria Municipal das Subprefeituras - SMSUB/DZU, a respeito da solicitação de serviço de tapa-buraco na Rua Xavier da Silva Ferrão, nº 16 ao 469 - Sítio Morro Grande.

TAPA BURACO CONSERVACAO PAVIMENTO

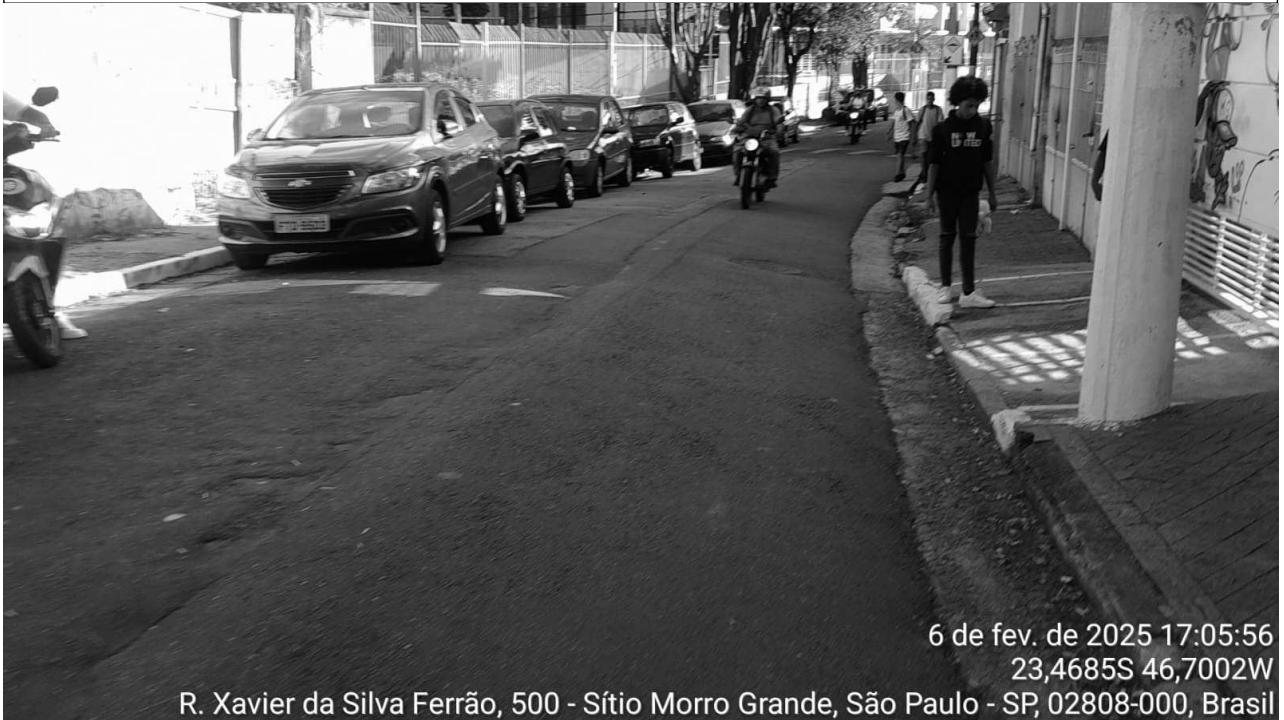
1 | OS TAPA BURACO CONSERVACAO PAVIMENTO Origem: 11194177 - (Foto Capturada Em: 06/02/25 19:17, Por: Marta Aparecida Dias Reimberg)

R. Xavier da Silva Ferrão, 500 - Sítio Morro Grande, São Paulo - SP, 02808-000, Brasil

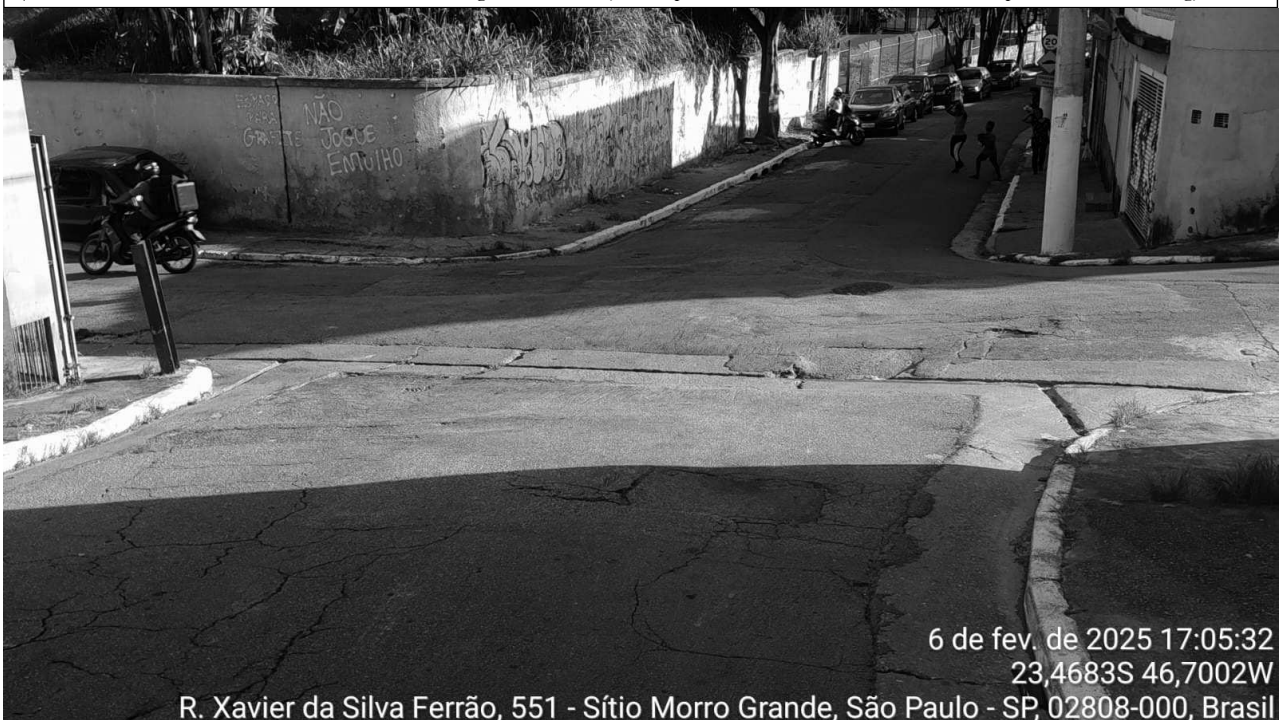
2 | OS TAPA BURACO CONSERVACAO PAVIMENTO Origem: 11194177 - (Foto Capturada Em: 06/02/25 19:17, Por: Marta Aparecida Dias Reimberg)

R. Xavier da Silva Ferrão, 551 - Sítio Morro Grande, São Paulo - SP, 02808-000, Brasil

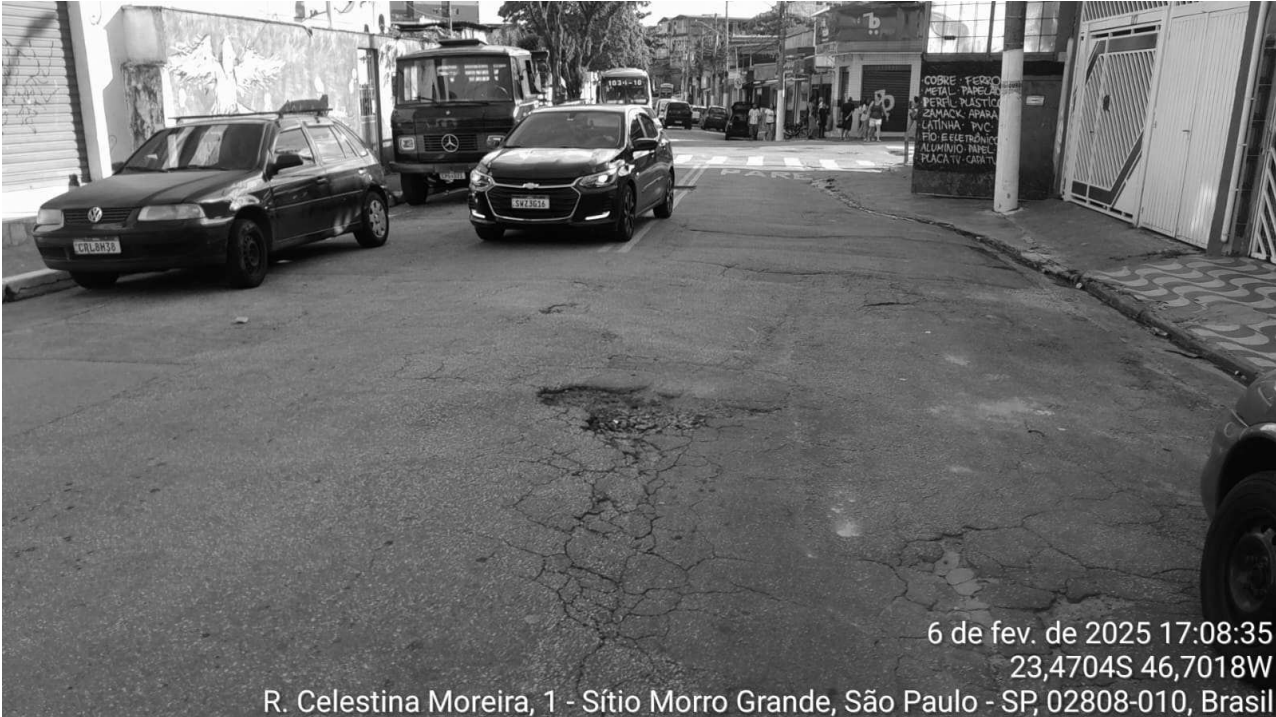
3 | OS TAPA BURACO CONSERVACAO PAVIMENTO Origem: 11194134 - (Foto Capturada Em: 06/02/25 19:01, Por: Marta Aparecida Dias Reimberg)

R. Celestina Moreira, 1 - Sítio Morro Grande, São Paulo - SP, 02808-010, Brasil

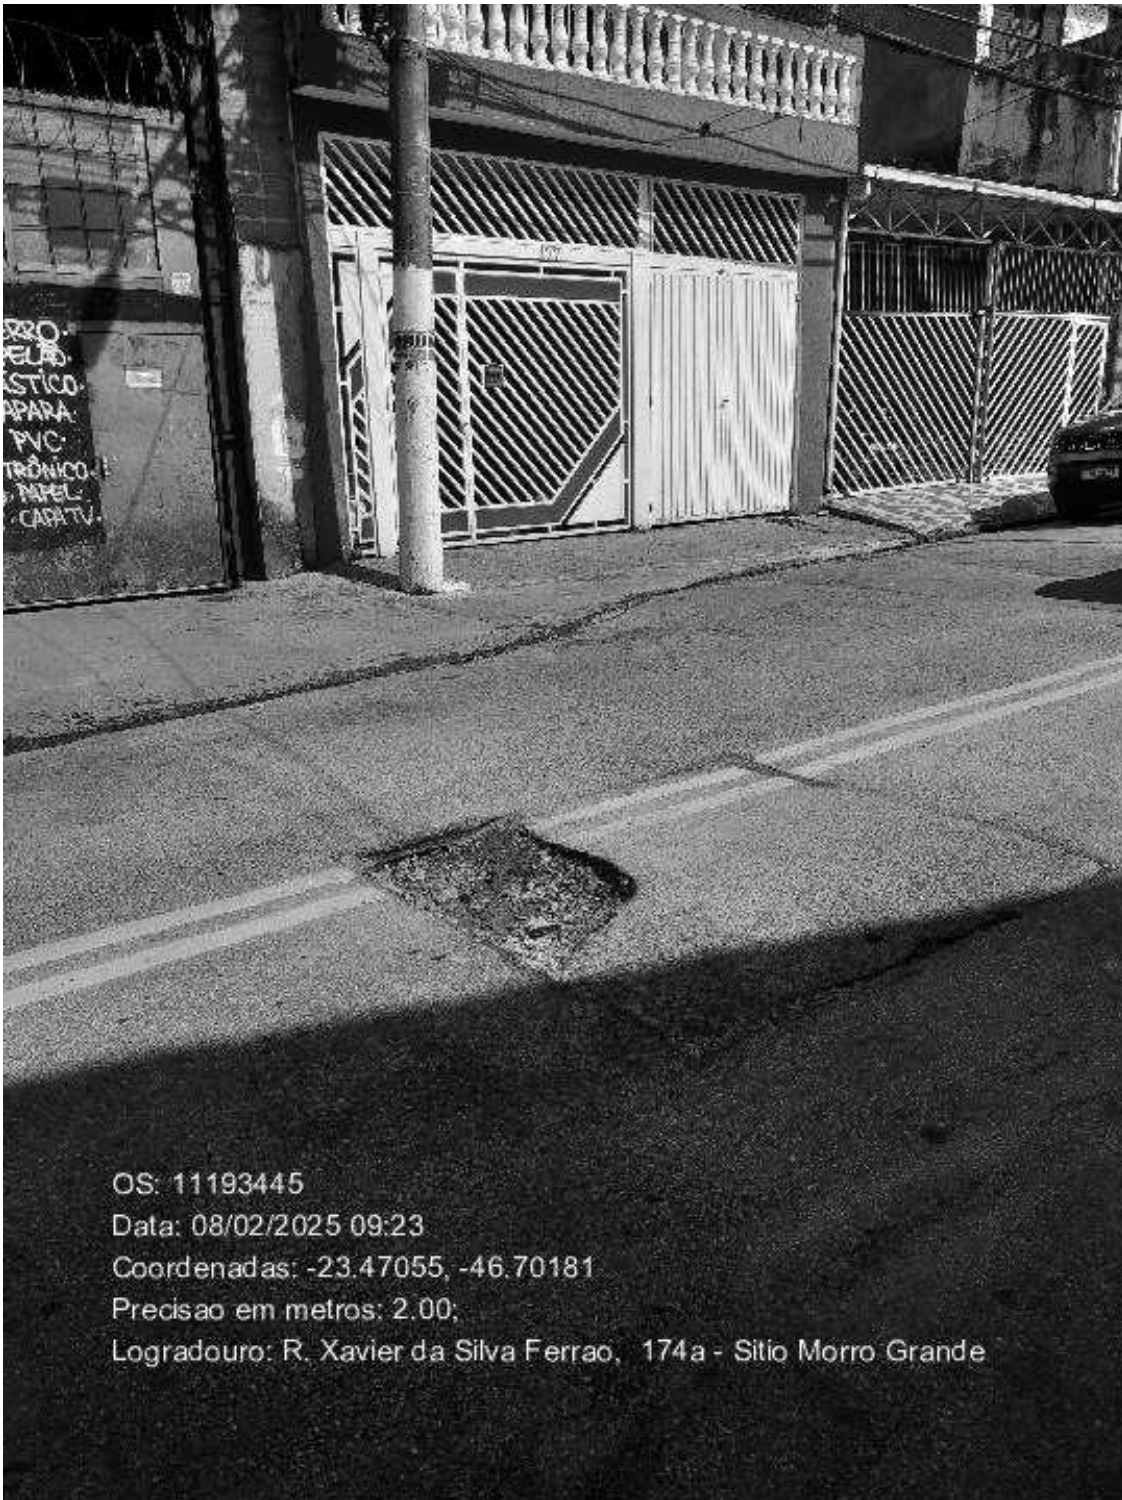
1 | OS TAPA BURACO CONSERVACAO PAVIMENTO Origem: 11193445 - (Foto Capturada Em: 08/02/25 09:23, Por: Thiago Silva Damásio)

OS: 11193445  
Data: 08/02/2025 09:23  
Coordenadas: -23.47055, -46.70181  
Precisao em metros: 2.00;  
Logradouro: R. Xavier da Silva Ferrao, 174a - Sitio Morro Grande

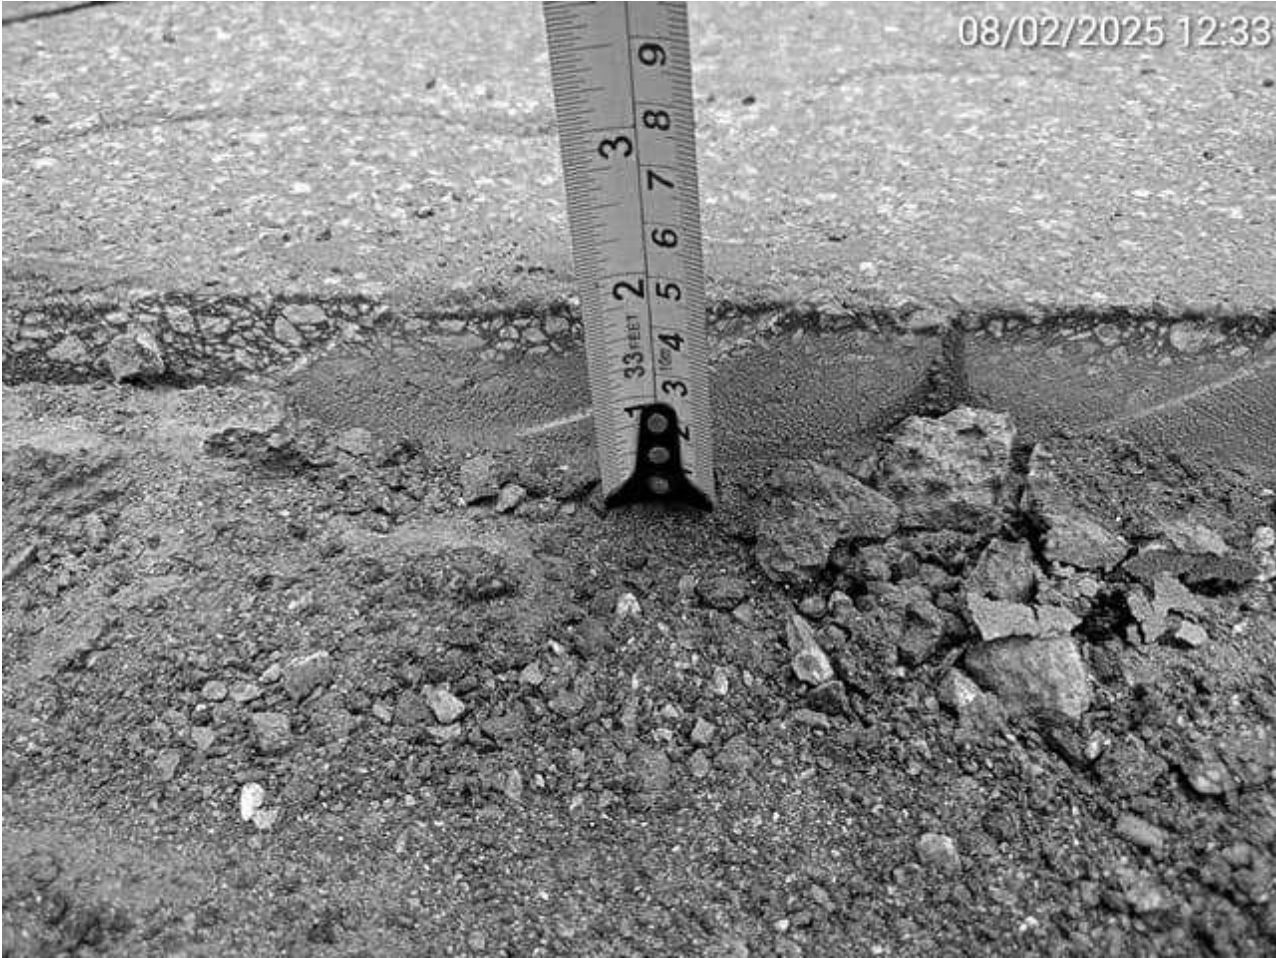
11 | **PROFUNDIDADE** → Registro da profundidade mais rasa da caixa com uso da trena: Item de OS Origem: 11195497 - (Foto Capturada Em: 09/02/25 21:51, Por: mxintadm)

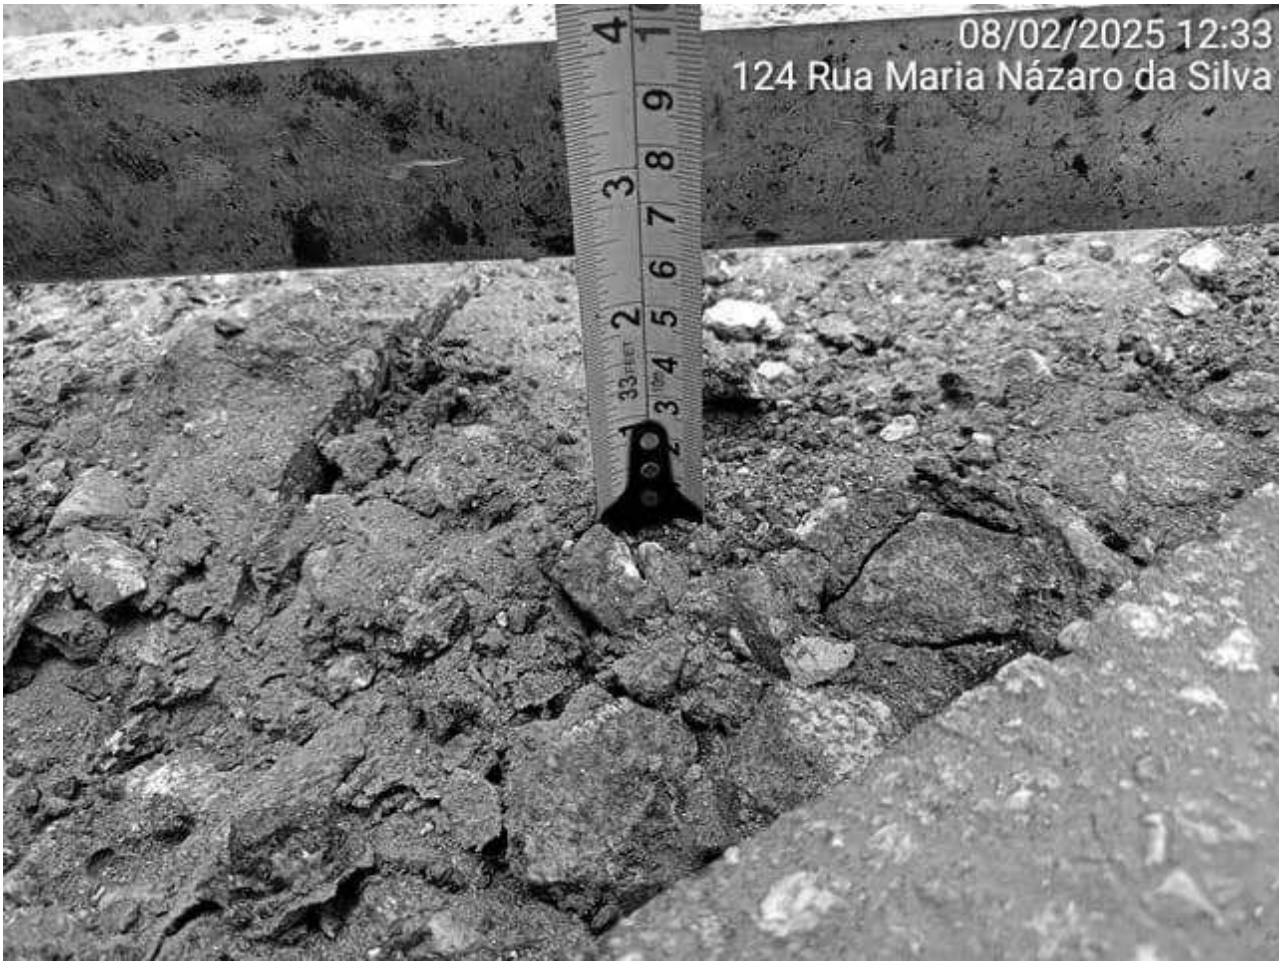
12 | **PROFUNDIDADE** → Registro da profundidade mais funda da caixa com uso da trena: Item de OS Origem: 11195497 - (Foto Capturada Em: 09/02/25 21:51, Por: mxintadm)

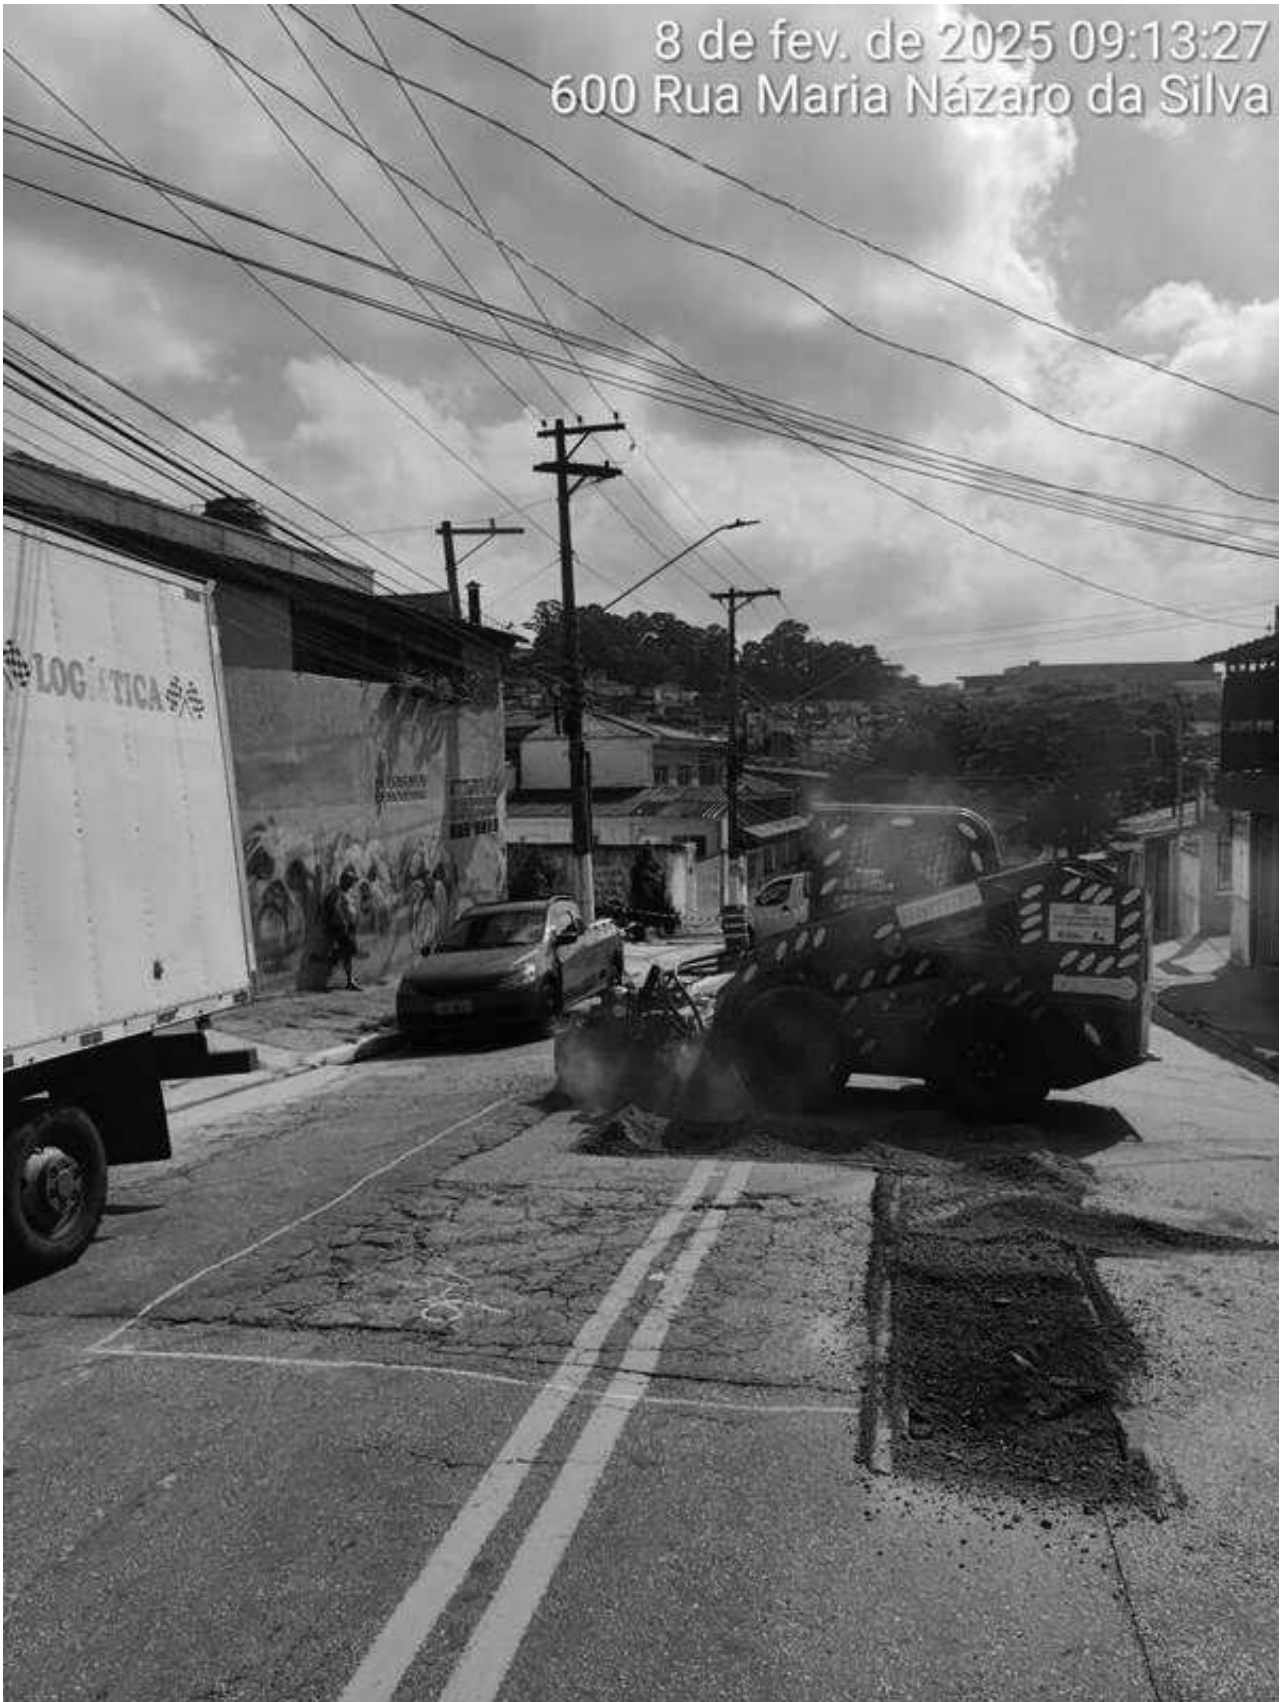
4 | RECORTE → Fresadora e serra clipper: Item de OS Origem: 11201837 - (Foto Capturada Em: 08/02/25 09:59, Por: mxintadm)

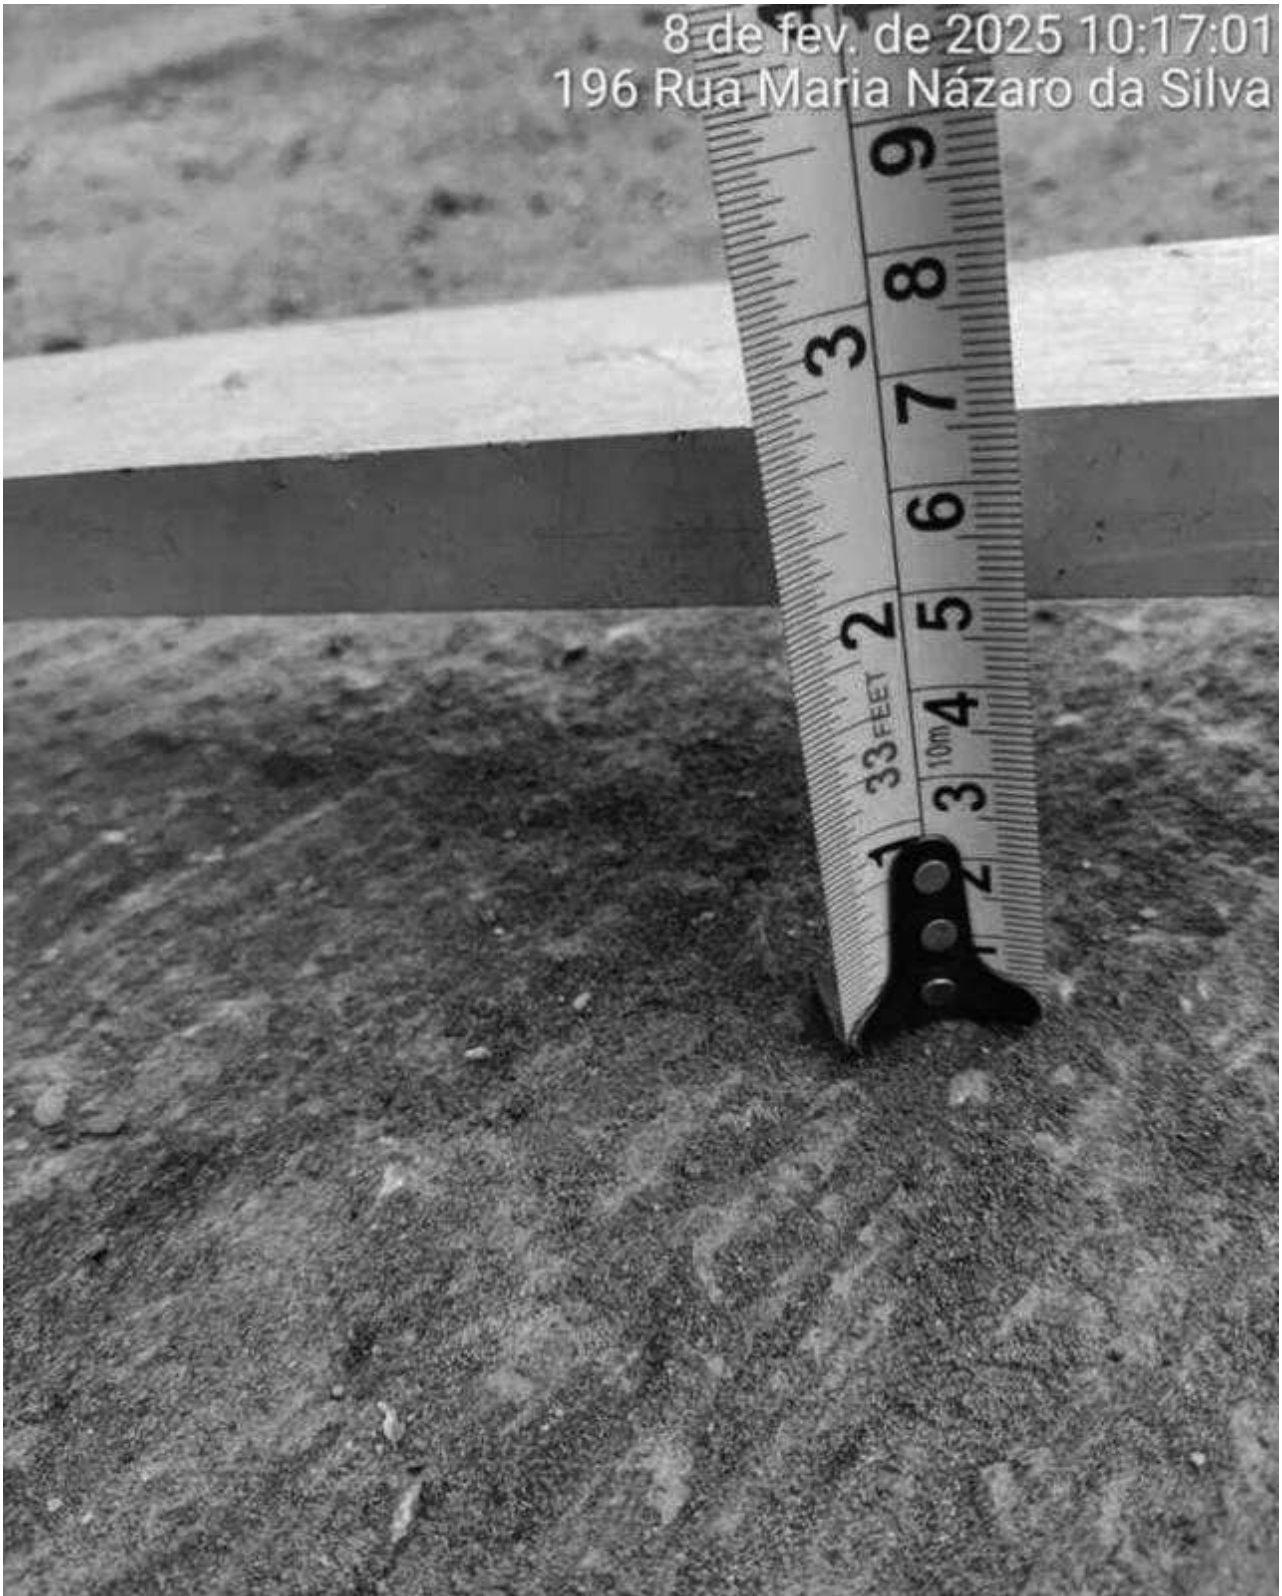
2 | ACABAMENTO → Nível com régua após caixa pronta: Item de OS Origem: 11201838 - (Foto Capturada Em: 10/02/25 22:24, Por: mxintadm)

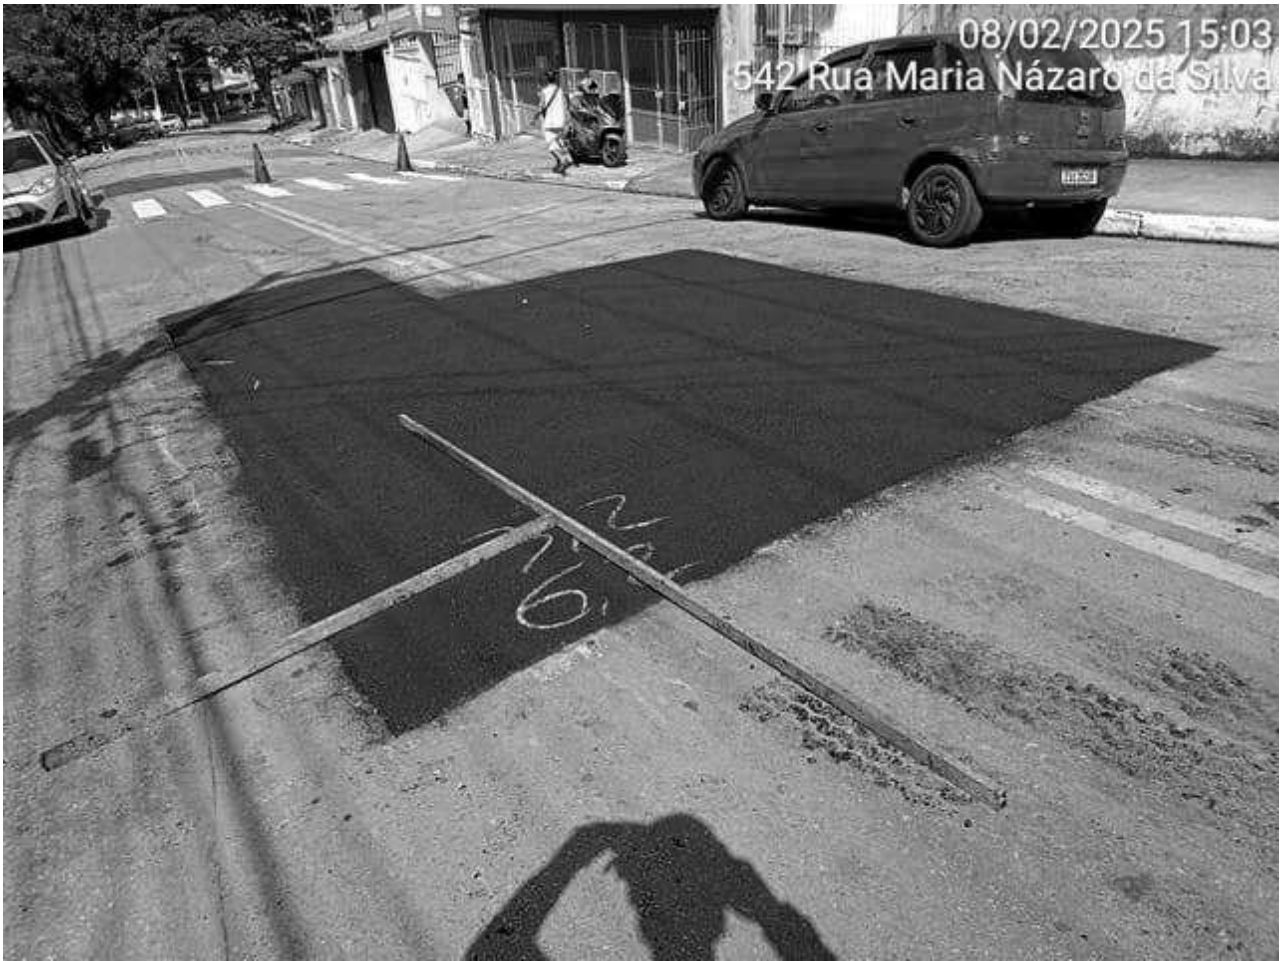
3 | ACABAMENTO → Nível com régua após caixa pronta: Item de OS Origem: 11201838 - (Foto Capturada Em: 10/02/25 22:24, Por: mxintadm)

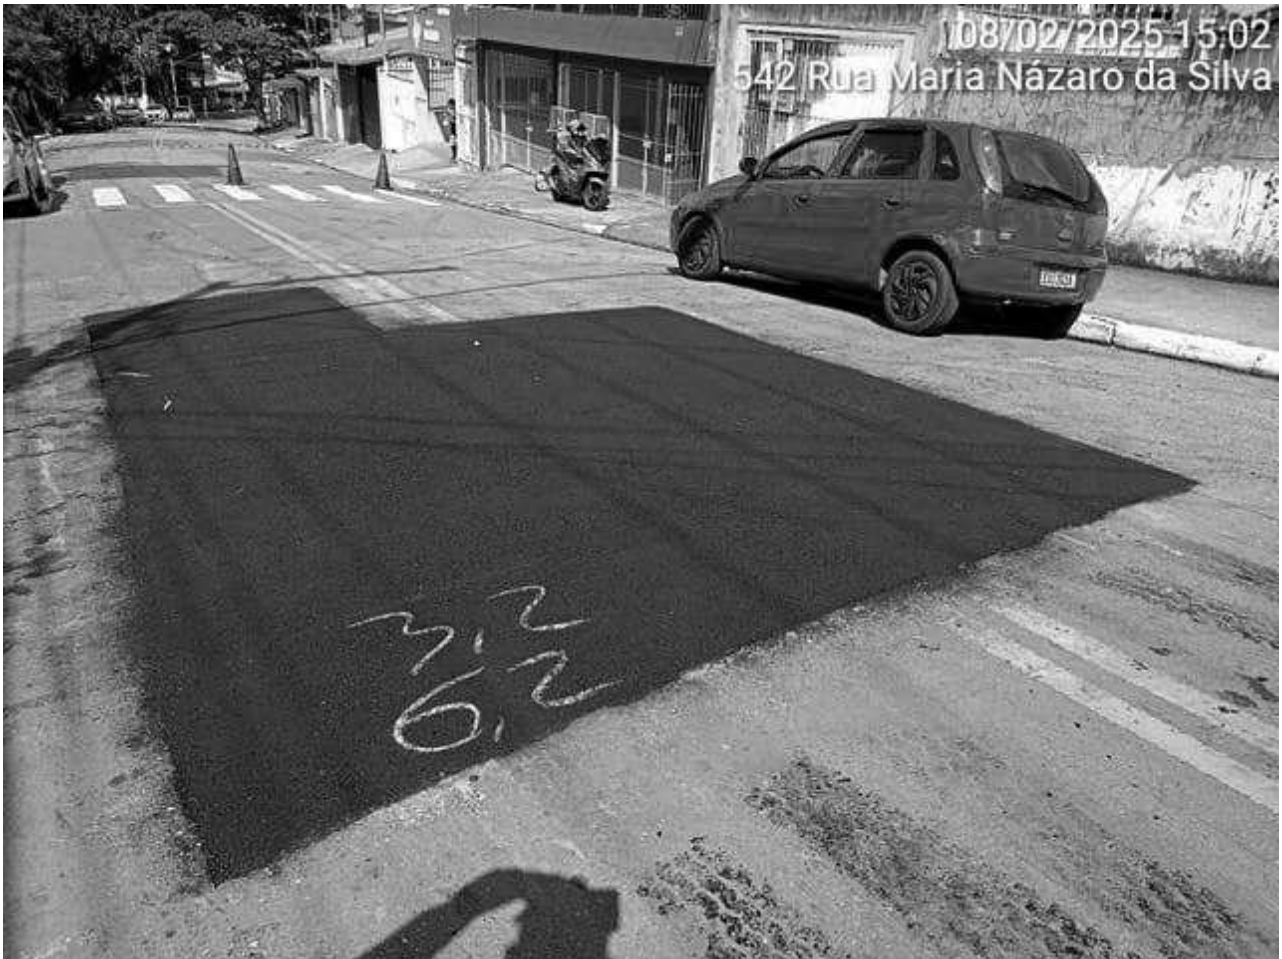
4 | ACABAMENTO → Irregularidade da via após caixa pronta: Item de OS Origem: 11201838 - (Foto Capturada Em: 10/02/25 22:24, Por: mxintadm)

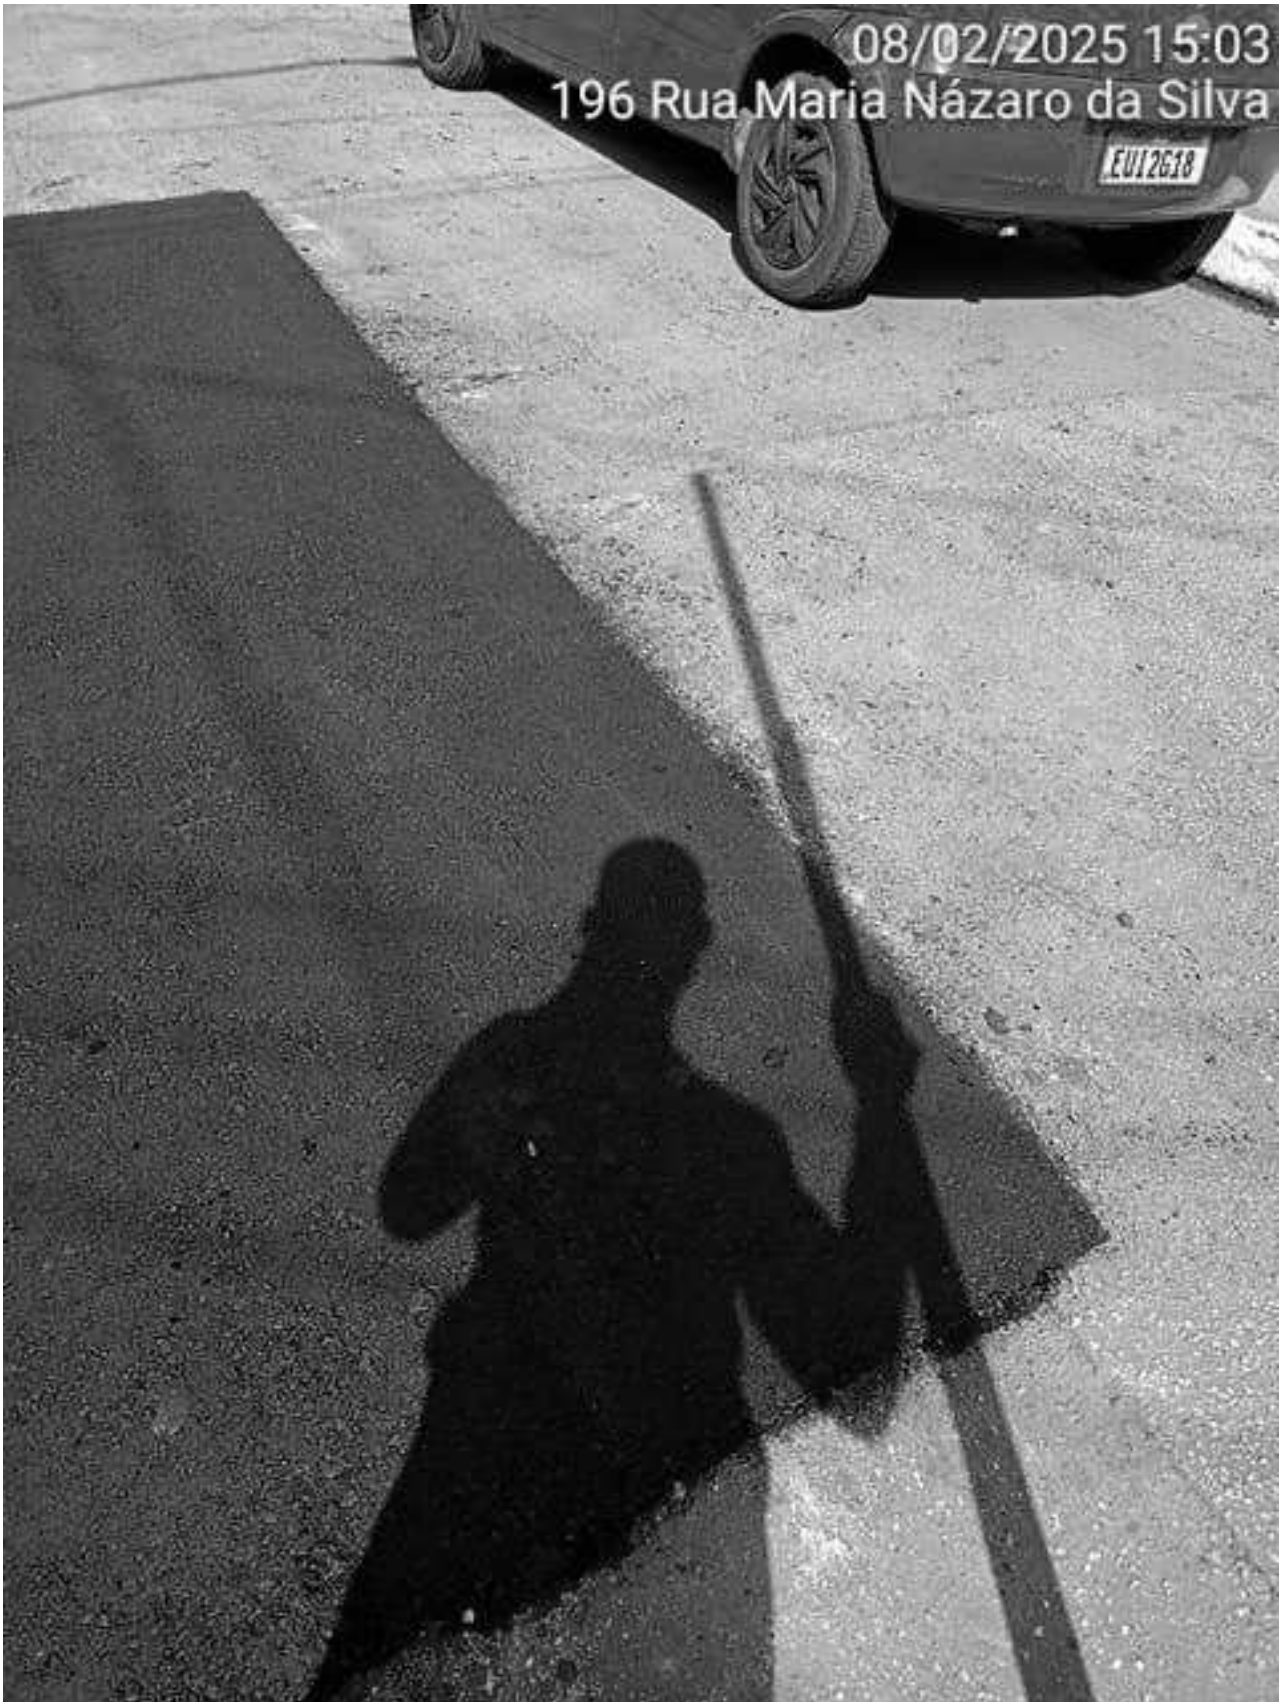
9 | APLICAÇÃO → Aplicação Massa Asfáltica (haste): Item de OS Origem: 11201838 - (Foto Capturada Em: 10/02/25 22:24, Por: mxintadm)

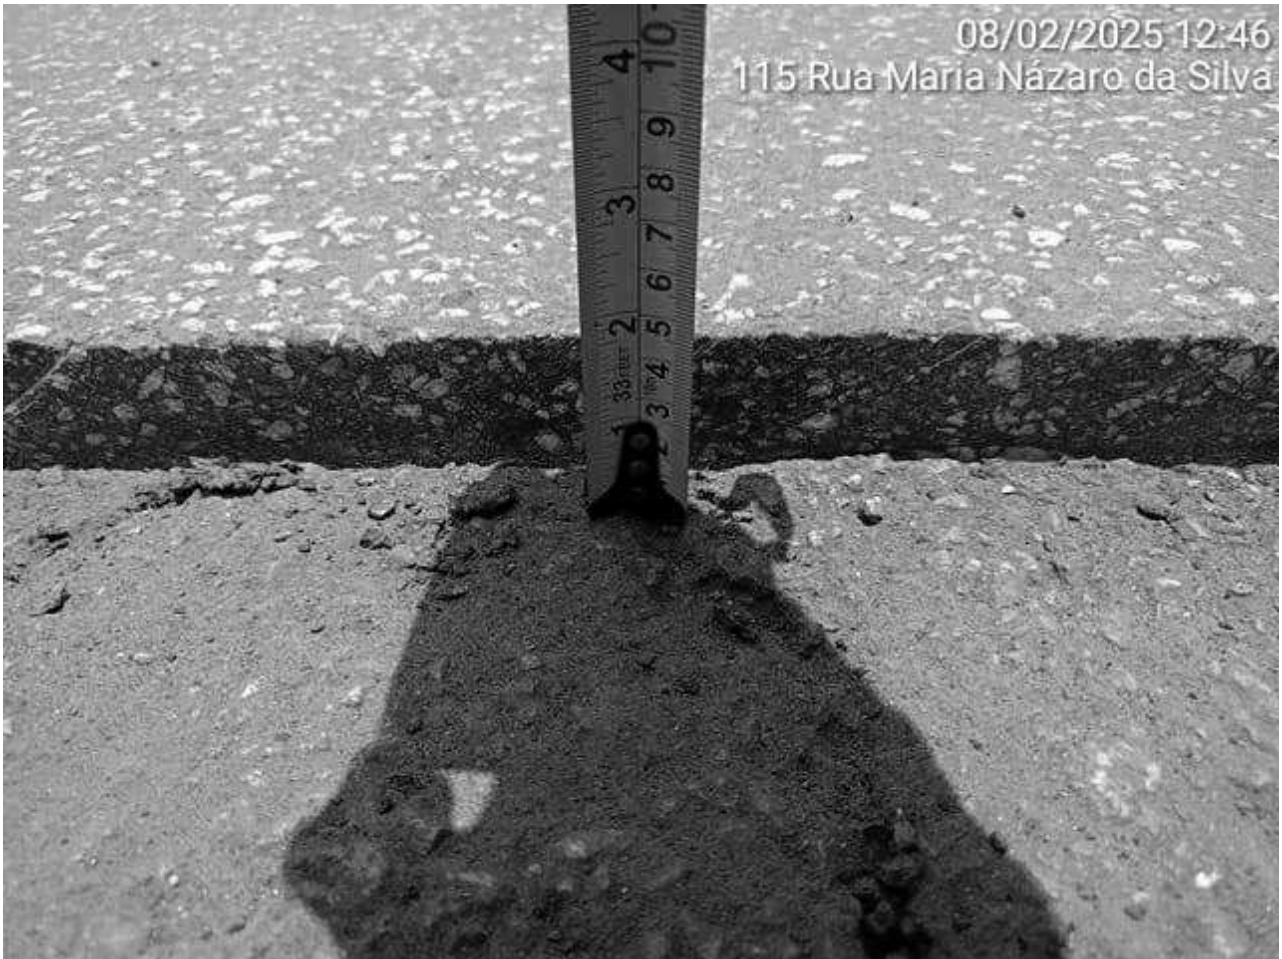
11 | COMPACTAÇÃO → Base: Item de OS APLICAÇÃO DE MASSA Origem: 11201838 - (Foto Capturada Em: 11/02/25 10:30, Por: mxintadm)

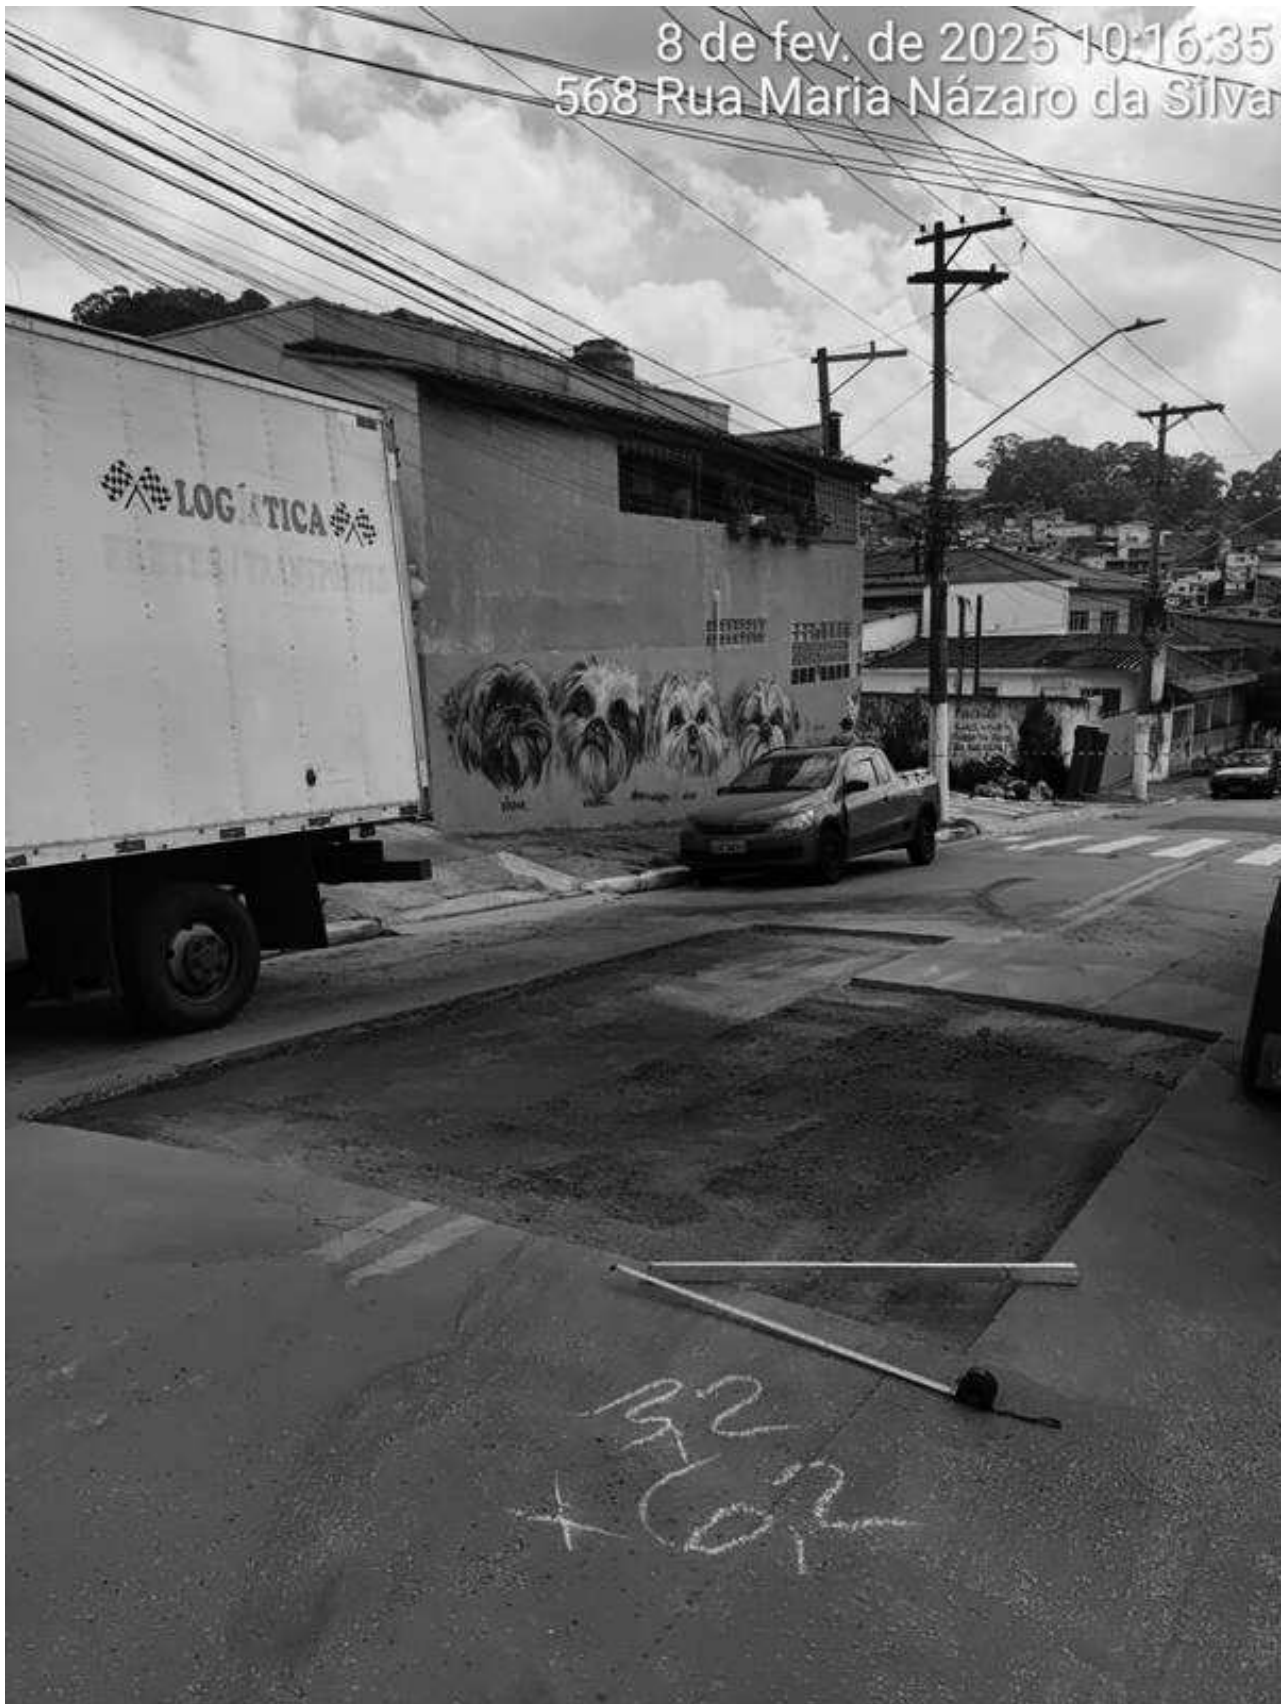
12 | APLICAÇÃO → Aplicação da Emulsão: Item de OS APLICAÇÃO DE MASSA Origem: 11201838 - (Foto Capturada Em: 11/02/25 10:36, Por: mxintadm)

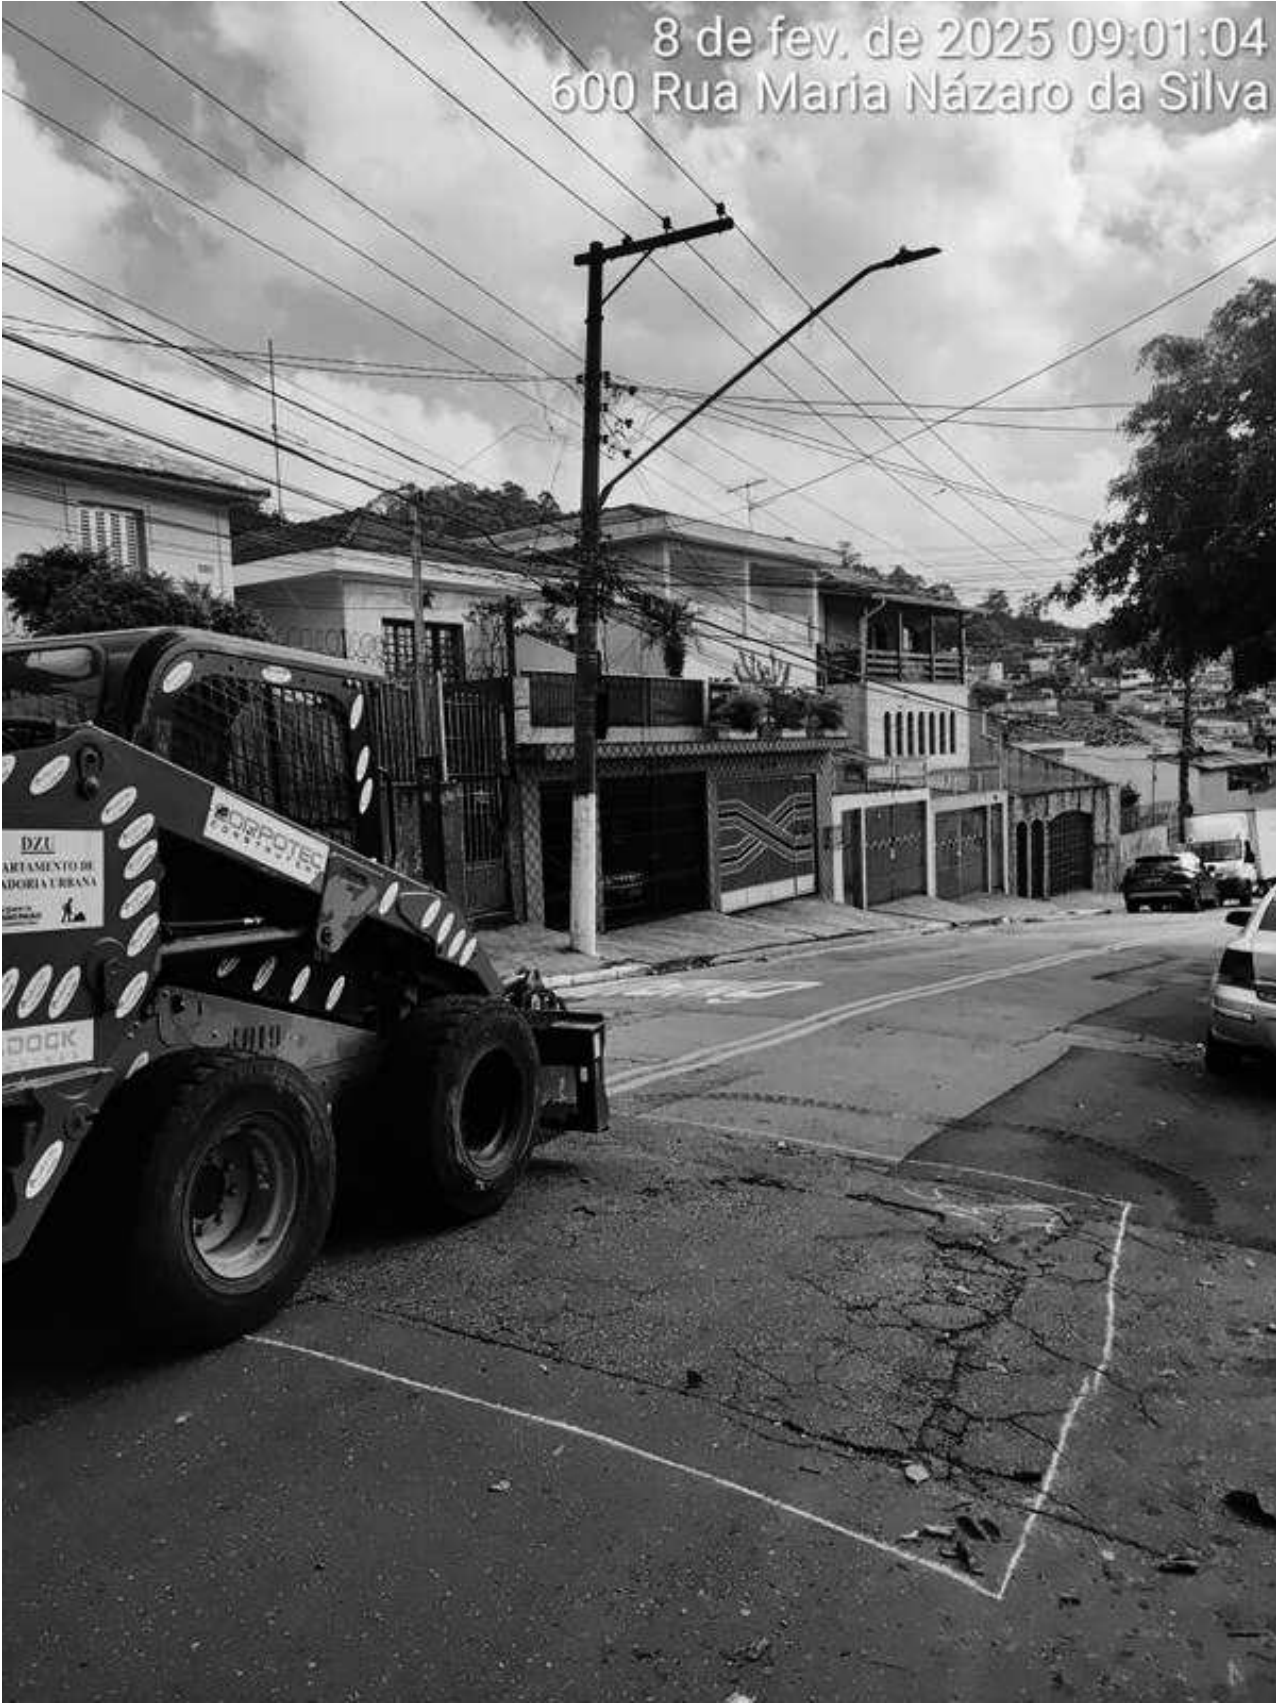
4 | RECORTE → Fresadora e serra clipper: Item de OS Origem: 11201839 - (Foto Capturada Em: 08/02/25 09:52, Por: mxintadm)
