**PREFEITURA DO MUNICÍPIO DE SÃO PAULO**  
**GABINETE DO PREFEITO**  
**OFÍCIO AO LEGISLATIVO**

**Ofício ATL SEI nº 119733272**

Reportando-me ao Ofício acima referenciado, em atenção à Indicação do Vereador André Santos, encaminho-lhe cópia das informações prestadas pelo Departamento de Zeladoria Urbana, vinculado à Secretaria Municipal das Subprefeituras - SMSUB/DZU, a respeito da solicitação de serviço de tapa-buraco na Rua Xavier da Silva Ferrão, nº 16 ao 469 - Sítio Morro Grande.

TAPA BURACO CONSERVACAO PAVIMENTO

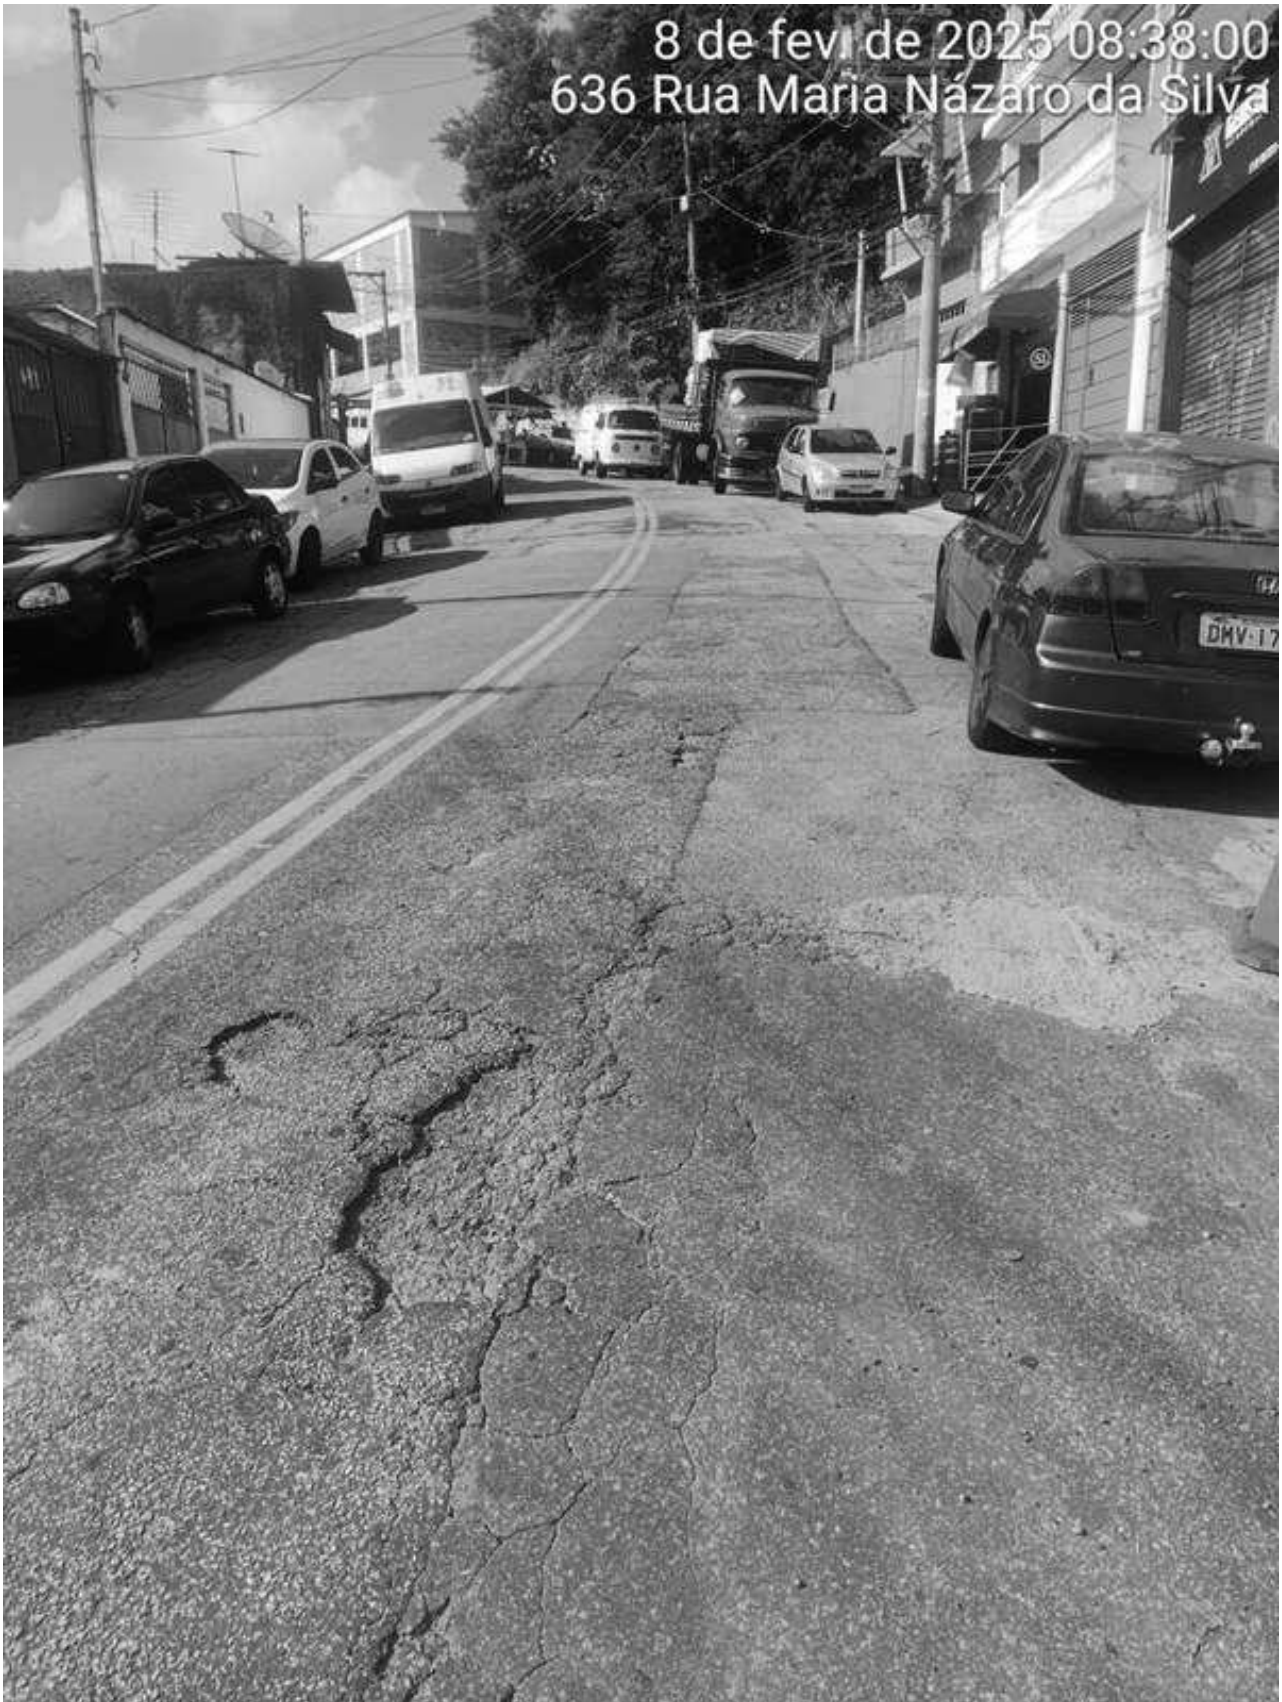
2 | Demarcação da caixa: Item de OS Origem: 11201797 - (Foto Capturada Em: 08/02/25 08:39, Por: mxintadm)

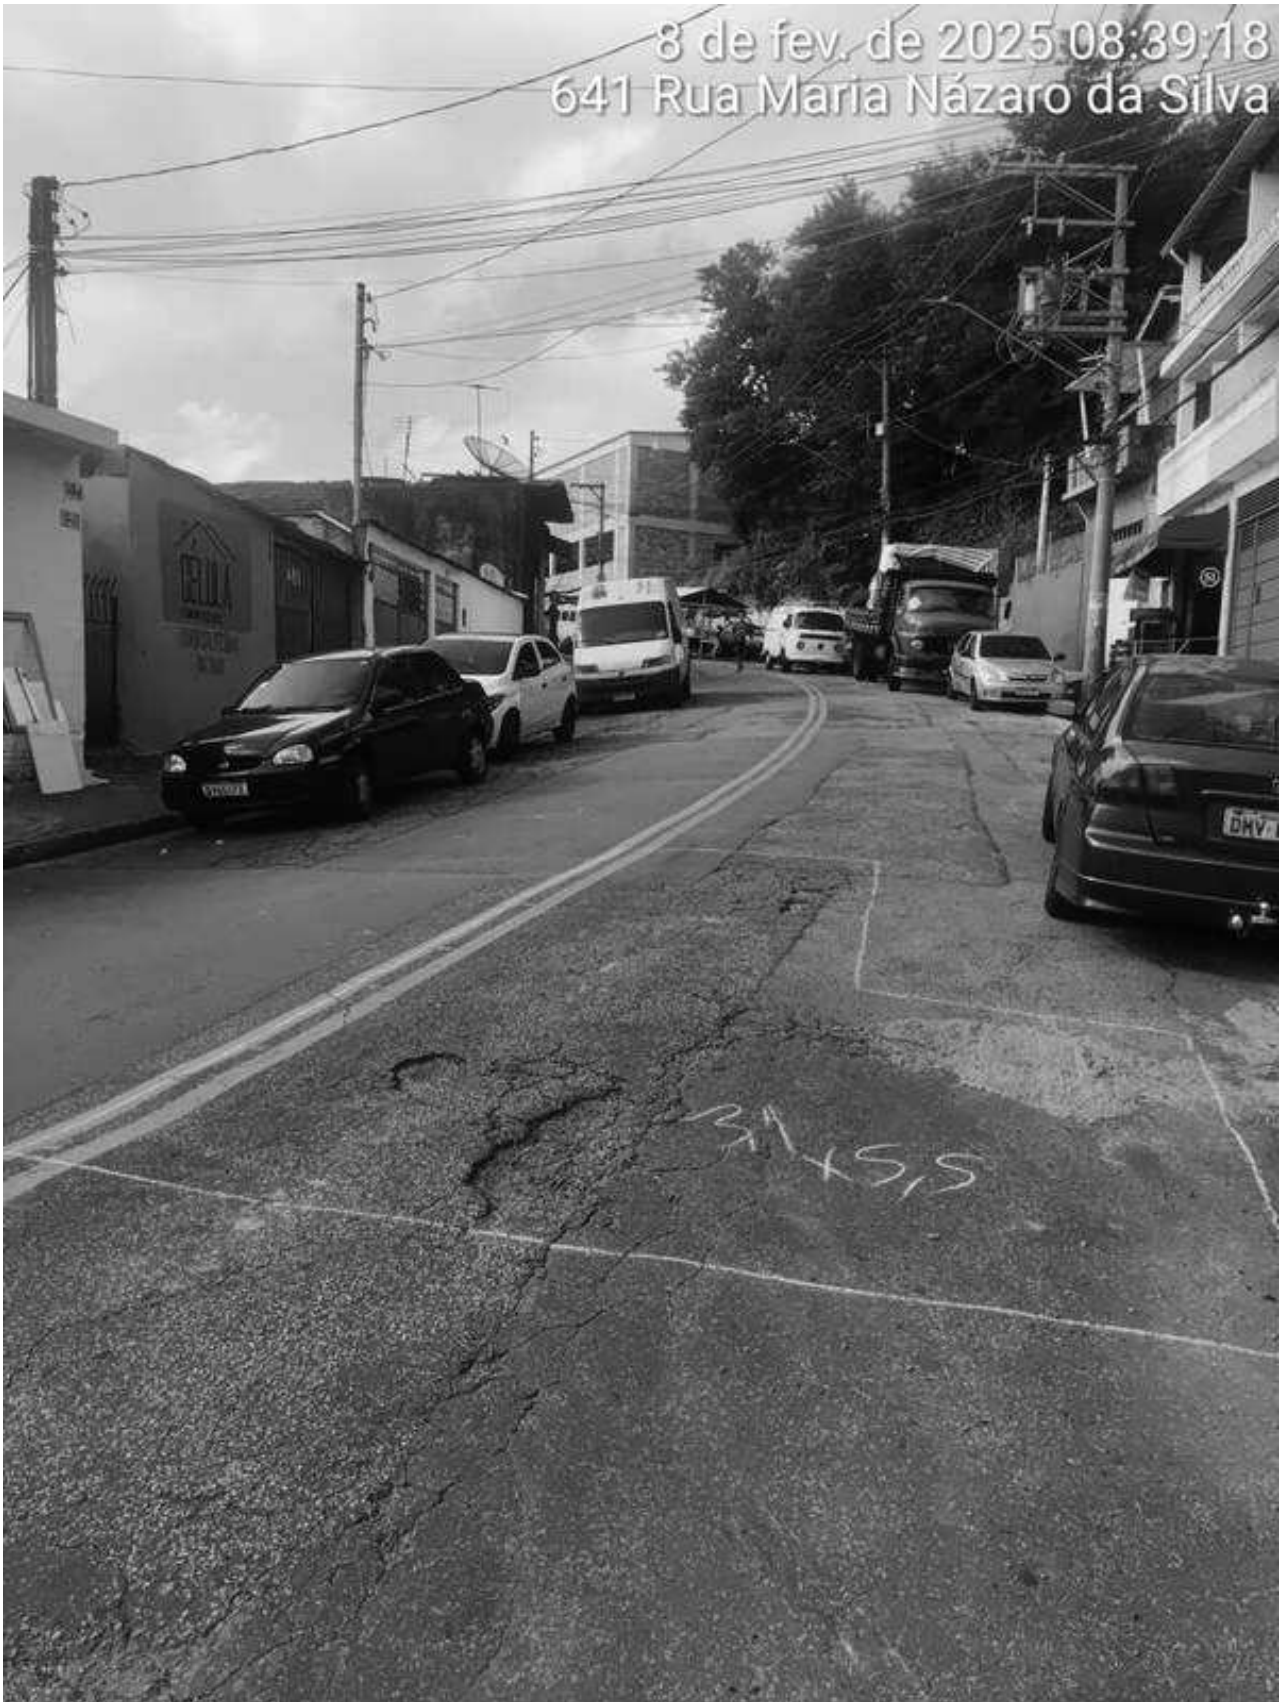
3 | RECORTE → Fresadora e serra clipper: Item de OS Origem: 11201797 - (Foto Capturada Em: 08/02/25 08:58, Por: mxintadm)

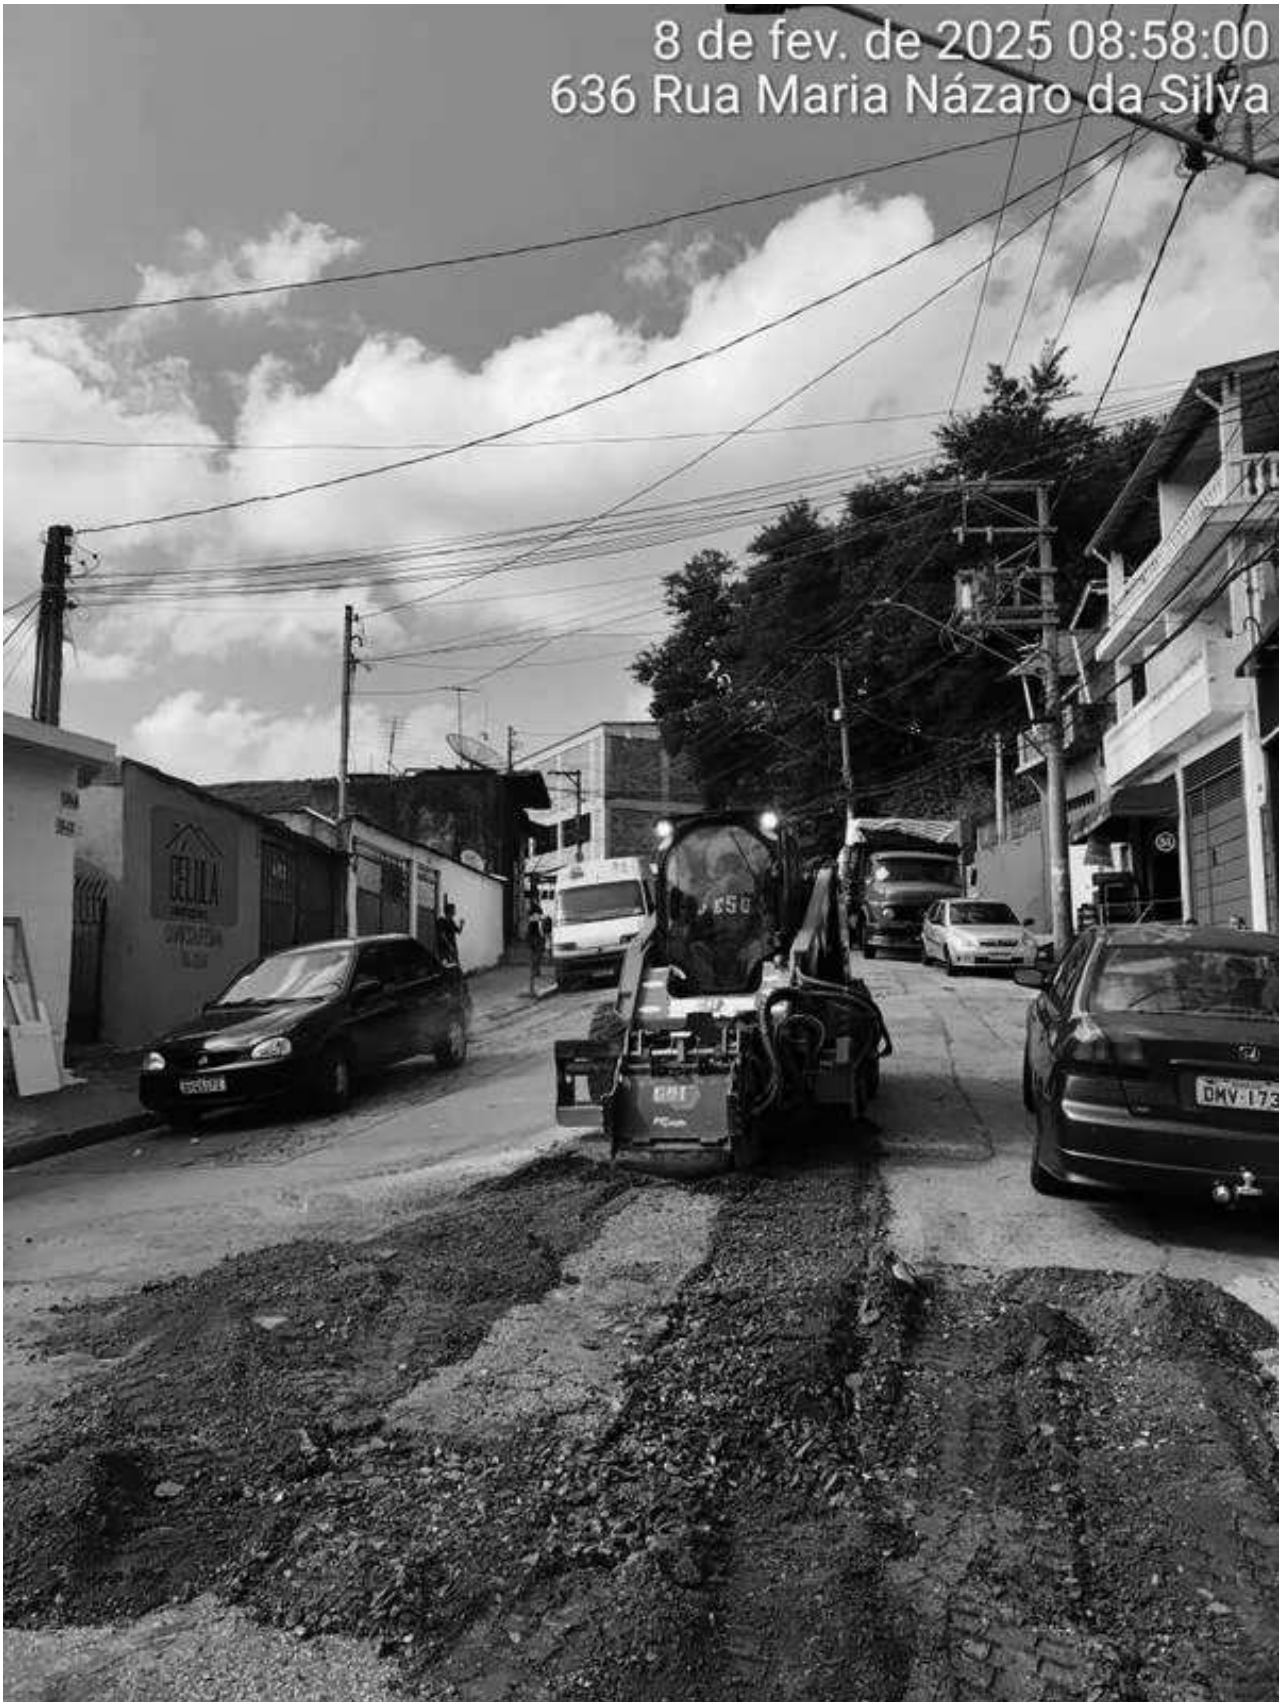
4 | RECORTE → Fresadora e serra clipper: Item de OS Origem: 11201797 - (Foto Capturada Em: 08/02/25 09:54, Por: mxintadm)

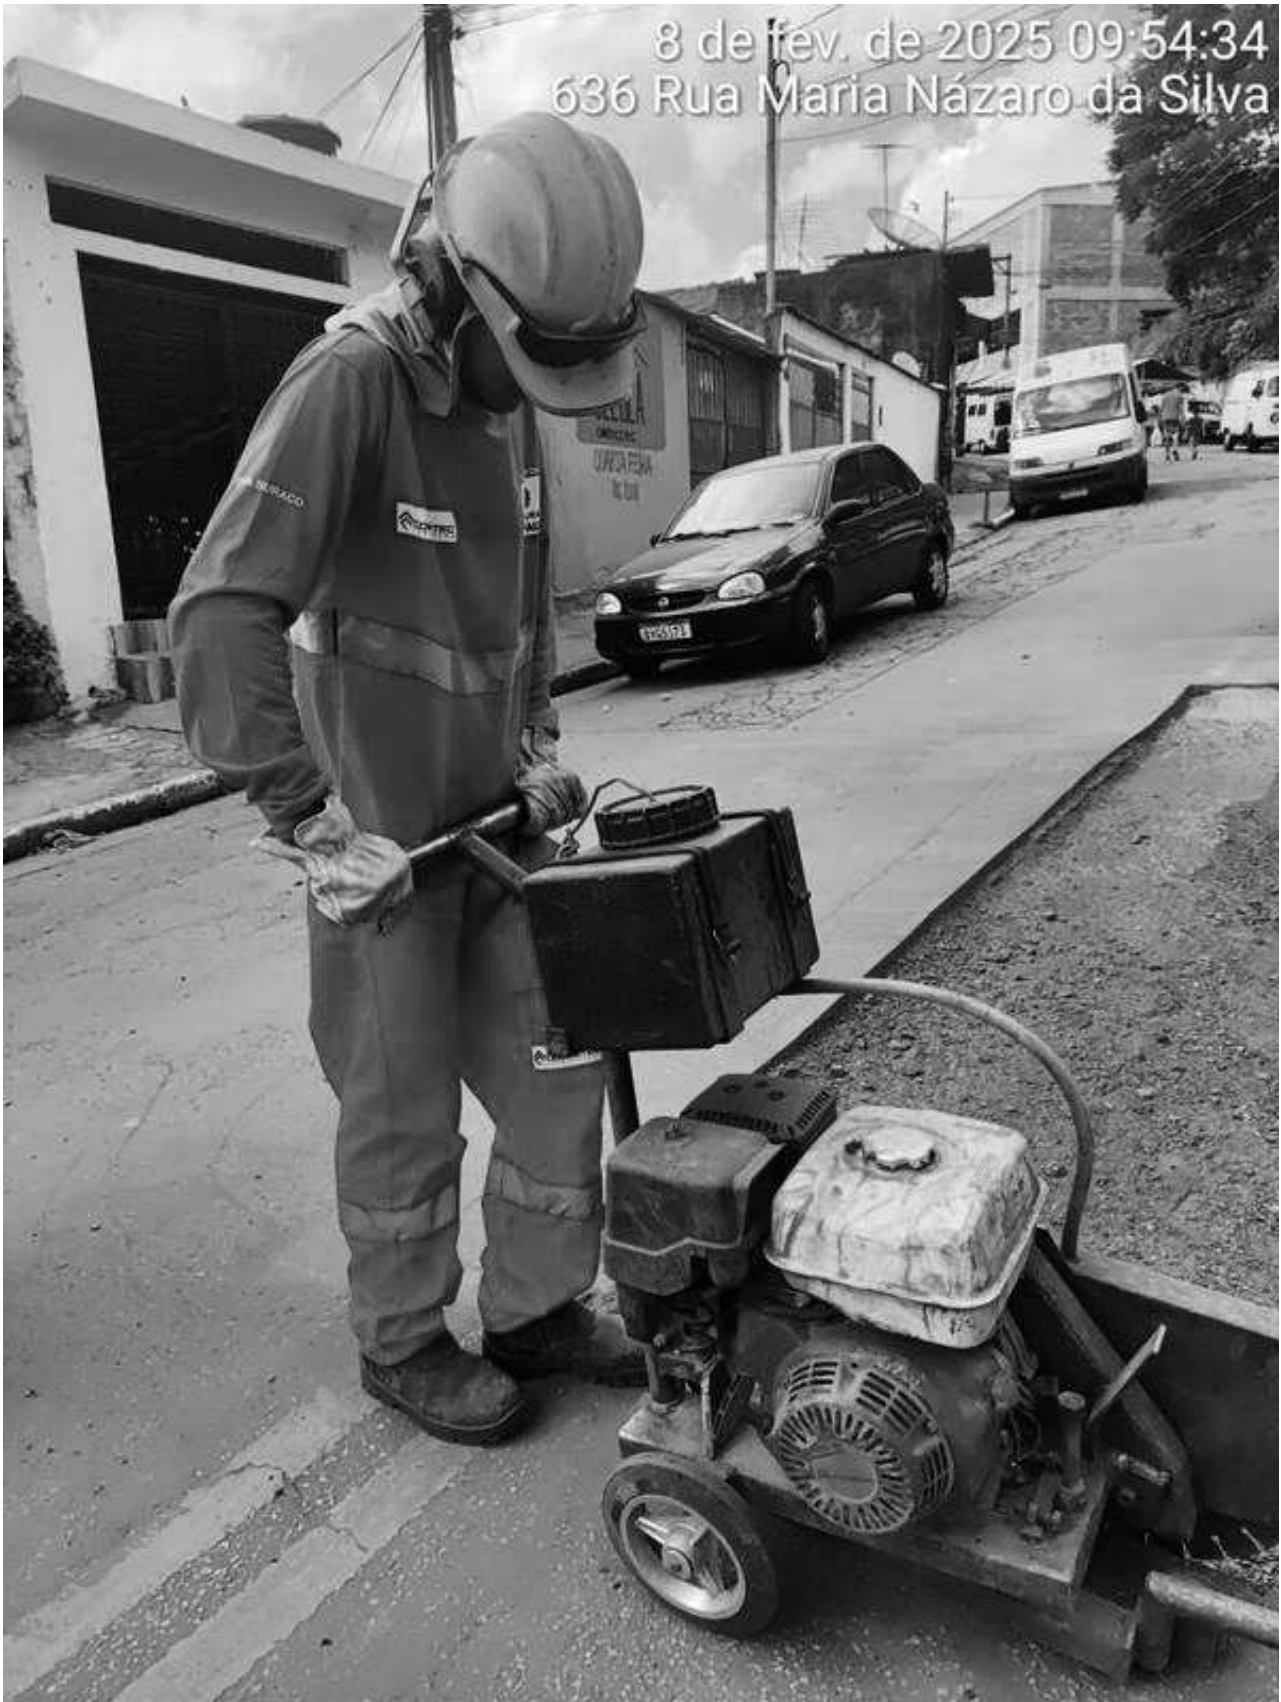
5 | RECORTE → Limpeza da caixa com a trena de 1m, após a serra clipper: Item de OS Origem: 11201797 - (Foto Capturada Em: 08/02/25 09:55, Por: mxintadm)

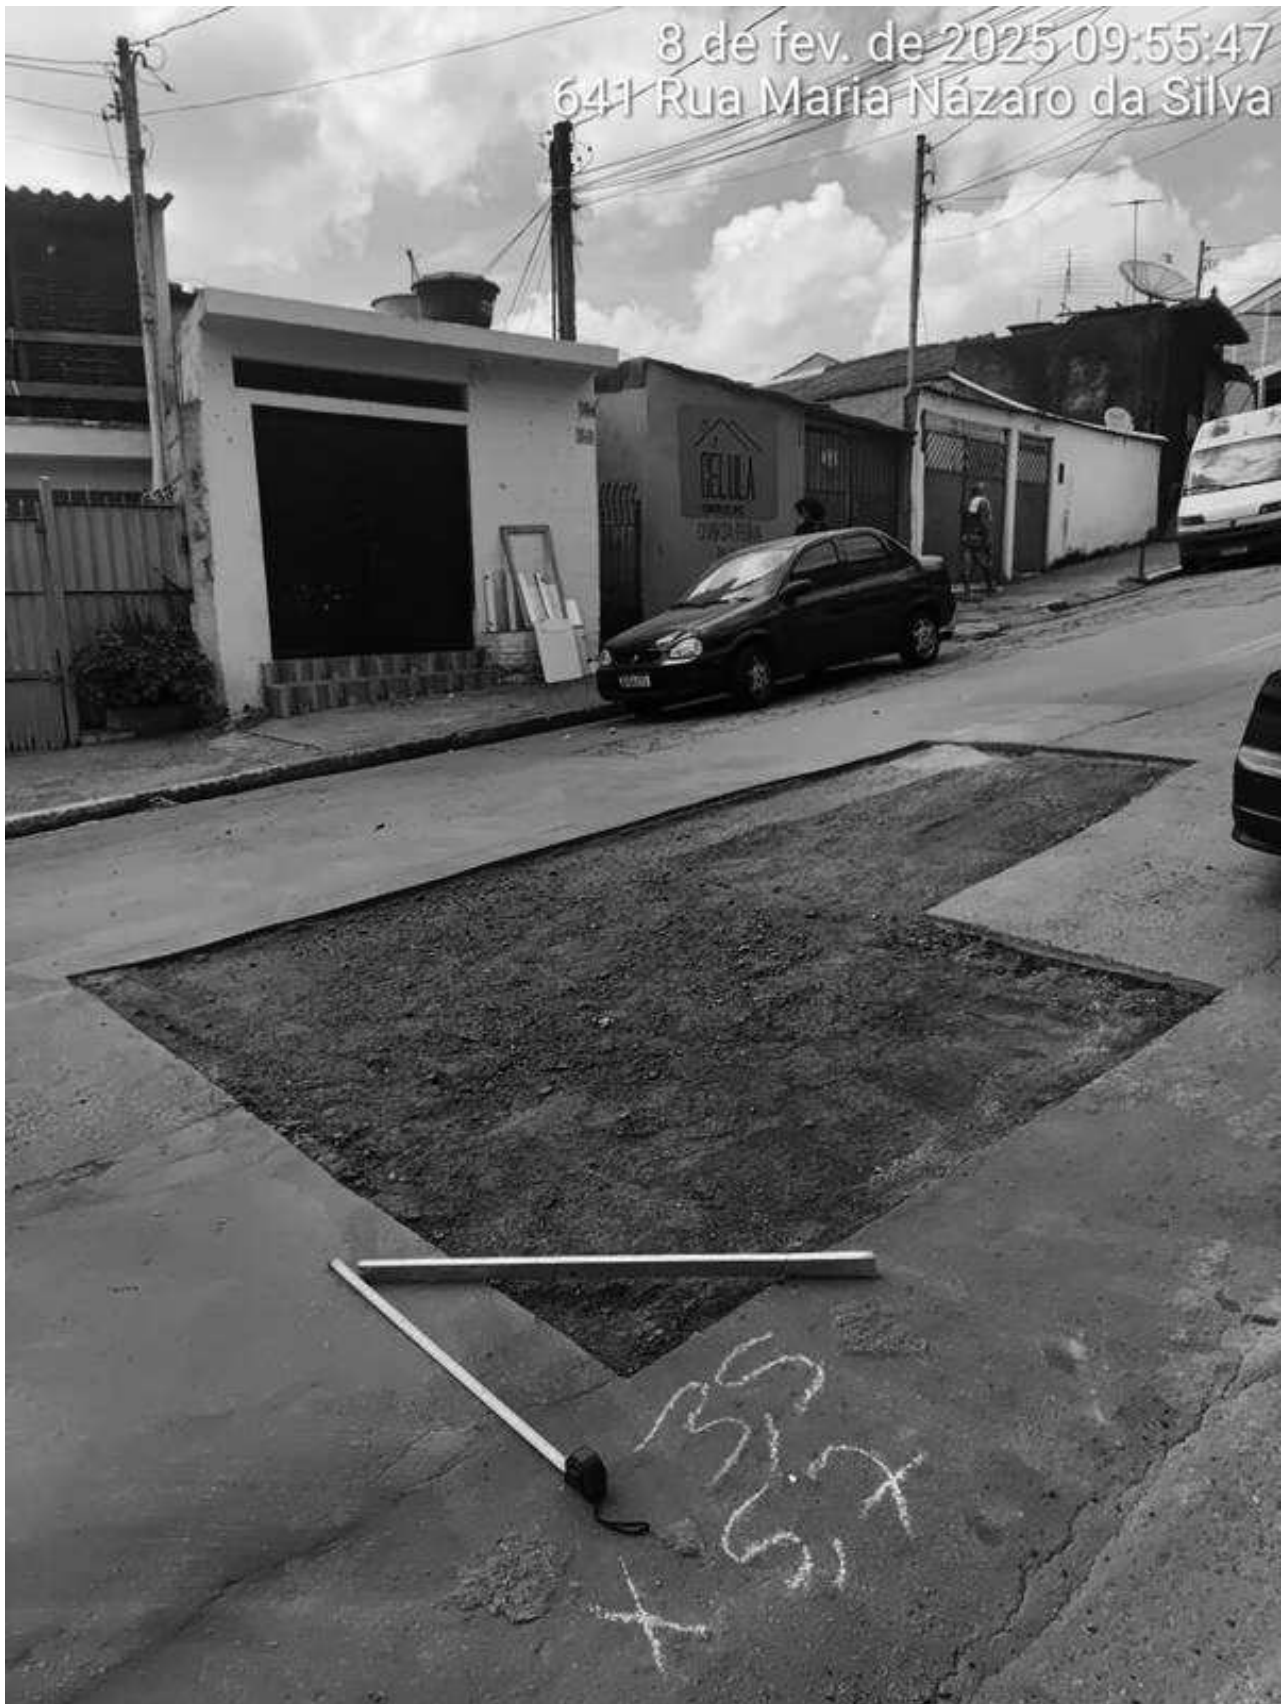
1 | COMPACTAÇÃO → Base: Item de OS Origem: 11201798 - (Foto Capturada Em: 10/02/25 22:31, Por: mxintadm)

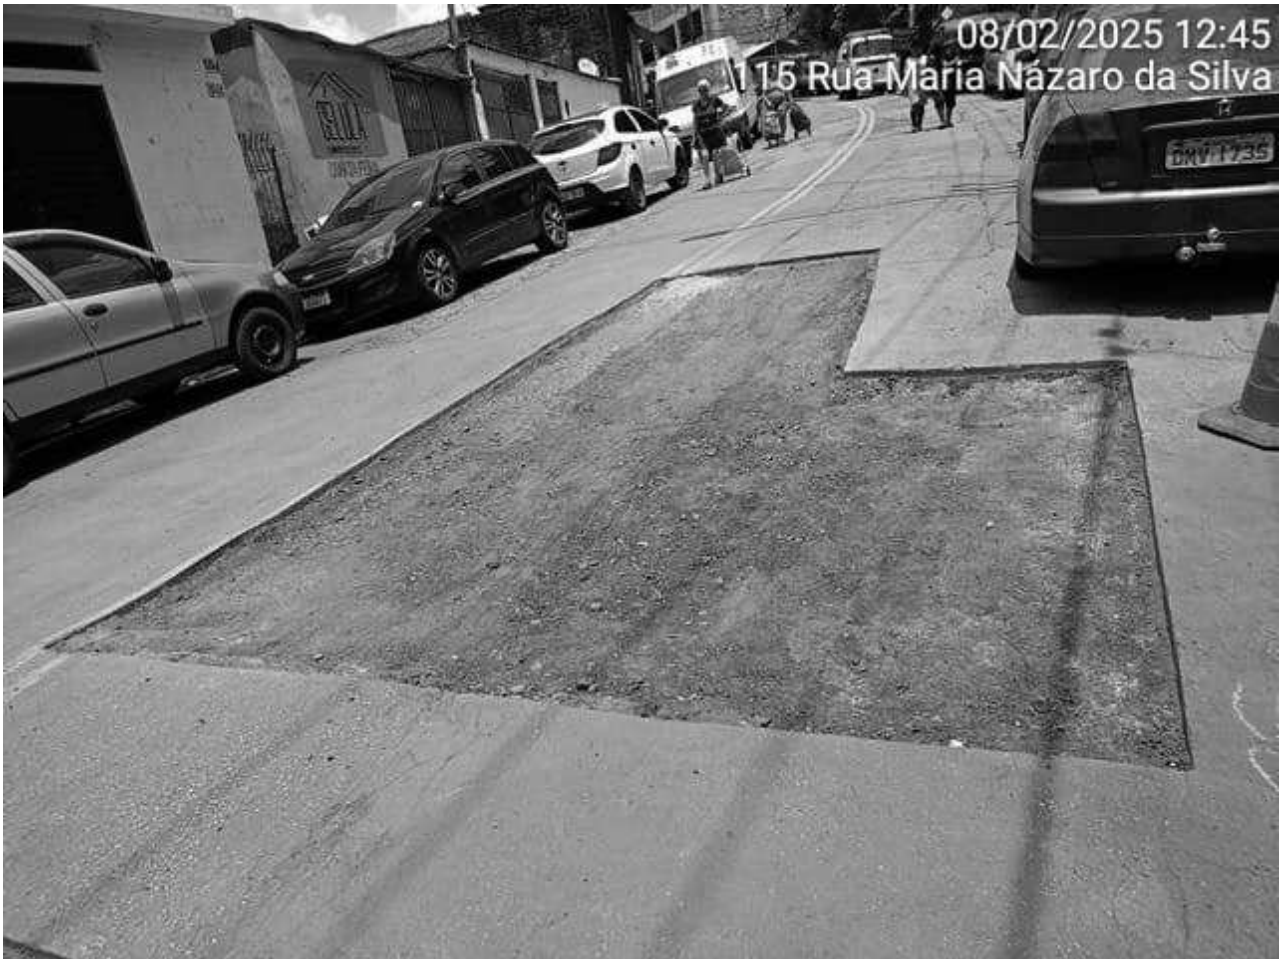
2 | ACABAMENTO → Nível com régua após caixa pronta: Item de OS Origem: 11201798 - (Foto Capturada Em: 10/02/25 22:31, Por: mxintadm)

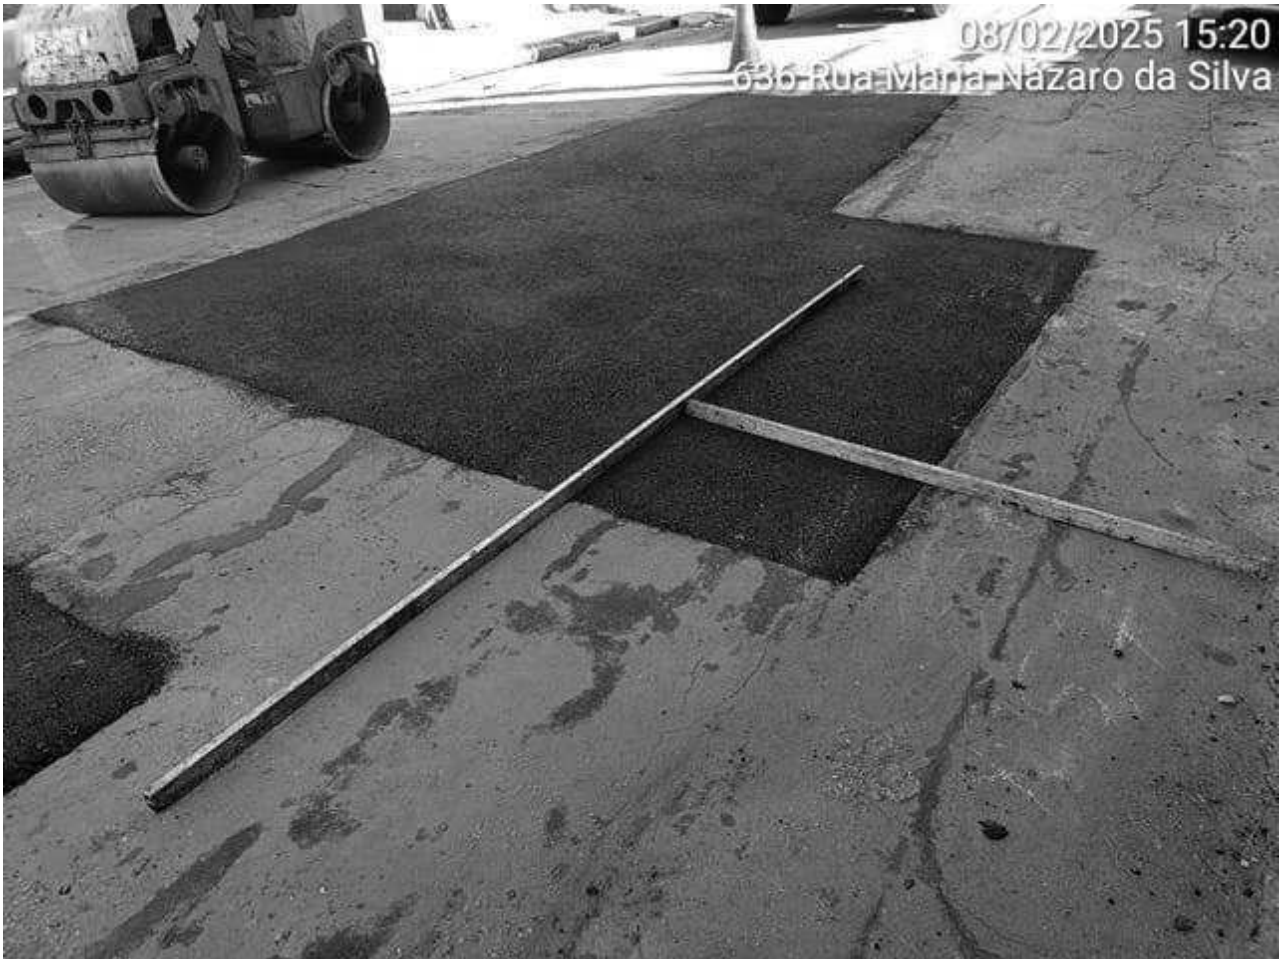
3 | ACABAMENTO → Nível com régua após caixa pronta: Item de OS Origem: 11201798 - (Foto Capturada Em: 10/02/25 22:32, Por: mxintadm)

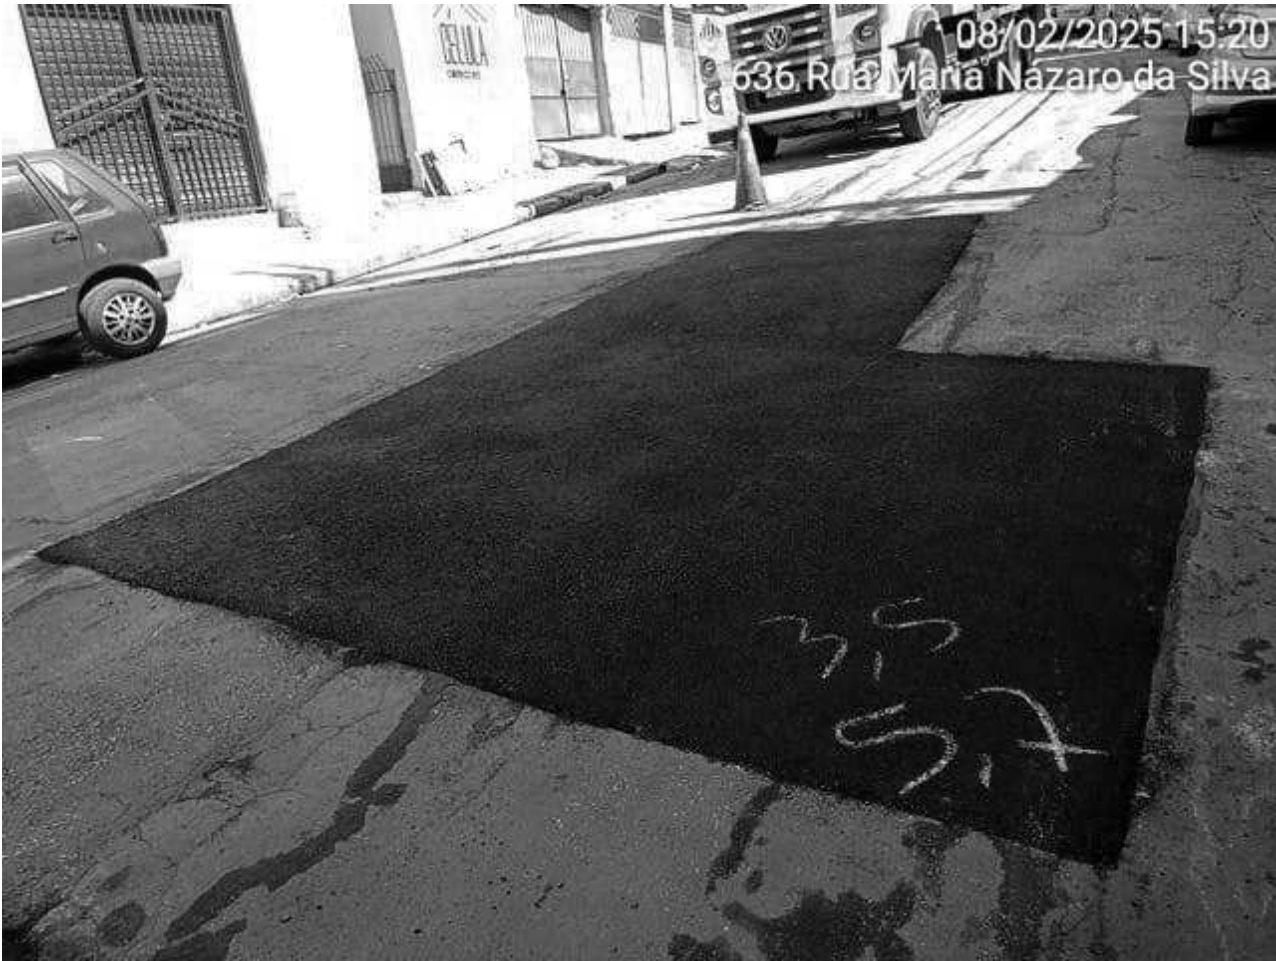
4 | ACABAMENTO → Irregularidade da via após caixa pronta: Item de OS Origem: 11201798 - (Foto Capturada Em: 10/02/25 22:32, Por: mxintadm)

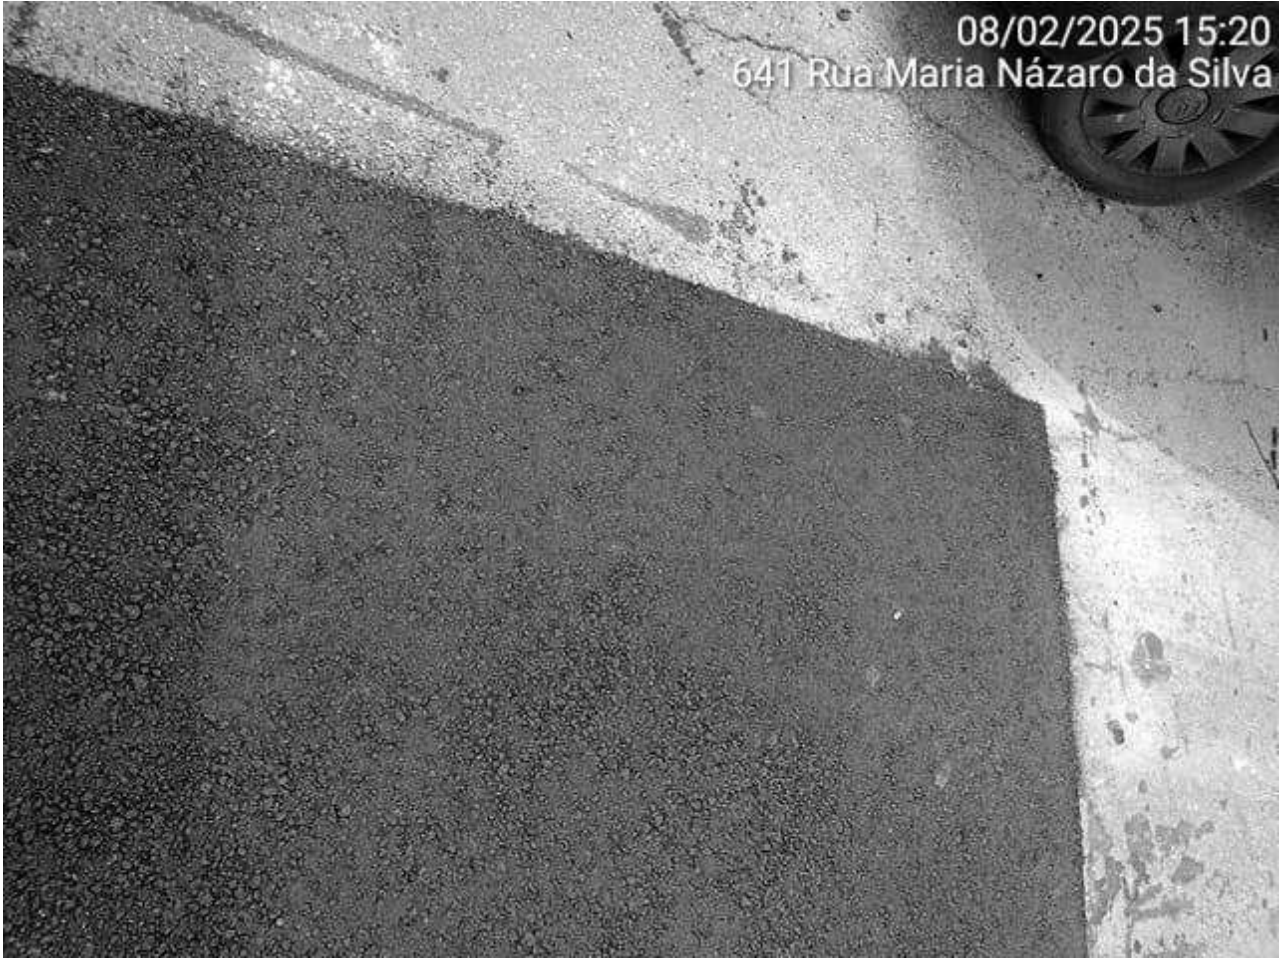
5 | ACABAMENTO → Irregularidade da via após caixa pronta: Item de OS Origem: 11201798 - (Foto Capturada Em: 10/02/25 22:32, Por: mxintadm)

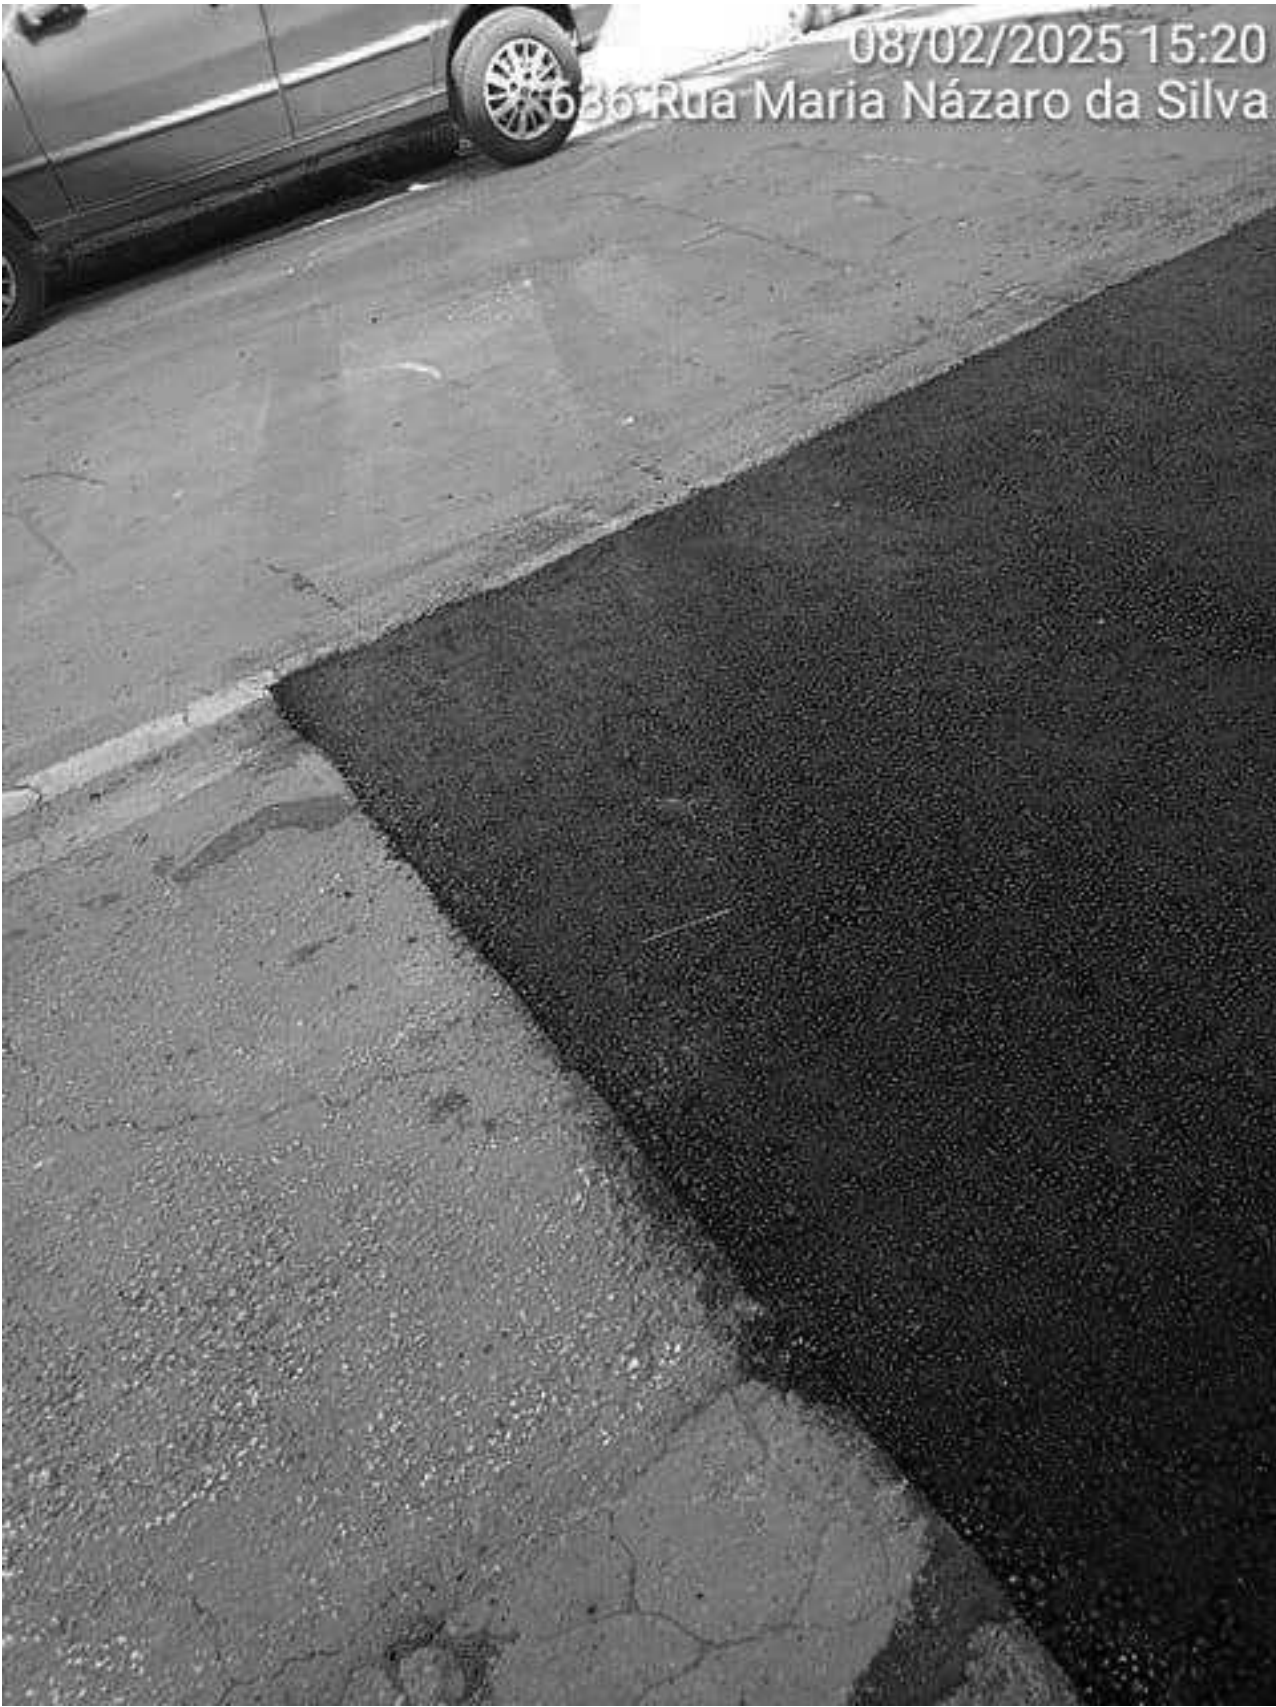
9 | APLICAÇÃO → Aplicação Massa Asfáltica (haste): Item de OS Origem: 11201798 - (Foto Capturada Em: 10/02/25 22:32, Por: mxintadm)

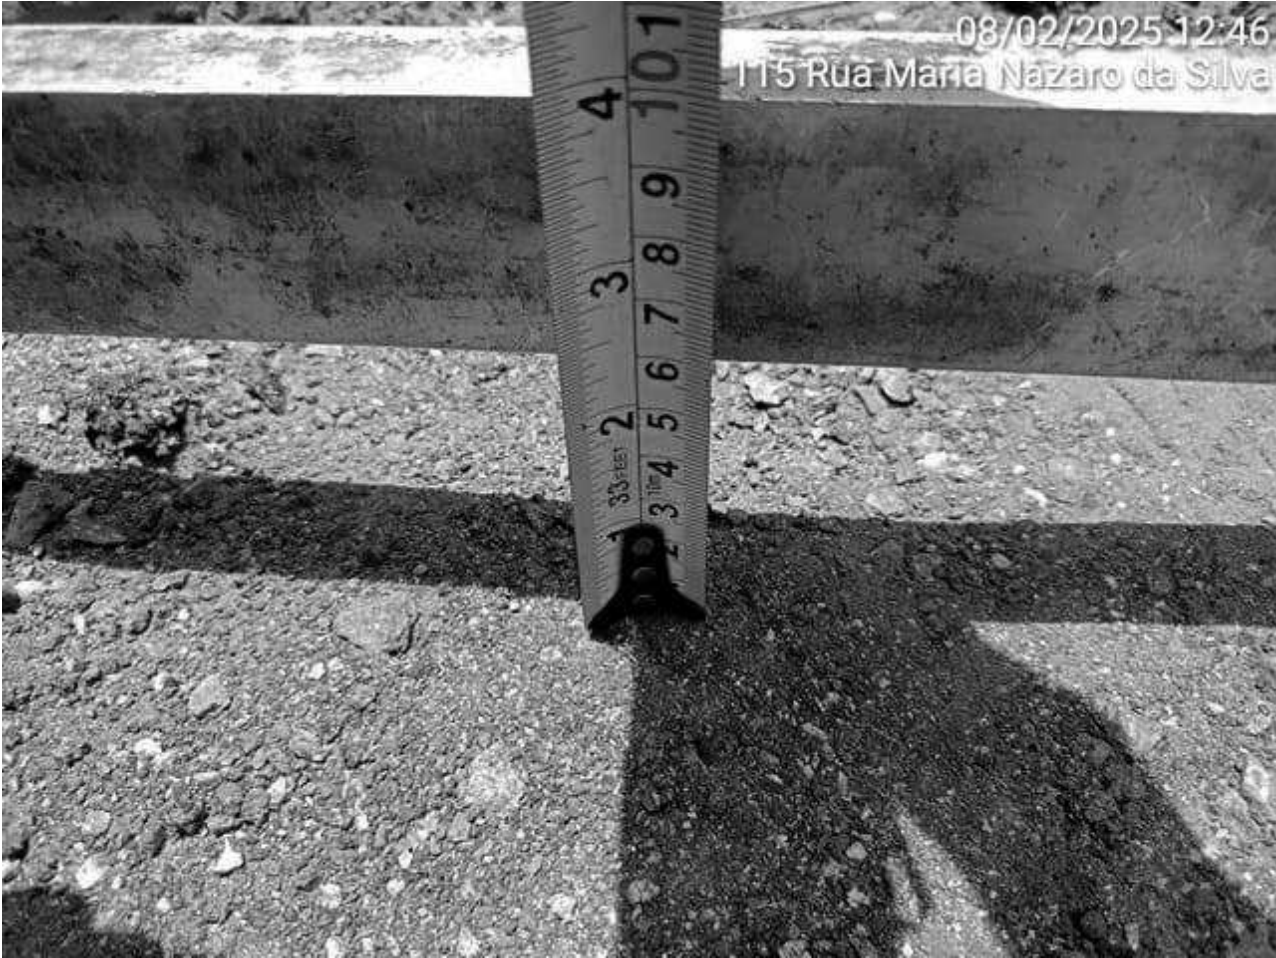
12 | **PROFUNDIDADE** → Registro da profundidade mais rasa da caixa com uso da trena: Item de OS Origem: 11201798 - (Foto Capturada Em: 10/02/25 22:33, Por: mxintadm)

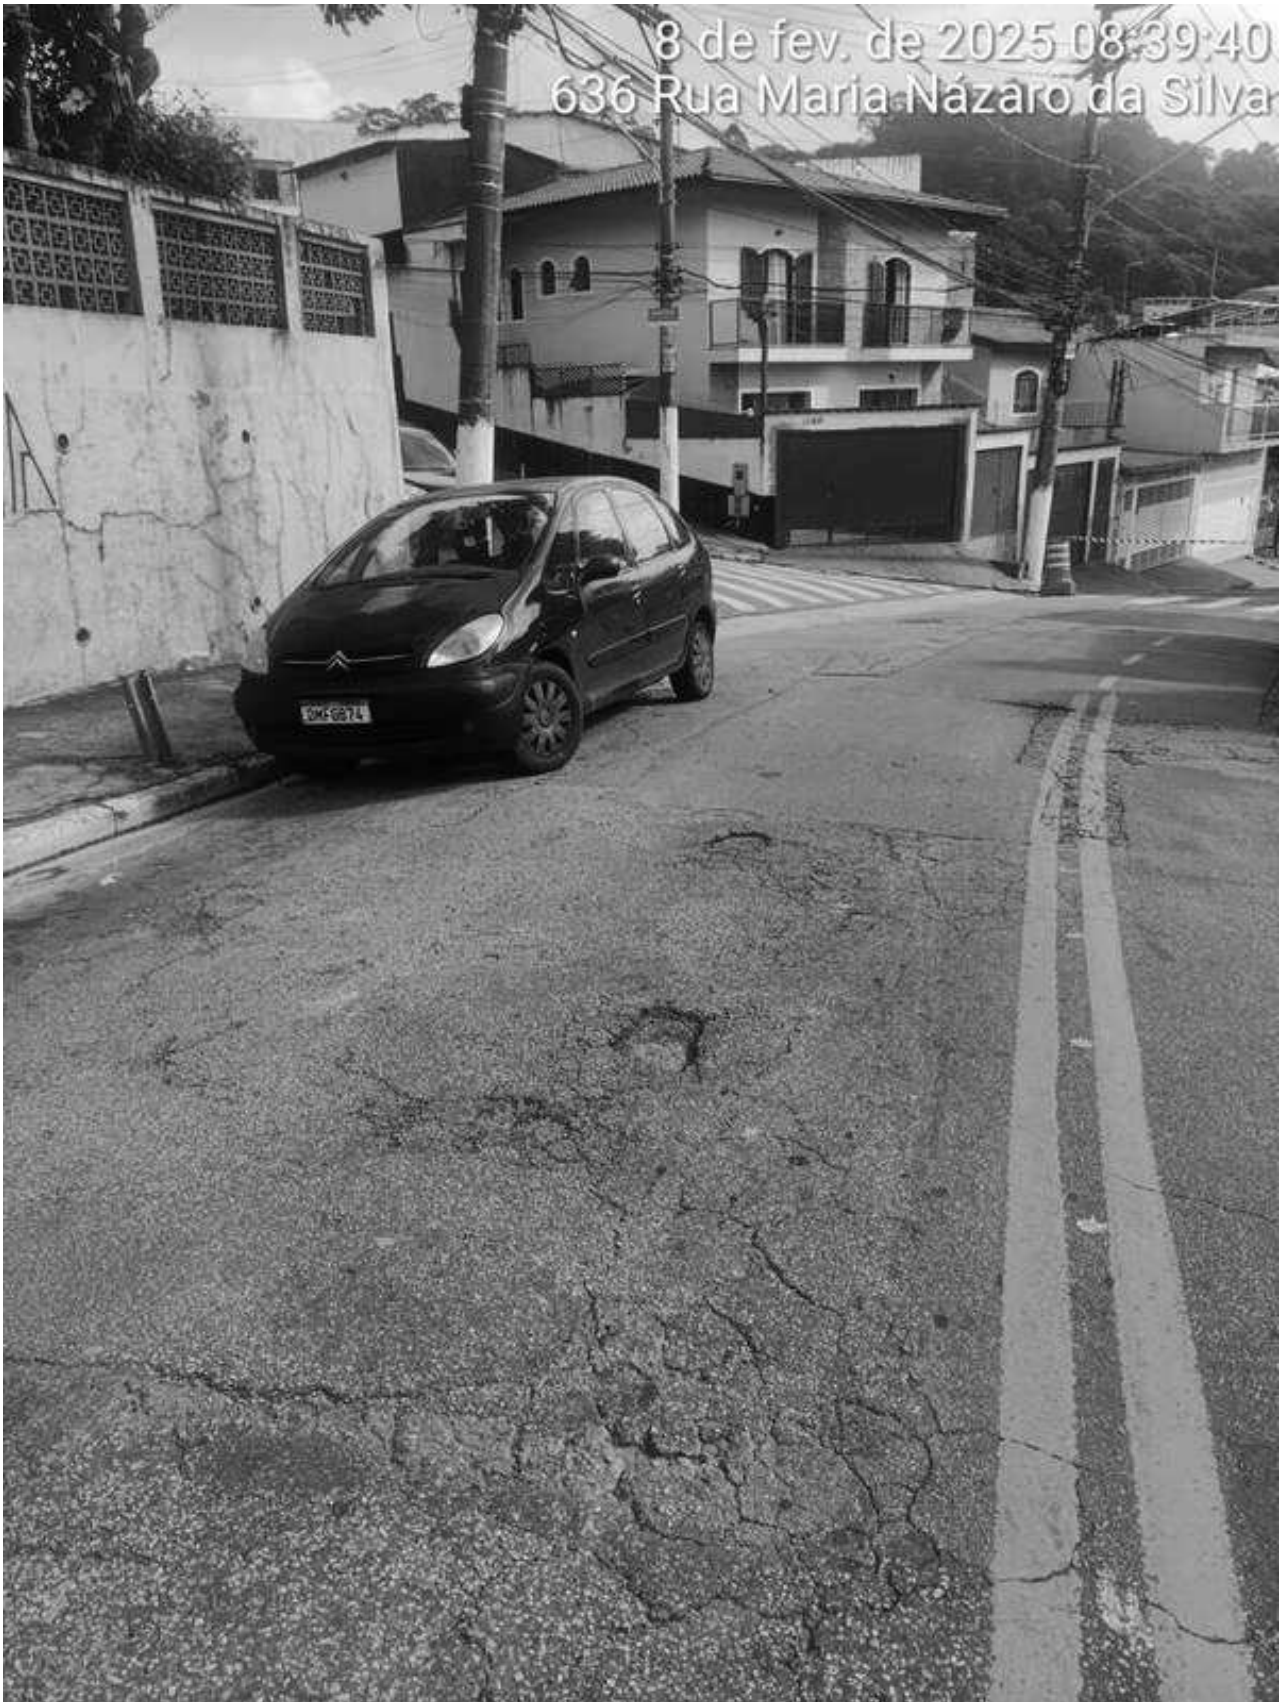
2 | Demarcação da caixa: Item de OS Origem: 11201799 - (Foto Capturada Em: 08/02/25 08:40, Por: mxintadm)
