**PREFEITURA DO MUNICÍPIO DE SÃO PAULO**  
**GABINETE DO PREFEITO**  
**OFÍCIO AO LEGISLATIVO**

**Ofício ATL SEI nº 119733272**

Reportando-me ao Ofício acima referenciado, em atenção à Indicação do Vereador André Santos, encaminho-lhe cópia das informações prestadas pelo Departamento de Zeladoria Urbana, vinculado à Secretaria Municipal das Subprefeituras - SMSUB/DZU, a respeito da solicitação de serviço de tapa-buraco na Rua Xavier da Silva Ferrão, nº 16 ao 469 - Sítio Morro Grande.

TAPA BURACO CONSERVACAO PAVIMENTO

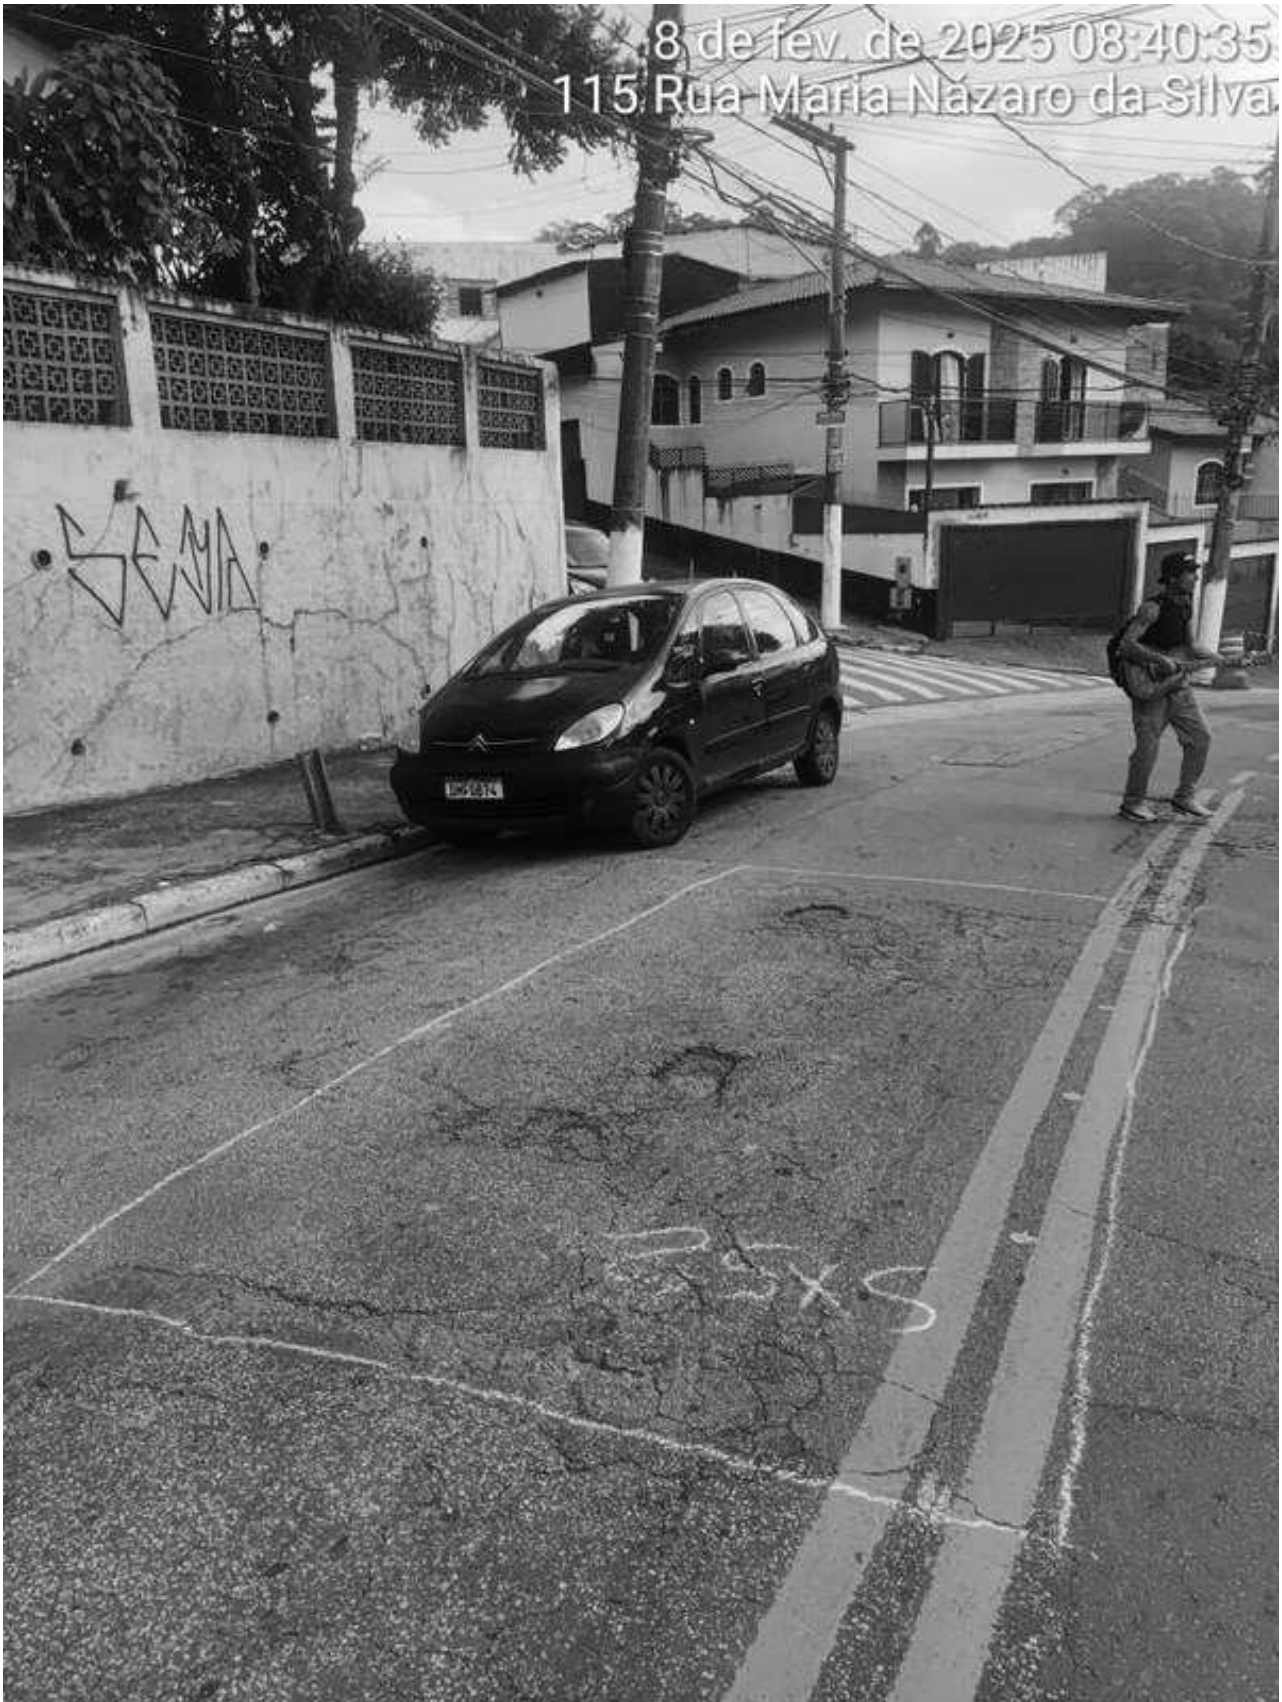
3 | RECORTE → Fresadora e serra clipper: Item de OS Origem: 11201799 - (Foto Capturada Em: 08/02/25 08:46, Por: mxintadm)

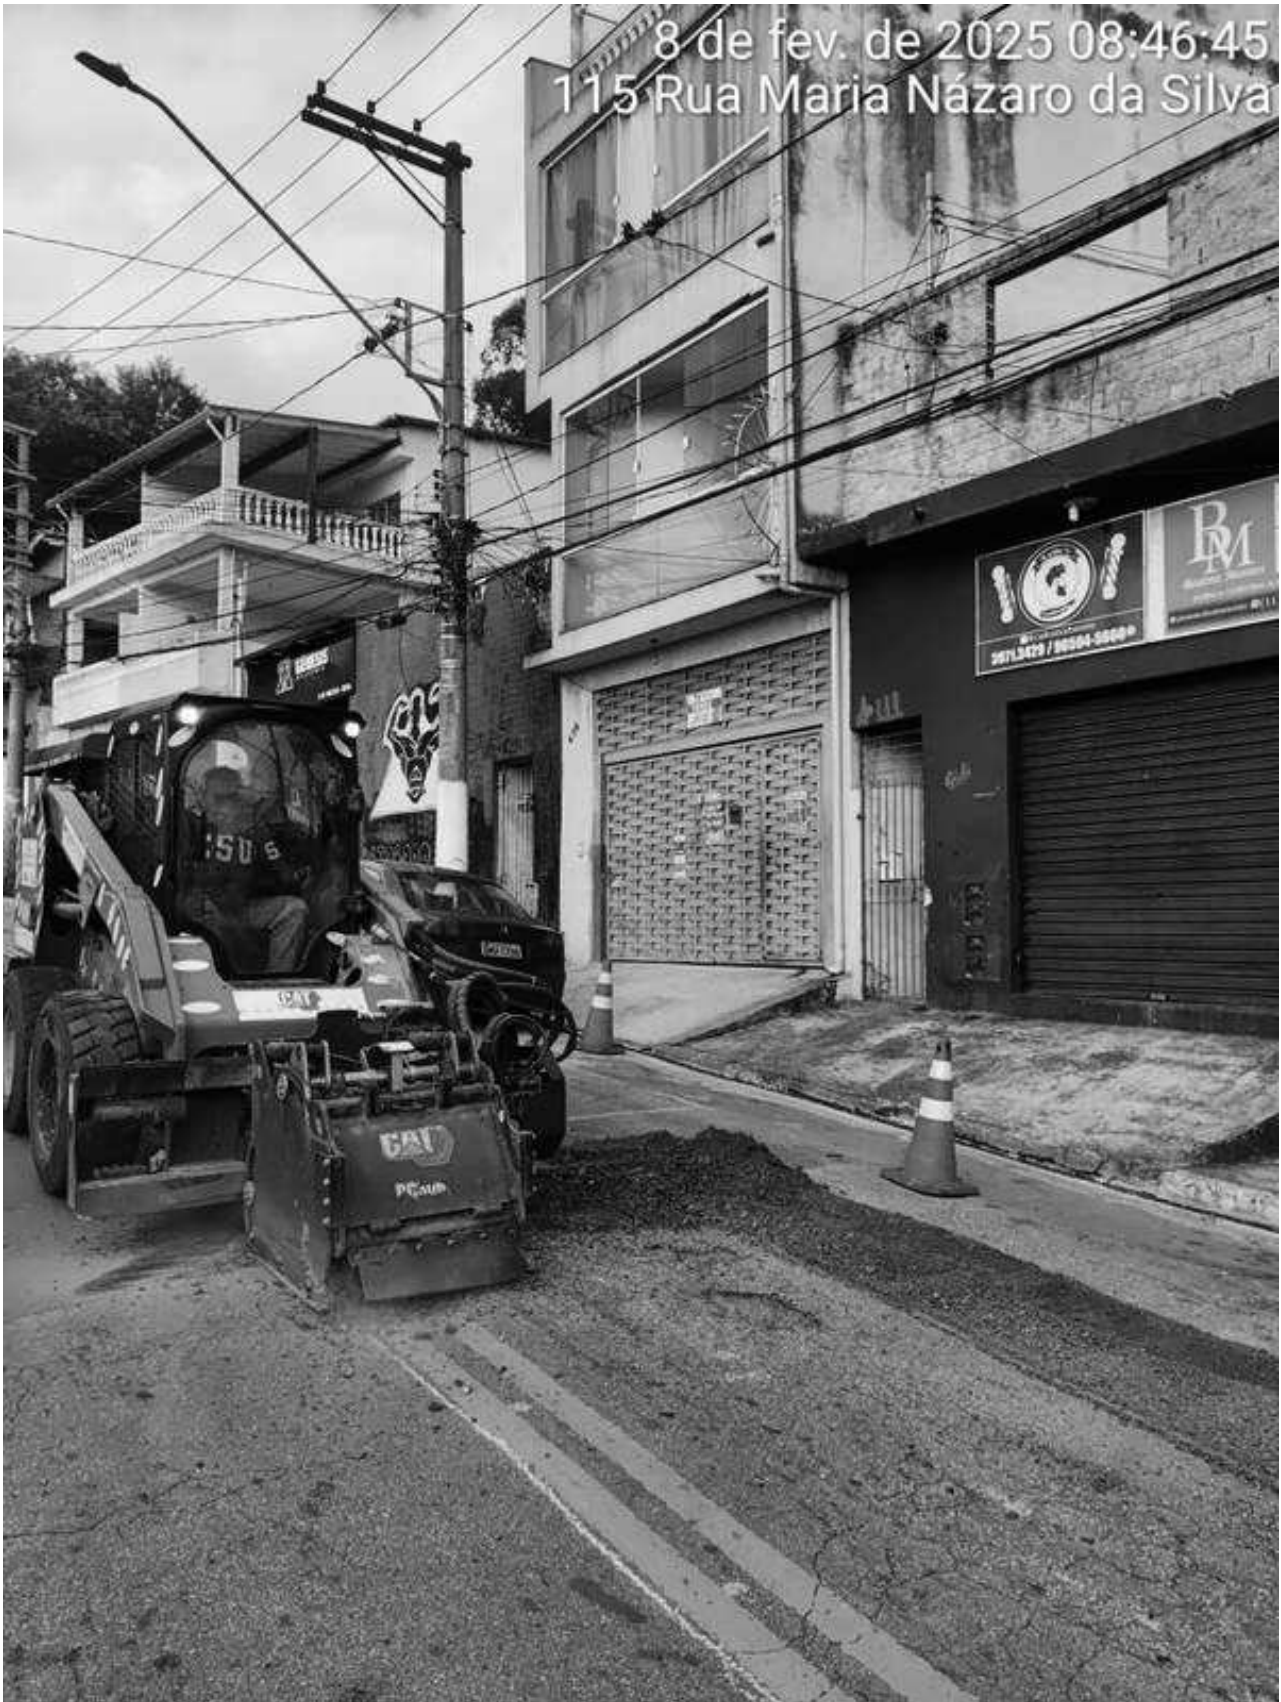
4 | RECORTE → Fresadora e serra clipper: Item de OS Origem: 11201799 - (Foto Capturada Em: 08/02/25 09:54, Por: mxintadm)

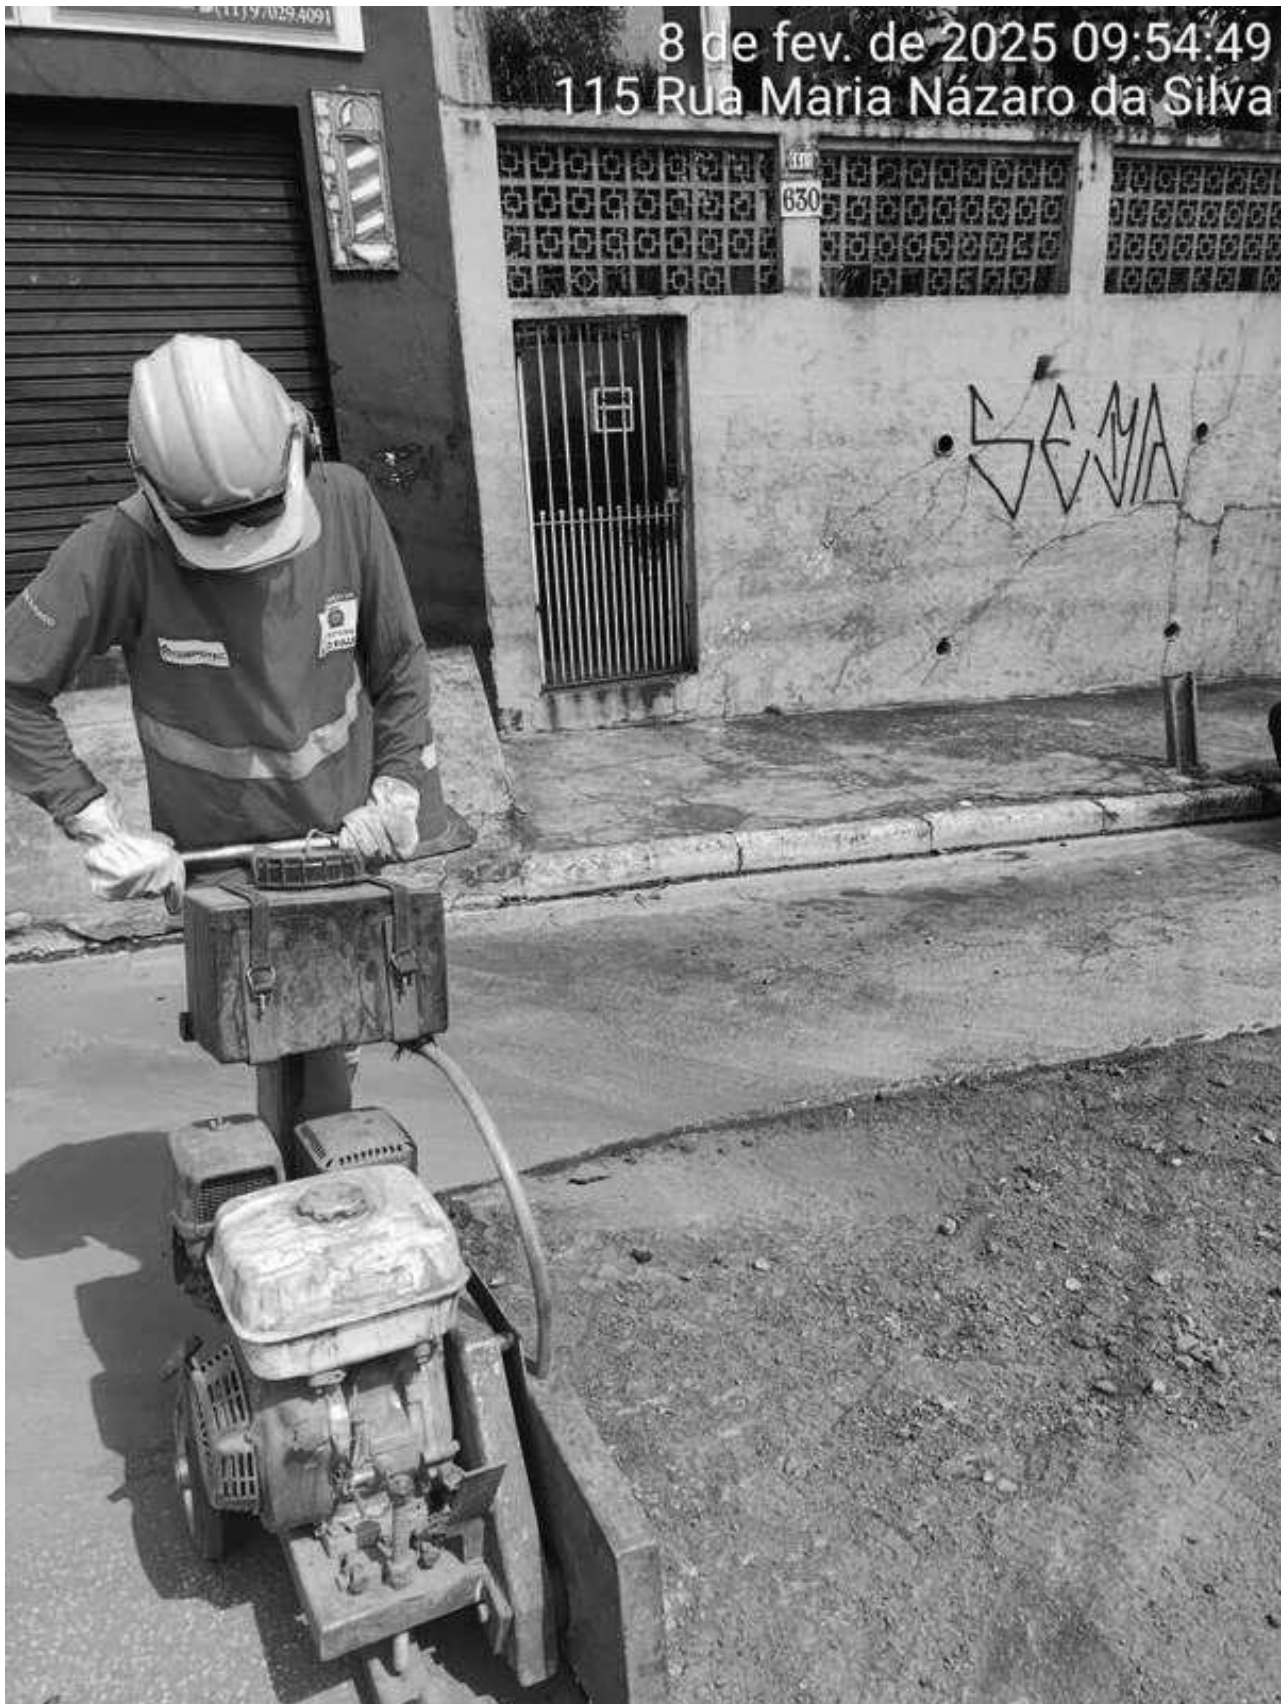
5 | RECORTE → Limpeza da caixa com a trena de 1m, após a serra clipper: Item de OS Origem: 11201799 - (Foto Capturada Em: 08/02/25 09:56, Por: mxintadm)

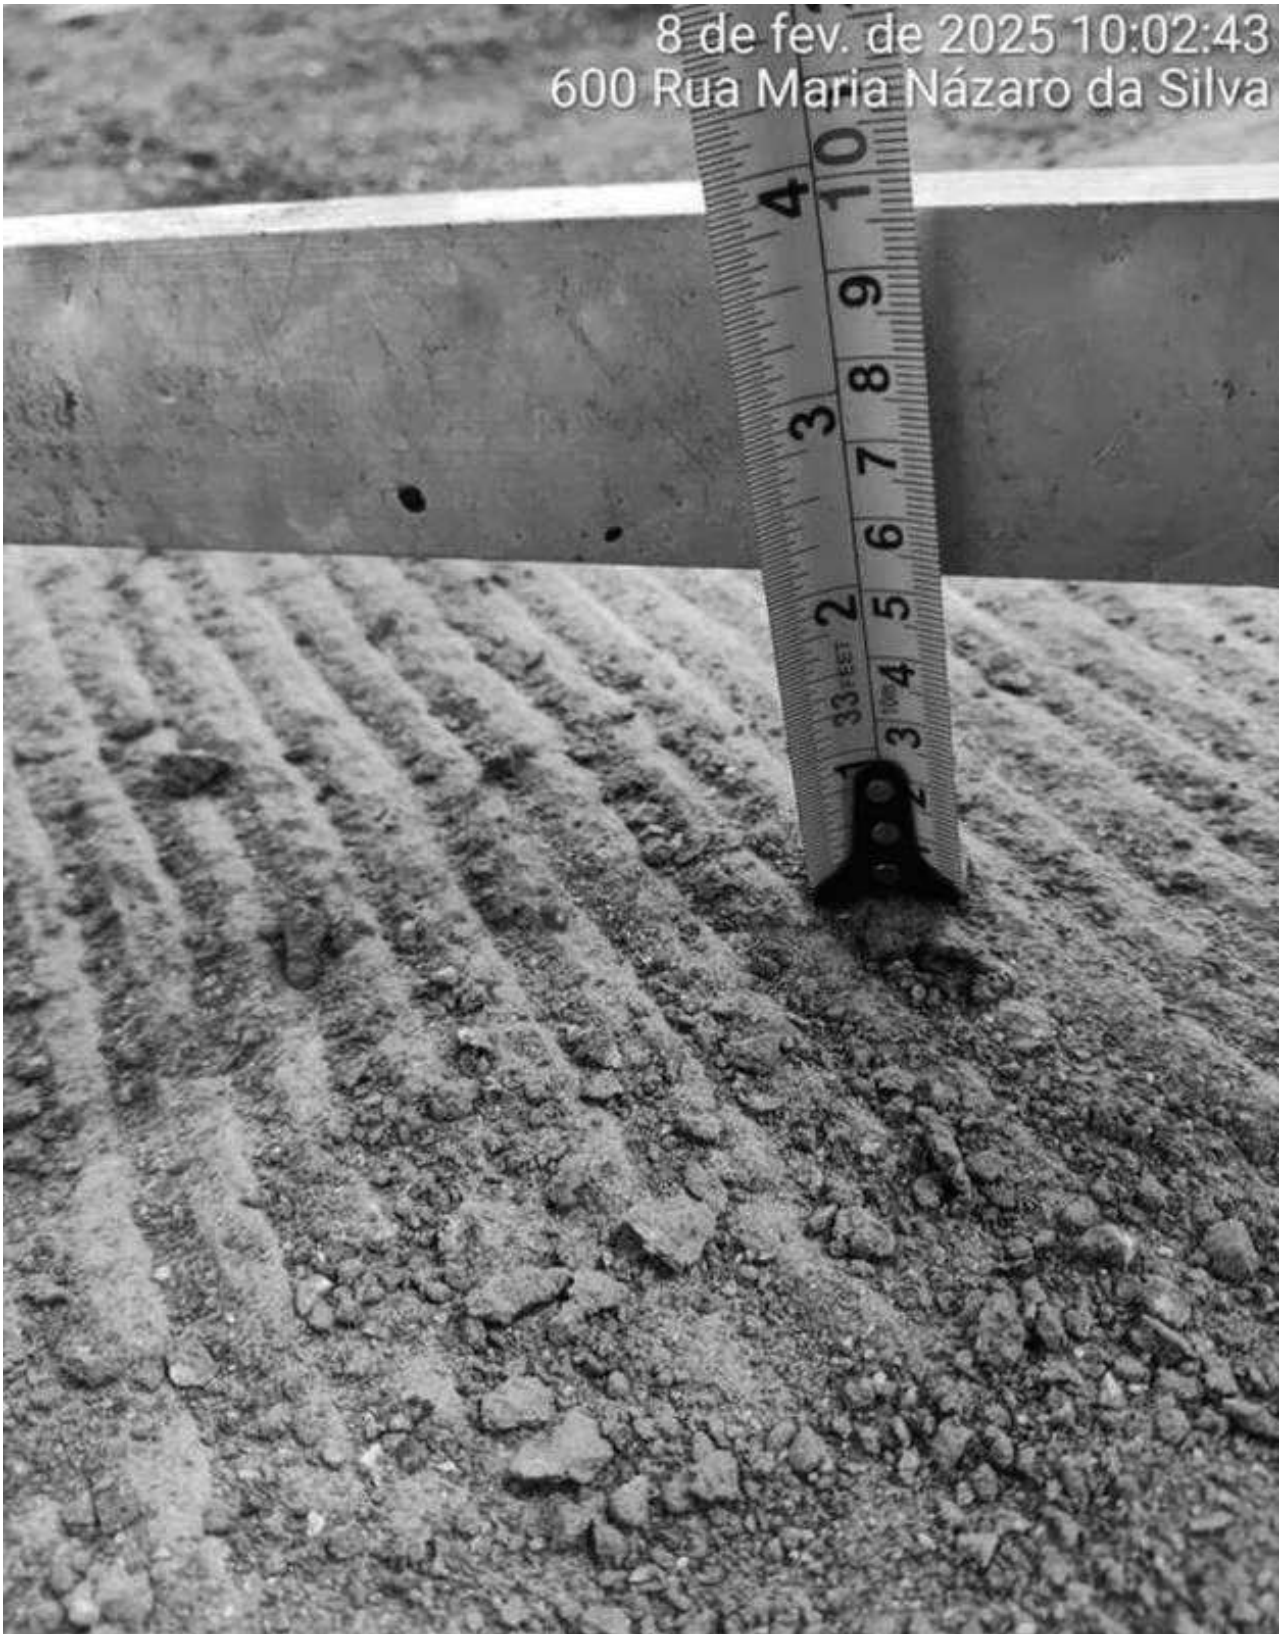
2 | COMPACTAÇÃO → Base: Item de OS Origem: 11201800 - (Foto Capturada Em: 10/02/25 22:29, Por: mxintadm)

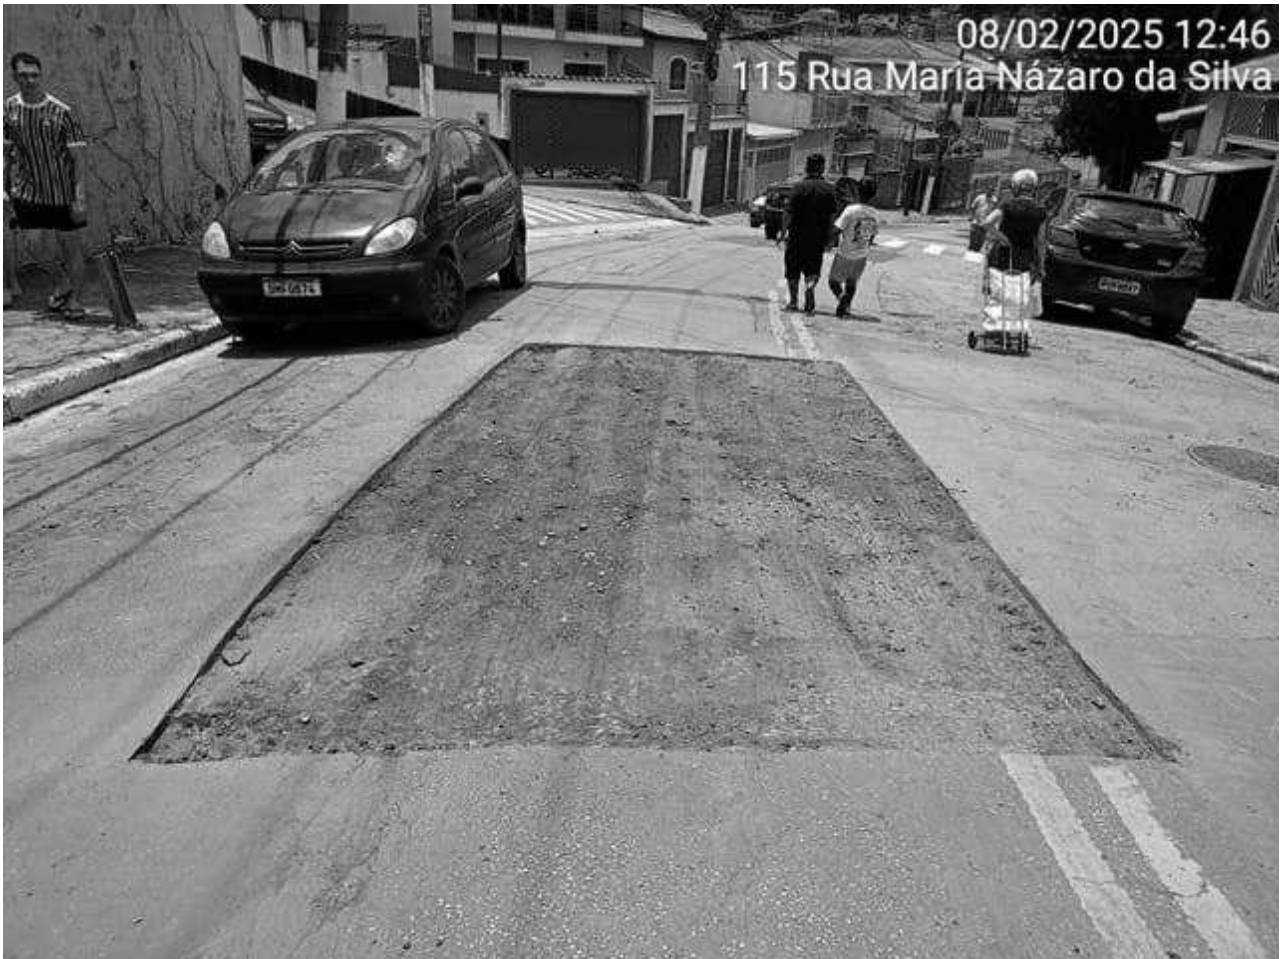
3 | APLICAÇÃO → Aplicação da Emulsão: Item de OS Origem: 11201800 - (Foto Capturada Em: 10/02/25 22:29, Por: mxintadm)

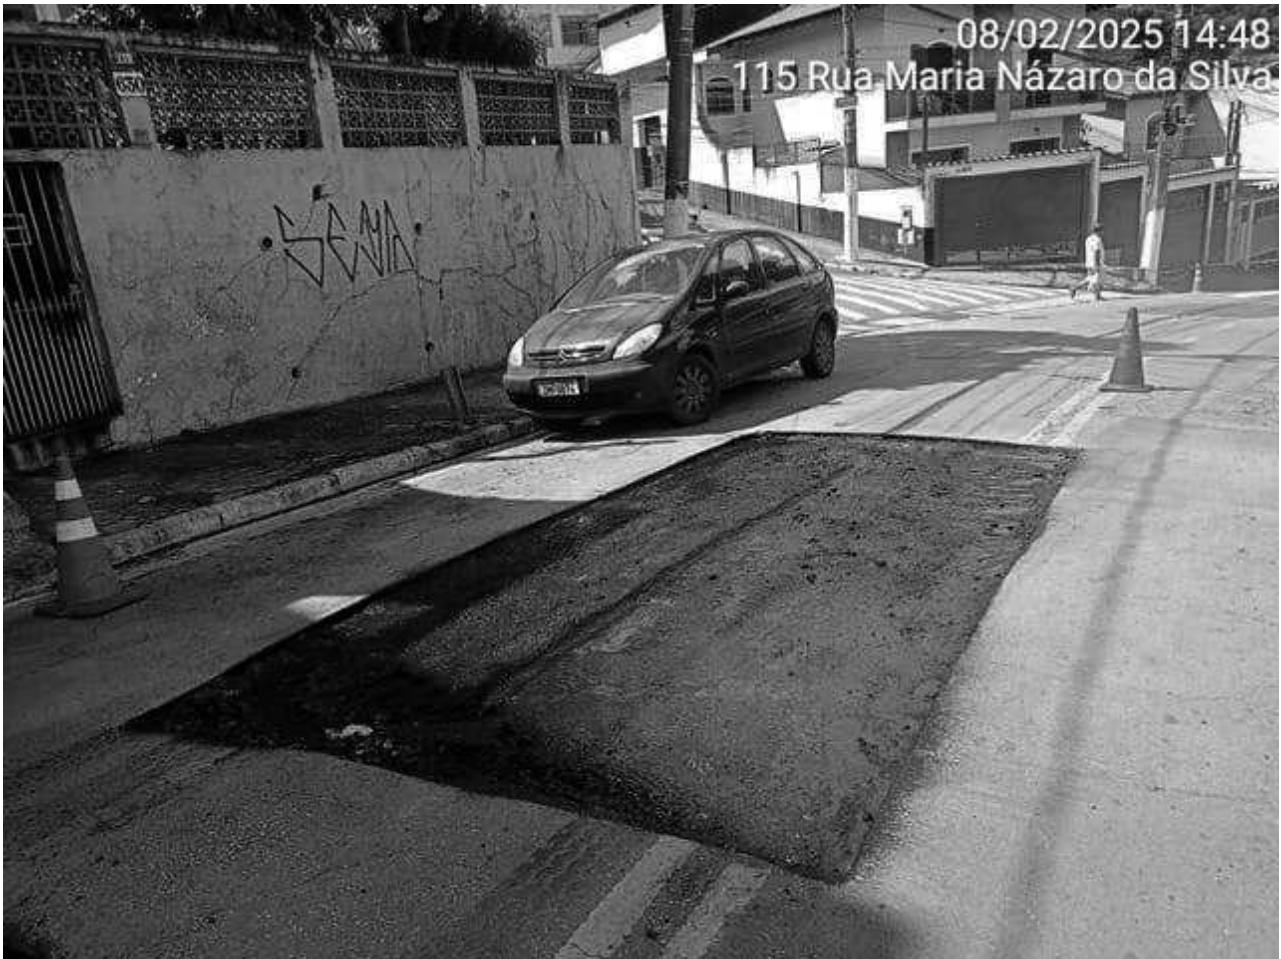
4 | ACABAMENTO → Nível com régua após caixa pronta: Item de OS Origem: 11201800 - (Foto Capturada Em: 10/02/25 22:30, Por: mxintadm)

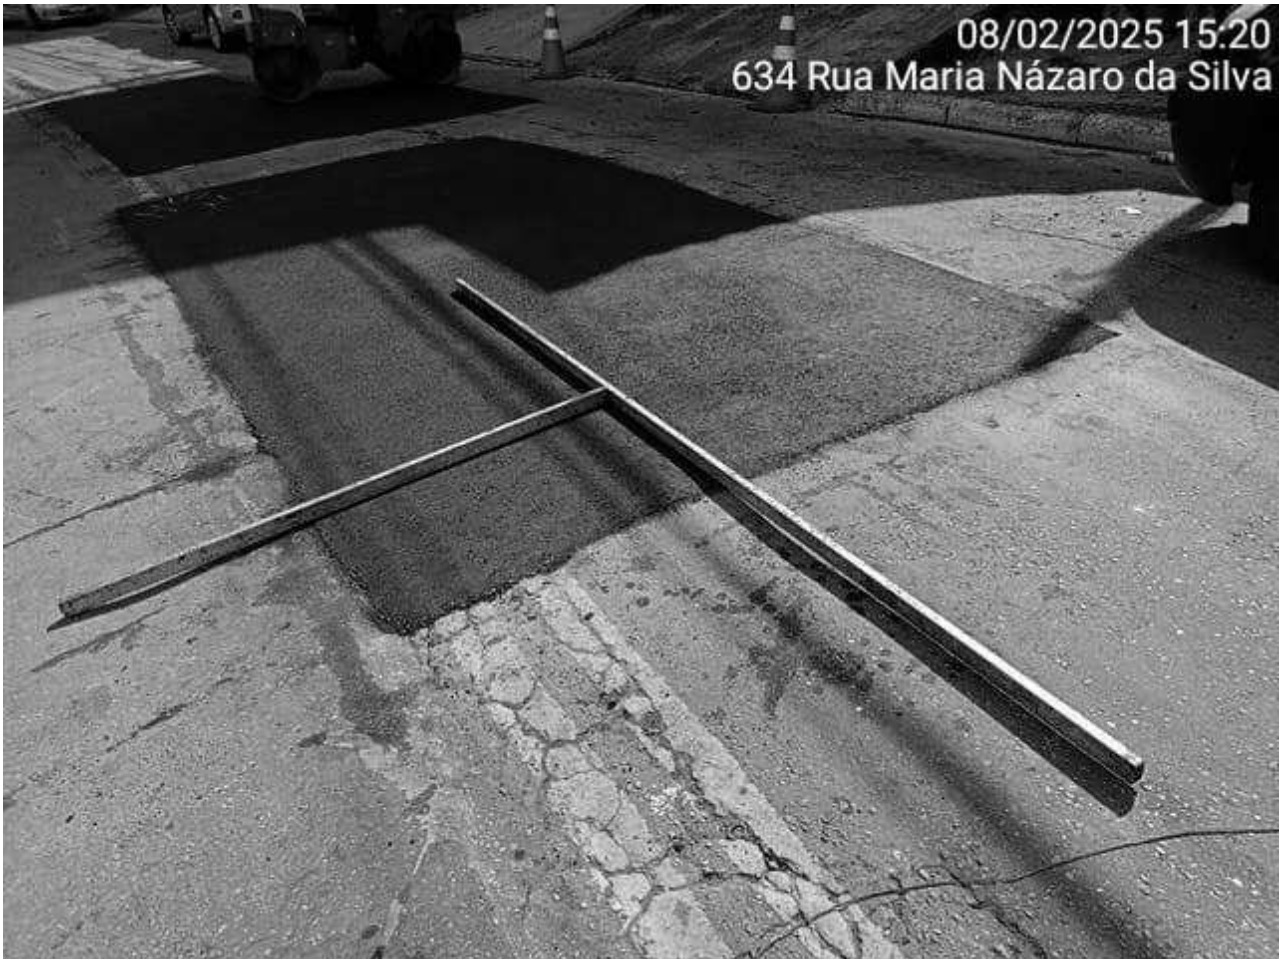
5 | ACABAMENTO → Nível com régua após caixa pronta: Item de OS Origem: 11201800 - (Foto Capturada Em: 10/02/25 22:30, Por: mxintadm)

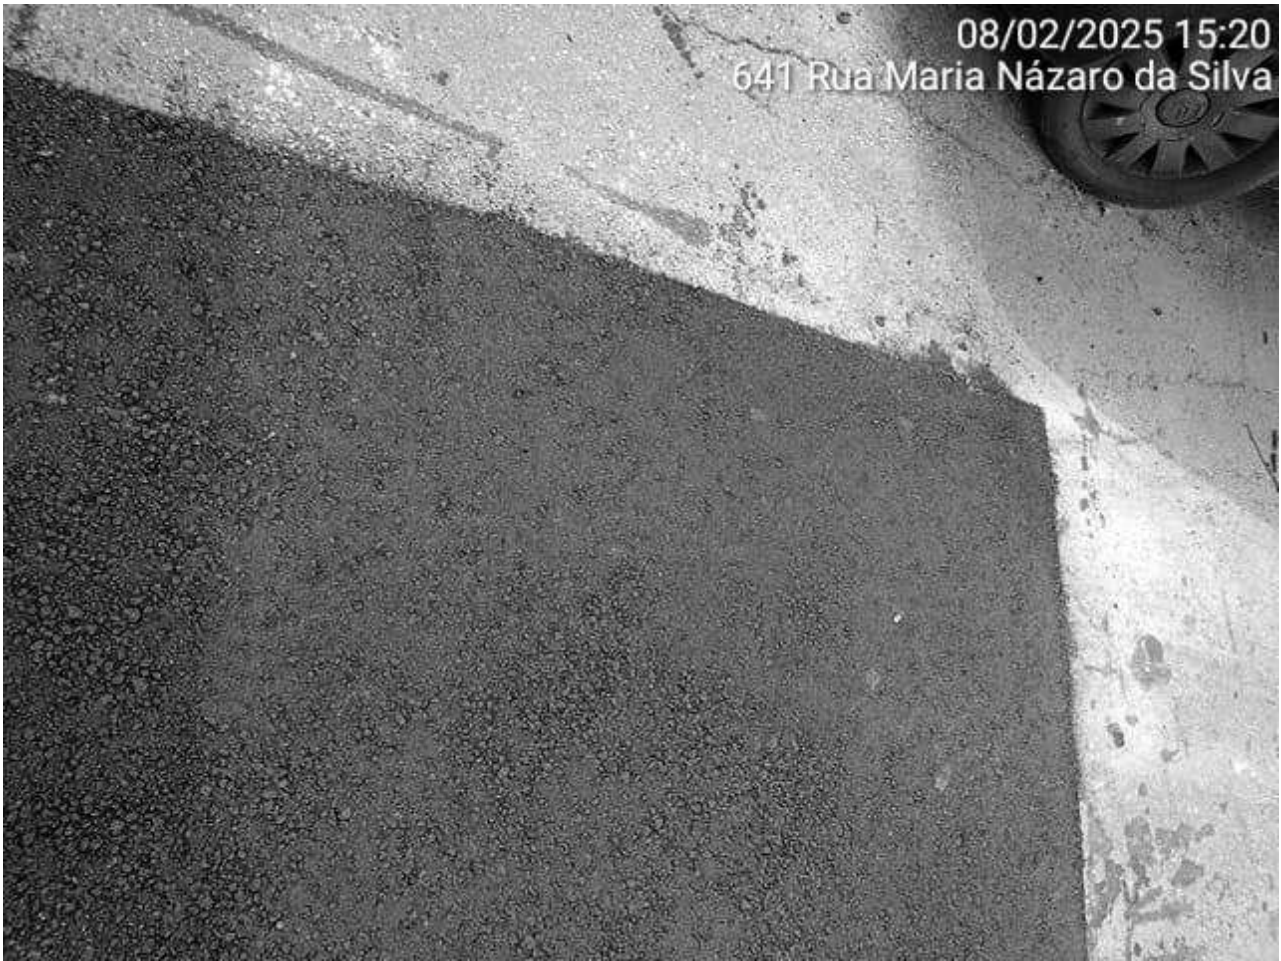
6 | ACABAMENTO → Irregularidade da via após caixa pronta: Item de OS Origem: 11201800 - (Foto Capturada Em: 10/02/25 22:30, Por: mxintadm)

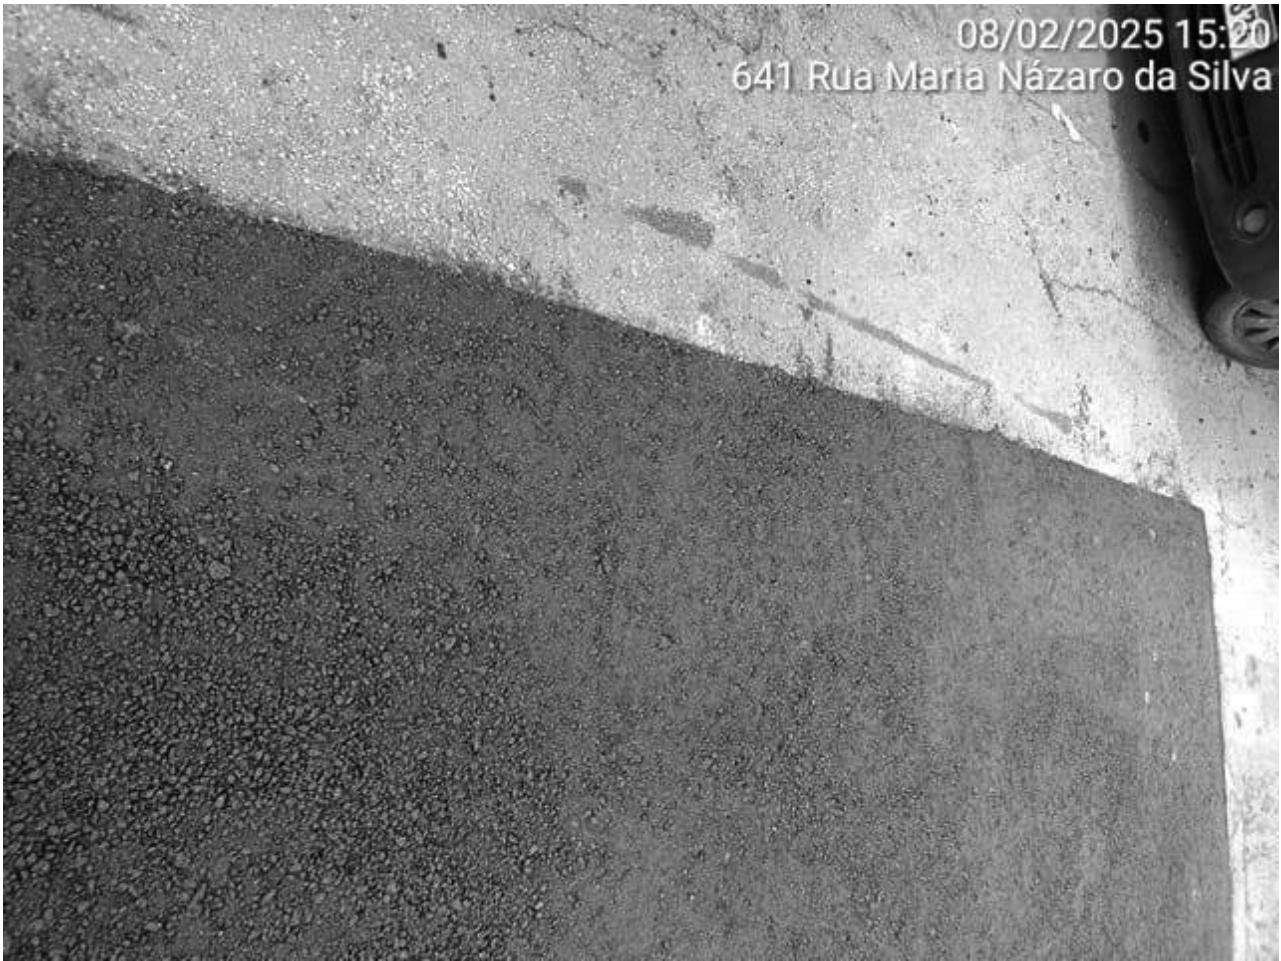
7 | ACABAMENTO → Irregularidade da via após caixa pronta: Item de OS Origem: 11201800 - (Foto Capturada Em: 10/02/25 22:30, Por: mxintadm)

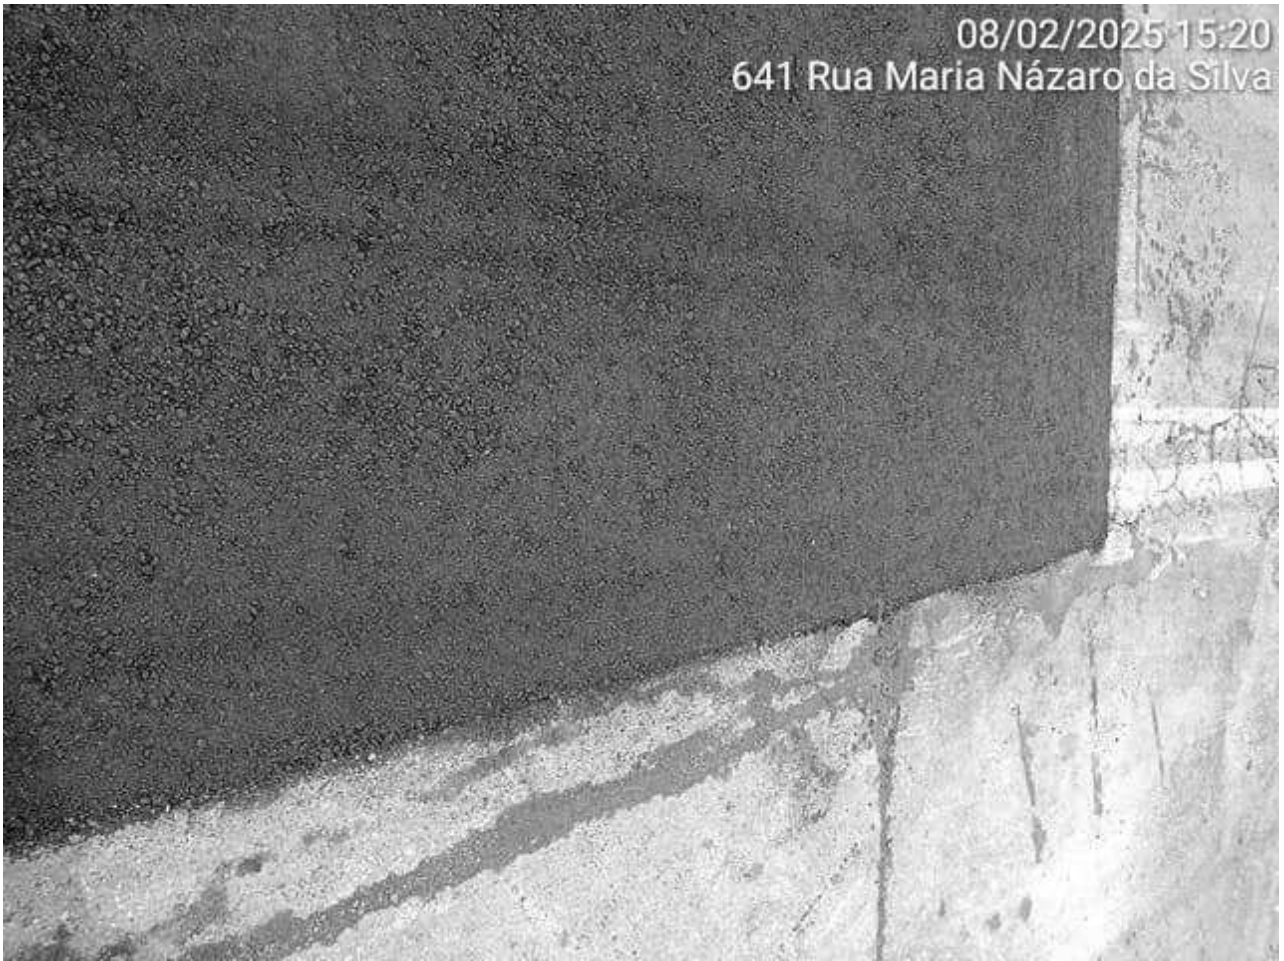
8 | ACABAMENTO → Irregularidade da via após caixa pronta: Item de OS Origem: 11201800 - (Foto Capturada Em: 10/02/25 22:30, Por: mxintadm)

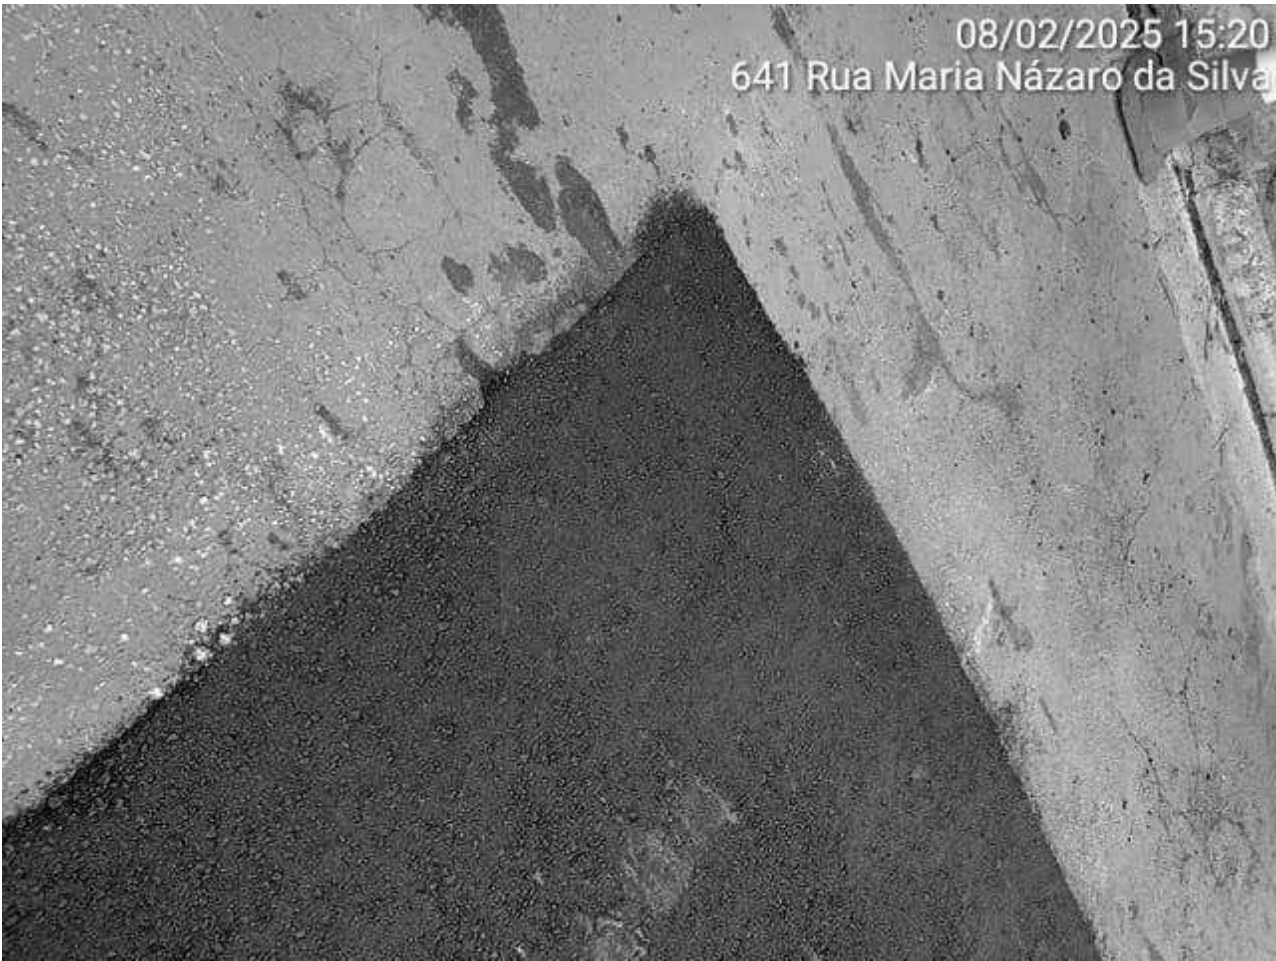
9 | ACABAMENTO → Irregularidade da via após caixa pronta: Item de OS Origem: 11201800 - (Foto Capturada Em: 10/02/25 22:30, Por: mxintadm)

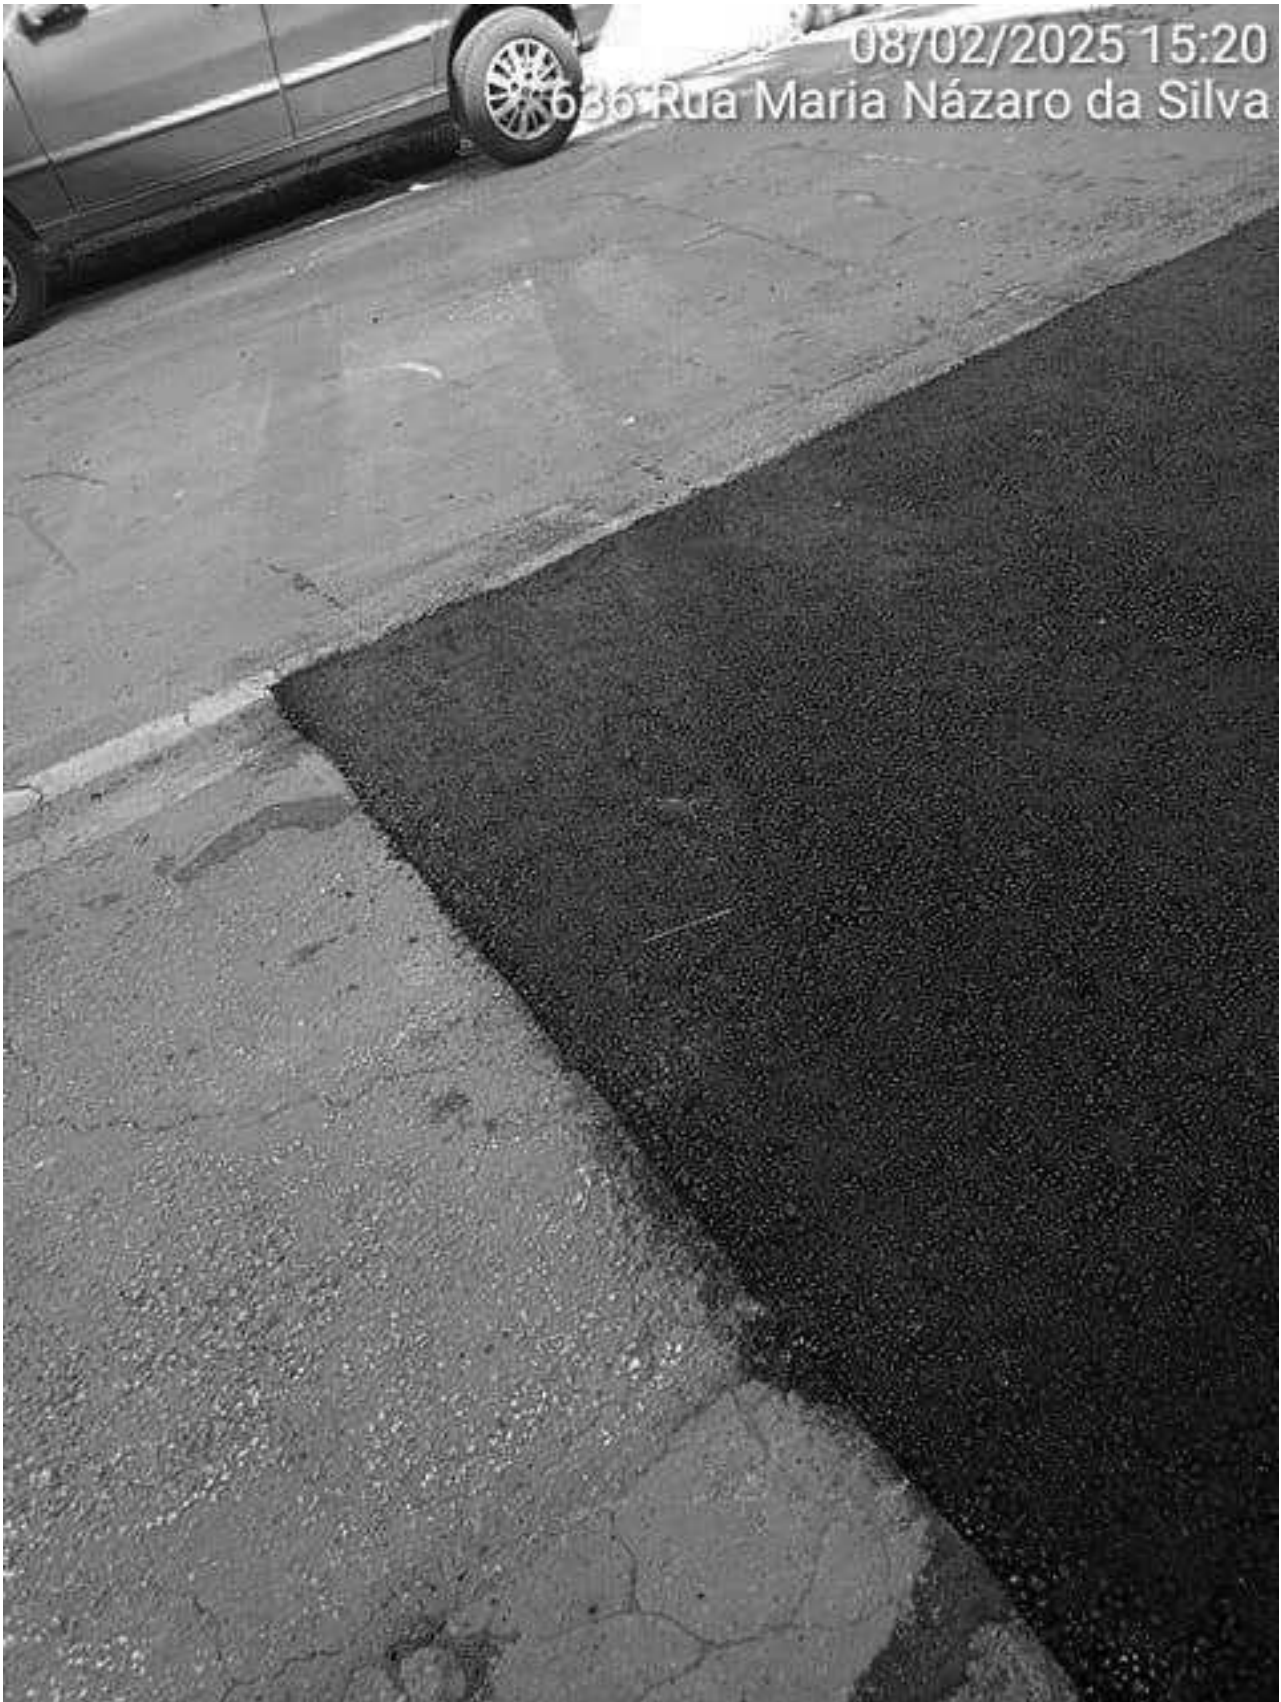
10 | ACABAMENTO → Irregularidade da via após caixa pronta: Item de OS Origem: 11201800 - (Foto Capturada Em: 10/02/25 22:30, Por: mxintadm)

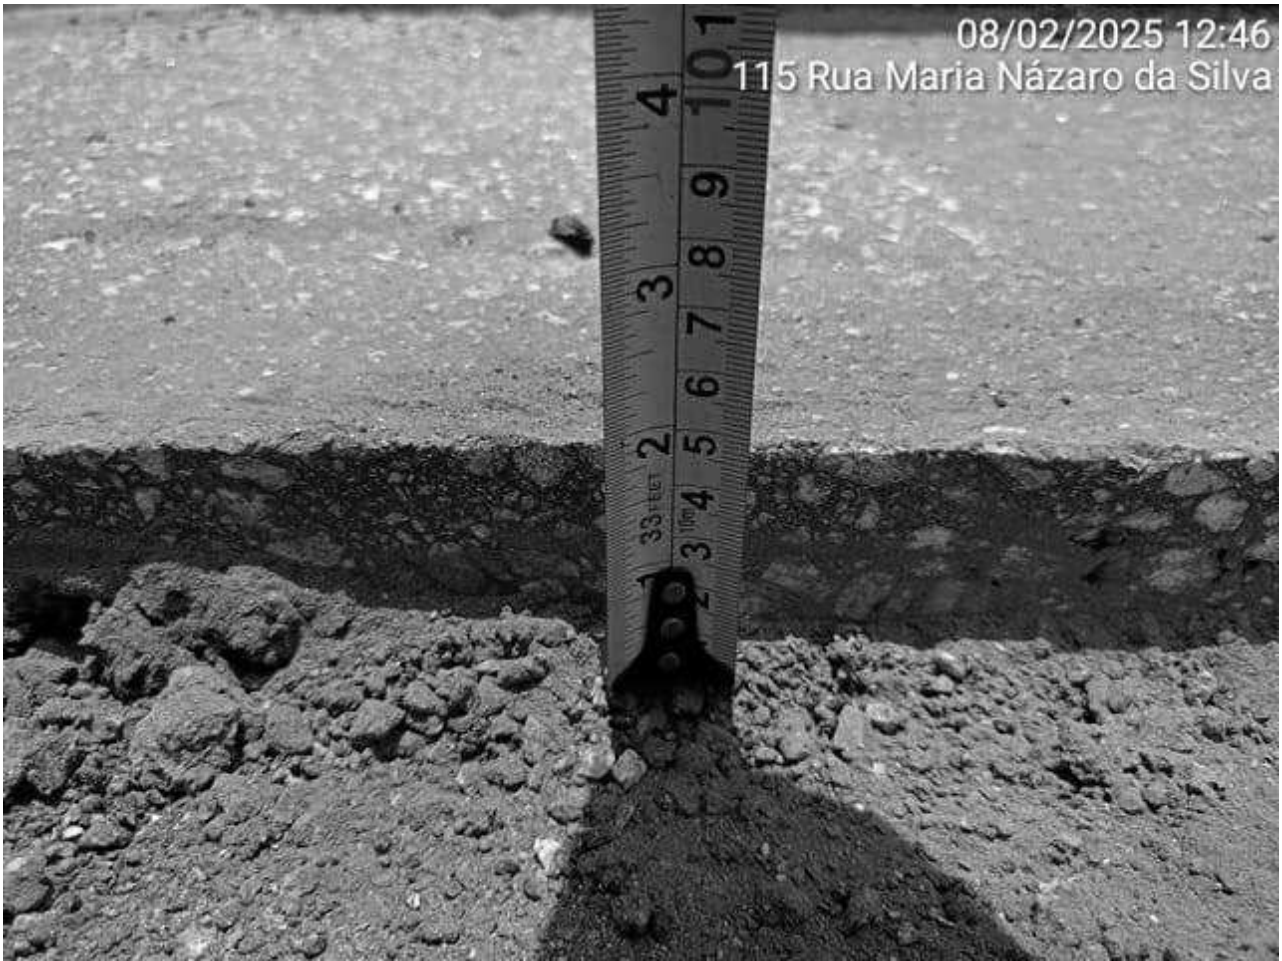
12 | **PROFUNDIDADE** → Registro da profundidade mais rasa da caixa com uso da trena: Item de OS **Origem: 11201800** - (Foto Capturada Em: 10/02/25 22:30, Por: mxintadm)

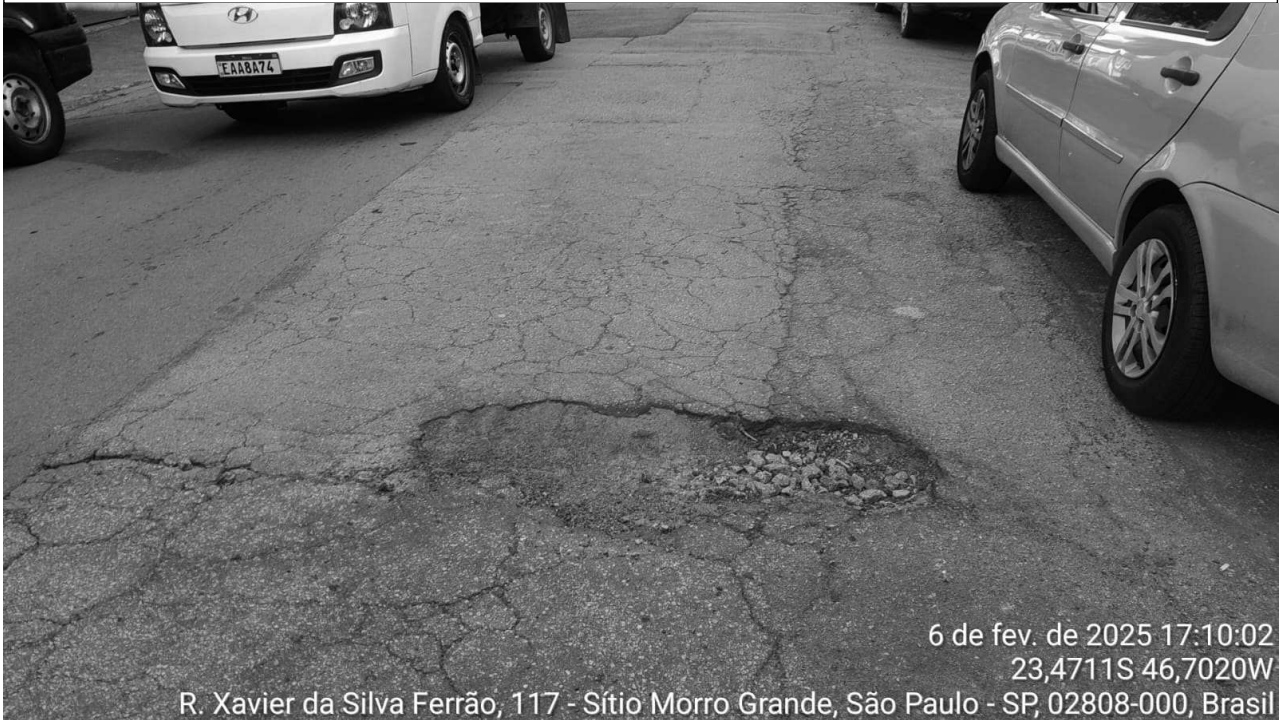
1 | OS TAPA BURACO CONSERVACAO PAVIMENTO Origem: 11194094 - (Foto Capturada Em: 06/02/25 18:47, Por: Marta Aparecida Dias Reimberg)
