**PREFEITURA DO MUNICÍPIO DE SÃO PAULO**  
**GABINETE DO PREFEITO**  
**OFÍCIO AO LEGISLATIVO**

**Ofício ATL SEI nº 119733272**

Reportando-me ao Ofício acima referenciado, em atenção à Indicação do Vereador André Santos, encaminho-lhe cópia das informações prestadas pelo Departamento de Zeladoria Urbana, vinculado à Secretaria Municipal das Subprefeituras - SMSUB/DZU, a respeito da solicitação de serviço de tapa-buraco na Rua Xavier da Silva Ferrão, nº 16 ao 469 - Sítio Morro Grande.

TAPA BURACO CONSERVACAO PAVIMENTO

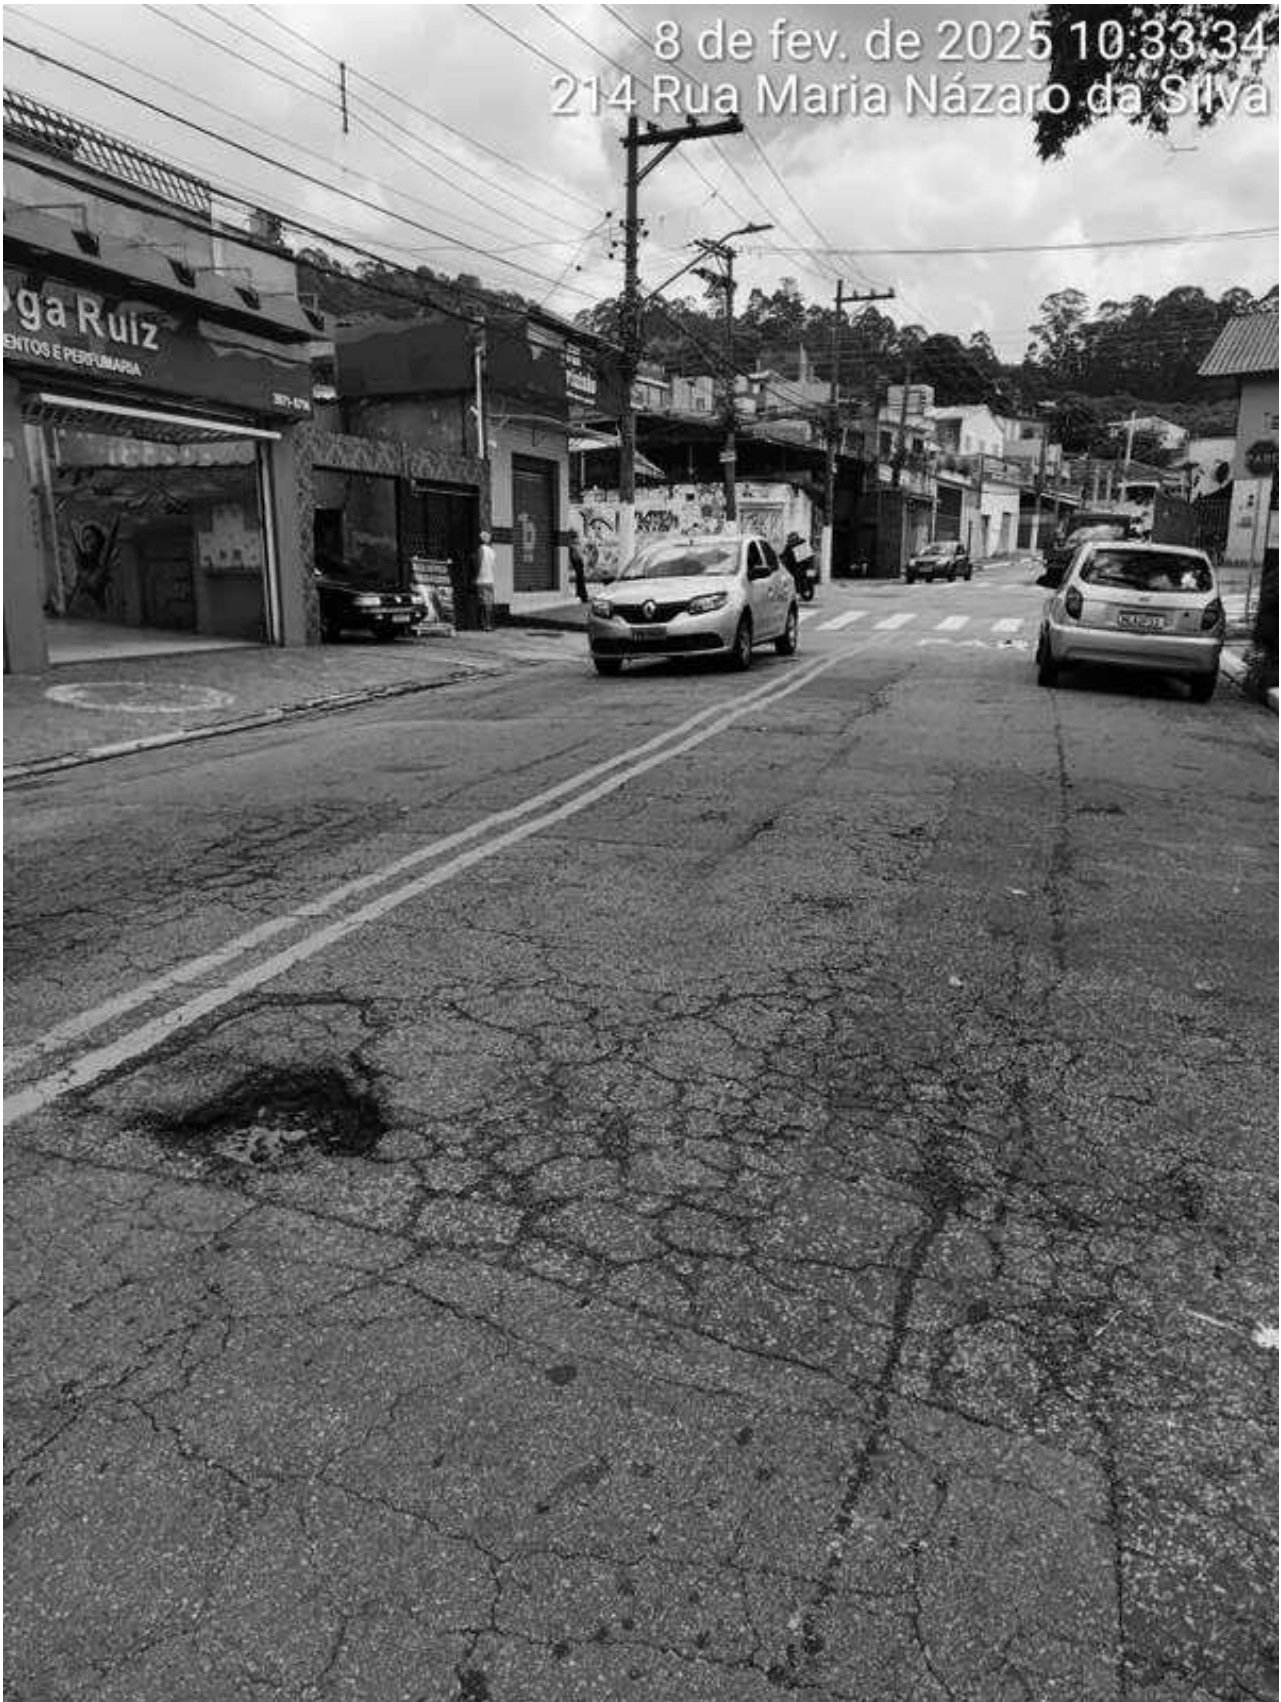
1 | Inspeção: Item de OS Origem: 11195534 - (Foto Capturada Em: 08/02/25 10:33, Por: mxintadm)

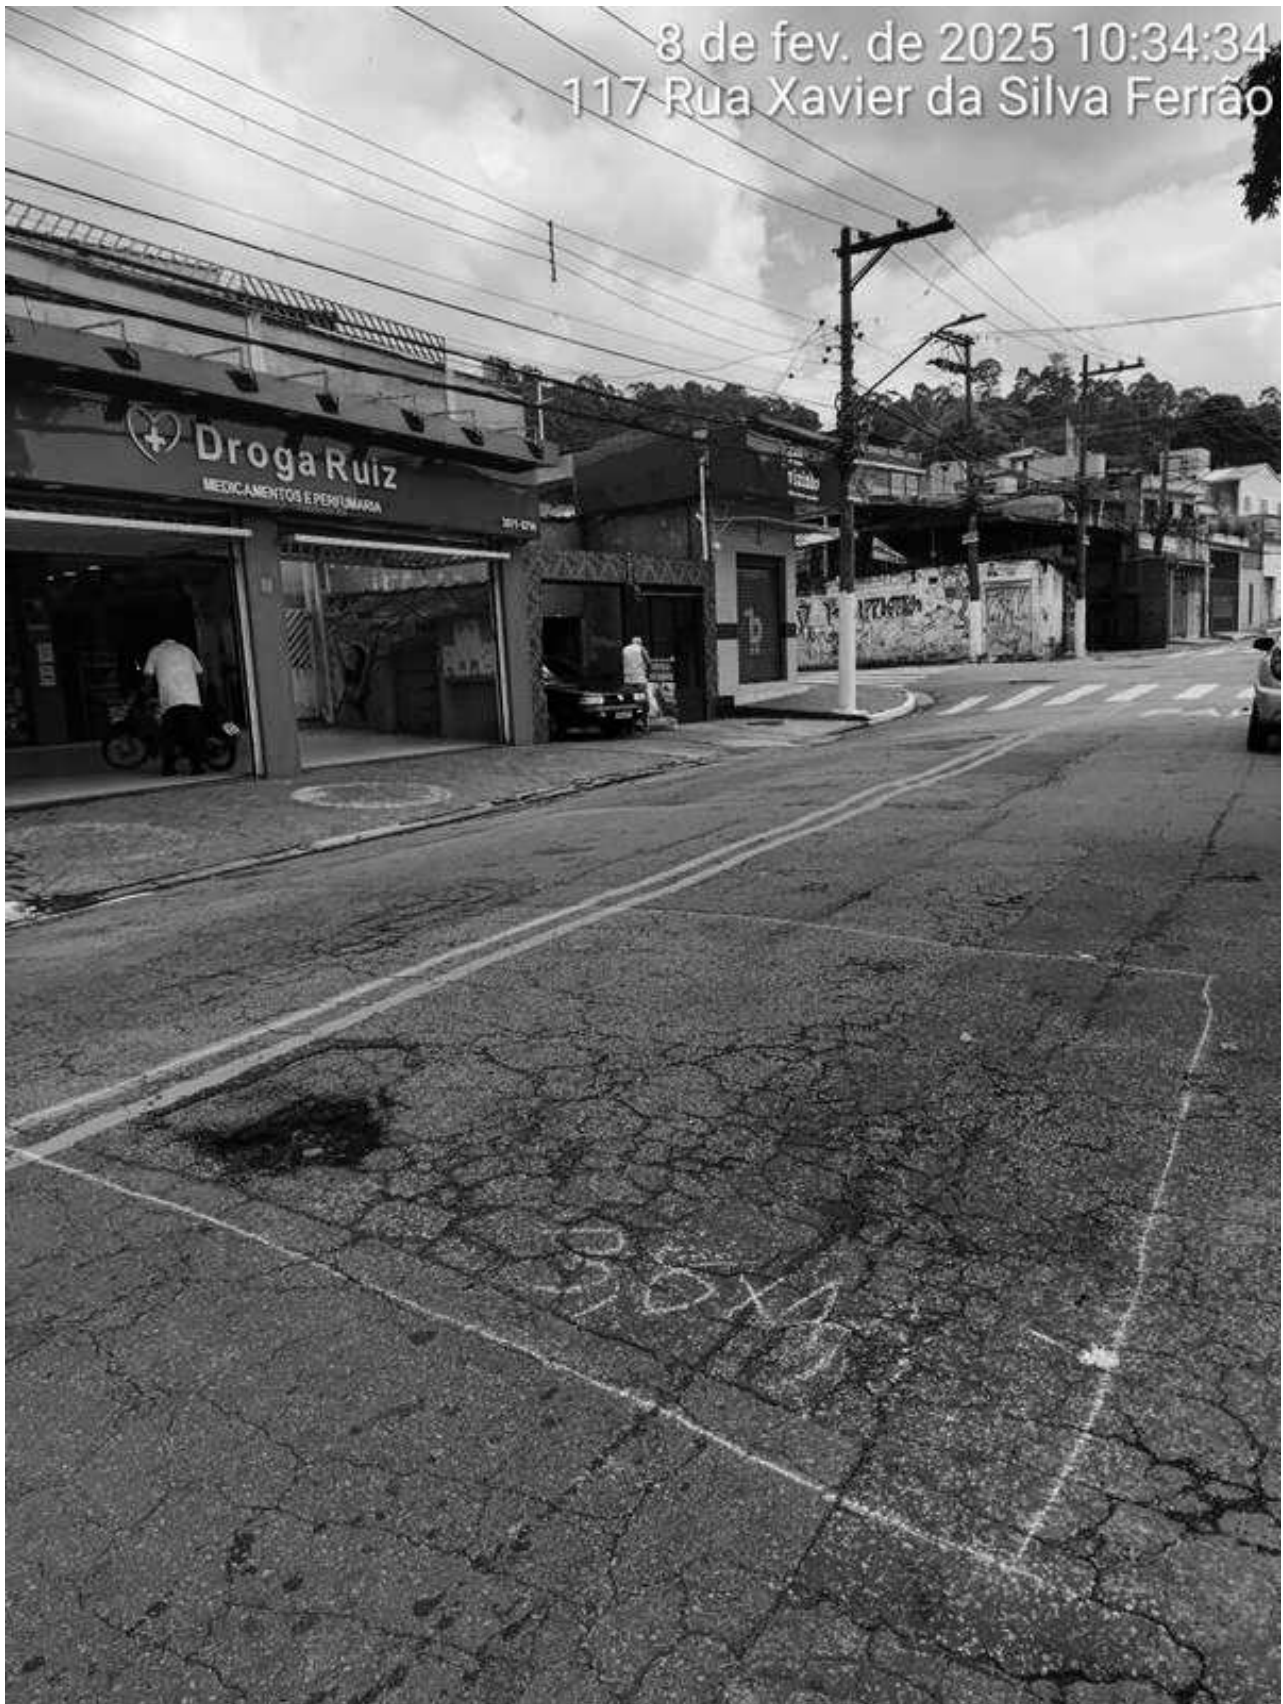
2 | Demarcação da caixa: Item de OS Origem: 11195534 - (Foto Capturada Em: 08/02/25 10:34, Por: mxintadm)

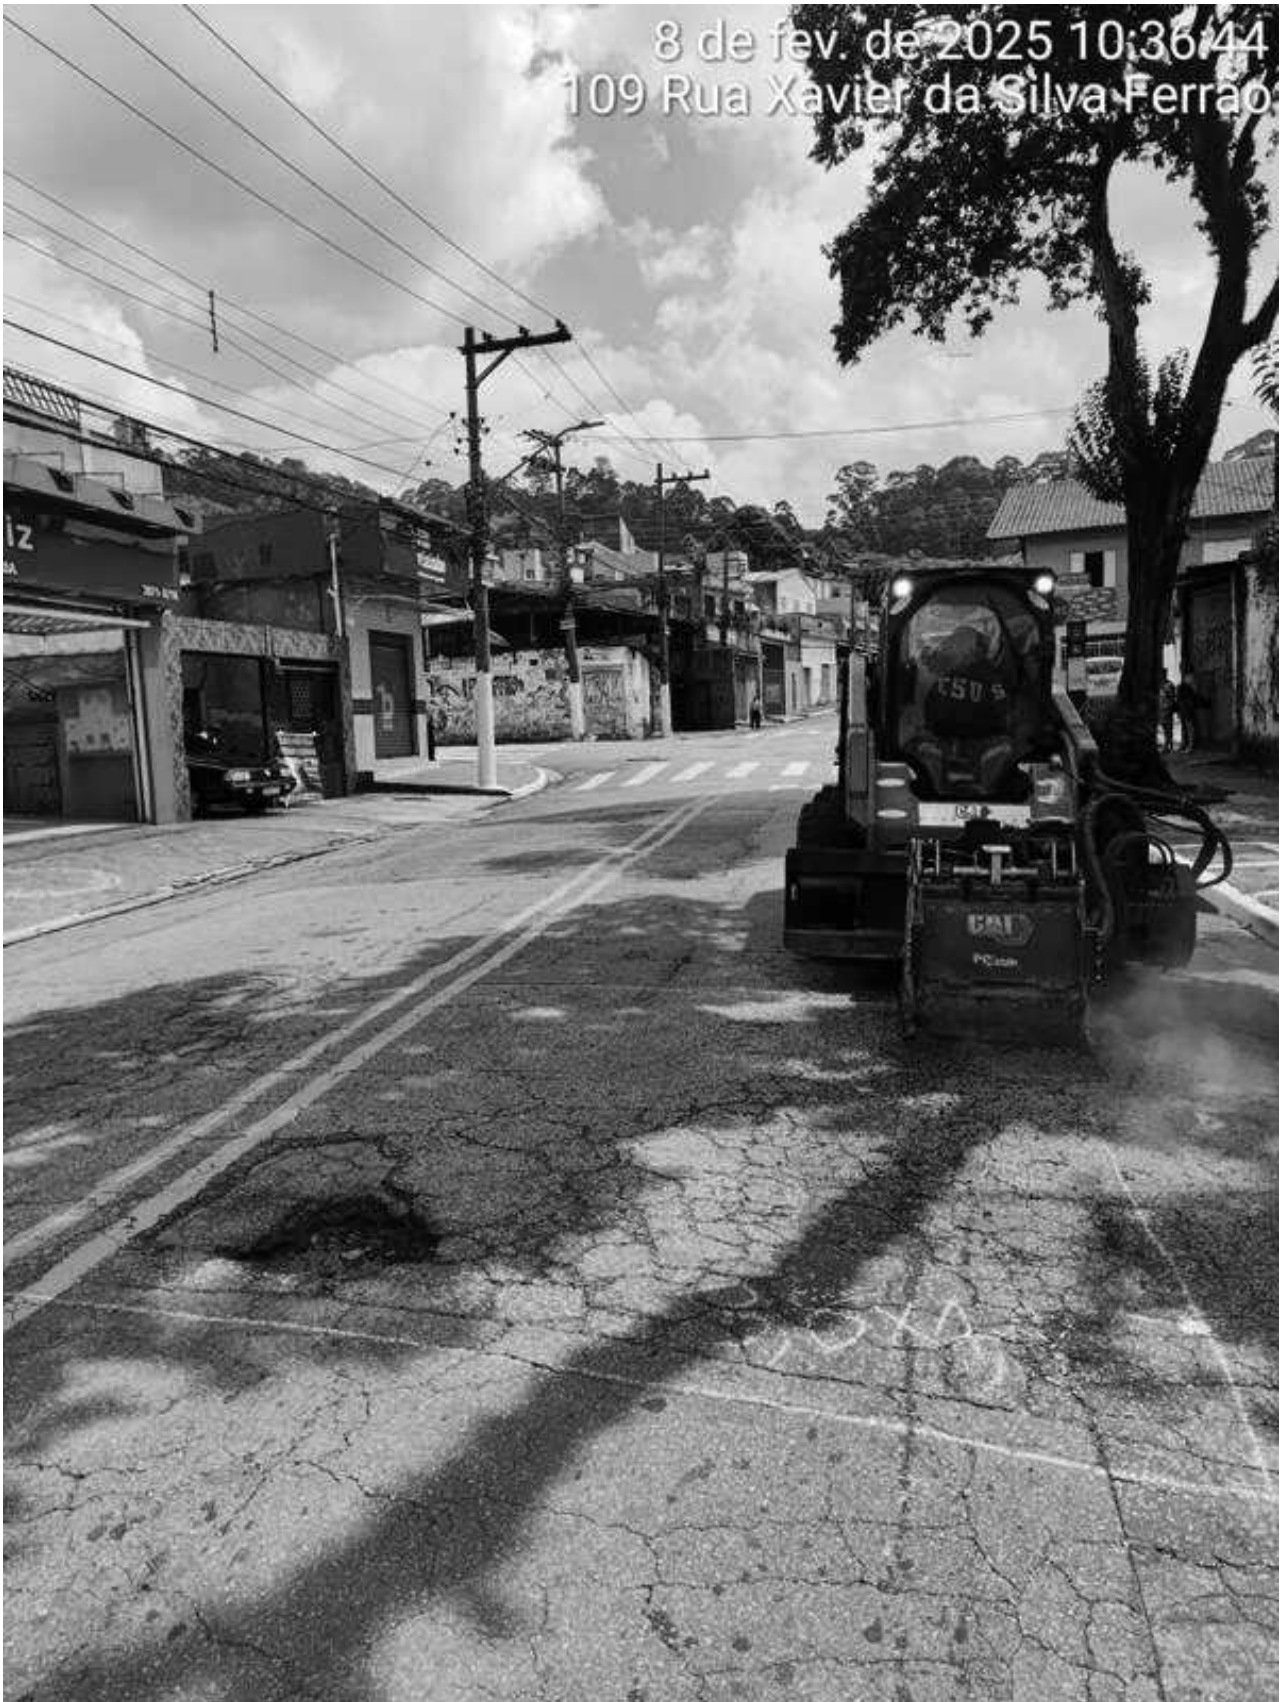
3 | RECORTE → Fresadora e serra clipper: Item de OS Origem: 11195534 - (Foto Capturada Em: 08/02/25 10:36, Por: mxintadm)

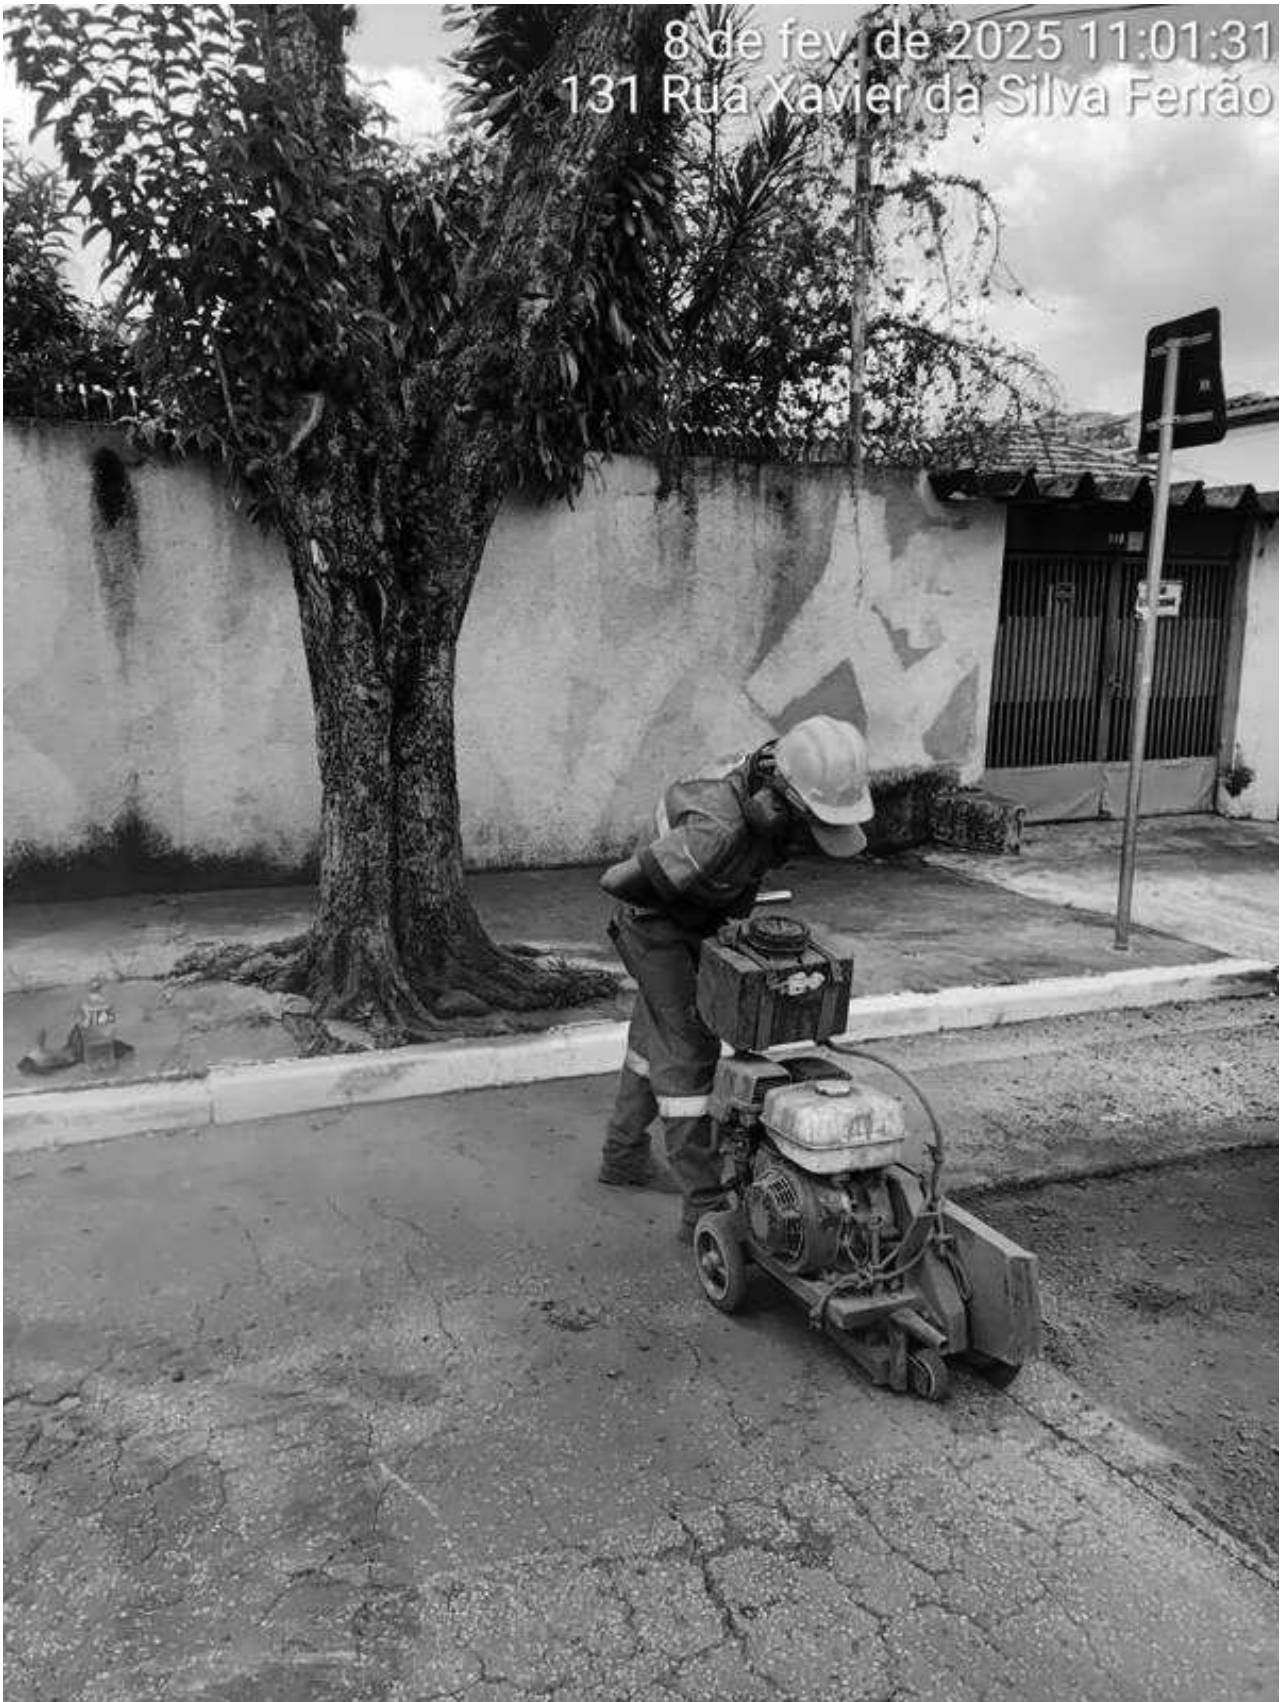
4 | RECORTE → Fresadora e serra clipper: Item de OS Origem: 11195534 - (Foto Capturada Em: 08/02/25 11:01, Por: mxintadm)

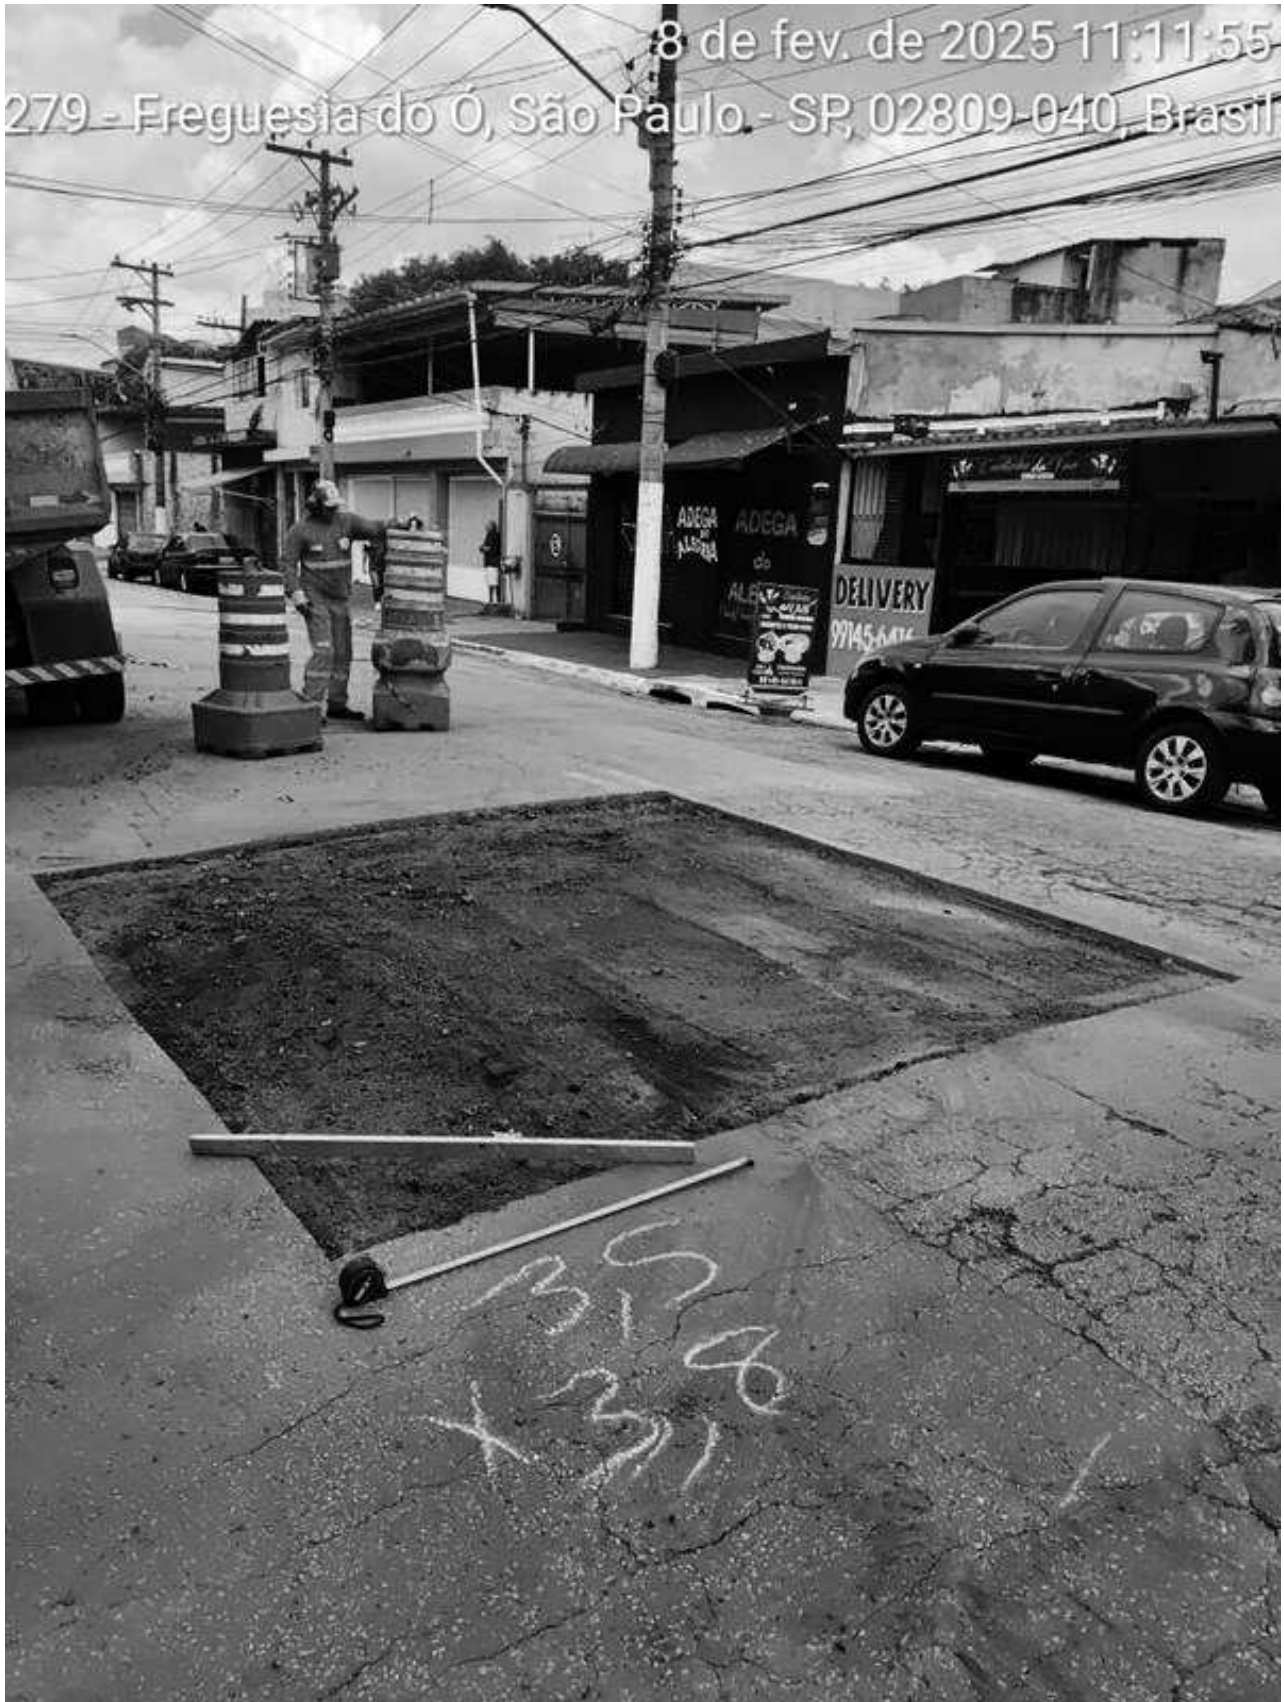
5 | RECORTE → Limpeza da caixa com a trena de 1m, após a serra clipper: Item de OS Origem: 11195534 - (Foto Capturada Em: 08/02/25 11:11, Por: mxintadm)

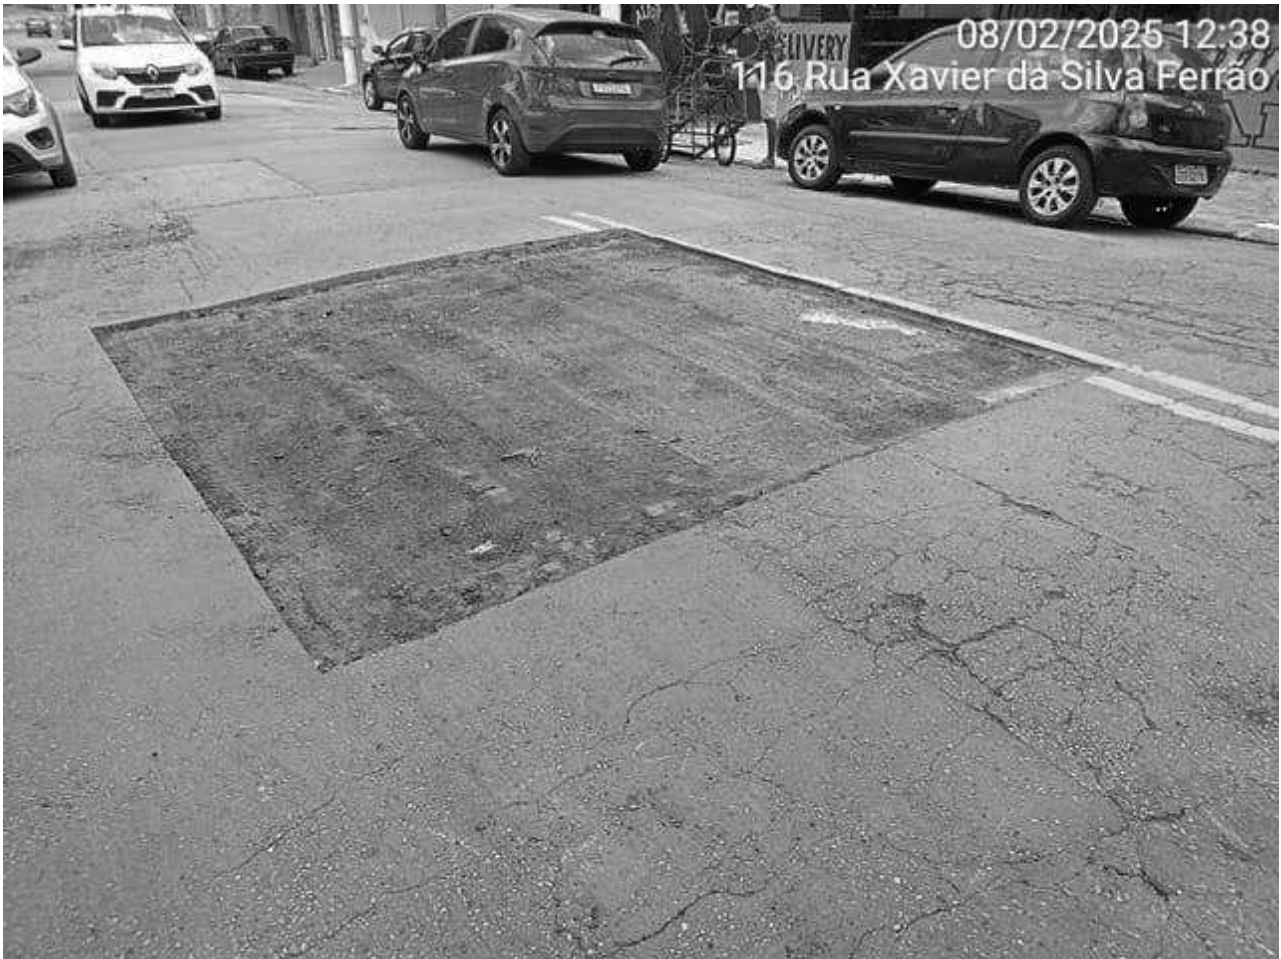
1 | COMPACTAÇÃO → Base: Item de OS APLICAÇÃO DE MASSA Origem: 11195535 - (Foto Capturada Em: 10/02/25 22:16, Por: mxintadm)

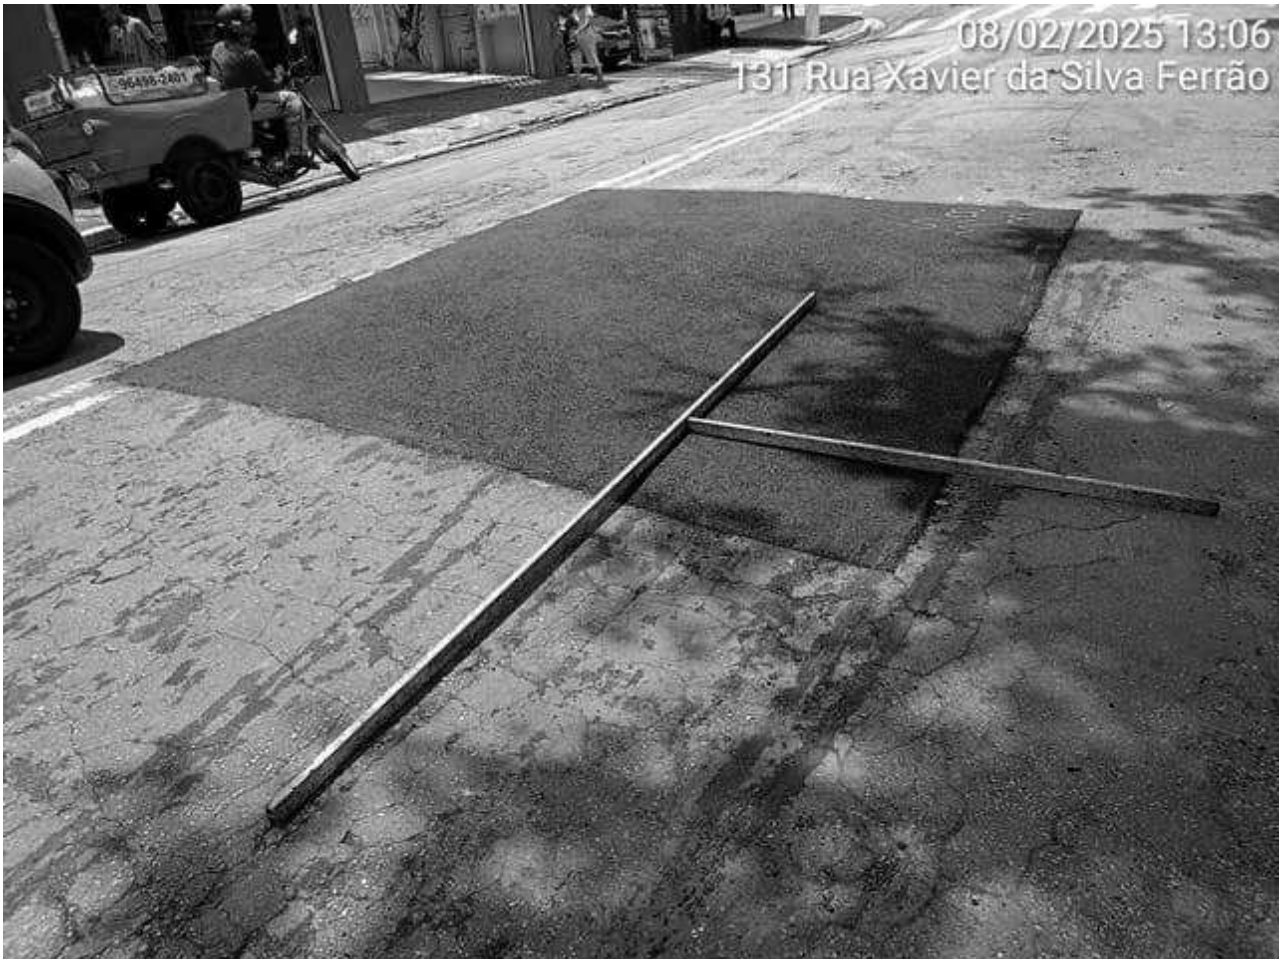
2 | ACABAMENTO → Nível com régua após caixa pronta: Item de OS APLICAÇÃO DE MASSA Origem: 11195535 - (Foto Capturada Em: 10/02/25 22:16, Por: mxintadm)

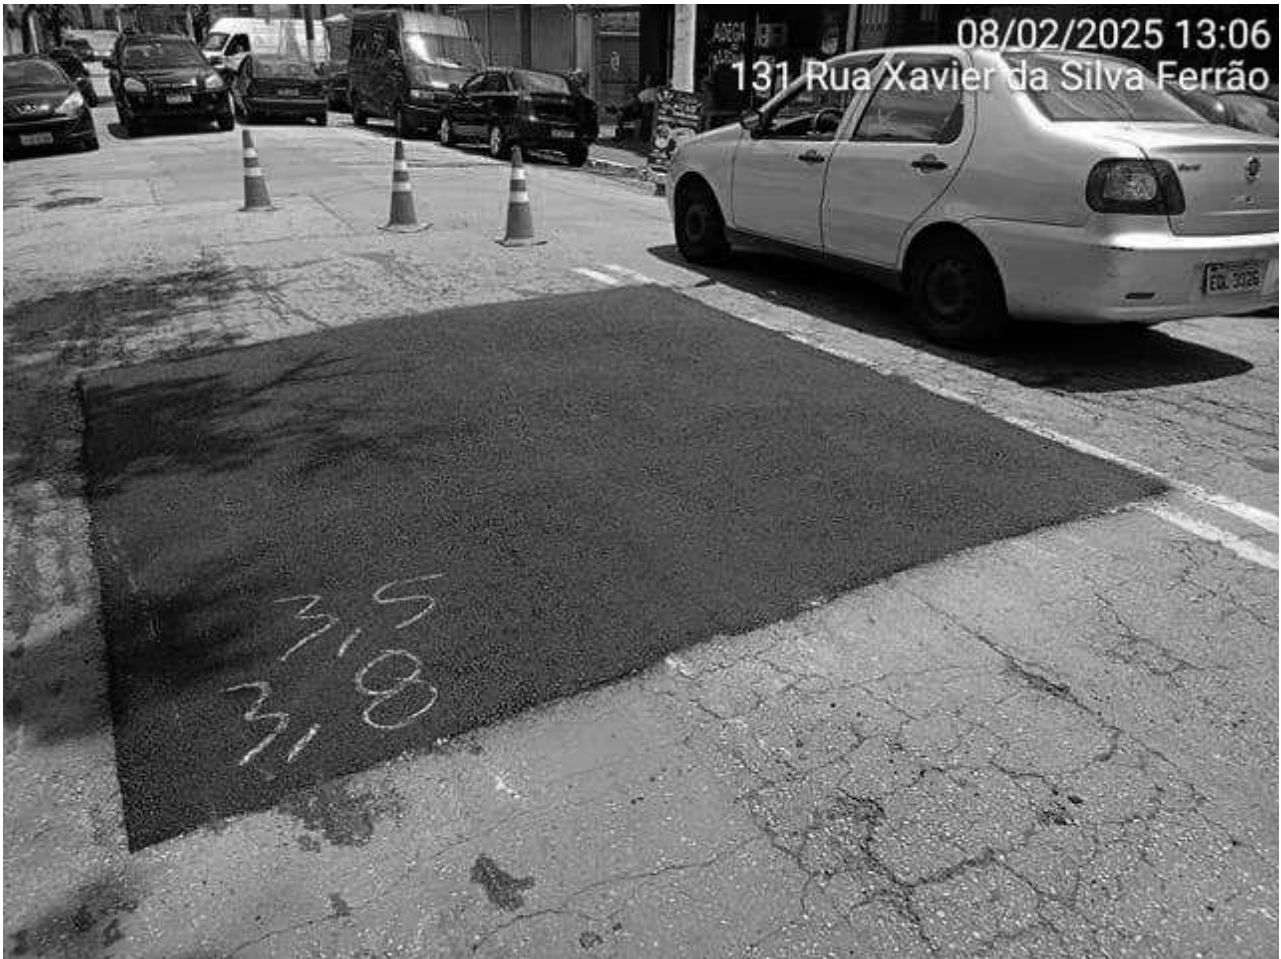
3 | ACABAMENTO → Nível com régua após caixa pronta: Item de OS APLICAÇÃO DE MASSA Origem: 11195535 - (Foto Capturada Em: 10/02/25 22:16, Por: mxintadm)

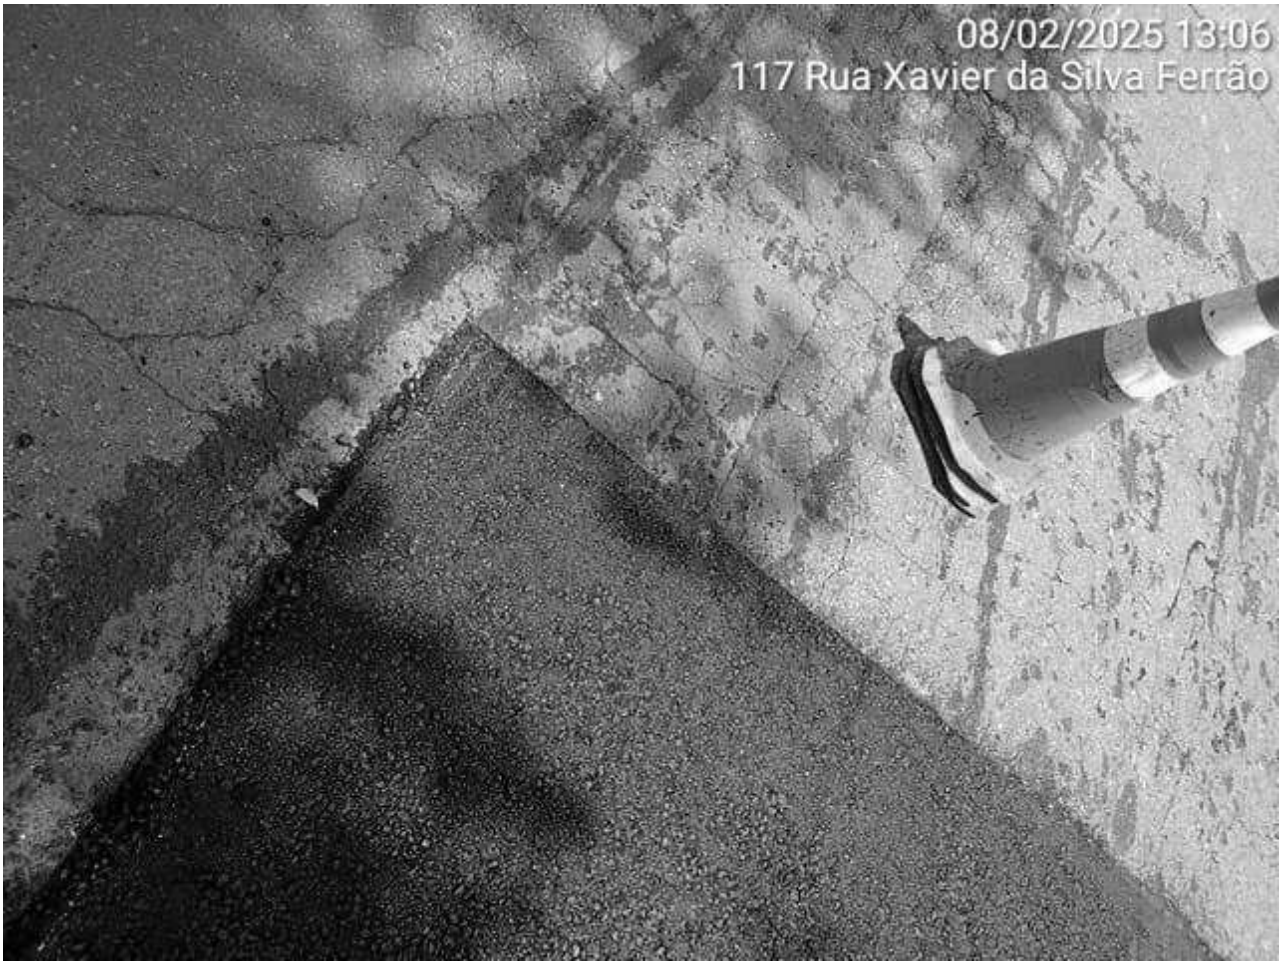
6 | ACABAMENTO → Irregularidade da via após caixa pronta: Item de OS APLICAÇÃO DE MASSA Origem: 11195535 - (Foto Capturada Em: 10/02/25 22:16, Por: mxintadm)

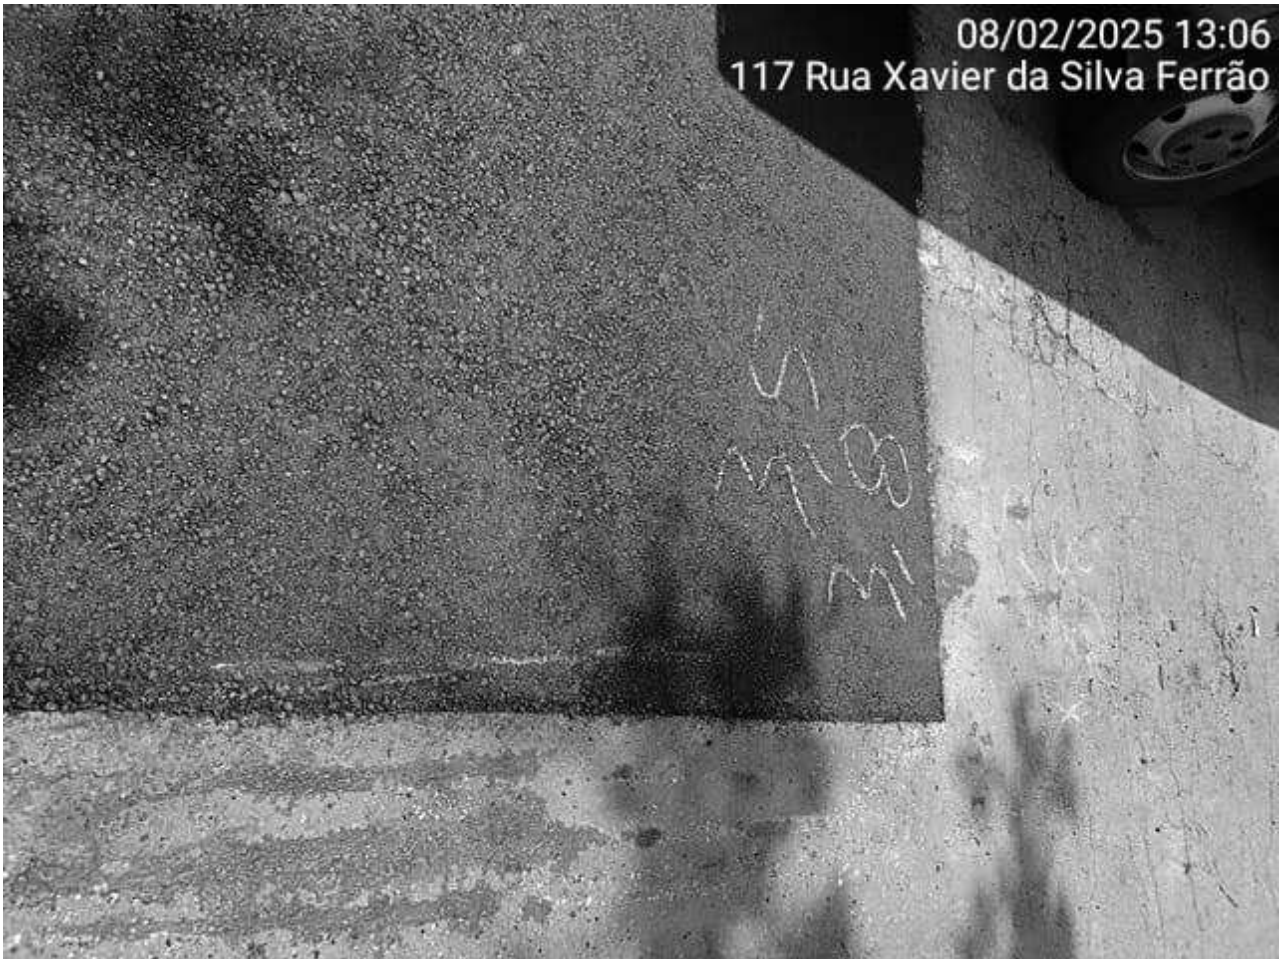
7 | ACABAMENTO → Irregularidade da via após caixa pronta: Item de OS APLICAÇÃO DE MASSA Origem: 11195535 - (Foto Capturada Em: 10/02/25 22:16, Por: mxintadm)

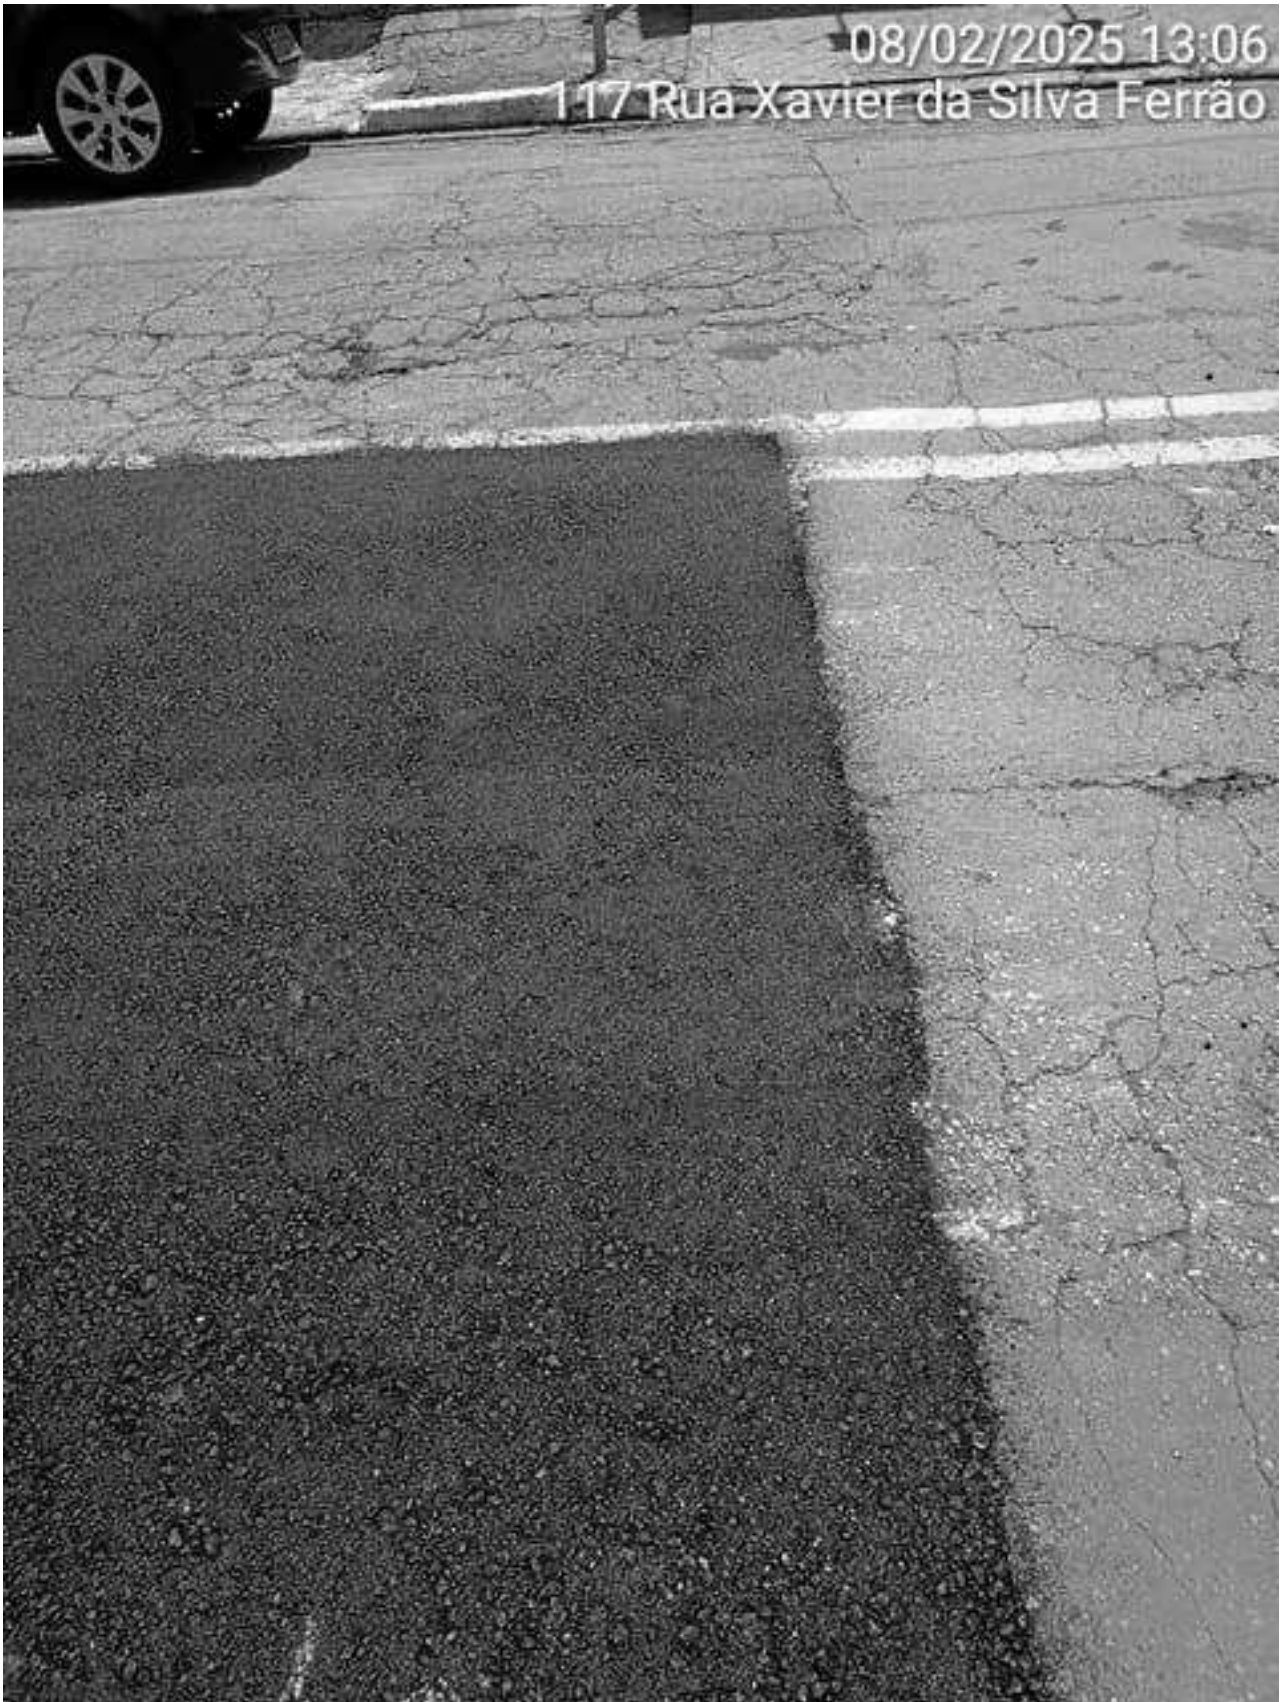
8 | ACABAMENTO → Irregularidade da via após caixa pronta: Item de OS APLICAÇÃO DE MASSA Origem: 11195535 - (Foto Capturada Em: 10/02/25 22:16, Por: mxintadm)

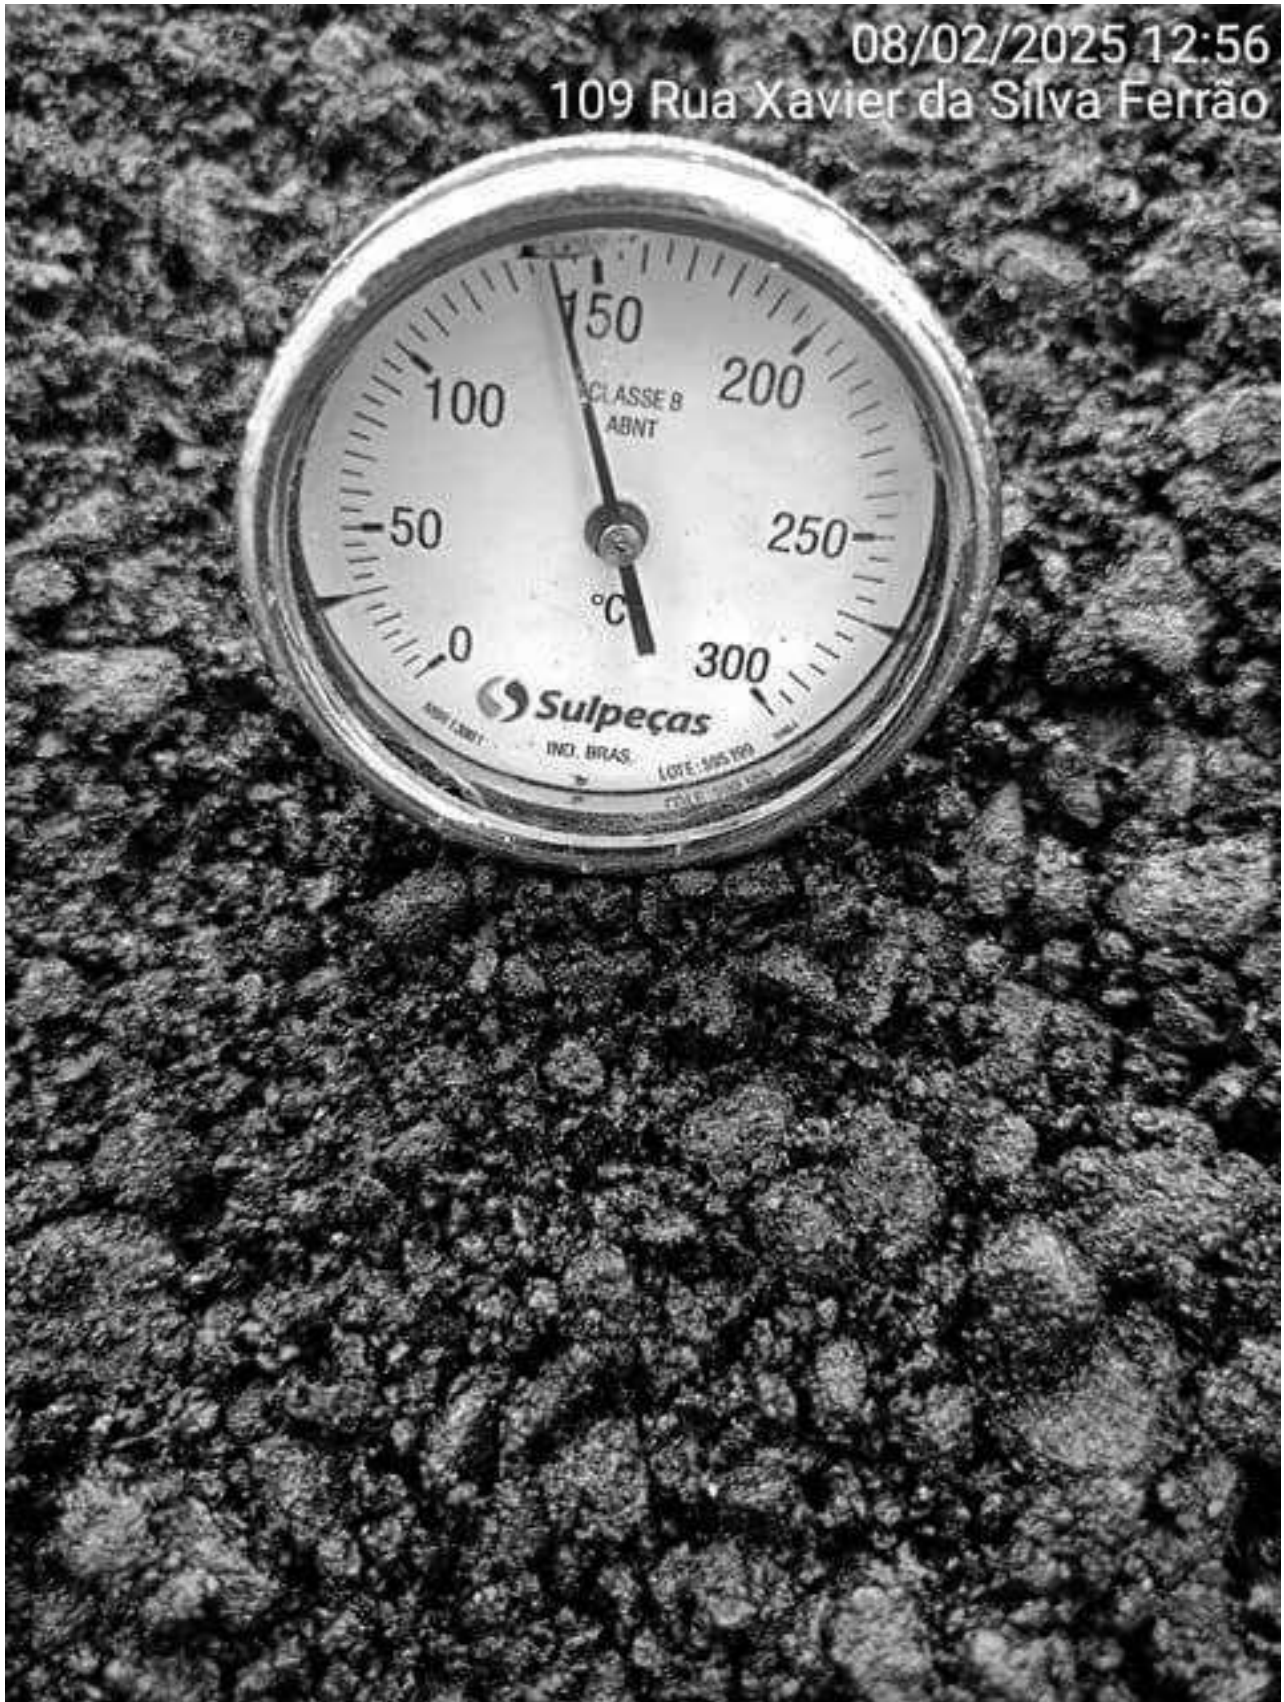
9 | APLICAÇÃO → Aplicação Massa Asfáltica (haste): Item de OS APLICAÇÃO DE MASSA Origem: 11195535 - (Foto Capturada Em: 10/02/25 22:16, Por: mxintadm)

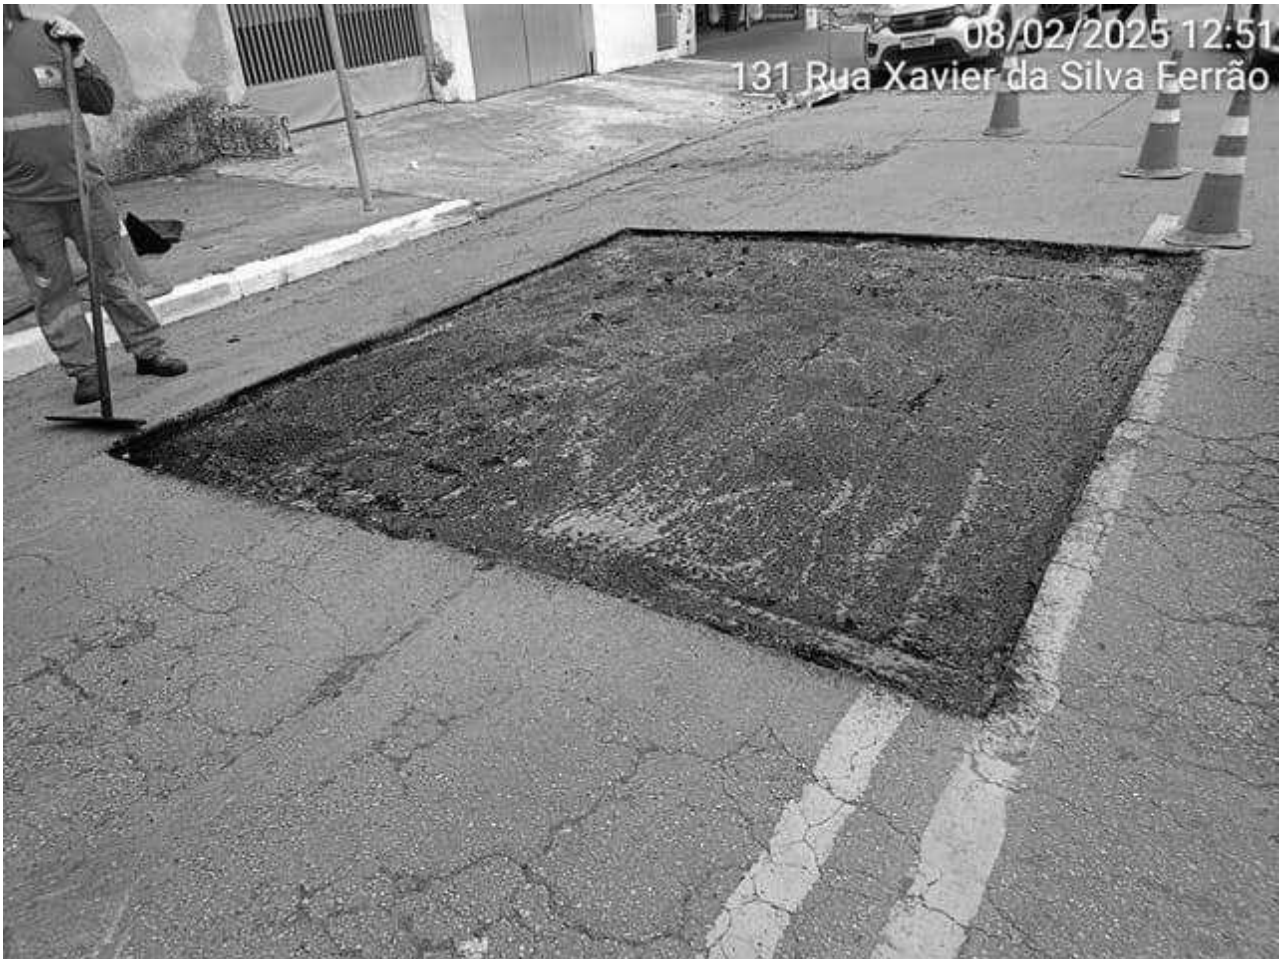
10 | APLICAÇÃO → Aplicação da Emulsão: Item de OS APLICAÇÃO DE MASSA Origem: 11195535 - (Foto Capturada Em: 10/02/25 22:16, Por: mxintadm)
